UNIVERSIDAD NACIONAL DE CAJAMARCA

ESCUELA PROFESIONAL DE INGENIERÍA DE MINAS

**EVALUACIÓN GEOMECÁNICA PARA DETERMINAR LA INESTABILIDAD DEL
TAJO BENDICIÓN DE DIOS E.I.R.L., DISTRITO DE BAMBAMARCA,
PROVINCIA HUALGAYOC**

**Para Optar el Título Profesional de:
INGENIERO DE MINAS**

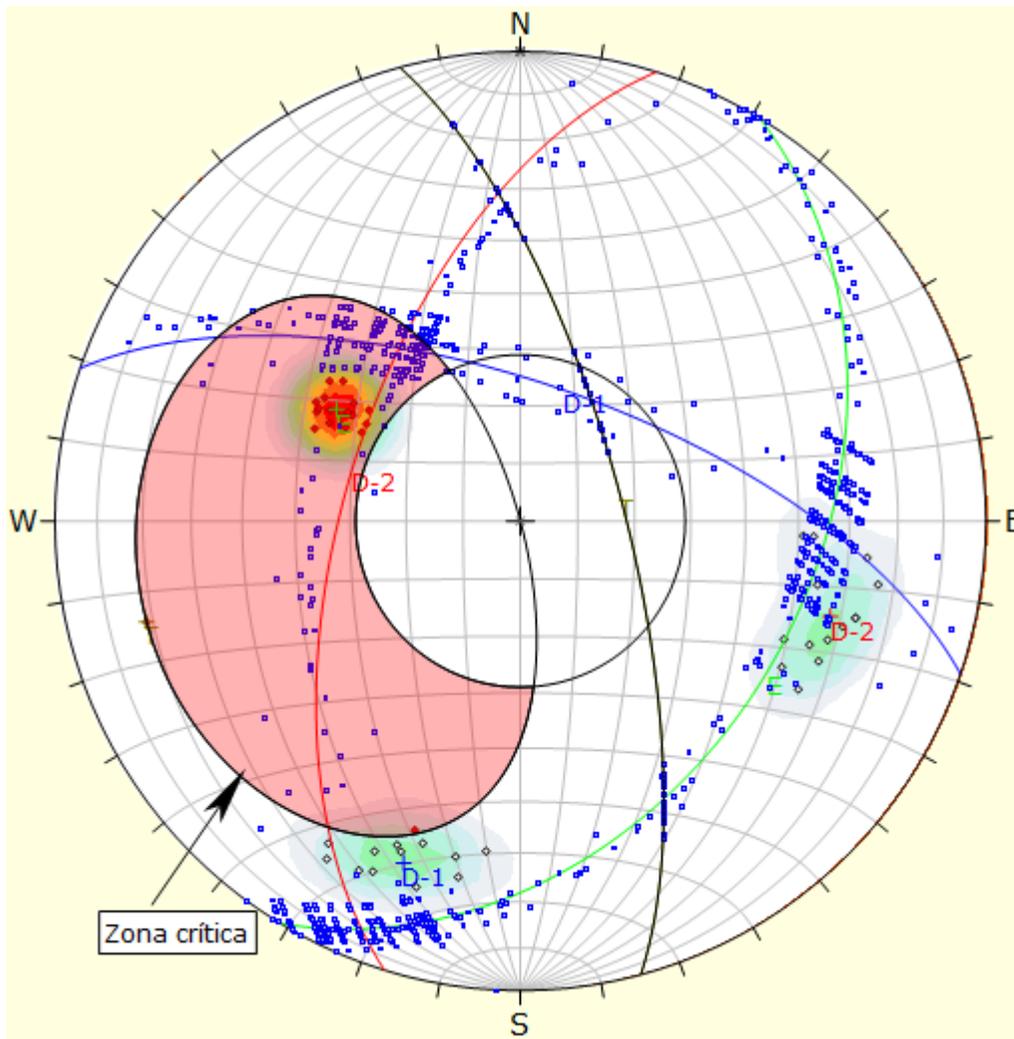
Figura 3.14. Probabilidad de fallamiento planar siendo el 42.22% a favor del talud en función del estrato, generando 19 rupturas críticas del total de 45 polos. EG-01.

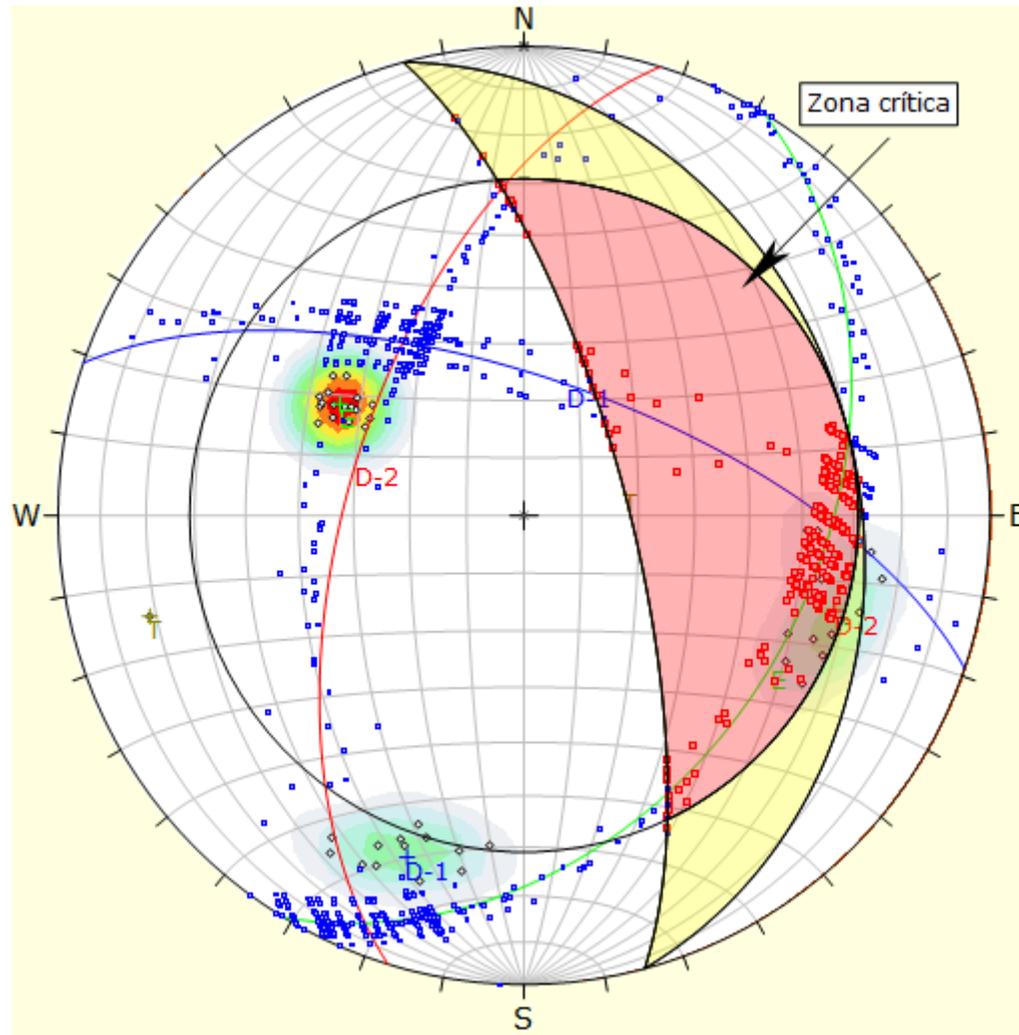
Figura 3.15. Probabilidad de fallamiento por cuña de 28.41% por intersección de juntas: E vs. D-1, generando 284 rupturas críticas del total de 989 intersecciones. EG-01.

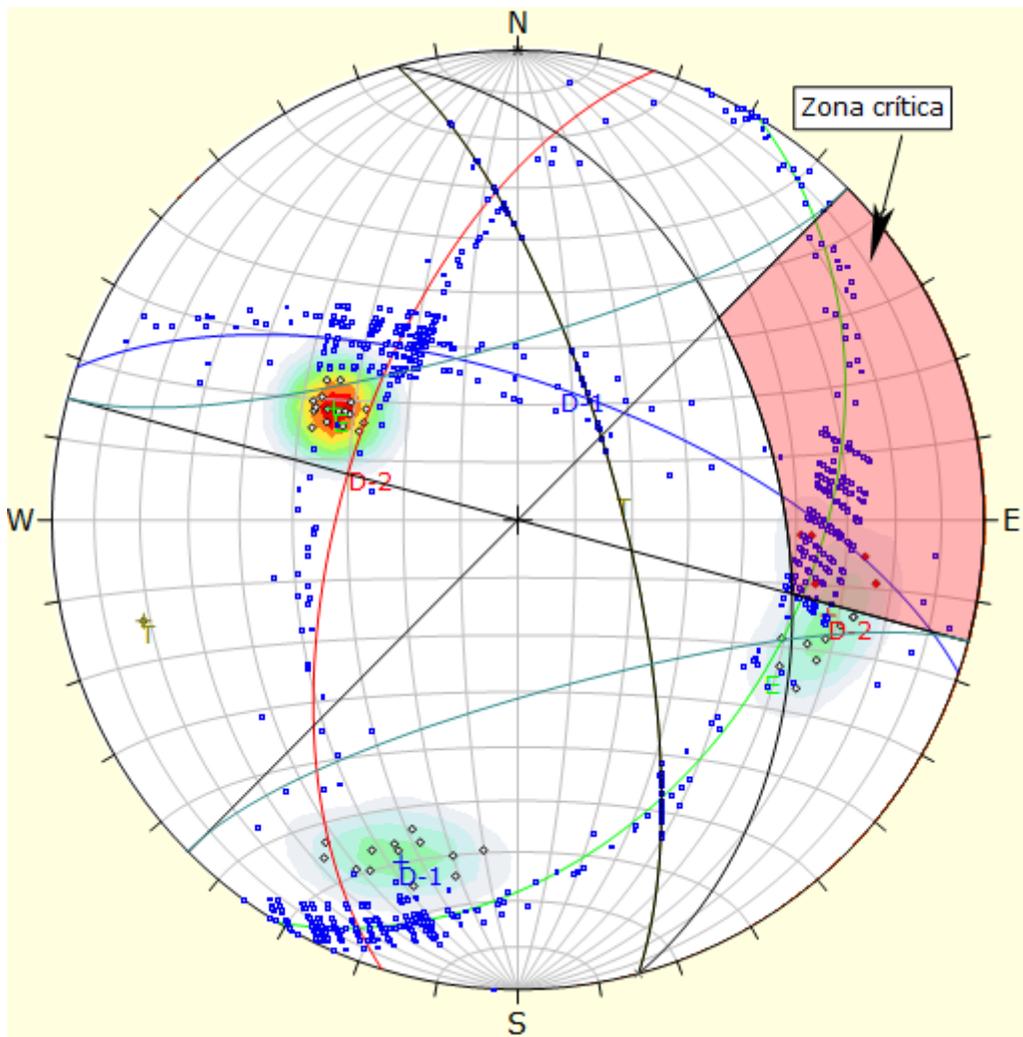
Figura 3.16. Probabilidad de fallamiento por vuelco siendo el 11.11% a favor del talud en función de la junta D-2, generando 5 rupturas críticas del total de 45 polos. EG-01.

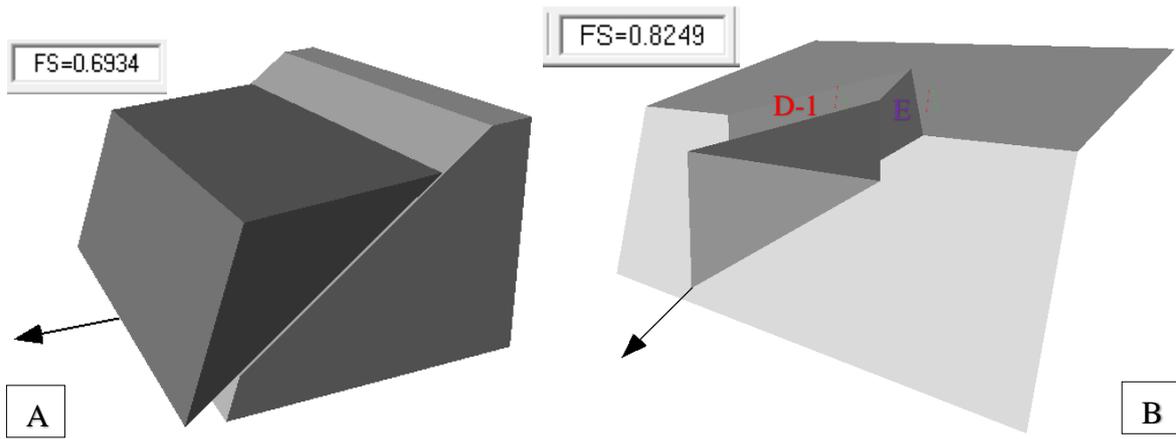
Figura 3.17. A. Block diagrama en 3D proyectando al estrato generando inestabilidad en el talud por ruptura planar; y B. Block diagrama del macizo rocoso en 3D mostrando la ruptura en cuña, mediante la intersección de juntas: E vs. D-1; en condiciones $FS_{\text{Saturadas + sismicidad}} = 0.82$. EG-01.

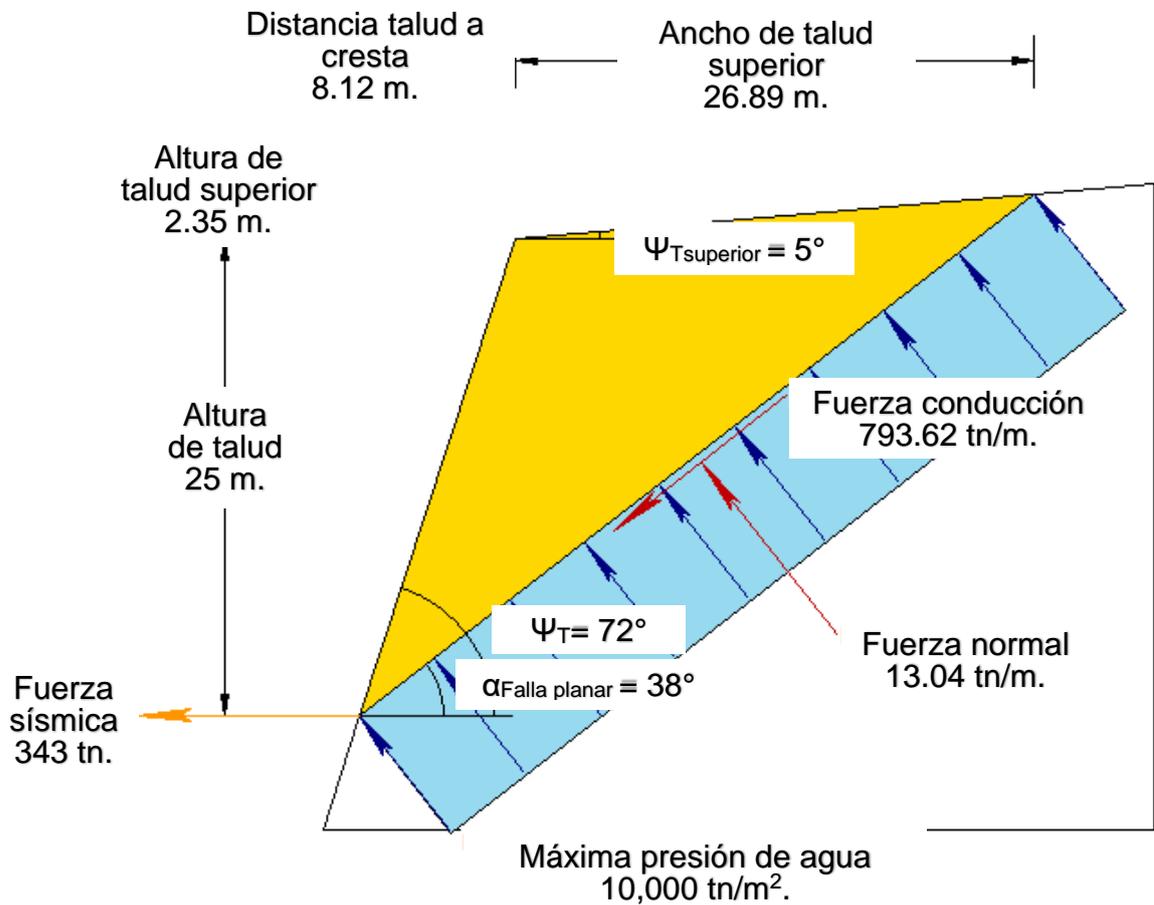
Figura 3.18. Gráfica de dimensionamiento en 2D del estrato por ruptura planar, en condiciones $FS_{\text{Saturadas + sismicidad}} = 0.69$. EG-01.

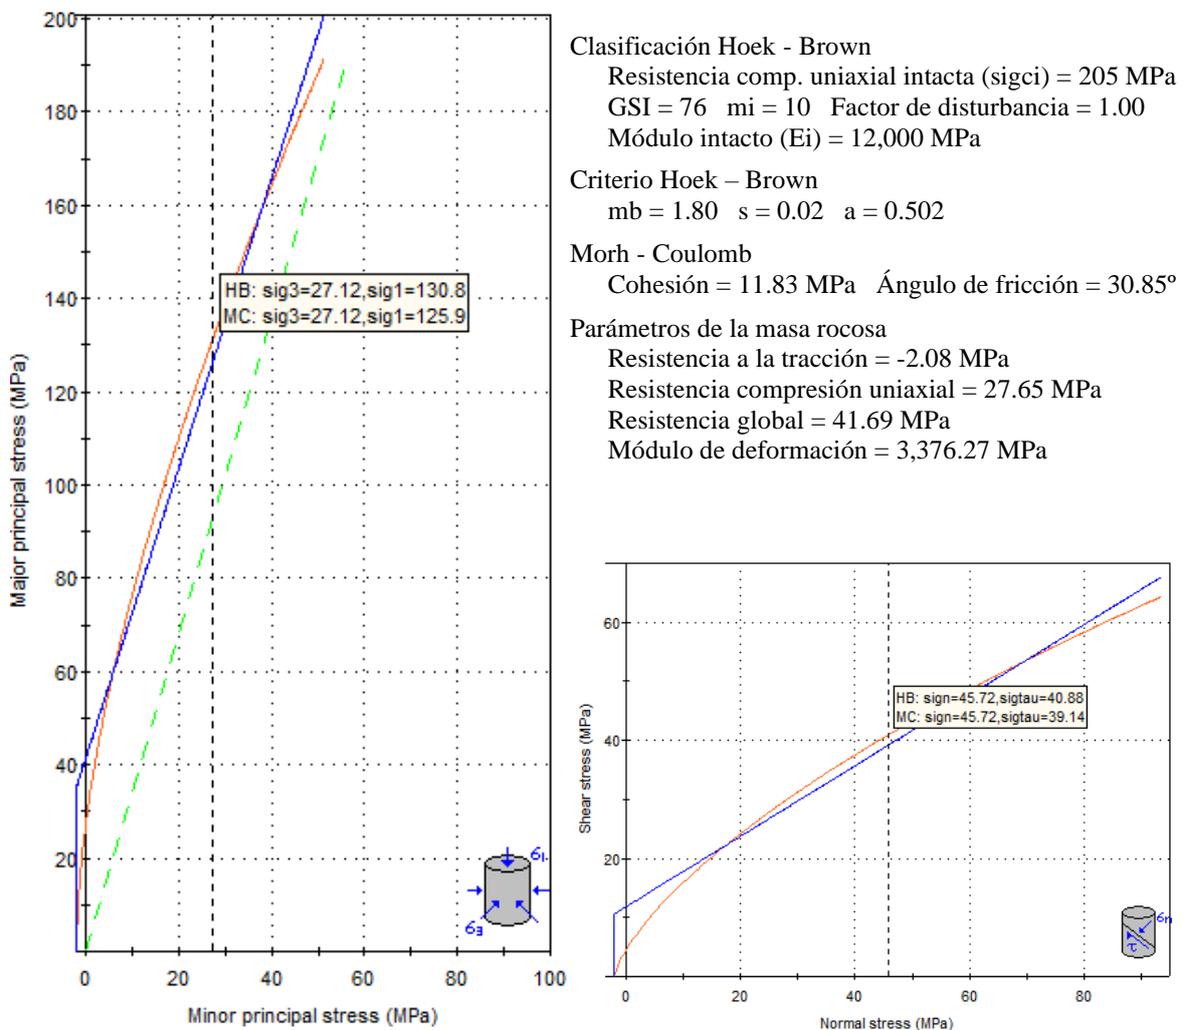
Figura 3.19. Método equivalencia de áreas – RocData, en función de esfuerzo principales: Mayor vs. Menor (H-B) y esfuerzo: Corte y normal (M-C); Calera Bendición de Dios E.I.R.L., EG-02.

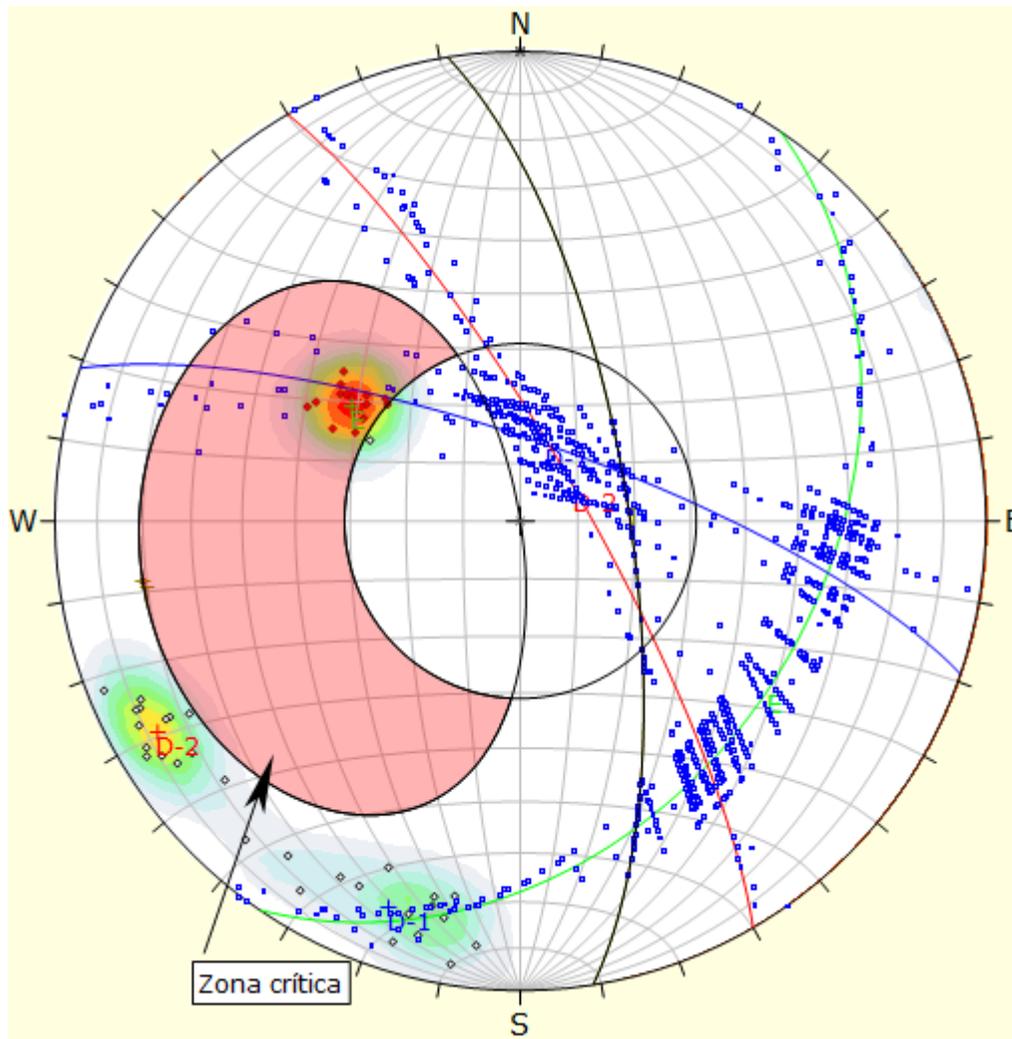
Figura 3.20. Probabilidad de fallamiento planar siendo el 33.33% a favor del talud en función del estrato, generando 15 rupturas críticas del total de 45 polos. EG-02.

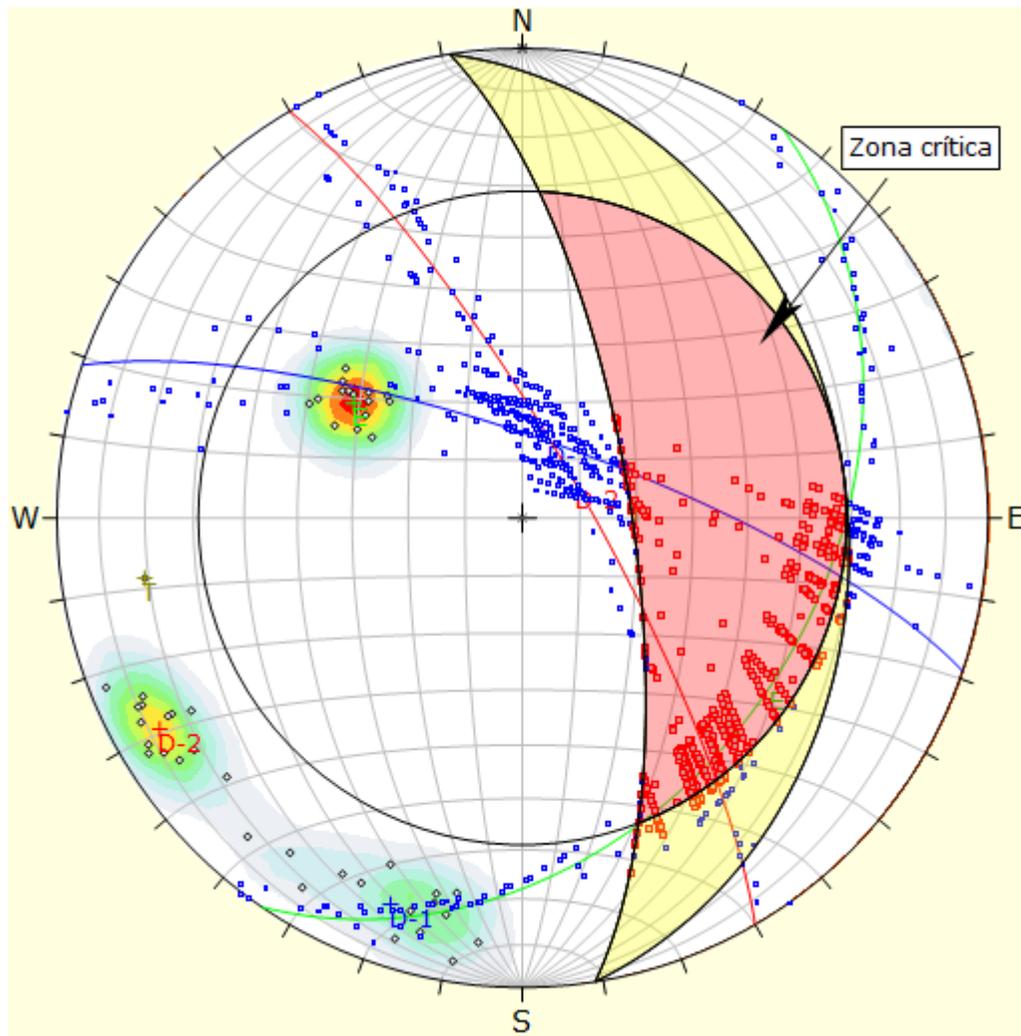
Figura 3.21. Probabilidad de fallamiento por cuña de 44.87% por intersección de juntas: E vs. D-1, generando 464 rupturas críticas del total de 990 intersecciones. EG-02.

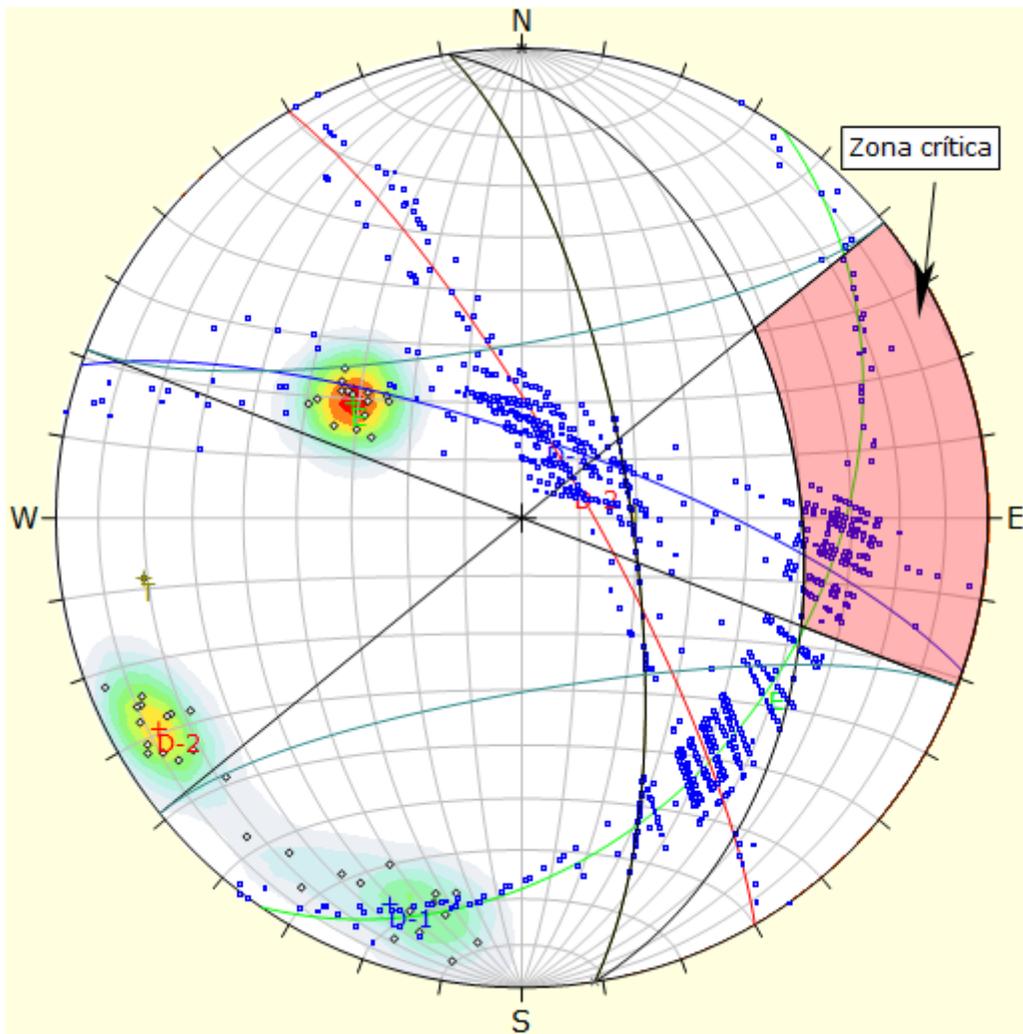
Figura 3.22. Probabilidad de fallamiento por vuelco siendo el 0.00% no generando ruptura, generando 0 rupturas críticas del total de 45 polos. EG-02.

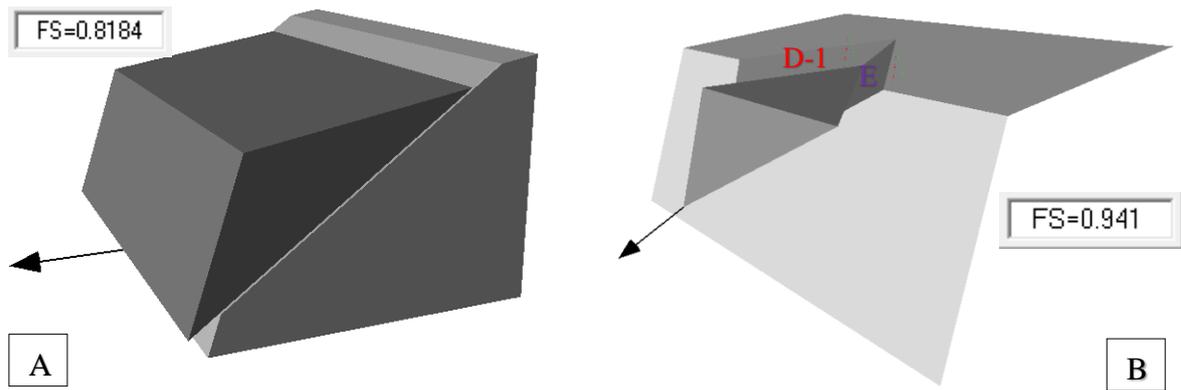
Figura 3.23. A. Block diagrama en 3D proyectando al estrato generando inestabilidad en el talud por ruptura planar, y B. Block diagrama del macizo rocoso en 3D mostrando la ruptura en cuña, mediante la intersección de juntas: E vs. D-1; en condiciones $FS_{\text{Saturadas + sismicidad}} = 0.941$. EG-02.

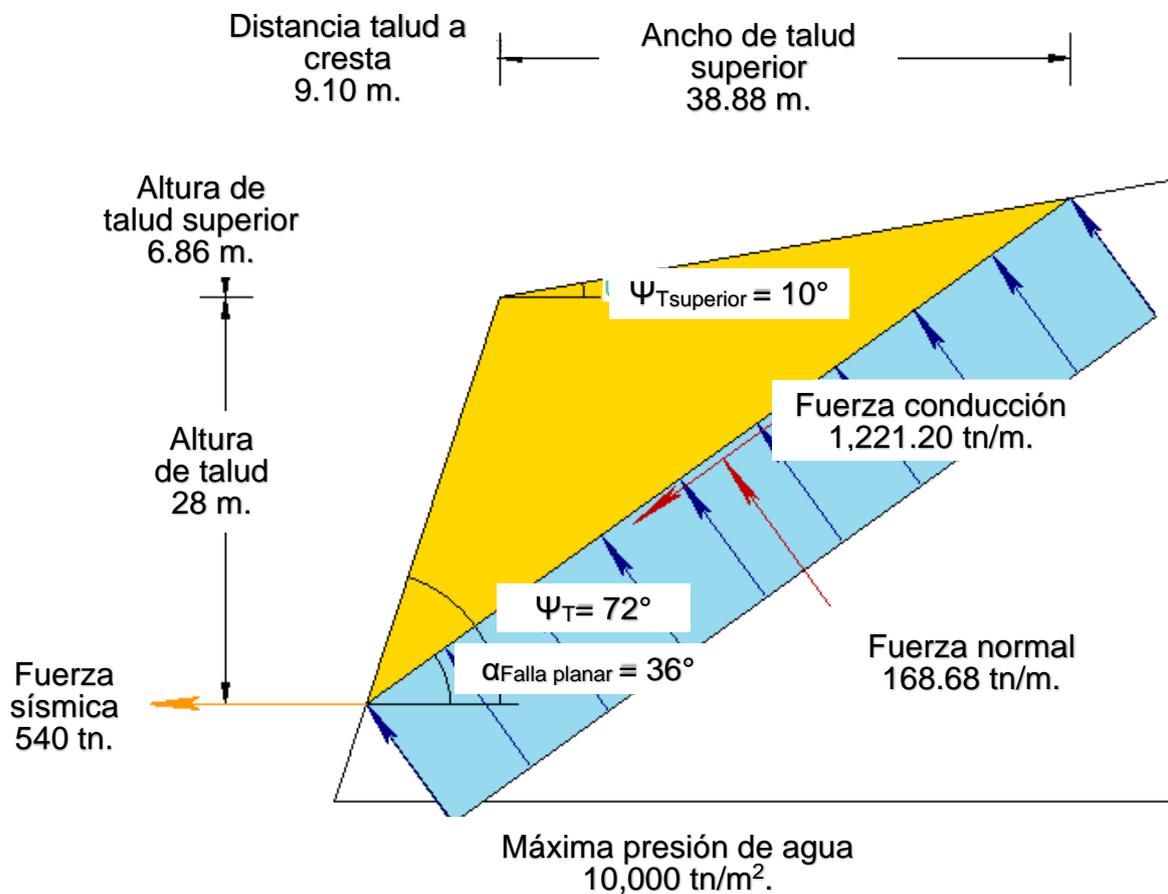
Figura 3.24. Gráfica de dimensionamiento en 2D del estrato por ruptura planar, en condiciones $FS_{\text{Saturadas + sismicidad}} = 0.818$. EG-02.

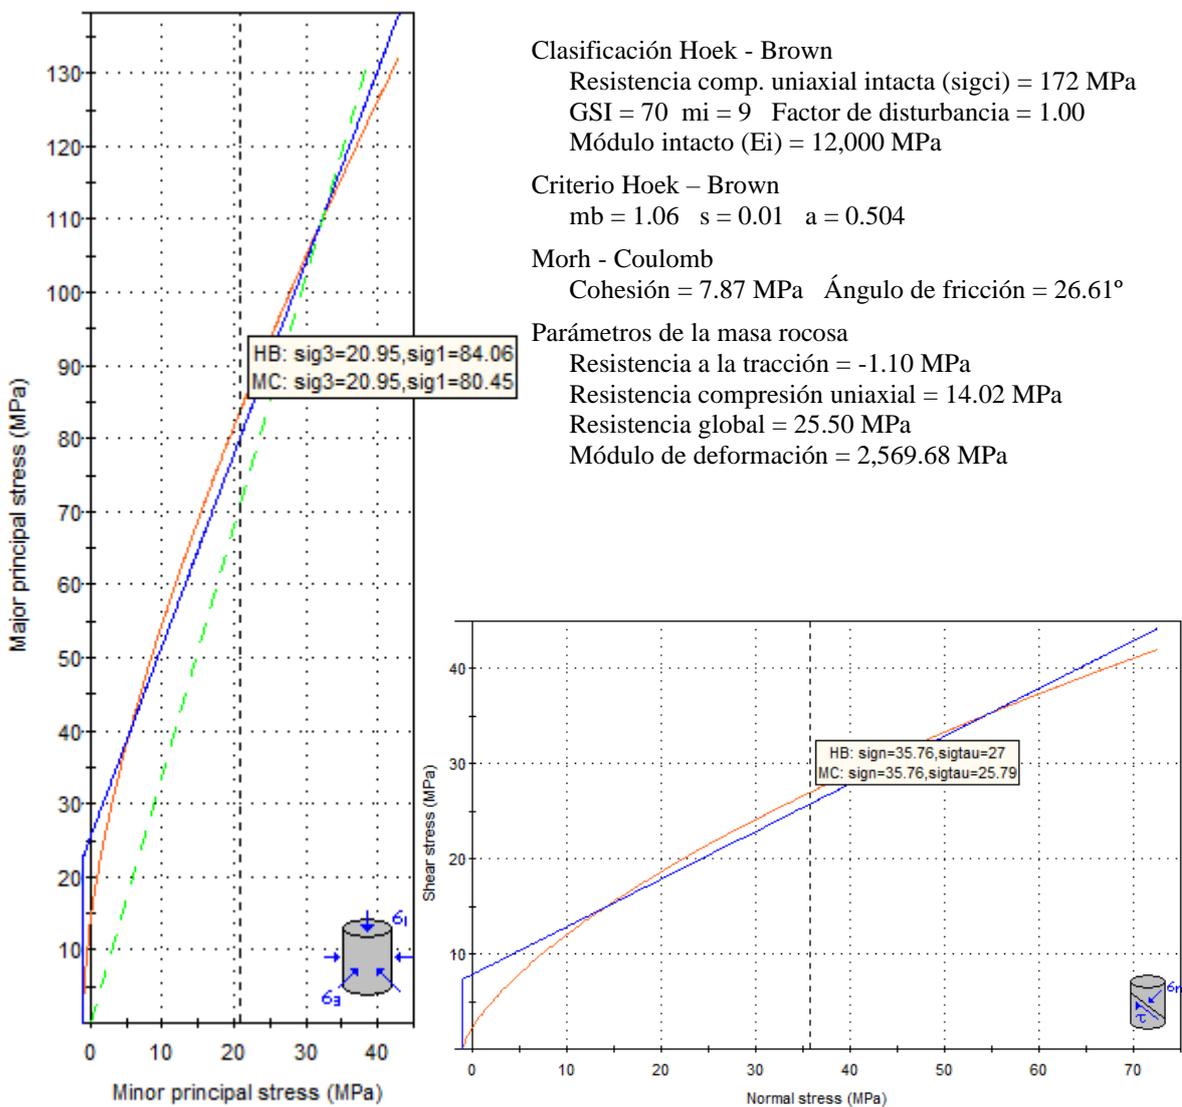
Figura 3.25. Método equivalencia de áreas – RocData, en función de esfuerzo principales: Mayor vs. Menor (H-B) y esfuerzo: Corte y normal (M-C); Calera Bendición de Dios E.I.R.L., EG-03.

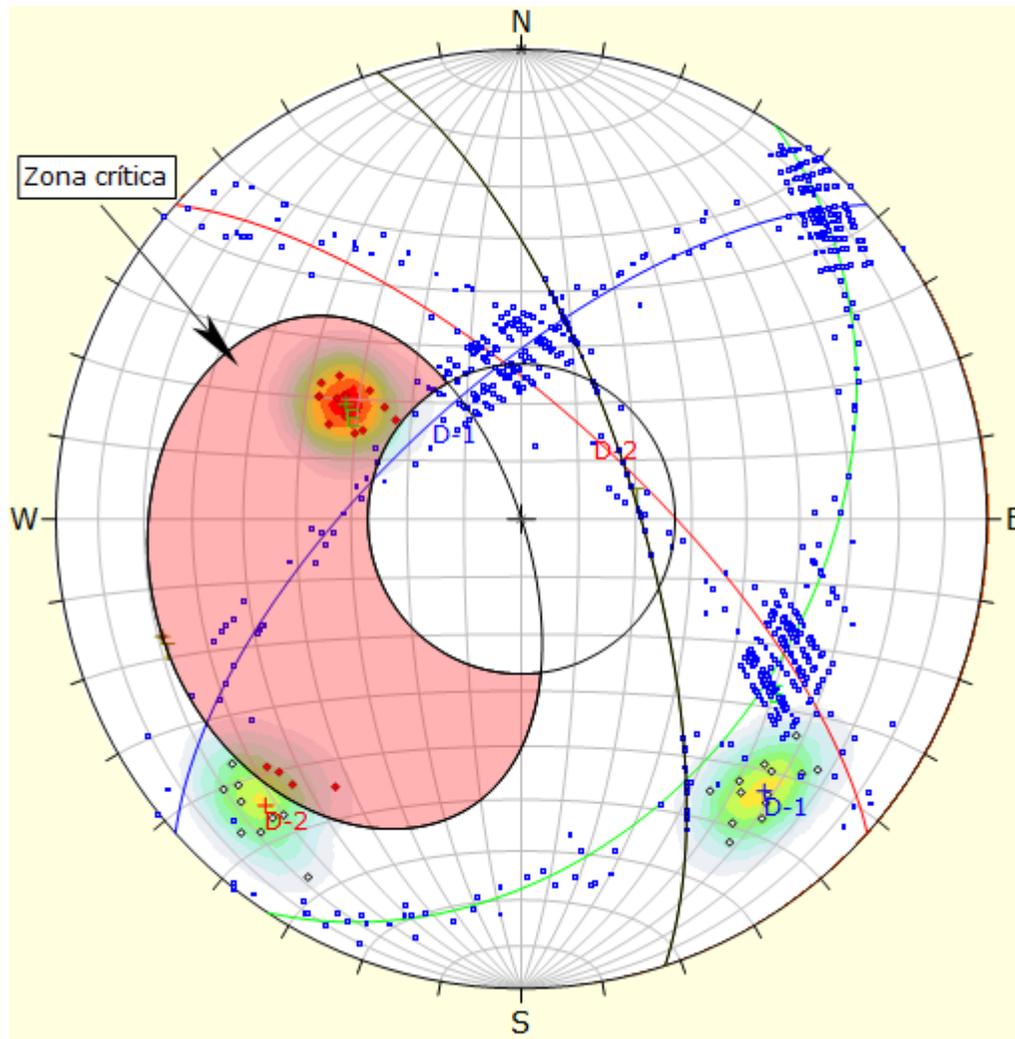
Figura 3.26. Probabilidad de fallamiento planar siendo el 46.34% a favor del talud en función del estrato, generando 19 rupturas críticas del total de 41 polos. EG-03.

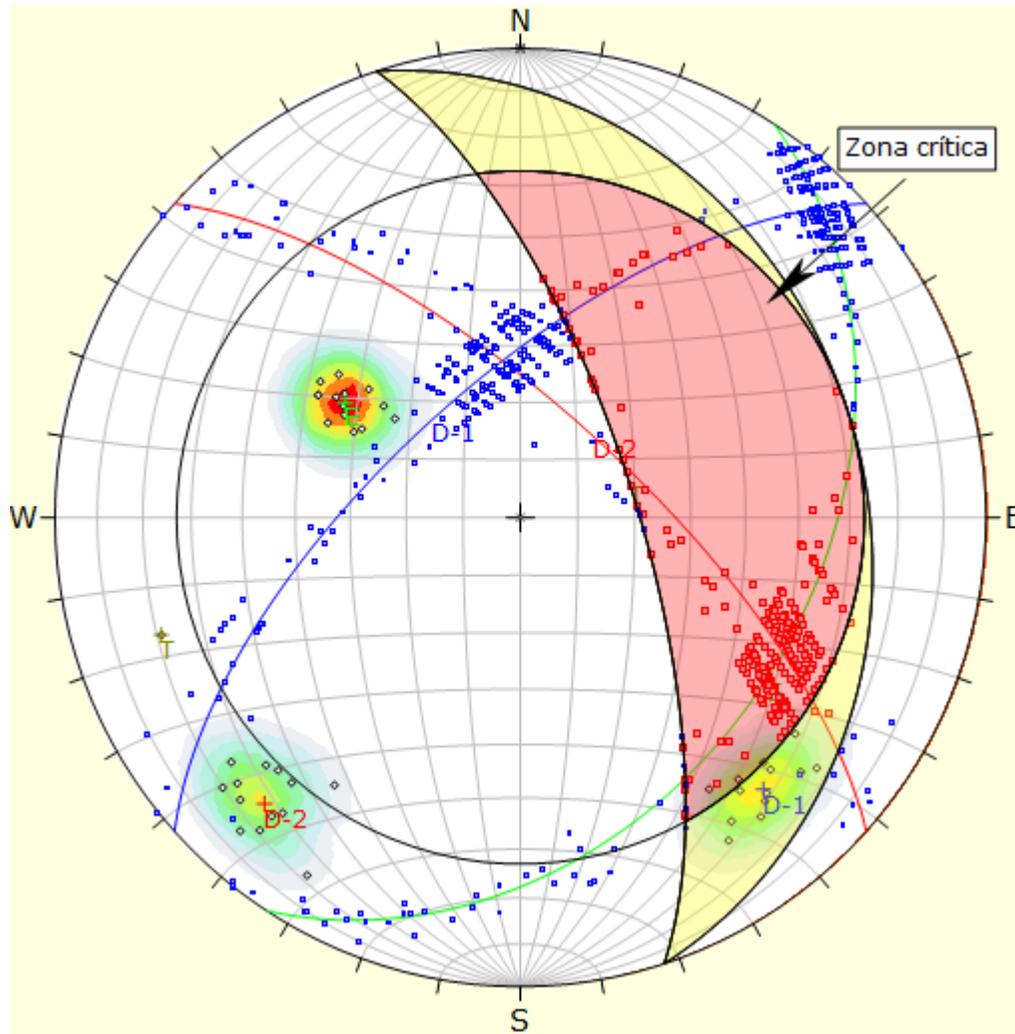
Figura 3.27. Probabilidad de fallamiento por cuña de 32.84% por intersección de juntas: E vs. D-2 y D-1 vs. D-2, generando 269 rupturas críticas del total de 819 intersecciones. EG-03.

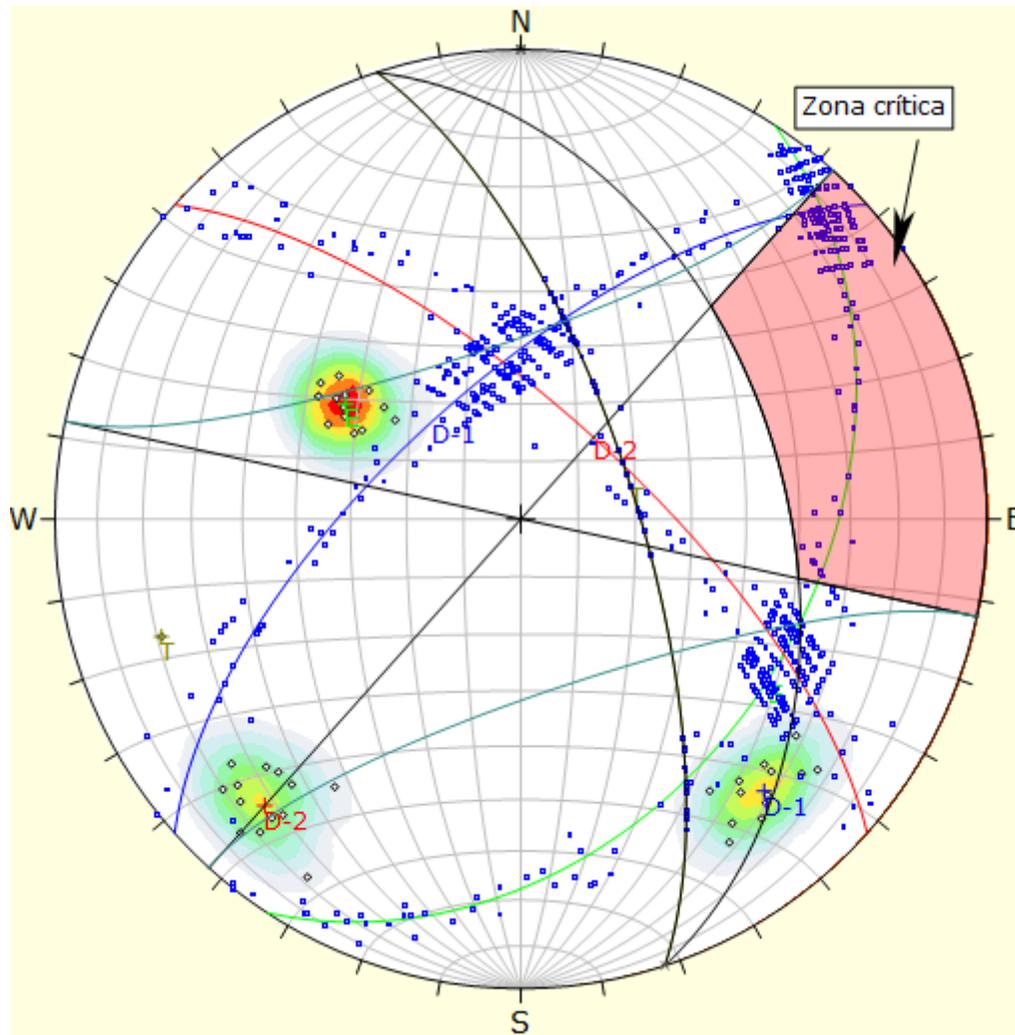
Figura 3.28. Probabilidad de fallamiento por vuelco siendo el 0.00% no generando ruptura, generando 0 rupturas críticas del total de 45 polos. EG-03.

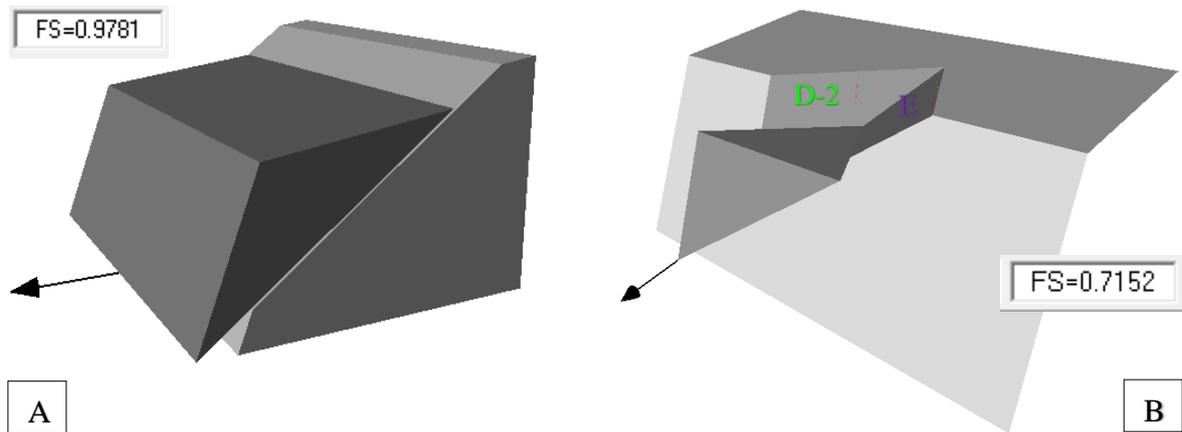
Figura 3.29. A. Block diagrama en 3D proyectando al estrato generando inestabilidad en el talud por ruptura planar, y B. Block diagrama del macizo rocoso en 3D mostrando la ruptura en cuña, mediante la intersección de juntas: E vs. D-2; en condiciones $FS_{\text{Saturadas + sismicidad}} = 0.7152$. EG-03.

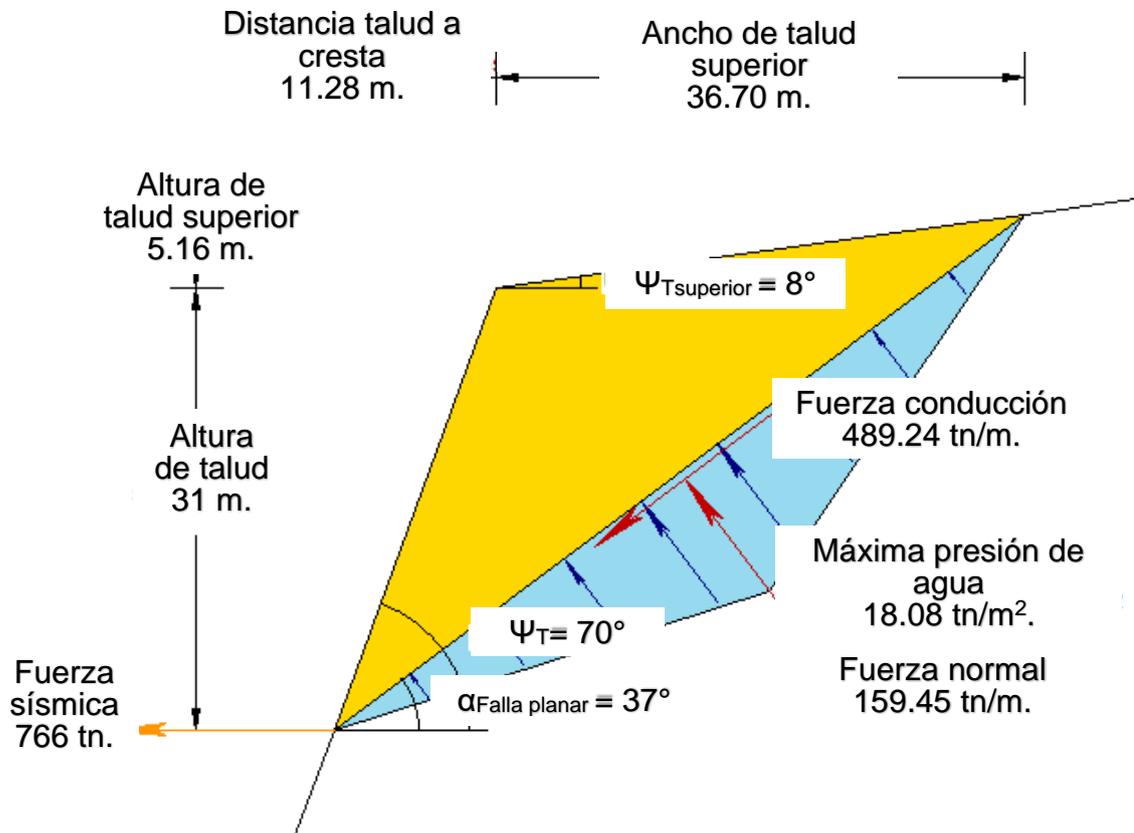
Figura 3.30. Gráfica de dimensionamiento en 2D del estrato por ruptura planar, en condiciones $FS_{\text{Saturadas + sismicidad}} = 0.9781$. EG-03.

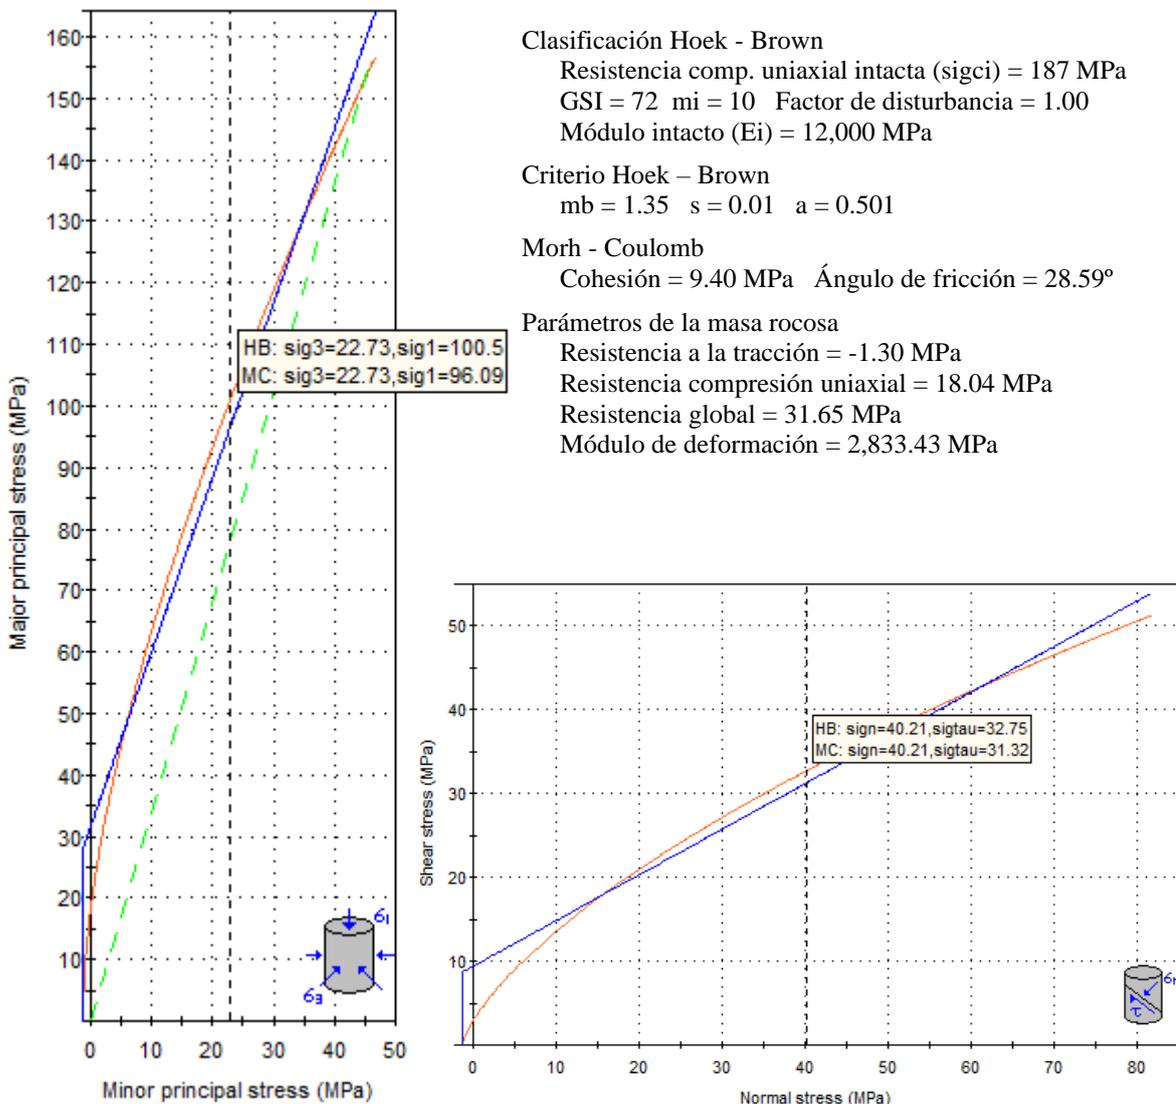
Figura 3.31. Método equivalencia de áreas – RocData, en función de esfuerzo principales: Mayor vs. Menor (H-B) y esfuerzo: Corte y normal (M-C); Calera Bendición de Dios E.I.R.L., EG-04.

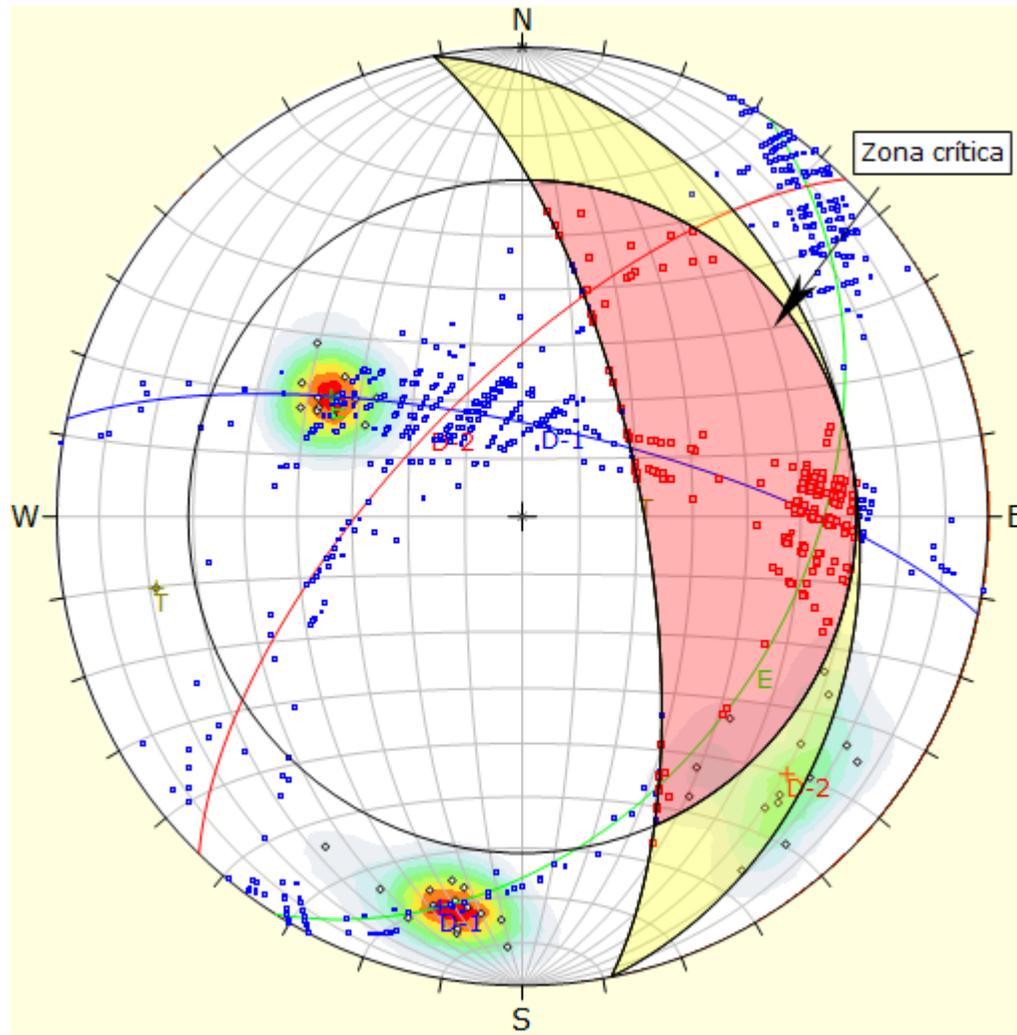
Figura 3.33. Probabilidad de fallamiento por cuña de 29.63% por intersección de juntas: E vs. D-1 y D-1 vs. D-2, generando 243 rupturas críticas del total de 820 intersecciones. EG-04.

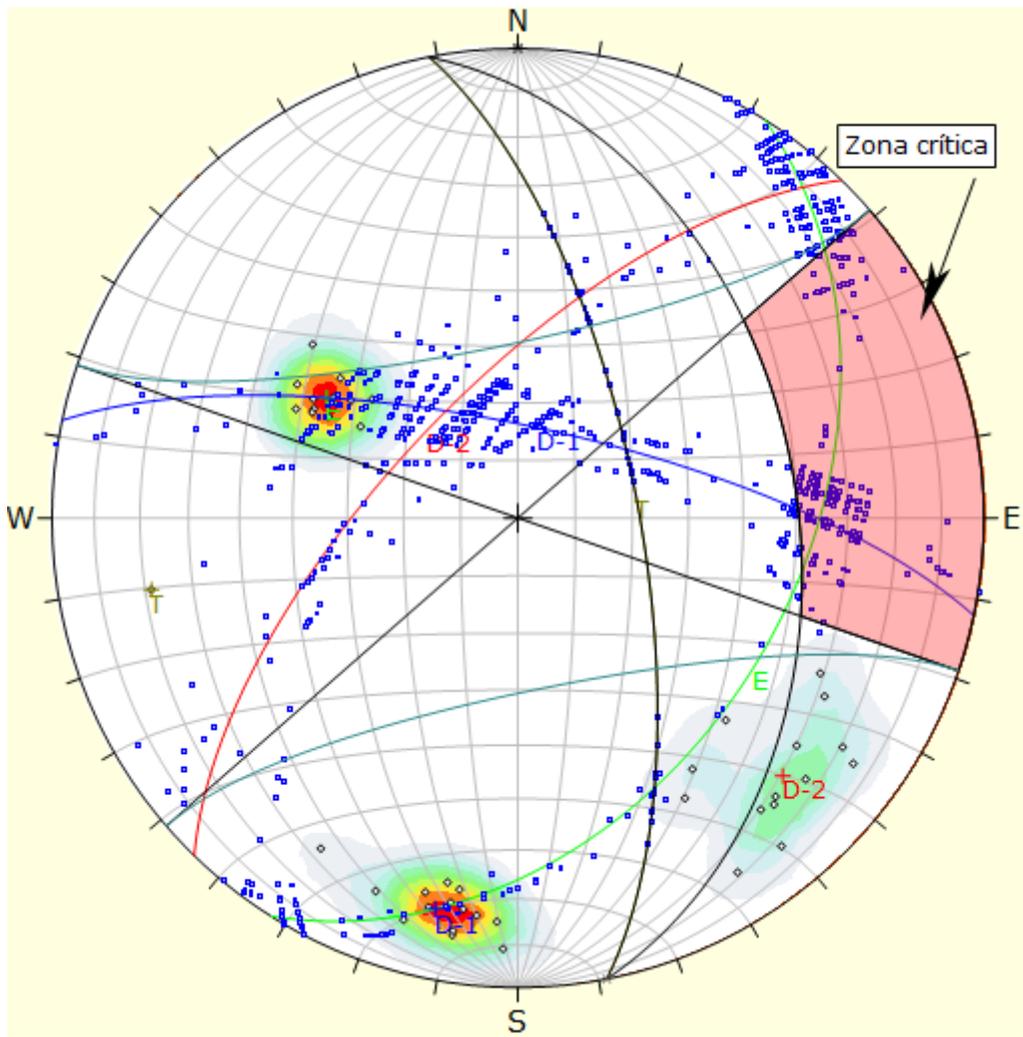
Figura 3.34. Probabilidad de fallamiento por vuelco siendo el 0.00% no generando ruptura, generando 0 rupturas críticas del total de 41 polos. EG-04.

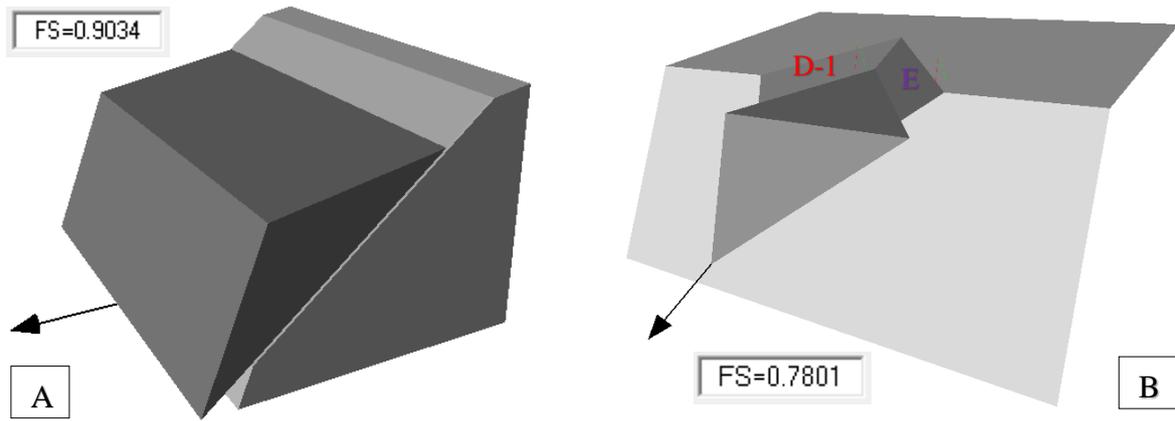
Figura 3.35. A. Block diagrama en 3D proyectando al estrato generando inestabilidad en el talud por ruptura planar, y B. Block diagrama del macizo rocoso en 3D mostrando la ruptura en cuña, mediante la intersección de juntas: E vs. D-1; en condiciones $FS_{\text{Saturadas + sismicidad}} = 0.7801$. EG-04.

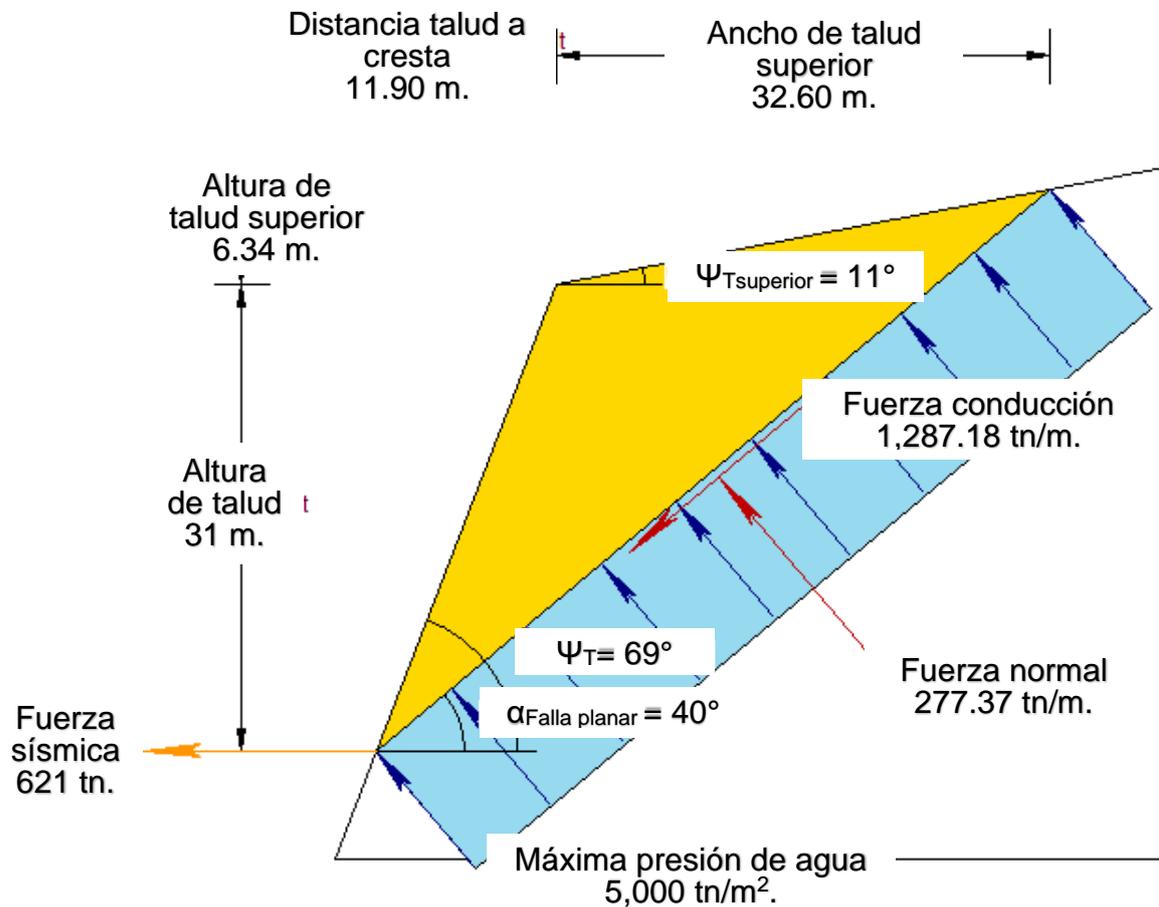
Figura 3.36. Gráfica de dimensionamiento en 2D del estrato por ruptura planar, en condiciones $FS_{\text{Saturadas + sismicidad}} = 0.9034$. EG-04.
