**UNIVERSIDAD NACIONAL DE CAJAMARCA**

**ESCUELA ACADÉMICO PROFESIONAL DE INGENIERÍA CIVIL**

**EVALUACIÓN Y DIAGNÓSTICO DE LA SEÑALIZACIÓN VIAL PARA LA  
PREVENCIÓN DE ACCIDENTES EN LA CARRETERA EL REPOSO – EL  
MILAGRO, UTCUBAMBA – AMAZONAS.**

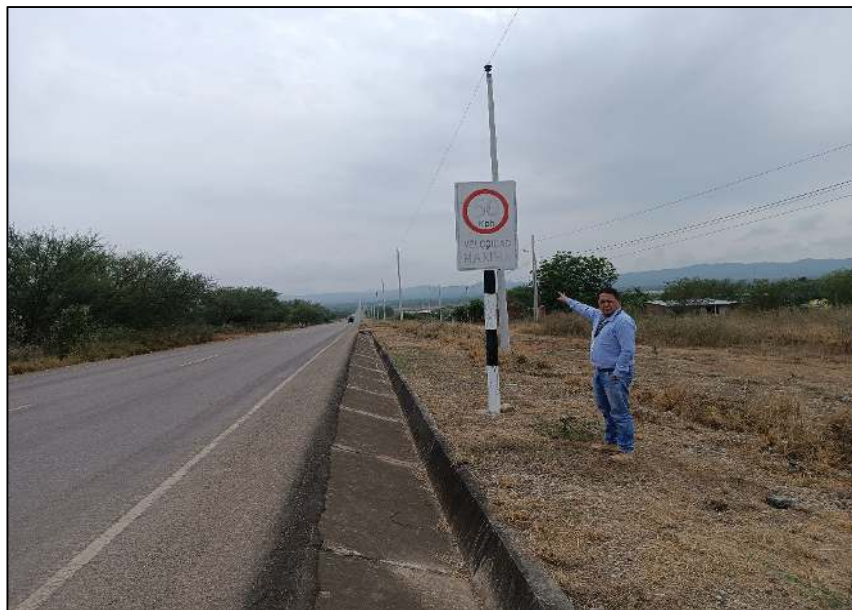
**Imagen 94.**

*Señal Reglamentaria R-30 ilegible en mal estado de conservación – Ubicada en la progresiva Km 00+271*

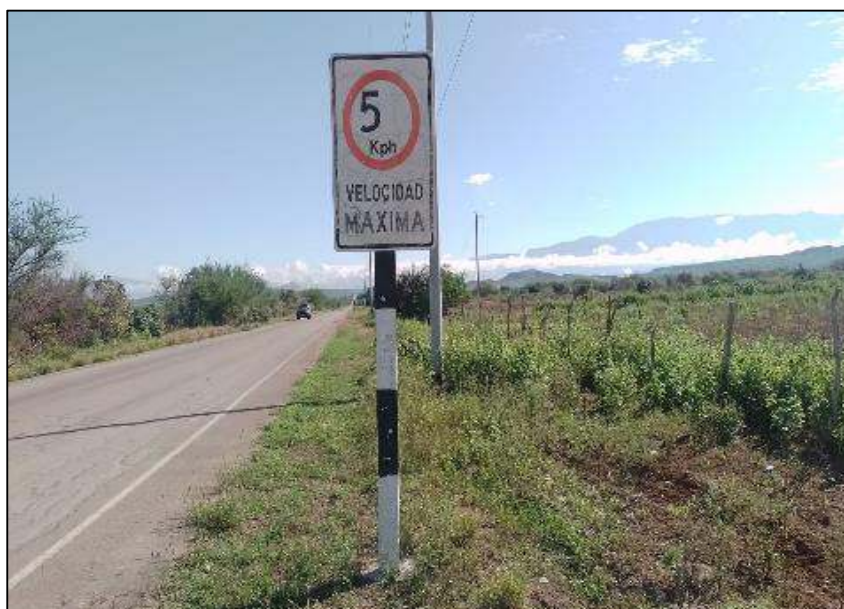
**Imagen 95.**

*Señal Reglamentaria R-30 poco ilegible en mal estado de conservación – Ubicada en la progresiva 00+758*

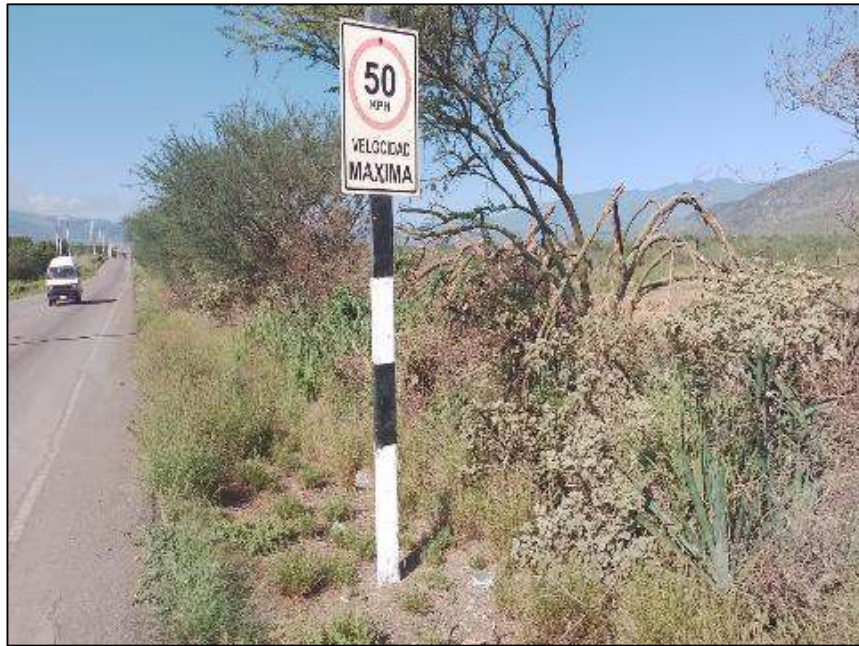
**Imagen 96.**

*Señal Reglamentaria R-30 legible en regular estado de conservación  
– Ubicada en la progresiva Km 01+759*

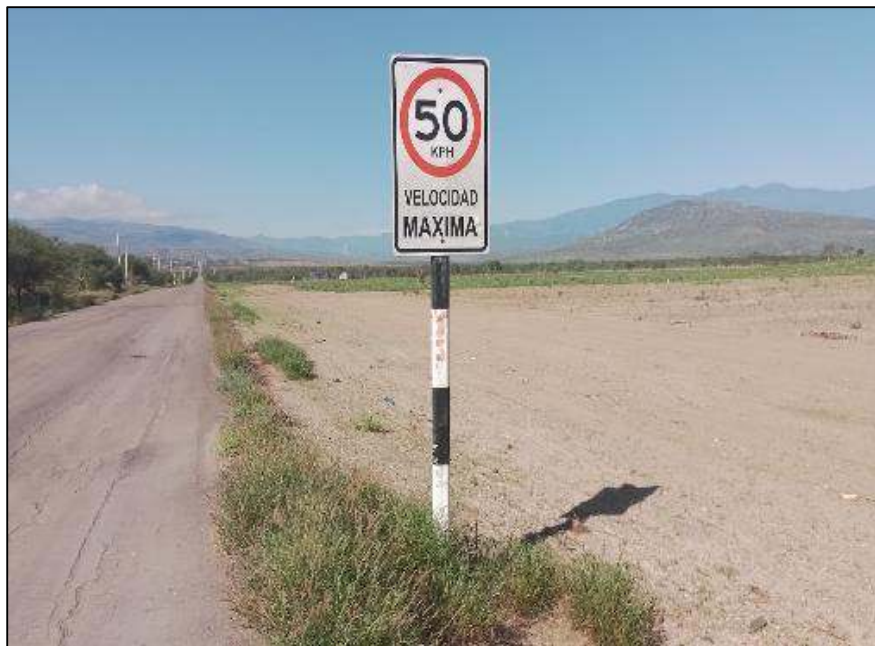
**Imagen 97.**

*Señal Reglamentaria R-30 legible en regular estado de conservación  
– Ubicada en la progresiva Km 04+000*

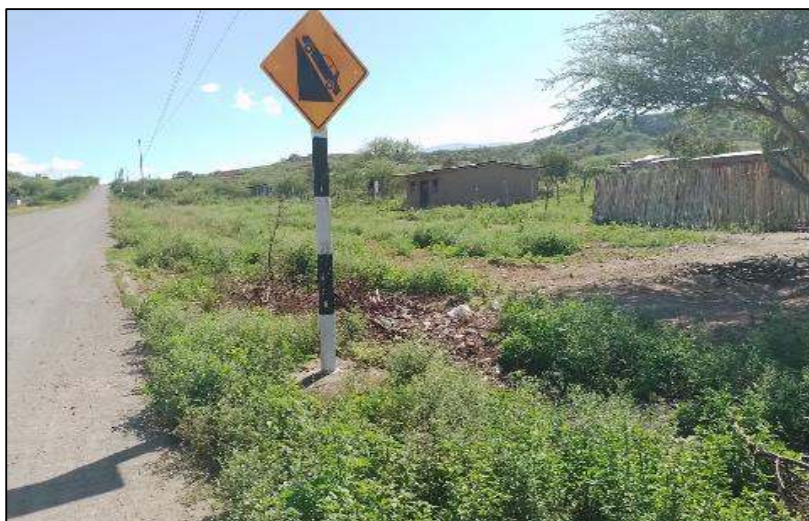
**Imagen 98.**

*Señal Preventiva P-35C visible en regular estado de conservación –  
Ubicada en la progresiva Km 05+512*

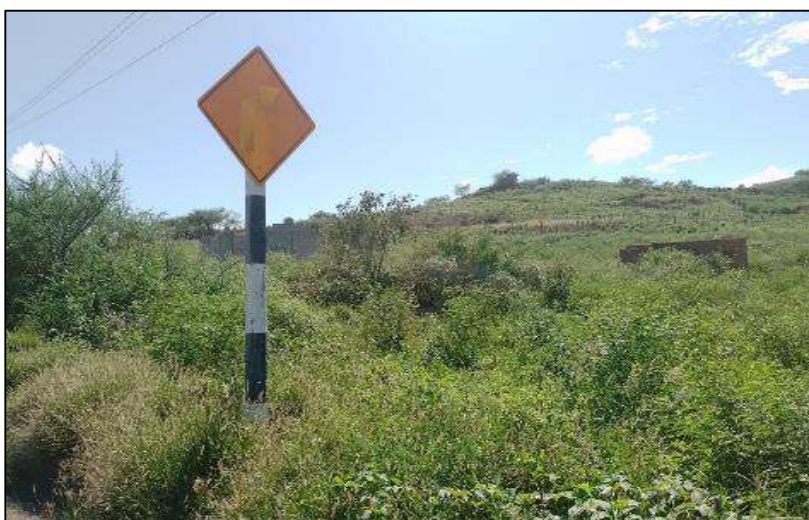
**Imagen 99.**

*Señal Preventiva P-2A poco visible en mal estado de conservación –  
Ubicada en la progresiva Km 05+910*

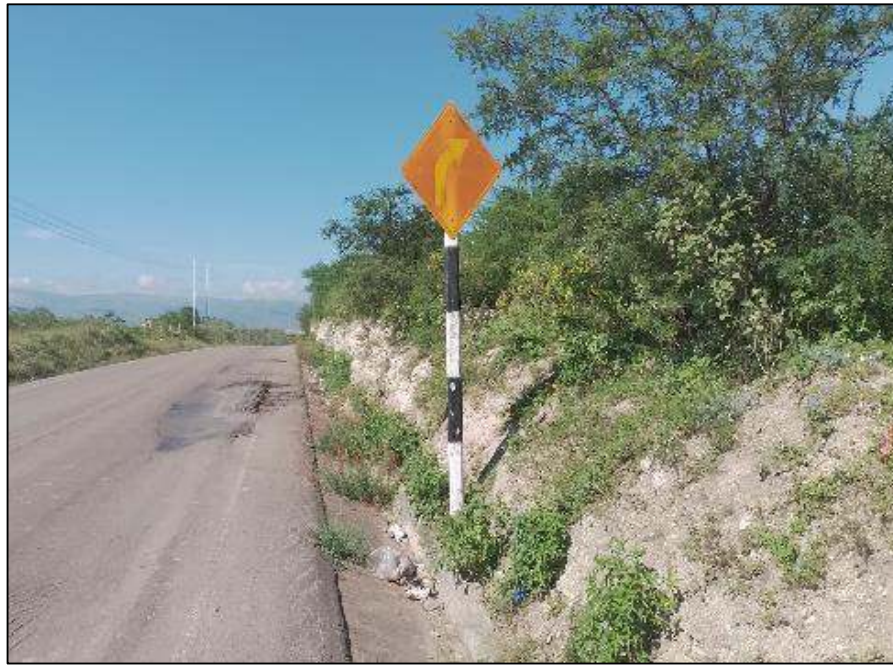
**Imagen 100.**

*Señal Preventiva P-2A poco visible en mal estado de conservación –  
Ubicada en la progresiva Km 07+254*

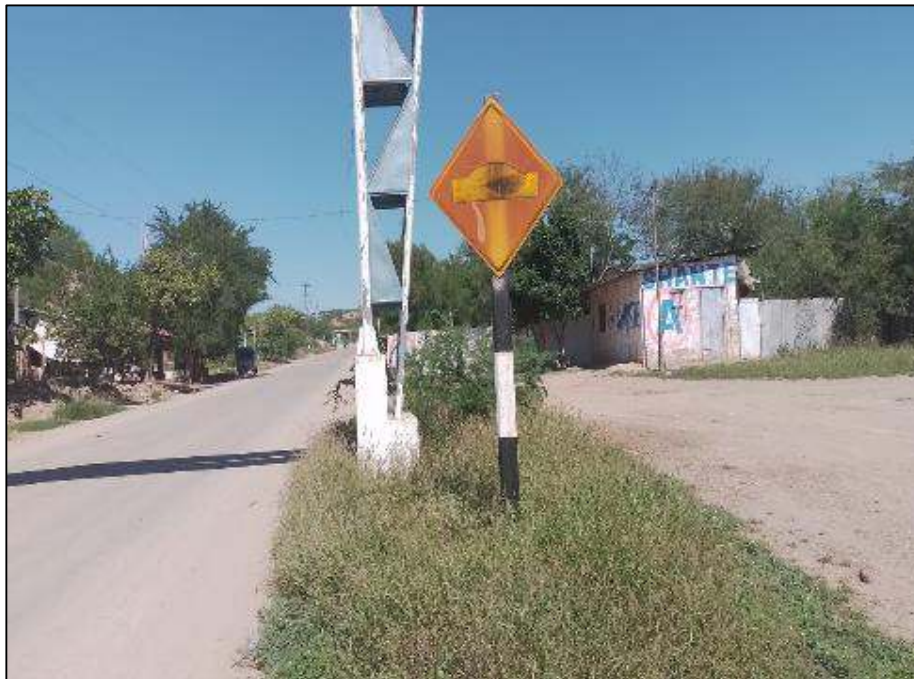
**Imagen 101.**

*Señal Preventiva P-33A poco visible en mal estado de conservación –  
Ubicada en la progresiva Km 11+638*

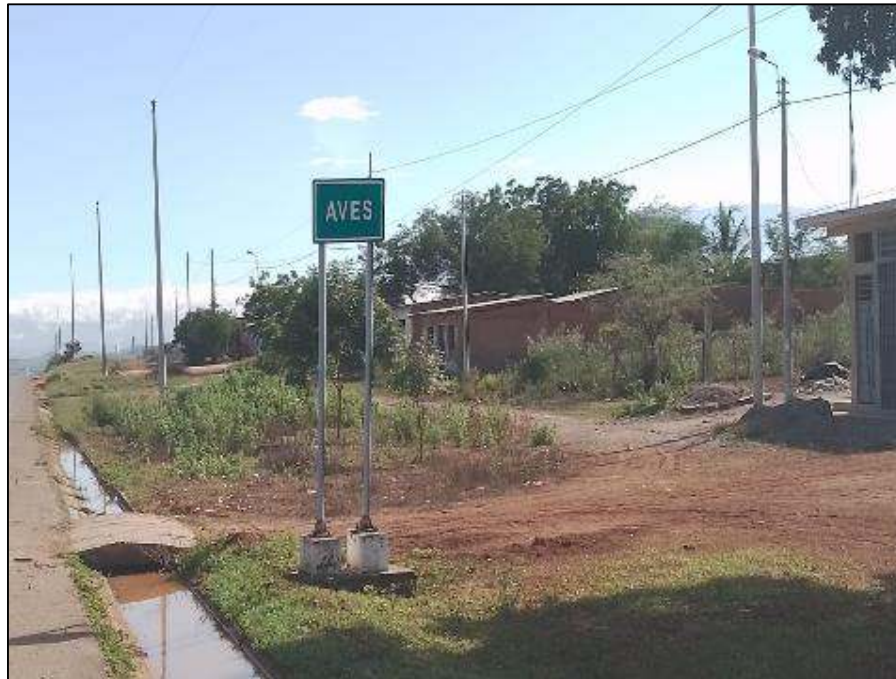
**Imagen 102.**

*Señal Informativa I-Aves visible en buen estado de conservación –  
Ubicada en la progresiva Km 00+407*

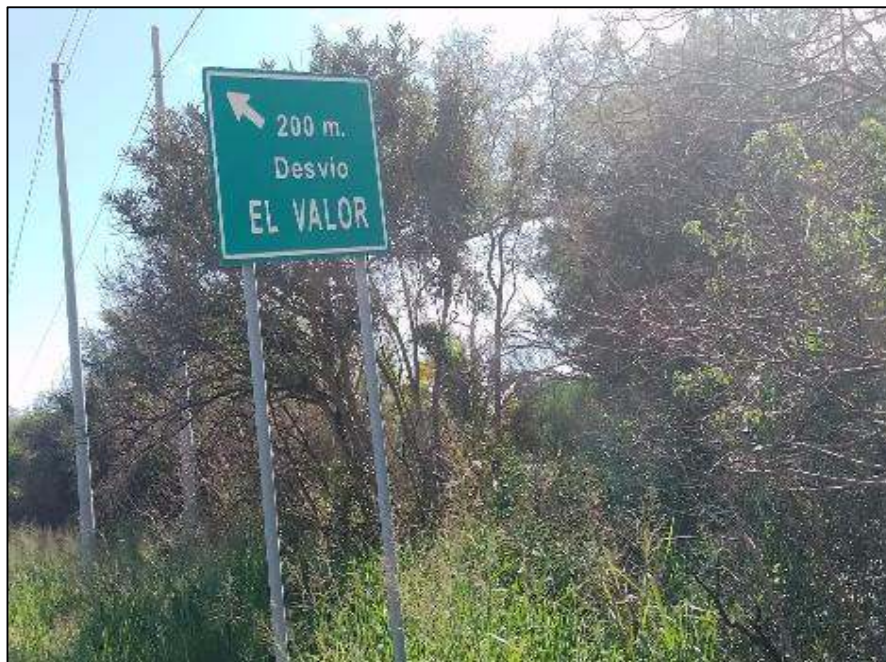
**Imagen 103.**

*Señal Informativa I-El Valor visible en buen estado de conservación  
– Ubicada en la progresiva Km 02+969*

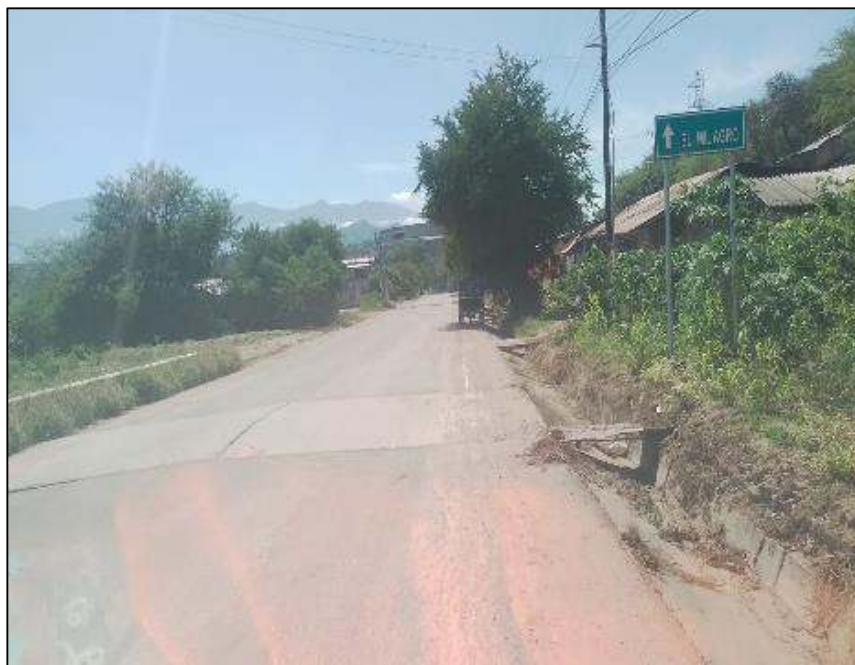
**Imagen 104.**

*Señal Informativa I-El Milagro visible en buen estado de conservación – Ubicada en la progresiva Km 11+699*

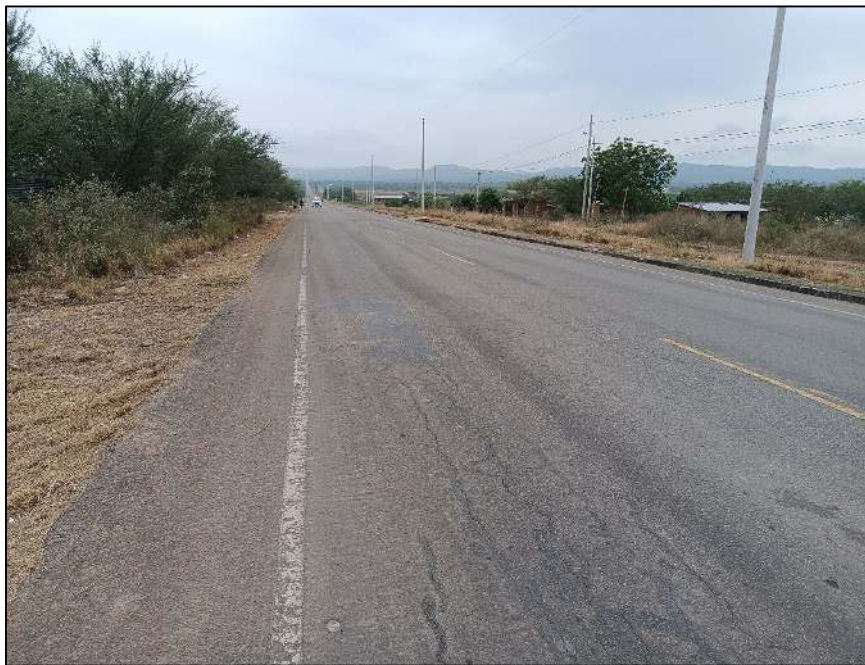
**Imagen 105.**

*Señalización Horizontal (Marca en el Pavimento – Lateral) en mal estado de conservación poco visible – Progresivas del Km 00+000 al Km 01+000*

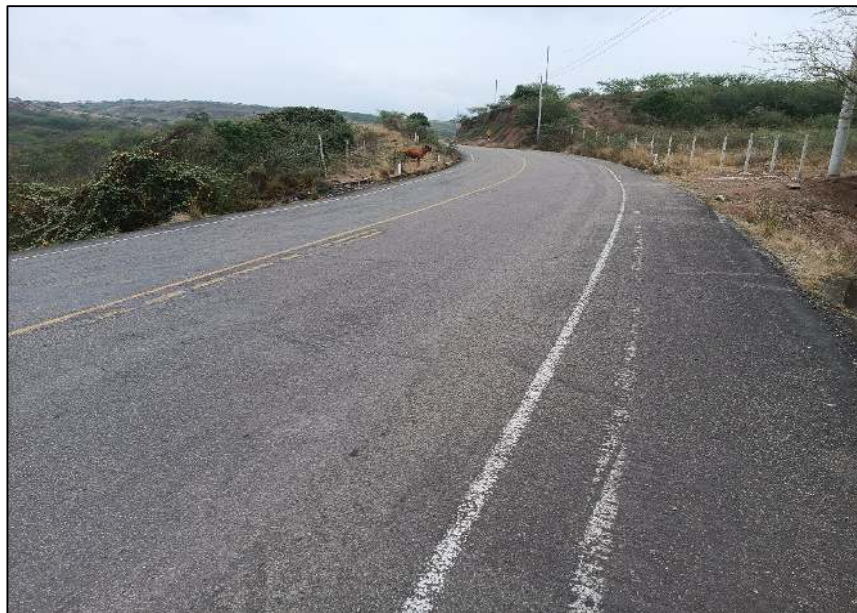
### Imagen 106.

*Señalización Horizontal (Marca en el Pavimento – Lateral y Central)  
en regular estado de conservación – Progresivas del Km 05+000 al  
Km 06+000*

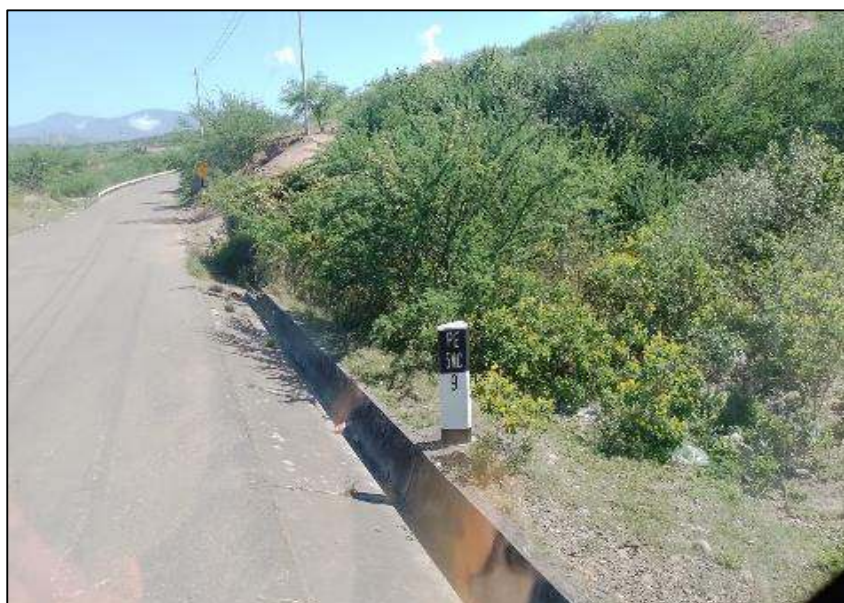
**Imagen 107.**

*Señalización Horizontal (Hito Kilométrico) en regular a buen estado de conservación visible – Progresiva Km 09+000*

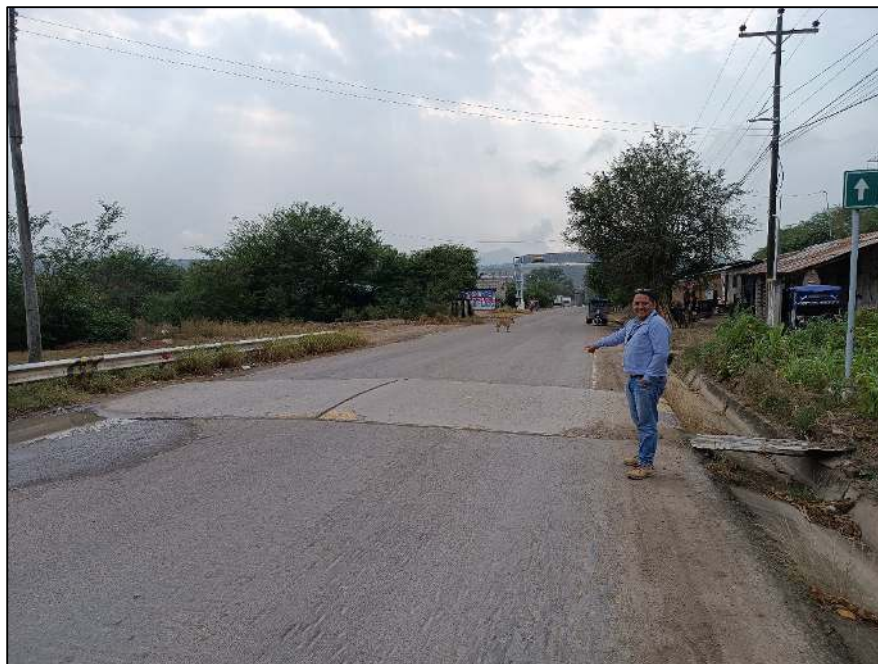
**Imagen 110.**

*Reductor de Velocidad Tipo Resalto – Giba en buen estado de conservación sin demarcación – Ubicada en la progresiva Km 11+689*

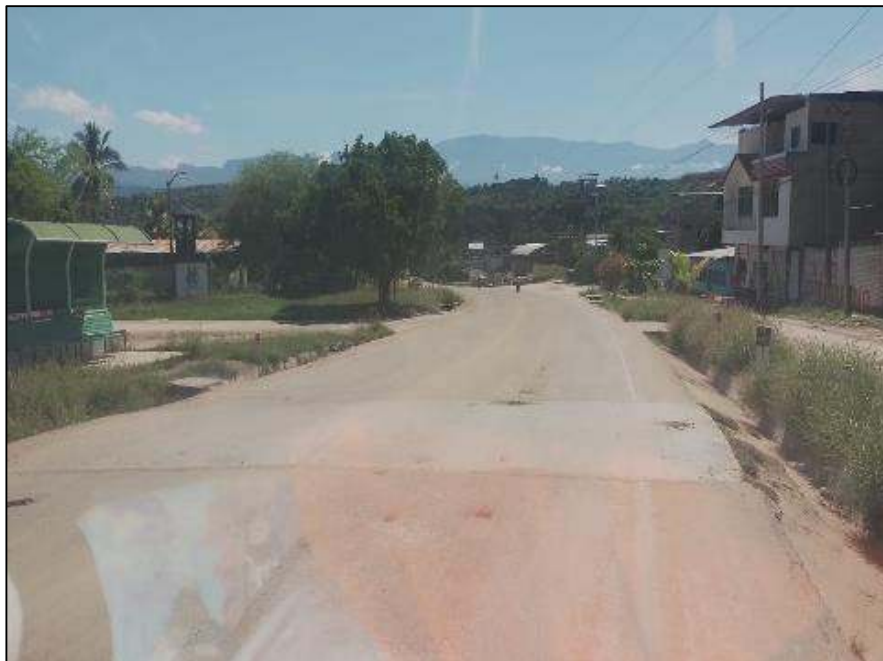
**Imagen 111.**

*Reductor de Velocidad Tipo Resalto – Giba en buen estado de conservación sin demarcación – Ubicada en la progresiva Km 11+994*

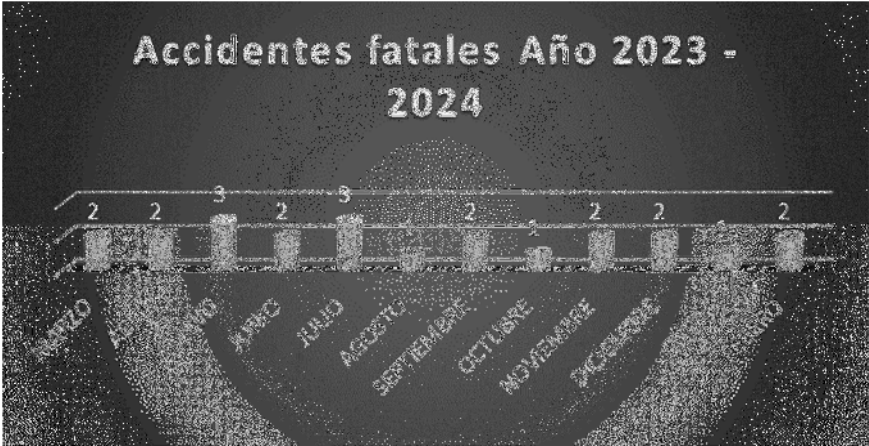
**Gráfico N°4.**

*Accidentes Fatales*

En la carretera El Reposo – El Milagro, se puede apreciar que del 100.00% de accidentes fatales ocurridos en el periodo 2023 – 2024, un 39.13% son debido a choques frontales, un 26.09% por choque por alcance, un 8.70% por despiste de vehículo menor, un 8.70% por despiste de vehículo mayor, un 8.70% por atropellos, un 4.35% por volcadura y un 4.35% por otros factores, se precisa que las causas de estos accidentes son el exceso de velocidad, por conducir en estado de ebriedad, invasión de carril, la mala maniobrabilidad del conductor, estado de la vía y/o factor ambiental.

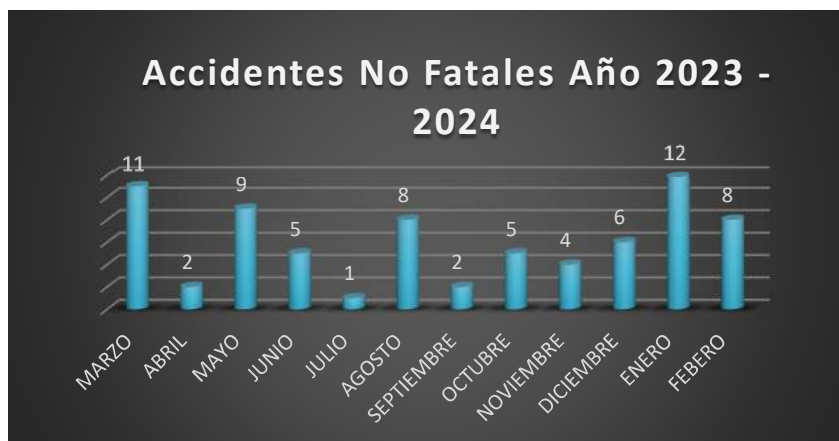
### Gráfico N°6.

#### *Accidentes No Fatales*

En la carretera El Reposo – El Milagro, se puede apreciar que del 100.00% de accidentes no fatales ocurridos en el periodo 2023 – 2024, un 15.07% son debido a choques frontales, un 20.55% por choque por alcance, un 26.03% por despiste de vehículo menor, un 16.44% por despiste de vehículo mayor, un 1.37% por incendios y un 20.55% por otros factores, se precisa que las causas de estos accidentes son el desacato a las señales de tránsito, la señalización defectuosa, por conducir en estado de ebriedad, la mala maniobrabilidad del conductor, estado de la vía y/o factor ambiental.

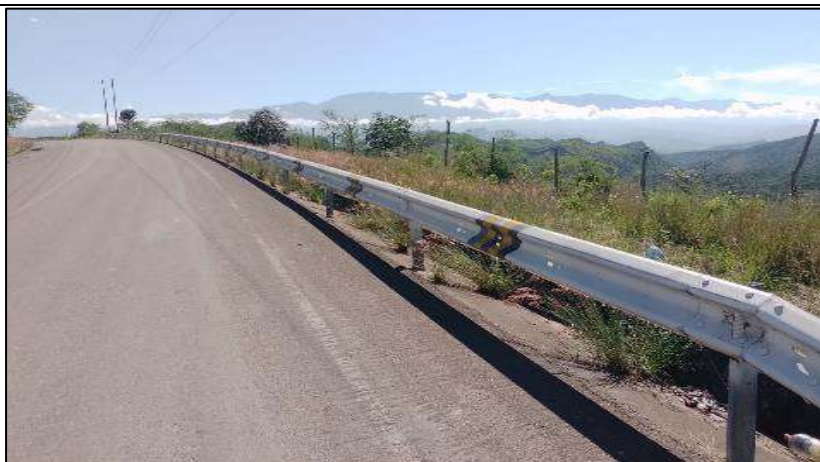
Foto N°18. Dispositivo de Seguridad en mal estado de conservación
