**UNIVERSIDAD NACIONAL DE CAJAMARCA**  
**FACULTAD DE INGENIERÍA**  
**ESCUELA PROFESIONAL DE INGENIERÍA GEOLÓGICA**

**CARACTERIZACIÓN GEOTÉCNICA DE LOS TALUDES EN LA CARRETERA  
CAJAMARCA - URUBAMBA ALTA ENTRE LAS PROGRESIVAS  
KM 1+000 – KM 9+000**

**2025**

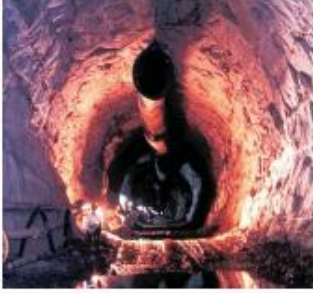
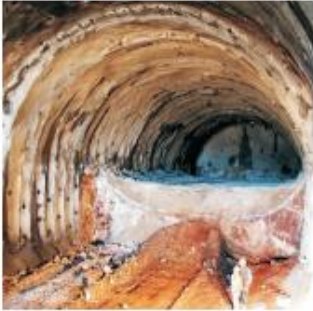
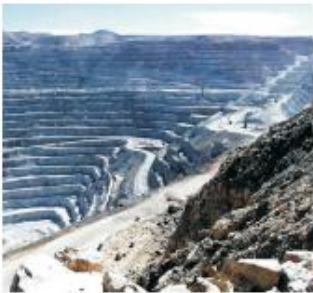
Figura 2.6: Guías para estimar el factor de alteración  $D$ .  
Fuente: Hoek *et al*, (2002).

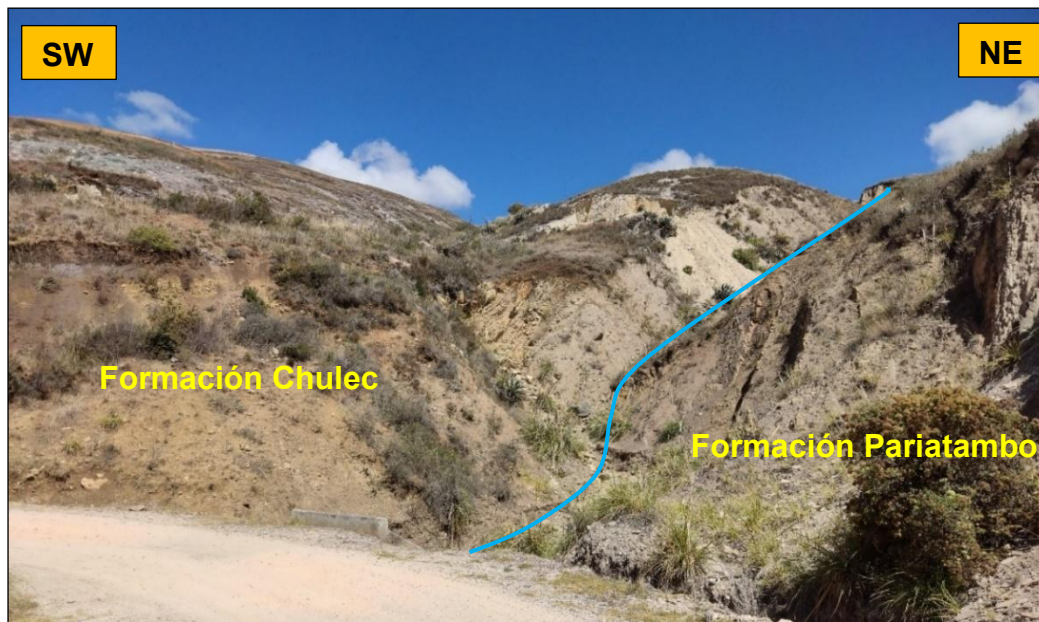
Foto 3.1: Contacto entre la Formación Chulec y Formación Pariatambo  
Coordenadas: E 770583 m; N 9206711 m y Cota 3169 msnm.

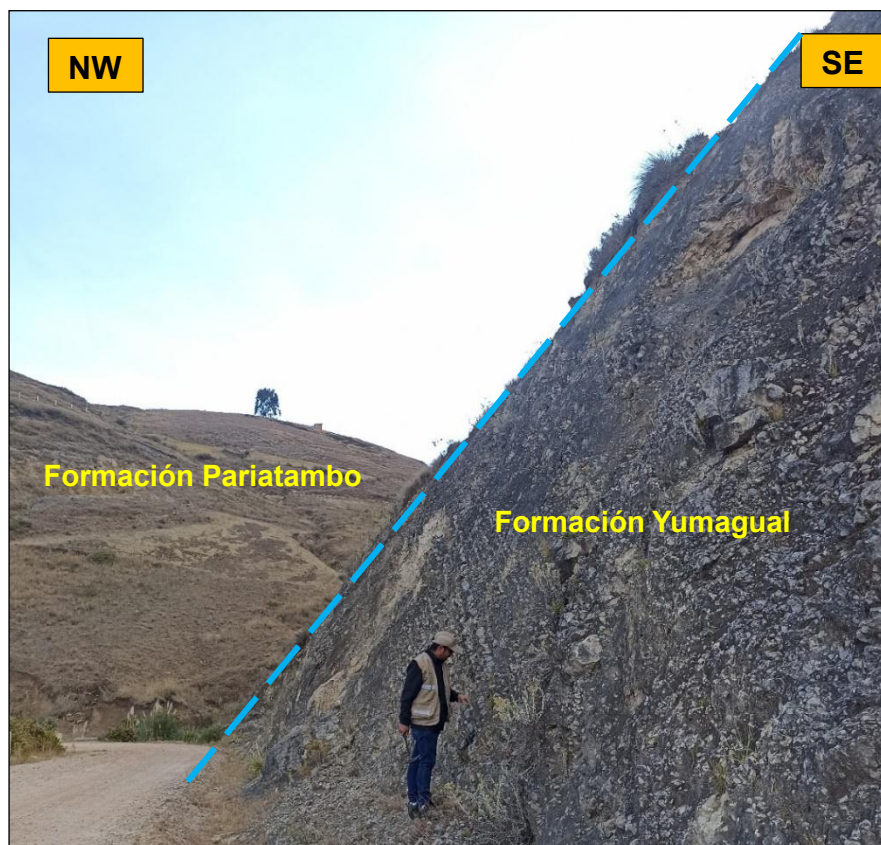
Foto 3.3: Estratos de la Formación Yumagual intensamente fracturados.  
Coordenadas: E 770686 m; N 9206996 y Cota 3271 msnm.

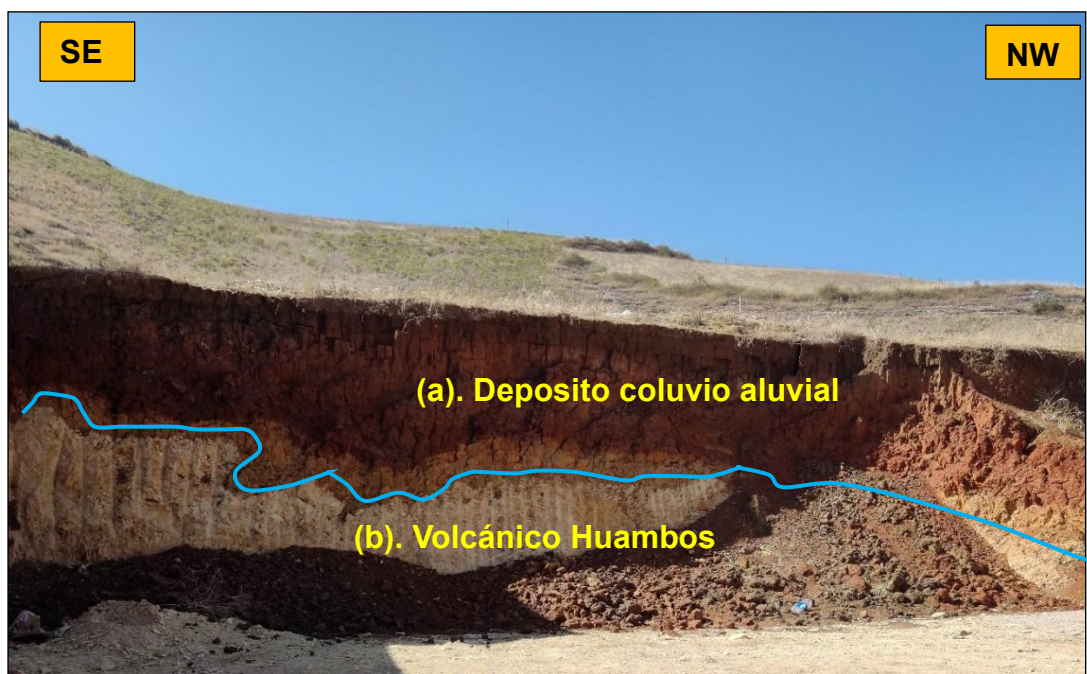
Foto 3.5: Contacto entre los depósitos coluvio aluviales (a) y Volcánico Huambos (b).  
Coordenadas: E 771665 m; N 9206876 m y cota 3078 msnm.

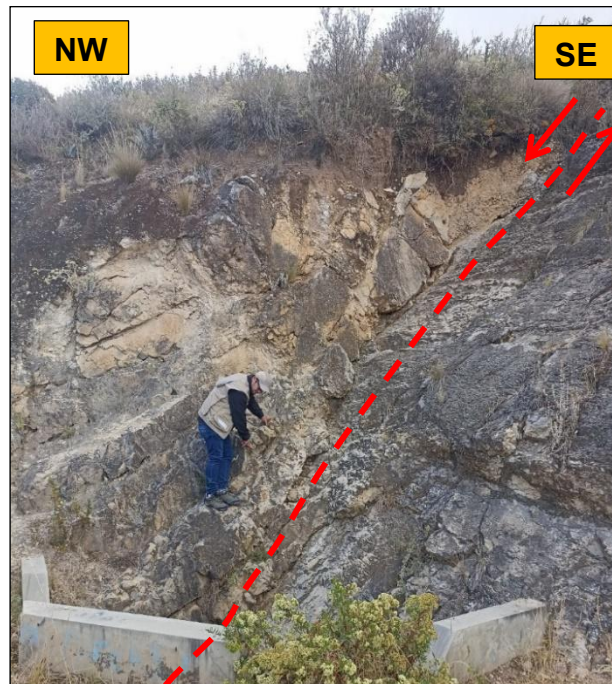
Foto 3.8: Falla normal en estratos de la Formación Yumagual:  
con AZ = 348°; Dip = 68° y DD = 78°  
Coordenadas: E 770611 m; N 9206992 m y cota 3256 msnm.

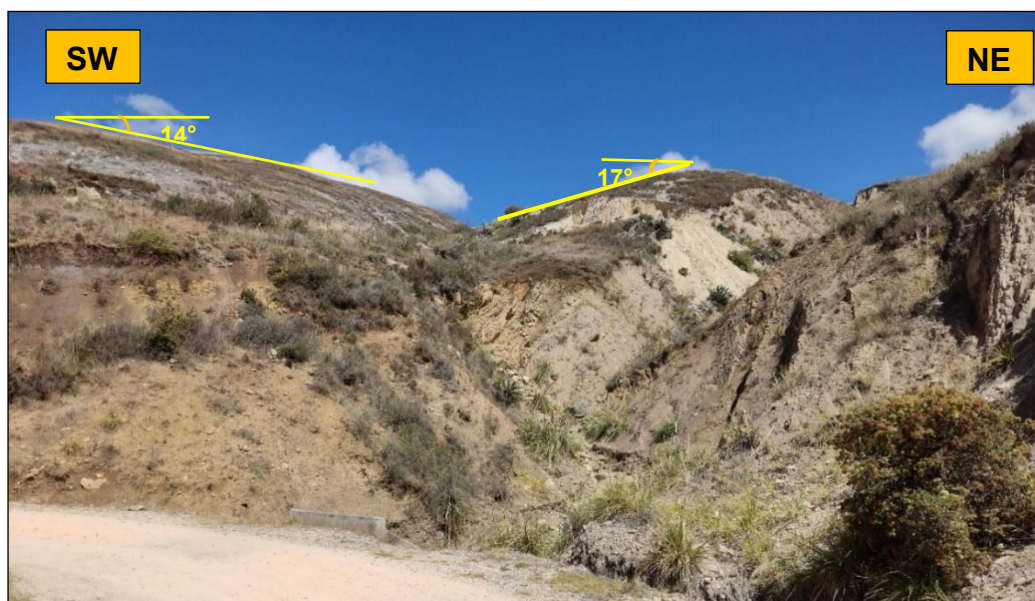
Foto 3.12: Lomadas en rocas de calizas, arcillolitas grises y margas, perteneciente a la Formación Chulec.  
Coordenadas: E 770595 m; N 9206724 m y cota 3253 msnm.

Son Superficies con elevaciones y pendientes suaves que oscilan entre 8° y 20°, caracterizadas por presentar una morfología heterogénea, Las lomadas con menos pendiente son aprovechadas por los pobladores para el cultivo de alimentos, mientras que las lomadas con mayor pendiente están cubiertas por pastos nativos y son aprovechados como alimento para sus animales. La mayor parte del área de investigación se encuentra distribuida por esta geoforma.

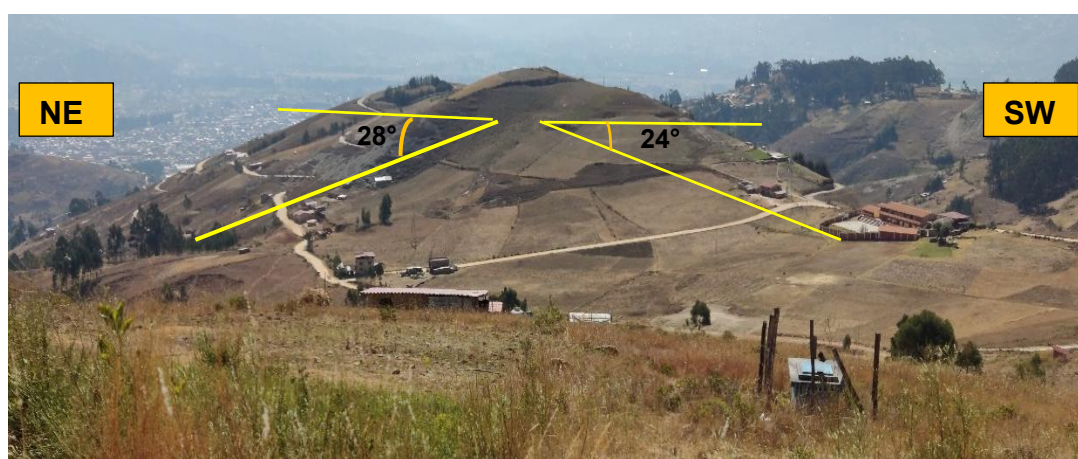
Foto 3.13: Estas geoformas son observadas en el Volcánico Huambos.  
Coordenadas: E 771072 m; N 9206427 m y cota 3217 msnm.

Superficies con inclinaciones moderadas, caracterizadas por presentar rangos de pendientes que oscilan entre  $20^{\circ}$  a  $50^{\circ}$ , ocupan gran parte del área de investigación, estas geoformas se presentan producto de la erosión y meteorización fuerte de la roca que posteriormente se ha denudado el material fracturado generando así estos relieves.

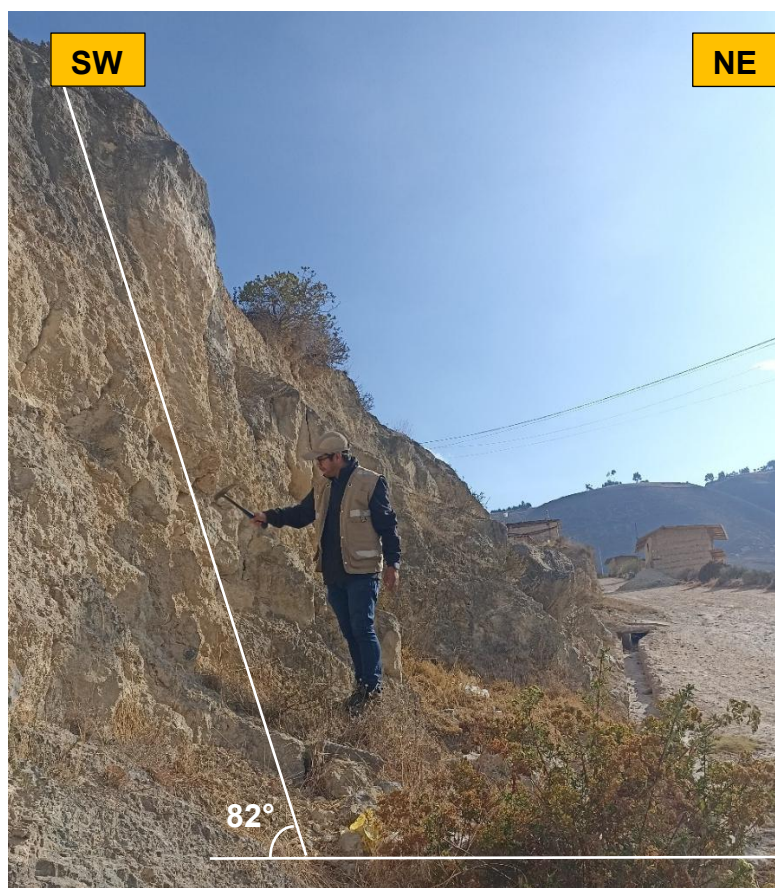
Foto 3.14: Perfil del talud en la progresiva Km 1 + 200

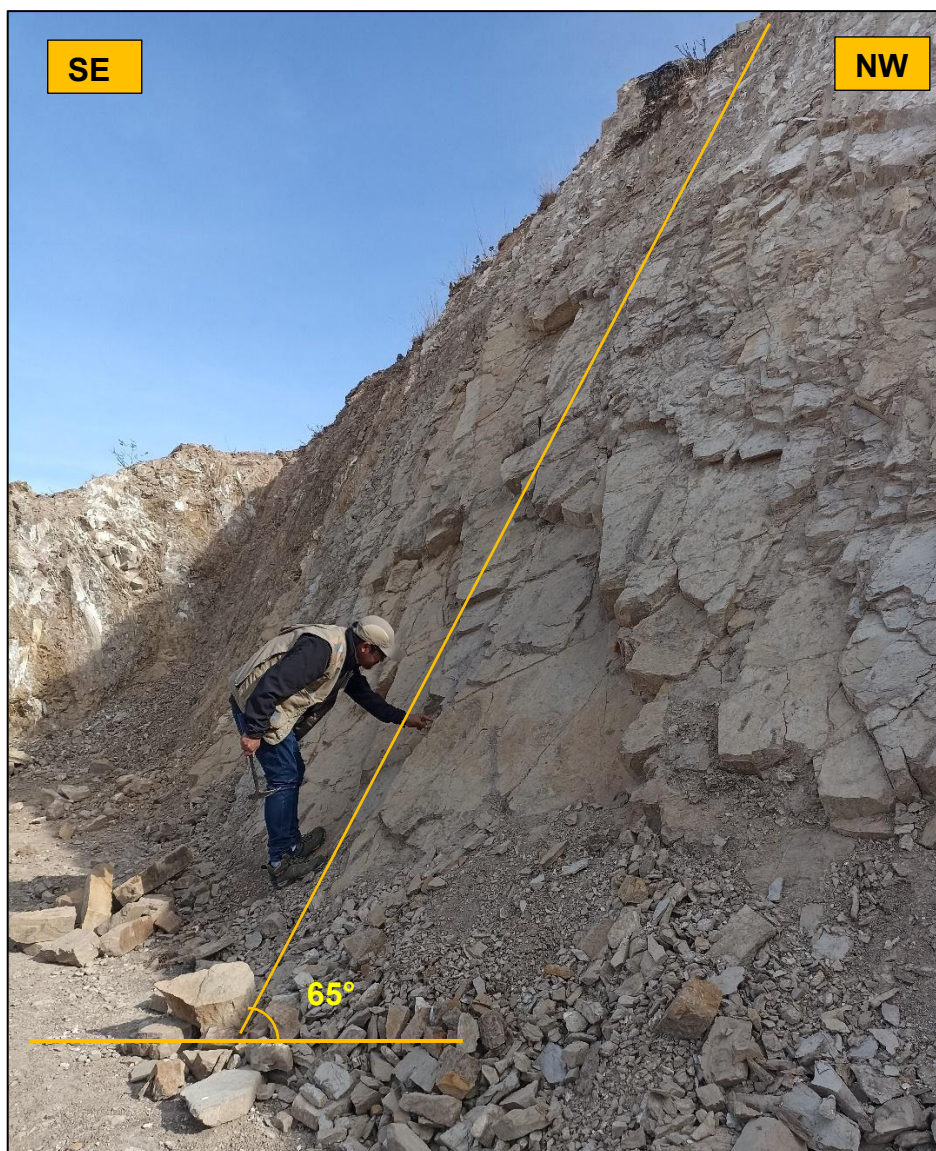
Foto 3.15: Perfil del talud en la progresiva Km 5 + 400

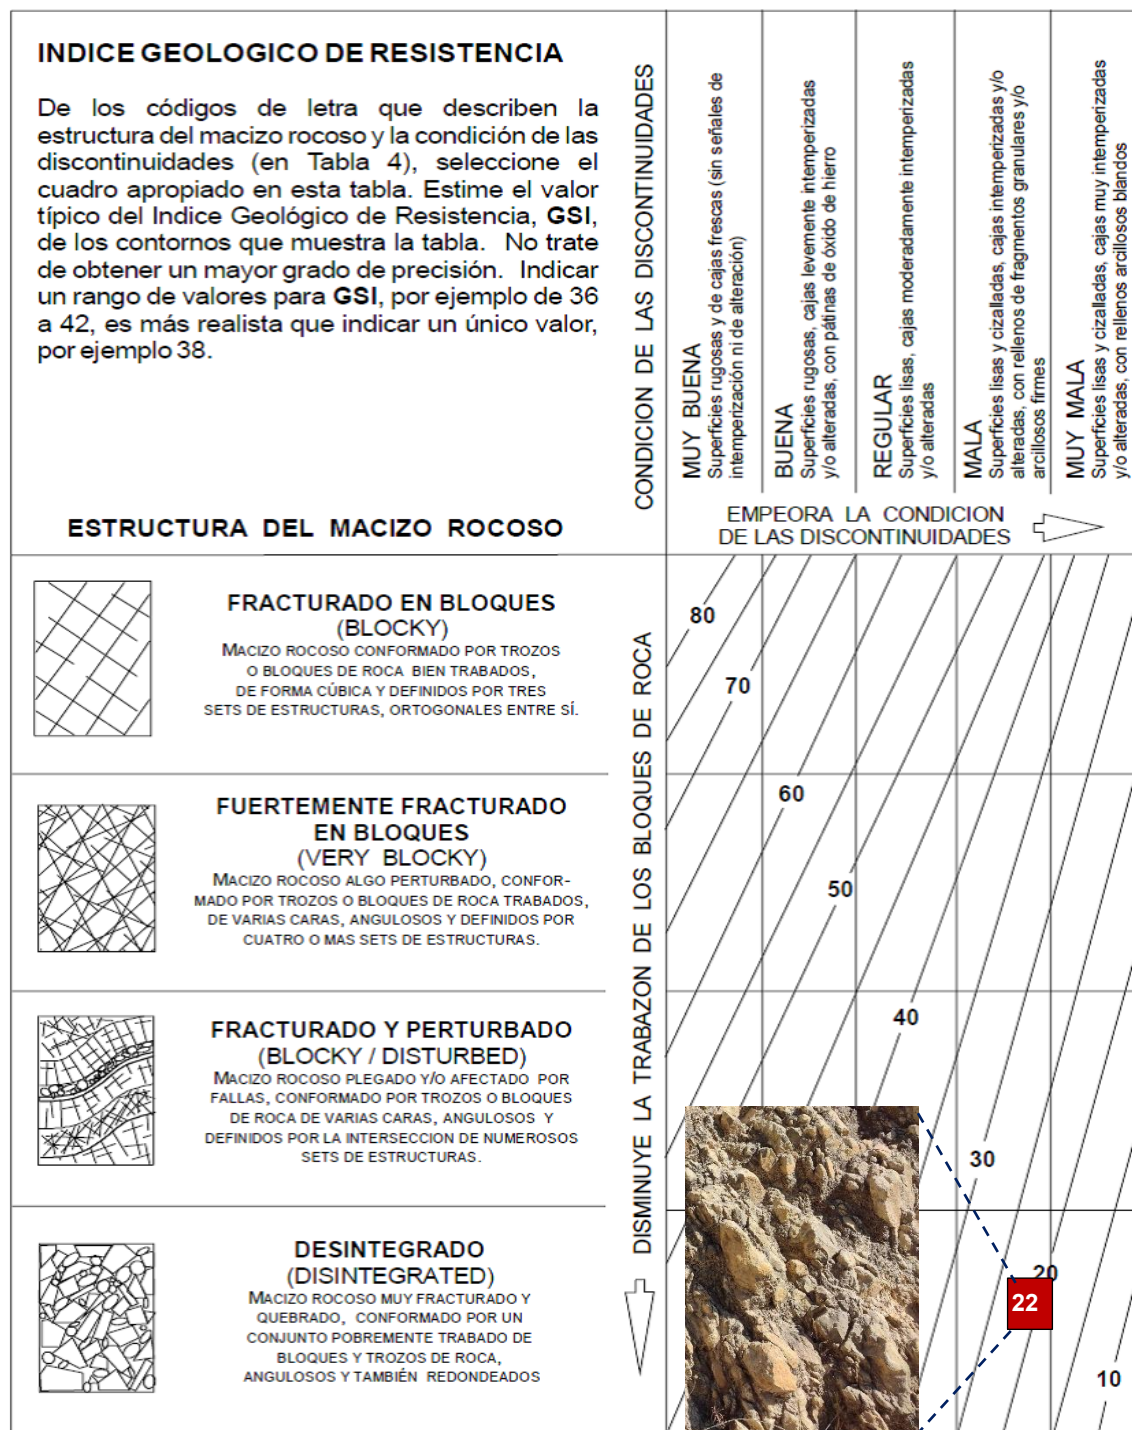
Figura 3.28: GSI = 22 de la estación EG – 03, según la condición del macizo rocoso se encuentra desintegrado.

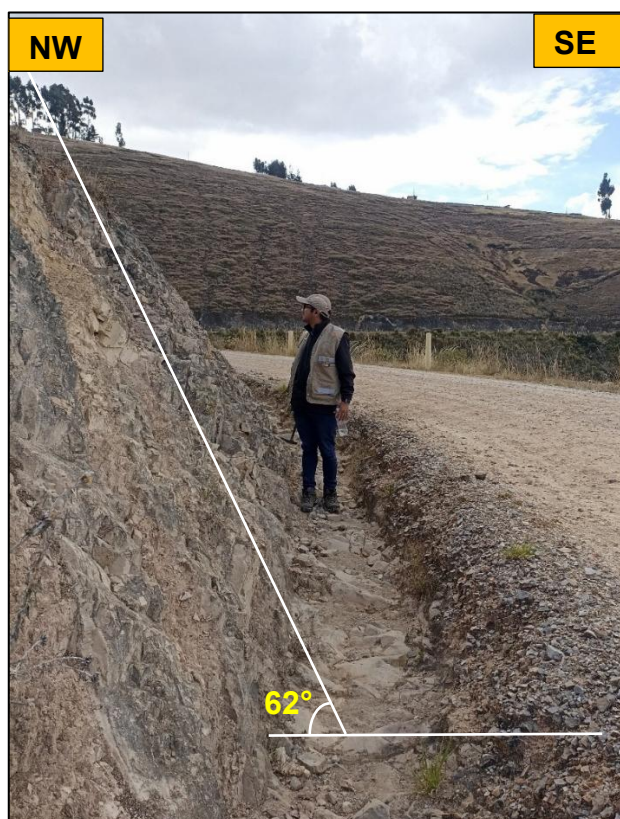
Foto 3.18: Perfil del talud en la progresiva Km 6 + 350.

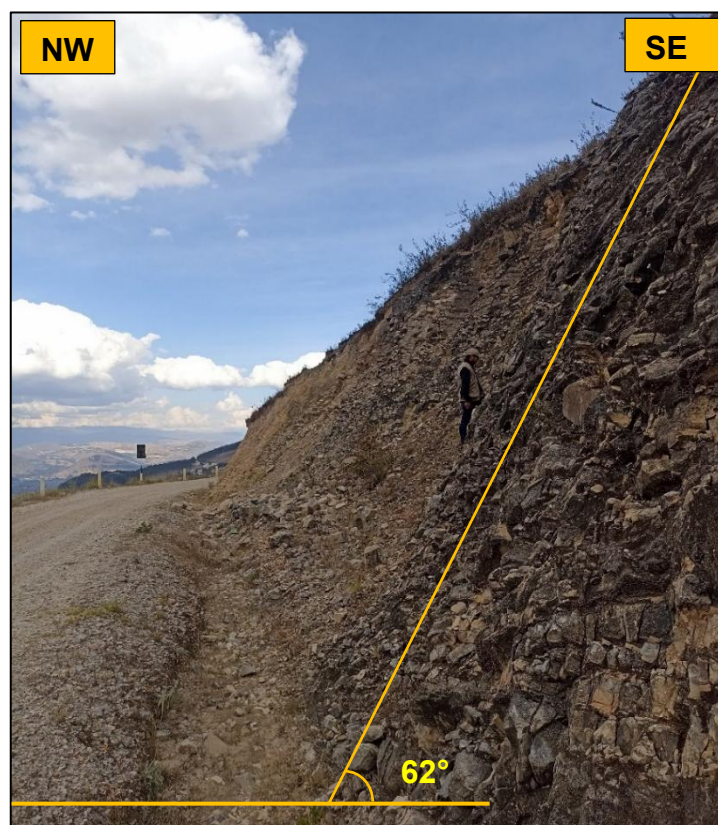
Foto 3.19: Perfil del talud en la progresiva Km 6 + 500.
