**UNIVERSIDAD NACIONAL DE CAJAMARCA**  
**FACULTAD DE INGENIERÍA**  
**ESCUELA PROFESIONAL DE INGENIERÍA GEOLÓGICA**

**TESIS**

**EVALUACIÓN DE PELIGROS GEOLÓGICOS EN EL CASERÍO**  
**CARAHUANGA I – LOS BAÑOS DEL INCA**

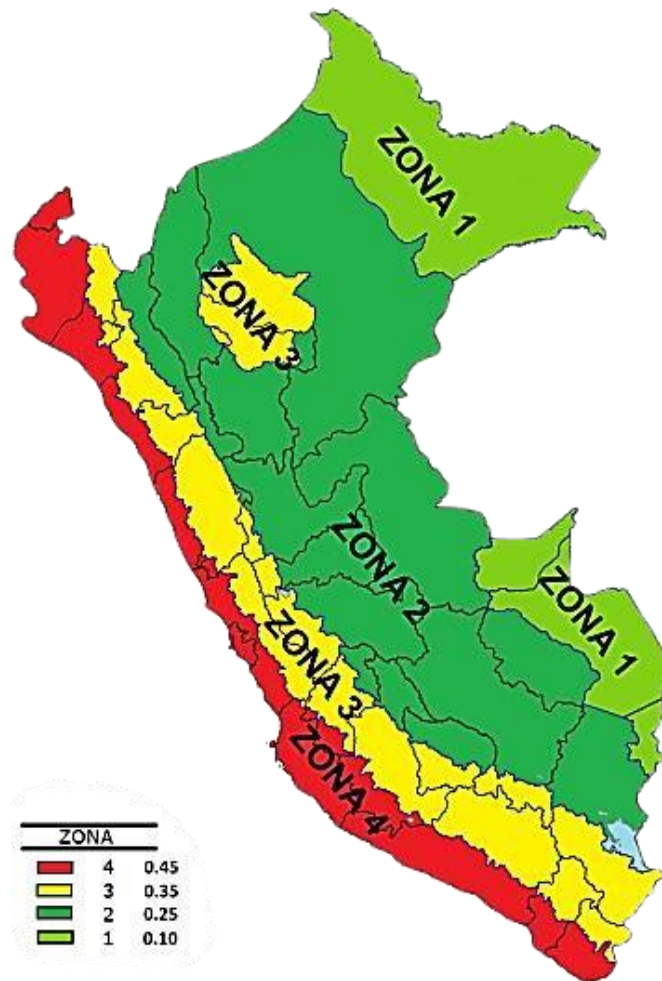
Figura 14: Zonificación sísmica en el Perú.

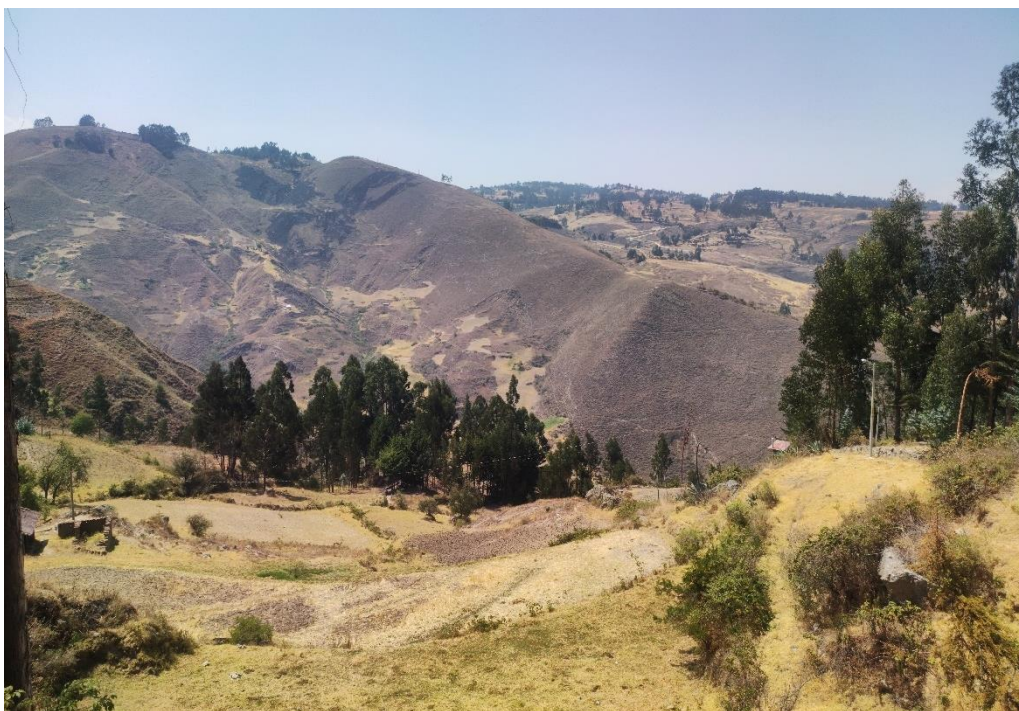
La vegetación en el área se caracteriza por la presencia de eucalipto, ciprés y alisos, pero en su mayoría de la ladera está cubierta por arbustos. Sin embargo, los terrenos destinados a cultivos son pocos, ubicados en la planicie y lomadas de la zona, predominando el maíz, papa, cebada y trigo.

Foto 01: Vegetación de la zona con arbustos y eucaliptos, orientación de foto de E – W.  
Coordenadas UTM: N: 9215210 – E: 785494 – C: 3083 m.s.n.m.

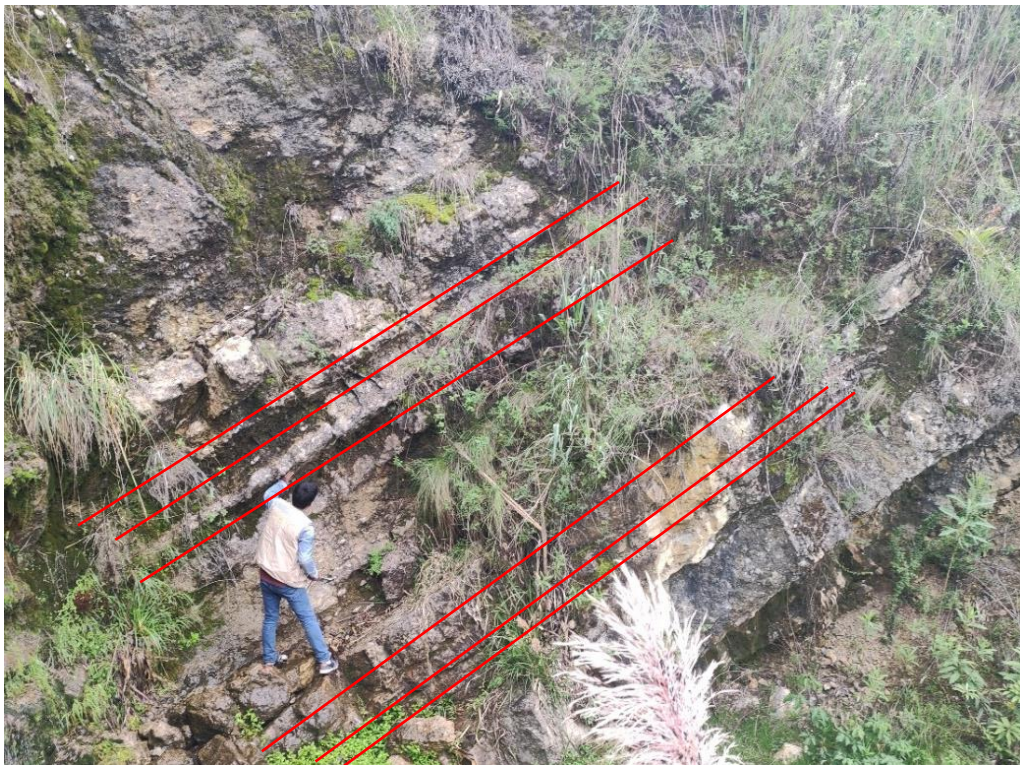
El afloramiento se extiende por el NE del área de evaluación, este Grupo está compuesto por calizas nodulares macizas con intercalación de lutitas de color pardo amarillentas que contienen una variedad de fósiles, la gran parte de esta formación está cubierta por depósitos Cuaternarios coluviales y vegetación, en las quebradas se ha podido observar afloramientos de este Grupo.

Foto 03: Afloramiento de calizas nodulares de color grises con intercalación de lutitas y limolitas del Grupo Quilquiñan – Mujarrum, orientación de foto de NW – SE.

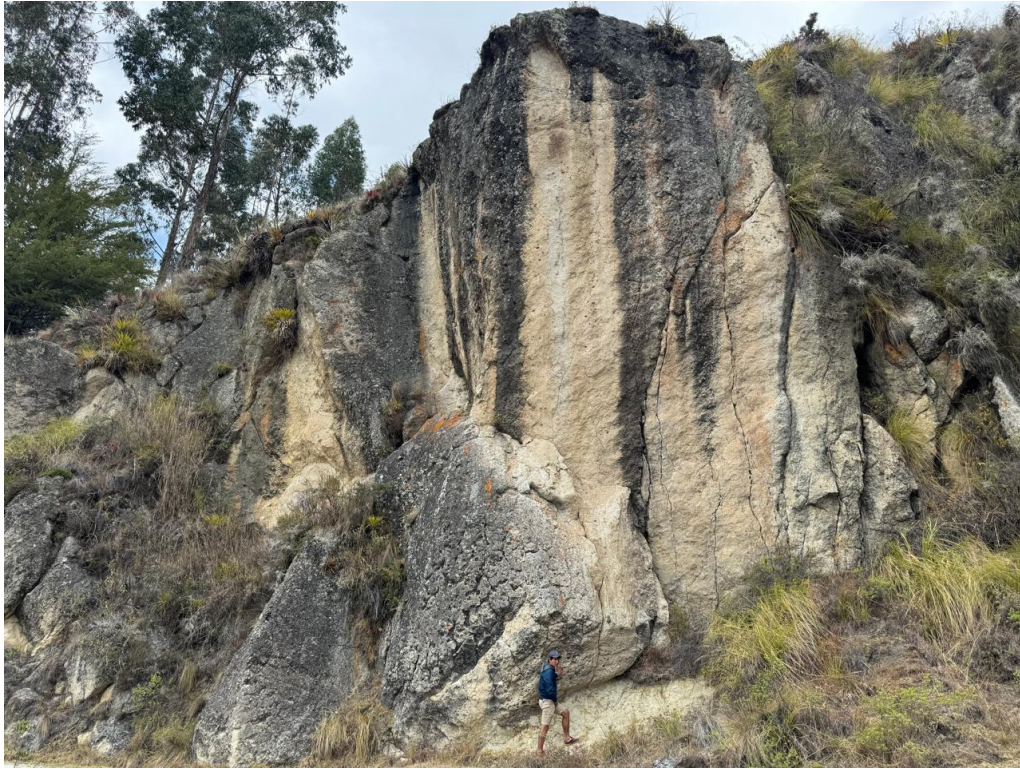
Aflora al NW del área de evaluación, este afloramiento está compuesto tobas, por flujo piroclásticos de pómez y cenizas de composición riolítica, con colores que varían de blanquecinas a gris claro; se considera que la desintegración de esta unidad, resultado de la erosión forman parte de los depósitos cuaternarios.

Foto 04: Afloramiento del Volcánico Huambos, orientación de foto de SW – NE.  
Coordenadas UTM: N: 9215199 – E: 785230 – C: 3120 m.s.n.m.

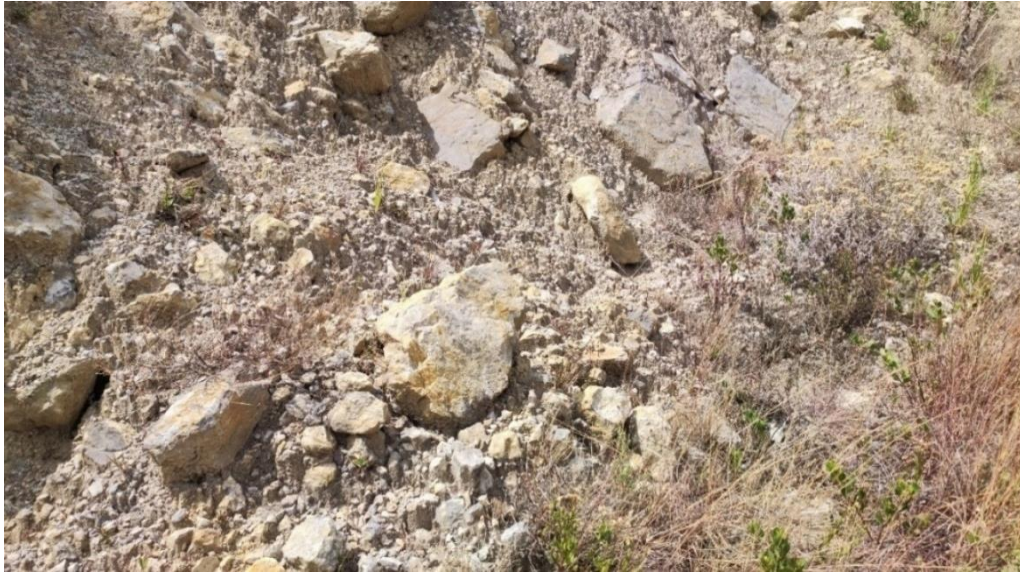
Formados por sedimentos de composición uniforme, estos depósitos se encuentran en laderas y están cubiertos por vegetación. Están compuestos por gravas angulosas que se sostienen en una matriz de compactación media. En las laderas de la zona de evaluación se encuentran fragmentos de roca de diversas dimensiones, resultado de la meteorización, alteración y transporte de las rocas, además, está compuesta por arcillas, gravas y bloques angulosos que han sido transportados por gravedad.

Foto 05: Depósitos coluviales con contenido de bloques de diferentes dimensiones, orientación de foto de NW – SE.

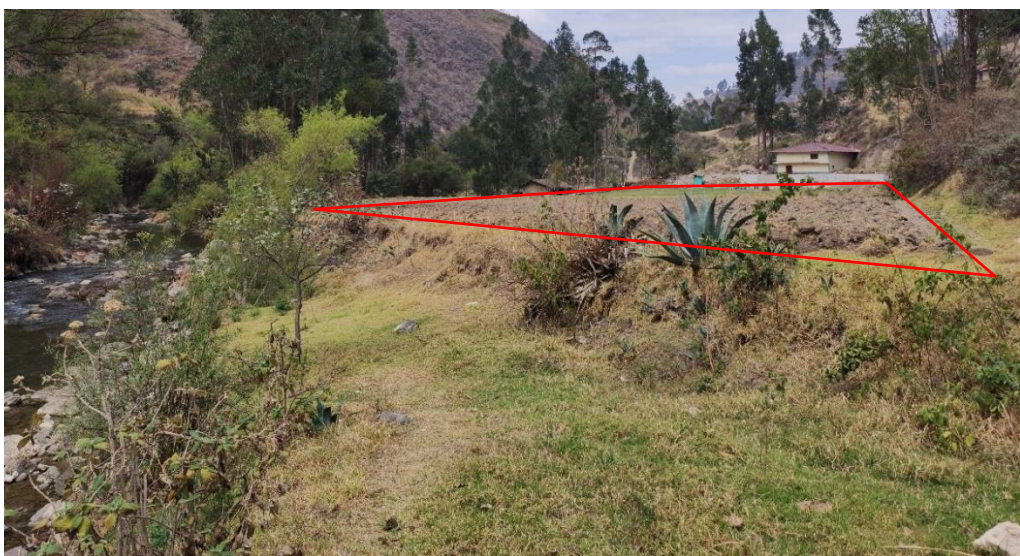
Coordenadas UTM: N: 9214676 – E: 785957 – C: 2831 m.s.n.m.

Los depósitos ubicados a lo largo de los márgenes del Río Chonta están formados por materiales que han experimentado poco transporte y se han acumulado debido a las precipitaciones y la gravedad. Estos depósitos consisten en gravas subredondeadas dentro de una matriz arenosa y arcillosa, con clastos de tamaño heterogéneo y poco consolidados.

Foto 06: Los depósitos aluviales son zonas de cultivo, orientación de foto de S – N.

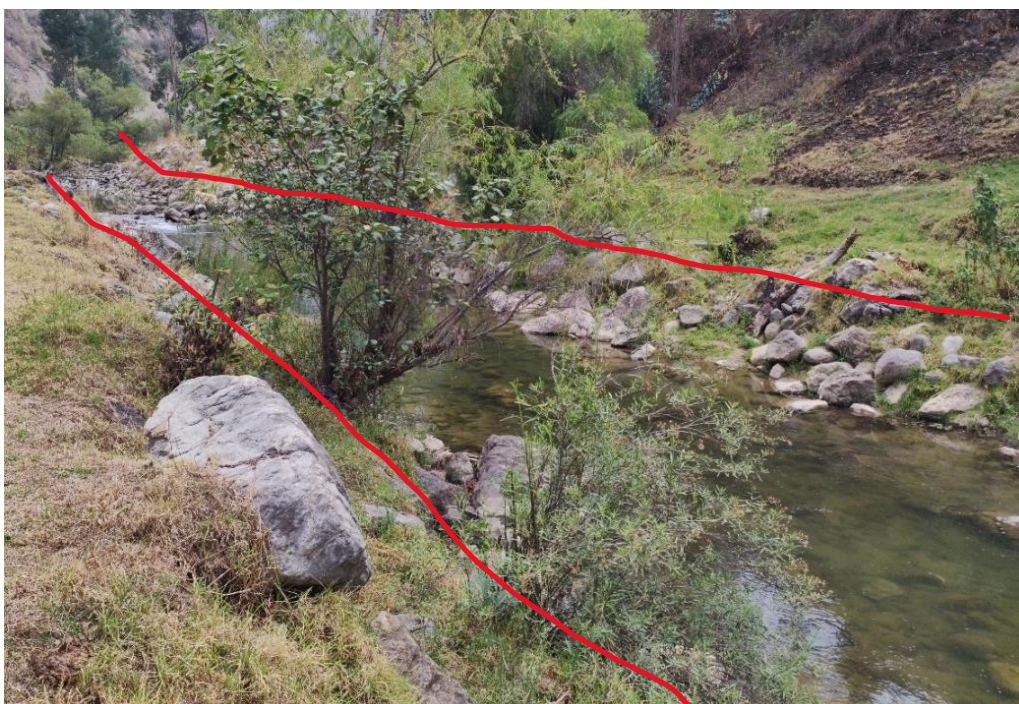
Los materiales resultantes de la actividad fluvial están compuestos por bloques, gravas, arenas, limos y arcillas, que han sido transportados mecánicamente por la corriente del Río Chonta, estos materiales se depositan de manera subhorizontal y sus clastos de origen sedimentario y volcánico, presentan formas redondeadas a sub-redondeadas, en algunos puntos del río se observa que ha habido actividad minera no metálica, por lo que se considera que en mencionados puntos no son depósitos fluviales naturales.

Foto 07: Depósitos fluviales del Río Chonta con bloques de hasta 150 cm. de longitud por 105 cm. de ancho, orientación de foto de NW – SE.

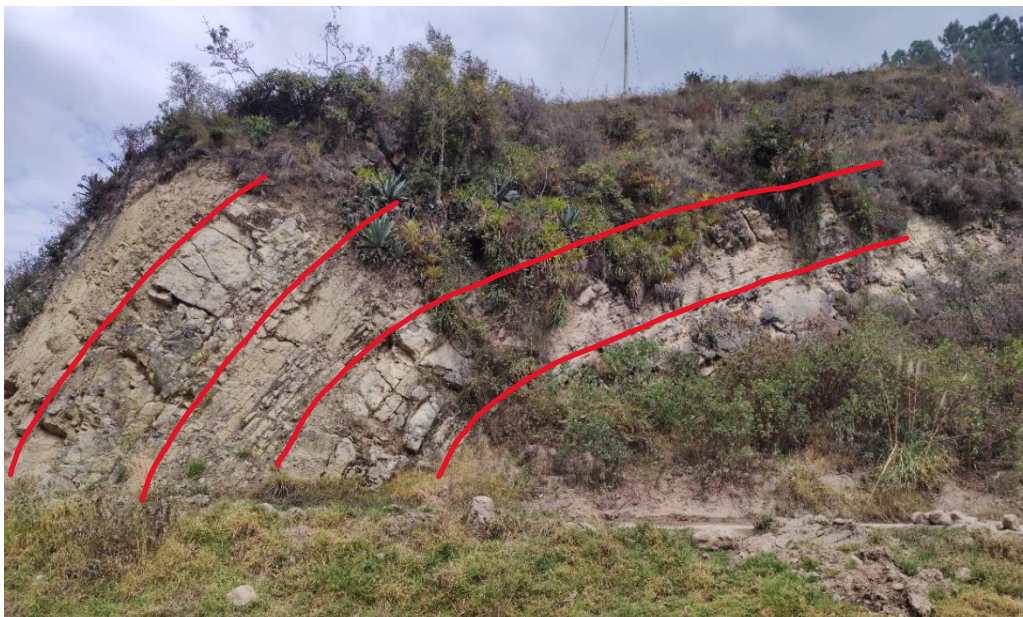
En el área de investigación de evidencia un plegamiento en rocas calizas concerniente al Grupo Pulluycana, este pliegue aflora en el corte de carretera, en la parte inferior de las laderas del Caserío.

Foto 09: Plegamiento en la Formación Yumagual, orientación de foto de S – N.

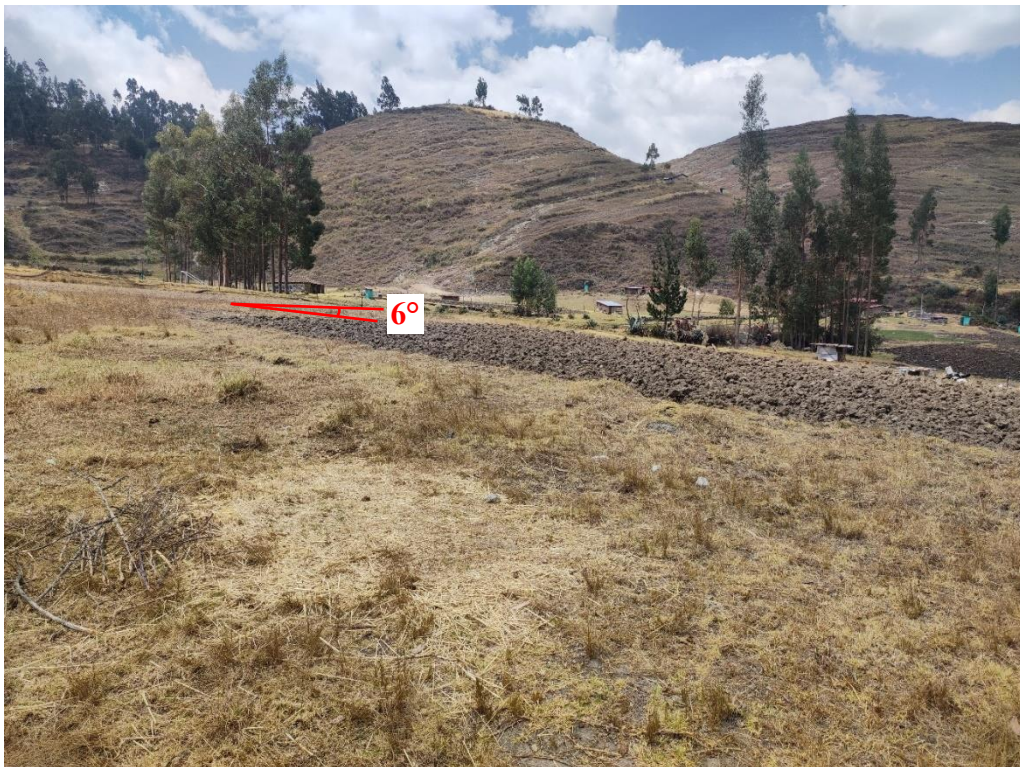
Coordenadas UTM: N: 9215334 – E: 785756 – C: 3089 m.s.n.m.

Conforma el 15% del área de evaluación, estas áreas están formadas por superficies homogéneas y ligeramente onduladas, cubiertas de vegetación y poca erosión, están compuestas principalmente por depósitos aluviales.

Foto 10: Planicie ubicada en la parte alta del Caserío Carahuanga I esta área es usada para cultivos, orientación de foto de NW – SE.

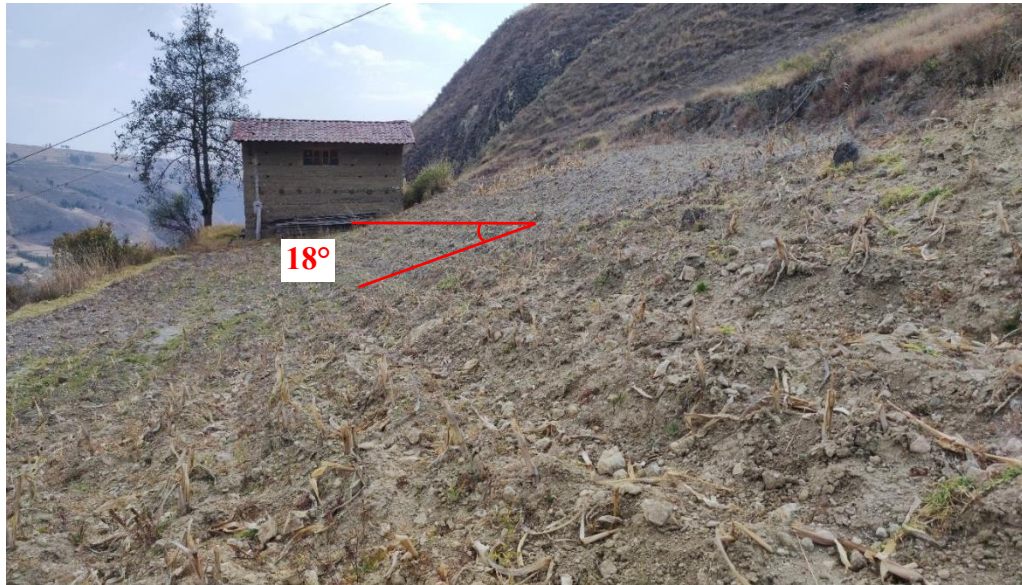
Coordenadas UTM: N: 9214991 – E: 785552 – C: 3006 m.s.n.m.

Conforma el 25% del área de evaluación, Las lomadas son elevaciones del terreno con pendientes suaves que varían entre 9° y 20°. Estas formaciones se observan en toda la zona de estudio. Litológicamente, están presentes en las Formaciones Cretácicas y en depósitos cuaternarios.

Foto 11: Lomada con baja pendiente usada para cultivo; orientación de foto de N – S.

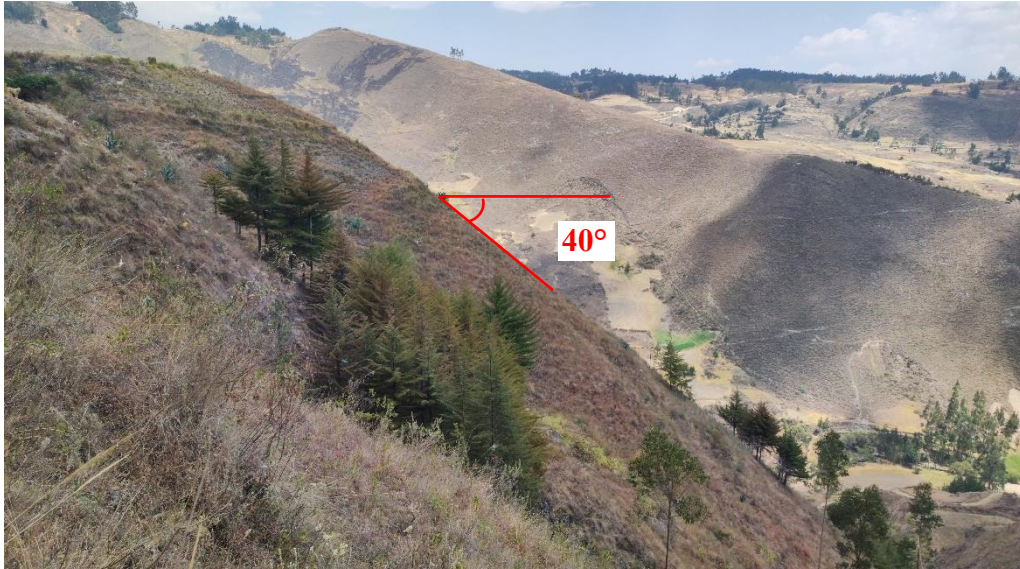
Conforma el 50% del área de evaluación, Las lomadas abarcan el 58.381 % de la zona de estudio y están formadas por superficies relativamente inclinadas. Litológicamente, consisten en rocas calcáreas cubiertas por depósitos coluviales y suelos eluviales resultantes de la meteorización.

Foto 12: Ladera con pendiente de 40°, orientación de foto de N – S.

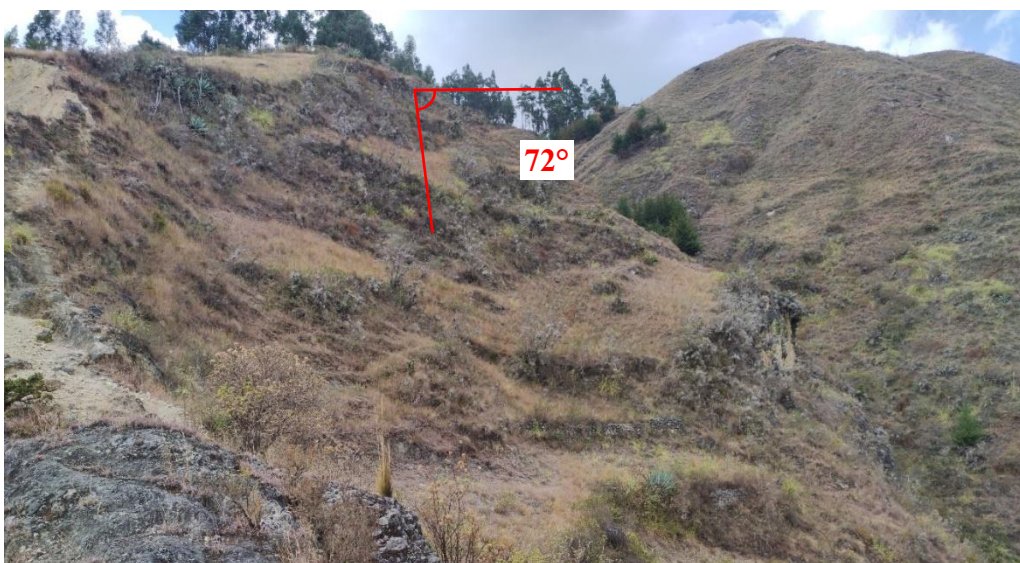
Conforma el 10% del área de evaluación, Esta unidad geomorfométrica, con pendientes que oscilan entre 51° y 90°, presenta fuertes desniveles que generan mayor inestabilidad. Se encuentra en la margen derecha e izquierda del distrito de La Encañada, aunque es menos común. Está compuesta por Formaciones Cretácicas y depósitos cuaternarios

Foto 13: Escarpas de 65° resultado de una erosión, orientación de foto de NW – SE.

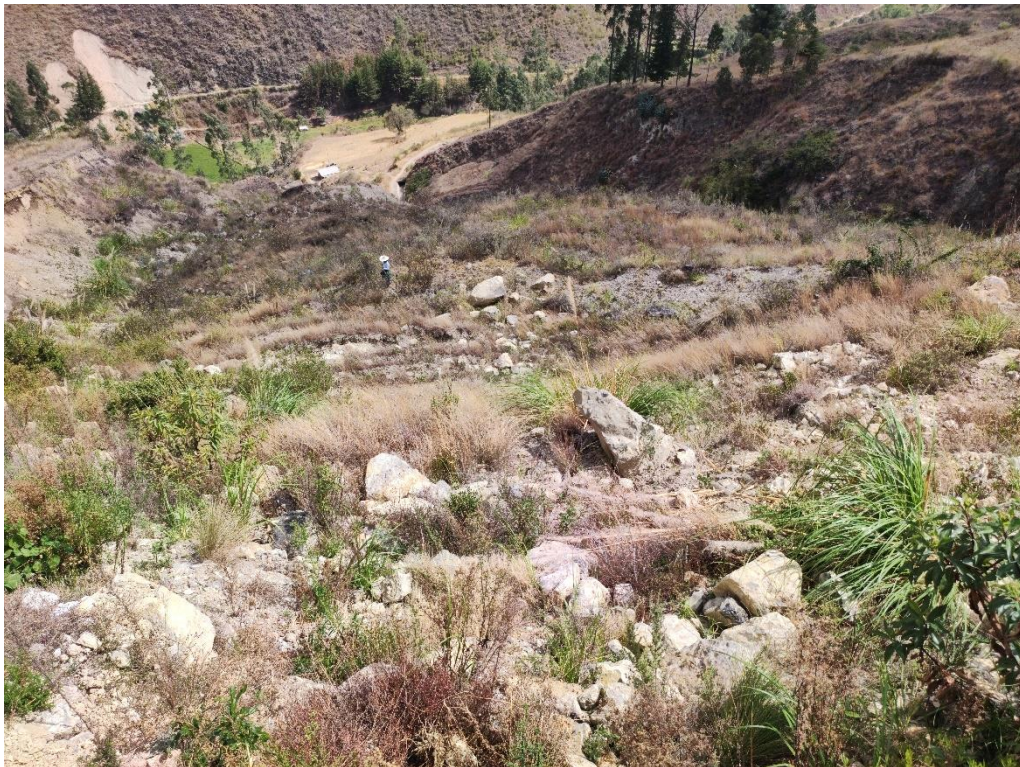
Dominado por procesos de meteorización y erosión, especialmente en zonas montañosas, en el área de evaluación se evidencian deslizamientos y otros movimientos en masa.

Foto 15: Movimiento en masa el cual se ha generado un proceso denudacional, orientación de foto de NE – SW.

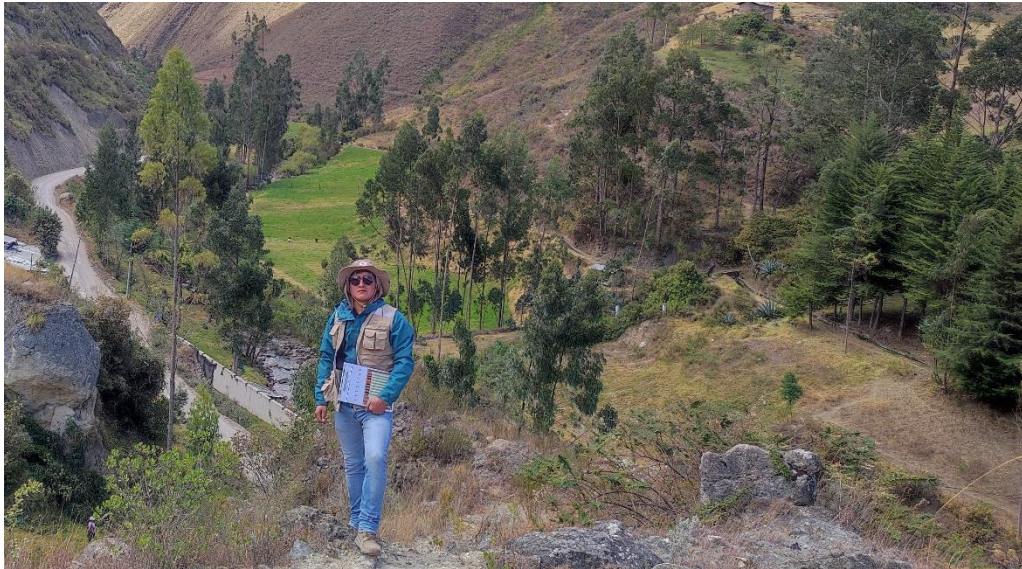
Coordenadas UTM: N: 9214841 – E: 785746 – C: 2911 m.s.n.m.

Formado por la acción de ríos y corrientes de agua, esta acción genera geoformas como terrazas aluviales, abanicos de piedemonte y conos torrenciales, en la zona se evidencian varias quebradas que se activan en temporadas de lluvia, pero existe un río que fluye por la zona inferior del Caserío este Río Chonta se considera un río activo porque jamás se ha quedado sin caudal.

Foto 16: Ambiente Fluvial con geoformas tipo terrazas, orientación de foto de NW – SE.

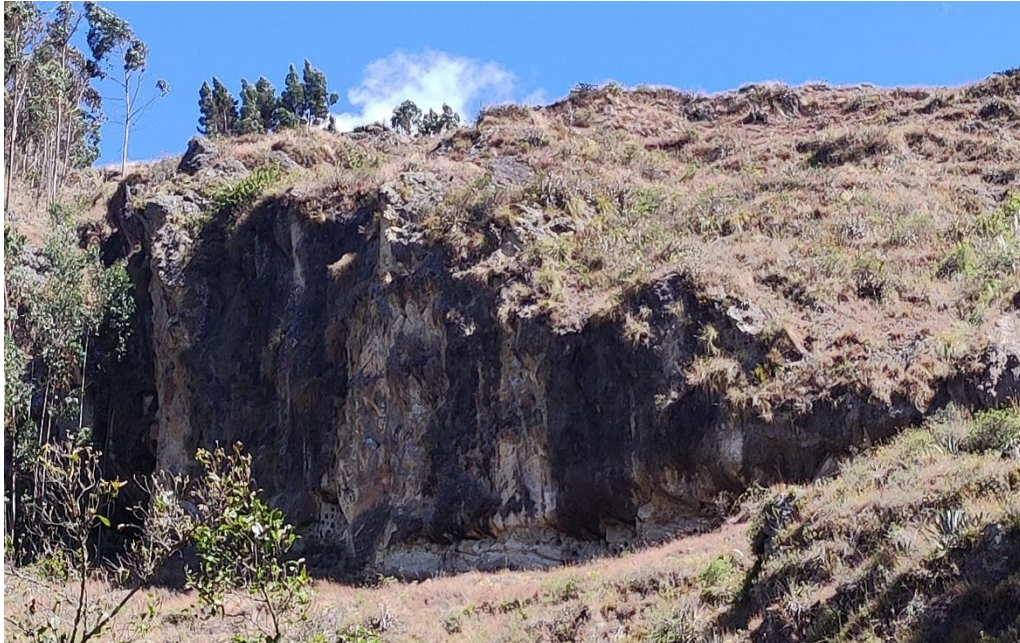
Coordenadas UTM: N: 9214841 – E: 785746 – C: 2911 m.s.n.m.

Denominado por la actividad volcánica, es decir, por la salida de magma desde el interior de la Tierra hacia la superficie, este tipo de ambiente se observa en las partes más altas del Caserío con una dirección de flujo hacia el SE.

Foto 17: Escarpa en un Ambiente Volcánico, orientación de foto de NW – SE.

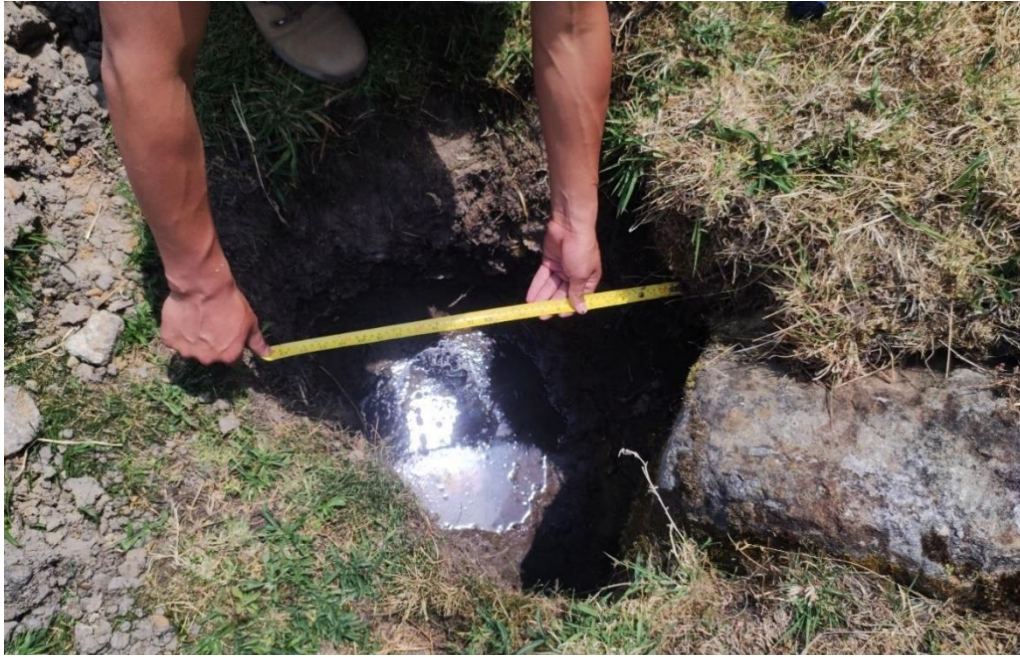
Foto 18: Evidencia del nivel freático en una calicata de 0.80 metros de profundidad y 0.50 metros de ancho, orientación de foto de W – E.

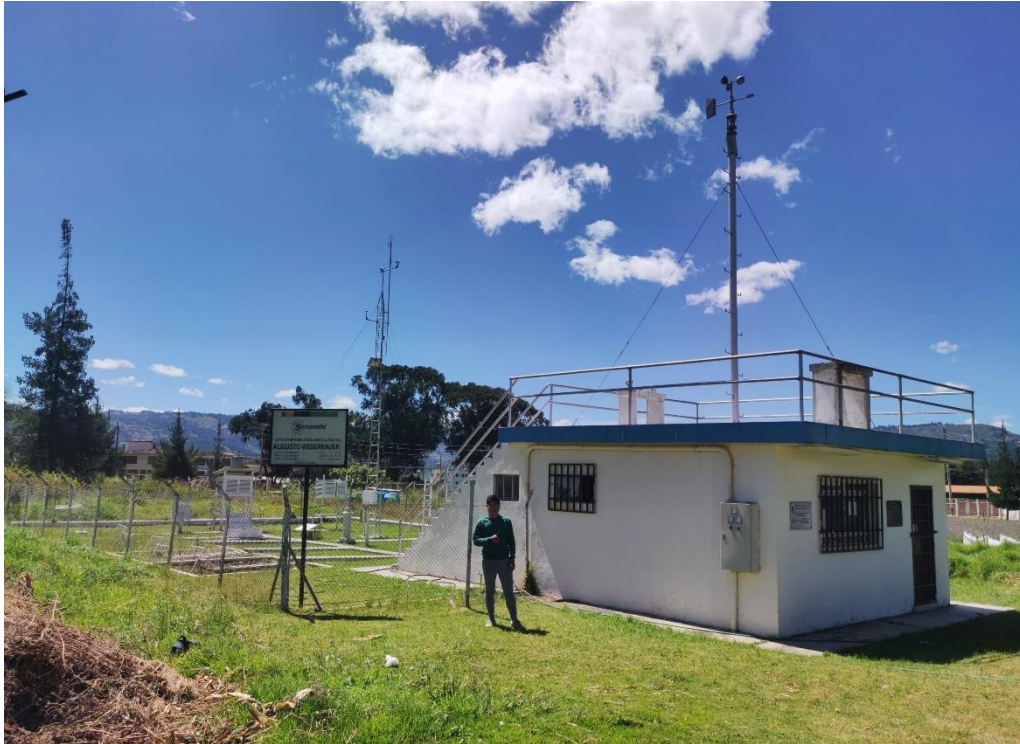
Coordenadas UTM: N: 9206965 – E: 776864 – C: 2673 m.s.n.m.

Para comprender los efectos de las lluvias sobre los factores condicionantes como, geomorfometría, geología y vegetación; se obtuvo la data de precipitaciones desde el año 1985 al año 2024 de la Estación Meteorológica Augusto Weberbauer – UNC (Universidad Nacional De Cajamarca), se consideró la información de esta Estación porque se ubica muy cerca de la zona de evaluación (Laderas del Caserío Carahuanga I).

Foto 19: Meteorológica Augusto Weberbauer – UNC, orientación de foto de NW – SE.

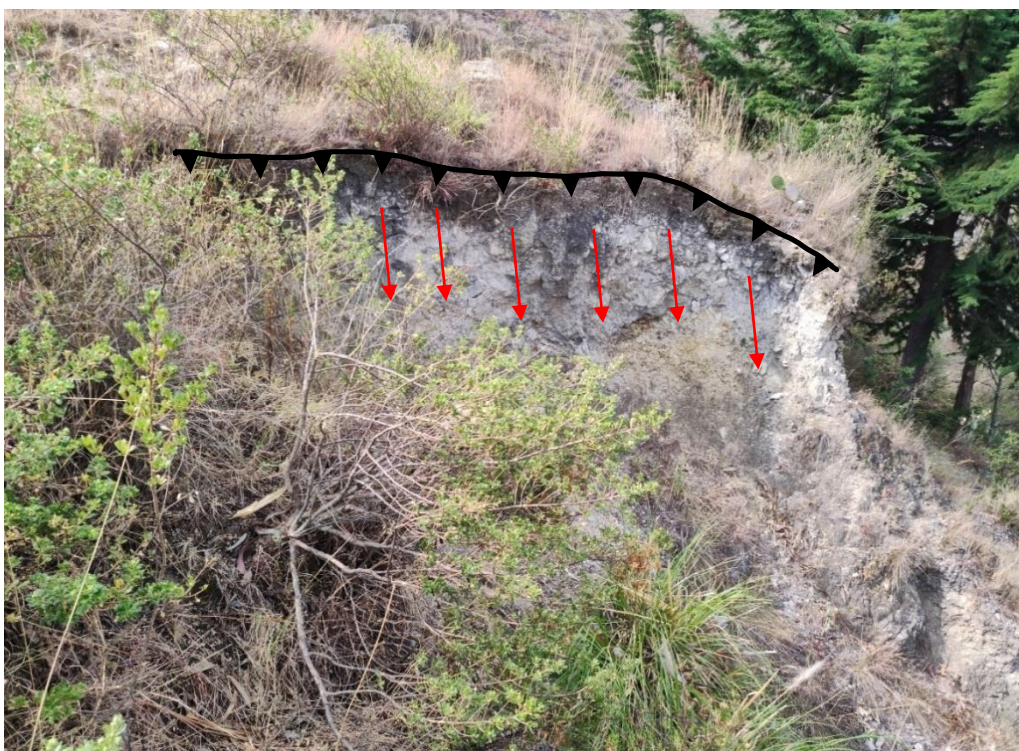
La fragmentación de las tobas del Volcánico Huambos, acompañado con material poco consolidado, con las fuertes lluvias y erosión intensa ha sido resultado de este movimiento en masa, cabe mencionar que este movimiento está al lado de una quebrada por que se evidencia humedad, vegetación alóctonos, además, de eucaliptos y ciprés, el cual, las raíces de estos árboles afectaran considerablemente a este movimiento en masas por las fracturas que generan al penetrar estas rocas, las dimensiones de que tiene este movimiento es de 4 metros de alto, 9.5 metros de ancho y 5 metros de largo.

Foto 21: Caídas de rocas en un escarpe, orientación de foto de NW – SE.

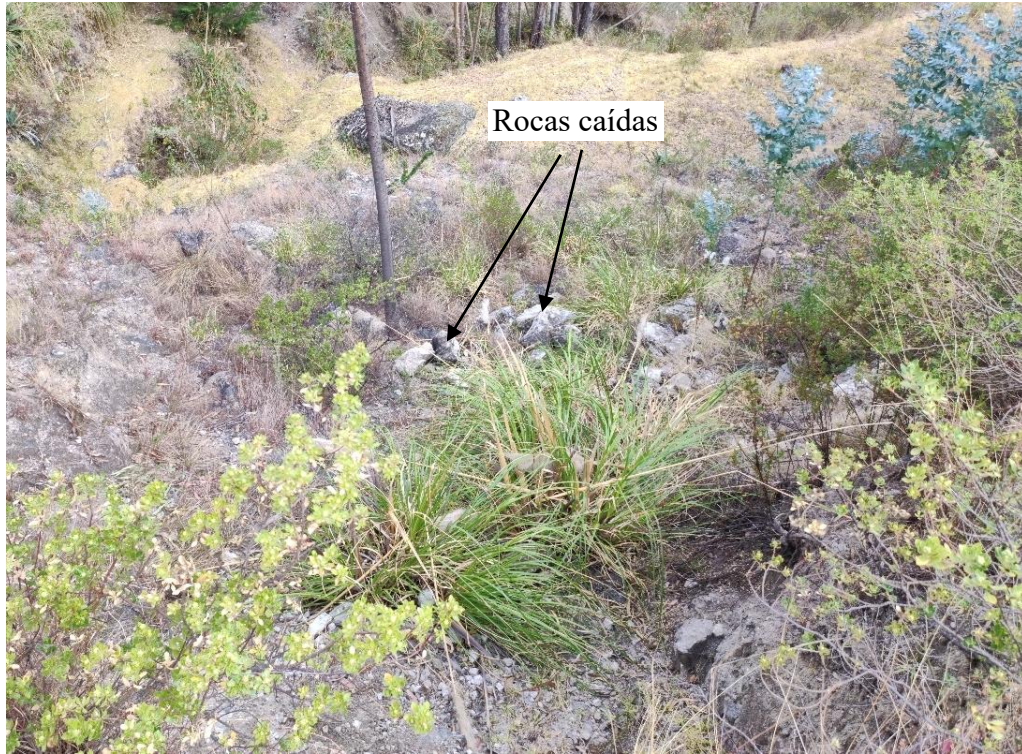
Foto 22: Rocas volcánicas caídas de un escarpe, orientación de foto de E – W.

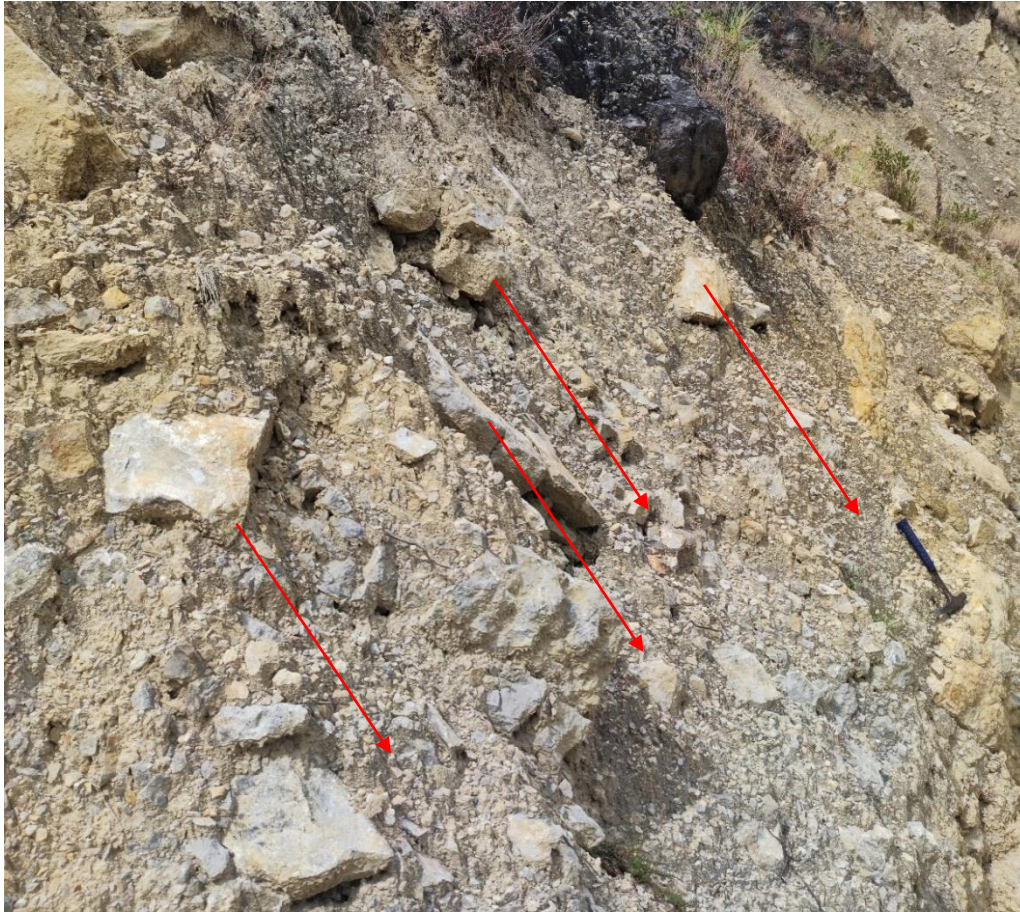
Foto 23: Bloques que están propensos a una futura caída, orientación de foto de N – S.

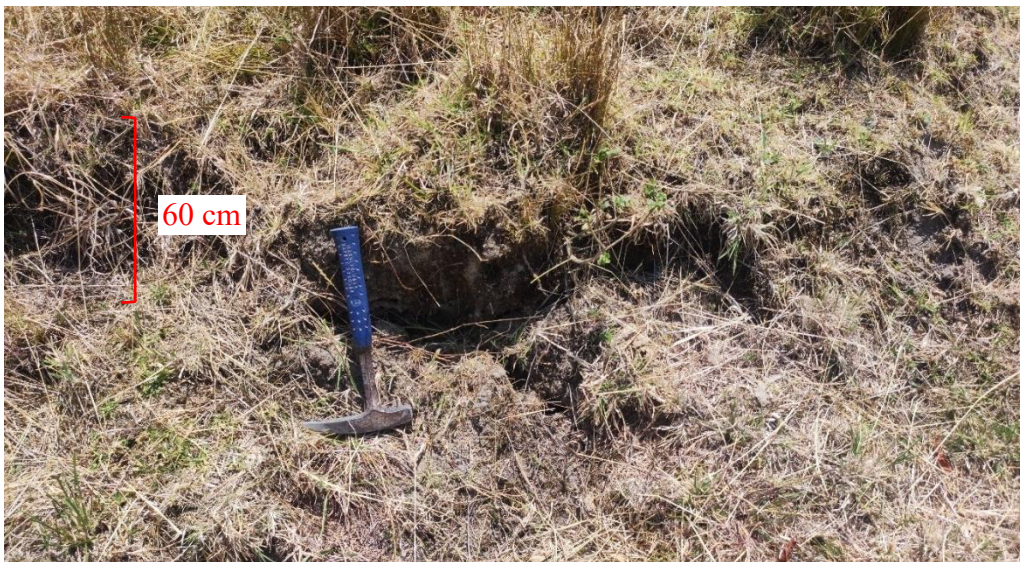
Foto 25: Escarpa del deslizamiento con altura de 60 cm., orientación de foto de W – E.  
Coordenadas UTM: N: 9215300 – E: 785690 – C: 3082 m.s.n.m.

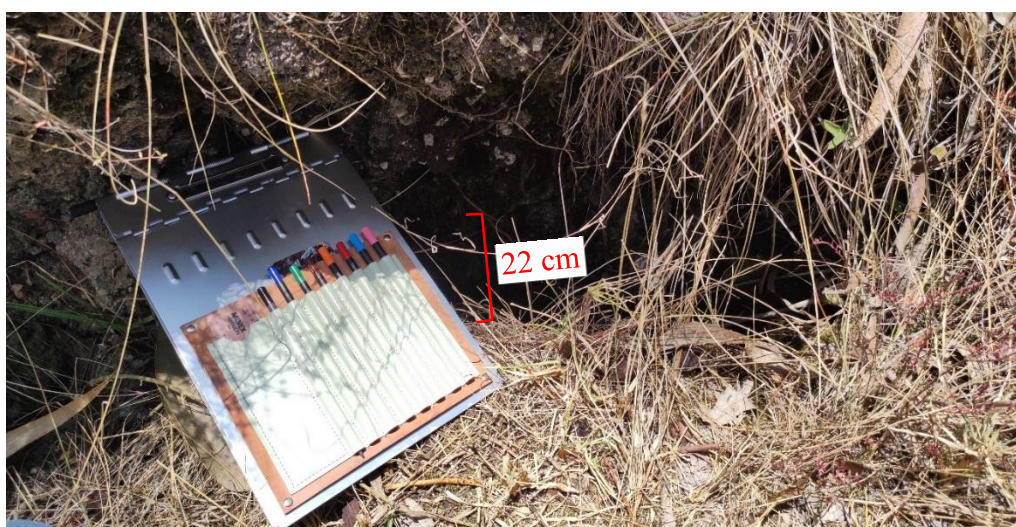
Foto 27: Grieta con un espaciamiento de 0.22 metros, orientación de foto de W – E.

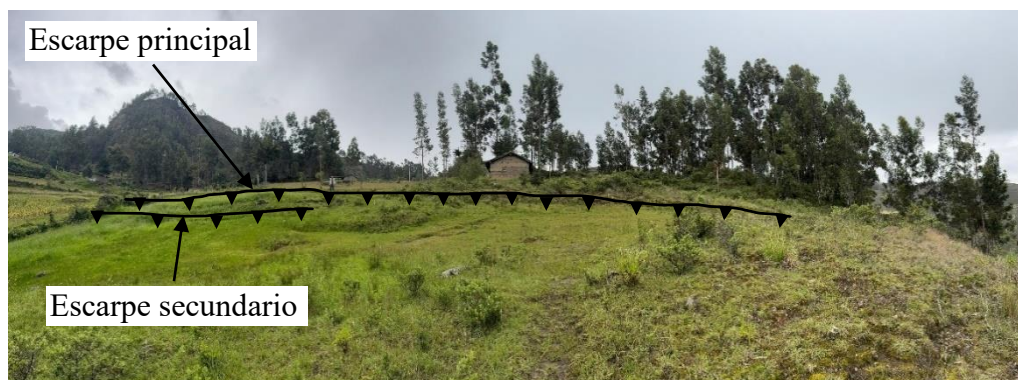
Foto 28: Movimiento en masa con doble deslizamiento, orientación de foto de W – E.

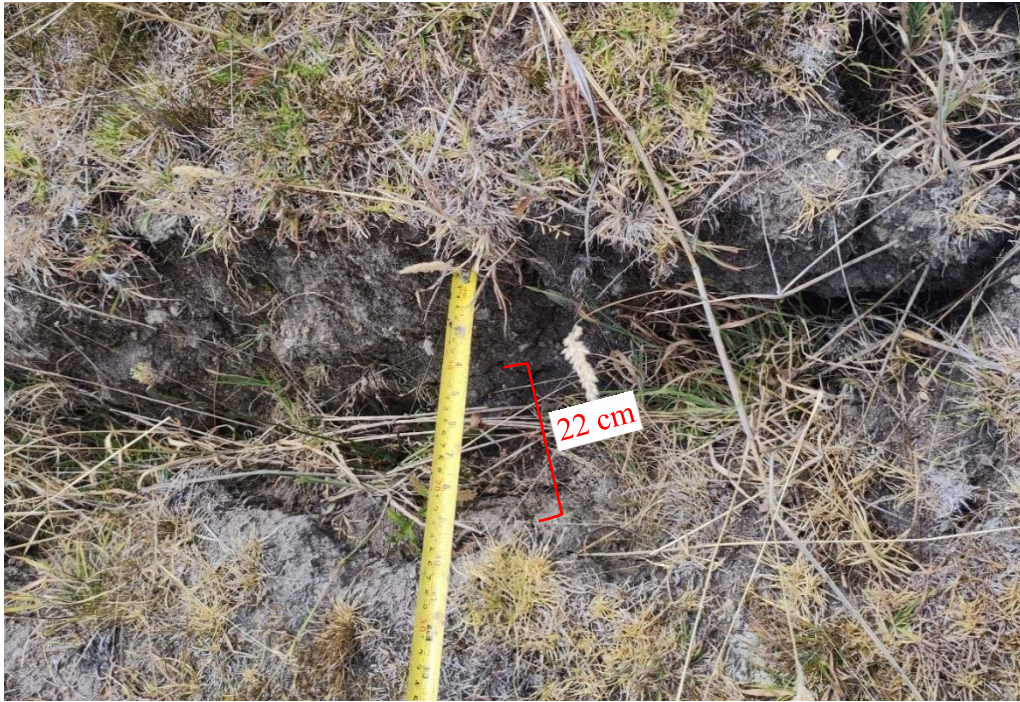
Foto 31: Agrietamiento de 22 cm. en el margen izquierdo del deslizamiento rotacional, orientación de foto de W – E.

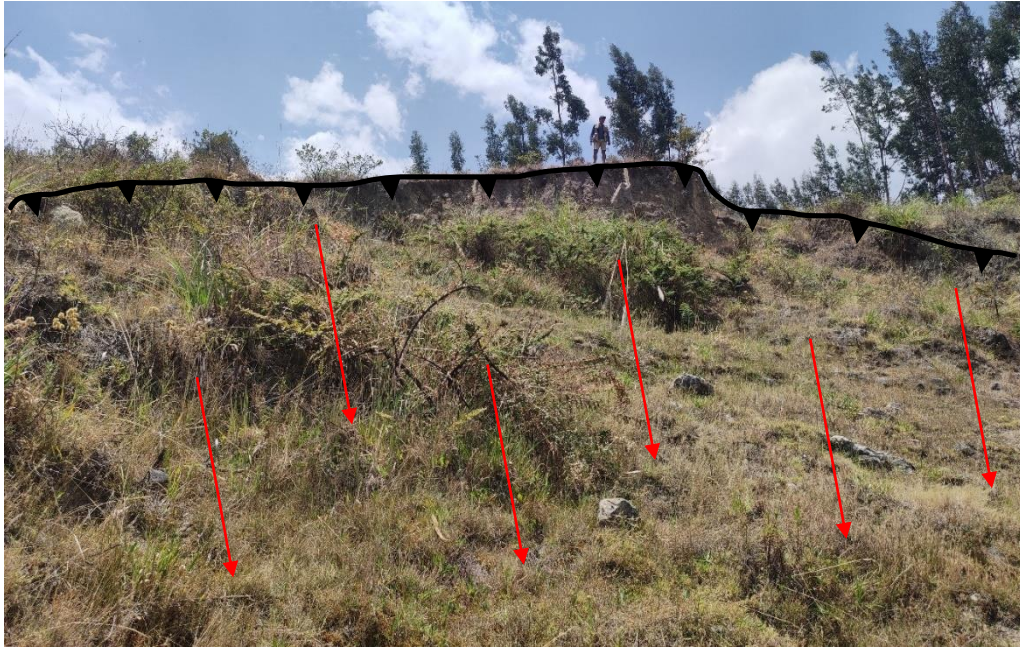
Foto 32: Deslizamiento de tipo rotacional en un pre – deslizamiento en un depósito coluvial, orientación de foto de NW – SE.

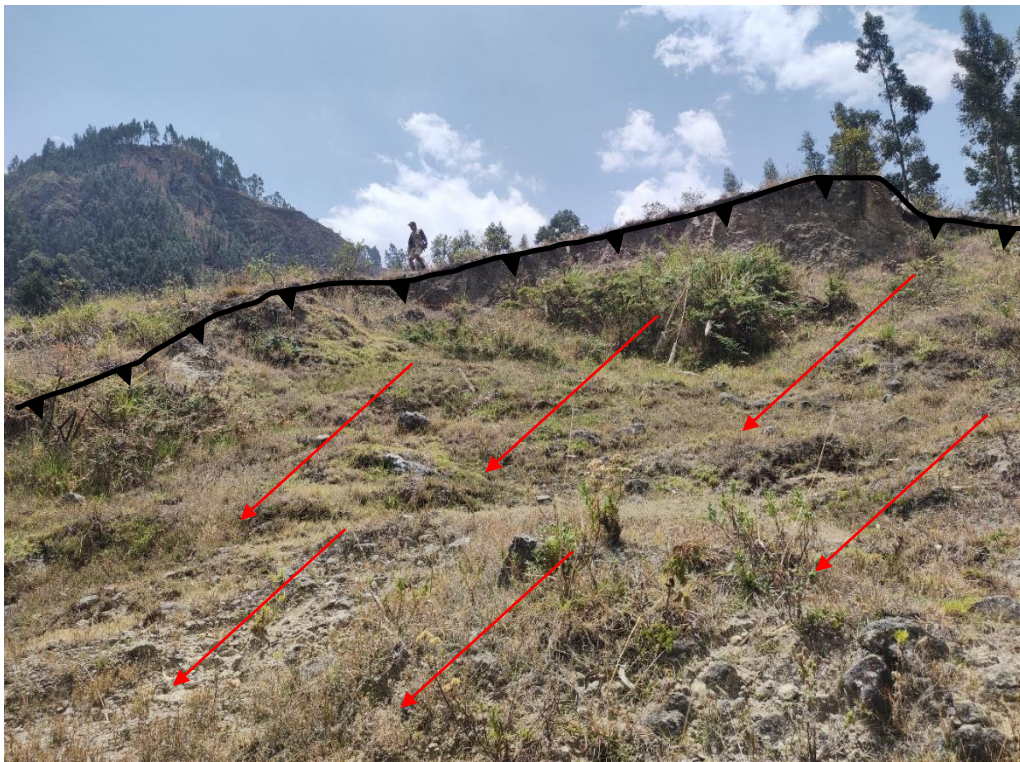
Foto 33: Masa desplazada del del deslizamiento rotacional, orientación de foto de W – E.

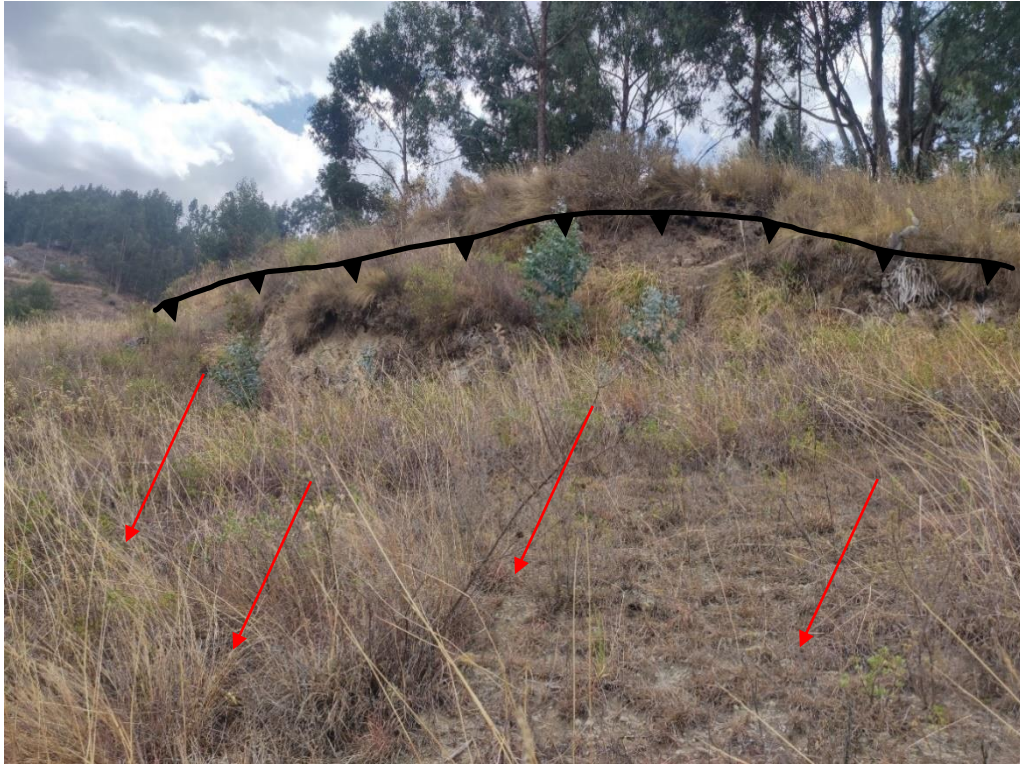
Foto 35: Deslizamiento rotacional y presencia de tobas, orientación de foto de SW – NE.  
Coordenadas UTM: N: 9214973 – E: 785716 – C: 2974 m.s.n.m.

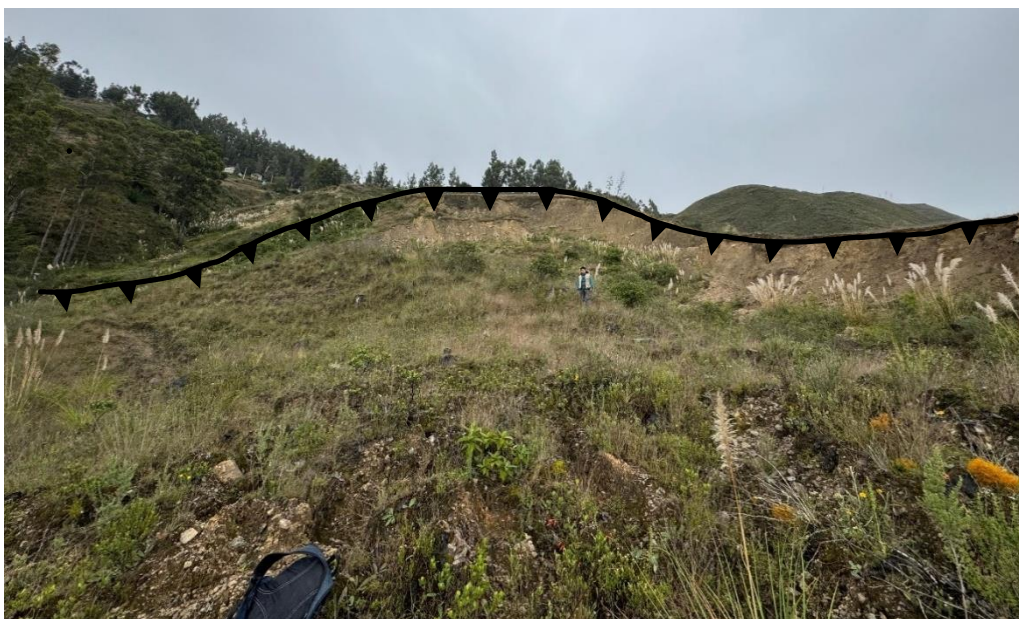
Foto 37: Deslizamiento rotacional con desplazamiento lento de tipo cóncava, orientación de foto de SW – NE.

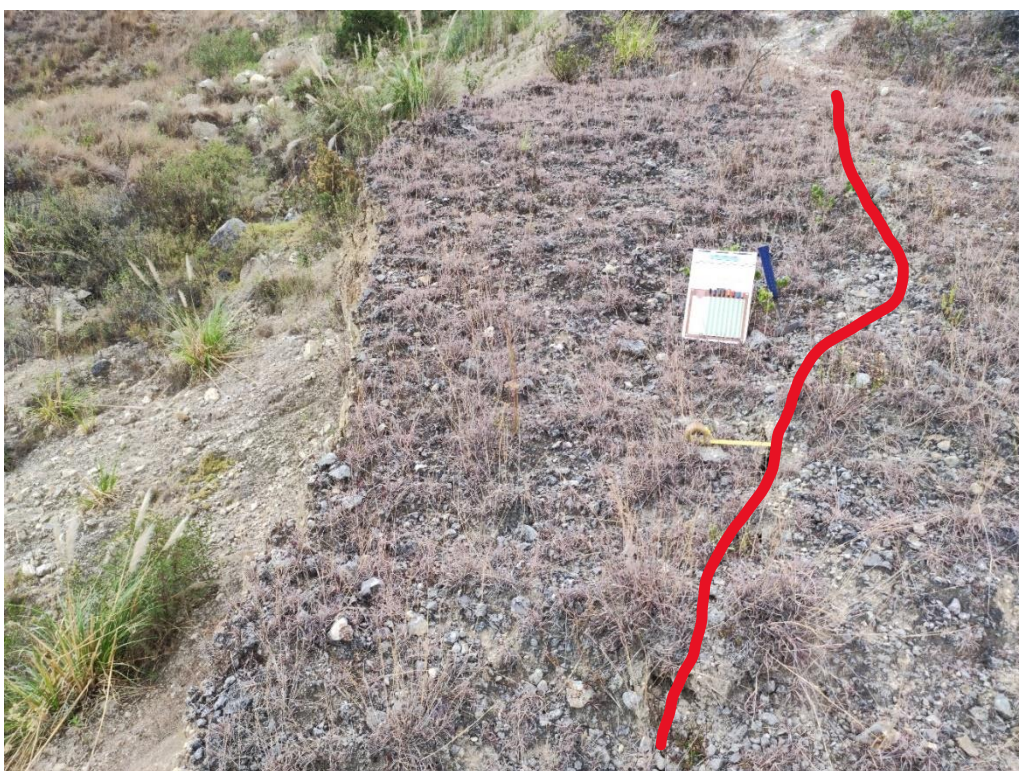
Foto 38: Grieta en el flanco derecho del deslizamiento, orientación de foto de W – E.

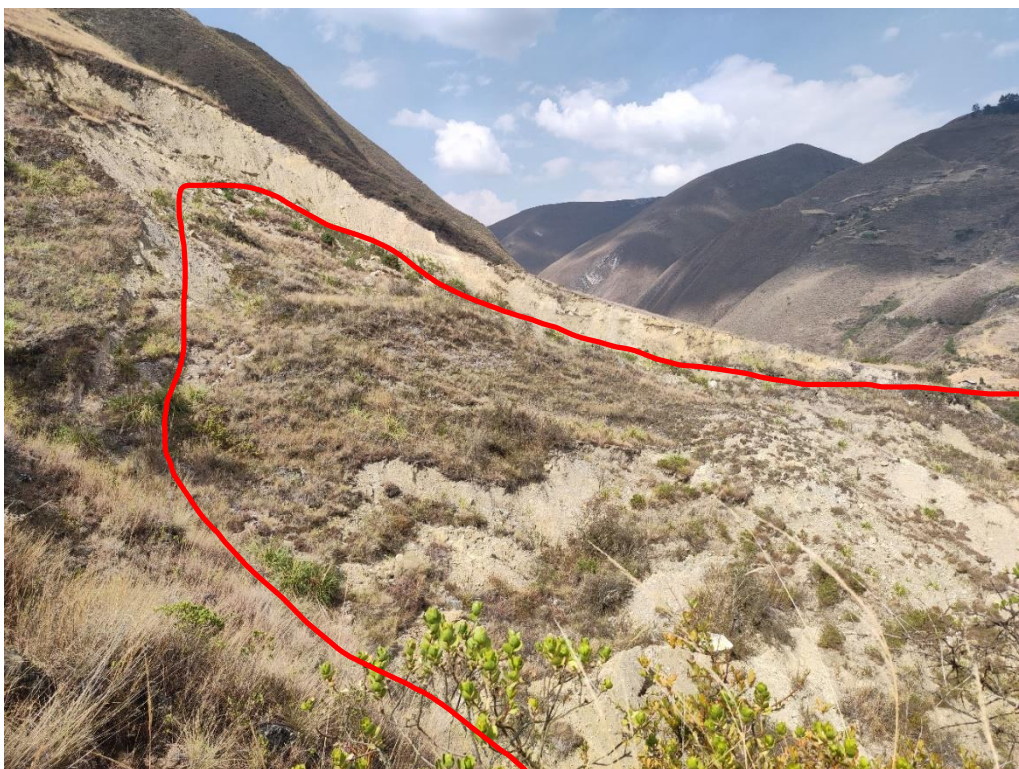
Foto 39: Masa deslizada en dirección NE – SO, orientación de foto de NW – SE.
