**UNIVERSIDAD NACIONAL DE CAJAMARCA**  
**FACULTAD DE INGENIERÍA**  
**ESCUELA PROFESIONAL DE INGENIERÍA GEOLÓGICA**

**TESIS**

**EVALUACIÓN DE PELIGROS GEOLÓGICOS EN EL CASERÍO**  
**CARAHUANGA I – LOS BAÑOS DEL INCA**

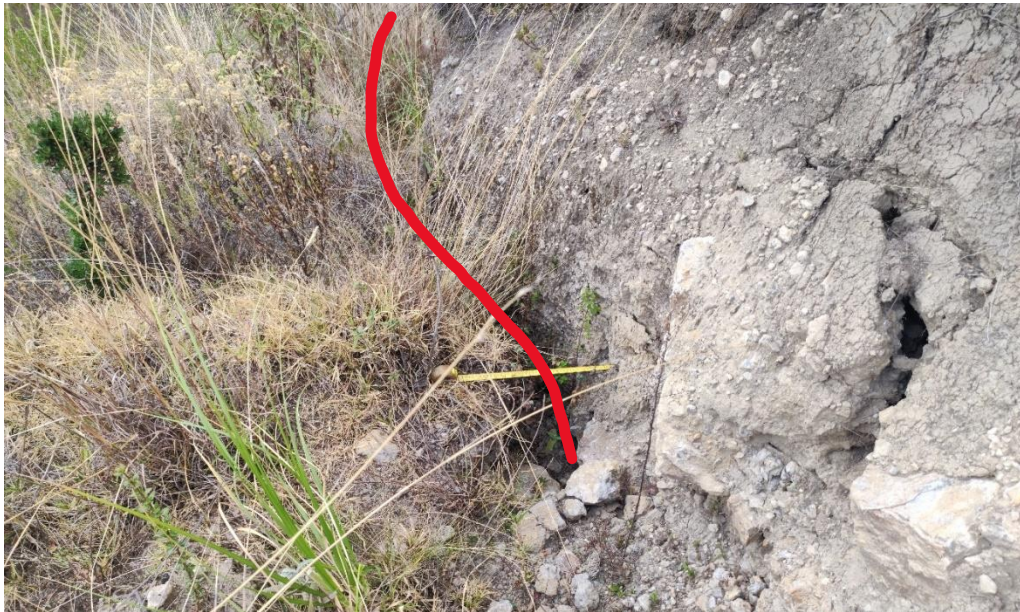
Foto 40: Grieta entre la zona superior y la escarpa, orientación de foto de SW – NE.

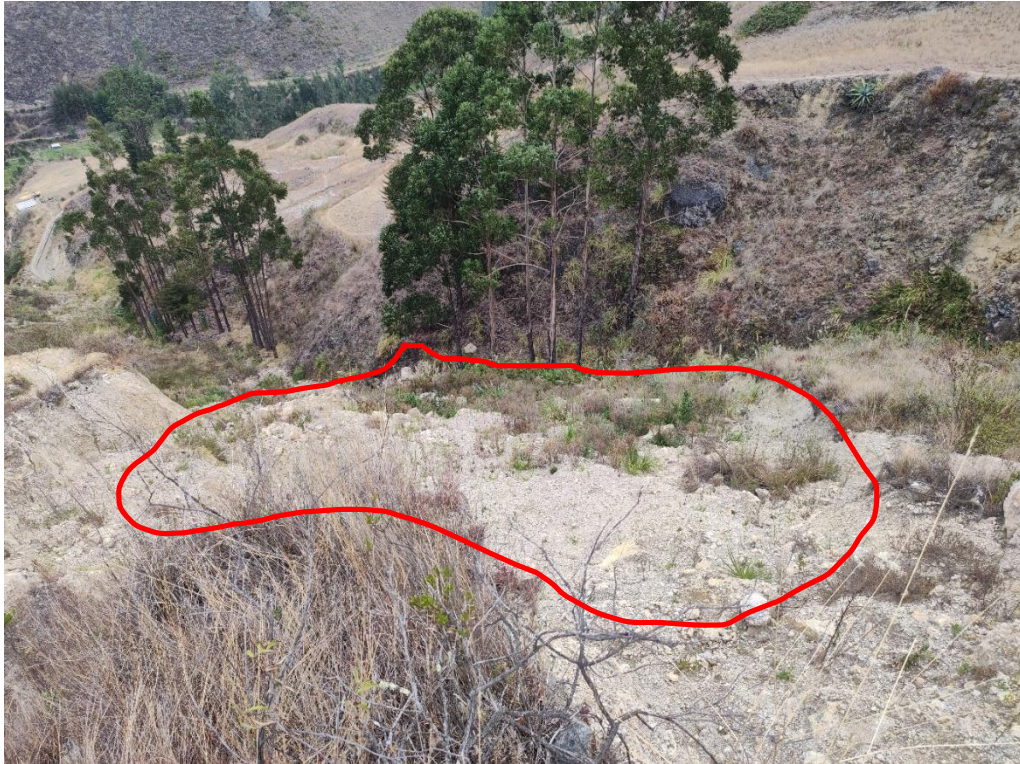
Foto 42: Masa deslizada cubriendo parte de la quebrada, orientación de foto de E – W.  
 Coordenadas UTM: N: 9214913 – E: 785633 – C: 2965 m.s.n.m.

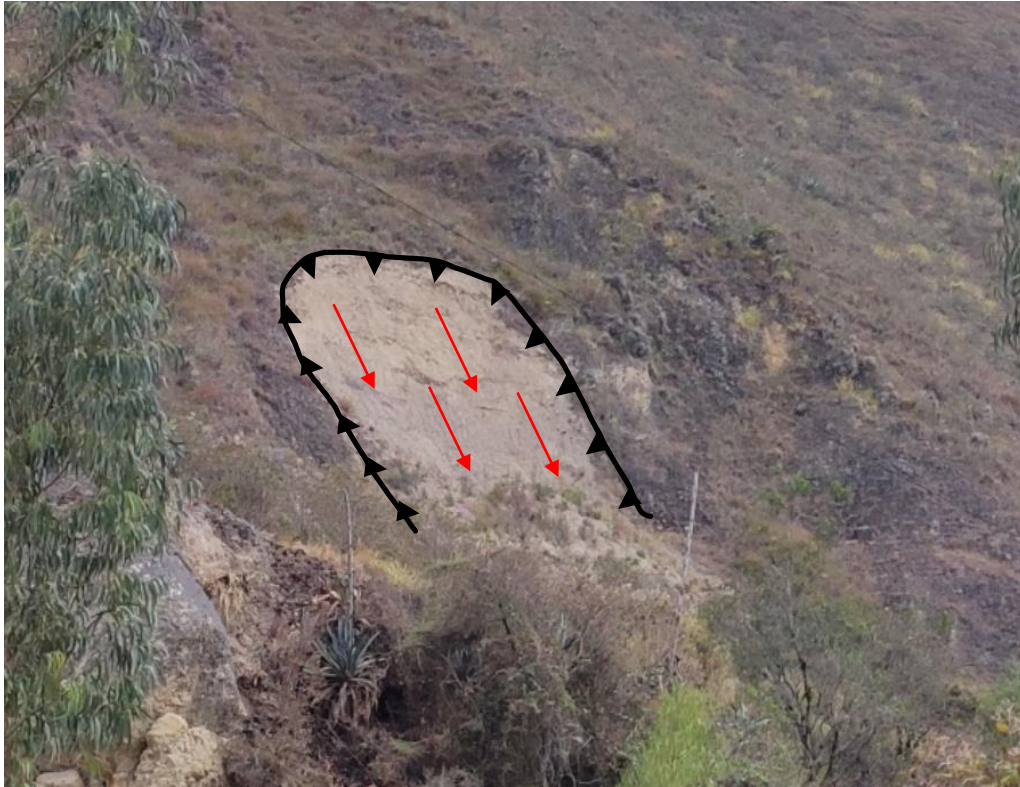
Foto 43: Deslizamiento rotacional de poco recorrido, orientación de foto de NW – SE.

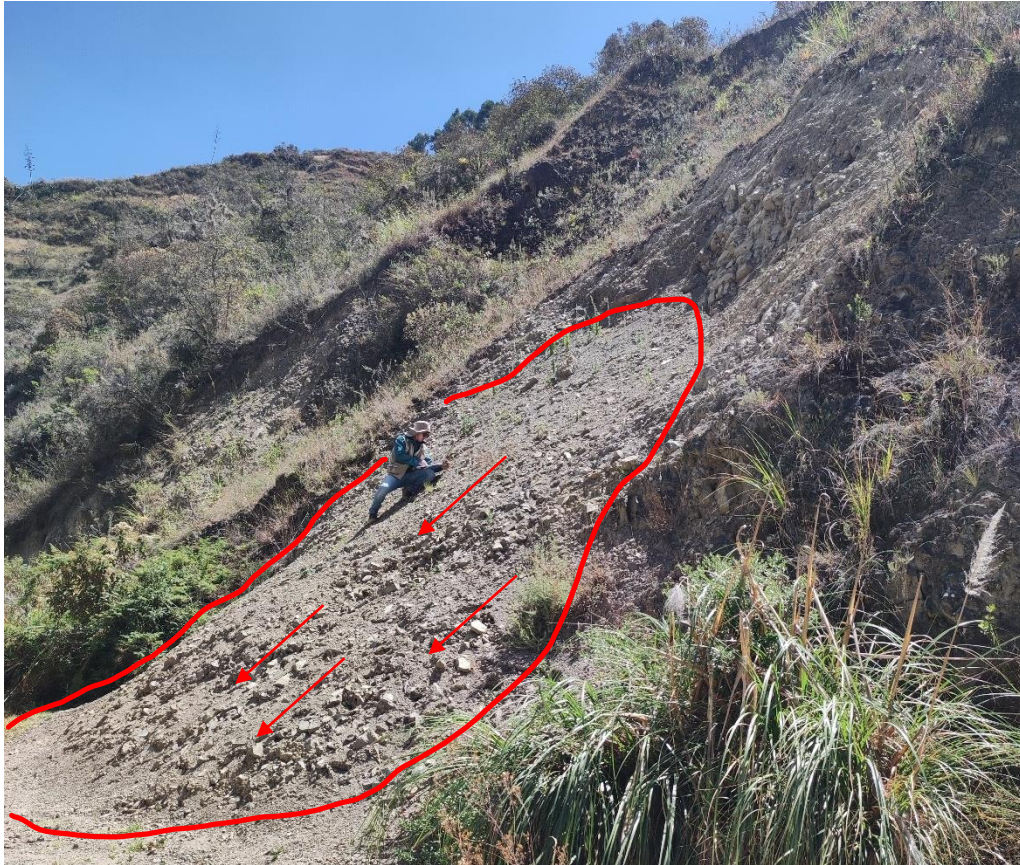
Foto 44: Masa desplazada con poco recorrido, orientación de foto de S – N.  
Coordenadas UTM. N: 9214800, E: 785925, C: 2852 m.s.n.m.

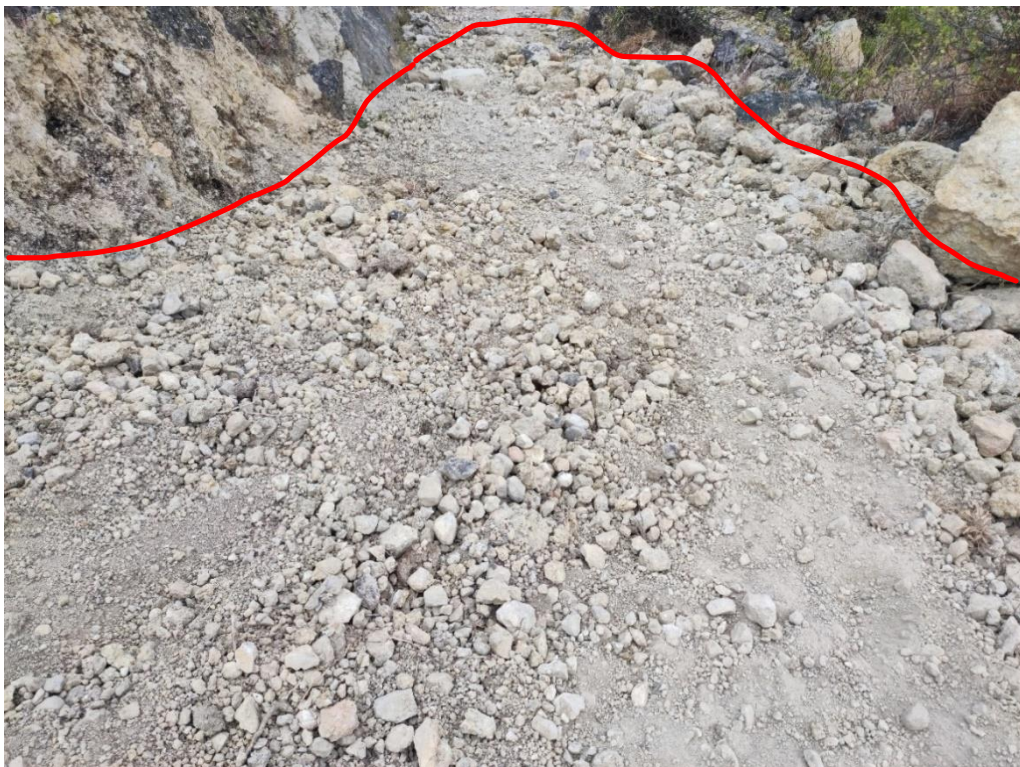
Foto 46: Flujo de detritos de distintas composiciones, orientación de foto de E – W.
