**ANÁLISIS GEOTÉCNICO DE LOS MACIZOS ROCOSOS EN EL CERRO
CARAMBAYO PARA INESTABILIDAD DE LADERAS, PARIAMARCA –
CAJAMARCA**

**PARA OPTAR EL TÍTULO PROFESIONAL DE:
INGENIERO GEÓLOGO**

Cajamarca, 2025

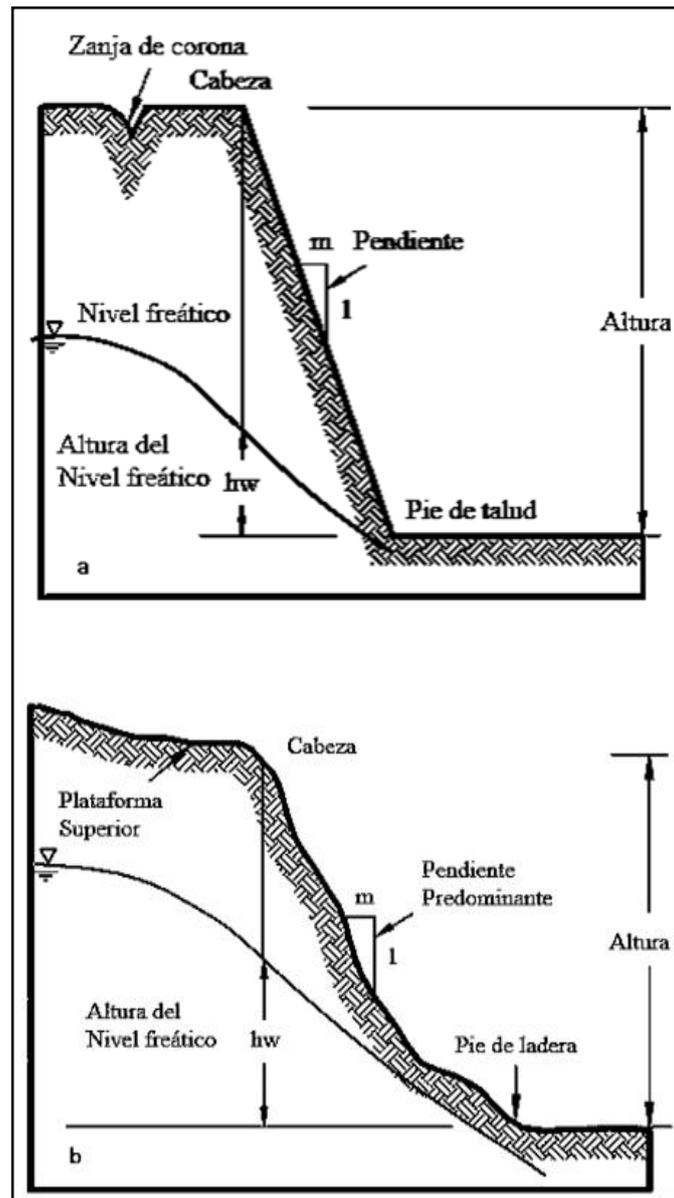
Figura 1. Nomenclatura en "a" de Talud Artificial en "b" de Ladera Natural.
Fuente: Suarez, (2007).

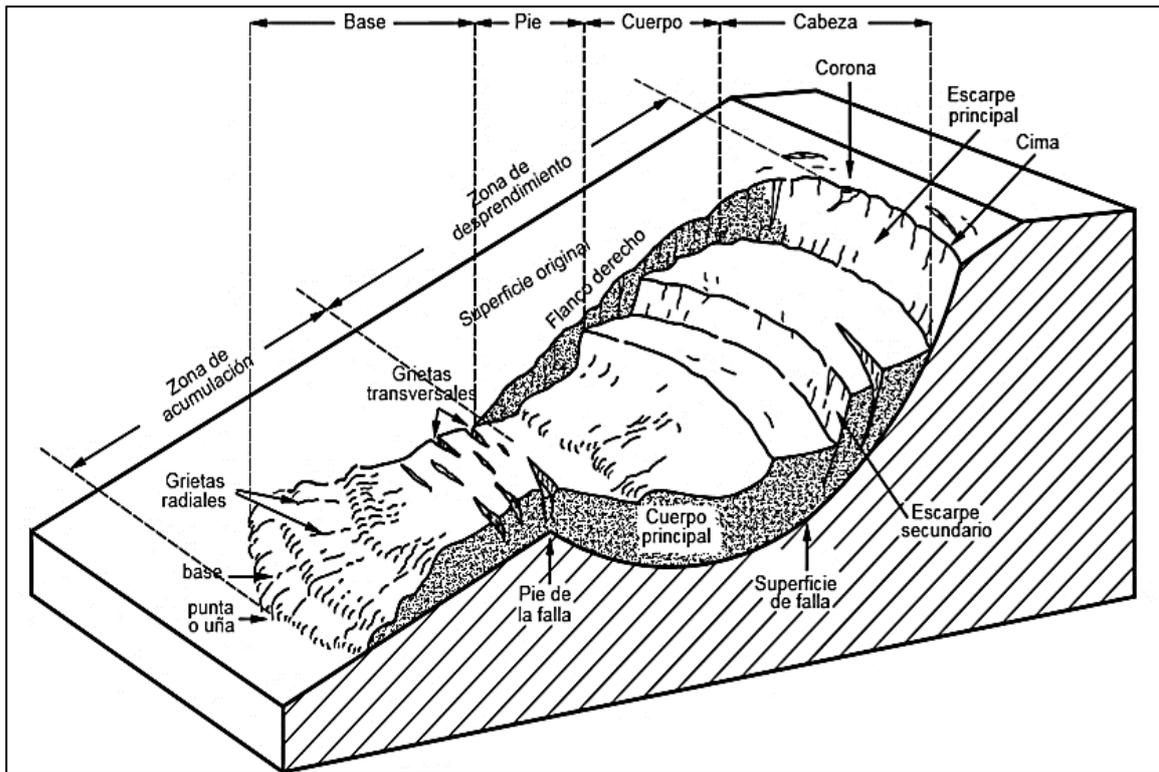
Figura 2. Nomenclatura de las Partes que Conforman un Deslizamiento.
Fuente: Suarez, (2007).

- **Base:** área situada bajo la base de la superficie de falla, oculta por el material desplazado.
- **Cabeza:** la parte superior del deslizamiento, que no necesariamente coincide con la cima del talud.

- **Costado o flanco:** lado derecho o izquierdo del deslizamiento.
- **Cuerpo principal del deslizamiento:** la masa de tierra o roca que ha sido desplazada por encima de la superficie de falla.

- **Pie de la superficie de falla:** el límite entre la parte inferior de la superficie de falla y el terreno original.
- **Punta o uña:** el punto más alejado de la base, que se encuentra más distante de la cima.

- **Superficie de falla:** superficie por debajo del deslizamiento, límite entre la masa desplazada y la masa estática.
- **Superficie original del terreno:** área original antes que suceda el deslizamiento.

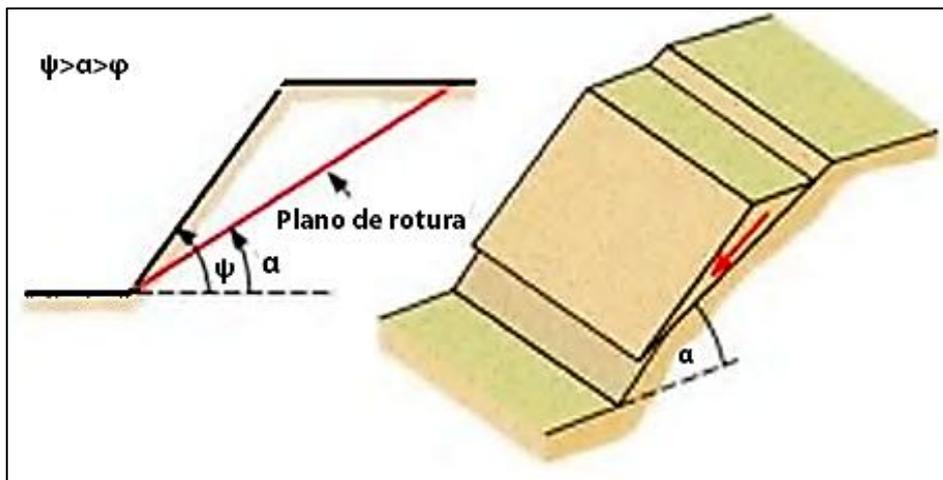
Figura 4. Diagrama de lo que es la Rotura Planar.
Fuente: González de Vallejo, (2004).

Rotura planar: el deslizamiento se realiza en dirección del buzamiento de las discontinuidades que buzanan a favor del talud, el buzamiento es mayor que el ángulo de fricción.

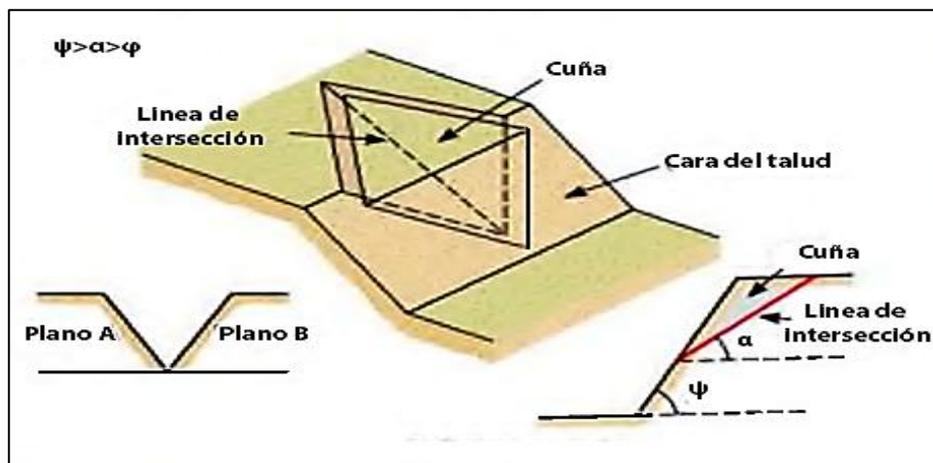
Figura 5. Diagrama de lo que es la Rotura en Cuña.
Fuente: González de Vallejo, (2004).

Rotura en cuña: la cuña se forma por dos planos de discontinuidades a favor de una línea de intersección, las discontinuidades deben estar aflorando en la superficie del talud para que ocurra el deslizamiento cumpliendo con las mismas condiciones que la rotura planar.

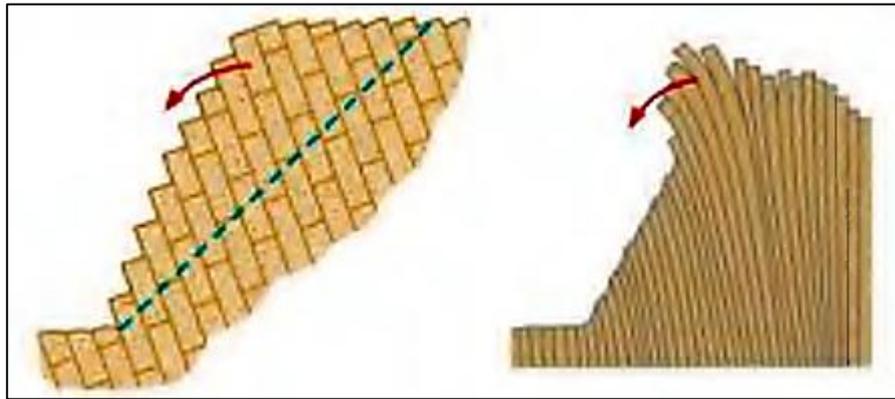
Figura 6. Diagrama de la Rotura por Pandeo o volcamiento.
Fuente: González de Vallejo, (2004).

Rotura por pandeo (toppling): se produce cuando el buzamiento de los estratos es contrario a la inclinación del talud, la rotura se produce a favor de los planos de estratificación paralelos al talud, el buzamiento es mayor al ángulo de rozamiento interno.

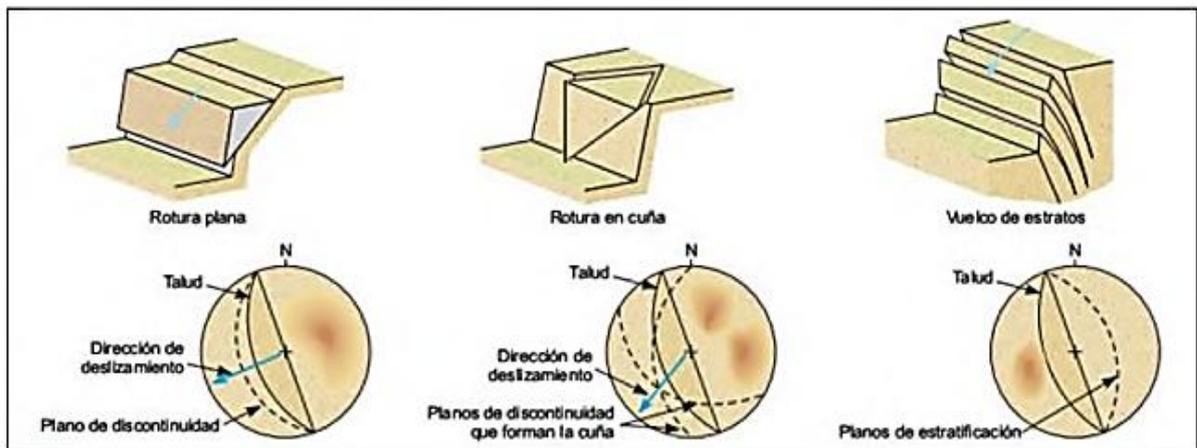
Figura 7. Rupturas en Roca y Representación Estereográfica.
Fuente: González de Vallejo, (2004).

La situación de los planos de rotura, en el caso de taludes sobre macizos rocosos competentes o resistentes, son determinados por las discontinuidades. En el caso de taludes sobre rocas poco competentes o blandas, la matriz rocosa es de gran importancia en el mecanismo y la generación de los planos de rotura.

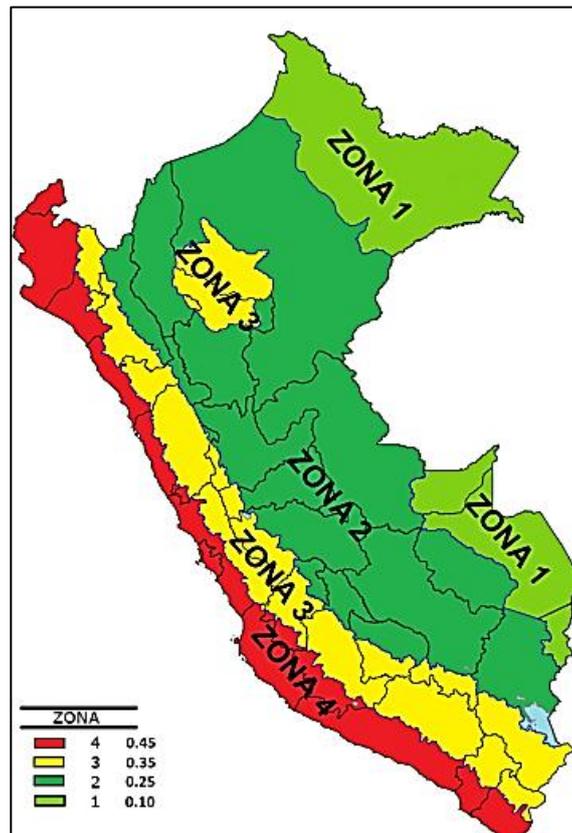
Figura 8. Zonificación sísmica del Perú.

El Perú se divide en 4 zonas basándose en la distribución espacial de la sismicidad observada. (Ministerio de Vivienda, Construcción y Saneamiento (MVCS), 2019).

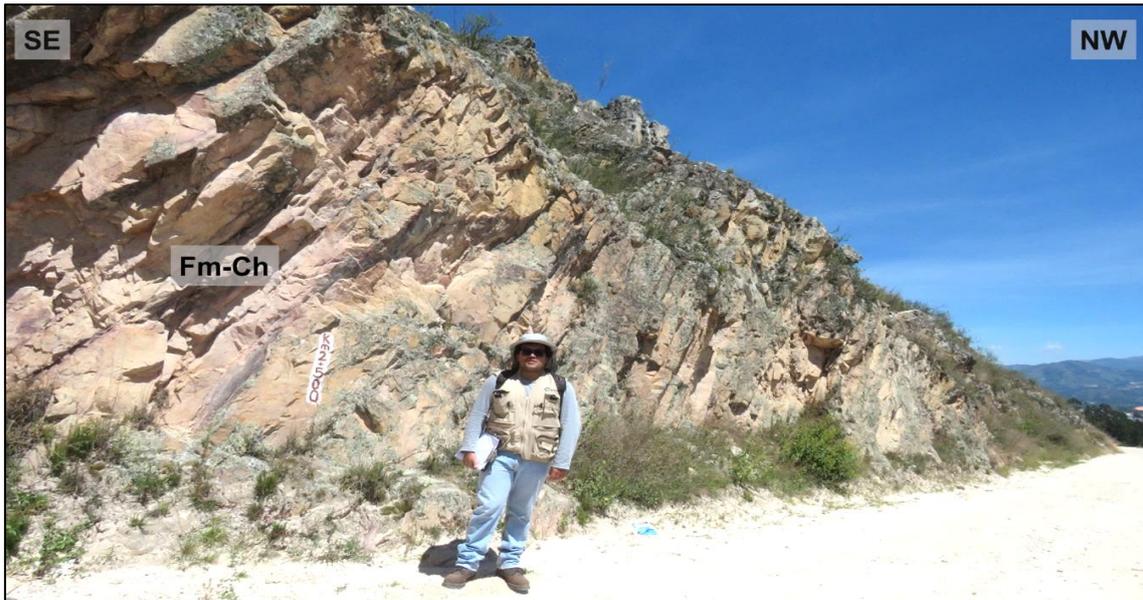
Fotografía 1. Macizo rocoso de la Fm. Chimú. Carretera a Paríamarca.

Por otro lado, se ha identificado la presencia de arenas y arcillas en la Formación Chimú. Las arenas son los componentes más abundantes y se encuentran principalmente rellenando fracturas en las rocas presentes en las laderas del Cerro.

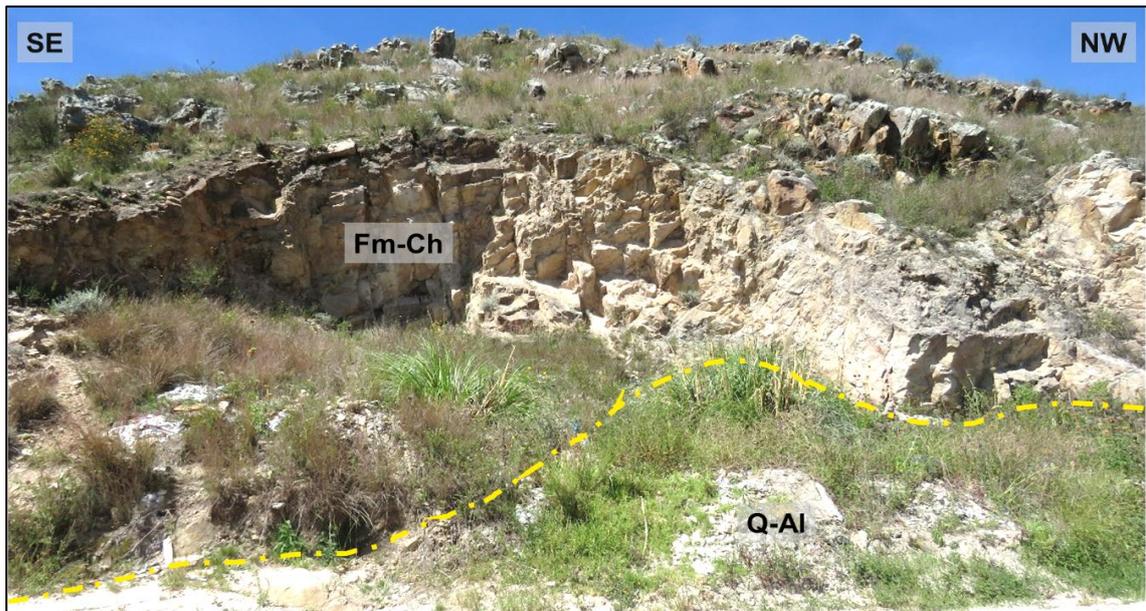
Fotografía 2. Depósitos Aluviales que se encuentran al costado de la carretera.

Se encuentra ubicados los depósitos en las zonas bajas del Cerro Carambayo, encontrándose a lo largo de la carretera de la Av. La Paz, el cual se encuentra al costado del Cerro Carambayo estos depósitos se originaron a partir de material con poco movimiento, el cual se acumuló debido a las precipitaciones y la acción de la gravedad. Están compuestos por gravas y bolonería de forma subangulosa a angulosa, poco compactadas, con una matriz predominantemente arenosa y un bajo contenido de arcilla, así como clastos de tamaño variado.

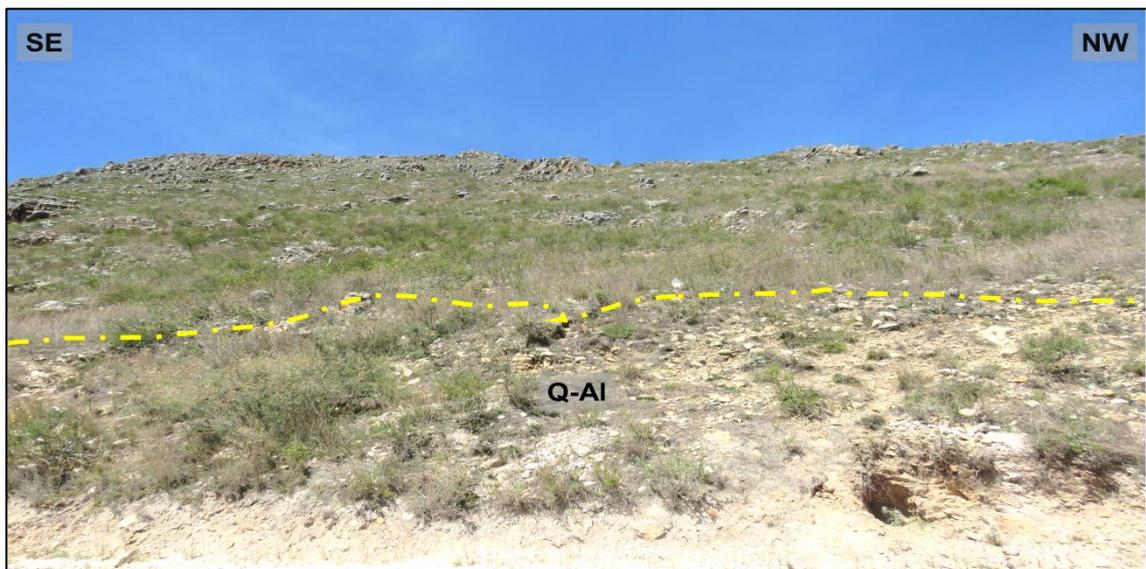
Fotografía 3. Depósitos Aluviales se logran apreciar al costado de la carretera.

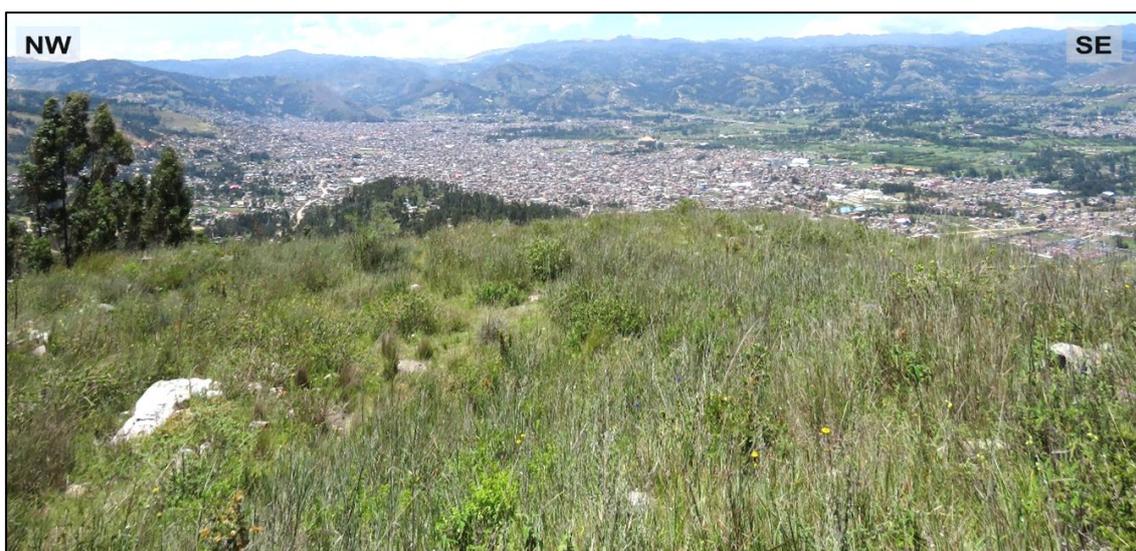
Fotografía 4. Planicie ubicada en la parte superior del cerro Carambayo.

Estas áreas se caracterizan por tener una pendiente muy baja, generalmente entre 0° y 8°. Son terrenos relativamente llanos y extensos, donde predominan los procesos de sedimentación y deposición. Estas planicies se encuentran ubicadas en la zona superior del Cerro Carambayo específicamente en las partes altas ubicadas hacia el sur oeste del mismo.

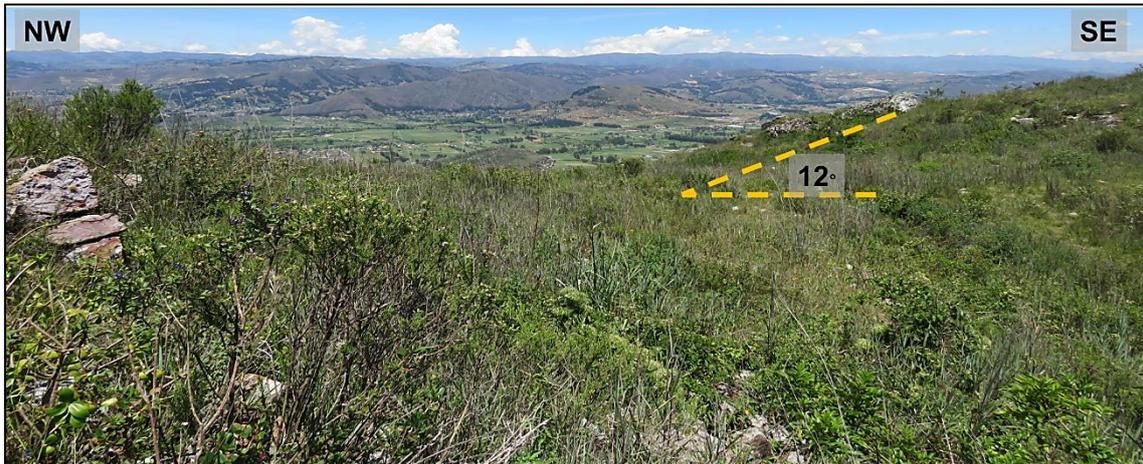
Fotografía 5. Lomada de 12°, ubicado al SW del cerro Carambayo.

Las lomadas corresponden a áreas con una pendiente moderada, generalmente entre 8° y 20°. Se caracterizan por presentar ondulaciones suaves en el terreno, con pequeñas elevaciones y depresiones. Se encuentran ubicadas a en la superior del Cerro Carambayo, pero su presencia aumenta hacia el noroeste del Cerro Carambayo.

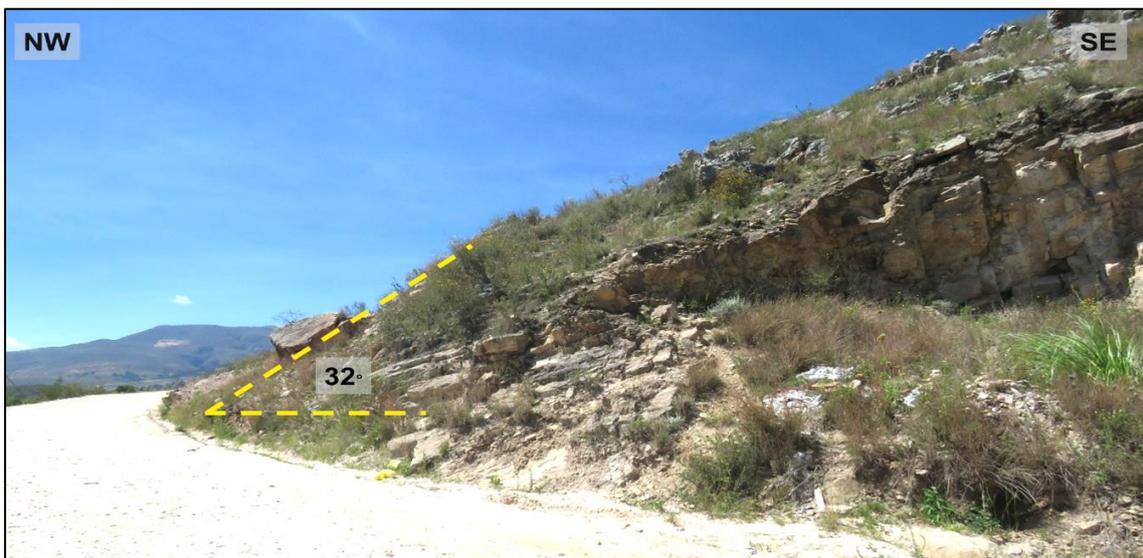
Fotografía 6. Ladera en el acceso a Paríamarca. Pendiente de 32°.

Las laderas se encuentran en áreas con una pendiente moderadamente alta, típicamente entre 20° y 50°. Son zonas de transición entre las lomadas y las escarpas, donde los procesos erosivos y de transporte de materiales son más activos. Las laderas se ubican en las partes bajas del Cerro Carambayo en su totalidad, rodeando el mismo, a lo largo de la carretera de la Av. La paz y hacia el Sur, rodeando hacia llegar al oeste del mismo.

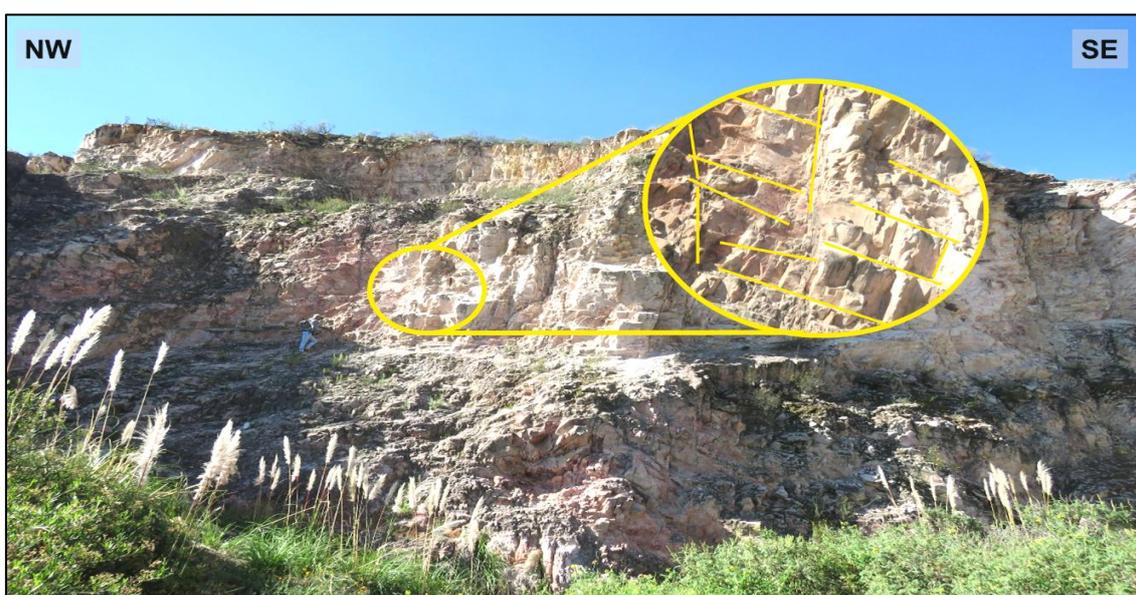
Fotografía 7. Se observa diaclasamiento (líneas amarillas). Estación N°01.

En las estaciones de estudio las cuales se encuentran al NE y al SW del Cerro Carambayo, se observa que los afloramientos rocosos de la Formación Chimú exhiben una serie de familias de diaclasas, las cuales se formaron como resultado de la fatiga generada por los esfuerzos tectónicos acumulados a lo largo del tiempo, se relaciona con la falla inferida que se encuentra cercana al Cerro Carambayo descrita anteriormente. Estas estructuras geológicas, se encuentran predominantemente en la cara de las laderas, específicamente en las estaciones que fueron estudiadas, donde son claramente visibles y accesibles para su estudio.

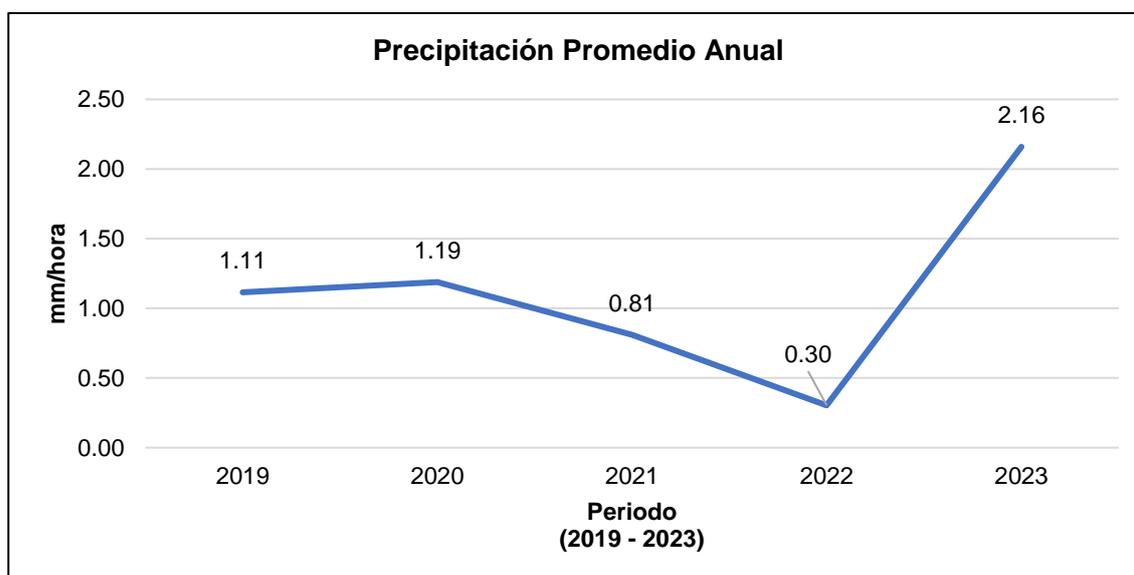
Figura 9. Precipitación anual promedio.
Fuente: SENAMHI, (2025).

El análisis de la precipitación se realizó a partir de datos mensuales registrados entre los años 2019 y 2023 los cuales se obtuvieron del SENAMHI, de la estación Aylambo siendo la más cercana a la zona de estudio. Expresados en milímetros por hora (mm/h). Los resultados permiten identificar patrones estacionales, variaciones interanuales y eventos extremos que influyen en el comportamiento hídrico de la zona de estudio. Durante el periodo analizado, se observa una marcada variabilidad en la intensidad promedio anual de las precipitaciones. Entre 2019 y 2021 se registra una ligera disminución del promedio anual, pasando de 1.23 mm/h en 2019 a 0.84 mm/h en 2021. El año 2022 representa el periodo más seco, con un promedio de apenas 0.28 mm/h, mientras que el año 2023 destaca por presentar un incremento notable en la precipitación, alcanzando un promedio anual de 2.00 mm/h. Este comportamiento sugiere la posible influencia de fenómenos climáticos como El Niño o La Niña.

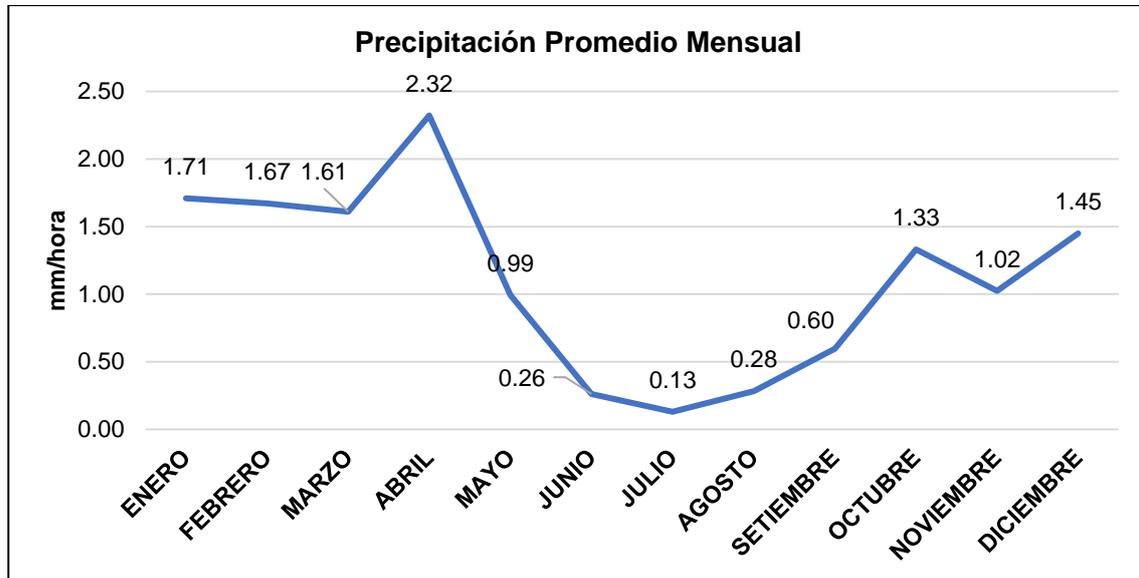
Figura 10. Precipitación mensual promedio.
Fuente: SENAMHI, (2025).

El análisis mensual agrupado para los cinco años permite identificar claramente la estacionalidad de las lluvias. Los meses de mayor precipitación corresponden al verano y otoño, con picos en abril (2.32 mm/h), diciembre (1.81 mm/h), enero (1.71 mm/h) y febrero (1.67 mm/h). En contraste, los meses más secos son junio, julio y

agosto, con valores promedio por debajo de 0.30 mm/h, representando así la estación seca de la región.

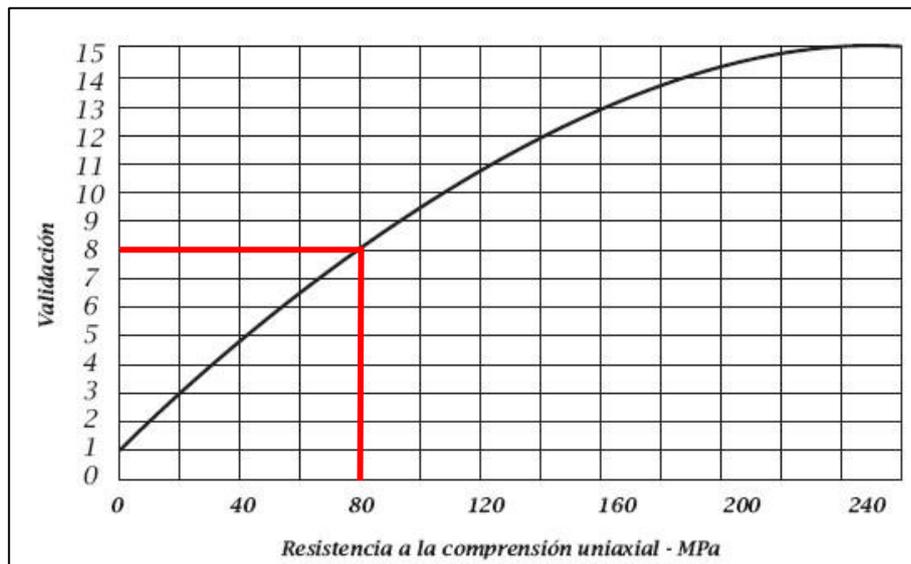
Figura 12. Abaco de corrección de valor para la compresión uniaxial.

- **Valoración: 8.**

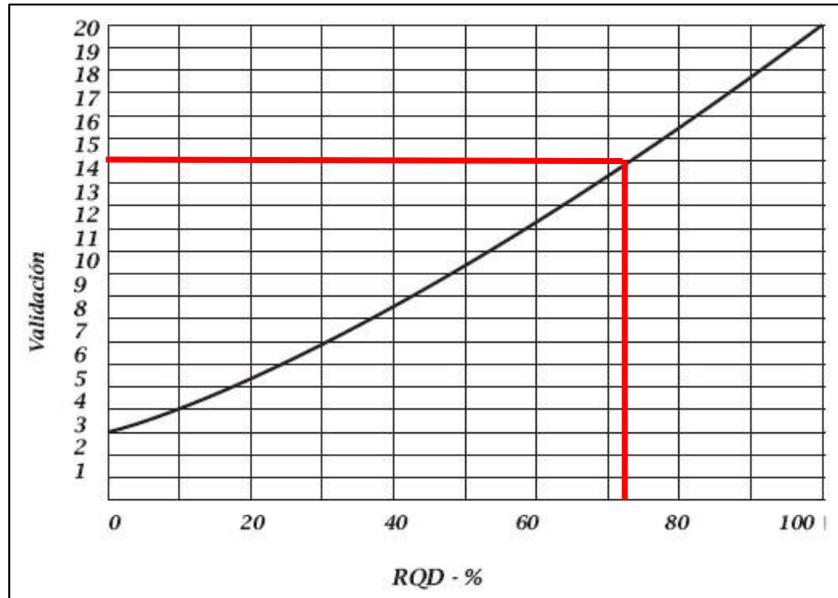
RQD=73.57

Figura 13. Abaco de corrección de valor de RQD.

- **Valoración: 15.**

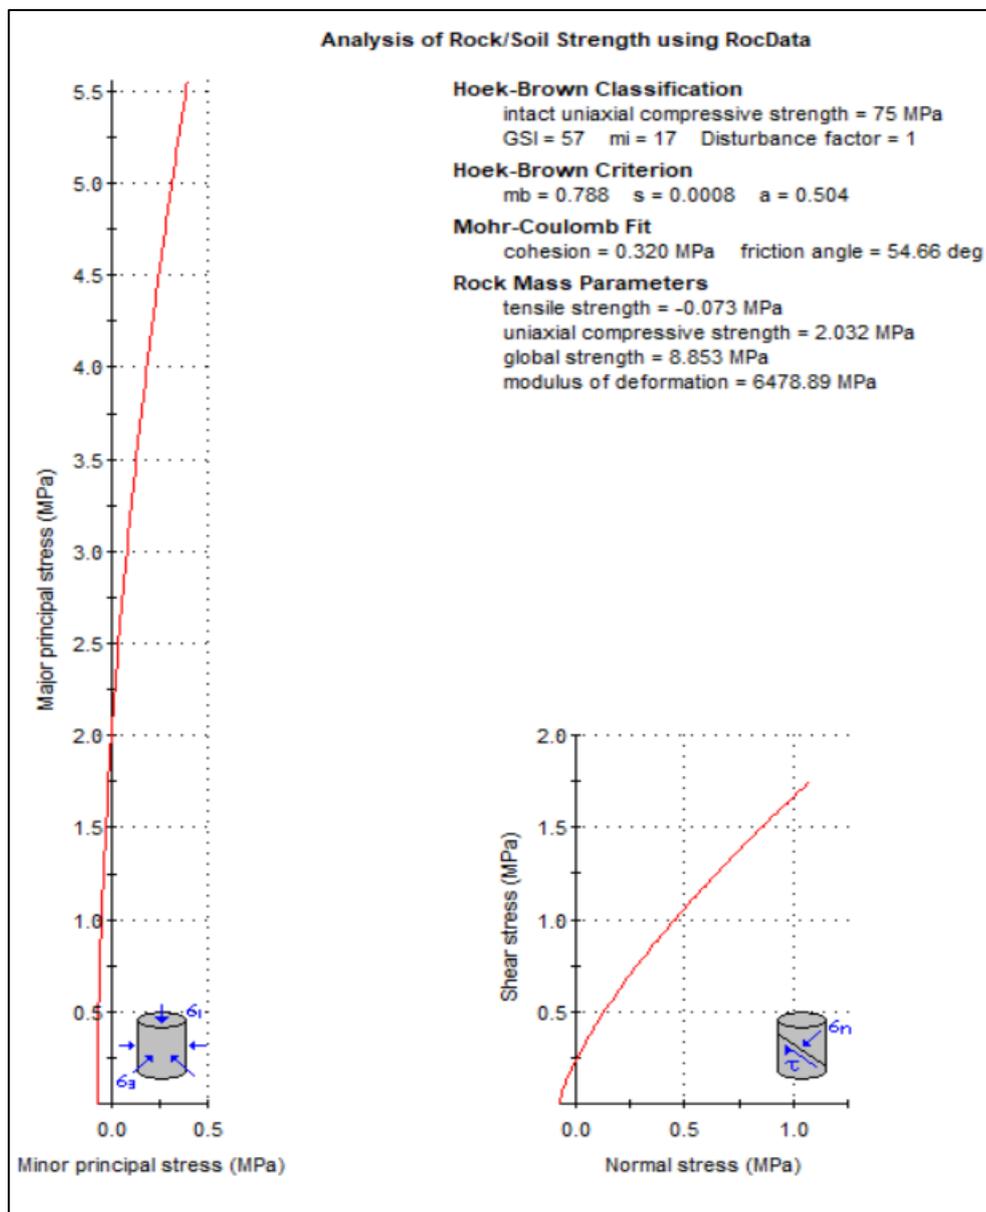
Figura 14. Análisis de Roca utilizando RocData.

Análisis y valores de las características físicas del macizo rocoso obtenidas del software de RocData:

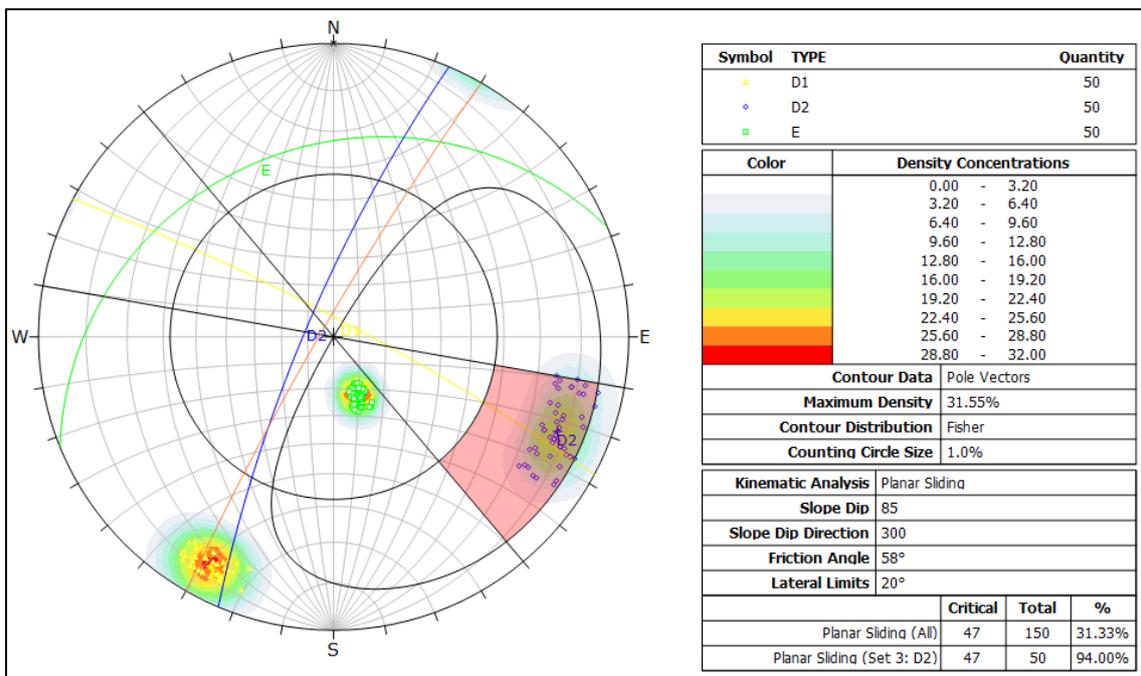
PROBABILIDAD DE FALLA	ESTACIÓN
	1
PLANAR	94.00%
CUÑA	43.00%

Figura 15. Análisis de posibilidad de rotura planar, Software Dips.

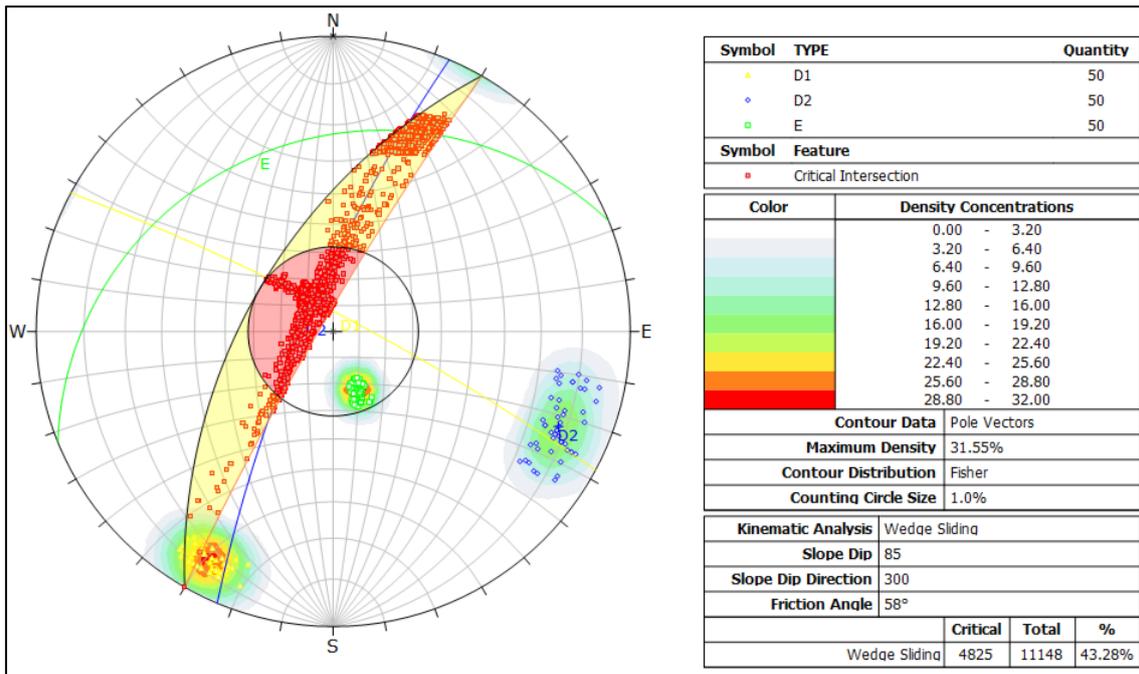
Figura 16. Análisis de posibilidad de rotura en cuña, Software Dips.

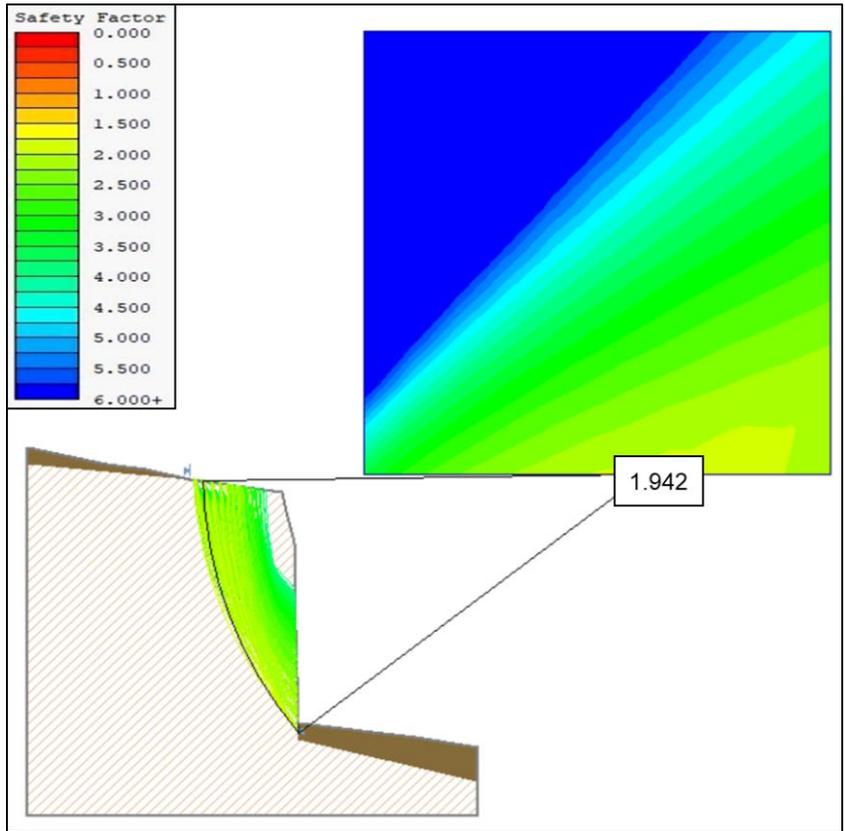
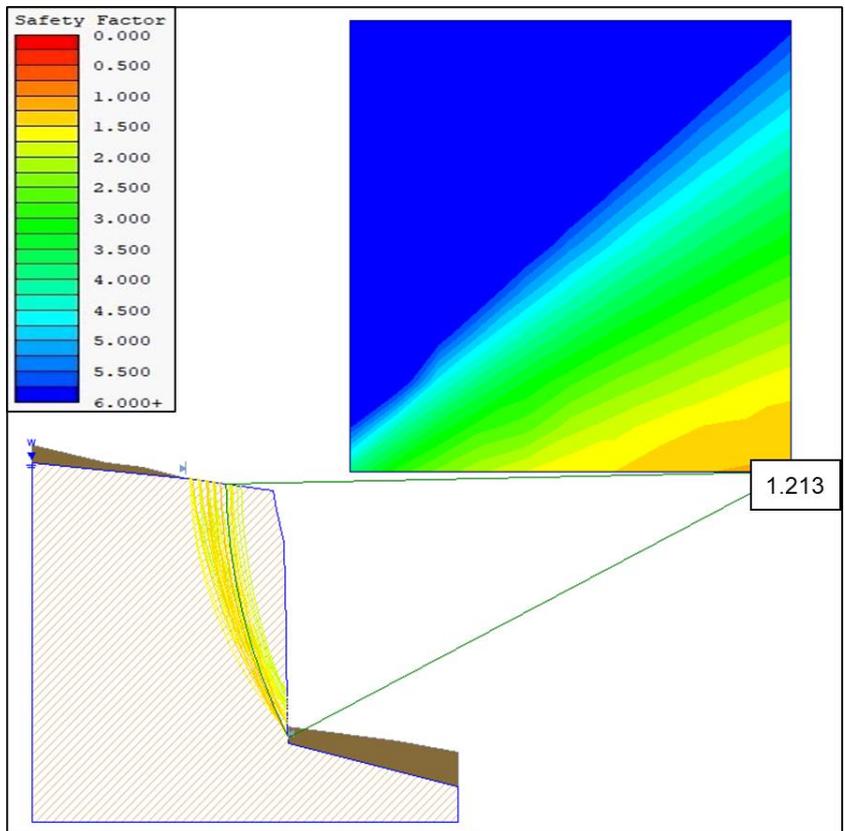
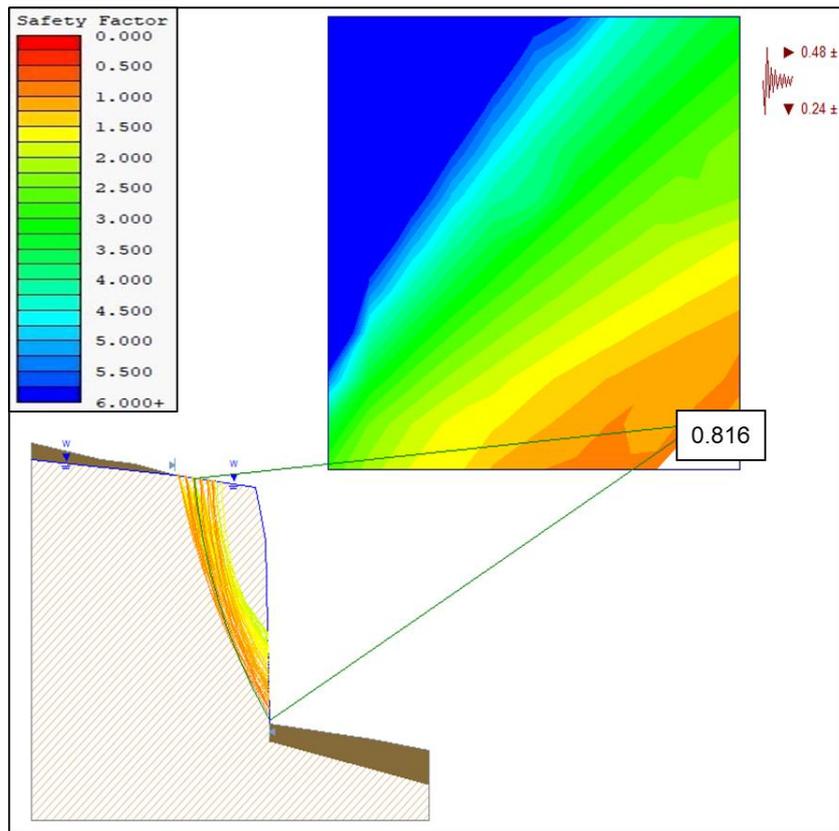
FACTOR DE SEGURIDAD	ESTACIÓN
	1
NATURAL	1.942
SATURACIÓN 100 %	1.213
SATURACIÓN 100 % + SISMICIDAD	0.819

Figura 17. Análisis de estabilidad. FS sin saturación ni sismicidad.

Figura 18. Análisis de estabilidad. FS con saturación, sin sismicidad.

Figura 19. Análisis de estabilidad. FS con saturación y sismicidad.

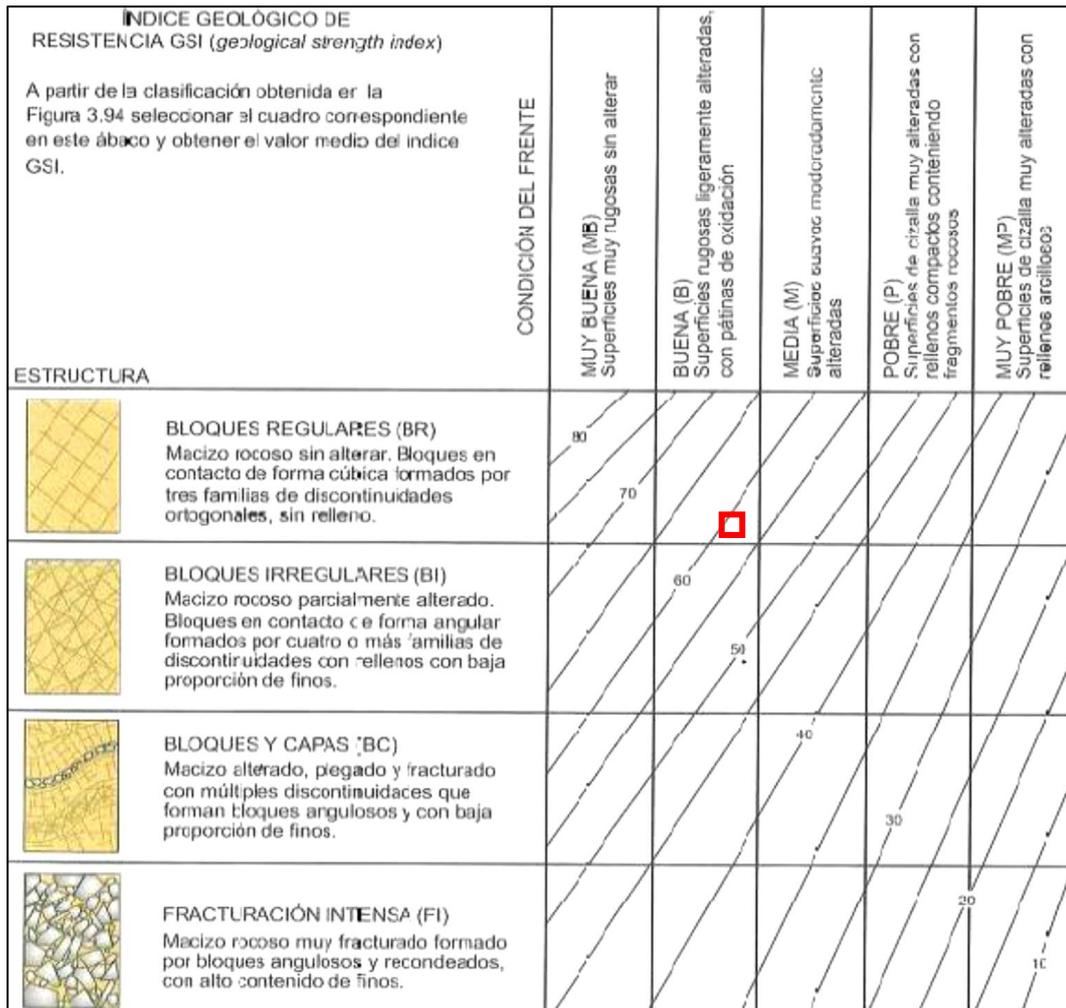
Figura 20. Valor de Índice de Resistencia Geológica.
Fuente: Gonzáles de Vallejo., (2004).

GSI=59.00

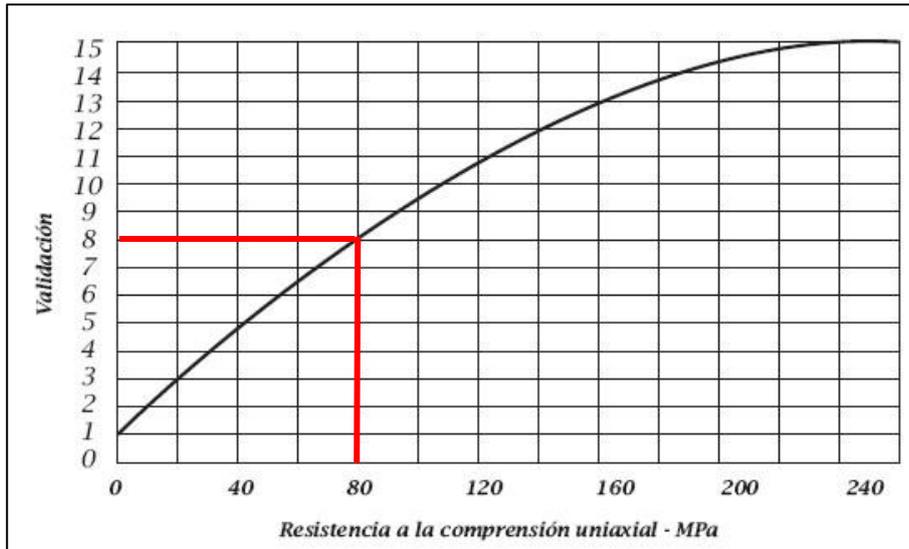
Figura 21. Abaco de corrección de valor para la compresión uniaxial.

- **Valoración: 8.**

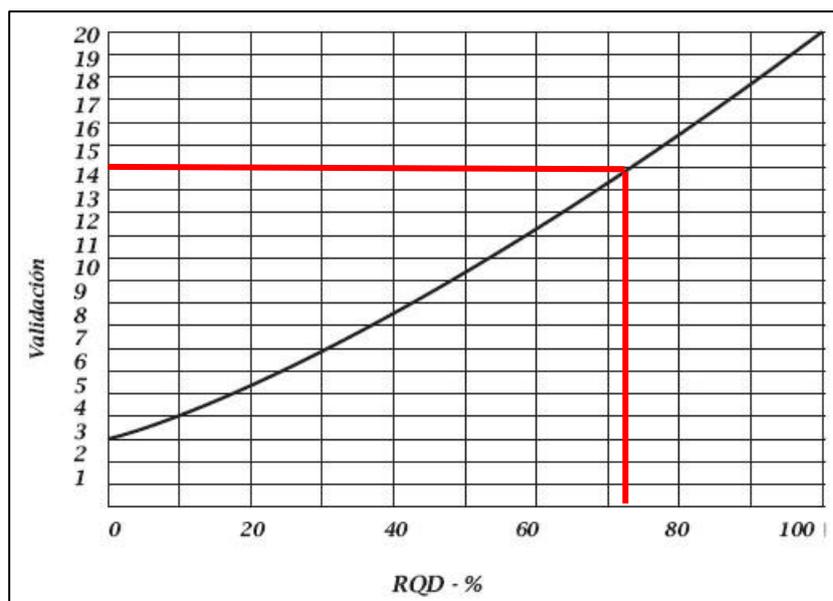
RQD=73.57

Figura 22. Abaco de corrección de valor de RQD.

- **Valoración: 15.**

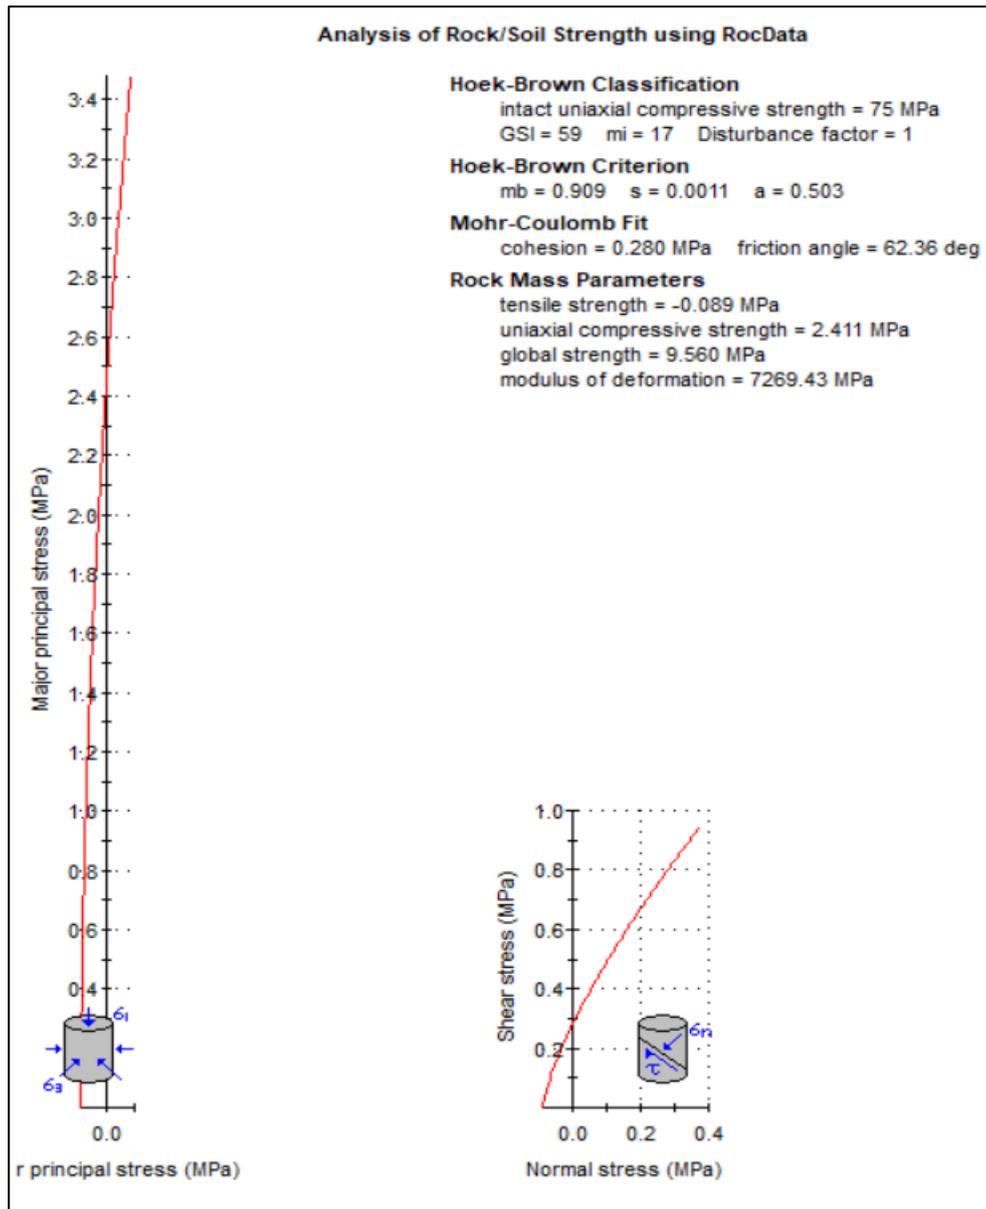
Figura 23. Análisis de Roca utilizando RocData.

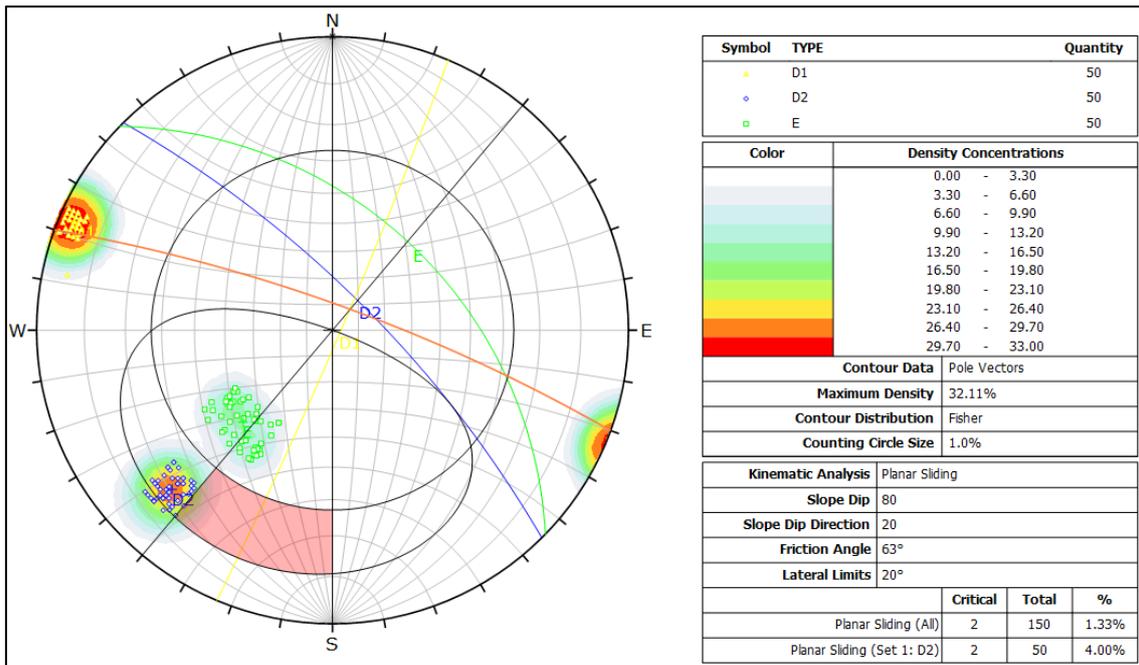
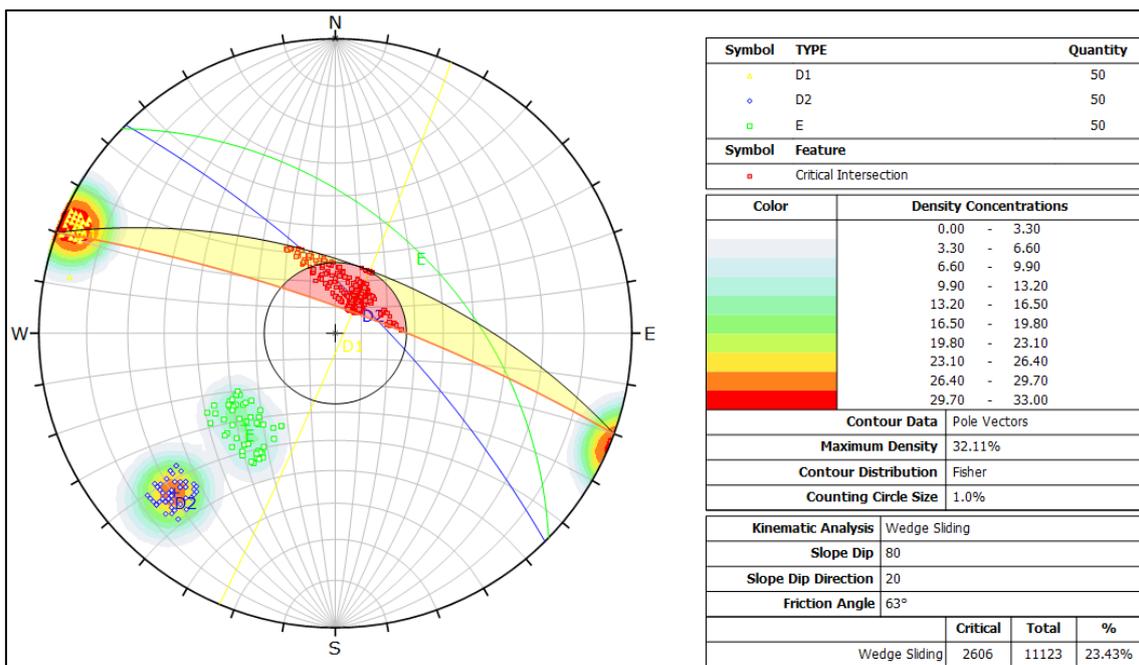
PROBABILIDAD DE FALLA	ESTACIÓN
	2
PLANAR	4.00%
CUÑA	23.43%

Figura 24. Análisis de posibilidad de rotura planar, Software Dips.

Figura 25. Análisis de posibilidad de rotura en cuña, Software Dips
