**ANÁLISIS GEOTÉCNICO DE LOS MACIZOS ROCOSOS EN EL CERRO
CARAMBAYO PARA INESTABILIDAD DE LADERAS, PARIAMARCA –
CAJAMARCA**

**PARA OPTAR EL TÍTULO PROFESIONAL DE:
INGENIERO GEÓLOGO**

Cajamarca, 2025

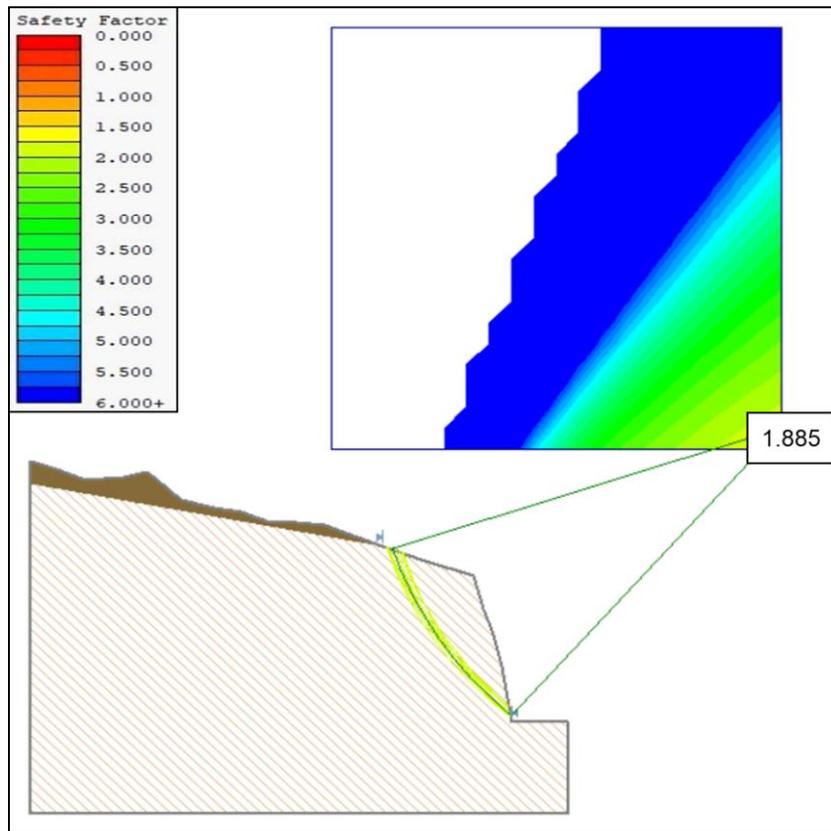
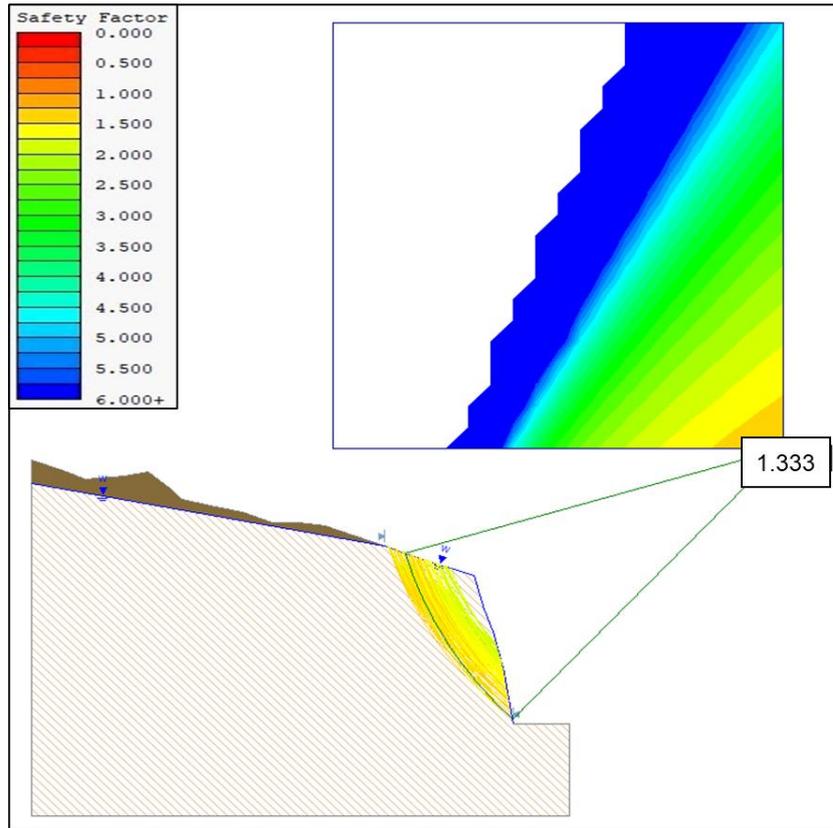
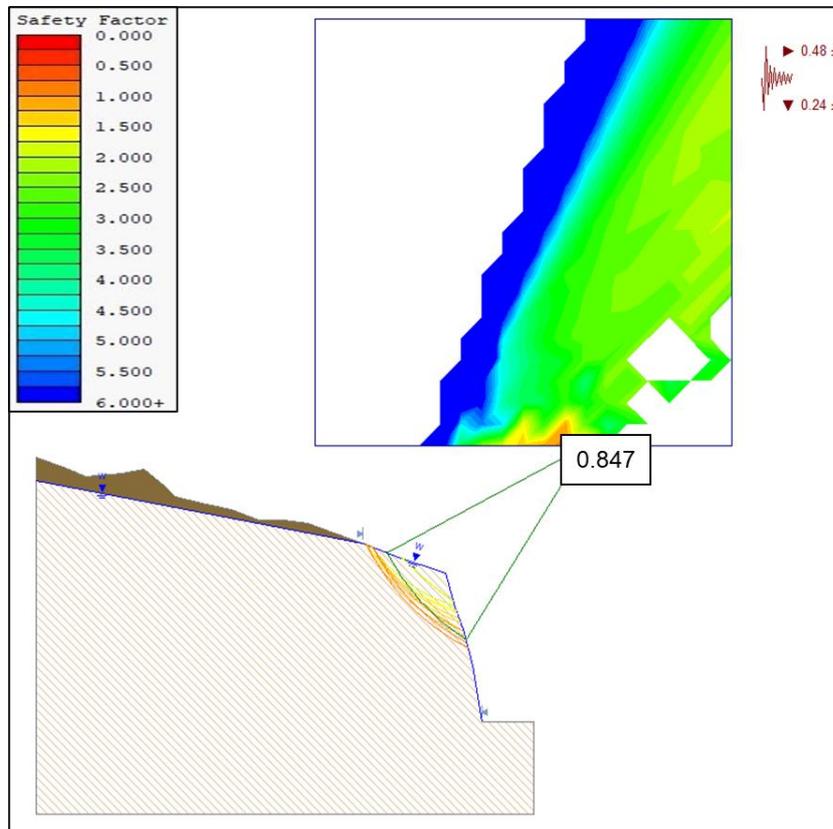
FACTOR DE SEGURIDAD	ESTACIÓN
NATURAL	1.885
SATURACIÓN 100 %	1.333
SATURACIÓN 100 % + SISMICIDAD	0.847

Figura 26. Análisis de estabilidad. FS sin saturación ni sismicidad.

Figura 27. Análisis de estabilidad. FS con saturación, sin sismicidad.

Figura 28. Análisis de estabilidad. FS con saturación y sismicidad.

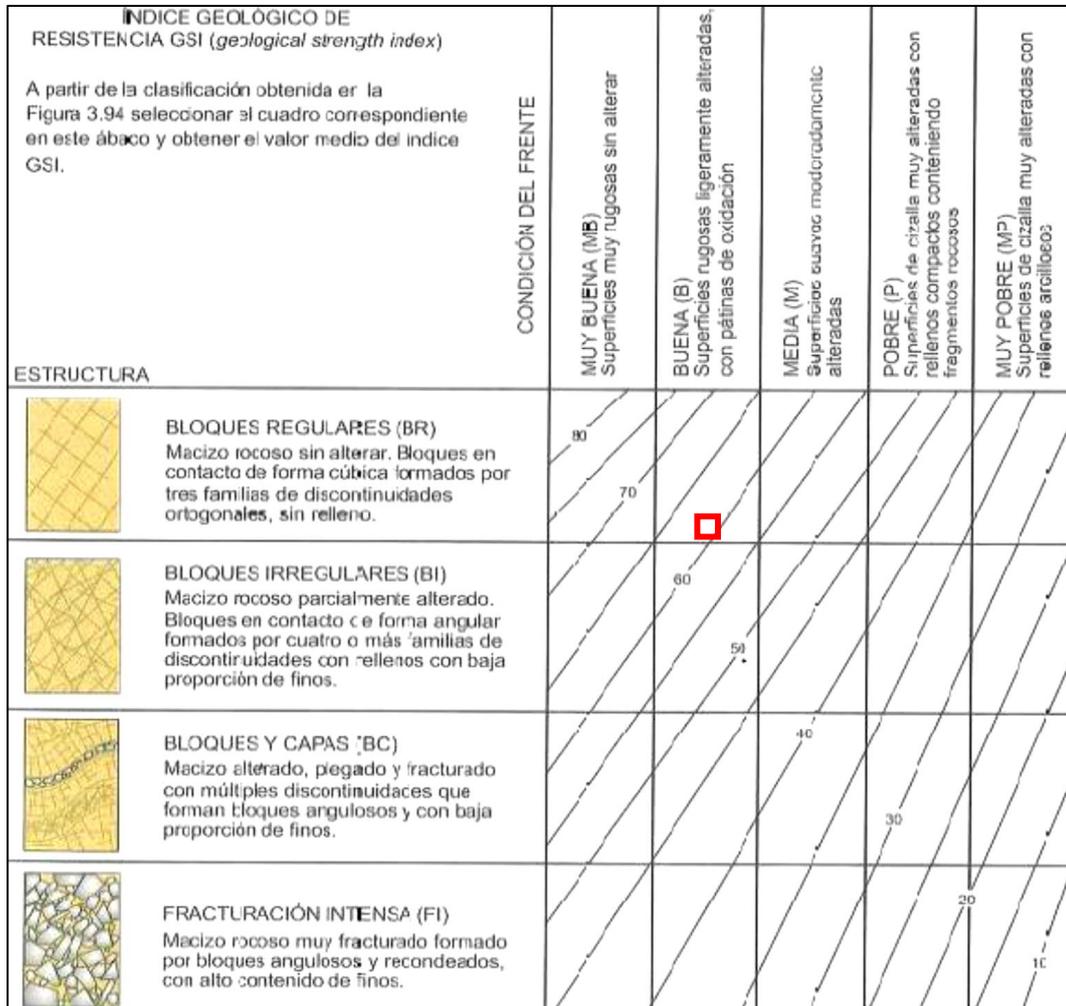
Figura 29. Valor de Índice de Resistencia Geológica.
Fuente: Gonzáles de Vallejo., (2004).

GSI=61.00

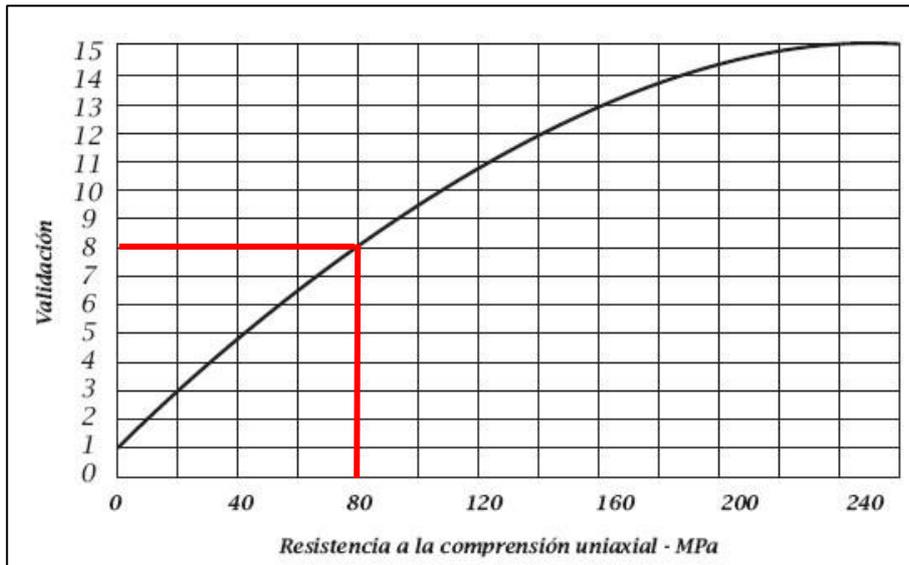
Figura 30. Abaco de corrección de valor para la compresión uniaxial.

- **Valoración: 8.**

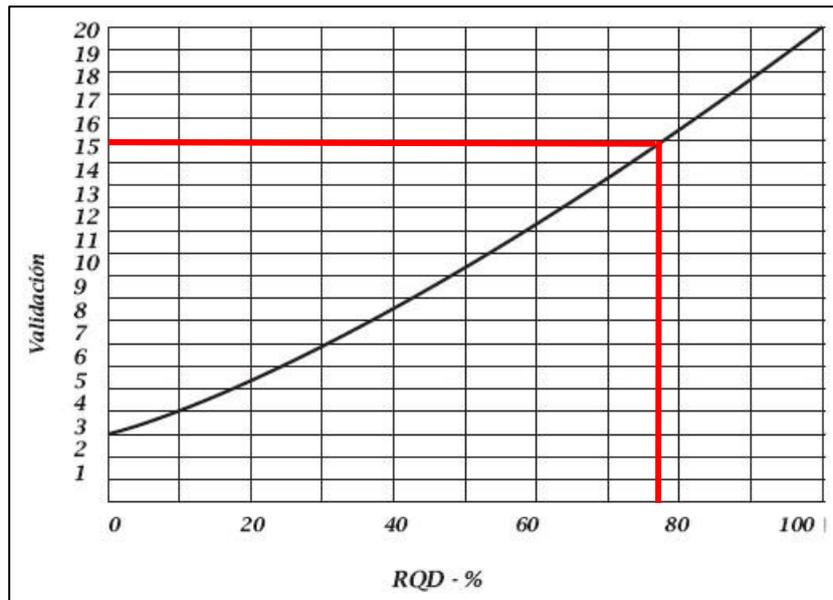
RQD=78.81

Figura 31. Abaco de corrección de valor de RQD.

- **Valoración: 16.**

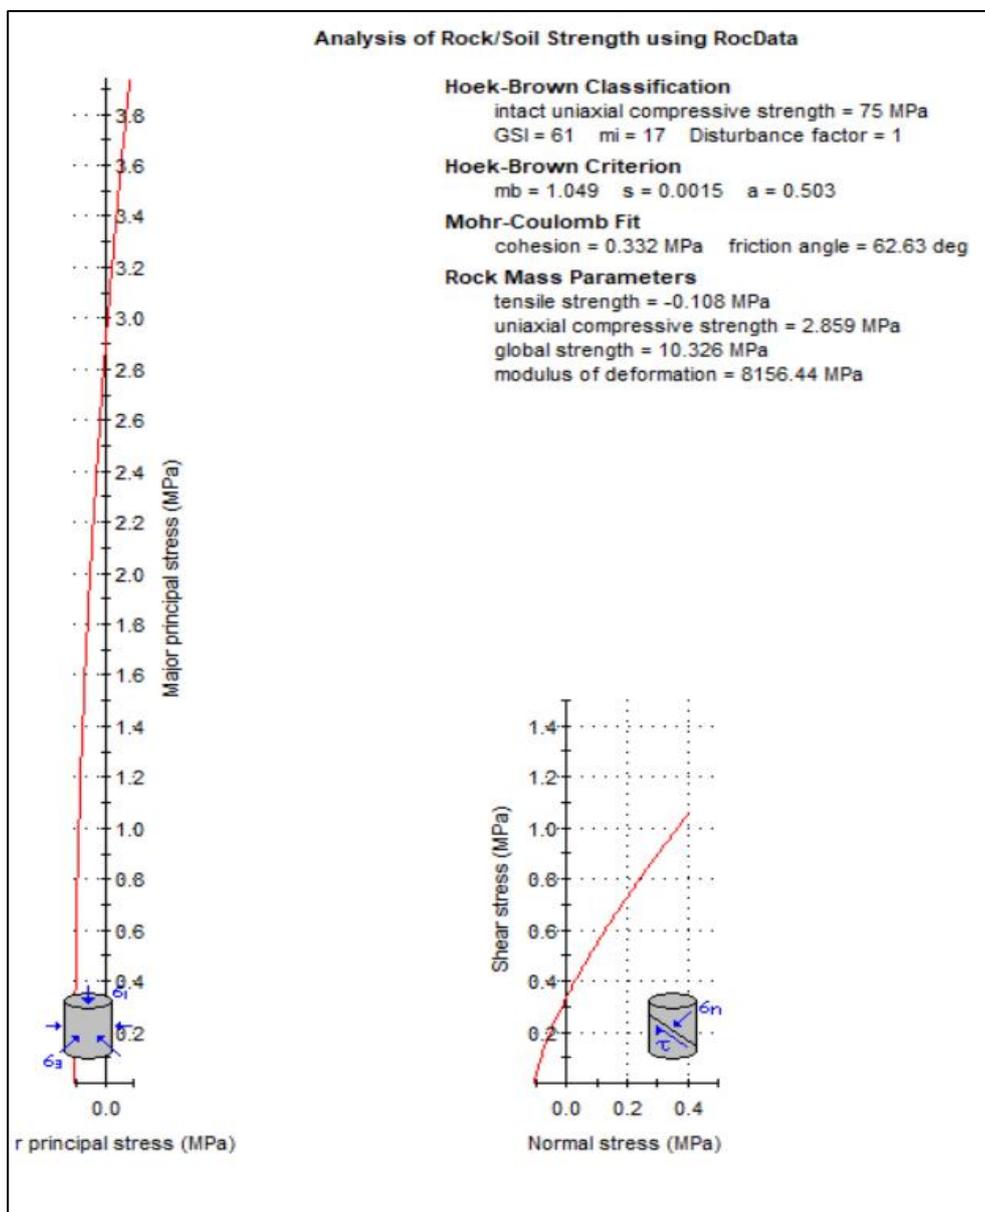
Figura 32. Análisis de Roca utilizando RocData.

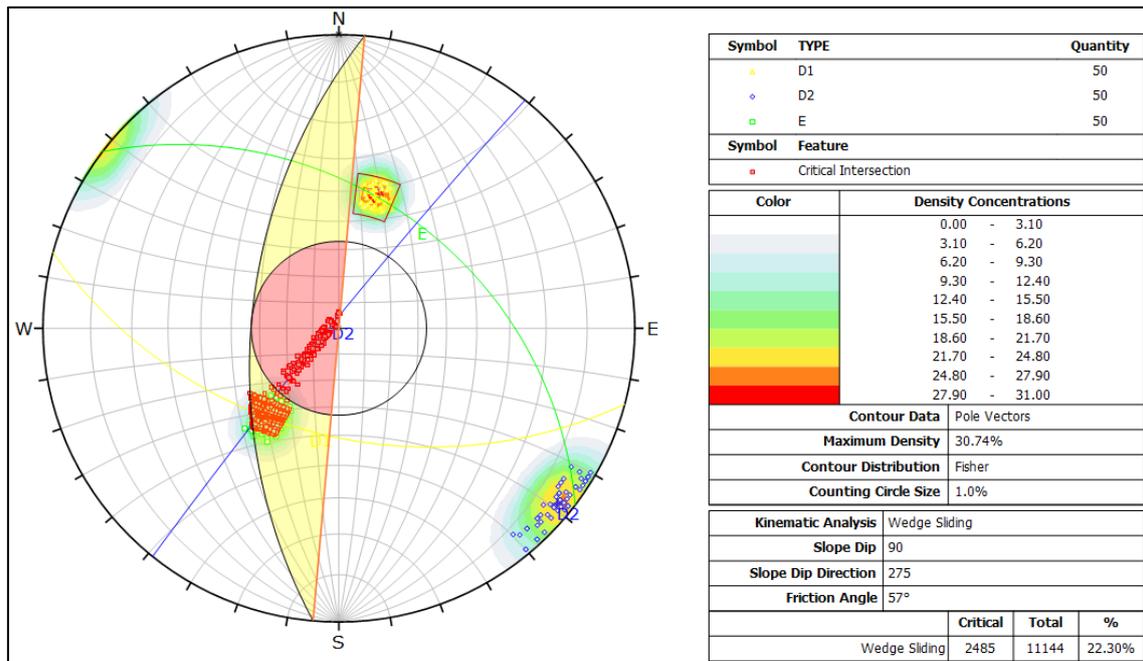
PROBABILIDAD DE FALLA	ESTACIÓN
	3
PLANAR	-
CUÑA	22.30%

Figura 33. Análisis de posibilidad de rotura en cuña, Software Dips

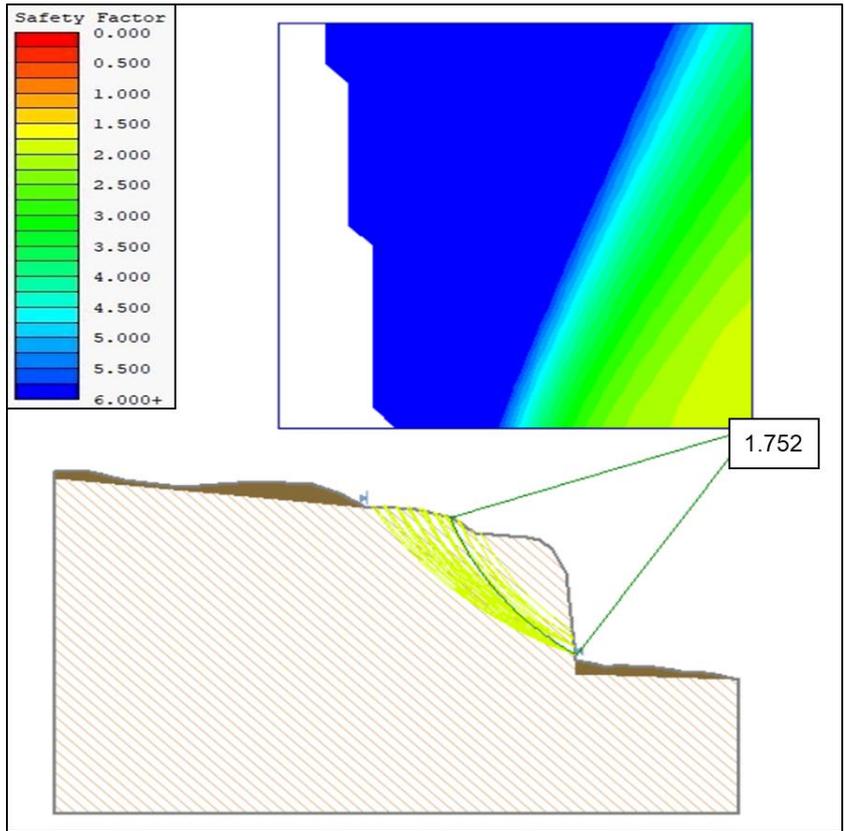
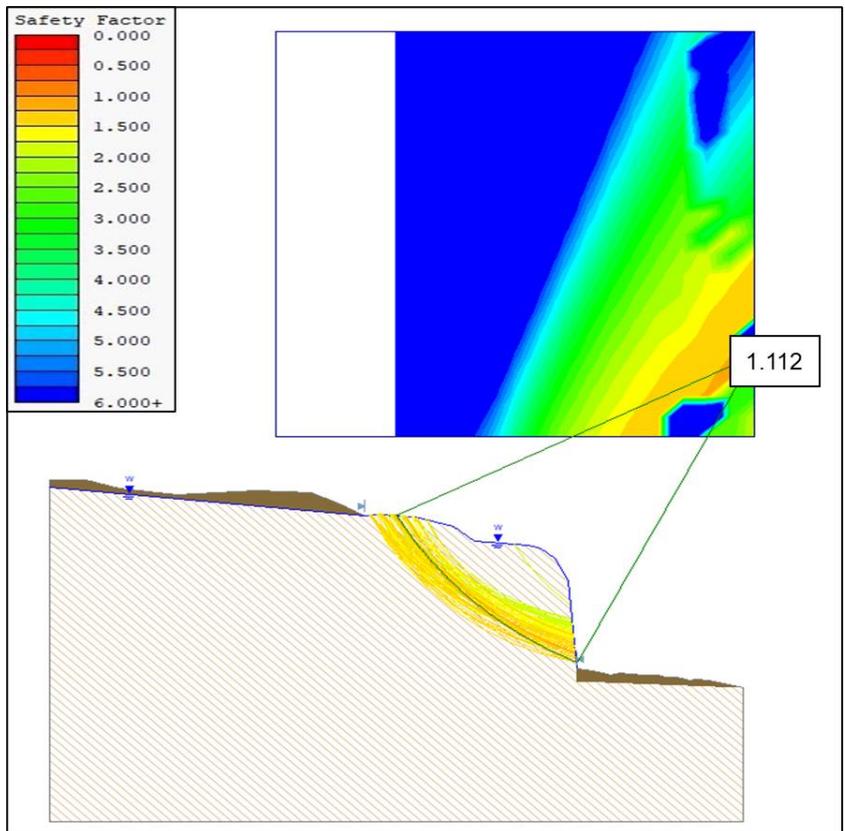
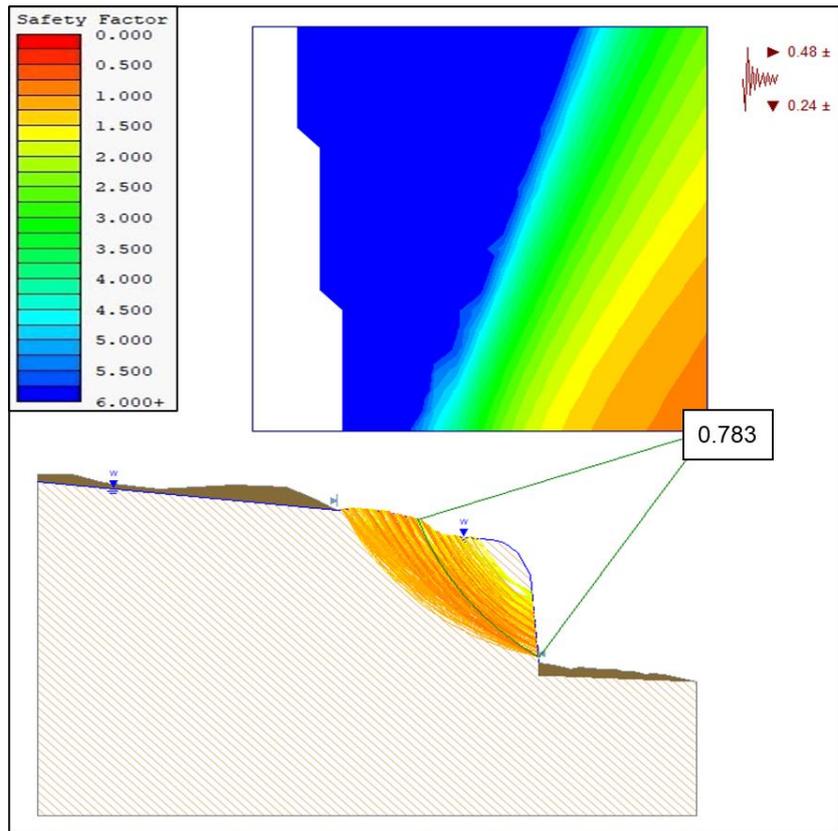
FACTOR DE SEGURIDAD	ESTACIÓN
	3
NATURAL	1.752
SATURACIÓN 100 %	1.112
SATURACIÓN 100 % + SISMICIDAD	0.783

Figura 34. Análisis de estabilidad. FS sin saturación ni sismicidad.

Figura 35. Análisis de estabilidad. FS con saturación, sin sismicidad.

Figura 36. Análisis de estabilidad. FS con saturación y sismicidad.

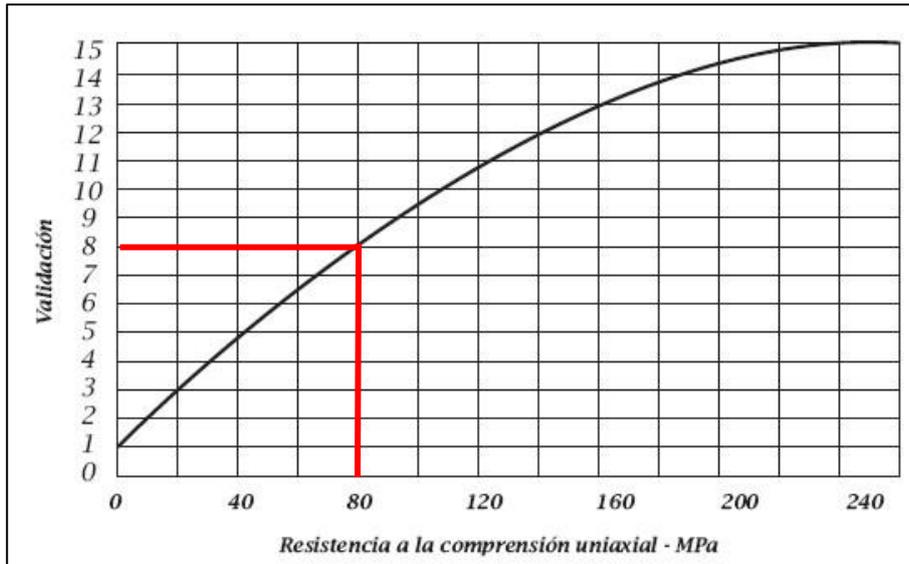
Figura 38. Abaco de corrección de valor para la compresión uniaxial.

- **Valoración: 8.**

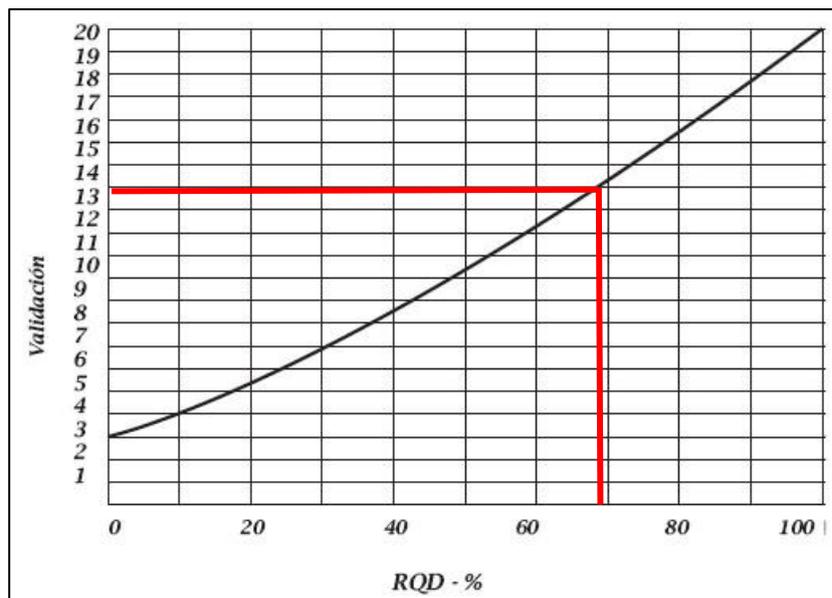
RQD=69.90

Figura 39. Abaco de corrección de valor de RQD.

- **Valoración: 15.**

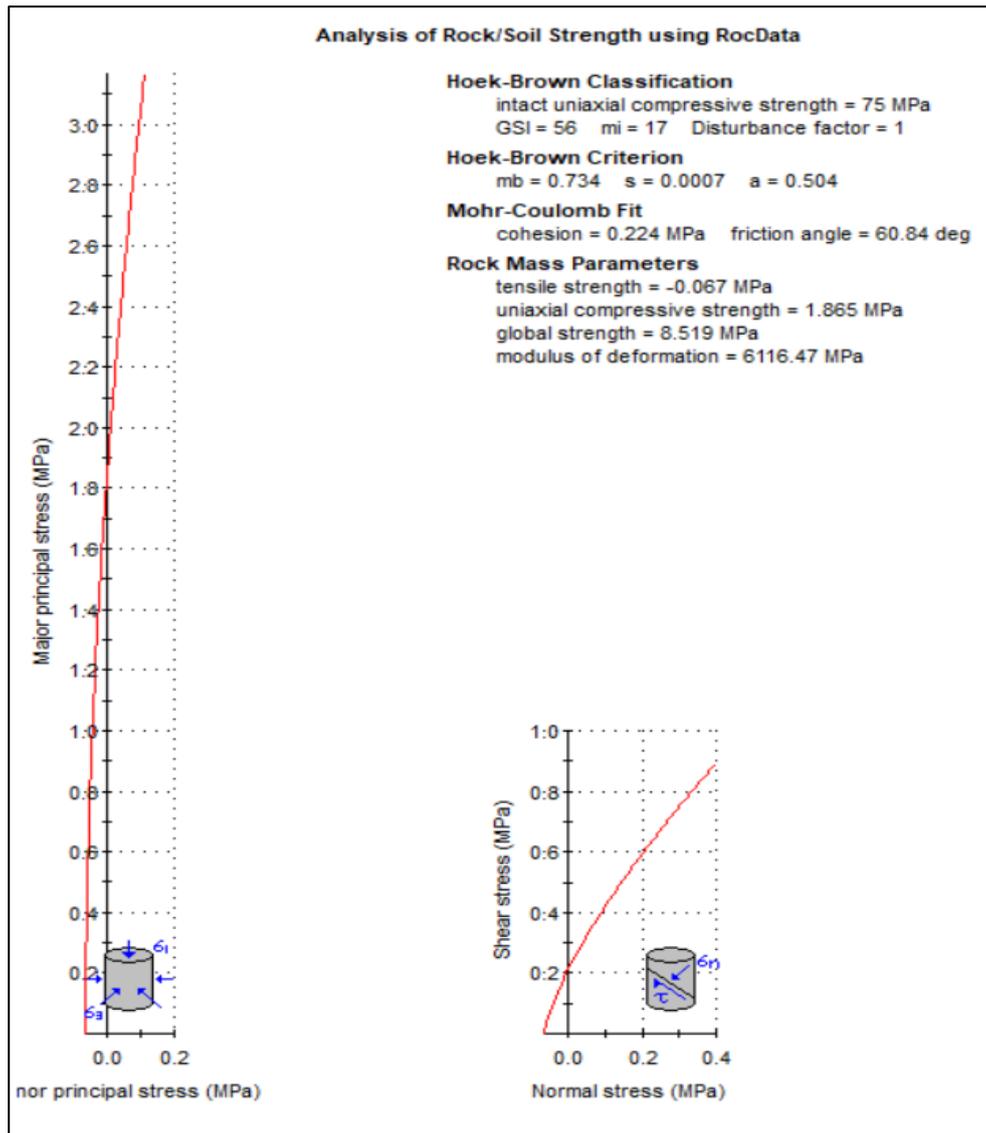
Figura 40. Análisis de Roca utilizando RocData.

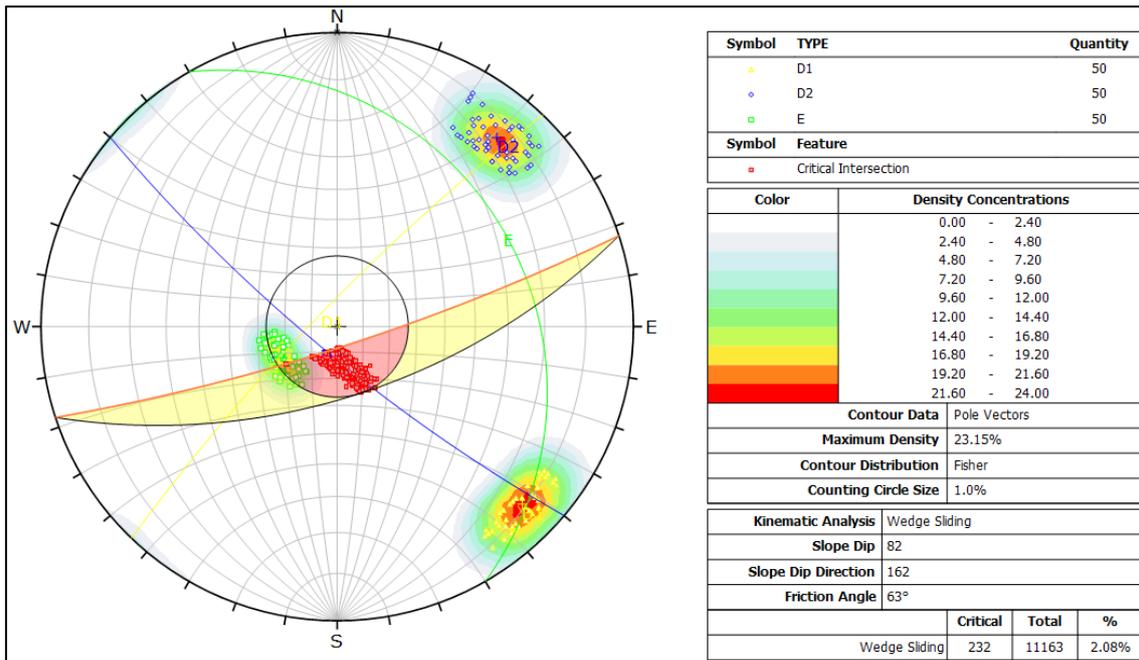
PROBABILIDAD DE FALLA	ESTACIÓN
PLANAR	4
CUÑA	-
	2.08%

Figura 41. Análisis de posibilidad de rotura en cuña, Software Dips

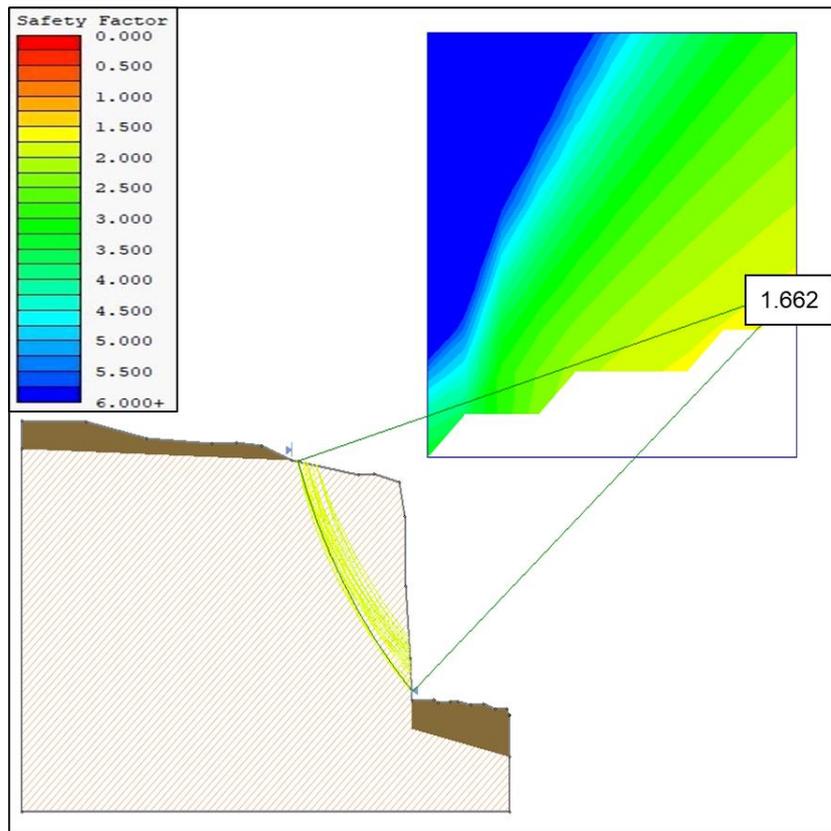
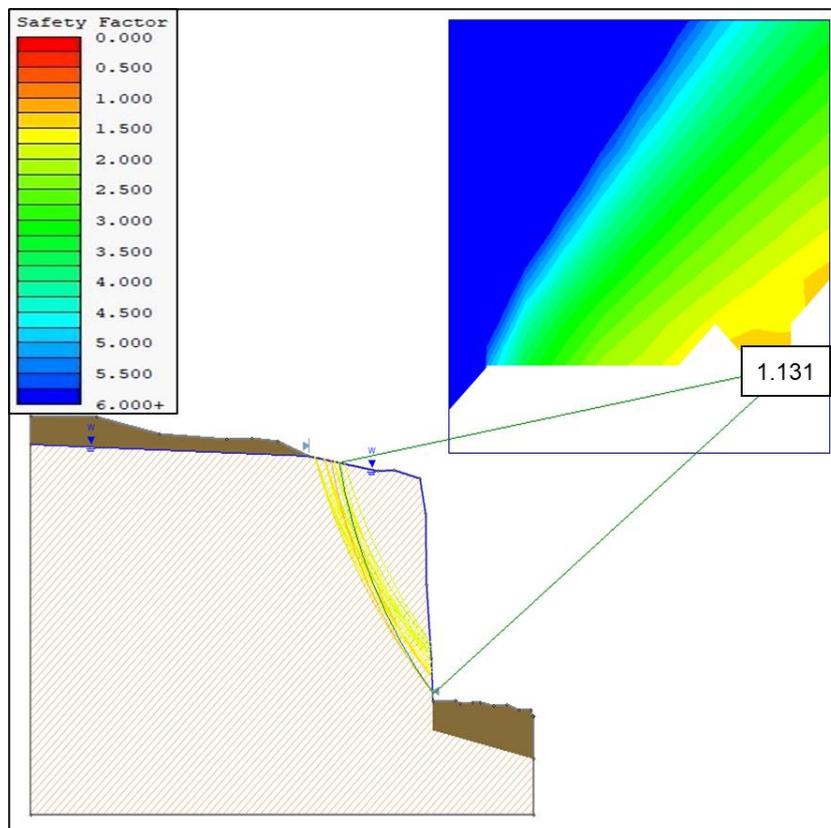
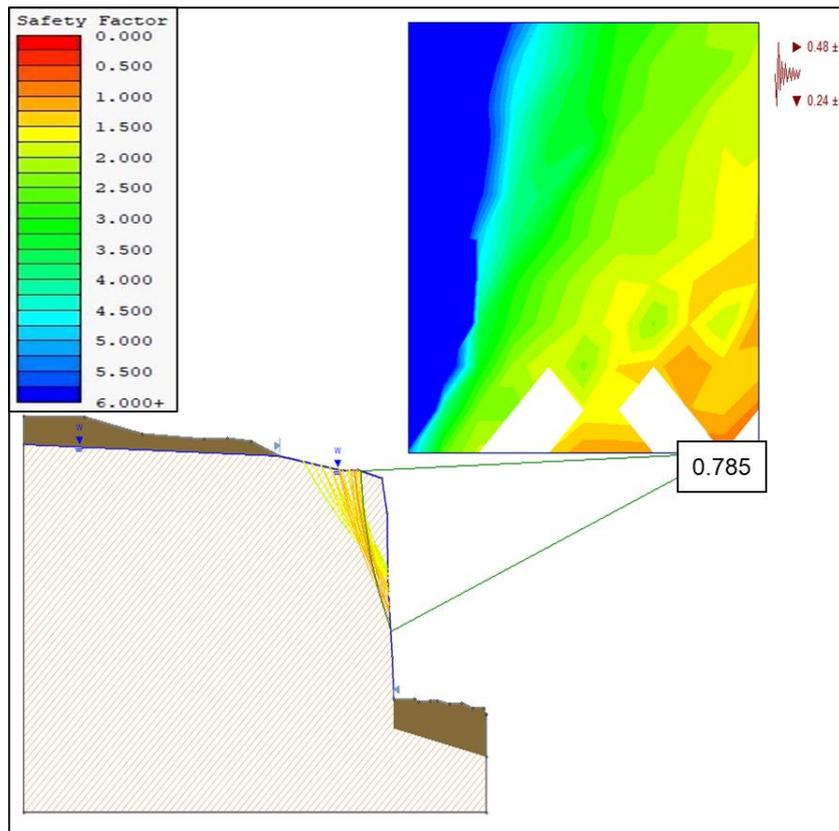
FACTOR DE SEGURIDAD	ESTACIÓN
NATURAL	4
SATURACIÓN 100 %	1.662
SATURACIÓN 100 % + SISMICIDAD	1.131
	0.785

Figura 42. Análisis de estabilidad. FS sin saturación ni sismicidad.

Figura 43. Análisis de estabilidad. FS con saturación, sin sismicidad.

Figura 44. Análisis de estabilidad. FS con saturación y sismicidad.

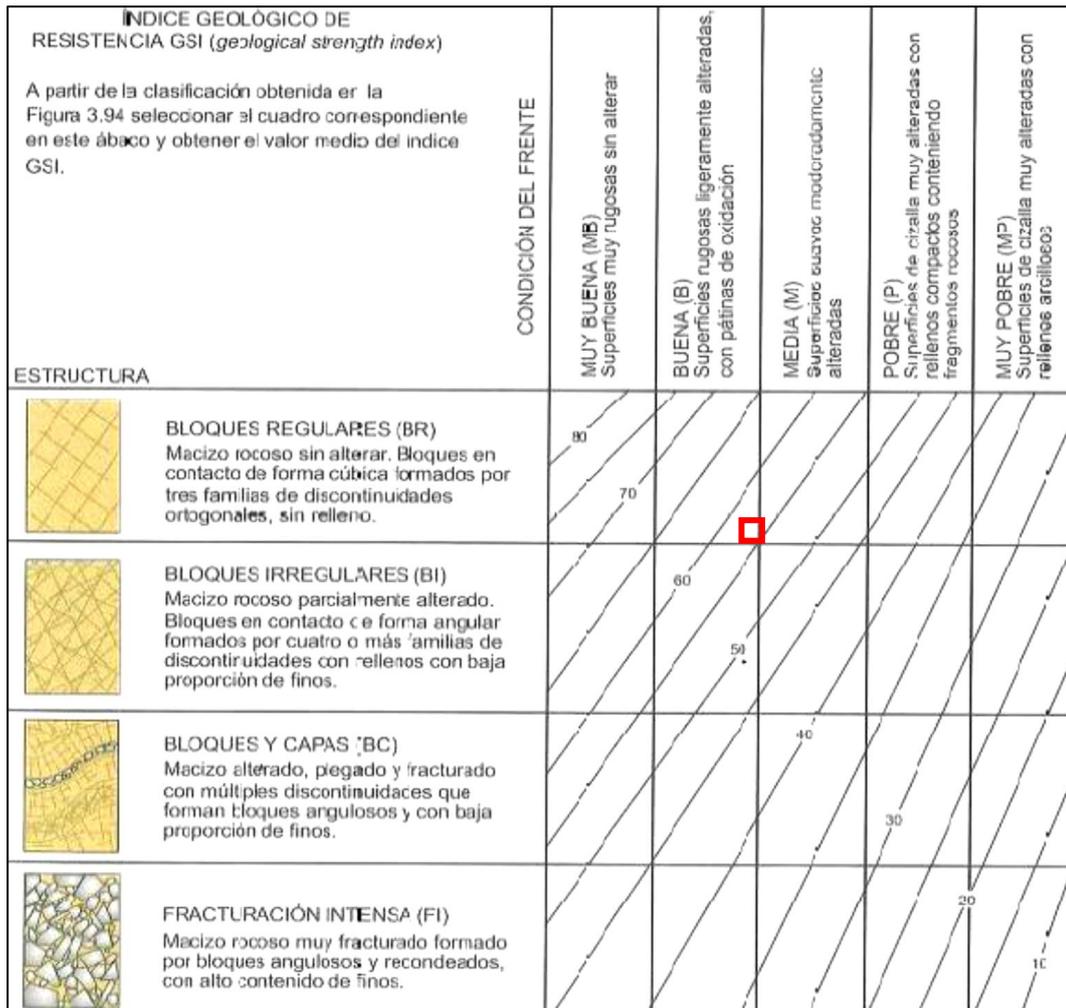
Figura 45. Valor de Índice de Resistencia Geológica.
Fuente: Gonzáles de Vallejo., (2004).

GSI=55.00

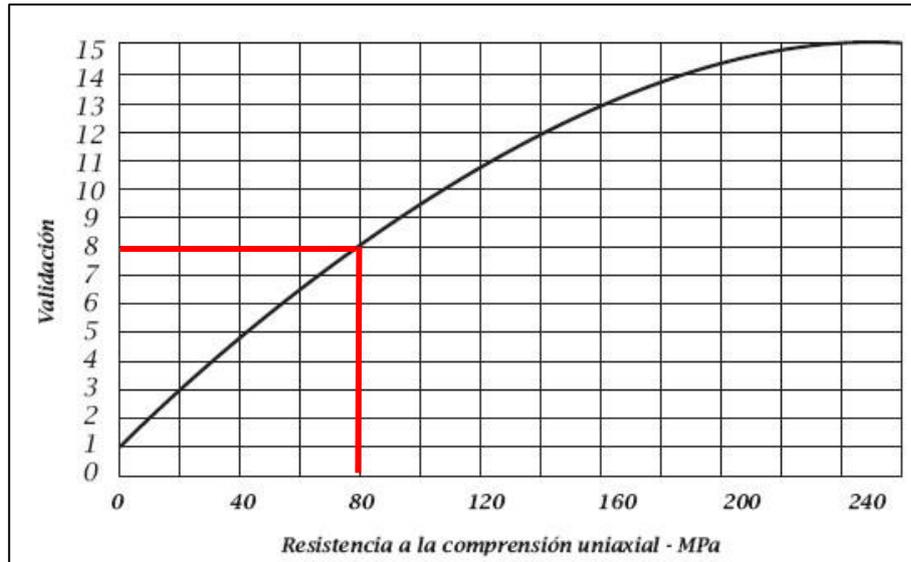
Figura 46. Abaco de corrección de valor para la compresión uniaxial.

- **Valoración:** 8.

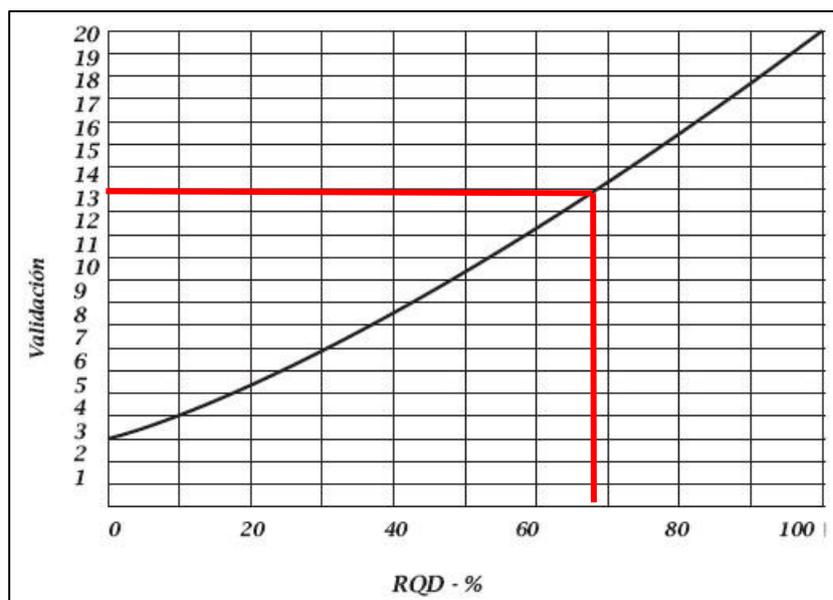
Longitud : 3.00 m
 N° de discontinuidades : 34
 Lambda (λ) : 11.33
 Cálculo del valor de RQD : $RQD=100 \cdot e^{(-0.1\lambda)} \cdot (0.1\lambda+1)$
 $RQD=68.68$

Figura 47. Abaco de corrección de valor de RQD.

- **Valoración: 15.**

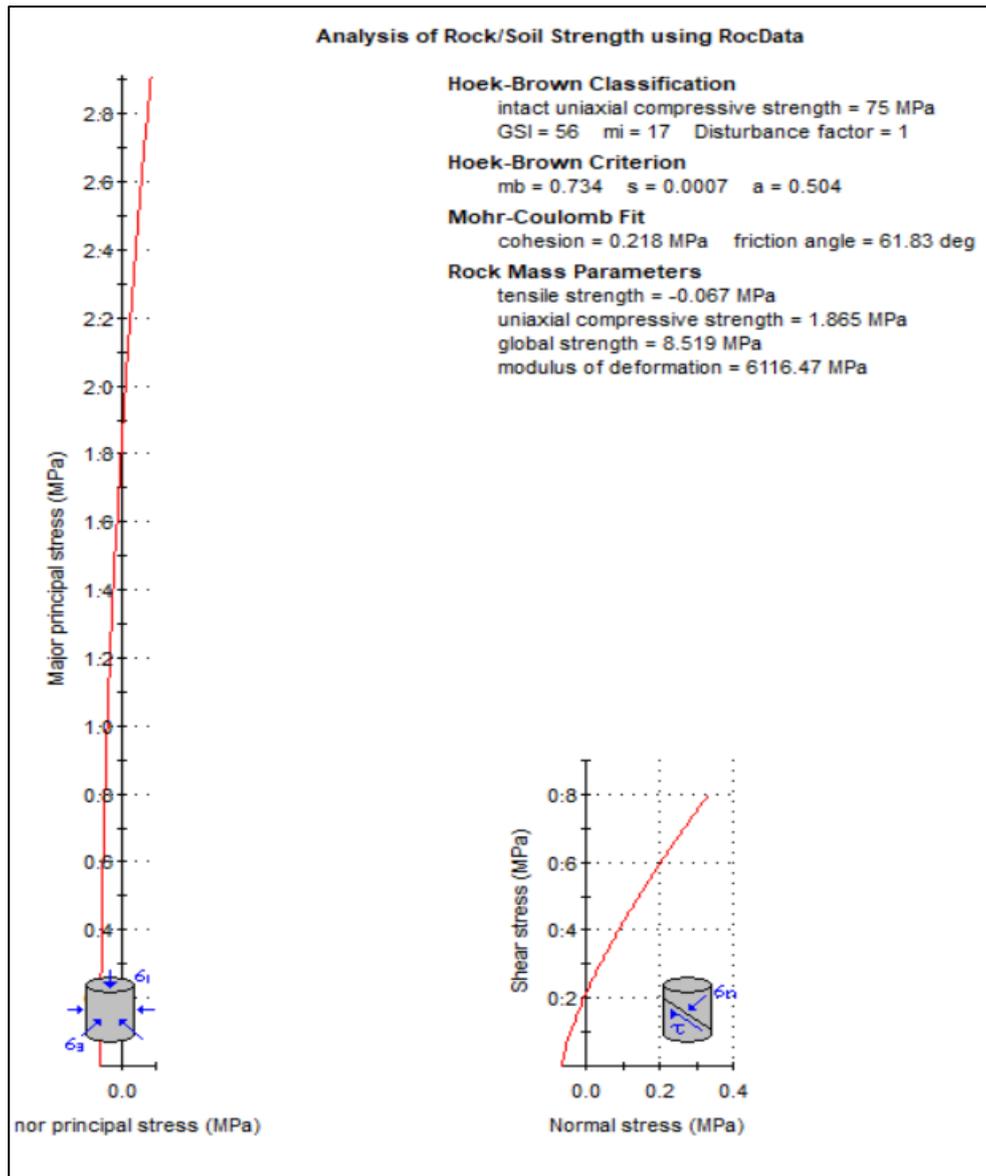
Figura 48. Análisis de Roca utilizando RocData.

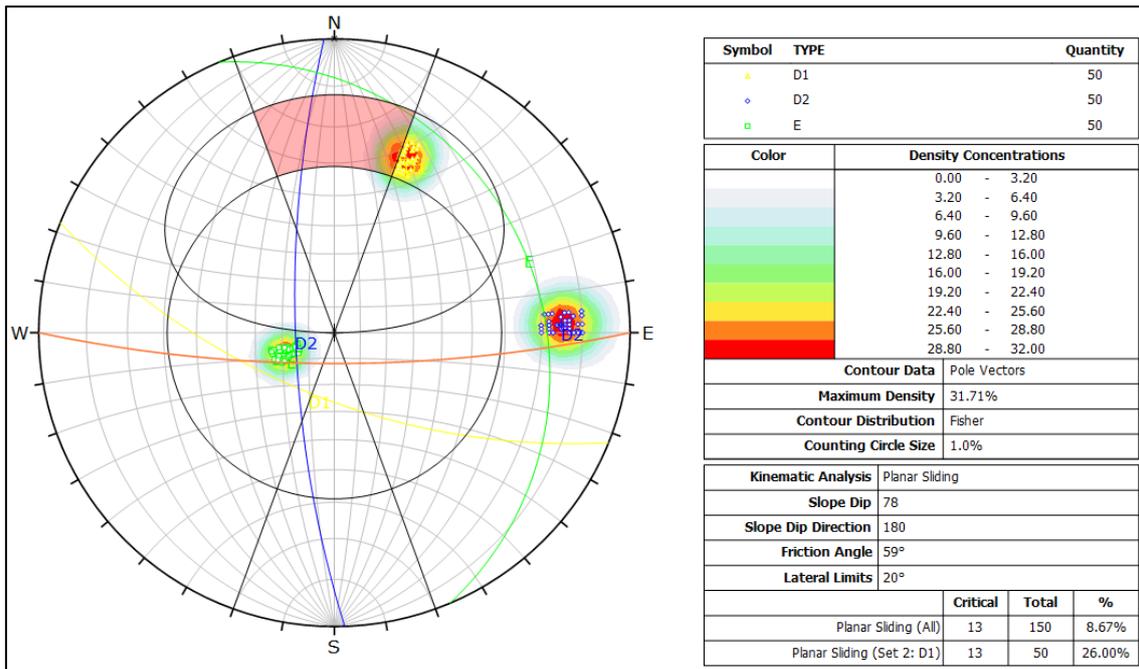
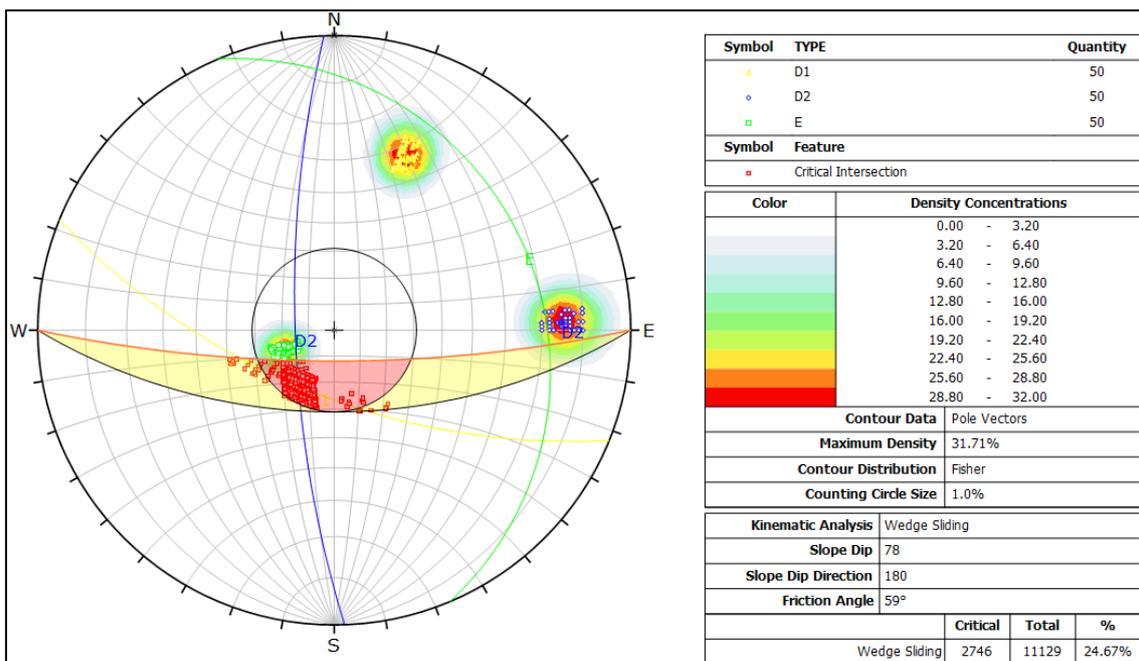
PROBABILIDAD DE FALLA	ESTACIÓN
	5
PLANAR	26.00%
CUÑA	24.67%

Figura 49. Análisis de posibilidad de rotura planar, Software Dips.

Figura 50. Análisis de posibilidad de rotura en cuña, Software Dips

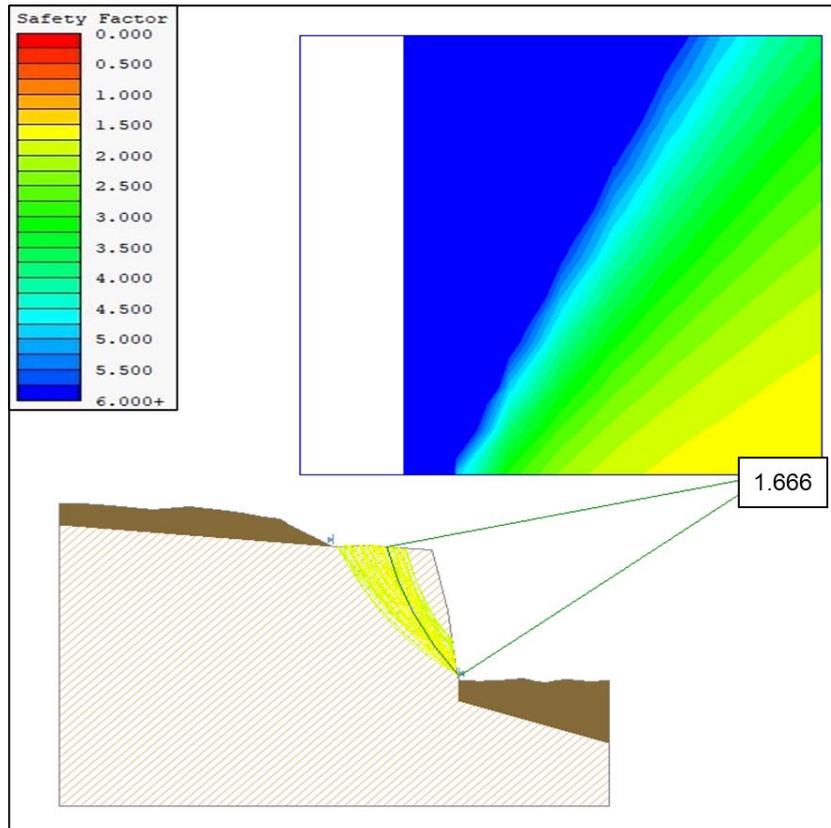
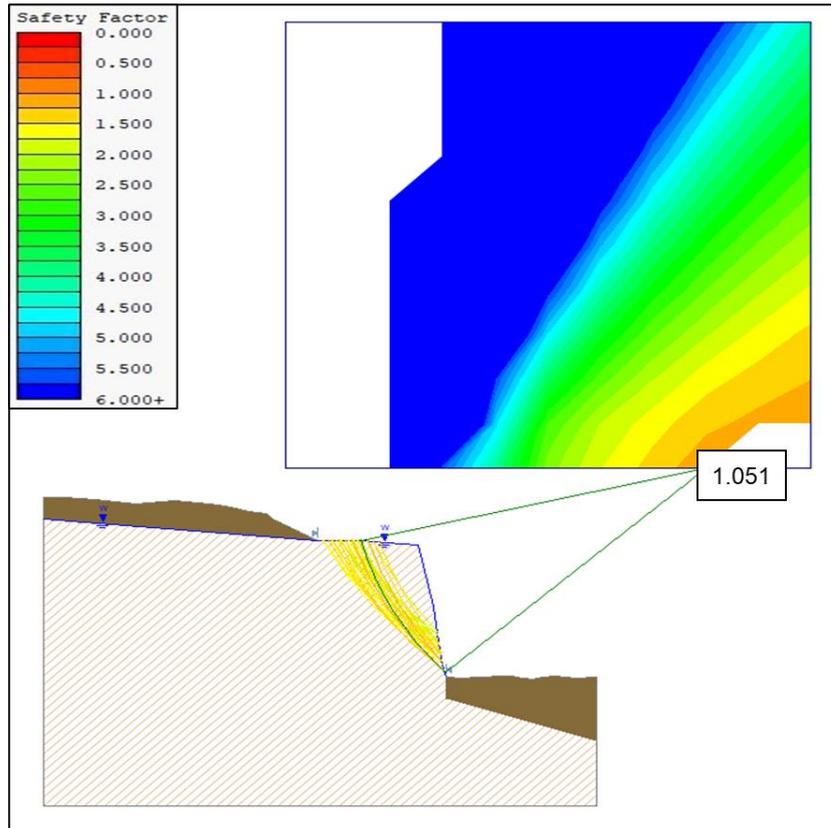
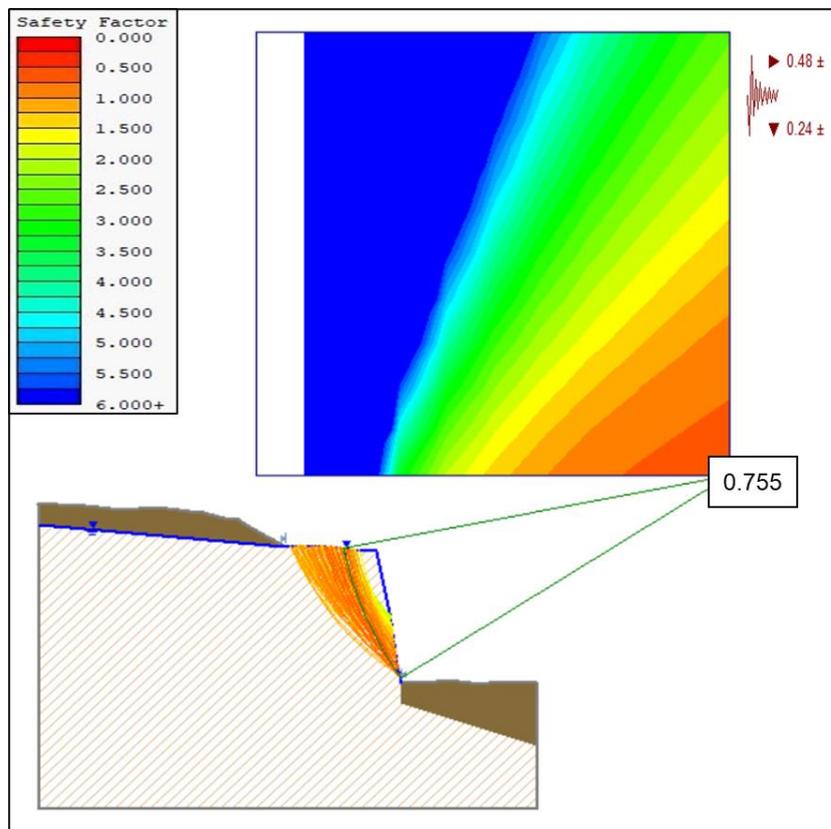
FACTOR DE SEGURIDAD	ESTACIÓN
NATURAL	1.666
SATURACIÓN 100 %	1.051
SATURACIÓN 100 % + SISMICIDAD	0.755

Figura 51. Análisis de estabilidad. FS sin saturación ni sismicidad.

Figura 52. Análisis de estabilidad. FS con saturación, sin sismicidad.

Figura 53. Análisis de estabilidad. FS con saturación y sismicidad.
