**“NIVEL DE RIESGO SÍSMICO DE LA EDIFICACIÓN DE TAPIAL DE  
LA MUNICIPALIDAD PROVINCIAL DE SAN MARCOS -  
CAJAMARCA”**

**TESIS PROFESIONAL**

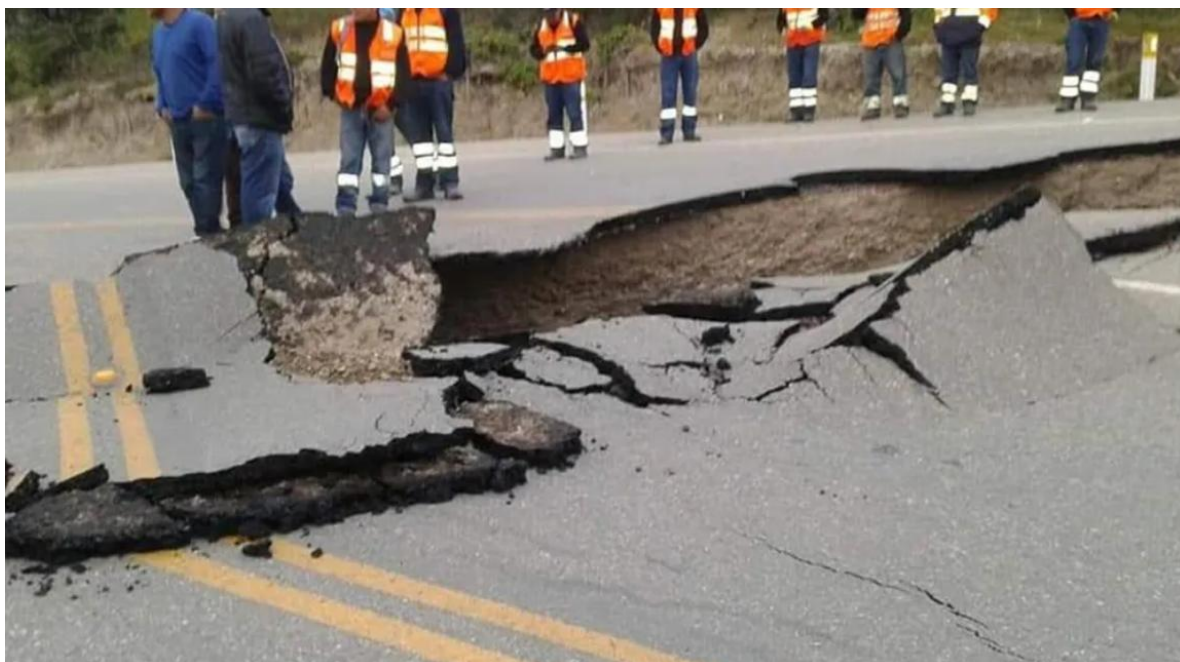
**FIGURA 4.**

Este sismo ocurrido a unos 60 km al sur de Lagunas – loreto y con una profundidad de 135 km, provocó afectaciones en la vía longitudinal de la sierra, sobre todo en el sector Huañimba – km. 1161 , con transitabilidad interrumpida.

*Daños en la Vía San Marcos - Cajabamba*

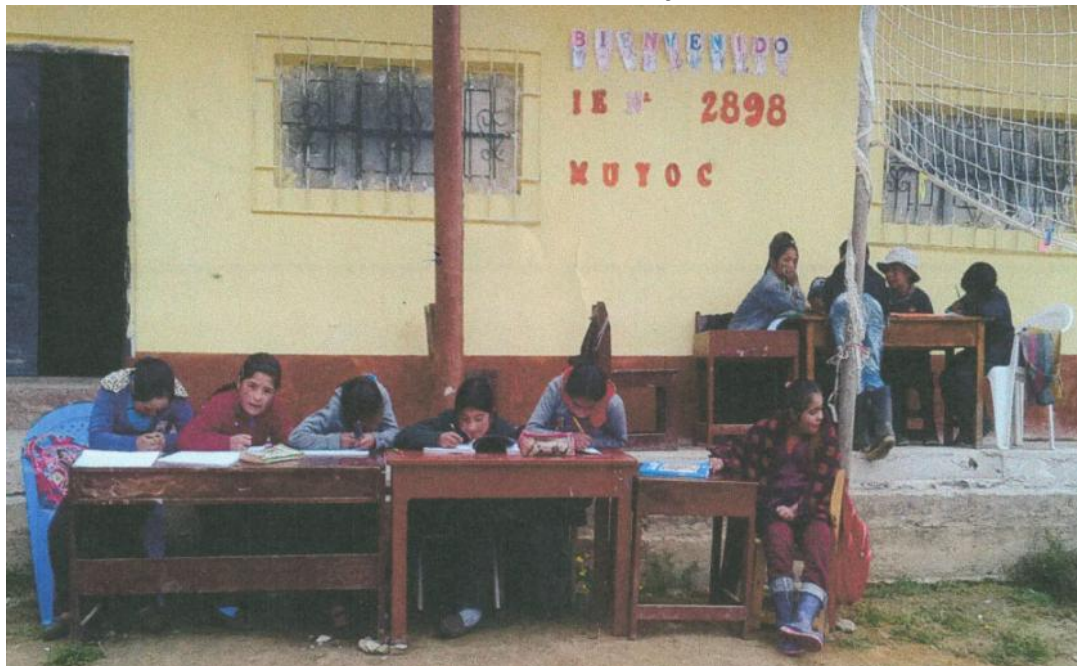
**FIGURA 5.**

*Daños Ocasionados en la I.E.P.N° 82898 Muyoc.*

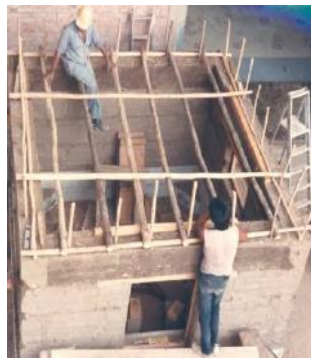
**FIGURA 8.**

*Estructura de tierra reforzada*

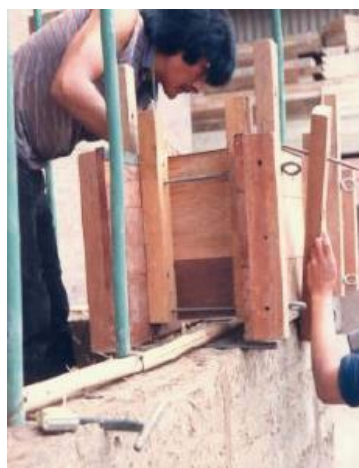
**FIGURA 9.**

Los refuerzos a usar deben ser compatibles con la tierra, manteniendo propiedades de baja dureza y suficiente flexibilidad, esto permitirá no dañar la estructura de tierra, contribuyendo a la absorción de esfuerzos laterales, los materiales a usar poseerán una alta capacidad de tensión (Tejada, Mendoza, & Torrealva, 2016).

*Refuerzo de caña o similar*

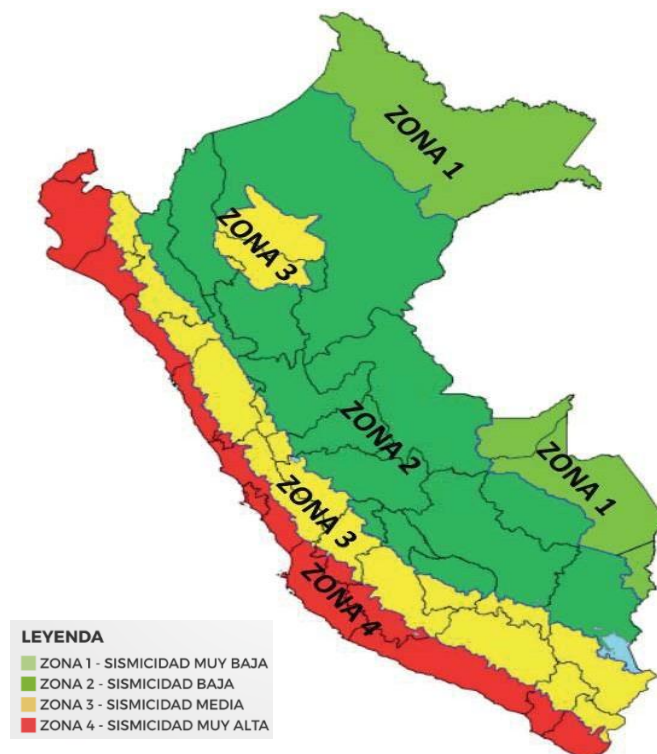
**FIGURA 10.**

*Mapa de Zonificación Sísmica*

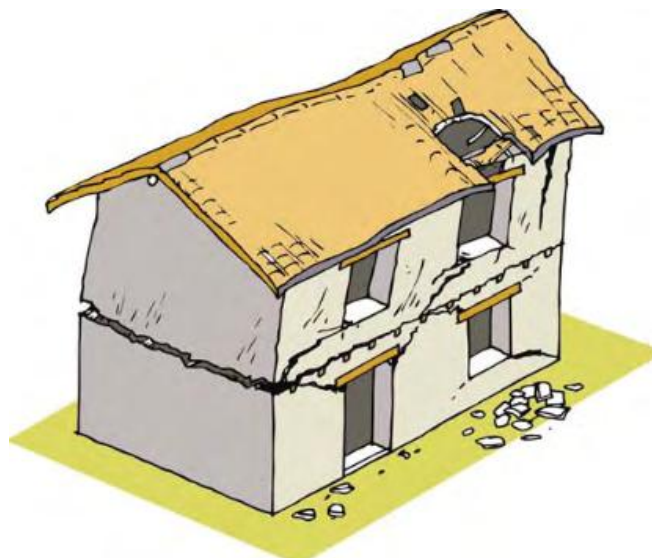
**FIGURA 18.**

- G.** Falla que se presenta por mala conexión de los muros del primer piso con los del segundo. En este mecanismo de falla el entrepiso rompe los muros principales en forma horizontal, generando la inestabilidad del segundo piso.

*Falla por mala conexión de los muros de entrepisos*

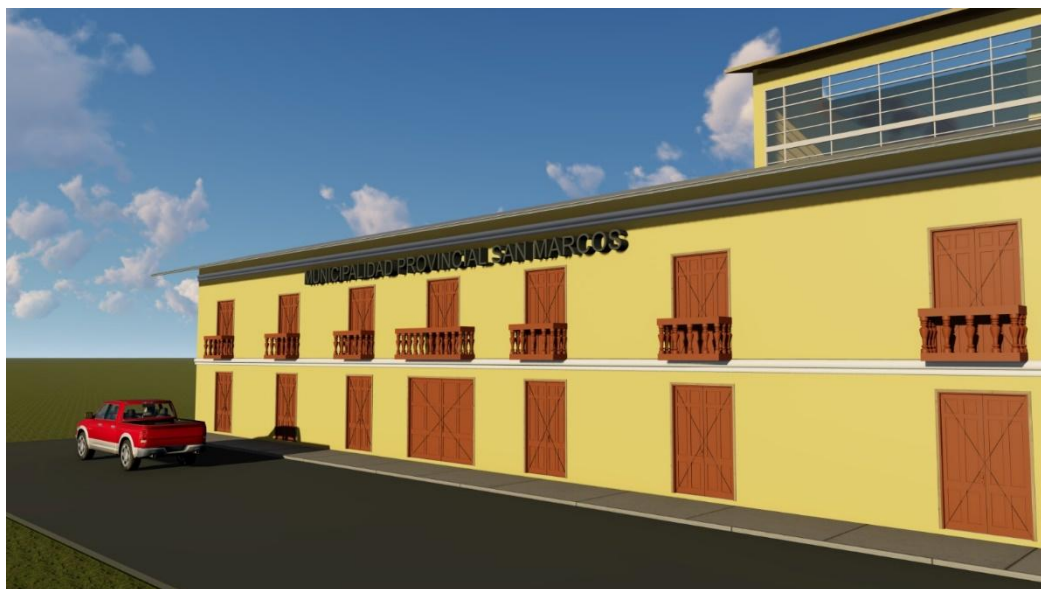
**FIGURA 31.** *Fachada principal de la MPSM*

**Nota.** Modelamiento de la fachada principal de la MPSM.

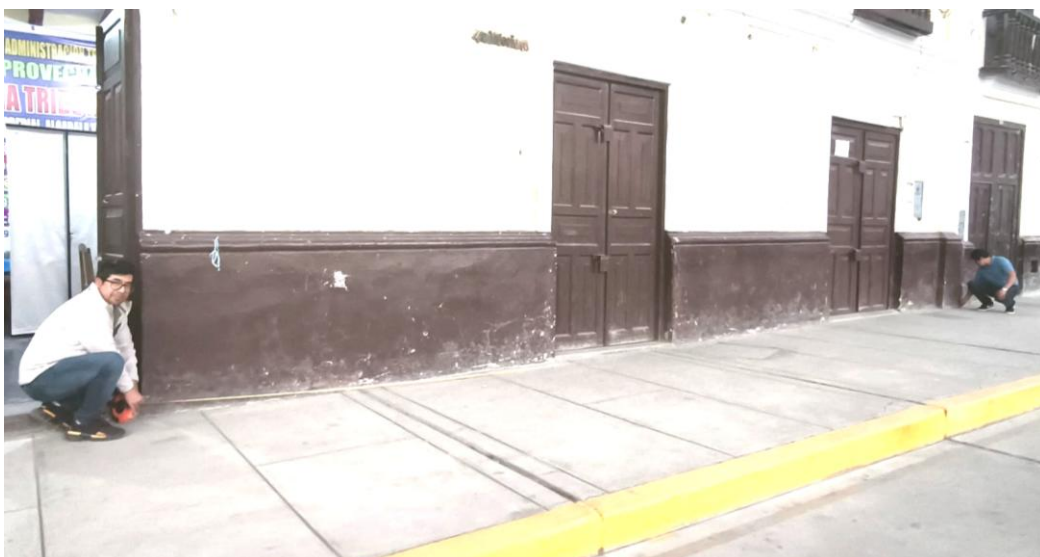
**FIGURA 33.**

Parte exterior de la MPSM

**Nota.** Levantamiento arquitectónico con wincha de la parte exterior de la MPSM.

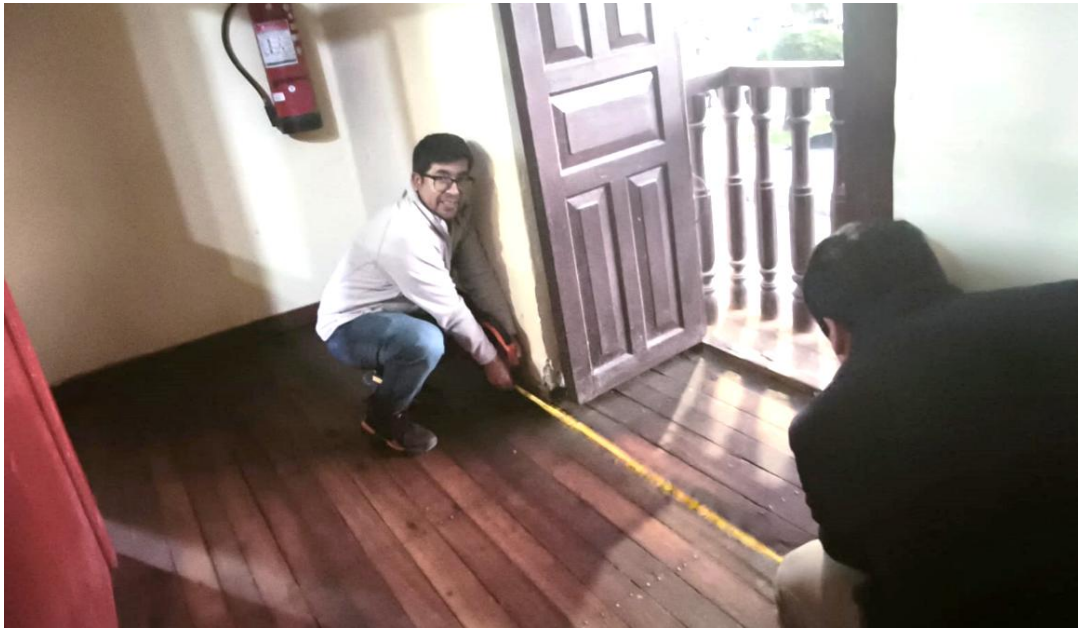
**FIGURA 34.**

Parte interior de la MPSM

**Nota.** Levantamiento arquitectónico con wincha de la parte interior de la MPSM.

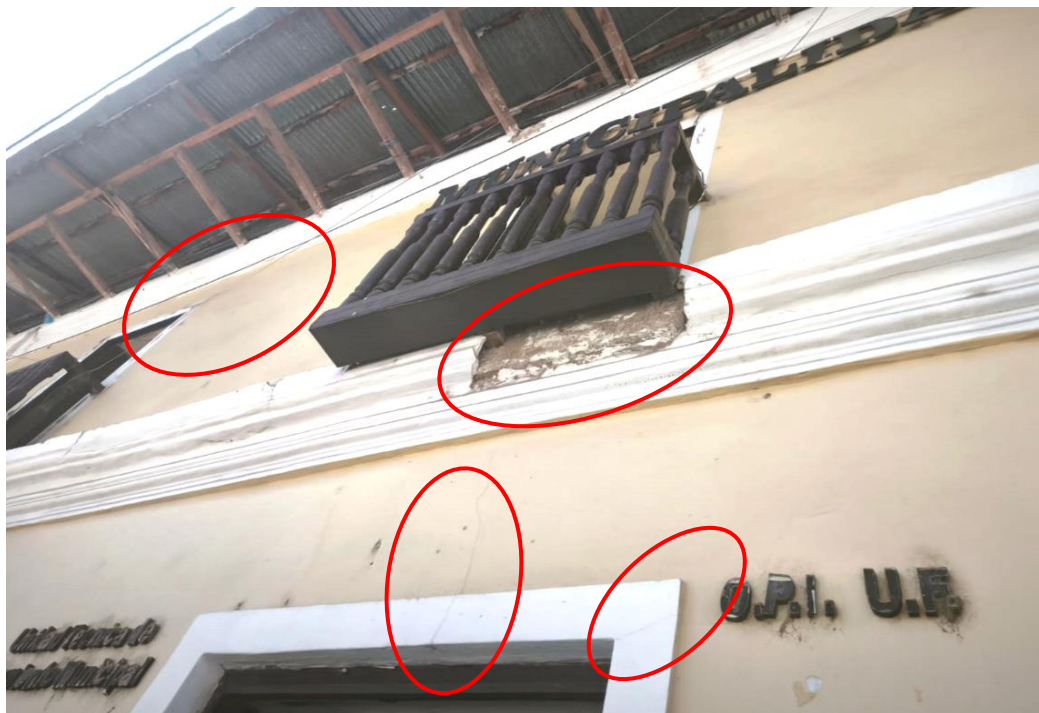
**FIGURA 35.**

Fotografía parcial de la fachada

**Fuente:** Fisuras y desprendimiento de moldura a lo largo de la fachada de la edificación.

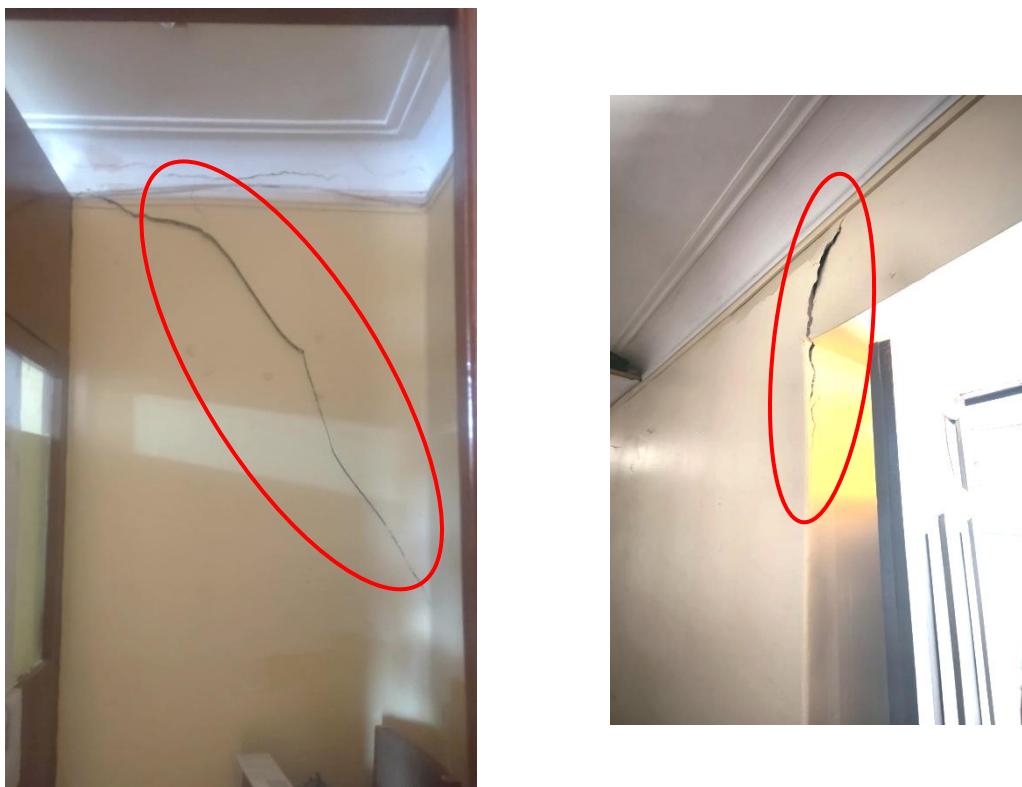
**FIGURA 36.**

Interior de la edificación (2 piso)

**Nota.** Fisuras en el interior del segundo piso de la edificación.

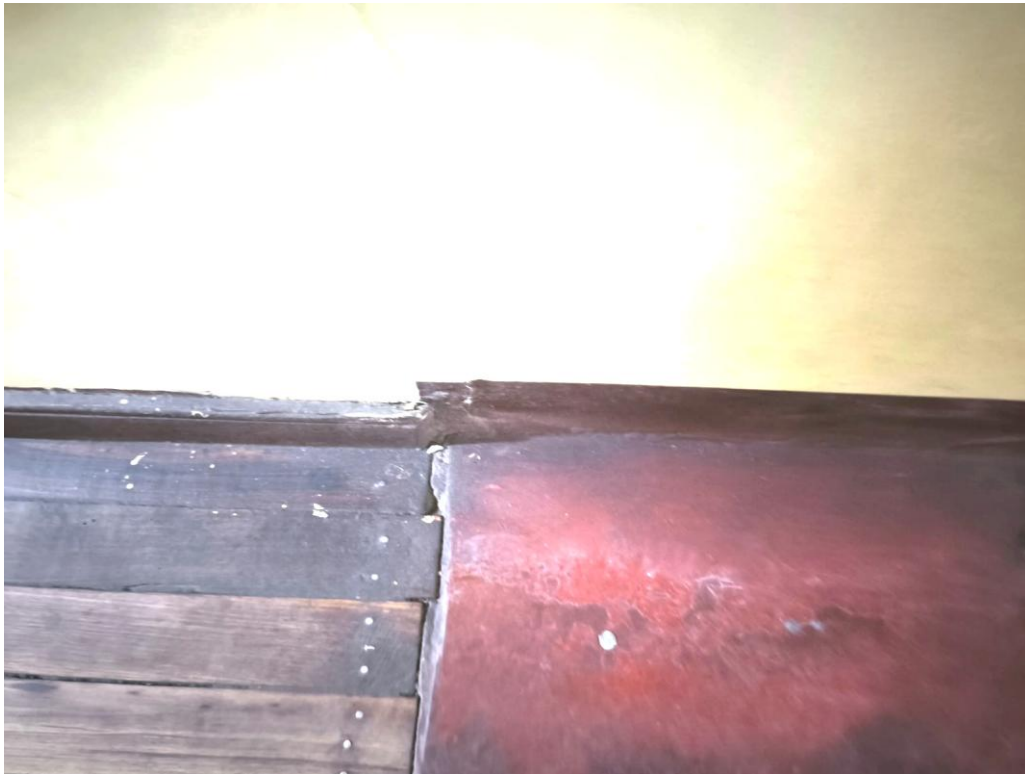
**FIGURA 38.**  
Piso del segundo nivel

**Nota.** Incompatibilidad de materiales en entrepiso.

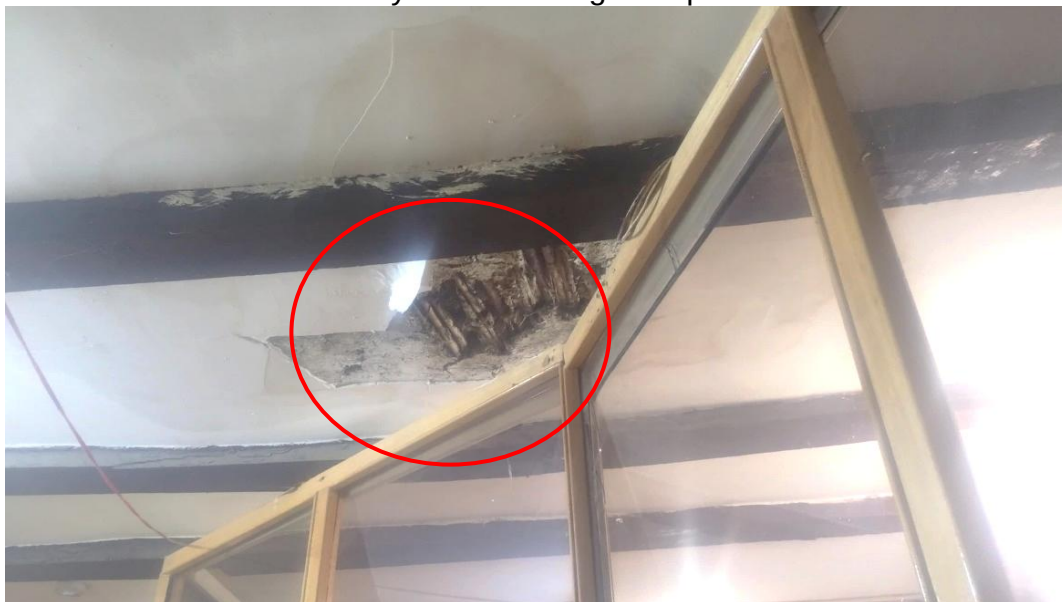
**FIGURA 39.**  
Cielo raso y techo del segundo piso

**Nota.** Presencia de humedad en techo y desprendimiento de cielo raso.

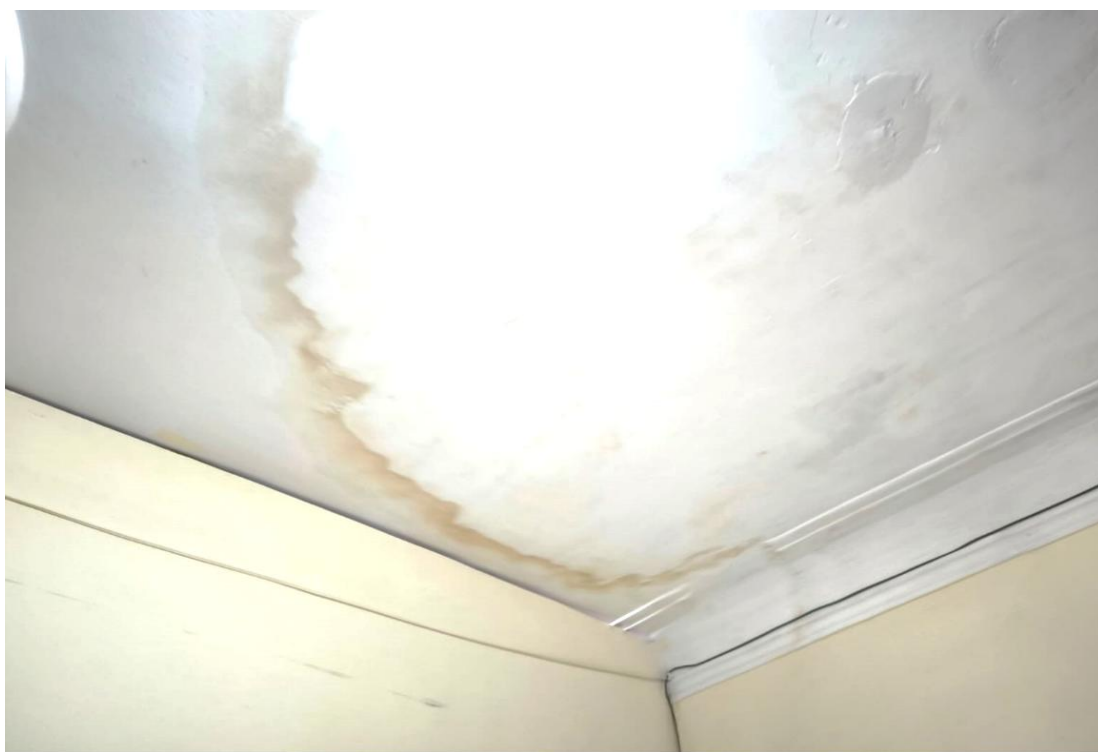
**FIGURA 40.**  
Cielo raso en el segundo piso

**Nota.** Detalle en presencia de humedad en cielo raso.

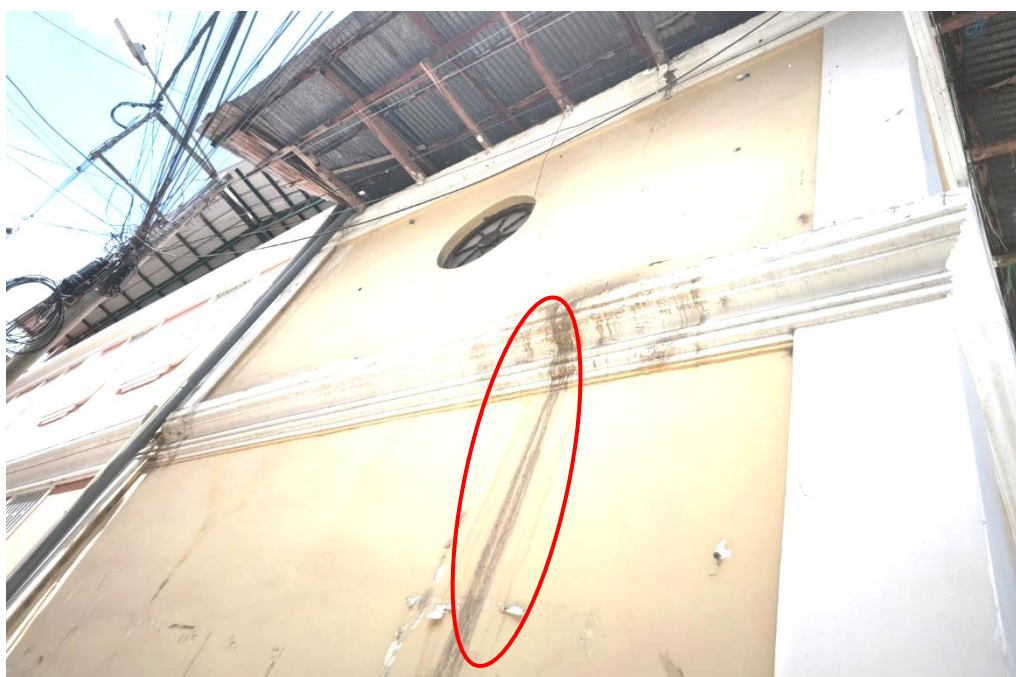
**FIGURA 41.**  
Fachada lateral de la MPSM

**Nota.** Presencia de humedad en la fachada lateral de la edificación.

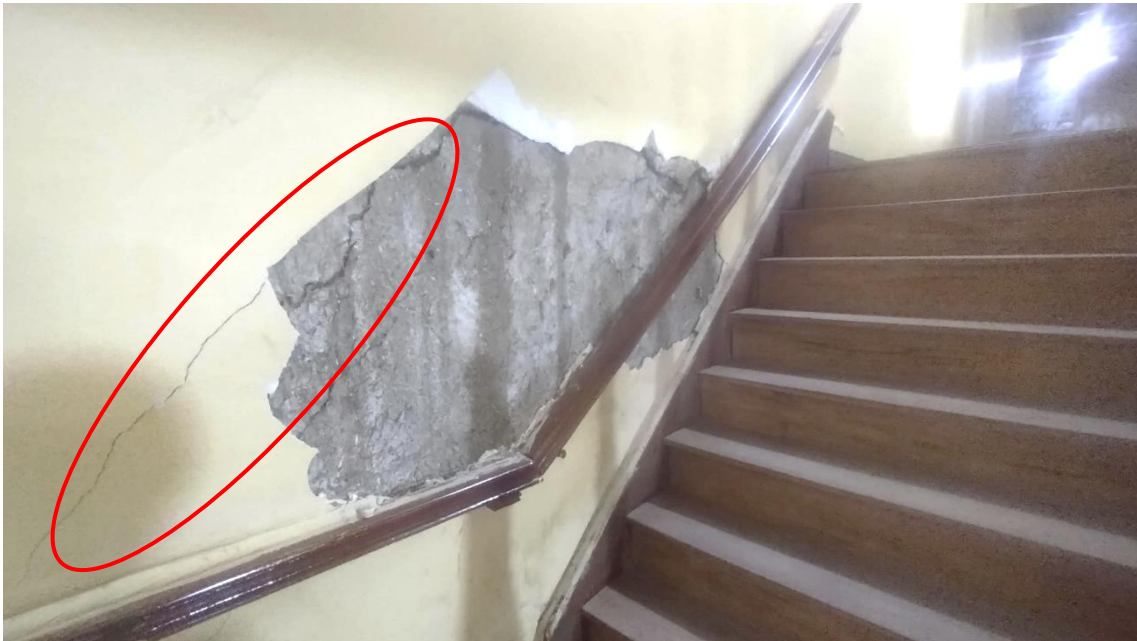
**FIGURA 42.**  
Muro adyacente a escalera en el primer piso

**Nota.** Fisuras en muro con desprendimiento de revestimiento.

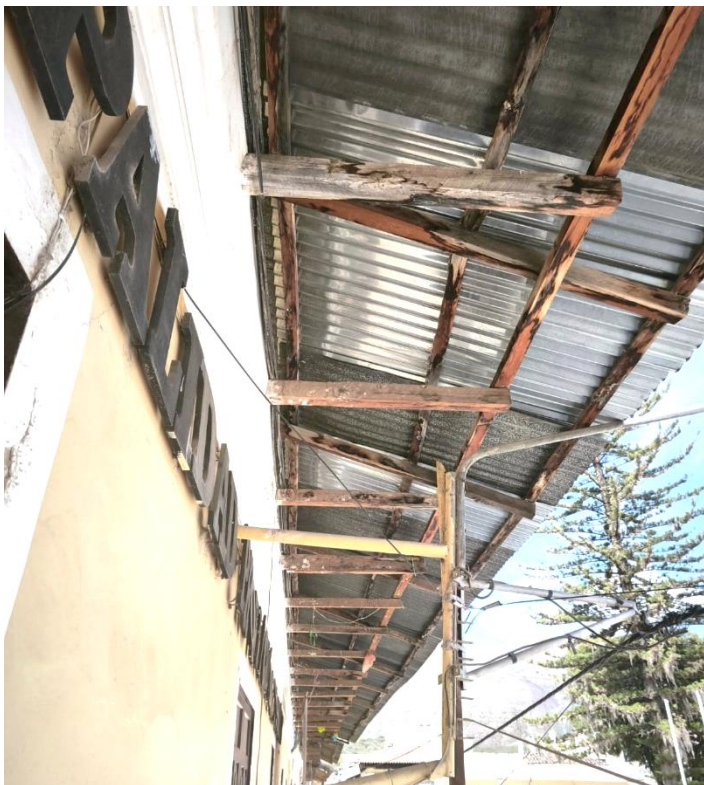
**FIGURA 43.**  
Cobertura exterior de la edificación

**Nota.** Cobertura de calamina y madera en regular estado

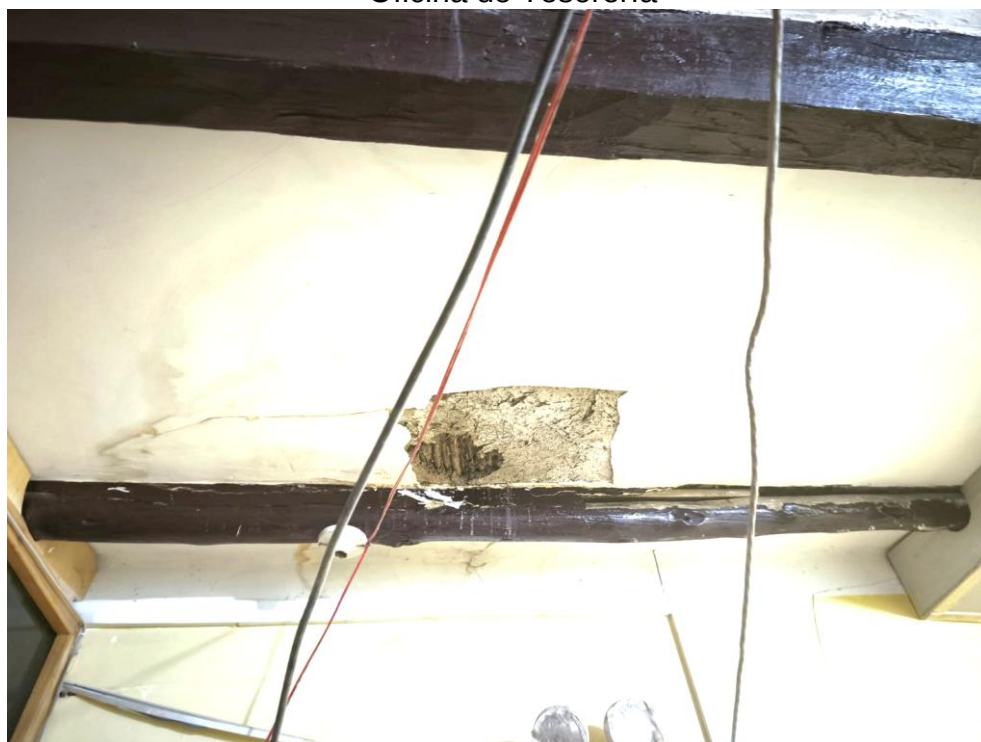
**FIGURA 44.**  
Oficina de Tesorería

**Nota.** Instalaciones eléctricas y desprendimiento de cielo raso por la humedad.
