UNIVERSIDAD NACIONAL DE CAJAMARCA
FACULTAD DE INGENIERÍA
ESCUELA PROFESIONAL DE INGENIERÍA GEOLÓGICA

**COMPORTAMIENTO GEOLÓGICO - GEOTÉCNICO DE LOS TALUDES
CRÍTICOS DE LA CARRETERA SAN MARCOS – JOSÉ SABOGAL,
PROGRESIVA: KM. 11+000 – KM. 15+000;
CAJAMARCA**

Bach. López Becerra César Rafael

2025

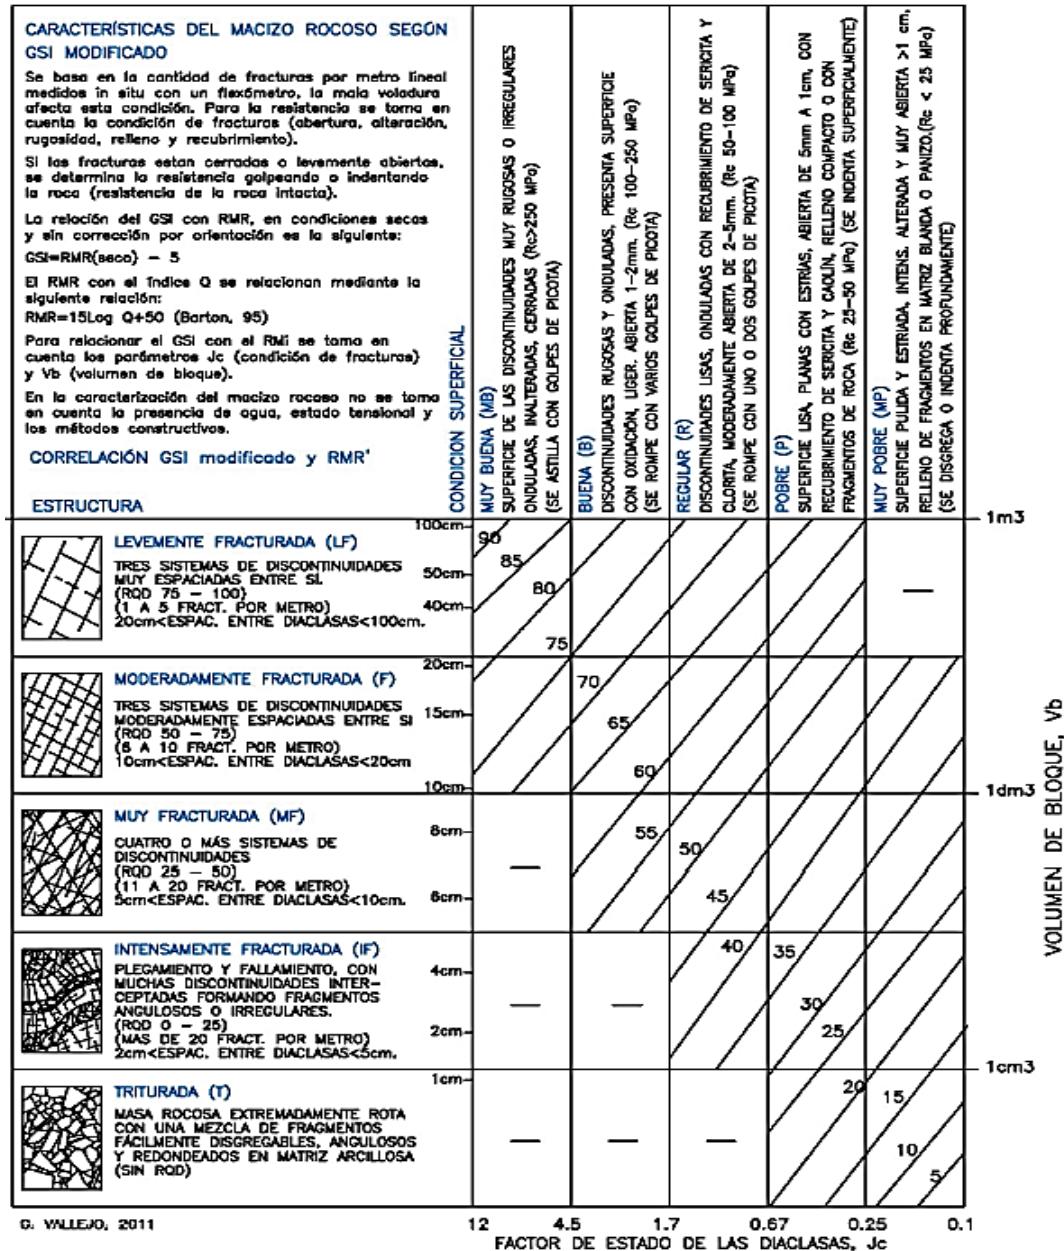
Figura 1. Vallejo, (2011). Caracterización del macizo rocoso según GSI modificado.

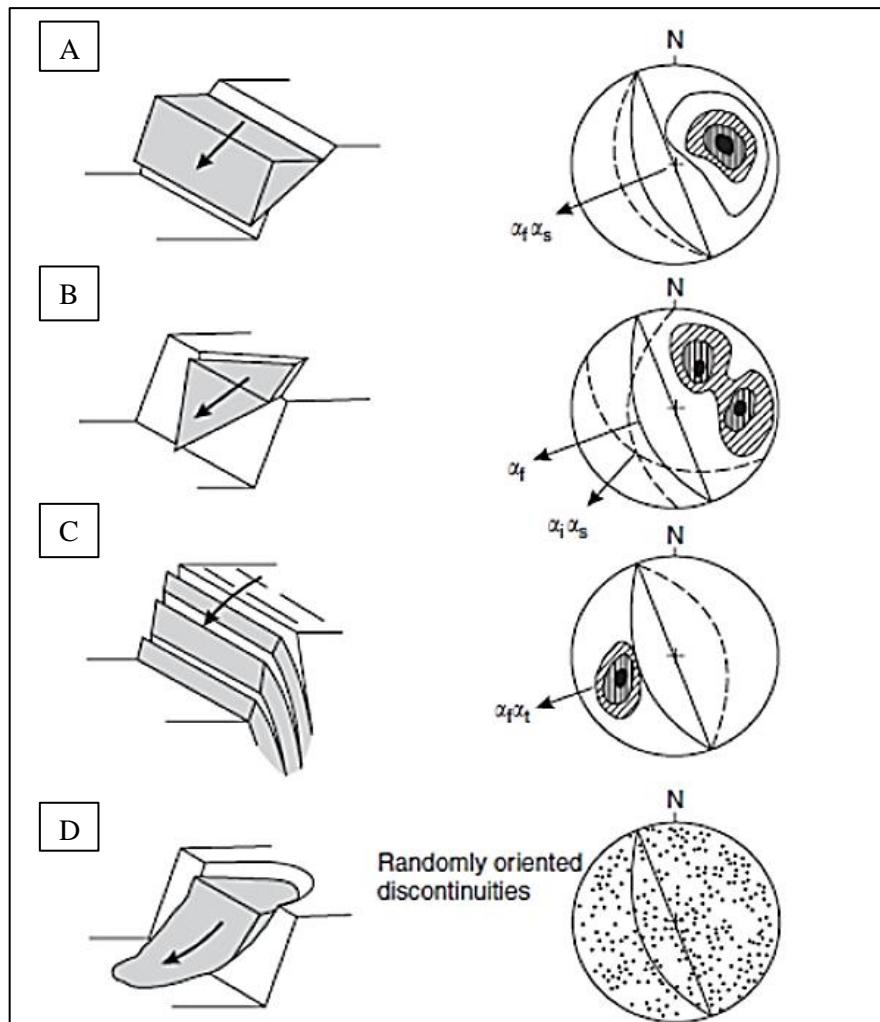
Figura 2. Principales tipos de rupturas de bloques en taludes y condiciones geológicas estructurales que causan estas rupturas:

(A) Rotura planar en roca que presenta juntas persistentes en el mismo sentido del frente del talud, y que se orienta paralelamente a la cara libre; (B) Ruptura por cuña formada por dos discontinuidades que se intersectan; (C) Ruptura por vuelco originado por roca de buena calidad que contiene discontinuidades de buzamiento vertical en el mismo sentido de la cara libre del talud; y (D) Ruptura circular se origina en roca muy débil o muy fracturada con discontinuidades orientadas al azar (Wyllie y Mah, 2004).

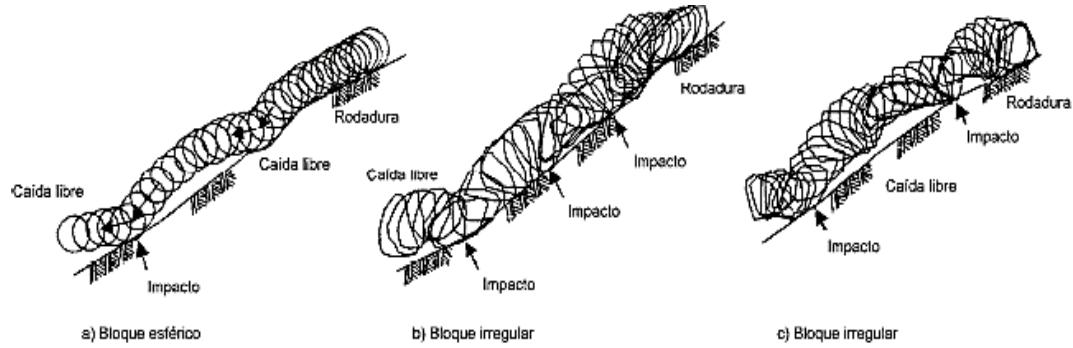
Figura 4. Movimientos que pueden tomar una roca al deprenderse del talud (Ministerio de fomento, 1996).

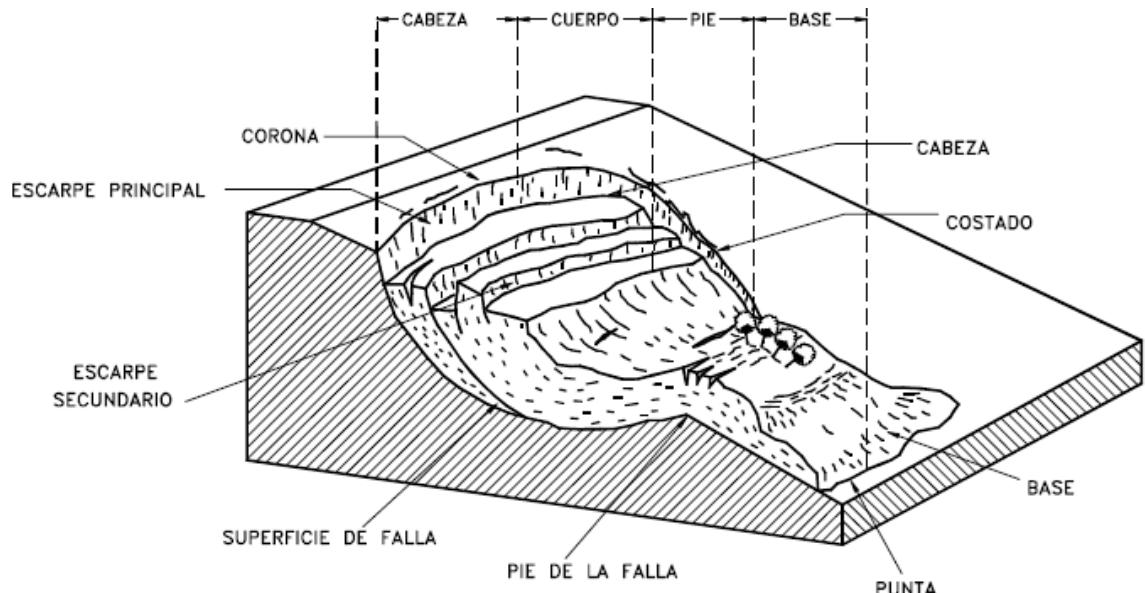
Figura 5. Nomenclatura de un deslizamiento.

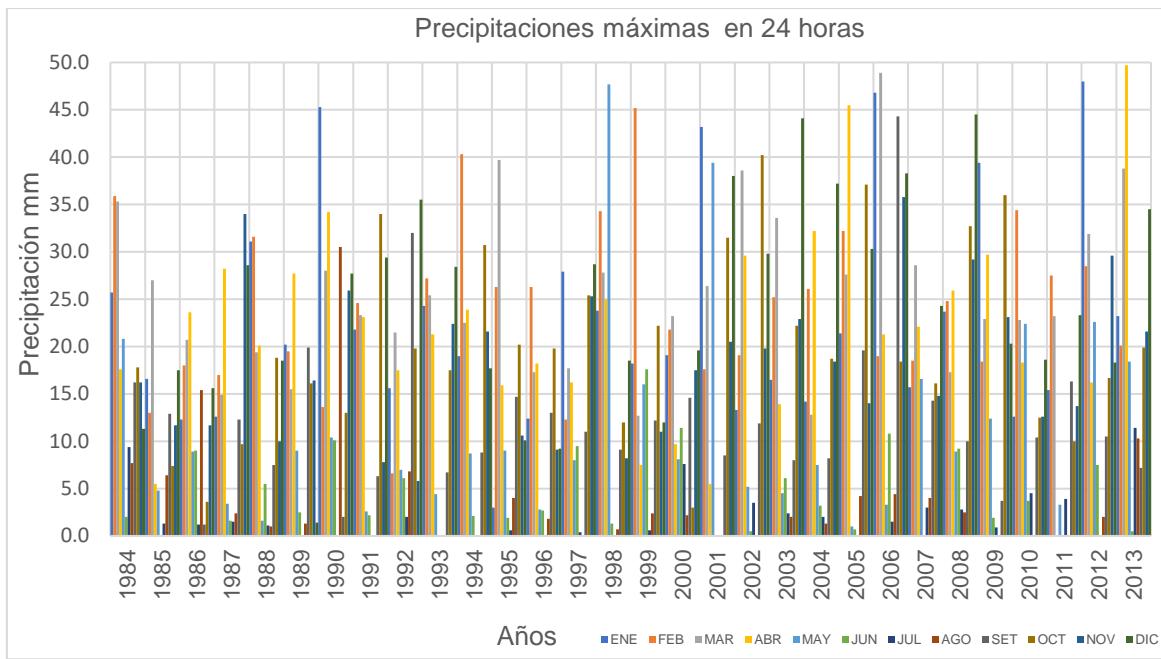
Figura 10. Precipitación máxima en 24 horas – Estación San Marcos.
Fuente: Senamhi, (2024).

De acuerdo con las Figuras: 10 y 11, se da conocer las precipitaciones máximas en los años: 1990, 1998, 1999, 2005, 2006, 2012 y 2013, superando 45 mm/año, definiendo la mayor recarga de precipitación de la zona de estudio y balance hídrico.

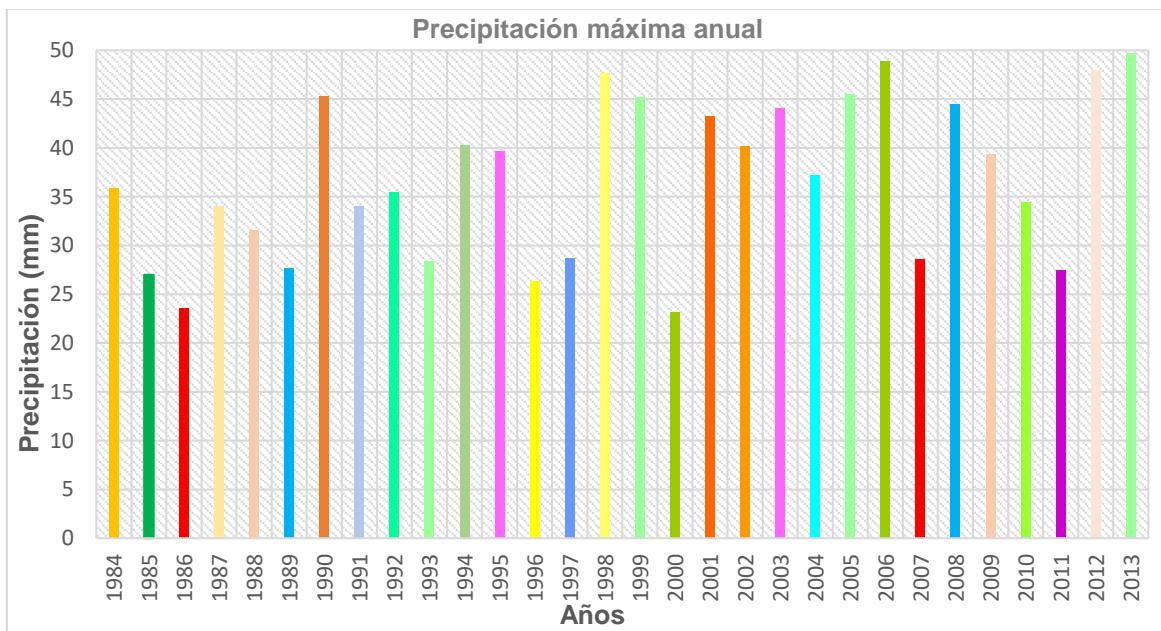
Figura 11. Histograma de precipitación máxima anual – Estación San Marcos.
Fuente: Senamhi, (2024).

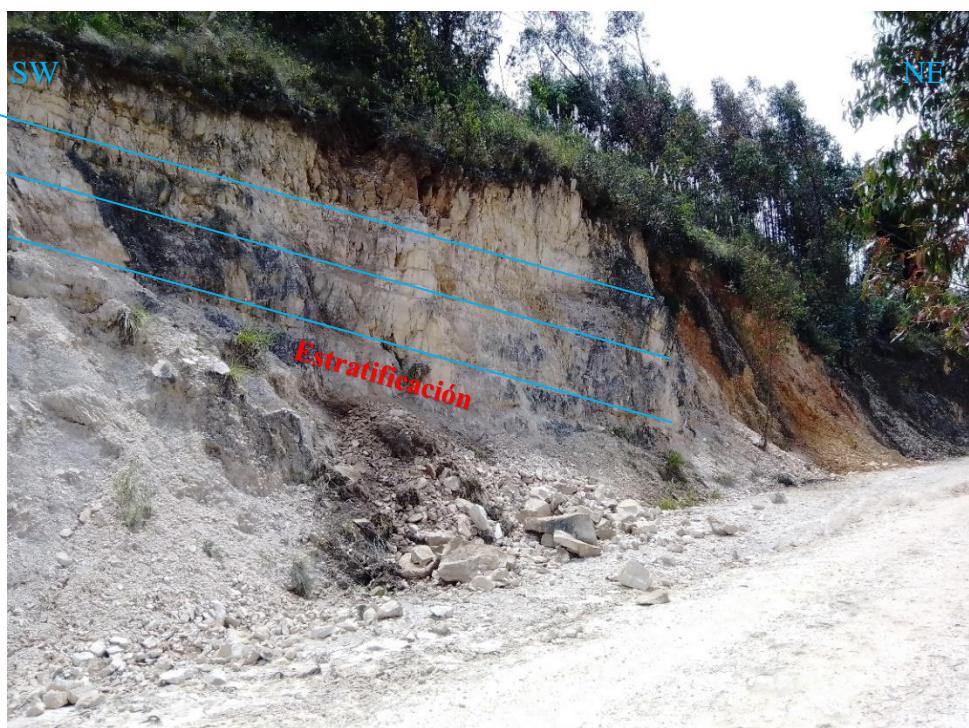
Figura 12. Progresiva Km. 11+100 – Formación Chimú, ubicada en el flanco izquierdo de la carretera compuesta por estratos de areniscas de grano grueso a fino estratos: 0.15 m a 0.35 m., con orientación: $Az = N300^\circ$ y $Bz = 60^\circ$ NE.

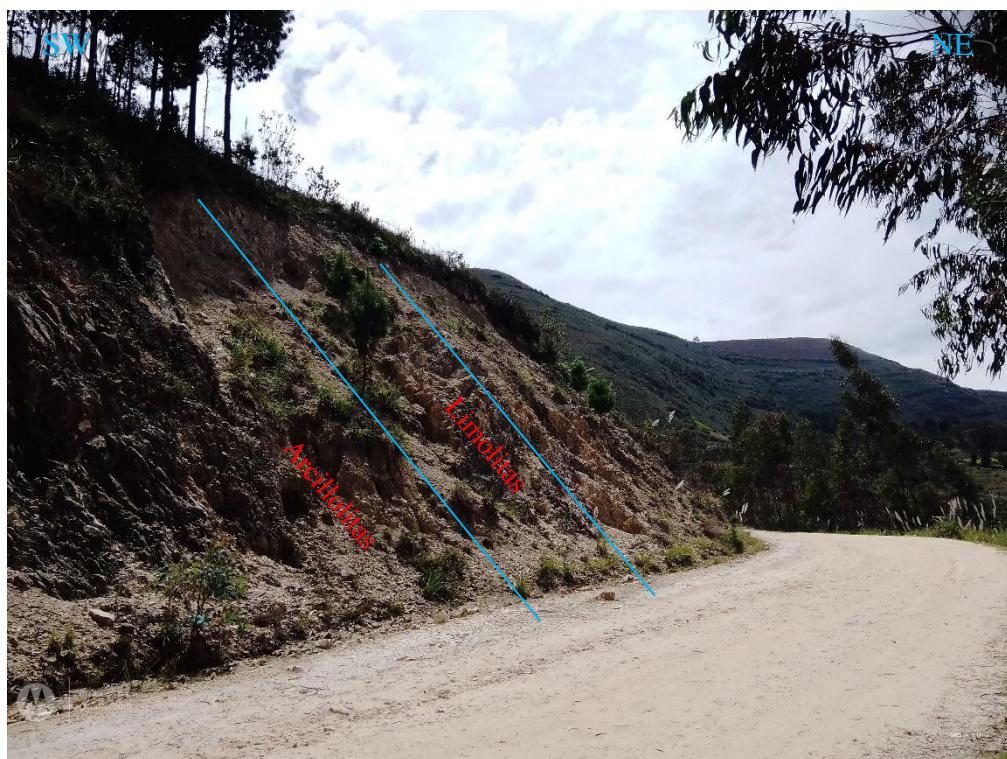
Figura 13. Progresiva Km. 11+250 – Formación Santa, ubicado en la margen izquierda de la carretera presenta secuencias: Lutáceas y limolíticas de textura frágil a muy frágil, siendo muy susceptible a la meteorización y erosión, de la superficie de roca.

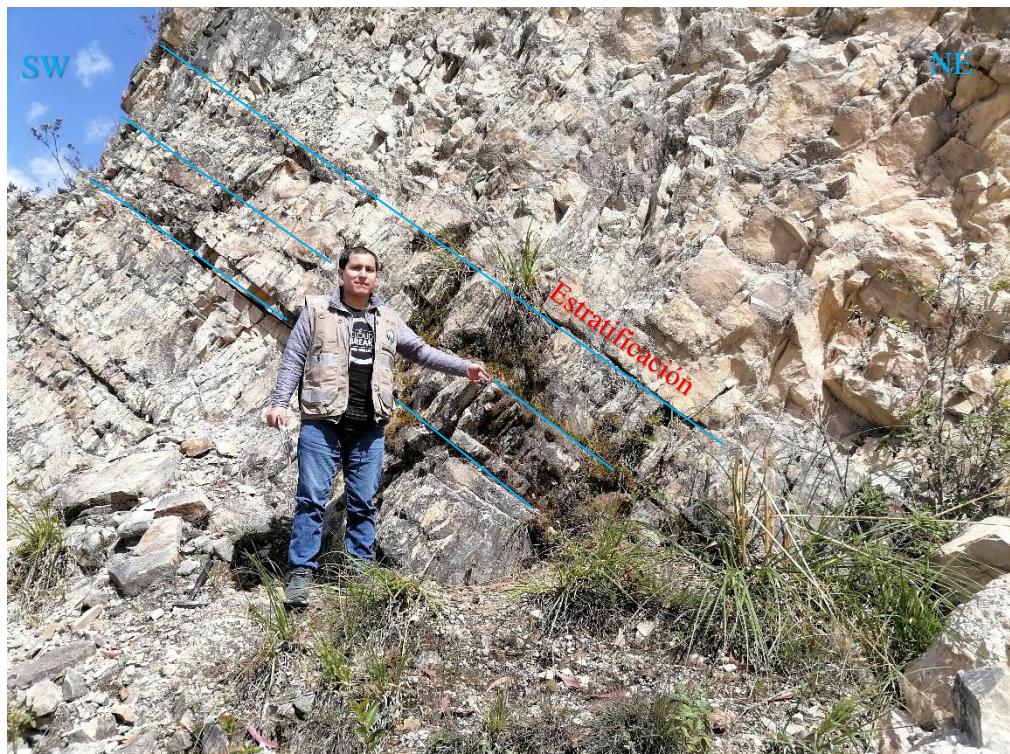
Figura 14. Progresiva Km. 11+500 – el talud de corte está conformado por rocas de la Formación Carhuaz, compuesta por estratos de areniscas cuarzosas de espesor: 0.20 m. a 0.30 m. de calidad media.

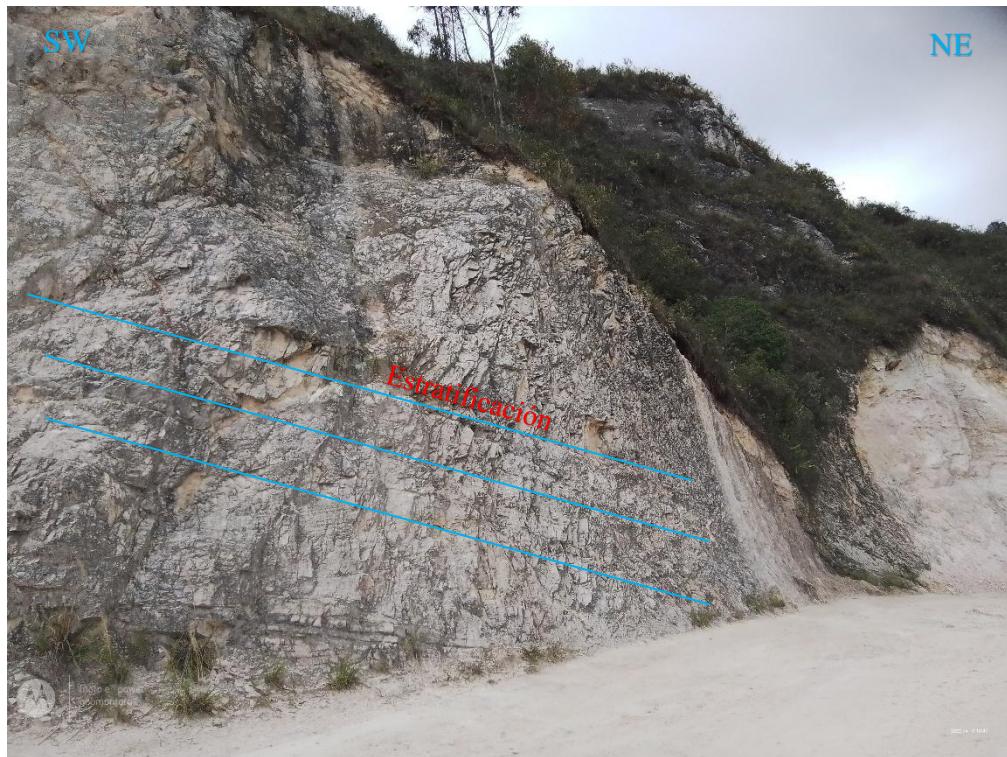
Figura 15. Progresiva Km. 12+900 – Se visualiza areniscas ubicadas en el flanco izquierdo del talud de la carretera de grano fino con espesor: 0.15 m. a 0.25 m. - Formación Farrat.

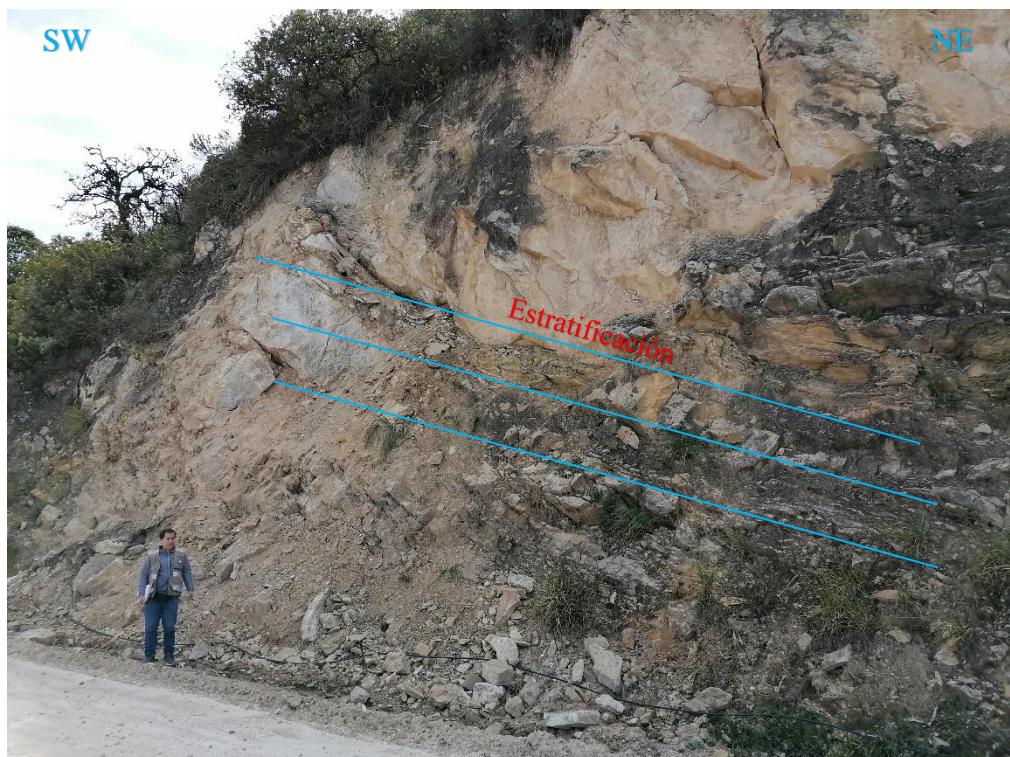
Figura 16. El talud de corte está conformado por basamento rocoso de la Formación Chúlec, ubicado en la progresiva Km. 13+250, constituido por intercalaciones de calizas nodulares a lenticulares, la parte baja y media del talud, con rellenos de lutitas calcáreas y la parte superior de calizas tabulares.

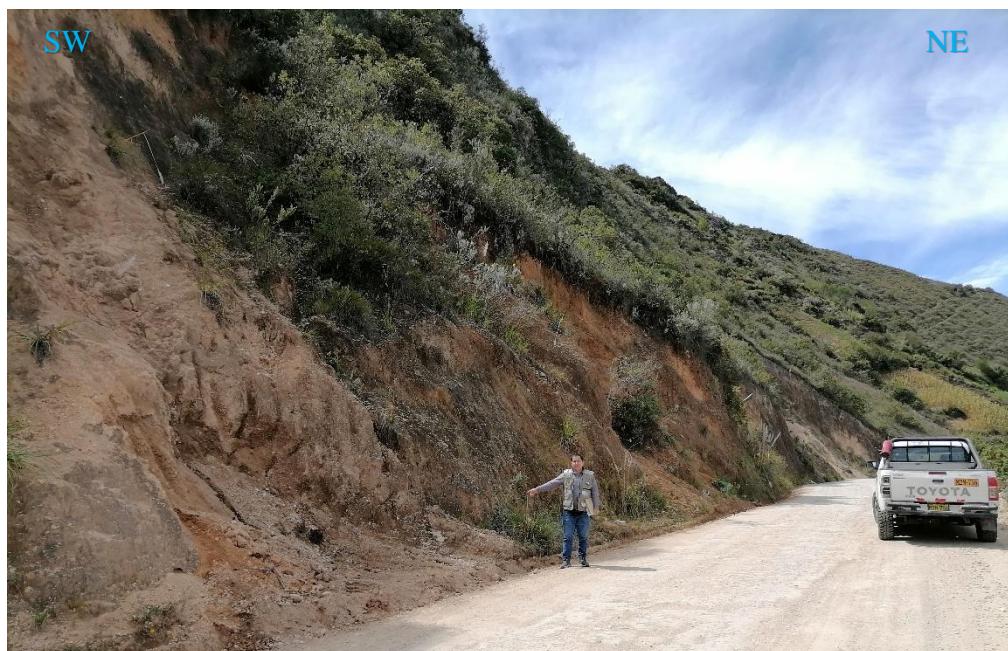
Figura 17. Ubicado en la progresiva Km. 13+440, en el lado izquierdo de la carretera, constituido por materiales deleznables de coloraciones anaranjadas.

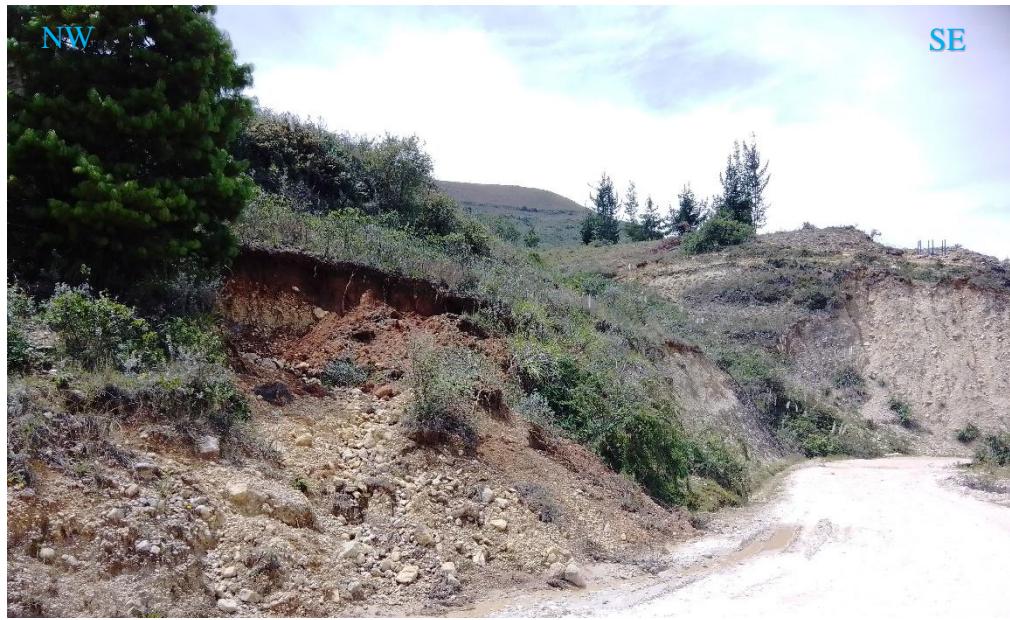
Figura 18. Ubicada en la progresiva Km. 11+600, del lado izquierdo evidenciándose por la saturación de los niveles freáticos en las partes altas de los taludes.

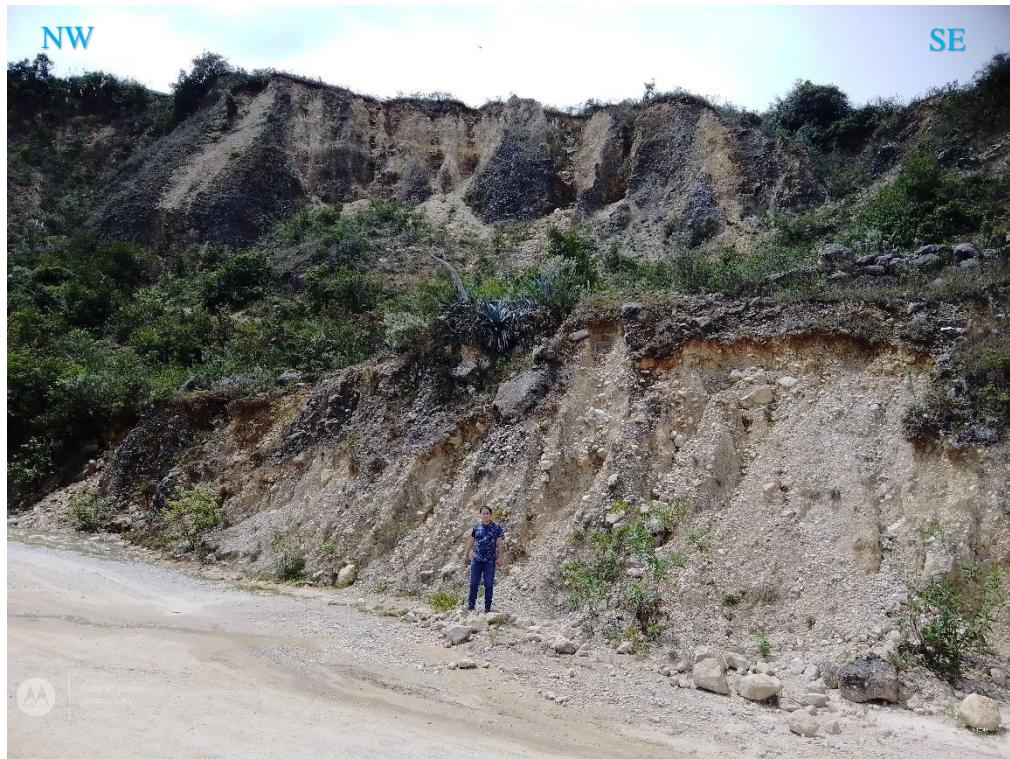
Figura 19: Depósito Coluvio-Aluvial, constituye conos de detritos, por su gran proporción de fragmentación gruesa, evidenciándose la formación de cárcavas por su sección transversal en forma de V.

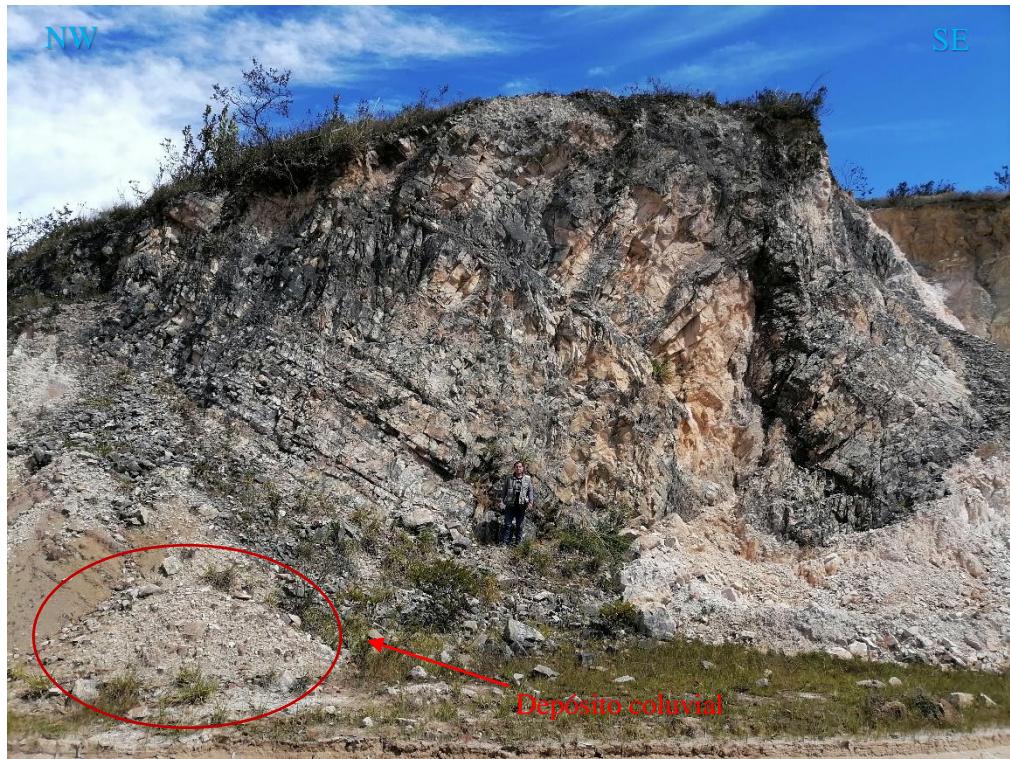
Figura 20: Depósito Coluvial, ubicado en la Formación Carhuaz, generando acumulaciones de rocas: cúbicas a tabulares en el pie del talud.

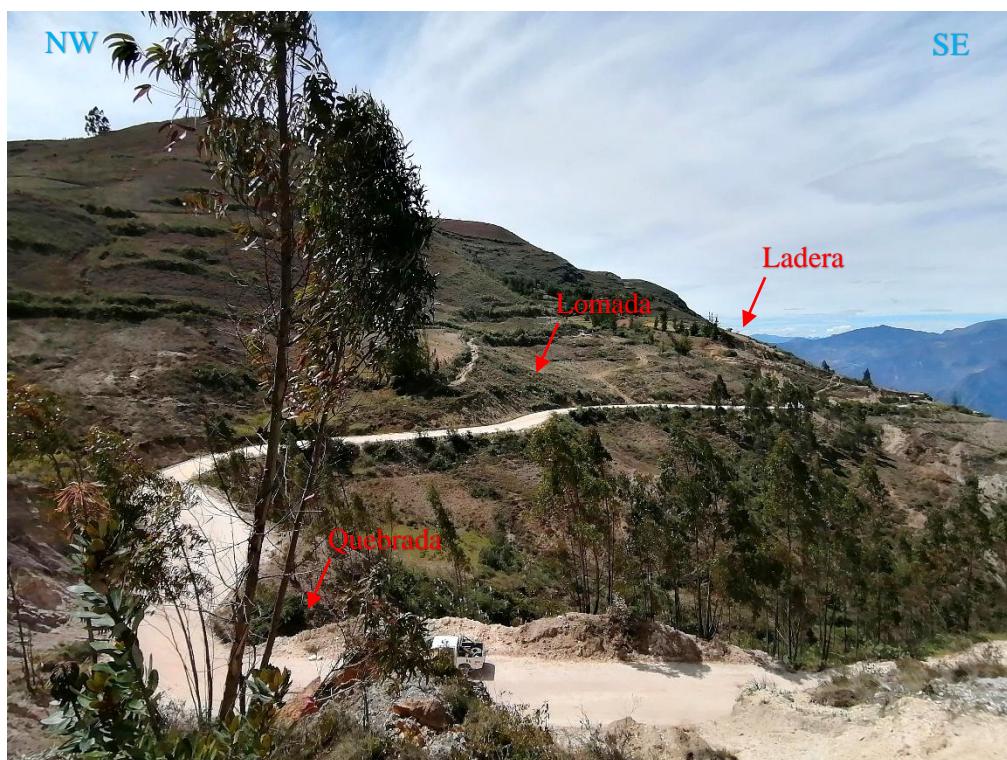
Figura 21: Vista de la geomorfología de la zona de investigación de la carretera: San Marcos – José Sabogal.

Las planicies y lomadas, están conformadas por Depósitos: Coluviales, Aluviales y Coluvio-aluviales, constituyendo superficies redondeadas a subredondeadas, con pendientes 0° a 25° . Siendo aprovechadas por los pobladores para la agricultura y ganadería, por ser áreas trabajables y accesibles, constituyendo el 71.11% de las unidades geomorfológicas. Por consiguiente, las laderas y escarpas, presentan pendientes 25° a 90° , constituidos en su totalidad por basamentos rocosos muy resistentes formando fallarones empinados inaccesibles, utilizados por los poblados para pastoreo de caprinos y ovinos. Constituyendo el 20.89% esta unidas geomorfológica.

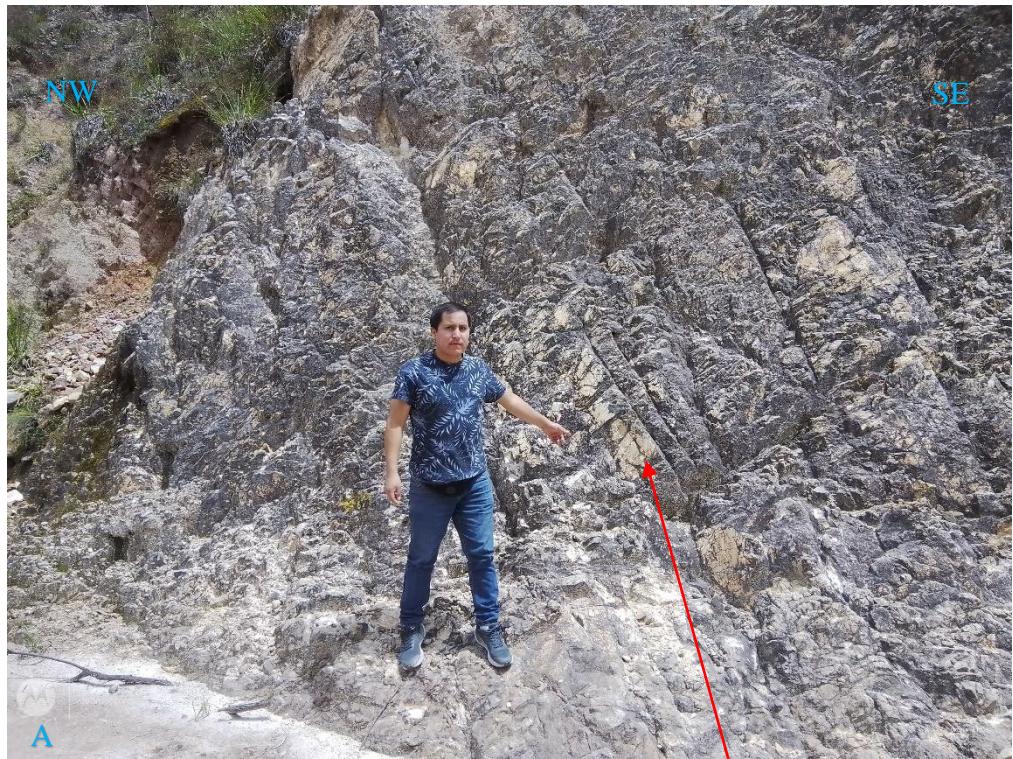
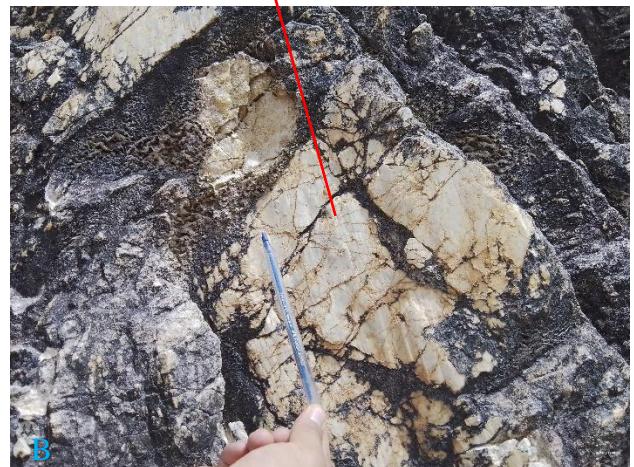
Figura 22: A. Espejo de falla Inversa Sinestral (IxSx) en la cara libre del talud de la Formación Carhuaz, emplazado en las rocas cuarzosas estratificadas. B. Crecimiento de cuarzo masivo en el plano de falla, observándose: Slickensides, estrías y escalones, con orientación SW.

La Figura 22, se ubica en la progresiva Km. 12+425, con plano de falla de orientación $Az = N15^\circ$, $Bz = 71^\circ SE$ y $pitch = 65^\circ$, de cinemática Inversa Sinestral (IxSx), en los tectoglifos: estriados, escalonados y pulidos, en la superficie del cuarzo masivo, con esfuerzos tectónicos (T, P) $\sigma_1(86.20, 22.10)$, $\sigma_2(186.40, 23.60)$ y $\sigma_3 (318, 56.70)$. Por lo contrario, la Figura 23, plasma un plano de falla Normal Dextral (NxDx), con orientación $Az = N35^\circ$, $Bz = 55^\circ SE$ y $pitch = 36^\circ$, esfuerzos tectónicos (T, P) $\sigma_1(4.20, 48.20)$, $\sigma_2(176.70, 41.50)$ y $\sigma_3 (270.0, 3.70)$. Analizando por la teoría de los diedros rectos la Figura 22, es falla inversa y la

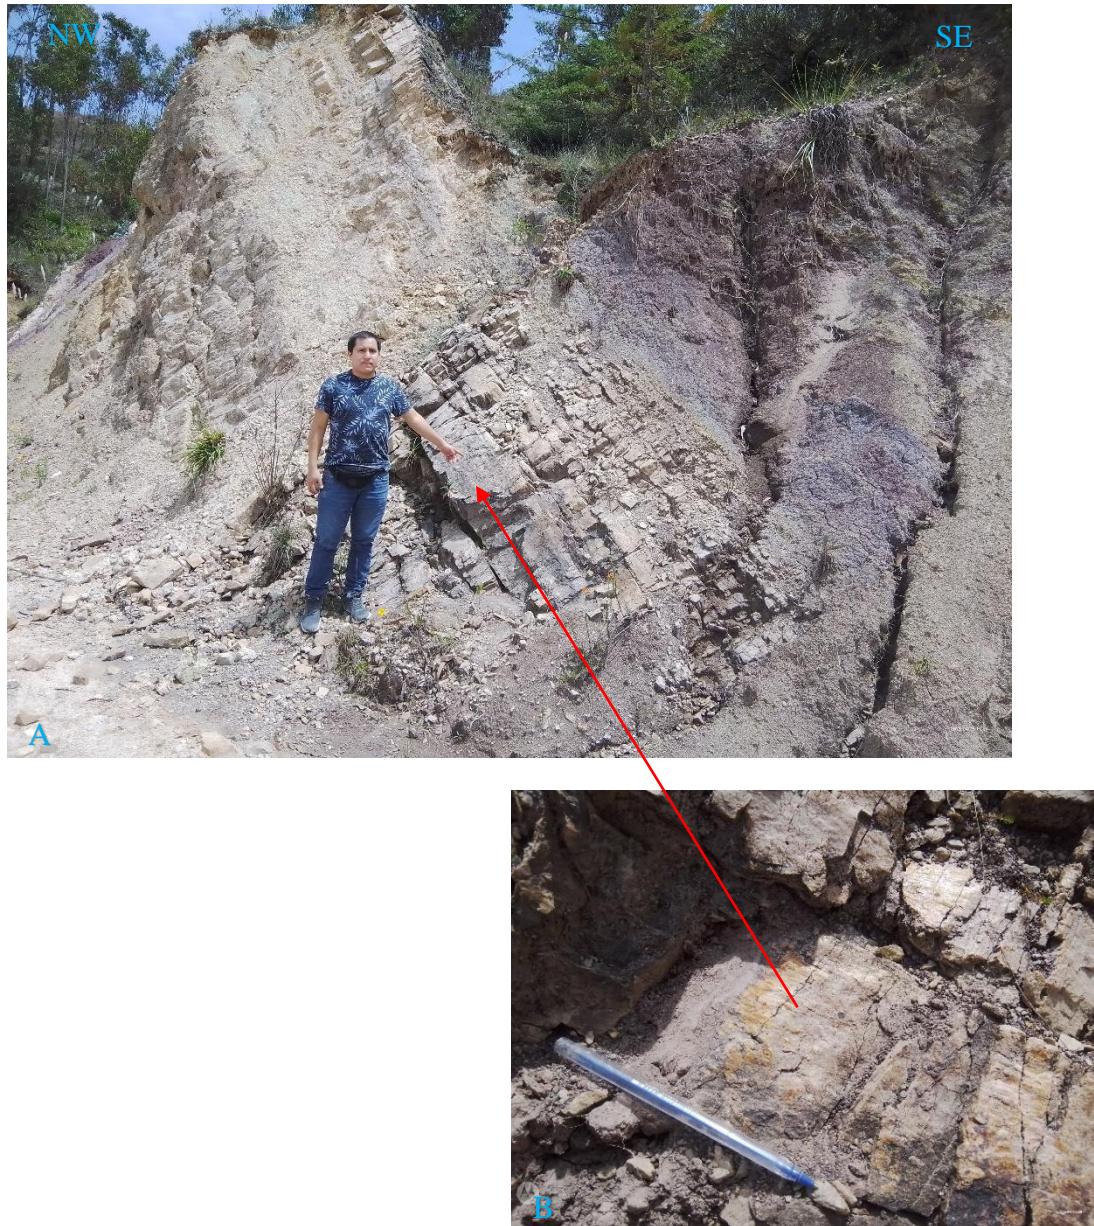
Figura 23: A. Plano de falla NxDx en la Formación Carhuaz, ubicado en la progresiva Km. 11+500. B. Estrías de falla cristalizadas con superficie de cuarzo, con orientación NE.

Figura 23, es falla dextral. Realizando agrupación de estructuras de fallamiento, mediante la Teoría de Ramsey y Diedros rectos, se obtuvo un alineamiento por falla inversa de orientación NNE-SSW.

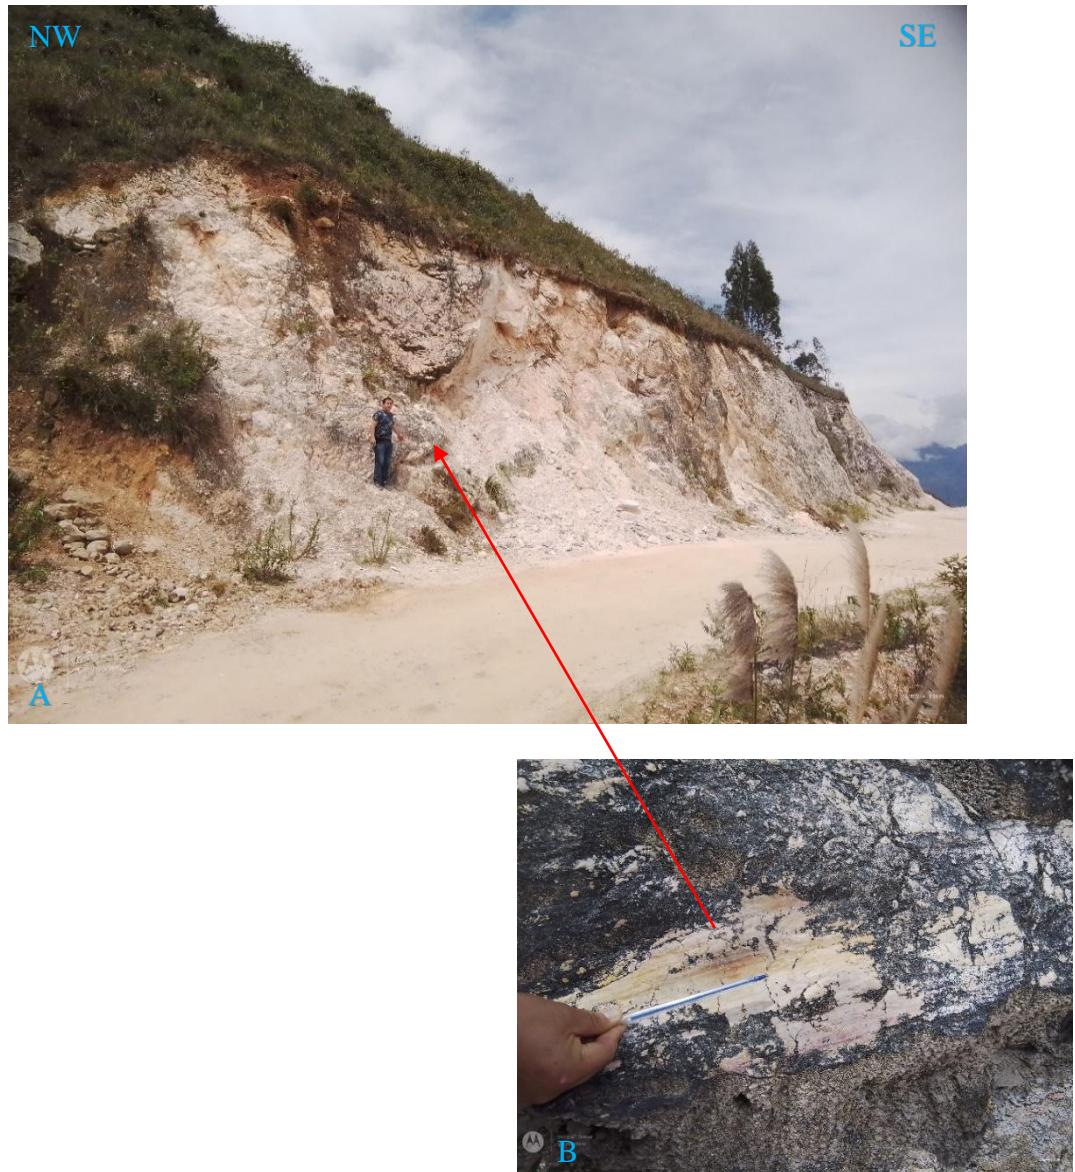
Figura 24: A. Se ubica en la Formación Farrat, en el lado izquierdo de la carretera, presentando falla IxDx. B. Indicadores cinemáticos del espejo de falla.

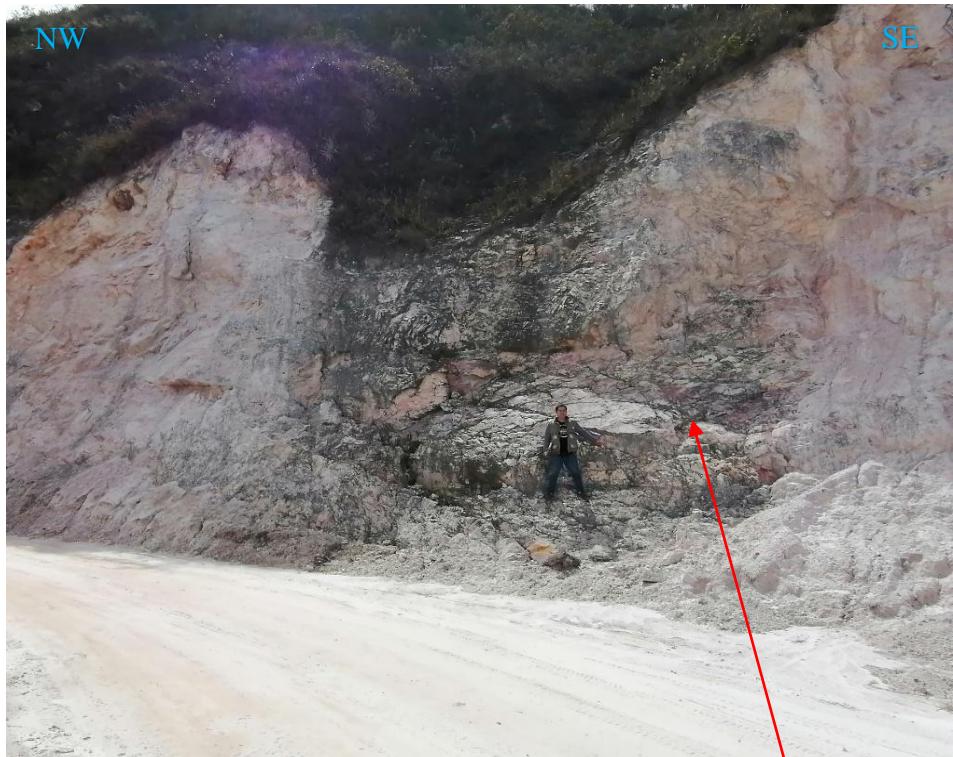
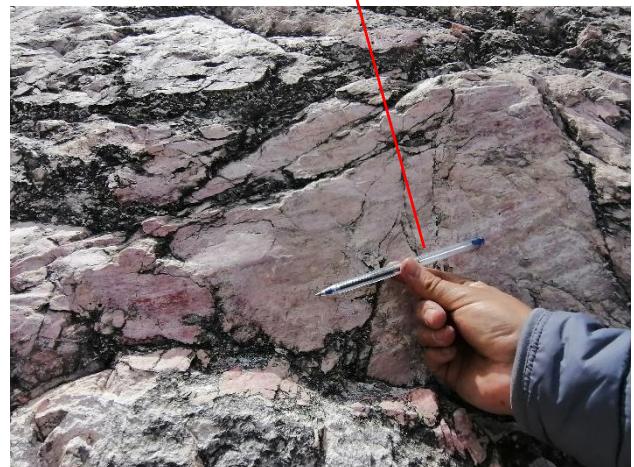
Figura 25: A. Plano de falla de cinemática Normal Dextral ($NxDx$), en la Formación Farrat, ubicada en la progresiva Km. 12+960. B. Orientación del movimiento cinemático del plano de falla mediante indicadores cinemáticos.

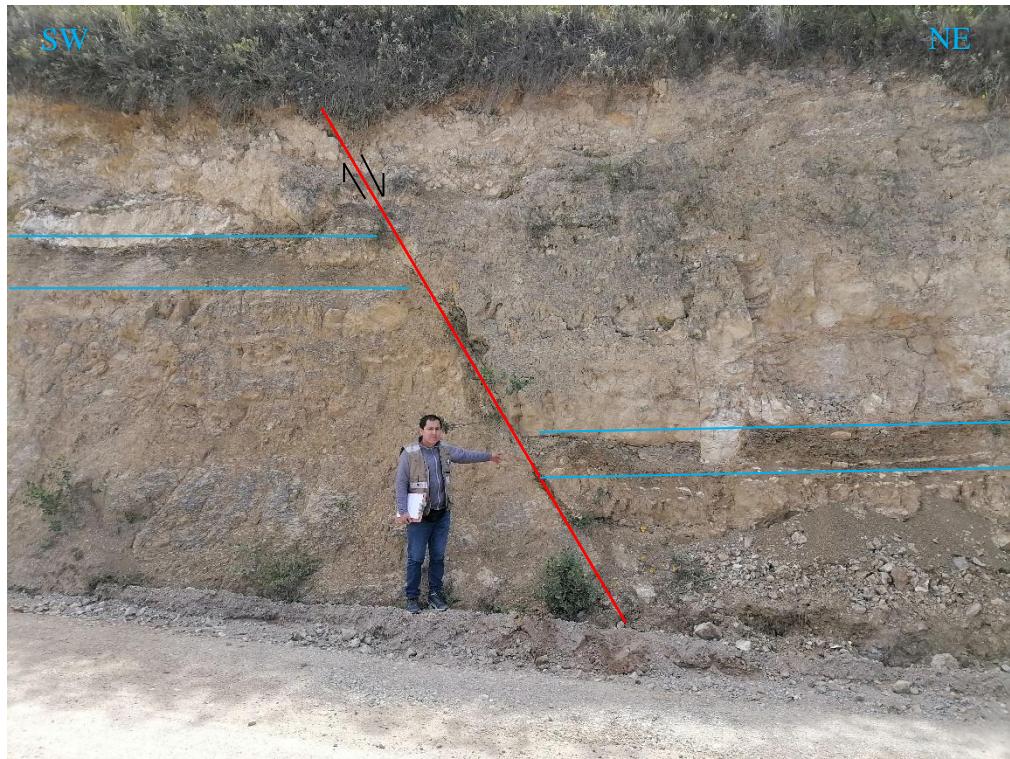
Figura 26: Falla normal ubicada en la Formación Chúlec, con salto de falla 3.50 m.

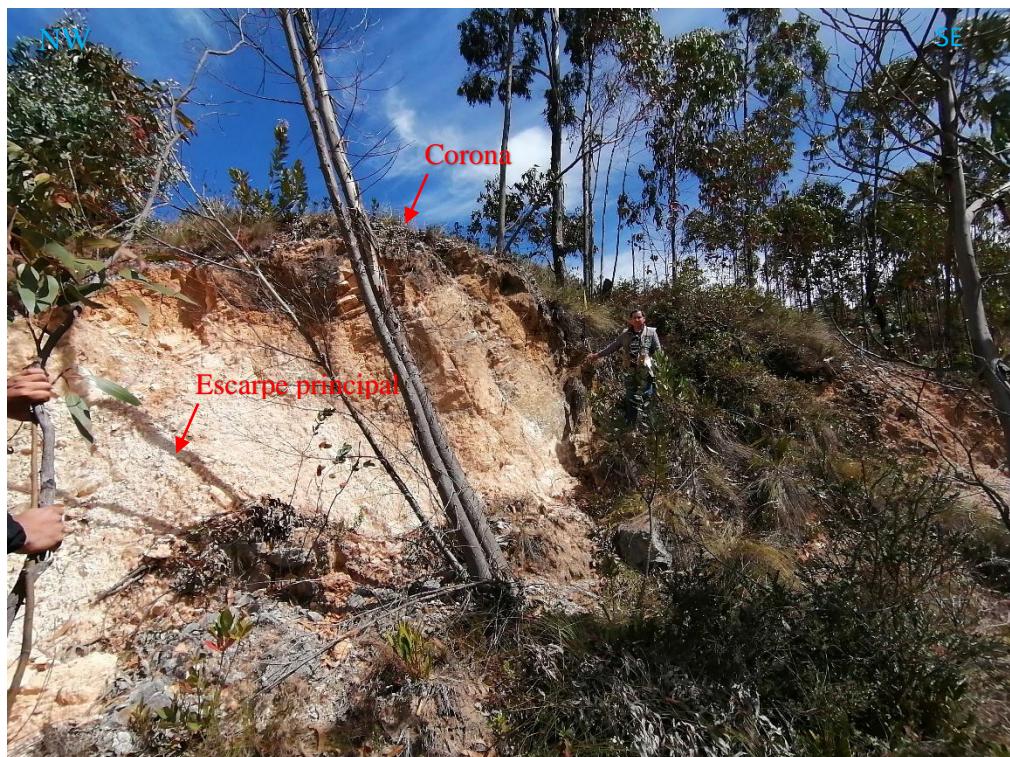
Figura 27: Escarpe principal de falla, formado en la Formación Carhuaz, desplazando a los depósitos: Coluvio-aluvial y Aluvial, ubicada desde la progresiva: Km. 11+385 a Km. 11+820.

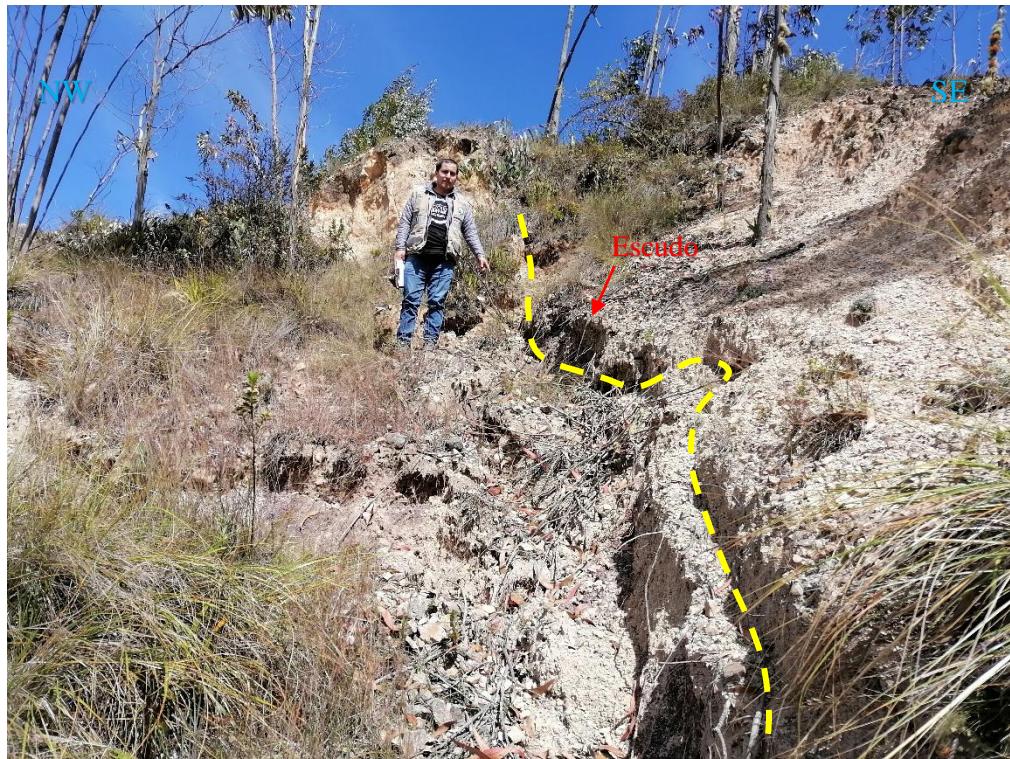
Figura 28: Delimitación del deslizamiento circular de pie, ubicado en el lado izquierdo con desplazamiento de 0.50 m. a 0.60 m. Afectado progresivamente la parte superior de la ladera por el agrietamiento en el terreno. Ubicada desde la progresiva: Km. 11+385 a Km. 11+820.

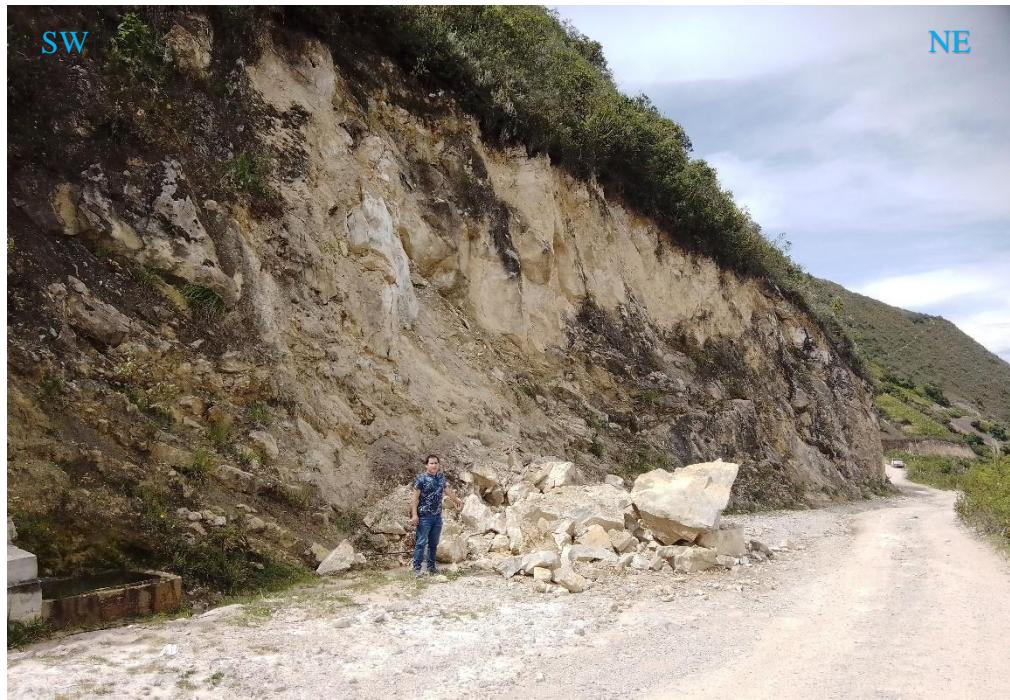
Figura 29: Caída de rocas en la Formación Chúlec, ubicado en la progresiva: Km. 13+300 a Km. 13+390.

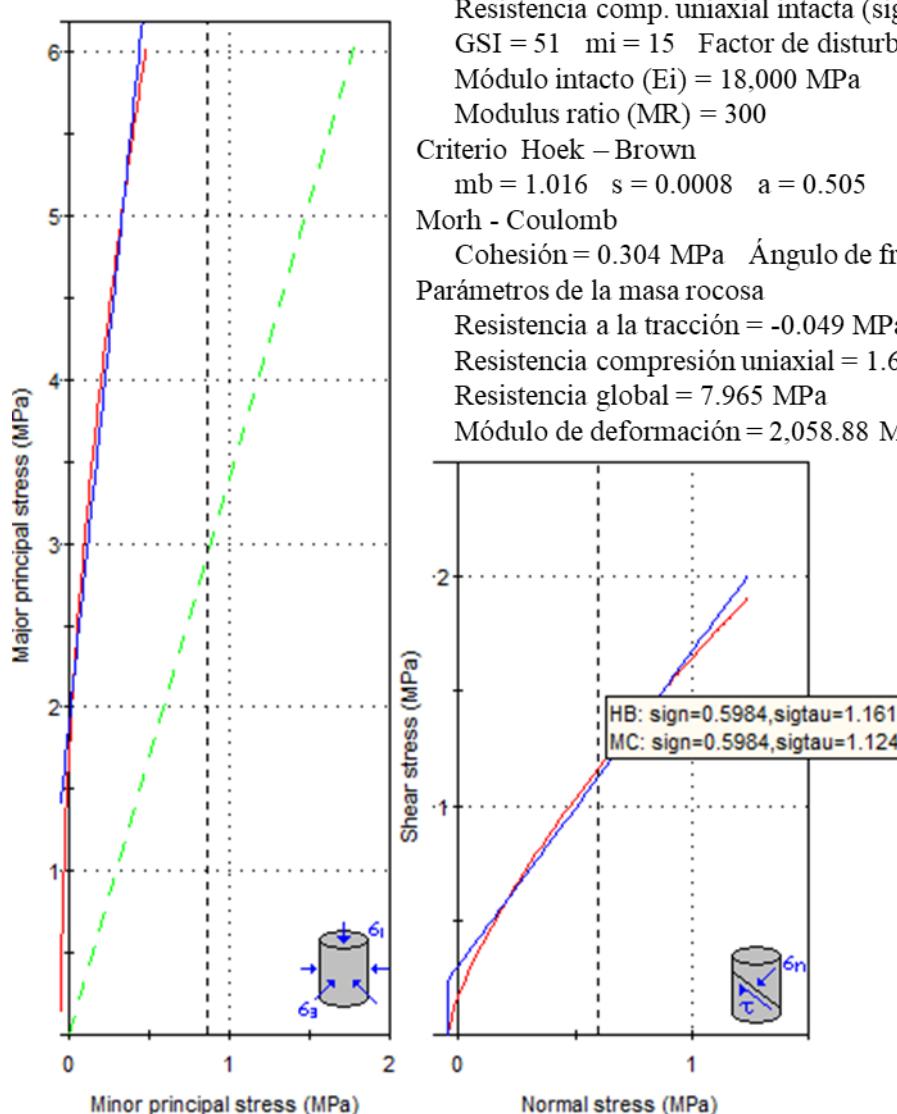
Figura 30: Estación geotécnica E-1. Relación de esfuerzos principales: Mayor vs. Menor (Hoek - Brown) y esfuerzo: Corte y normal (Morph - Coulomb).
