UNIVERSIDAD NACIONAL DE CAJAMARCA
FACULTAD DE INGENIERÍA
ESCUELA PROFESIONAL DE INGENIERÍA GEOLÓGICA

**COMPORTAMIENTO GEOLÓGICO - GEOTÉCNICO DE LOS TALUDES
CRÍTICOS DE LA CARRETERA SAN MARCOS – JOSÉ SABOGAL,
PROGRESIVA: KM. 11+000 – KM. 15+000;
CAJAMARCA**

Bach. López Becerra César Rafael

2025

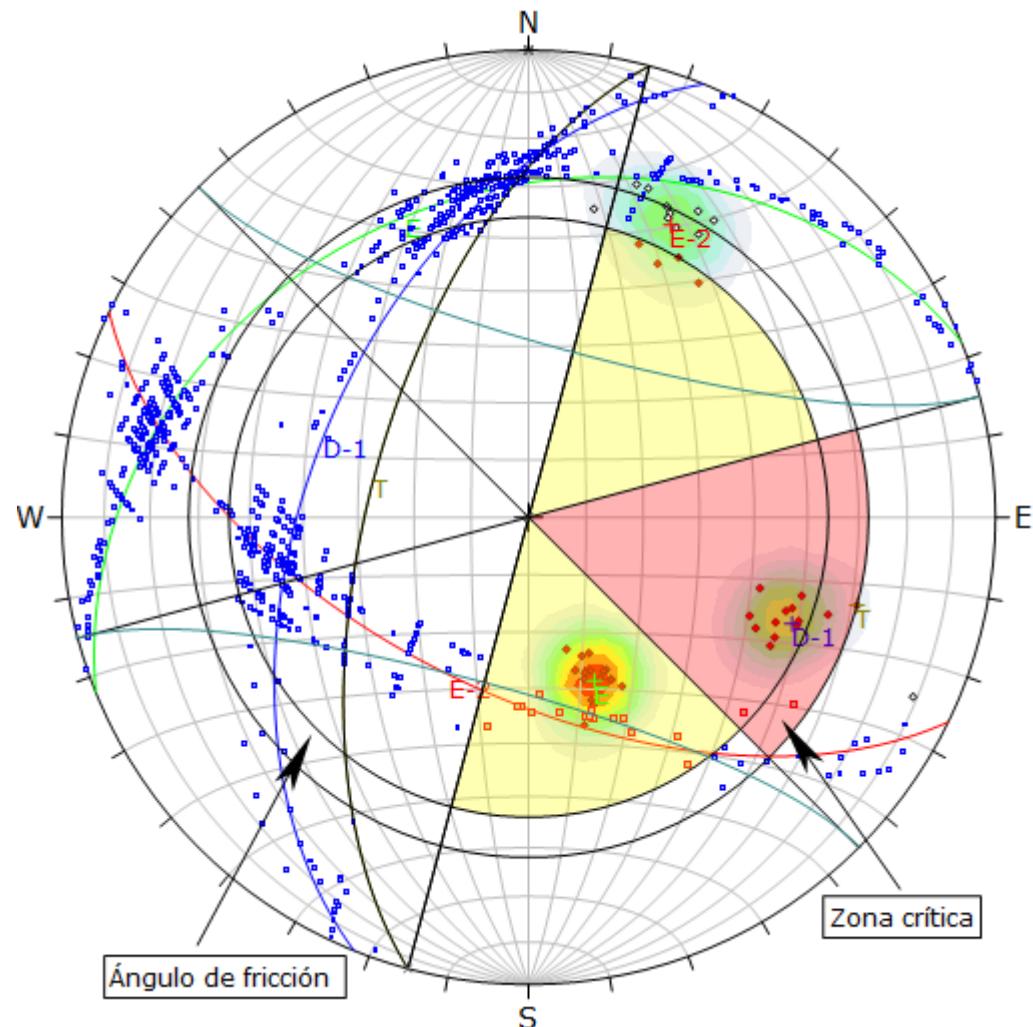
Figura 33: Estación geotécnica E-1. Probabilidad de ruptura por vuelco en base deslizante 75.56%, englobando al polo de la familia: D-1; a favor del talud

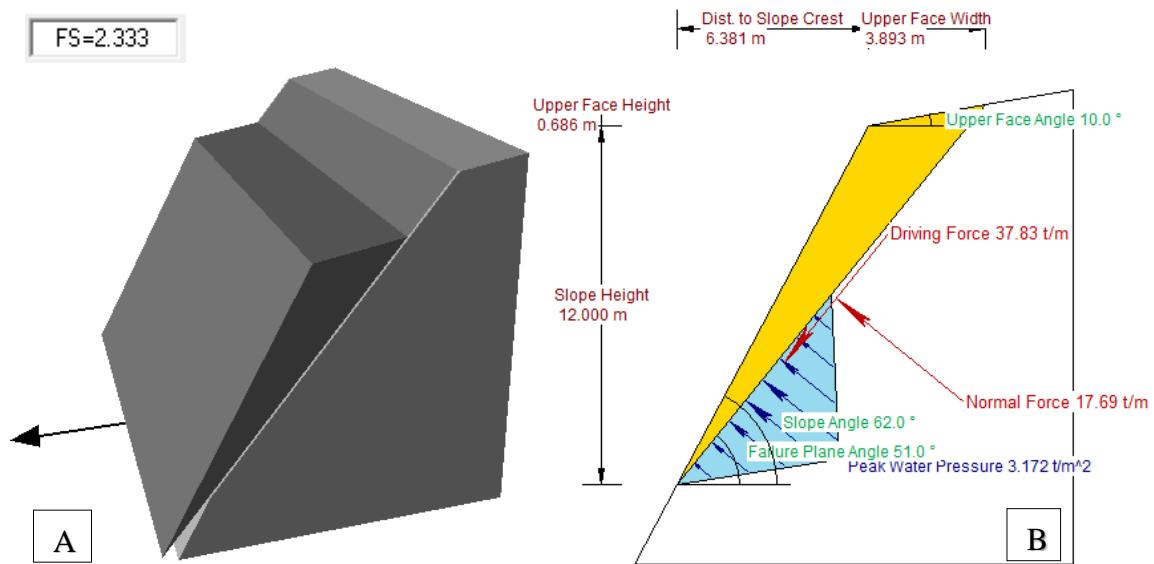
Figura 34: Estación geotécnica E-1. A. Block diagrama – RocPlane, del macizo rocoso en 3D mostrando la ruptura planar. B. Gráfica de dimensionamiento por análisis de ruptura planar, en condiciones FSsaturadas = 2.333.

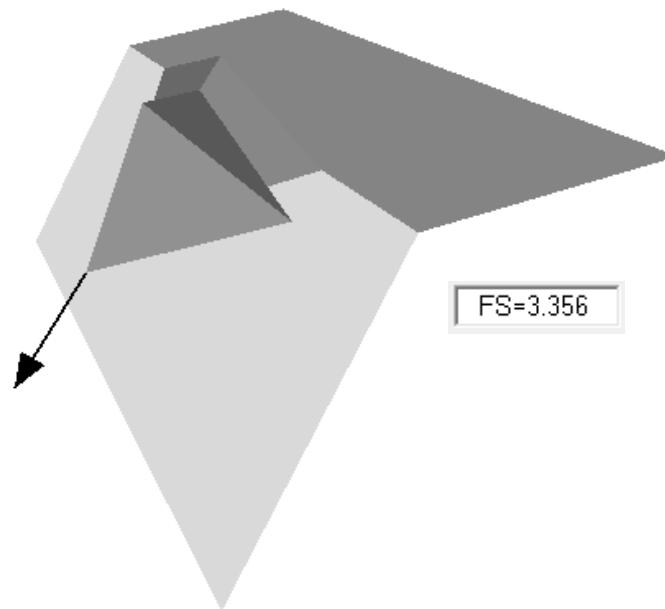
Figura 35: Estación geotécnica E-1. A. Block diagrama – Swedge, del macizo rocoso en 3D mostrando la ruptura en cuña en condiciones FSsaturadas = 3.356.

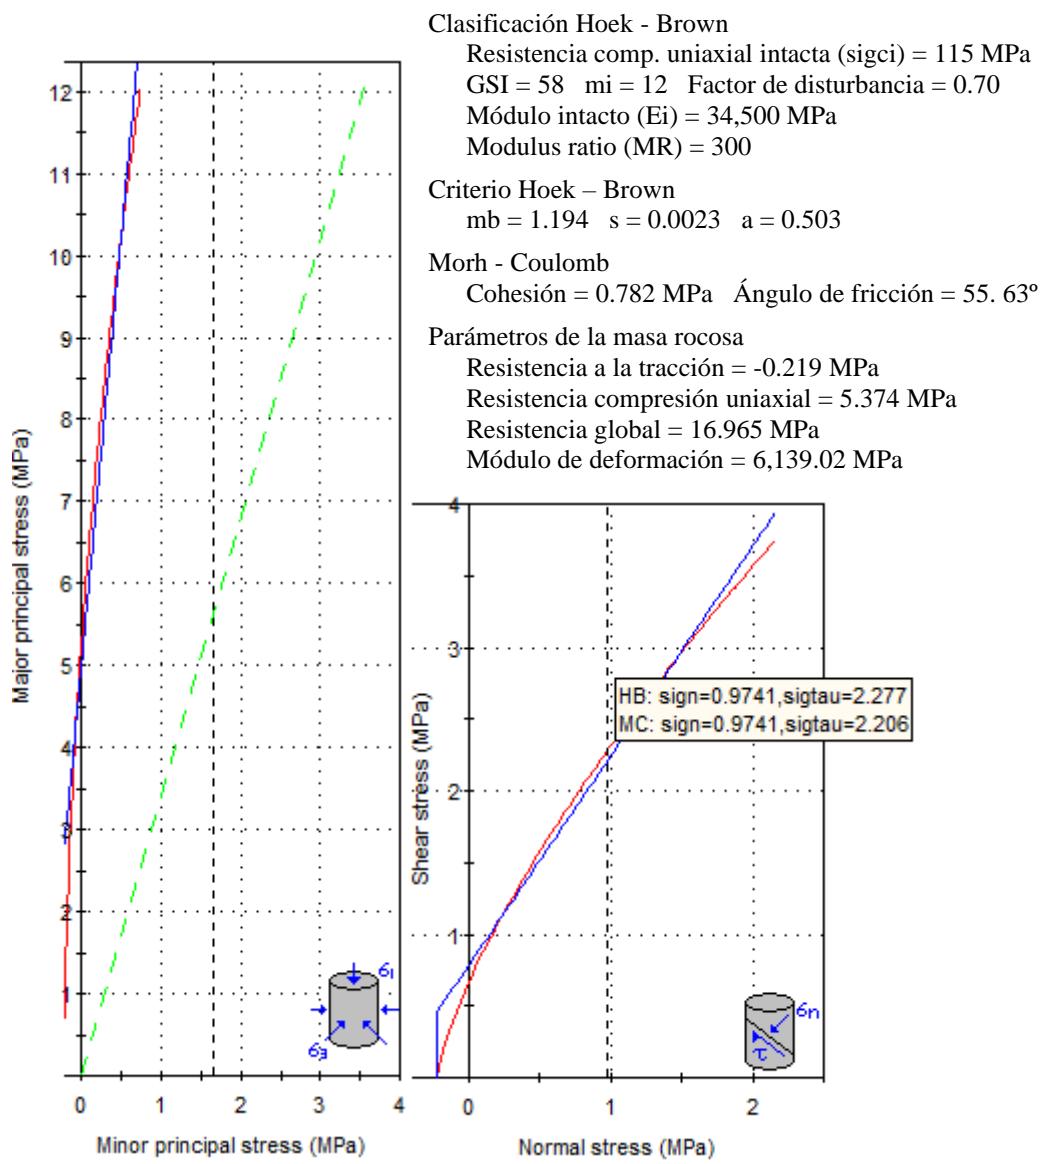
Figura 36: Estación geotécnica E-2. Relación de esfuerzos principales: Mayor vs. Menor (Hoek - Brown) y esfuerzo: Corte y normal.

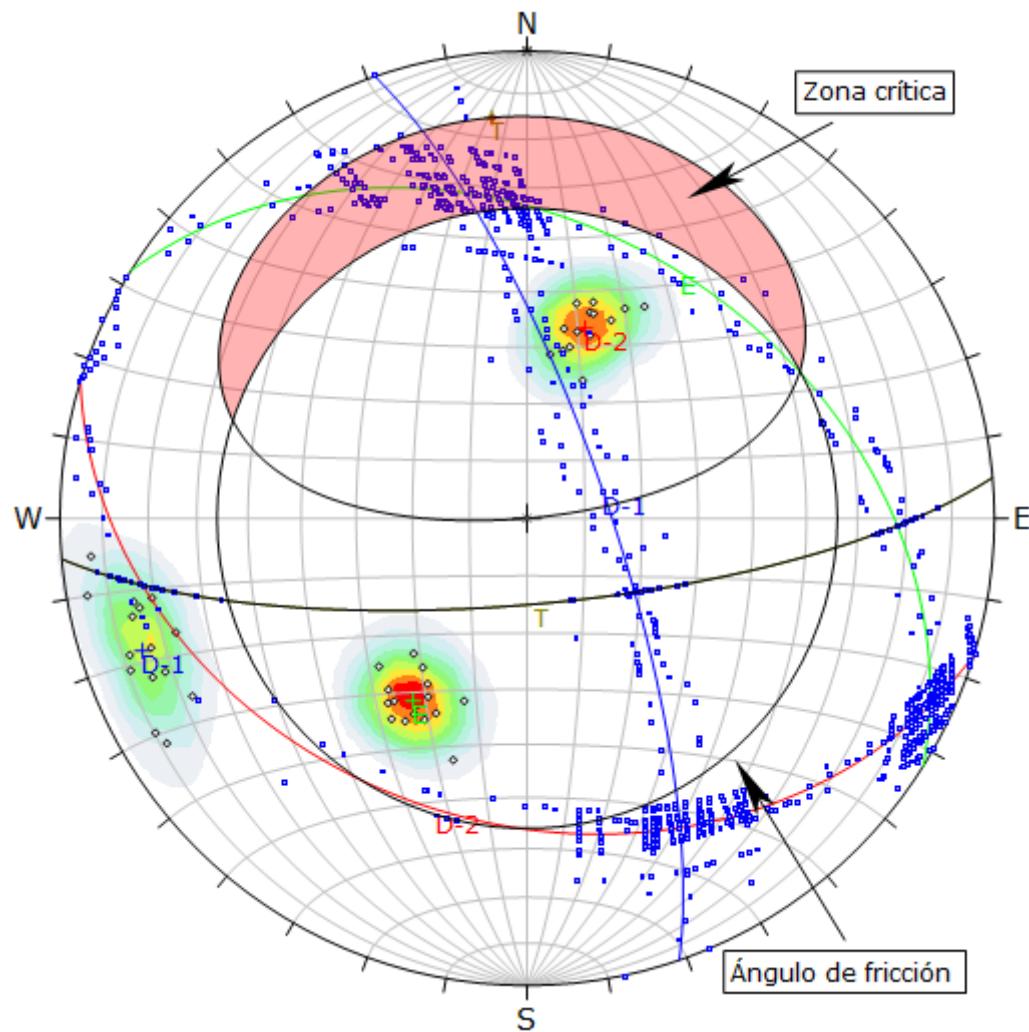
Figura 37: Estación geotécnica E-2. Probabilidad de ruptura planar 2.22%, englobando al polo de la familia: D-2; a favor del talud.

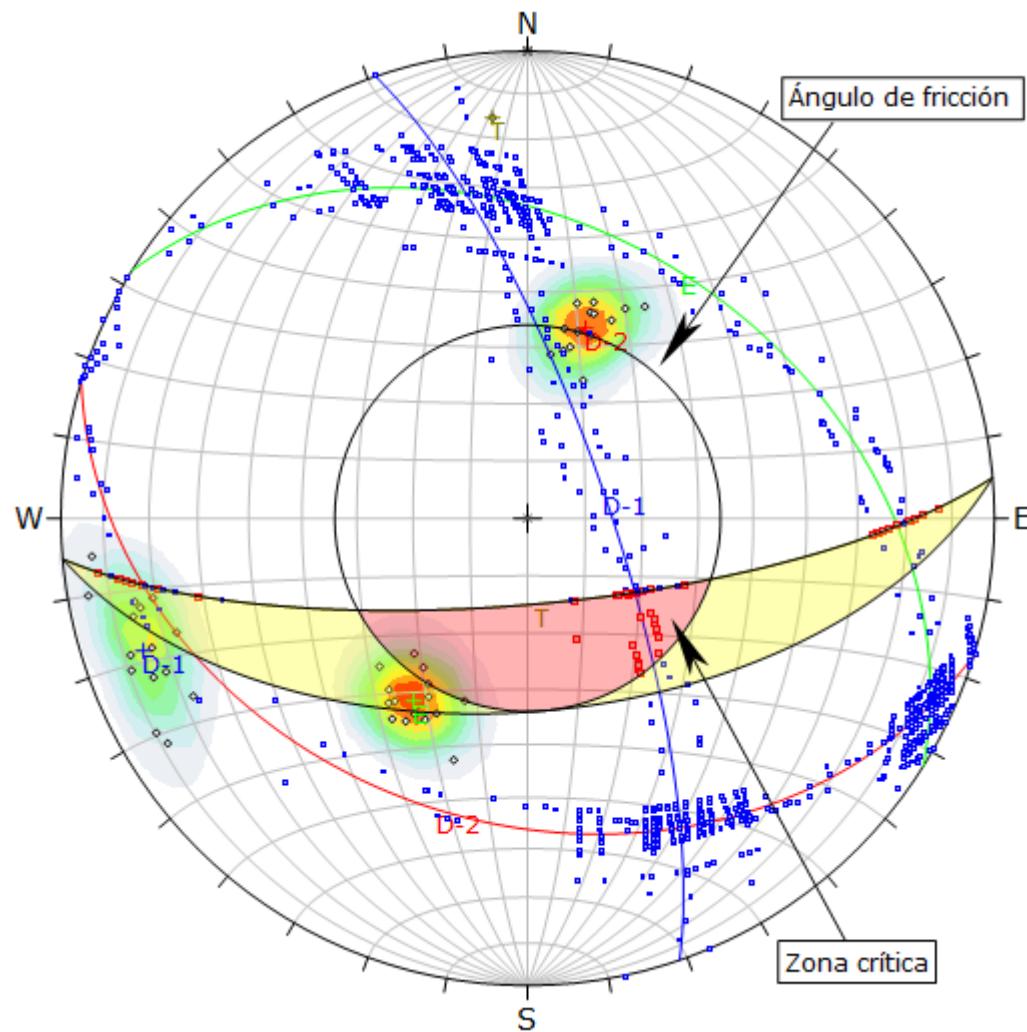
Figura 38: Estación geotécnica E-2. Probabilidad de ruptura en cuña con 4.65%, englobando a la intersección de las familias: D-1 y D-2; en orientación indirecta.

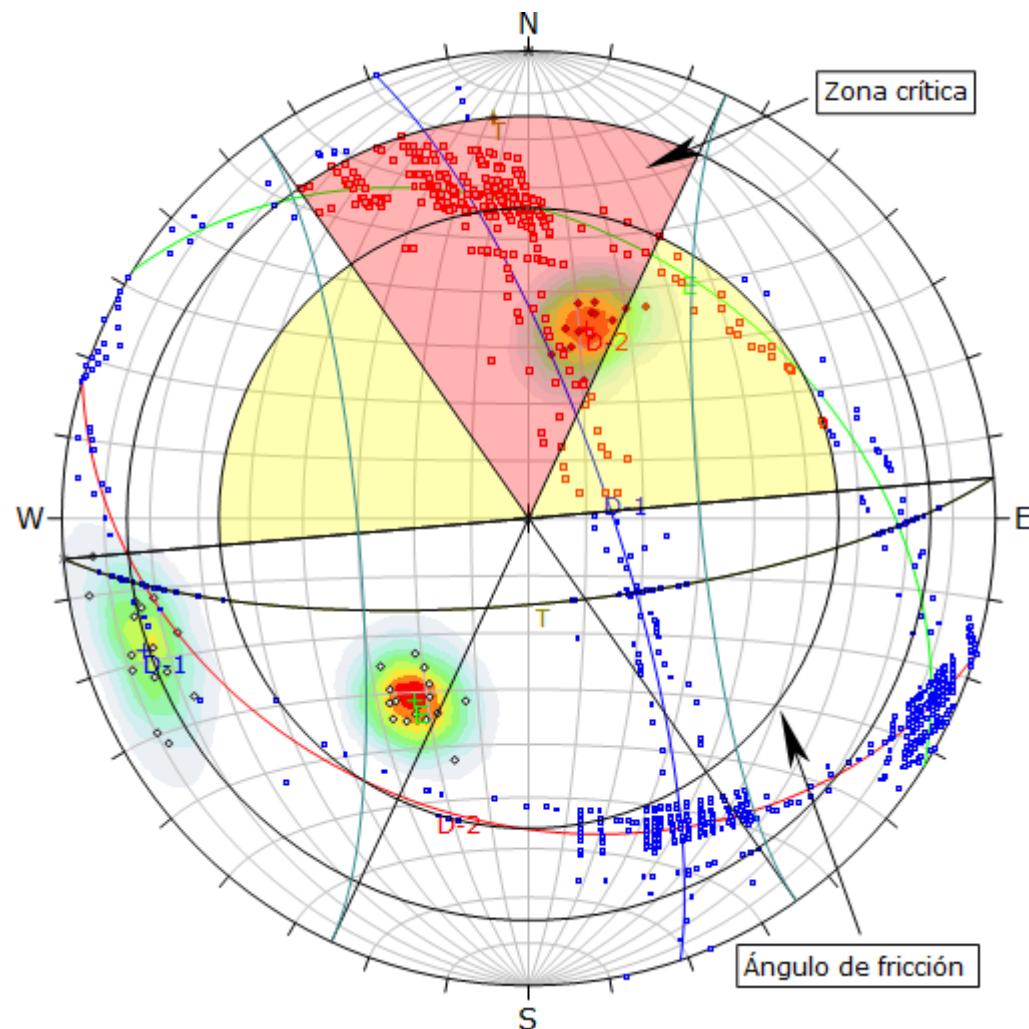
Figura 39: Estación geotécnica E-2. Probabilidad de ruptura por vuelco: Direccional (29.49%) y base deslizante 33.33%, englobando al polo de la familia: D-2; a favor del talud.

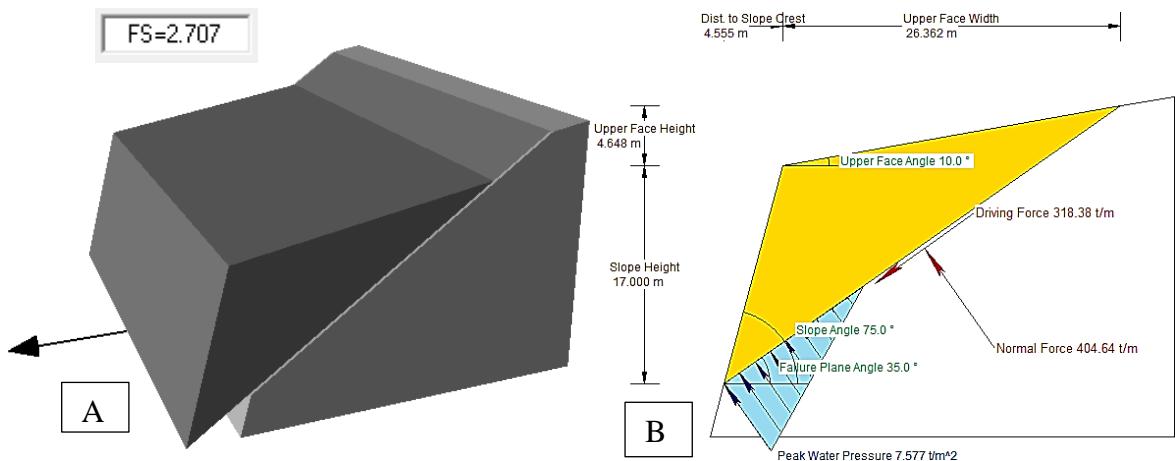
Figura 40: Estación geotécnica E-2. A. Block diagrama – RocPlane del macizo rocoso en 3D mostrando la ruptura planar. B. Gráfica de dimensionamiento por análisis de ruptura planar, en condiciones FSSaturadas = 2.707.

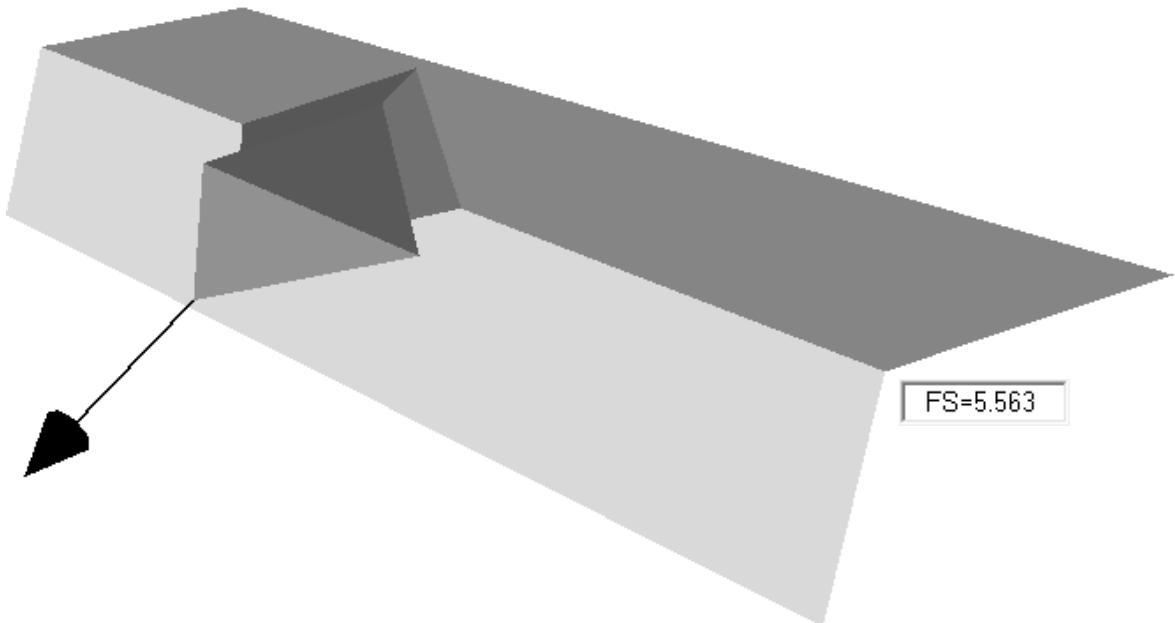
Figura 41: Estación geotécnica E-2. A. Block diagrama – Swedge, del macizo rocoso en 3D mostrando la ruptura en cuña en condiciones FSSaturadas = 5.563.

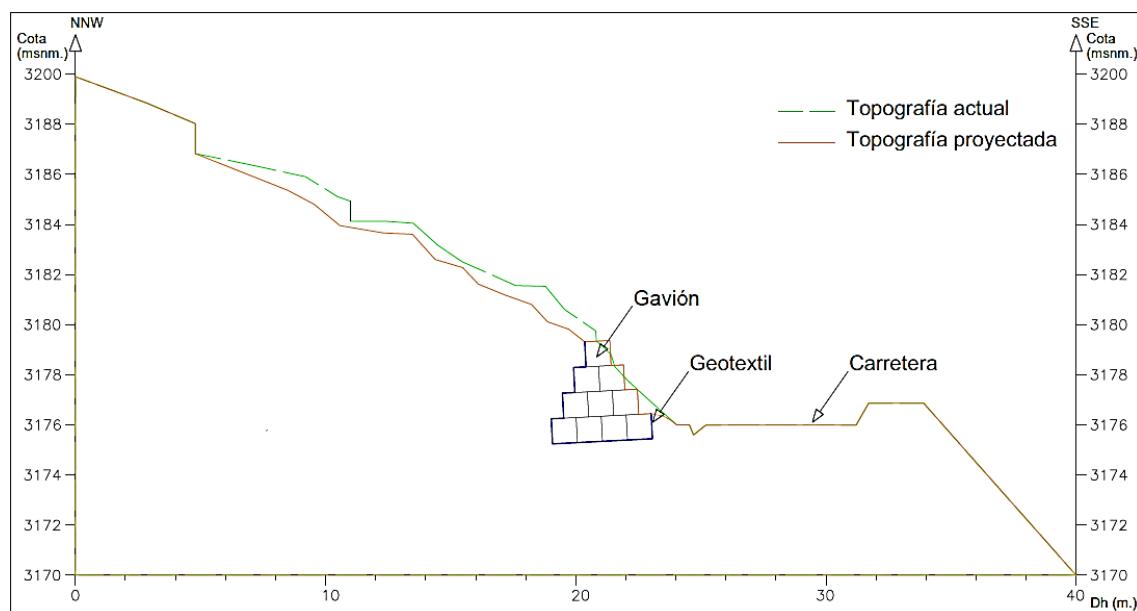
Figura 42: Sección transversal desde la progresiva: Km. 11+385 a Km. 11+820; planteada a estabilizar, considerando las condiciones estéticas del talud.

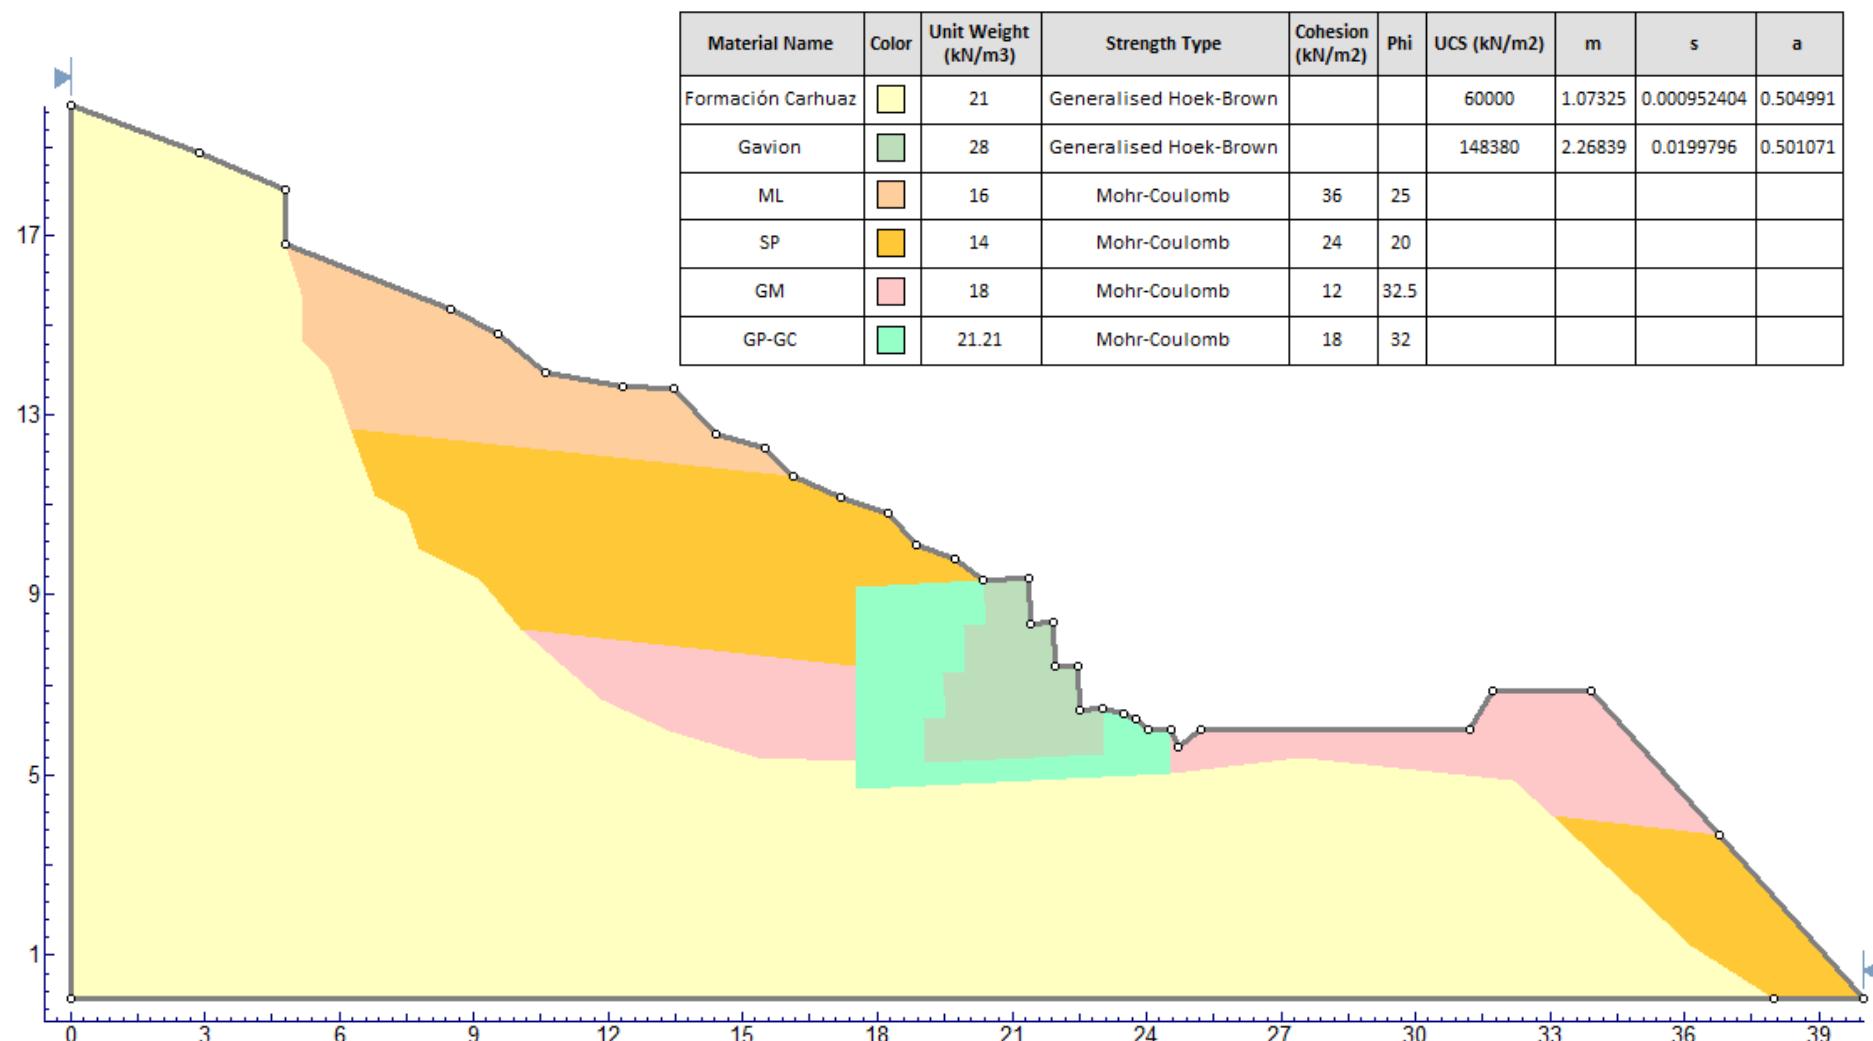
Figura 43: Estación geomecánica 3. Diseño geométrico de talud y composición litológica, para estabilización geotécnica.

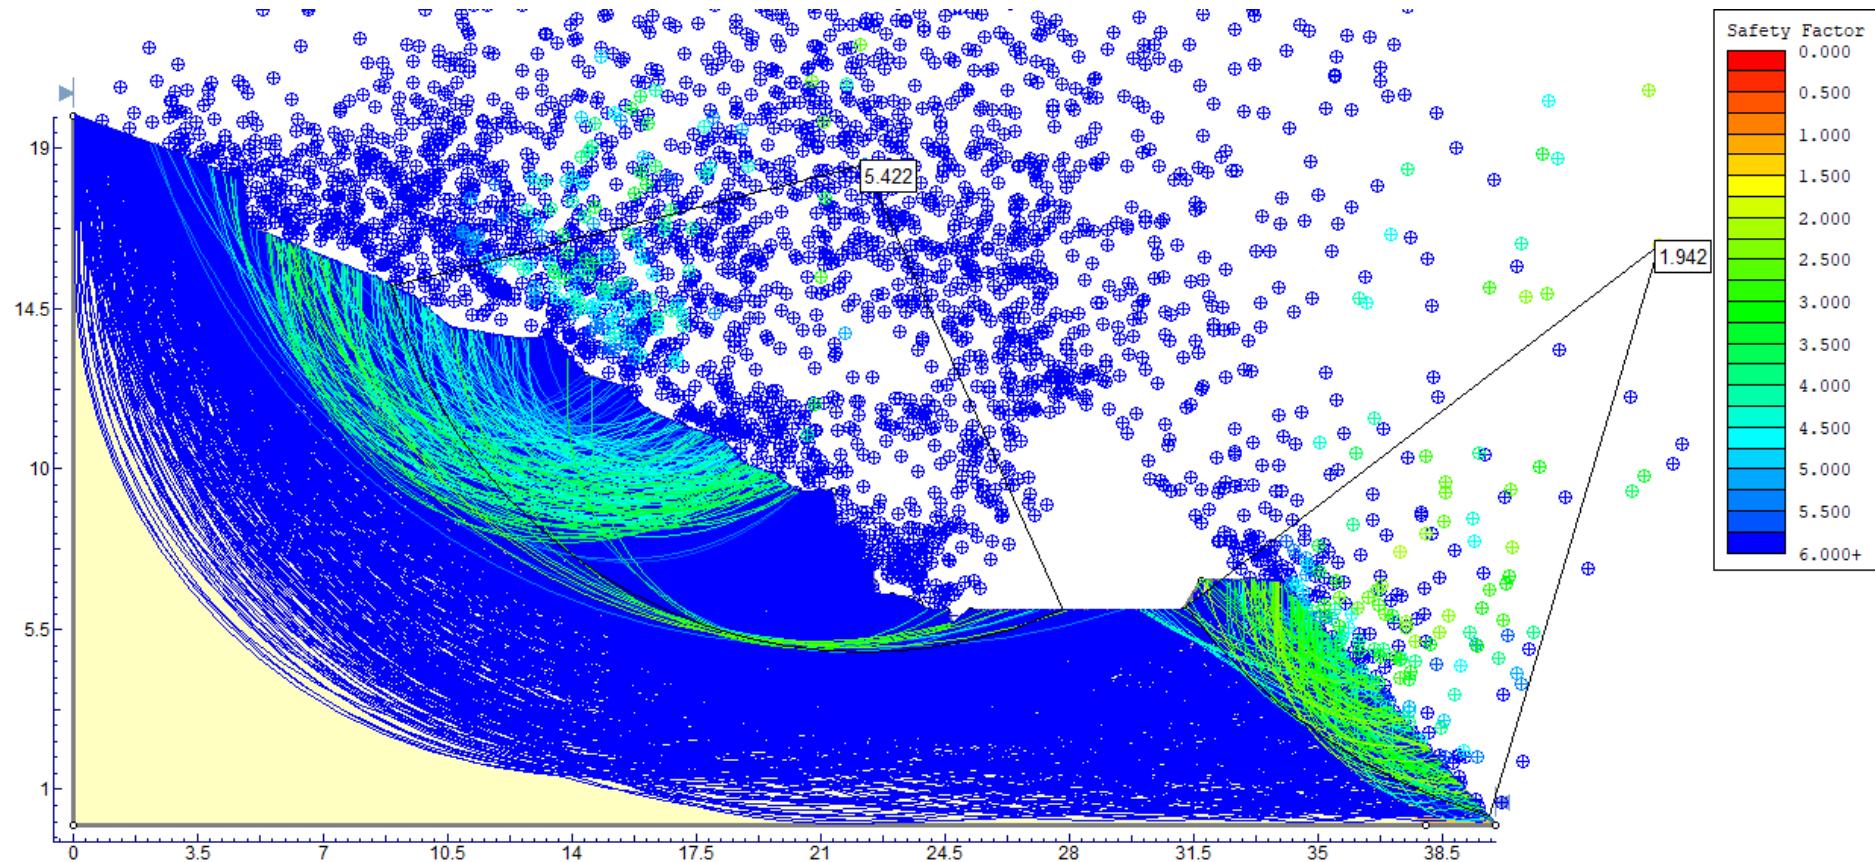
Figura 44: Estación geomecánica 3. Modelo numérico (Slide), utilizando el método de equilibrio límite, para estabilizar el momento de fuerzas del talud, obteniendo $FS_{Bishop} \text{ simplified} = 5.422$, en tensiones totales.

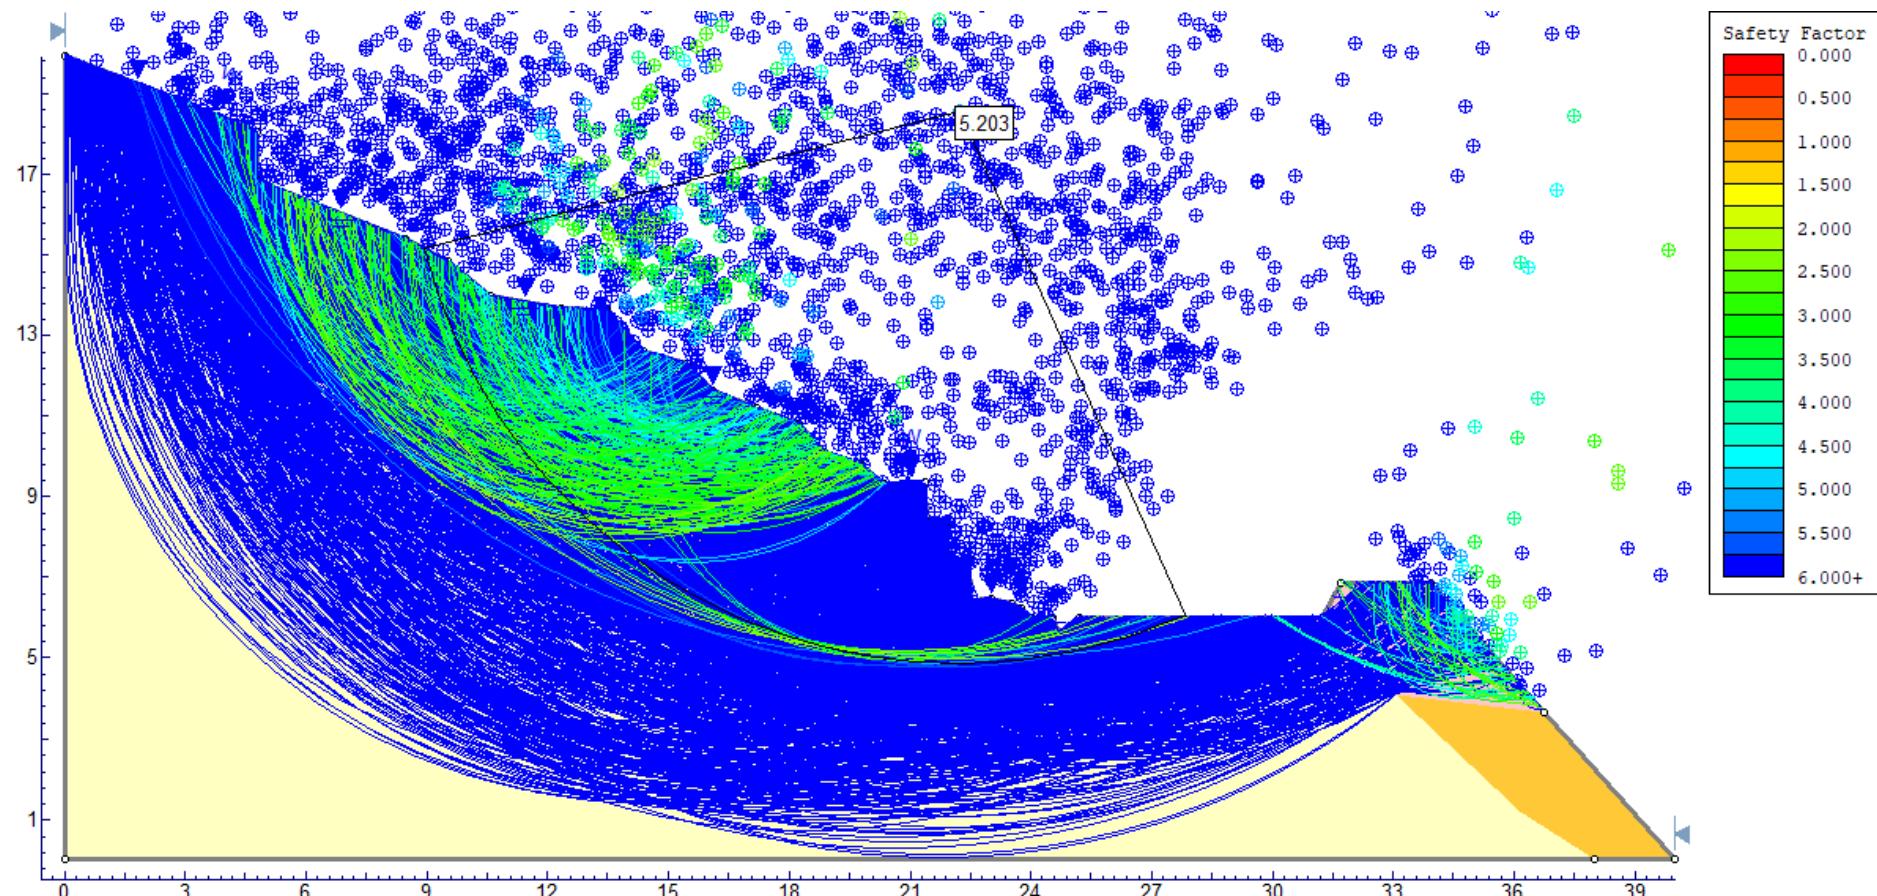
Figura 45: Estación geomecánica 3. Modelo numérico (Slide), utilizando el método de equilibrio límite, para estabilizar el momento de fuerzas del talud, obteniendo $FS_{Bishop\ simplified} = 5.203$, en tensiones efectivas.

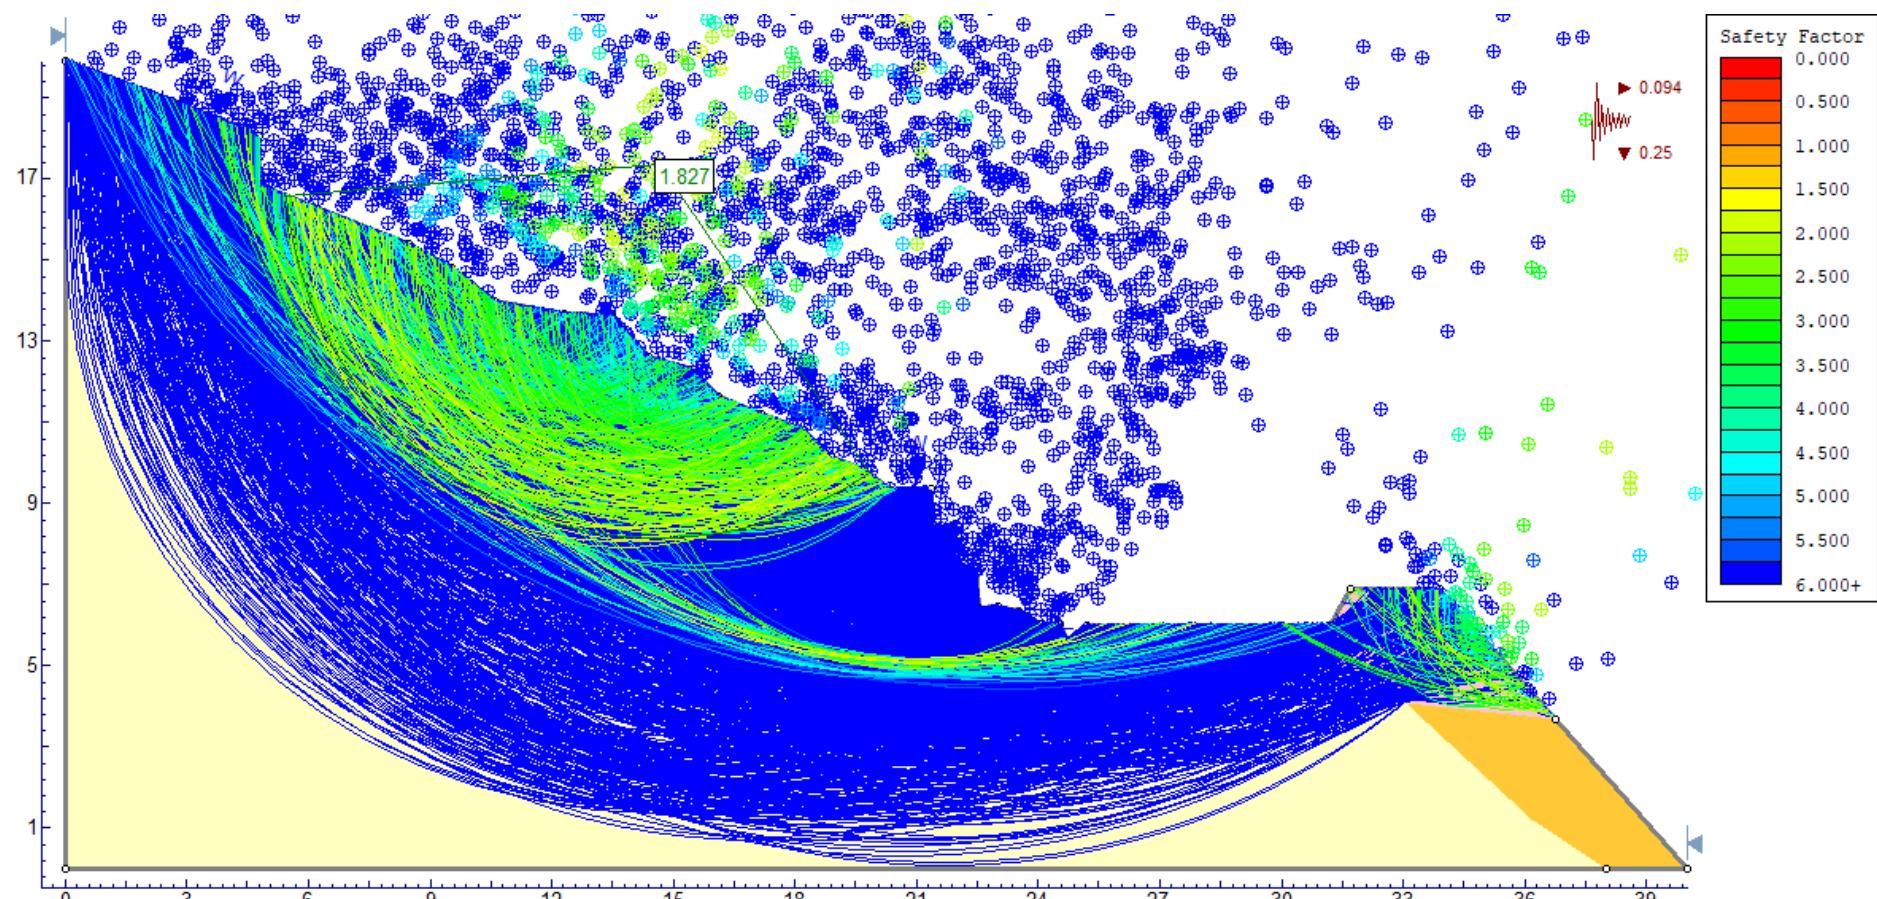
Figura 46: Estación geomecánica 3. Modelo numérico (Slide), utilizando el método de equilibrio límite, para estabilizar el momento de fuerzas del talud, obteniendo FS Bishop simplified = 5.203, en tensiones efectivas + sismicidad.

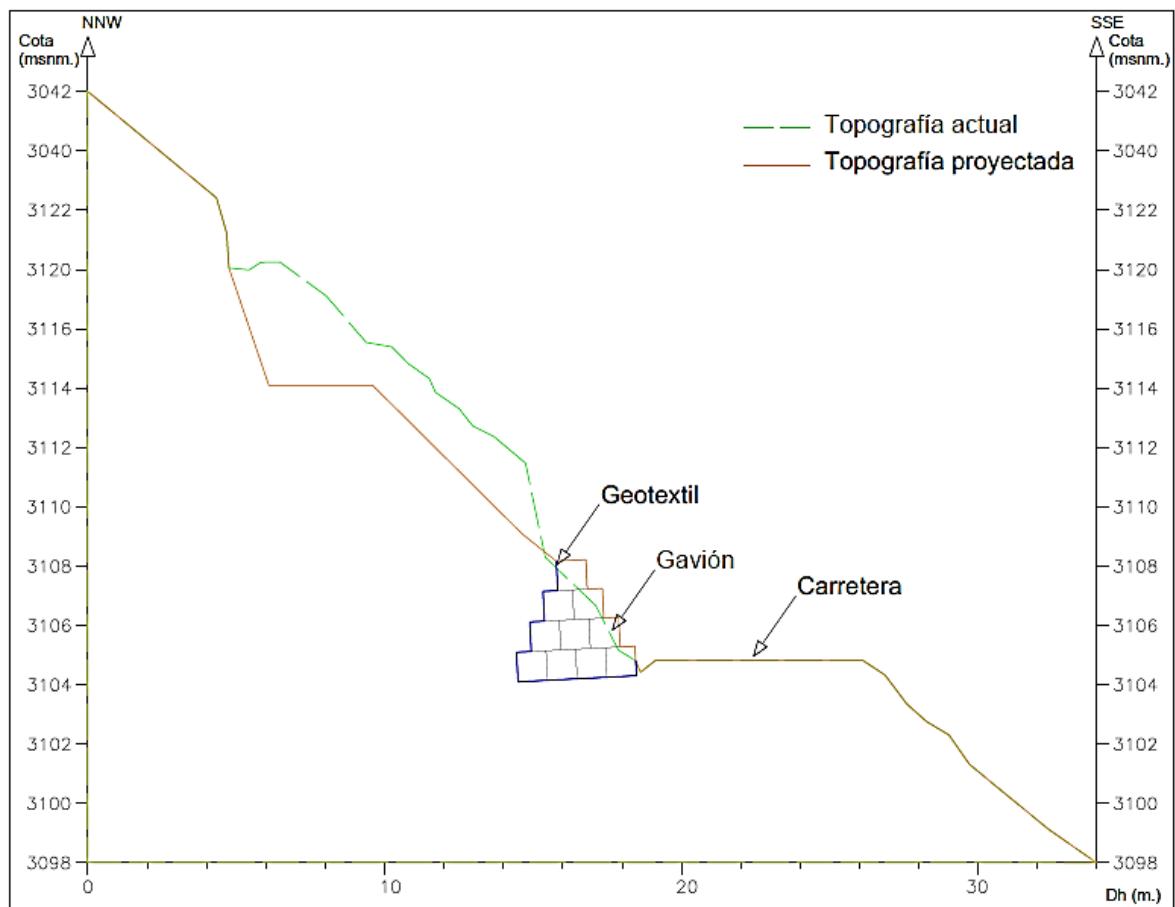
Figura 47: Sección transversal desde la progresiva: Km. 13+390 a Km. 13+515, planteada a estabilizar, considerando las condiciones estéticas del talud.

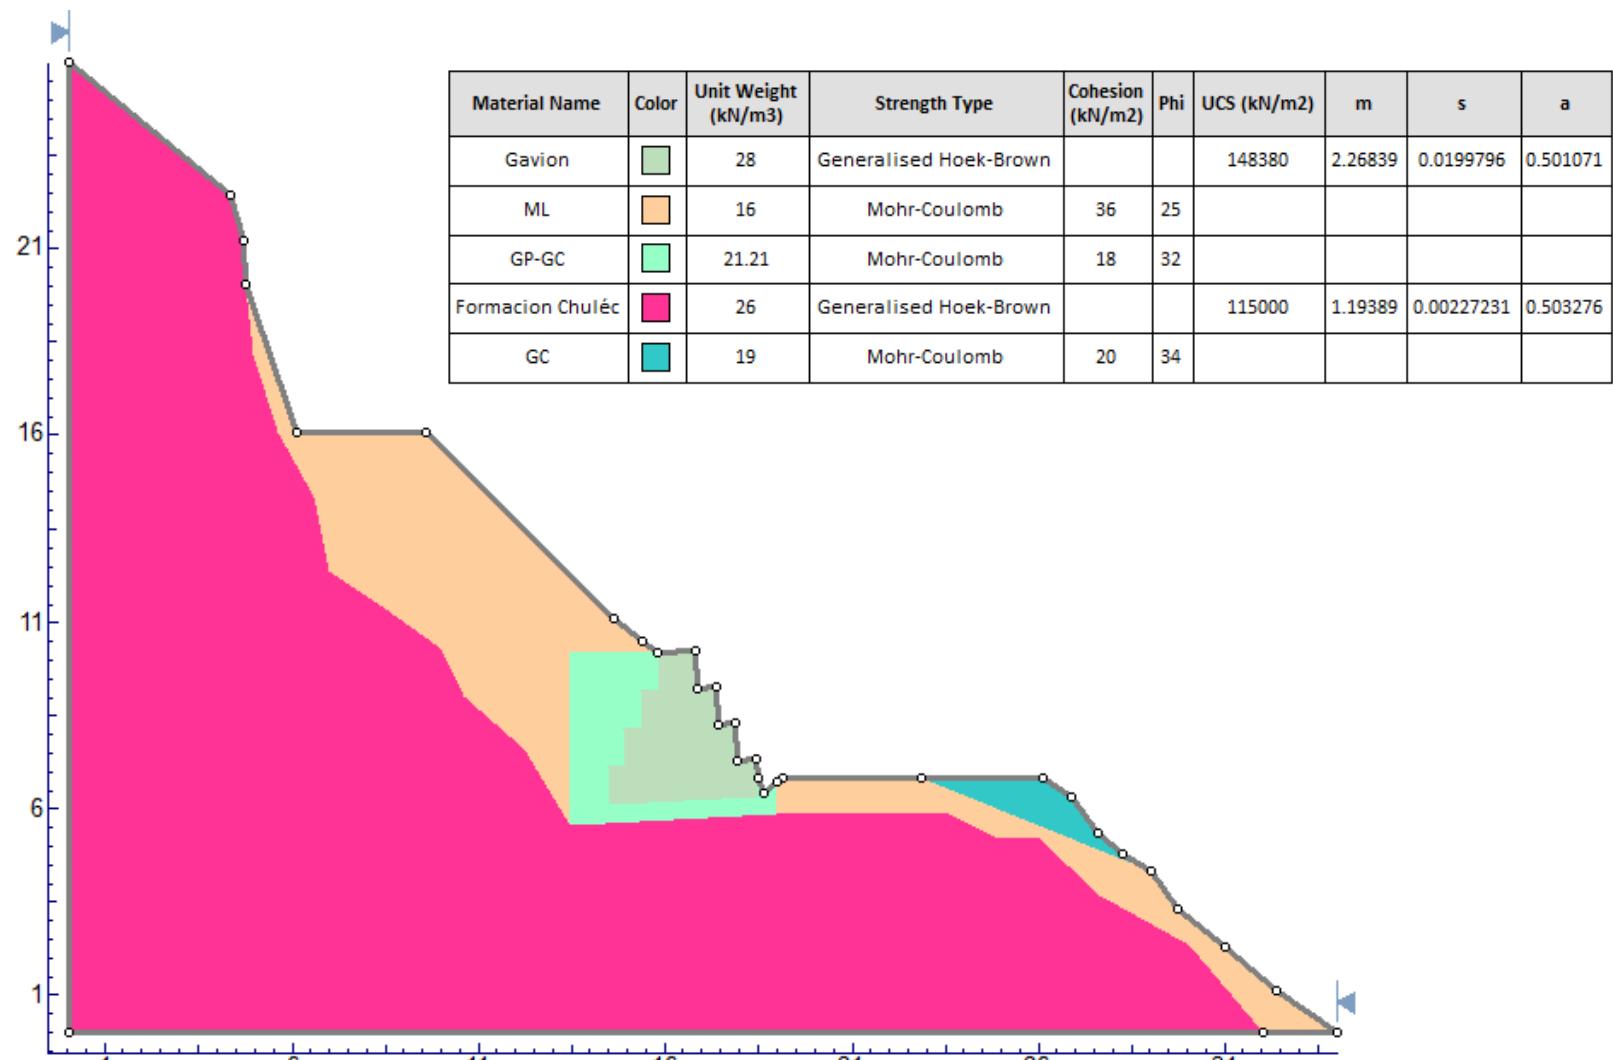
Figura 48: Estación geomecánica 4. Diseño geométrico de talud y composición litológica, para estabilización geotécnica.

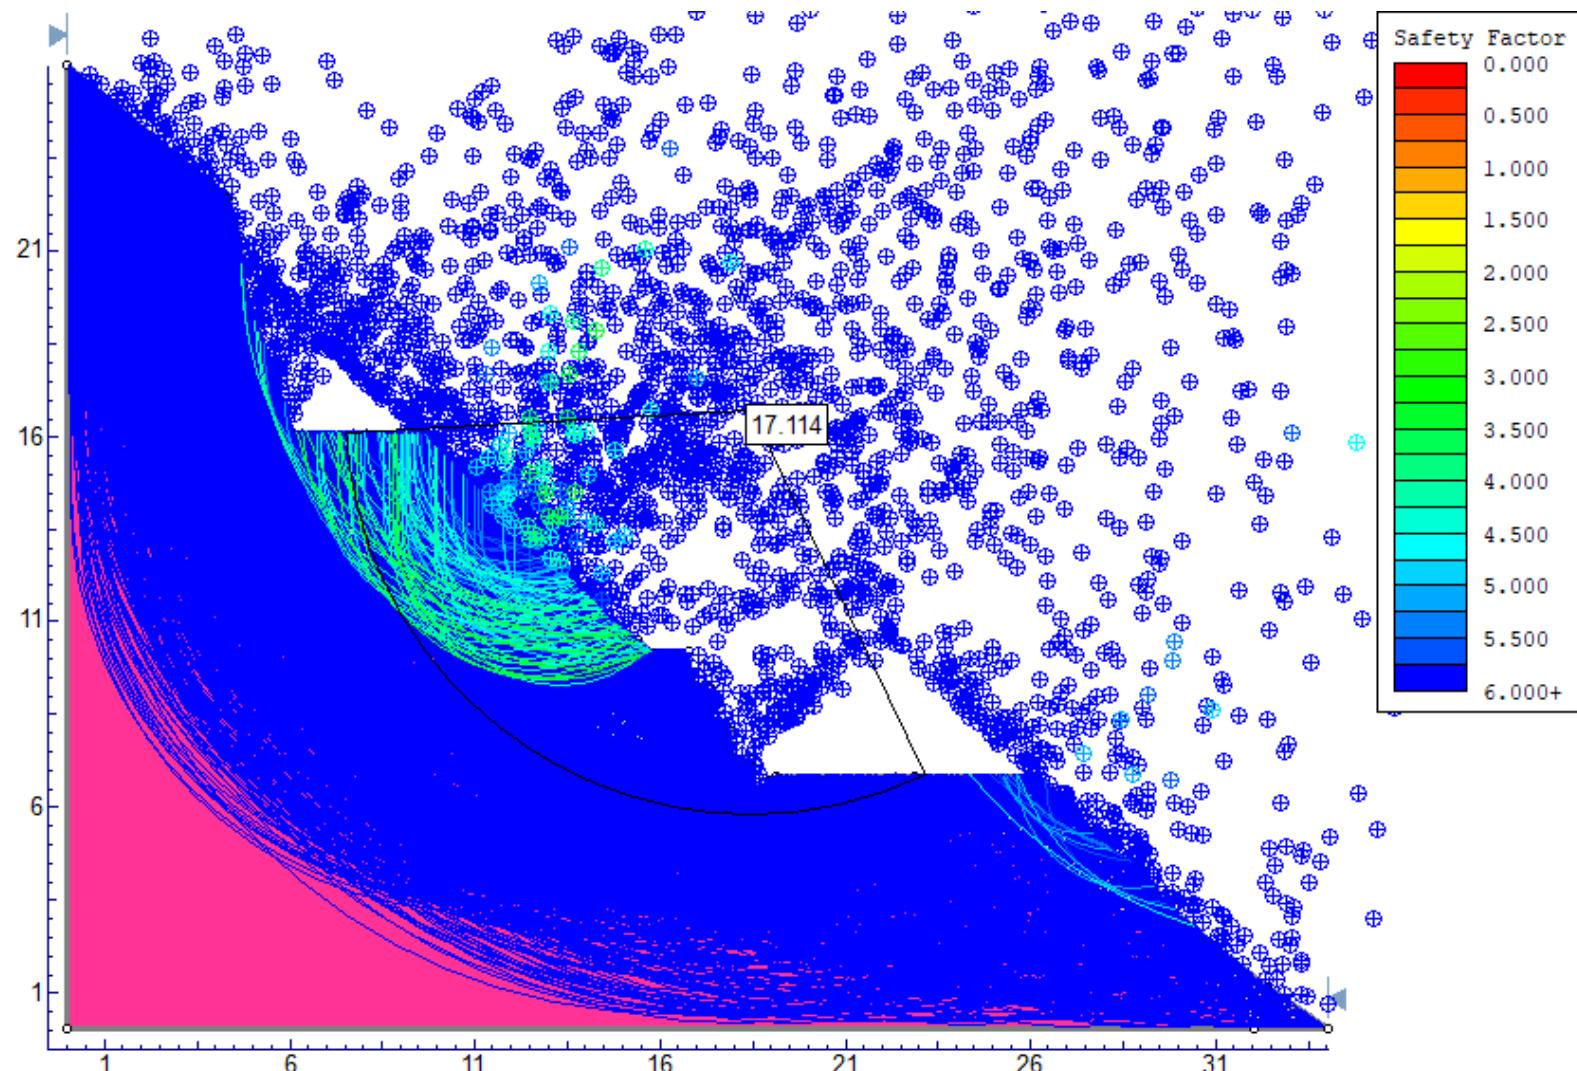
Figura 49: Estación geomecánica 4. Modelo numérico (Slide), utilizando el método de equilibrio límite, para estabilizar el momento de fuerzas del talud, obteniendo $FS_{Bishop} \text{ simplified} = 17.14$, en tensiones totales.

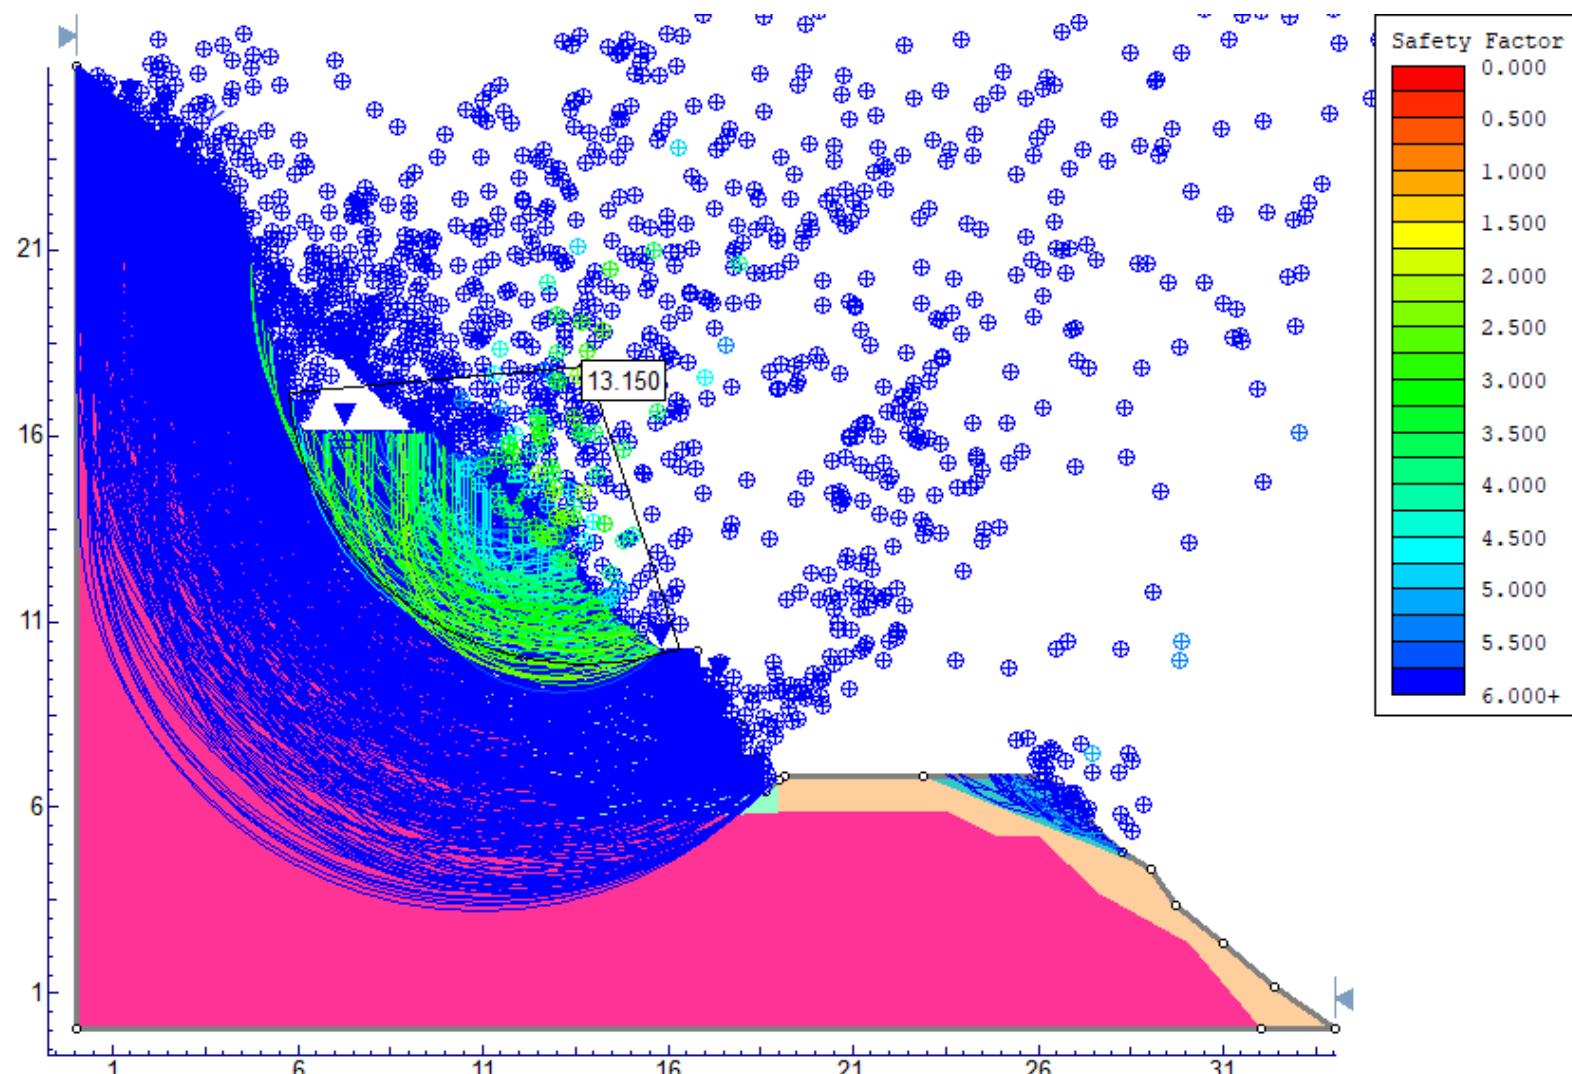
Figura 50: Estación geomecánica 4. Modelo numérico (Slide), utilizando el método de equilibrio límite, para estabilizar el momento de fuerzas del talud, obteniendo $FS_{Bishop} \text{ simplified} = 13.150$, en tensiones efectivas.
