UNIVERSIDAD NACIONAL DE CAJAMARCA
FACULTAD DE INGENIERÍA
ESCUELA PROFESIONAL DE INGENIERÍA GEOLÓGICA

**COMPORTAMIENTO GEOLÓGICO - GEOTÉCNICO DE LOS TALUDES
CRÍTICOS DE LA CARRETERA SAN MARCOS – JOSÉ SABOGAL,
PROGRESIVA: KM. 11+000 – KM. 15+000;
CAJAMARCA**

Bach. López Becerra César Rafael

2025

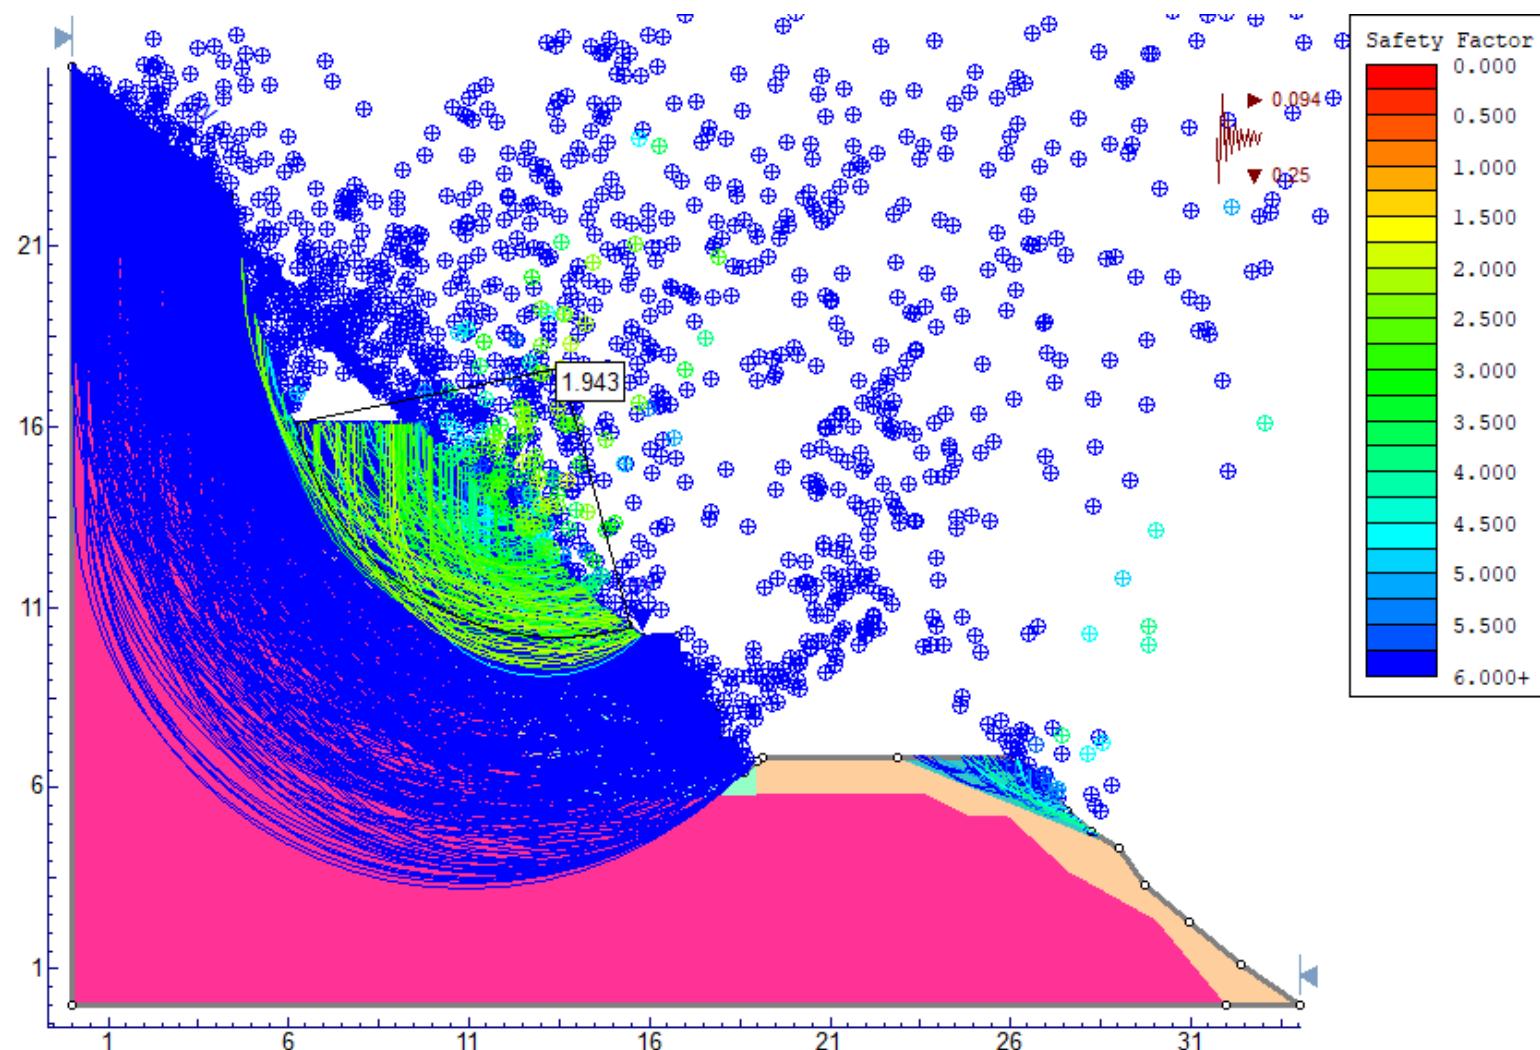
Figura 51: Estación geomecánica 4. Modelo numérico (Slide), utilizando el método de equilibrio límite, para estabilizar el momento de fuerzas del talud, obteniendo $F_{SBishop} simplified = 1.943$, en tensiones efectivas + sismicidad.
