“IMPACTOS AMBIENTALES PRODUCIDOS EN LA REHABILITACIÓN Y MEJORAMIENTO DE LA CARRETERA YANACOA- BAMBAMARCA: TRAMO III, EL EMPALME KM 64+500 - HUALGAYOC KM 85+982, RESPECTO A LO DECLARADO EN EL ESTUDIO DE IMPACTO AMBIENTAL”

TESIS

PARA OPTAR EL TÍTULO PROFESIONAL DE:
INGENIERO CIVIL

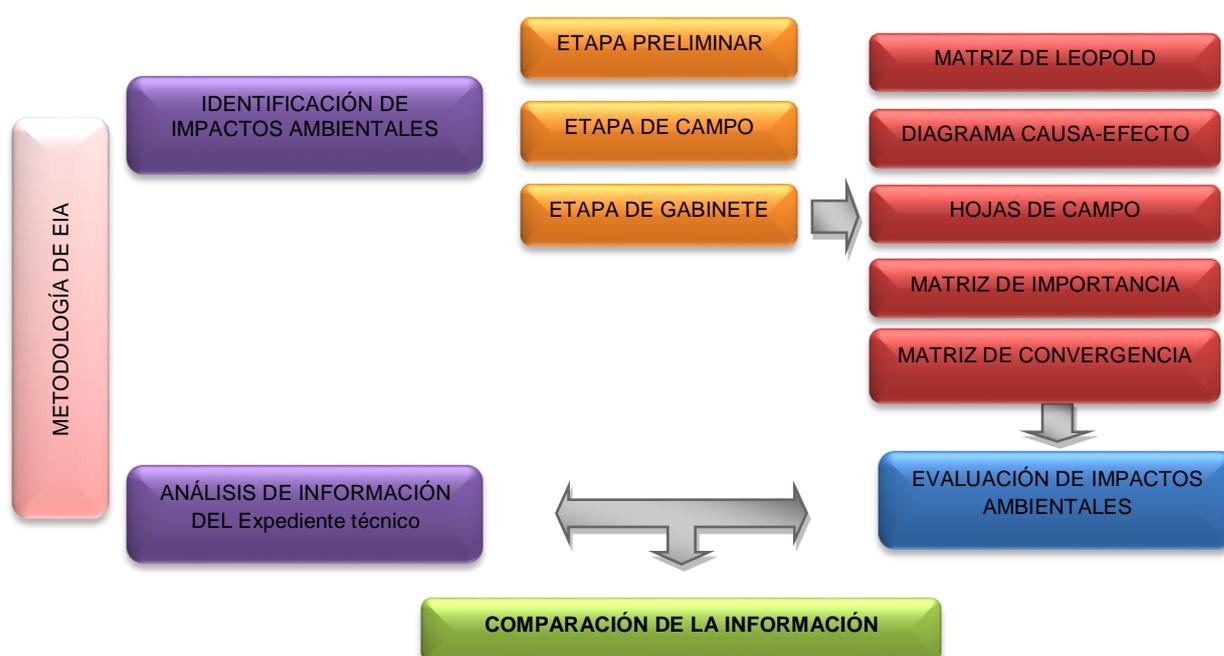
Figura N° 3: Evaluación ambiental didáctica.

El procedimiento de evaluación se realizó a través de una matriz de doble entrada. De un lado, a nivel de filas, se consigna la etapa a evaluar, en este caso la Fase de mantenimiento y operación, a continuación, se infiere que dicho aspecto ambiental genera impactos en diversos factores ambientales, tales como: aire, agua, suelo, flora y fauna, y socio-económico.

Luego a nivel de columnas y con nuestro criterio se realizó la valoración de los impactos con las acciones impactantes.

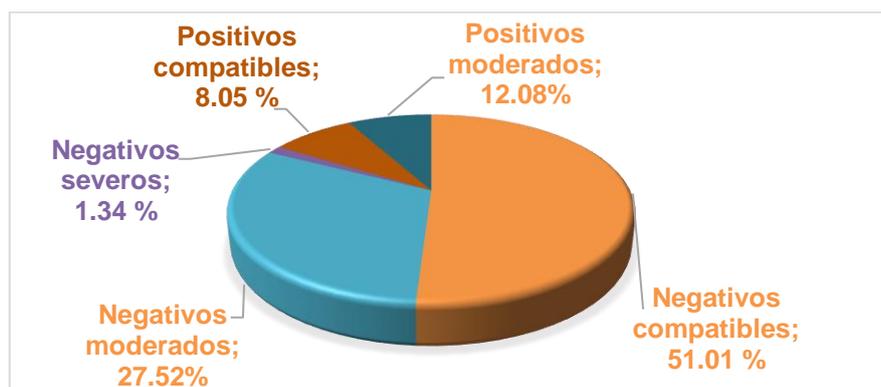
Figura N° 4: Porcentaje de Impactos generados.

De la figura N°4 obsérvese que el mayor porcentaje de impactos son negativos compatibles con 51.01%, seguidamente los impactos negativos moderados que representan el 27.52% y de impactos negativos severos 1.34%, mientras que el porcentaje de impactos ambientales positivos compatible son el 8.05% y el porcentaje de impactos ambientales positivos moderados son el 12.08%.

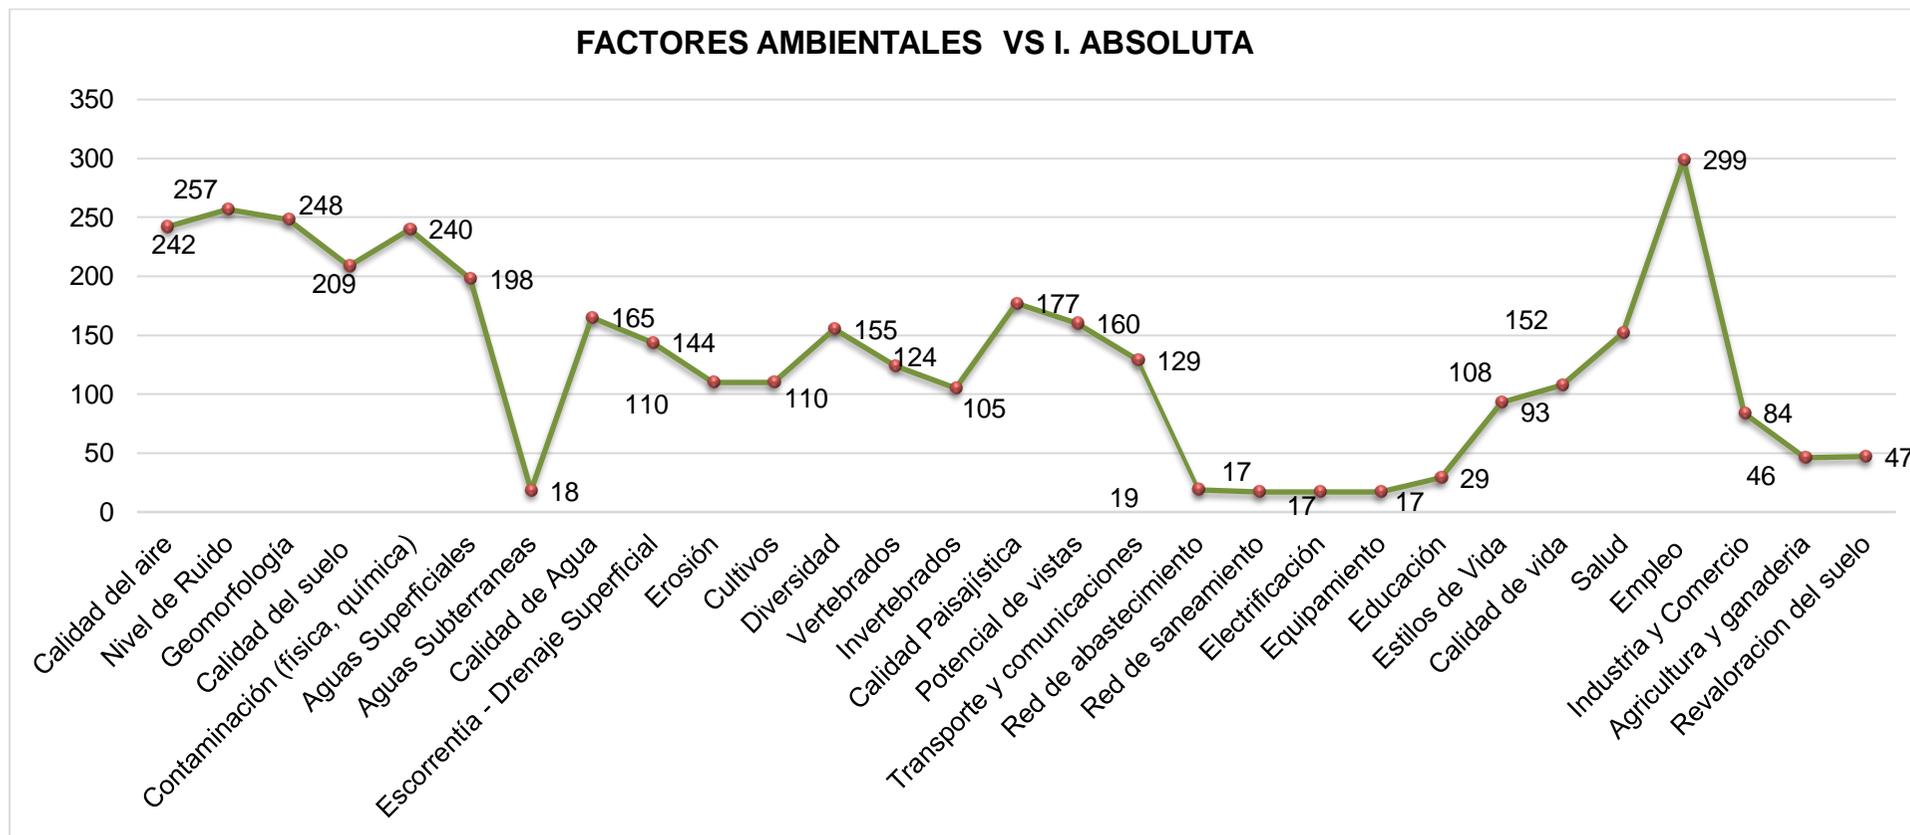
Figura N° 5: Importancia Absoluta de los impactos ambientales según los factores ambientales.

De la figura N°5 observamos que los factores ambientales negativos más representativos son el nivel de ruido con una importancia absoluta de 257, la calidad de aire con una importancia absoluta de 242 y la geomorfología con una importancia absoluta de 248 y en el mayor porcentaje de impactos positivos son el empleo con una importancia absoluta de 299.

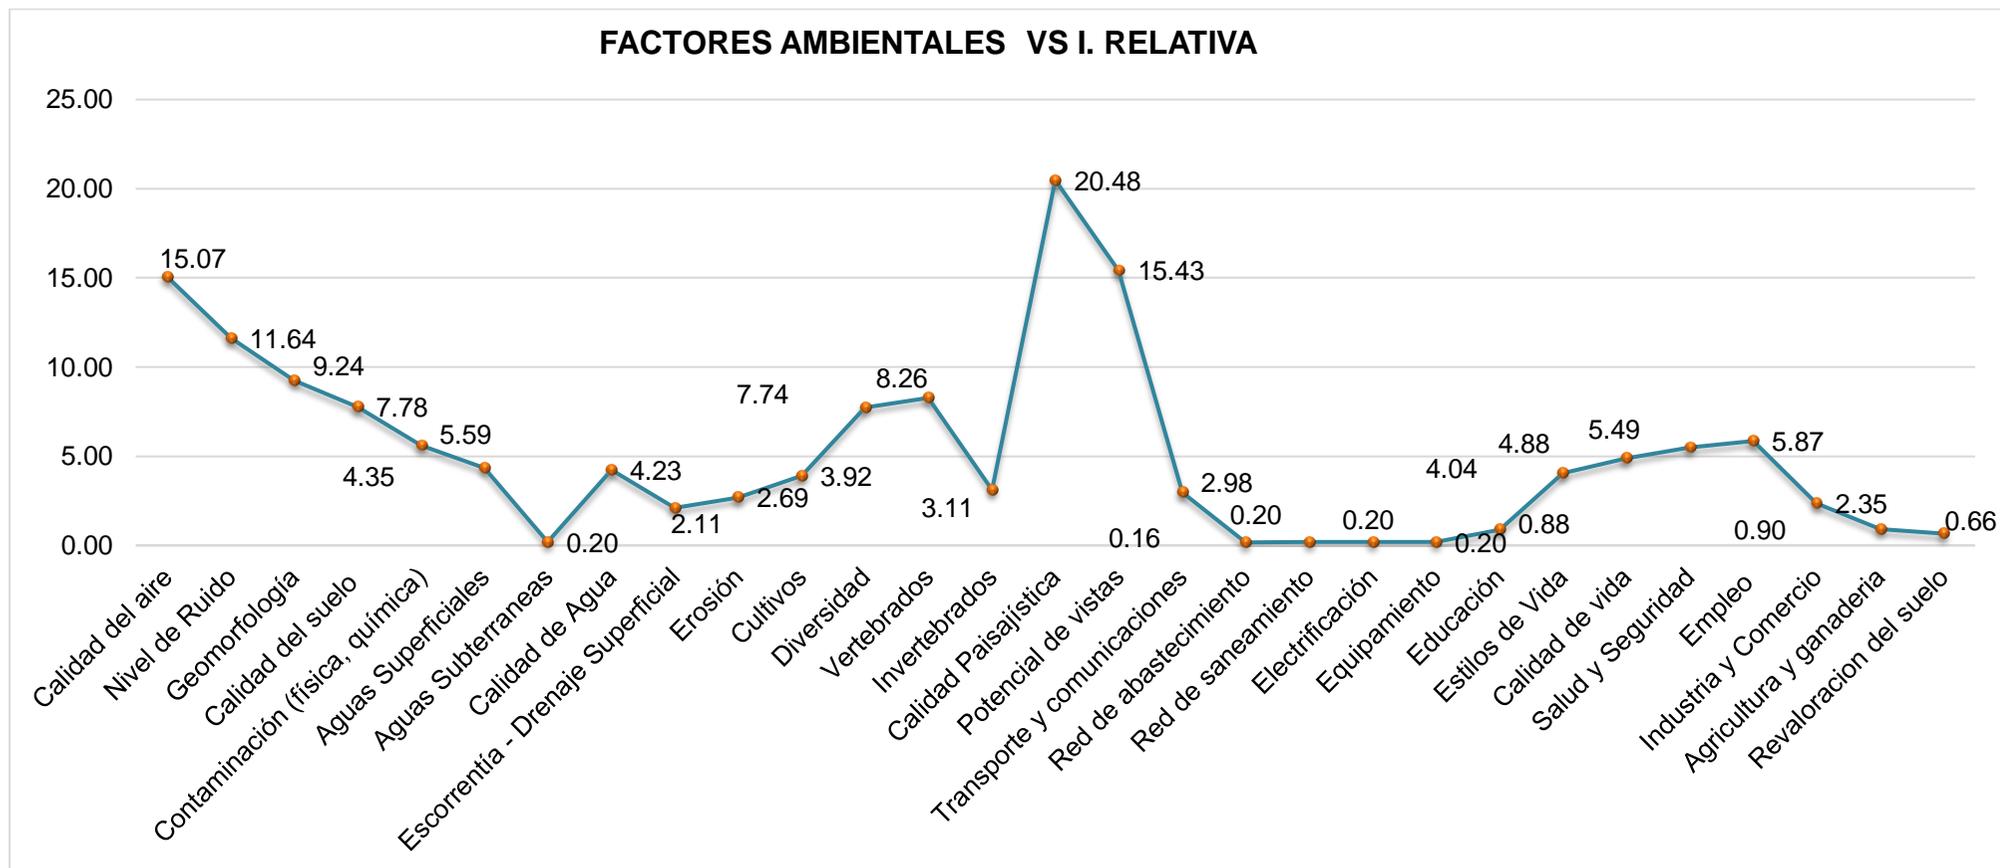
Figura N° 6: Importancia Relativa de los impactos ambientales según los factores ambientales.

Obsérvese en la figura N°6 que los factores ambientales negativos más representativos son el nivel de ruido con una importancia relativa de 11.64, la calidad de aire con una importancia relativa de 15.07, geomorfología con 9.24, calidad paisajista con 20.48 y en el mayor porcentaje de impactos positivos son el empleo con una importancia relativa de 5.87.

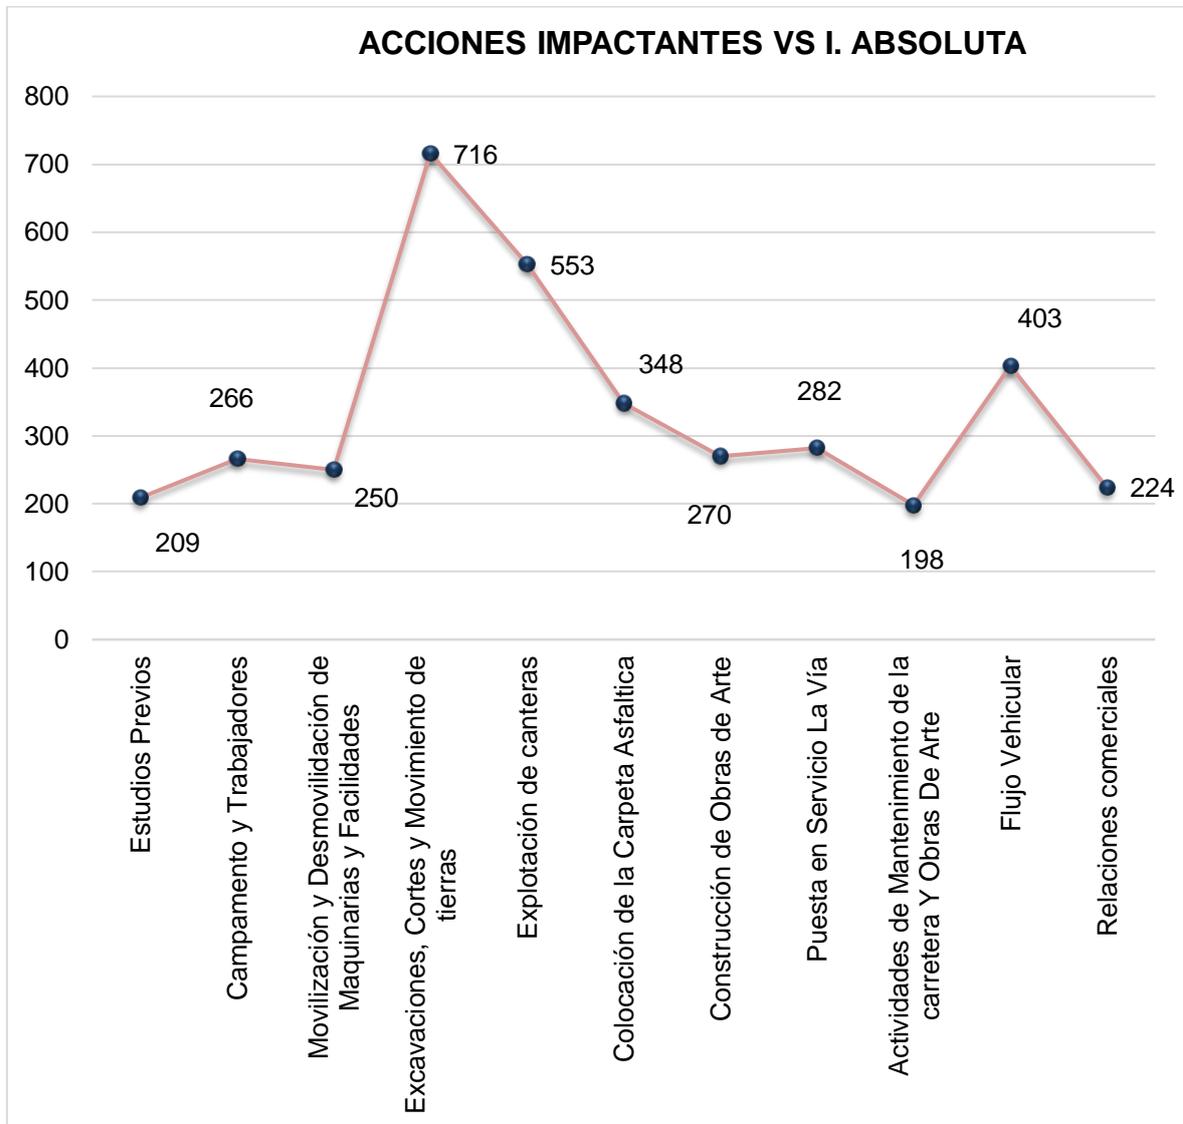
Figura N° 7: Importancia absoluta de los impactos ambientales según las acciones impactantes.

Obsérvese en la figura N°7 que las acciones impactantes que fueron afectadas negativamente en mayor importancia son excavaciones, cortes y movimiento de tierras con 716, explotación de canteras con 553 y la acción impactante positiva más afectada es el flujo vehicular con una importancia absoluta de 403.

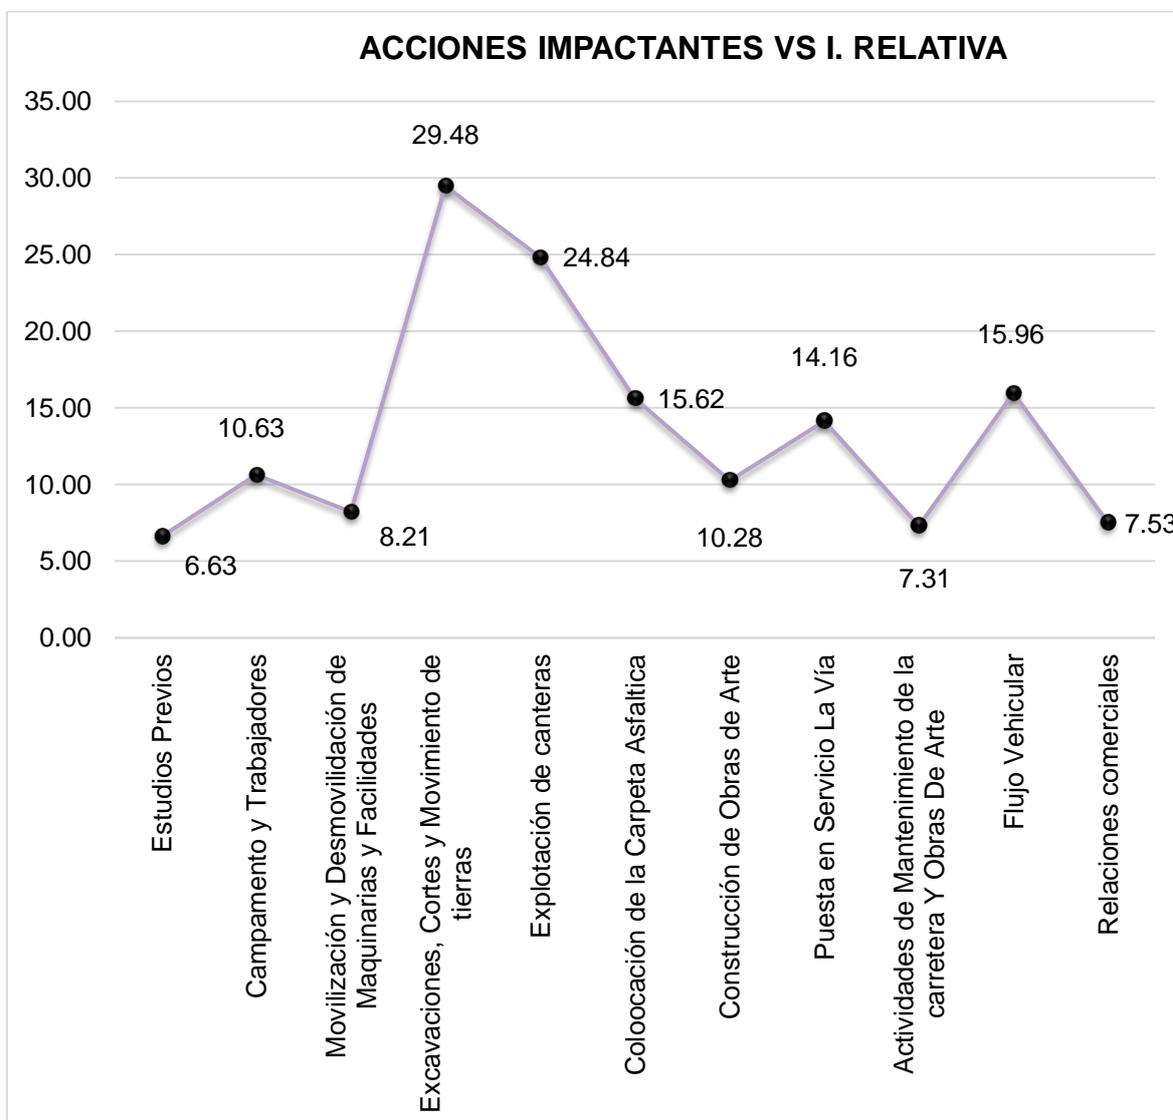
Figura N° 8: Importancia relativa de los impactos ambientales según las acciones impactantes.

Obsérvese en la figura N°8 que las acciones impactantes que fueron afectadas negativamente en mayor importancia son excavaciones, cortes y movimiento de tierras con 29.48, explotación de canteras con 24.84 y la acción impactante positiva más afectada es el flujo vehicular con una importancia relativa de 15.96.

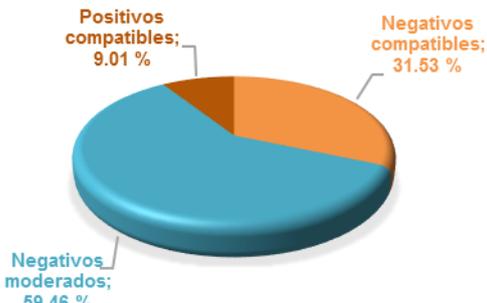
EIA DEL EXPEDIENTE TÉCNICO	EIA DE LA INVESTIGACIÓN
<ul style="list-style-type: none"> • Cambios en la estructura del Paisaje poca y regular significancia. <p>Los factores ambientales de la matriz de Identificación no concuerdan con los de la matriz de convergencia</p> <p>En la matriz de identificación se encontró 187 impactos y en la matriz de convergencia se encontró 111 impactos ambientales</p>	<ul style="list-style-type: none"> • Industria y Comercio de regular significancia • Agricultura y ganadería de poca significancia • Revaloración del suelo de poca y regular significancia. <p>En cada una de las matrices de evaluación tenemos a todos los impactos que suman un total de 149 impactos ambientales en la matriz de Leopold y matriz de convergencia</p>
<p>De los 187 impactos ambientales, se evaluó 111 los cuales los clasificamos de la siguiente manera:</p> <p>Impactos negativos</p> <p>Compatibles 35 31.53 % Moderados 66 59.46 %</p> <p>Impactos positivos</p> <p>Compatibles 10 9.01 %</p>

Del cuadro N°14 observamos que en la investigación realizada se pudo encontrar 149 impactos ambientales, mientras que en el estudio de impacto ambiental del expediente técnico solo 111. En la investigación realizada se encontraron 2 impactos ambientales negativos severos y 18 impactos ambientales positivos moderados, dichos impactos no fueron registrados en el estudio de impacto ambiental del expediente técnico.

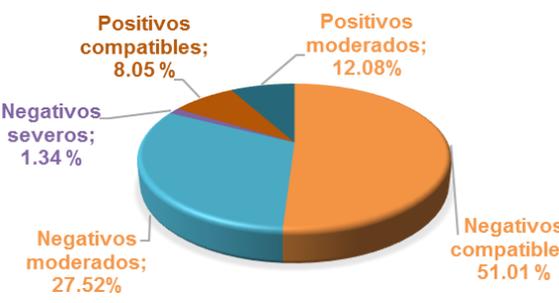
<p>Se presentan 149 impactos ambientales, los cuales los clasificamos de la siguiente manera:</p> <p>Impactos negativos</p> <p>Compatibles 76 51.01 % Moderados 41 27.52 % Severos 2 1.34 %</p> <p>Impactos positivos</p> <p>Compatibles 12 8.05 % Moderados 18 12.08 %</p>

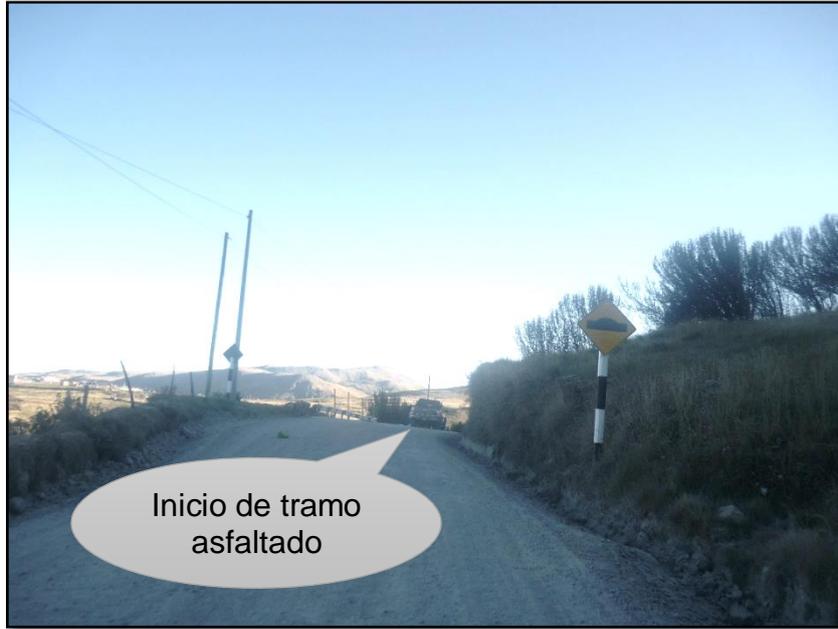
Fotografía N° 1: Punto de inicio del tramo en estudio en el km 64+500 e inicio de tramo asfaltado.

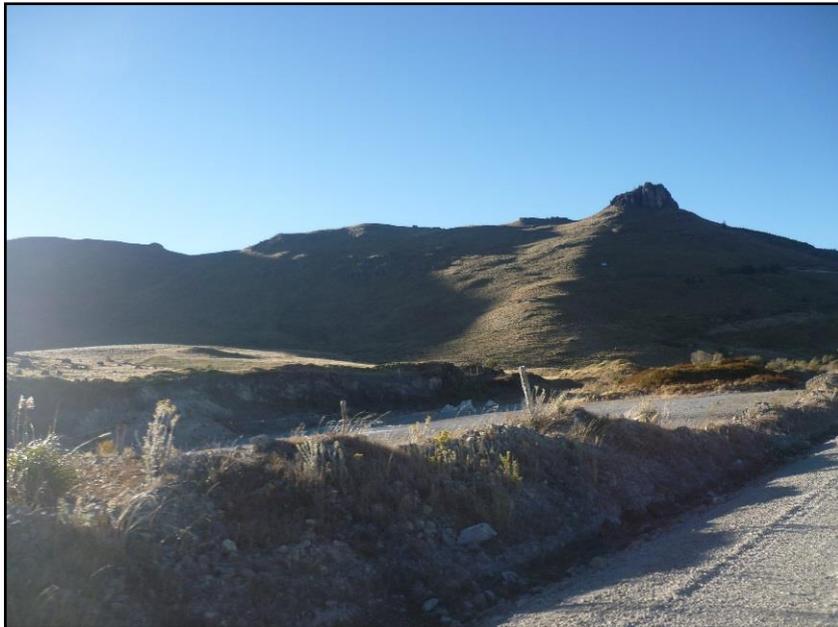
Fotografía N° 2: Depósito de material excedente en el km 69+200, en donde no se realizó las medidas de restauración ambiental, alterando la geomorfología, el paisaje de la zona y la calidad del aire.

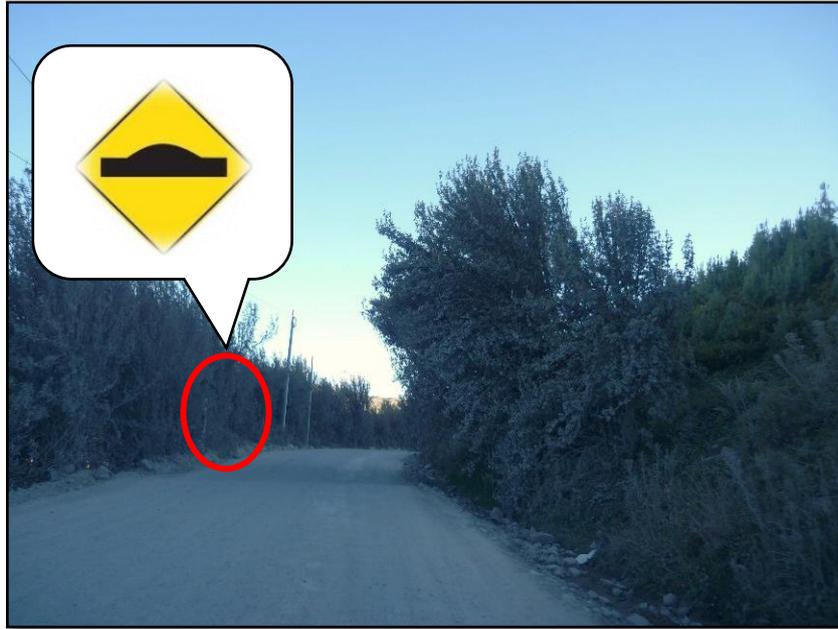
Fotografía N° 3: Tramo de afirmado en el Km 70+345, la calidad del aire es afectada por el incremento de polvo que evita la visibilidad de los transeúntes y conductores.

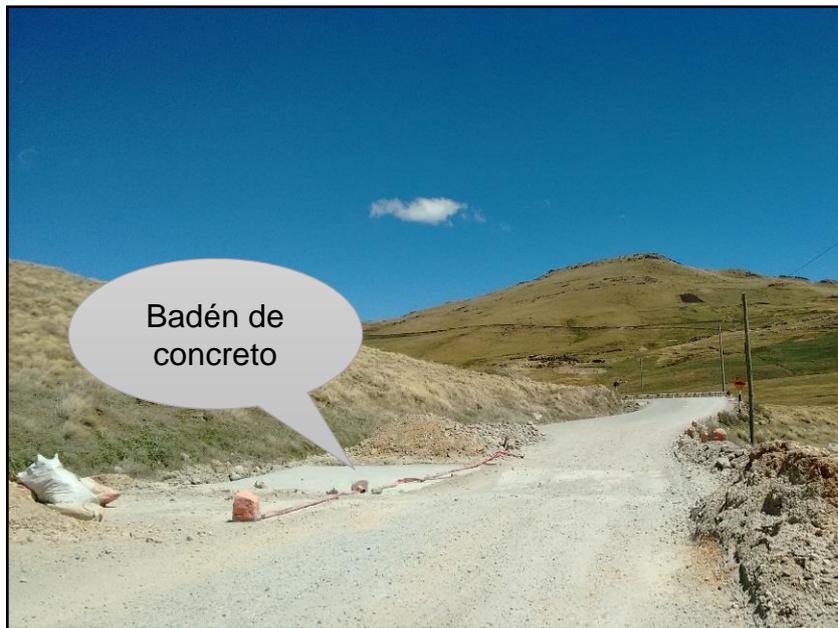
Fotografía N° 4: Obsérvese un badén de concreto en el Km 74+124, tramo sin asfaltar con alteración de la calidad del aire.

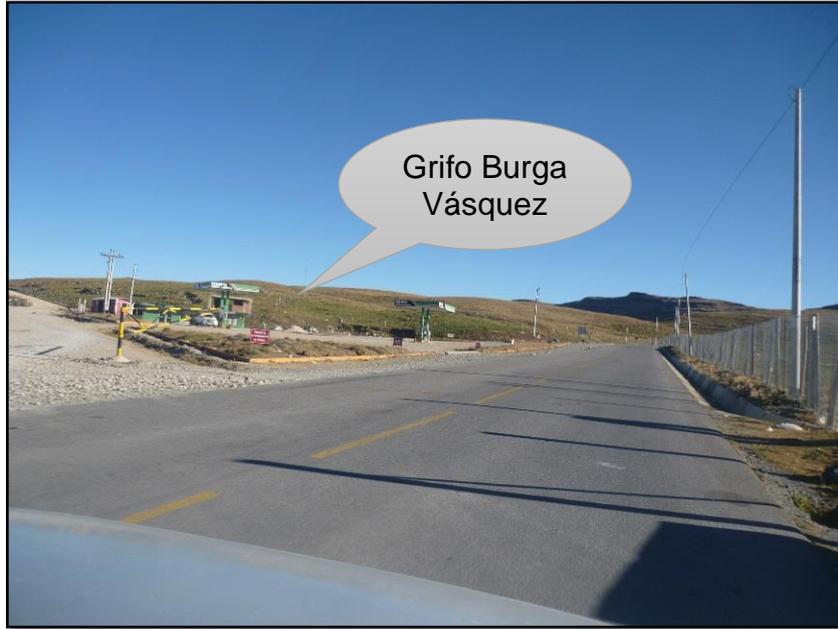
Fotografía N° 5: Km 76+000 desvió al distrito de Chugur, presencia de mallas en la margen derecha para evitar pase de ganado.

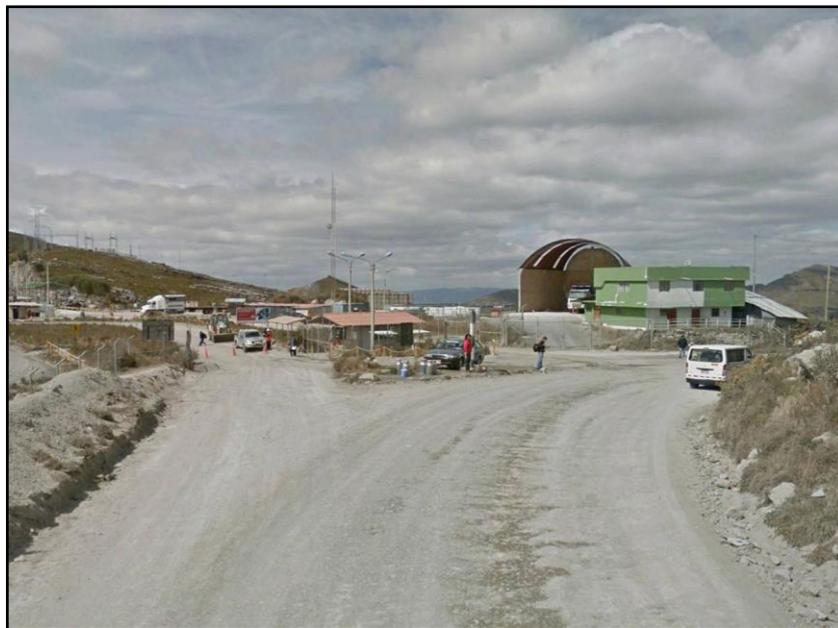
Fotografía N° 6: Entrada al Proyecto Cerro Corona, empresa minera Golfield La Cima, Km 80+430 con alteración en la calidad del aire por el polvo que genera el tránsito de vehículos hacia el campamento.

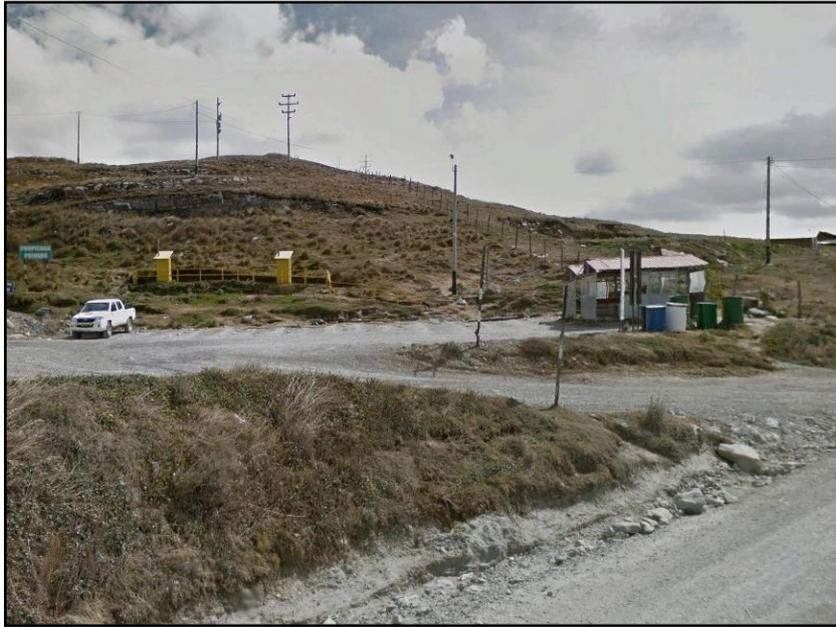
Fotografía N° 7: Zona de parqueo del proyecto Cerro Corona en el Km 80+535, tramo sin asfaltar, alteración del paisaje, generación de ruido y calidad del aire.

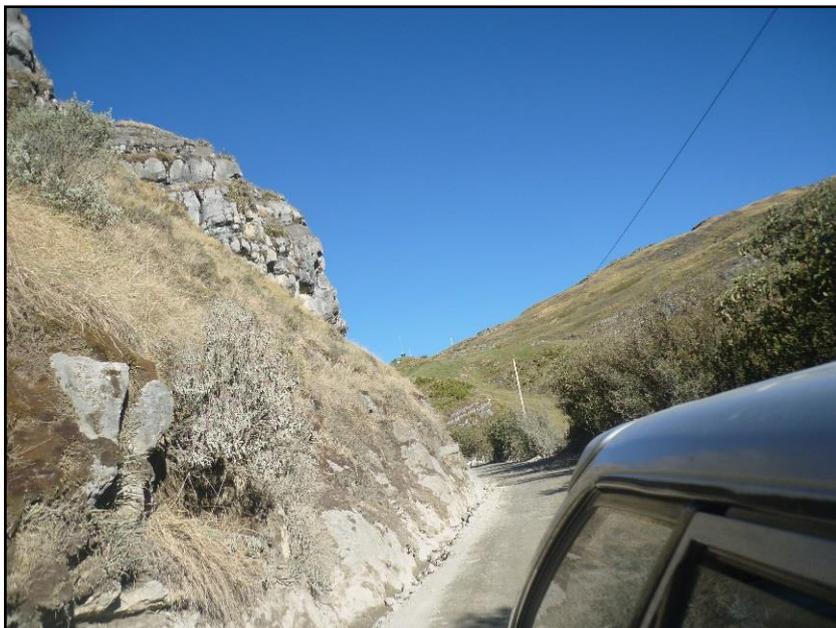
Fotografía N° 8: Km 84+334 obsérvese el talud de material rocoso, erosionable causante de caídas de roca caliza, que afecta a la salud y seguridad de conductores y peatones.

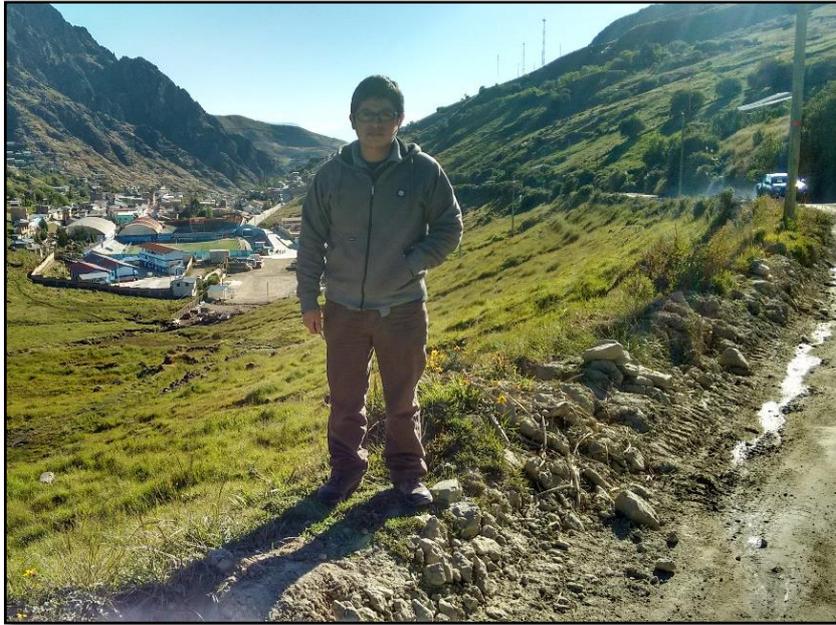
Fotografía N° 9: Vista panorámica de la provincia de Hualgayoc, Km 85+180, tramo que no ha sido asfaltado, con alteración de la calidad del aire por el polvo y erosión.

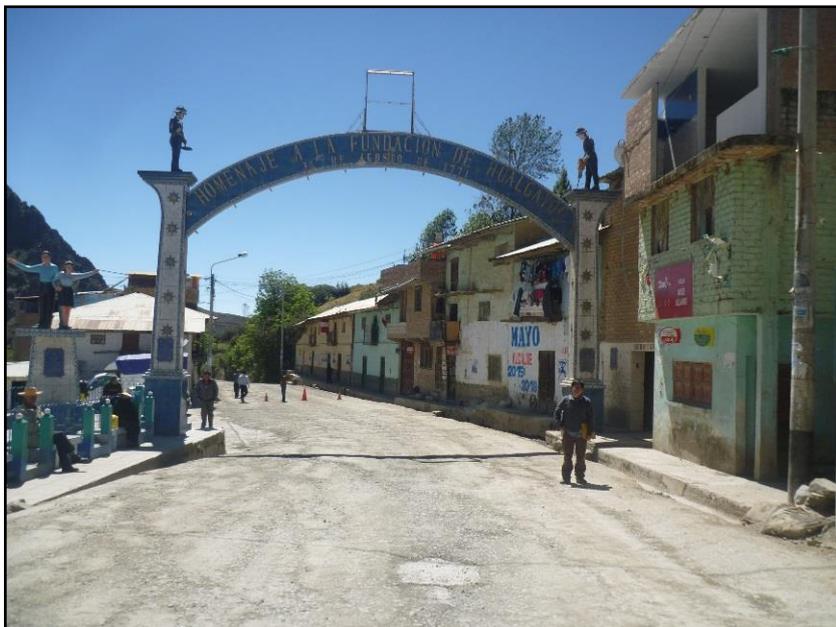
Fotografía N° 10: Punto final del tramo en estudio, Km 85+982 entrada a Hualgayoc.

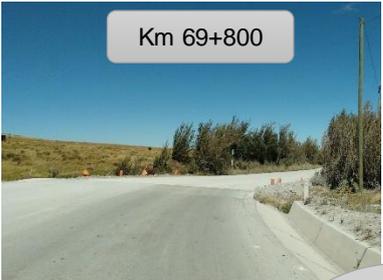
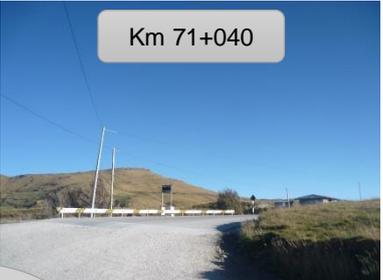
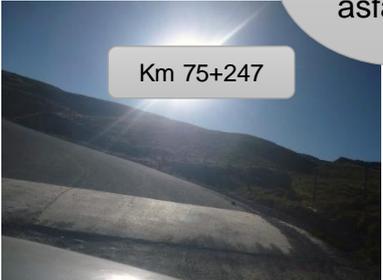
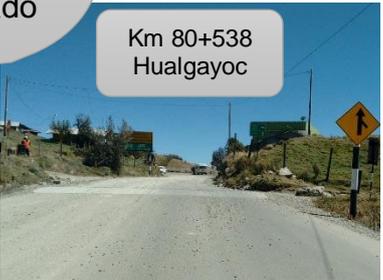
Cuadro N° 19. Hoja De Campo N° 1

<p>Departamento: Cajamarca</p> <p>Provincia: San Miguel</p> <p>Distrito: Catilluc</p>	<p>Ubicación referencial:</p> <p>Progresiva: Indicadas</p>

<p>Impacto del proyecto sobre el medio:</p> <p>Medio Físico</p>

<p align="center">Inicio de tramo asfaltado</p>	<p>Fase del proyecto:</p> <p>Operación y mantenimiento</p> <p>Grado del impacto:</p> <p>Negativo Moderado</p>

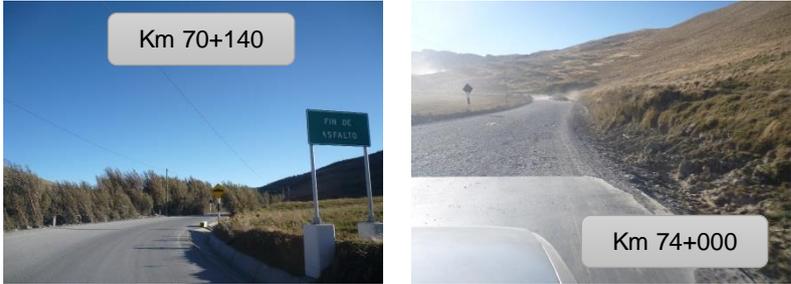
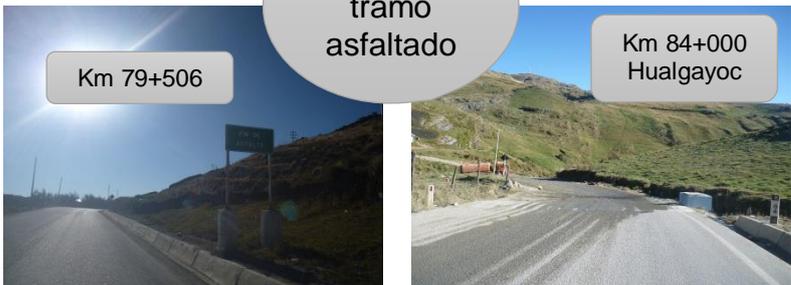
<p>Departamento: Cajamarca</p> <p>Provincia: San Miguel</p> <p>Distrito: Catilluc</p>	<p>Ubicación referencial:</p> <p>Progresiva: Indicadas</p>

<p>Fase del proyecto:</p> <p>Operación y mantenimiento</p>
<p>Problema ambiental: Alteración del paisaje, alteración en la calidad del agua superficial, suelo y aire.</p>	
<p>Descripción del problema ambiental:</p> <p>La carretera no está pavimentada totalmente, a lo largo de su recorrido hay 5 tramos que son afirmados que suman un total de 7 158 m, la contaminación del aire existe por la gran cantidad de polvo que se genera en el tránsito de vehículos. Hay discontinuidad en la construcción de obras de arte debido a eso el agua superficial afecta a carretera disminuyendo su vida útil.</p>	
<p>Medidas de mitigación sugeridas:</p> <ul style="list-style-type: none"> ✓ La contaminación del aire va a disminuir con la culminación de asfaltado en los 5 tramos que faltan. ✓ Priorizar los trabajos de mantenimiento rutinario en las zonas donde no haya asfalto, para controlar el polvo, limpieza y desbroce.

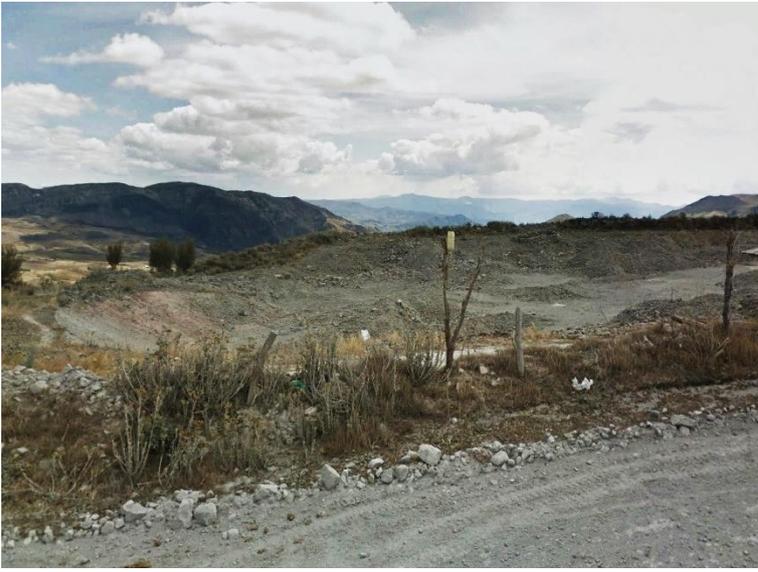
<p>Departamento: Cajamarca</p> <p>Provincia: San Miguel</p> <p>Distrito: Catilluc</p>	<p>Ubicación referencial:</p> <p>Progresiva: 69+300</p>

<p>Impacto del proyecto sobre el medio:</p> <p>Medio Físico</p> <hr/> <p>Fase del proyecto:</p> <p>Operación y mantenimiento</p> <hr/> <p>Grado del impacto:</p> <p>Negativo Alto

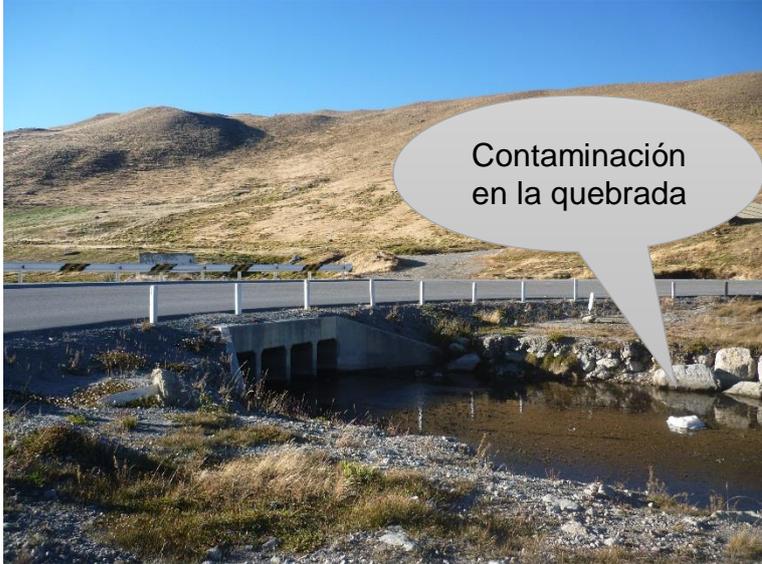
<p>Departamento: Cajamarca</p> <p>Provincia: San Miguel</p> <p>Distrito: Catilluc</p>	<p>Ubicación referencial:</p> <p>Progresiva: 72+140</p>

<p>Impacto del proyecto sobre el medio:</p> <p>Medio Físico</p> <hr/> <p>Fase del proyecto:</p> <p>Operación y mantenimiento</p> <hr/> <p>Grado del impacto:</p> <p>Negativo Ligero </p>
<p>Problema ambiental: Alteración del agua superficial, contaminación de la quebrada mishacocha</p>	
<p>Descripción del problema ambiental:</p> <p>Los pobladores de la zona, pasajeros y el personal de las empresas de transporte que transitan por dicho tramo arrojan basura tales como bolsas, cartones, botellas de plástico, estos llegan los ríos ocasionando la contaminación de la quebrada.</p>	
<p>Medidas de mitigación sugeridas:</p> <ul style="list-style-type: none"> ✓ Señales de información sobre cuidado del medio ambiente para que haya una concientización a los pobladores, transeúntes y transportistas para evitar el aumento basura en las quebradas.

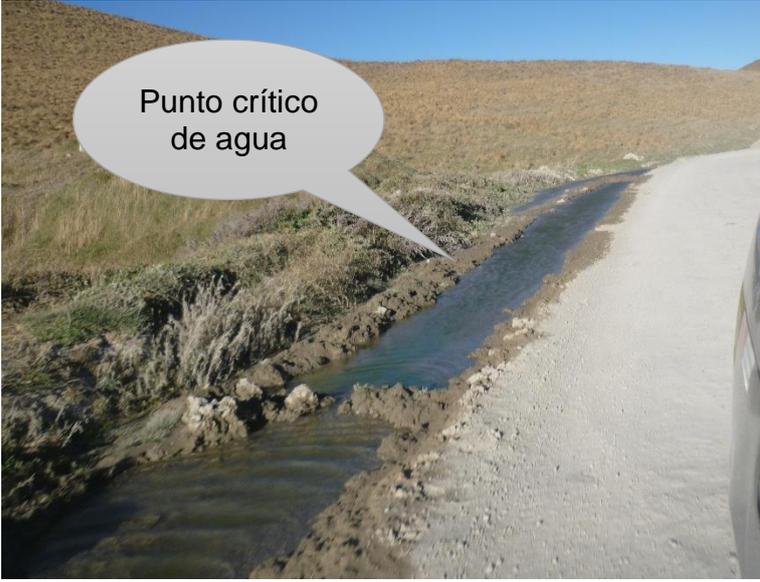
Cuadro N° 23. Hoja De Campo N° 5		
Departamento:	Cajamarca	Ubicación referencial:
Provincia:	San Miguel	Progresiva:
Distrito:	Catilluc	74+133

Impacto del proyecto sobre el medio:
		Medio Físico
		Fase del proyecto:
		Operación y mantenimiento
		Grado del impacto:
		Negativo
		Moderado
<p>Problema ambiental: Alteración del suelo, alteración del paisaje, alteración en la calidad de agua superficial.</p>		
<p>Descripción del problema ambiental:</p> <p>La humedad es permanente en este tramo y debido a la falta de continuidad de las obras de arte como cunetas, el agua no tiene donde desembocar por lo cual se estanca generando lodos a lo largo de 100 m y el deterioro del afirmado.</p>		
<p>Medidas de mitigación sugeridas:</p> <ul style="list-style-type: none"> ✓ Construcción de obras de arte como alcantarillas que permitan que el agua siga su curso desembocando en una quebrada. ✓ Mejoramiento del sistema de drenaje con la construcción de cunetas a lo largo de 100 m revestido con concreto para que tengan mayor duración. ✓ Monitoreo continuo de las zonas donde hay mayor humedad para evitar estos problemas.

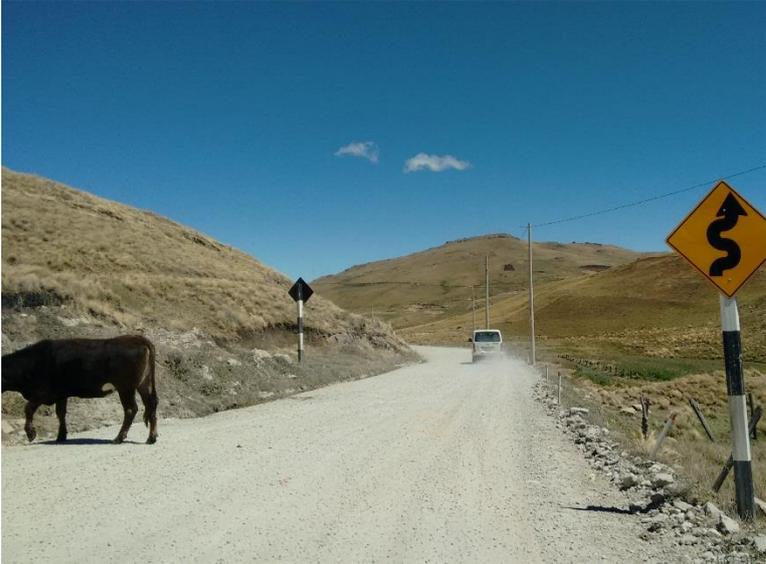
<p>Departamento: Cajamarca</p> <p>Provincia: San Miguel</p> <p>Distrito: Catilluc</p>	<p>Ubicación referencial:</p> <p>Progresiva: 75+242</p>

<p>Impacto del proyecto sobre el medio:</p> <p>Medio Físico</p> <p>Fase del proyecto:</p> <p>Operación y mantenimiento</p> <p>Grado del impacto:</p> <p>Negativo </p> <p>Moderado</p>
<p>Problema ambiental: Afectación de la de vida, alteración del aire, alteración del paisaje.</p>	
<p>Descripción del problema ambiental:</p> <p>Existen varios casos sobre accidentes de tránsito causados por el atropello de ganado vacuno y de personas a lo largo de toda la carretera. En este tramo la carretera no está asfaltada por lo se aprecia una reducción del ancho de la carretera, también el excesivo polvo.</p>	
<p>Medidas de mitigación sugeridas:</p> <ul style="list-style-type: none"> ✓ Conducir el vehículo de respetando las señales de tránsito a lo largo de la carretera, optar por el manejo defensivo. ✓ Colocar mallas protectoras en zonas donde hay cultivo de ganado para evitarles el paso.

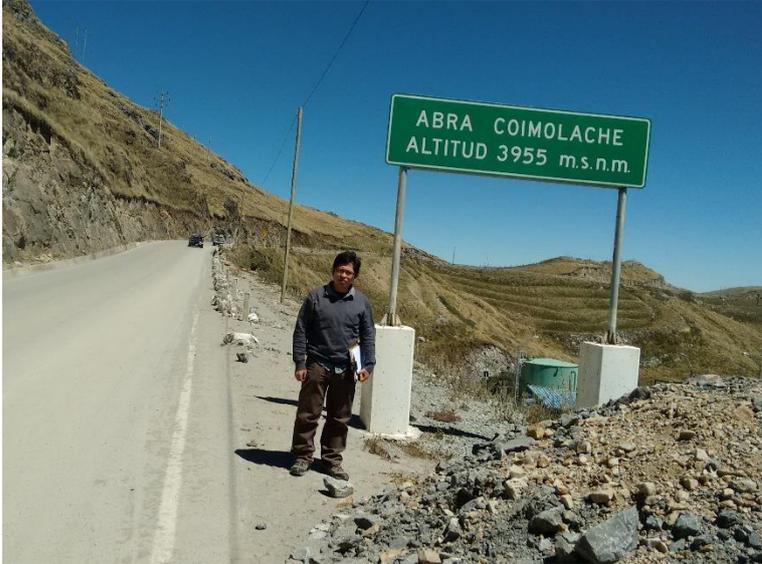
<p>Departamento: Cajamarca</p> <p>Provincia: San Miguel</p> <p>Distrito: Hualgayoc</p>	<p>Ubicación referencial:</p> <p>Progresiva: 79+266</p>

<p>Impacto del proyecto sobre el medio:</p> <p>Medio Físico</p> <p>Fase del proyecto:</p> <p>Operación y mantenimiento</p> <p>Grado del impacto:</p> <p>Negativo Ligero </p>
<p>Problema ambiental: Alteración del paisaje, modificación del suelo y relieve topográfico, potencial de vistas.</p>	
<p>Descripción del problema ambiental:</p> <p>En la entrada al proyecto Cerro Corona (empresa minera Golfield La Cima) se aprecia la acumulación de material excedente.</p>	
<p>Medidas de mitigación sugeridas:</p> <p>✓ Ubicar los depósitos de material excedente (DME) más cercano al km 79+266 para transportar el material que esta al costado de la carretera.</p>

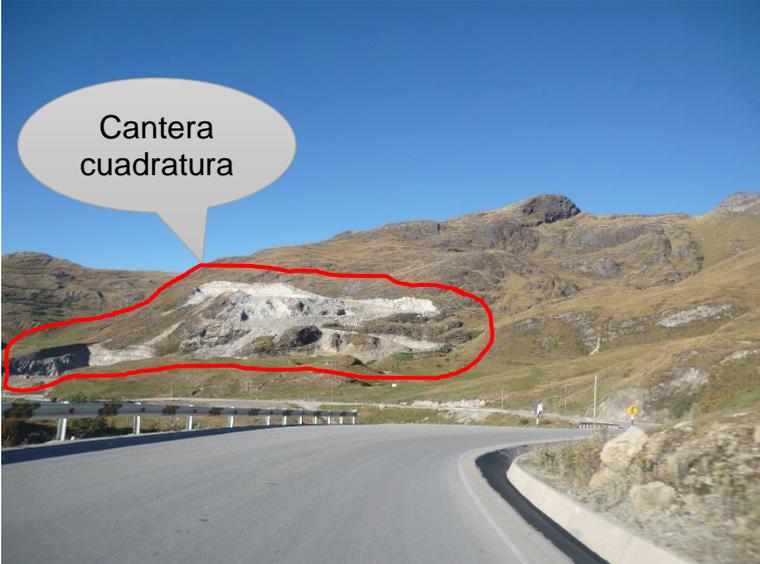
<p>Departamento: Cajamarca</p> <p>Provincia: San Miguel</p> <p>Distrito: Hualgayoc</p>	<p>Ubicación referencial:</p> <p>Progresiva: 81+340</p>

<p>Impacto del proyecto sobre el medio:</p> <p>Medio Físico</p> <hr/> <p>Fase del proyecto:</p> <p>Operación y mantenimiento</p> <hr/> <p>Grado del impacto:</p> <p>Negativo Alto ■</p>
<p>Problema ambiental: Alteración del paisaje, geomorfología, alteración del suelo y relieve topográfico, modificación del potencial de vistas.</p>	
<p>Descripción del problema ambiental:</p> <p>El relieve topográfico ha sido alterado completamente a causa de la explotación de la cantera cuadratura, de dicha cantera aún se encuentra extrayendo material por ello los cambios del relieve son más importantes.</p>	
<p>Medidas de mitigación sugeridas:</p> <ul style="list-style-type: none"> ✓ Para que continúe la extracción de material de la cantera es necesario explotar de manera responsable y cumpliendo todas las normas ambientales.

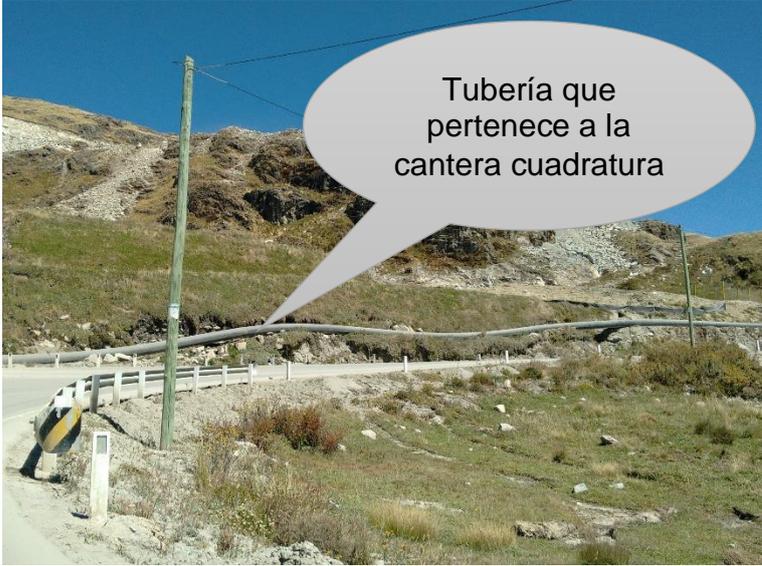
<p>Departamento: Cajamarca</p> <p>Provincia: San Miguel</p> <p>Distrito: Hualgayoc</p>	<p>Ubicación referencial:</p> <p>Progresiva: 81+959 - 82+021</p>

<p>Impacto del proyecto sobre el medio:</p> <p>Medio Físico</p> <p>Fase del proyecto:</p> <p>Operación y mantenimiento</p> <p>Grado del impacto:</p> <p>Negativo Ligero </p>
<p>Problema ambiental: Alteración del suelo, potencial de vistas alteración del paisaje.</p>	
<p>Descripción del problema ambiental:</p> <p>Para abastecer de agua a la cantera cuadratura se ha instalado de una tubería de HDPE, el tendido se ha desarrollado en la margen derecha de la carretera, debido a la presión y peso que lleva la tubería puede ocasionar que esta falle y deslice a la carretera y provocar daños a la carpeta asfáltica.</p>	
<p>Medidas de mitigación sugeridas:</p> <ul style="list-style-type: none"> ✓ Analizar otro trazo para la tubería de tal manera que vaya lejos de la carretera. ✓ Colocar soportes a lo largo de la tubería como bloques de concreto para evitar el chicoteo y abrazaderas ya que está solo tendida superficialmente.

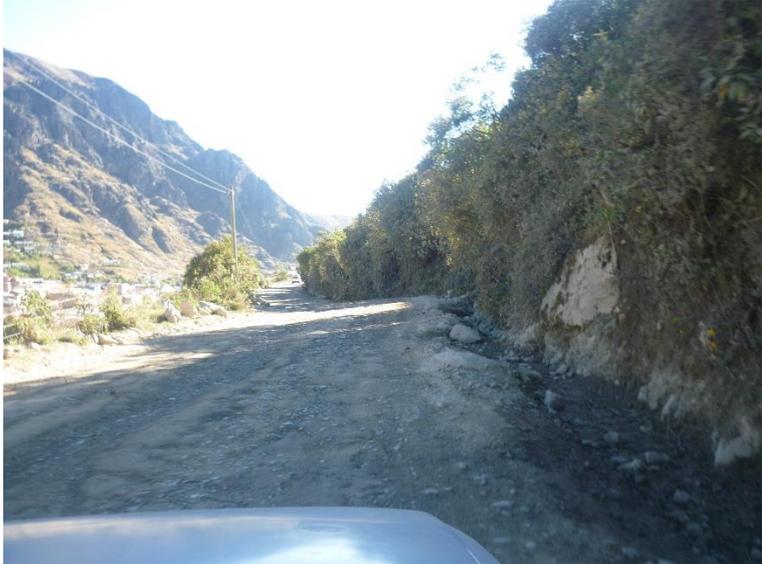
<p>Departamento: Cajamarca</p> <p>Provincia: San Miguel</p> <p>Distrito: Hualgayoc</p>	<p>Ubicación referencial:</p> <p>Progresiva: 85+600</p>

<p>Impacto del proyecto sobre el medio:</p> <p>Medio Físico</p>
	<p>Fase del proyecto:</p> <p>Operación y mantenimiento</p>
	<p>Grado del impacto:</p> <p>Negativo </p> <p>Moderado</p>
<p>Problema ambiental: Alteración del paisaje, modificación de las características naturales del agua superficial y aire, alteración del suelo agrícola.</p>	
<p>Descripción del problema ambiental:</p> <p>El talud es material rocoso con pendiente pronunciada donde pueden ocurrir derrumbes y/o deslizamiento de materiales sueltos, la reducción del ancho de la carretera es notable.</p>	
<p>Medidas de mitigación sugeridas:</p> <ul style="list-style-type: none"> ✓ Realizar el ensanchamiento de la carretera para luego asfaltarlo. ✓ Realizar el mejoramiento del sistema de drenaje con cunetas a lo largo del tramo derecho.
