**"EVALUACIÓN DE LA SEÑALIZACIÓN DE SEGURIDAD VIAL Y SU RELACIÓN  
CON LOS FACTORES DE ACCIDENTALIDAD EN EL JR. JUAN XXIII Y LA AV.  
HÉROES DE SAN RAMÓN, CONFORME AL MANUAL DE DISPOSITIVOS DE  
CONTROL DE TRÁNSITO AUTOMOTOR PARA CALLES Y CARRETERAS"**  
**PARA OPTAR POR EL TÍTULO PROFESIONAL DE INGENIERO CIVIL**

**BACH. ABANTO DAVILA, KLISLIN MIGUEL**

**2026**

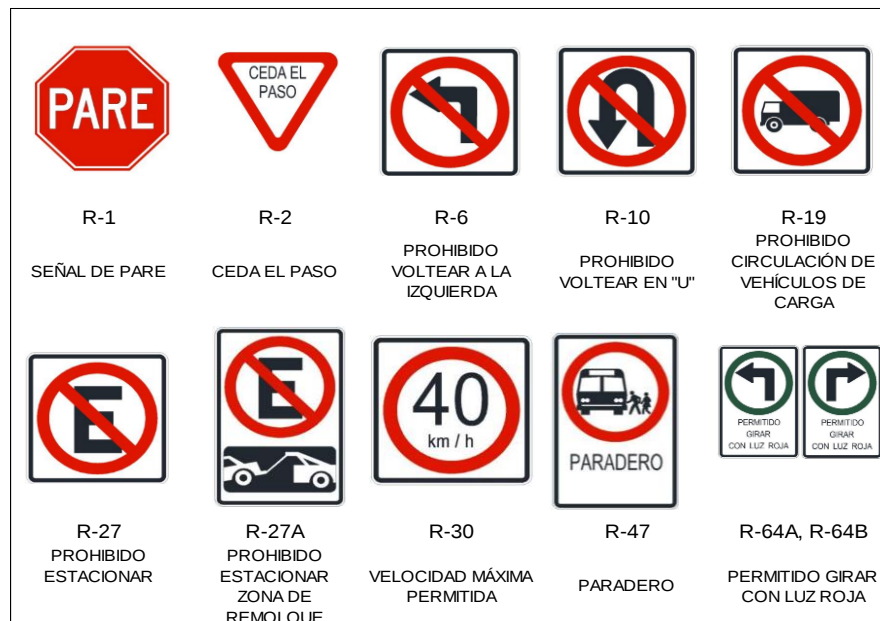
**Figura 3**

*Señales Reglamentarias o reguladoras*

*Nota.* Las señales reglamentarias deben ser obedecidas para garantizar la seguridad vial.  
Tomada de (MDCTA, 2024).

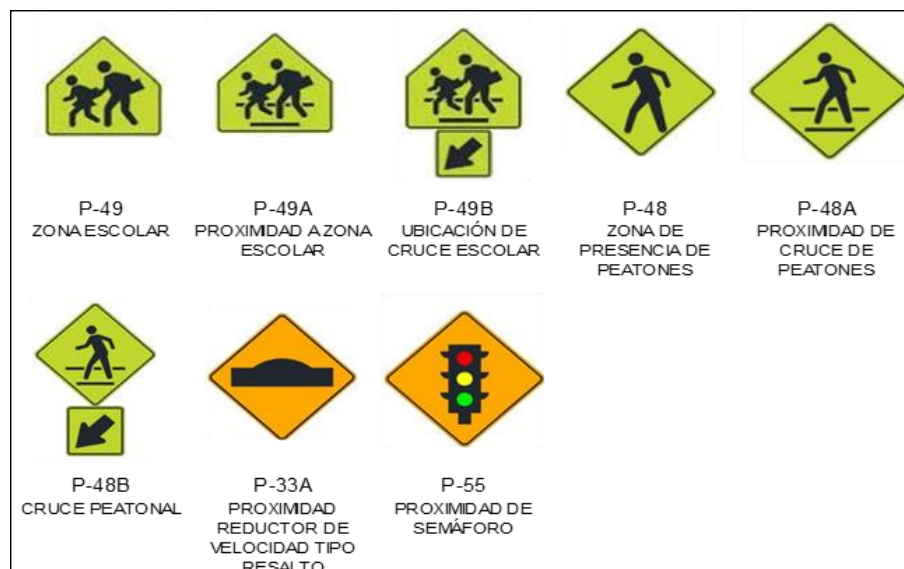
**Figura 4**

*Señales Preventivas*

*Nota.* Son importantes porque advierten con anticipación sobre posibles peligros o condiciones inesperadas en la vía. Tomada de (MDCTA, 2024).

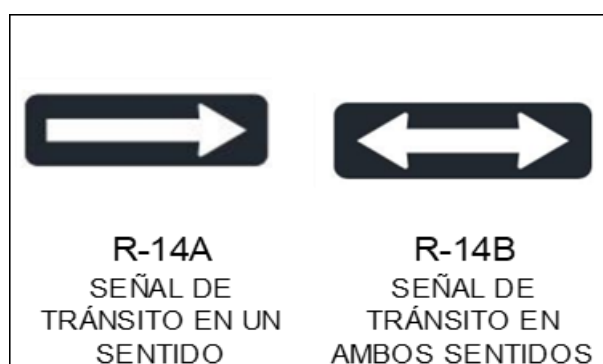
**Figura 6**  
Señales reglamentarias e informativas en zonas urbanas.

*Nota.* Estas señales reglamentarias en zonas urbanas se pueden usar como señales informativas, cuando se agrega la ubicación y numeración de las calles. Tomado de (MDCTA, 2024).

Las señales informativas con nombre de las vías urbanas y su numeración, se colocan junto con las señales reglamentarias, como señal aérea o junto con los semáforos aéreos.

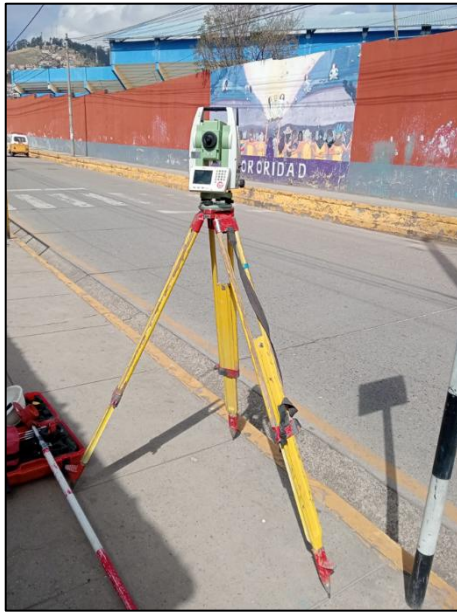
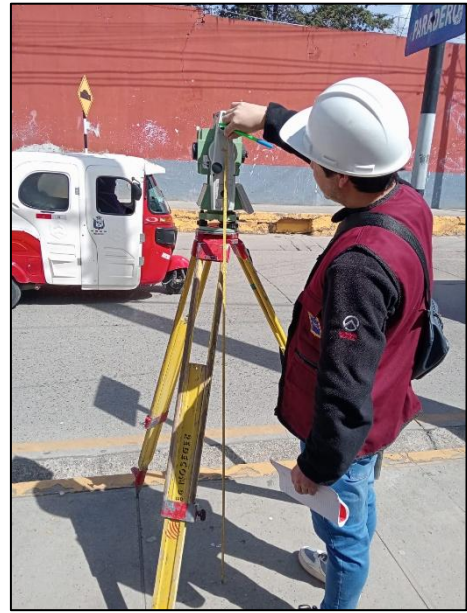
**Figura 19**

*Nivelación y medición de la estación total*

*Nota.* Procedimiento de nivelación y medición de la altura de instrumento.
