UNIVERSIDAD NACIONAL DE CAJAMARCA

TESIS

**ÍNDICE DE CONDICIÓN DE PAVIMENTO DE LA CARRETERA
CAJAMARCA - LA COLPA**

**PRESENTADO POR LA BACHILLER:
PEREDA HUAMÁN CINTHIA VANESSA**

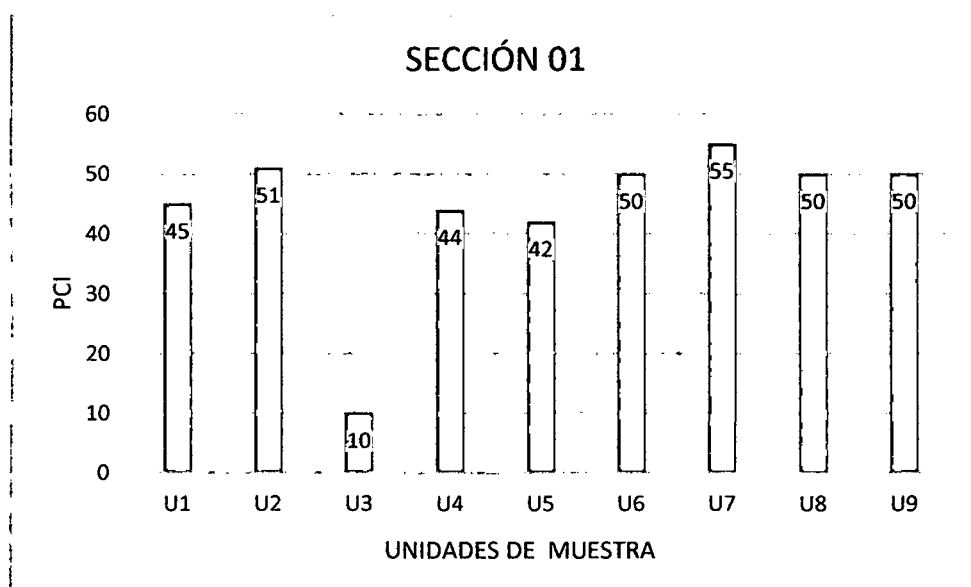
Figura N° 07 Resumen de valores del PCI según unidades de muestra.

El índice de condición del pavimento es 44, lo que representa un estado del pavimento Regular.

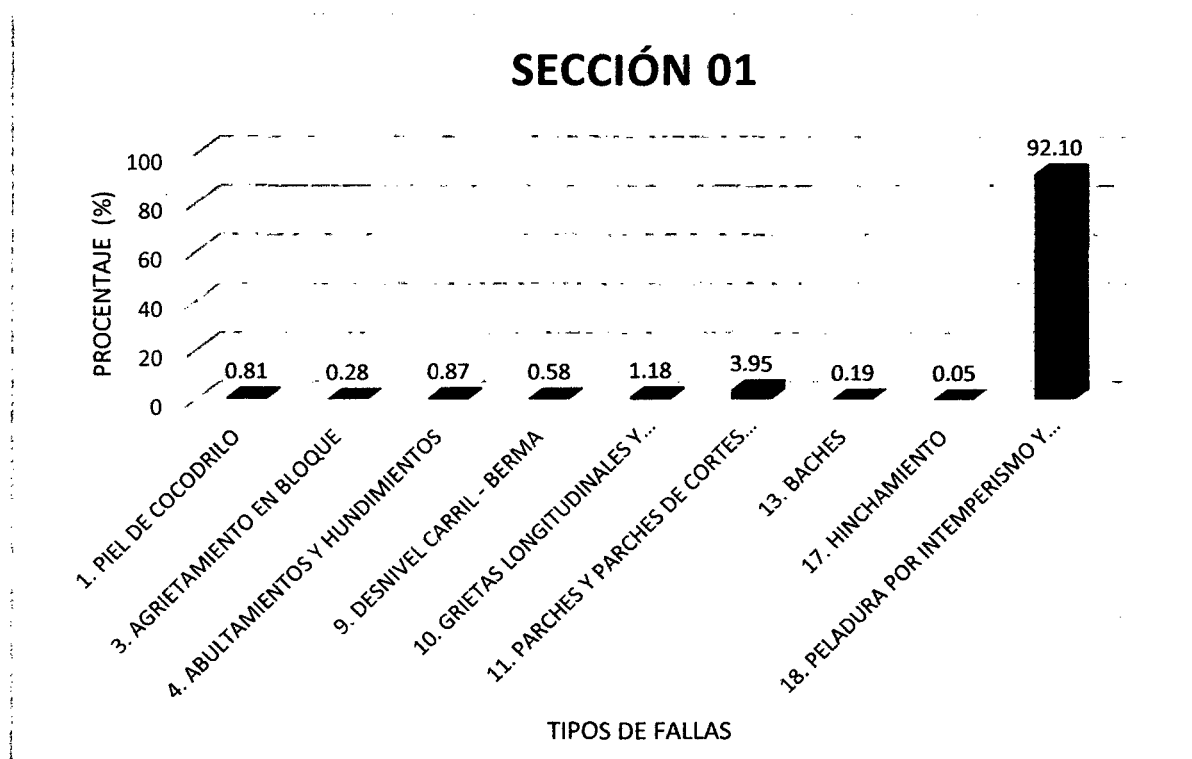
Figura N° 08 Porcentaje de Fallas existentes en la Sección N° 01

FALLAS		S1				PORCENTAJES (%)
		L	M	H	TOTAL	
1. PIEL DE COCODRILO	1		0.42	7.26	7.68	0.81
2. EXUDACIÓN	2					0.00
3. AGRIETAMIENTO EN BLOQUE	3		2.68		2.68	0.28
4. ABULTAMIENTOS Y HUNDIMIENTOS	4	5.63		2.58	8.21	0.87
5. CORRUGACIÓN	5					0.00
6. DEPRESIÓN	6					0.00
7. GRIETA DE BORDE	7					0.00
8. FISURA DE REFLEXION DE JUNTA	8					0.00
9. DESNIVEL CARRIL - BERMA	9		1.61	3.87	5.48	0.58

FALLAS		S1				PORCENTAJES (%)
		L	M	H	TOTAL	
10. GRIETAS LONGITUDINALES Y TRANSVERSALES	10	1.00	6.04	4.13	11.17	1.18
11. PARCHES Y PARCHES DE CORTES UTILITARIOS	11	5.63	31.85		37.48	3.95
12. AGREGADO PULIDO	12					0.00
13. BACHES	13	0.63	1.13		1.76	0.19
14. AHUELLAMIENTO	14					0.00
15. DESPLAZAMIENTO	15					0.00
16. FISURA PARABÓLICA O POR DESLIZAMIENTO	16					0.00
17. HINCHAMIENTO	17		0.34	0.09	0.43	0.05
18. PELADURA POR INTEMPERISMO Y DESPRENDIMIENTOS DE AGREGADOS	18		870.93	2.38	873.31	92.10

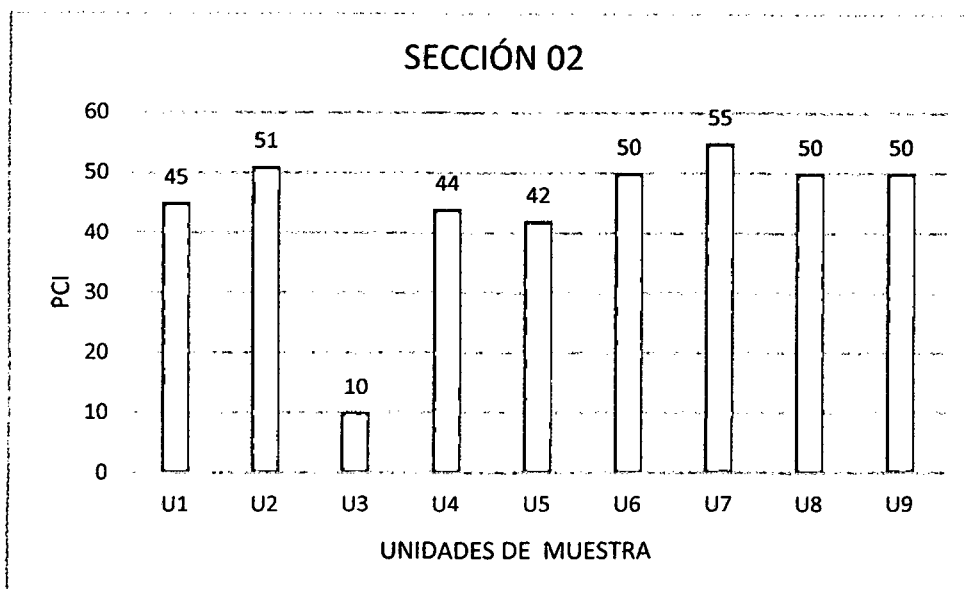
Figura N° 09 Resumen de valores del PCI según unidades de muestra.

El índice de condición del pavimento es 45, lo que representa un estado del pavimento Regular.

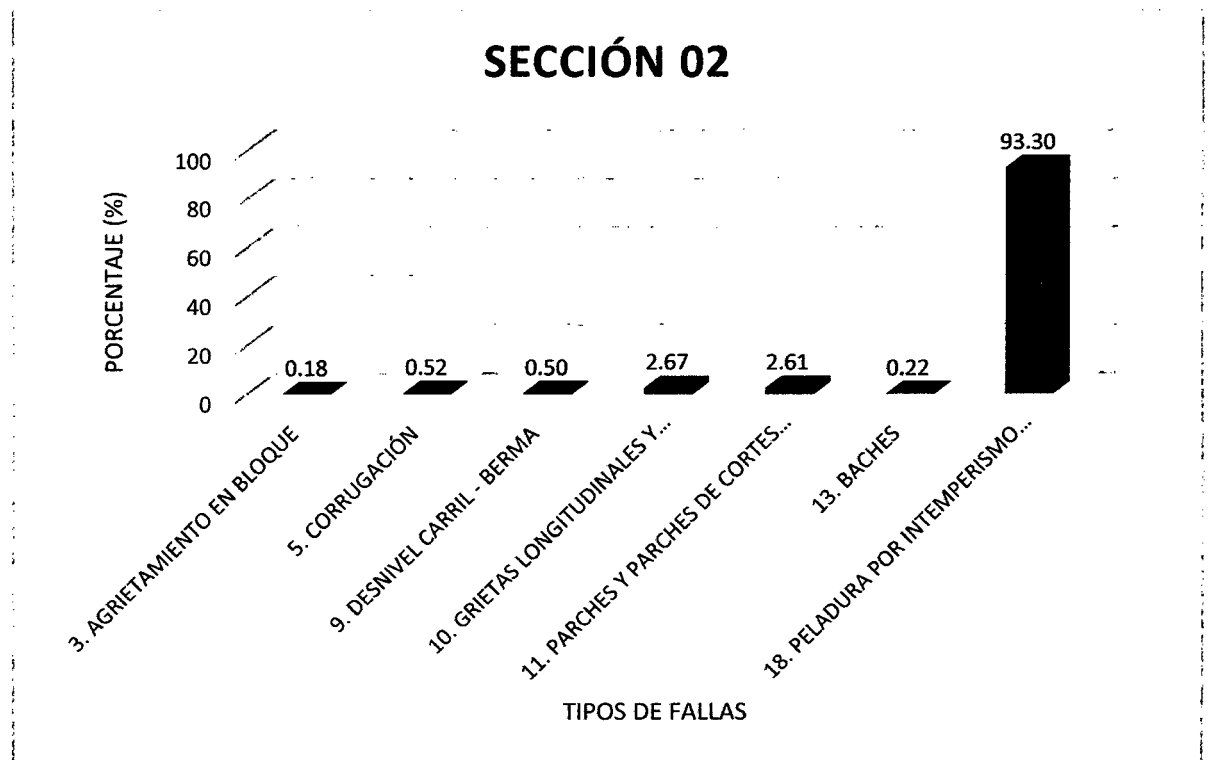
Figura N° 10 Porcentaje de fallas existentes en la sección N° 02

FALLAS		S2				PORCENTAJES (%)
		L	M	H	TOTAL	
1. PIEL DE COCODRILO	1					
2. EXUDACIÓN	2					
3. AGRIETAMIENTO EN BLOQUE	3	0.39	1.29		1.68	0.18
4. ABULTAMIENTOS Y HUNDIMIENTOS	4					
5. CORRUGACIÓN	5	4.84			4.84	0.52
6. DEPRESIÓN	6					
7. GRIETA DE BORDE	7					
8. FISURA DE REFLEXION DE JUNTA	8					
9. DESNIVEL CARRIL - BERMA	9			4.67	4.67	0.50
10. GRIETAS LONGITUDINALES Y TRANSVERSALES	10	2.71	6.74	15.55	25	2.67

FALLAS		S2				PORCENTAJES (%)
		L	M	H	TOTAL	
11. PARCHES Y PARCHES DE CORTES UTILITARIOS	11	1.90	22.03	0.48	24.41	2.61
12. AGREGADO PULIDO	12					
13. BACHES	13	0.02	1.68	0.39	2.09	0.22
14. AHUELLAMIENTO	14					
15. DESPLAZAMIENTO	15					
16. FISURA PARABÓLICA O POR DESLIZAMIENTO	16					
17. HINCHAMIENTO	17					
18. PELADURA POR INTEMPERISMO Y DESPRENDIMIENTOS DE AGREGADOS	18		870.93	2.19	873.12	93.30

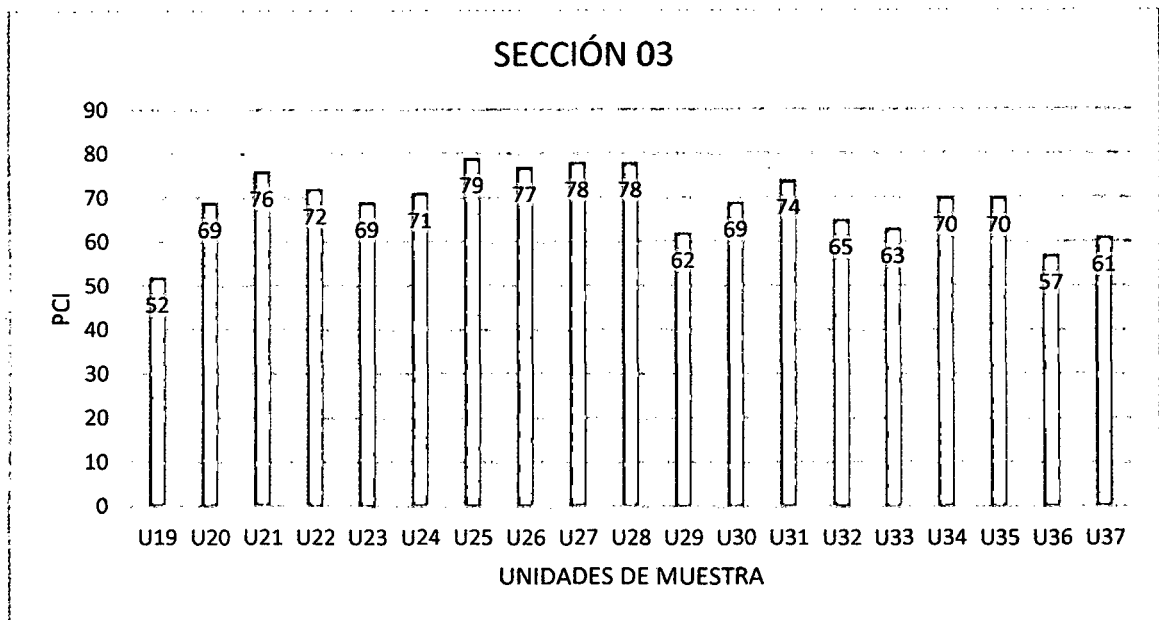
Figura N° 11 Resumen de valores del PCI según unidades de muestra.

El índice de condición del pavimento es 60, lo que representa un estado del pavimento Bueno.

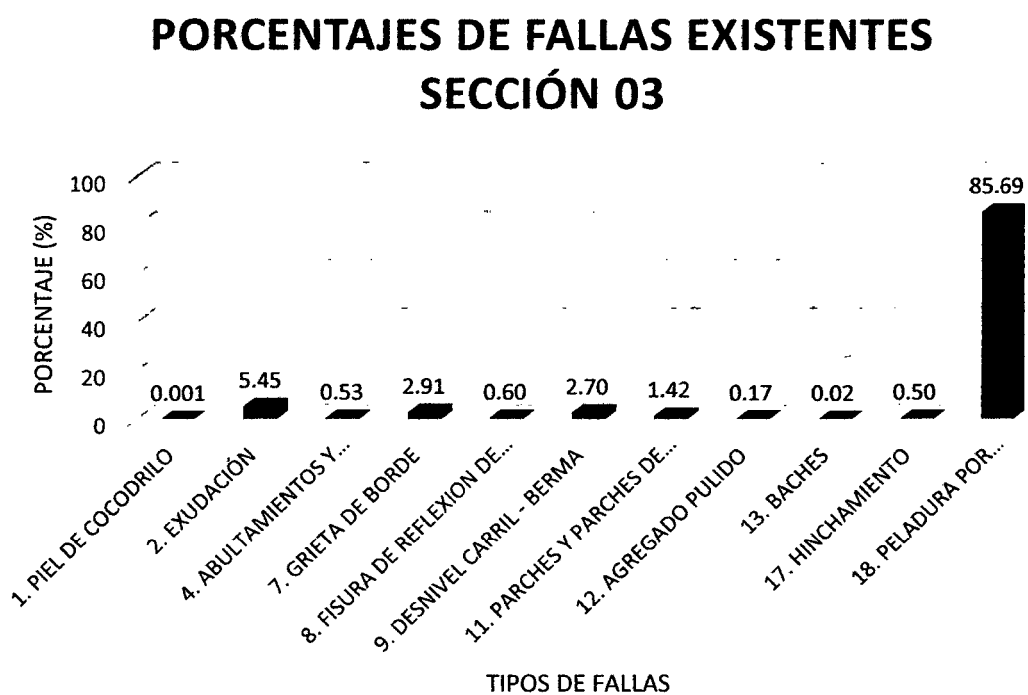
Figura N° 12 Porcentaje de fallas existentes en la sección N° 03

FALLAS		S3				PORCENTAJES (%)
		L	M	H	TOTAL	
1. PIEL DE COCODRILO	1	0.03			0.03	0.001
2. EXUDACIÓN	2	69.34	51.49		120.83	5.45
3. AGRIETAMIENTO EN BLOQUE	3					
4. ABULTAMIENTOS Y HUNDIMIENTOS	4	2.45	9.40		11.85	0.53
5. CORRUGACIÓN	5					
6. DEPRESIÓN	6					
7. GRIETA DE BORDE	7	6.17	58.25		64.42	2.91
8. FISURA DE REFLEXION DE JUNTA	8	13.33			13.33	0.60
9. DESNIVEL CARRIL - BERMA	9	46		13.93	59.93	2.70
10. GRIETAS LONGITUDINALES Y TRANSVERSALES	10					0.00

FALLAS	S3					PORCENTAJES (%)
	L	M	H	TOTAL		
11. PARCHES Y PARCHES DE CORTES UTILITARIOS	11	13.74	15.99	1.75	31.48	1.42
12. AGREGADO PULIDO	12		3.67		3.67	0.17
13. BACHES	13		0.53		0.53	0.02
14. AHUELLAMIENTO	14					
15. DESPLAZAMIENTO	15					
16. FISURA PARABÓLICA O POR DESLIZAMIENTO	16					
17. HINCHAMIENTO	17	3.21	7.95		11.16	0.50
18. PELADURA POR INTEMPERISMO Y DESPRENDIMIENTOS DE AGREGADOS	18	1900			1900	85.69

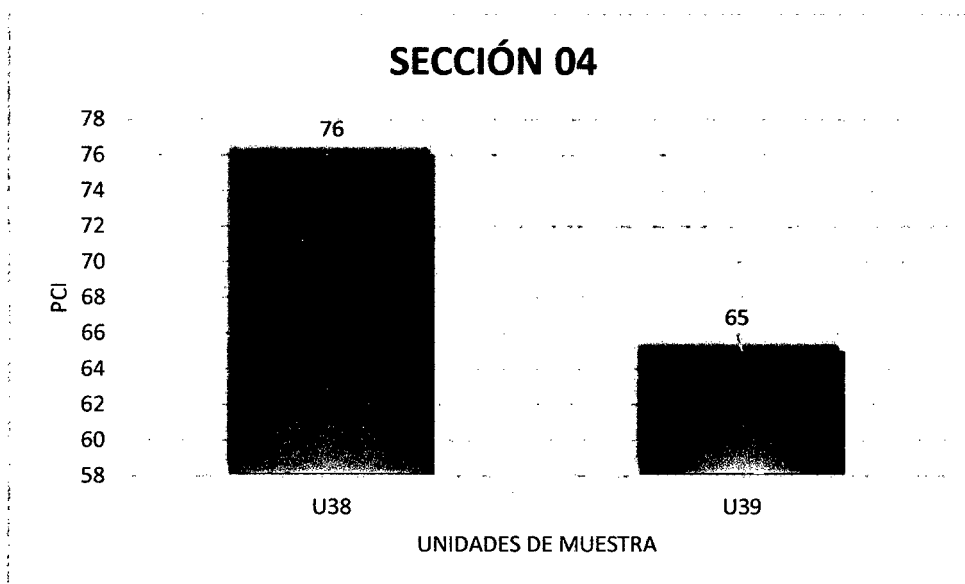
Figura N° 13 Resumen de valores del PCI según Unidades de Muestra.

El índice de condición del pavimento es 71, lo que representa un estado del pavimento Muy Bueno.

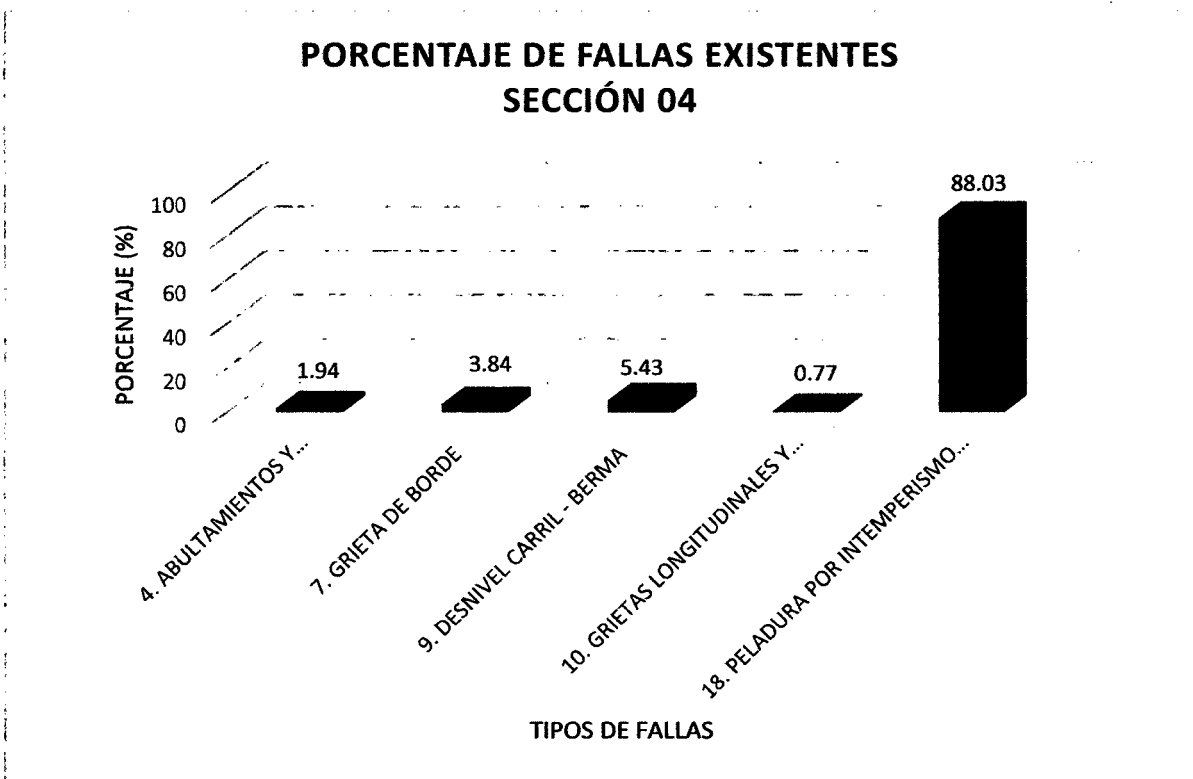
Figura N° 14 Porcentaje de Fallas existentes en la Sección N° 04

FALLAS		S4			
		L	M	H	TOTAL PORCENTAJES (%)
1. PIEL DE COCODRILO	1				
2. EXUDACIÓN	2				
3. AGRIETAMIENTO EN BLOQUE	3				
4. ABULTAMIENTOS Y HUNDIMIENTOS	4		4.40		4.40 1.94
5. CORRUGACIÓN	5				
6. DEPRESIÓN	6				
7. GRIETA DE BORDE	7		8.73		8.73 3.84
8. FISURA DE REFLEXION DE JUNTA	8				
9. DESNIVEL CARRIL - BERMA	9		12.33		12.33 5.43
10. GRIETAS LONGITUDINALES Y TRANSVERSALES	10		0.57	1.17	1.74 0.77
11. PARCHES Y PARCHES DE CORTES UTILITARIOS	11				
12. AGREGADO PULIDO	12				
13. BACHES	13

FALLAS		S4			TOTAL	PORCENTAJES (%)
		L	M	H		
14. AHUELLAMIENTO	14					
15. DESPLAZAMIENTO	15					
16. FISURA PARABÓLICA O POR DESLIZAMIENTO	16					
17. HINCHAMIENTO	17					
18. PELADURA POR INTEMPERISMO Y DESPRENDIMIENTOS DE AGREGADOS	18	200			200	88.03

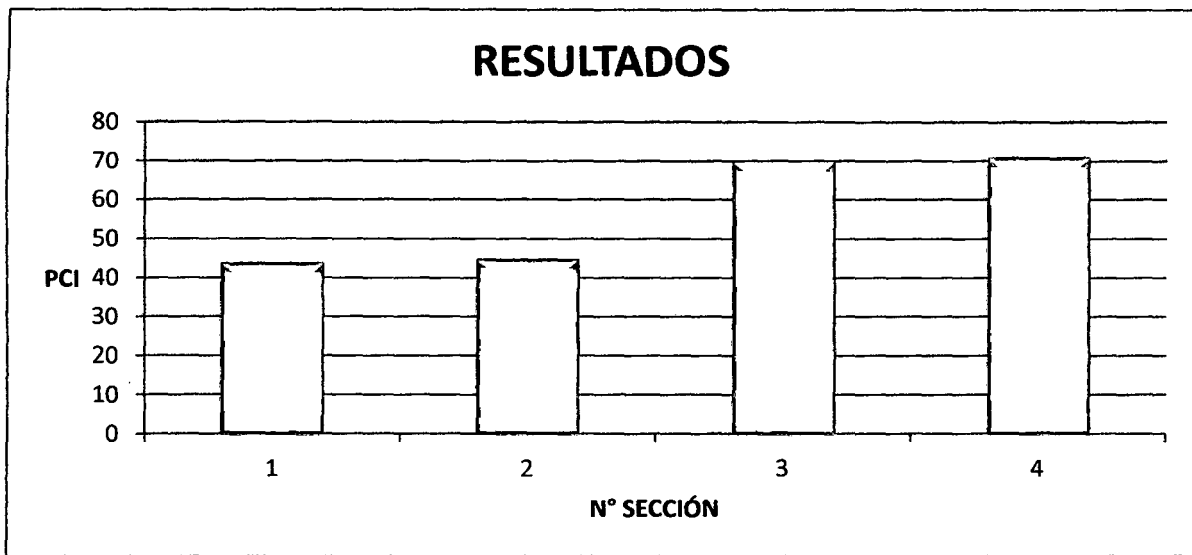
Figura N° 15 Resumen de resultados del PCI

U19	02+460.00	02+500.00	3	300.00	52	Regular		
U20	02+710.00	02+750.00	3	300.00	69	Bueno		
U21	02+960.00	03+00.00	3	300.00	76	Muy Bueno		
U22	03+210.00	03+250.00	3	300.00	72	Muy Bueno		
U23	03+460.00	03+500.00	3	300.00	69	Bueno		
U24	03+710.00	03+750.00	3	300.00	71	Muy Bueno		
U25	03+960.00	04+00.00	3	300.00	79	Muy Bueno		
U26	04+210.00	04+250.00	3	300.00	77	Muy Bueno		
U27	04+460.00	04+500.00	3	300.00	78	Muy Bueno	69	BUENO
U28	04+710.00	04+750.00	3	300.00	78	Muy Bueno		
U29	04+960.00	05+00.00	3	300.00	62	Bueno		
U30	05+210.00	05+250.00	3	300.00	69	Bueno		
U31	05+460.00	05+500.00	3	300.00	74	Muy Bueno		
U32	05+710.00	05+750.00	3	300.00	65	Bueno		
U33	05+960.00	06+00.00	3	300.00	63	Bueno		
U34	06+210.00	06+250.00	3	300.00	70	Bueno		
U35	06+460.00	06+500.00	3	300.00	70	Bueno

UNIDAD DE MUESTRA	ABSCISA INICIAL	ABSCISA FINAL	SECCIÓN	ÁREA (m2)	PCI UNIDAD DE MUESTRA	DESCRIPCIÓN	PCI SECCIÓN	DESCRIPCIÓN
U36	06+710.00	06+750.00	3	300.00	57	Bueno		
U37	06+960.00	07+00.00	3	300.00	61	Bueno		
U38	07+210.00	07+250.00	4	300.00	76	Muy Bueno		
U39	07+460.00	07+500.00	4	300.00	65	Bueno	71	MUY BUENO
