**UNIVERSIDAD NACIONAL DE CAJAMARCA**  
**FACULTAD DE INGENIERÍA**  
**ESCUELA ACADÉMICO PROFESIONAL DE INGENIERÍA CIVIL**

**“ANÁLISIS DE LA EVOLUCIÓN DEL ESTADO DE CONSERVACIÓN DEL  
PAVIMENTO FLEXIBLE DE LA VÍA AEROPUERTO – DESVÍO A OTUZCO,  
CAJAMARCA – 2025 SEGÚN LA METODOLOGÍA PCI”**

Bach. Luis Carlos Alexander Cruzado Gutierrez

**2026**

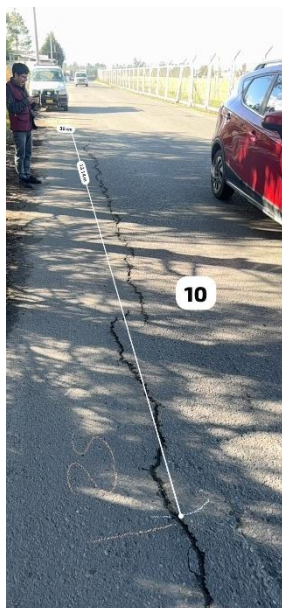
## Figura 57

### *Identificación de fallas*

*Nota:* Registro en campo de la falla tipo grieta longitudinal identificada durante la evaluación del pavimento según la metodología PCI.

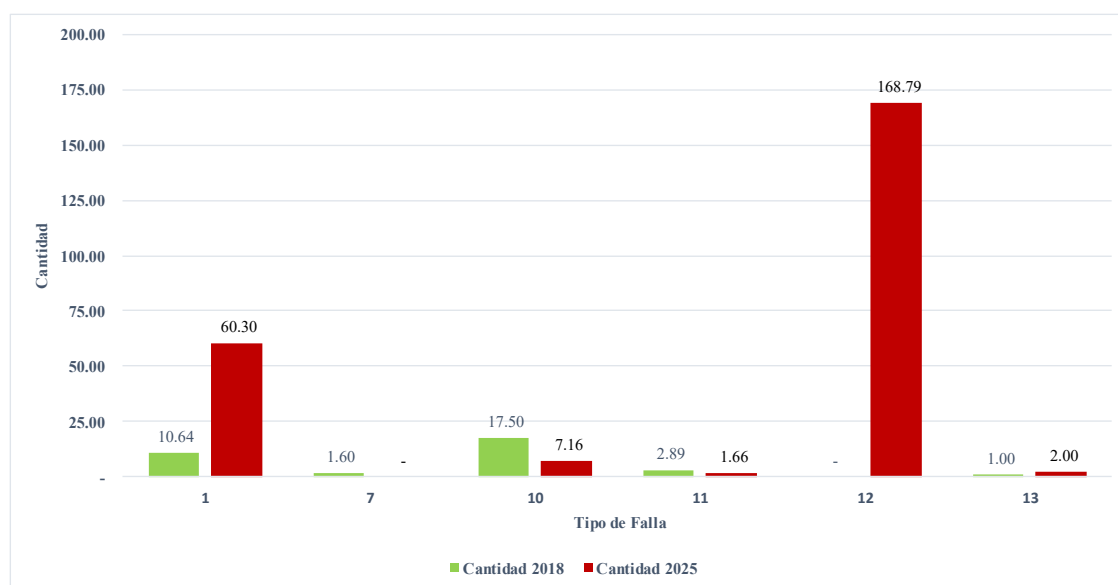
*Gráfico de comparación de la U.M.C. N°01*

La comparación entre la U-01 (2018) y la UM-01 (2025) evidencia un deterioro progresivo del tramo, reflejado en la disminución del índice PCI de 44.00 (Regular) a 28.55 (Mala). Este comportamiento estaría asociado a la acumulación de daño en el pavimento debido al paso repetido del tránsito, sumado a una capacidad estructural limitada para soportar dichas cargas. Las fallas identificadas en 2018 pueden considerarse como indicios iniciales de debilidad del pavimento, las cuales, al no ser corregidas oportunamente, habrían favorecido el deterioro más severo observado en 2025.

La fisuración tipo piel de cocodrilo presenta el cambio más significativo, incrementándose tanto en número como en área afectada, con predominio de severidades media y alta en 2025. Esta falla posiblemente se originó por el esfuerzo repetido del tránsito que, con el tiempo, fue superando la resistencia del pavimento, provocando la ruptura progresiva de la capa asfáltica. Las grietas longitudinales y transversales, que en 2018 se presentaban principalmente con severidad baja, habrían permitido el ingreso de agua hacia las capas inferiores, debilitando la base y la subrasante y acelerando la evolución hacia fallas estructurales de mayor severidad. De manera similar, el aumento en la magnitud de los huecos o hundimientos podría estar relacionado con asentamientos del terreno de apoyo y pérdida de estabilidad de las capas inferiores del pavimento.

La reducción del parcheo y su evolución hacia severidad media en 2025 sugieren que las intervenciones realizadas fueron de carácter puntual y correctivo, sin resolver las causas que originaron el deterioro. Por otro lado, la aparición del pulimiento de agregados en 2025 estaría asociada al desgaste progresivo de la superficie de rodadura por la acción continua del tránsito.

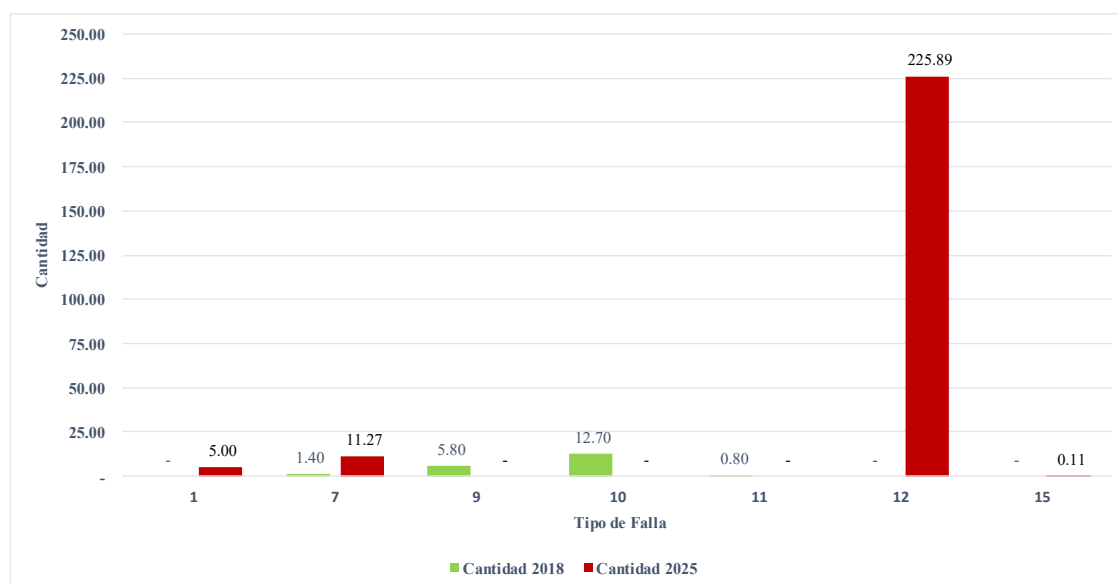
*Gráfico de comparación de la U.M.C. N°02*

La comparación entre U-02 (2018) y UM-05 (2025) evidencia un deterioro progresivo del pavimento, reflejado en la disminución del índice PCI de 85.00, clasificado como Muy Bueno, a 50.77, correspondiente a una condición Regular. En 2018, las fallas identificadas fueron limitadas y de baja magnitud, predominando desniveles entre carril y berma, grietas longitudinales y transversales, así como un parcheo puntual, mayormente con severidad baja y media. Estas condiciones iniciales podrían considerarse indicios tempranos de vulnerabilidad del pavimento, especialmente en zonas de borde y transición estructural.

En el año 2025 se observa la aparición de fisuras tipo piel de cocodrilo, inexistentes en 2018, con un total de seis fallas distribuidas entre severidades baja, media y alta, lo que sugiere el inicio de procesos de fatiga del pavimento por efecto de las cargas repetidas del tránsito. Asimismo, la grieta de borde incrementa tanto en longitud como en severidad, pasando de una condición media en 2018 a la coexistencia de severidades media y alta en 2025, lo que podría estar asociado a un confinamiento lateral deficiente y a la acción del tránsito sobre zonas estructuralmente más débiles. La desaparición del desnivel carril/berma y de las grietas longitudinales y transversales podría indicar que estas fallas evolucionaron o fueron absorbidas dentro de deterioros de mayor complejidad.

Adicionalmente, en 2025 se identifica la presencia de ahuellamiento con severidad media, lo que podría estar relacionado con deformaciones progresivas en la estructura del pavimento bajo el paso continuo de vehículos, especialmente en zonas de rodadura. Destaca también la aparición del pulimiento de agregados con una superficie considerable de 225.89 m<sup>2</sup>, clasificado sin severidad, lo que indica un desgaste superficial extendido por la acción del tránsito. La evolución observada sugiere que las fallas iniciales presentes en 2018, al no ser atendidas mediante un mantenimiento preventivo adecuado, habrían contribuido al deterioro progresivo del pavimento observado en 2025.

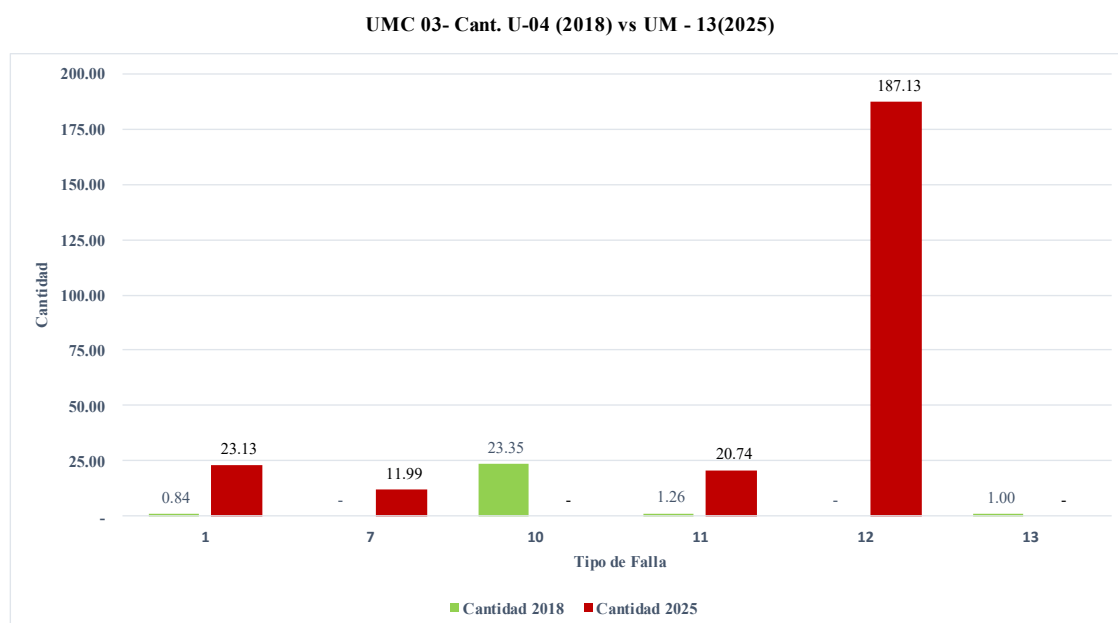
**Figura 68**

La comparación entre U-04 (2018) y UM-13 (2025) evidencia un deterioro marcado del pavimento, reflejado en la disminución del índice PCI de 55.00 (Regular), a 23.01 (Muy Mala). En 2018, las fallas presentes fueron limitadas en extensión y severidad, predominando fisuras tipo piel de cocodrilo con severidad baja, grietas longitudinales y transversales mayormente de severidad baja y media, así como parcheos puntuales. Estas fallas iniciales podrían haber generado condiciones favorables para la infiltración de agua y la concentración de esfuerzos en zonas específicas del pavimento.

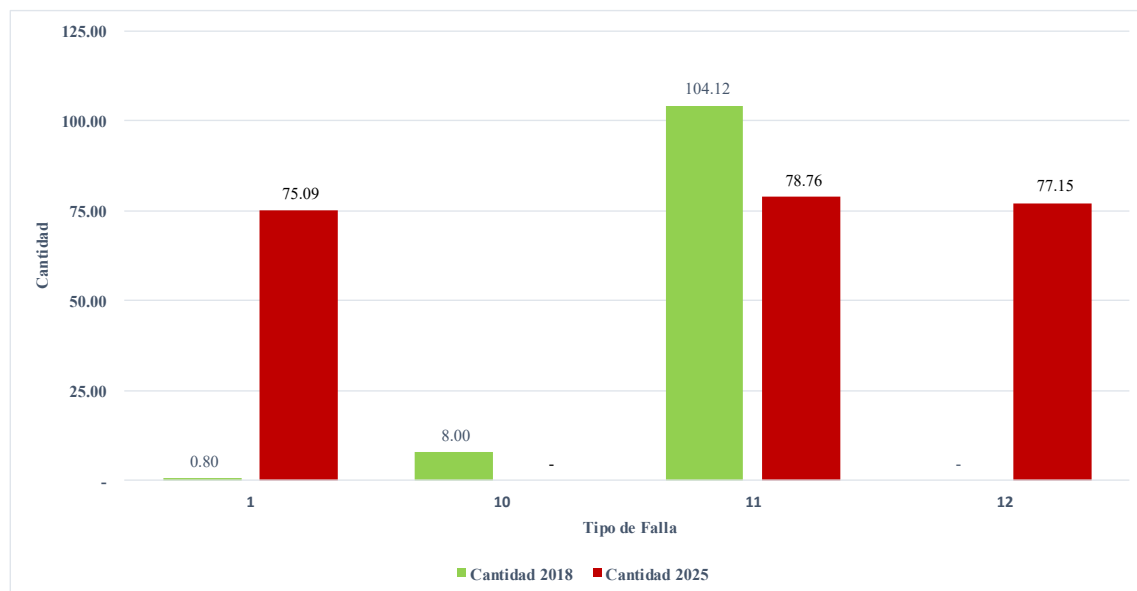
*Gráfico de comparación de la U.M.C. N°04*

La comparación entre U-06 (2018) y UM-17 (2025) muestra un deterioro significativo del pavimento, reflejado en la disminución del índice PCI de 42.00 (Regular), a 21.99 (Muy Mala). En 2018, las fallas presentes fueron limitadas y mayormente de severidad baja, destacando una fisuración tipo piel de cocodrilo de pequeña extensión, grietas longitudinales y transversales, y un parcheo de área considerable, lo que indica la existencia de daños localizados que ya requerían intervención.

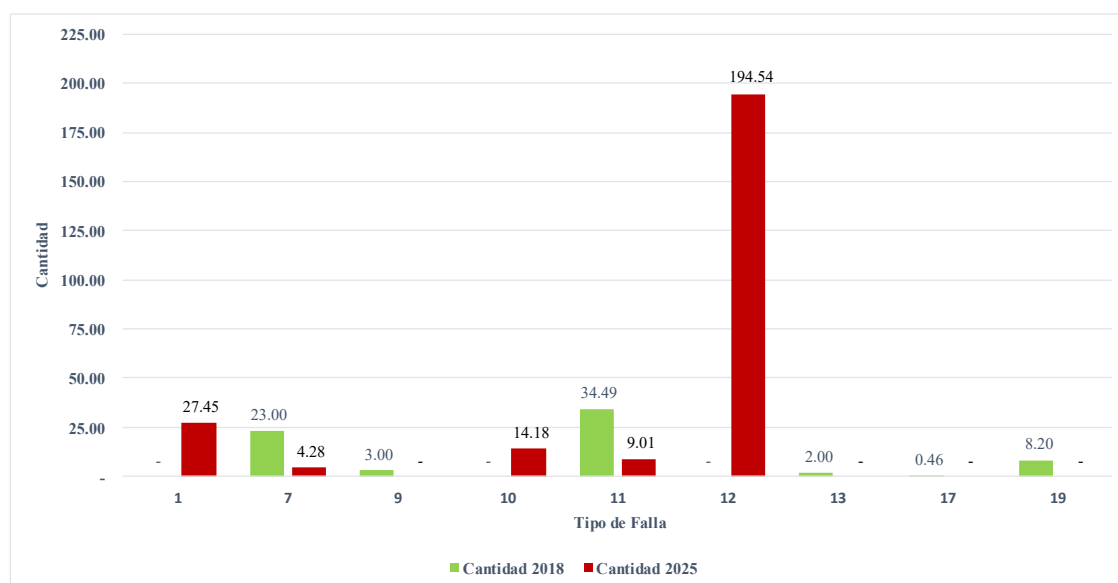
*Gráfico de comparación de la U.M.C. N°05*

La comparación entre U-08 (2018) y UM-21 (2025) muestra que el pavimento mantiene una condición similar en términos del índice PCI, pasando de 38.00 (Malo) a 37.23 (Malo); sin embargo, el tipo y la severidad de las fallas evidencian una evolución del deterioro. En 2018 predominaban las grietas de borde con severidad media y alta, el parcheo en áreas considerables y la presencia puntual de huecos o hundimientos, lo que refleja un pavimento que ya presentaba debilidades, principalmente en los bordes y en zonas intervenidas previamente.

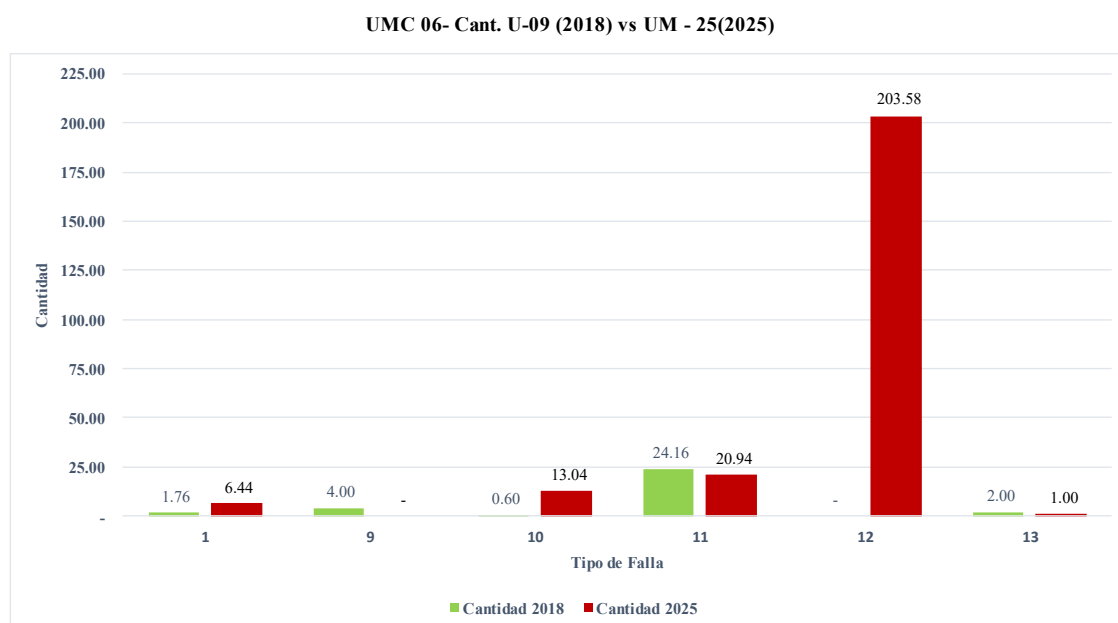
**Figura 71**

En 2018, las fallas registradas fueron de baja magnitud y mayormente de severidad baja y media, destacando una fisuración tipo piel de cocodrilo de pequeña área, grietas longitudinales y transversales aisladas, parcheo en áreas moderadas y la presencia puntual de huecos o hundimientos, lo que caracteriza a un pavimento que, aunque funcional, ya mostraba signos iniciales de deterioro.

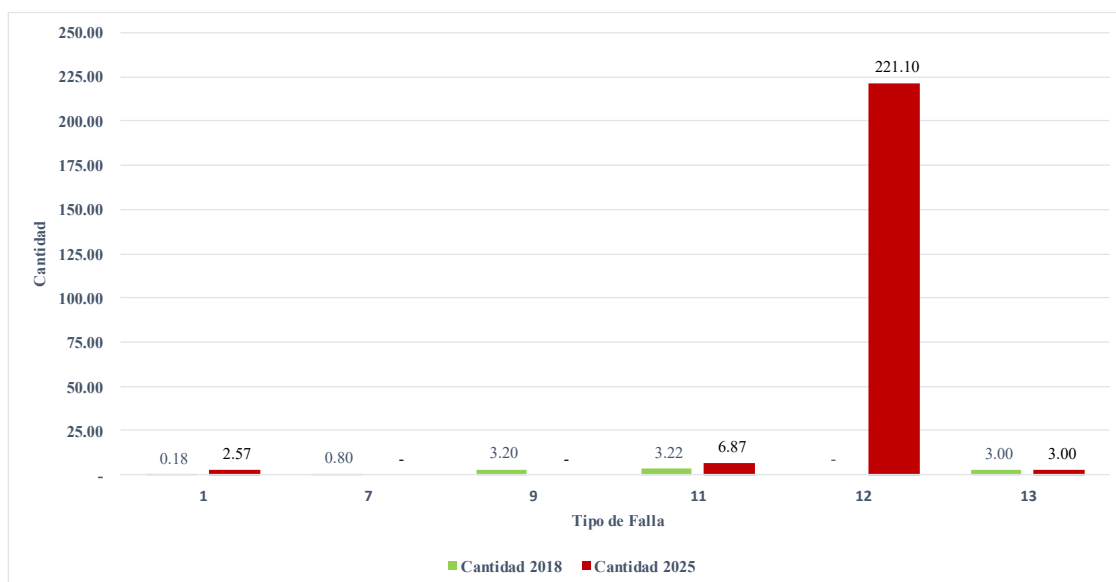
*Gráfico de comparación de la U.M.C. N°07*

En 2018, las fallas registradas fueron de baja magnitud y, en su mayoría, de severidad baja y media. La fisuración tipo piel de cocodrilo se presentó de manera puntual y con un área muy reducida, mientras que las grietas de borde y el desnivel carril/berma aparecieron de forma aislada. Asimismo, el parcheo y los huecos o hundimientos reflejaron intervenciones correctivas localizadas, propias de un pavimento que aún conservaba un comportamiento estructural aceptable, aunque ya mostraba señales iniciales de deterioro.

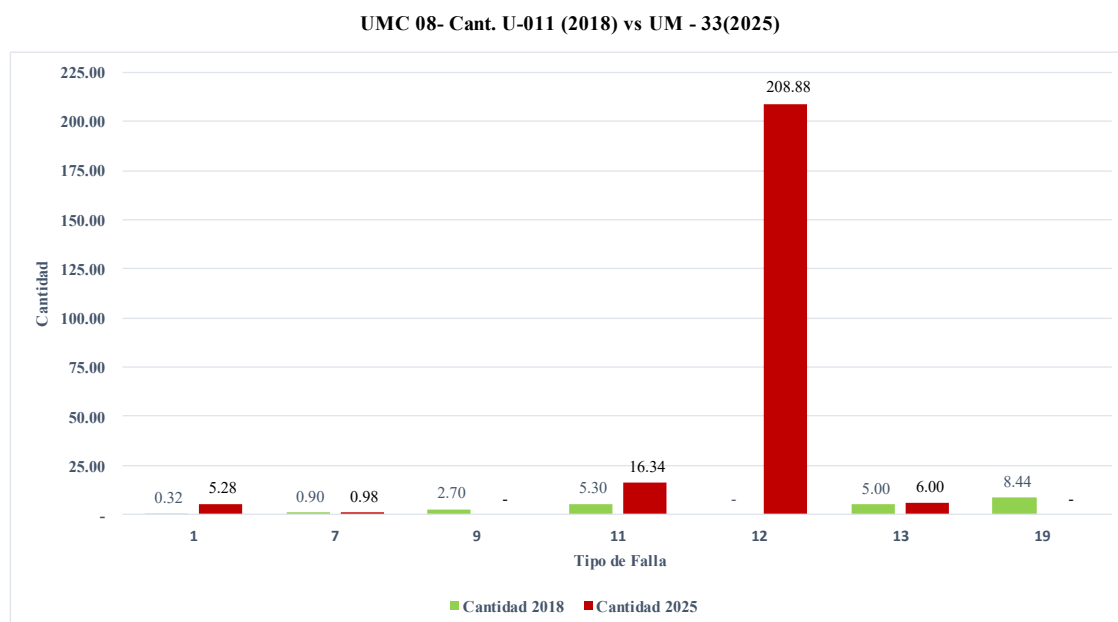
**Figura 73**

En 2018, las fallas identificadas fueron mayormente de severidad baja y media, con presencia puntual de fisuración tipo piel de cocodrilo en un área reducida, así como grietas de borde y desnivel carril/berma de magnitud limitada. El parcheo y los huecos o hundimientos se presentaron de forma dispersa, lo que indica que el pavimento aún conservaba una capacidad estructural aceptable, aunque ya mostraba señales iniciales de deterioro.

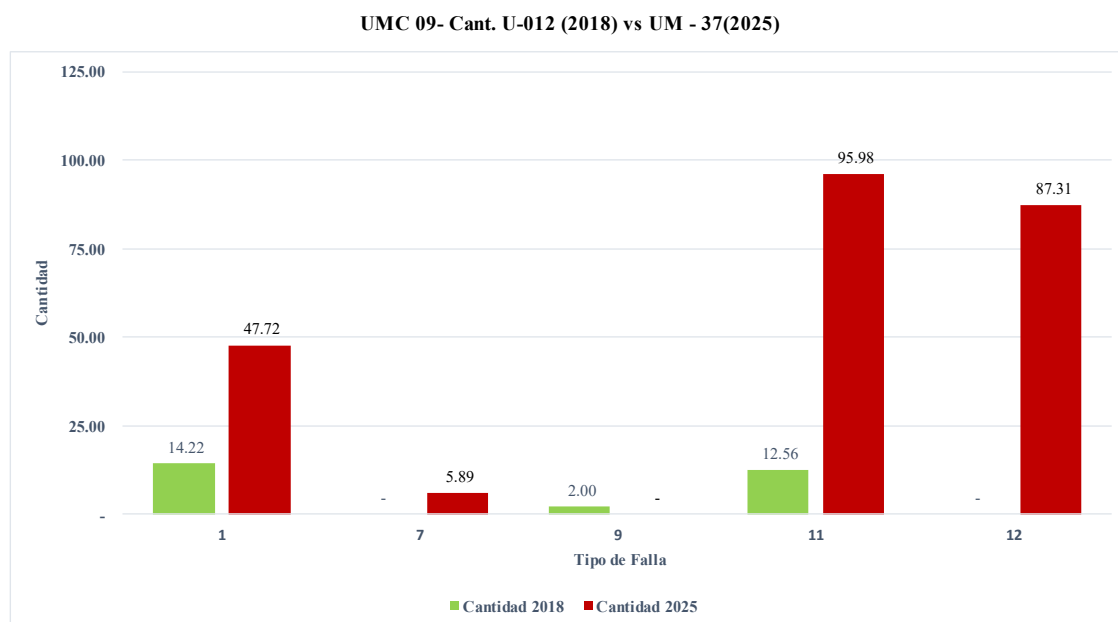
**Figura 74**

En 2018, se identificó principalmente fisuración tipo piel de cocodrilo de severidad baja y media, con un área afectada moderada, lo que indica la presencia de daños estructurales incipientes asociados a la acumulación progresiva de deformaciones bajo el tránsito. El parcheo se presentó de manera recurrente y en severidades baja y media, reflejando intervenciones correctivas localizadas sobre zonas dañadas, mientras que el desnivel carril/berma apareció de forma puntual.

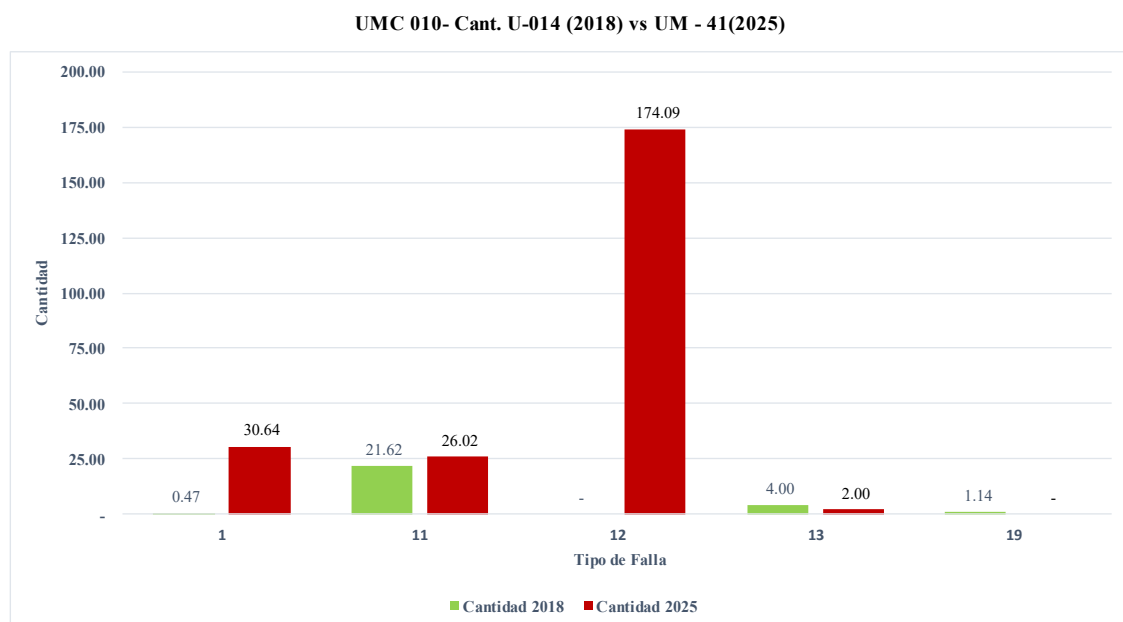
**Figura 75**

En 2018, la fisuración tipo piel de cocodrilo se presentó en severidad media y con un área reducida, lo que indica la existencia de daños estructurales iniciales. El parcheo fue la falla predominante, concentrándose en severidades baja y media, lo que evidencia intervenciones correctivas reiteradas para atender deterioros superficiales y estructurales localizados. Asimismo, se registraron huecos o hundimientos en severidades media y alta, junto con desprendimiento de agregados, reflejando un pavimento que ya mostraba un nivel importante de desgaste y pérdida de integridad superficial.

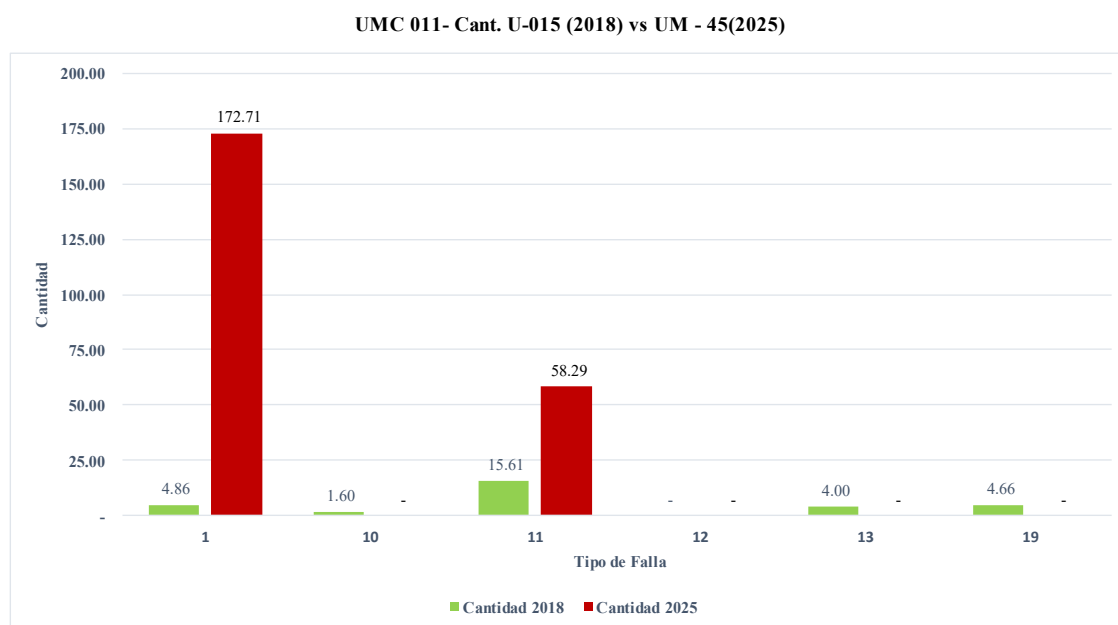
**Figura 76**

En 2018, la fisuración tipo piel de cocodrilo se presentó en severidad baja y con un área limitada, lo que indica la presencia de daños estructurales incipientes. Las grietas longitudinales y transversales fueron puntuales y de reducida extensión. El parcheo constituyó una de las fallas predominantes, distribuyéndose entre severidades baja, media y alta, lo que refleja la aplicación de intervenciones correctivas recurrentes para atender deterioros localizados. Asimismo, se registraron huecos o hundimientos y desprendimiento de agregados en severidades media y alta, evidenciando una pérdida progresiva de la integridad del pavimento.

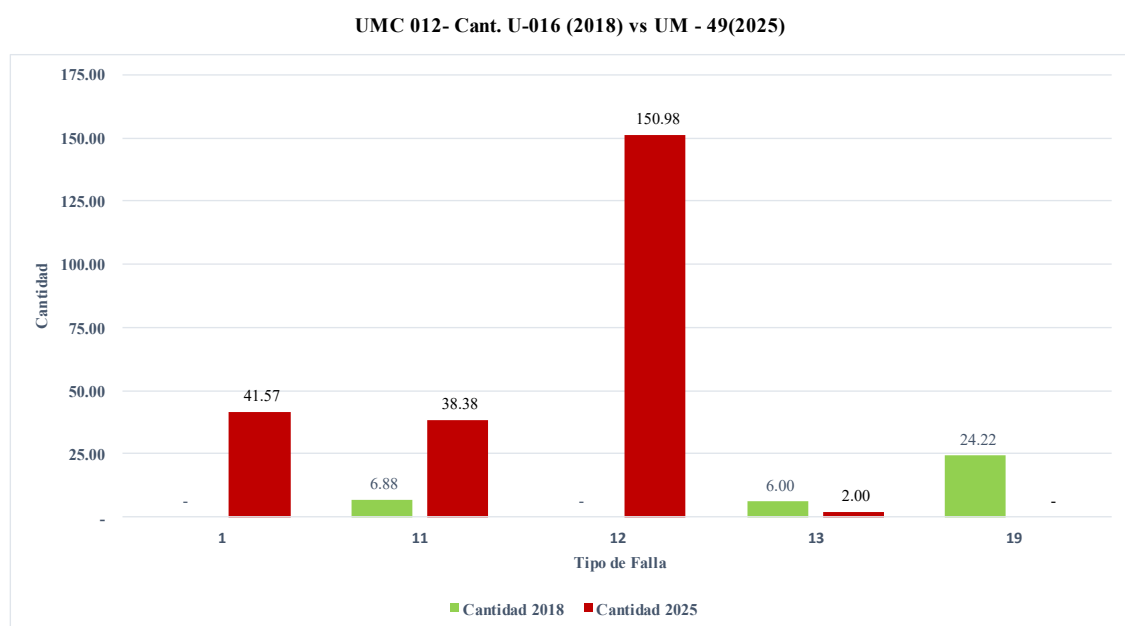
**Figura 77**

En 2018, el tramo ya presentaba una condición deficiente, con predominio de parcheo en severidades baja y media, así como la presencia de huecos o hundimientos en severidades baja, media y alta, lo que evidencia una estructura del pavimento con pérdida importante de capacidad portante. El desprendimiento de agregados en severidades media y alta confirma un desgaste avanzado de la superficie de rodadura.

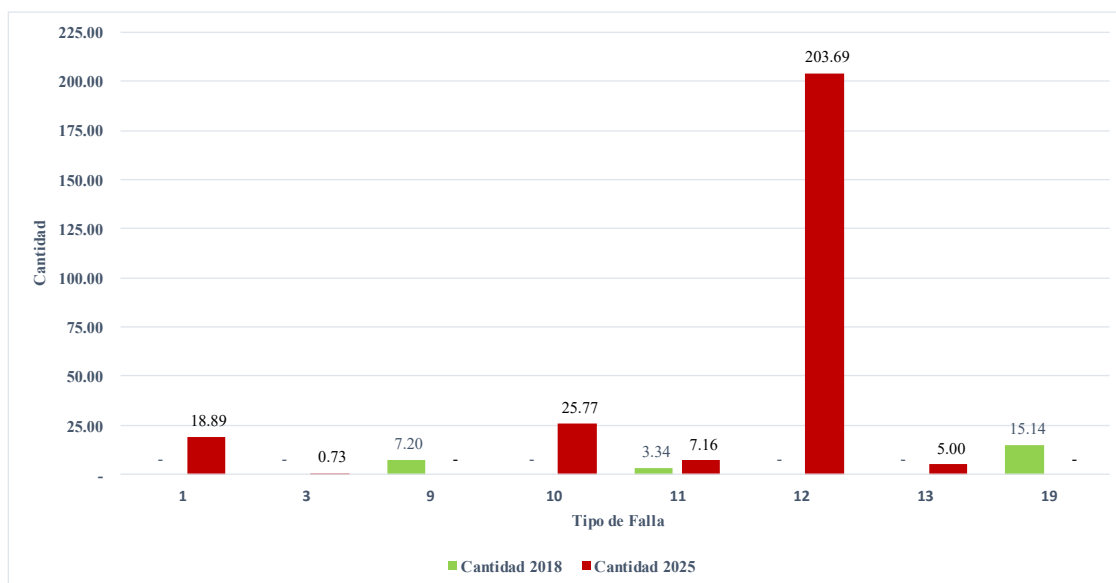
*Gráfico de comparación de la U.M.C. N°13*

En 2018, no se registraron fallas de tipo estructural como piel de cocodrilo ni agrietamiento en bloques, y el tramo presentaba únicamente fallas aisladas, tales como desnivel carril/berma de severidad alta, parcheo en severidades baja, media y alta, y desprendimiento de agregados de severidad variable. Este patrón corresponde a un pavimento con buen desempeño estructural, aunque con deterioros superficiales y localizados asociados al tránsito y a intervenciones puntuales.

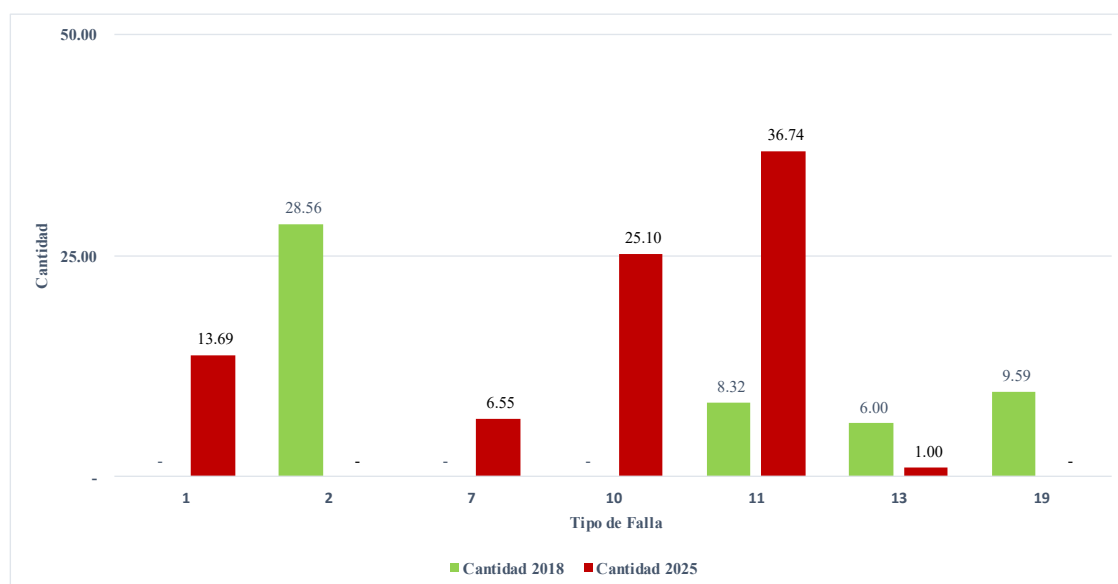
*Gráfico de comparación de la U.M.C. N°14*

En 2018, se registraban principalmente fallas superficiales como exudación y parcheos de baja y media severidad, además de huecos y desprendimiento de agregados en niveles bajos y medios. No existían fallas estructurales como piel de cocodrilo o grietas longitudinales y transversales, lo que indica que el pavimento aún mantenía una capacidad funcional aceptable pese a daños superficiales localizados.

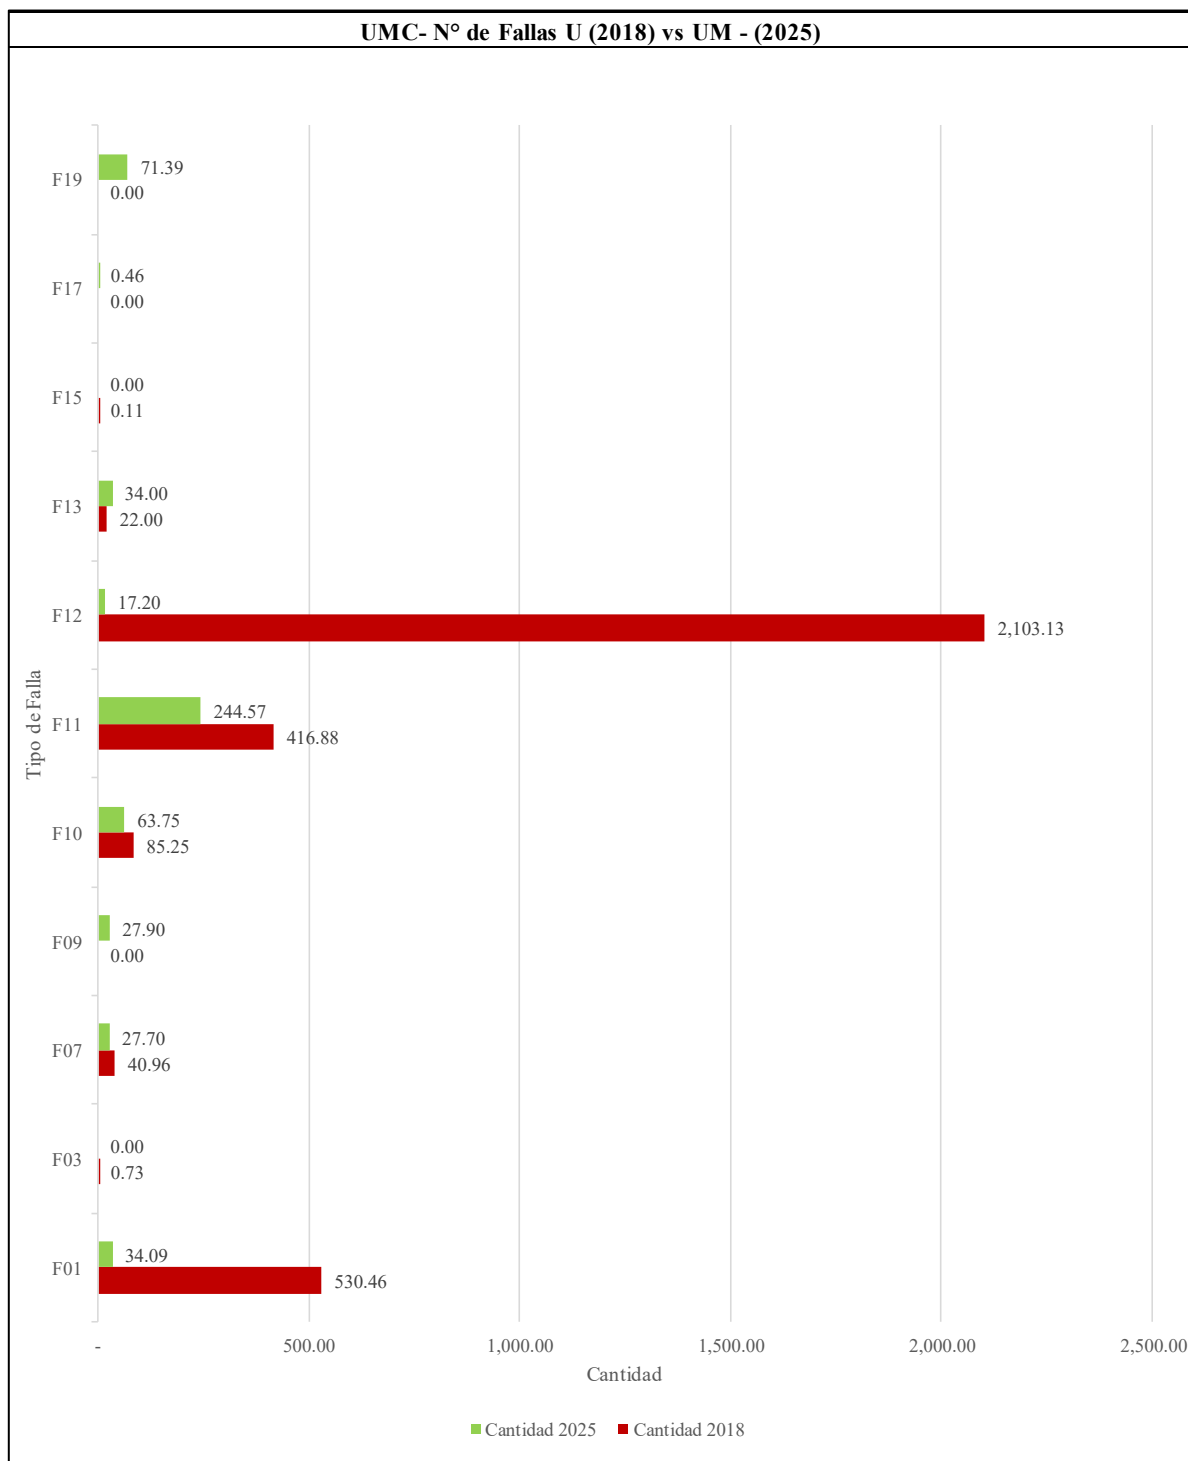
**Figura 80**

*Gráfico de número de fallas en la Unidad de Muestra Coincidente según tipo de fallas*

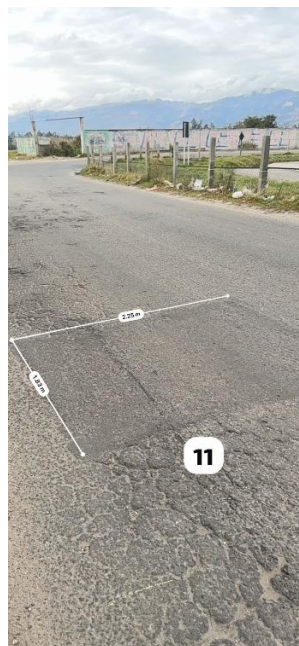
### Figura 84

*Identificación de fallas*

*Nota:* Registro en campo de la falla tipo parcheo identificada durante la evaluación del pavimento según la metodología PCI.

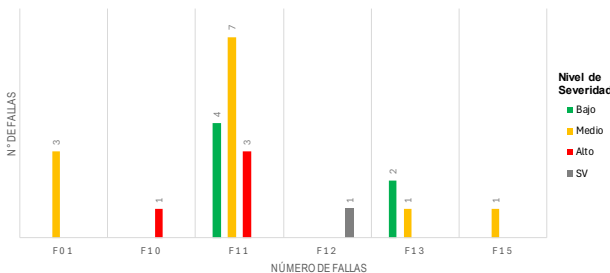
Fecha: Oct-2025

| Falla | N° de Fallas | Nivel de Severidad |
|---|---|---|
| F01 | 3 | Medio |

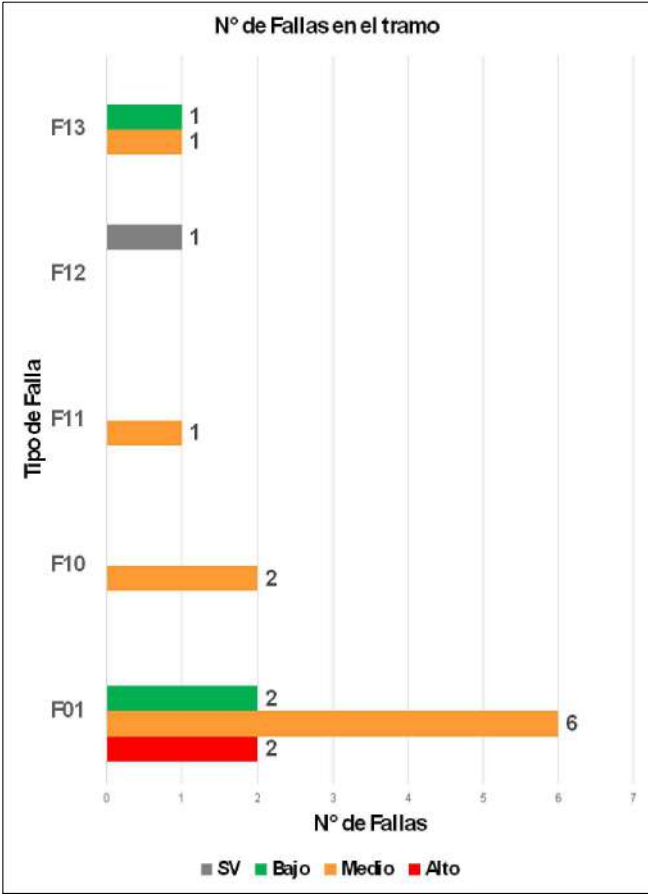
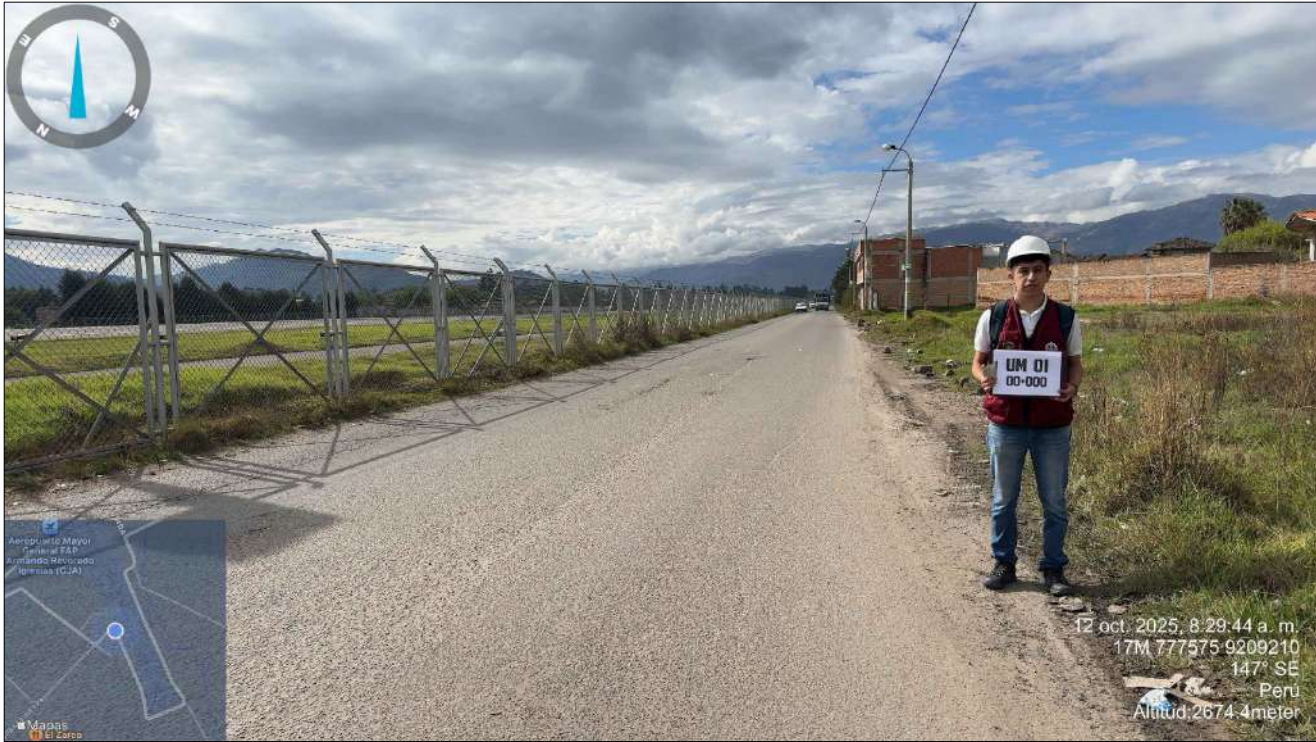
| UM - 01 | Abscisa InicialKm 0+000 m | Ancho de calzada6.6 m | Estado del Pavimento<br>Malo |

Fotografía del inicio de la sección

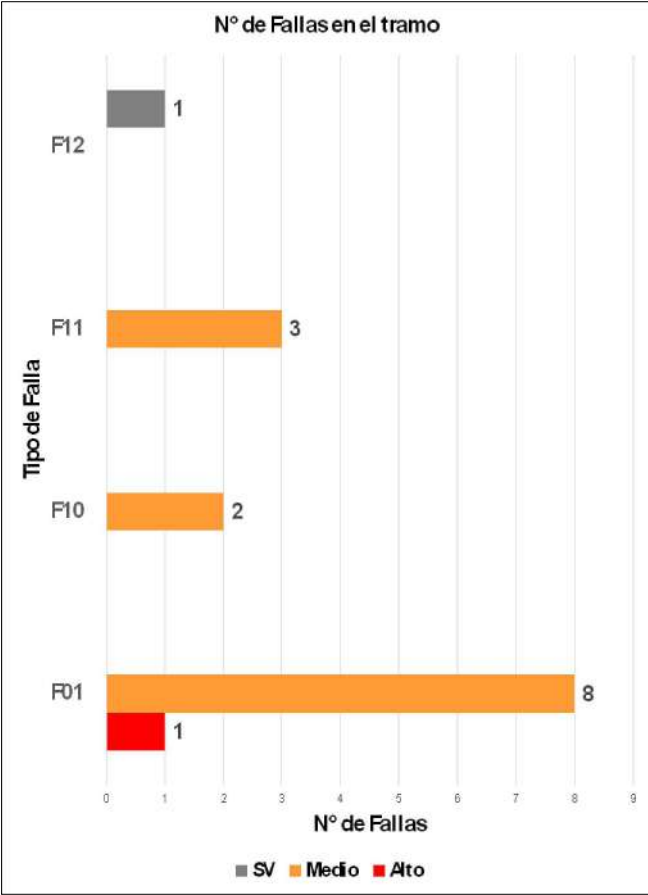
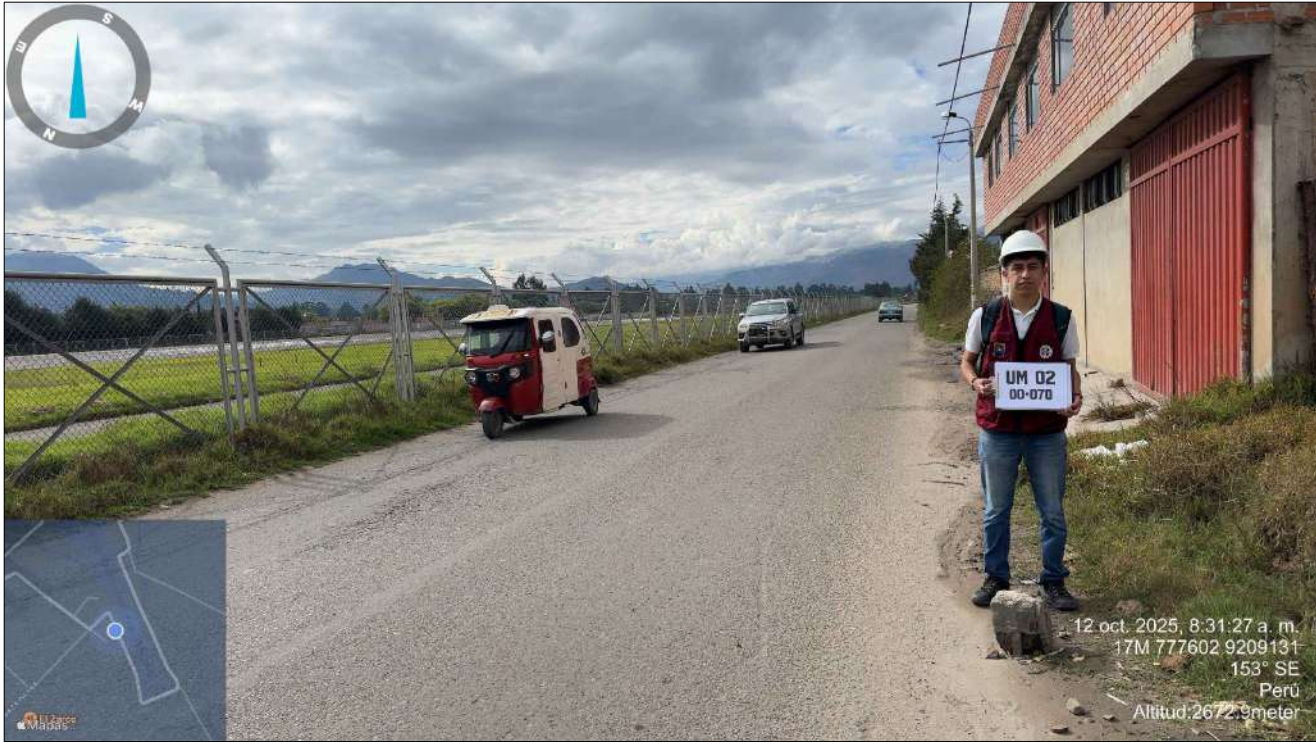
| UM - 02 | Abscisa InicialKm 0+070 m | Ancho de calzada6.6 m | Estado del Pavimento<br><b>Malo</b> |

Fotografía del inicio de la sección

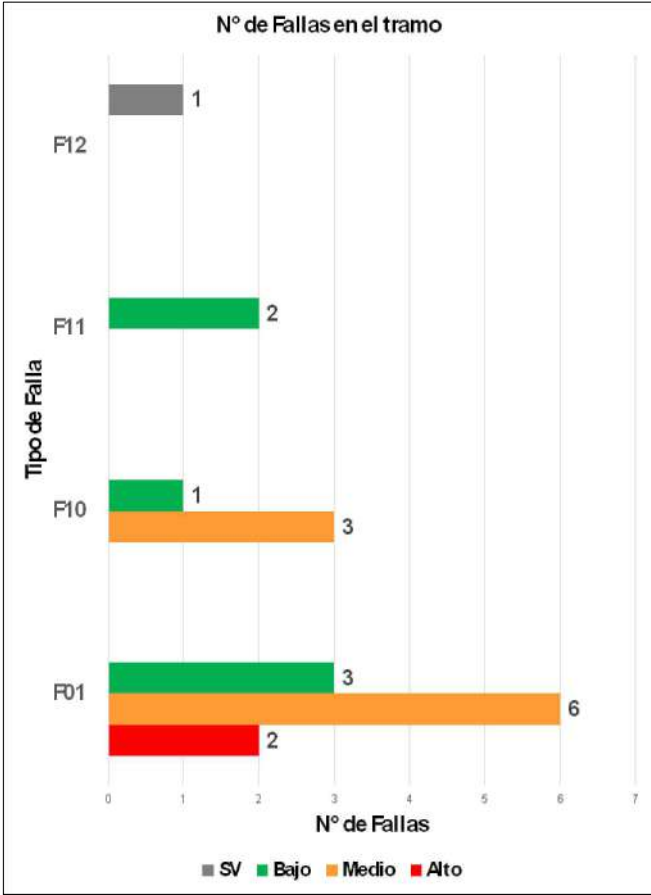
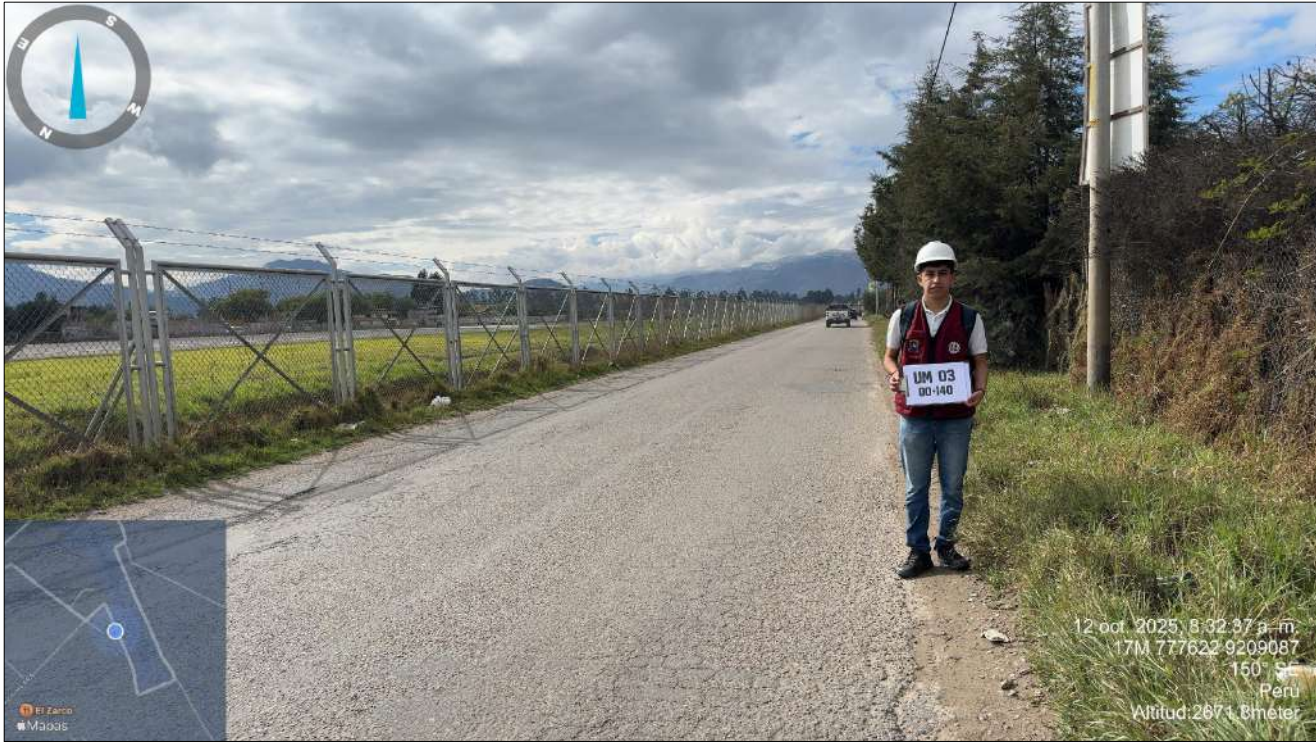
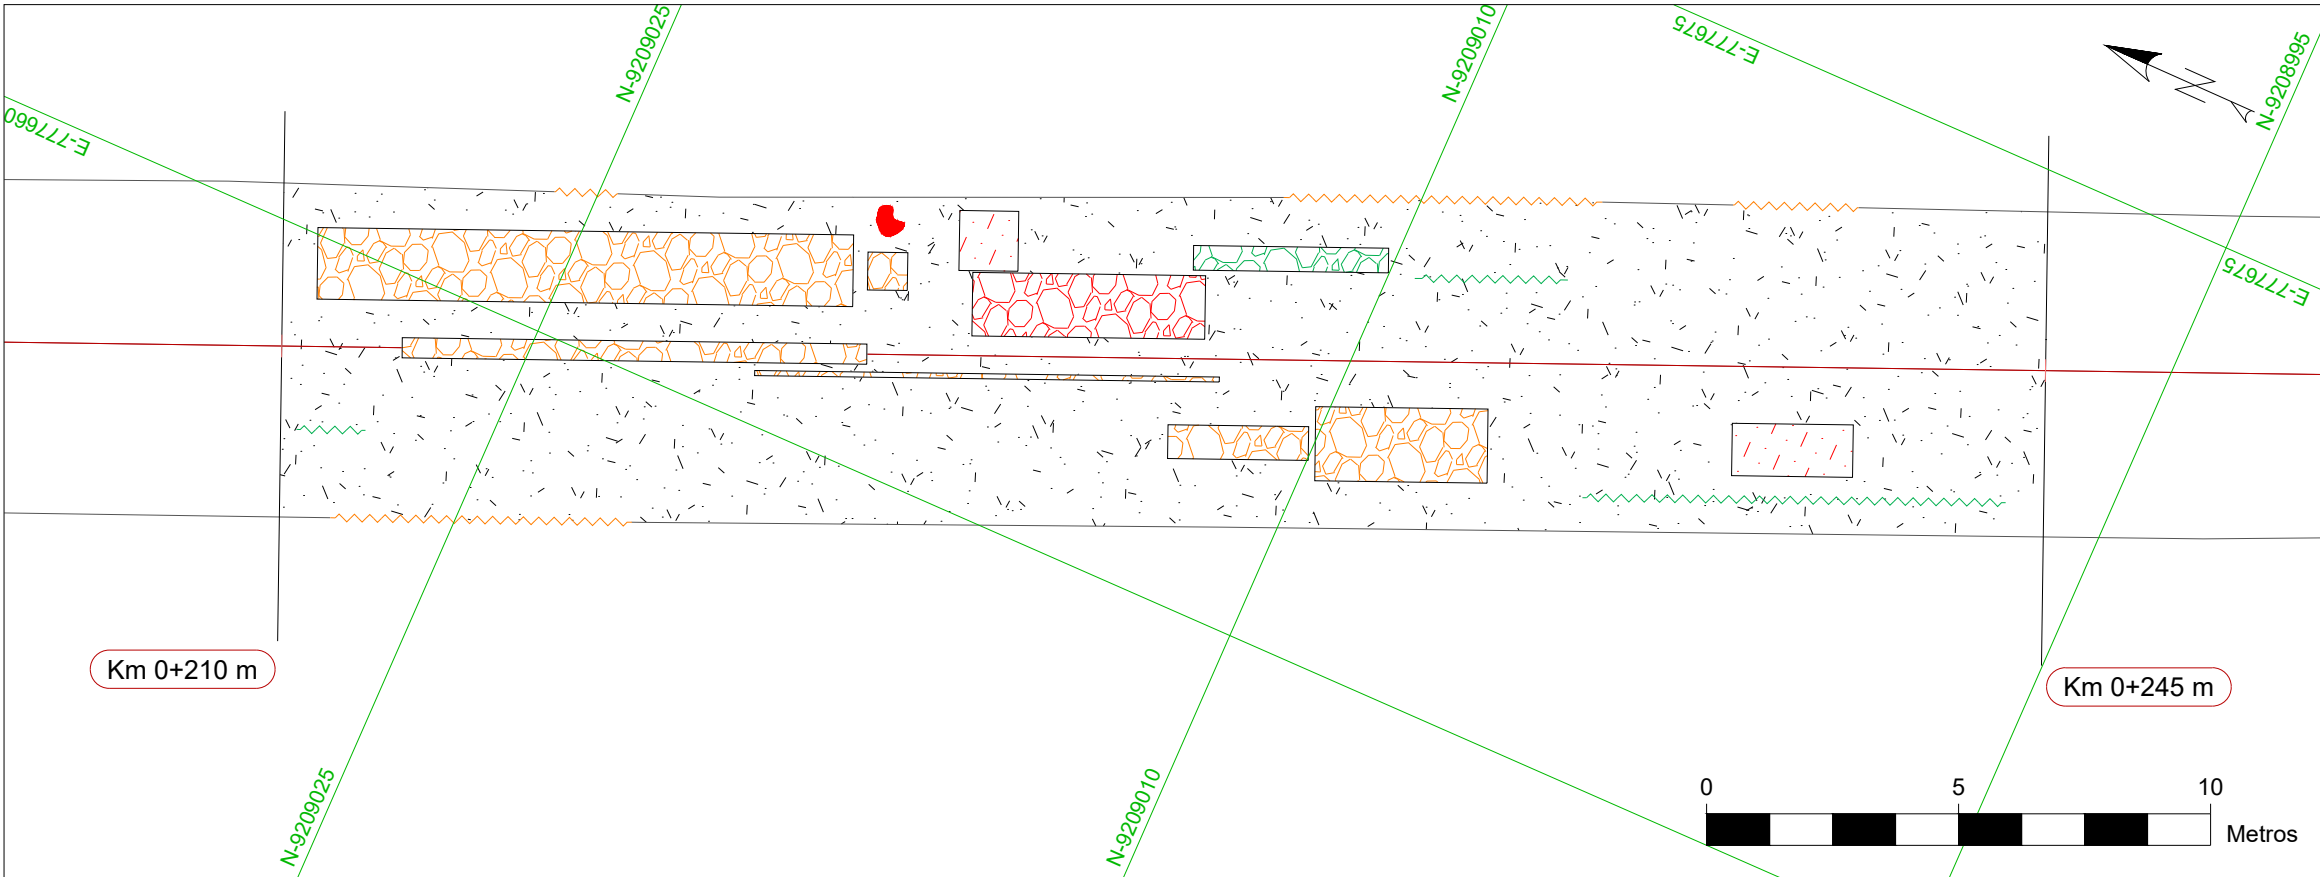
Fotografía del inicio de la sección

| UM - 03 | Abscisa InicialKm 0+140 m | Ancho de calzada6.6 m | Estado del Pavimento<br><b>Malo</b> |
| | Abscisa FinalKm 0+175 m | Área de la muestra231 m <sup>2</sup> | |
