**UNIVERSIDAD NACIONAL DE CAJAMARCA**  
**FACULTAD DE INGENIERÍA**  
**ESCUELA ACADÉMICO PROFESIONAL DE INGENIERÍA CIVIL**

**“ANÁLISIS DE LA EVOLUCIÓN DEL ESTADO DE CONSERVACIÓN DEL  
PAVIMENTO FLEXIBLE DE LA VÍA AEROPUERTO – DESVÍO A OTUZCO,  
CAJAMARCA – 2025 SEGÚN LA METODOLOGÍA PCI”**

Bach. Luis Carlos Alexander Cruzado Gutierrez

**2026**

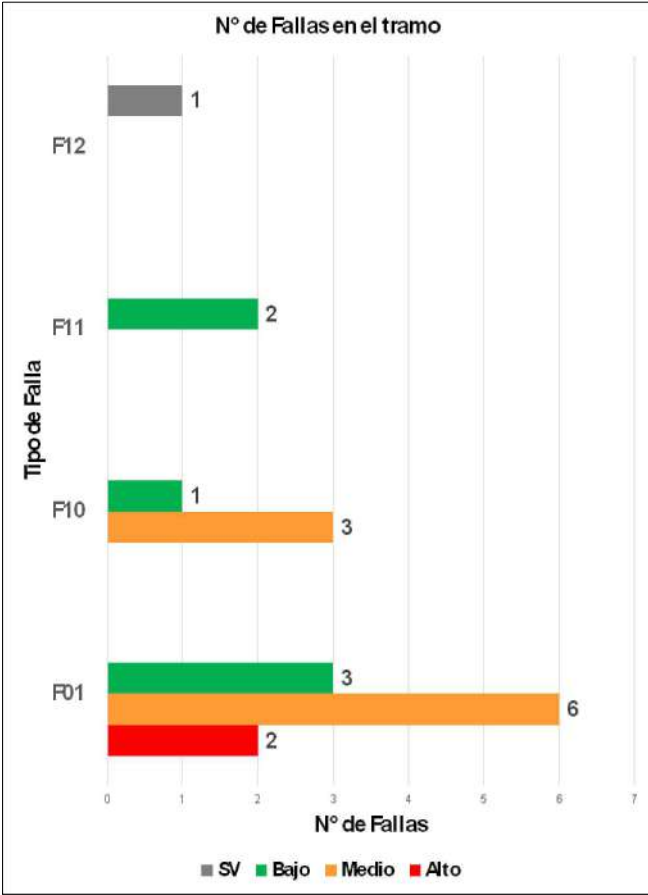
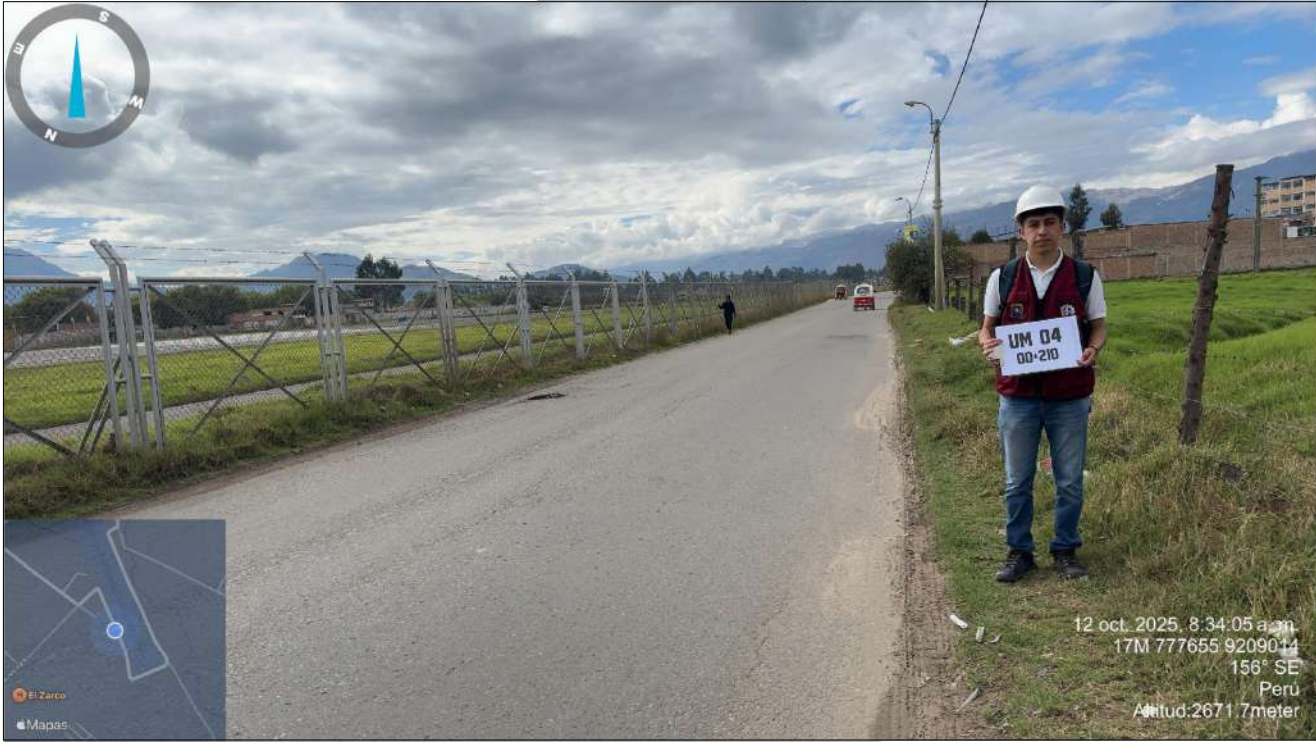
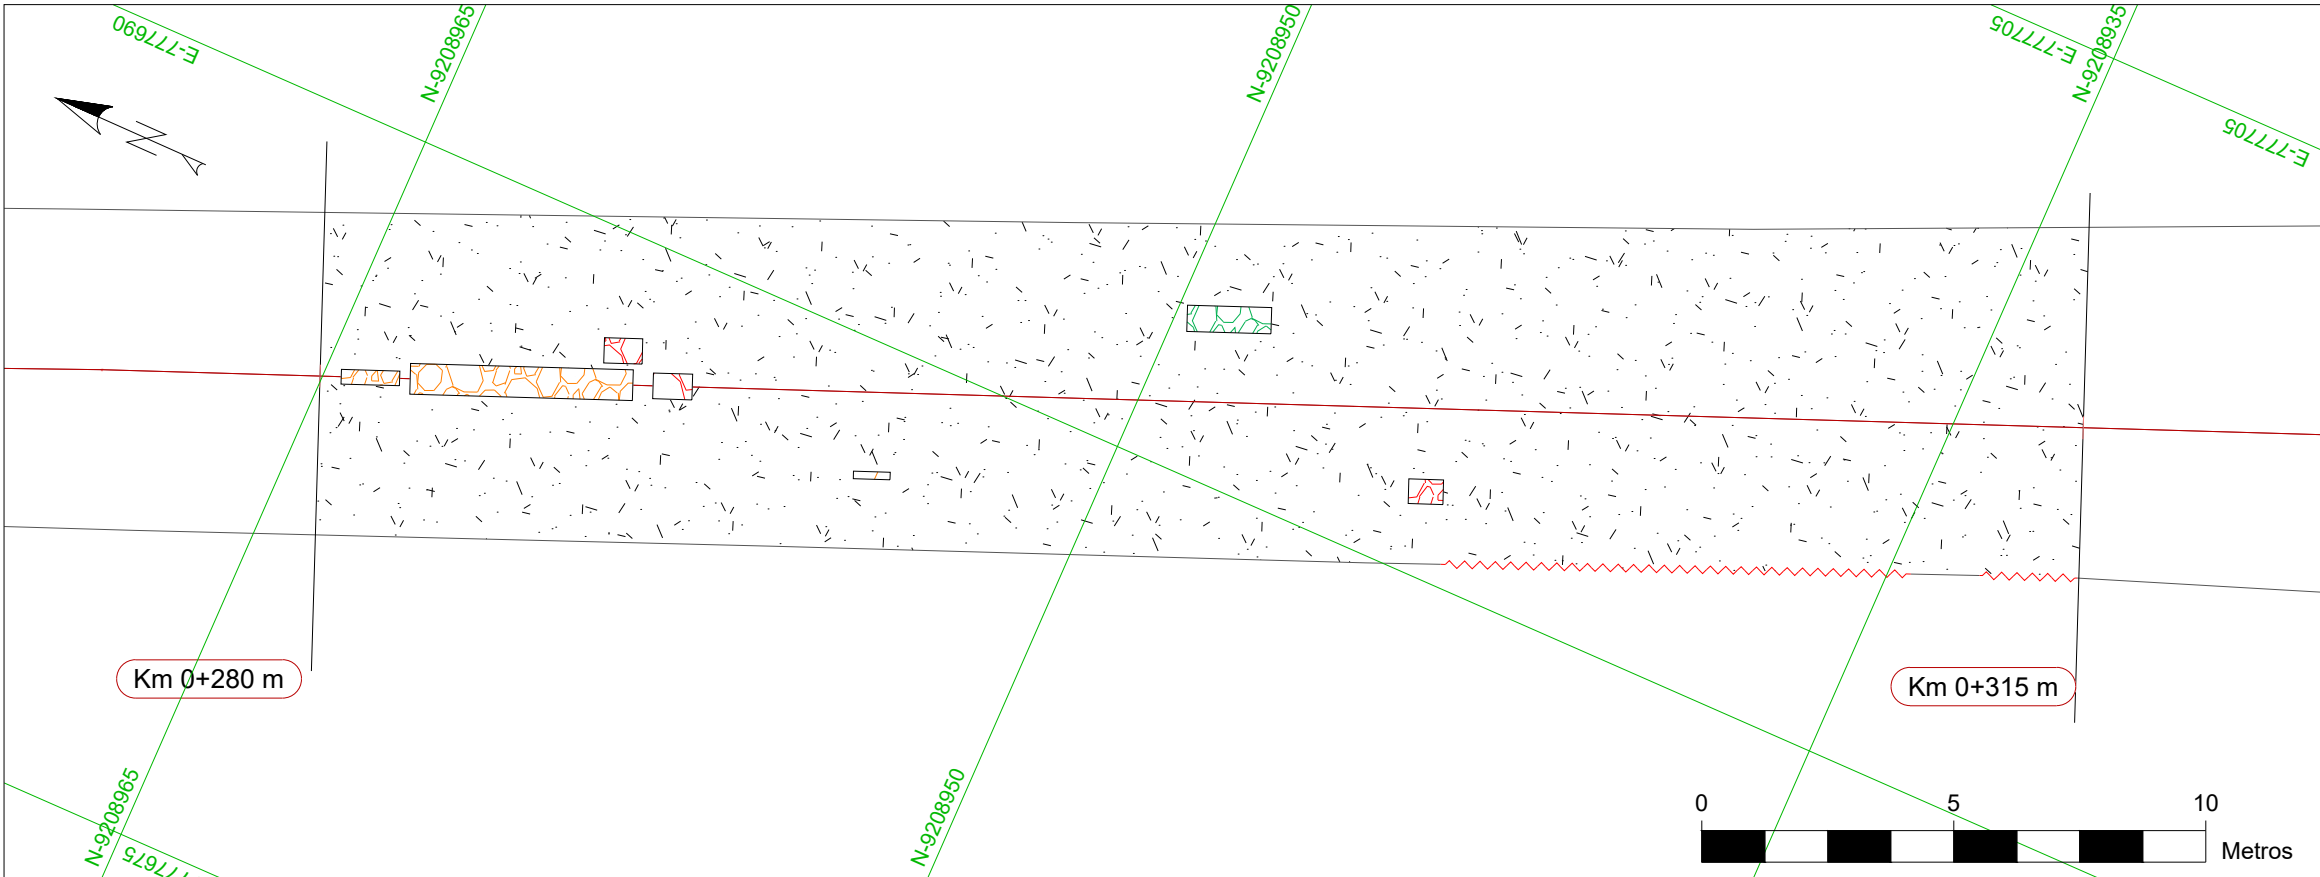
| UM - 04 | Abscisa InicialKm 0+210 m | Ancho de calzada6.6 m | Estado del Pavimento<br>Muy Malo |
| | Abscisa FinalKm 0+245 m | Área de la muestra231 m² | |

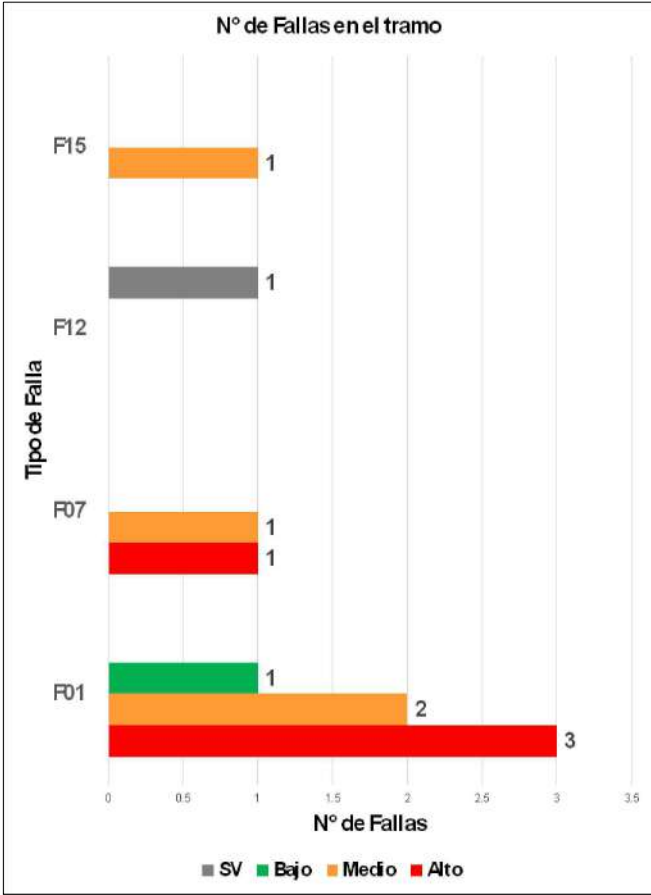
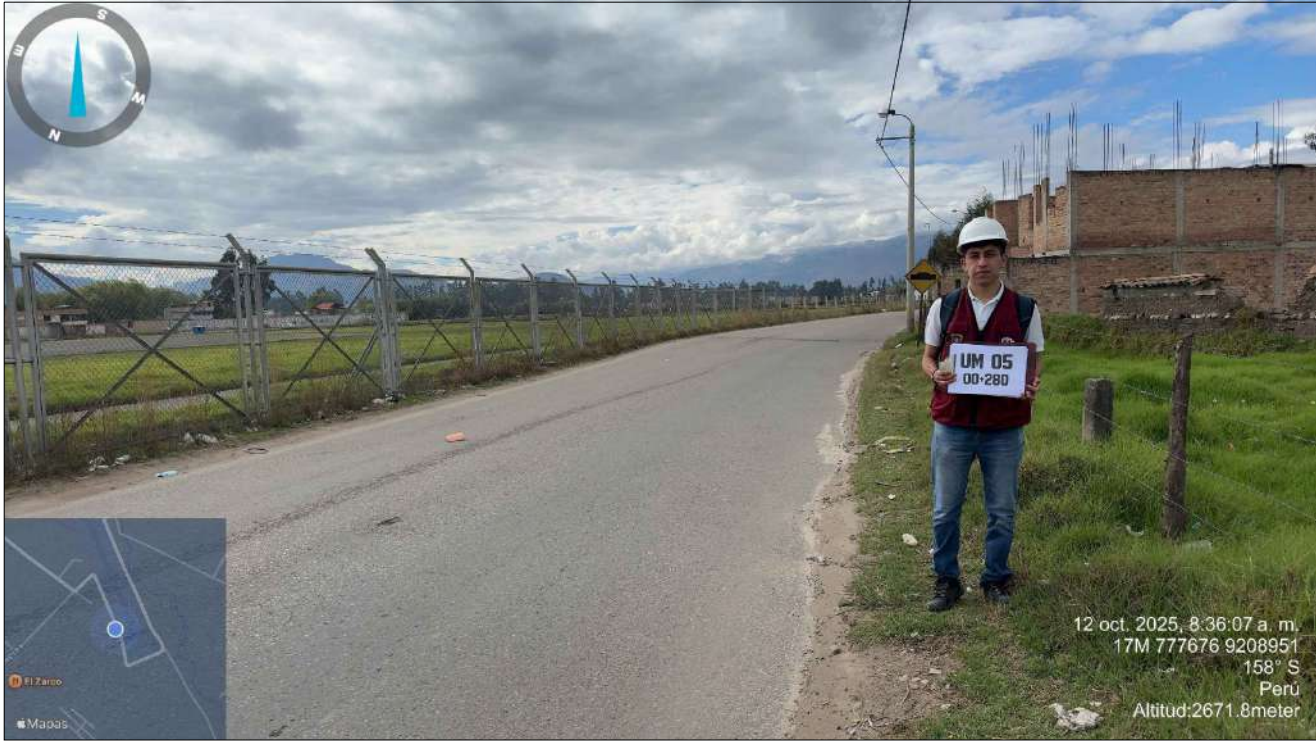
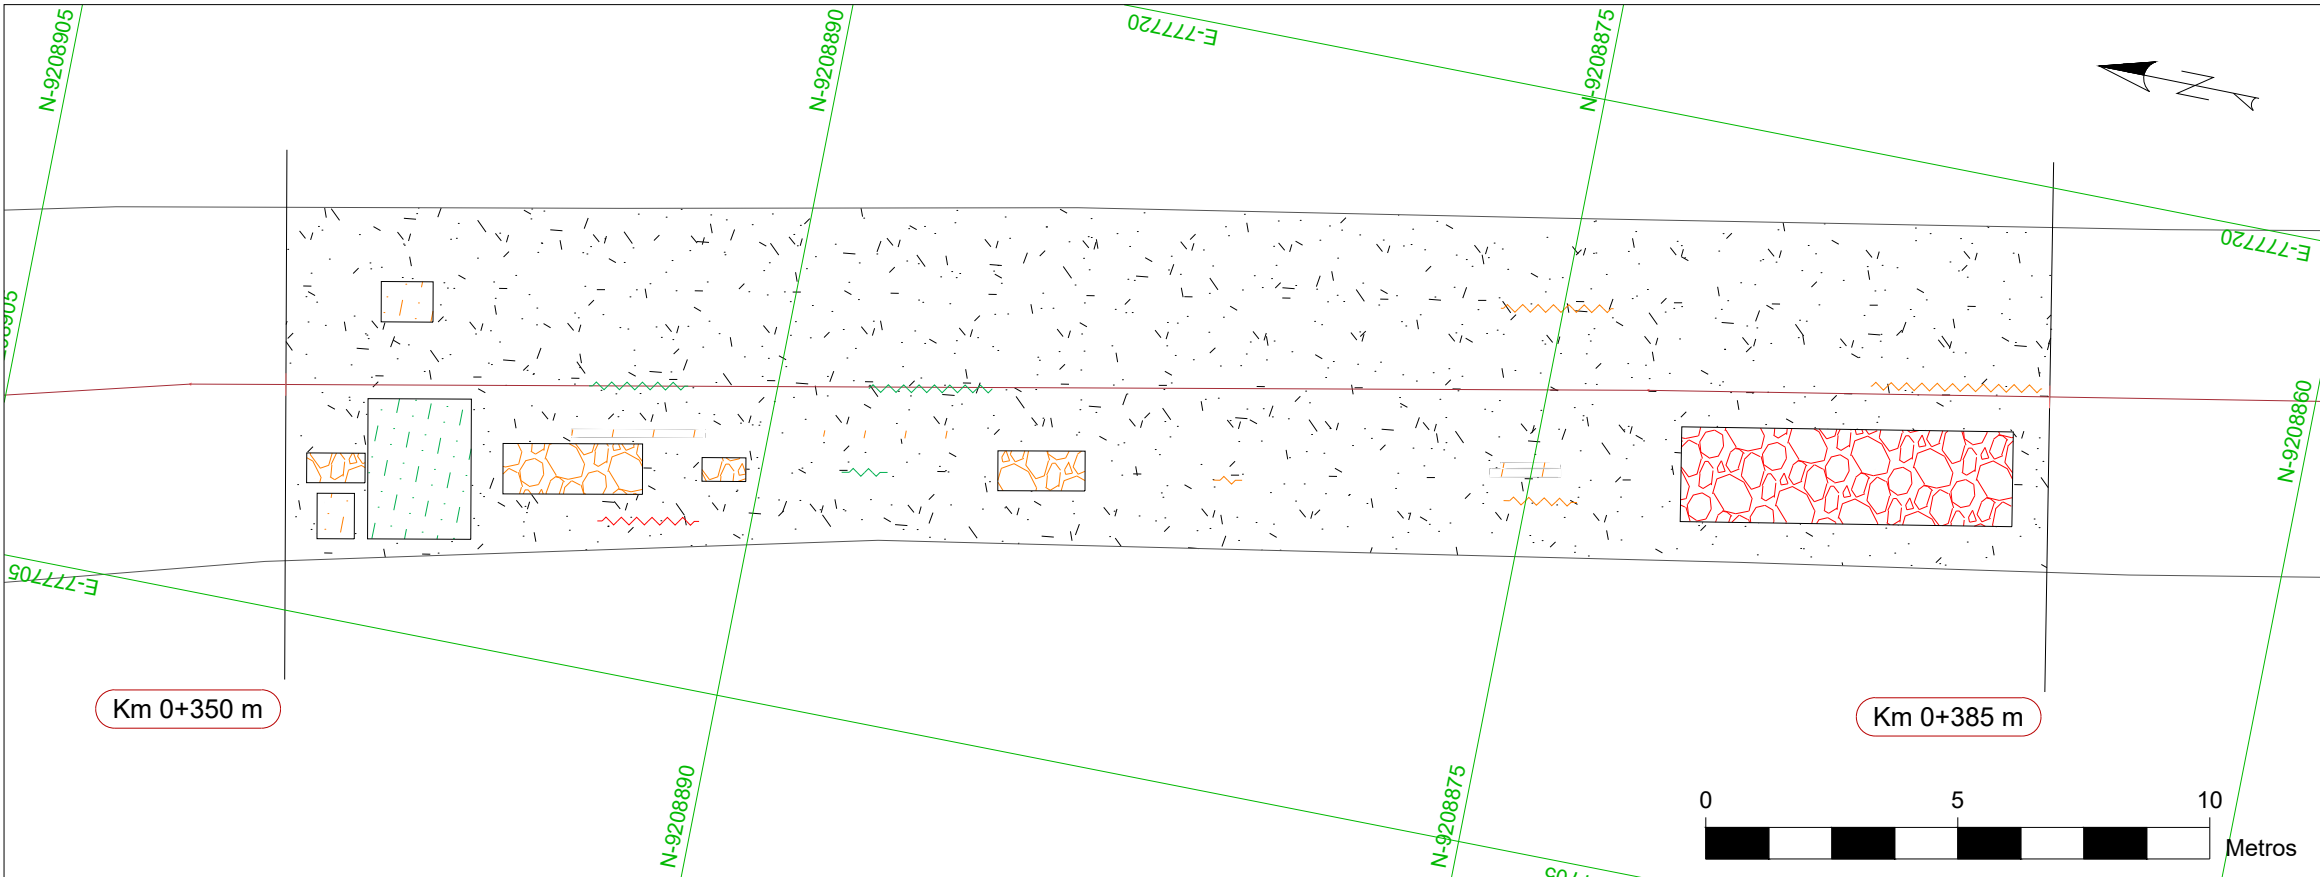
Fotografía del inicio de la sección

| UM - 05 | Abscisa InicialKm 0+280 m | Ancho de calzada6.6 m | Estado del Pavimento<br>Regular |
| | Abscisa FinalKm 0+315 m | Área de la muestra231 m <sup>2</sup> | |

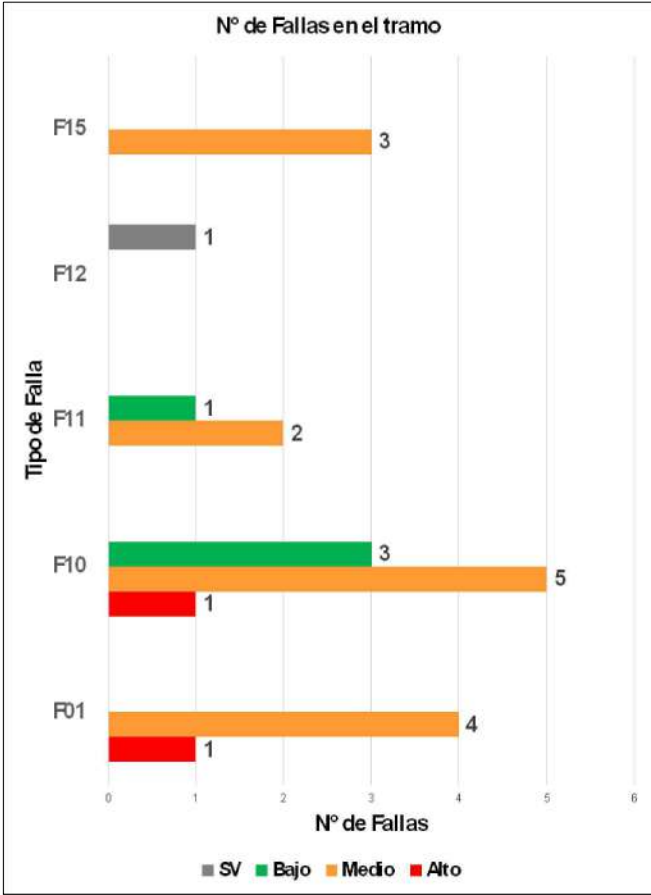
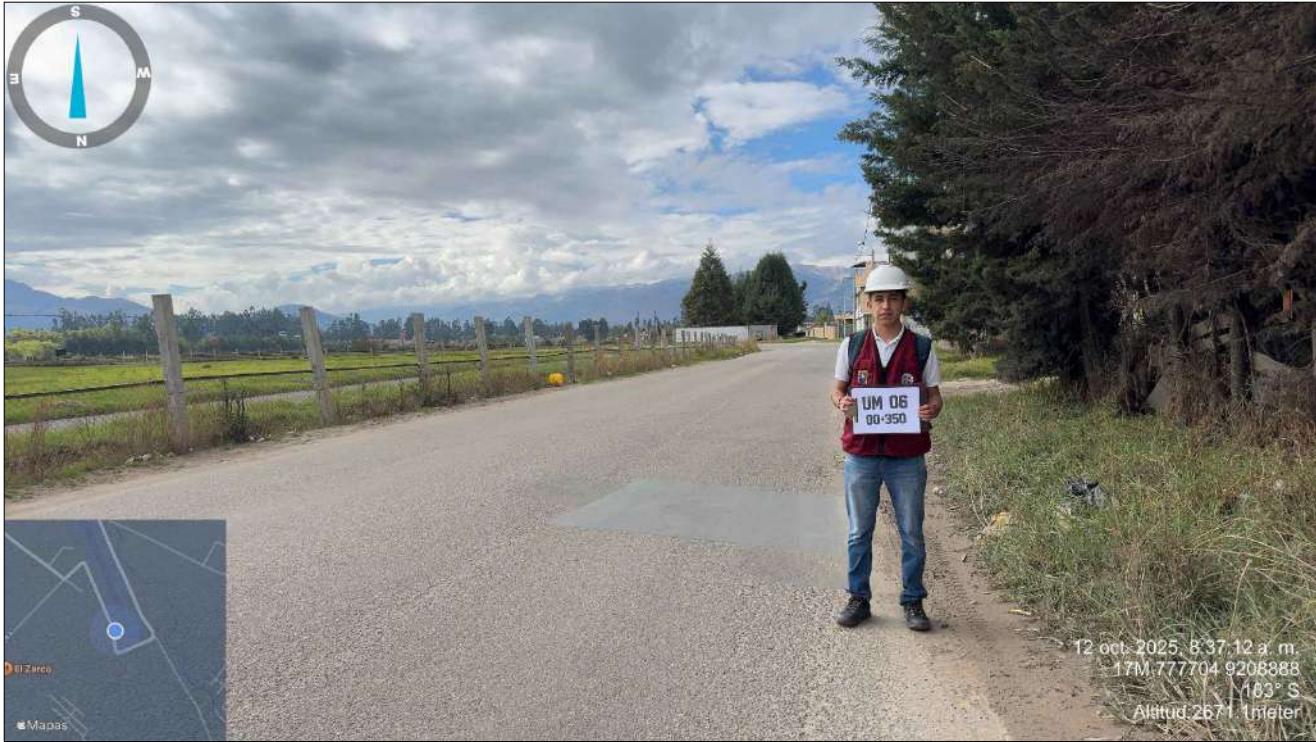
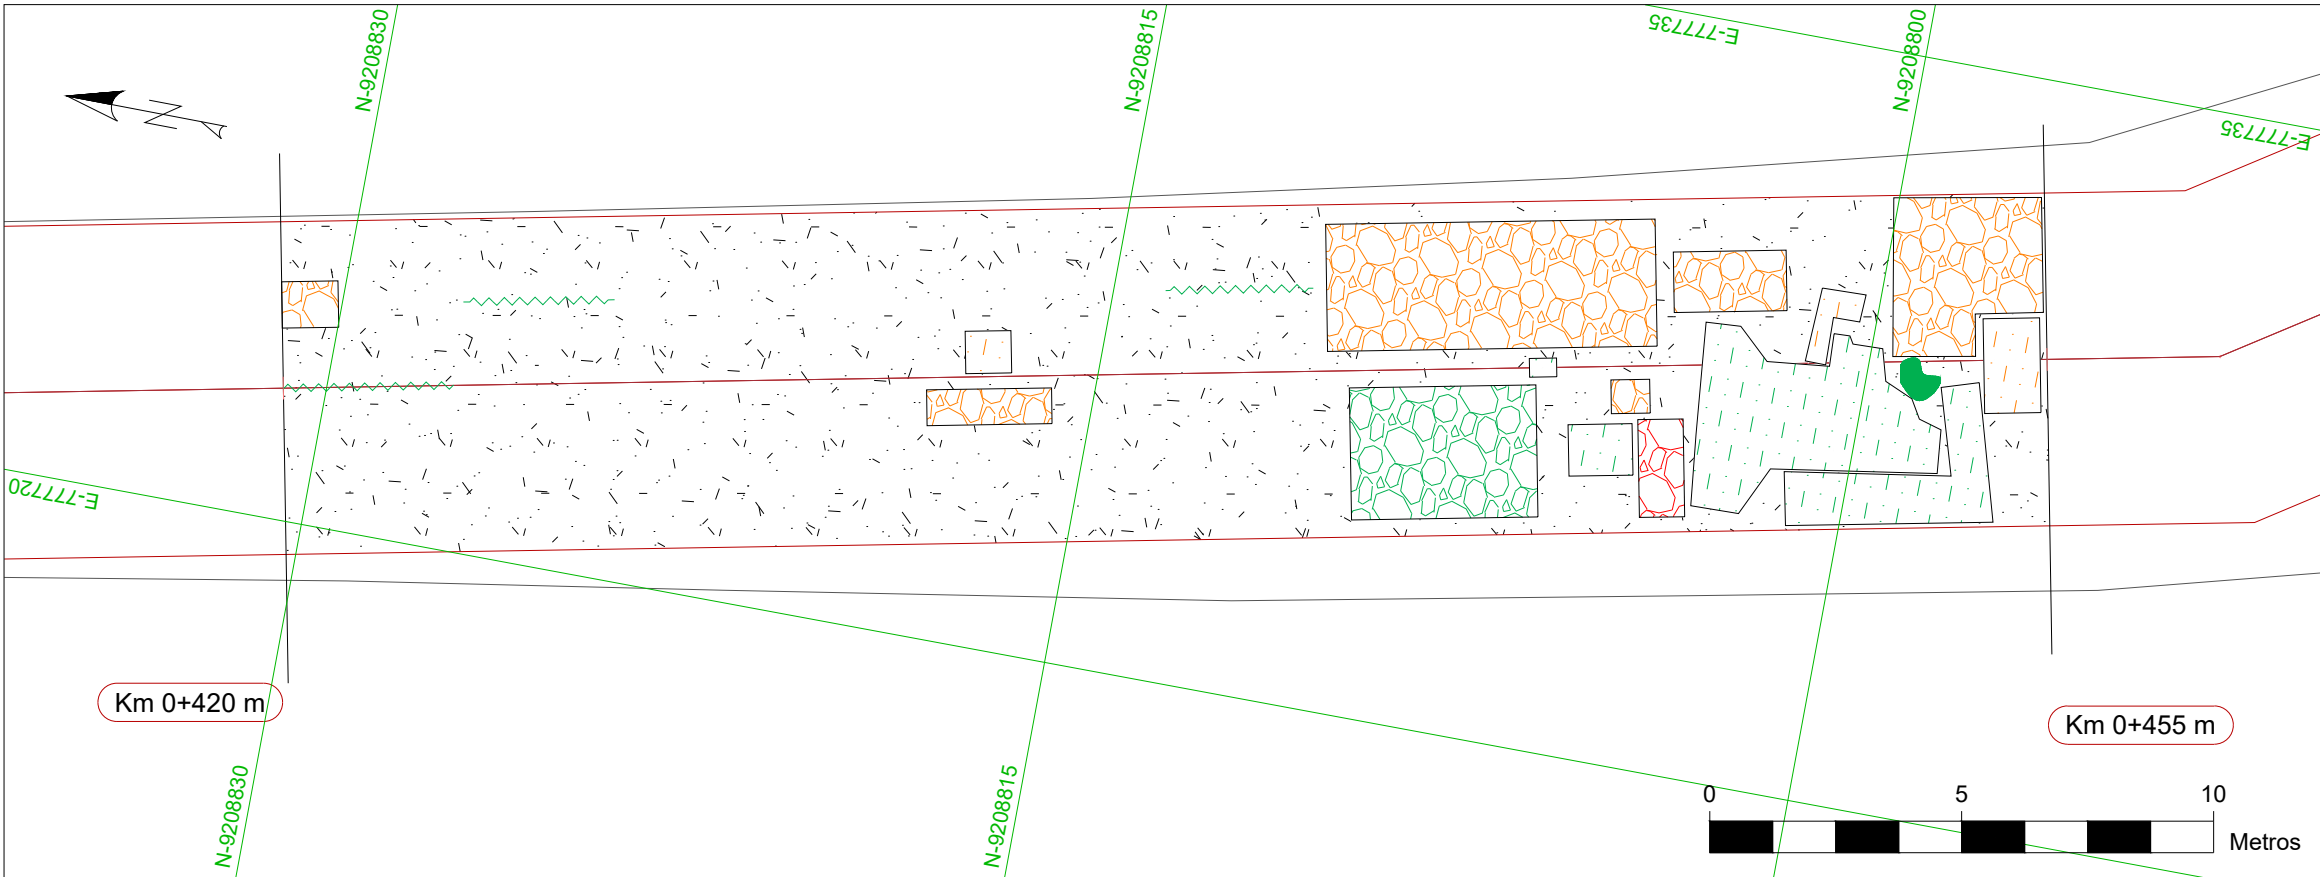
Fotografía del inicio de la sección

| UM - 06 | Abscisa InicialKm 0+350 m | Ancho de calzada6.6 m | Estado del Pavimento<br><b>Malo</b> |
| | Abscisa FinalKm 0+385 m | Área de la muestra231 m² | |

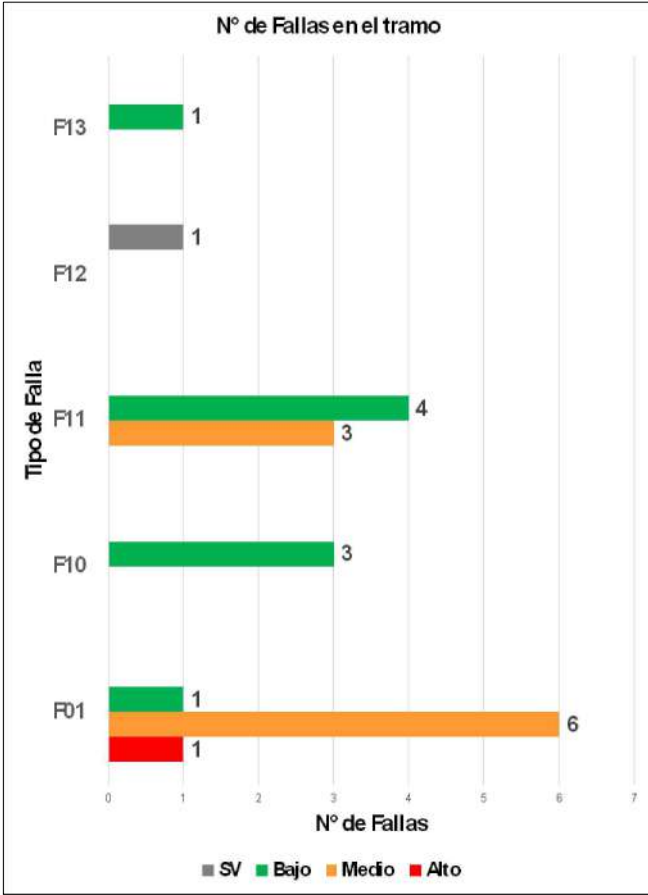
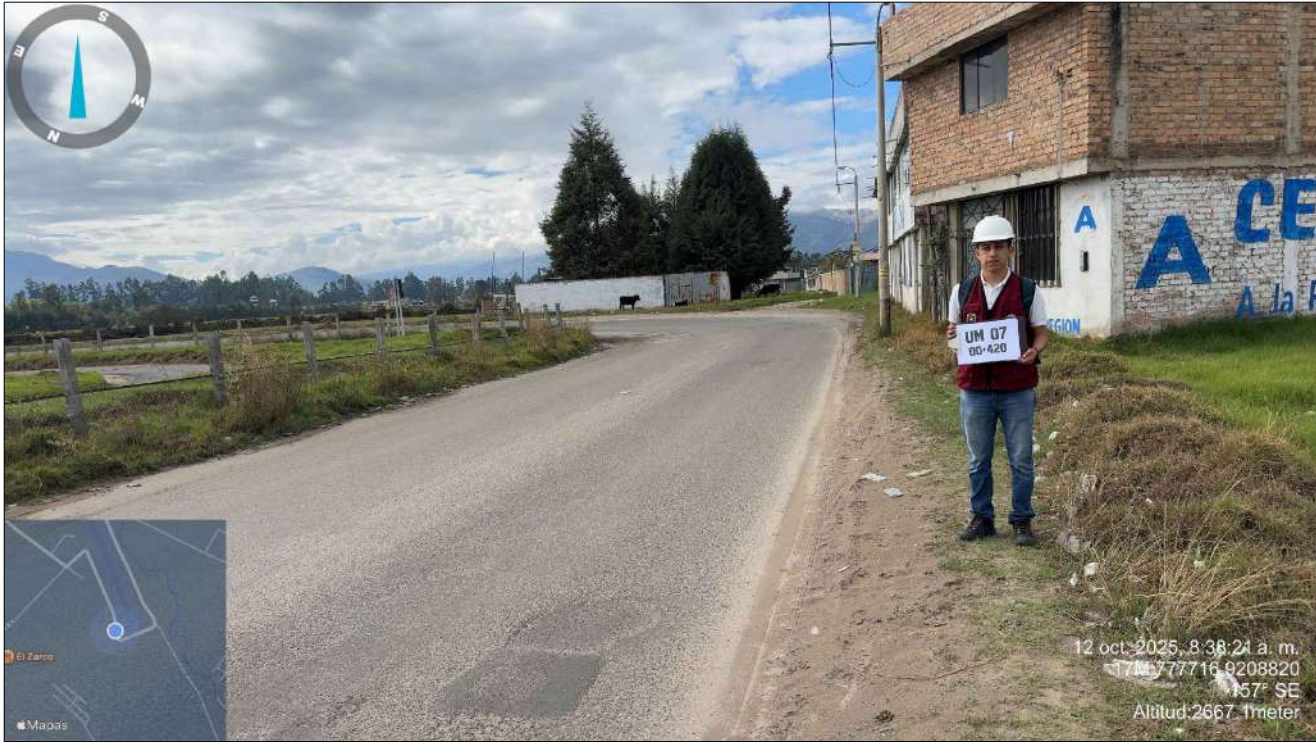
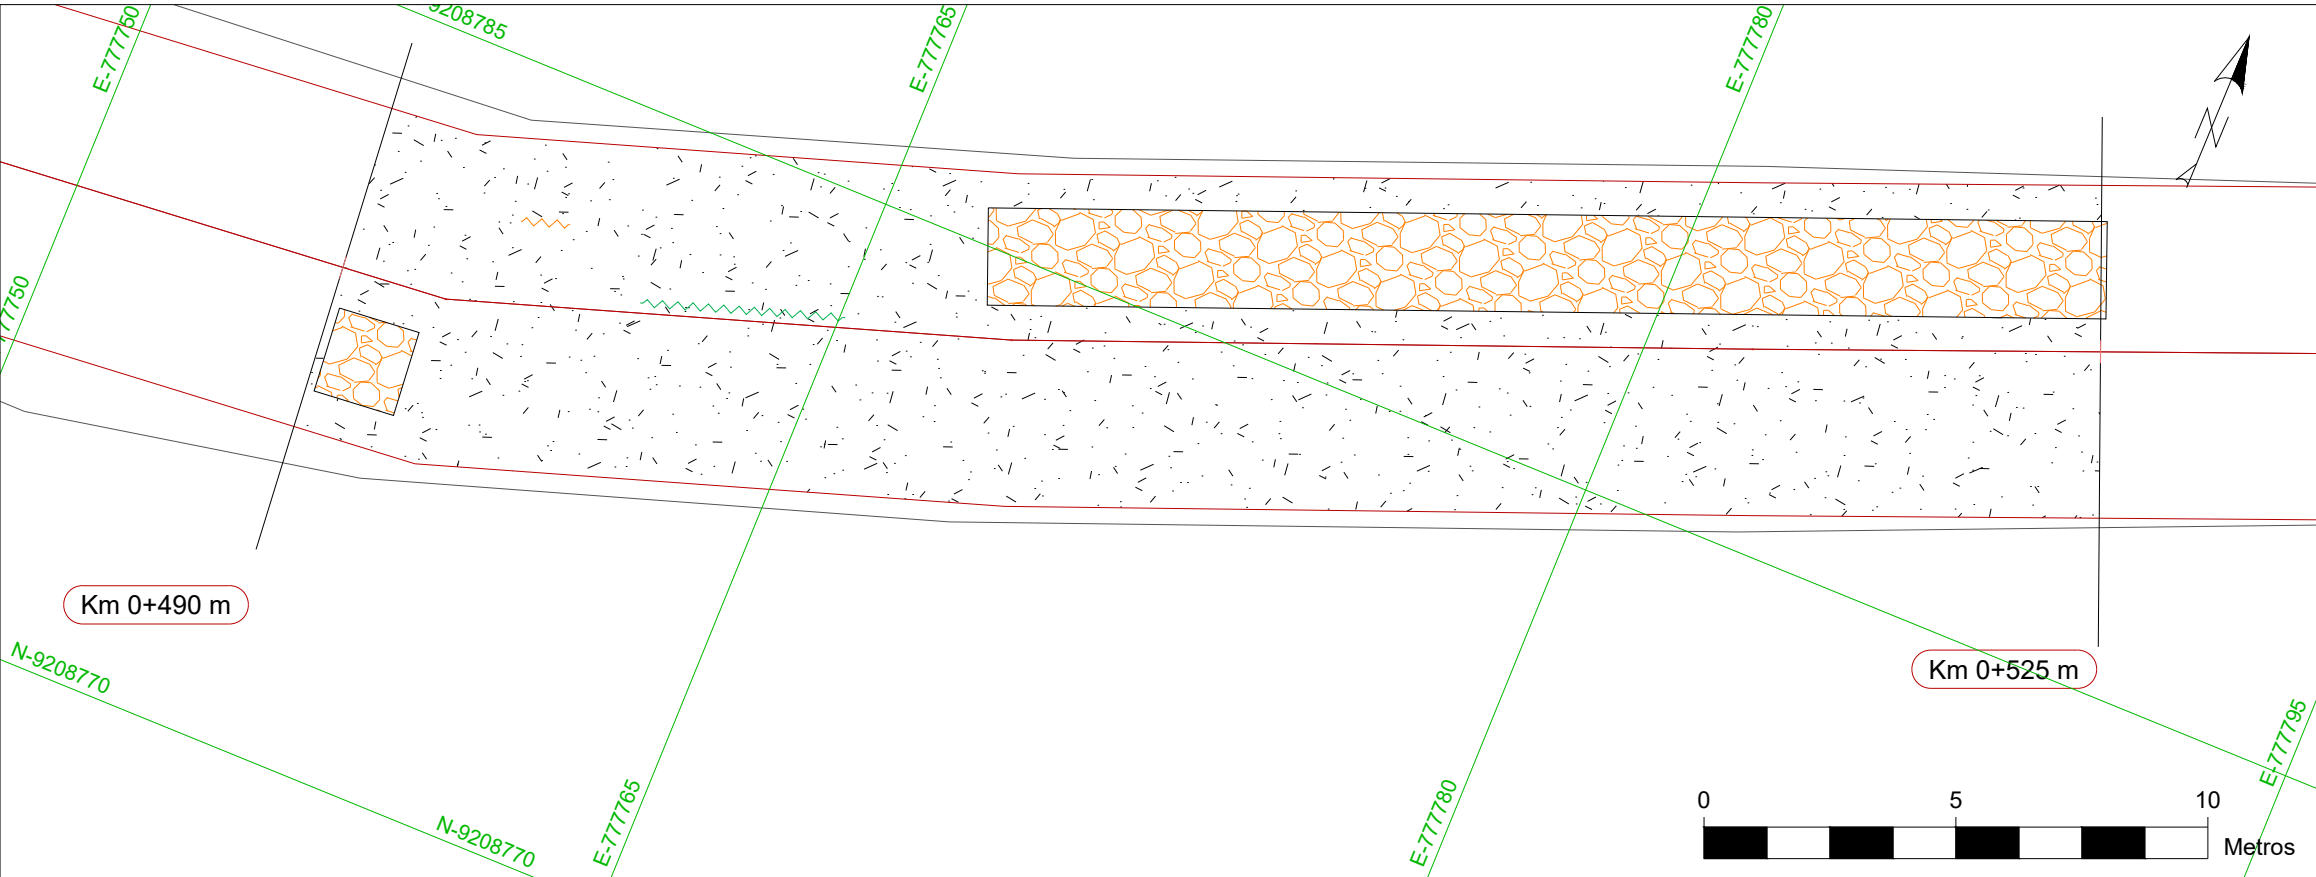
| UM - 07 | Abscisa InicialKm 0+420 m | Ancho de calzada6.6 m | Estado del Pavimento<br>Malo |
| | Abscisa FinalKm 0+455 m | Área de la muestra231 m <sup>2</sup> | |

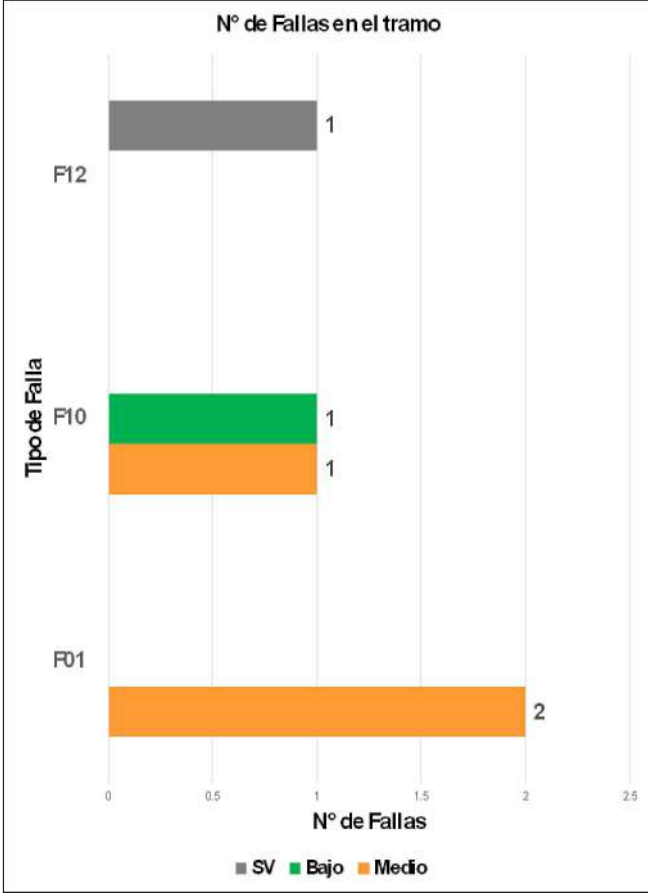
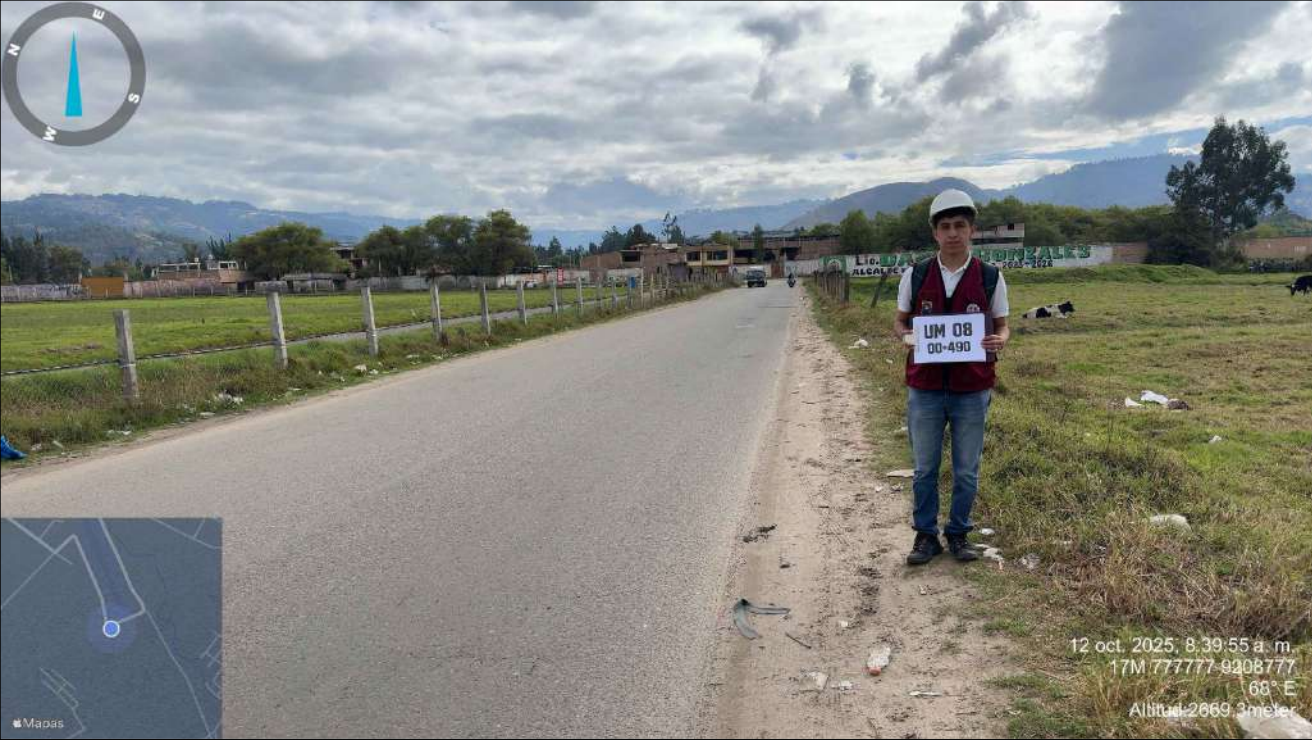
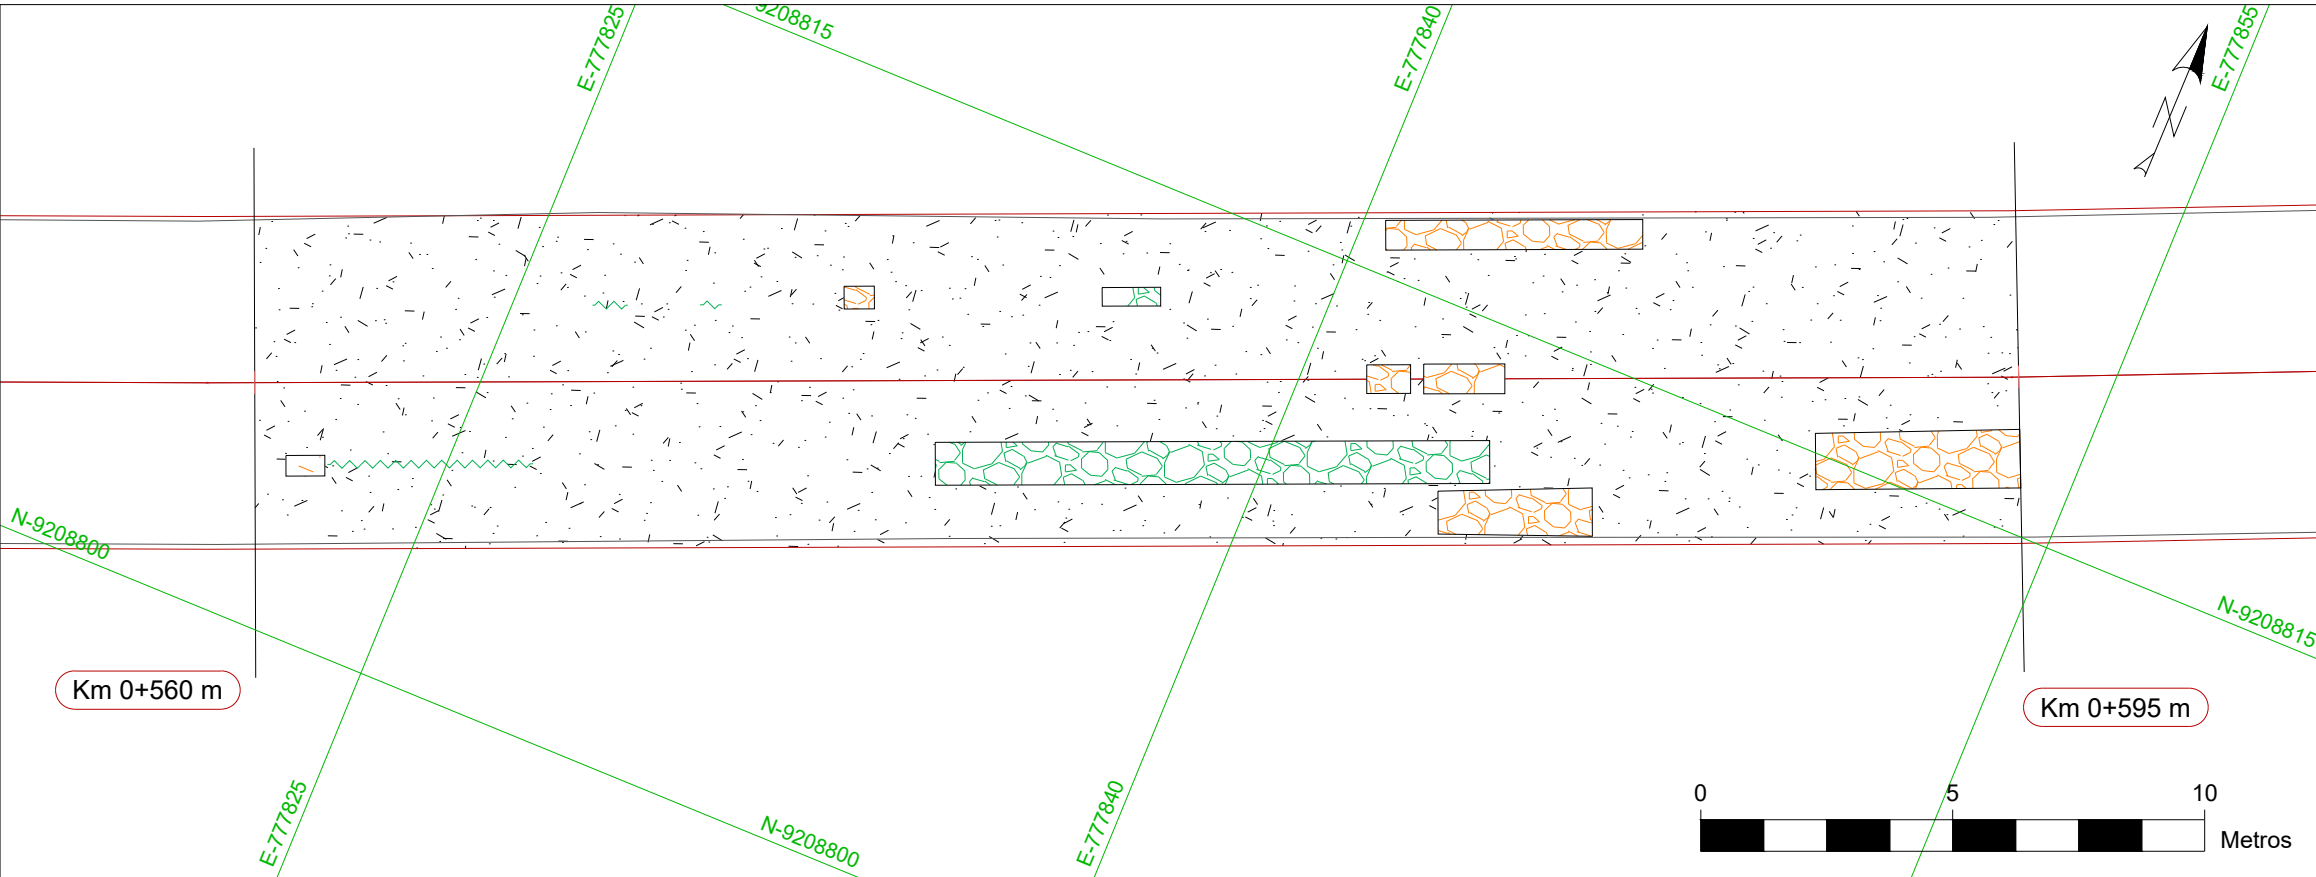
Fotografía del inicio de la sección

| UM - 08 | Abscisa InicialKm 0+490 m | Ancho de calzada6.6 m | Estado del Pavimento<br>Regular |
| | Abscisa FinalKm 0+525 m | Área de la muestra231 m <sup>2</sup> | |

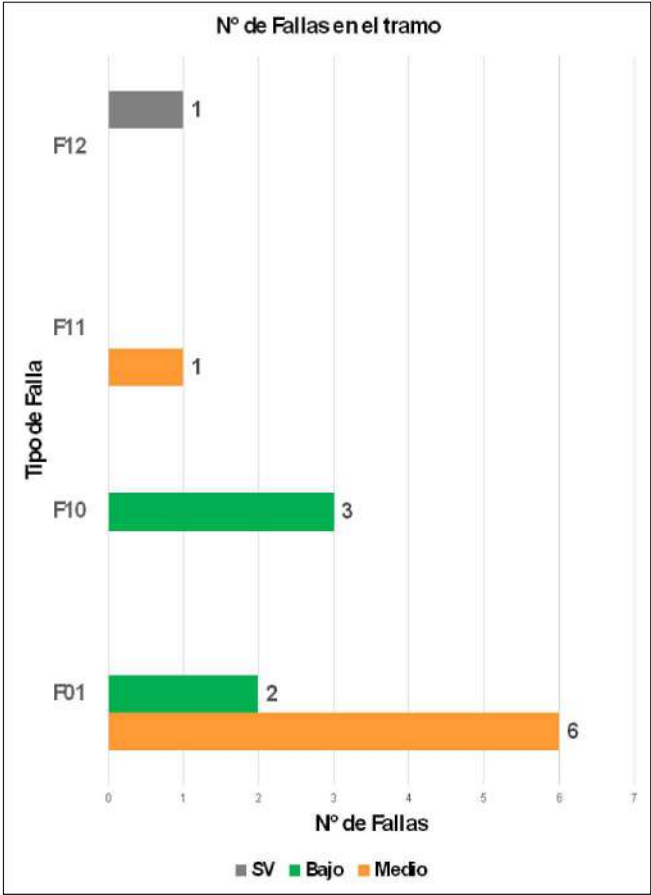
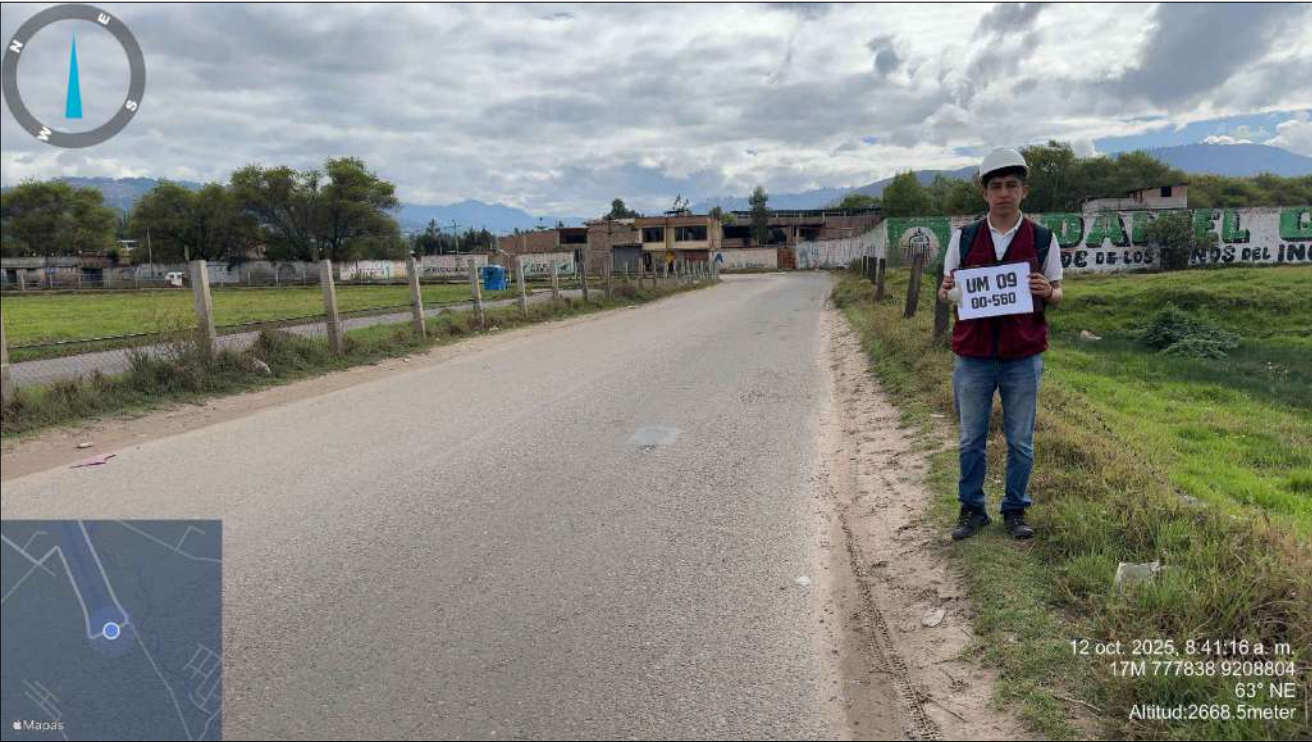
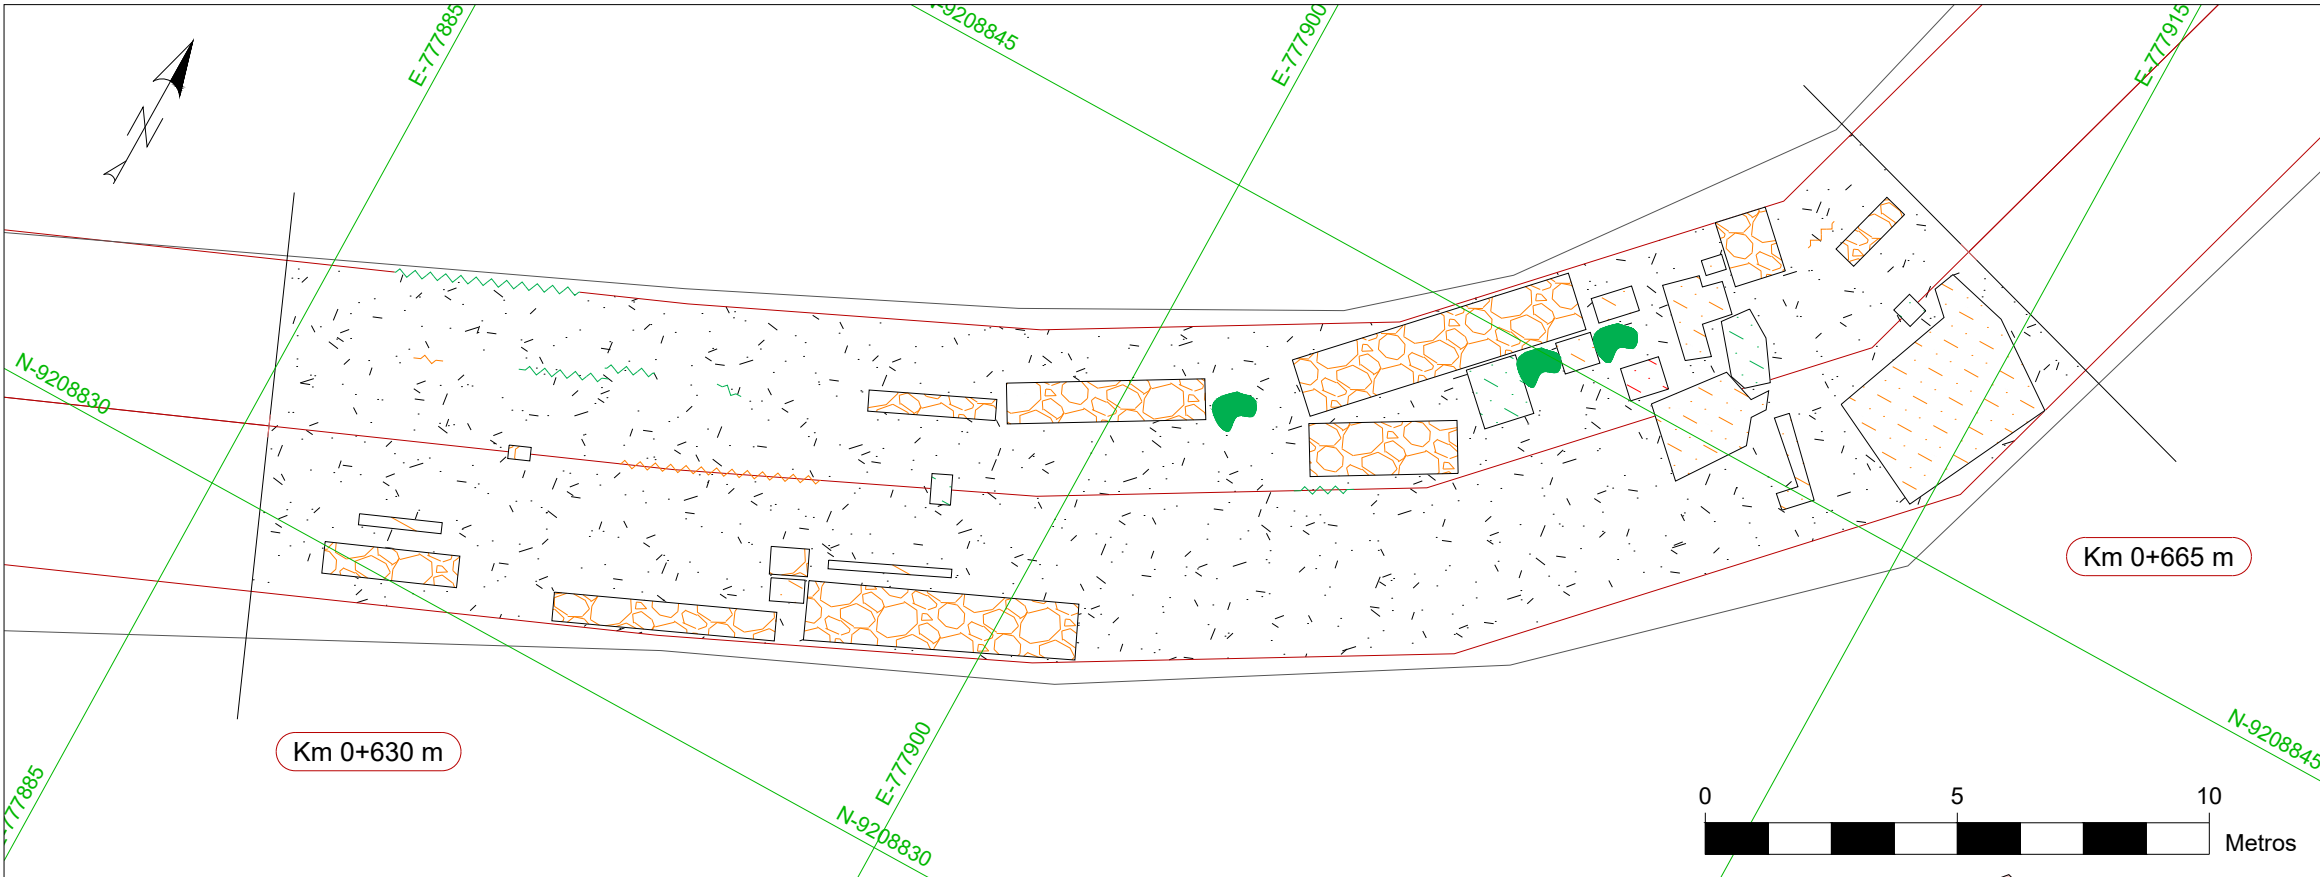
Fotografía del inicio de la sección

| UM - 09 | Abscisa InicialKm 0+560 m | Ancho de calzada6.6 m | Estado del Pavimento<br>Regular |
| | Abscisa FinalKm 0+595 m | Área de la muestra231 m <sup>2</sup> | |
