**UNIVERSIDAD NACIONAL DE CAJAMARCA**  
**FACULTAD DE INGENIERÍA**  
**ESCUELA ACADÉMICO PROFESIONAL DE INGENIERÍA CIVIL**

**“ANÁLISIS DE LA EVOLUCIÓN DEL ESTADO DE CONSERVACIÓN DEL  
PAVIMENTO FLEXIBLE DE LA VÍA AEROPUERTO – DESVÍO A OTUZCO,  
CAJAMARCA – 2025 SEGÚN LA METODOLOGÍA PCI”**

Bach. Luis Carlos Alexander Cruzado Gutierrez

**2026**

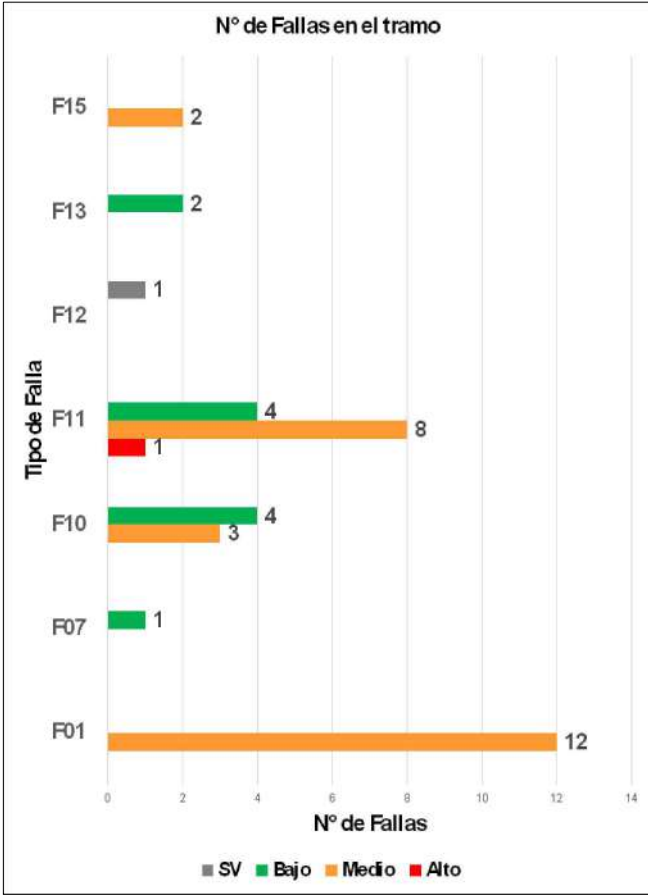
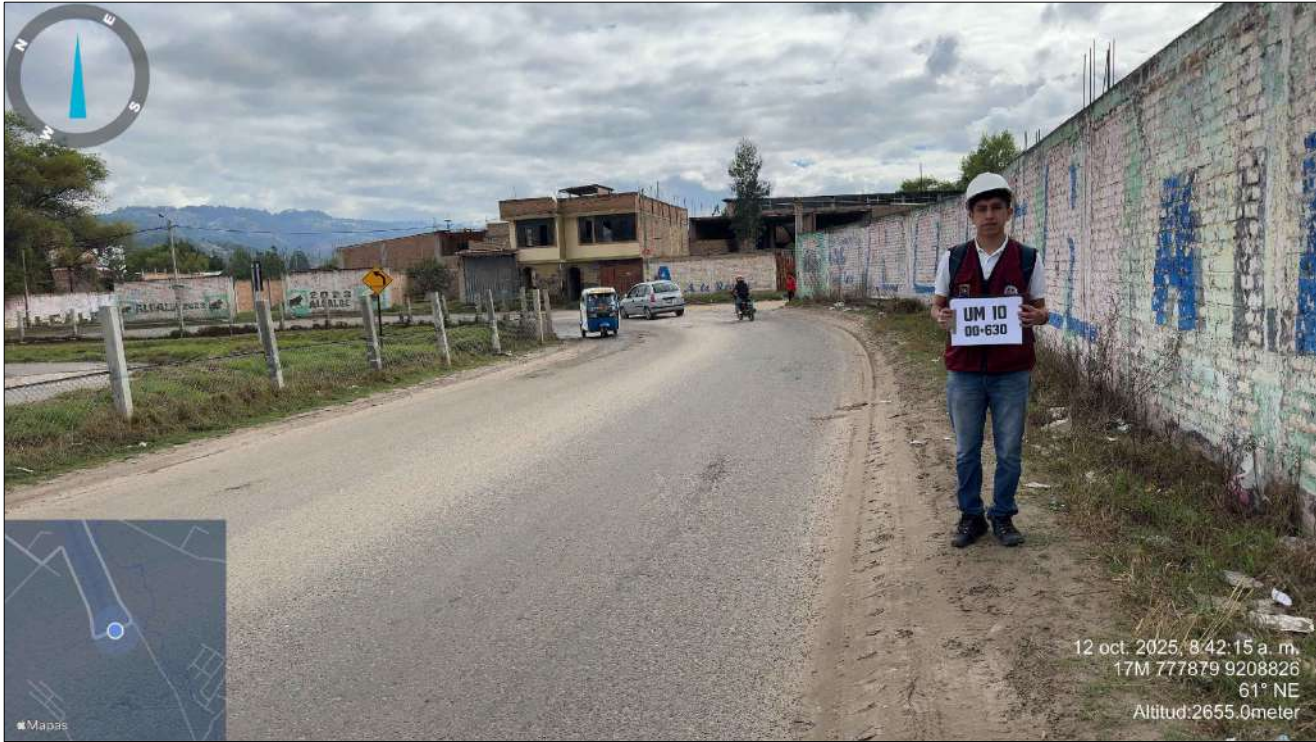
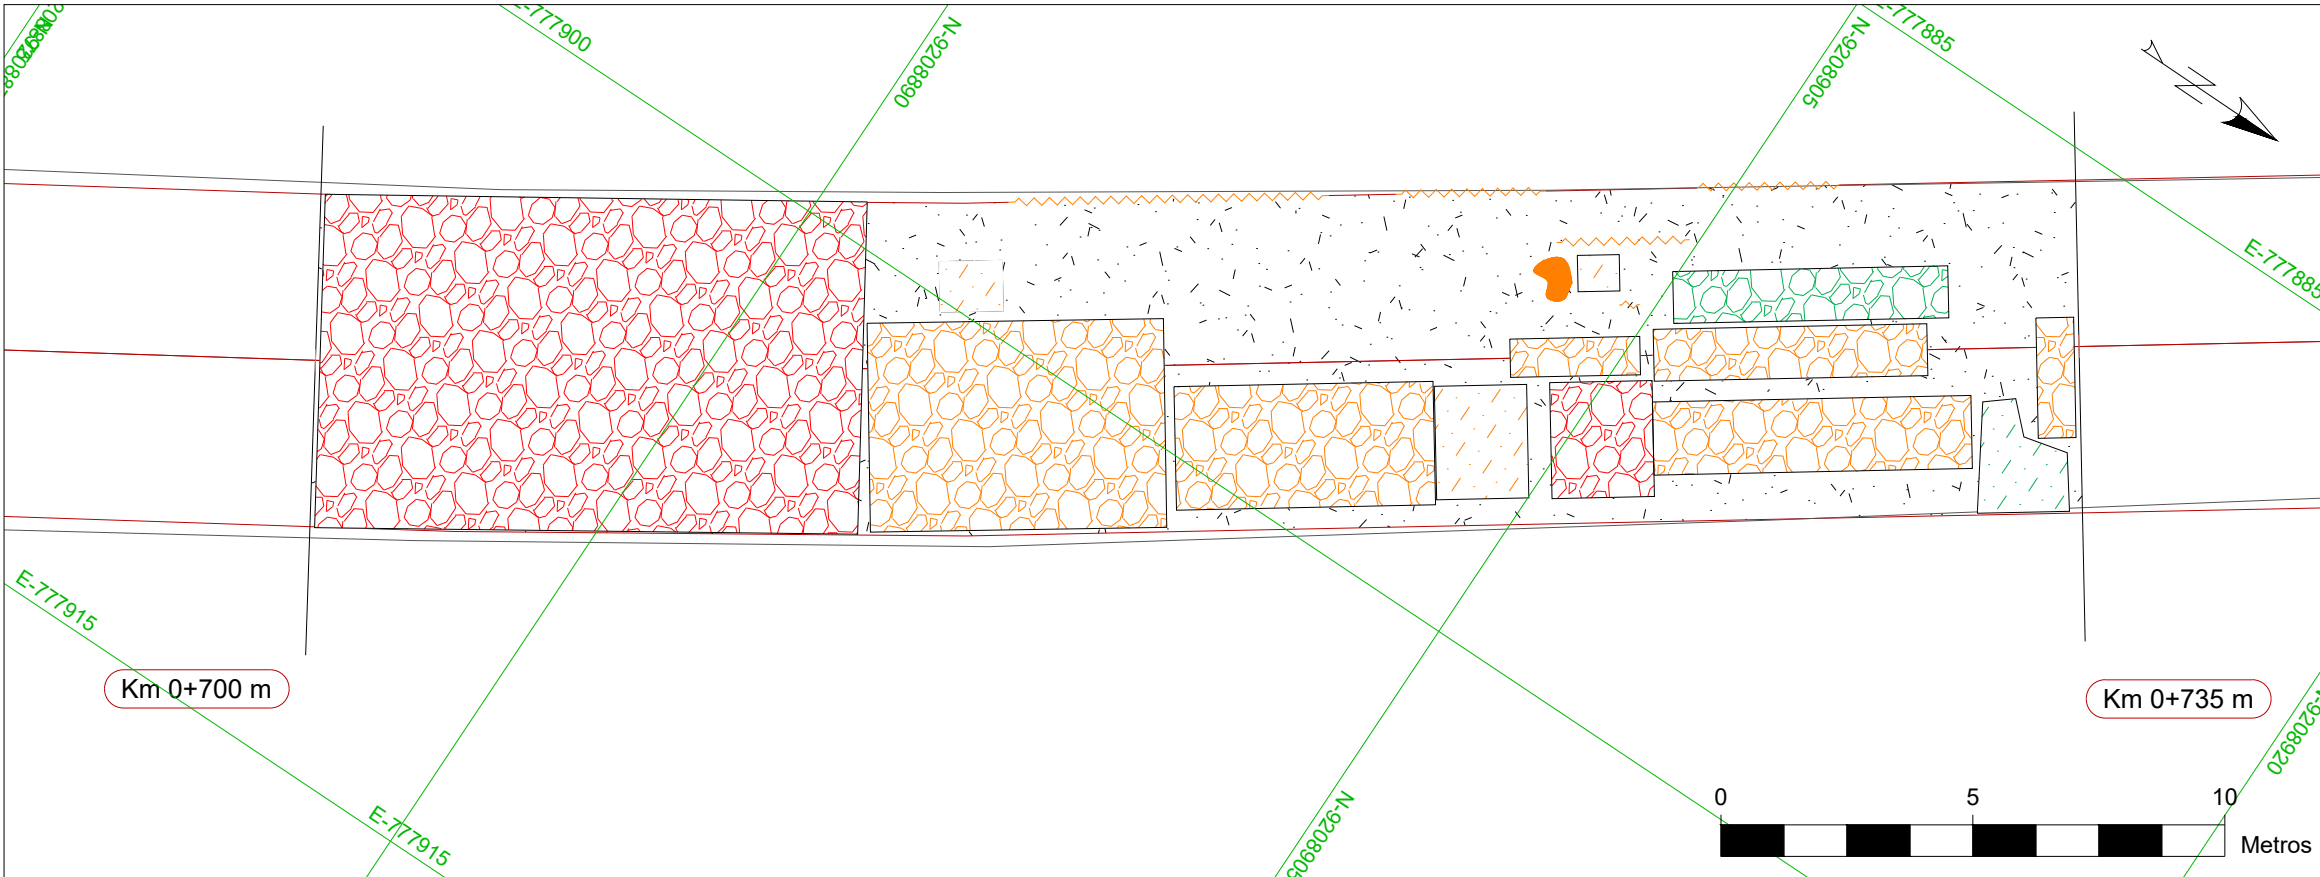
Fotografía del inicio de la sección

| UM - 10 | Abscisa InicialKm 0+630 m | Ancho de calzada6.6 m | Estado del Pavimento<br>Malo |
| | Abscisa FinalKm 0+635 m | Área de la muestra231 m <sup>2</sup> | |

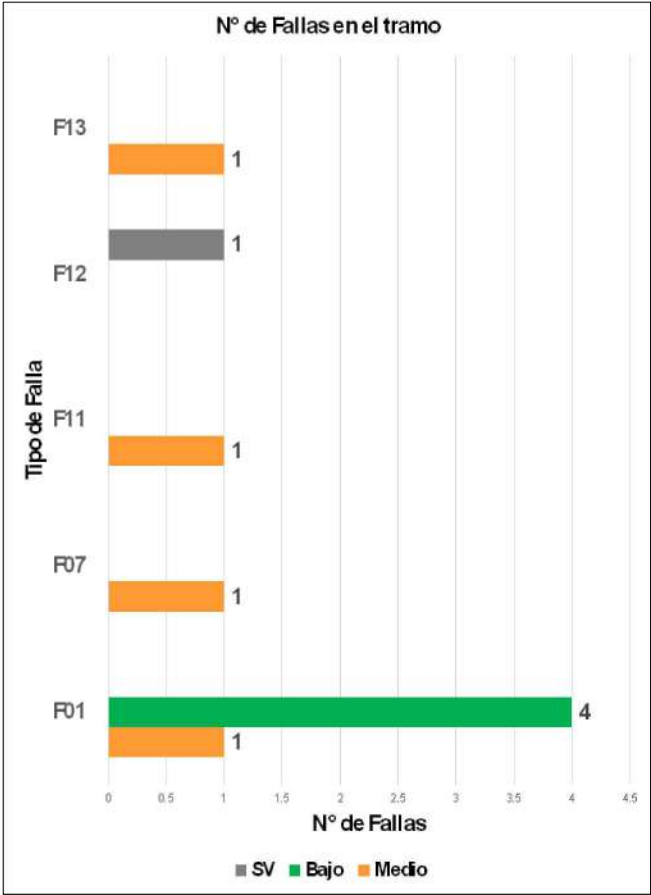
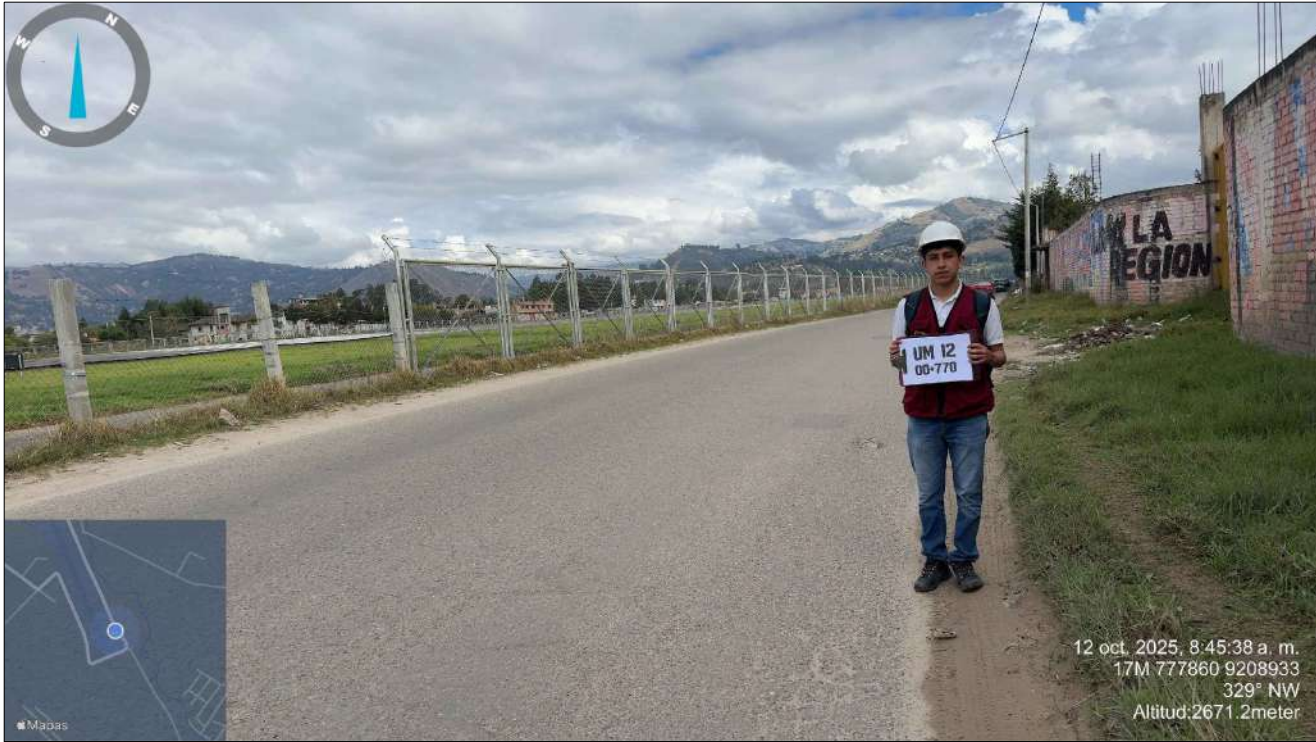
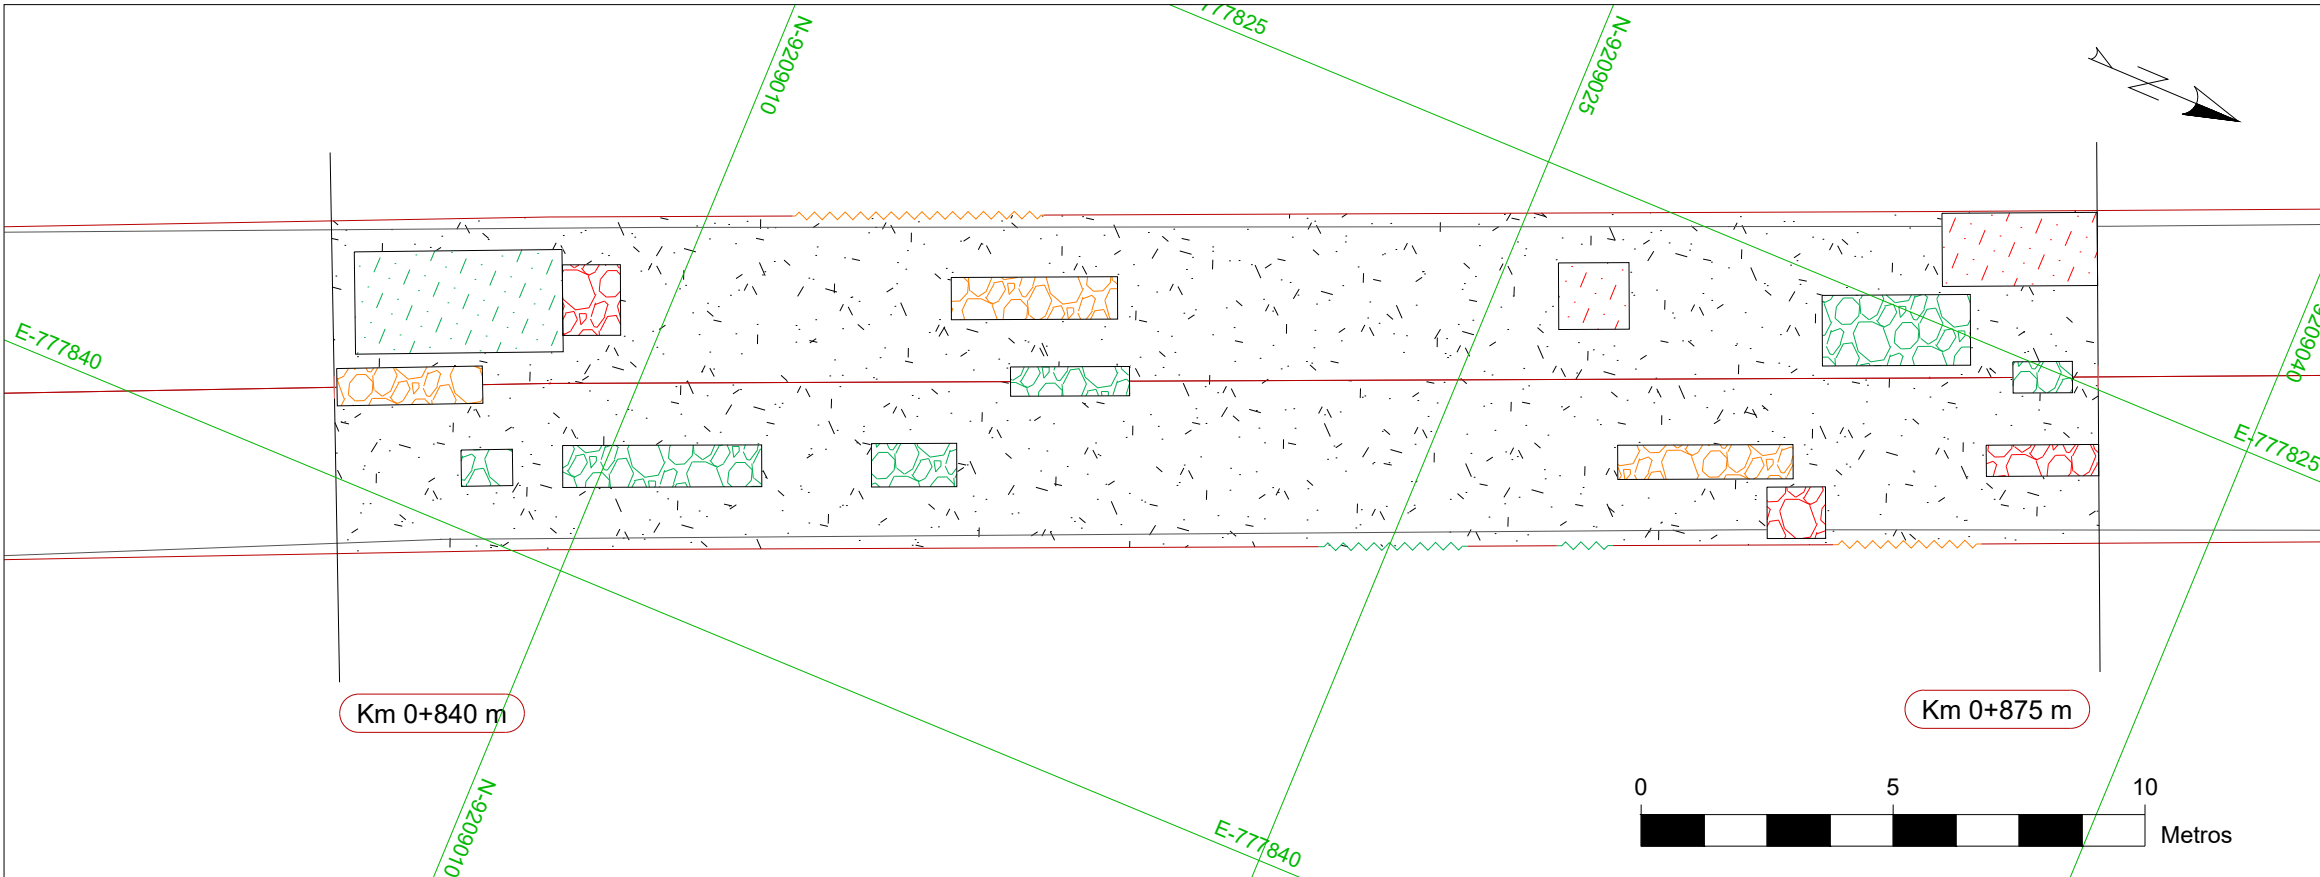
Fotografía del inicio de la sección

| UM - 12 | Abscisa InicialKm 0+770 m | Ancho de calzada6.6 m | Estado del Pavimento<br>Malo |
| | Abscisa FinalKm 0+805 m | Área de la muestra231 m² | |

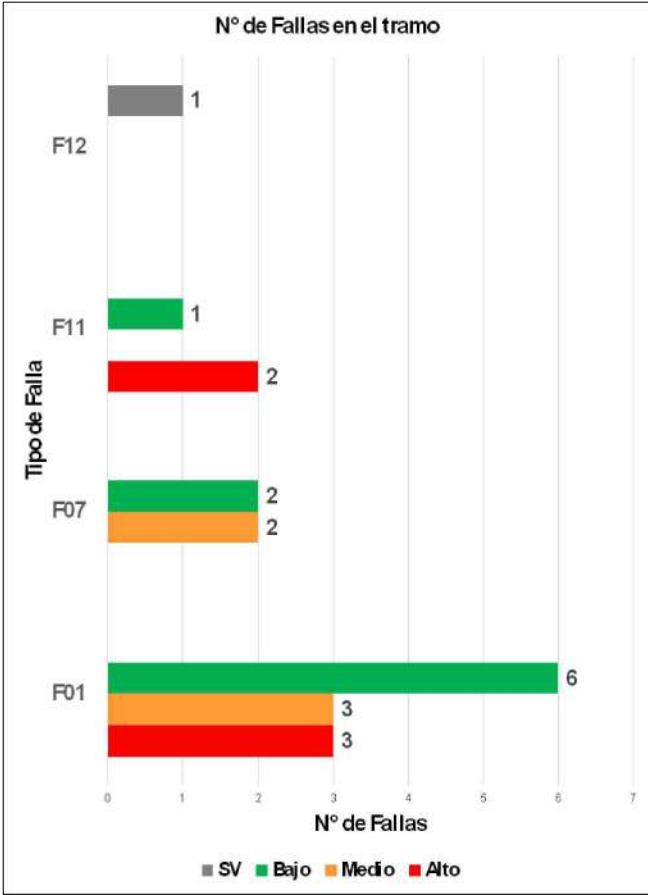
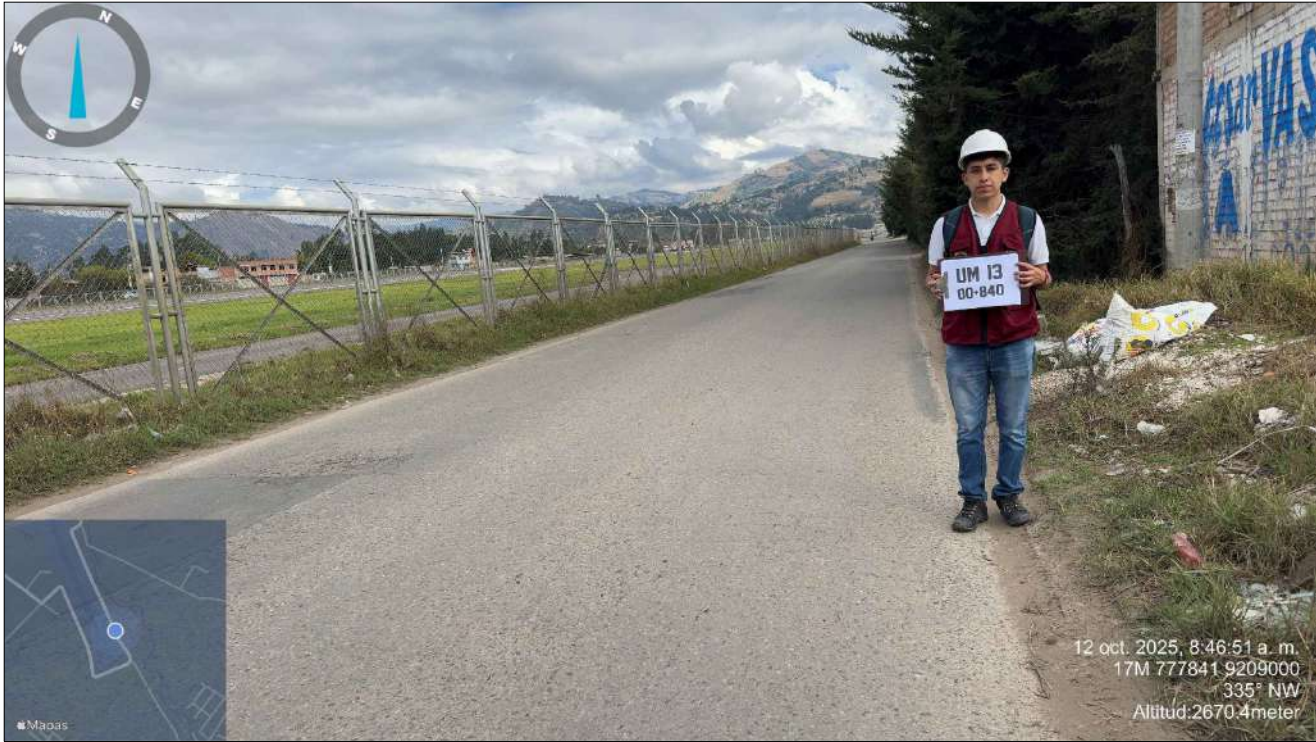
Fotografía del inicio de la sección

| UM - 13 | Abscisa InicialKm 0+840 m | Ancho de calzada6.6 m | Estado del Pavimento<br>Muy Malo |

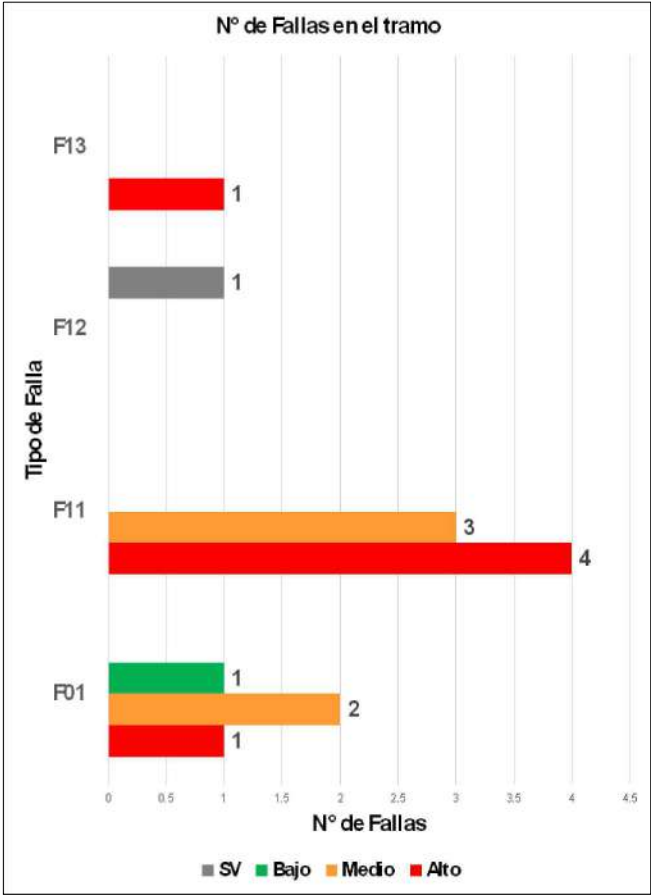
Fotografía del inicio de la sección

| UM - 14 | Abscisa InicialKm 0+910 m | Ancho de calzada6.6 m | Estado del Pavimento<br>Fallado |

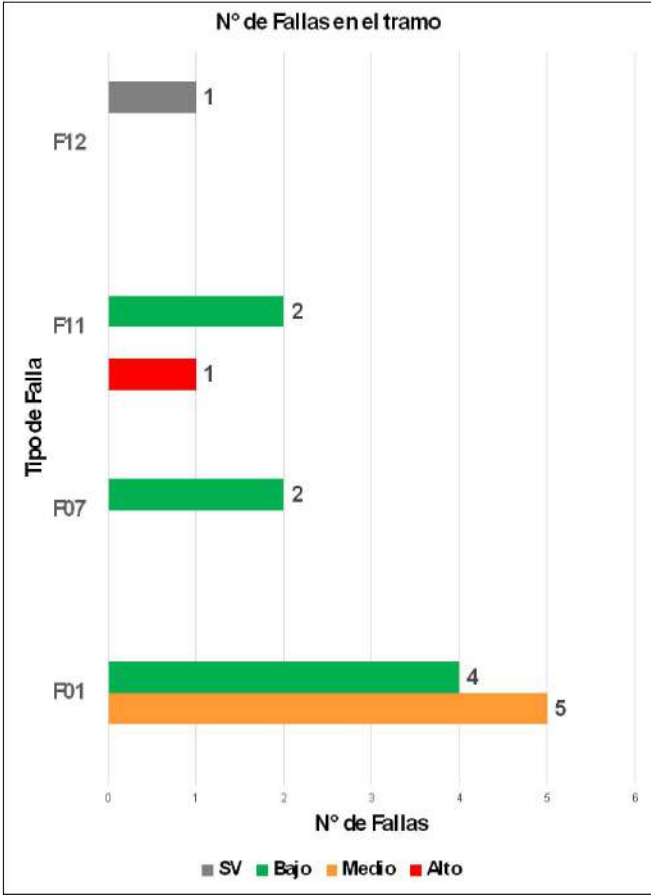
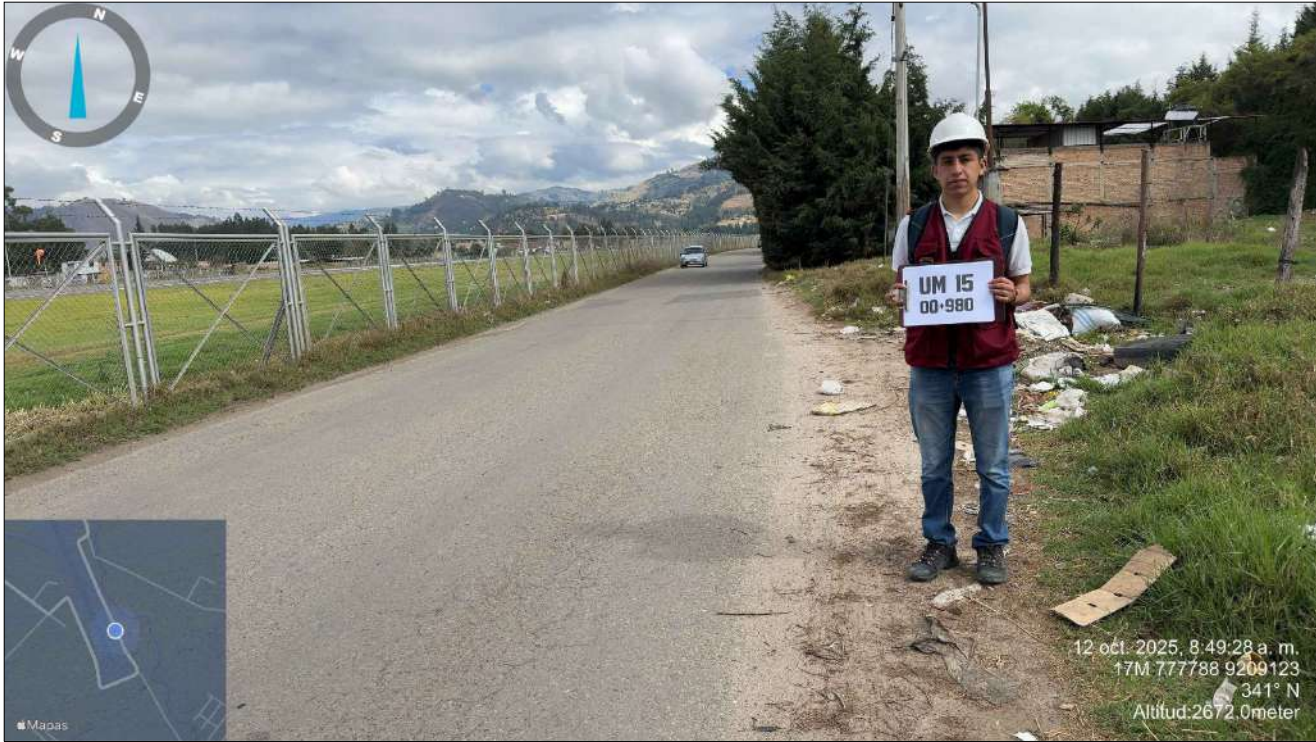
| UM - 15 | Abscisa InicialKm 0+980 m | Ancho de calzada6.6 m | Estado del Pavimento<br><b>Malo</b> |

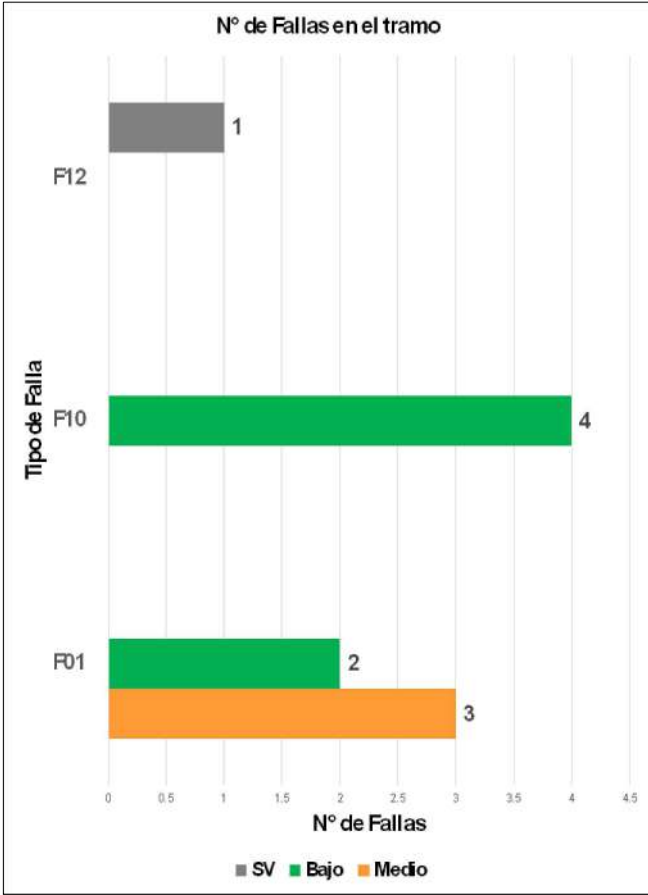
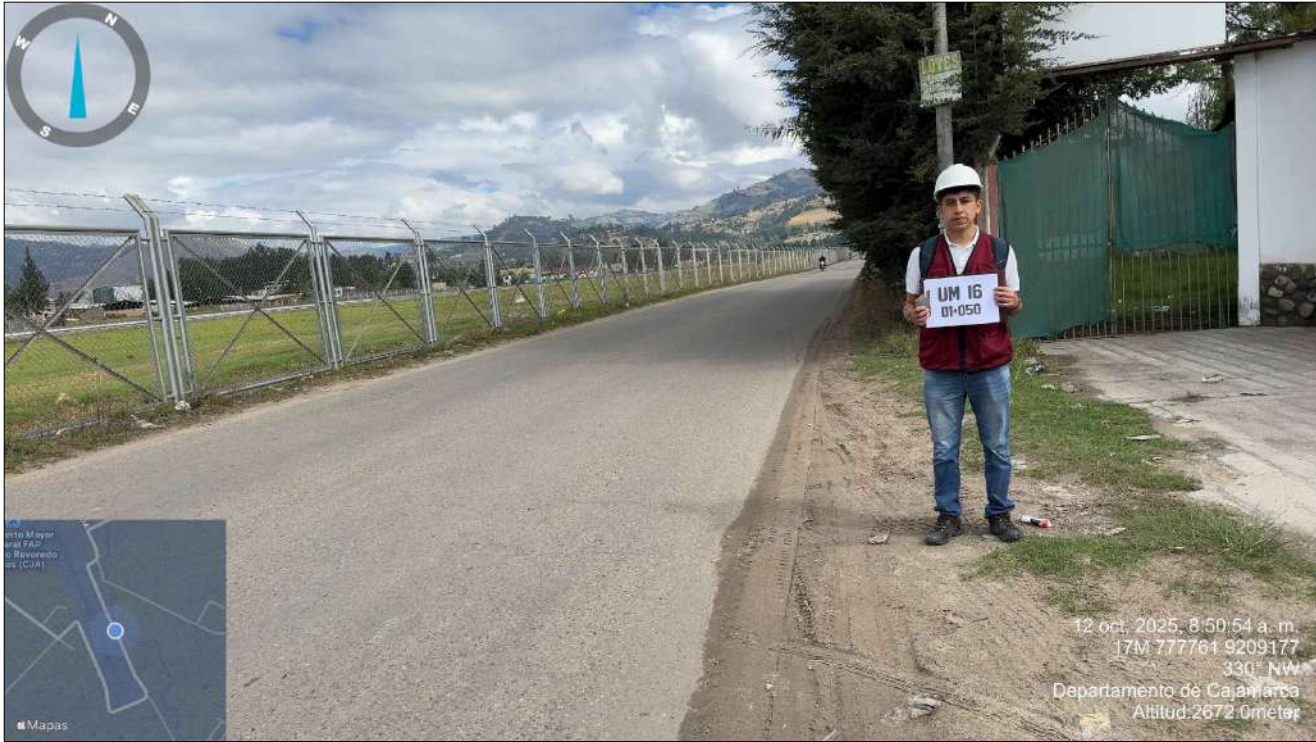
Fotografía del inicio de la sección

| UM - 16 | Abscisa InicialKm 1+050 m | Ancho de calzada6.6 m | Estado del Pavimento<br>Regular |

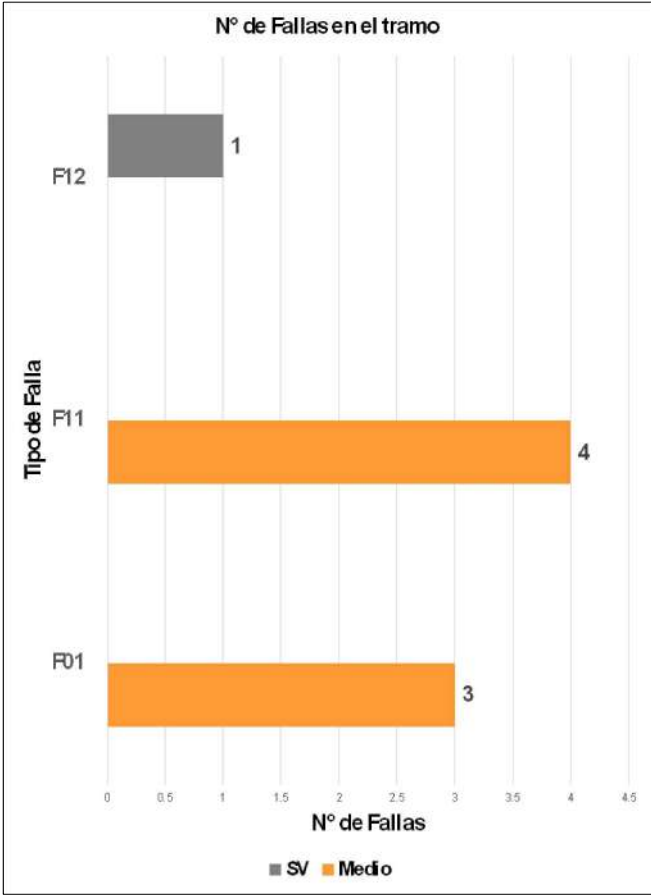
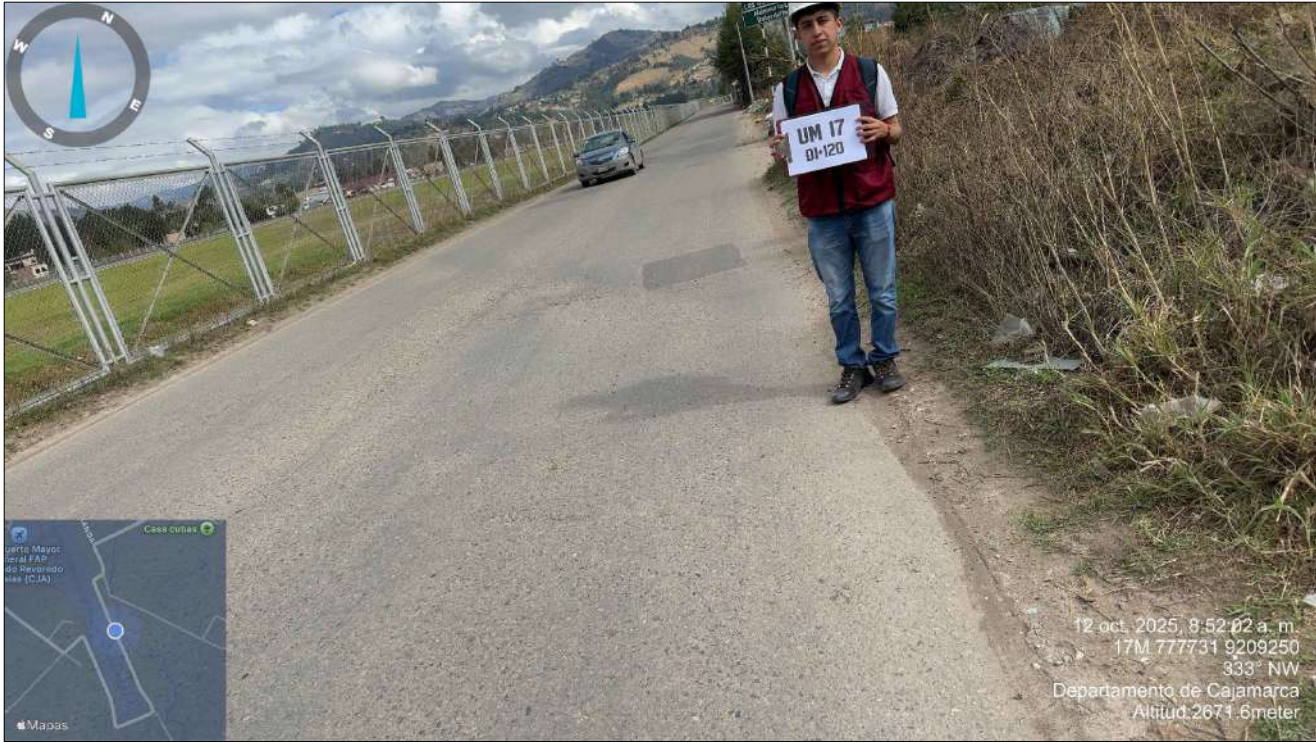
Fotografía del inicio de la sección

| UM - 17 | Abscisa InicialKm 0+120 m | Ancho de calzada6.6 m | Estado del Pavimento<br>Muy Malo |

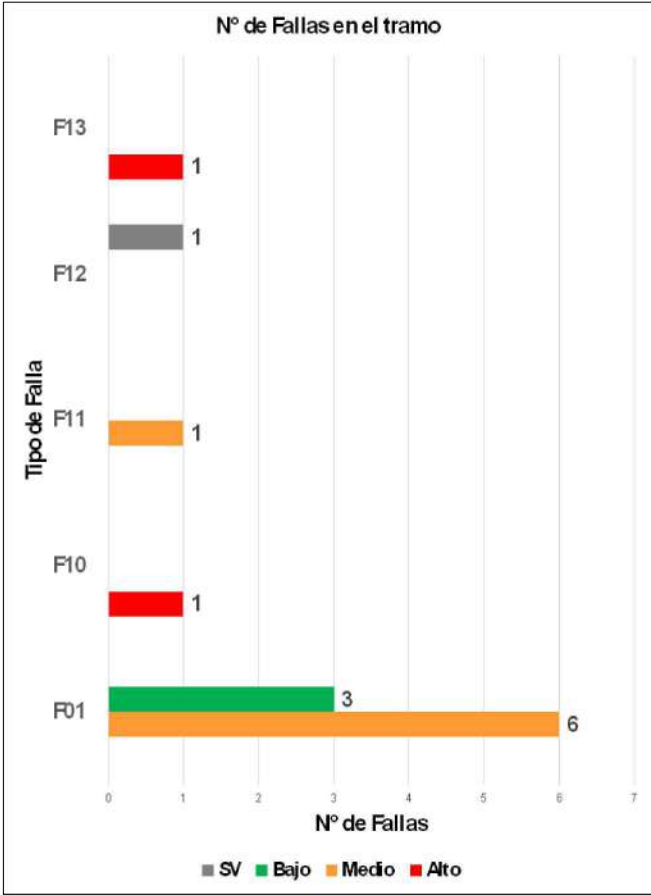
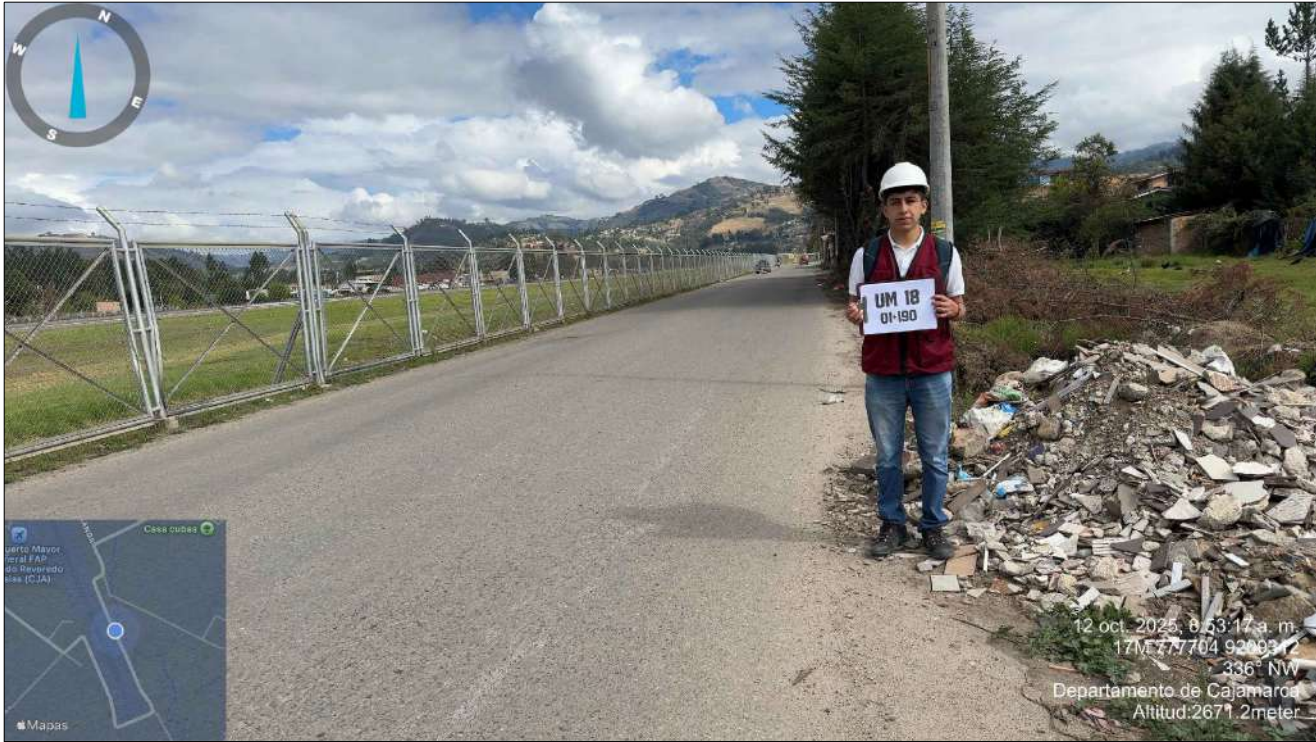
Fotografía del inicio de la sección

| UM - 18 | Abscisa Inicial | Km 1+190 m | Ancho de calzada | 6.6 m | Estado del Pavimento<br><b>Malo</b> |

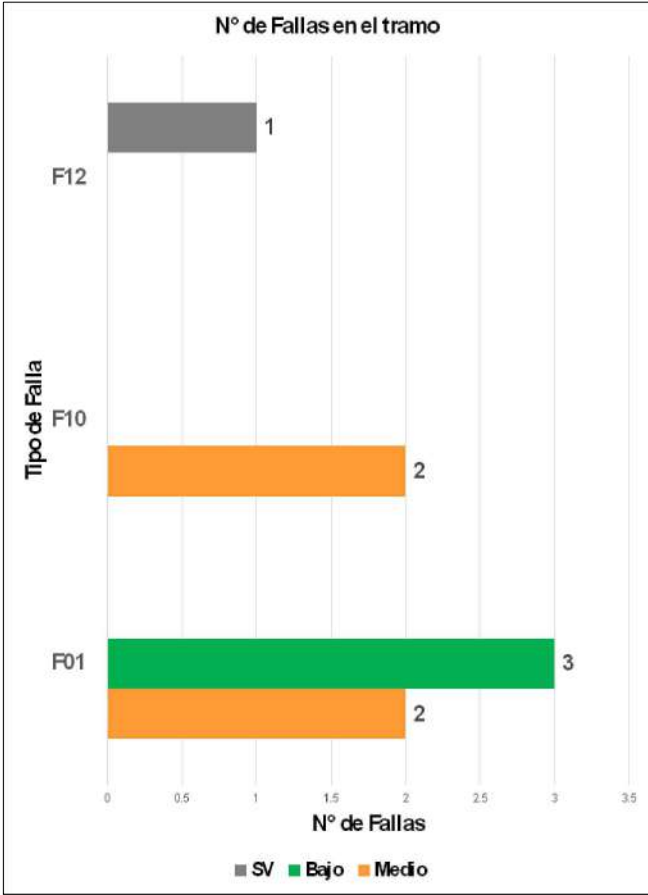
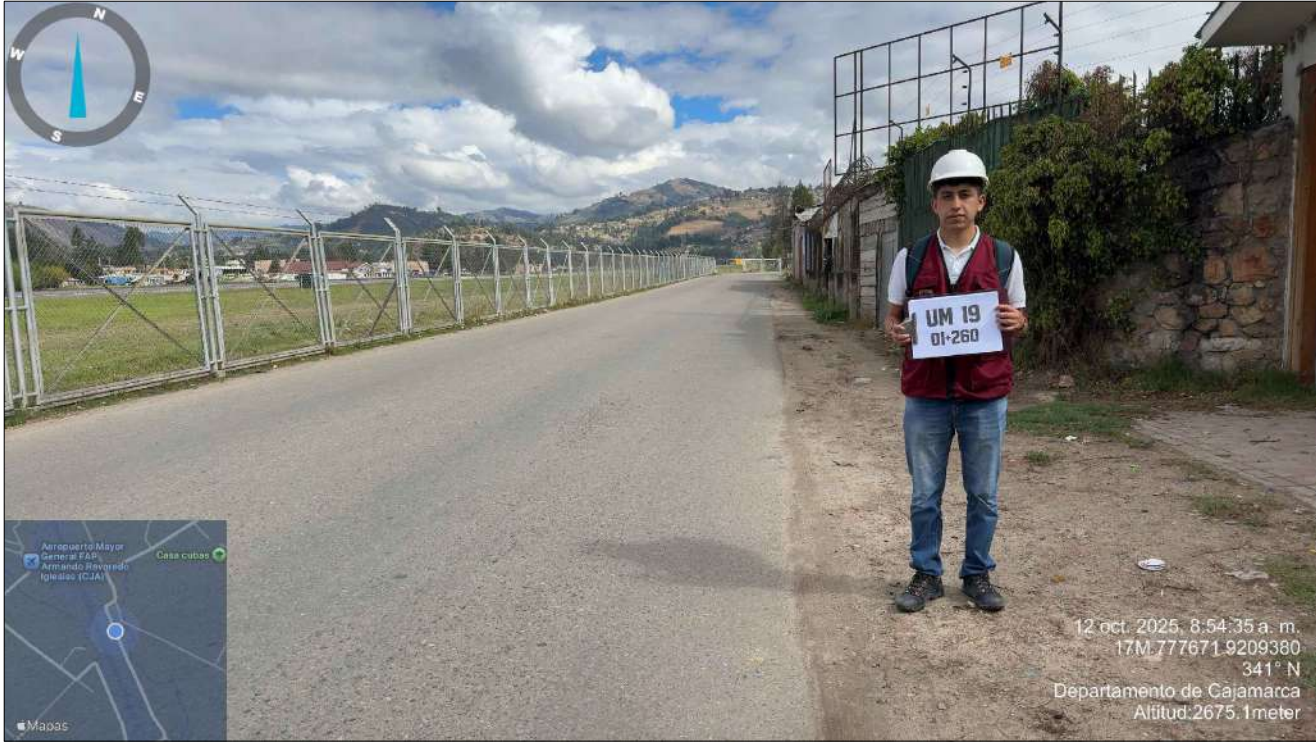
Fotografía del inicio de la sección

| UM - 19 | Abscisa InicialKm 1+260 m | Ancho de calzada6.6 m | Estado del Pavimento<br>Regular |

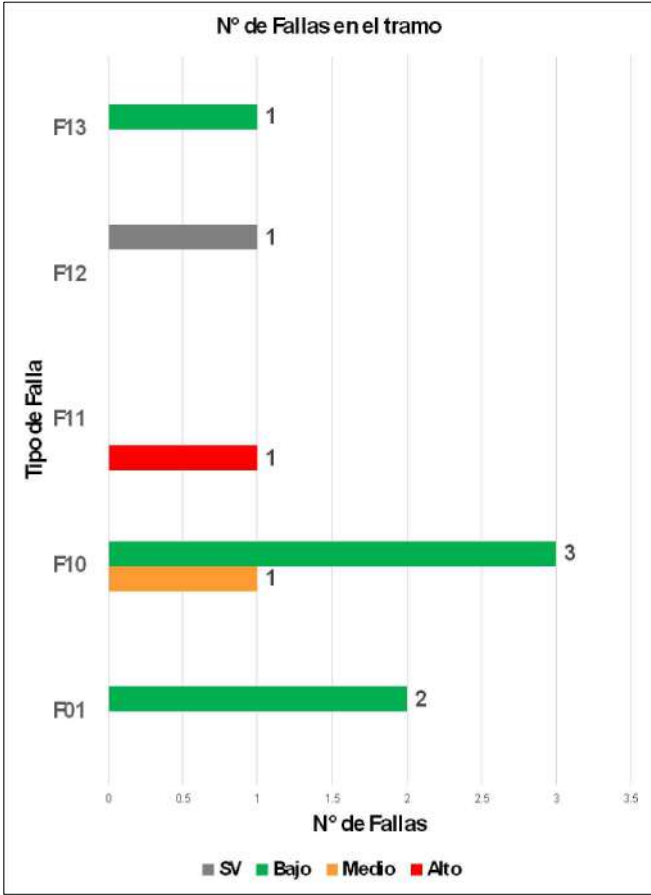
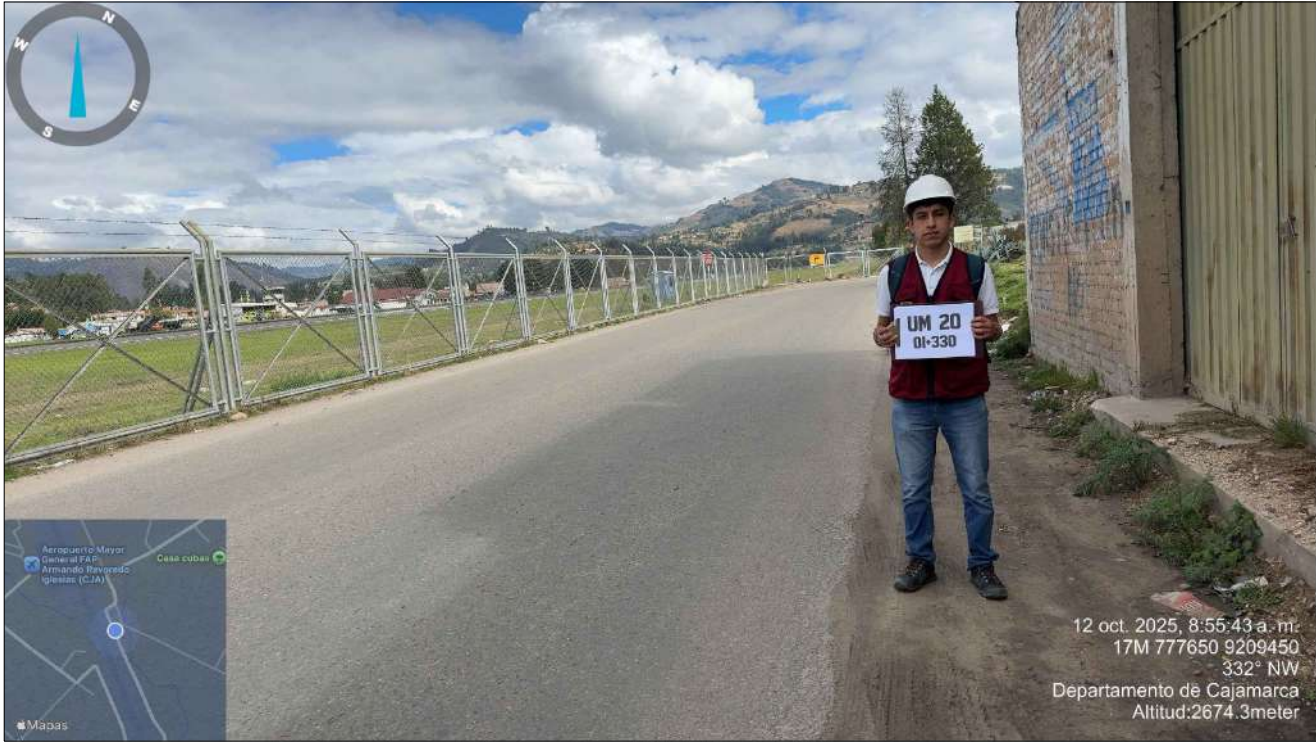
Fotografía del inicio de la sección

| UM - 20 | Abscisa Inicial | Km 1+330 m | Ancho de calzada | 6.6 m | Estado del Pavimento<br>Regular |

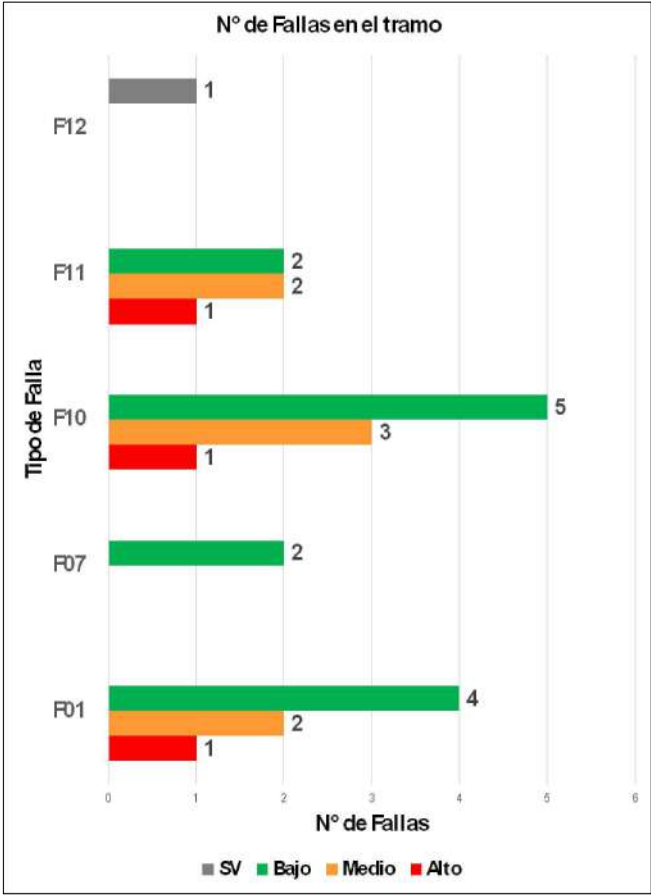
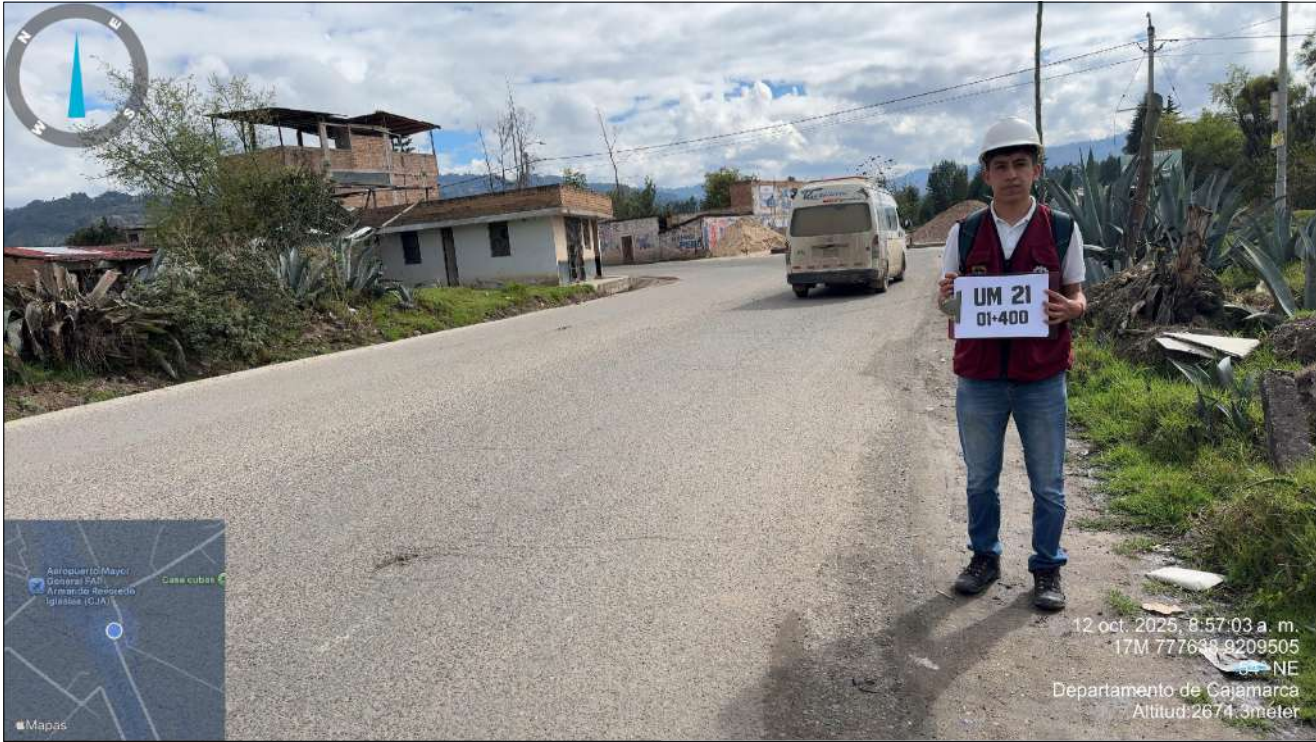
Fotografía del inicio de la sección

| UM - 21 | Abscisa Inicial | Km 1+400 m | Ancho de calzada | 6.6 m | Estado del Pavimento<br><b>Malo</b> |

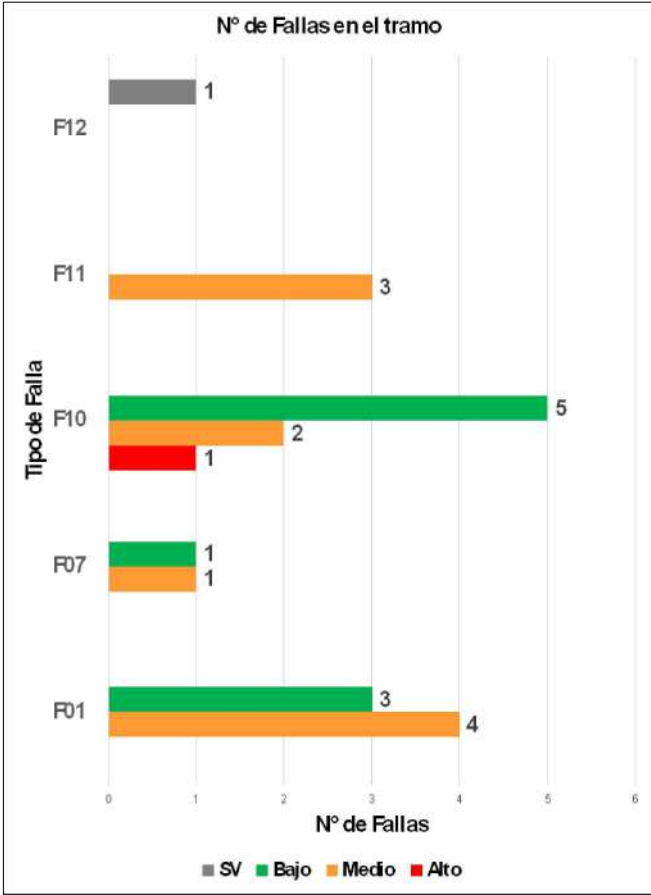
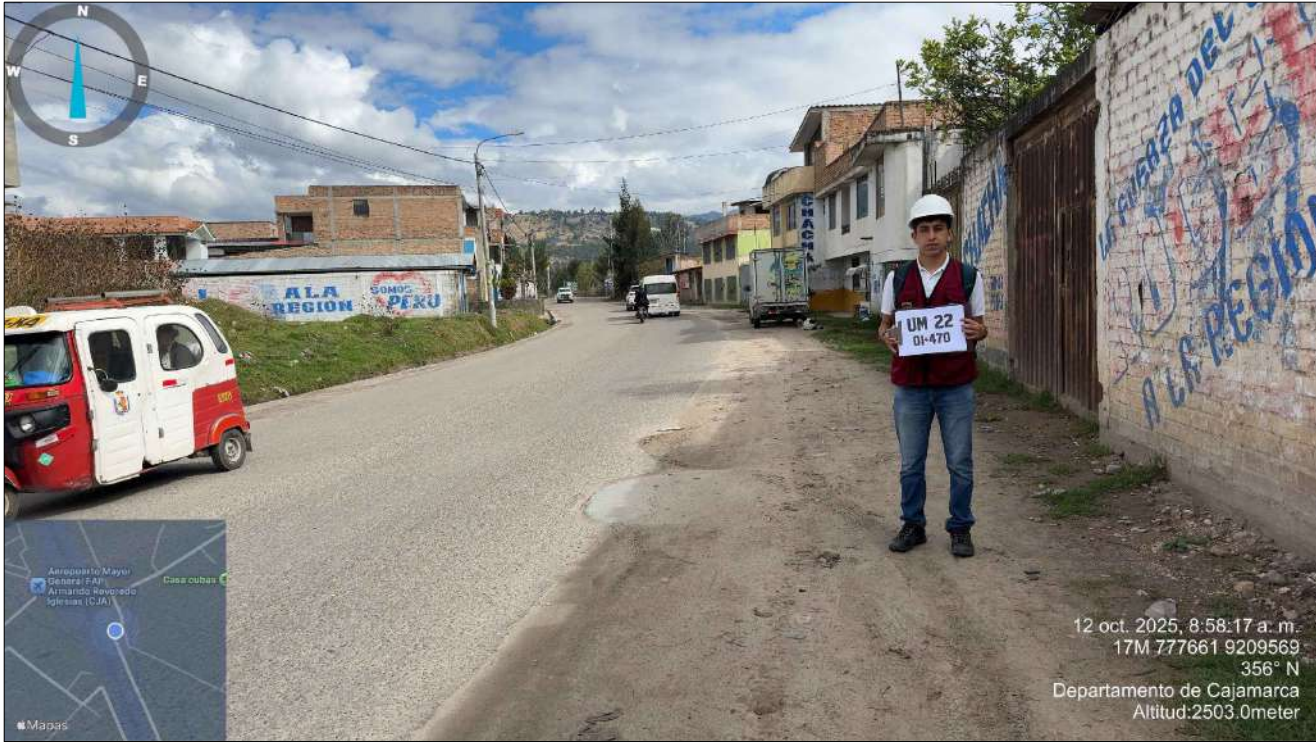
Fotografía del inicio de la sección

| UM - 22 | Abscisa InicialKm 1+470 m | Ancho de calzada6.6 m | Estado del Pavimento<br>Regular |

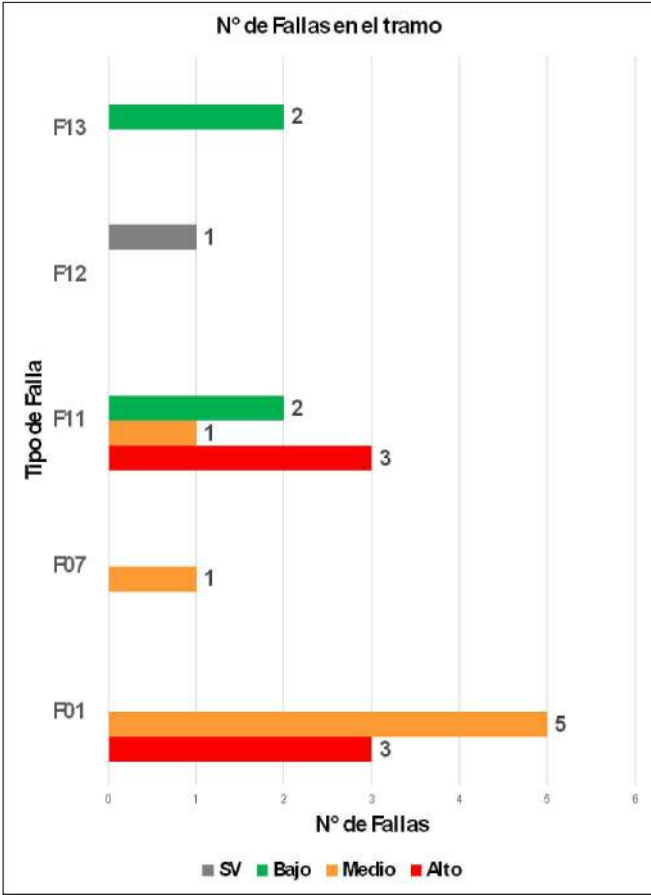
Fotografía del inicio de la sección

| UM - 23 | Abscisa InicialKm 1+540 m | Ancho de calzada6.6 m | Estado del Pavimento<br>Fallado |
