**UNIVERSIDAD NACIONAL DE CAJAMARCA**  
**FACULTAD DE INGENIERÍA**  
**ESCUELA ACADÉMICO PROFESIONAL DE INGENIERÍA CIVIL**

**“ANÁLISIS DE LA EVOLUCIÓN DEL ESTADO DE CONSERVACIÓN DEL  
PAVIMENTO FLEXIBLE DE LA VÍA AEROPUERTO – DESVÍO A OTUZCO,  
CAJAMARCA – 2025 SEGÚN LA METODOLOGÍA PCI”**

Bach. Luis Carlos Alexander Cruzado Gutierrez

**2026**

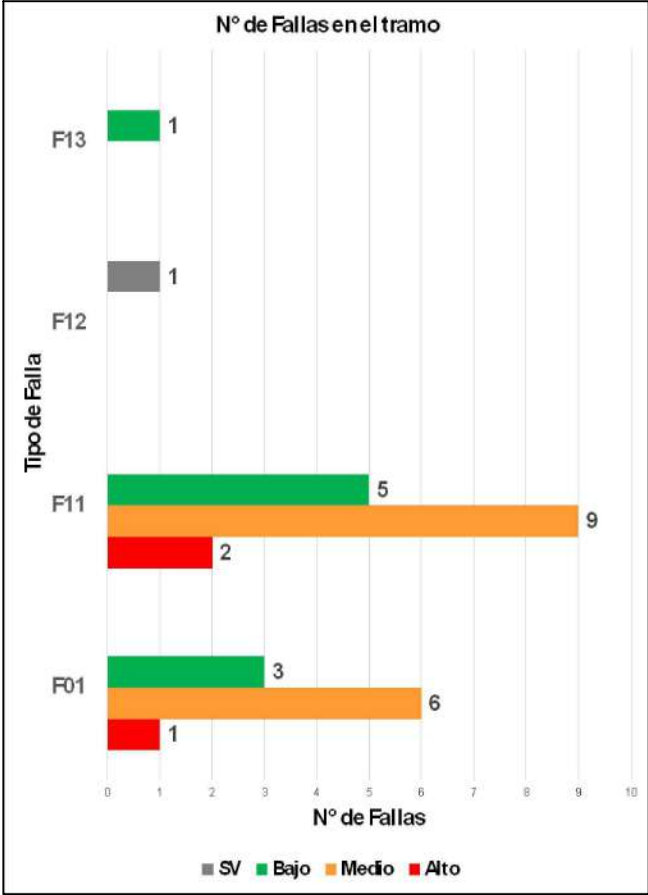
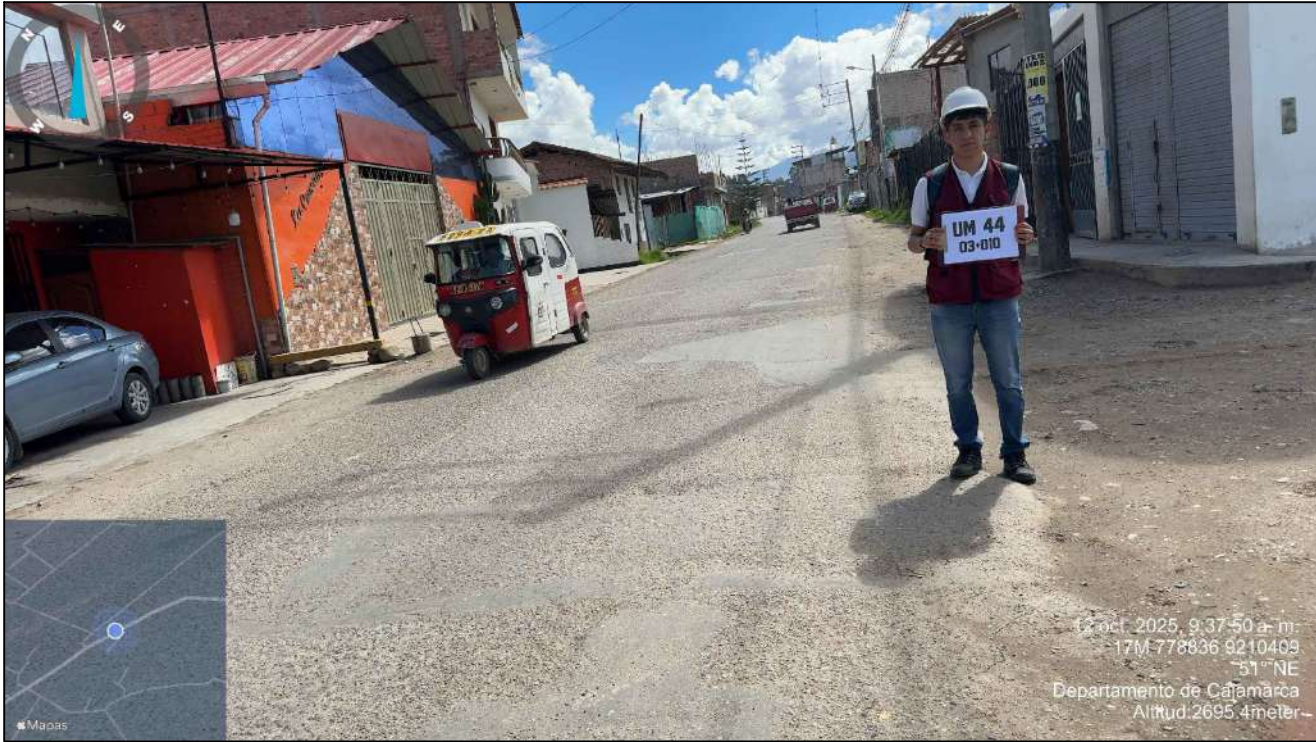
| UM - 44 | Abscisa Inicial | Km 3+010 m | Ancho de calzada | 6.6 m | Estado del Pavimento<br><b>Malo</b> |
| | Abscisa Final | Km 3+045 m | Área de la muestra | 231 m <sup>2</sup> | |

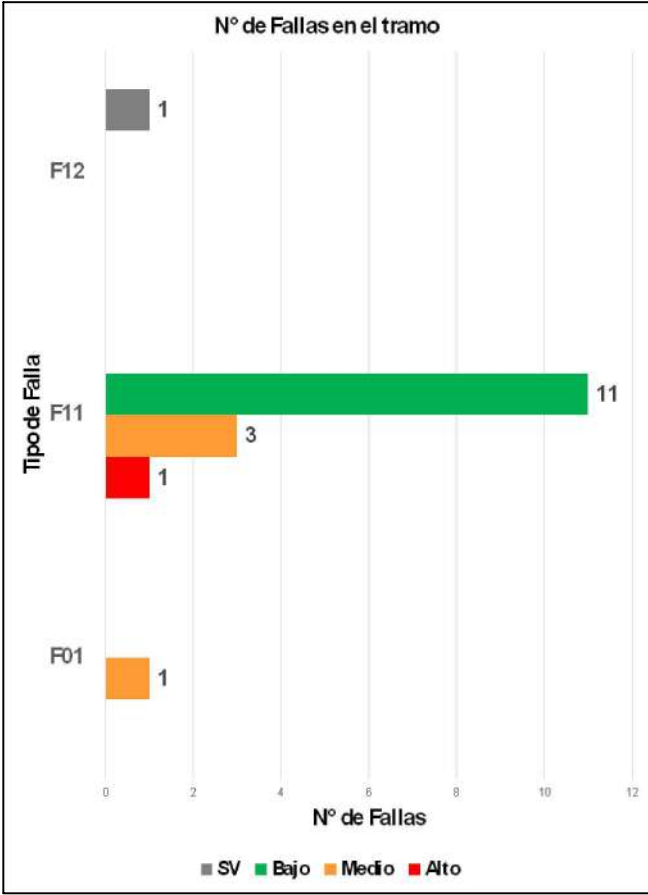
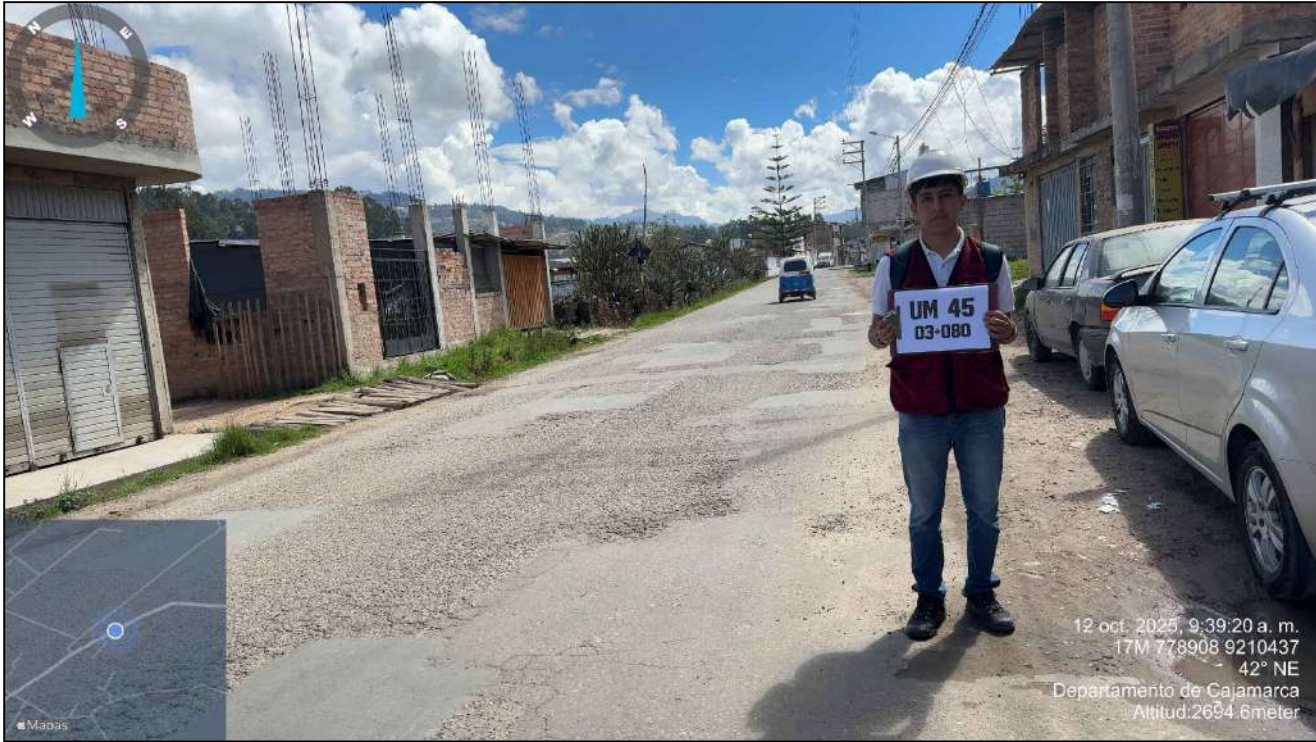
Fotografía del inicio de la sección

| UM - 45 | Abscisa InicialKm 3+080 m | Ancho de calzada6.6 m | Estado del Pavimento<br>Muy Malo |
| | Abscisa FinalKm 3+115 m | Área de la muestra231 m <sup>2</sup> | |

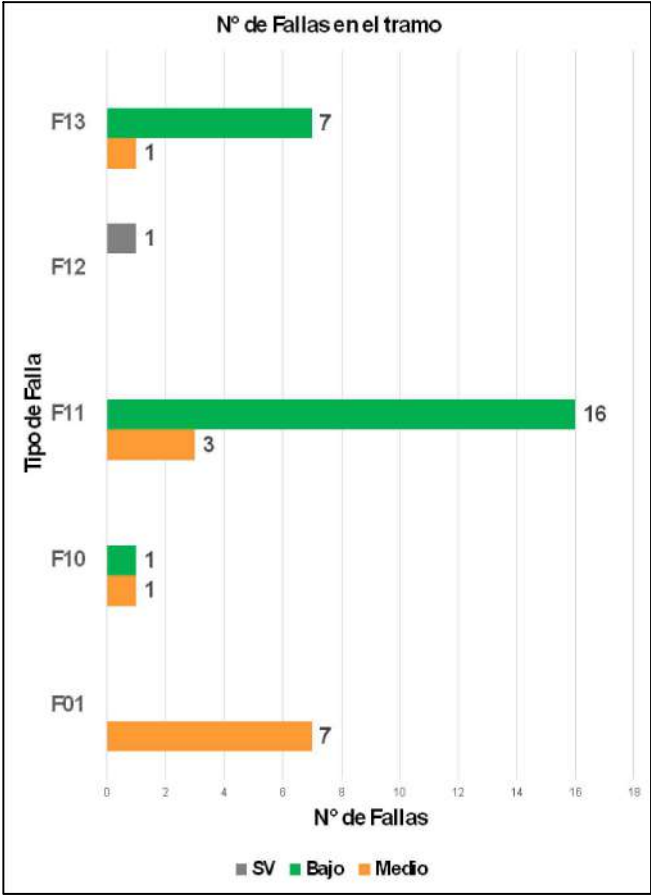
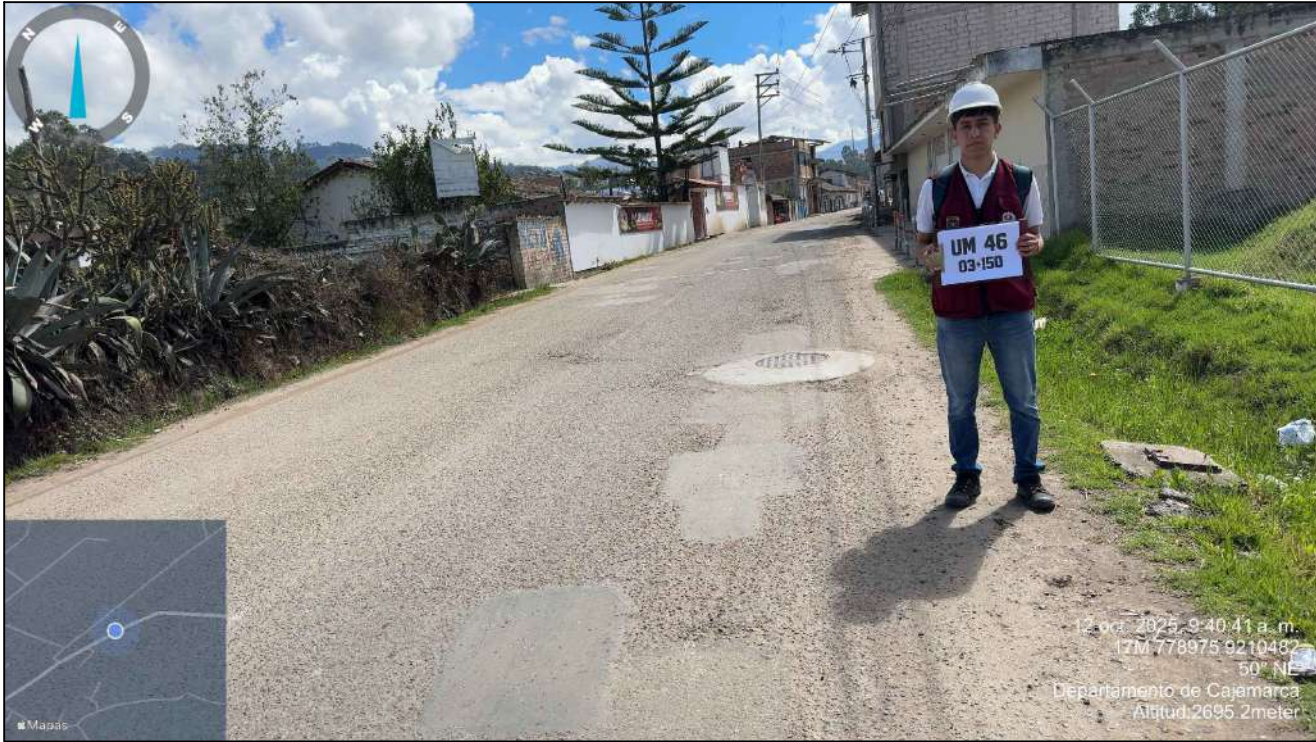
Fotografía del inicio de la sección

| UM - 46 | Abscisa InicialKm 3+150 m | Ancho de calzada6.6 m | Estado del Pavimento<br><b>Malo</b> |
| | Abscisa FinalKm 3+185 m | Área de la muestra231 m <sup>2</sup> | |

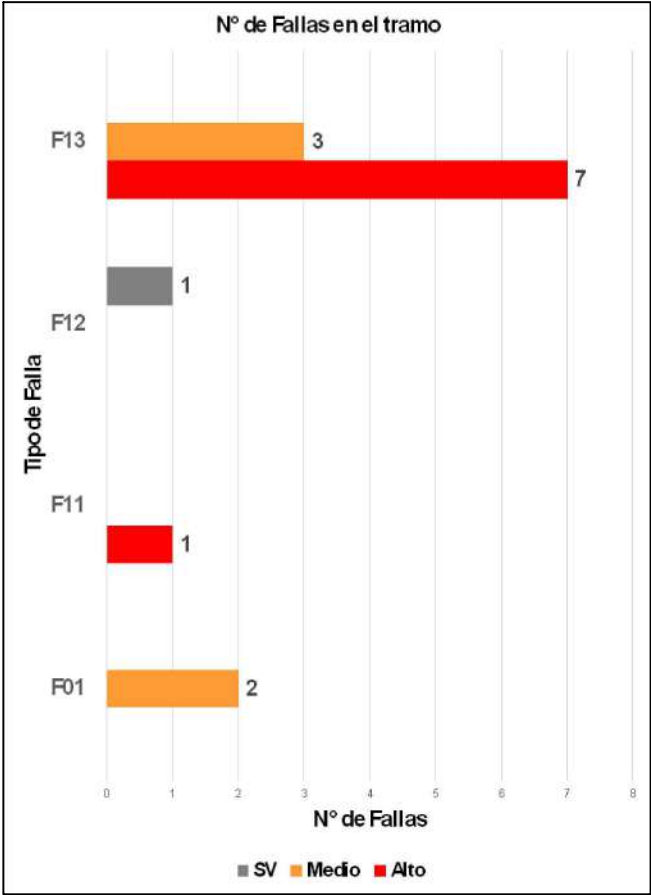
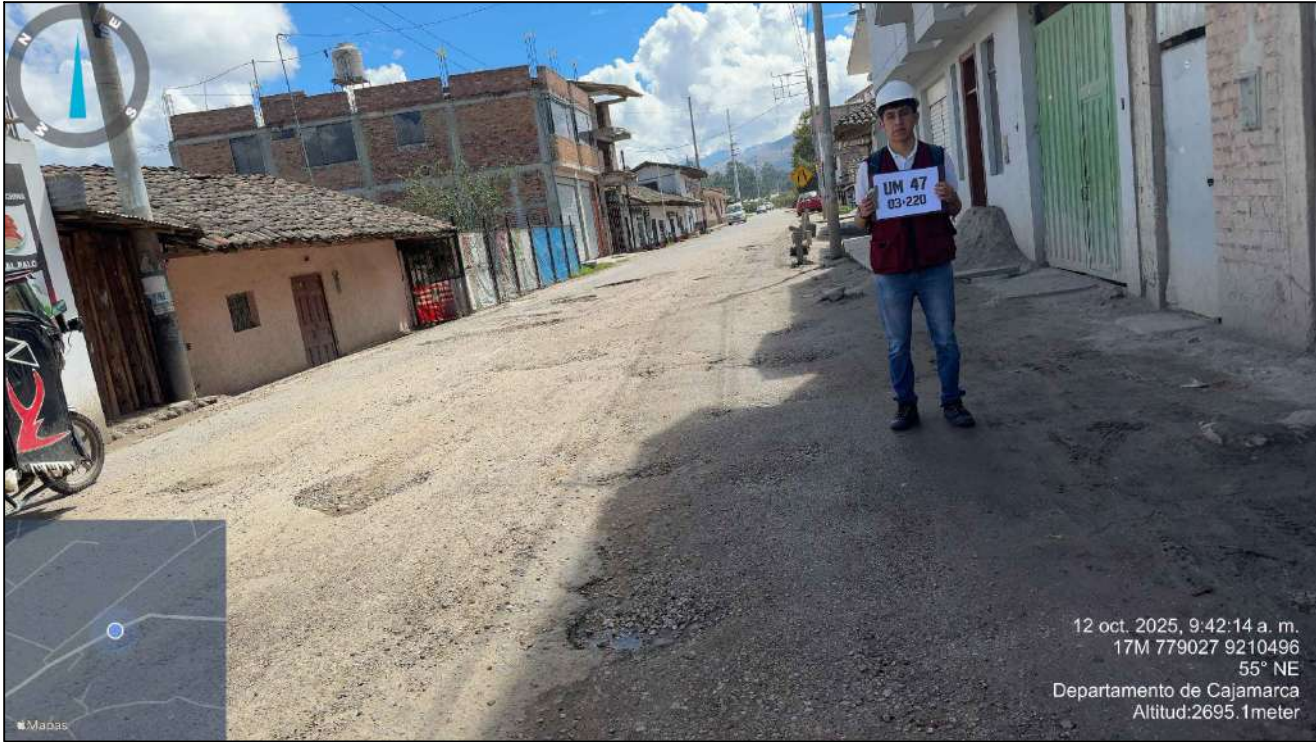
Fotografía del inicio de la sección

| UM - 47 | Abscisa InicialKm 3+220 m | Ancho de calzada6.6 m | Estado del Pavimento<br>Malo |
| | Abscisa FinalKm 3+255 m | Área de la muestra231 m <sup>2</sup> | |

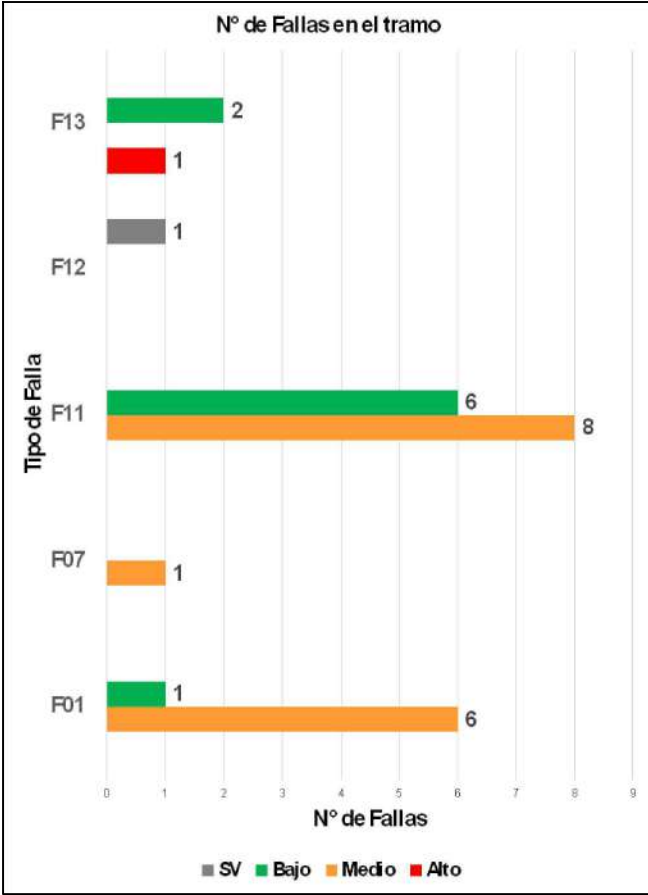
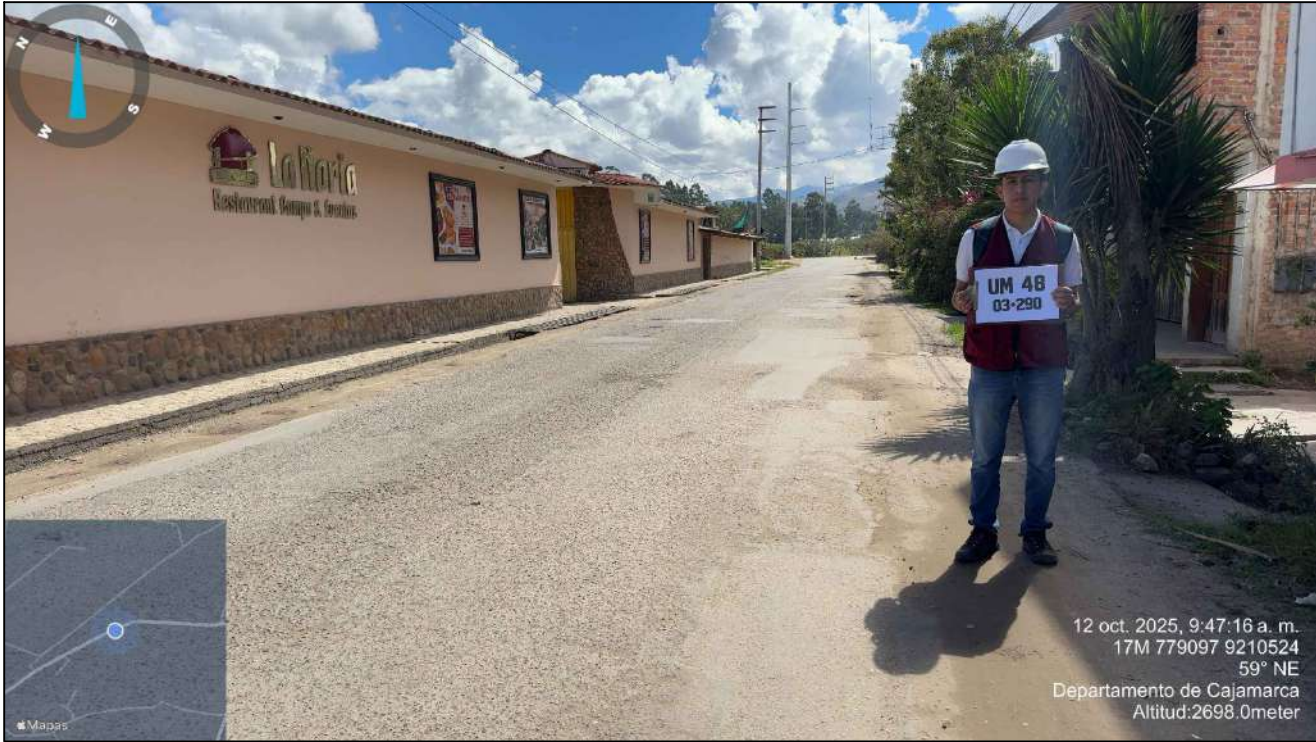
Fotografía del inicio de la sección

| UM - 48 | Abscisa InicialKm 3+290 m | Ancho de calzada6.6 m | Estado del Pavimento<br>Muy Malo |
| | Abscisa FinalKm 3+325 m | Área de la muestra231 m² | |

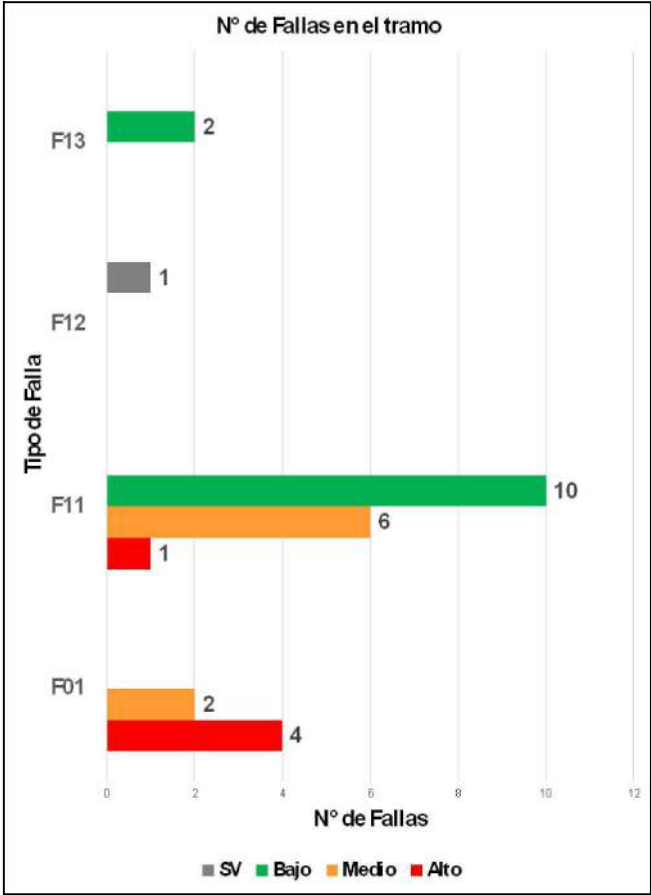
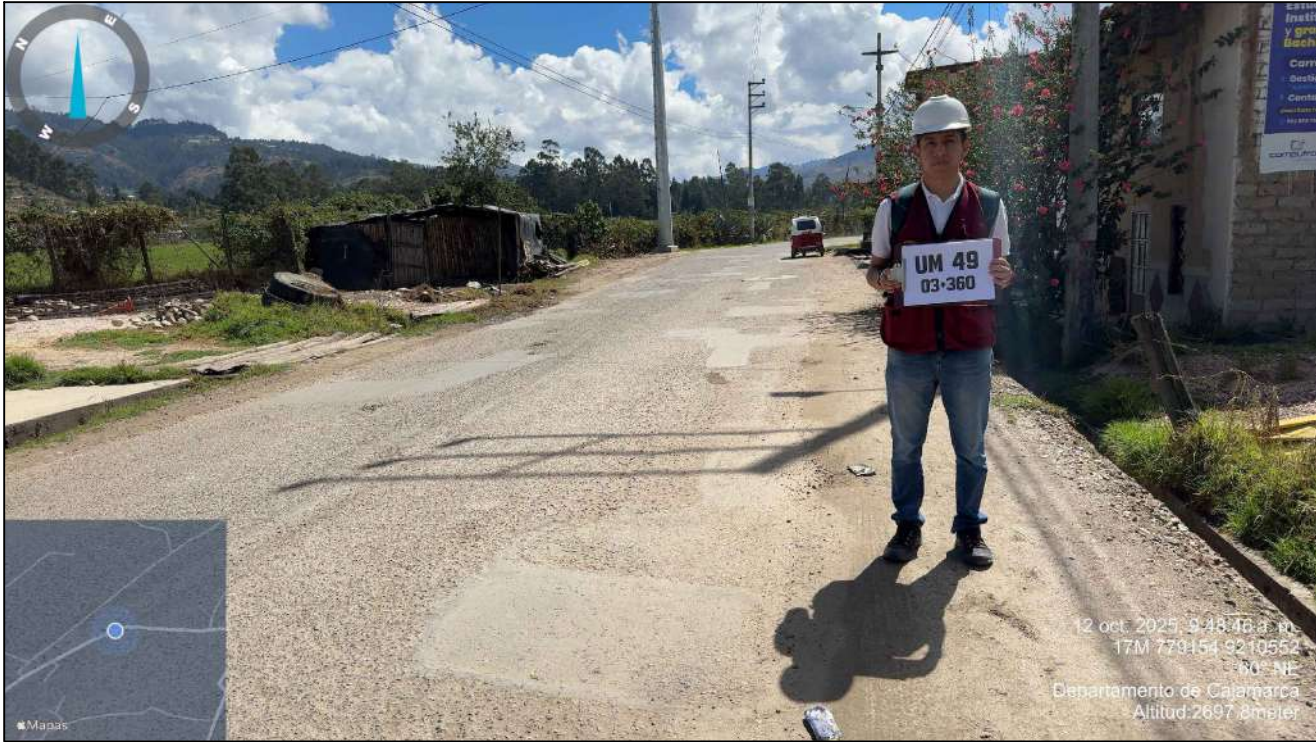
Fotografía del inicio de la sección

| UM - 49 | Abscisa Inicial | Km 3+360 m | Ancho de calzada | 6.6 m | Estado del Pavimento<br><b>Muy Malo</b> |
| | Abscisa Final | Km 3+395 m | Área de la muestra | 231 m <sup>2</sup> | |

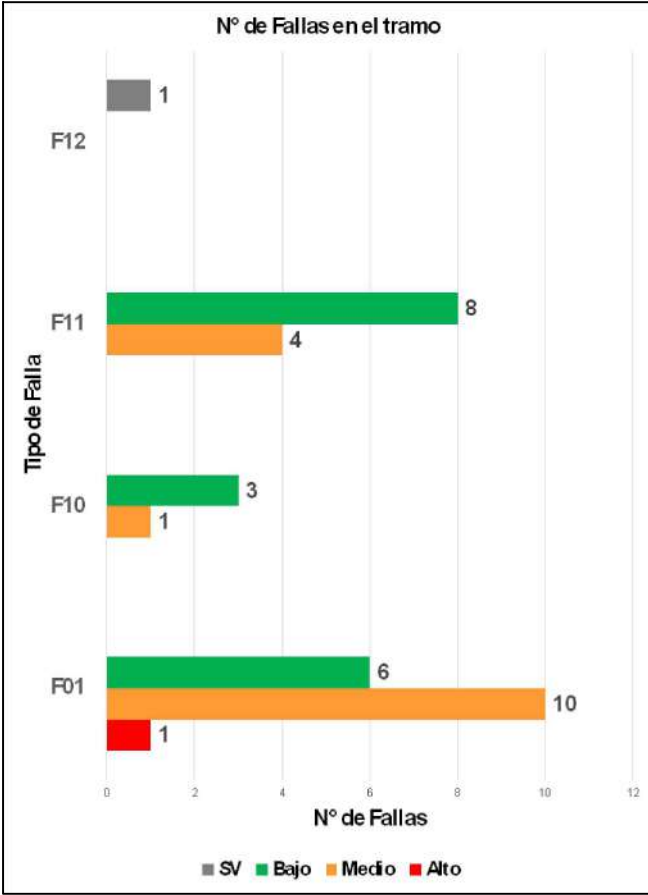
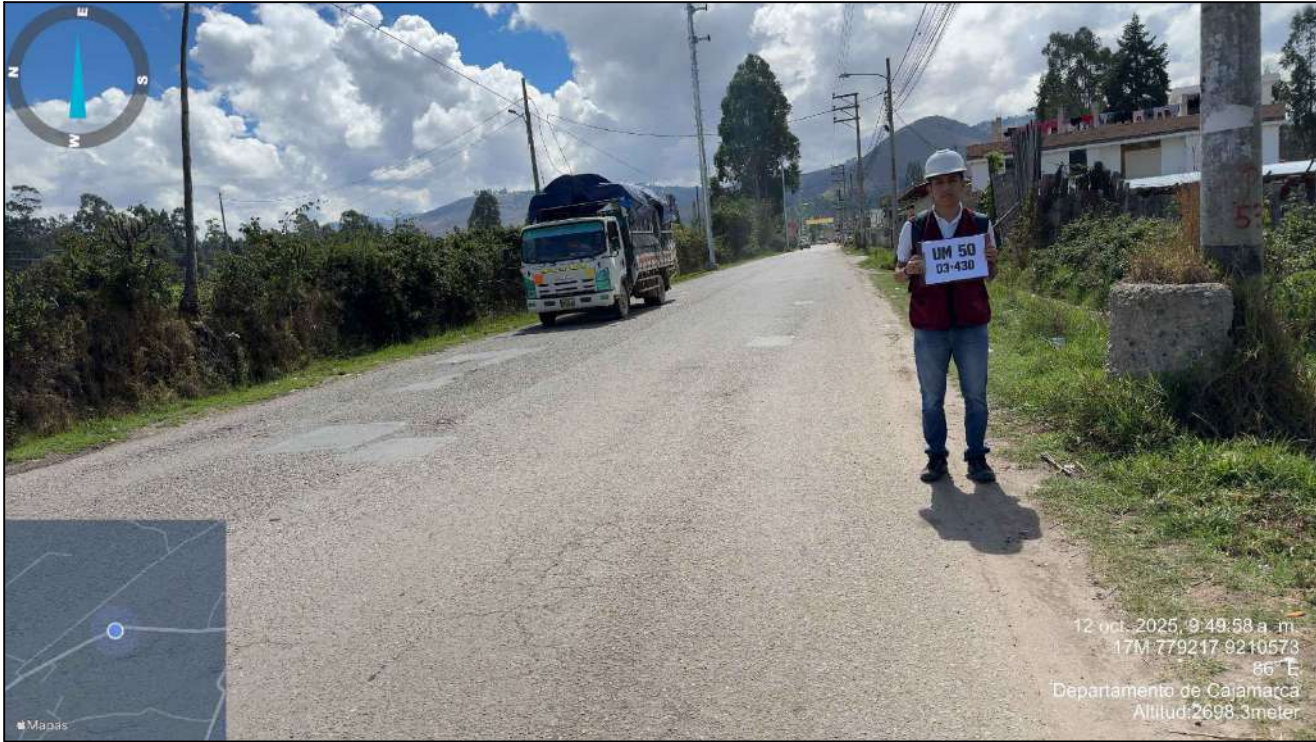
Fotografía del inicio de la sección

| UM - 50 | Abscisa InicialKm 3+430 m | Ancho de calzada6.6 m | Estado del Pavimento<br>Muy Malo |
| | Abscisa FinalKm 3+465 m | Área de la muestra231 m² | |

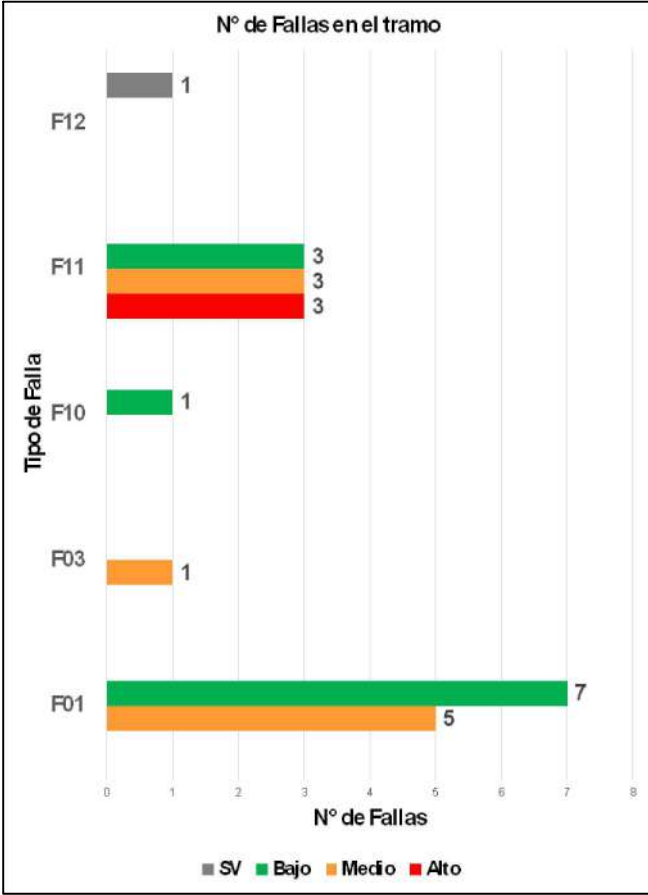
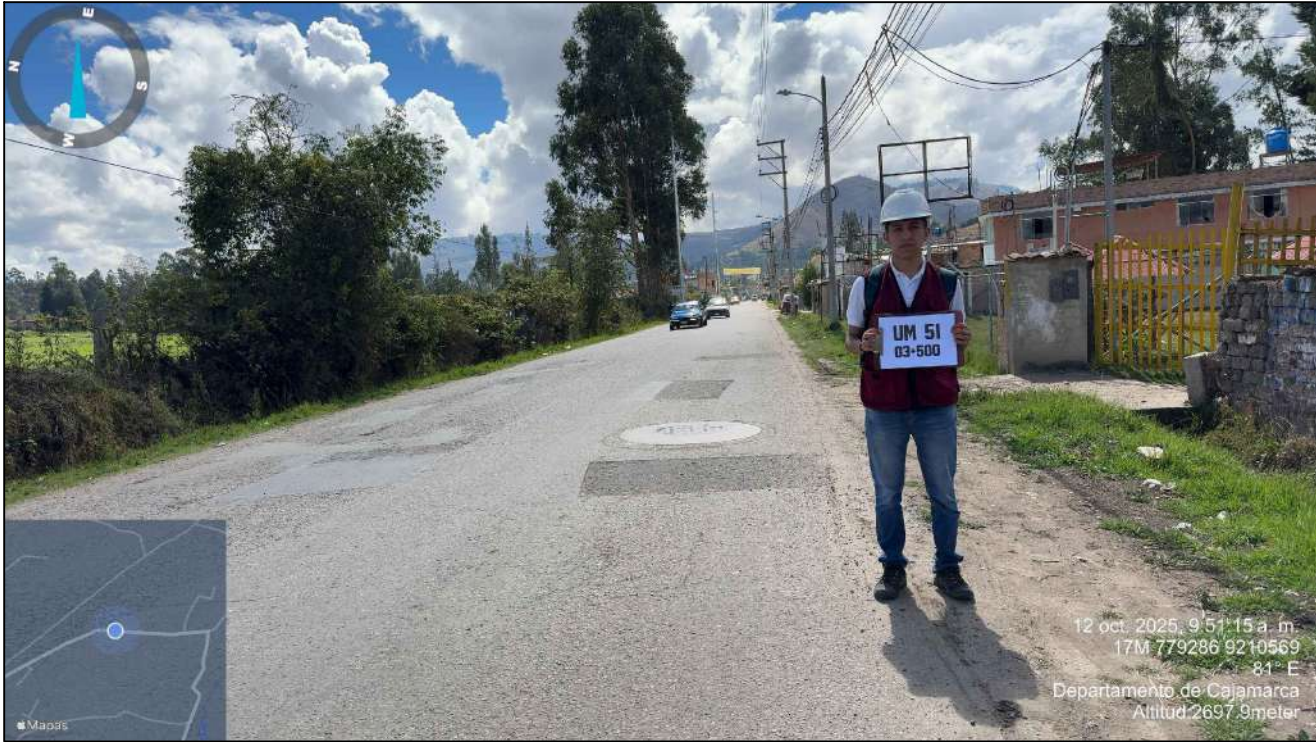
Fotografía del inicio de la sección

| UM - 51 | Abscisa Inicial: Km 3+500 m | Ancho de calzada 6.6 m | Estado del Pavimento<br>Muy Malo |
| | Abscisa Final: Km 3+535 m | Área de la muestra 231 m² | |

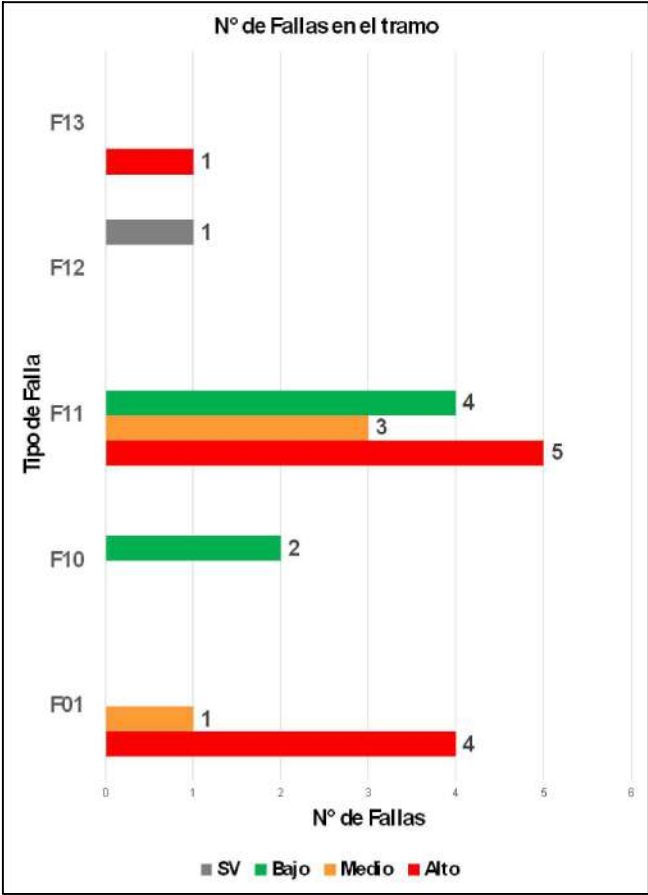
Fotografía del inicio de la sección

| UM - 52 | Abscisa InicialKm 3+570 m | Ancho de calzada6.6 m | Estado del Pavimento<br>Fallado |
| | Abscisa FinalKm 3+605 m | Área de la muestra231 m² | |

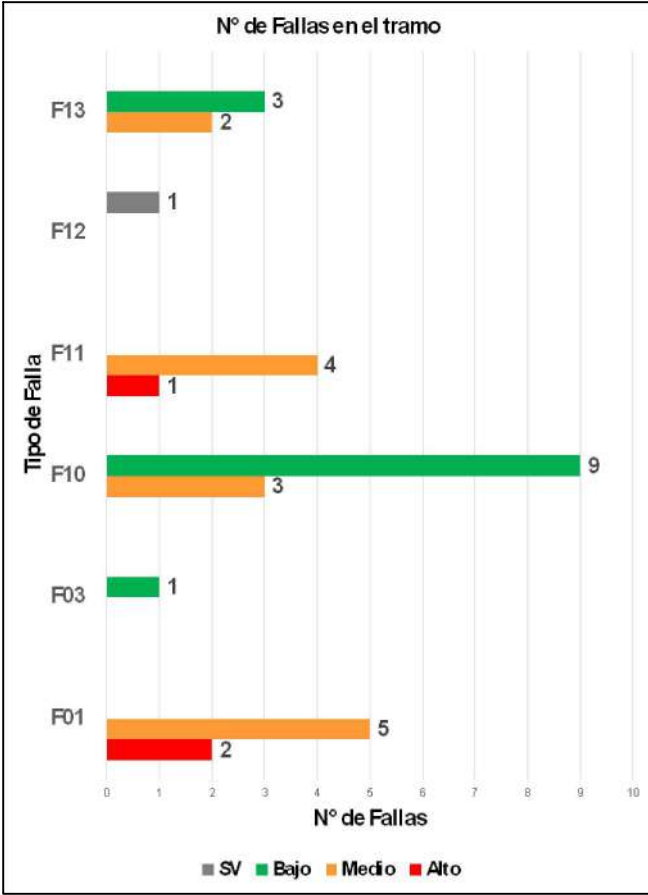
Fotografía del inicio de la sección

| UM - 53 | Abscisa InicialKm 3+640 m | Ancho de calzada6.6 m | Estado del Pavimento<br>Muy Malo |
| | Abscisa FinalKm 3+675 m | Área de la muestra231 m <sup>2</sup> | |

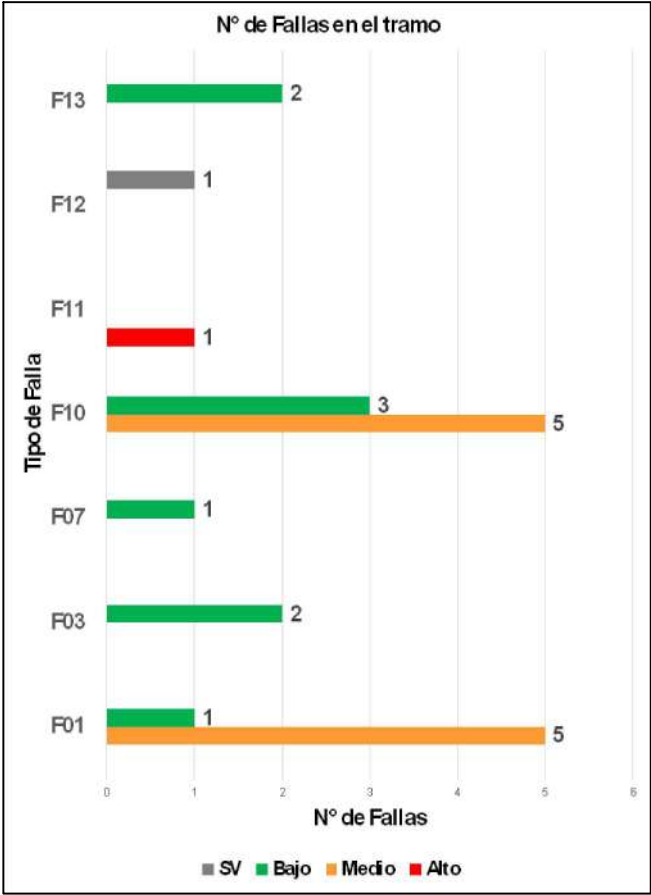
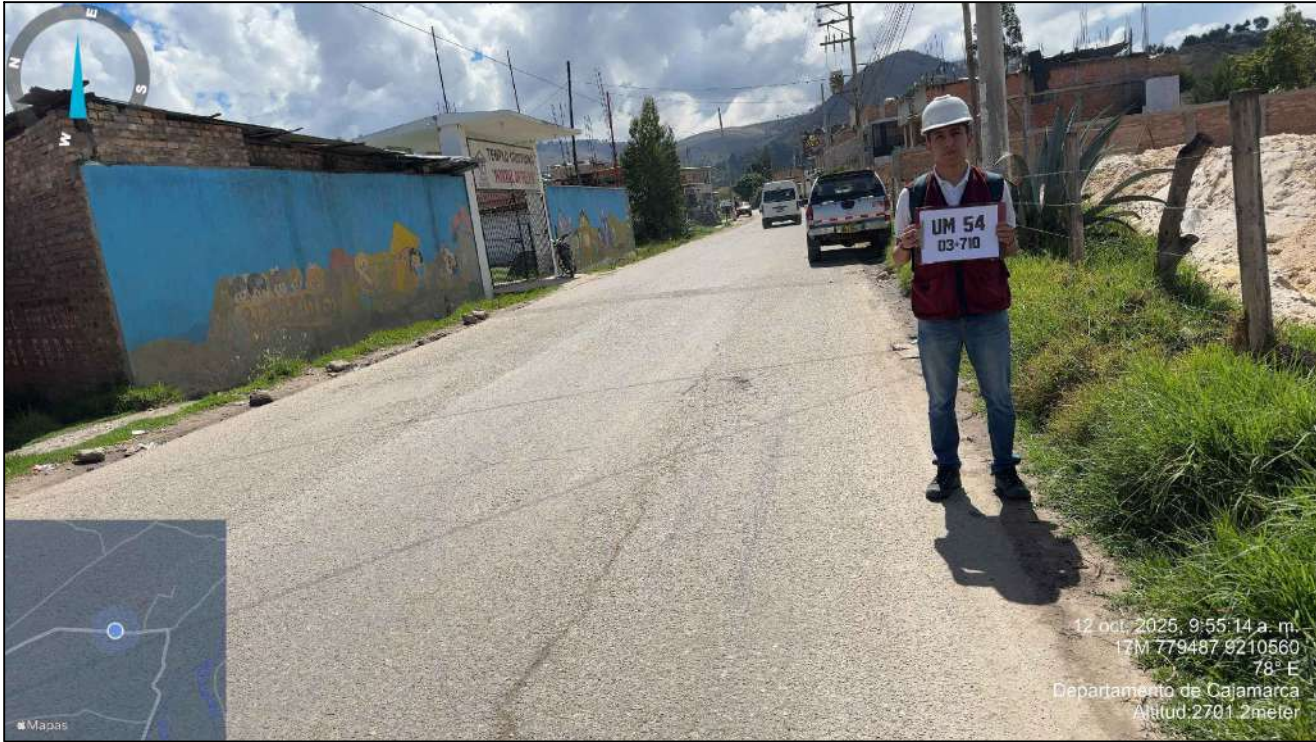
Fotografía del inicio de la sección

| UM - 54 | Abscisa InicialKm 3+710 m | Ancho de calzada6.6 m | Estado del Pavimento<br>Regular |

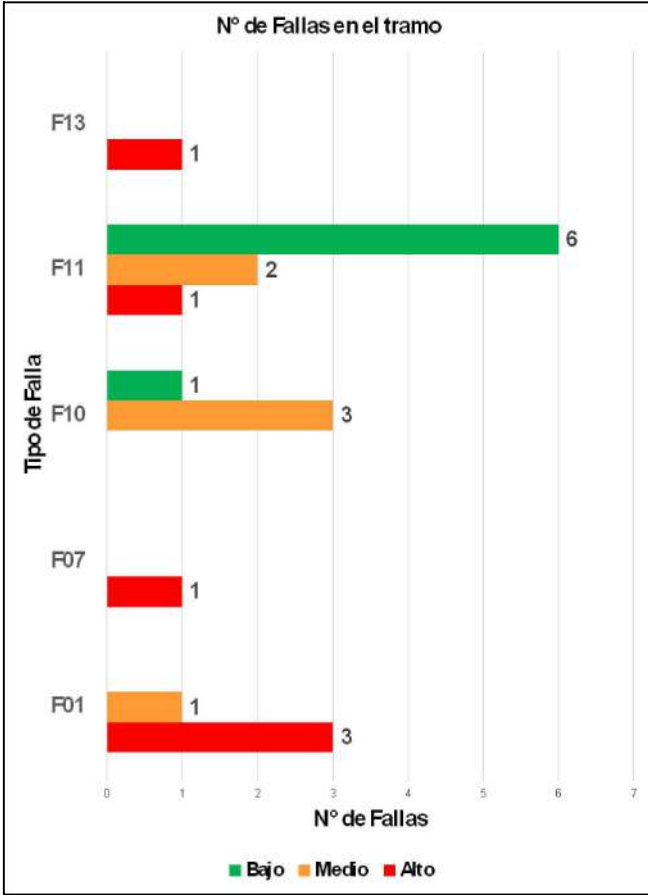
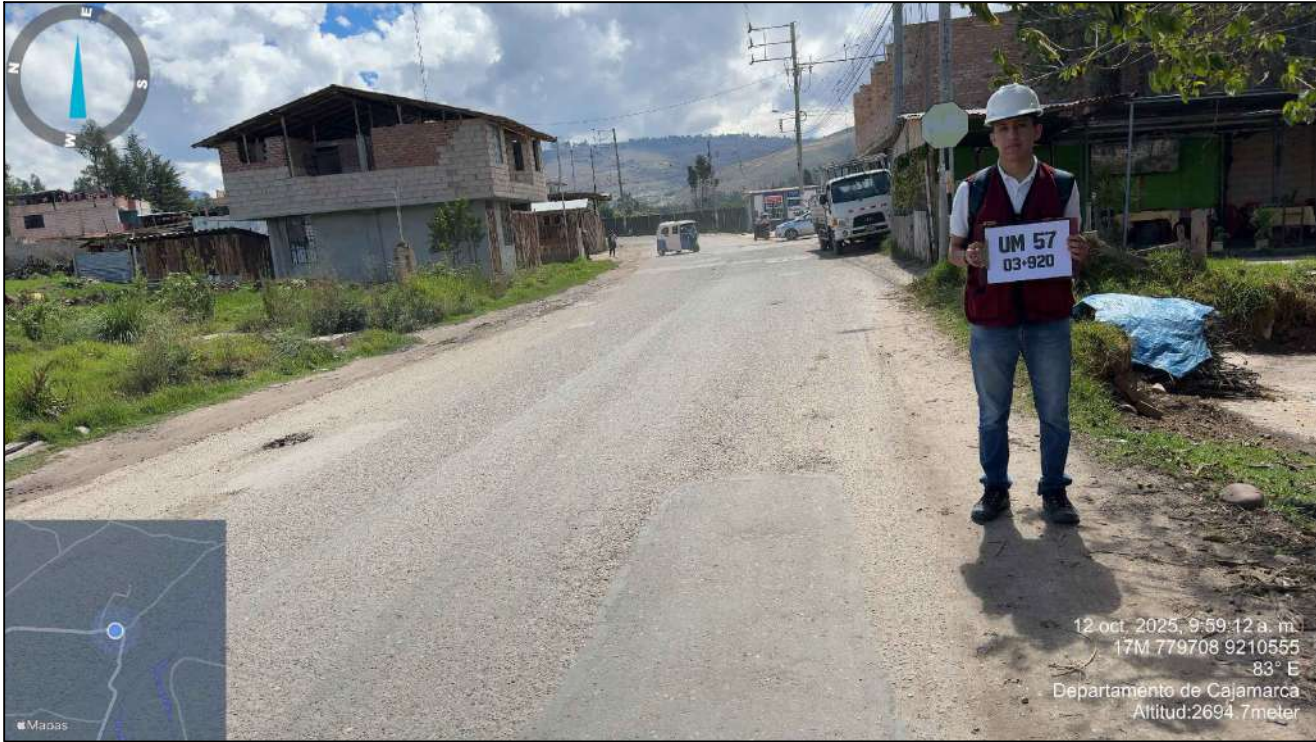
Fotografía del inicio de la sección

| UM - 57 | Abscisa Inicial | Km 3+850 m | Ancho de calzada | 6.6 m | Estado del Pavimento<br>Muy Malo |
