**UNIVERSIDAD NACIONAL DE CAJAMARCA**  
**FACULTAD DE INGENIERÍA**  
**ESCUELA ACADÉMICO PROFESIONAL DE INGENIERÍA CIVIL**

**ESTUDIO PATOLÓGICO Y REHABILITACIÓN  
DEL CENTRO DE CONVENCIONES - “CÉSAR  
ALPIO PAREDES CANTO”**

La presente tesis de investigación se desarrolló a raíz de la identificación de múltiples lesiones que afectan, en distinta medida, la estabilidad y funcionalidad de la estructura principal del Centro de Convenciones “César Alipio Paredes Canto”, edificación perteneciente a la Universidad Nacional de Cajamarca. Esta tiene como propósito hacer un análisis de las lesiones presentes en la edificación antes mencionada. El diagnóstico obtenido constituyó la base para plantear alternativas de rehabilitación que se ajusten a las necesidades identificadas en la estructura. La investigación es de tipo aplicada, nivel descriptivo, diseño no experimental transversal y metodología analítica; el desarrollo del estudio se estructuró en tres fases. La primera consistió en la recopilación de información preliminar relacionada con el estudio. En la segunda etapa se efectuó una inspección visual con el fin de evaluar el estado actual de los elementos estructurales y complemento

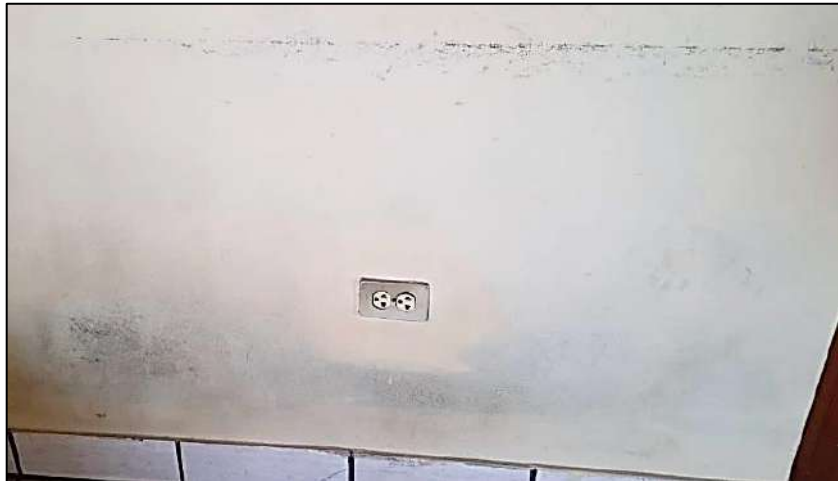
La humedad como agente patológico se manifiesta cuando el contenido de agua en un material o elemento constructivo excede los niveles tolerables para su funcionamiento adecuado (Ver figura N°2). Esta condición puede alterar significativamente las propiedades físicas del material, afectando su resistencia, durabilidad, adherencia, y comportamiento frente a cargas o esfuerzos. (Broto, 2005)

**Figura N°2.** *Presencia de humedad en el muro*

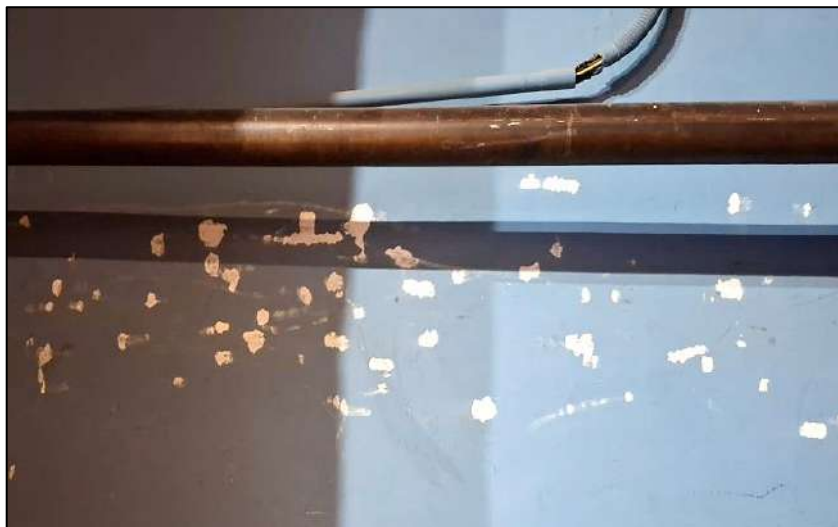
**Figura N° 3:** *Descascaramiento del acabado del muro (Ficha N°23)*

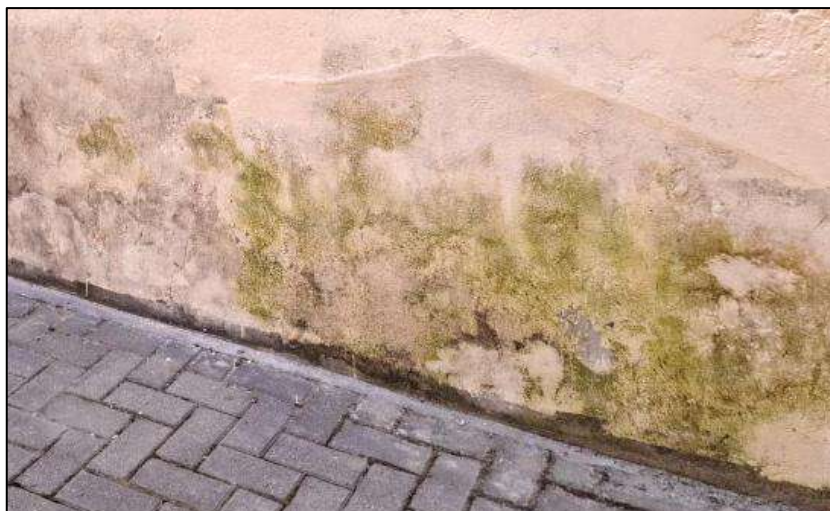
**Figura N°12.** *Presencia de moho y hongos debido a la presencia de humedad en el muro (Ficha N°50)*
