**UNIVERSIDAD NACIONAL DE CAJAMARCA**  
**FACULTAD DE INGENIERÍA**  
**ESCUELA ACADÉMICO PROFESIONAL DE INGENIERÍA CIVIL**

**“EVALUACIÓN DEL ESTADO DE CONSERVACIÓN DEL PAVIMENTO FLEXIBLE  
MEDIANTE EL MÉTODO PCI DEL TRAMO PIMPINGOS – CRUCE EL PALTURCO EN  
LA PROVINCIA DE CUTERVO, CAJAMARCA 2024”**

Bach. KENYI VÁSQUEZ PÉREZ

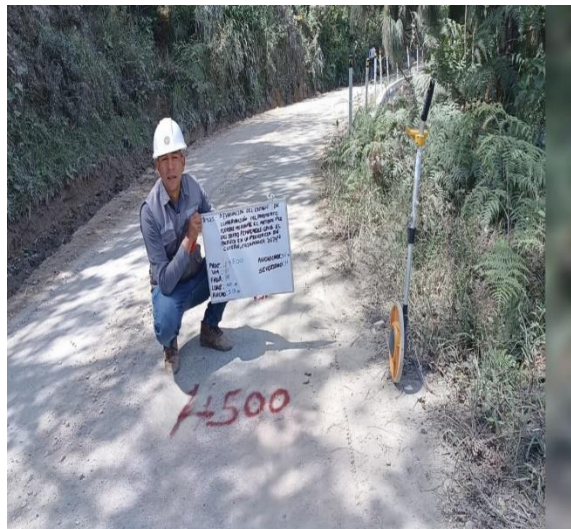
**Fotografía N° 5.** Se identifica la progresiva 1+500 del tramo Pimpingos – Cruce el Palturco

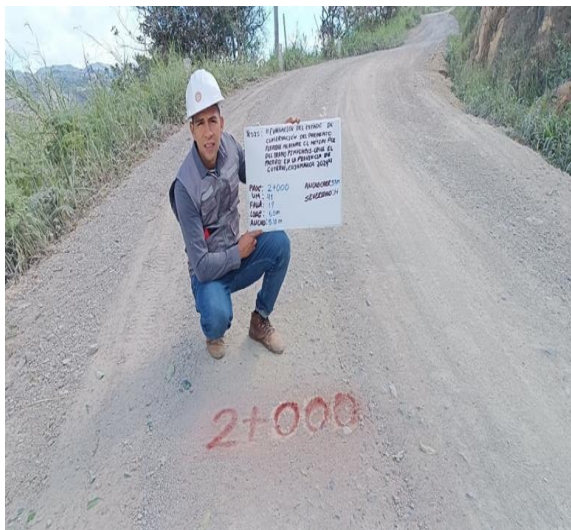
**Fotografía N° 9.** Se identifica la progresiva 2+000 del tramo Pimpingos – Cruce el Palturco

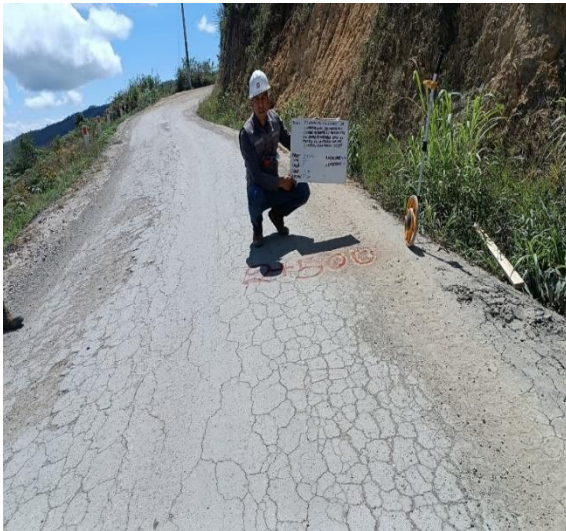
**Fotografía N° 13** Se identifica la progresiva 2+500 del tramo Pimpingos – Cruce el Palturco

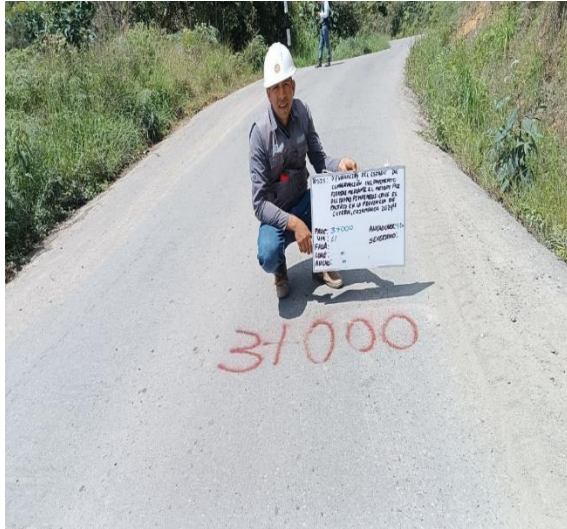
**Fotografía N° 17.** Se identifica la progresiva 3+000 del tramo Pimpingos – Cruce el Palturco

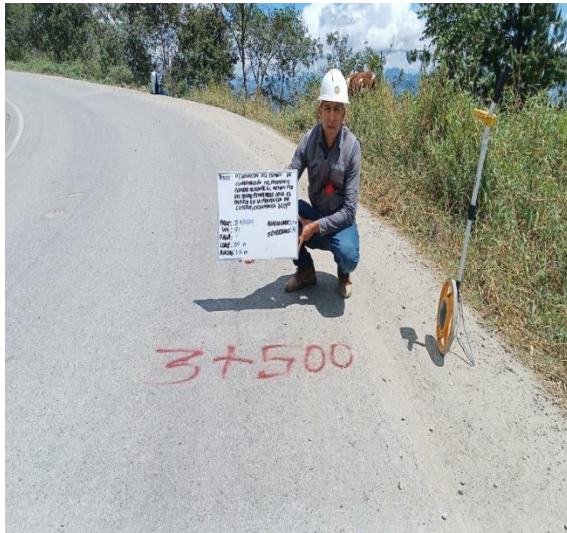
**Fotografía N° 21.** Se identifica la progresiva 3+500 del tramo Pimpingos – Cruce el Palturco

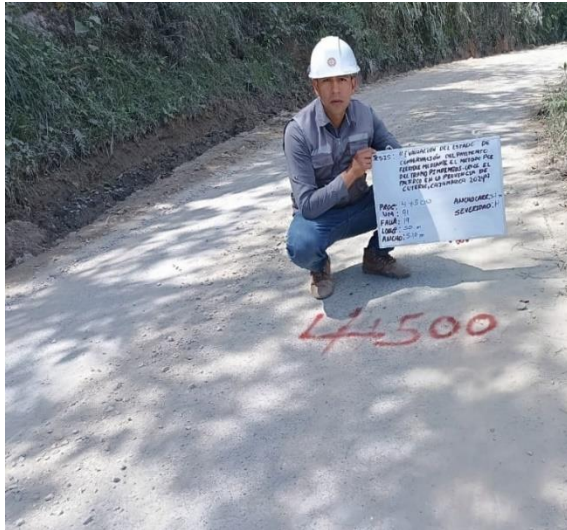
**Fotografía N° 29.** Se identifica la progresiva 4+500 del tramo Pimpingos – Cruce el Palturco
