UNIVERSIDAD NACIONAL DE CAJAMARCA

**“EVALUACIÓN DEL ESTADO DEL PAVIMENTO FLEXIBLE
SEGÚN EL ÍNDICE DE CONDICIÓN DEL PAVIMENTO (PCI), DE
LA CARRETERA CP. HUAMBOCANCHA BAJA – CP. EL BATAN,
PROVINCIA DE CAJAMARCA - 2015”**

**TESIS PARA OPTAR EL TÍTULO PROFESIONAL DE
INGENIERO CIVIL**

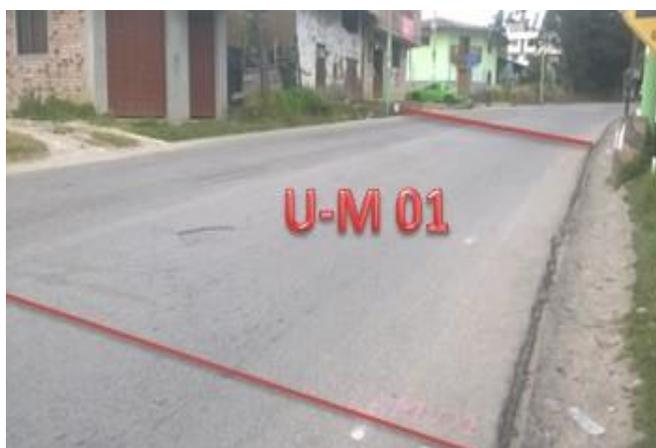
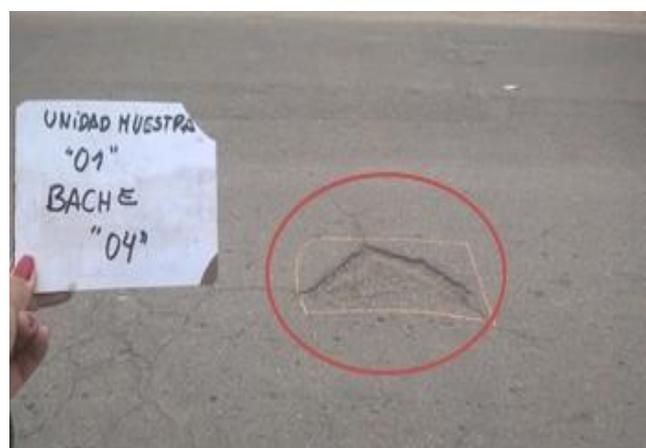
Foto N°01. Unidad de Muestra N°01: Dimensión – Falla en pavimento “Bache”

Para aumentar el valor de PCI en la Unidad de Muestra y mejorar el estado del pavimento se recomienda aplicar un riego de liga, de la misma forma realizar un parchado superficial y profundo en algunas zonas.

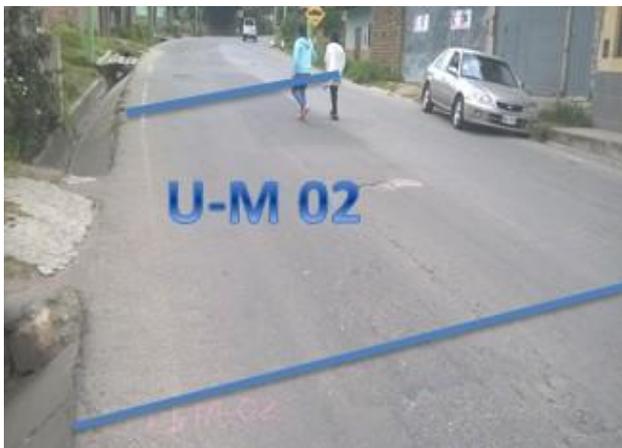
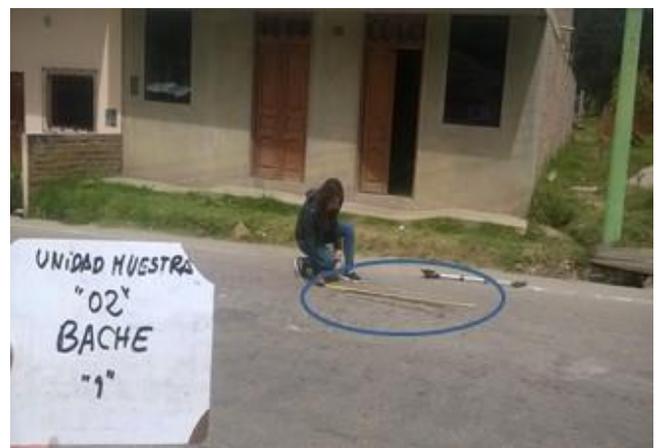
Foto N° 02. Unidad de Muestra N° 02: Dimensión – Falla en pavimento “Bache”

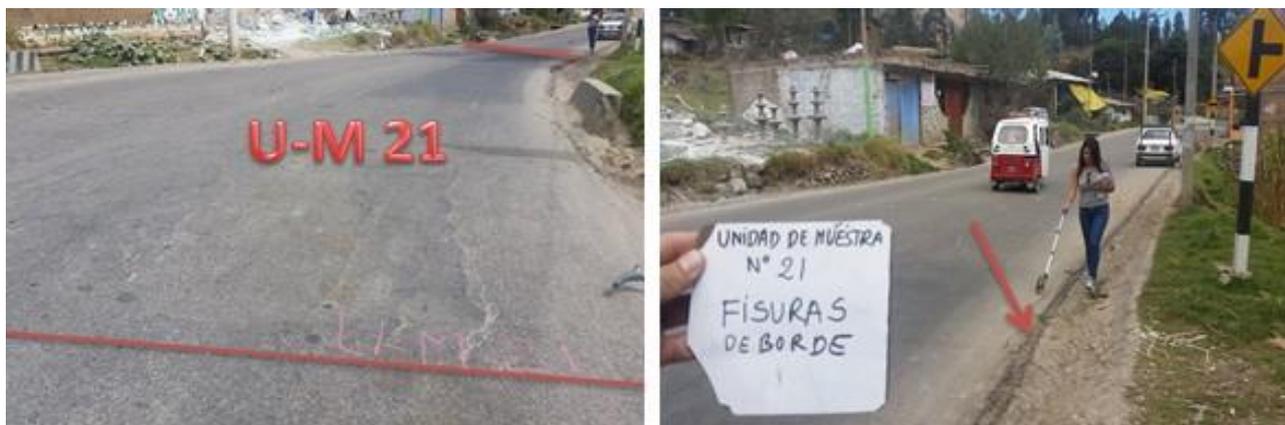
Foto N° 09. Unidad de Muestra N° 21: Dimensión – Falla en pavimento “Fisuras de Borde”

Para aumentar el valor de PCI en la Unidad de Muestra y mejorar el estado del pavimento se recomienda aplicar un riego de liga, de la misma forma realizar un parchado superficial.

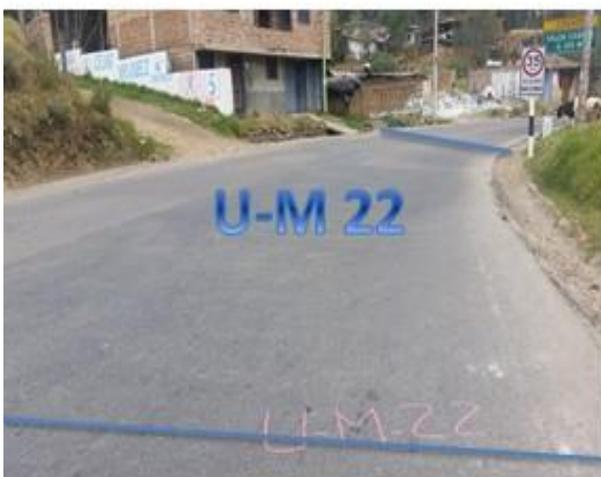
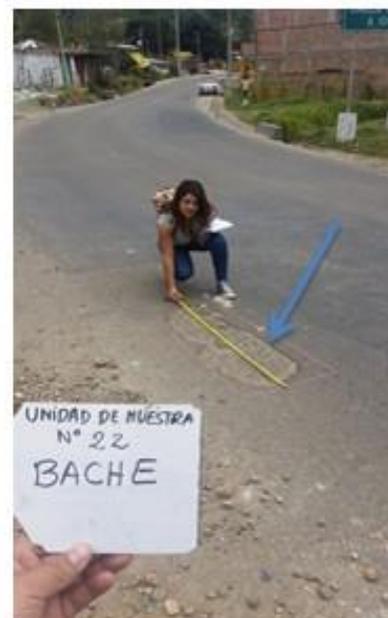
Foto N° 10. Unidad de Muestra N° 22: Dimensión – Falla en pavimento “Bache”

Para aumentar el valor de PCI en la Unidad de Muestra y mejorar el estado del pavimento se recomienda aplicar un riego de liga.

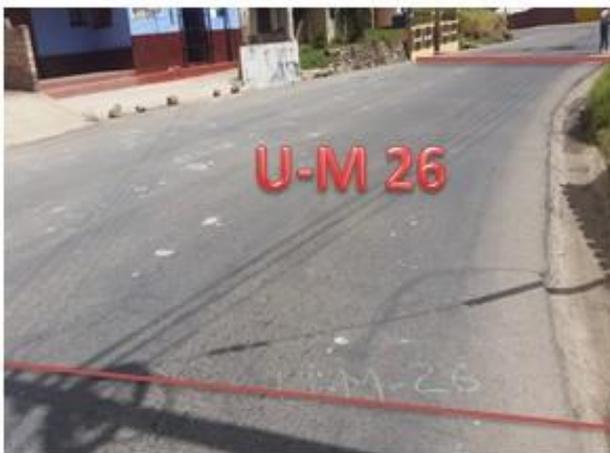
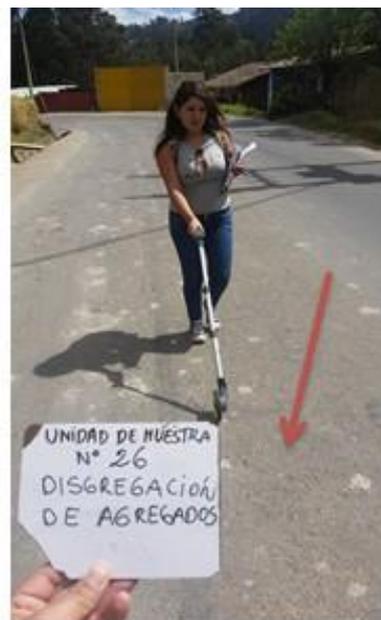
Foto N° 11. Unidad de Muestra N° 26: Dimensión – Falla en pavimento “Peladura por Intemperismo y Desprendimiento de Agregados”

Para aumentar el valor de PCI en la Unidad de Muestra y mejorar el estado del pavimento se recomienda aplicar un riego de liga, de la misma forma realizar un parchado superficial.

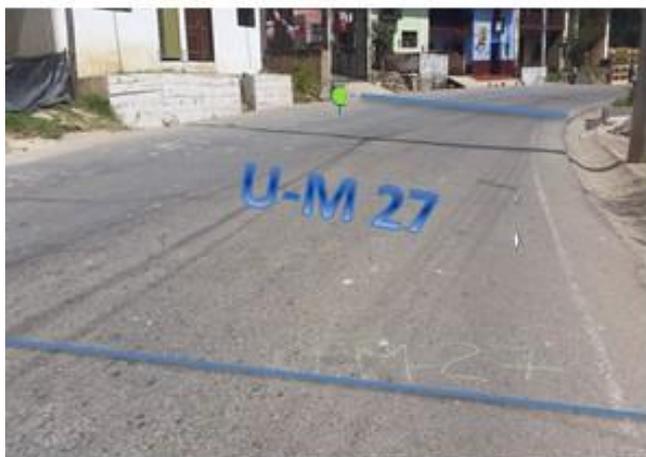
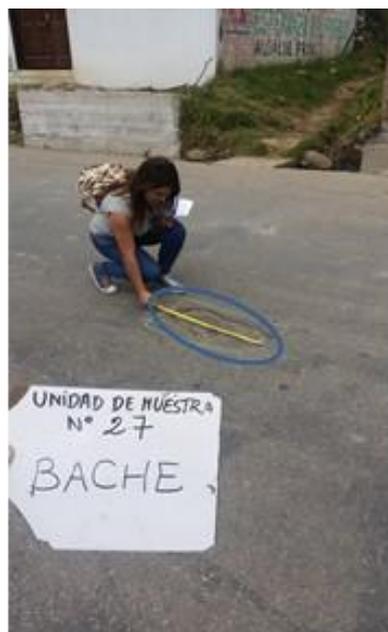
Foto N° 12. Unidad de Muestra N° 27: Dimensión – Falla en pavimento “Bache”

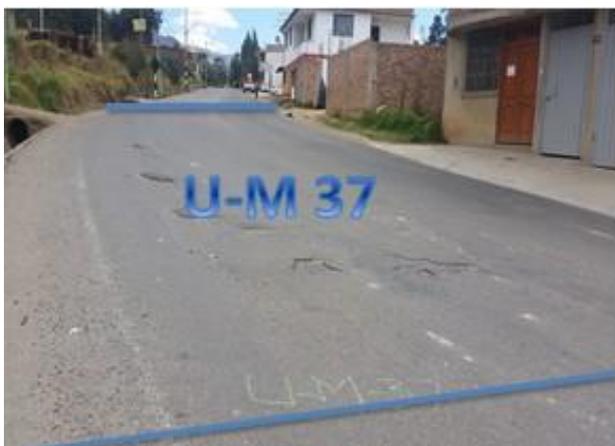
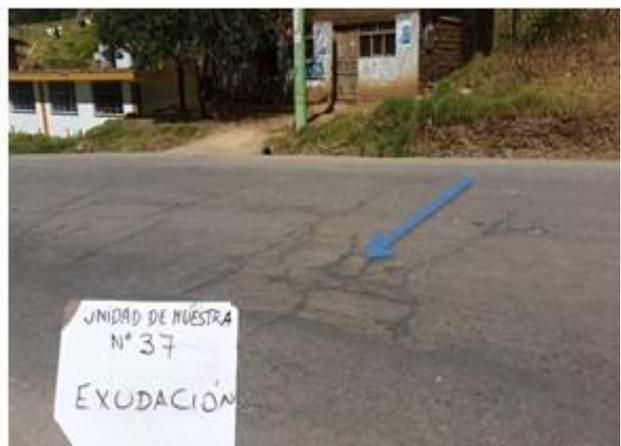
Foto N° 16. Unidad de Muestra N° 37: Dimensión – Falla en pavimento “Exudación”.

Para aumentar el valor de PCI en la Unidad de Muestra y mejorar el estado del pavimento se recomienda aplicar un riego de liga, de la misma forma realizar un parchado superficial.

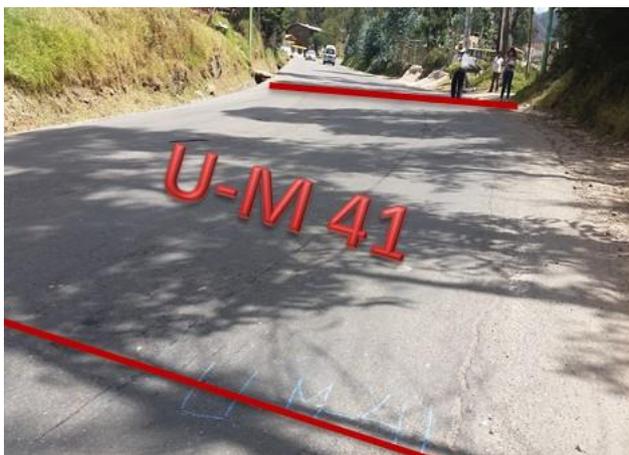
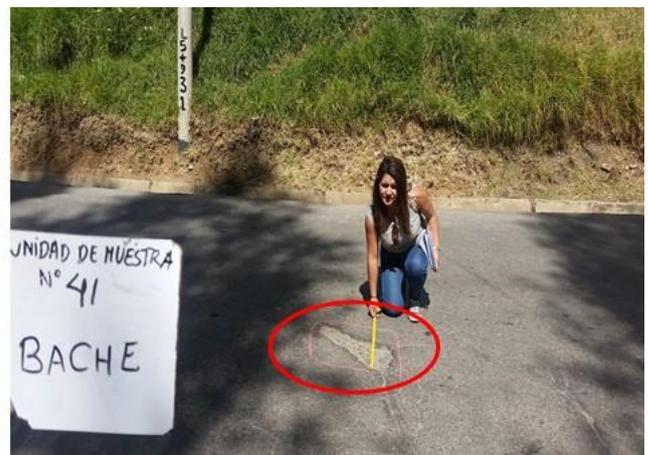
Foto N° 17. Unidad de Muestra N° 41: Dimensión – Falla en pavimento “Bache”

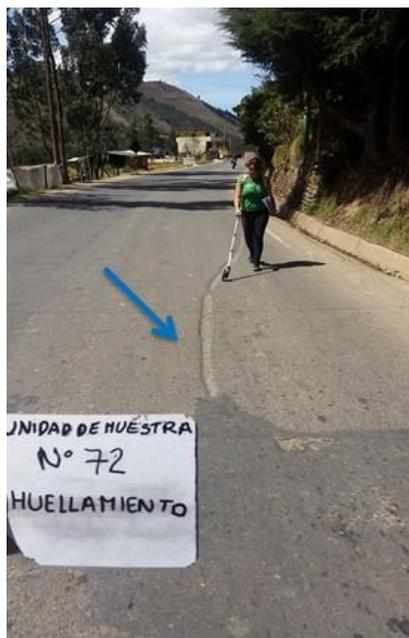
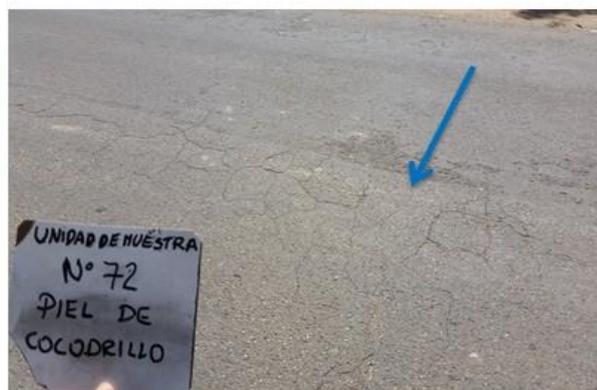
Foto N° 30. Unidad de Muestra N° 72: Falla en pavimento "Ahuellamiento, Piel de Cocodrilo"
