UNIVERSIDAD NACIONAL DE CAJAMARCA

“EVALUACIÓN DEL PAVIMENTO FLEXIBLE EN LA AV. MARIO URTEAGA  
TRAMO ÓVALO EL INCA – PLAZUELA VÍCTOR RAÚL, UTILIZANDO LA  
METODOLOGÍA PCI”

TESIS PROFESIONAL

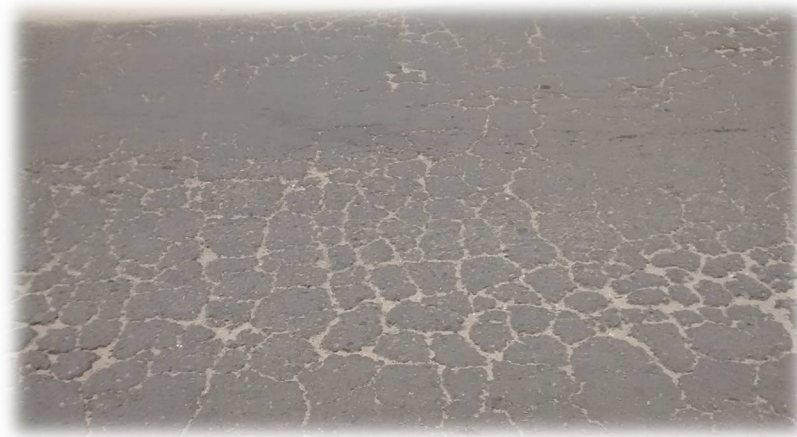
Figura 1. Piel de cocodrilo-(Elaboración propia)

M: Parcheo parcial o en toda la profundidad (Full Depth). Sobrecarpeta. Reconstrucción.

A: Parcheo parcial o Full Depth. Sobrecarpeta. Reconstrucción.

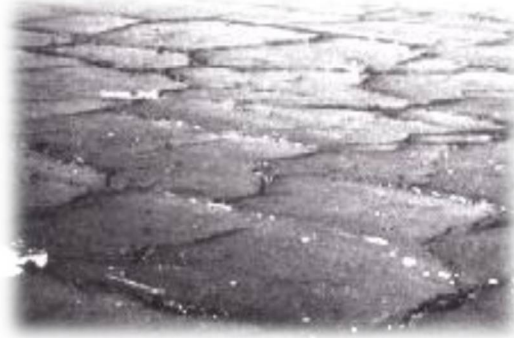
**Figura 3. Agrietamiento en bloque-(Elaboración propia)**

M: Sellado de grietas, reciclado superficial. Escarificado en caliente y sobrecarpeta.

A: Sellado de grietas, reciclado superficial. Escarificado en caliente y sobrecarpeta.

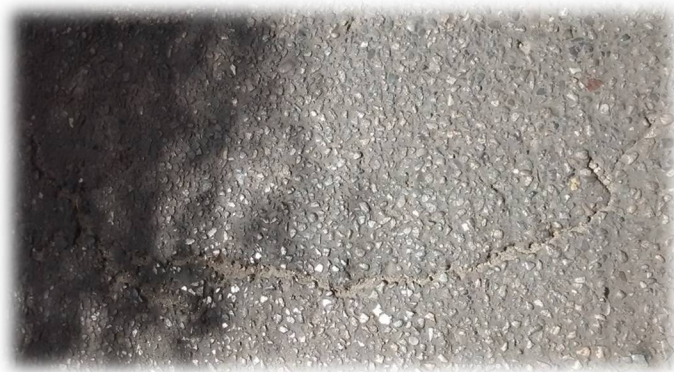
Figura 4. Abultamiento-Elaboración propia

M: Reciclado en frío. Parcheo profundo o parcial.

A: Reciclado (fresado) en frío. Parcheo profundo o parcial. Sobrecarpeta.

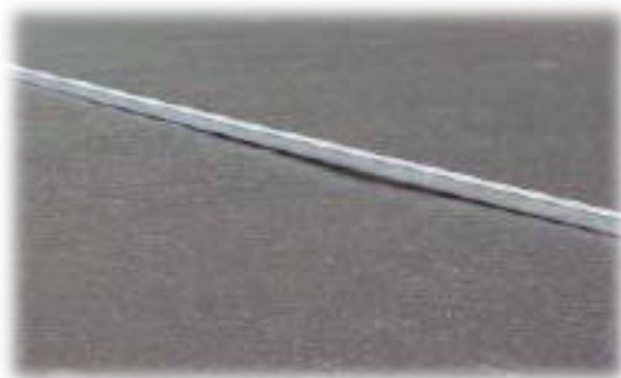
**Figura 5. Corrugación-(Elaboración propia)**

M: Reconstrucción.

A: Reconstrucción.

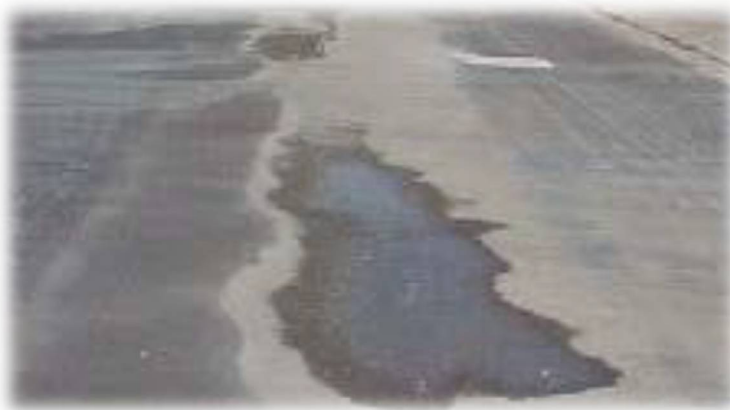
**Figura 6. Depresión-(Elaboración propia)**

M: Parcheo superficial, parcial o profundo.

A: Parcheo superficial, parcial o profundo.

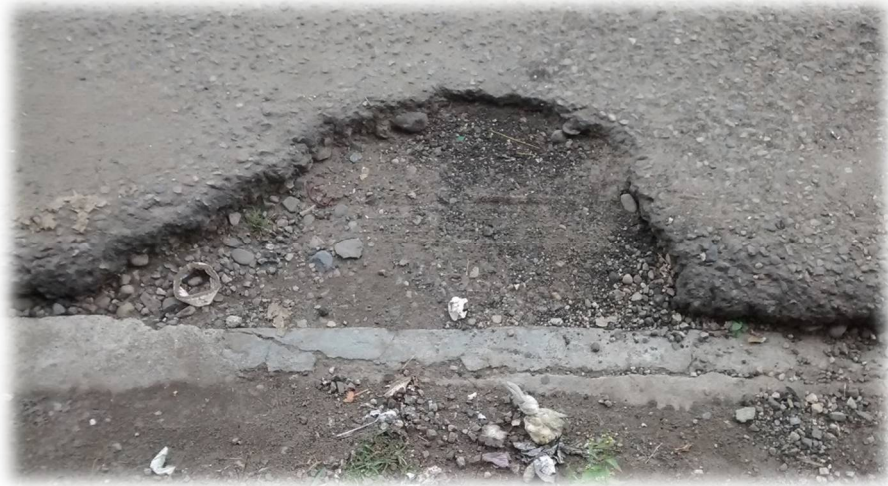
Figura 7. Grieta de borde. (Elaboración propia)

M: Sellado de grietas. Parcheo parcial - profundo.

A: Parcheo parcial – profundo.

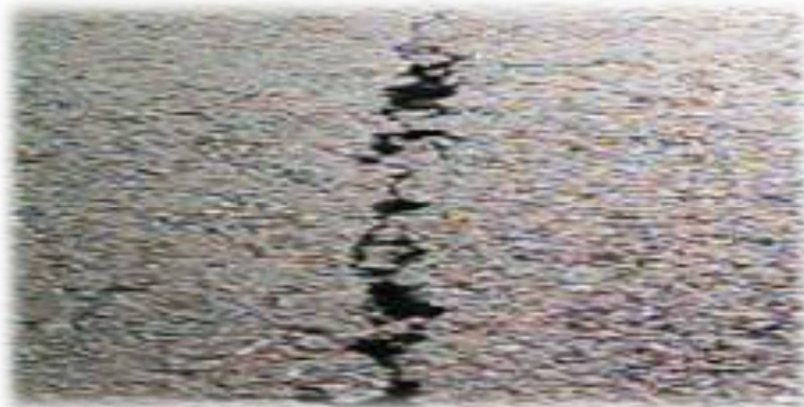
**Figura 8. Grieta de Reflexión de junta-(Elaboración propia)**

M: Sellado de grietas. Parcheo de profundidad parcial.

A: Parcheo de profundidad parcial. Reconstrucción de la junta.

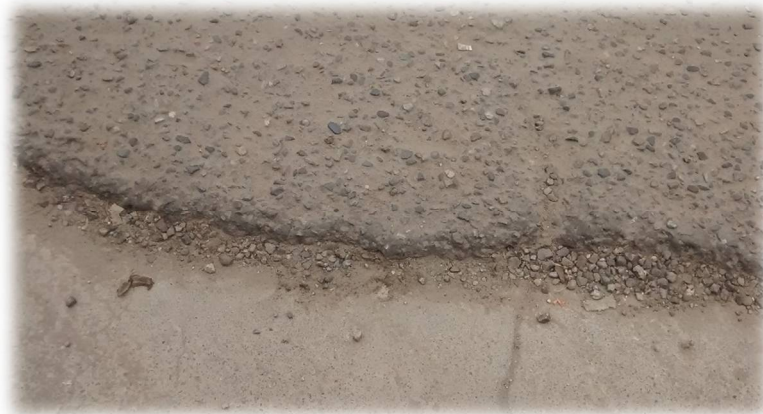
Figura 9. Desnivel carril/berma (Elaboración propia)

L, M, H: Renivelación de las bermas para ajustar al nivel del carril.

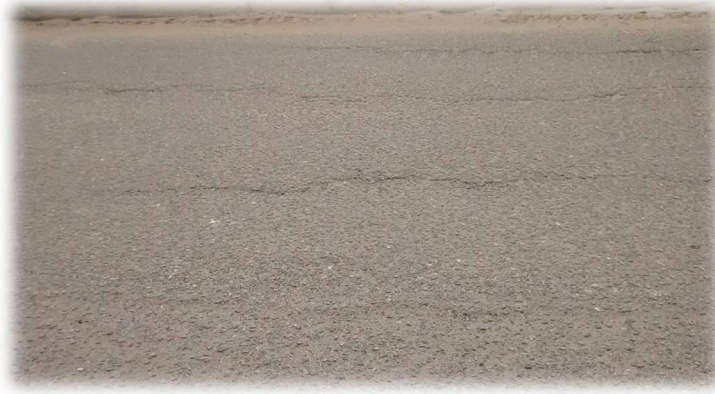
Figura 10 Grietas longitudinales y transversales (Elaboración propia)

M: Sellado de grietas.

A: Sellado de grietas. Parcheo parcial.

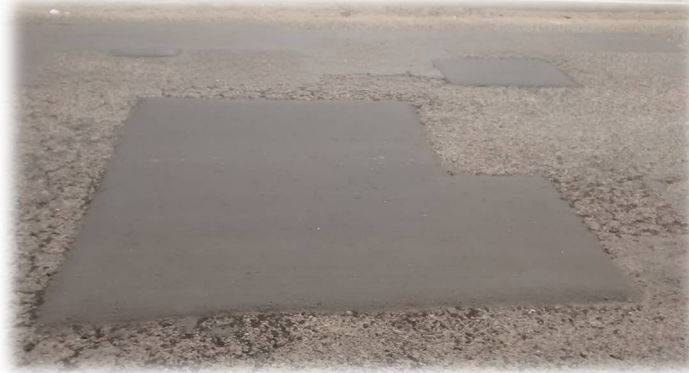
Figura 11. Parcheo y acometidas de servicio público severidad media-(Elaboración propia)

M: No se hace nada. Sustitución del parche.

A: Sustitución del parche.

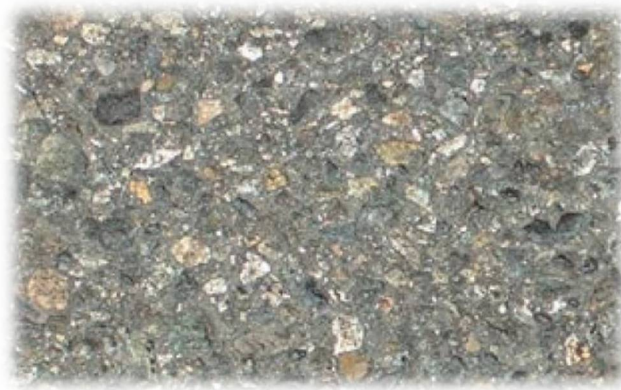
**Figura 12. Pulimento de agregados-(Elaboración propia)**

L, M, H: No se hace nada. Tratamiento superficial. Sobrecarpeta. Fresado y sobrecarpeta.

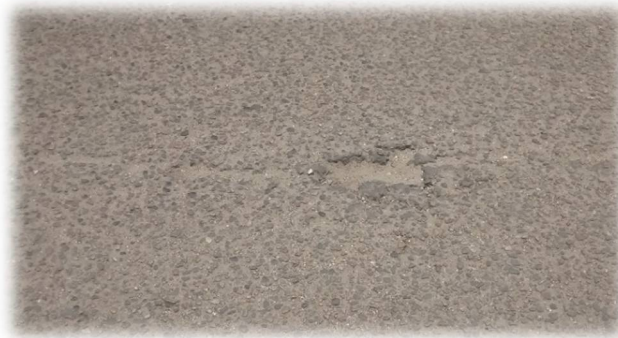
Figura 13 Huecos. (Elaboración propia)

M: Parcheo parcial o profundo.

A: Parcheo profundo.

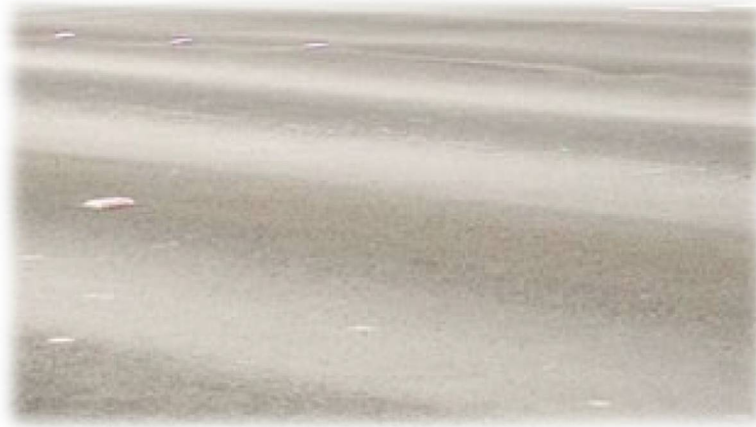
**Figura 15. Ahuellamiento-(Elaboración propia)**

M: Parcheo superficial, parcial o profundo. Fresado y sobrecarpeta.

A: Parcheo superficial, parcial o profundo. Fresado y sobrecarpeta.

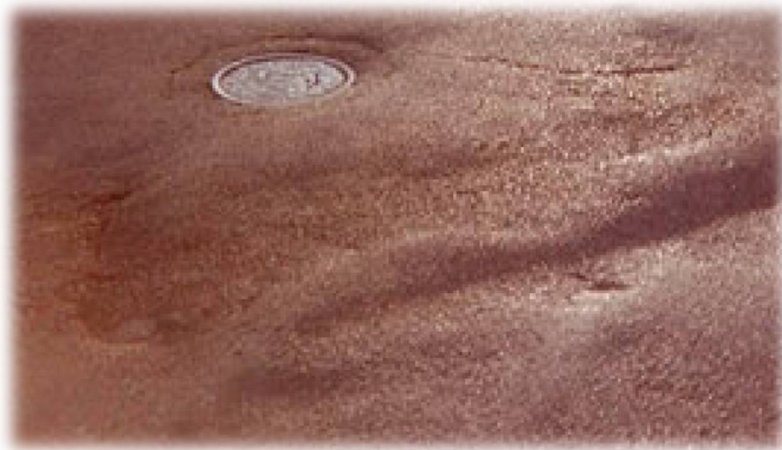
**Figura 16. Desplazamiento-(Elaboración propia)**

M: Fresado. Parcheo parcial o profundo.

A: Fresado. Parcheo parcial o profundo.

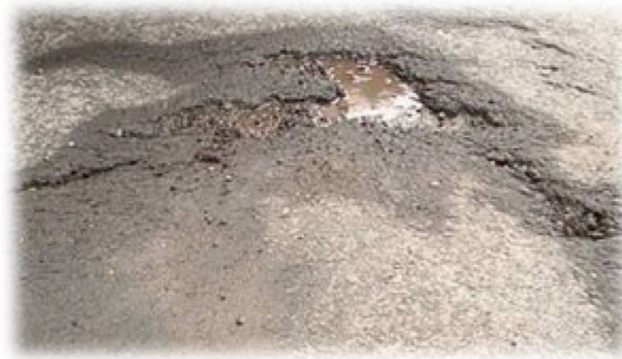
**Figura 17. Grietas parabólicas-(Elaboración propia)**

M: Parcheo parcial.

A: Parcheo parcial

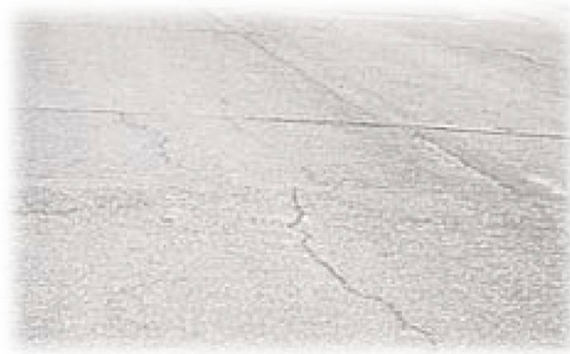
**Figura 18. Hinchamiento-(Elaboración propia)**

M: No se hace nada. Reconstrucción.

A: Reconstrucción.

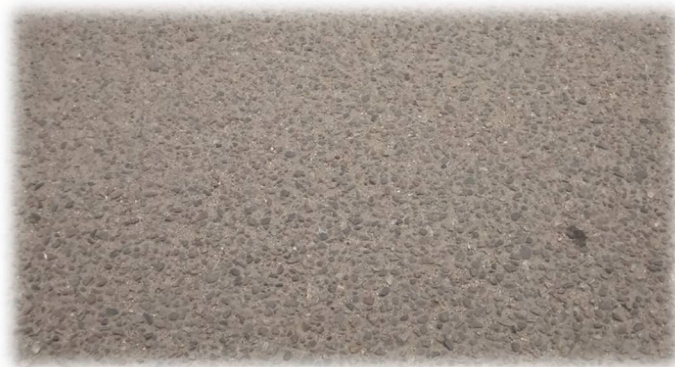
Figura 19. Meteorización/desprendimiento de agregados- (Elaboración propia)

A: Tratamiento superficial. Sobrecarpeta. Reciclaje. Reconstrucción.

Para los niveles M y H, si el daño es localizado, por ejemplo, por derramamiento de aceite, se hace parcheo parcial.

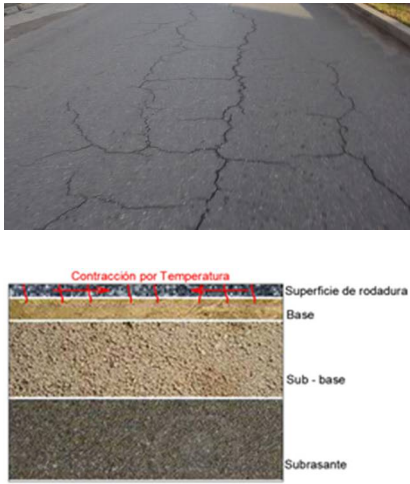
Tabla 4.23. Posibles causas de fallas para el agrietamiento en bloque

Código	Deterioro o falla	Categoría de fallas o deterioros en la estructura	Posibles causas
3	<p>Agrietamiento en bloque</p>

<p><b>Agrietamiento./ Deterioro de la estructura</b></p> <p>En este tipo de falla la superficie del asfalto es dividida en bloques de forma más o menos rectangular. Este deterioro difiere de la piel de cocodrilo en que este aparece en áreas sometidas a carga, mientras que los bloques aparecen usualmente en áreas no cargadas. Sin embargo, se puede encontrar fisuras que han evolucionado en piel de cocodrilo debido al tránsito.</p> <p><b>Tipo de intervención.</b>            B: Sellado de grietas con ancho mayor a 3.00mm, riego de sello            M: Sellado de grietas reciclado superficial.            A: Sellado de grietas, reciclado superficial, escarificado en caliente y sobre carpeta.</p>	<p>Es causada principalmente por la contracción del pavimento asfáltico debido a la variación de la temperatura durante el día, lo que produce en ciclos de esfuerzo – deformación sobre la mezcla. La presencia de este tipo de fisuras indica que el asfalto se ha endurecido, lo cual sucede debido al envejecimiento de la mezcla o al uso de un tipo de asfalto inapropiado para el clima de la zona.</p> <p>Reflejo de grietas de contracción provenientes de materiales estabilizados utilizados como base. Combinación del cambio volumétrico del agregado fino de la mezcla asfáltica con el uso de un asfalto de baja penetración.</p> <p>Espesor del pavimento inadecuado para el nivel de solicitaciones.            Baja capacidad de soporte de la subrasante.</p>

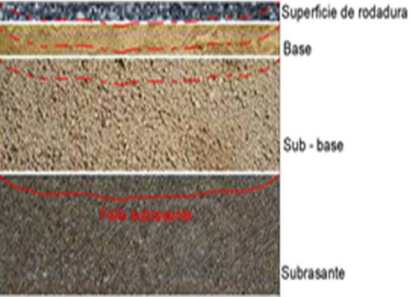
Tabla 4.24. Posibles causas de fallas para la depresión.

Código	Deterioro o falla	Categoría de fallas o deterioros en la estructura	Posibles causas
6	<p>Depresión</p>

<p><b>Agrietamiento./ Deterioro de la estructura</b></p> <p>Cavidad, normalmente redondeada, que forma al desprenderse la mezcla asfáltica.</p> <p><b>Tipo de intervención.</b>            B: No se hace nada.            M: Parqueo superficial o parcial profundo.            A: Parqueo superficial o parcial profundo.</p>	<p>Pavimento estructuralmente insuficiente para el nivel de solicitaciones y características de la subrasante.</p> <p>Drenaje inadecuado o insuficiente.            Defecto de construcción.            Derrame de solventes (bencina, aceite, etc. o quema de elementos sobre el pavimento.</p>

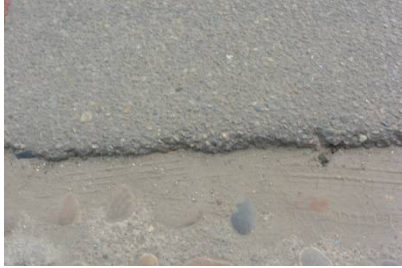
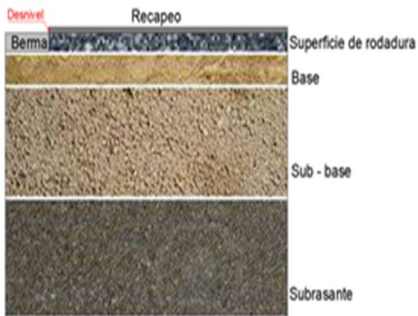
Tabla 4.25. Posibles causas de fallas para el desnivel carril berma

Código	Deterioro o falla	Categoría de fallas o deterioros en la estructura	Posibles causas
9	<p><b>Desnivel carril-berma</b></p>

<p><b>Deformación/ Deterioro por defecto constructivo.</b></p> <p>Este daño indica el incremento en la separación del desnivel de la calzada y la berma. Este daño permite la infiltración de agua hacia el interior de la estructura del pavimento provocando su deterioro.</p> <p><b>Tipo de intervención.</b>  B: Nivelación de la berma a nivel de calzada.  M: Nivelación de la berma a nivel de calzada.  A: Nivelación de la berma a nivel de calzada.</p>	<p>Generalmente está relacionada con un proceso constructivo no adecuado y no se tiene en cuenta la nivelación del mismo y la colocación del recapeo.</p>

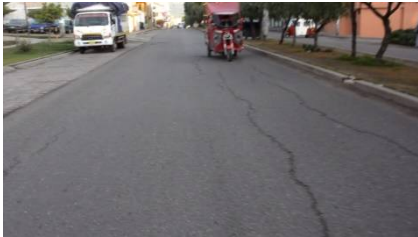
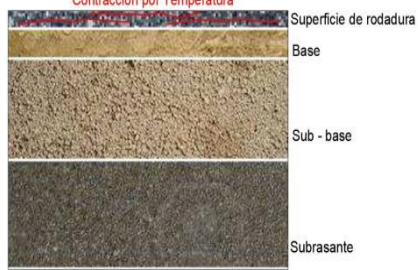
Tabla 4.26. Posibles causas de fallas para las grietas longitudinales- transversales.

Código	Deterioro o falla	Categoría de fallas o deterioros en la estructura	Posibles causas
10	<p><b>Grieta longitudinal - transversal</b></p>

<p><b>Agrietamiento/ Deterioro de la estructura.</b></p> <p>Corresponden a discontinuidades en la carpeta asfáltica, en la misma dirección del tránsito o transversales a él. Son indicio de la existencia de esfuerzos de tensión en alguna de las capas de la estructura, las cuales han superado la resistencia del material afectado. La localización de las fisuras dentro del carril puede ser un buen indicativo de la causa que las generó, ya que aquellas que se encuentran en zonas sujetas a carga pueden estar relacionadas con problemas de fatiga de toda la estructura o de alguna de sus partes.</p> <p><b>Tipo de intervención.</b>  B: No se hace nada.  M: Parcheo superficial o parcial profundo.  A: Parcheo superficial o parcial profundo.</p>	<p>Las causas más frecuentes a ambos tipos de fisuras, son:</p> <p>Rigidización de la mezcla asfáltica por pérdida de flexibilidad debido a un exceso de filler, o al envejecimiento del asfalto, ocurre ante bajas temperaturas o gradientes térmicos altos (generalmente superiores a 30°).</p> <p>Reflexión de grietas de las capas inferiores, generadas en materiales estabilizados o por grietas o juntas existentes en placas de concreto hidráulico subyacentes.</p> <p>Otra causa para la conformación de fisuras longitudinales es: Fatiga de la estructura, usualmente se presentan en las huellas de tránsito.</p> <p>Otras causas para la conformación de fisuras transversales son: Pueden corresponder a zonas de contacto entre corte y relleno por la diferencia de rigidez de los materiales de la subrasante. Riego de liga insuficiente o ausencia total. Espesor insuficiente de la capa de rodadura.</p>

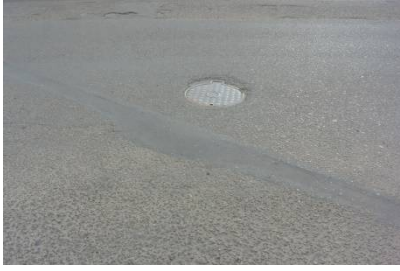
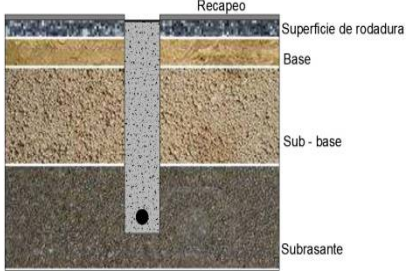
Tabla 4.27. Posibles causas de fallas para el deterioro tipo parche.

Código	Deterioro o falla	Categoría de fallas o deterioros en la estructura	Posibles causas
11	<p>Parqueo.</p>

<p><b>Parqueo/ Defecto constructivo</b>  Deterioros que se producen por defectos en la construcción de instalaciones bajo los pavimentos. Siguen un patrón bien definido en concordancia con la instalación. Se muestran como hundimientos localizados.</p> <p><b>Tipo de intervención</b>  B: No se hace nada.  M: Parqueo superficial o parcial profundo.  A: Parqueo superficial o parcial profundo.</p>	<p>Inadecuado relleno de zanjas abiertas para colocar instalaciones o equipamientos.  Inadecuada estructura del pavimento sobre relleno de zanjas.  Materiales inadecuados en el terreno de zanja y en el pavimento sobre él.</p>

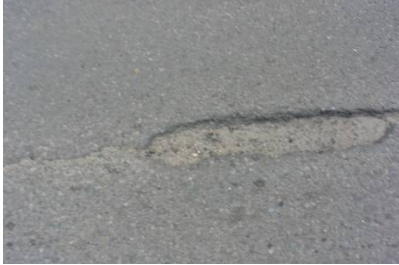
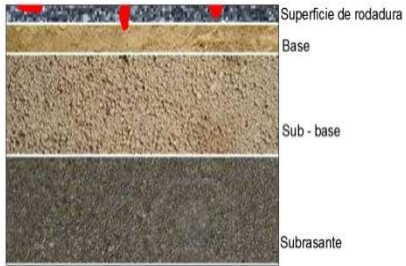
Tabla 4.28. Posibles causas de fallas para el deterioro tipo hueco.

Código	Deterioro o falla	Categoría de fallas o deterioros en la estructura	Posibles causas
13	<p>Hueco</p>

<p><b>Depresión/ Deterioro de la estructura</b>  Son depresiones pequeñas en la superficie del pavimento con forma de tazón. El crecimiento de los huecos se acelera por la acumulación de agua dentro del mismo.</p> <p><b>Tipo de intervención</b>  B: No se hace nada.  M: Parqueo superficial o parcial profundo.  A: Parqueo profundo.</p>	<p>Una de las causas principales es la desintegración del pavimento debido a mezclas pobres en la superficie, puntos débiles de la base o subrasante o porque alcanzado una condición de piel de cocodrilo de severidad alta.</p>

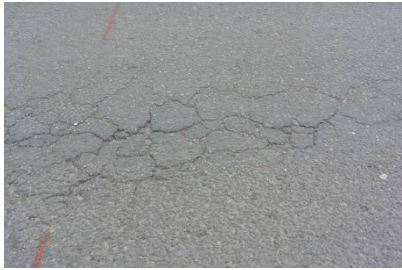
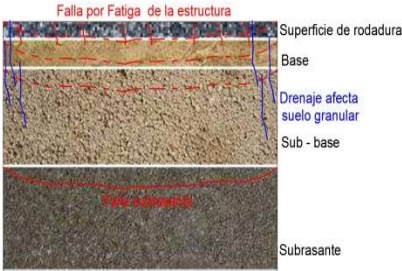
Tabla 4.31. Posibles causas de fallas para el deterioro piel de cocodrilo.

Código	Deterioro o falla	Categoría de fallas o deterioros en la estructura	Posibles causas
1	<p><b>Piel de cocodrilo.</b></p>

<p>Falla por Fatiga de la estructura</p> <p>Superficie de rodadura</p> <p>Base</p> <p>Drenaje afecta suelo granular</p> <p>Sub - base</p> <p>Falla subrasante</p> <p>Subrasante</p>	<p><b>Agrietamiento./ Deterioro de la estructura</b></p> <p>Son una serie de fisuras interconectadas con patrones irregulares, se inicia en donde los esfuerzos de tracción son mayores bajo la acción de</p> <p><b>Tipo de intervención.</b></p> <p>B: No se hace nada.</p> <p>M: Parqueo superficial o parcial profundo.</p> <p>A: Parqueo superficial o parcial profundo. cargas por fatiga.</p>	<p>La causa más frecuente es la falla por fatiga de la estructura o de la carpeta asfáltica principalmente debido a:</p> <p>Espesor de estructura insuficiente.</p> <p>Deformaciones de la sub rasante.</p> <p>Rigidización de la mezcla asfáltica en zonas de carga (por oxidación del asfalto o envejecimiento).</p> <p>Problemas de drenaje que afectan los materiales granulares.</p> <p>Compactación deficiente de las capas granulares o asfálticas.</p> <p>Deficiencias en la elaboración de la mezcla asfáltica: exceso de mortero en la mezcla, uso de asfalto de alta penetración (hace deformable la mezcla), deficiencia de asfalto en la mezcla (reduce el módulo).</p> <p>Reparaciones mal ejecutadas, mal elaboradas e implementación de reparaciones que no corrigen el daño.</p>

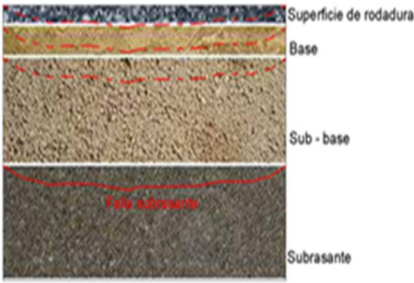
Tabla 4.32. Posibles causas de fallas para la depresión.

Código	Deterioro o falla	Categoría de fallas o deterioros en la estructura	Posibles causas
6	<p><b>Depresión</b></p>

<p>Superficie de rodadura</p> <p>Base</p> <p>Sub - base</p> <p>Subrasante</p>	<p>Agrietamiento./ Deterioro de la estructura</p> <p>Cavidad, normalmente redondeada, que forma al desprenderse la mezcla asfáltica.</p> <p><b>Tipo de intervención.</b></p> <p>B: No se hace nada.</p> <p>M: Parqueo superficial o parcial profundo.</p> <p>A: Parqueo superficial o parcial profundo.</p>	<p>Pavimento estructuralmente insuficiente para el nivel de solicitaciones y características de la sub rasante.</p> <p>Drenaje inadecuado o insuficiente.</p> <p>Defecto de construcción.</p> <p>Derrame de solventes (bencina, aceite, etc. o quema de elementos sobre el pavimento).</p>

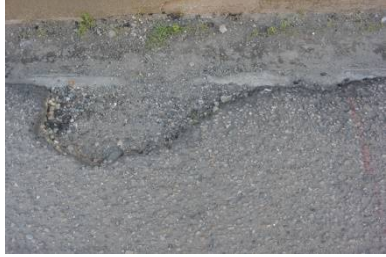
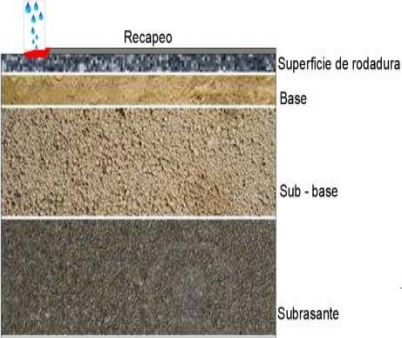
Tabla 4.33. Posibles causas de fallas para la grieta de borde.

Código	Deterioro o falla	Categoría de fallas o deterioros en la estructura	Posibles causas
7	<p><b>Grieta de borde.</b></p>

<p>Deformación/ Deterioro de la estructura Las grietas de borde se desprenden a lo largo o de manera radial al borde de la cuneta de la vía.</p> <p><b>Tipo de intervención.</b> B: No se hace nada. M: Parqueo superficial o parcial profundo. A: Parqueo superficial o parcial profundo</p>	<p>Se produce generalmente por el debilitamiento, debido al discurrimento por gravedad de la evacuación de aguas de lluvia de las azoteas de las edificaciones.</p>

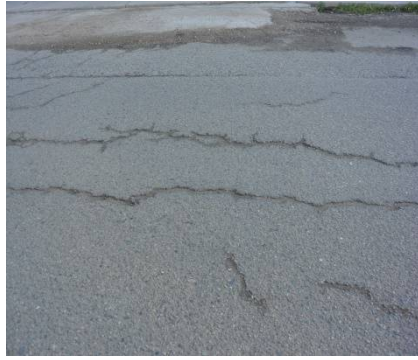
Tabla 4.34. Posibles causas de fallas para las grietas longitudinales- transversales.

Código	Deterioro o falla	Categoría de fallas o deterioros en la estructura	Posibles causas
10	<p><b>Grieta longitudinal - transversal</b></p>

<p>Agrietamiento/ Deterioro de la estructura. Corresponden a discontinuidades en la carpeta asfáltica, en la misma dirección del tránsito o transversales a él. Son indicio de la existencia de esfuerzos de tensión en alguna de las capas de la estructura, las cuales han superado la resistencia del material afectado. La localización de las fisuras dentro del carril puede ser un buen indicativo de la causa que las generó, ya que aquellas que se encuentran en zonas sujetas a carga pueden estar relacionadas con problemas de fatiga de toda la estructura o de alguna de sus partes.</p> <p><b>Tipo de intervención.</b> B: No se hace nada. M: Parqueo superficial o parcial profundo. A: Parqueo superficial o parcial profundo.</p>	<p>Las causas más frecuentes a ambos tipos de fisuras, son:</p> <p>Rigidización de la mezcla asfáltica por pérdida de flexibilidad debido a un exceso de filler, o al envejecimiento del asfalto, ocurre ante bajas temperaturas o gradientes térmicos altos (generalmente superiores a 30°).</p> <p>Reflexión de grietas de las capas inferiores, generadas en materiales estabilizados o por grietas o juntas existentes en placas de concreto hidráulico subyacentes.</p> <p>Otra causa para la conformación de fisuras longitudinales es:</p> <p>Fatiga de la estructura, usualmente se presentan en las huellas de tránsito.</p> <p>Otras causas para la conformación de fisuras transversales son:</p> <p>Pueden corresponder a zonas de contacto entre corte y relleno por la diferencia de rigidez de los materiales de la subrasante.</p> <p>Riego de liga insuficiente o ausencia total.</p> <p>Espesor insuficiente de la capa de rodadura.</p>

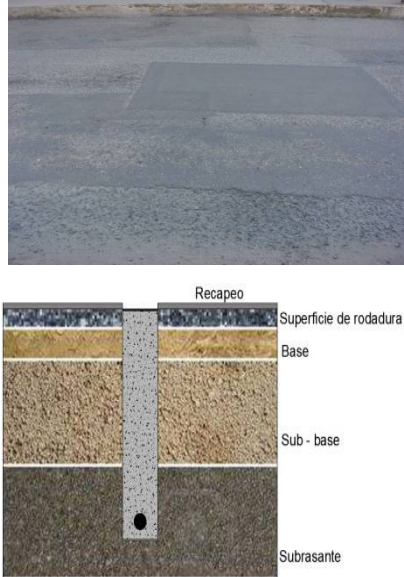
Tabla 4.35. Posibles causas de fallas para el parqueo y acometida de servicios públicos.

Código	Deterioro o falla	Categoría de fallas o deterioros en la estructura	Posibles causas
11	<p><b>Parqueo y acometida de servicios públicos.</b></p>

<p>The photograph shows a rectangular patch on a paved surface. Below it is a cross-section diagram of the pavement structure with the following layers from top to bottom: Recapeo (top surface), Superficie de rodadura (wearing surface), Base, Sub-base, and Subrasante (subgrade). A vertical line indicates the location of the patch.</p>	<p>Deformación/ Deterioro por defecto constructivo.</p> <p>Los parches corresponden a áreas donde el pavimento original fue removido y reemplazado por un material similar o diferente, ya sea para reparar la estructura (a nivel del pavimento asfáltico o hasta los granulares) o para permitir la instalación o reparación de alguna red de servicios (agua, gas, etc.)</p> <p><b>Tipo de intervención</b>  B: No se hace nada.  M: Parqueo superficial o parcial profundo.  A: Parqueo superficial o parcial profundo.</p>	<p>Procesos constructivos deficientes. Sólo se recubrió la zona deteriorada sin solucionar las causas que lo originaron.</p> <p>Deficiencias en las juntas.</p> <p>Parqueo estructuralmente insuficiente para el nivel de solicitaciones y características de la subrasante.</p> <p>Mala construcción del parqueo (base insuficientemente compactada, mezcla asfáltica mal diseñada).</p>

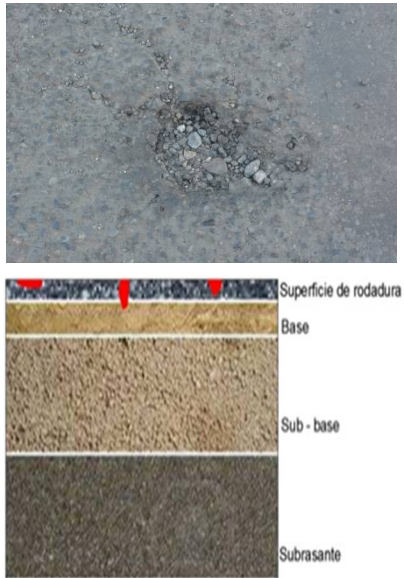
Tabla 4.36. Posibles causas de fallas para el deterioro tipo hueco.

Código	Deterioro o falla	Categoría de fallas o deterioros en la estructura	Posibles causas
13	<p><b>Hueco</b></p>

<p>The photograph shows a pothole in a paved surface. Below it is a cross-section diagram of the pavement structure with the following layers from top to bottom: Superficie de rodadura (wearing surface), Base, Sub-base, and Subrasante (subgrade). Red arrows point to the pothole in the top layer.</p>	<p>Depresión/ Deterioro de la estructura</p> <p>Son depresiones pequeñas en la superficie del pavimento con forma de tazón. El crecimiento de los huecos se acelera por la acumulación de agua dentro del mismo.</p> <p><b>Tipo de intervención</b>  B: No se hace nada.  M: Parqueo superficial o parcial profundo.  A: Parqueo profundo.</p>	<p>Una de las causas principales es la desintegración del pavimento debido a mezclas pobres en la superficie, puntos débiles de la base o subrasante o porque alcanzado una condición de piel de cocodrilo de severidad alta.</p>

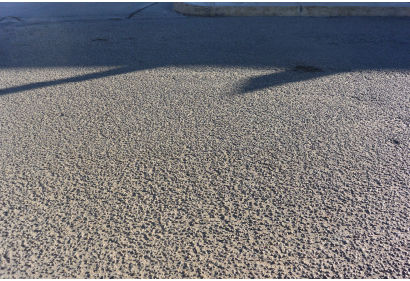
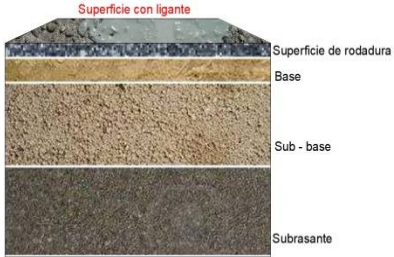
Tabla 4.37. Posibles causas de fallas para la meteorización y desprendimiento de agregados.

Código	Deterioro o falla	Categoría de fallas o deterioros en la estructura	Posibles causas
19	<p><b>Meteorización y desprendimiento de agregados</b></p>

<p>Pérdida de ligante/ Deterioro de la superficie. Pérdida parcial del agregado dejando expuestas áreas aisladas de la capa de apoyo.</p>	<p>Esparcido irregular del ligante (asfalto). Ligante inadecuado. Agregado pétreo (árido) inadecuado por falta de adherencia (afinidad) en el ligante (asfalto). Agregado sucio, con polvo adherido. Lluvia durante el esparcido o antes del fraguado del ligante (asfalto).</p>

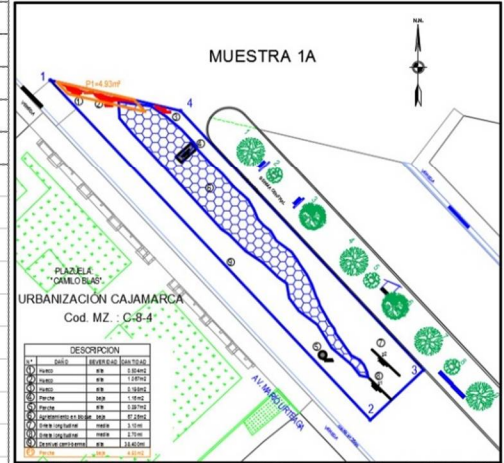
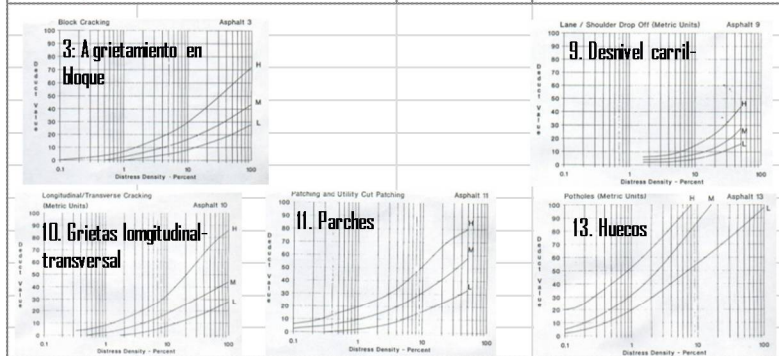
ZONA	ABCISA INICAL	UNIDAD DE MUESTREO
CARRIL A	774945.000	1A
CÓDIGO VÍA	ABCISA FINAL	AREA MUESTREO (m <sup>2</sup> )
	774971.255	203.900
INSPECCIONADO POR		FECHA
Luis Enrique Nureña Torres		jul-17

Daño	Severidad	Cantidades parciales					Total	Densidad (%)	Valor deducido
Agrietamiento bloque	media	67.260					67.260	32.99	30.00
Desnivel carril-berma	alta	38.300					38.300	18.78	22.00
Grietas long.	media	3.100	3.700				6.800	3.33	9.00
Parches	alta	0.297					0.297	0.15	7.00
Parches	baja	1.160	4.930				6.090	2.99	6.00
Huecos	alta				0.198		0.198	0.10	20.00
<b>NUMERO VALORES DEDUCIDOS &gt;2 (q):</b>		7					<b>TOTAL VALOR DEDUCIDO</b>		<b>94.00</b>
<b>VALOR DEDUCIDO MAS ALTO HDV</b>		30							
		m = 7.43							
Numero-(q)		Valores deducidos					Total	CDV	
1 - (6)	30.000	22.000	20.000	9.000	7.000	6.000	94	46	
2 - (5)	30.000	22.000	20.000	9.000	7.000	2	90	47	
3 - (4)	30.000	22.000	20.000	9.000	2		83	50	
4 - (3)	30.000	22.000	20.000	2			74	48	
5 - (2)	30.000	22.000	2				54	40	
6 - (1)	30.000	2					32	32	
							<b>MAXIMO CDV</b>		<b>50</b>
							<b>PCI = 100 - MAXIMO CDV</b>		<b>50</b>
<b>CALIFICACION PCI (INDICE CONDICIÓN DE PAVIMENTO)</b>							<b>UNIDAD</b>	<b>1A</b>	<b>REGULAR</b>

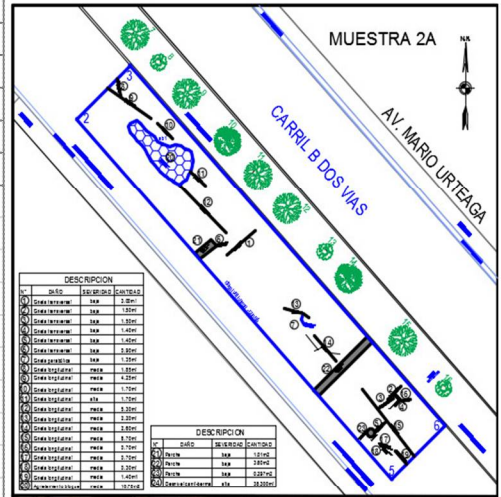
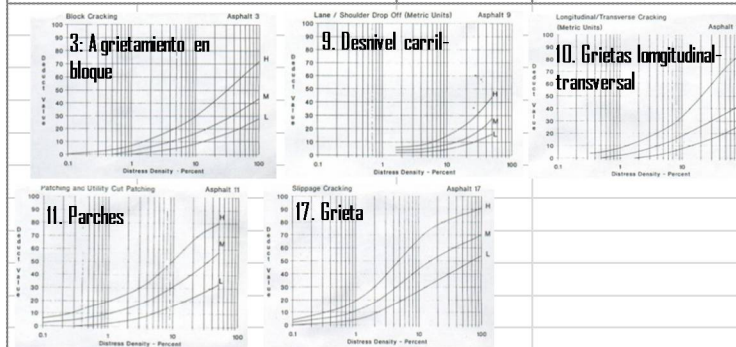
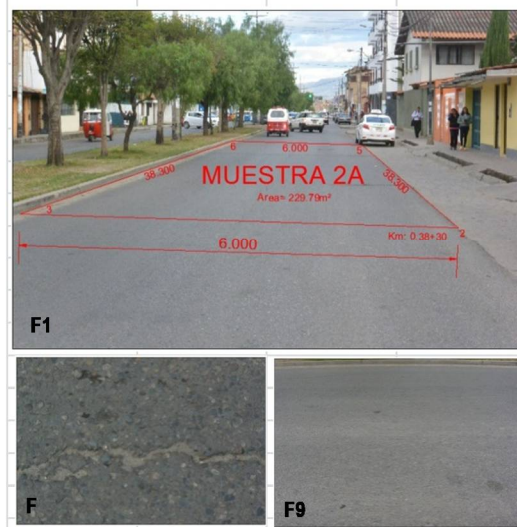
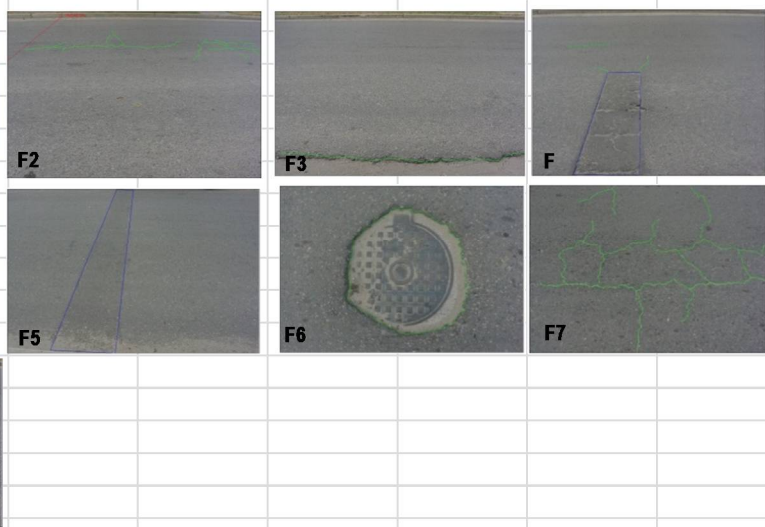
ZONA	ABCISA INICAL	UNIDAD DE MUESTREO
CARRIL A	774971.255	2A
CÓDIGO VÍA	ABCISA FINAL	AREA MUESTREO (m <sup>2</sup> )
	774997.456	229.790
INSPECCIONADO POR		FECHA
Luis E. Nureña Torres		jul-17

Daño	Severidad	Cantidades parciales					Total	Densidad (%)	Valor deducido
Agriet. bloque	media	10.78					10.78	4.69	11
Des. carril berm	alta	38.3000					38.30	16.67	19
Grieta long. Tra	alta	1.70					1.70	0.74	7
Grieta long. Trans	media	1.85	4.25	1.70	5.30	2.20	26.70	11.62	3

2.60	6.70	0.70	0.70	0.30			
		0.40							
Grieta long. Trans	baja	3.00	1.50	1.50	1.40	1.40	10.71	4.66	3
		0.90							
Parches	baja	1.01	3.60	0.30			6.26	2.72	5
Grieta parab.	baja	1.35					9.79	4.26	3
<b>NUMERO VALORES DEDUCIDOS &gt;2 (q):</b>		<b>8</b>					<b>TOTAL VALOR DEDUCIDO</b>		<b>51</b>
<b>VALOR DEDUCIDO MAS ALTO HDV</b>		<b>19</b>							
		<b>m = 8.44</b>							
<b>Numero-(q)</b>		<b>Valores deducidos</b>					<b>Total</b>	<b>CDV</b>	
1 - (7)	19.000	11.000	7.000	5.000	3.000	3.000	3.000	51	21
2 - (6)	19.000	11.000	7.000	5.000	3.000	3.000	2	50	20
3 - (5)	19.000	11.000	7.000	5.000	3.000	2		47	21
4 - (4)	19.000	11.000	7.000	5.000	2			44	22
5 - (3)	19.000	11.000	7.000	2				39	36
6 - (2)	19.000	11.000	2					32	23
7 - (1)	19.000	2						21	21
							<b>MAXIMO CDV</b>		<b>36</b>
<b>CALIFICACION PCI (INDICE CONDICIÓN DE PAVIMENTO)</b>							<b>PCI = 100 - MAXIMO CDV</b>		<b>64</b>
100 - 85	85 - 70	70 - 55	55 - 40	40 - 25	25 - 10	10 - 0	UNIDAD	2A	BUENO

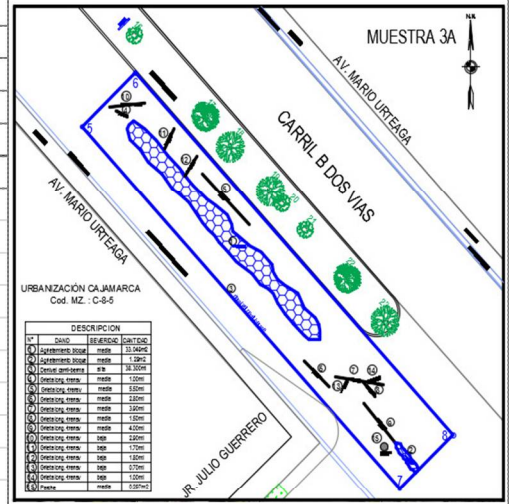
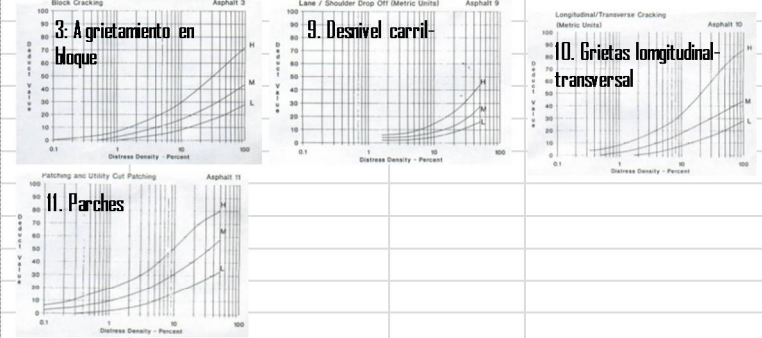
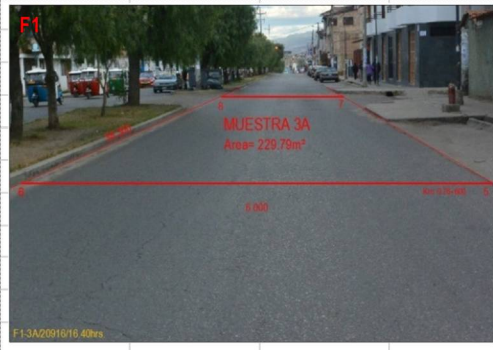
ZONA	ABCISA INICIAL	UNIDAD DE MUESTREO
CARRIL A	774997.456	3A
CÓDIGO VÍA	ABCISA FINAL	AREA MUESTREO (m²)
	775023.657	229.790
INSPECCIONADO POR	FECHA	
Luis E. Nureña Torres	jul-17

Daño	Severidad	Cantidades parciales					Total	Densidad (%)	Valor deducido
Agriet. Bloq.	media	33.049	1.29				34.339	14.94	20
Desn- carril-ver	alta	38.300					38.300	16.67	20
Grieta long-transv.	media	1.00	5.50	2.80	3.90	1.50	18.700	8.14	15

4.00							
Grieta long-	baja	2.90	1.70	1.80	0.70	1.00	8.100	3.52	2
Parche	media	0.297					0.297	0.13	3
<b>NUMERO VALORES DEDUCIDOS &gt;2 (q):</b>		<b>8</b>					<b>TOTAL VALOR DEDUCIDO</b>		<b>60</b>
<b>VALOR DEDUCIDO MAS ALTO HDV</b>		<b>20</b>							
				<b>m = 8.35</b>					
Numero-(q)		Valores deducidos					Total	CDV	
1 - (4)	20.000	20.000	15.000	3.000			58	31	
2 - (3)	20.000	20.000	15.000	2			57	39	
3 - (2)	20.000	20.000	2				42	31	
4 - (1)	20.000	2					22	22	
							<b>MAXIMO CDV</b>	<b>39</b>	
							<b>PCI = 100 - MAXIMO CDV</b>	<b>61</b>	
							<b>UNIDAD</b>	<b>3A</b>	<b>BUENO</b>
<b>CALIFICACION PCI (INDICE CONDICIÓN DE PAVIMENTO)</b>									
100 - 85	85 - 70	70 - 55	55 - 40	40 - 25	25 - 10	10 - 0			
EXCELENTE	MUY BUENO	BUENO	REGULAR	MALO	MUY MALO	FALLADO

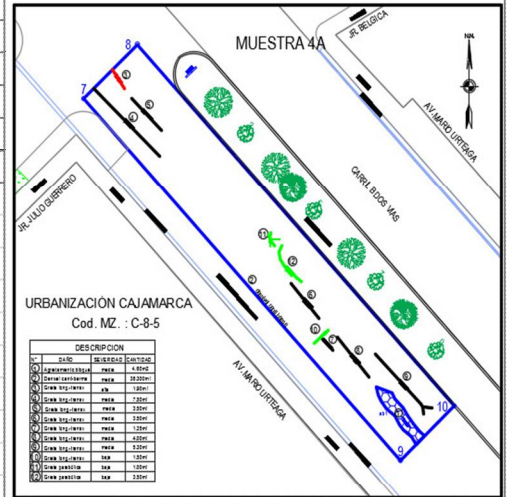
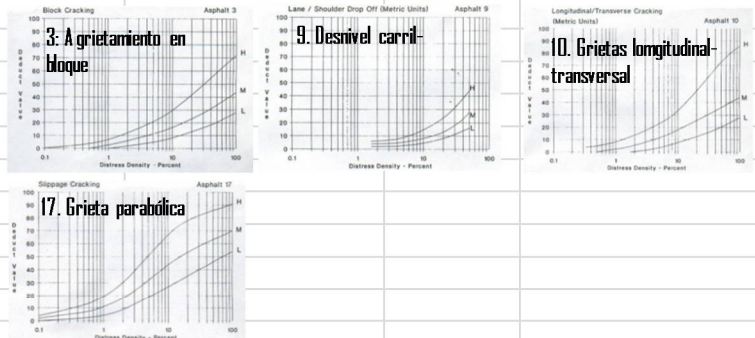
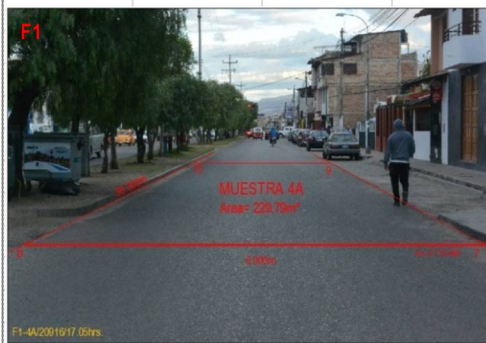
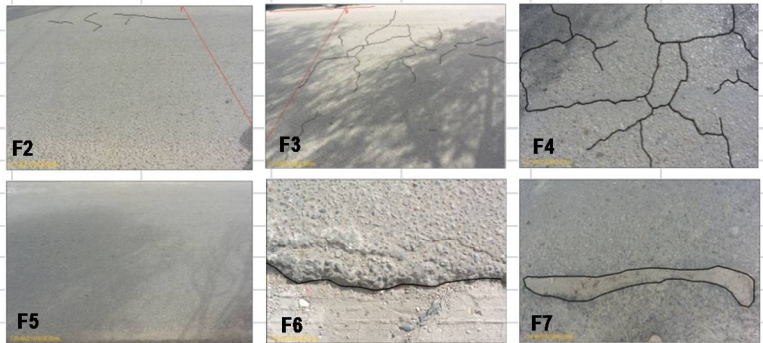
ZONA	ABCISA INICIAL	UNIDAD DE MUESTREO
CARRIL A	775023.657	4A
CÓDIGO VÍA	ABCISA FINAL	AREA MUESTREO (m <sup>2</sup> )
	775049.858	229.790
INSPECCIONADO POR		FECHA
Luis E. Nureña Torres		jul-17

Daño	Severidad	Cantidades parciales				Total	Densidad (%)	Valor deducido
Agriet. Bloque	media	4.6				4.600	2.00	6
Desnivel carril	alta	38.300				38.300	16.67	20
Grieta long. Tranv.	alta	1.90				1.900	0.83	8
Grieta long. Tranv.	media	7.50	3.50	3.50	1.35	4.00	10.94	35

5.30						
Grieta long. Tranv.	baja	1.50				1.500	0.65	0
Grieta parab.	baja	1.00	3.50			4.500	1.96	9
<b>NUMERO VALORES DEDUCIDOS &gt;2 (q):</b>		<b>7</b>				<b>TOTAL VALOR DEDUCIDO</b>		<b>78</b>
<b>VALOR DEDUCIDO MAS ALTO HDV</b>		<b>35</b>						
		<b>m= 6.97</b>						
Numero-(q)	Valores deducidos					Total	CDV	
1 - (5)	35.000	20.000	9.000	8.000	6.000	78	40	
2 - (4)	35.000	20.000	9.000	8.000	2	74	44	
3 - (3)	35.000	20.000	9.000	2		66	42	
4 - (2)	35.000	20.000	2			57	42	
5 - (1)	35.000	2				37	37	
							<b>MAXIMO CDV</b>	<b>44</b>
							<b>PCI = 100 - MAXIMO CDV</b>	<b>56</b>
							<b>UNIDAD</b>	<b>4A</b>
								<b>BUENO</b>

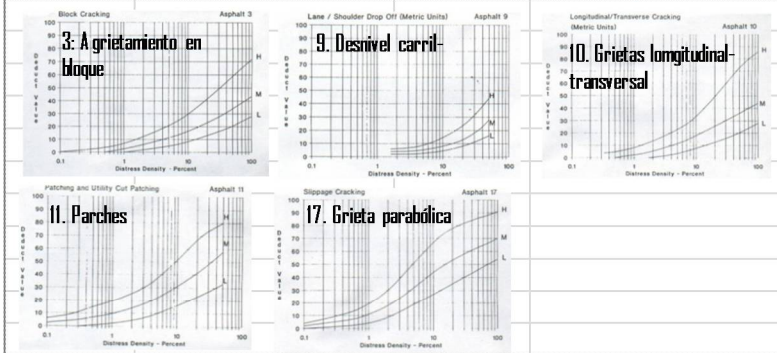
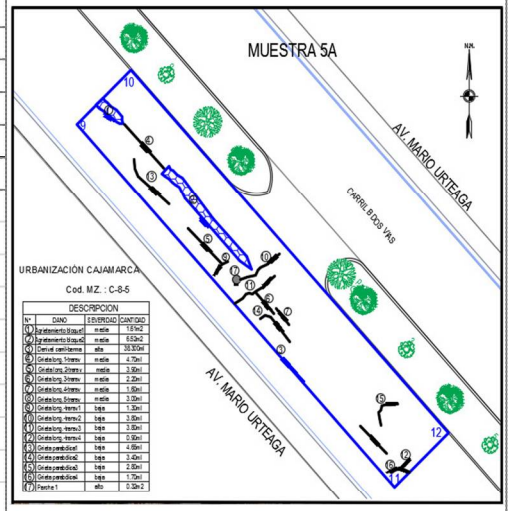
ZONA	ABCISA INICAL	UNIDAD DE MUESTREO
CARRIL A	775049.858	5A
CÓDIGO VÍA	ABCISA FINAL	AREA MUESTREO (m <sup>2</sup> )
	775076.060	229.790
INSPECCIONADO POR		FECHA
Luis E. Nureña Torres		jul-17

Daño	Severidad	Cantidades parciales					Total	Densidad (%)	Valor deducido
Agrieta bloque	media	1.61	6.52				8.13	3.54	9
snivel carril-berm	alta	38.30					38.30	16.67	21
Grieta long.transv	media	4.70	3.90	2.20	1.60	3.00	15.40	6.70	14
Grieta long.transv	baja	1.30	3.80	3.80	0.90		9.80	4.26	3
Parche	alta	0.32					0.32	0.14	8
Grieta parabólica	baja	4.65	3.40	2.80	1.70		12.55	5.46	20
<b>NUMERO VALORES DEDUCIDOS &gt;2 (q):</b>		8					<b>TOTAL VALOR DEDUCIDO</b>		<b>75</b>
<b>VALOR DEDUCIDO MAS ALTO HDV</b>		21							
		m= 8.26							
Numero-(q)	Valores deducidos					Total	CDV		
1 - (6)	21	20	14	9	8	3	75	35	
2 - (5)	21	20	14	9	8	2	74	41	
3 - (4)	21	20	14	9	2		66	36	
4 - (3)	21	20	14	2			57	36	
5 - (2)	21	20	2				43	32	
6 - (1)	21	2					23	23	
							<b>MAXIMO CDV</b>		<b>41</b>
							<b>PCI = 100 - MAXIMO CDV</b>		<b>59</b>
							<b>UNIDAD</b>		<b>5A</b>
							<b>BUENO</b>

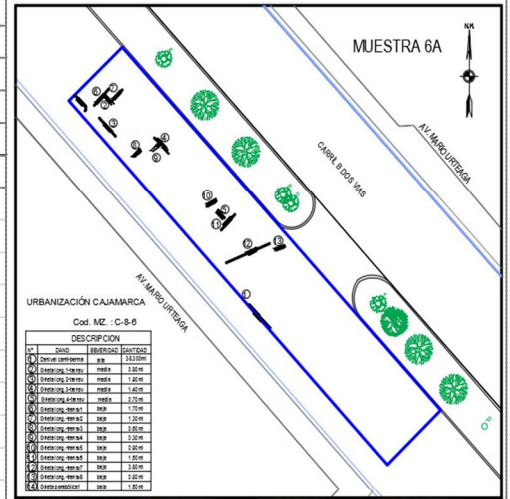
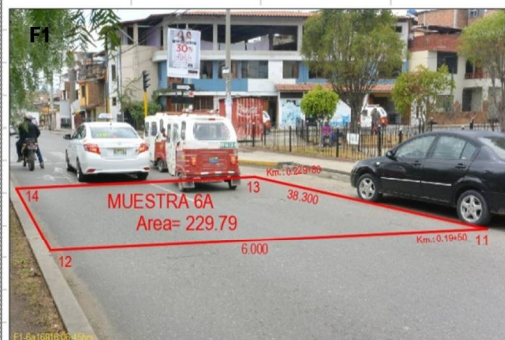
ZONA	ABCISA INICIAL	UNIDAD DE MUESTREO
CARRIL A	775076.060	6A
CÓDIGO VÍA	ABCISA FINAL	AREA MUESTREO (m <sup>2</sup> )
	775102.261	229.790
INSPECCIONADO POR		FECHA
Luis E. Nureña Torres		jul-17

Daño	Severidad	Cantidades parciales					Total	Densidad (%)	Valor deducido
snivel carril-berr	alta	38.30					38.30	16.67	33
Grieta long.transv	media	0.80	1.90	1.40	0.70		4.80	2.09	5
Grieta long.transv.	baja	1.70	1.30	0.60	0.30	0.90	11.00	4.79	3

1.60	3.80	0.80					
Grieta parabólica	baja	1.60					1.60	0.70	9
<b>NUMERO VALORES DEDUCIDOS &gt;2 (q):</b>		<b>8</b>					<b>TOTAL VALOR DEDUCIDO</b>		<b>50</b>
<b>VALOR DEDUCIDO MAS ALTO HDV</b>		<b>20</b>							
		<b>m = 8.35</b>							
Numero-(q)		Valores deducidos					Total	CDV	
1 - (4)	33	9	5	3			50	26	
2 - (3)	33	9	5	2			49	30	
3 - (2)	33	9	2				44	33	
4 - (1)	33	2					35	35	
							<b>MAXIMO CDV</b>		<b>35</b>
							<b>PCI = 100 - MAXIMO CDV</b>		<b>65</b>
							<b>UNIDAD</b>		<b>6A</b>
									<b>BUENO</b>
<b>CALIFICACION PCI (INDICE CONDICIÓN DE PAVIMENTO)</b>									
100 - 85	85 - 70	70 - 55	55 - 40	40 - 25	25 - 10	10 - 0			
EXCELENTE	MUY BUENO	BUENO	REGULAR	MALO	MUY MALO	FALLADO

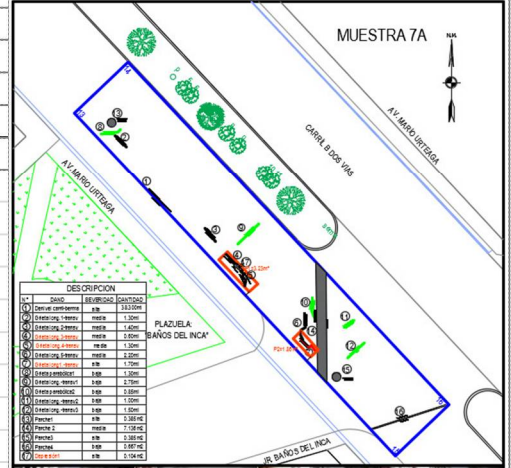
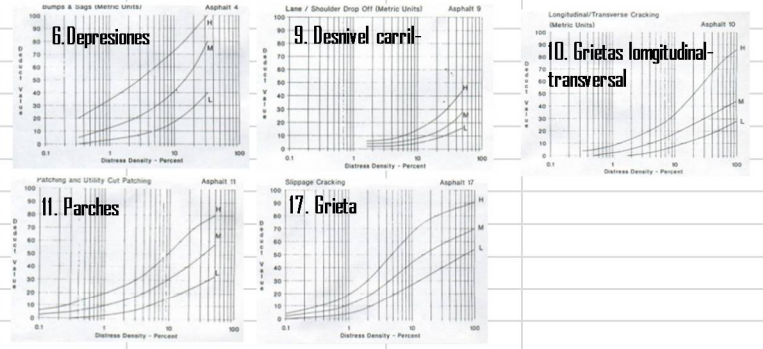
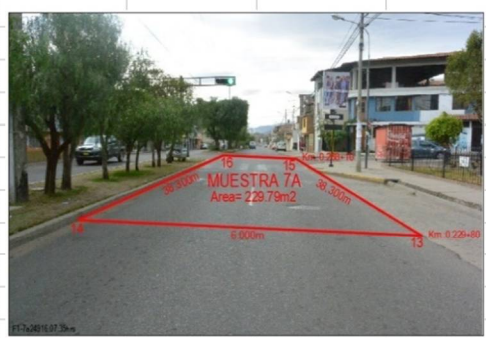
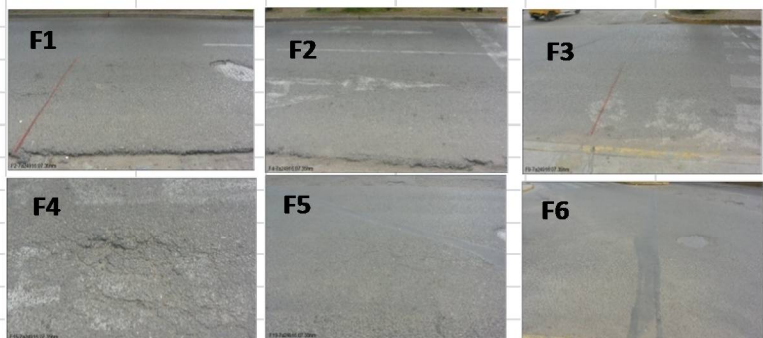
ZONA	ABCISA INICIAL	UNIDAD DE MUESTREO
CARRIL A	775102.261	7A
CÓDIGO VÍA	ABCISA FINAL	AREA MUESTREO (m²)
	775128.462	229.790
INSPECCIONADO POR	FECHA	
Luis E. Nureña Torres	jul-17

Daño	Severidad	Cantidades parciales				Total	Densidad (%)	Valor deducido
Depresiones	alta	0.103				0.103	0.04	0
Desn. carril-berm	alta	38.30				38.300	16.67	20
Grieta long.trans	media		1.40		1.30	2.20	2.13	8
Grieta long.trans	alta							
Grieta long.trans	baja	2.75	1.00	1.50		5.250	2.28	1
Grieta parabólica	baja	1.30	0.85			2.150	0.94	4
Parche	alta	0.385	0.385			0.770	0.34	11
Parche	baja	0.667				0.667	0.29	0
Parche	media	7.136				7.136	3.11	18
<b>NUMERO VALORES DEDUCIDOS &gt;2 (q):</b>		<b>8</b>				<b>TOTAL VALOR DEDUCIDO</b>		<b>62</b>
<b>VALOR DEDUCIDO MAS ALTO HDV</b>		<b>20</b>						
		<b>m = 8.35</b>

Numero-(q)	Valores deducidos				Total	CDV	
1 - (5)	20	18	11	8	4	61	35
2 - (4)	20	18	11	8	2	59	32
3 - (3)	20	18	11	2		51	32
4 - (2)	20	18	2			40	30
5 - (1)	20	2				22	22
						<b>MAXIMO CDV</b>	<b>35</b>
						<b>PCI = 100 - MAXIMO CDV</b>	<b>65</b>
						<b>UNIDAD</b>	<b>7A</b>
							<b>BUENO</b>

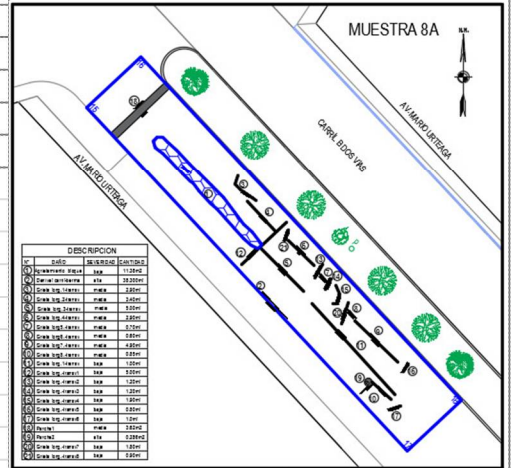
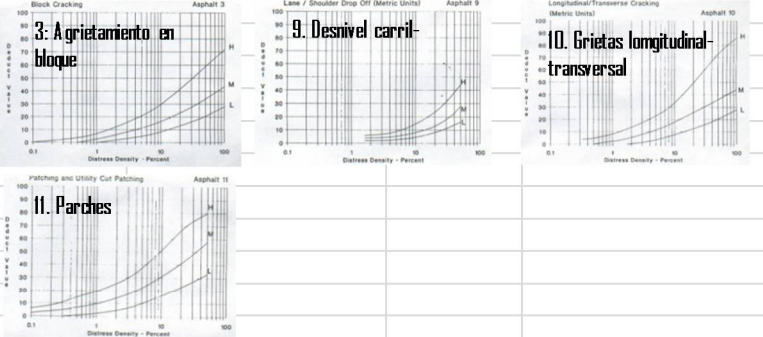
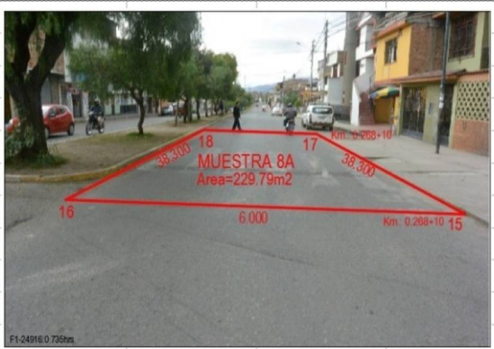
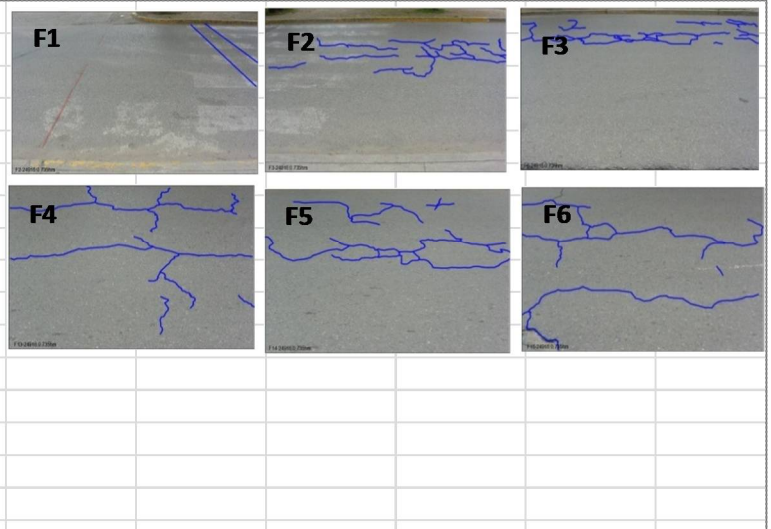
<b>ZONA</b>	<b>ABCISA INICIAL</b>	<b>UNIDAD DE MUESTREO</b>
<b>CARRIL A</b>	<b>775128.462</b>	<b>8A</b>
<b>CÓDIGO VÍA</b>	<b>ABCISA FINAL</b>	<b>AREA MUESTREO (m²)</b>
	<b>775154.663</b>	<b>229.790</b>
<b>INSPECCIONADO POR</b>		<b>FECHA</b>
<b>Luis E. Nureña Torres</b>		<b>jul-17</b>

Daño	Severidad	Cantidades parciales					Total	Densidad (%)	Valor deducido	
<i>Agrietam. Bloque</i>	media	11.380					11.380	4.95	11	
<i>Des. carril-berma</i>	alta	38.300					38.300	16.67	20	
<i>Grieta long-tranv</i>	baja	10.000					10.000	4.35	4	
<i>Grieta long-tranv</i>	media	2.90	3.40	5.00	2.90	0.70	21.250	9.25	18

0.60	4.90	0.85						
<i>Grieta long-tranv</i>	baja	5.00	1.20	1.20	1.90	0.80	13.800	6.01	6	
		1.00	1.80	0.90						
<i>Parche</i>	media	3.62					3.620	1.58	12	
<i>Parche</i>	alta	0.286					0.286	0.12	3	
<b>NUMERO VALORES DEDUCIDOS &gt;2 (q):</b>		<b>8</b>					<b>TOTAL VALOR DEDUCIDO</b>		<b>74</b>	
<b>VALOR DEDUCIDO MAS ALTO HDV</b>		<b>20</b>								
		<b>m = 8.35</b>								
Numero-(q)	Valores deducidos						Total	CDV		
1 - (7)	20.000	18.000	12.000	11.000	6.000	4.000	3.000	74	38	
2 - (6)	20.000	18.000	12.000	11.000	6.000	4.000	2	73	34	
3 - (5)	20.000	18.000	12.000	11.000	6.000	2		69	35	
4 - (4)	20.000	18.000	12.000	11.000	2			63	35	
5 - (3)	20.000	18.000	12.000	2				52	33	
6 - (2)	20.000	18.000	2					40	30	
7 - (1)	20.000	2						22	22	
								<b>MAXIMO CDV</b>	<b>38</b>	
								<b>PCI = 100 - MAXIMO CDV</b>	<b>62</b>	
<b>CALIFICACION PCI (INDICE CONDICIÓN DE PAVIMENTO)</b>								<b>UNIDAD</b>	<b>8A</b>	<b>BUENO</b>
