UNIVERSIDAD NACIONAL DE CAJAMARCA

“EVALUACIÓN DEL PAVIMENTO FLEXIBLE EN LA AV. MARIO URTEAGA  
TRAMO ÓVALO EL INCA – PLAZUELA VÍCTOR RAÚL, UTILIZANDO LA  
METODOLOGÍA PCI”

TESIS PROFESIONAL

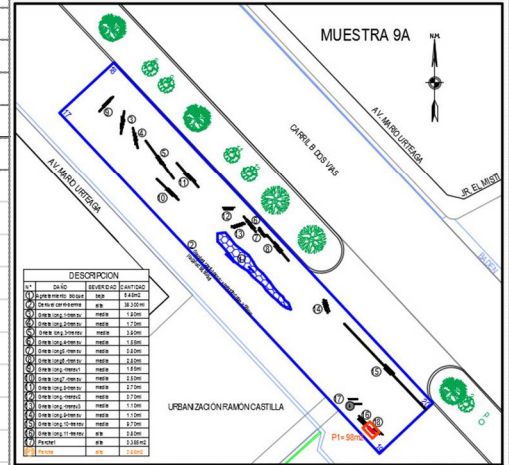
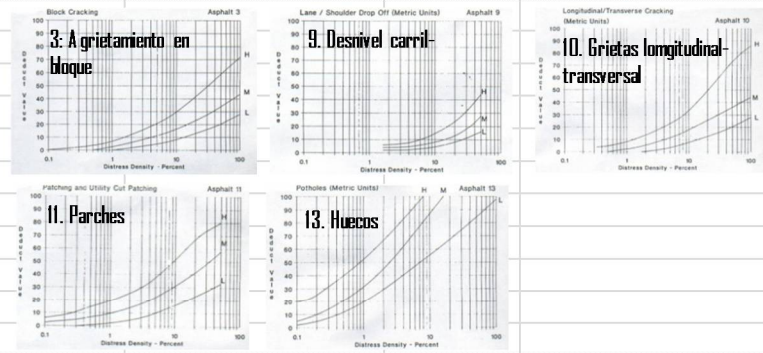
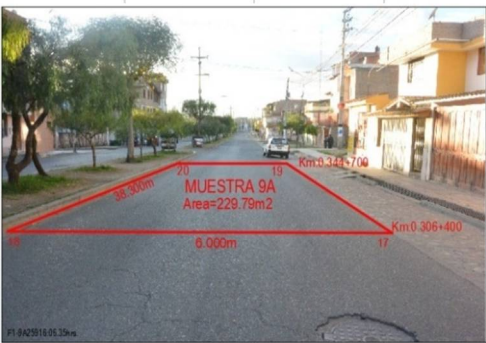
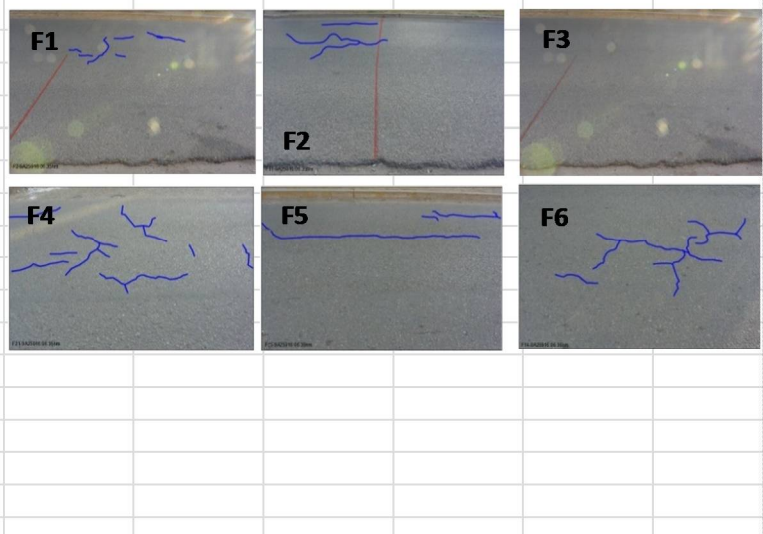
ZONA	ABCISA INICIAL	UNIDAD DE MUESTREO
<b>CARRIL A</b>	<b>775193.019</b>	<b>9A</b>
CÓDIGO VÍA	ABCISA FINAL	AREA MUESTREO (m <sup>2</sup> )
	<b>775180.865</b>	<b>229.790</b>
INSPECCIONADO POR		FECHA
<b>Luis E. Nureña Torres</b>		<b>jul-17</b>

Daño	Severidad	Cantidades parciales					Total	Densidad (%)	Valor deducido
Agriet- bloque	media	6.48					6.48	2.82	8
Des. Carril-berma	alta	38.30					38.30	16.67	20
Grieta long.-trans	media	1.90	1.70	3.90	1.55	0.80	32.10	13.97	21

2.80	2.50	2.70	1.10	9.70			
Grieta long.-trans	alta	0.80					0.80	0.35	4
Parche	alta	0.39					0.39	0.17	9
Parche	media	0.98					0.98	0.43	6
<b>NUMERO VALORES DEDUCIDOS &gt;2 (q):</b>		<b>8</b>					<b>TOTAL VALOR DEDUCIDO</b>		<b>68</b>
<b>VALOR DEDUCIDO MAS ALTO HDV</b>		<b>21</b>							
		<b>m = 8.26</b>							
Numero-(q)	Valores deducidos					Total	CDV		
1 - (6)	21.000	20.000	9.000	8.000	6.000	4.000	68	31	
2 - (5)	21.000	20.000	9.000	8.000	6.000	2	66	35	
3 - (4)	21.000	20.000	9.000	8.000	2		60	32	
4 - (3)	21.000	20.000	9.000	2			52	32	
5 - (2)	21.000	20.000	2				43	23	
6 - (1)	21.000	2					23	22	
							<b>MAXIMO CDV</b>	<b>35</b>	
							<b>PCI = 100 - MAXIMO CDV</b>	<b>65</b>	
							<b>UNIDAD</b>	<b>9A</b>	<b>BUENO</b>
<b>CALIFICACION PCI (INDICE CONDICIÓN DE PAVIMENTO)</b>									
100 - 85	85 - 70	70 - 55	55 - 40	40 - 25	25 - 10	10 - 0			
EXCELENTE	MUY BUENO	BUENO	REGULAR	MALO	MUY MALO	FALLADO

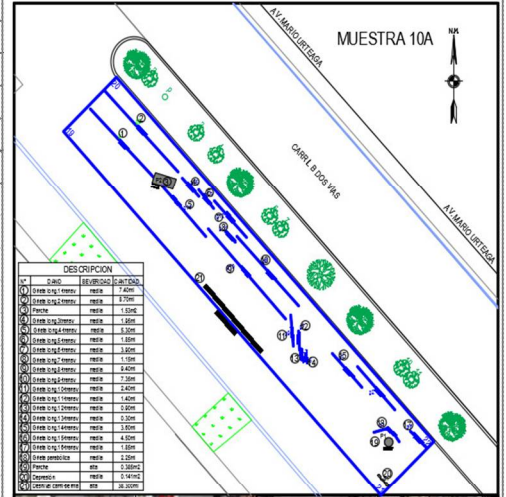
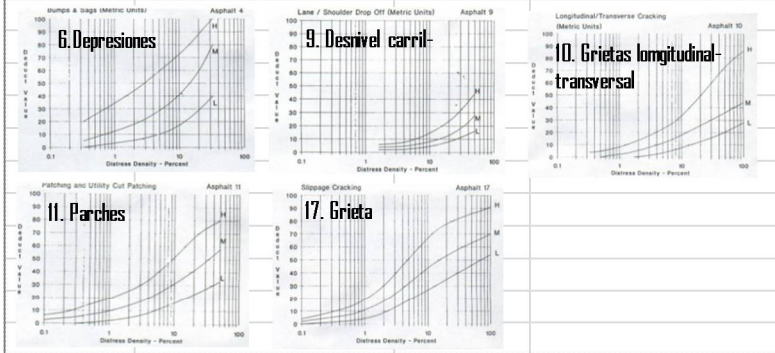
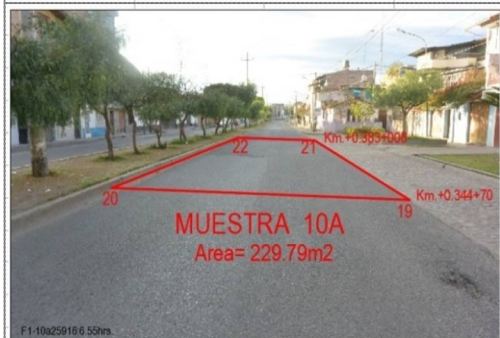
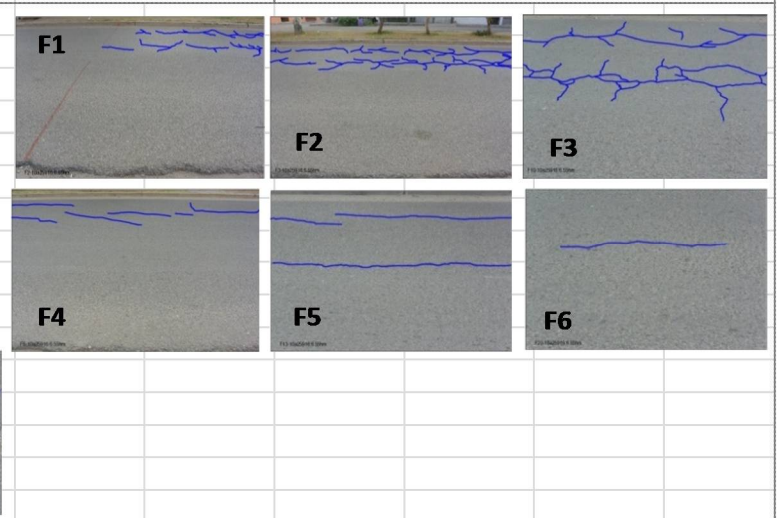
ZONA	ABCISA INICAL	UNIDAD DE MUESTREO
<b>CARRIL A</b>	<b>775180.865</b>	<b>10A</b>
CÓDIGO VÍA	ABCISA FINAL	AREA MUESTREO (m <sup>2</sup> )
	<b>775207.066</b>	<b>229.790</b>
INSPECCIONADO POR		FECHA
<b>Luis E. Nureña Torres</b>		<b>jul-17</b>

Daño	Severidad	Cantidades parciales					Total	Densidad (%)	Valor deducido
Depresion	media	0.141					0.14	0.06	0
Des. Carri-bermá	alta	38.3					38.30	16.67	20
Grieta long.-trans	media	7.40	8.70	1.95	5.30	1.85	61.95	26.96	29

3.90	1.15	9.40	7.35	2.40			
		1.40	0.90	0.30	3.60	4.50			
		1.85							
Grieta parabólica	media	2.25					2.25	0.98	14
Parche 1	alta	0.385					0.39	0.17	9
Parche2	media	1.53					1.53	0.67	8
<b>NUMERO VALORES DEDUCIDOS &gt;2 (q):</b>		<b>8</b>					<b>TOTAL VALOR DEDUCIDO</b>		<b>80</b>
<b>VALOR DEDUCIDO MAS ALTO HDV</b>		<b>29</b>							
		<b>m = 7.52</b>							
<b>Numero-(q)</b>		<b>Valores deducidos</b>					<b>Total</b>	<b>CDV</b>	
1 - (5)	29.000	20.000	14.000	9.000	8.000		80	45	
2 - (4)	29.000	20.000	14.000	9.000	2		74	42	
3 - (3)	29.000	20.000	14.000	2			65	42	
4 - (2)	29.000	20.000	2				51	38	
5 - (1)	29.000	2					31	31	
							<b>MAXIMO CDV</b>		<b>45</b>
							<b>PCI = 100 - MAXIMO CDV</b>		<b>55</b>
							<b>UNIDAD</b>	<b>10A</b>	<b>BUENO</b>
<b>CALIFICACION PCI (INDICE CONDICIÓN DE PAVIMENTO)</b>									
100 - 85	85 - 70	70 - 55	55 - 40	40 - 25	25 - 10	10 - 0			
<b>EXCELENTE</b>	<b>MUY BUENO</b>	<b>BUENO</b>	<b>REGULAR</b>	<b>MALO</b>	<b>MUY MALO</b>	<b>FALLADO</b>

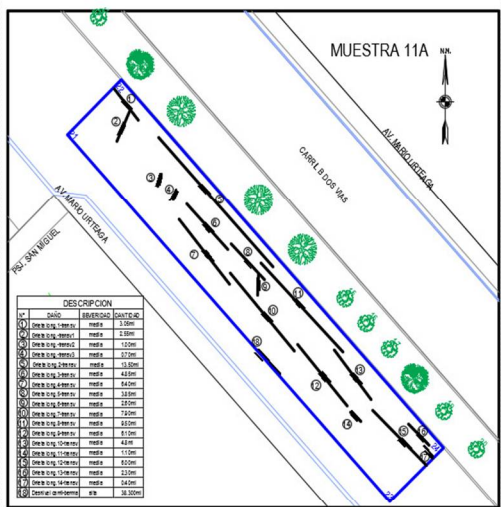
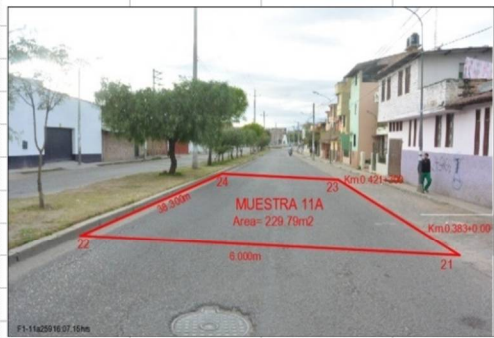
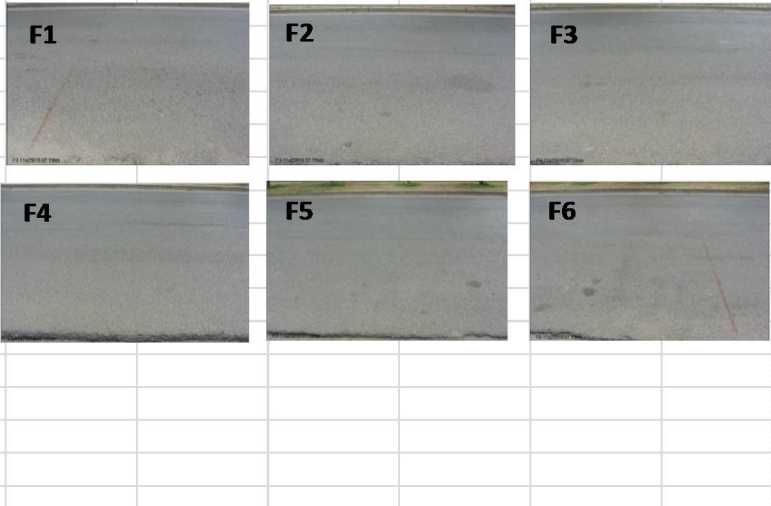
ZONA	ABCISA INICIAL	UNIDAD DE MUESTREO
<b>CARRIL A</b>	<b>775207.066</b>	<b>11A</b>
CÓDIGO VÍA	ABCISA FINAL	AREA MUESTREO (m <sup>2</sup> )
	<b>775233.267</b>	<b>229.790</b>
INSPECCIONADO POR	FECHA	
<b>Luis E. Nureña Torres</b>	<b>jul-17</b>

Dañ	Severidad	Cantidades parciales					Total	Densidad (%)	Valor deducido
Des. carri-berma	alta	38.30					38.30	16.67	20
Grieta long.-trans	media	3.05	2.55	1.00	0.70	13.50	76.60	33.33	32
		4.85	6.40	3.85	2.60	7.90			
		9.50	6.10	4.80	1.10	6.00			
		2.30	0.40						
<b>NUMERO VALORES DEDUCIDOS &gt;2 (q):</b>		<b>7</b>					<b>TOTAL VALOR DEDUCIDO</b>		<b>52</b>
<b>VALOR DEDUCIDO MAS ALTO HDV</b>		<b>32</b>							
		<b>m = 7.24</b>							
Numero-(q)		Valores deducidos					Total	CDV	
1 - (2)	32	20					52	40	
2 - (1)	32	2					34	34	
							<b>MAXIMO CDV</b>	<b>40</b>	
							<b>PCI = 100 - MAXIMO CDV</b>	<b>60</b>	
							<b>UNIDAD</b>	<b>11A</b>	<b>BUENO</b>
<b>CALIFICACION PCI (INDICE CONDICIÓN DE PAVIMENTO)</b>									
100 - 85	85 - 70	70 - 55	55 - 40	40 - 25	25 - 10	10 - 0			
<b>EXCELENTE</b>	<b>MUY BUENO</b>	<b>BUENO</b>	<b>REGULAR</b>	<b>MALO</b>	<b>MUY MALO</b>	<b>FALLADO</b>

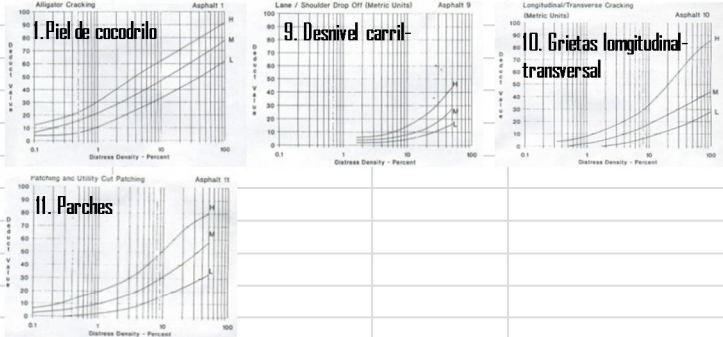
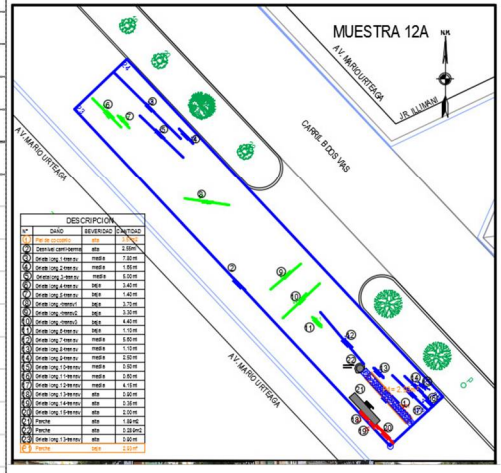
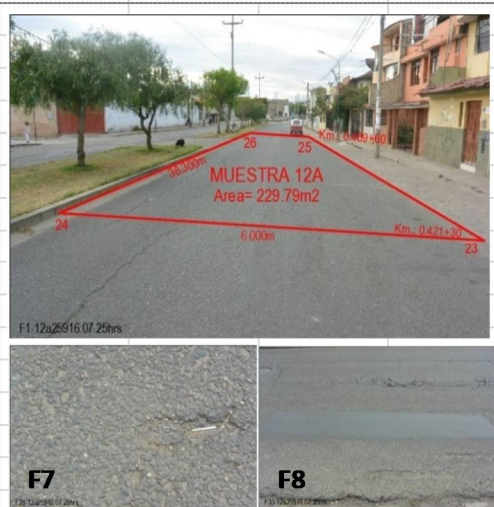
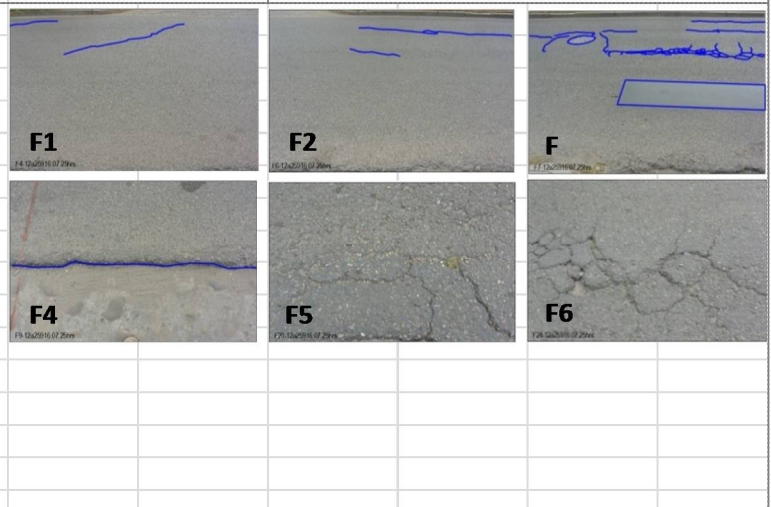
ZONA	ABCISA INICAL	UNIDAD DE MUESTREO
<b>CARRIL A</b>	<b>775233.267</b>	<b>12A</b>
CÓDIGO VÍA	ABCISA FINAL	AREA MUESTREO (m <sup>2</sup> )
	<b>775259.468</b>	<b>229.790</b>
INSPECCIONADO POR	FECHA	
<b>Luis E. Nureña Torres</b>	<b>jul-17</b>

Daño	Severidad	Cantidades parciales					Total	Densidad (%)	Valor deducido
Parche	baja	2.93					2.93	1.28	4
Des. Carril-berma	alta	38.30					38.30	16.67	20
Grieta long.-trans	baja	3.40	1.40	3.70	3.30	4.40	17.30	7.53	6
Grieta long.-trans	media	7.80	1.65	5.00	5.60	1.10	28.90	12.58	21
Grieta long.-trans	alta	0.90	0.35	2.00	0.90		4.15	1.81	3
Parche	alta	1.89	0.29				2.18	0.95	19
<b>NUMERO VALORES DEDUCIDOS &gt;2 (q):</b>		<b>8</b>					<b>TOTAL VALOR DEDUCIDO</b>		<b>73</b>
<b>VALOR DEDUCIDO MAS ALTO HDV</b>		<b>21</b>							
		<b>m= 8.26</b>							
<b>Numero (q)</b>		<b>Valores deducidos</b>					<b>Total</b>	<b>CDV</b>	
1 - (6)	21	20	19	6	4	3	73	34	
2 - (5)	21	20	19	6	4	2	72	46	
3 - (4)	21	20	19	6	2		68	38	
4 - (3)	21	20	19	2			62	39	
5 - (2)	21	20	2				43	32	
6 - (1)	21	2					23	23	
							<b>MAXIMO CDV</b>	<b>46</b>	
							<b>PCI = 100 - MAXIMO CDV</b>	<b>54</b>	
							<b>UNIDAD</b>	<b>12A</b>	<b>REGULAR</b>

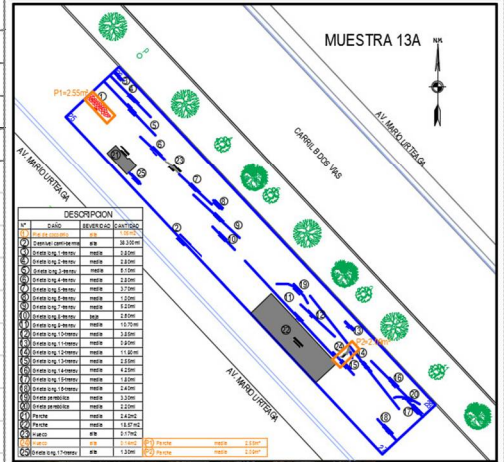
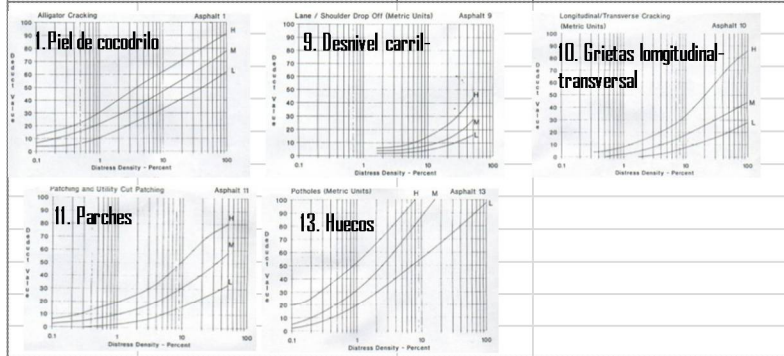
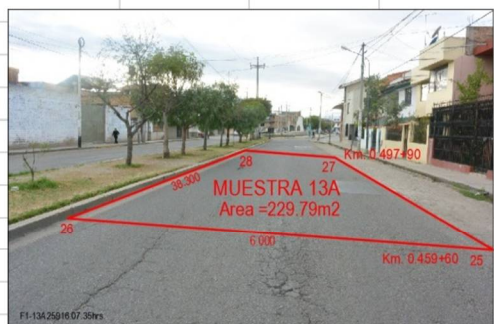
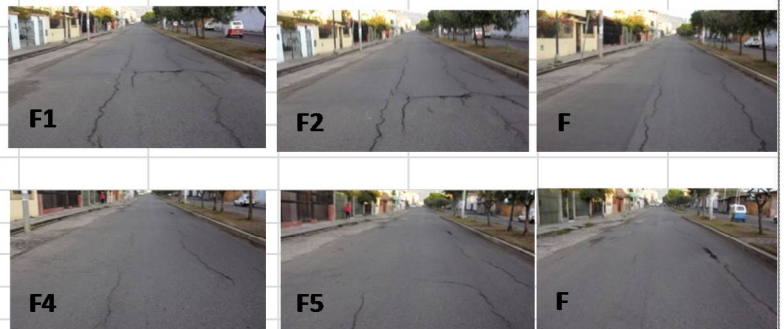
ZONA	ABCISA INICIAL	UNIDAD DE MUESTREO
<b>CARRIL A</b>	<b>775259.468</b>	<b>13A</b>
CÓDIGO VÍA	ABCISA FINAL	AREA MUESTREO (m²)
	<b>775285.670</b>	<b>229.790</b>
INSPECCIONADO POR		FECHA
<b>Luis E. Nureña Torres</b>		<b>jul-17</b>

Daño	Severidad	Cantidades parciales					Total	Densidad (%)	Valor deducido
Piel cocodrilo	alta								
Des. carril-berm	alta	38.30					38.300	16.67	20
Grieta long.trans	baja	2.60					2.600	1.13	0
Grieta long.trans	media	0.80	2.80	6.10	2.80	3.70	63.350	27.57	9

1.00	5.20	2.60	10.70	3.85			
		0.90	11.90	2.55	4.25	1.80			
		2.40							
Parche	media	2.42	18.47	2.55	2.09	25.530	11.11	10	
Hueco	alta	0.17					0.170	0.07	21
Grieta long.trans	alta	1.30					1.300	0.57	5
Grieta parabolic	media	3.30	2.20				5.500	2.39	19
<b>NUMERO VALORES DEDUCIDOS &gt;2 (q):</b>		<b>8</b>					<b>TOTAL VALOR DEDUCIDO</b>		<b>84</b>
<b>VALOR DEDUCIDO MAS ALTO HDV</b>		<b>21</b>							
		<b>m =</b>	<b>8.26</b>						
Numero-(q)		Valores deducidos					Total	CDV	
1 - (6)	21.000	20.000	19.000	10.000	9.000	5.000	84	40	
2 - (5)	21.000	20.000	19.000	10.000	9.000	2	81	45	
3 - (4)	21.000	20.000	19.000	10.000		2	72	41	
4 - (3)	21.000	20.000	19.000		2		62	39	
5 - (2)	21.000	20.000		2			43	32	
6 - (1)	21.000	2					23	23	
							<b>MAXIMO CDV</b>	<b>45</b>	
<b>CALIFICACION PCI (INDICE CONDICIÓN DE PAVIMENTO)</b>							<b>PCI = 100 - MAXIMO CDV</b>	<b>55</b>	
100 - 85	85 - 70	70 - 55	55 - 40	40 - 25	25 - 10	10 - 0	UNIDAD	13A	REGULAR

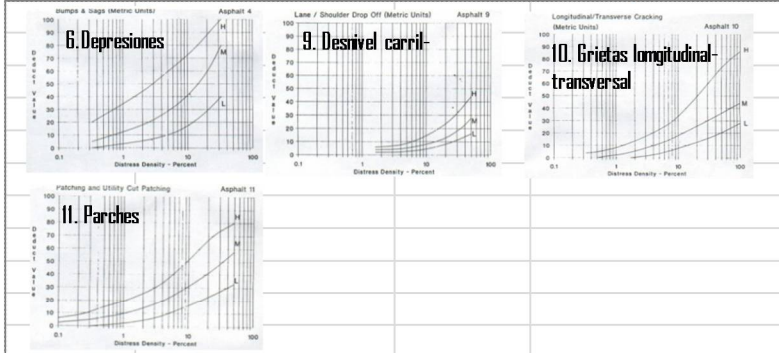
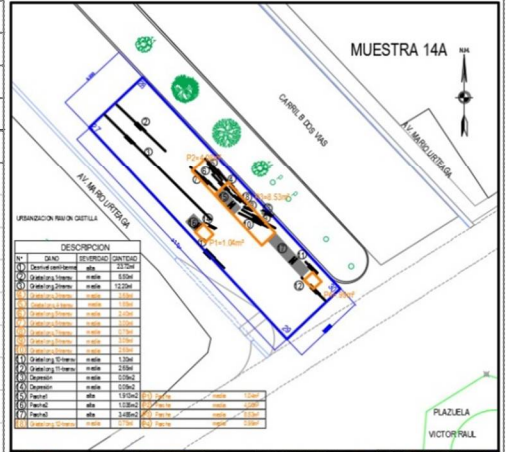
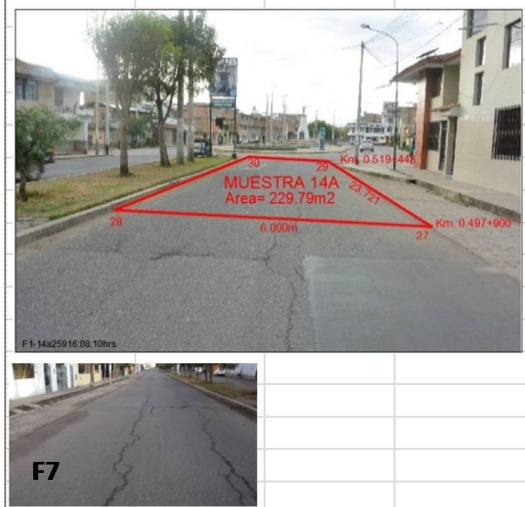
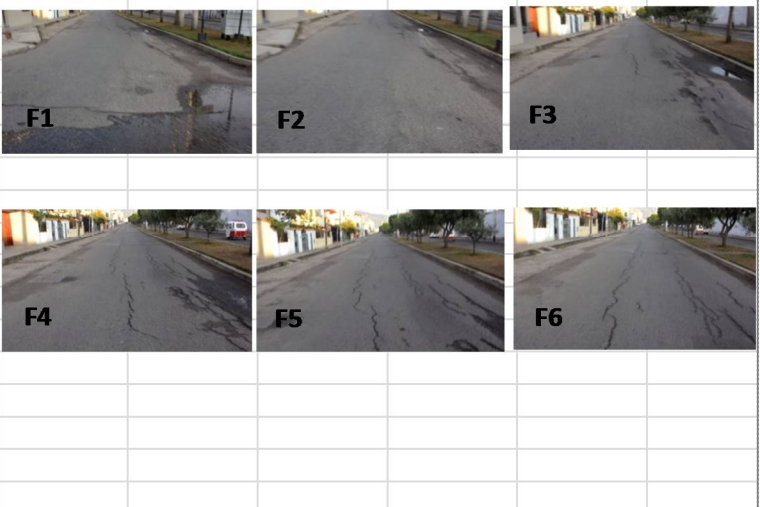
ZONA	ABCISA INICIAL	UNIDAD DE MUESTREO
CARRIL A	775285.670	14A
CÓDIGO VÍA	ABCISA FINAL	AREA MUESTREO (m <sup>2</sup> )
	775301.557	135.960
INSPECCIONADO POR		FECHA
Luis E. Nureña Torres		jul-17

Daño	Severidad	Cantidades parciales					Total	Densidad (%)	Valor deducido
Depresiones	media	0.050	0.05				0.100	0.07	9
Des. Carril-berma	alta	23.72					23.720	17.45	19
Grietas Long.trans	media	5.50	12.20			1.30	21.650	15.92	23
		2.65							
Parches	media	1.04	4.08	8.53	0.99		14.640	10.77	32
Parches	alta		1.035	3.485			4.520	3.32	31
<b>NUMERO VALORES DEDUCIDOS &gt;2 (q):</b>		<b>7</b>				<b>TOTAL VALOR DEDUCIDO</b>			<b>114</b>
<b>VALOR DEDUCIDO MAS ALTO HDV</b>		<b>31</b>							
		<b>m=</b>		<b>7.34</b>					
Numero-(q)		Valores deducidos					Total	CDV	
1 - (5)	32	31	23	19	9.000		114	63	
2 - (4)	32	31	23	19	2		107	68	
3 - (3)	32	31	23	2			88	63	
4 - (2)	32	31	2				65	55	
5 - (1)	32	2					34	34	
							<b>MAXIMO CDV</b>	<b>68</b>	
							<b>PCI = 100 - MAXIMO CDV</b>	<b>32</b>	
							<b>UNIDAD</b>	<b>14A</b>	<b>MALO</b>

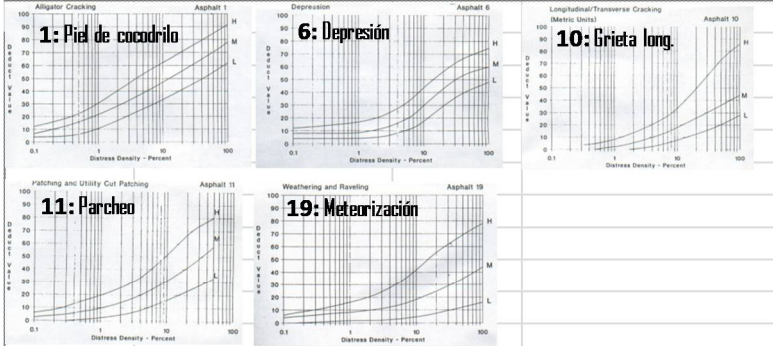
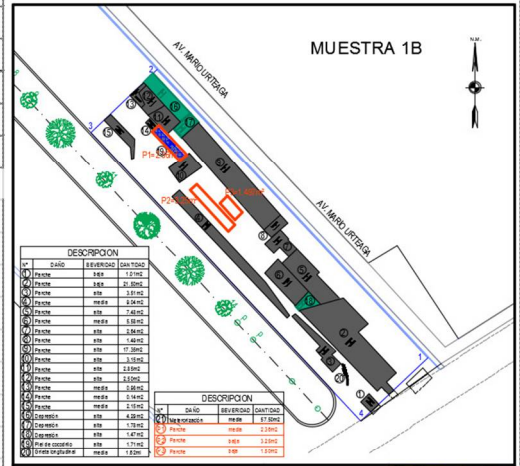
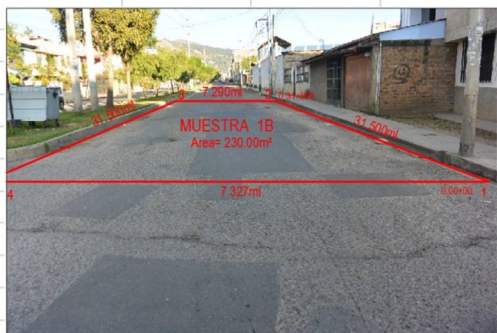
ZONA	ABCISA INICIAL	UNIDAD DE MUESTREO
CARRIL B	775315.200	1B
CÓDIGO VÍA	ABCISA FINAL	AREA MUESTREO (m <sup>2</sup> )
	775288.310	230.000
INSPECCIONADO POR		FECHA
Luis Enrique Nureña Torres		jul-17

Daño	Severidad	Cantidades parciales				Total	Densidad (%)	Valor deducido
		1	2	3	4			
Parche	baja	1.01	21.500	1.500	3.250	27.260	11.85	3.00
Parche	media	9.040	5.580	0.980	2.360	17.960	7.81	27.00
Parche	alta	3.510	7.480	2.640	1.490	17.356	17.82	60.00
		3.150	2.850	2.500				
Depresión	alta	4.290	1.780			6.070	2.64	12.00
Piel cocodrilo	media					0.000	0.00	0.00
Grieta long.	media	1.62				1.620	0.70	7.00
Meteorización	media	57.50				57.500	25.00	10.00
<b>NUMERO VALORES DEDUCIDOS &gt;2 (q):</b>			5			<b>TOTAL VALOR DEDUCIDO</b>		<b>119.00</b>
<b>VALOR DEDUCIDO MAS ALTO HDV</b>			60.00					
			m =	4.673

<b>MAXIMO CDV</b>	<b>65</b>	
							<b>PCI = 100 - MAXIMO CDV</b>	<b>35</b>	
<b>CALIFICACION PCI (INDICE CONDICIÓN DE PAVIMENTO)</b>							<b>UNIDAD</b>	<b>1B</b>	<b>MALO</b>
100 - 85	85 - 70	70 - 55	55 - 40	40 - 25	25 - 10	10 - 0			
EXCELENTE	MUY BUENO	BUENO	REGULAR	MALO	MUY MALO	FALLADO

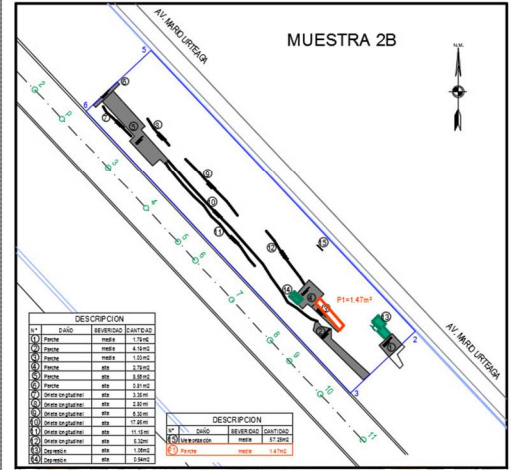
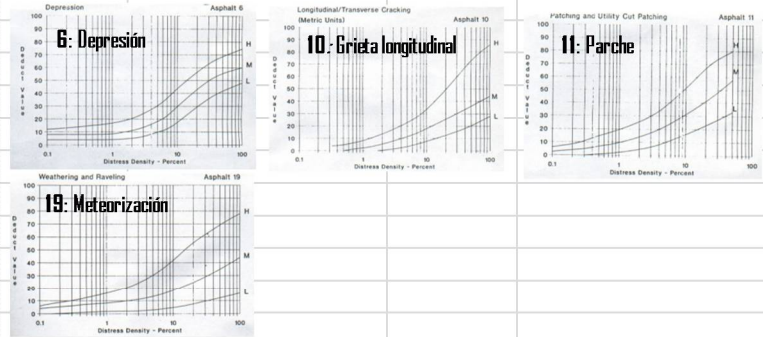
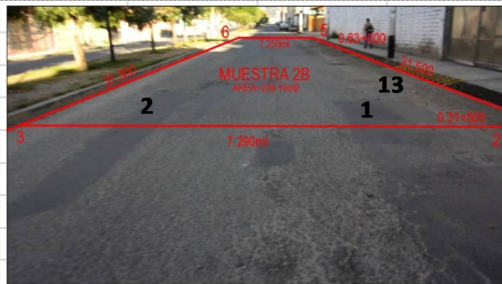
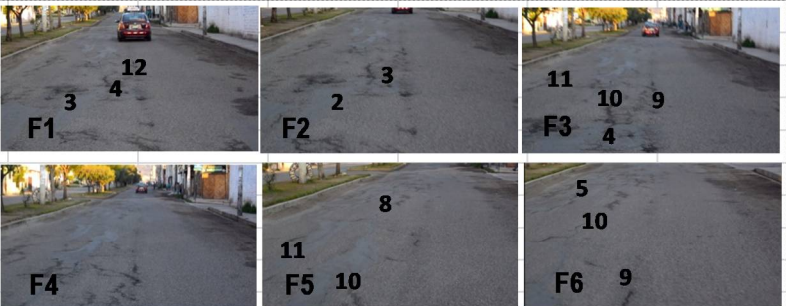
ZONA	ABCISA INICIAL	UNIDAD DE MUESTREO
CARRIL B	775293.621	2B
CÓDIGO VÍA	ABCISA FINAL	AREA MUESTREO (m <sup>2</sup> )
	775272.042	229.010
INSPECCIONADO POR		FECHA
Luis Enrique Nureña Torres		jul-17

Daño	Severidad	Cantidades parciales				Total	Densidad (%)	Valor deducido
Parque	media	1.790	4.190	1.030	1.470	8.480	3.70	19.00
Parque	alta	2.790	8.560	0.810		12.160	5.31	38.00
Grieta long	alta	3.350	2.800	6.300	17.950	41.550	18.14	12.00
Depresión	alta	1.060	0.540			1.600	0.70	16.00
Meteorización	media	57.275				57.275	25.01	22.00
<b>NUMERO VALORES DEDUCIDOS &gt;2 (q):</b>		<b>7</b>				<b>TOTAL VALOR DEDUCIDO</b>		<b>107.00</b>
<b>VALOR DEDUCIDO MAS ALTO HDV</b>		<b>38.00</b>

Numero-(q)	VALORES DEDUCIDOS					TOTAL	CDV
1 - (5)	38.000	19.000	22.000	16.000	12.000	107	56
2 - (4)	38.000	19.000	22.000	16.000	2	97	55
3 - (3)	38.000	19.000	22.000	2		81	52
4 - (2)	38.000	19.000	2			59	44
5 - (1)	38.000	2				40	40
<b>MAXIMO CDV</b>							<b>56</b>
<b>PCI = 100 - MAXIMO CDV</b>							<b>44</b>
<b>UNIDAD</b>						<b>2B</b>	<b>REGULAR</b>

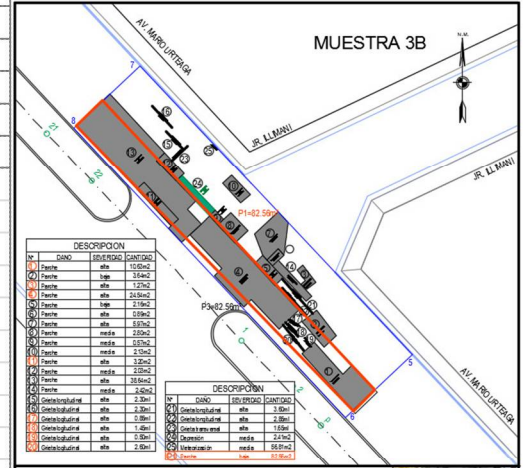
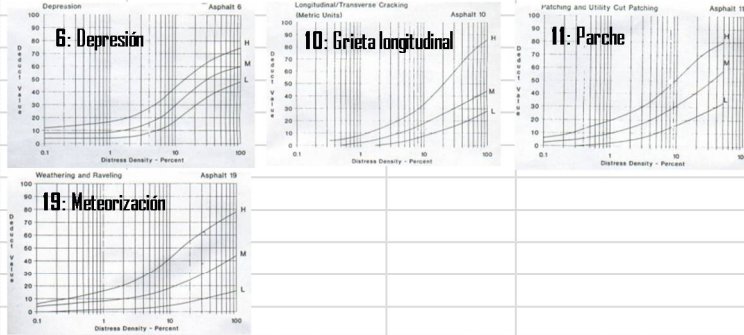
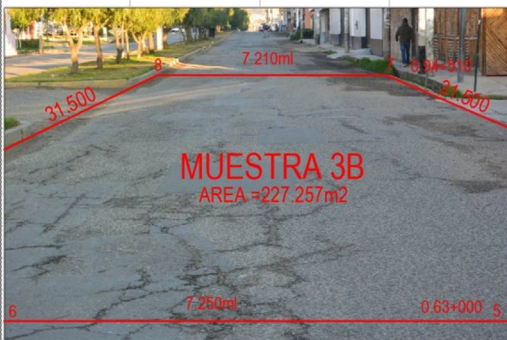
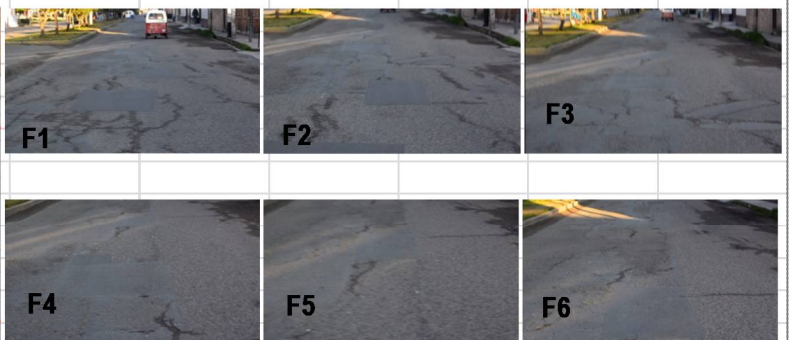
ZONA	ABCISA INICIAL	UNIDAD DE MUESTREO
CARRIL B	775272.042	3B
CÓDIGO VÍA	ABCISA FINAL	AREA MUESTREO (m <sup>2</sup> )
	775250.463	227.257
INSPECCIONADO POR	FECHA	
Luis Enrique Nureña Torres	jul-17

Daño	Severidad	Cantidades parciales					Total	Densidad (%)	Valor deducido
Parche	alta		1.270		0.890	5.970	8.130	3.58	30.00
Parche	media	2.800	0.270	2.030	2.420		13.320	5.86	24.00
Parche	baja	3.640	2.160	82.560			88.360	38.88	29.00
Grieta long	alta	2.300	2.300				12.700	5.59	22.00

3.600	2.850	1.650				
Depresión	media	2.410					2.410	1.06	9.00
Meteorización	media	56.810					7.429	3.27	10.00
<b>NUMERO VALORES DEDUCIDOS &gt;2 (q):</b>		<b>7</b>					<b>TOTAL VALOR DEDUCIDO</b>		<b>124.00</b>
<b>VALOR DEDUCIDO MAS ALTO HDV</b>		<b>30.00</b>							
		<b>m= 7.429</b>							
<b>Numero-(q)</b>	<b>VALORS DEDUCIDOS</b>					<b>TOTAL</b>	<b>CDV</b>		
1 - (6)	30.000	29.000	24.000	22.000	10.000	9.000	124	61	
2 - (5)	30.000	29.000	24.000	22.000	10.000	2	117	61	
3 - (4)	30.000	29.000	24.000	22.000	2		107	61	
4 - (3)	30.000	29.000	24.000	2			85	54	
5 - (2)	30.000	29.000	2				61	45	
6 - (1)	30.000	2					32	32.00	
							<b>MAXIMO CDV</b>	<b>61</b>	
							<b>PCI = 100 - MAXIMO CDV</b>	<b>39.00</b>	
							<b>UNIDAD</b>	<b>3B</b>	<b>MALO</b>
<b>CALIFICACION PCI (INDICE CONDICIÓN DE PAVIMENTO)</b>									
100 - 85	85 - 70	70 - 55	55 - 40	40 - 25	25 - 10	10 - 0			
EXCELENTE	MUY BUENO	BUENO	REGULAR	MALO	MUY MALO	FALLADO

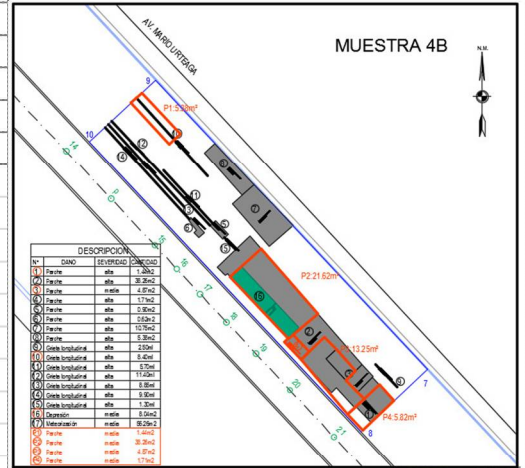
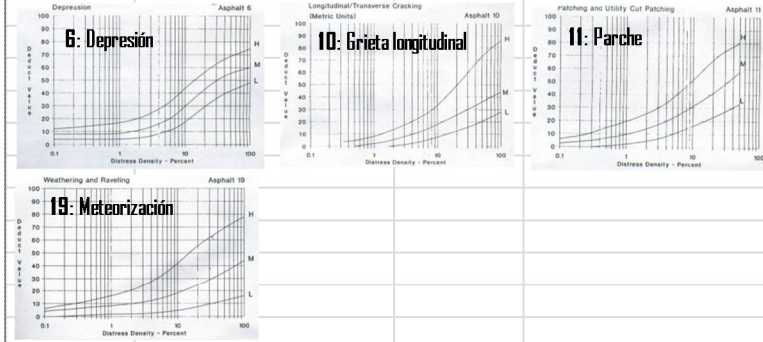
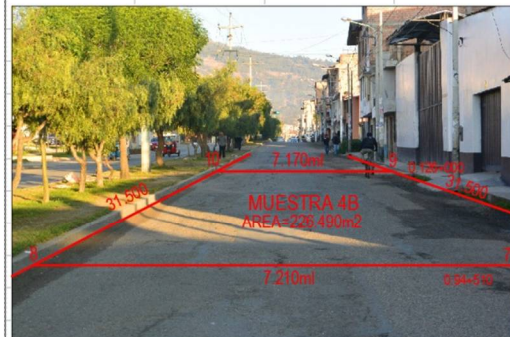
ZONA	ABCISA INICAL	UNIDAD DE MUESTREO
<b>CARRIL B</b>	<b>775250.463</b>	<b>4B</b>
CÓDIGO VÍA	ABCISA FINAL	AREA MUESTREO (m²)
	<b>775228.884</b>	<b>226.490</b>
INSPECCIONADO POR		FECHA
<b>Luis Enrique Nureña Torres</b>		<b>jul-17</b>

Daño	Severidad	Cantidades parciales				Total	Densidad (%)	Valor deducido
Parche	alta	1.440	38.260		0.900	0.620	57.350	25.32
	media	10.750	5.380					
Parche	media	4.87	1.44	38.26	4.87	3.42	59.560	26.30
	alta	2.500	4.200	5.700	11.400	8.850		
Depresión	media	8.040					8.040	3.55
Meteorización	media	56.622					56.622	25.00
<b>NUMERO VALORES DEDUCIDOS &gt;2 (q):</b>		<b>4</b>				<b>TOTAL VALOR DEDUCIDO</b>		<b>205.00</b>
<b>VALOR DEDUCIDO MAS ALTO HDV</b>		<b>70</b>						
		<b>m= 3.755</b>

**MAXIMO CDV** 96  
**PCI = 100 - MAXIMO CDV** 4  
**UNIDAD** 4B **FALLADO**

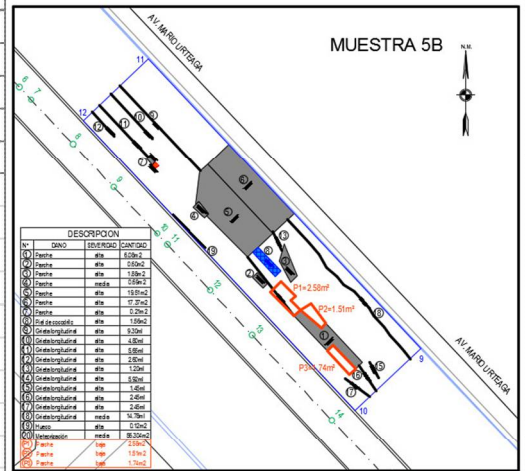
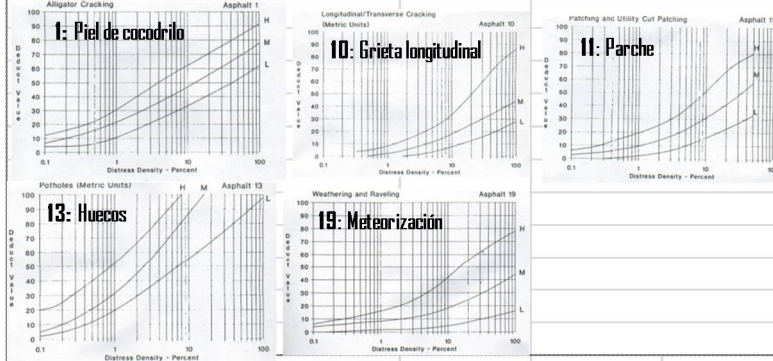
<b>ZONA</b>	<b>ABCISA INICIAL</b>	<b>UNIDAD DE MUESTREO</b>
<b>CARRIL B</b>	<b>775228.884</b>	<b>5B</b>
<b>CÓDIGO VÍA</b>	<b>ABCISA FINAL</b>	<b>AREA MUESTREO (m<sup>2</sup>)</b>
	<b>775207.305</b>	<b>225.217</b>
<b>INSPECCIONADO POR</b>		<b>FECHA</b>
<b>Luis Enrique Nureña Torres</b>		<b>jul-17</b>

Daño	Severidad	Cantidades parciales					Total	Densidad (%)	Valor deducido
Parches	alta	6.080	0.600	1.880	19.510	17.370	45.650	20.27	68.00
	media	0.210	2.58	1.51	1.74	8.280			
Piel cocodrilo	alta	1.560					10.860	4.82	
Grieta long.	alta	9.300	4.800	5.650	2.600	1.200	35.820	15.90	11.00

5.920	1.450	2.450	2.450				
Hueco	alta	0.120					0.120	0.05	0.00
Meteorización	media	56.304					56.304	25.00	26.00
<b>NUMERO VALORES DEDUCIDOS &gt;2 (q):</b>		<b>4</b>					<b>TOTAL VALOR DEDUCIDO</b>		<b>125.00</b>
<b>VALOR DEDUCIDO MAS ALTO HDV</b>		<b>68</b>							
		<b>m= 3.939</b>							
<b>Numero-(q)</b>		<b>VALORES DEDUCIDOS</b>			<b>TOTAL</b>	<b>CDV</b>			
1 - (4)	68.000	26.000	20.000	11.000	125	71			
2 - (3)	68.000	26.000	20.000	2	116	72			
3 - (2)	68.000	26.000	2		96	68			
4 - (1)	68.000	2			70	70			
					<b>MAXIMO CDV</b>	<b>72</b>			
					<b>PCI = 100 - MAXIMO CDV</b>	<b>28</b>			
					<b>UNIDAD</b>	<b>5B</b>		<b>MALO</b>	
<b>CALIFICACION PCI (INDICE CONDICIÓN DE PAVIMENTO)</b>									
<b>100 - 85</b>	<b>85 - 70</b>	<b>70 - 55</b>	<b>55 - 40</b>	<b>40 - 25</b>	<b>25 - 10</b>	<b>10 - 0</b>			
<b>EXCELENTE</b>	<b>MUY BUENO</b>	<b>BUENO</b>	<b>REGULAR</b>	<b>MALO</b>	<b>MUY MALO</b>	<b>FALLADO</b>

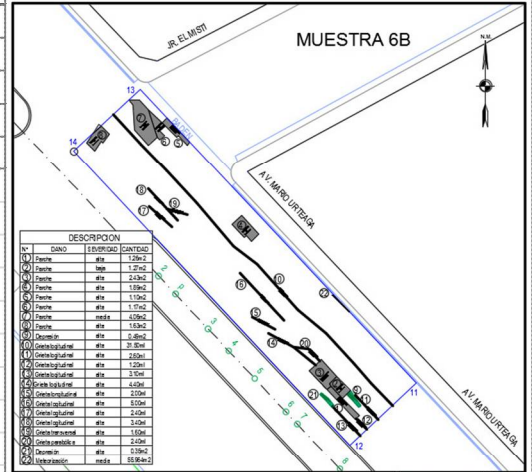
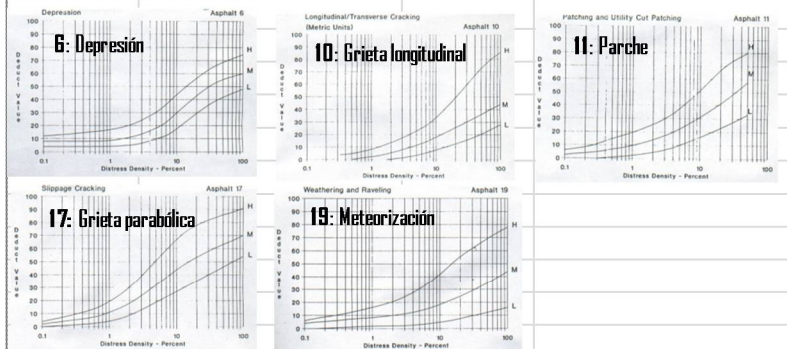
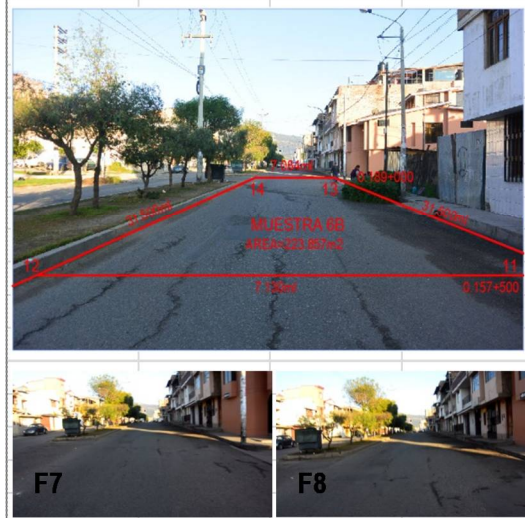
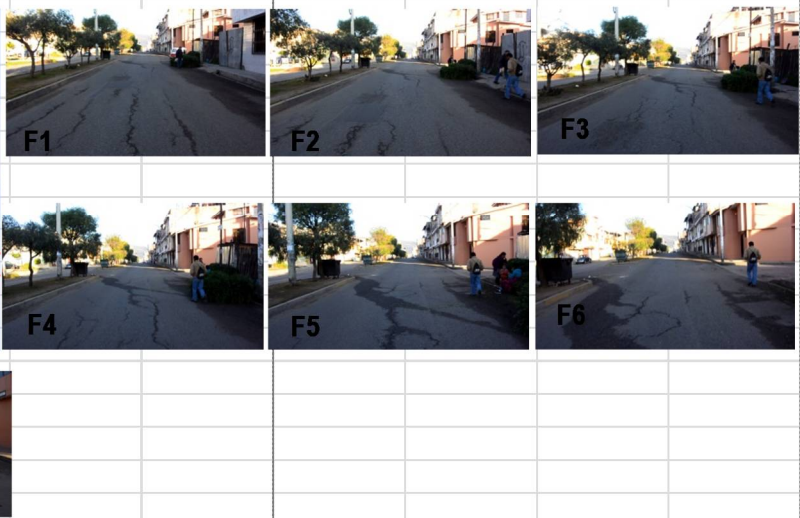
ZONA	ABCISA INICIAL	UNIDAD DE MUESTREO
<b>CARRIL B</b>	<b>775207.305</b>	<b>6B</b>
CÓDIGO VÍA	ABCISA FINAL	AREA MUESTREO (m²)
	<b>775185.726</b>	<b>223.857</b>
INSPECCIONADO POR	FECHA	
<b>Luis Enrique Nureña Torres</b>	<b>jul-17</b>

Daño	Severidad	Cantidades parciales					Total	Densidad (%)	Valor deducido
Parche	alta	1.260	2.430	1.890	1.100	1.170	9.480	4.23	35.00
	media	1.63							
Parche	media	4.060					4.060	1.81	13.00
Depresión	alta	0.490	0.350				0.840	0.38	17.00
Grieta long.	alta	31.500	2.600	1.200	3.100	4.400	57.400	25.64	55.00
	media	2.000	5.000	2.400	3.400	1.800			
Grieta parab.	alta	2.400					2.400	1.07	20.00
Meteorización	media	55.964					55.964	25.00	27.00
<b>NUMERO VALORES DEDUCIDOS &gt;2 (q):</b>		5					<b>TOTAL VALOR DEDUCIDO</b>		<b>167.00</b>
<b>VALOR DEDUCIDO MAS ALTO HDV</b>		55							
		<b>m = 5.133</b>							
<b>Numero-(q)</b>		<b>VALORS DEDUCIDOS</b>					<b>TOTAL</b>	<b>CDV</b>	
1 - (5)	55.000	35.000	27.000	20.000	17.000	154	77		
2 - (4)	55.000	35.000	27.000	20.000	2.000	139	78		
3 - (3)	55.000	35.000	27.000	2.000		119	74		
4 - (2)	55.000	35.000	2.000			92	66		
5 - (1)	55.000	2.000				57	57		
							<b>MAXIMO CDV</b>	<b>78</b>

<b>PCI = 100 - MAXIMO CDV</b>	<b>22</b>	
							<b>UNIDAD</b>	<b>6B</b>	<b>MUY MALO</b>
<b>CALIFICACION PCI (INDICE CONDICIÓN DE PAVIMENTO)</b>									
<b>100 - 85</b>	<b>85 - 70</b>	<b>70 - 55</b>	<b>55 - 40</b>	<b>40 - 25</b>	<b>25 - 10</b>	<b>10 - 0</b>			
<b>EXCELENTE</b>	<b>MUY BUENO</b>	<b>BUENO</b>	<b>REGULAR</b>	<b>MALO</b>	<b>MUY MALO</b>	<b>FALLADO</b>

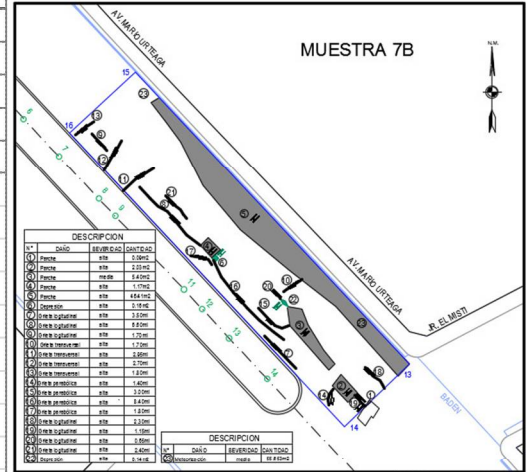
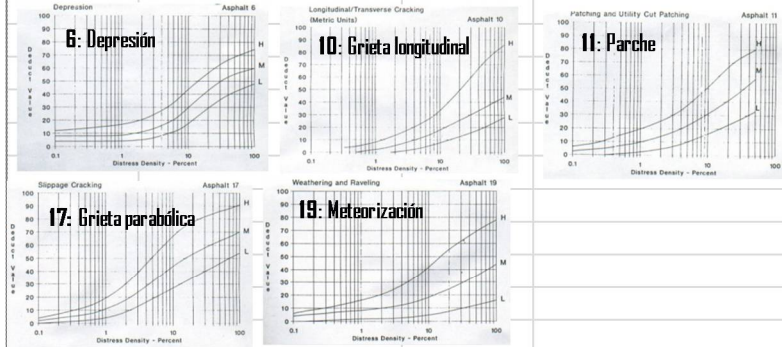
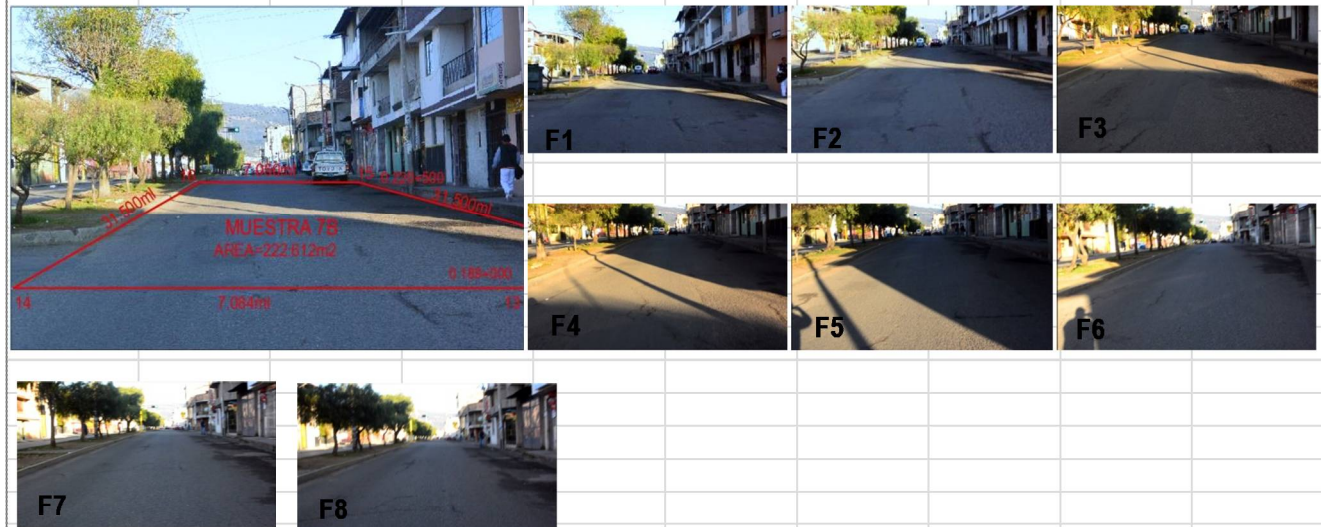
<b>ZONA</b>	<b>ABCISA INICIAL</b>	<b>UNIDAD DE MUESTREO</b>
<b>CARRIL B</b>	<b>775185.726</b>	<b>7B</b>
<b>CÓDIGO VÍA</b>	<b>ABCISA FINAL</b>	<b>AREA MUESTREO (m<sup>2</sup>)</b>
	<b>775164.147</b>	<b>222.612</b>
<b>INSPECCIONADO POR</b>		<b>FECHA</b>
<b>Luis Enrique Nureña Torres</b>		<b>jul-17</b>

Daño	Severidad	Cantidades parciales				Total	Densidad (%)	Valor deducido
Parche	alta	0.090	2.030	1.170	46.410	49.700	22.33	69.00
Parche	media	5.400				5.400	2.43	15.00
Depresión	alta	0.160	0.140			0.300	0.13	13.00
Grieta long.	alta	3.500	6.600	1.700	1.700	2.950	12.04	35.00
		2.700	1.800	2.300	1.150	2.400		
Grieta parab.	alta	1.400	3.000	8.400	1.800	14.600	6.56	57.00
Meteorización	media	55.653				55.653	25.00	26.00
<b>NUMERO VALORES DEDUCIDOS &gt;2 (q):</b>		4				<b>TOTAL VALOR DEDUCIDO</b>		<b>215.00</b>
<b>VALOR DEDUCIDO MAS ALTO HDV</b>		69						
		m= 3.847

Numero-(q)	VALORS DEDUCIDOS					TOTAL	CDV
1 - (4)	69.000	57.000	35.000	26.000		187	96
2 - (3)	69.000	57.000	35.000	2.000		163	92
3 - (2)	69.000	57.000	2.000			128	86
4 - (1)	69.000	2.000				71	71
						<b>MAXIMO CDV</b>	<b>96</b>
						<b>PCI = 100 - MAXIMO CDV</b>	<b>4</b>
						<b>UNIDAD</b>	<b>7B</b>
							<b>FALLADO</b>
<b>CALIFICACION PCI (INDICE CONDICIÓN DE PAVIMENTO)</b>							
<b>100 - 85</b>	<b>85 - 70</b>	<b>70 - 55</b>	<b>55 - 40</b>	<b>40 - 25</b>	<b>25 - 10</b>	<b>10 - 0</b>	
<b>EXCELENTE</b>	<b>MUY BUENO</b>	<b>BUENO</b>	<b>REGULAR</b>	<b>MALO</b>	<b>MUY MALO</b>	<b>FALLADO</b>

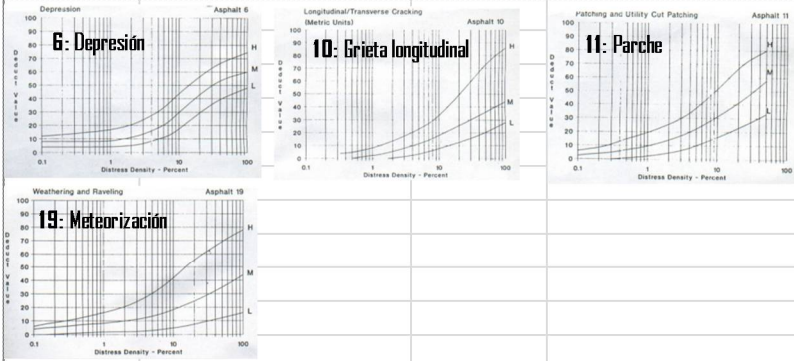
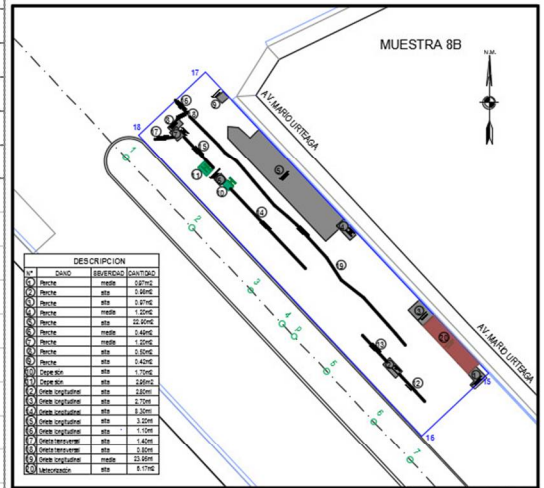
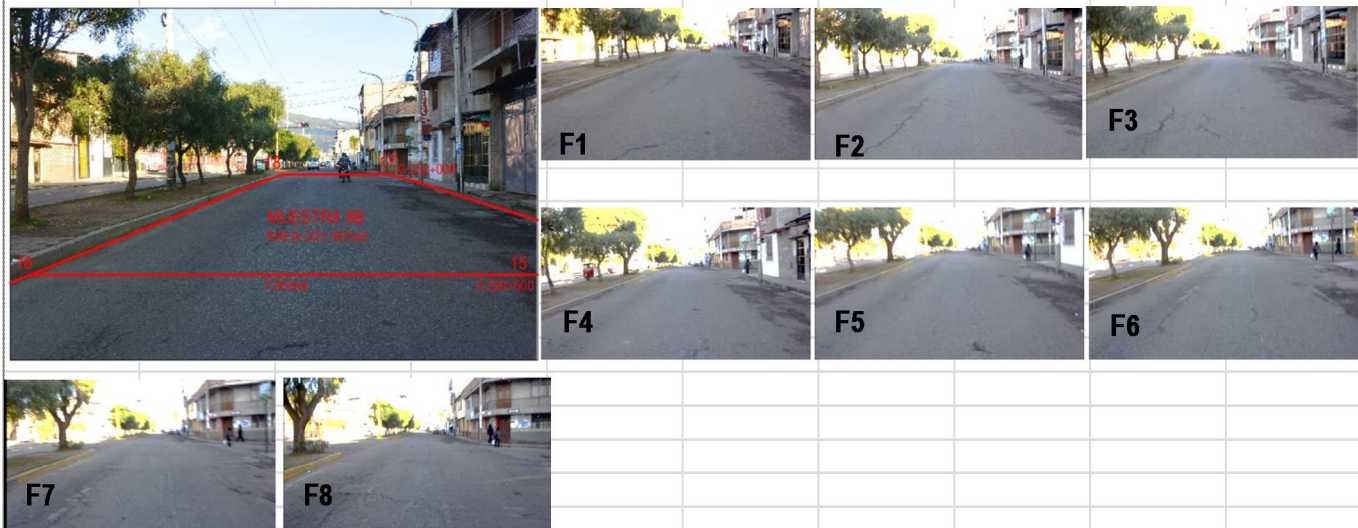
ZONA	ABCISA INICIAL	UNIDAD DE MUESTREO
CARRIL B	775164.147	8B
CÓDIGO VÍA	ABCISA FINAL	AREA MUESTREO (m <sup>2</sup> )
	775142.568	221.397
INSPECCIONADO POR	FECHA	
Luis Enrique Nuroña Torres	jul-17

Daño	Severidad	Cantidades parciales					Total	Densidad (%)	Valor deducido
Parche	media	0.970	1.200	0.490	1.200	3.860	1.74	12.00	
Parche	alta	0.980	0.970	22.900	0.500	0.420	25.770	11.64	52.00
Depresión	alta	1.700	2.950				4.650	2.10	21.00
Grieta long.	alta	2.8	2.7	8.3	3.2	1.1	43.950	19.85	13.00
		0.5	1.4	23.95					
Meteorización	media	55.35					55.350	25.00	36.00
<b>NUMERO VALORES DEDUCIDOS &gt;2 (q):</b>		5					<b>TOTAL VALOR DEDUCIDO</b>		<b>134.00</b>
<b>VALOR DEDUCIDO MAS ALTO HDV</b>		52							
		<b>m = 5.408</b>

Numero-(q)	VALORES DEDUCIDOS	TOTAL	CDV				
1 - (5)	52	36	21	13	12	134	70
2 - (4)	52	36	21	13	2	124	71
3 - (3)	52	36	21	2		111	70
4 - (2)	52	36	2			90	65
5 - (1)	52	2				54	54
			<b>MAXIMO CDV</b>			71	
			<b>PCI = 100 - MAXIMO CDV</b>			29	
			<b>UNIDAD</b>		<b>8B</b>	<b>MALO</b>

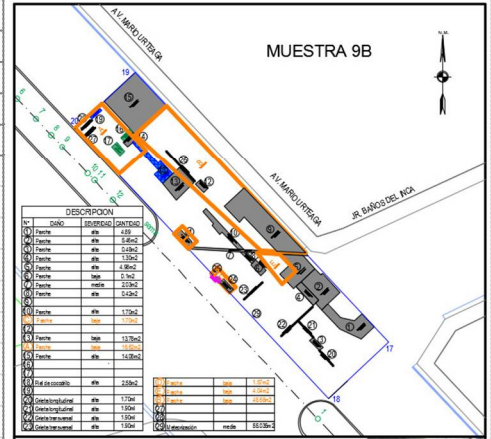
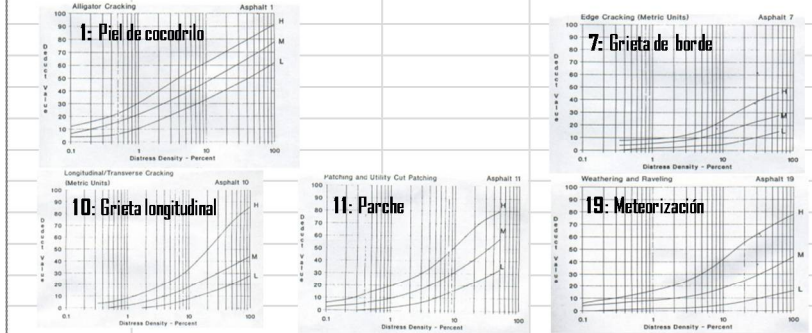
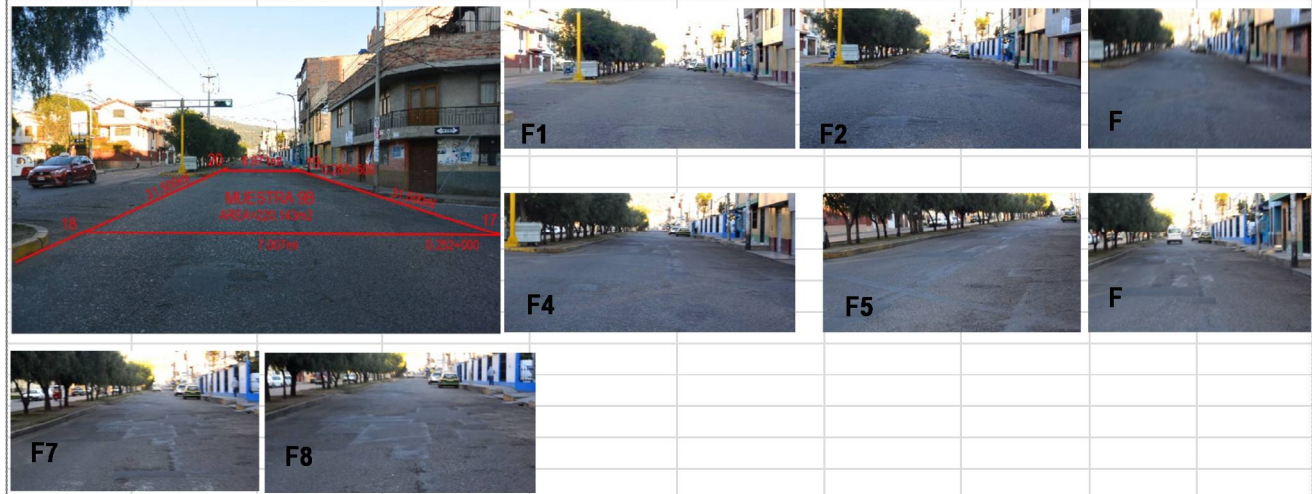
ZONA	ABCISA INICIAL	UNIDAD DE MUESTREO
CARRIL B	775142.568	9B
CÓDIGO VÍA	ABCISA FINAL	AREA MUESTREO (m²)
	775120.989	220.143
INSPECCIONADO POR	FECHA	
Luis Enrique Nureña Torres	jul-17

Dañ	Severidad	Cantidades parciales				Total	Densidad (%)	Valor deducido	
Parche	alta	4.890	5.460		1.300	4.980	33.310	15.13	60.00
			0.420	1.700		14.080			
		0.480							
Parche	media	2.030				2.030	0.92	9.00	
Parche	baja	16.620	48.680	1.700	1.570	4.040	32.98	27.00	
Piel cocodrilo	alta	2.580				2.580	1.17	32.00	
Grieta long.	alta	1.700	1.900	1.900	1.900	7.400	3.36	12.00	
Grieta long.	media	1.150	1.200			2.350	1.07	2.00	
Grieta borde	alta					0.000	0.00	0.00	
Meteorización	media	55.035				55.035	25.00	22.00	
NUMERO VALORES DEDUCIDOS >2 (q):		5				TOTAL VALOR		164.00	
VALOR DEDUCIDO MAS ALTO HDV		60							
		m=		4.673

Numero-(q)	VALORS DEDUCIDOS					TOTAL	CDV
1 - (5)	60.000	32.000	27.000	22.000	12.000	153	78
2 - (4)	60.000	32.000	22.000	15.000	2.000	131	74
3 - (3)	60.000	32.000	22.000	2.000		116	72
4 - (2)	60.000	32.000	2.000			94	66
5 - (1)	60.000	2.000				62	62
						MAXIMO CDV	78
						PCI = 100 - MAXIMO CDV	22
						UNIDAD	9B
							MUY MALO

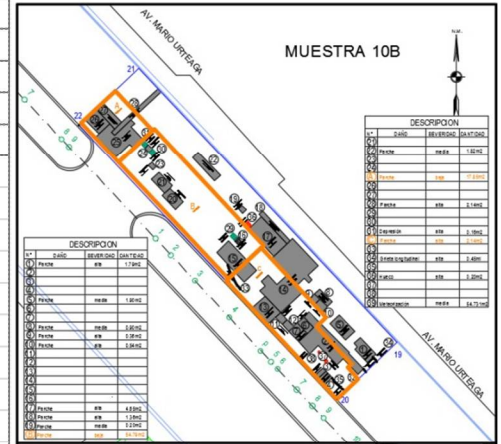
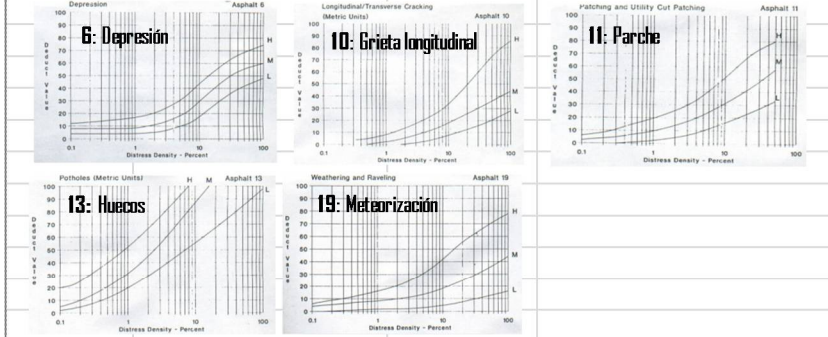
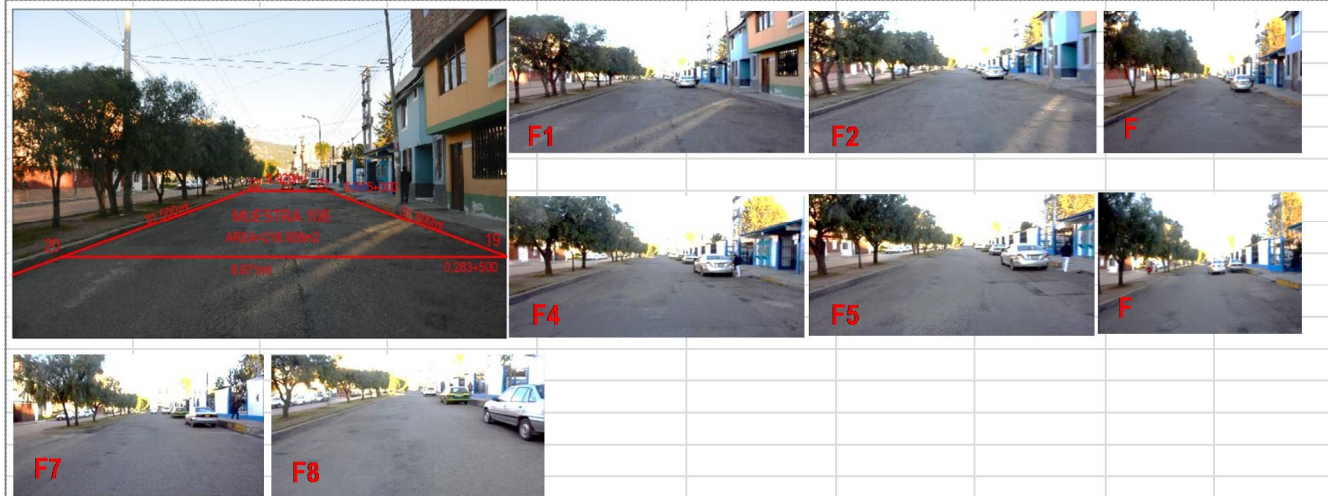
ZONA	ABCISA INICIAL	UNIDAD DE MUESTREO
CARRIL B	775120.989	10B
CÓDIGO VÍA	ABCISA FINAL	AREA MUESTREO (m²)
	775099.410	218.926
INSPECCIONADO POR	FECHA	
Luis Enrique Nureña Torres	jul-17

Daño	Severidad	Cantidades parciales					Total	Densidad (%)	Valor deducido
Depresión	alta		0.160				0.160	0.07	13.00
Grieta long.	alta			0.450			0.450	0.21	14.00
Parche	alta	1.790		0.900		0.360	11.740	5.36	38.00
		0.540			4.650	1.360			
		2.140							
Parche	media	6.030	1.440	0.200	0.940	9.220	17.830	8.14	28.00
Parche	baja	17.850	54.790	2.140			74.780	34.16	26.00
Meteorización	media	54.731					54.731	25.00	27.00
<b>NUMERO VALORES DEDUCIDOS &gt;2 (q):</b>			7				<b>TOTAL VALOR</b>		<b>146.00</b>
<b>VALOR DEDUCIDO MAS ALTO HDV</b>			38						
			<b>m=</b>	<b>6.694</b>

<b>MAXIMO CDV</b>						<b>71</b>	
<b>PCI = 100 - MAXIMO CDV</b>						<b>29</b>	
<b>UNIDAD</b>						<b>218.93</b>	<b>MALO</b>
<b>CALIFICACION PCI (INDICE CONDICIÓN DE PAVIMENTO)</b>							
100 - 85	85 - 70	70 - 55	55 - 40	40 - 25	25 - 10	10 - 0	
EXCELENTE	MUY BUENO	BUENO	REGULAR	MALO	MUY MALO	FALLADO
