UNIVERSIDAD NACIONAL DE CAJAMARCA

“EVALUACIÓN DEL PAVIMENTO FLEXIBLE EN LA AV. MARIO URTEAGA  
TRAMO ÓVALO EL INCA – PLAZUELA VÍCTOR RAÚL, UTILIZANDO LA  
METODOLOGÍA PCI”

TESIS PROFESIONAL

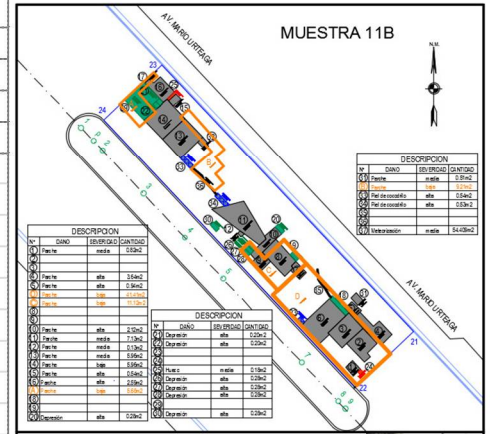
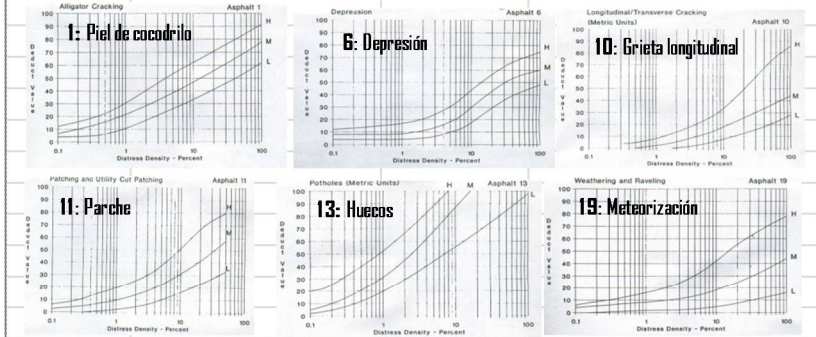
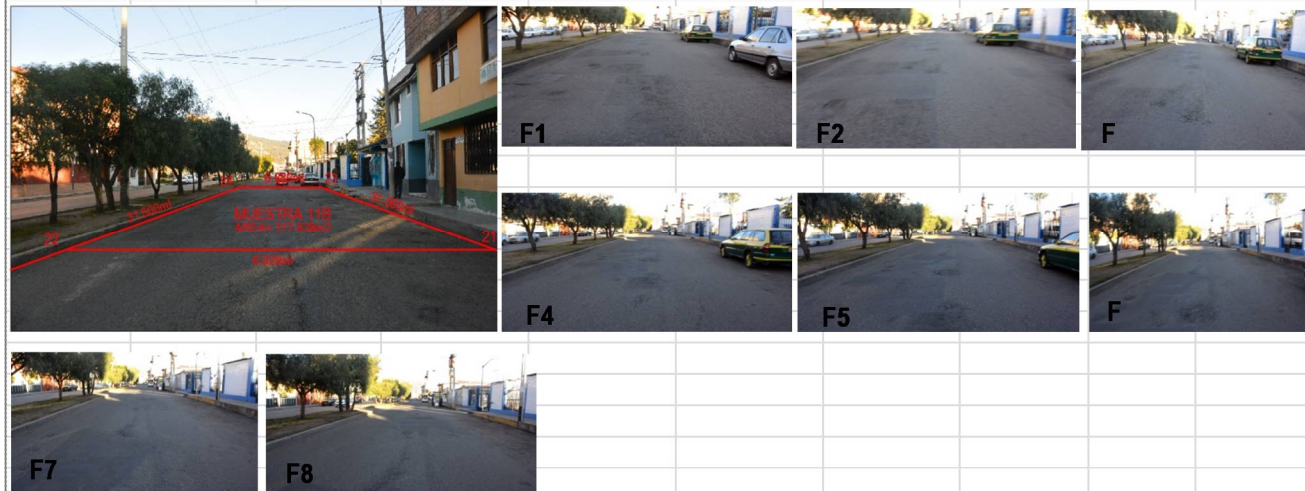
<b>ZONA</b>	<b>ABCISA INICIAL</b>	<b>UNIDAD DE MUESTREO</b>
CARRIL B	775099.410	11B
<b>CÓDIGO VÍA</b>	<b>ABCISA FINAL</b>	<b>AREA MUESTREO (m²)</b>
	775077.831	217.638
<b>INSPECCIONADO POR</b>	<b>FECHA</b>	
Luis Enrique Nureña Torres	jul-17

Daño	Severidad	Cantidades parciales					Total	Densidad (%)	Valor deducido	
Piel de cocodrilo	alta		0.540	0.530			1.070	0.49	22.00	
Depresión	alta		0.280	0.280	0.200	0.200	1.800	0.83	17.00

0.280	0.280		0.280				
Parche	baja	5.680	9.210	11.120	41.410		67.420	30.98	28.00	
Parche	alta		3.640	0.940			9.830	4.52	35.00	
			2.120	0.540	2.590					
Parche	media				7.130	0.130	13.730	6.31	25.00	
Huecos	alta		0.180				0.180	0.08	20.00	
Meteorización	media	54.409					54.409	25.00	10.00	
<b>NUMERO VALORES DEDUCIDOS &gt;2 (q):</b>			7				<b>TOTAL VALOR</b>		<b>157.00</b>	
<b>VALOR DEDUCIDO MAS ALTO HDV</b>			35							
			<b>m=</b>	<b>6.969</b>						
<b>Numero-{q}</b>		<b>Valores deducidos</b>					<b>Total</b>	<b>CDV</b>		
1 - (7)	35.000	28.000	25.000	22.000	20.000	17.000	10.000	157	74	
2 - (6)	35.000	28.000	25.000	22.000	20.000	17.000	2	149	72	
3 - (5)	35.000	28.000	25.000	22.000	20.000	2		132	69	
4 - (4)	35.000	28.000	25.000	22.000	2			112	64	
5 - (3)	35.000	28.000	25.000	2				90	58	
6 - (2)	35.000	28.000	2					65	48	
7 - (1)	35.000	2						37	37	
								<b>MAXIMO CDV</b>	<b>74</b>	
								<b>PCI = 100 - MAXIMO CDV</b>	<b>26</b>

<b>CALIFICACION PCI (INDICE CONDICIÓN DE PAVIMENTO)</b>								<b>UNIDAD</b>	<b>11B</b>	<b>MALO</b>
100 - 85	85 - 70	70 - 55	55 - 40	40 - 25	25 - 10	10 - 0				
EXCELENTE	MUY BUENO	BUENO	REGULAR	MALO	MUY MALO	FALLADO

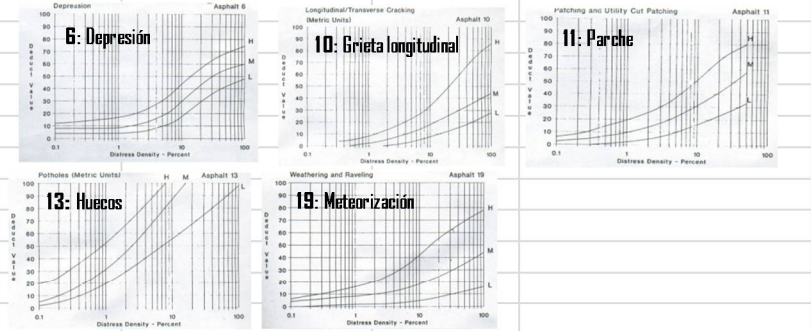
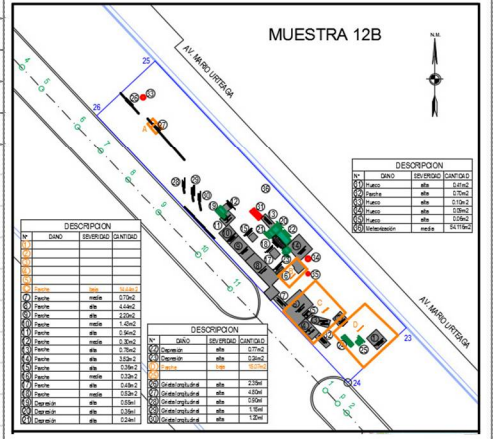
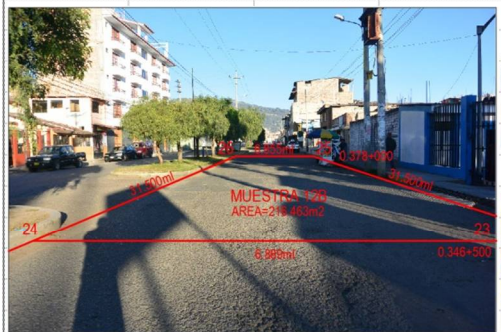
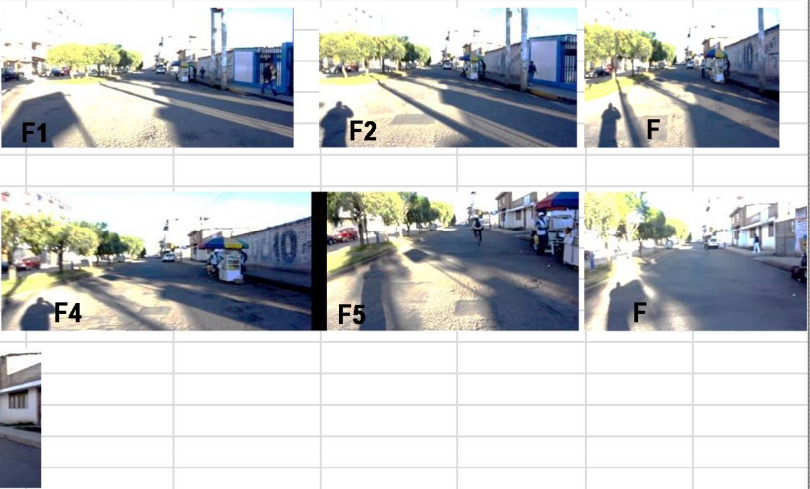
<b>ZONA</b>	<b>ABCISA INICIAL</b>	<b>UNIDAD DE MUESTREO</b>
CARRIL B	775077.831	12B
<b>CÓDIGO VÍA</b>	<b>ABCISA FINAL</b>	<b>AREA MUESTREO (m<sup>2</sup>)</b>
	775056.252	216.464
<b>INSPECCIONADO POR</b>		<b>FECHA</b>
Luis Enrique Nureña Torres		jul-17

Daño	Severidad	Cantidades parciales					Total	Densidad (%)	Valor deducido
Depresión	alta	0.550	0.360	0.240	0.770	0.240	5.850	2.70	18.00
Parche	baja	0.720	2.970				10.840	5.01	10.00
Grieta long.	alta	2.350	4.800	0.900	1.150	1.200	10.400	4.80	24.00
Parche	alta			4.440	2.200	0.940	14.570	6.73	46.00
		0.780	3.520	0.360	0.480	0.550			
Parche	media					0.700	3.270	1.51	22.00
		1.430	0.300	0.320	0.520				
Huecos	alta	0.4100	0.1000	0.0900			0.600	0.28	30.00
Meteorización	media	54.116					54.116	25.00	23.00
<b>NUMERO VALORES DEDUCIDOS &gt;2 (q):</b>		6						<b>TOTAL VALOR</b>	
<b>VALOR DEDUCIDO MAS ALTO HDV</b>		46							
		m=		5.959

Numero-(q)	VALORS DEDUCIDOS						TOTAL	CDV
1 - (6)	46.000	30.000	24.000	23.000	22.000	18.000	163	79
2 - (5)	46.000	30.000	24.000	23.000	22.000	2	147	76
3 - (4)	46.000	30.000	24.000	23.000	2		125	71
4 - (3)	46.000	30.000	24.000	2			102	64
5 - (2)	46.000	30.000	2				78	56
6 - (1)	46.000	2					48	48
<b>MAXIMO CDV</b>								<b>79</b>
<b>PCI = 100 - MAXIMO CDV</b>								<b>21</b>
<b>UNIDAD</b>							<b>12B</b>	<b>MUY MALO</b>

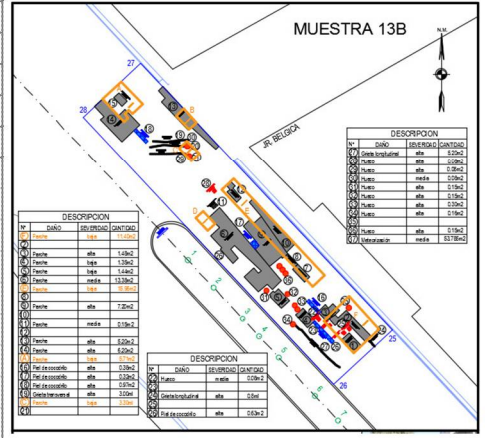
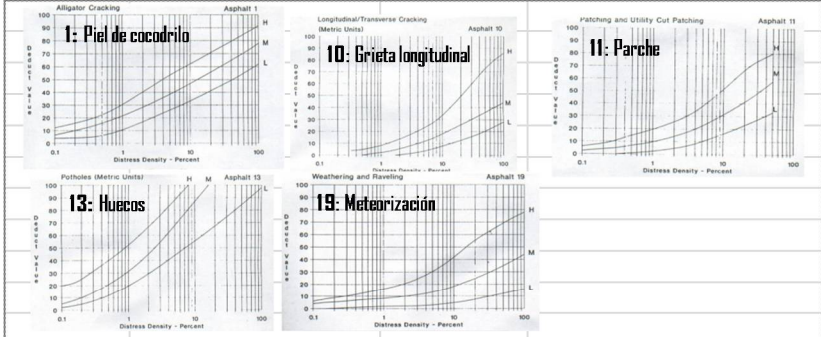
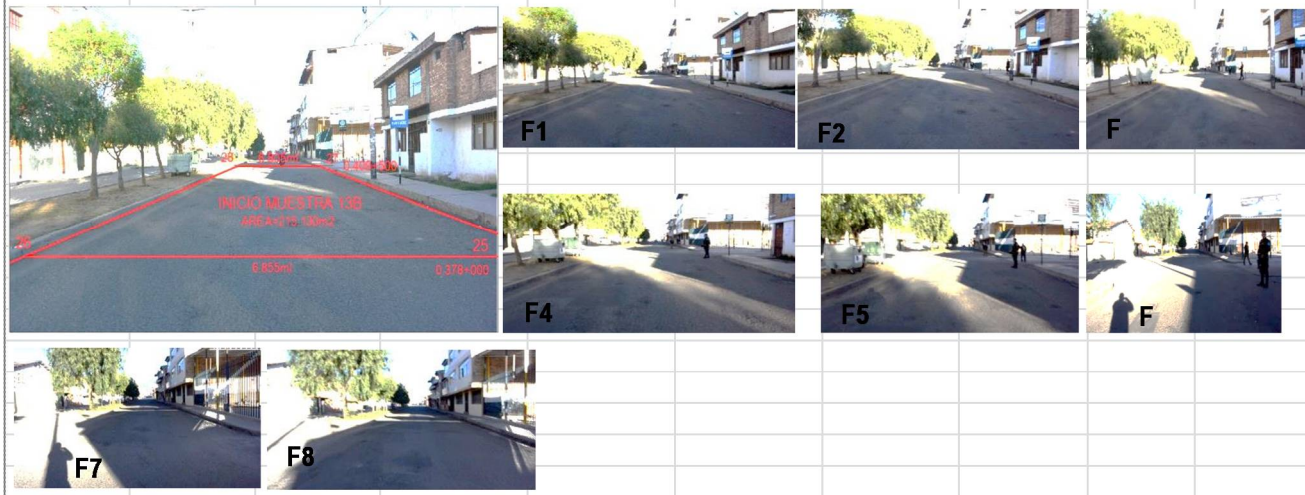
EXPLORACIÓN DE LA CONDICIÓN POR UNIDAD DE MUESTREO			
ZONA	ABCISA INICIAL		UNIDAD DE MUESTREO
CARRIL B	775056.252		13B
CÓDIGO VÍA	ABCISA FINAL		AREA MUESTREO (m <sup>2</sup> )
	775034.674		215.130
INSPECCIONADO POR			FECHA
Luis Enrique Nureña Torres			Jul-17

Daño	Severidad	Cantidades parciales				Total	Densidad (%)	Valor deducido
		1	2	3	4			
Piel cocodrilo	alta	0.320	0.380	0.970	0.630	2.300	1.07	30.00
Grieta long.	alta	3.00			0.80	5.20	4.18	21.00
Parche	alta		1.480	7.200		20.080	9.33	49.00
		5.200	6.200					
Parche	media	2.650	13.380			16.180	7.52	38.00
						0.150		
Parche	baja	1.250	1.440	9.010	15.960	39.060	18.16	22.00
						11.400		
Hueco	alta	0.080	0.080	0.080		1.150	0.53	40.00
		0.300	0.160	0.150	0.150			
Hueco	media					0.000	0.00	
Meteorización	media	53.785				53.785	25.00	27.00
<b>NUMERO VALORES DEDUCIDOS &gt;2 (q):</b>		<b>6</b>				<b>TOTAL VALOR</b>		<b>227.00</b>
<b>VALOR DEDUCIDO MAS ALTO HDV</b>		<b>49</b>						
		<b>m= 5.684</b>

CALIFICACION PCI (INDICE CONDICIÓN DE PAVIMENTO)							UNIDAD	13B	PCI = 100 - MAXIMO CDV
100 - 85	85 - 70	70 - 55	55 - 40	40 - 25	25 - 10	10 - 0			<b>MUY MALO</b>
EXCELENTE	MUY BUENO	BUENO	REGULAR	MALO	MUY MALO	FALLADO

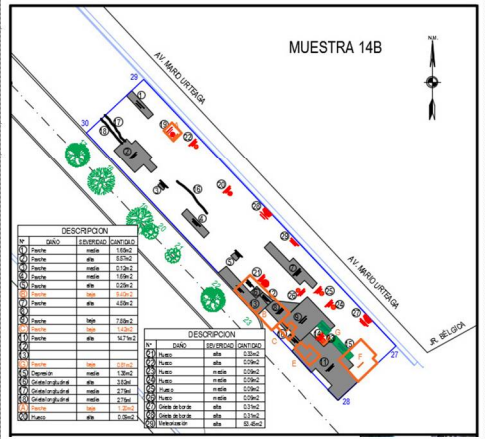
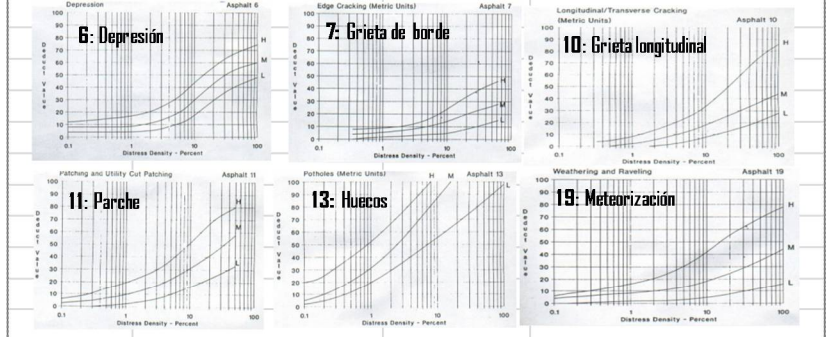
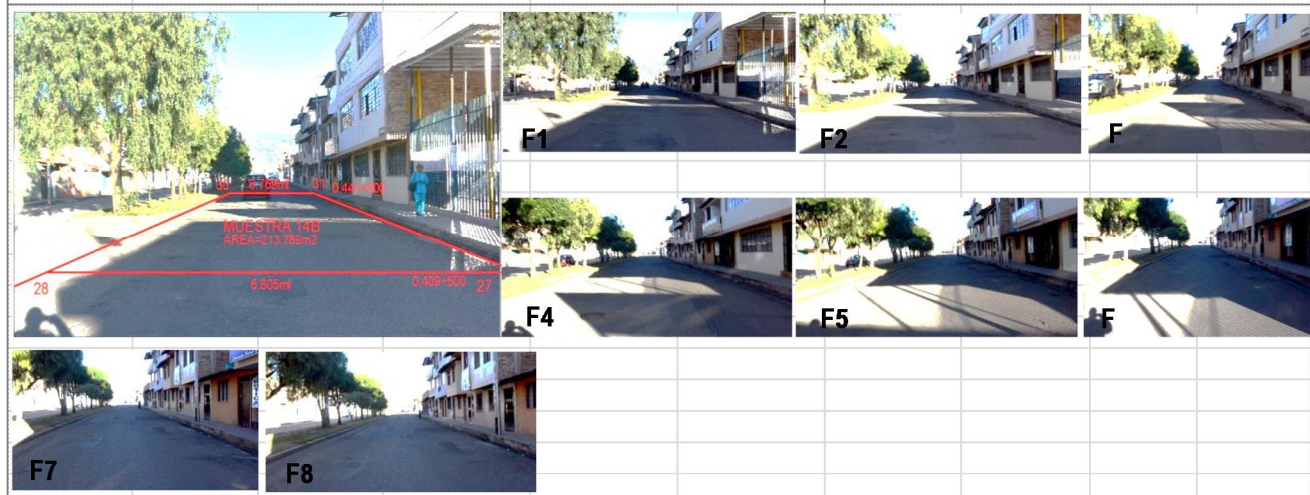
EXPLORACIÓN DE LA CONDICIÓN POR UNIDAD DE MUESTREO			
ZONA	ABCISA INICIAL		UNIDAD DE MUESTREO
CARRIL B	775034.674		14B
CÓDIGO VÍA	ABCISA FINAL		AREA MUESTREO (m <sup>2</sup> )
	775013.099		213.789
INSPECCIONADO POR			FECHA
Luis Enrique Nureña Torres			jul-17

Dañ	Severidad	Cantidades parciales					Total	Densidad (%)	Valor deducido
Depresión	media		1.380				1.380	0.65	8.00
Griet. borde	alta	0.310	0.310				0.620	0.29	0.00
Grieta long	alta	3.820	1.380				5.200	2.43	14.00
Grieta long	media	2.790	2.760				5.550	2.60	8.00
Parche	alta	5.570	0.250			14.710	25.380	11.87	23.00

4.850						
Parche	media	1.650	0.120	1.690	1.420		4.880	2.28	14.00
Parche	baja	9.400	7.880	1.200	6.390	0.81	25.680	12.01	18.00
Hueco	alta		0.090	0.330	0.090		0.510	0.24	29.00
Hueco	media		0.090	0.090	0.090		0.360	0.17	9.00
Meteorización	media	53.450					53.450	25.00	27.00
<b>NUMERO VALORES DEDUCIDOS &gt;2 (q):</b>			8					<b>TOTAL VALOR</b>	<b>150.00</b>
<b>VALOR DEDUCIDO MAS ALTO HDV</b>			29						
			<b>m=</b>	<b>7.520</b>					
Numero-(q)	Valores deducidos						Total	CDV	
1 - (7)	29.000	27.000	23.000	18.000	14.000	9.000	8.000	128	63
2 - (6)	29.000	27.000	23.000	18.000	14.000	9.000	2	122	60
3 - (5)	29.000	27.000	23.000	18.000	14.000	2		113	59
4 - (4)	29.000	27.000	23.000	18.000	2			99	57
5 - (3)	29.000	27.000	23.000	2				81	52
6 - (2)	29.000	27.000	2					58	43
7 - (1)	29.000	2						31	31
								<b>MAXIMO CDV</b>	<b>63</b>
<b>CALIFICACION PCI (INDICE CONDICIÓN DE PAVIMENTO)</b>								<b>PCI = 100 - MAXIMO CDV</b>	<b>37</b>

100 - 85	85 - 70	70 - 55	55 - 40	40 - 25	25 - 10	10 - 0	UNIDAD	14B	<b>MALO</b>
EXCELENTE	MUY BUENO	BUENO	REGULAR	MALO	MUY MALO	FALLADO

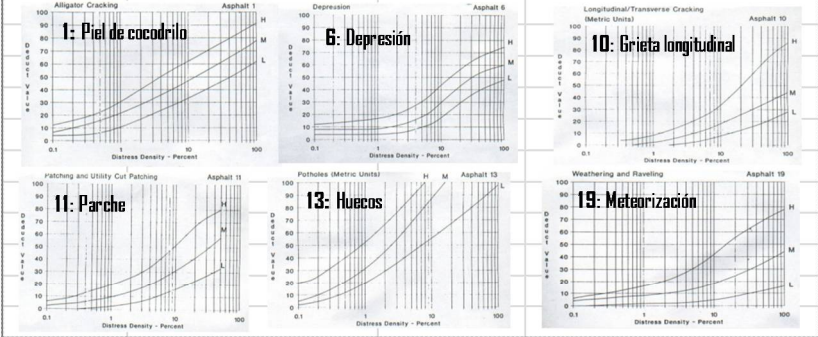
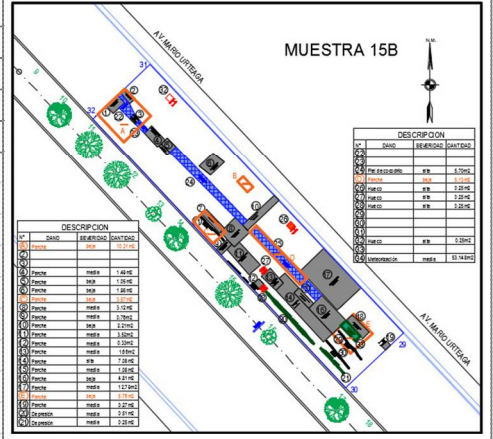
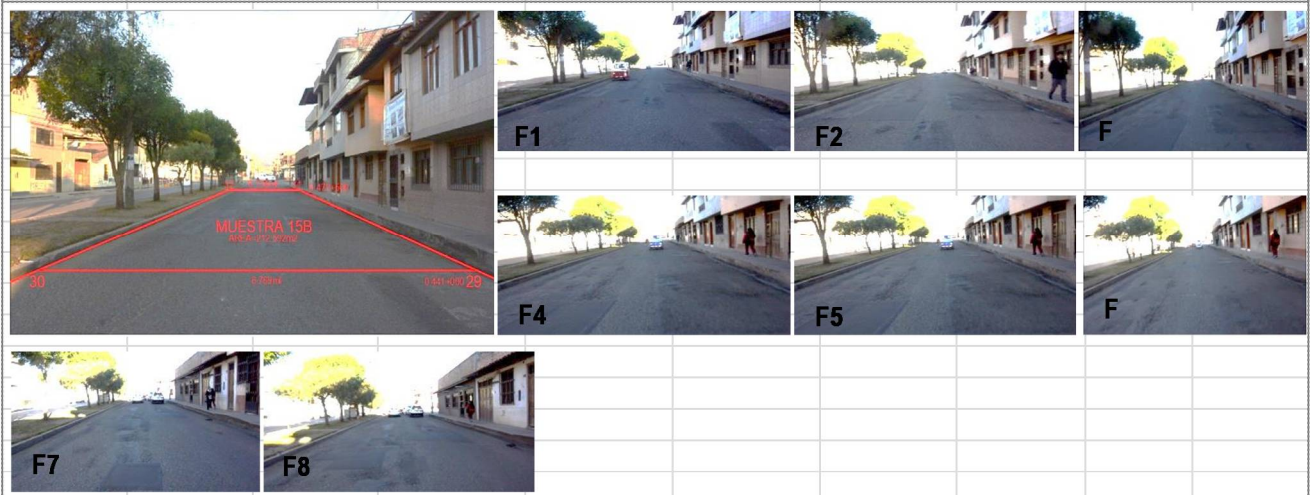
ZONA	ABCISA INICIAL	UNIDAD DE MUESTREO
CARRIL B	775013.099	15B
CÓDIGO VÍA	ABCISA FINAL	AREA MUESTREO (m <sup>2</sup> )
	774991.525	212.592
INSPECCIONADO POR	FECHA	
Luis Enrique Nureña Torres	jul-17

Dañó	Severidad	Cantidades parciales					Total	Densidad (%)	Valor deducido	
Piel cocodrilo	alta				5.700		5.700	2.68	45.00	
Depresión	alta						0.000	0.00		
Depresión	media	0.510	0.250				0.760	0.36	8.00	
Grietas long	media						0.000	0.00		
Parche	alta		7.078				7.078	3.33	31.00	
Parche	media		1.490		3.120	0.76

3.520	0.330	1.660	1.080	12.79	25.020	11.77	32.00	
		0.270								
Parche	baja	25.490	1.050	1.980	2.210	4.81	35.540	16.72	20.00	
Huecos	alta	0.500	0.250	0.250	0.250		1.250	0.59	42.00	
Meteorización	media	53.148					53.148	25.00	28.00	
<b>NUMERO VALORES DEDUCIDOS &gt;2 (q):</b>		6						<b>TOTAL VALOR</b>		<b>206.00</b>
<b>VALOR DEDUCIDO MAS ALTO HDV</b>		45								
		<b>m=</b>		6.051						
<b>Numero (q)</b>	<b>Valores deducidos</b>						<b>Total</b>	<b>CDV</b>		
1 - (6)	45.000	42.000	32.000	31.000	28.000	20.000	198	89		
2 - (5)	45.000	42.000	32.000	31.000	28.000	2.000	180	85		
3 - (4)	45.000	42.000	32.000	31.000	2.000		152	84		
4 - (3)	45.000	42.000	32.000	2.000			121	75		
5 - (2)	45.000	42.000	2.000				89	64		
6 - (1)	45.000	2.000					47	47		
								<b>MAXIMO CDV</b>		<b>89</b>
<b>CALIFICACION PCI (INDICE CONDICIÓN DE PAVIMENTO)</b>								<b>PCI = 100 - MAXIMO CDV</b>		<b>11</b>
100 - 85	85 - 70	70 - 55	55 - 40	40 - 25	25 - 10	10 - 0	UNIDAD	15B	<b>MUY MALO</b>

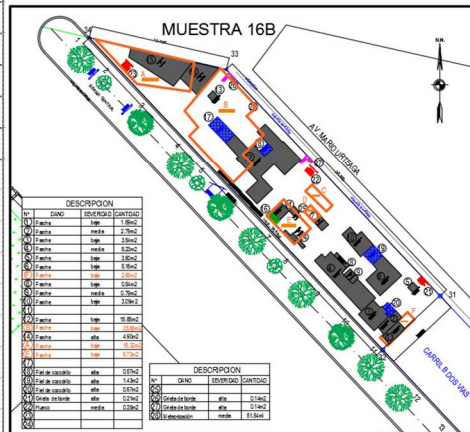
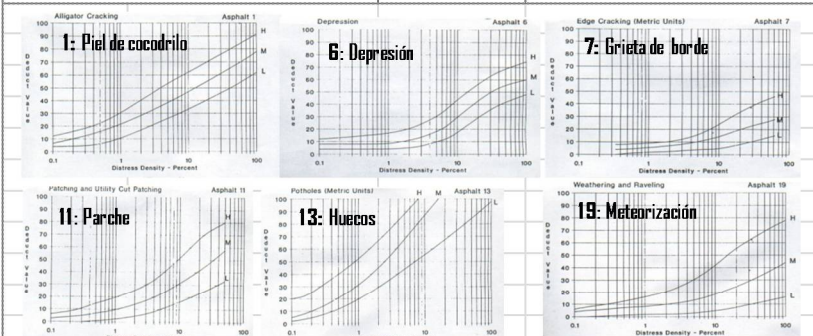
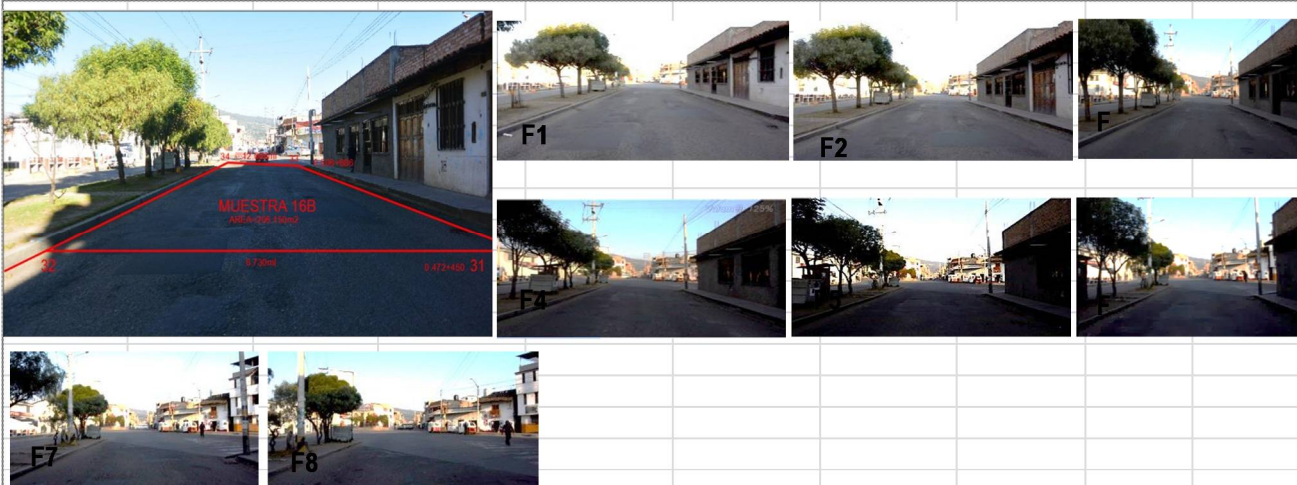
ZONA	ABCISA INICIAL	UNIDAD DE MUESTREO
CARRIL B	774991.525	16B
CÓDIGO VÍA	ABCISA FINAL	AREA MUESTREO (m²)
	774973.967	206.150
INSPECCIONADO POR		FECHA
Luis Enrique Nureña Torres		jul-17

Daño	Severidad	Cantidades parciales					Total	Densidad (%)	Valor deducido
		0.1-0.2	0.3-0.4	0.5-0.6	0.7-0.8	0.9-1.0			
Piel cocodrilo	alta		0.57	1.43	0.67	2.670	1.30	34.00	
Depresión	alta					0.000	0.00		
Grieta de borde	alta	0.140	0.140	0.210		0.490	0.24	0.00	
Parche	alta		4.900			4.900	2.38	27.00	
Parche	media	2.970	8.230	0.790		11.990	5.82	25.00	
Parche	baja	1.690	3.540	3.600	5.160	87.470	42.43	31.00

0.540	3.090	35.680	15.850	12.440			
Huecos	alta					0.000	0.00		
Huecos	media	0.250				0.250	0.12	6.00	
Meteorización	media	51.540				51.540	25.00	10.00	
<b>NUMERO VALORES DEDUCIDOS &gt;2 (q):</b>			7				<b>TOTAL VALOR</b>	<b>133.00</b>	
<b>VALOR DEDUCIDO MAS ALTO HDV</b>			34						
			<b>m=</b>	<b>7.061</b>					
<b>Numero (q)</b>			<b>Valores deducidos</b>				<b>Total</b>	<b>CDV</b>	
1 - (6)	34.000	31.000	27.000	25.000	10.000	6.000	133	65	
2 - (5)	34.000	31.000	27.000	25.000	10.000	2.000	129	68	
3 - (4)	34.000	31.000	27.000	25.000	2.000		119	68	
4 - (3)	34.000	31.000	27.000	2.000			94	60	
5 - (2)	34.000	31.000	2.000				67	49	
6 - (1)	34.000	2.000					36	36	
							<b>MAXIMO CDV</b>	<b>68</b>	
							<b>PCI = 100 - MAXIMO CDV</b>	<b>32</b>	
<b>CALIFICACION PCI (INDICE CONDICIÓN DE PAVIMENTO)</b>							<b>UNIDAD</b>	<b>16B</b>	<b>MALO</b>
100 - 85	85 - 70	70 - 55	55 - 40	40 - 25	25 - 10	10 - 0			
EXCELENTE	MUY BUENO	BUENO	REGULAR	MALO	MUY MALO	FALLADO

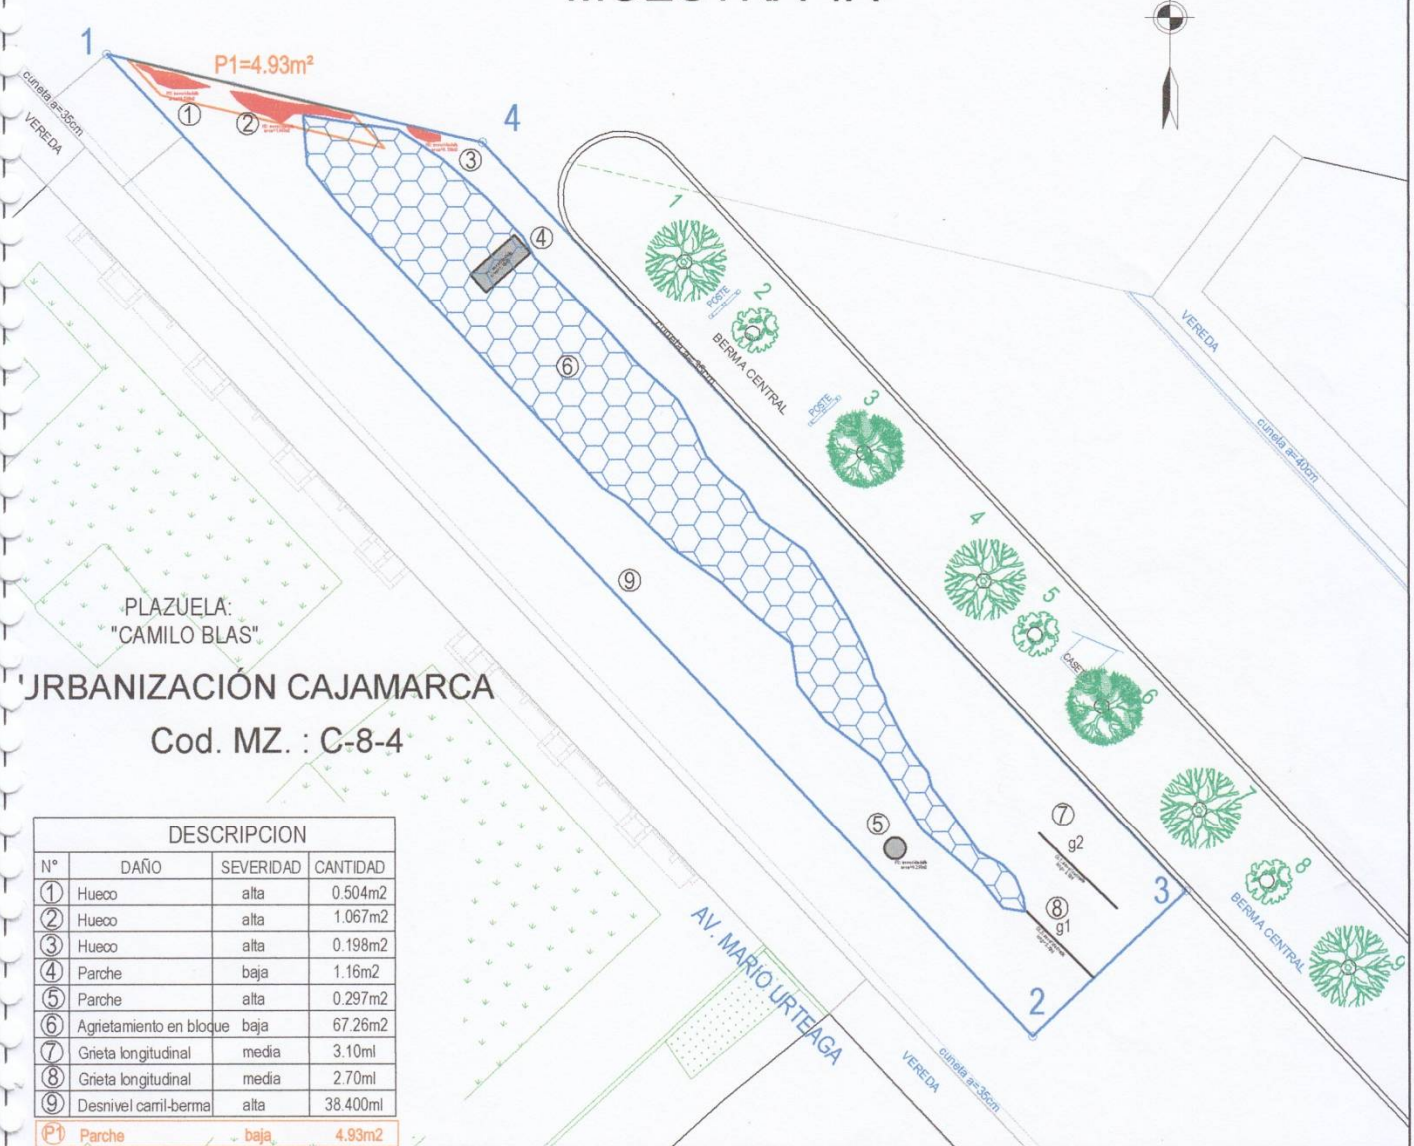
# MUESTRA 1A

DESCRIPCION			
N°	DAÑO	SEVERIDAD	CANTIDAD
1	Hueco	alta	0.504m2
2	Hueco	alta	1.067m2
3	Hueco	alta	0.198m2
4	Parche	baja	1.16m2
5	Parche	alta	0.297m2
6	Agrietamiento en bloque	baja	67.26m2
7	Grieta longitudinal	media	3.10ml
8	Grieta longitudinal	media	2.70ml
9	Desnivel caril-berma	alta	38.400ml
P1	Parche	baja	4.93m2

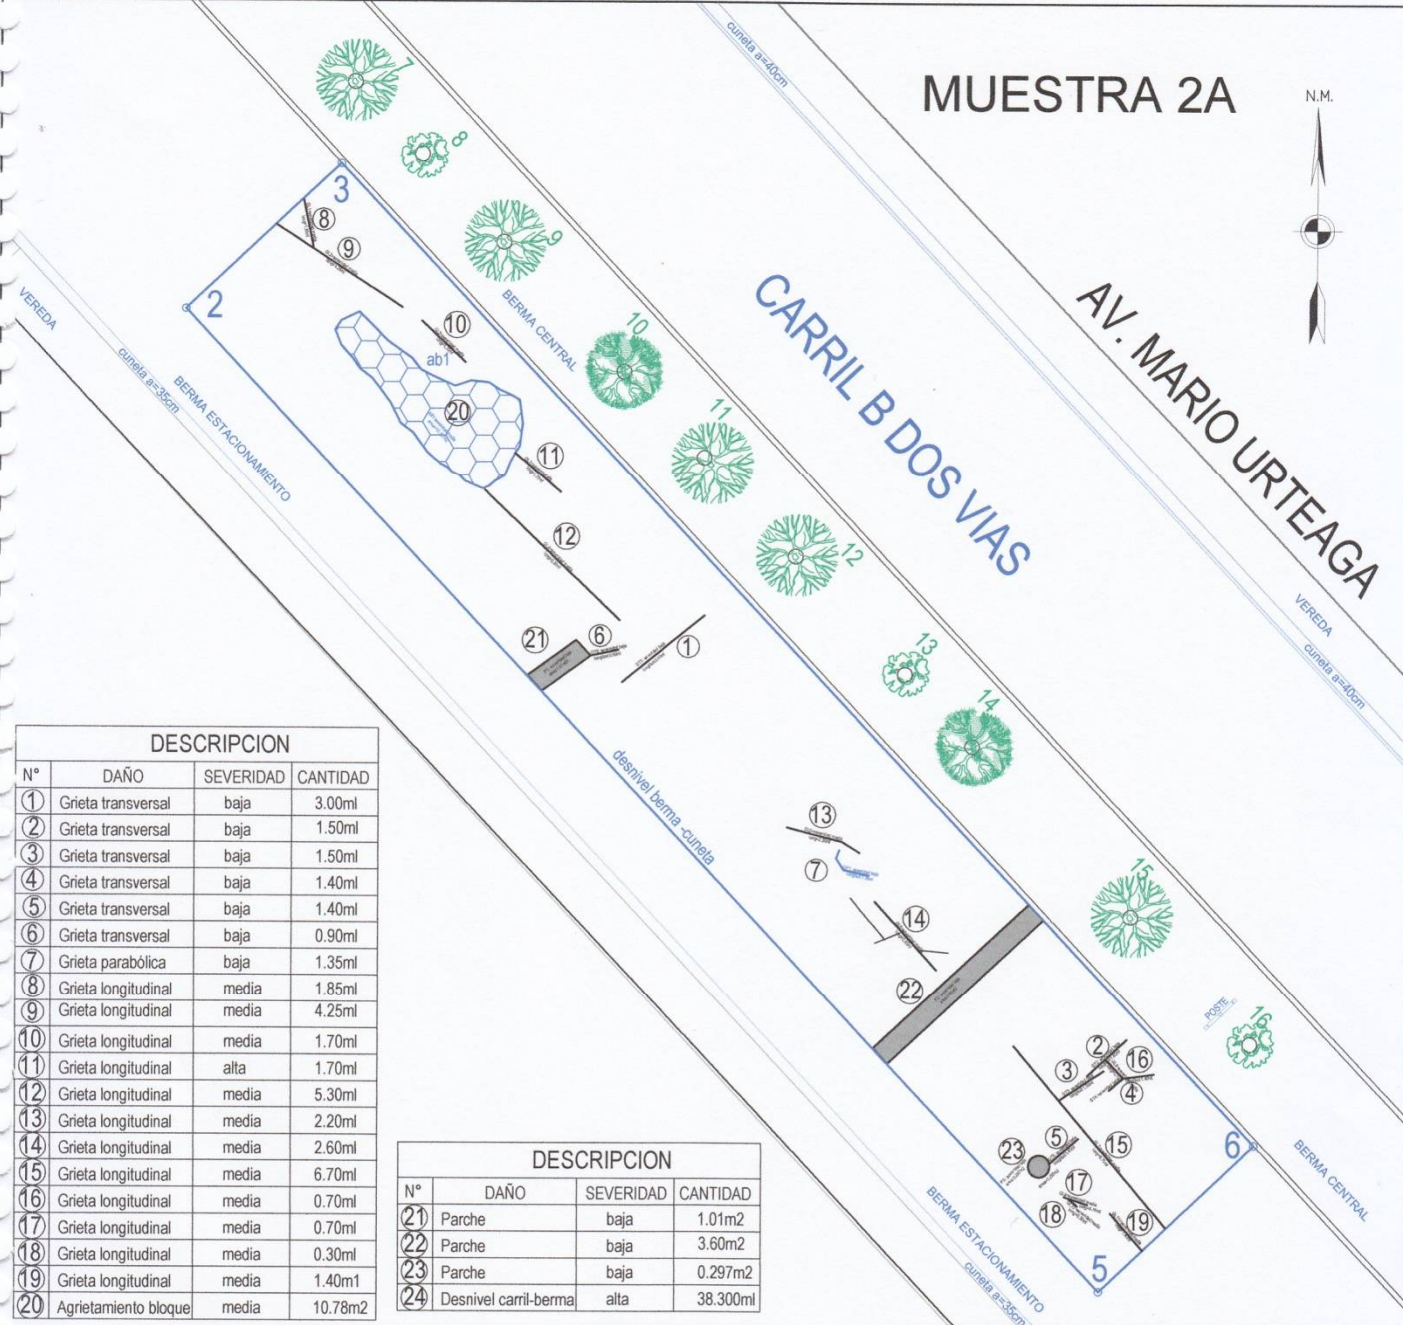
N°	DAÑO	SEVERIDAD	CANTIDAD
1	Grieta transversal	baja	3.00ml
2	Grieta transversal	baja	1.50ml
3	Grieta transversal	baja	1.50ml
4	Grieta transversal	baja	1.40ml
5	Grieta transversal	baja	1.40ml
6	Grieta transversal	baja	0.90ml
7	Grieta parabólica	baja	1.35ml
8	Grieta longitudinal	media	1.85ml
9	Grieta longitudinal	media	4.25ml
10	Grieta longitudinal	media	1.70ml
11	Grieta longitudinal	alta	1.70ml
12	Grieta longitudinal	media	5.30ml
13	Grieta longitudinal	media	2.20ml
14	Grieta longitudinal	media	2.60ml
15	Grieta longitudinal	media	6.70ml
16	Grieta longitudinal	media	0.70ml
17	Grieta longitudinal	media	0.70ml
18	Grieta longitudinal	media	0.30ml
19	Grieta longitudinal	media	1.40m1
20	Agrietamiento bloque	media	10.78m2

N°	DAÑO	SEVERIDAD	CANTIDAD
21	Parche	baja	1.01m2
22	Parche	baja	3.60m2
23	Parche	baja	0.297m2
24	Desnivel carril-berma	alta	38.300ml

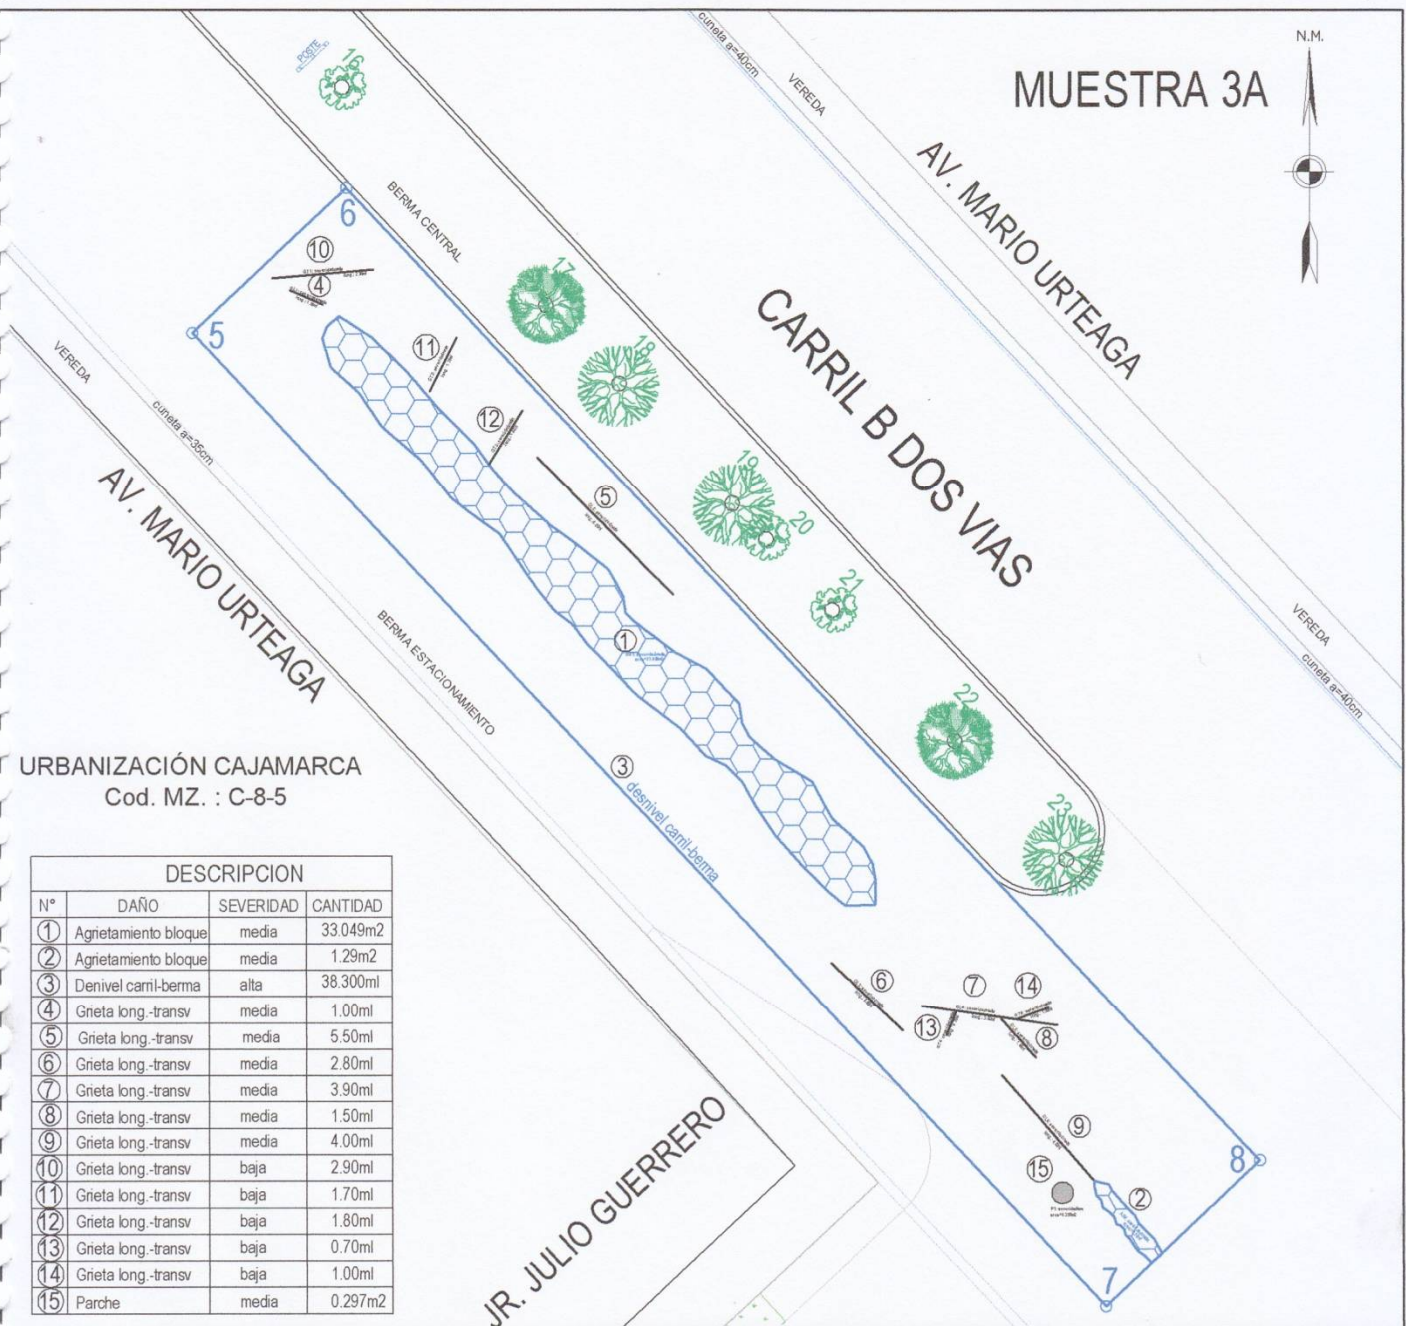
# MUESTRA 3A

DESCRIPCION			
N°	DAÑO	SEVERIDAD	CANTIDAD
1	Agrietamiento bloque	media	33.049m2
2	Agrietamiento bloque	media	1.29m2
3	Denivel camil-berma	alta	38.300ml
4	Grieta long.-transv	media	1.00ml
5	Grieta long.-transv	media	5.50ml
6	Grieta long.-transv	media	2.80ml
7	Grieta long.-transv	media	3.90ml
8	Grieta long.-transv	media	1.50ml
9	Grieta long.-transv	media	4.00ml
10	Grieta long.-transv	baja	2.90ml
11	Grieta long.-transv	baja	1.70ml
12	Grieta long.-transv	baja	1.80ml
13	Grieta long.-transv	baja	0.70ml
14	Grieta long.-transv	baja	1.00ml
15	Parche	media	0.297m2

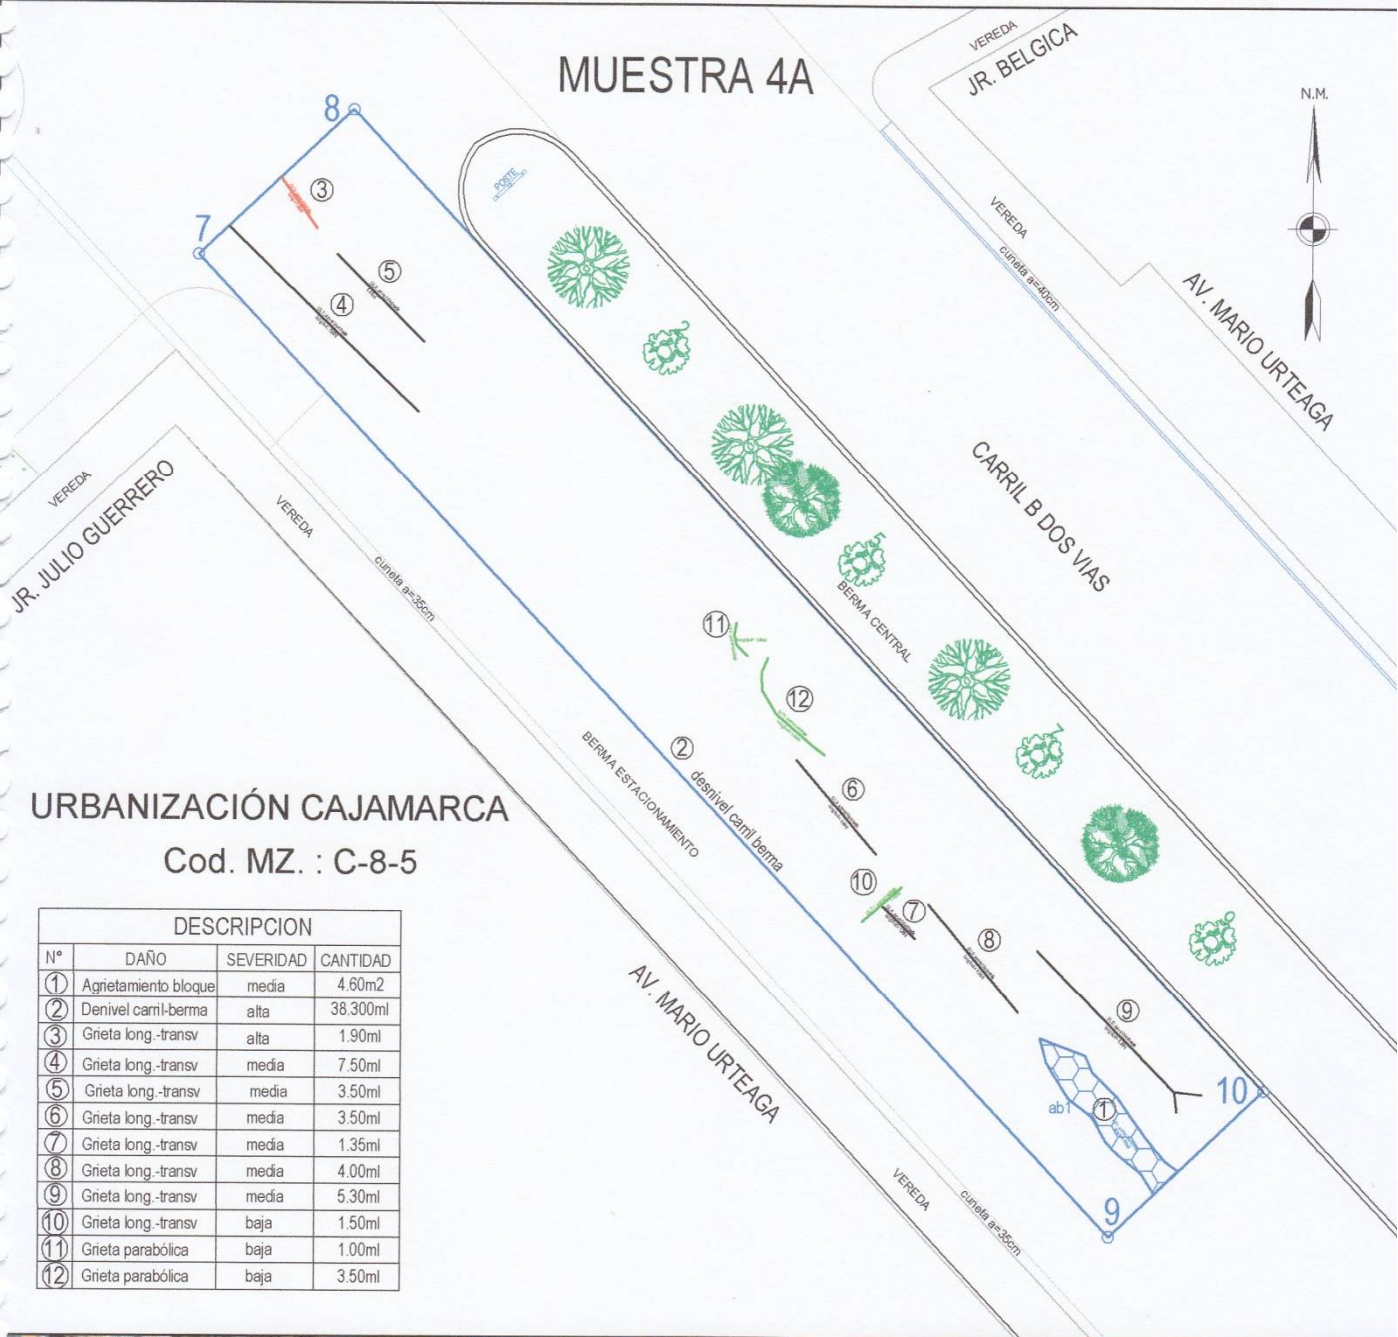
# MUESTRA 4A

DESCRIPCION			
N°	DAÑO	SEVERIDAD	CANTIDAD
1	Agrietamiento bloque	media	4.60m <sup>2</sup>
2	Denivel camil-berma	alta	38.300ml
3	Grieta long.-transv	alta	1.90ml
4	Grieta long.-transv	media	7.50ml
5	Grieta long.-transv	media	3.50ml
6	Grieta long.-transv	media	3.50ml
7	Grieta long.-transv	media	1.35ml
8	Grieta long.-transv	media	4.00ml
9	Grieta long.-transv	media	5.30ml
10	Grieta long.-transv	baja	1.50ml
11	Grieta parabólica	baja	1.00ml
12	Grieta parabólica	baja	3.50ml

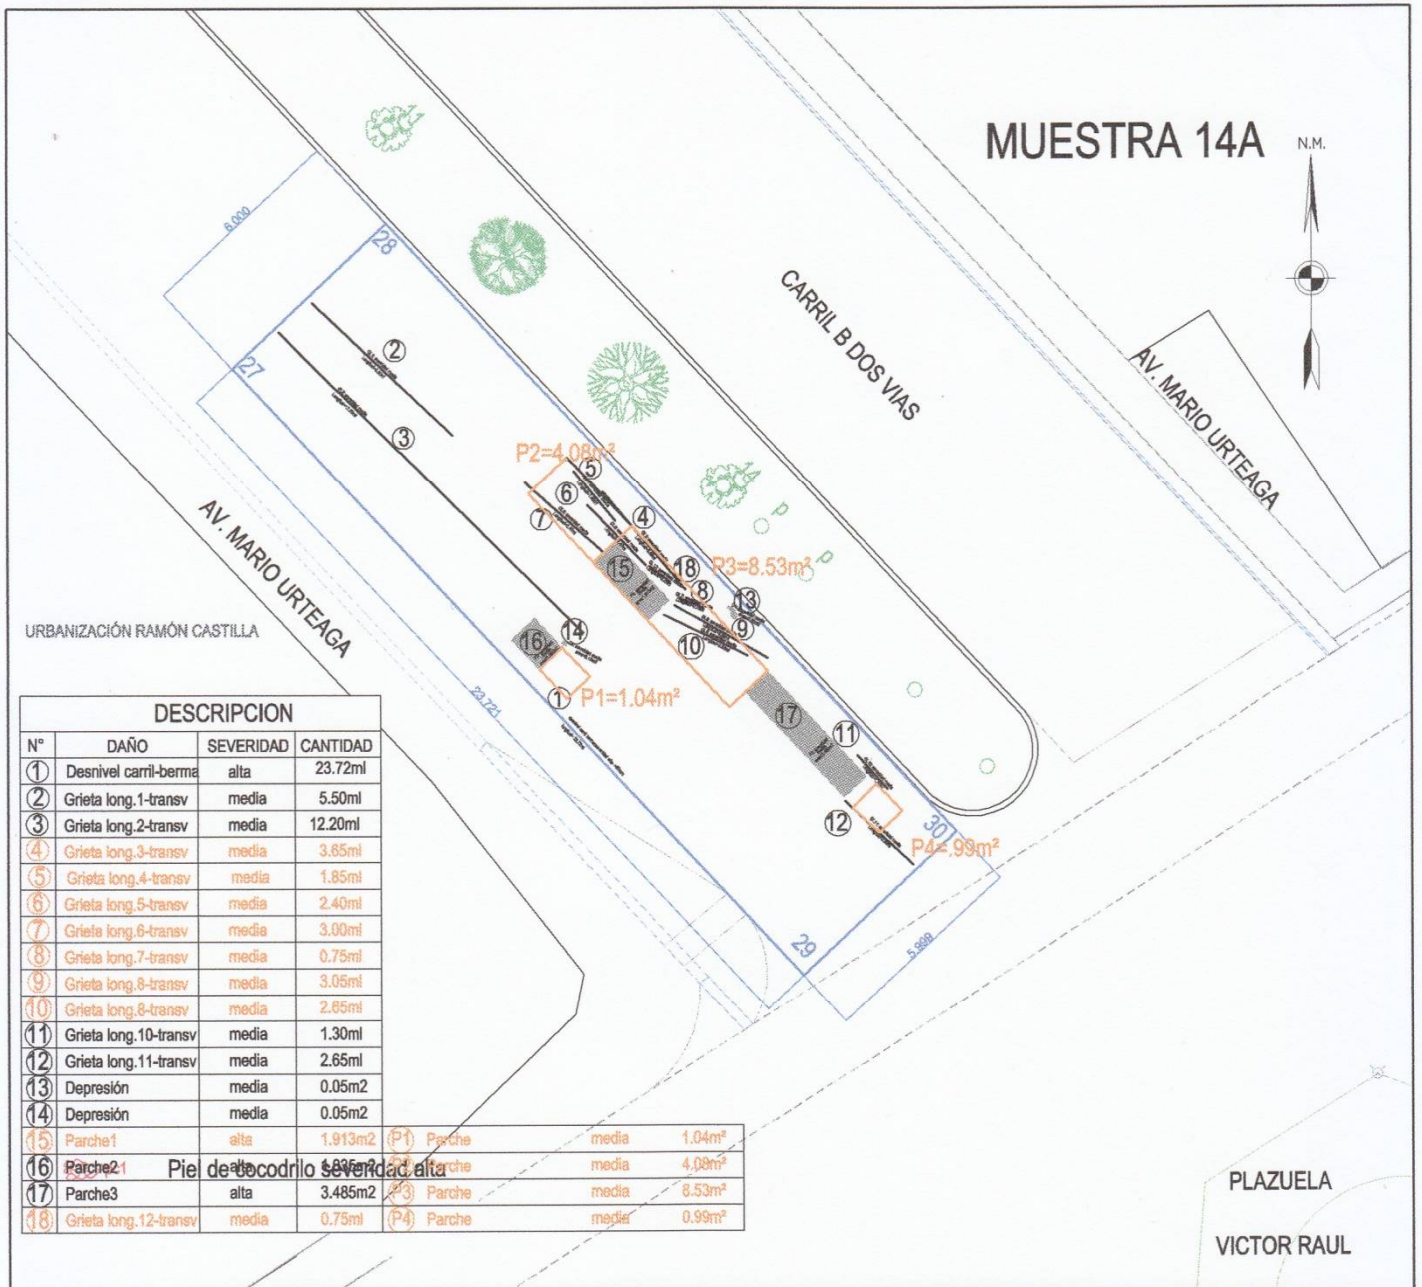
# MUESTRA 14A

N°	DAÑO	SEVERIDAD	CANTIDAD
①	Desnivel carril-berma	alta	23.72ml
②	Grieta long.1-transv	media	5.50ml
③	Grieta long.2-transv	media	12.20ml
④	Grieta long.3-transv	media	3.65ml
⑤	Grieta long.4-transv	media	1.85ml
⑥	Grieta long.5-transv	media	2.40ml
⑦	Grieta long.6-transv	media	3.00ml
⑧	Grieta long.7-transv	media	0.75ml
⑨	Grieta long.8-transv	media	3.05ml
⑩	Grieta long.8-transv	media	2.85ml
⑪	Grieta long.10-transv	media	1.30ml
⑫	Grieta long.11-transv	media	2.65ml
⑬	Depresión	media	0.05m2
⑭	Depresión	media	0.05m2
⑮	Parche1	alta	1.913m2
⑯	Parche2	media	4.08m²
⑰	Parche3	alta	3.485m2
⑱	Parche4	media	0.99m²

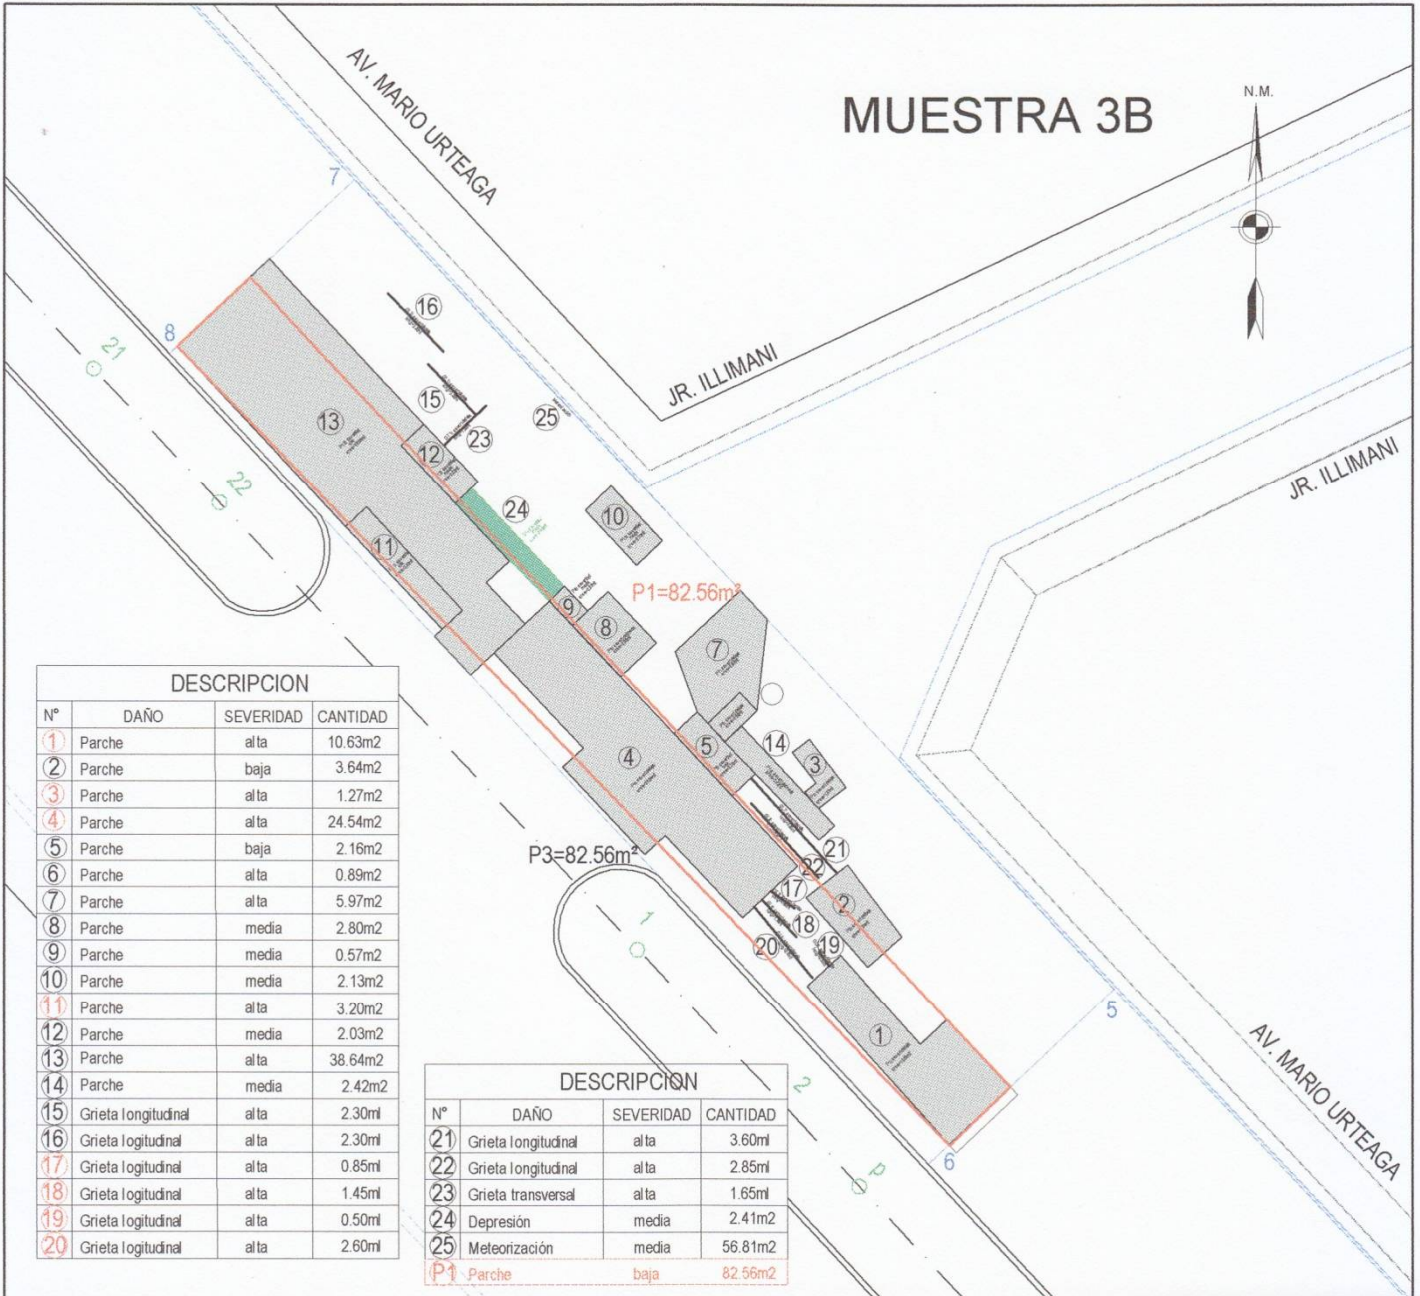
# MUESTRA 3B

N°	DAÑO	SEVERIDAD	CANTIDAD
1	Parche	alta	10.63m <sup>2</sup>
2	Parche	baja	3.64m <sup>2</sup>
3	Parche	alta	1.27m <sup>2</sup>
4	Parche	alta	24.54m <sup>2</sup>
5	Parche	baja	2.16m <sup>2</sup>
6	Parche	alta	0.89m <sup>2</sup>
7	Parche	alta	5.97m <sup>2</sup>
8	Parche	media	2.80m <sup>2</sup>
9	Parche	media	0.57m <sup>2</sup>
10	Parche	media	2.13m <sup>2</sup>
11	Parche	alta	3.20m <sup>2</sup>
12	Parche	media	2.03m <sup>2</sup>
13	Parche	alta	38.64m <sup>2</sup>
14	Parche	media	2.42m <sup>2</sup>
15	Grieta longitudinal	alta	2.30ml
16	Grieta longitudinal	alta	2.30ml
17	Grieta longitudinal	alta	0.85ml
18	Grieta longitudinal	alta	1.45ml
19	Grieta longitudinal	alta	0.50ml
20	Grieta longitudinal	alta	2.60ml

N°	DAÑO	SEVERIDAD	CANTIDAD
21	Grieta longitudinal	alta	3.60ml
22	Grieta longitudinal	alta	2.85ml
23	Grieta transversal	alta	1.65ml
24	Depresión	media	2.41m <sup>2</sup>
25	Meteorización	media	56.81m <sup>2</sup>
P1	Parche	baja	82.56m <sup>2</sup>
