UNIVERSIDAD NACIONAL DE CAJAMARCA

“EVALUACIÓN DEL PAVIMENTO FLEXIBLE EN LA AV. MARIO URTEAGA  
TRAMO ÓVALO EL INCA – PLAZUELA VÍCTOR RAÚL, UTILIZANDO LA  
METODOLOGÍA PCI”

TESIS PROFESIONAL

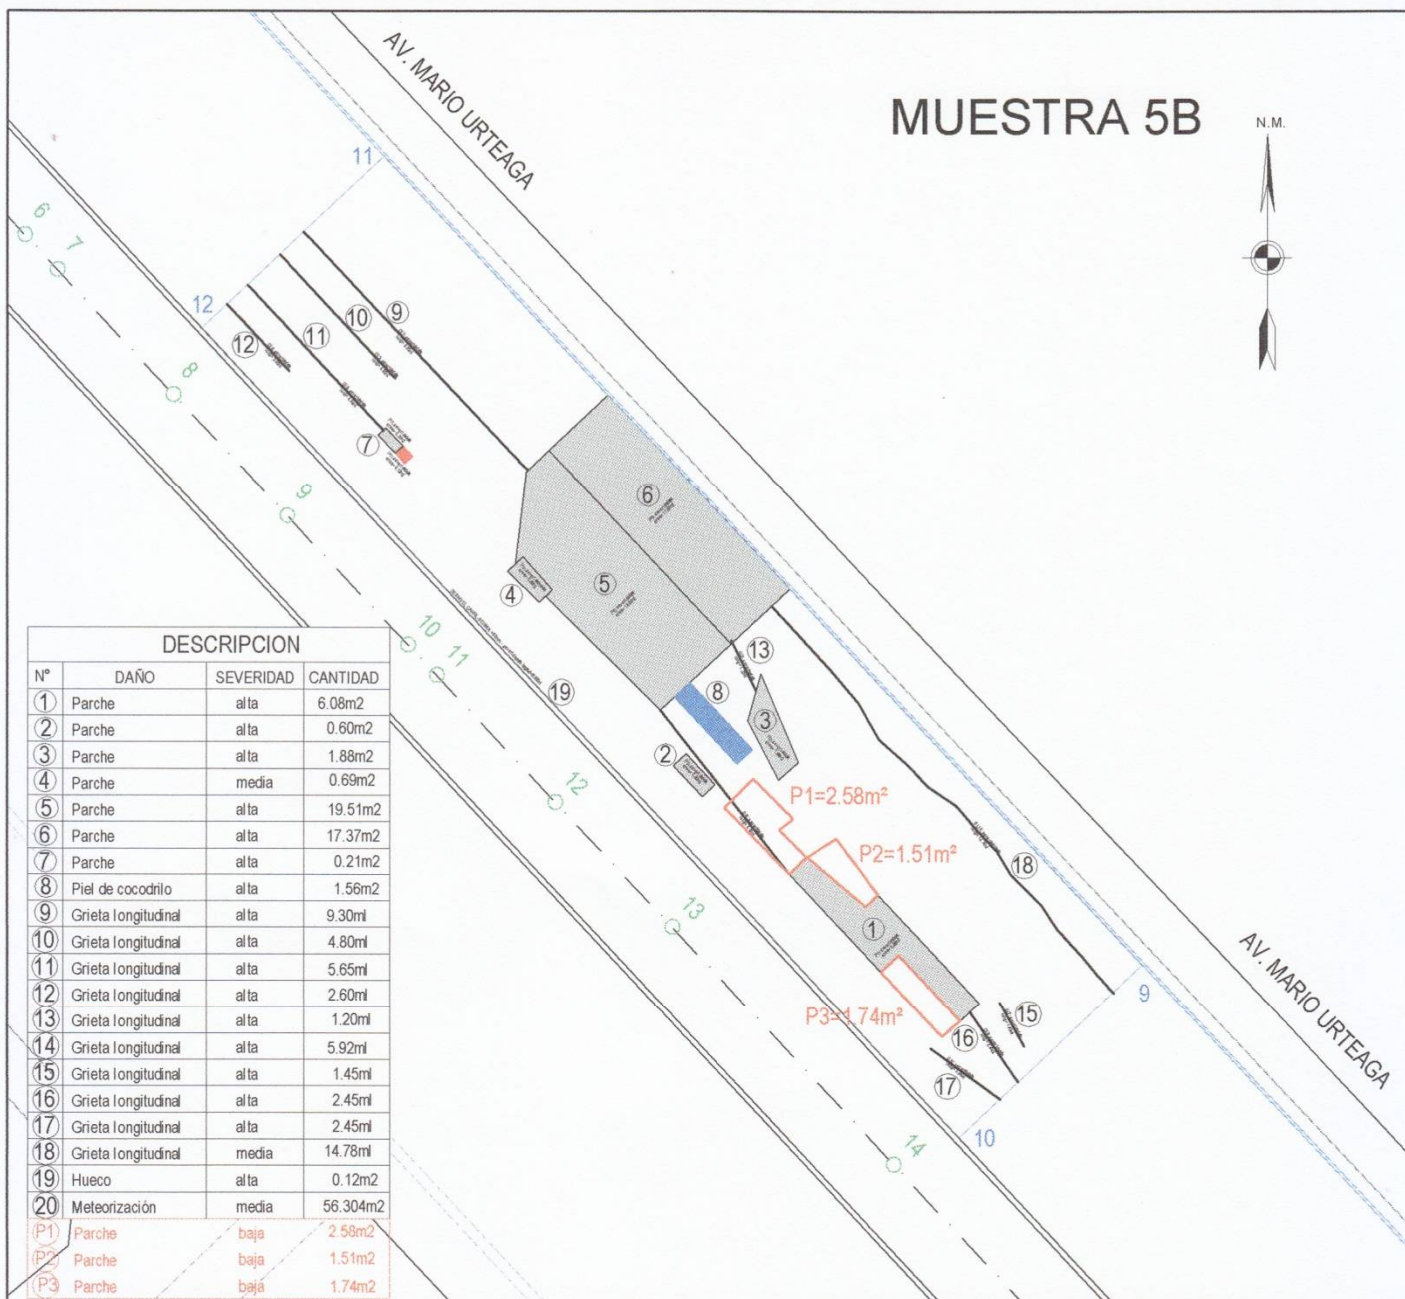
# MUESTRA 5B

Nº	DAÑO	SEVERIDAD	CANTIDAD
1	Parche	alta	6.08m <sup>2</sup>
2	Parche	alta	0.60m <sup>2</sup>
3	Parche	alta	1.88m <sup>2</sup>
4	Parche	media	0.69m <sup>2</sup>
5	Parche	alta	19.51m <sup>2</sup>
6	Parche	alta	17.37m <sup>2</sup>
7	Parche	alta	0.21m <sup>2</sup>
8	Piel de cocodrilo	alta	1.56m <sup>2</sup>
9	Grieta longitudinal	alta	9.30ml
10	Grieta longitudinal	alta	4.80ml
11	Grieta longitudinal	alta	5.65ml
12	Grieta longitudinal	alta	2.60ml
13	Grieta longitudinal	alta	1.20ml
14	Grieta longitudinal	alta	5.92ml
15	Grieta longitudinal	alta	1.45ml
16	Grieta longitudinal	alta	2.45ml
17	Grieta longitudinal	alta	2.45ml
18	Grieta longitudinal	media	14.78ml
19	Hueco	alta	0.12m <sup>2</sup>
20	Meteorización	media	56.304m <sup>2</sup>
P1	Parche	baja	2.58m <sup>2</sup>
P2	Parche	baja	1.51m <sup>2</sup>
P3	Parche	baja	1.74m <sup>2</sup>

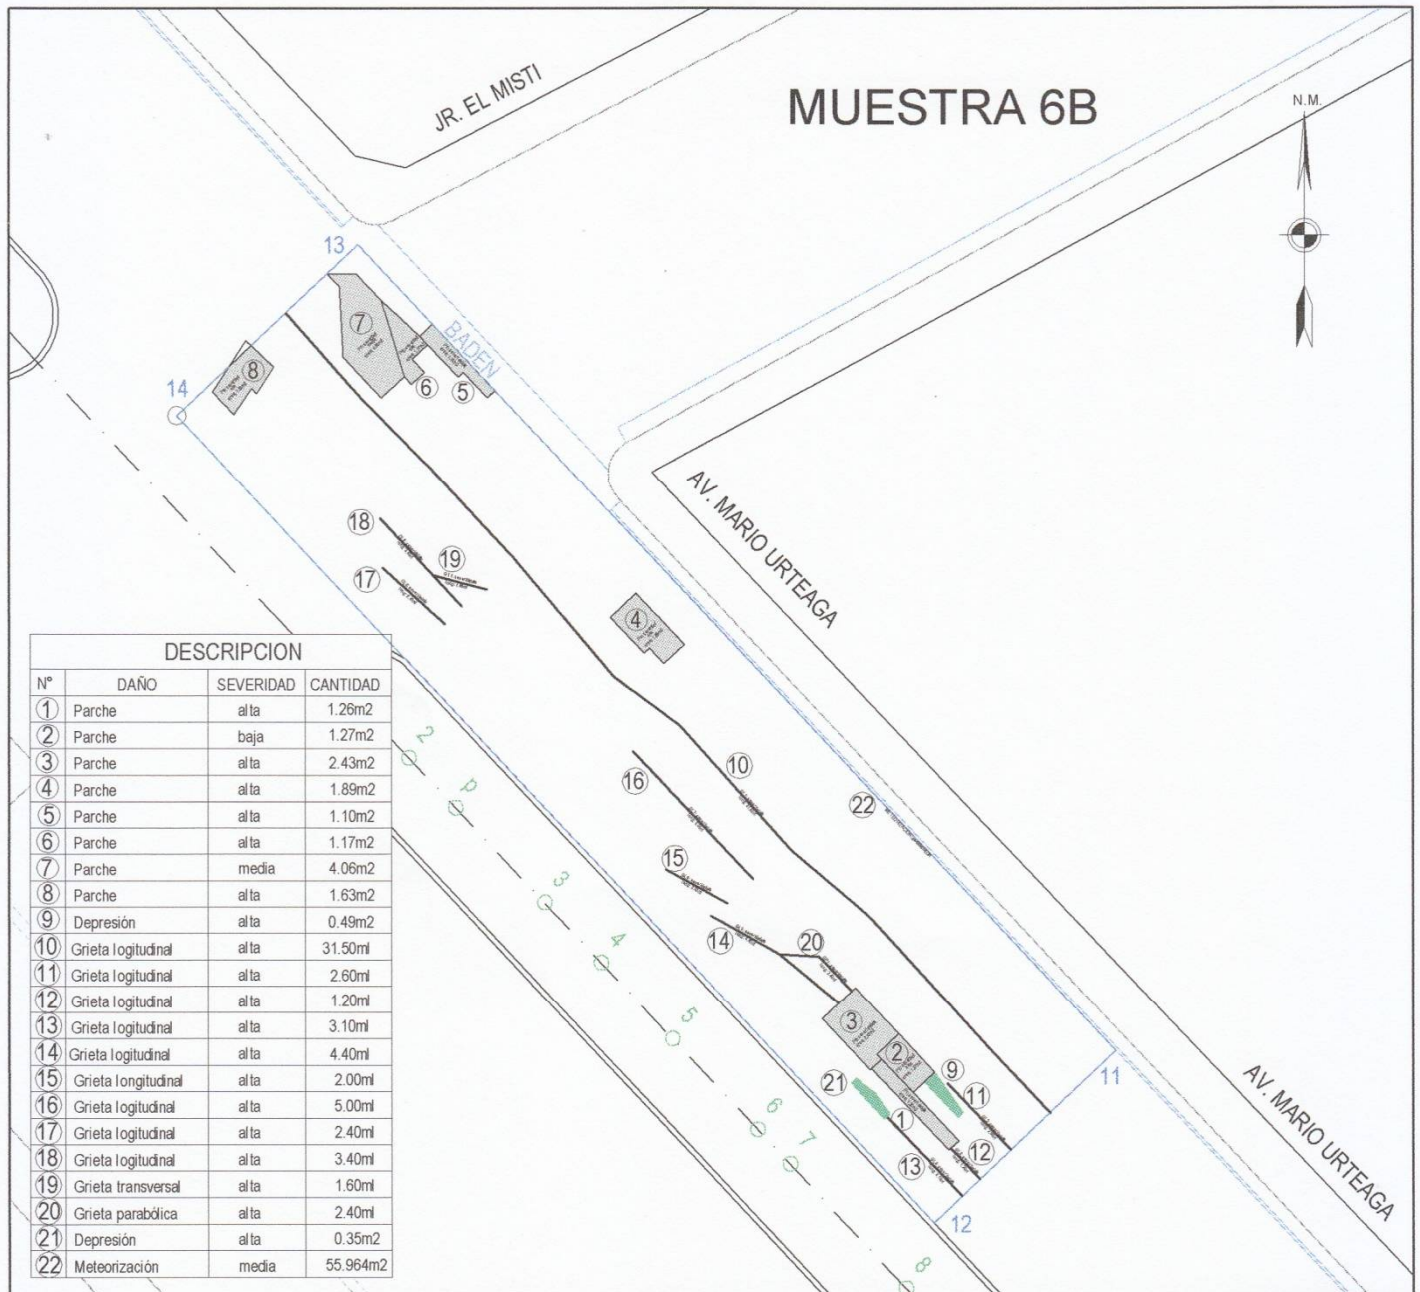
N°	DAÑO	SEVERIDAD	CANTIDAD
①	Parche	alta	1.26m <sup>2</sup>
②	Parche	baja	1.27m <sup>2</sup>
③	Parche	alta	2.43m <sup>2</sup>
④	Parche	alta	1.89m <sup>2</sup>
⑤	Parche	alta	1.10m <sup>2</sup>
⑥	Parche	alta	1.17m <sup>2</sup>
⑦	Parche	media	4.06m <sup>2</sup>
⑧	Parche	alta	1.63m <sup>2</sup>
⑨	Depresión	alta	0.49m <sup>2</sup>
⑩	Grieta logitudinal	alta	31.50ml
⑪	Grieta logitudinal	alta	2.60ml
⑫	Grieta logitudinal	alta	1.20ml
⑬	Grieta logitudinal	alta	3.10ml
⑭	Grieta logitudinal	alta	4.40ml
⑮	Grieta logitudinal	alta	2.00ml
⑯	Grieta logitudinal	alta	5.00ml
⑰	Grieta logitudinal	alta	2.40ml
⑱	Grieta logitudinal	alta	3.40ml
⑲	Grieta transversal	alta	1.60ml
⑳	Grieta parabólica	alta	2.40ml
㉑	Depresión	alta	0.35m <sup>2</sup>
㉒	Meteorización	media	55.964m <sup>2</sup>

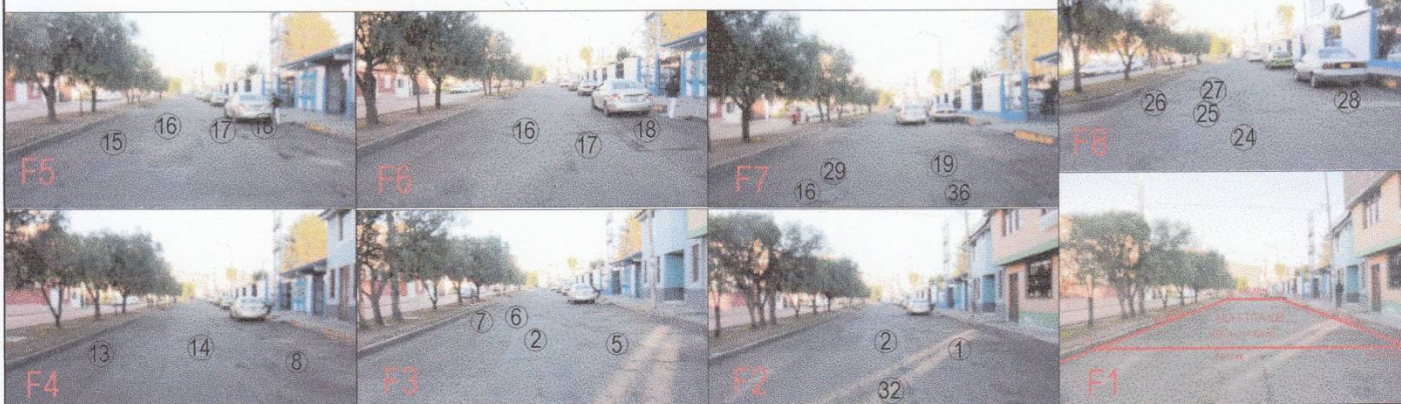
DESCRIPCION			
N°	DAÑO	SEVERIDAD	CANTIDAD
21			
22	Parche	media	1.82m <sup>2</sup>
23			
24			
A	Parche	baja	17.85m <sup>2</sup>
26			
27			
28	Parche	alta	2.14m <sup>2</sup>
29			
30			
31	Depresión	alta	0.16m <sup>2</sup>
C	Parche	baja	2.14m <sup>2</sup>
33			
34	Grieta longitudinal	alta	0.45ml
35			
36	Hueco	alta	0.20m <sup>2</sup>
37			
38			
39	Meteorización	media	54.731m <sup>2</sup>

DESCRIPCION			
N°	DAÑO	SEVERIDAD	CANTIDAD
1	Parche	alta	1.79m <sup>2</sup>
2			
3			
4			
5	Parche	media	1.90m <sup>2</sup>
6			
7			
8	Parche	media	0.90m <sup>2</sup>
9	Parche	alta	0.36m <sup>2</sup>
10	Parche	alta	0.54m <sup>2</sup>
11			
12			
13			
14			
15			
16			
17	Parche	alta	4.65m <sup>2</sup>
18	Parche	alta	1.36m <sup>2</sup>
19	Parche	media	0.20m <sup>2</sup>
B	Parche	baja	54.79m <sup>2</sup>

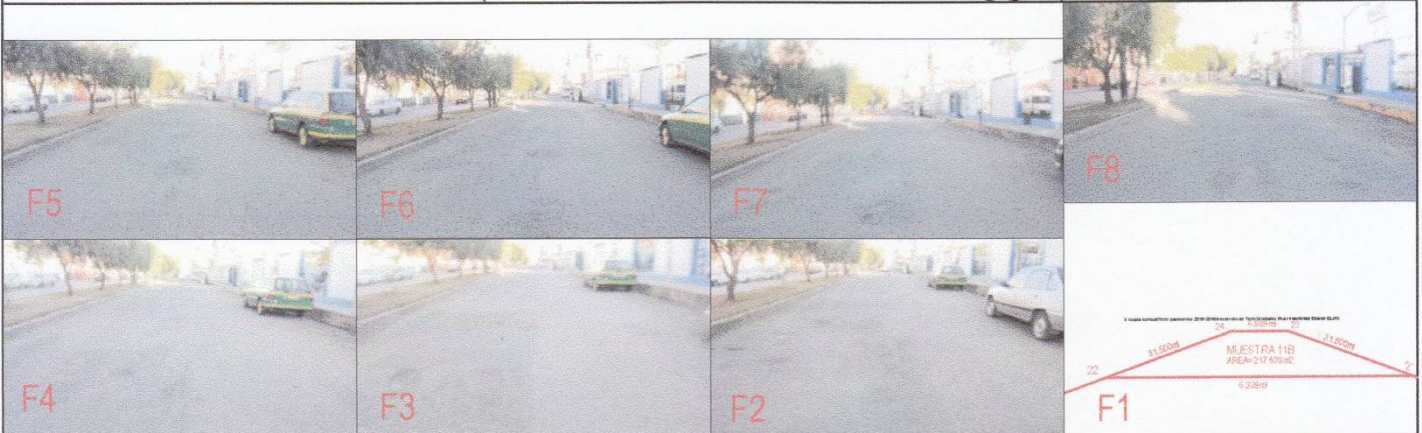
DESCRIPCION			
N°	DAÑO	SEVERIDAD	CANTIDAD
31	Parche	media	0.51m2
B	Parche	baja	9.21m2
33	Piel de cocodrilo	alta	0.54m2
34	Piel de cocodrilo	alta	0.53m2
35			
36			
37	Meteorización	media	54.409m2

DESCRIPCION			
N°	DAÑO	SEVERIDAD	CANTIDAD
1	Parche	media	0.82m2
2			
3			
4	Parche	alta	3.64m2
5	Parche	alta	0.94m2
D	Parche	baja	41.41m2
C	Parche	baja	11.12m2
8			
9			
10	Parche	alta	2.12m2
11	Parche	media	7.13m2
12	Parche	media	0.13m2
13	Parche	media	5.96m2
14	Parche	baja	5.96m2
15	Parche	alta	0.54m2
16	Parche	alta	2.59m2
A	Parche	baja	5.68m2
18			
19			
20	Depresión	alta	0.28m2

DESCRIPCION			
N°	DAÑO	SEVERIDAD	CANTIDAD
21	Depresión	alta	0.20m2
22	Depresión	alta	0.20m2
23			
24			
25	Hueco	media	0.18m2
26	Depresión	alta	0.28m2
27	Depresión	alta	0.28m2
28	Depresión	alta	0.28m2
29			
30	Depresión	alta	0.28m2

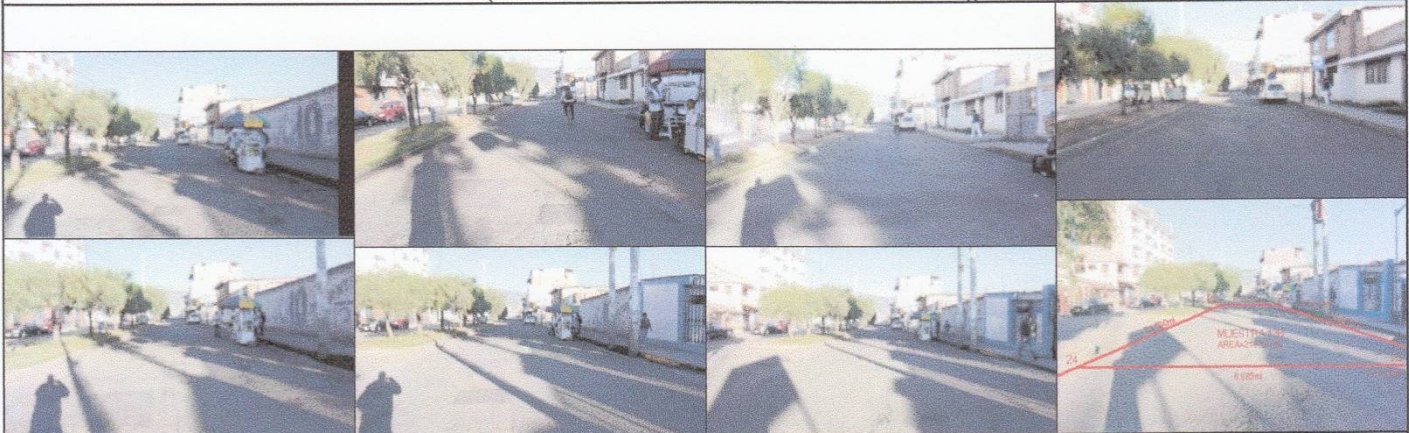
DESCRIPCION			
N°	DAÑO	SEVERIDAD	CANTIDAD
31	Hueco	alta	0.41m <sup>2</sup>
32	Parche	alta	0.70m <sup>2</sup>
33	Hueco	alta	0.10m <sup>2</sup>
34	Hueco	alta	0.09m <sup>2</sup>
35	Hueco	alta	0.06m <sup>2</sup>
36	Meteorización	media	54.116m <sup>2</sup>

DESCRIPCION			
N°	DAÑO	SEVERIDAD	CANTIDAD
1			
2			
3			
4			
5			
6			
7	Parche	baja	14.44m <sup>2</sup>
8	Parche	media	0.70m <sup>2</sup>
9	Parche	alta	4.44m <sup>2</sup>
10	Parche	alta	2.20m <sup>2</sup>
11	Parche	media	1.43m <sup>2</sup>
12	Parche	alta	0.94m <sup>2</sup>
13	Parche	media	0.30m <sup>2</sup>
14	Parche	alta	0.78m <sup>2</sup>
15	Parche	alta	3.52m <sup>2</sup>
16	Parche	alta	0.36m <sup>2</sup>
17	Parche	media	0.32m <sup>2</sup>
18	Parche	alta	0.48m <sup>2</sup>
19	Parche	media	0.52m <sup>2</sup>
20	Depresión	alta	0.55m <sup>l</sup>
21	Depresión	alta	0.36m <sup>l</sup>
22	Depresión	alta	0.24m <sup>l</sup>

DESCRIPCION			
N°	DAÑO	SEVERIDAD	CANTIDAD
22	Depresión	alta	0.77m <sup>2</sup>
23	Depresión	alta	0.24m <sup>2</sup>
24	Parche	baja	15.07m <sup>2</sup>
25			
26	Grieta longitudinal	alta	2.35m <sup>l</sup>
27	Grieta longitudinal	alta	4.80m <sup>l</sup>
28	Grieta longitudinal	alta	0.90m <sup>l</sup>
29	Grieta longitudinal	alta	1.15m <sup>l</sup>
30	Grieta longitudinal	alta	1.20m <sup>l</sup>

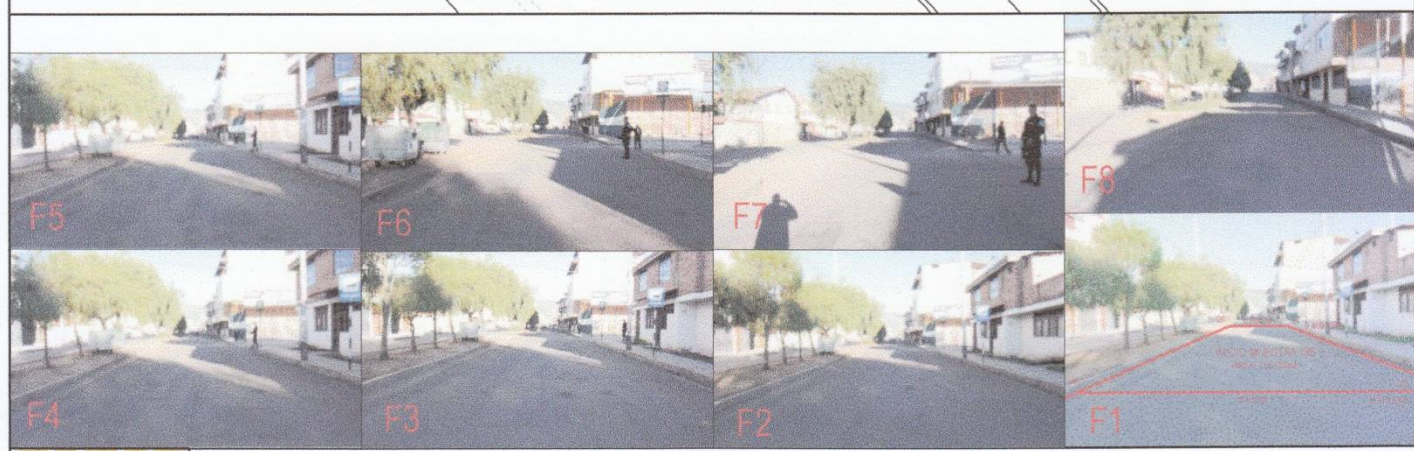
DESCRIPCION			
N°	DAÑO	SEVERIDAD	CANTIDAD
27	Grieta longitudinal	alta	5.20m2
28	Hueco	alta	0.08m2
29	Hueco	alta	0.08m2
30	Hueco	media	0.08m2
31	Hueco	alta	0.15m2
32	Hueco	alta	0.15m2
33	Hueco	alta	0.30m2
34	Hueco	alta	0.16m2
35			
36	Hueco	alta	0.15m2
37	Meteorización	media	53.785m2

DESCRIPCION			
N°	DAÑO	SEVERIDAD	CANTIDAD
F	Parche	baja	11.40m2
2			
3	Parche	alta	1.48m2
4	Parche	baja	1.35m2
5	Parche	baja	1.44m2
6	Parche	media	13.38m2
E	Parche	baja	15.96m2
8			
9	Parche	alta	7.20m2
10			
11	Parche	media	0.15m2
12			
13	Parche	alta	5.20m2
14	Parche	alta	6.20m2
A	Parche	baja	5.71m2
16	Piel de cocodrilo	alta	0.38m2
17	Piel de cocodrilo	alta	0.32m2
18	Piel de cocodrilo	alta	0.97m2
19	Grieta transversal	alta	3.00ml
C	Parche	baja	3.30m2
21

DESCRIPCION			
N°	DAÑO	SEVERIDAD	CANTIDAD
22	Hueco	media	0.08m2
23			
24	Grieta longitudinal	alta	0.8ml
25			
26	Piel de cocodrilo	alta	0.63m2

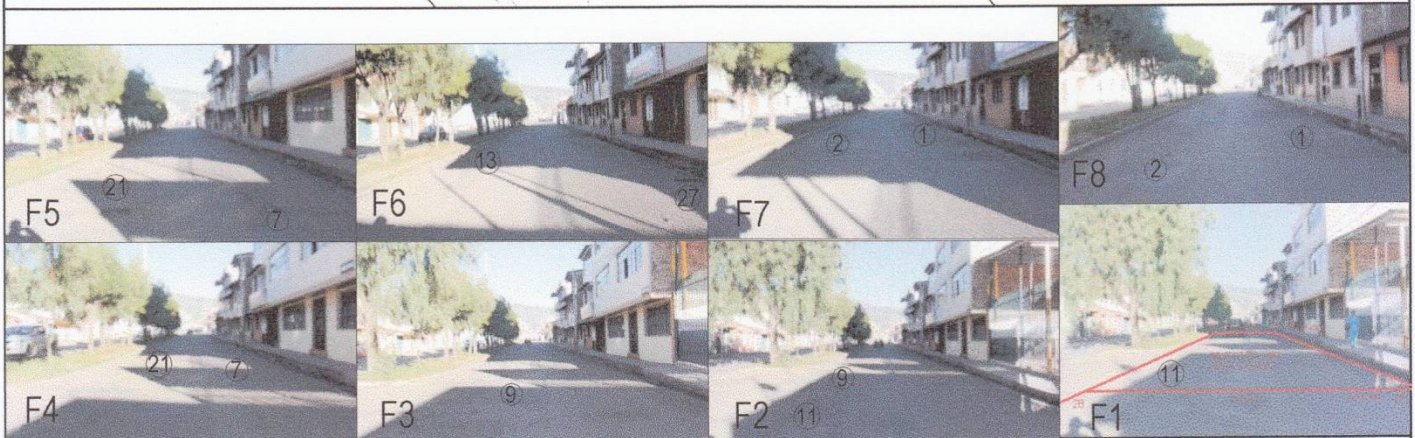
DESCRIPCION			
N°	DAÑO	SEVERIDAD	CANTIDAD
1	Parche	media	1.65m <sup>2</sup>
2	Parche	alta	5.57m <sup>2</sup>
3	Parche	media	0.12m <sup>2</sup>
4	Parche	media	1.69m <sup>2</sup>
5	Parche	alta	0.25m <sup>2</sup>
6	Parche	baja	9.40m <sup>2</sup>
7	Parche	alta	4.58m <sup>2</sup>
8			
9	Parche	baja	7.88m <sup>2</sup>
10	Parche	baja	1.42m <sup>2</sup>
11	Parche	alta	14.71m <sup>2</sup>
12			
13			
14	Parche	baja	0.81m <sup>2</sup>
15	Depresión	media	1.38m <sup>2</sup>
16	Grieta longitudinal	alta	3.82ml
17	Grieta longitudinal	media	2.79ml
18	Grieta longitudinal	media	2.76ml
19	Parche	baja	1.20m <sup>2</sup>
20	Hueco	alta	0.09m <sup>2</sup>

DESCRIPCION			
N°	DAÑO	SEVERIDAD	CANTIDAD
21	Hueco	alta	0.33m <sup>2</sup>
22	Hueco	alta	0.09m <sup>2</sup>
23	Hueco	media	0.09m <sup>2</sup>
24	Hueco	media	0.09m <sup>2</sup>
25	Hueco	media	0.09m <sup>2</sup>
26	Hueco	media	0.09m <sup>2</sup>
27	Grieta de borde	alta	0.31m <sup>2</sup>
28	Grieta de borde	alta	0.31m <sup>2</sup>
29	Meteorización	alta	53.45m <sup>2</sup>

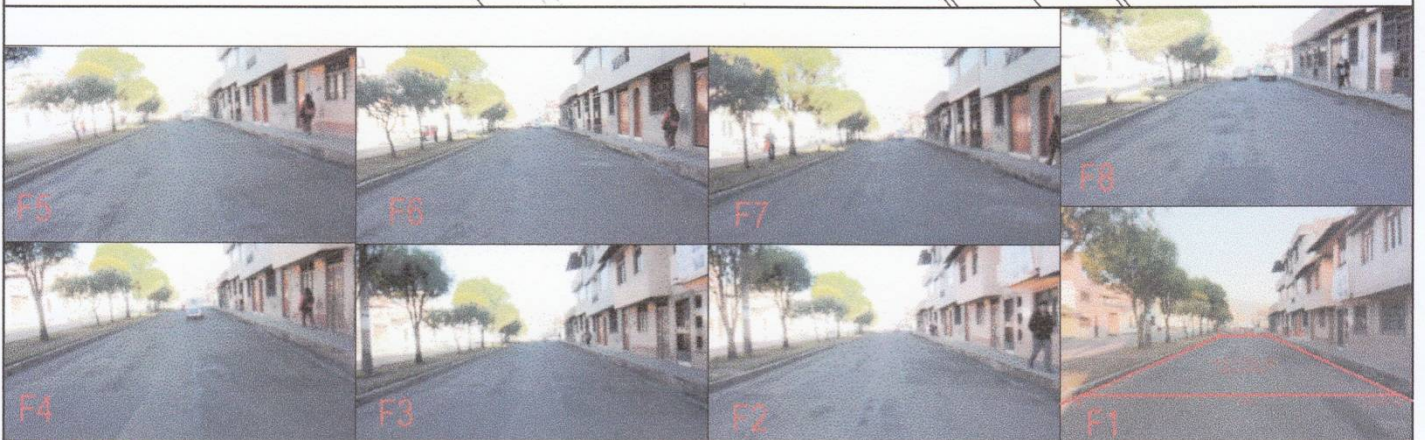
DESCRIPCION			
N°	DAÑO	SEVERIDAD	CANTIDAD
22			
23			
24	Piel de cocodrilo	alta	5.70m <sup>2</sup>
25	Parche	baja	5.13m <sup>2</sup>
26	Hueco	alta	0.25m <sup>2</sup>
27	Hueco	alta	0.25m <sup>2</sup>
28	Hueco	alta	0.25m <sup>2</sup>
29			
30			
31			
32	Hueco	alta	0.25m <sup>2</sup>
33			
34	Meteorización	media	53.148m <sup>2</sup>

DESCRIPCION			
N°	DAÑO	SEVERIDAD	CANTIDAD
A	Parche	baja	10.31m <sup>2</sup>
2			
3			
4	Parche	media	1.49m <sup>2</sup>
5	Parche	baja	1.05m <sup>2</sup>
6	Parche	baja	1.98m <sup>2</sup>
C	Parche	baja	3.57m <sup>2</sup>
8	Parche	media	3.12m <sup>2</sup>
9	Parche	media	0.76m <sup>2</sup>
10	Parche	baja	2.21m <sup>2</sup>
11	Parche	media	3.52m <sup>2</sup>
12	Parche	media	0.33m <sup>2</sup>
13	Parche	media	1.66m <sup>2</sup>
14	Parche	alta	7.08m <sup>2</sup>
15	Parche	media	1.08m <sup>2</sup>
16	Parche	baja	4.81m <sup>2</sup>
17	Parche	media	12.79m <sup>2</sup>
E	Parche	baja	5.76m <sup>2</sup>
19	Parche	media	0.27m <sup>2</sup>
20	Depresión	media	0.51m <sup>2</sup>
21	Depresión	media	0.25m <sup>2</sup>

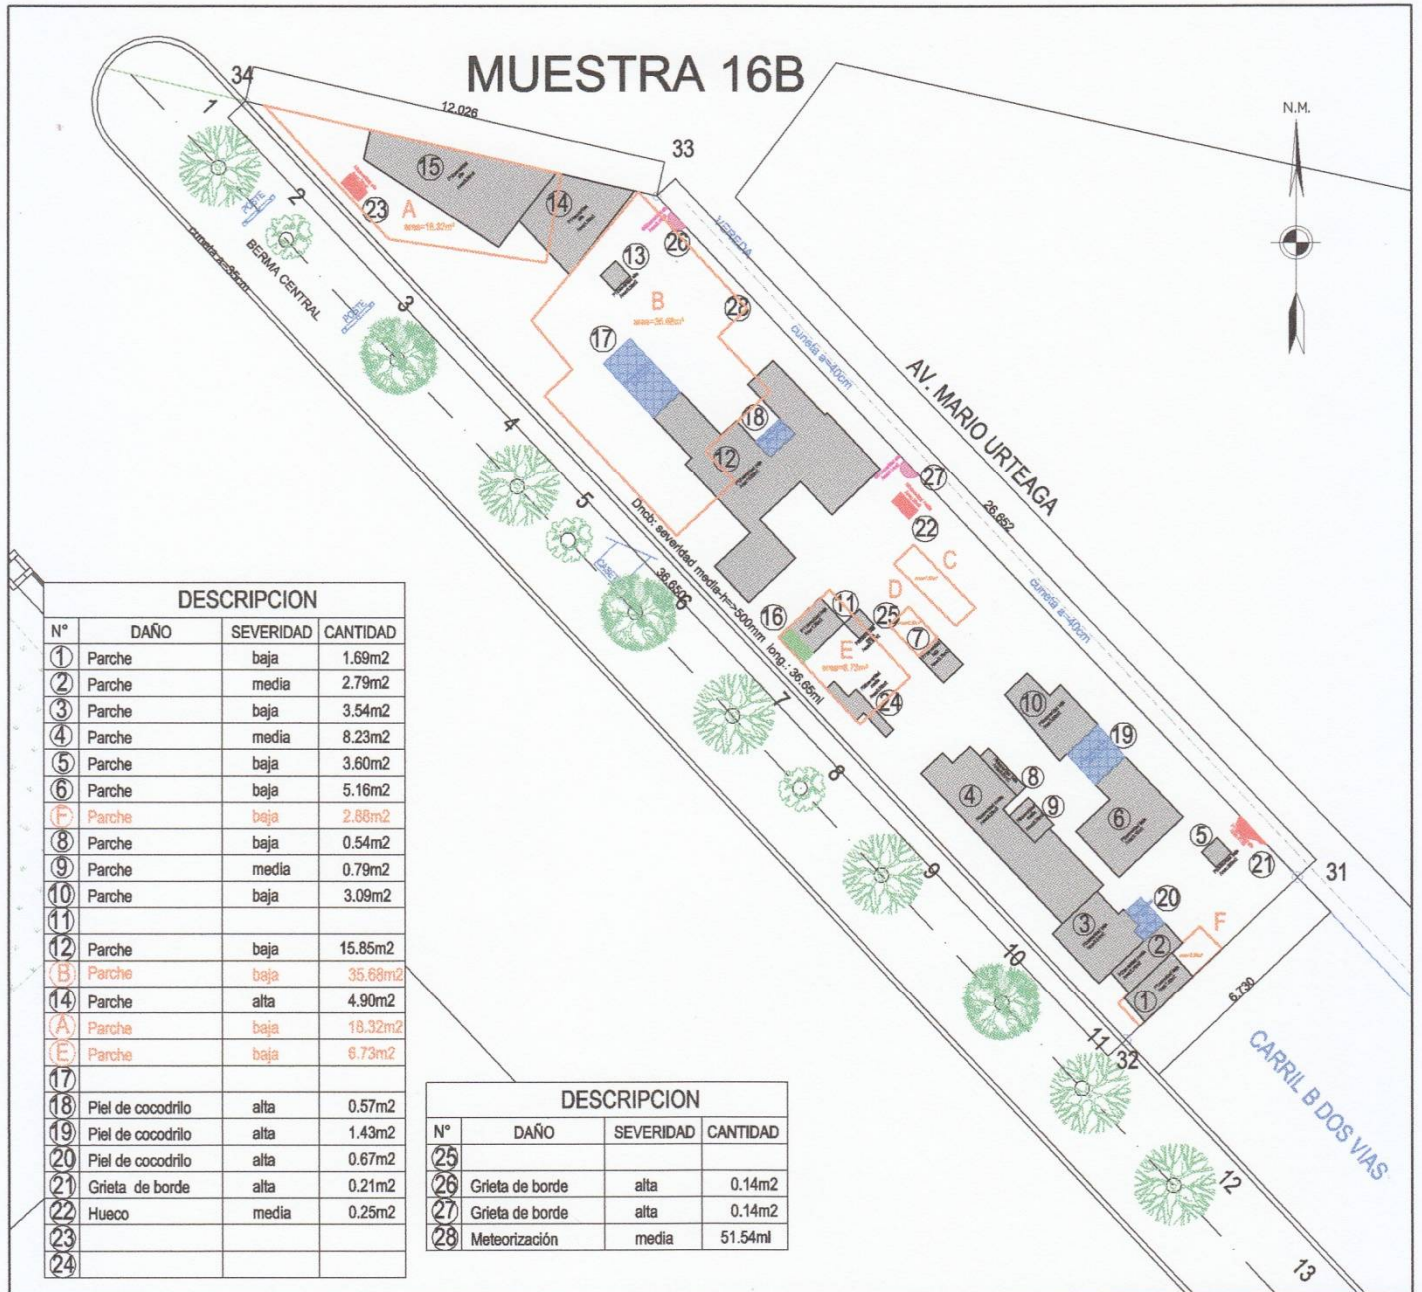
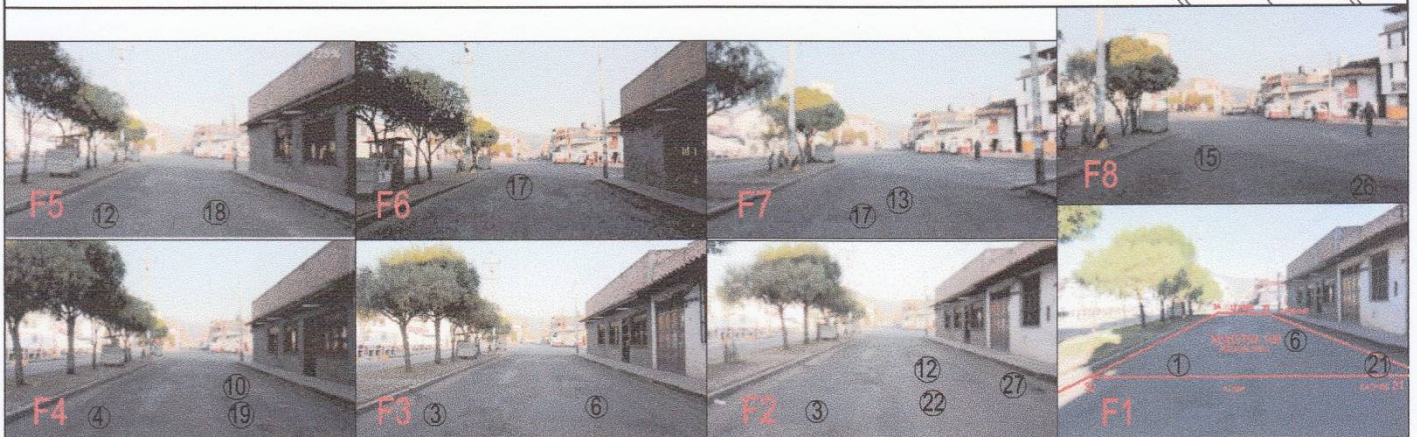
PLANO EVALUACIÓN DE DAÑOS DE LA MUESTRA 16B

N°	DAÑO	SEVERIDAD	CANTIDAD
1	Parche	baja	1.69m <sup>2</sup>
2	Parche	media	2.79m <sup>2</sup>
3	Parche	baja	3.54m <sup>2</sup>
4	Parche	media	8.23m <sup>2</sup>
5	Parche	baja	3.60m <sup>2</sup>
6	Parche	baja	5.16m <sup>2</sup>
F	Parche	baja	2.88m <sup>2</sup>
8	Parche	baja	0.54m <sup>2</sup>
9	Parche	media	0.79m <sup>2</sup>
10	Parche	baja	3.09m <sup>2</sup>
11			
12	Parche	baja	15.85m <sup>2</sup>
B	Parche	baja	35.68m <sup>2</sup>
14	Parche	alta	4.90m <sup>2</sup>
A	Parche	baja	18.32m <sup>2</sup>
E	Parche	baja	6.73m <sup>2</sup>
17			
18	Piel de cocodrilo	alta	0.57m <sup>2</sup>
19	Piel de cocodrilo	alta	1.43m <sup>2</sup>
20	Piel de cocodrilo	alta	0.67m <sup>2</sup>
21	Grieta de borde	alta	0.21m <sup>2</sup>
22	Hueco	media	0.25m <sup>2</sup>
23			
24

N°	DAÑO	SEVERIDAD	CANTIDAD
25			
26	Grieta de borde	alta	0.14m <sup>2</sup>
27	Grieta de borde	alta	0.14m <sup>2</sup>
28	Meteorización	media	51.54ml
