**UNIVERSIDAD NACIONAL DE CAJAMARCA**  
**FACULTAD DE INGENIERÍA**  
**ESCUELA ACADÉMICO PROFESIONAL DE INGENIERÍA CIVIL –**  
**SEDE JAÉN**

**“EVALUACIÓN DEL ESTADO DEL PAVIMENTO RÍGIDO EN LA  
AVENIDA MARISCAL CASTILLA, MEDIANTE LA  
METODOLOGÍA DEL PCI - JAÉN 2016”**

**TESIS PARA OPTAR EL TÍTULO PROFESIONAL DE INGENIERO CIVIL**

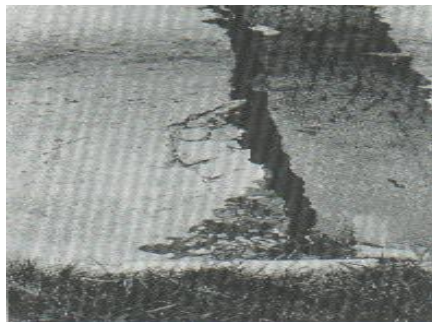
Figura 05. Blowup / Buckling de baja severidad.

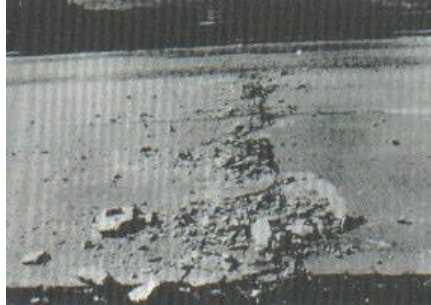
Figura 06. Blowup / Buckling de severidad media.

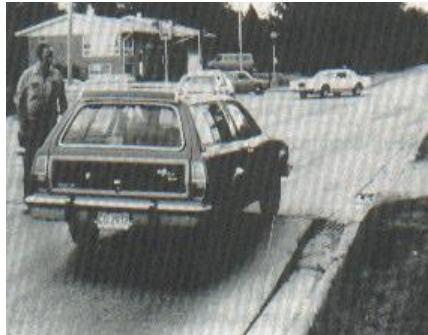
Figura 07. Blowup / Buckling de alta severidad

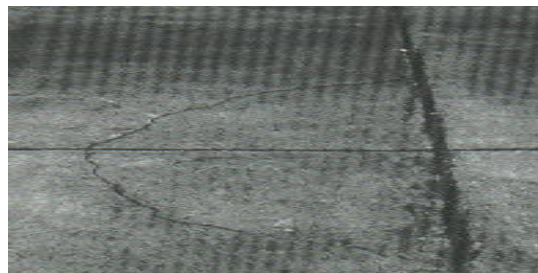
Figura 08. Grieta de esquina de baja severidad.

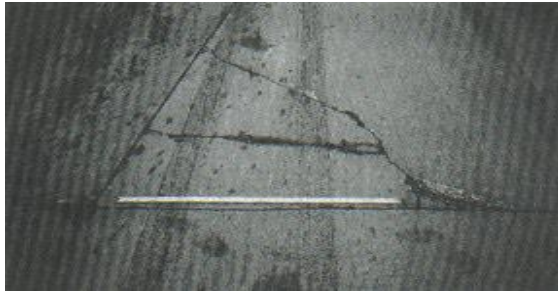
Figura 09. Grieta de esquina de severidad media.

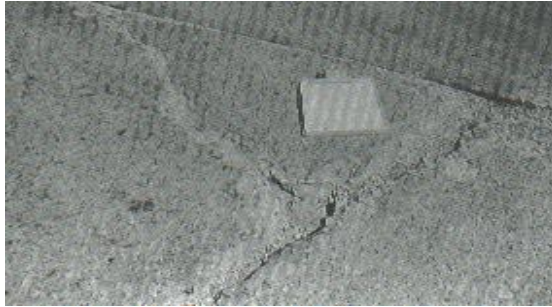
Figura 10. Grieta de esquina de alta severidad.

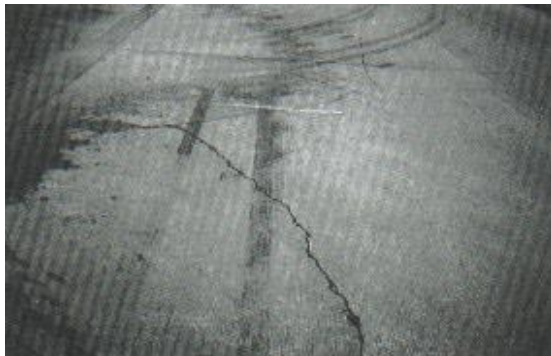
Figura 11. Losa dividida de baja severidad.

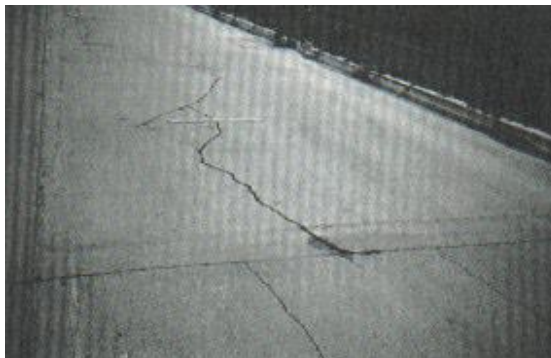
Figura 12. Losa dividida de severidad media.

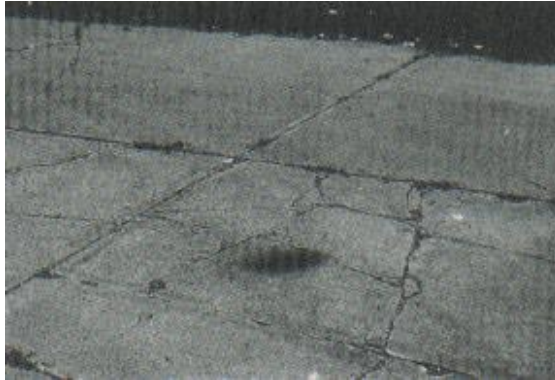
Figura 13. Losa dividida de alta severidad.

H: Reemplazo de la losa.

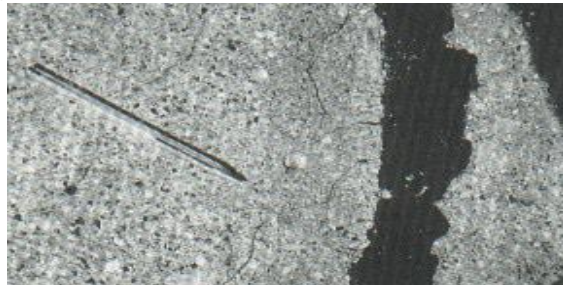
Figura 14. Grieta de durabilidad de baja severidad

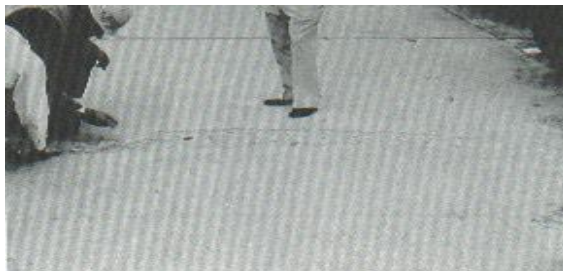
Figura 15. Grieta de durabilidad de severidad media.

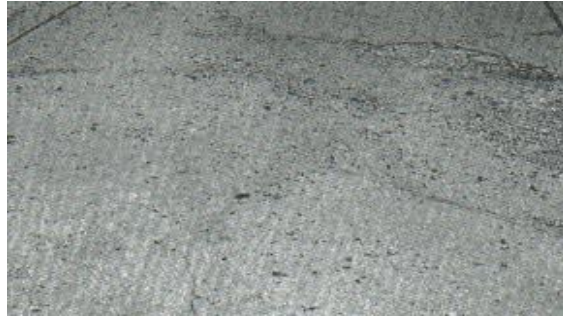
Figura 16. Grieta de durabilidad de alta severidad.  
Fuente: Traducción del libro de Shahin, M. Y. "Pavement Management for Airports Roads and Parking Lots". 2005.

H: Parcheo profundo. Reconstrucción de juntas. Reemplazo de la losa.

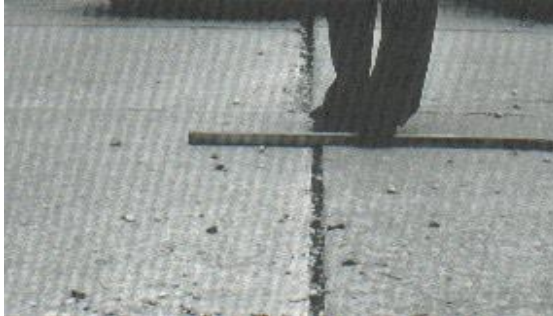
Figura 17. Escala de baja severidad.

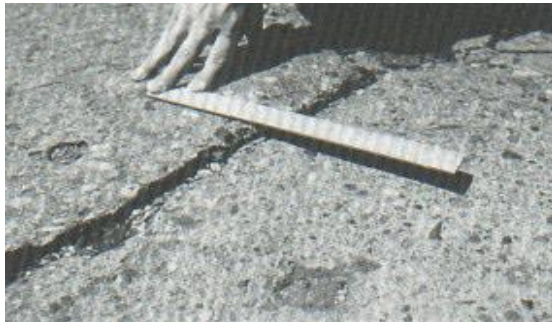
Figura 18. Escala de severidad media.

M: Fresado.

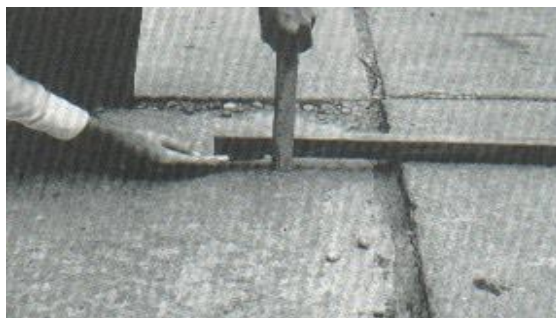
Figura 19. Escala de alta severidad.

H: Fresado.

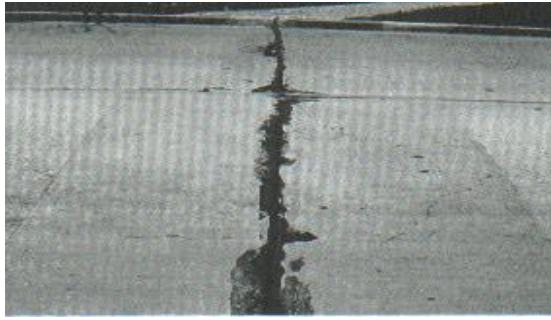
Figura 20. Daño del sello de junta de baja severidad.  
Fuente: Traducción del libro de Shahin, M. Y. "Pavement Management for Aiports Roads anad Parkink Lots". 2005.

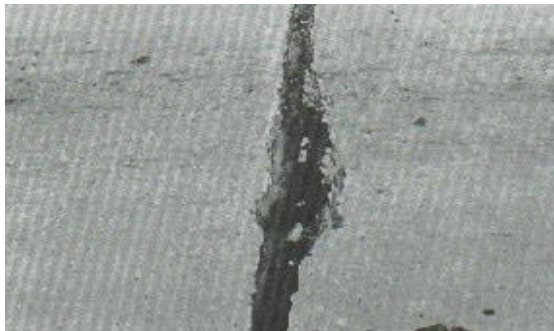
Figura 21. Daño del sello de junta de severidad media.  
Fuente: Traducción del libro de Shahin, M. Y. "Pavement Management for Aiports Roads anad Parkink Lots". 2005.

M: Resellado de juntas.

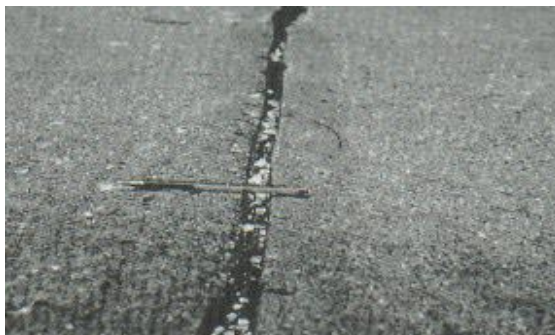
Figura 22. Daño del sello de junta de alta severidad.  
Fuente: Traducción del libro de Shahin, M. Y. "Pavement Management for Aiports Roads anad Parkink Lots". 2005.

H: Resellado de juntas.

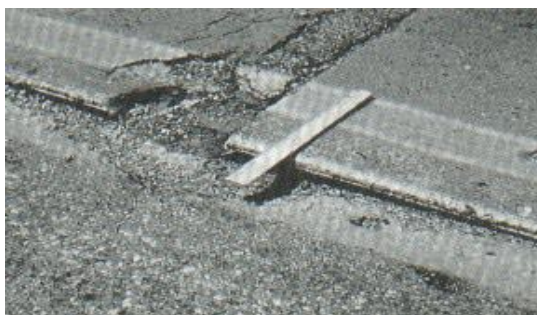
Figura 23. Desnivel carril / berma de baja severidad.

L, M, H: Renivelación y llenado de bermas para coincidir con el nivel del carril.

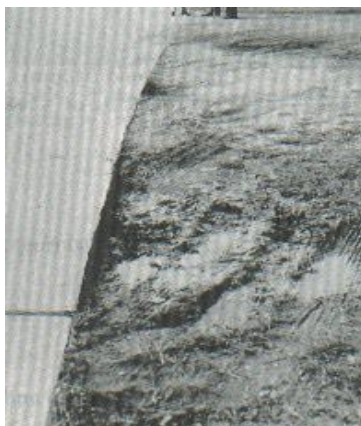
Figura 24. Desnivel carril / berma de severidad media.

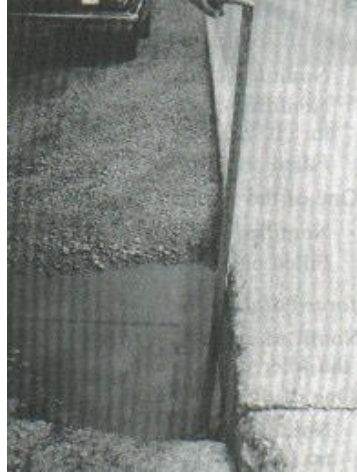
Figura 25. Desnivel carril / berma de alta severidad.  
Fuente: Traducción del libro de Shahin, M. Y. "Pavement Management for Airports Roads and Parking Lots". 2005.

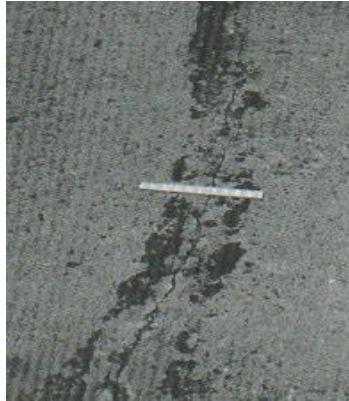
Figura 26. Grietas lineales de baja severidad en losa de concreto simple.  
Fuente: Traducción del libro de Shahin, M. Y. "Pavement Management for Airports Roads and Parking Lots". 2005.

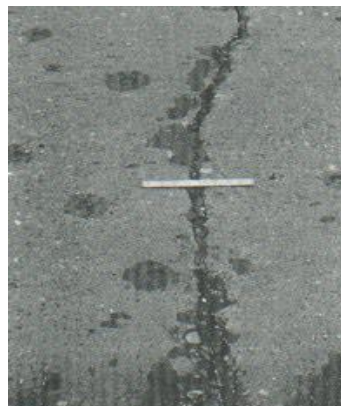
Figura 27. Grietas lineales de severidad media en losa de concreto reforzado.  
Fuente: Traducción del libro de Shahin, M. Y. "Pavement Management for Airports Roads and Parking Lots". 2005

M: Sellado de grietas.

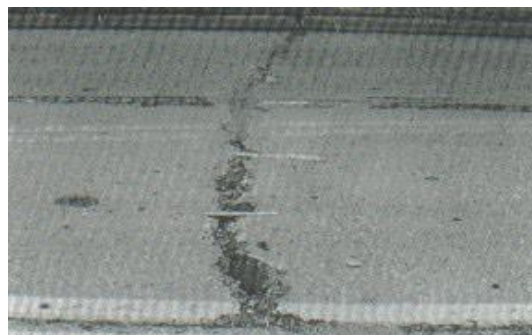
Figura 28. Grietas lineales de alta severidad en losa de concreto simple.  
Fuente: Traducción del libro de Shahin, M. Y. "Pavement Management for Airports Roads and Parking Lots". 2005

H: Sellado de grietas. Parcheo profundo. Reemplazo de la losa.

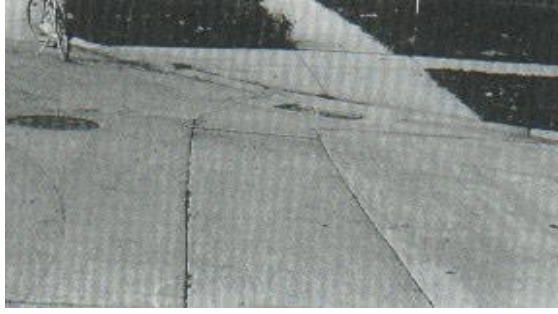
Figura 29. Parche grande y acometidas de servicios públicos de baja severidad.  
Fuente: Traducción del libro de Shahin, M. Y. "Pavement Management for Airports Roads and Parking Lots". 2005

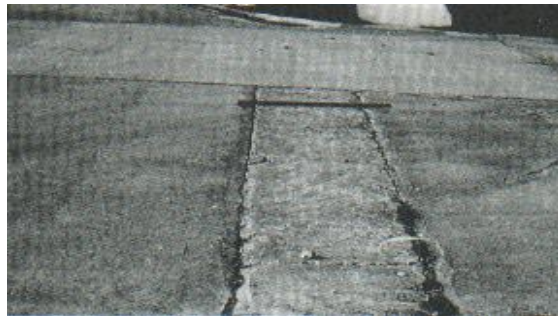
Figura 30. Parche grande y acometida de servicios públicos de severidad media.  
Fuente: Traducción del libro de Shahin, M. Y. "Pavement Management for Airports Roads and Parking Lots". 2005

M: Sellado de grietas. Reemplazo del parche.

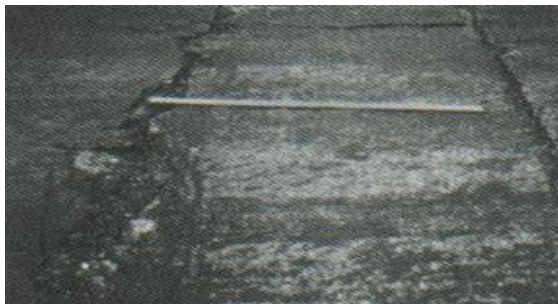
Figura 31. Parche grande y acometidas de servicios públicos de alta severidad.  
Fuente: Traducción del libro de Shahin, M. Y. "Pavement Management for Airports Roads and Parking Lots". 2005

H: Reemplazo del parche.

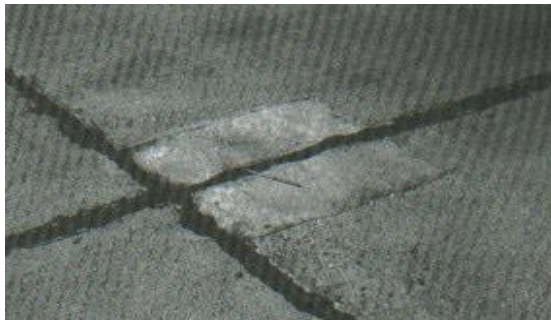
Figura 32. Parche pequeño de baja severidad.

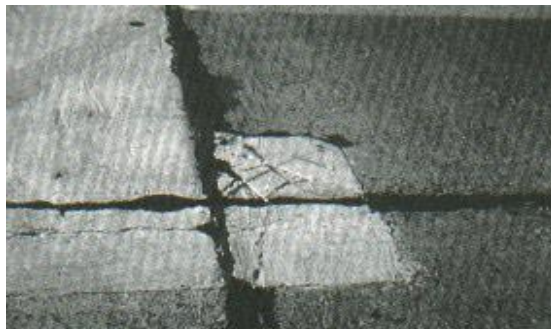
Figura 33. Parche pequeño de severidad media.

M: No se hace nada. Reemplazo del parche.

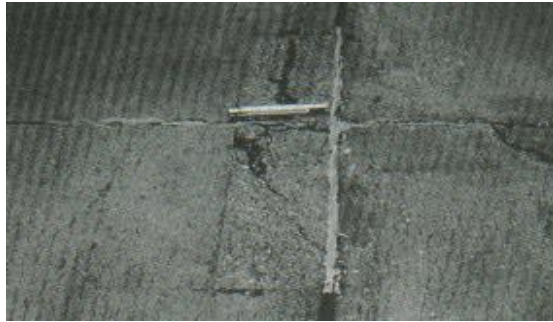
Figura 34. Parche pequeño de alta severidad.  
Fuente: Traducción del libro de Shahin, M. Y. "Pavement Management for Airports Roads and Parking Lots". 2005

H: Reemplazo del parche.

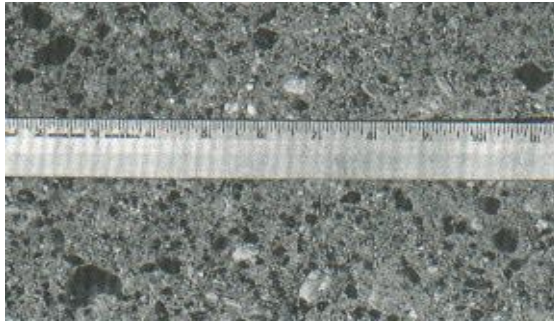
Figura 35. Pulimento de agregados.

L, M y H: Ranurado de la superficie. Sobrecarpeta.

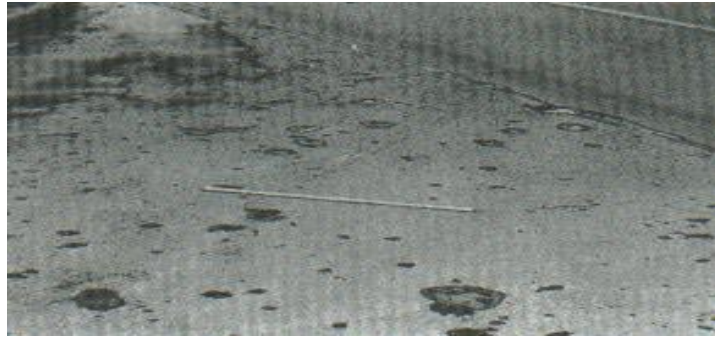
Figura 36. Popouts.

L, M y H: No se hace nada.

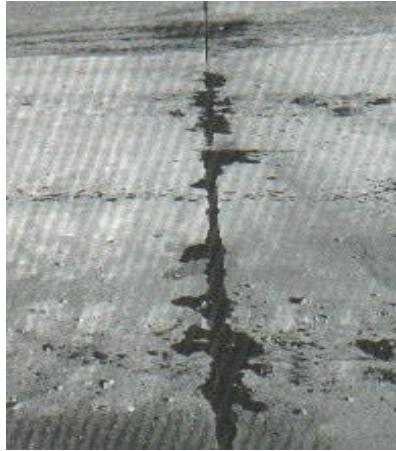
Figura 37. Bombeo.

L, M y H: Sellado de juntas y grietas. Restauración de la transferencia de cargas.

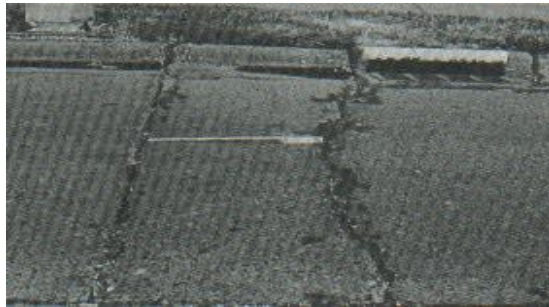
Figura 38. Punzonamiento de baja severidad.

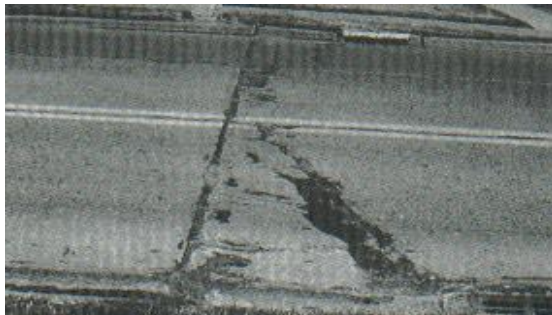
Figura 39. Punzonamiento de severidad media.

M: Parcheo profundo.

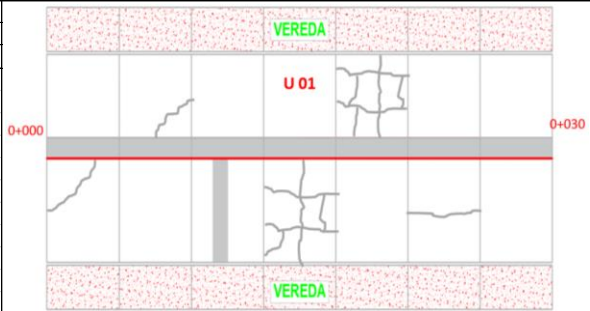
EVALUACIÓN DEL ÍNDICE DE CONDICIÓN DE PAVIMENTO (PCI)										VISTA U-01 Tramo 01	
Nombre de la vía:		Progresiva inicial:		Tramo y Unidad:		Ubicación:

Las fallas más influyentes en la U 01 fueron: 2 losas presentan Grieta de esquina de severidad alta (H), 2 losas presentan Losa dividida de severidad alta (H), 2 losas presentan Losa dividida de severidad media (M), 1 losa presenta escama de severidad alta (H), 1 losa presenta Grietas lineales (G. longitudinales, lineales y diagonales) de severidad media (M), 5 losas presentan Parcheo grande de severidad alta (H), 1 losa presenta parcheo pequeño de severidad alta(H).

39.- DESCASCARAMIENTO DE JUNTA							
Código de Falla	Severidad	Cantidad						Total	Densidad %	Valor deducido (q)	
22	H	1	1					2	14.29	31.00	
23	H	1	1					2	14.29	40.00	
23	M	1	1					2	14.29	28.00	
25	H	1						1	7.14	10.00	
28	M	1						1	7.14	7.50	
29	H	1	1	1	1	1		5	35.71	41.00	
30	H	1						1	7.14	3.00	
								<b>Tota VD=</b>		<b>160.50</b>	
		<b>Numero de deducidos &gt;2(q) :</b>		7.00				$m_i = 1.00 + \frac{9}{98} (100 - HDV_i)$			
		<b>Valor deducido más alto (HDVi) :</b>		41.00							
		<b>Nº admisible de deducidos(mi) :</b>		6.42							
CALCULO DE CONDICIÓN DEL PAVIMENTO (PCI)											
Nº	Valores deducidos								TOTAL	q	CDV
1	41.00	40.00	31.00	28.00	10.00	7.50	3.00	160.50	7	71.50	
2	41.00	40.00	31.00	28.00	10.00	7.50	2.00	159.50	6	78.00	
3	41.00	40.00	31.00	28.00	10.00	2.00	2.00	154.00	5	83.00	
4	41.00	40.00	31.00	28.00	2.00	2.00	2.00	146.00	4	86.00	
5	41.00	40.00	31.00	2.00	2.00	2.00	2.00	120.00	3	74.50

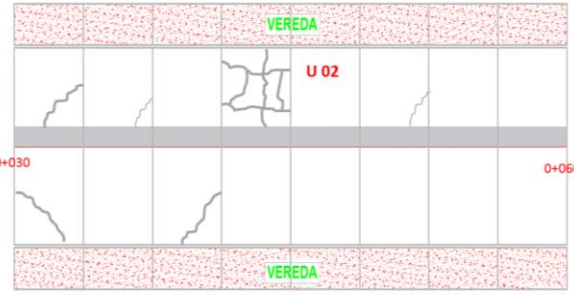
EVALUACIÓN DEL ÍNDICE DE CONDICIÓN DE PAVIMENTO (PCI)										VISTA U-02 Tramo 01
Nombre de la vía:		Progresiva inicial:		Tramo y Unidad:		Ubicación:

Las fallas más influyentes en la U 02 fueron: 3 losas presentan Grieta de esquina de severidad alta (H), 2 losas presentan Grieta de esquina de severidad media (M), 1 losa presenta Losa dividida de severidad alta (H), 1 losa presenta Losa dividida de severidad Media (M), 1 losa presenta escala de severidad Media (M), 4 losas presentan Parqueo grande de severidad alta (H), 4 losas presentan Parqueo grande de severidad media (M),

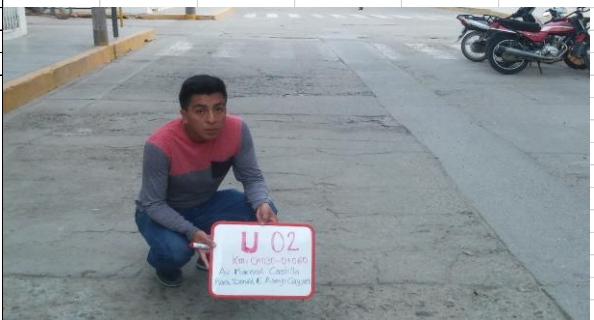
29.- PARCHE GRANDE (MAYOR DE 0.45M2) Y ACOMETIDAS DE SERVICIOS PUBLICOS				38.- DESCASCARAMIENTO DE ESQUINA						
				39.- DESCASCARAMIENTO DE JUNTA						
Código de Falla	Severidad	Cantidad					Total	Densidad %	Valor deducido (q)	Croquis de las fallas encontradas en la U 02  La densidad se obtiene dividiendo el cantidad de fallas entre el número total de losas evaluadas de esa unidad de muestreo

22	H	1	1	1			3	18.75	41.00	
22	M	1	1				2	12.50	22.00	
23	H	1					1	6.25	24.50	
23	M	1					1	6.25	17.00	
25	M	1					1	6.25	7.00	
29	H	1	1	1	1		4	25.00	37.50	
29	M	1	1	1	1		4	25.00	19.00	
							<b>Tota VD=</b>		168.00	
		Número de deducidos >2(q) :		7.00						
		Valor deducido más alto (HDVi) :		41.00						
		Nº admisible de deducidos(mi) :		6.42						
$m_i = 1.00 + \frac{9}{98} (100 - HDV_i)$										
CALCULO DE CONDICIÓN DEL PAVIMENTO (PCI)										
Nº	Valores deducidos							TOTAL	q	CDV
1	41.00	37.50	24.50	22.00	19.00	17.00	7.00	168.00	7	78.00

2	41.00	37.50	24.50	22.00	19.00	17.00	2.00	163.00	6	80.00
3	41.00	37.50	24.50	22.00	19.00	2.00	2.00	148.00	5	71.50
4	41.00	37.50	24.50	22.00	2.00	2.00	2.00	131.00	4	72.00
5	41.00	37.50	24.50	2.00	2.00	2.00	2.00	111.00	3	68.50
6	41.00	37.50	2.00	2.00	2.00	2.00	2.00	88.50	2	63.50
7	41.00	2.00	2.00	2.00	2.00	2.00	2.00	53.00	1	54.00
										<b>MAXIMO CVD =</b> 80.00  <b>PCI = 100 - MAX. CVD</b> 20  <b>CLASIFICACIÓN =</b> MUY POBRE

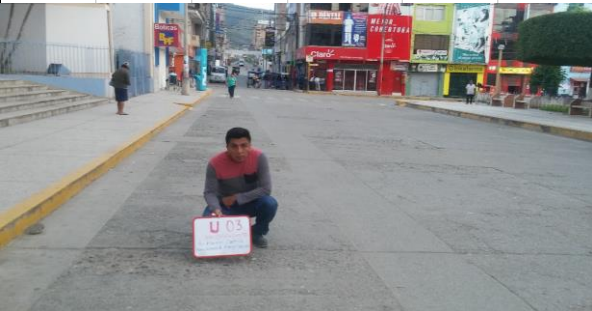
29.- PARCHE GRANDE (MAYOR DE 0.45M2) Y ACOMETIDAS DE SERVICIOS PUBLICOS				38.- DESCASCARAMIENTO DE ESQUINA							
				39.- DESCASCARAMIENTO DE JUNTA							
Código de Falla	Severidad	Cantidad						Total	Densidad %	Valor deducido (q)	Croquis de las fallas encontradas en la U 03  La densidad se obtiene dividiendo el cantidad de fallas entre el número total de losas evaluadas de esa unidad de muestreo
22	H	1						1	7.14	18.50	
22	M	1	1	1				3	21.43	29.50	
23	M	1						1	7.14	16.00	
25	M	1						1	7.14	6.50	
28	L	1						1	7.14	4.00	
29	H	1	1					2	14.29	21.50	
29	M	1	1	1	1	1		5	35.71	24.50	
							<b>Tota VD=</b>			120.50	
		Número de deducidos >2(q) :		7							
		Valor deducido más alto (HDVi) :		29.50							
		Nº admisible de deducidos(mi) :		7.47							
							$m_i = 1.00 + \frac{9}{98} (100 - HDV_i)$				
CALCULO DE CONDICIÓN DEL PAVIMENTO (PCI)											
Nº	Valores deducidos							TOTAL	q	CDV	Vista de la unidad 03 entre el km 0+060 - 0+090, visualización de fallas.

1	29.50	24.50	21.50	18.50	16.00	6.50	4.00	120.50	7	58.50	
2	29.50	24.50	21.50	18.50	16.00	6.50	2.00	118.50	6	60.50	
3	29.50	24.50	21.50	18.50	16.00	2.00	2.00	114.00	5	63.50	
4	29.50	24.50	21.50	18.50	2.00	2.00	2.00	100.00	4	57.00	
5	29.50	24.50	21.50	2.00	2.00	2.00	2.00	83.50	3	53.50	
6	29.50	24.50	2.00	2.00	2.00	2.00	2.00	64.00	2	47.50	
7	29.50	2.00	2.00	2.00	2.00	2.00	2.00	41.50	1	41.50	
										<b>MAXIMO CVD =</b> 63.50	
										<b>PCI = 100 - MAX. CVD</b> 36.50	
										<b>CLASIFICACIÓN =</b> POBRE

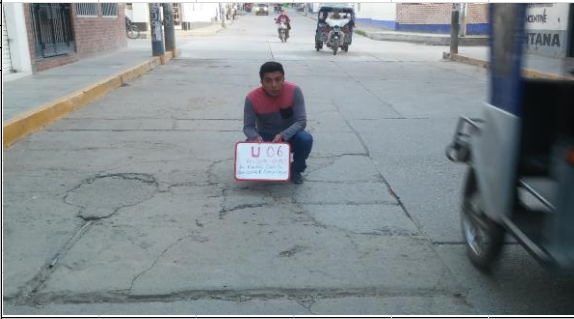
Nº	Valores deducidos						TOTAL	q	CDV	Vista de la unidad 06 entre el km 0+150 - 0+180, visualización de fallas.	
1	29.00	21.00	16.00	13.00			79.00	4	46.00	MAXIMO CVD = 46.00

2	29.00	21.00	16.00	2.00			68.00	3	43.50	PCI = 100 - MAX. CVD 54.00	
3	29.00	21.00	2.00	2.00			54.00	2	41.50	CLASIFICACIÓN = REGULAR	
4	29.00	2.00	2.00	2.00			35.00	1	34.50

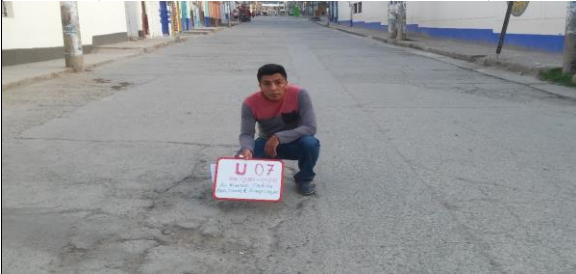
Vista de la unidad 07 entre el km 0+180 - 0+210, visualización de fallas.
CALCULO DE CONDICIÓN DEL PAVIMENTO (PCI)

N°	Valores deducidos					TOTAL	q	CDV			MAXIMO CVD =
1	36.50	28.00	23.50	18.50	5.50	112.00	5	60.00			61.50
2	36.50	28.00	23.50	18.50	2.00	108.50	4	61.50			PCI = 100 - MAX. CVD
3	36.50	28.00	23.50	2.00	2.00	92.00	3	58.00			38.50
4	36.50	28.00	2.00	2.00	2.00	70.50	2	52.00			CLASIFICACIÓN =
5	36.50	2.00	2.00	2.00	2.00	44.50	1	44.50			POBRE

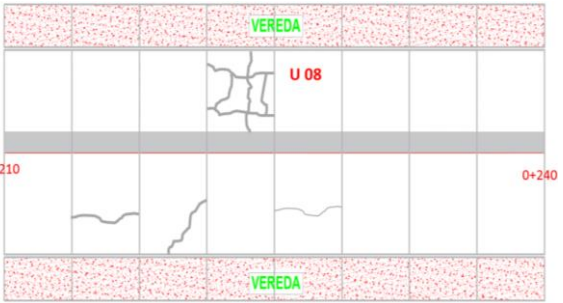
29.- PARCHE GRANDE (MAYOR DE 0.45M2) Y ACOMETIDAS DE SERVICIOS PUBLICOS				38.- DESCASCARAMIENTO DE ESQUINA							
				39.- DESCASCARAMIENTO DE JUNTA							
Código de Falla	Severidad	Cantidad					Total	Densidad %	Valor deducido (q)	Croquis de las fallas encontradas en la U 08	
22	M	1					1	6.25	10.50		
23	M	1					1	6.25	15.50		
28	L	1					1	6.25	4.00	La densidad se obtiene dividiendo el cantidad de fallas entre el número total de losas evaluadas de esa unidad de muestreo	
28	M	1					1	6.25	5.50		
29	H	1	1	1	1	1	5	31.25	42.50		
29	M	1	1				2	12.50			
							<b>Tota VD=</b>		<b>78.00</b>		
		Número de deducidos >2(q) :		5.00							
		Valor deducido más alto (HDVi) :		42.50							
		Nº admisible de deducidos(mi) :		6.28							
						$m_i = 1.00 + \frac{9}{98} (100 - HDV_i)$

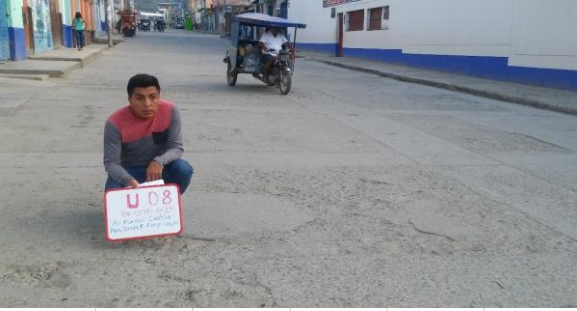
Vista de la unidad 08 entre el km 0+210 - 0+240, visualización de fallas.											
CALCULO DE CONDICIÓN DEL PAVIMENTO (PCI)

Nº	Valores deducidos					TOTAL	q	CDV			
1	42.50	15.50	10.50	5.50	4.00	78.00	5	42.00	MAXIMO CVD = 50.50		
2	42.50	15.50	10.50	5.50	2.00	76.00	4	43.50	PCI = 100 - MAX. CVD 49.50		
3	42.50	15.50	10.50	2.00	2.00	72.50	3	46.00	CLASIFICACIÓN = REGULAR		
4	42.50	15.50	2.00	2.00	2.00	64.00	2	47.50			
5	42.50	2.00	2.00	2.00	2.00	50.50	1	50.50

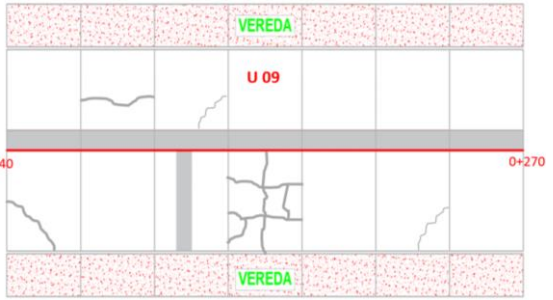
EVALUACIÓN DEL ÍNDICE DE CONDICIÓN DE PAVIMENTO (PCI)										VISTA U - 09 Tramo 01	
Nombre de la vía:		Progresiva inicial:		Tramo y Unidad:		Ubicación:					
Avenida Mariscal Castilla - Jaén		0+240		1° tramo U-09		Av. Mariscal Castilla

Las fallas más influyentes en la U 09 fueron: 1 losa presenta Grieta de esquina de severidad alta (H), 2 losas presentan Grieta de esquina de severidad media (M), 2 losas presentan Losa dividida de severidad media (M), 1 losa presenta Grietas lineales (G. longitudinales, lineales y diagonales) de severidad media (M), 3 losas presentan Parqueo grande de severidad alta (H), 3 losas presentan Parqueo grande de severidad media (M).

29.- PARCHE GRANDE (MAYOR DE 0.45M2) Y ACOMETIDAS DE SERVICIOS PUBLICOS				38.- DESCASCARAMIENTO DE ESQUINA							
				39.- DESCASCARAMIENTO DE JUNTA							
Código de Falla	Severidad	Cantidad					Total	Densidad %	Valor deducido (q)		Croquis de las fallas encontradas en la U 09
22	H	1					1	6.25	18.00		
22	M	1	1				2	12.50	21.50		
23	M	1	1				2	12.50	28.00		La densidad se obtiene dividiendo el cantidad de fallas entre el número total de losas evaluadas de esa unidad de muestreo
28	M	1					1	6.25	5.50		
29	H	1	1	1			3	18.75	30.50		
29	M	1	1	1			3	18.75	13.50		
							<b>Tota VD=</b>		117.00		
		Número de deducidos >2(q) :		6.00							$m_i = 1.00 + \frac{9}{98} (100 - HDV_i)$
		Valor deducido más alto (HDV <sub>i</sub> ) :		30.50							
		Nº admisible de deducidos(mi) :		7.38							
CALCULO DE CONDICIÓN DEL PAVIMENTO (PCI)											Vista de la unidad 09 entre el km 0+240 - 0+270, visualización de fallas.

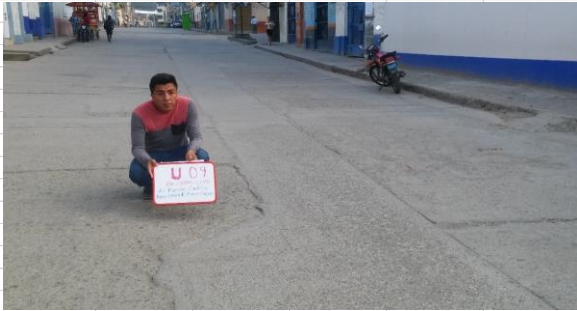
Nº	Valores deducidos						TOTAL	q	CDV		
1	30.50	28.00	21.50	18.00	13.50	5.50	117.00	6	58.50		MAXIMO CVD = 59.00
2	30.50	28.00	21.50	18.00	13.50	2.00	113.50	5	59.00		PCI = 100 - MAX. CVD 41.00
3	30.50	28.00	21.50	18.00	2.00	2.00	102.00	4	59.00		
4	30.50	28.00	21.50	2.00	2.00	2.00	86.00	3	54.00		
5	30.50	28.00	2.00	2.00	2.00	2.00	66.50	2	49.00		
6	30.50	2.00	2.00	2.00	2.00	2.00	40.50	1	40.50		CLASIFICACIÓN = REGULAR

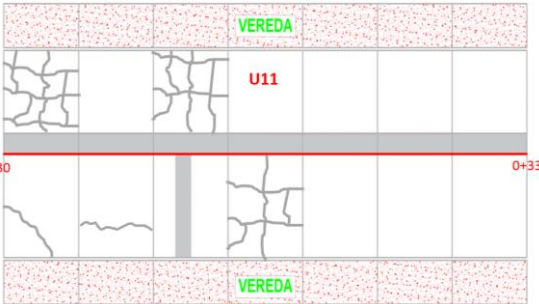
EVALUACIÓN DEL ÍNDICE DE CONDICIÓN DE PAVIMENTO (PCI)										VISTA U - 11 Tramo 01	
Nombre de la vía:		Progresiva inicial:		Tramo y Unidad:		Ubicación:				VISTA U - 11 Tramo 01	
Avenida Mariscal Castilla - Jaén		0+300		1° tramo U-11		Av. Mariscal Castilla

Las fallas más influyentes en la U 11 fueron: 1 losa presenta Grieta de esquina de severidad alta (H), 3 losas presentan Losa dividida de severidad alta (H), 1 losa presenta Escala de severidad media (M), 1 losa presenta Grietas lineales (G. longitudinales, lineales y diagonales) de severidad media (M), 3 losas presentan Parqueo grande de severidad alta (H), 2 losas presentan Parqueo grande de severidad media (M).

29.- PARCHE GRANDE (MAYOR DE 0.45M2) Y ACOMETIDAS DE SERVICIOS PUBLICOS				38.- DESCASCARAMIENTO DE ESQUINA							
				39.- DESCASCARAMIENTO DE JUNTA							
Código de Falla	Severidad	Cantidad					Total	Densidad %	Valor deducido (q)		Croquis de las fallas encontradas en la U 11
22	H	1					1	6.25	18.00		<p>La densidad se obtiene dividiendo el cantidad de fallas entre el número total de losas evaluadas de esa unidad de muestreo</p>

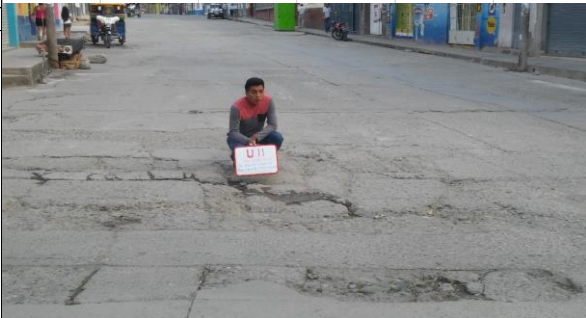
23	H	1	1	1			3	18.75	51.50		
25	M	1					1	6.25	6.00		
28	M	1					1	6.25	5.50		
29	H	1	1	1			3	18.75	30.50		
29	M	1	1	1			3	18.75	13.50		
							<b>Tota VD=</b>		125.00		
		Número de deducidos >2(q) :		6.00							
		Valor deducido más alto (HDVi) :		51.50							
		Nº admisible de deducidos(mi) :		5.45							
						$m_i = 1.00 + \frac{9}{98} (100 - HDV_i)$					
CALCULO DE CONDICIÓN DEL PAVIMENTO (PCI)											
Nº	Valores deducidos						TOTAL	q	CDV		
1	51.50	30.50	18.00	13.50	6.00	5.50	125.00	6	64.50

2	51.50	30.50	18.00	13.50	6.00	2.00	121.50	5	58.50		
3	51.50	30.50	18.00	13.50	2.00	2.00	117.50	4	65.00		
4	51.50	30.50	18.00	2.00	2.00	2.00	106.00	3	66.50		
5	51.50	30.50	2.00	2.00	2.00	2.00	90.00	2	63.00		
6	51.50	2.00	2.00	2.00	2.00	2.00	61.50	1	61.50		
		MAXIMO CVD =		66.50							
		PCI = 100 - MAX. CVD		33.50							
		CLASIFICACIÓN =		POBRE

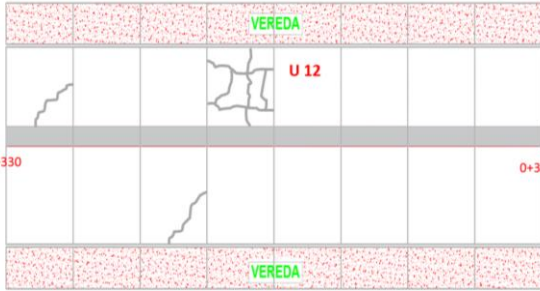
Las fallas más influyentes en la U 12 fueron: 2 losas presentan Grieta de esquina de severidad media (M), 1 losa presenta Losa dividida de severidad alta (H), 1 losa presenta escala de severidad media (M), 6 losas presentan Parqueo grande de severidad alta (H).

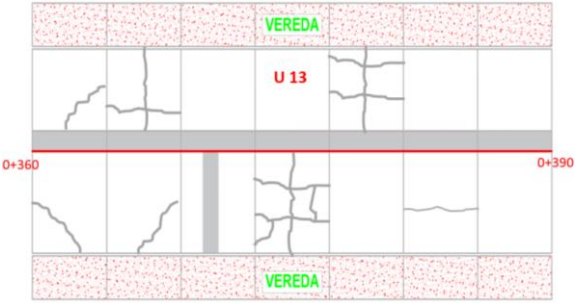
EVALUACIÓN DEL ÍNDICE DE CONDICIÓN DE PAVIMENTO (PCI)												
Nombre de la vía:		Progresiva inicial:		Tramo y Unidad:		Ubicación:		VISTA U - 13 Tramo 01				
Avenida Mariscal Castilla - Jaén		0+360		1° tramo U-13		Av. Mariscal Castilla

Las fallas más influyentes en la U 13 fueron: 3 losas presentan Grieta de esquina de severidad media (M), 1 losa presenta Losa dividida de severidad alta (H), 1 losa presenta Losa dividida de severidad media (M), 1 losa presenta Losa dividida de severidad leve (L), 2 losas presentan Grietas lineales (G. longitudinales, lineales y diagonales) de severidad media (M), 4 losas presentan Parqueo grande de severidad alta (H), 2 losas presentan Parqueo grande de severidad media (M).

29.- PARCHE GRANDE (MAYOR DE 0.45M2) Y ACOMETIDAS DE SERVICIOS PUBLICOS				38.- DESCASCARAMIENTO DE ESQUINA								
				39.- DESCASCARAMIENTO DE JUNTA								
Código de Falla	Severidad	Cantidad					Total	Densidad %	Valor deducido (q)	Croquis de las fallas encontradas en la U 13		
22	M	1	1	1			3	21.43	29.00			
23	H	1					1	7.14	24.00			
23	M	1					1	7.14	15.00	La densidad se obtiene dividiendo el cantidad de fallas entre el número total de losas evaluadas de esa unidad de muestreo		
23	L	1					1	7.14	8.00			
28	M	1	1				2	14.29	10.50			
29	H	1	1	1	1		4	28.57	37.50			
29	M	1	1				2	14.29	8.00			
							<b>Tota VD=</b>		132.00			
		Número de deducidos >2(q) :		6.00								
		Valor deducido más alto (HDV <sub>i</sub> ) :		37.50								
		Nº admisible de deducidos(mi) :		6.74								
							$m_i = 1.00 + \frac{9}{98} (100 - HDV_i)$

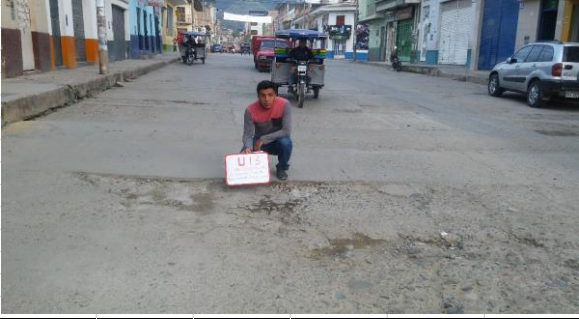
Vista de la unidad 13 entre el km 0+360 - 0+390, visualización de fallas.

CALCULO DE CONDICIÓN DEL PAVIMENTO (PCI)												
Nº	Valores deducidos							TOTAL	q	CDV		
1	37.50	29.00	24.00	15.00	10.50	8.00	124.00	6	63.00	MAXIMO CVD = 63.00		
2	37.50	29.00	24.00	15.00	10.50	2.00	118.00	5	59.00	PCI = 100 - MAX. CVD 37.00		
3	37.50	29.00	24.00	15.00	2.00	2.00	109.50	4	62.00	CLASIFICACIÓN = POBRE		
4	37.50	29.00	24.00	2.00	2.00	2.00	96.50	3	60.00			
5	37.50	29.00	2.00	2.00	2.00	2.00	74.50	2	54.00			
6	37.50	2.00	2.00	2.00	2.00	2.00	47.50	1	46.00

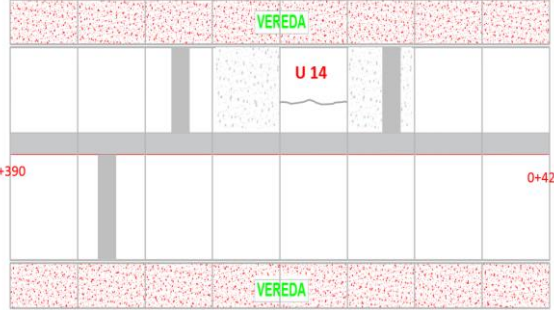
Las fallas más influyentes en la U 14 fueron: 1 losa presenta escala de severidad media (M), 1 losa presenta Grietas lineales (G. longitudinales, lineales y diagonales) de severidad media (M), 6 losas presentan Parqueo grande de severidad alta (H), 1 losa presenta desconchamiento, mapa de grietas, craquelado de severidad media (M).

Código de Falla	Severidad	Cantidad						Total	Densidad %	Valor deducido (q)
25	M	1						1	6.25	6.00
28	M	1						1	6.25	5.50
29	H	1	1	1	1	1	1	6	37.50	48.00
36	M	1	1					2	12.50	11.00
								<b>Tota VD=</b>		70.50
Croquis de las fallas encontradas en la U 14										
La densidad se obtiene dividiendo el cantidad de fallas entre el número total de losas evaluadas de esa unidad de muestreo

Número de deducidos >2(q) : 4.00 Valor deducido más alto (HDV <sub>i</sub> ) : 48.00 N° admisible de deducidos(mi) : 5.78		$m_i = 1.00 + \frac{9}{98} (100 - HDV_i)$						
<b>CALCULO DE CONDICIÓN DEL PAVIMENTO (PCI)</b>										
N°	Valores deducidos					TOTAL	q	CDV		
1	48.00	11.00	6.00	5.50		70.50	4	40.00	<b>MAXIMO CVD =</b> 54.00	
2	48.00	11.00	6.00	2.00		67.00	3	43.00	<b>PCI = 100 - MAX. CVD</b> 46.00	
3	48.00	11.00	2.00	2.00		63.00	2	47.00	<b>CLASIFICACIÓN =</b> REGULAR	
4	48.00	2.00	2.00	2.00		54.00	1	54.00

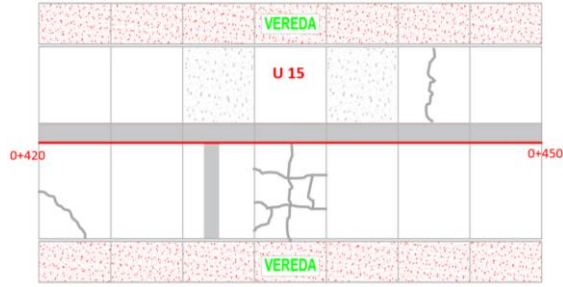
EVALUACIÓN DEL ÍNDICE DE CONDICIÓN DE PAVIMENTO (PCI)											
Nombre de la vía:		Progresiva inicial:		Tramo y Unidad:		Ubicación:		VISTA U - 15 Tramo 01			
Avenida Mariscal Castilla - Jaén		0+420		1° tramo U-15		Av. Mariscal Castilla

Las fallas más influyentes en la U 15 fueron: 1 losa presenta Grieta de esquina de severidad media (M), 1 losa presenta Losa divide de severidad media (M), 1 losa presenta escala de severidad media (M), 1 losa presenta Grietas lineales (G. longitudinales, lineales y diagonales) de severidad media (M), 5 losas presentan Parqueo grande de severidad media (M), 2 losas presentan desconchamiento, mapa de grietas, craquelado de severidad media (M).

29.- PARCHE GRANDE (MAYOR DE 0.45M2) Y ACOMETIDAS DE SERVICIOS PUBLICOS				38.- DESCASCARAMIENTO DE ESQUINA							
				39.- DESCASCARAMIENTO DE JUNTA							
Código de Falla	Severidad	Cantidad					Total	Densidad %	Valor deducido (q)		
22	M	1					1	7.14	10.50		
23	M	1					1	7.14	15.50		
25	M	1					1	7.14	6.00		
28	M	1					1	7.14	5.50		
29	M	1	1	1	1	1	5	35.71	24.50		
36	M	1	1				2	14.29	11.00		
							<b>Tota VD=</b>		73.00		
		<b>Número de deducidos &gt;2(q) :</b>		6							
		<b>Valor deducido más alto (HDV<sub>i</sub>) :</b>		24.50							
		<b>Nº admisible de deducidos(mi) :</b>		7.93							
						$m_i = 1.00 + \frac{9}{98} (100 - HDV_i)$					
Croquis de las fallas encontradas en la U 15											
La densidad se obtiene dividiendo el cantidad de fallas entre el número total de losas evaluadas de esa unidad de muestreo

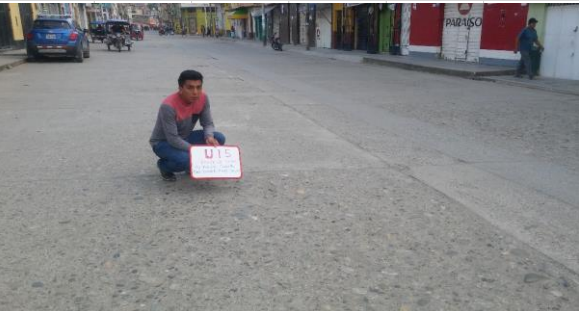
Vista de la unidad 15 entre el km 0+420 - 0+450, visualización de fallas.

CALCULO DE CONDICIÓN DEL PAVIMENTO (PCI)											
Nº	Valores deducidos						TOTAL	q	CDV		
1	24.50	15.50	11.00	10.50	6.00	5.50	73.00	6	47.00		
2	24.50	15.50	11.00	10.50	6.00	2.00	69.50	5	36.00		
3	24.50	15.50	11.00	10.50	2.00	2.00	65.50	4	37.50		
4	24.50	15.50	11.00	2.00	2.00	2.00	57.00	3	36.50		
5	24.50	15.50	2.00	2.00	2.00	2.00	48.00	2	37.50		
6	24.50	2.00	2.00	2.00	2.00	2.00	34.50	1	34.50		
<b>MÁXIMO CVD =</b>		47.00									
<b>PCI = 100 - MAX. CVD</b>		<b>53.00</b>									
<b>CLASIFICACIÓN =</b>		REGULAR

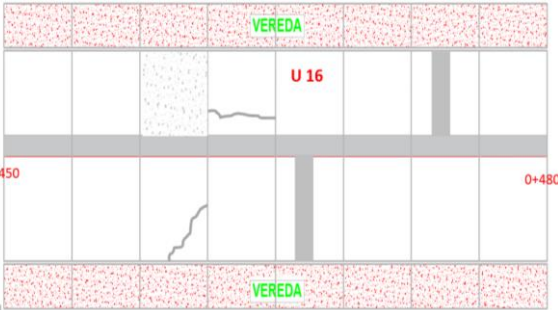
**VISTA U - 16 Tramo 01**

Las fallas más influyentes en la U 16 fueron: 1 losa presenta Grieta de esquina de severidad media (M), 1 losa presenta Grietas lineales (G. longitudinales, lineales y diagonales) de severidad media (M), 8 losas presentan Parqueo grande de severidad media (M), 1 losa presenta desconchamiento, mapa de grietas, craquelado de severidad media (M).

Código de Falla	Severidad	Cantidad							Total	Densidad %	Valor deducido (q)
22	M	1							1	6.25	10.50
28	M	1							1	6.25	7.50
29	M	1	1	1	1	1	1	1	8	50.00	36.50
36	M	1							1	6.25	6.00
									<b>Tota VD=</b>		60.50

<b>CALCULO DE CONDICIÓN DEL PAVIMENTO (PCI)</b>										
Nº	Valores deducidos					TOTAL	q	CDV		
1	36.50	10.50	7.50	6.00		60.50	4	34.50	<b>MAXIMO CVD =</b> 42.50	
2	36.50	10.50	7.50	2.00		56.50	3	36.00	<b>PCI = 100 - MAX. CVD</b> 57.50	
3	36.50	10.50	2.00	2.00		51.00	2	39.50	<b>CLASIFICACIÓN =</b> BUENO	
4	36.50	2.00	2.00	2.00		42.50	1	42.50

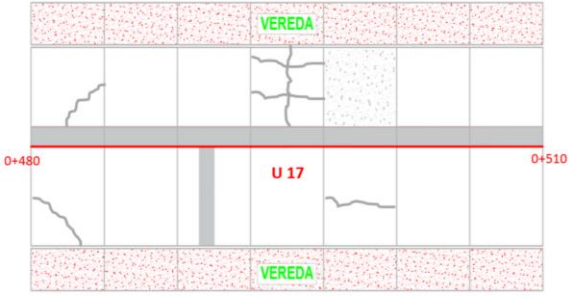
EVALUACIÓN DEL ÍNDICE DE CONDICIÓN DE PAVIMENTO (PCI)										VISTA U - 17 Tramo 01	
Nombre de la vía:		Progresiva inicial:		Tramo y Unidad:		Ubicación:

39.- DESCASCARAMIENTO DE JUNTA					
Código de Falla	Severidad	Cantidad					Total	Densidad %	Valor deducido (q)	$m_i = 1.00 + \frac{9}{98} (100 - HDV_i)$	
22	H	1	1				2	14.29	35.50		
23	M	1					1	7.14	15.50		
28	M	1					1	7.14	5.50		
29	M	1	1	1	1	1	5	35.71	24.50		
36	M	1					1	7.14	6.00		
							<b>Tota VD=</b>		<b>87.00</b>		
		Número de deducidos >2(q) :		5.00							
		Valor deducido más alto (HDVi) :		35.50							
		N° admisible de deducidos(mi) :		6.92							
CALCULO DE CONDICIÓN DEL PAVIMENTO (PCI)											
Nº	Valores deducidos					TOTAL	q	CDV			
1	35.50	24.50	15.50	6.00	5.50	87.00	5	46.00	MAXIMO CVD = 50.00		
2	35.50	24.50	15.50	6.00	2.00	83.50	4	48.00	PCI = 100 - MAX. CVD 50.00		
3	35.50	24.50	15.50	2.00	2.00	79.50	3	50.00	CLASIFICACIÓN = REGULAR		
4	35.50	24.50	2.00	2.00	2.00	66.00	2	49.00			
5	35.50	2.00	2.00	2.00	2.00	43.50	1	43.50

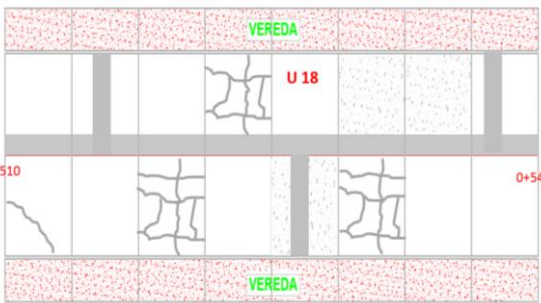
EVALUACIÓN DEL ÍNDICE DE CONDICIÓN DE PAVIMENTO (PCI)											VISTA U - 18 Tramo 01																																																						
Nombre de la vía:		Progresiva inicial:		Tramo y Unidad:		Ubicación:

N°	Valores deducidos					TOTAL	q	CDV																																																									
1	51.00	42.50	14.50	10.50	5.50	124.00	5	65.00																																																									
2	51.00	42.50	14.50	10.50	2.00	120.50	4	67.00																																																									
3	51.00	42.50	14.50	2.00	2.00	112.00	3	69.50																																																									
4	51.00	42.50	2.00	2.00	2.00	99.50	2	69.50																																																									
5	51.00	2.00	2.00	2.00	2.00	59.00	1	59.00																																																									
								MAXIMO CVD =		69.50																																																							
								PCI = 100 - MAX. CVD		30.50																																																							
								CLASIFICACIÓN =		POBRE

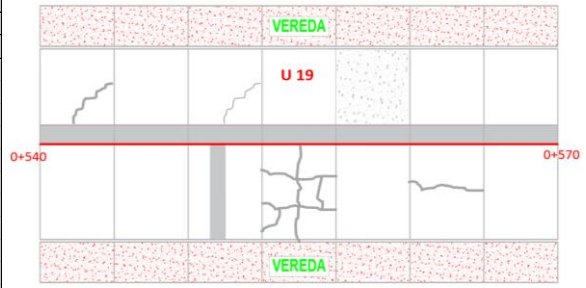
EVALUACIÓN DEL ÍNDICE DE CONDICIÓN DE PAVIMENTO (PCI)										VISTA U - 19 Tramo 01	
Nombre de la vía:		Progresiva inicial:		Tramo y Unidad:		Ubicación:				VISTA U - 19 Tramo 01	
Avenida Mariscal Castilla - Jaén		0+540		1° tramo U-19		Av. Mariscal Castilla

Vista de la unidad 19 entre el km 0+540 - 0+570, visualización de fallas.

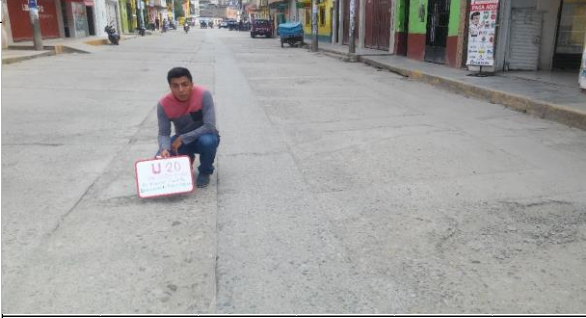
Las fallas más influyentes en la U 20 fueron: 2 losas presentan Grieta de esquina de severidad media (M), 1 losa presenta Grietas lineales (G. longitudinales, lineales y diagonales) de severidad media (M), 5 losas presentan Parqueo grande de severidad alta (H), 2 losas presentan Parqueo grande de severidad media (M), 2 losas presentan desconchamiento, mapa de grietas, craquelado de severidad media (M).

2	43.00	21.50	11.00	7.50	2.00	85.00	4	49.00		PCI = 100 - MAX. CVD 48.00	
3	43.00	21.50	11.00	2.00	2.00	79.50	3	50.00			
4	43.00	21.50	2.00	2.00	2.00	70.50	2	52.00			
5	43.00	2.00	2.00	2.00	2.00	51.00	1	51.00		CLASIFICACIÓN = REGULAR

Vista de la unidad 20 entre el km 0+570 - 0+600, visualización de fallas.

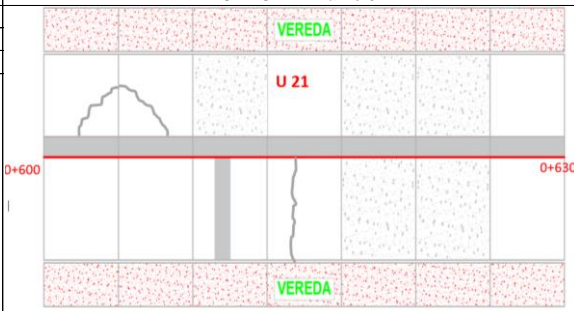
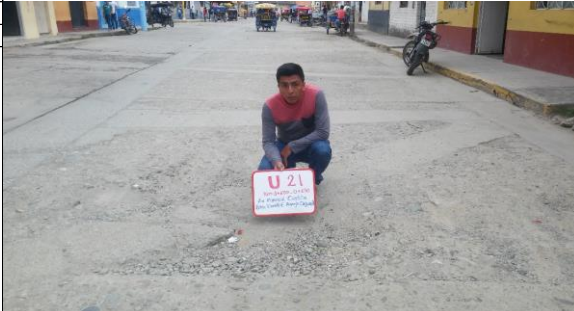
EVALUACIÓN DEL ÍNDICE DE CONDICIÓN DE PAVIMENTO (PCI)										
Nombre de la vía:		Progresiva inicial:		Tramo y Unidad:		Ubicación:		VISTA U - 21 Tramo 01		
Avenida Mariscal Castilla - Jaén		0+600		1° tramo U-21		Av. Mariscal Castilla

Las fallas más influyentes en la U 21 fueron: 2 losas presentan Grieta de esquina de severidad media (M), 1 losa presenta Grietas lineales (G. longitudinales, lineales y diagonales) de severidad media (M), 6 losas presentan Parqueo grande de severidad alta (H), 4 losas presentan desconchamiento, mapa de grietas, craquelado de severidad alta (H), 1 losa presenta desconchamiento, mapa de grietas, craquelado de severidad media (M).

<p>Vista de la unidad 21 entre el km 0+600 - 0+630, visualización de fallas.</p>

CALCULO DE CONDICIÓN DEL PAVIMENTO (PCI)										
Nº	Valores deducidos						TOTAL	q	CDV	
1	47.00	33.50	21.00	6.00	5.50		113.00	5	60.00	
2	47.00	33.50	21.00	6.00	2.00		109.50	4	61.50	
3	47.00	33.50	21.00	2.00	2.00		105.50	3	65.00	
4	47.00	33.50	2.00	2.00	2.00		86.50	2	60.50	
5	47.00	2.00	2.00	2.00	2.00		55.00	1	55.00	
								<b>MAXIMO CVD =</b>	65.00	
								<b>PCI = 100 - MAX. CVD</b>	35.00	
								<b>CLASIFICACIÓN =</b>	POBRE

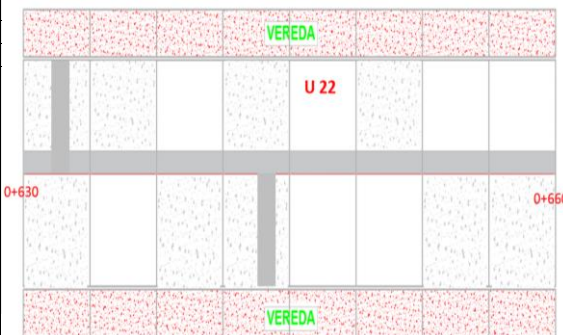
<b>EVALUACIÓN DEL ÍNDICE DE CONDICIÓN DE PAVIMENTO (PCI)</b>										
Nombre de la vía:		Progresiva inicial:		Tramo y Unidad:		Ubicación:		VISTA U - 22 Tramo 01		
Avenida Mariscal Castilla - Jaén		0+630		1° tramo U-22		Av. Mariscal Castilla

Las fallas más influyentes en la U 22 fueron: 2 losas presentan Parqueo pequeño de severidad alta (H), 4 losas presentan desconchamiento, mapa de grietas, craquelado de severidad alta (H), 5 losas presentan desconchamiento, mapa de grietas, craquelado de severidad media (M).

Vista de la unidad 22 entre el km 0+630 - 0+660, visualización de fallas.

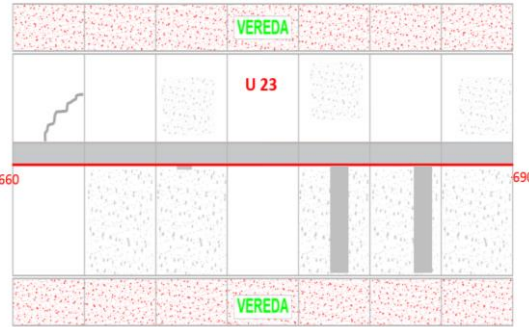
<b>EVALUACIÓN DEL ÍNDICE DE CONDICIÓN DE PAVIMENTO (PCI)</b>											
Nombre de la vía:		Progresiva inicial:		Tramo y Unidad:		Ubicación:				VISTA U - 23 Tramo 01	
Avenida Mariscal Castilla - Jaén		0+660		1° tramo U-23		Av. Mariscal Castilla

Las fallas más influyentes en la U 23 fueron: 1 losa presenta Grieta de esquina de severidad media (M), 4 losas presentan Parqueo grande de severidad media (M), 6 losas presentan desconchamiento, mapa de grietas, craquelado de severidad alta (H).

Vista de la unidad 23 entre el km 0+660 - 0+690, visualización de fallas.

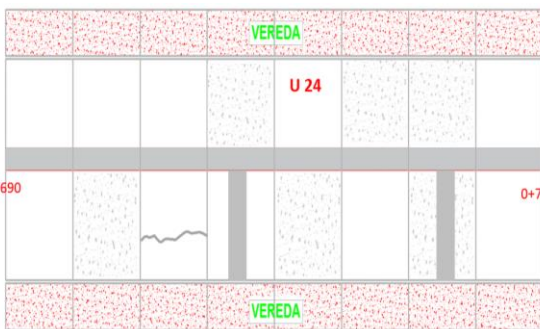
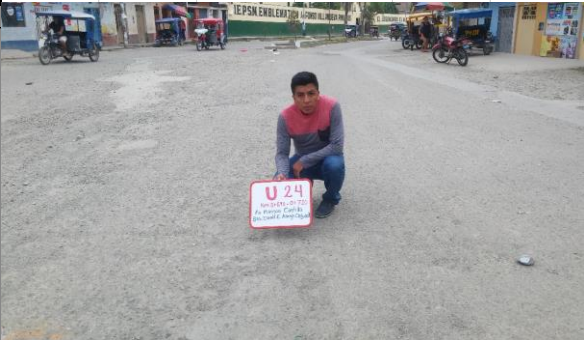
EVALUACIÓN DEL ÍNDICE DE CONDICIÓN DE PAVIMENTO (PCI)											
Nombre de la vía:		Progresiva inicial:		Tramo y Unidad:		Ubicación:				VISTA U - 24 Tramo 01	
Avenida Mariscal Castilla - Jaén		0+690		1° tramo U-24		Av. Mariscal Castilla

Las fallas más influyentes en la U 24 fueron: 2 losas presentan Grietas Lineales (G. Longitudinales, Lineales y diagonales) de severidad media (M), 5 losas presentan Parqueo grande de severidad media (M), 6 losas presentan desconchamiento, mapa de grietas, craquelado de severidad alta (H).

<b>Valor deducido más alto (HDV<sub>i</sub>) :</b>		41.50							
		<b>Nº admisible de deducidos(mi) :</b>		6.37							
						$m_i = 1.00 + \frac{9}{98} (100 - HDV_i)$					
CALCULO DE CONDICIÓN DEL PAVIMENTO (PCI)											
Nº	Valores deducidos				TOTAL	q	CDV				
1	41.50	24.50	10.50		76.50	3	48.50				
2	41.50	18.50	2.00		62.00	2	46.50				
3	41.50	2.00	2.00		45.50	1	45.00				
		<b>MAXIMO CVD =</b>		48.50							
		<b>PCI = 100 - MAX. CVD</b>		51.50							
		<b>CLASIFICACIÓN =</b>		REGULAR

Vista de la unidad 24 entre el km 0+690 - 0+720, visualización de fallas.

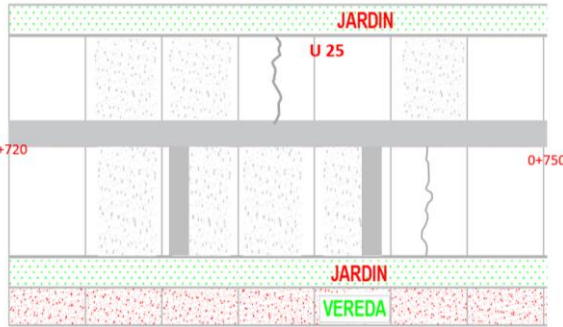
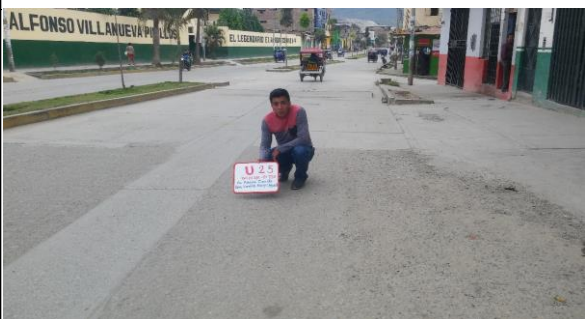
Las fallas más influyentes en la U 25 fueron: 2 losas presentan Grietas Lineales (G. Longitudinales, Lineales y diagonales) de severidad media (M), 5 losas presentan Parqueo grande de severidad alta (H), 7 losas presentan desconchamiento, mapa de grietas, craquelado de severidad alta (H).

Nº	Valores deducidos						TOTAL	q	CDV	1	45.00	42.50	10.50				98.00	3	61.50	2	45.00	42.50	2.00				89.50	2	63.00	3	45.00	2.00	2.00				49.00	1	49.00	<p>Vista de la unidad 25 entre el km 0+720 - 0+750, visualización de fallas.</p>

Nº	Valores deducidos						TOTAL	q	CDV																																									
1	45.00	42.50	10.50				98.00	3	61.50																																									
2	45.00	42.50	2.00				89.50	2	63.00																																									
3	45.00	2.00	2.00				49.00	1	49.00																																									
										<p> <b>MAXIMO CVD =</b> 63.00  <b>PCI = 100 - MAX. CVD</b> 37.00  <b>CLASIFICACIÓN =</b> POBRE                 </p>

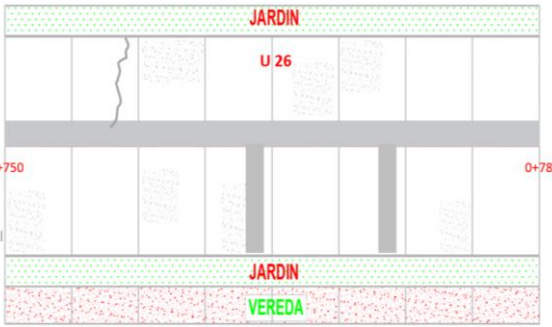
EVALUACIÓN DEL ÍNDICE DE CONDICIÓN DE PAVIMENTO (PCI)											
Nombre de la vía:		Progresiva inicial:		Tramo y Unidad:		Ubicación:				VISTA U - 26 Tramo 02	
Avenida Mariscal Castilla - Jaén		0+750		2° tramo U-26		Av. Mariscal Castilla

Las fallas más influyentes en la U 26 fueron: 1 losa presenta Grieta de esquina de severidad media (M), 2 losas presentan Grietas Lineales (G. Longitudinales, Lineales y diagonales) de severidad media (M), 6 losas presentan Parqueo grande de severidad alta (H), 7 losas presentan desconchamiento, mapa de grietas, craquelado de severidad leve (L).

Vista de la unidad 26 entre el km 0+750 - 0+780, visualización de fallas.

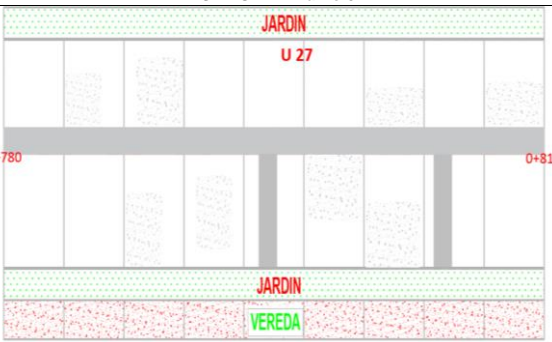
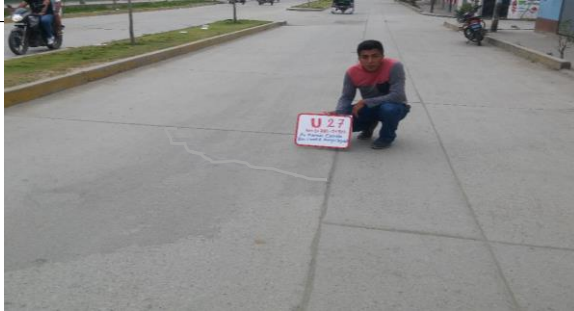
EVALUACIÓN DEL ÍNDICE DE CONDICIÓN DE PAVIMENTO (PCI)															
Nombre de la vía:		Progresiva inicial:		Tramo y Unidad:			Ubicación:			VISTA U - 27 Tramo 02					
Avenida Mariscal Castilla - Jaén		0+780		2° tramo U-27			Av. Mariscal Castilla

Las fallas más influyentes en la U 01 fueron: 7 losas presentan Parqueo grande de severidad media (M), 8 losas presentan desconchamiento, mapa de grietas, craquelado de severidad leve (L).

Valor deducido más alto (HDVi) :		33.00											
		Nº admisible de deducidos(mi) :		7.15											
$m_i = 1.00 + \frac{9}{98} (100 - HDV_i)$															
CALCULO DE CONDICIÓN DEL PAVIMENTO (PCI)															
Nº	Valores deducidos							TOTAL	q	CDV	MAXIMO CVD =	34.50			
1	33.00	10.00					43.00	2	34.00	PCI = 100 - MAX. CVD	65.50

2	33.00	2.00					35.00	1	34.50	CLASIFICACIÓN =	BUENO

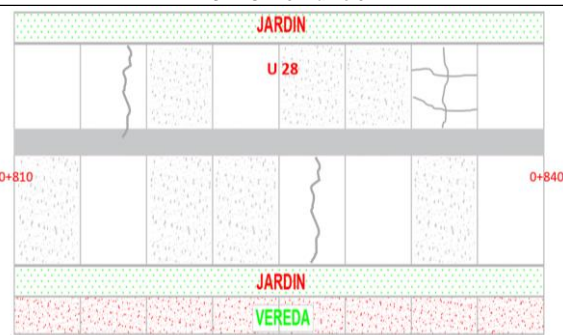
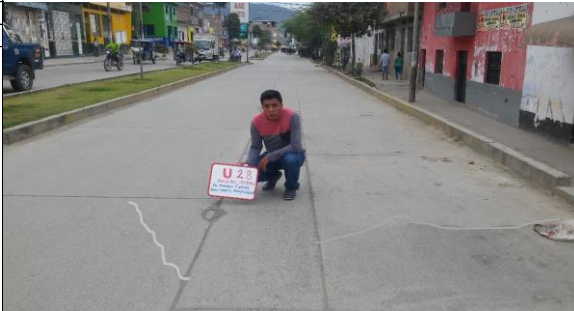
<b>EVALUACIÓN DEL ÍNDICE DE CONDICIÓN DE PAVIMENTO (PCI)</b>										
Nombre de la vía:		Progresiva inicial:		Tramo y Unidad:		Ubicación:		VISTA U - 28 Tramo 02		
Avenida Mariscal Castilla - Jaén		0+810		2° tramo U-28		Av. Mariscal Castilla

<p>Coquis de las fallas encontradas en la U 28</p> <p>La densidad se obtiene dividiendo el cantidad de fallas entre el número total de losas evaluadas de esa unidad de muestreo</p> <p>Vista de la unidad 28 entre el km 0+810 - 0+840, visualización de fallas.</p>										
CALCULO DE CONDICIÓN DEL PAVIMENTO (PCI)										
Nº	Valores deducidos						TOTAL	q	CDV	
1	29.00	18.00	15.50	14.50	11.00		88.00	5	45.00	
2	29.00	18.00	15.50	14.50	2.00		79.00	4	46.00	
3	29.00	18.00	15.50	2.00	2.00		66.50	3	43.00	
4	29.00	18.00	2.00	2.00	2.00		53.00	2	41.00	
5	29.00	2.00	2.00	2.00	2.00		37.00	1	36.50	
								<b>MAXIMO CVD =</b>	46.00	
								<b>PCI = 100 - MAX. CVD</b>	<b>54.00</b>	
								<b>CLASIFICACIÓN =</b>	REGULAR

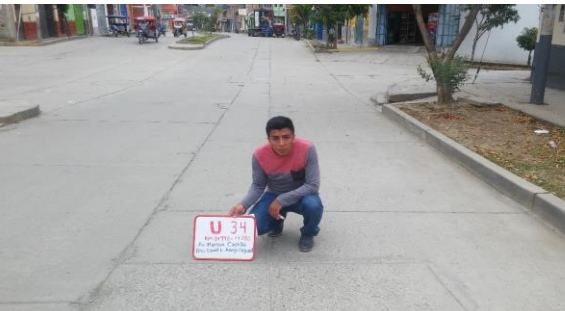
Vista de la unidad 34 entre el km 0+990 - 1+020, visualización de fallas.

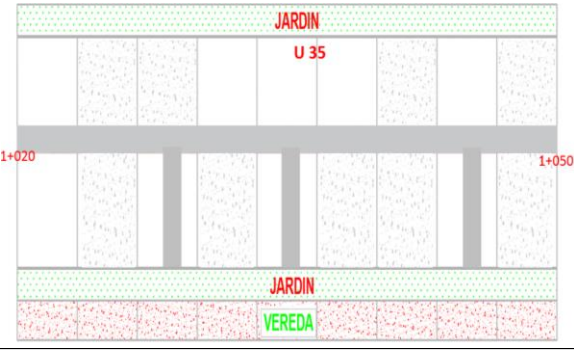
<b>EVALUACIÓN DEL ÍNDICE DE CONDICIÓN DE PAVIMENTO (PCI)</b>														
Nombre de la vía:		Progresiva inicial:		Tramo y Unidad:			Ubicación:				<b>VISTA U - 35 Tramo 02</b>			
Avenida Mariscal Castilla - Jaén		01+020		2° tramo U-35			Av. Mariscal Castilla

Las fallas más influyentes en la U 35 fueron: 6 losas presentan Parqueo grande de severidad media (M), 9 losas presentan desconchamiento, mapa de grietas, craquelado de severidad leve (L).

Vista de la unidad 35 entre el km 1+020 - 1+050, visualización de fallas.

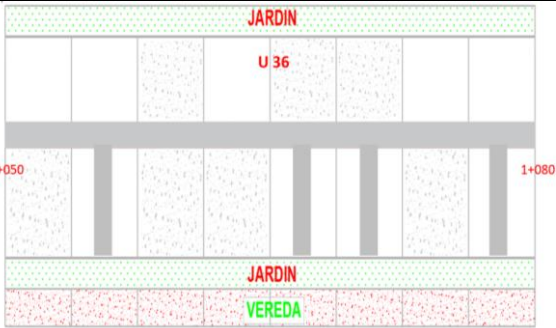
<b>EVALUACIÓN DEL ÍNDICE DE CONDICIÓN DE PAVIMENTO (PCI)</b>												
Nombre de la vía:		Progresiva inicial:		Tramo y Unidad:			Ubicación:			<b>VISTA U - 36 Tramo 02</b>		
Avenida Mariscal Castilla - Jaén		01+050		2° tramo U-36			Av. Mariscal Castilla

Las fallas más influyentes en la U 36 fueron: 7 losas presentan Parqueo grande de severidad media (M), 6 losas presentan desconchamiento, mapa de grietas, craquelado de severidad leve (L).

Vista de la unidad 36 entre el km 1+050 - 1+080, visualización de fallas.	
<b>CALCULO DE CONDICIÓN DEL PAVIMENTO (PCI)</b>												
N°	Valores deducidos							TOTAL	q	CDV		
1	33.00	8.00						41.00	2	32.50	<b>MÁXIMO CVD =</b> 34.50  <b>PCI = 100 - MAX. CVD</b> 65.50  <b>CLASIFICACIÓN =</b> BUENO	
2	33.00	2.00						35.00	1	34.50
