**UNIVERSIDAD NACIONAL DE CAJAMARCA**  
**FACULTAD DE INGENIERÍA**  
**ESCUELA ACADÉMICO PROFESIONAL DE INGENIERÍA CIVIL –**  
**SEDE JAÉN**

**“EVALUACIÓN DEL ESTADO DEL PAVIMENTO RÍGIDO EN LA  
AVENIDA MARISCAL CASTILLA, MEDIANTE LA  
METODOLOGÍA DEL PCI - JAÉN 2016”**

**TESIS PARA OPTAR EL TÍTULO PROFESIONAL DE INGENIERO CIVIL**

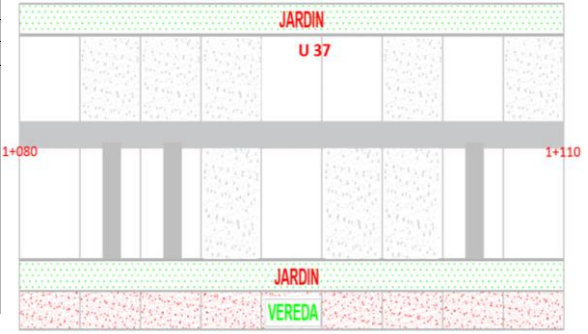
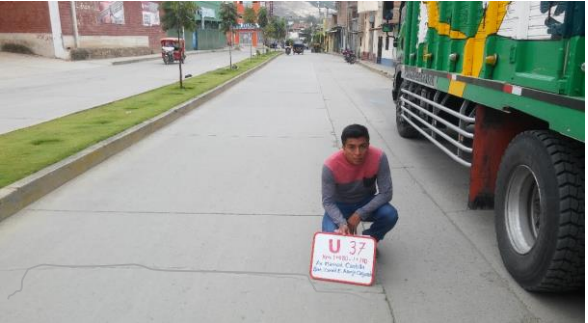
<b>EVALUACIÓN DEL ÍNDICE DE CONDICIÓN DE PAVIMENTO (PCI)</b>												
<b>Nombre de la vía:</b>		<b>Progresiva inicial:</b>		<b>Tramo y Unidad:</b>			<b>Ubicación:</b>				<b>VISTA U - 37 Tramo 02</b>	
Avenida Mariscal Castilla - Jaén		01+080		2° tramo U-37			Av. Mariscal Castilla

Las fallas más influyentes en la U 37 fueron: 7 losas presentan Parqueo grande de severidad media (M), 8 losas presentan desconchamiento, mapa de grietas, craquelado de severidad leve (L).

<b>CALCULO DE CONDICIÓN DEL PAVIMENTO (PCI)</b>												
<b>Nº</b>	<b>Valores deducidos</b>							<b>TOTAL</b>	<b>q</b>	<b>CDV</b>		
1	33.00	10.00						43.00	2	34.00		
2	33.00	2.00						35.00	1	34.50		
<p> <b>MÁXIMO CVD =</b> 34.50  <b>PCI = 100 - MAX. CVD</b> 65.50  <b>CLASIFICACIÓN =</b> BUENO                     </p>

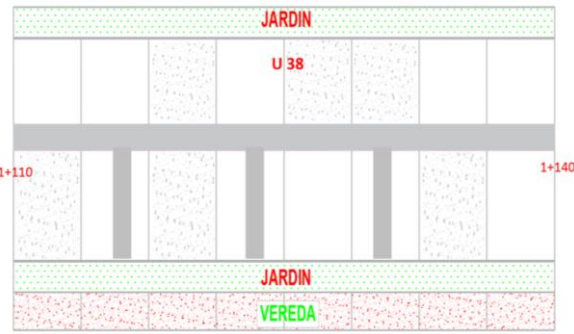
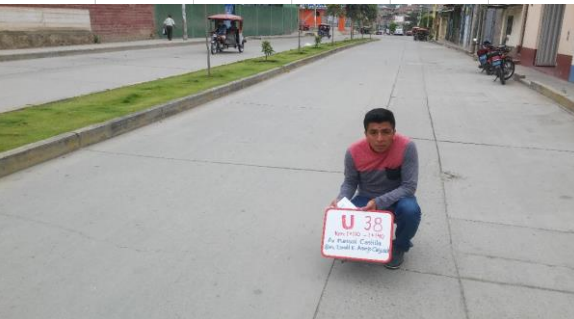
EVALUACIÓN DEL ÍNDICE DE CONDICIÓN DE PAVIMENTO (PCI)											VISTA U - 38 Tramo 02	
Nombre de la vía:		Progresiva inicial:		Tramo y Unidad:			Ubicación:

Las fallas más influyentes en la U 38 fueron: 5 losas presentan Parqueo grande de severidad media (M), 6 losas presentan desconchamiento, mapa de grietas, craquelado de severidad leve (L).

29.- PARCHE GRANDE (MAYOR DE 0.45M2) Y ACOMETIDAS DE SERVICIOS PUBLICOS				38.- DESCASCARAMIENTO DE ESQUINA								
				39.- DESCASCARAMIENTO DE JUNTA								
Código de Falla	Severidad	Cantidad							Total	Densidad %	Valor deducido (q)	
29	M	1	1	1	1	1			5	31.25	24.50	
36	L	1	1	1	1	1	1		6	37.50	8.50	
									<b>Tota VD=</b>		33.00	
<p>Croquis de las fallas encontradas en la U 38</p> <p>La densidad se obtiene dividiendo el cantidad de fallas entre el número total de losas evaluadas de esa unidad de muestreo</p>												
<p>Vista de la unidad 38 entre el km 1+110 - 1+140, visualización de fallas.</p>

<p>MÁXIMO CVD = 26.00</p> <p>PCI = 100 - MAX. CVD 74.00</p> <p>CLASIFICACIÓN = BUENO</p>												
CALCULO DE CONDICIÓN DEL PAVIMENTO (PCI)												
Nº	Valores deducidos							TOTAL	q	CDV		
1	24.50	8.50					33.00	2	26.00			
2	24.50	2.00					26.50	1	25.50

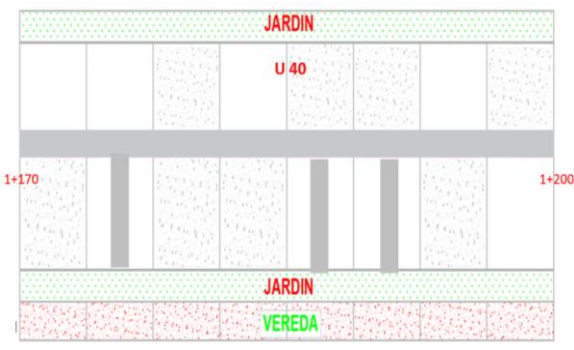
<b>EVALUACIÓN DEL ÍNDICE DE CONDICIÓN DE PAVIMENTO (PCI)</b>															
<b>Nombre de la vía:</b>			<b>Progresiva inicial:</b>		<b>Tramo y Unidad:</b>			<b>Ubicación:</b>			<b>VISTA U - 40 Tramo 02</b>				
Avenida Mariscal Castilla - Jaén			01+170		2° tramo U-40			Av. Mariscal Castilla

Las fallas más influyentes en la U 40 fueron: 5 losas presentan Parqueo grande de severidad media (M), 8 losas presentan desconchamiento, mapa de grietas, craquelado de severidad leve (L).

Vista de la unidad 40 entre el km 1+170 - 1+200, visualización de fallas.

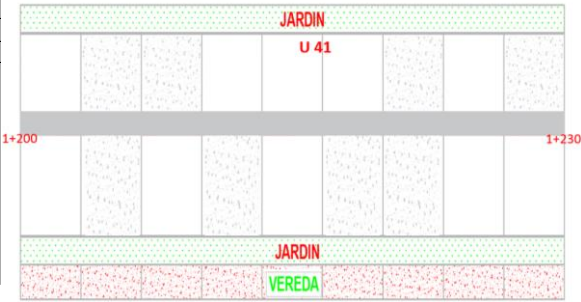
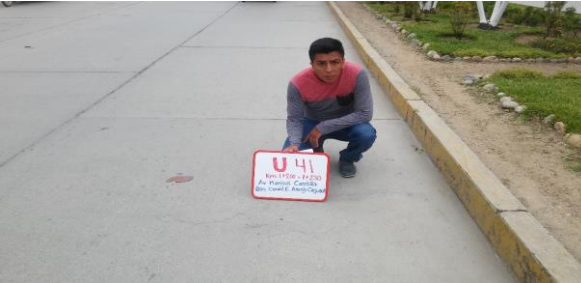
<b>EVALUACION DEL INDICE DE CONDICION DE PAVIMENTO (PCI)</b>											<b>VISTA U - 41 Tramo 02</b>	
<b>Nombre de la vía:</b>		<b>Progresiva Inicial:</b>		<b>Tramo y Unidad:</b>			<b>Ubicación:</b>

Las fallas más influyentes en la U 41 fueron: 5 losas presentan Parqueo grande de severidad media (M), 8 losas presentan desconchamiento, mapa de grietas, craquelado de severidad leve (L).

<p>Vista de la unidad 41 entre el km 1+200 - 1+230, visualización de fallas.</p> <p><b>MAXIMO CVD =</b> 27.50</p> <p><b>PCI = 100 - MAX. CVD</b> 72.50</p> <p><b>CLASIFICACIÓN =</b> MUJ BUENO</p>

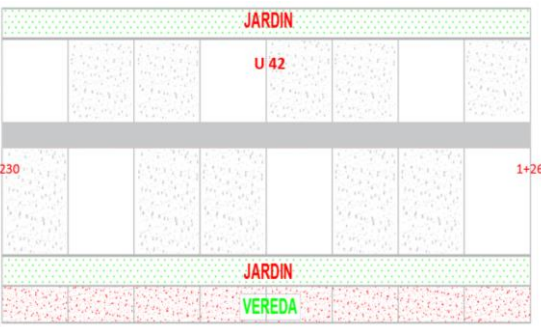
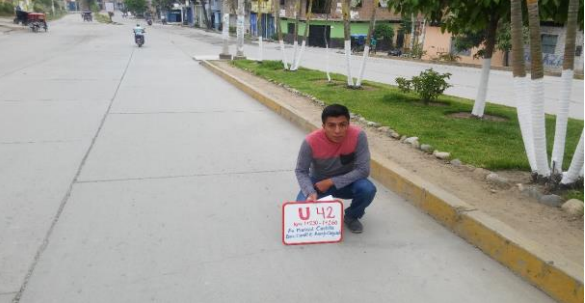
<b>EVALUACION DEL INDICE DE CONDICION DE PAVIMENTO (PCI)</b>														
<b>Nombre de la vía:</b>			<b>Progresiva inicial:</b>		<b>Tramo y Unidad:</b>			<b>Ubicación:</b>				<b>VISTA U - 42 Tramo 02</b>		
Avenida Mariscal Castilla - Jaén			01+230		2° tramo U-42			Av. Mariscal Castilla

Las fallas más influyentes en la U 42 fueron: 4 losas presentan Parqueo grande de severidad media (M), 1 losa presenta Parqueo grande de severidad leve (L), 10 losas presentan desconchamiento, mapa de grietas, craquelado de severidad leve (L).

<p>Vista de la unidad 42 entre el km 1+230 - 1+260, visualización de fallas.</p> <p><b>MAXIMO CVD =</b> 26.00</p> <p><b>PCI = 100 - MAX. CVD</b> 74.00</p> <p><b>CLASIFICACIÓN =</b> MUY BUENO</p>

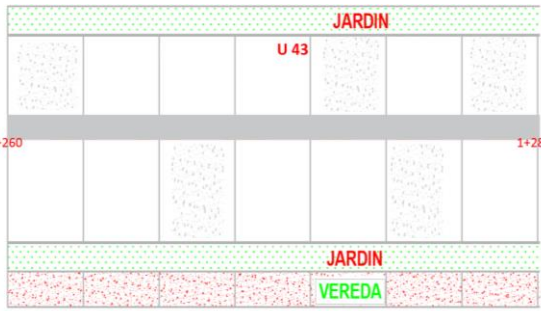
<b>EVALUACIÓN DEL INDICE DE CONDICIÓN DE PAVIMENTO (PCI)</b>										<b>VISTA U - 43 Tramo 02</b>	
<b>Nombre de la vía:</b>		<b>Progresiva inicial:</b>		<b>Tramo y Unidad:</b>		<b>Ubicación:</b>

Las fallas más influyentes en la U 43 fueron: 3 losas presentan Parqueo grande de severidad media (M), 3 losa presenta Parqueo grande de severidad leve (L), 5 losas presentan desconchamiento, mapa de grietas, craquelado de severidad leve (L).

<p>Vista de la unidad 43 entre el km 1+260 - 1+284, visualización de fallas.</p> <p><b>MAXIMO CVD =</b> 17.50</p> <p><b>PCI = 100 - MAX. CVD</b> 82.50</p> <p><b>CLASIFICACIÓN =</b> MUY BUENO</p>

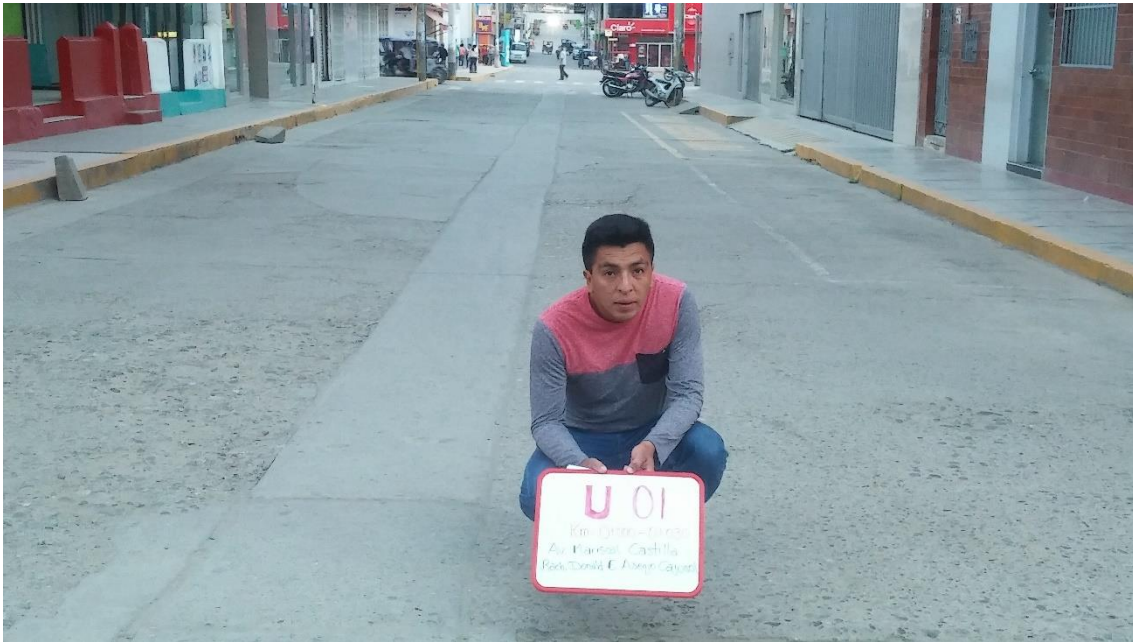
**Figura 82.** Muestreo del pavimento, inicio de vía (U 01) en el km 0+000 – 0+030, tramo 01 en la avenida Mariscal Castilla.

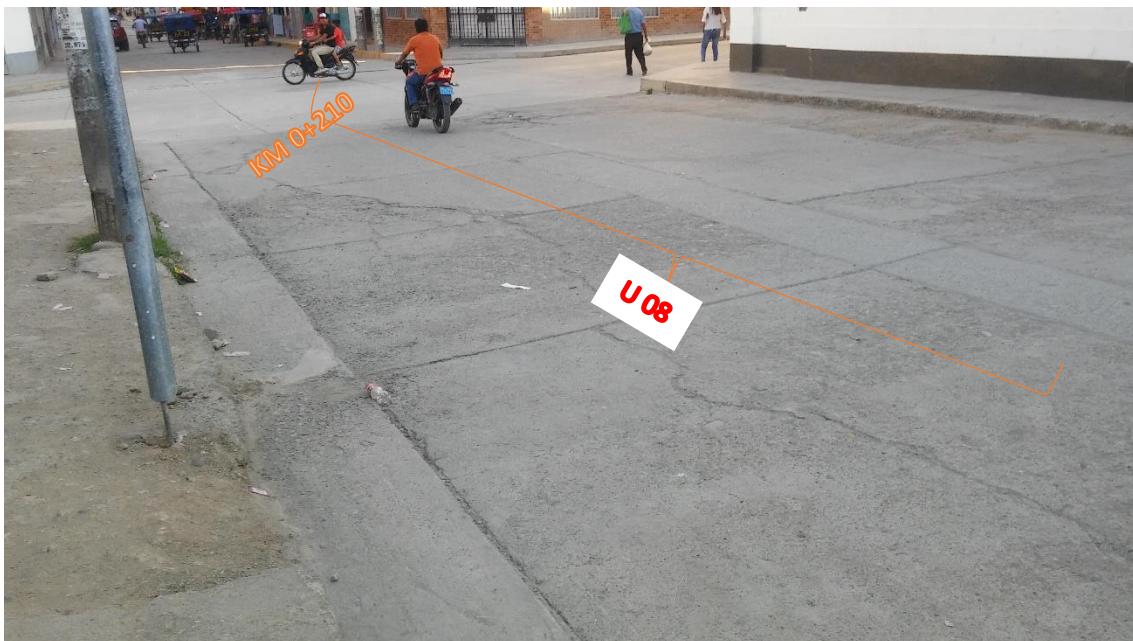
**Figura 83.** Vista de la unidad 08 de la avenida Mariscal Castilla.

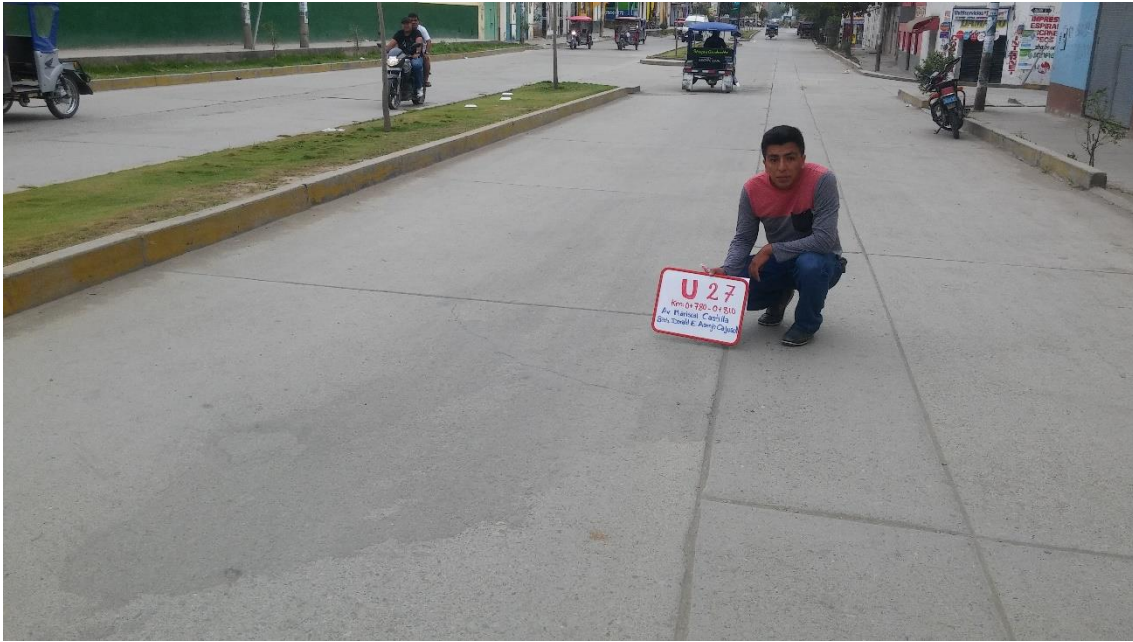
**Figura 92.** Muestreo de pavimento (U 27) km 0+780-0+810 en el tramo 02, en la av. Mariscal Castilla.

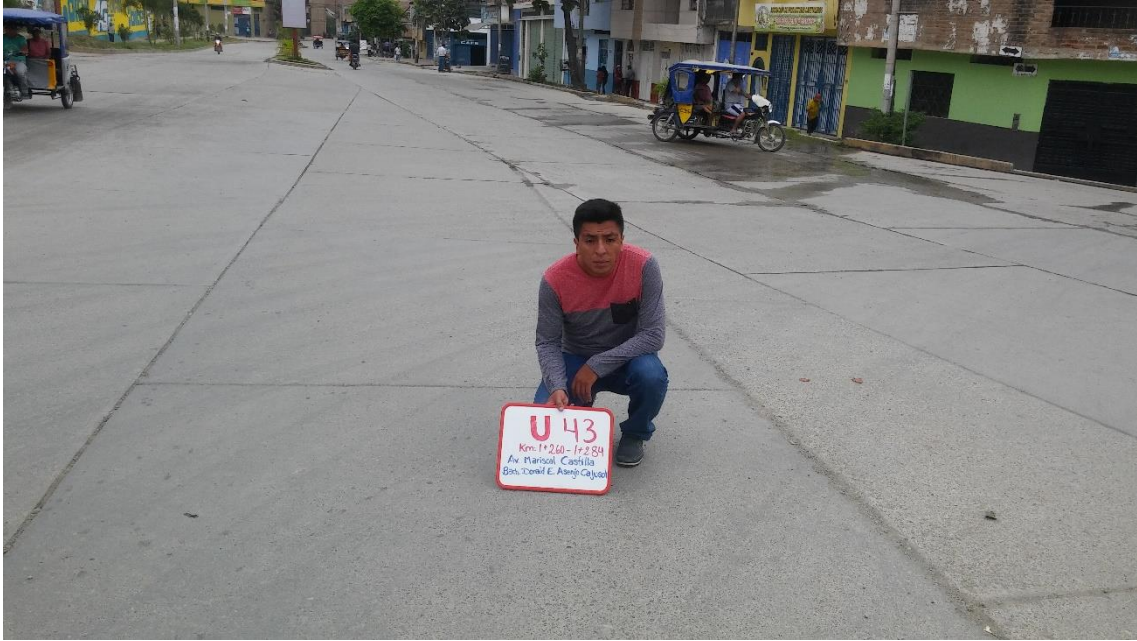
**Figura 98.** Fin de la vía en estudio, Unidad 43 entre el km 1+260-1+284.
