UNIVERSIDAD NACIONAL DE CAJAMARCA

TESIS

“ESTUDIO PATOLÓGICO DEL EDIFICIO DE LA UNIVERSIDAD NACIONAL DE CAJAMARCA - SEDE JAÉN – LOCAL CENTRAL”

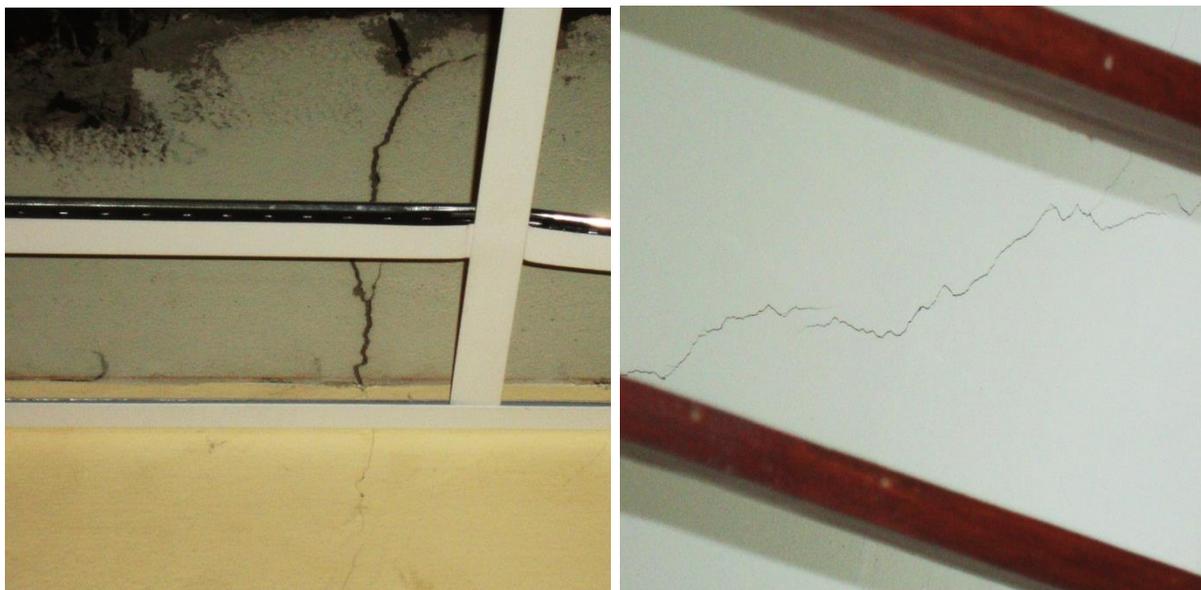
Figura 2: Fisuras que presenta la estructura ubicadas en la pared (Se observa que existe una extensa franja).

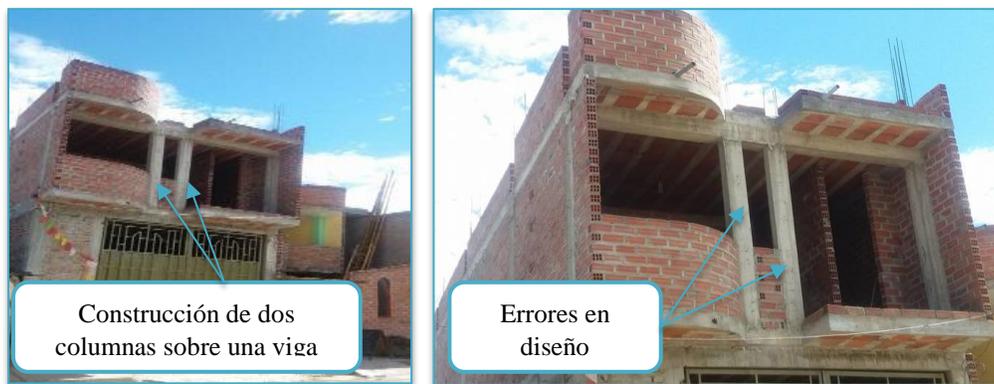
Figura 5: Ejemplo de errores en el proceso constructivo

(Estructura donde se aprecia el incorrecto proceso constructivo, construcción de dos columnas sobre una viga).

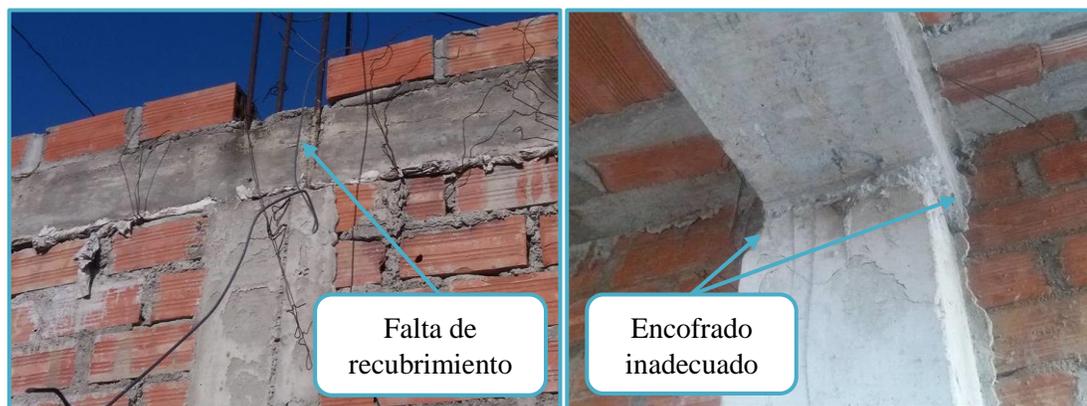
Figura 6: Ejemplo de falla por proceso constructivo

(Estructura donde se aprecia la falta de recubrimiento y un inadecuado encofrado de columna).

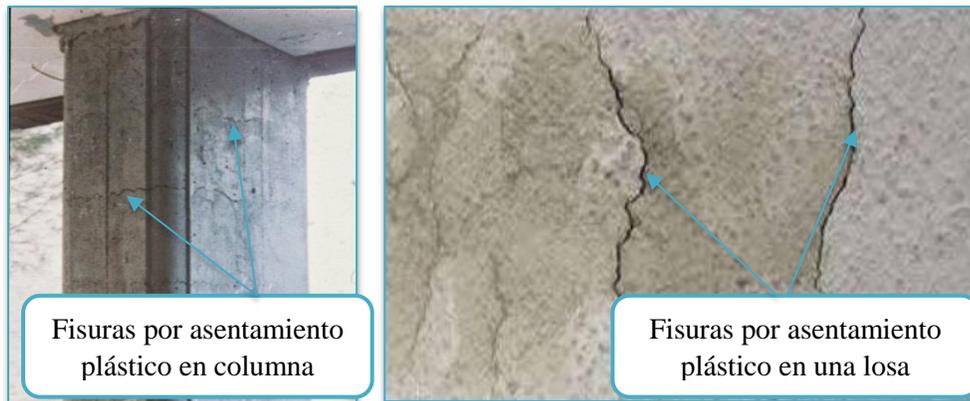
Figura 11: Fisura transversal y longitudinal en columna y losa superior.

(Se observa en la columna que las fisuras están a la altura de los estribos).

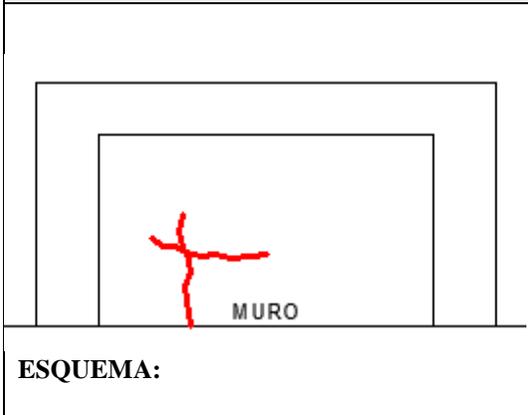
OBSERVACIONES: Se puede observar la fisura en sentido horizontal y vertical en la parte inferior del muro en intersección con la vereda del jardín, esto se debe a un posible asentamiento diferencial y la exposición ambiental. Además influye la sobrecarga que existe del nivel superior, provocando este tipo de fisuras.

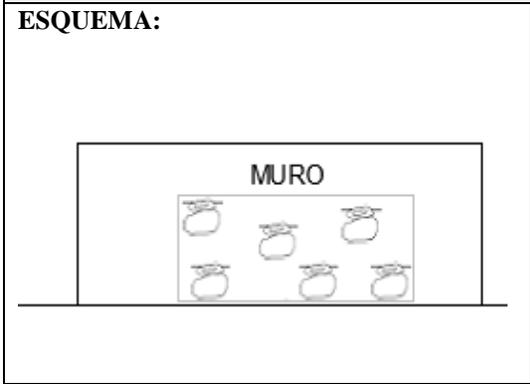
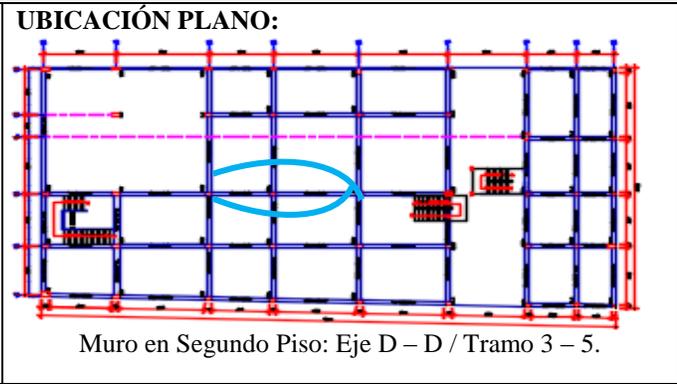
OBSERVACIONES: Se observa manchas y descascaramiento en la superficie del muro debido a la presencia constante de humedad debido a las acciones físicas como las lluvias. Esto ocurre debido a un inadecuado diseño y proceso constructivo lo cual no se protege a la estructura.

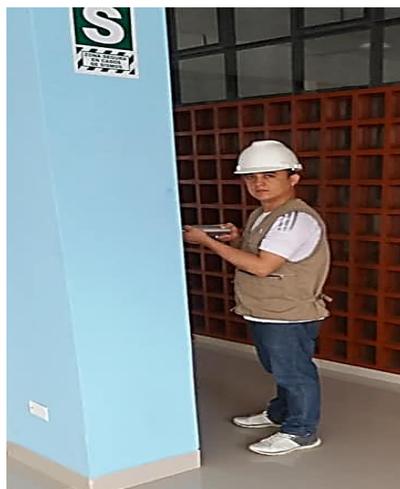
Fig.1: Columna C-18 del Primer Piso – Pabellón 1. **Fig.2:** Columna C-36 del Primer Piso – Pabellón 2.

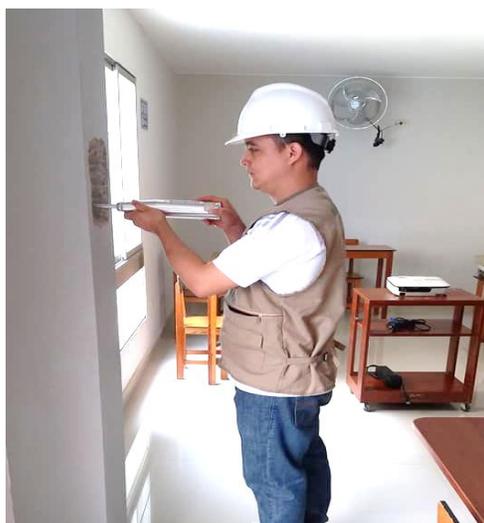
SEGUNDO NIVEL – PABELLON 1			SEGUNDO NIVEL – PABELLON 2		
ELEMENTO ESTRUCTURAL	PROMEDIO N° REBOTE	RESISTENCIA f'c (kg/cm2)	ELEMENTO ESTRUCTURAL	PROMEDIO N° REBOTE	RESISTENCIA f'c (kg/cm2)
C-8	-	-	C-32	40	280
C-12	-	-	C-33	41	296
C-13	-	-	C-34	-	-
C-16	-	-	C-35	-	-
C-18	44	336	C-36	39	272
C-21	43	320	C-37	40	280
C-22	43	320	C-38	40	280

Fig.1: Columna C-21 del Segundo Piso – Pab. 1.

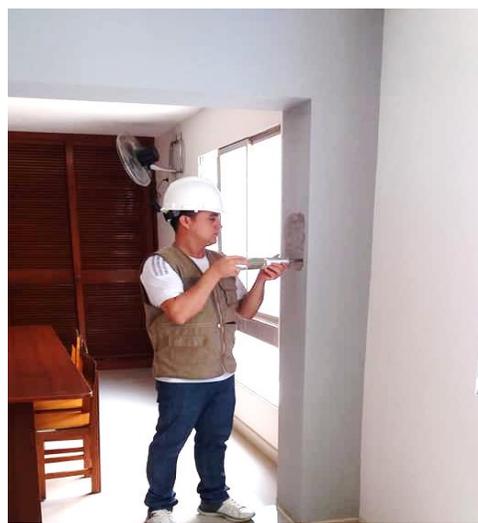
Fig.2: Columna C-33 del Segundo Piso – Pab. 2.

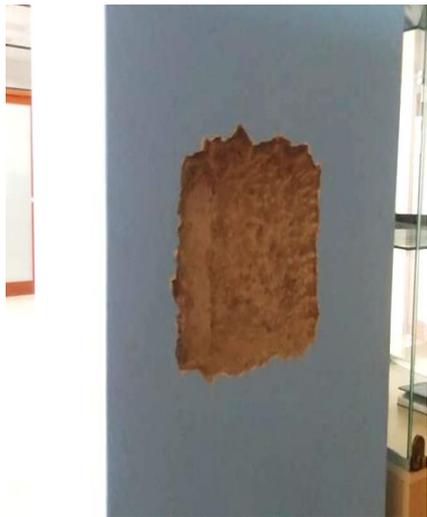
TERCER NIVEL – PABELLON 2			CUARTO NIVEL – PABELLON 2		
ELEMENTO ESTRUCTURAL	PROMEDIO N° REBOTE	RESISTENCIA f'c (kg/cm2)	ELEMENTO ESTRUCTURAL	PROMEDIO N° REBOTE	RESISTENCIA f'c (kg/cm2)
C-32	38	256	C-32	36	232
C-33	-	-	C-33	-	-
C-34	-	-	C-34	37	248
C-35	37	248	C-35	-	-
C-36	38	256	C-36	36	232
C-37	-	-	C-37	-	-
C-38	38	256	C-38	37	248

Fig.1: Columna C-36 del Tercer Piso – Pab. 2.

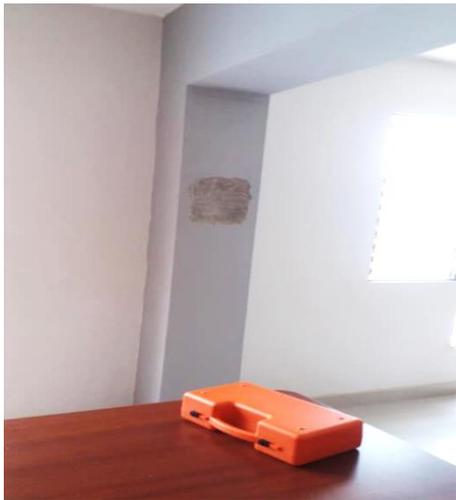
Fig.2: Columna C-38 del Cuarto Piso – Pab. 2.

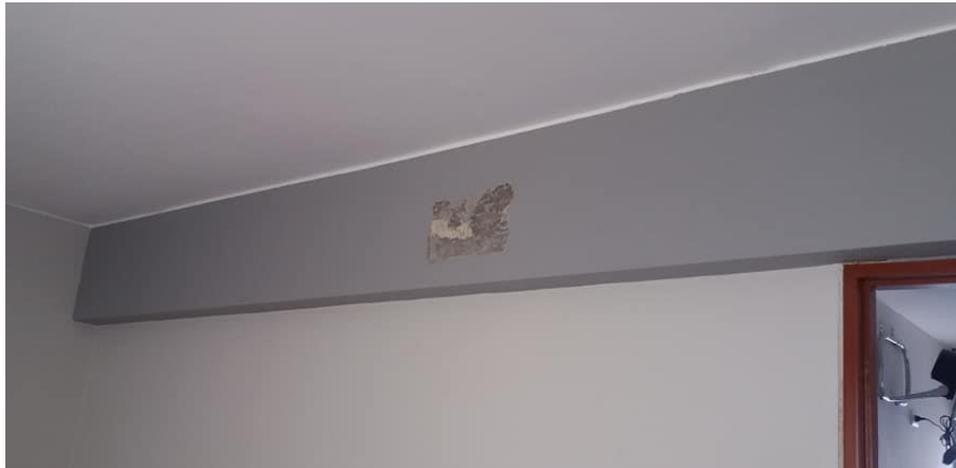
PRIMER NIVEL – PABELLON 1 Y 2			SEGUNDO NIVEL – PABELLON 1 Y 2		
ELEMENTO ESTRUCTURAL	PROMEDIO N° REBOTE	RESISTENCIA f'c (kg/cm2)	ELEMENTO ESTRUCTURAL	PROMEDIO N° REBOTE	RESISTENCIA f'c (kg/cm2)
V.P. - 1	42	304	V.P. - 1	42	304
V.P. - 2	42	304	V.P. - 2	42	304
V.P. - 3	41	296	V.P. - 3	40	280
V.P. - 4	40	280	V.P. - 4	41	296
V.P. - 5	37	248	V.P. - 5	-	-
V.P. - 6	36	232	V.P. - 6	36	232
V.P. - 7	38	256	V.P. - 7	38	256

Fig.1: Ensayo en Viga Principal (VP-6). Oficina 1 – P2 – 211.

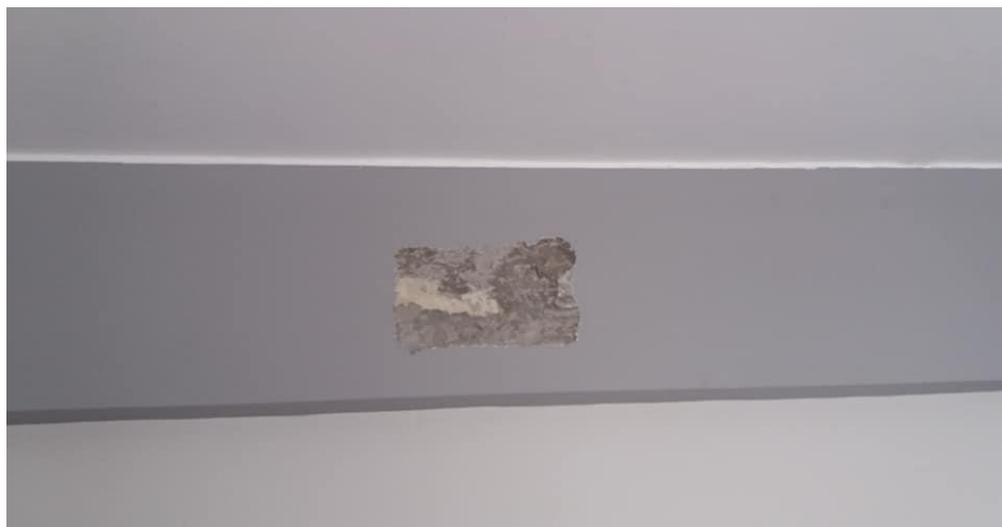
TERCER NIVEL – PABELLON 2			CUARTO NIVEL – PABELLON 2		
ELEMENTO ESTRUCTURAL	PROMEDIO N° REBOTE	RESISTENCIA f'c (kg/cm2)	ELEMENTO ESTRUCTURAL	PROMEDIO N° REBOTE	RESISTENCIA f'c (kg/cm2)
V.P. - 4	-	-	V.P. - 4	-	-
V.P. - 5	36	232	V.P. - 5	34	208
V.P. - 6	35	224	V.P. - 6	34	208
V.P. - 7	36	232	V.P. - 7	-	-

Fig.1: Ensayo en Viga Principal (VP-5). Oficina 1 – P2 – 311.

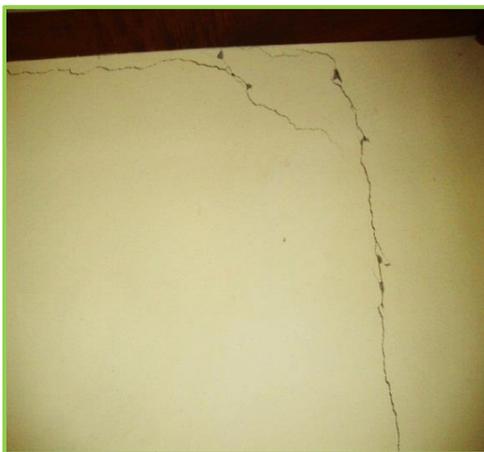
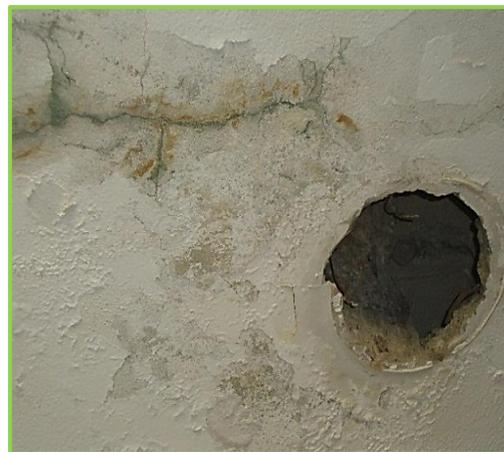
FOTO N°08: Inspección del edificio de la UNC - Sede Jaén - Local Central (10/05/2017) – parte interior de la estructura pabellón 2.

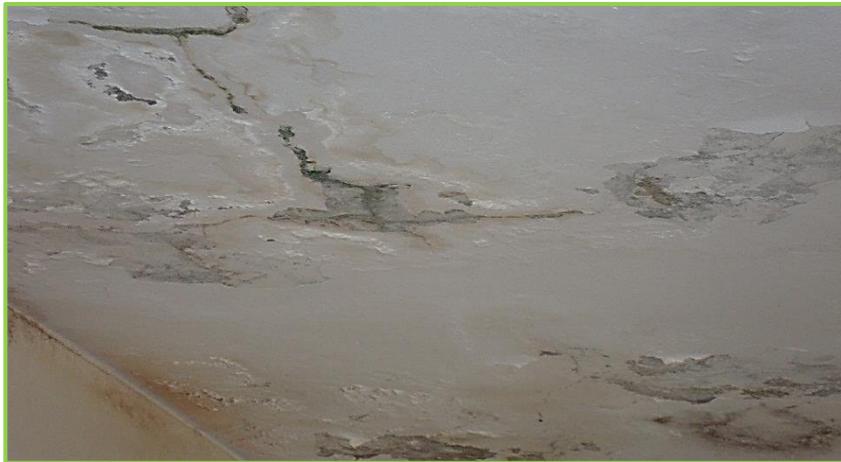
FOTO N°09: Inspección del edificio de la UNC - Sede Jaén - Local Central (10/05/2017) – parte interior de la estructura pabellón 2.

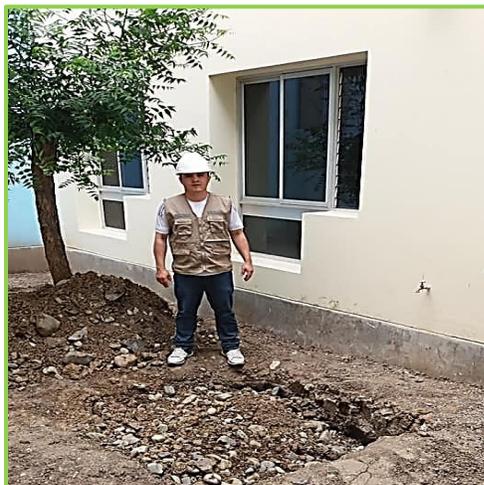
FOTO N°10: Se observa que la parte superior de la estructura no tiene ningún tipo de cubierta que proteja a los muros de la humedad de las lluvias, se muestra en la parte interior del edificio que existe un jardín junto a la estructura y además no cuenta con drenaje de aguas.
