UNIVERSIDAD NACIONAL DE CAJAMARCA

**“ESTUDIO DE LOS FACTORES INCIDENTES PARA EL DETERIORO
DE LOS PAVIMENTOS EN EL SECTOR MORRO SOLAR, DE LA
CIUDAD DE JAÉN, PROVINCIA DE JAÉN, DEPARTAMENTO DE
CAJAMARCA – ALTERNATIVAS DE SOLUCIÓN”**

**TESIS PARA OPTAR EL TÍTULO PROFESIONAL DE
INGENIERO CIVIL**

JAÉN – CAJAMARCA – PERÚ – 2018

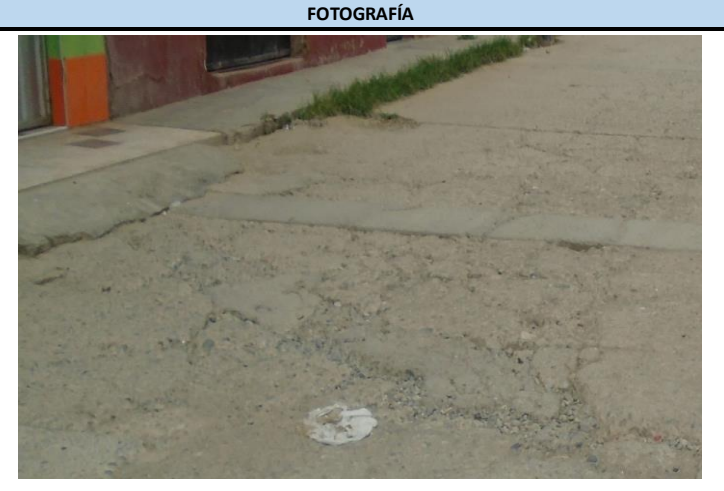
Tabla 29: Inventario de fallas losa 32, calle Junín.

4. Grietas longitudinales	8. Grietas de bloque	12. Parche grande			
Severidad:		Ligera (L)	Moderada (M)	Grave (G)	
FALLA	SEVERIDAD	CANTIDAD			
Superficie pulimentada (m2)	Ligera (L)				
	Moderada (M)				
	Grave (G)				
Grietas longitudinales (ml)	Ligera (L)				
	Moderada (M)				
	Grave (G)				
Grietas transversales (ml)	Ligera (L)				
	Moderada (M)				
	Grave (G)				
Grietas diagonales (ml)	Ligera (L)				
	Moderada (M)				
	Grave (G)				
Grietas de bloque (m2)	Ligera (L)				
	Moderada (M)	12.05			
	Grave (G)				
Parche grande (m2)	Ligera (L)				
	Moderada (M)				
	Grave (G)
