**UNIVERSIDAD NACIONAL DE CAJAMARCA**  
**FACULTAD DE INGENIERÍA**  
**ESCUELA ACADÉMICO PROFESIONAL DE**  
**INGENIERÍA GEOLÓGICA**

**TESIS PROFESIONAL**

**DETERMINACIÓN GEOMECÁNICA DE TALUDES EN ZONAS CRÍTICAS EN  
LA CARRETERA SAN JUAN - HUACRARUCO ENTRE LOS KILÓMETROS  
3+000 - 6+200**

2019

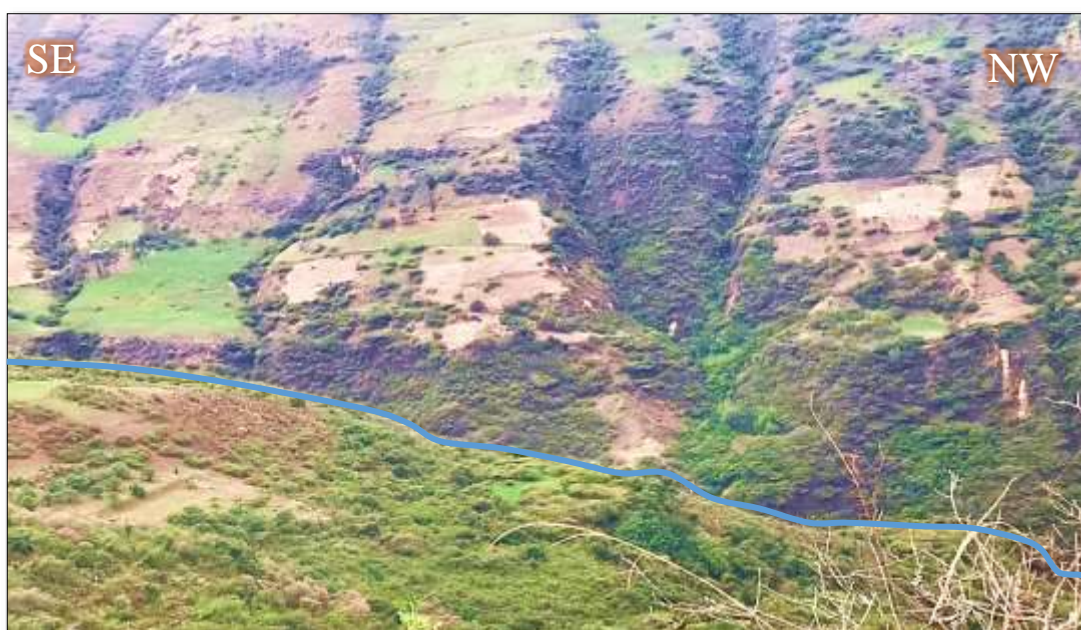
De menor predominancia, este tipo de geoforma presenta una elevada pendiente, dando lugares a zonas críticas, esto debido a los agentes erosivos e hidrodinámicos los cuales socaban las rocas, perjudicando la resistencia y estabilidad de los macizos rocosos, debido que se presenta en un punto, a escala usada en el plano de unidades morfogénéticas no es notoria.

Foto N° 9. Escarpa formada al margen derecho del Río Huacraruco. Coordenadas: 9192278-779785.

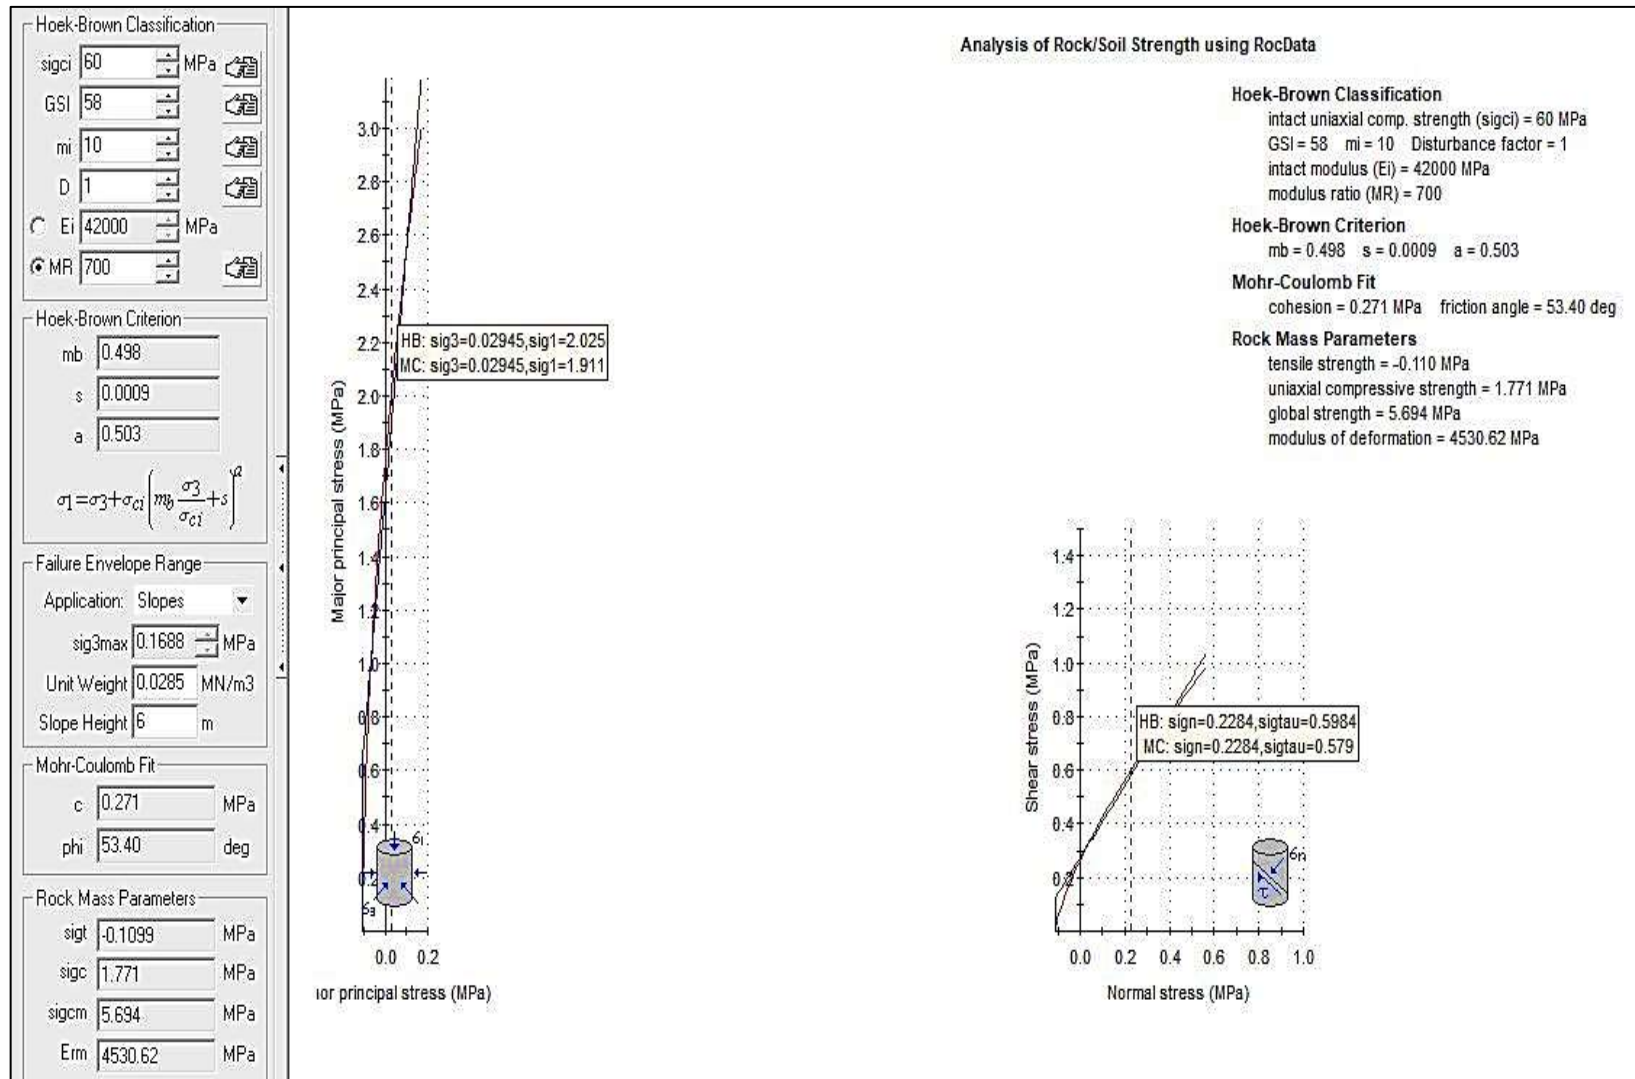
Figura 12. Análisis Rock data por el Método de Hoek – Brown y Mohr Coulomb de la estación N° 01, obteniendo datos que serán utilizados en el Slide, para determinar el Factor de Seguridad de la Estación.

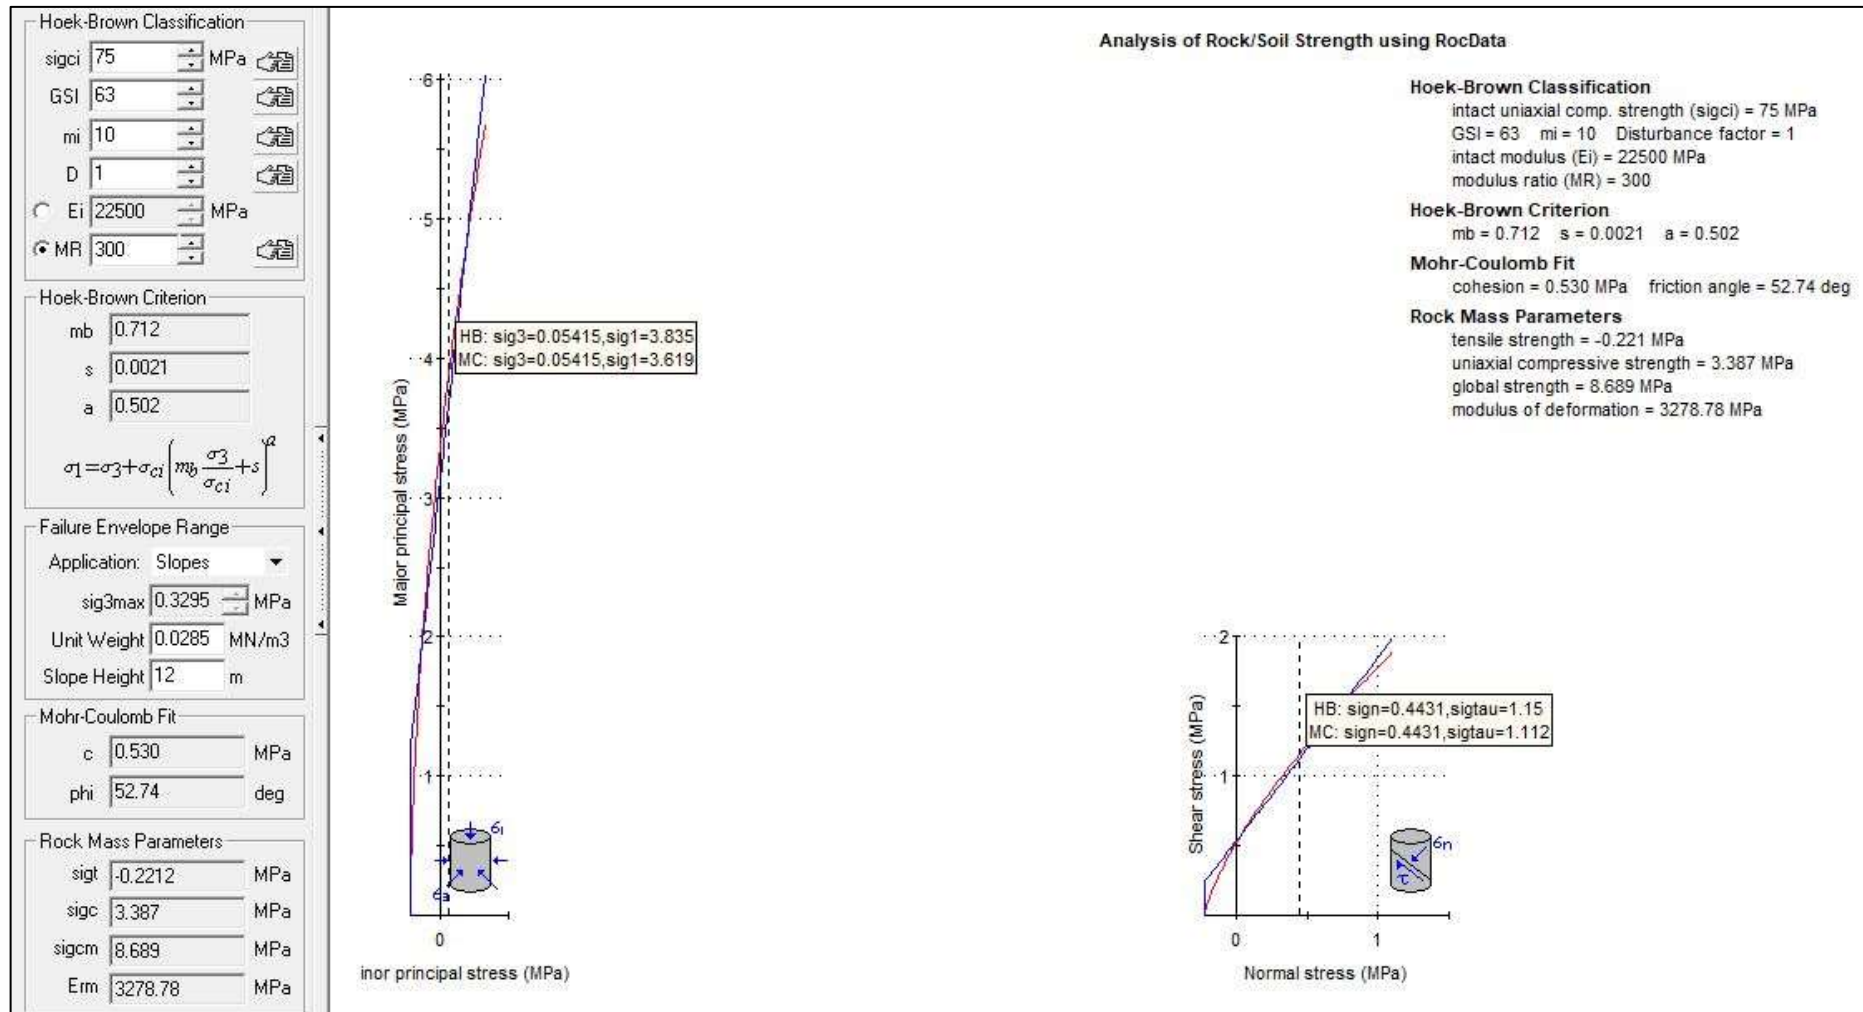
Figura 16. Análisis Rock data de la estación N° 02, obteniendo resultados que luego sean utilizados en el Slide, para determinar el Factor de Seguridad de la Estación.

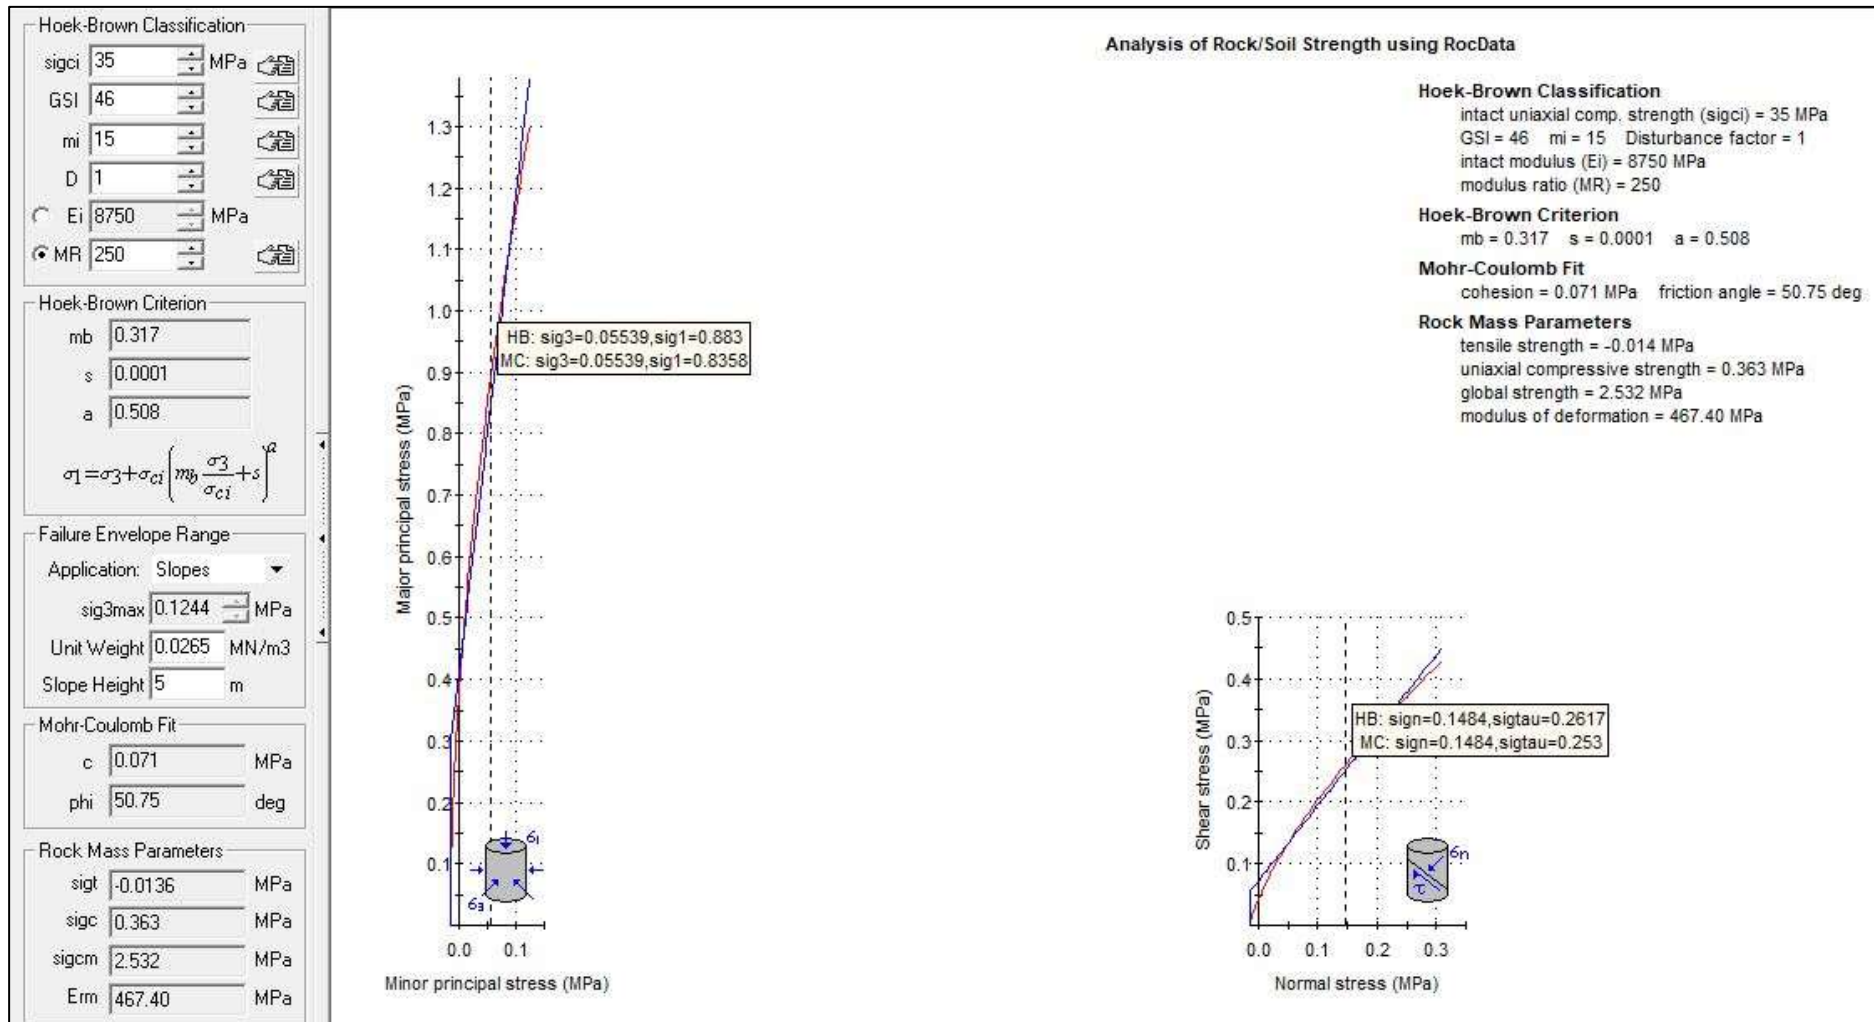
Figura 20. Análisis Rock data de la estación N° 03, obteniendo resultados que luego sean utilizados en el Slide, para determinar el Factor de Seguridad de la Estación.

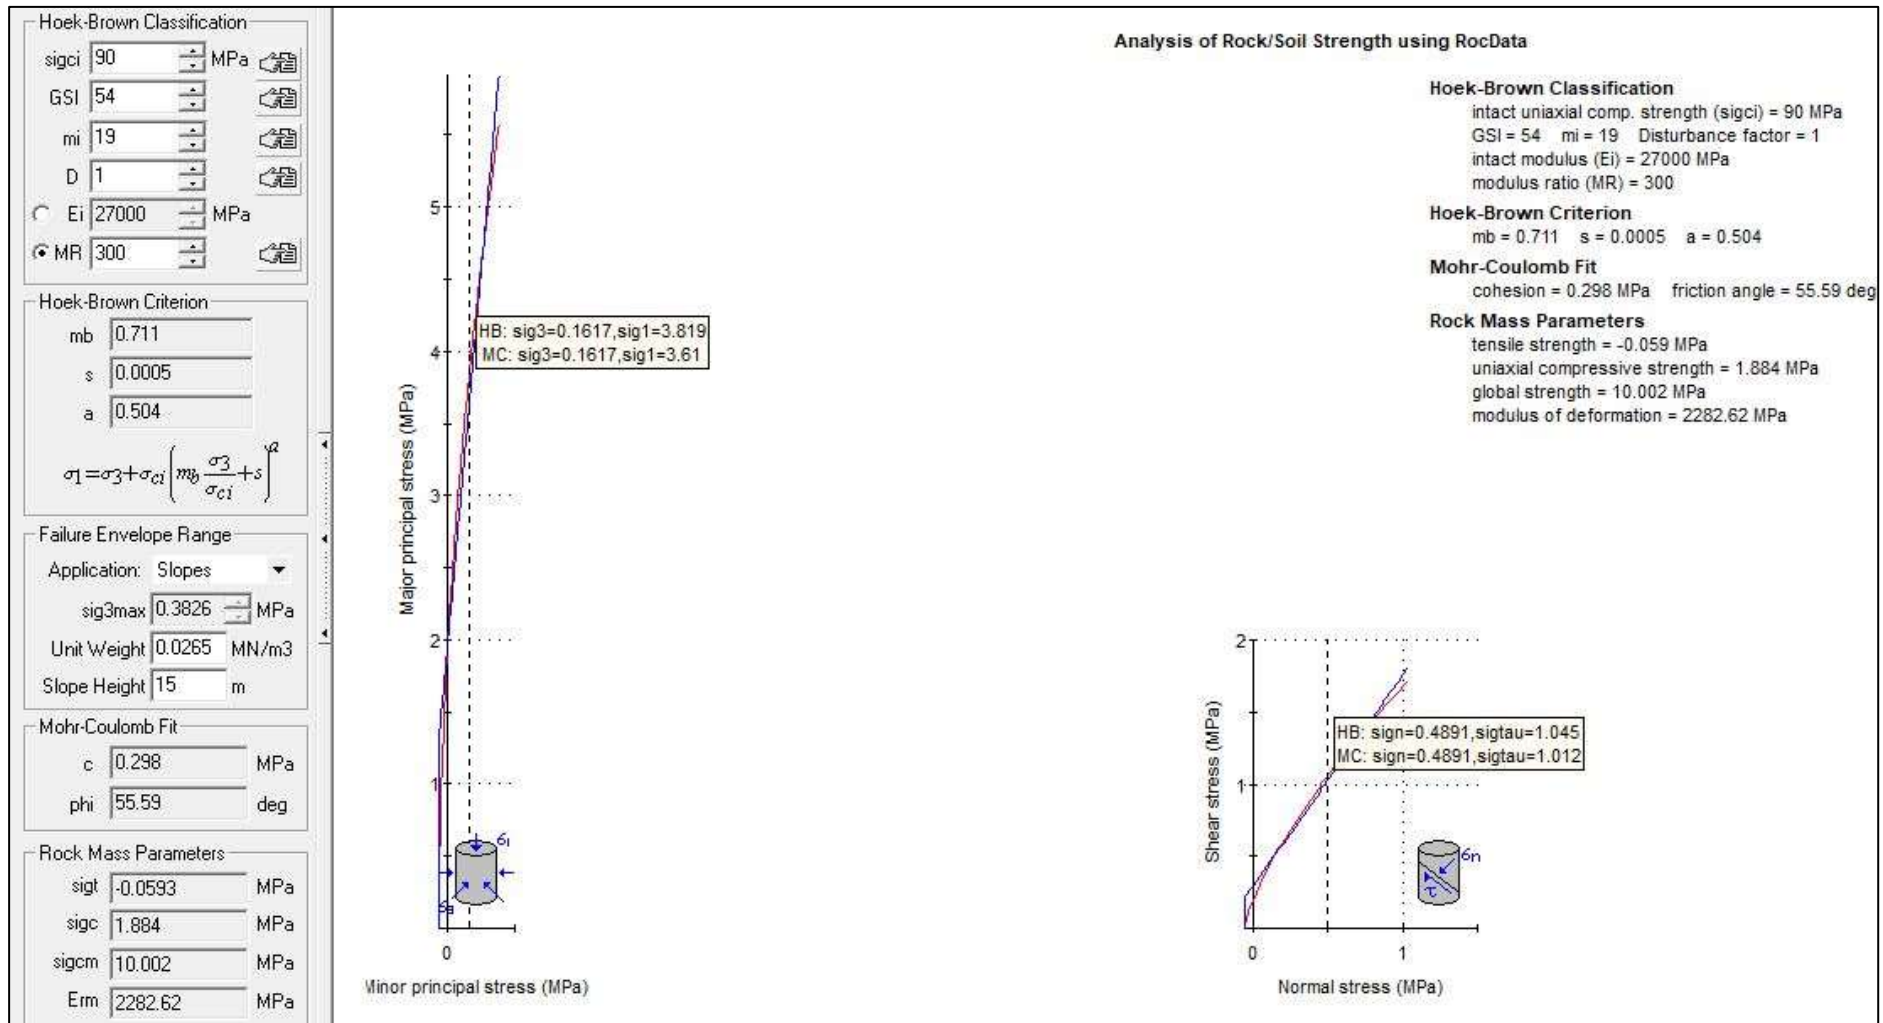
Talud de la Estación N° 04, conformada por areniscas ferruginosas, con pendiente elevada, en épocas de lluvia con tendencia a mayor inestabilidad, debido a la infiltración de agua en el macizo rocoso, disminuyendo notablemente su resistencia.

Figura 25. Análisis Rock data de la estación N° 04, obteniendo resultados que luego sean utilizados en el Slide, para determinar el Factor de Seguridad de la Estación.

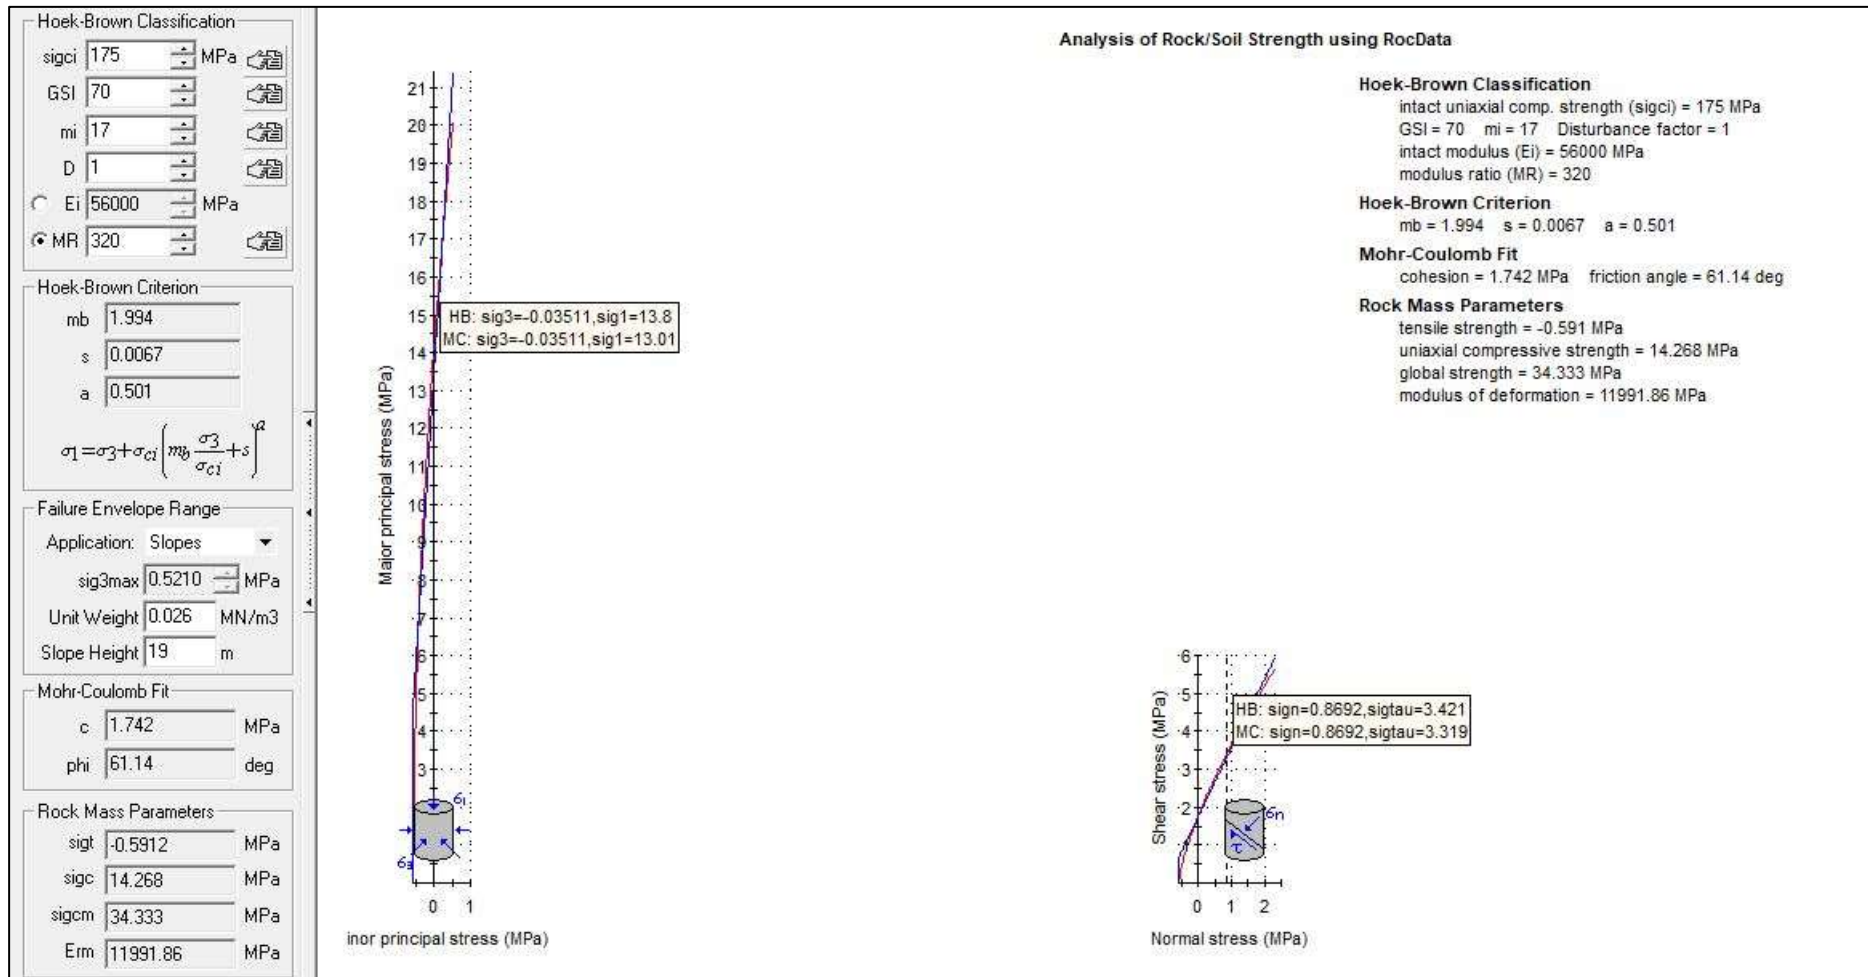
Talud de la Estación N° 05, constituida por estratos de areniscas blanquecinas deleznales, producto de la meteorización, de la Formación Farrat, en épocas de lluvia con infiltración de agua, lo cual disminuye la resistencia del macizo, generando deslizamientos y caída de rocas de las partes altas del talud.

Figura 29. Análisis Rock data de la estación N° 05, obteniendo resultados que luego sean utilizados en el Slide, para determinar el Factor de Seguridad de la Estación.

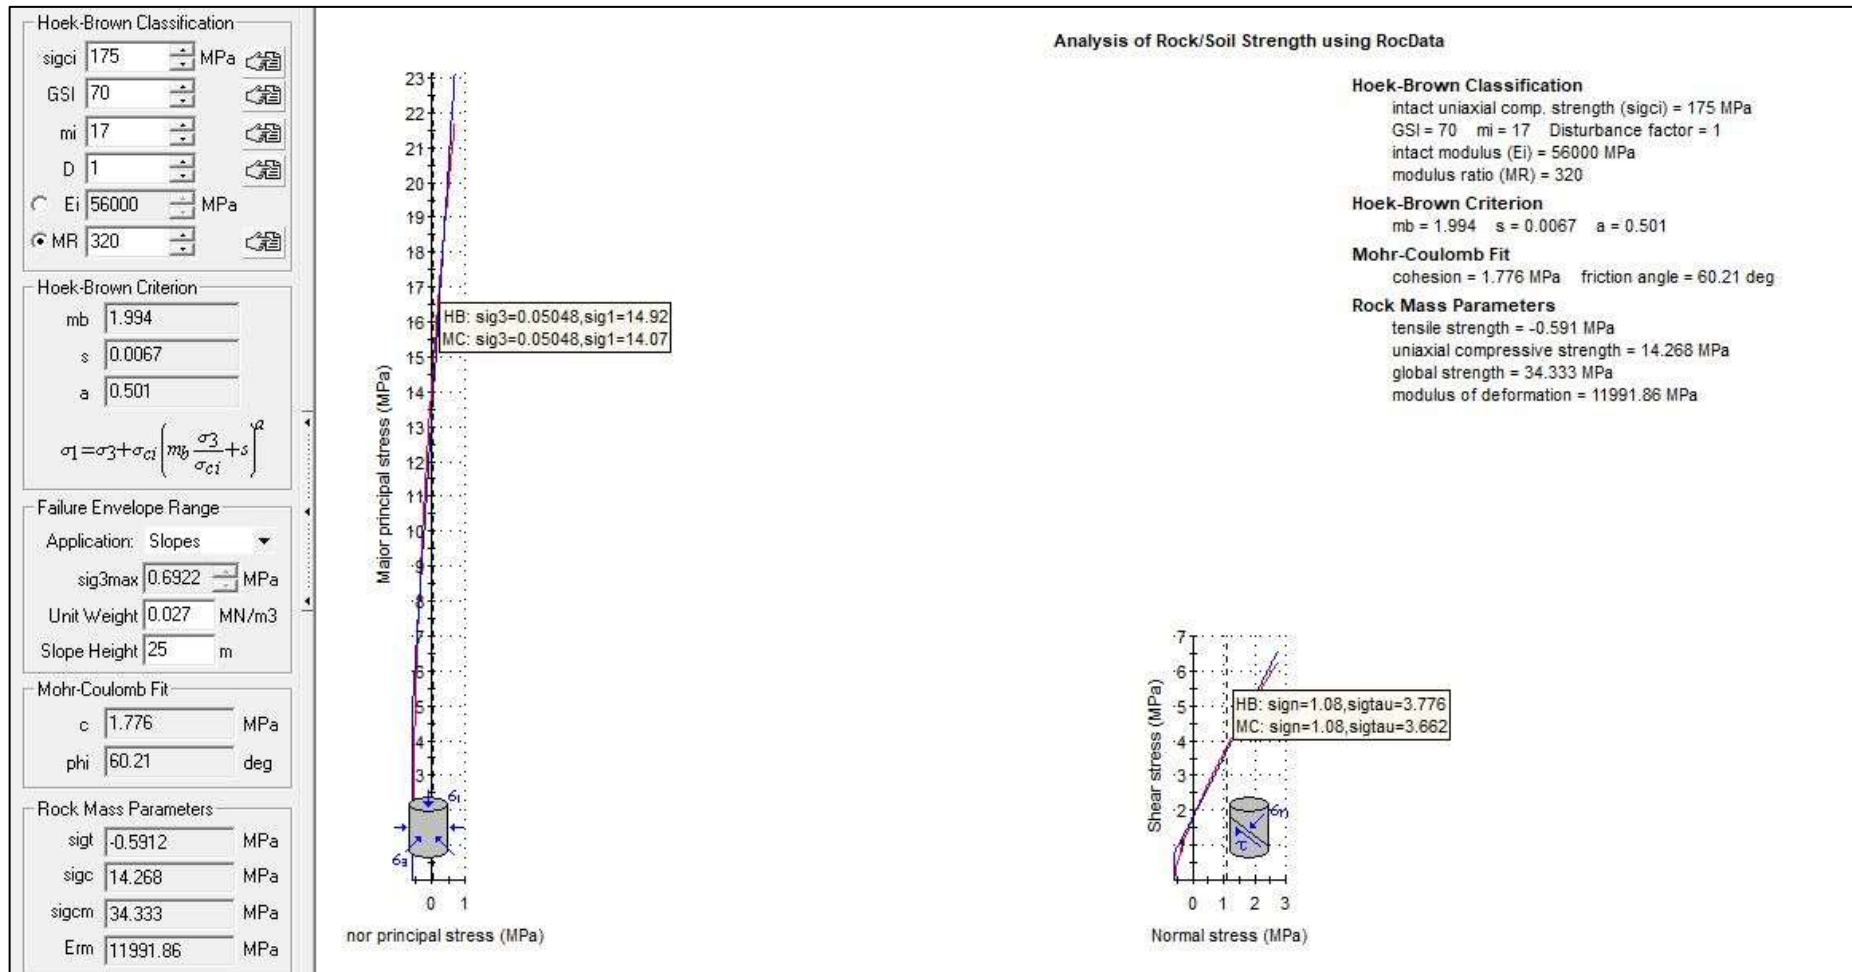
Figura 34. Análisis Rock data de la estación N° 06, obteniendo resultados que luego sean utilizados en el Slide, para determinar el Factor de Seguridad de la Estación.
