UNIVERSIDAD NACIONAL DE CAJAMARCA

TESIS

**PATOLOGÍAS MAS INCIDENTES EN EDIFICIOS DE
INSTITUCIONES EDUCATIVAS DE LA ZONA URBANA DE
LOS BAÑOS DEL INCA, CAJAMARCA**

Cajamarca, noviembre de 2014.

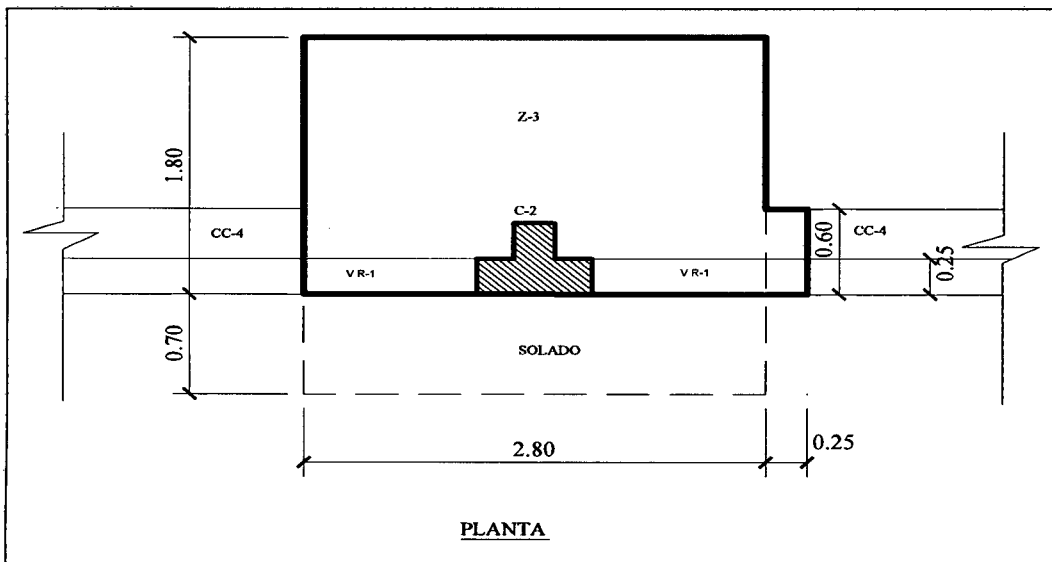
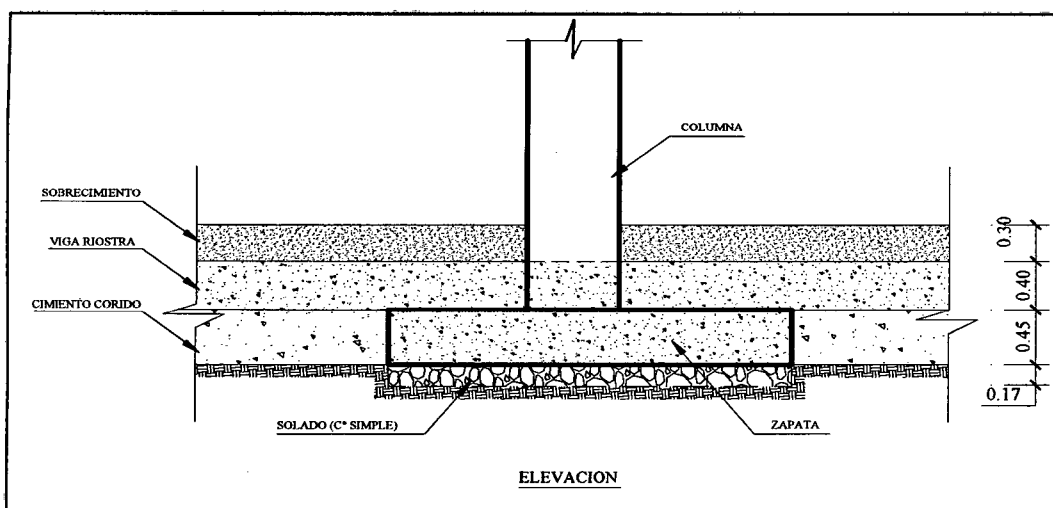
Figura 64. Vista en planta de la zapata inspeccionada.

Para la inspección de la cimentación se realizó una calicata de 3.20x0.70m, y una profundidad total hasta el nivel del terreno de fundación de 1.02 m.

5.1.2. **Cimentación.** De acuerdo a los planos existentes la profundidad del estrato de cimentación debería encontrarse a 1.37 m; de acuerdo a la zapata inspeccionada el estrato de fundación se encuentra a 1.02 m.

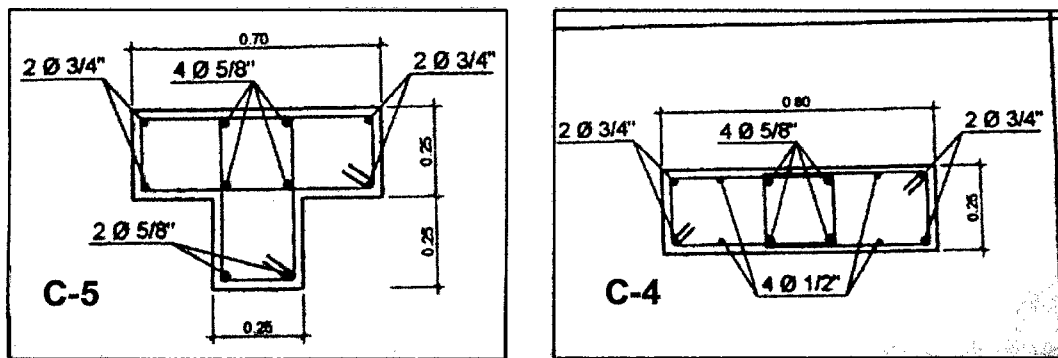
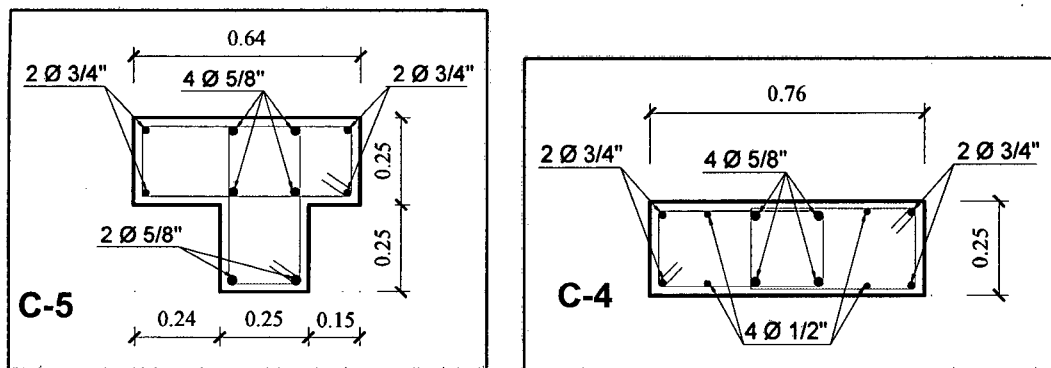
Figura 67. Dimensiones reales de columnas.

5.1.1. Columnas. Las dimensiones de las columnas son menores a las consideradas en el diseño. De la misma manera varían las dimensiones entre columnas del mismo eje, las que deberían tener las mismas dimensiones (ver Figura 62)
