UNIVERSIDAD NACIONAL DE CAJAMARCA

**“ESTUDIO DE LAS PATOLOGÍAS DE MUROS MÁS COMUNES
EN EDIFICACIONES DE LADRILLO, DE DOS NIVELES, ZONA
DE LUCMACUCHO, PARTE BAJA, CAJAMARCA ”**

TESIS PARA OPTAR EL TÍTULO PROFESIONAL DE:

CAJAMARCA - PERU 2013

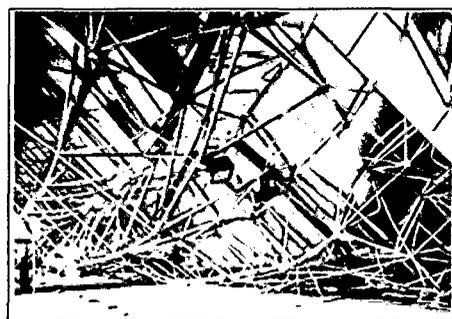
Fig. 1.02 Colapso de la cubierta de un pabellón polideportivo

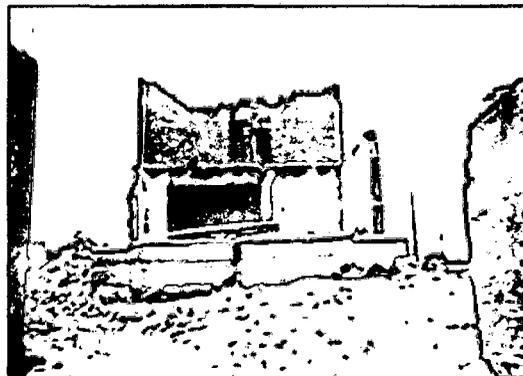
Los suelos no consolidados son suelos granulares de baja resistencia (Fig.1.11). Muchas veces debido a la poca capacidad portante del suelo, las viviendas sufren asentamientos diferenciales que producen fisuras en los pisos, muros y losas. Dentro de los suelos no consolidados se encuentran los suelos granulares sueltos.

Fig.1.11 Vivienda sobre suelo no consolidado

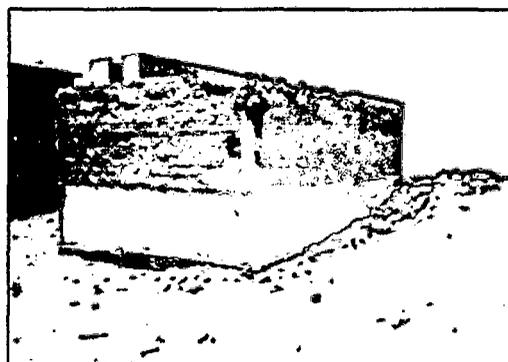
Los muros de las viviendas ubicadas en las faldas del cerro están enterrados (Figura 1.13), soportando el empuje lateral del terreno. Se observa que todos los muros que soportan empuje lateral no han sido diseñados para actuar bajo este efecto.

Fig.1.13 Vivienda ubicada en suelo arenoso

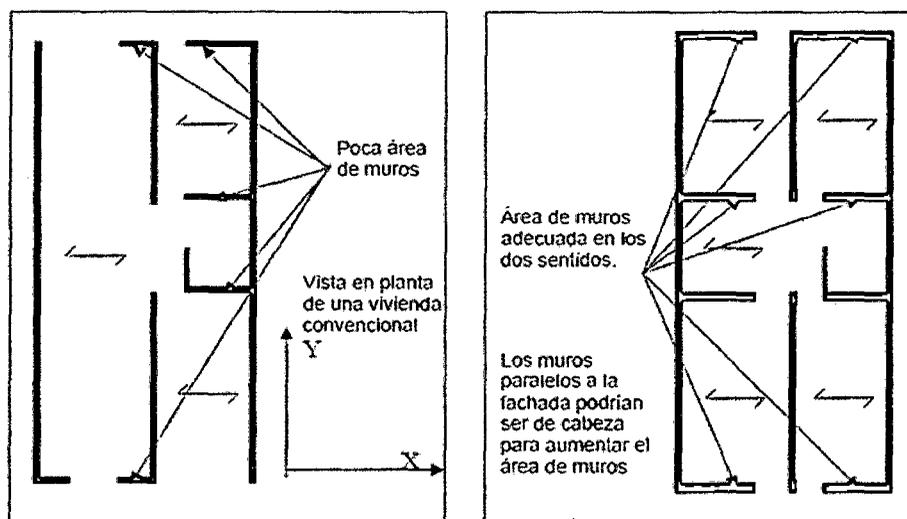
El área existente de muros debe ser igual o mayor al área de corte solicitada, que resulta de hacer un análisis sísmico a la vivienda. El hecho de no contar con un área de corte adecuada, en cualquiera de las dos direcciones, ocasionará una falla por corte en los muros de la vivienda. Es decir, que aparecerán rápidamente grietas diagonales en los muros y se reducirá la capacidad resistente de toda la vivienda. La mano de obra deficiente para el asentado de las unidades de albañilería puede reducir hasta un 40% de la resistencia al corte de los muros. En la mayoría de las viviendas analizadas se advierte que existe una inadecuada densidad de muros en la dirección paralela a la fachada (Figura 1.15 a), ya que tienen pocos muros e incluso algunos de ellos son de longitud menor a 1 m, no confinados y con asentado tipo sogá. En cambio, en la dirección perpendicular las viviendas tienen muros portantes con asentado de cabeza, confinados y de longitud adecuada (Fig. 1.15 b), de tal manera que en esta dirección generalmente se cumple con los requisitos de área mínima para soportar el cortante sísmico.

Fig.1.15(a) Pocos muros en la dirección X Fig.1.15(b) Adecuada cantidad de muros en X y Y

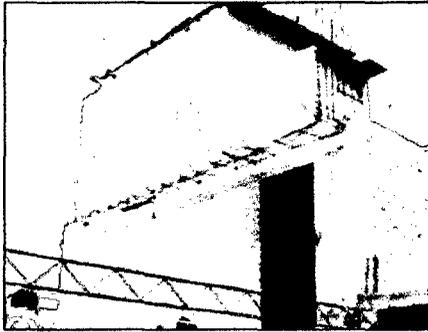
Los muros que son diseñados para soportar el cortante sísmico deben tener un comportamiento sísmico adecuado y garantizado para evitar su colapso. Los muros deben tener elementos de confinamiento (columnas y vigas de concreto armado) que permitan ductilizarlos. Los elementos de confinamiento ayudan a controlar las grietas que se pueden producir en los muros. Una relación aproximada para el confinamiento es tener paños con una longitud igual al doble de la altura como máximo. Esta relación también permite controlar la inestabilidad de muros al volteo producto de cargas perpendiculares a su plano. Más de la mitad de las viviendas encuestadas en la costa sur del Perú no tienen muros confinados en sus 4 bordes (Figura. 1.18). Muchos muros solo han sido confinados en tres o en dos bordes.

Fig. 1.18 Muros sin confinar

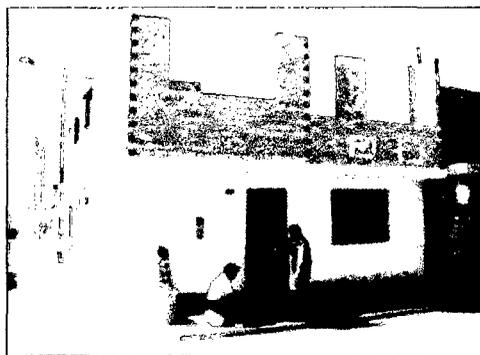
Es importante conocer que mientras menos peso tenga una edificación entonces menor fuerza de inercia le corresponderá. Un aumento en la masa de la estructura ocasionaría un incremento en el cortante sísmico. Por esta razón, los tabiques deben estar constituidos por unidades de poco peso como los ladrillos tipo tubular (pandereta). Se ha podido notar que los pobladores y albañiles construyen los tabiques sin un adecuado criterio de confinamiento (Figura 1.19). La tabiquería no arriostrada se ve frecuentemente en las fachadas de los pisos superiores ya que el poblador trata de ganar área techada con los voladizos.

Fig. 1.19 Tabiquería no arriostrada en segundo piso

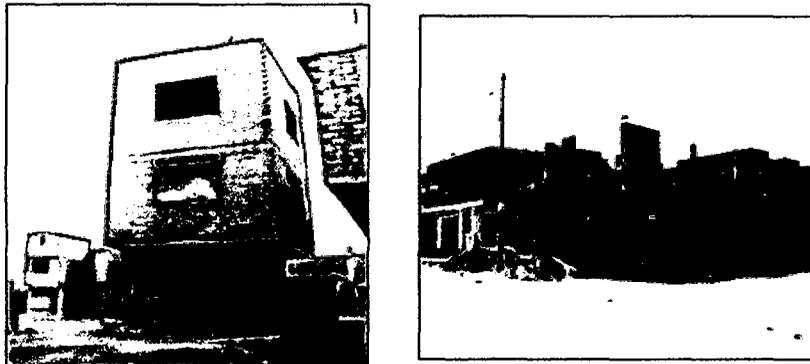
La torsión se origina cuando en cada losa (que se supone diafragma rígido) existe gran diferencia entre las coordenadas de ubicación del centro de masa y centro de rigidez (Figura 1.20). Mientras más lejos se encuentren estos centros, mayor será el incremento de las fuerzas cortantes por sismo.

Varias de las viviendas encuestadas podrían sufrir daños por torsión ya que tienen distribución de muros muy asimétrica, no tienen continuidad de elementos estructurales y tienen distribuciones arquitectónicas diferentes en cada piso. Otro detalle que genera torsión se da en las viviendas en esquina, donde los muros que dan a las calles tienen grandes ventanas en comparación con los muros que colindan con las viviendas vecinas que son muros completos.

Fig.1.20 Torsión en planta

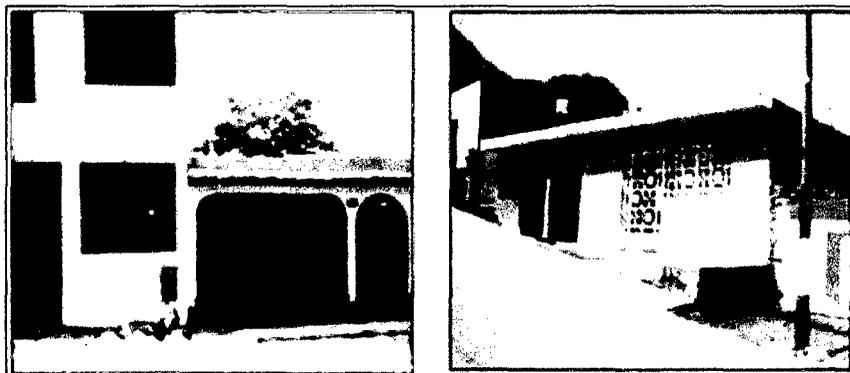
Un problema generalizado es que las viviendas son construidas una junta a la otra (Figura 1.21). Es decir, sin dejar juntas sísmicas, que son espacios vacíos entre viviendas y que permita el libre movimiento de cada una de ellas. En las viviendas encuestadas se ha notado que las viviendas vecinas, que no tienen

junta sísmica, tienen techo a desnivel una con respecto a la otra. Este desnivel ocasionará en ambas viviendas un efecto de golpe entre la losa de una y el muro de la otra durante un evento sísmico.

Fig.1.21 Viviendas vecinas sin junta sísmica y losa de techo a desnivel

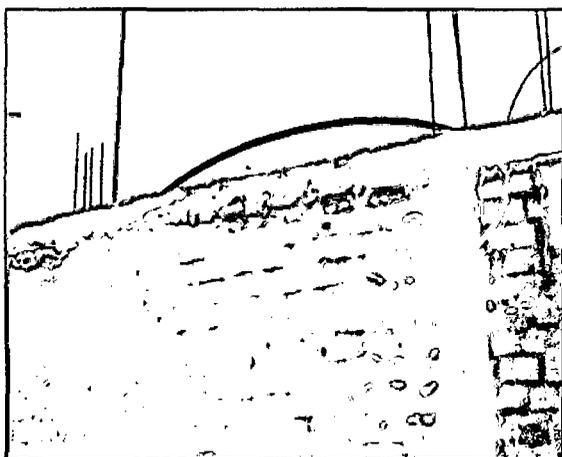
El encofrado sirve para moldear a los elementos de concreto en estado fresco. Por lo general en la construcción de viviendas se utiliza como encofrado elementos de madera. Estos encofrados tienen un costo de adquisición menor a otros tipos de encofrados como los metálicos. La madera que se va a utilizar no debe dañar al concreto, debe estar en buenas condiciones y no debe tener más de ocho usos. En las viviendas informales el encofrado que se utiliza es inadecuado. La madera muchas veces presenta grietas, rajaduras y no tienen los cantos verticales. Además, los albañiles combinan encofrados de madera con otros elementos como papel de la bolsa de cemento (Fig. 1.22 a), latones y pedazos de ladrillo (Fig.1.22 b) . Esto ocasiona que los elementos de concreto armado queden desplomados y que presenten cangrejeras. De acuerdo a pruebas de compresión en probetas de concreto se concluye que las cangrejeras pueden reducir hasta un 40% de la resistencia del concreto.

Fig.1.22(a) Uso de bolsa de cemento
en el encofrado

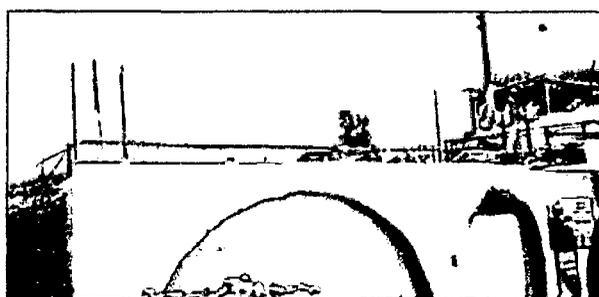
En las viviendas analizadas se ha observado que muchos de los constructores informales llenan las vigas con concreto hasta la mitad de su peralte (Figura 1.24) o dejan una junta vertical (Figura 1.25). Los estribos y acero de refuerzo son dejados a la intemperie para un llenado futuro conjuntamente con la losa de techo. Esto ocasiona juntas frías de construcción y una mala distribución de esfuerzos en la viga por no existir conectores de corte. También, se tiene el problema de pegado de concreto nuevo con concreto antiguo.

Fig.1.24 Junta de construcción horizontal en viga

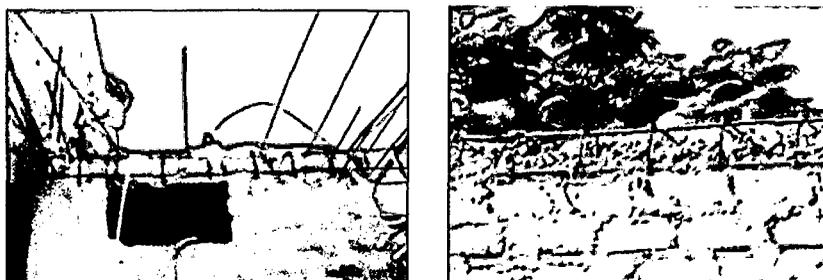
Fig. 1.25 Junta de construcción mal ubicada en vigas

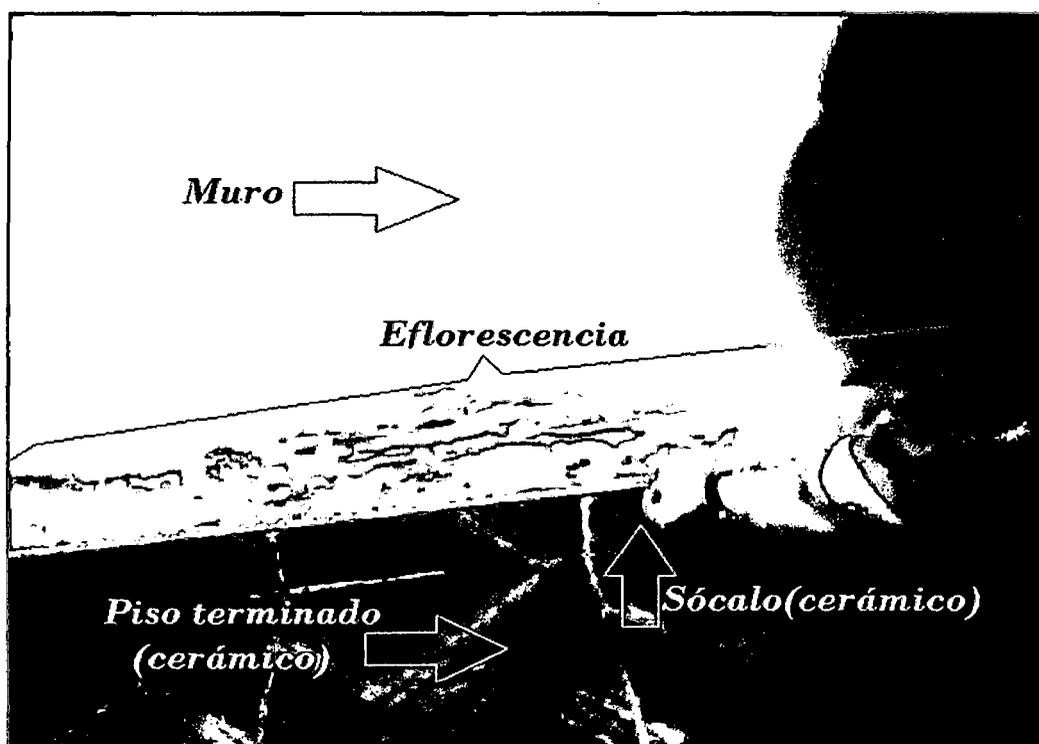
Fig.3.10 Presencia de eflorescencia en la parte baja del muro

La construcción de ésta vivienda colinda con la quebrada Lucmacucho, se ha encontrado eflorescencia en la parte baja del muro y en la parte alta del muro con presencia en el cielo raso. (Figura 3.10)

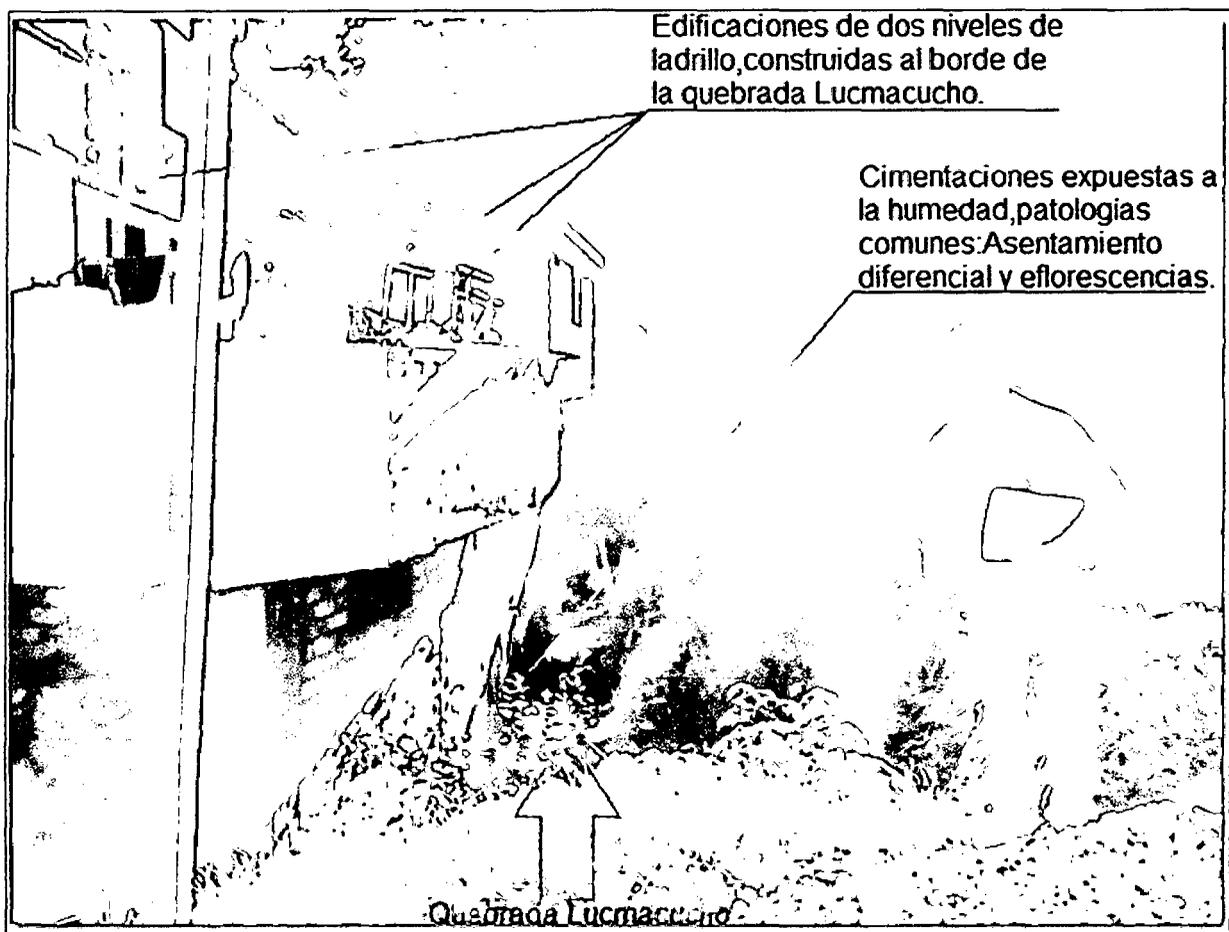
En el afán de querer unos centímetros más para sus viviendas, los propietarios realizan sus construcciones colindantes a la quebrada Lucmacucho, exponiendo su construcción y la vida de sus ocupantes.(Figura 3.11)

Fig.3.11 Viviendas construidas junto a la quebrada Lucmacucho.

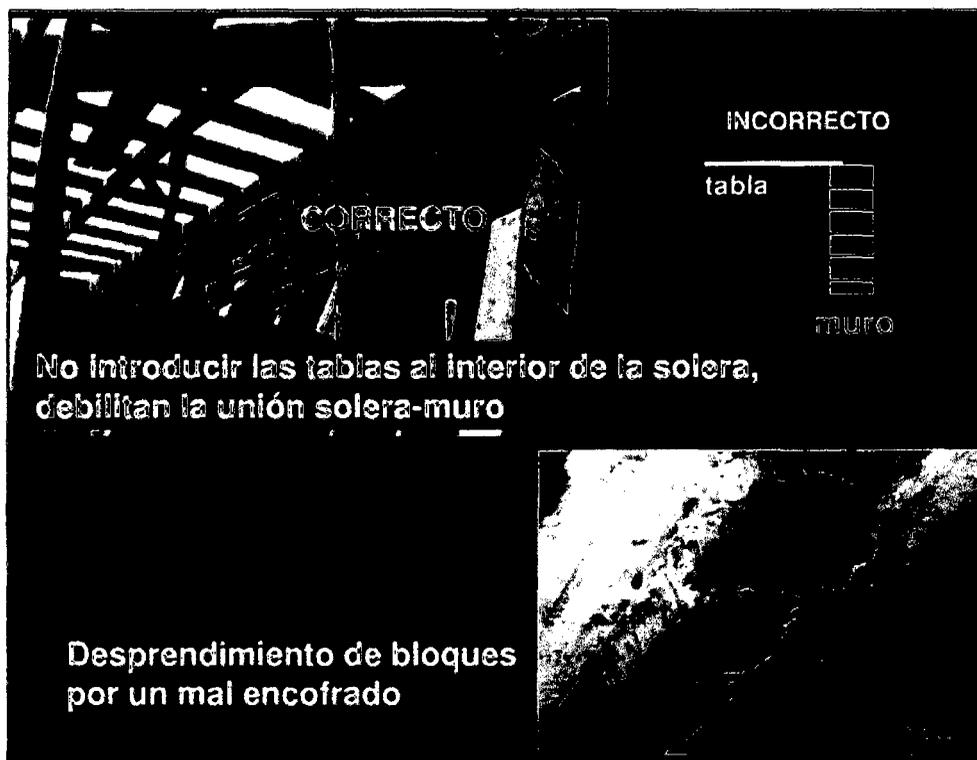
Esta patología es notoria en todas las edificaciones de ladrillo de la parte baja de Lucmacucho.

Fig.3.16 Encofrado incorrecto de losa, retirar las últimas hiladas de ladrillo.

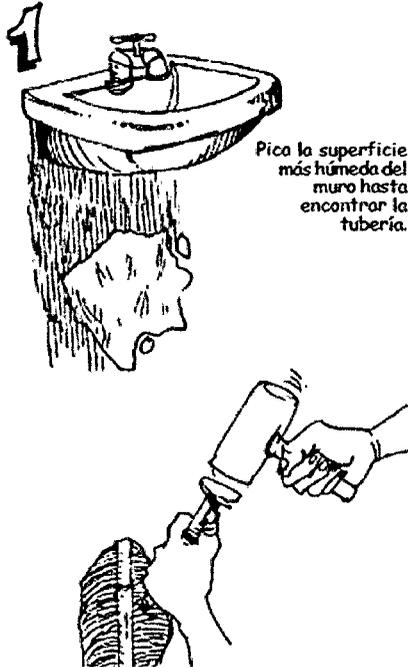
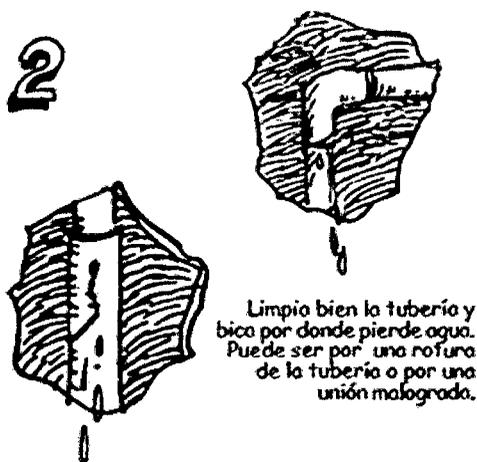
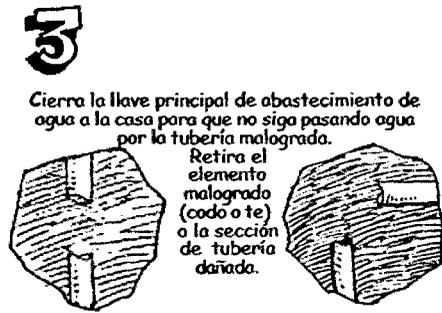
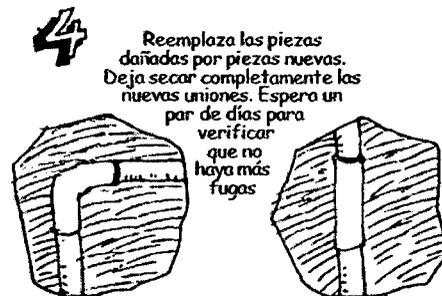
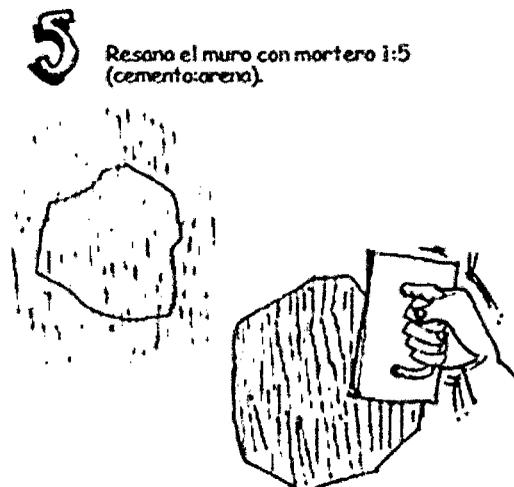
La humedad en los muros es causada casi siempre por fugas de agua en las tuberías.

Fig.6.03 Corrección de Humedad

Puedes hacer los siguientes trabajos para reparar las fugas de agua y así evitar la humedad en los muros.

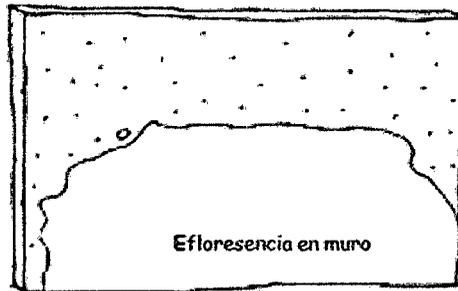
La eflorescencia es un depósito de color blanco o amarillento que aparece en las paredes de ladrillo o de concreto. La eflorescencia aparece cuando los materiales de construcción o el suelo de cimentación contienen sales que se disuelven en el agua. El agua sube por el muro hasta llegar a la superficie de la pared, y luego se evapora, dejando las sales en forma de cristales como manchas en la pared.

La eflorescencia moderada no afecta a la resistencia de los muros.

Fig.6.04 Corrección de Eflorescencia
