**DETERMINACIÓN DE LA CONDICIÓN ACTUAL DEL PAVIMENTO
RÍGIDO DEL JR. ZEPITA DEL DISTRITO DE BAÑOS DEL INCA,
MEDIANTE LA APLICACIÓN DEL MÉTODO DEL PCI**

TESIS PARA OPTAR EL TÍTULO PROFESIONAL DE:
INGENIERO CIVIL

Los resultados obtenidos nos permitieron establecer la existencia de 14 tipos de fallas presenten en el pavimento rígido del jirón Zepita, así mismo se pudo determinar que el PCI obtenido para el tramo en estudio fue de 43.10, según lo cual la condición actual del pavimento rígido del jirón Zepita es regular.

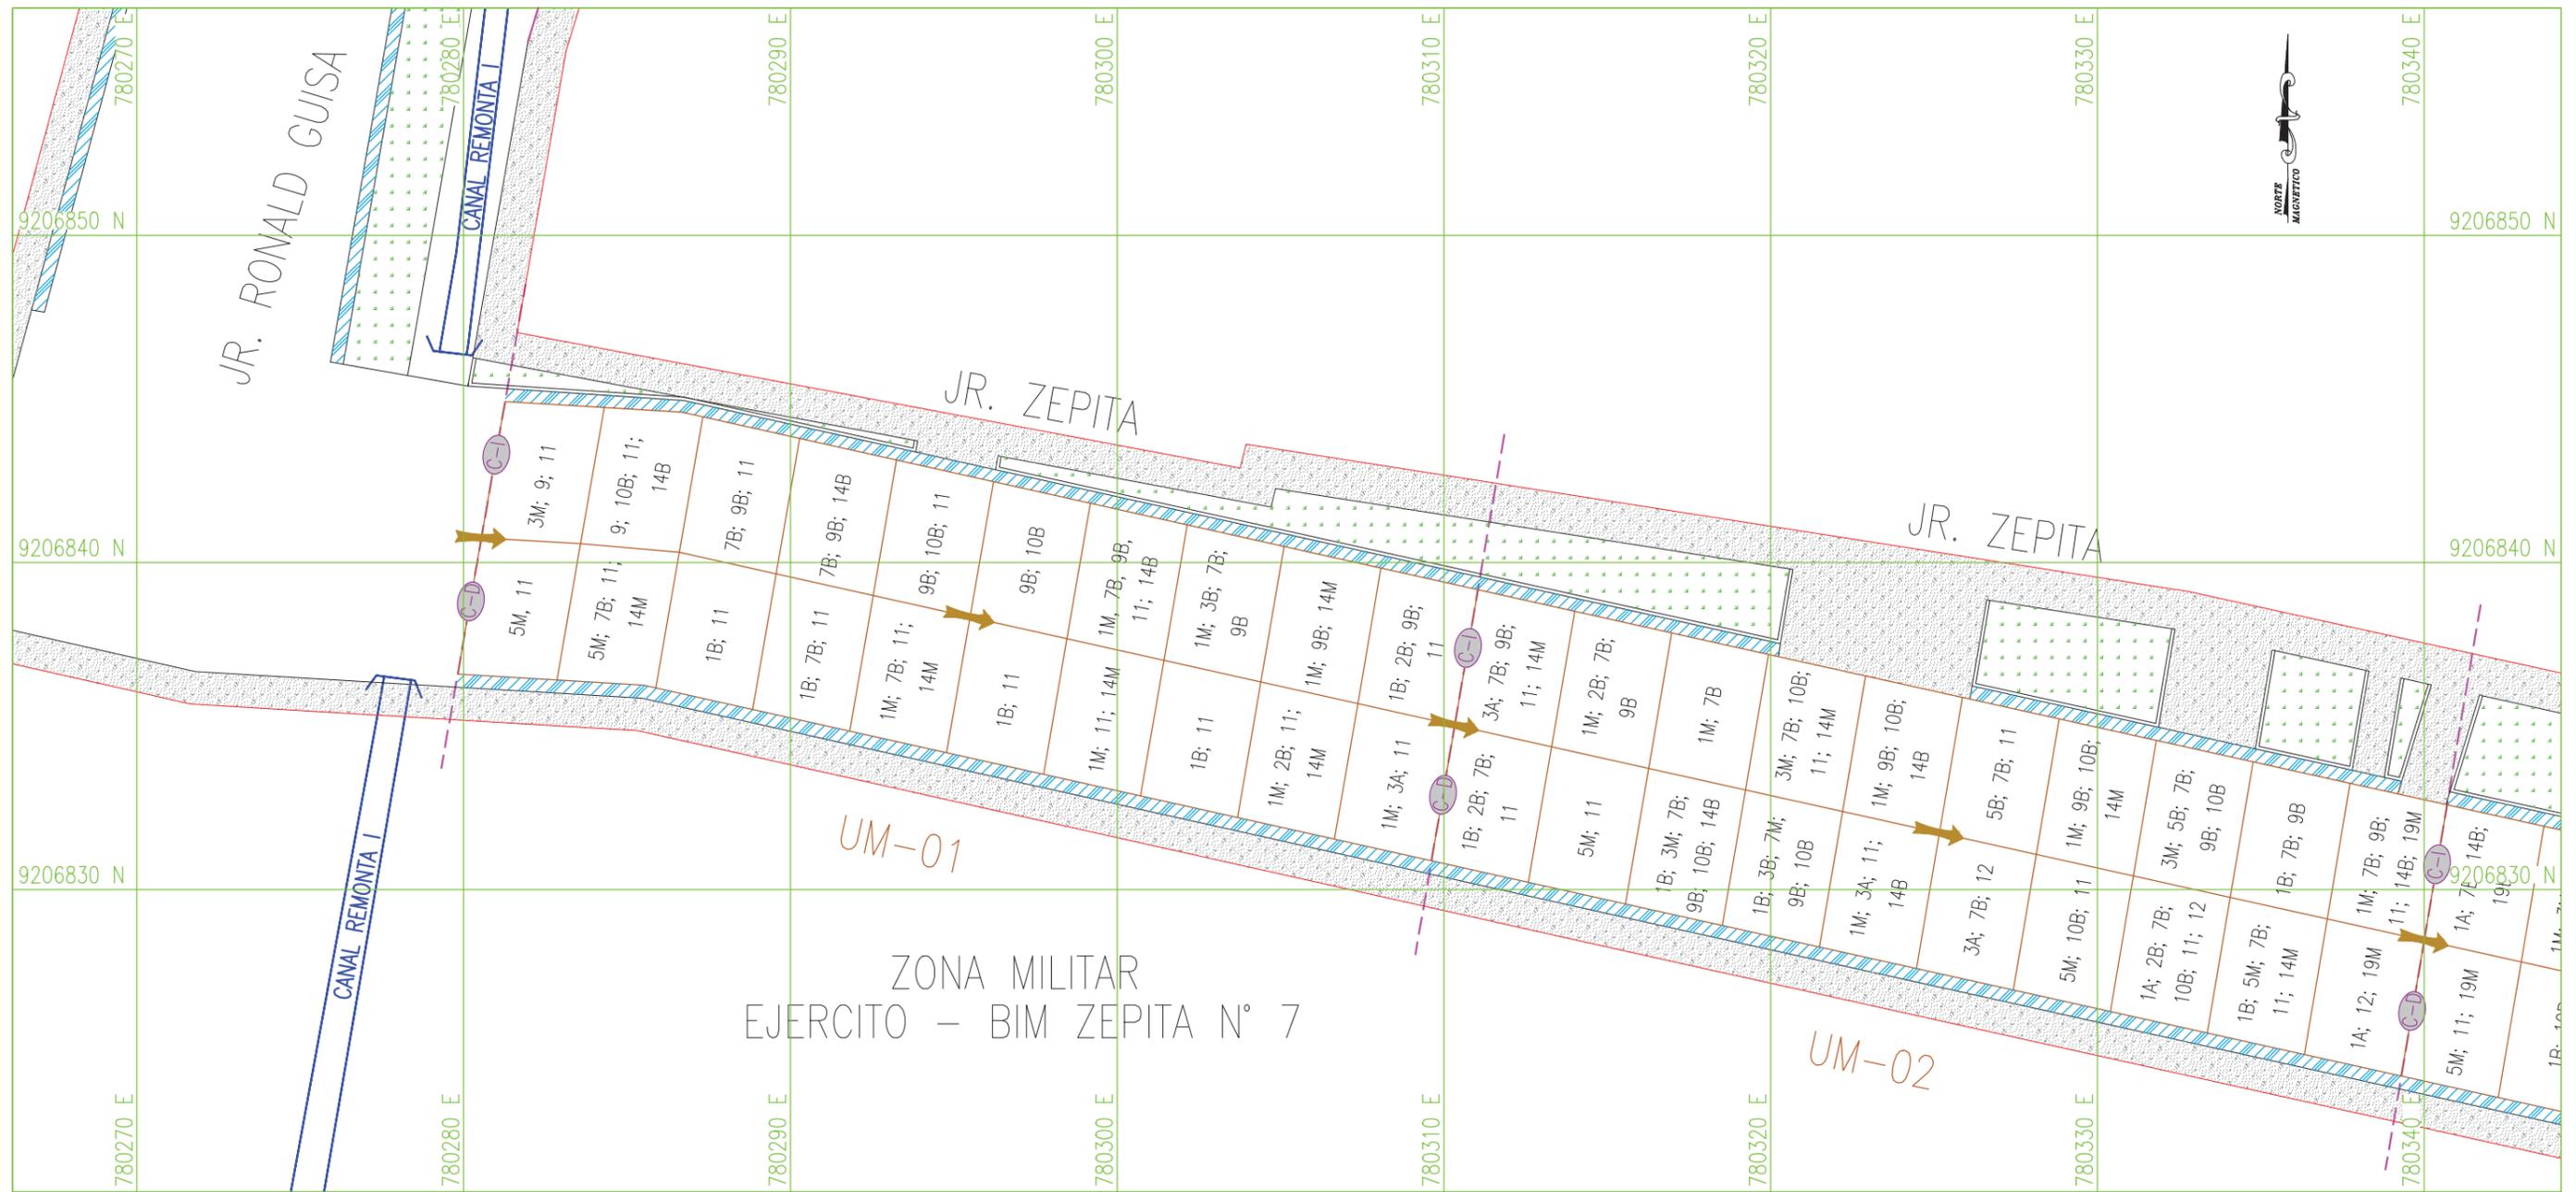
RESULTADOS DE EVALUACIÓN				
UNIDAD DE MUESTREO	PROGRESIVA INICIAL	PROGRESIVA FINAL	PCI	CALIFICACIÓN
UM-01	0+000.00	0+030.38	47.58	REGULAR
UM-02	0+030.38	0+060.77	28.91	MALO

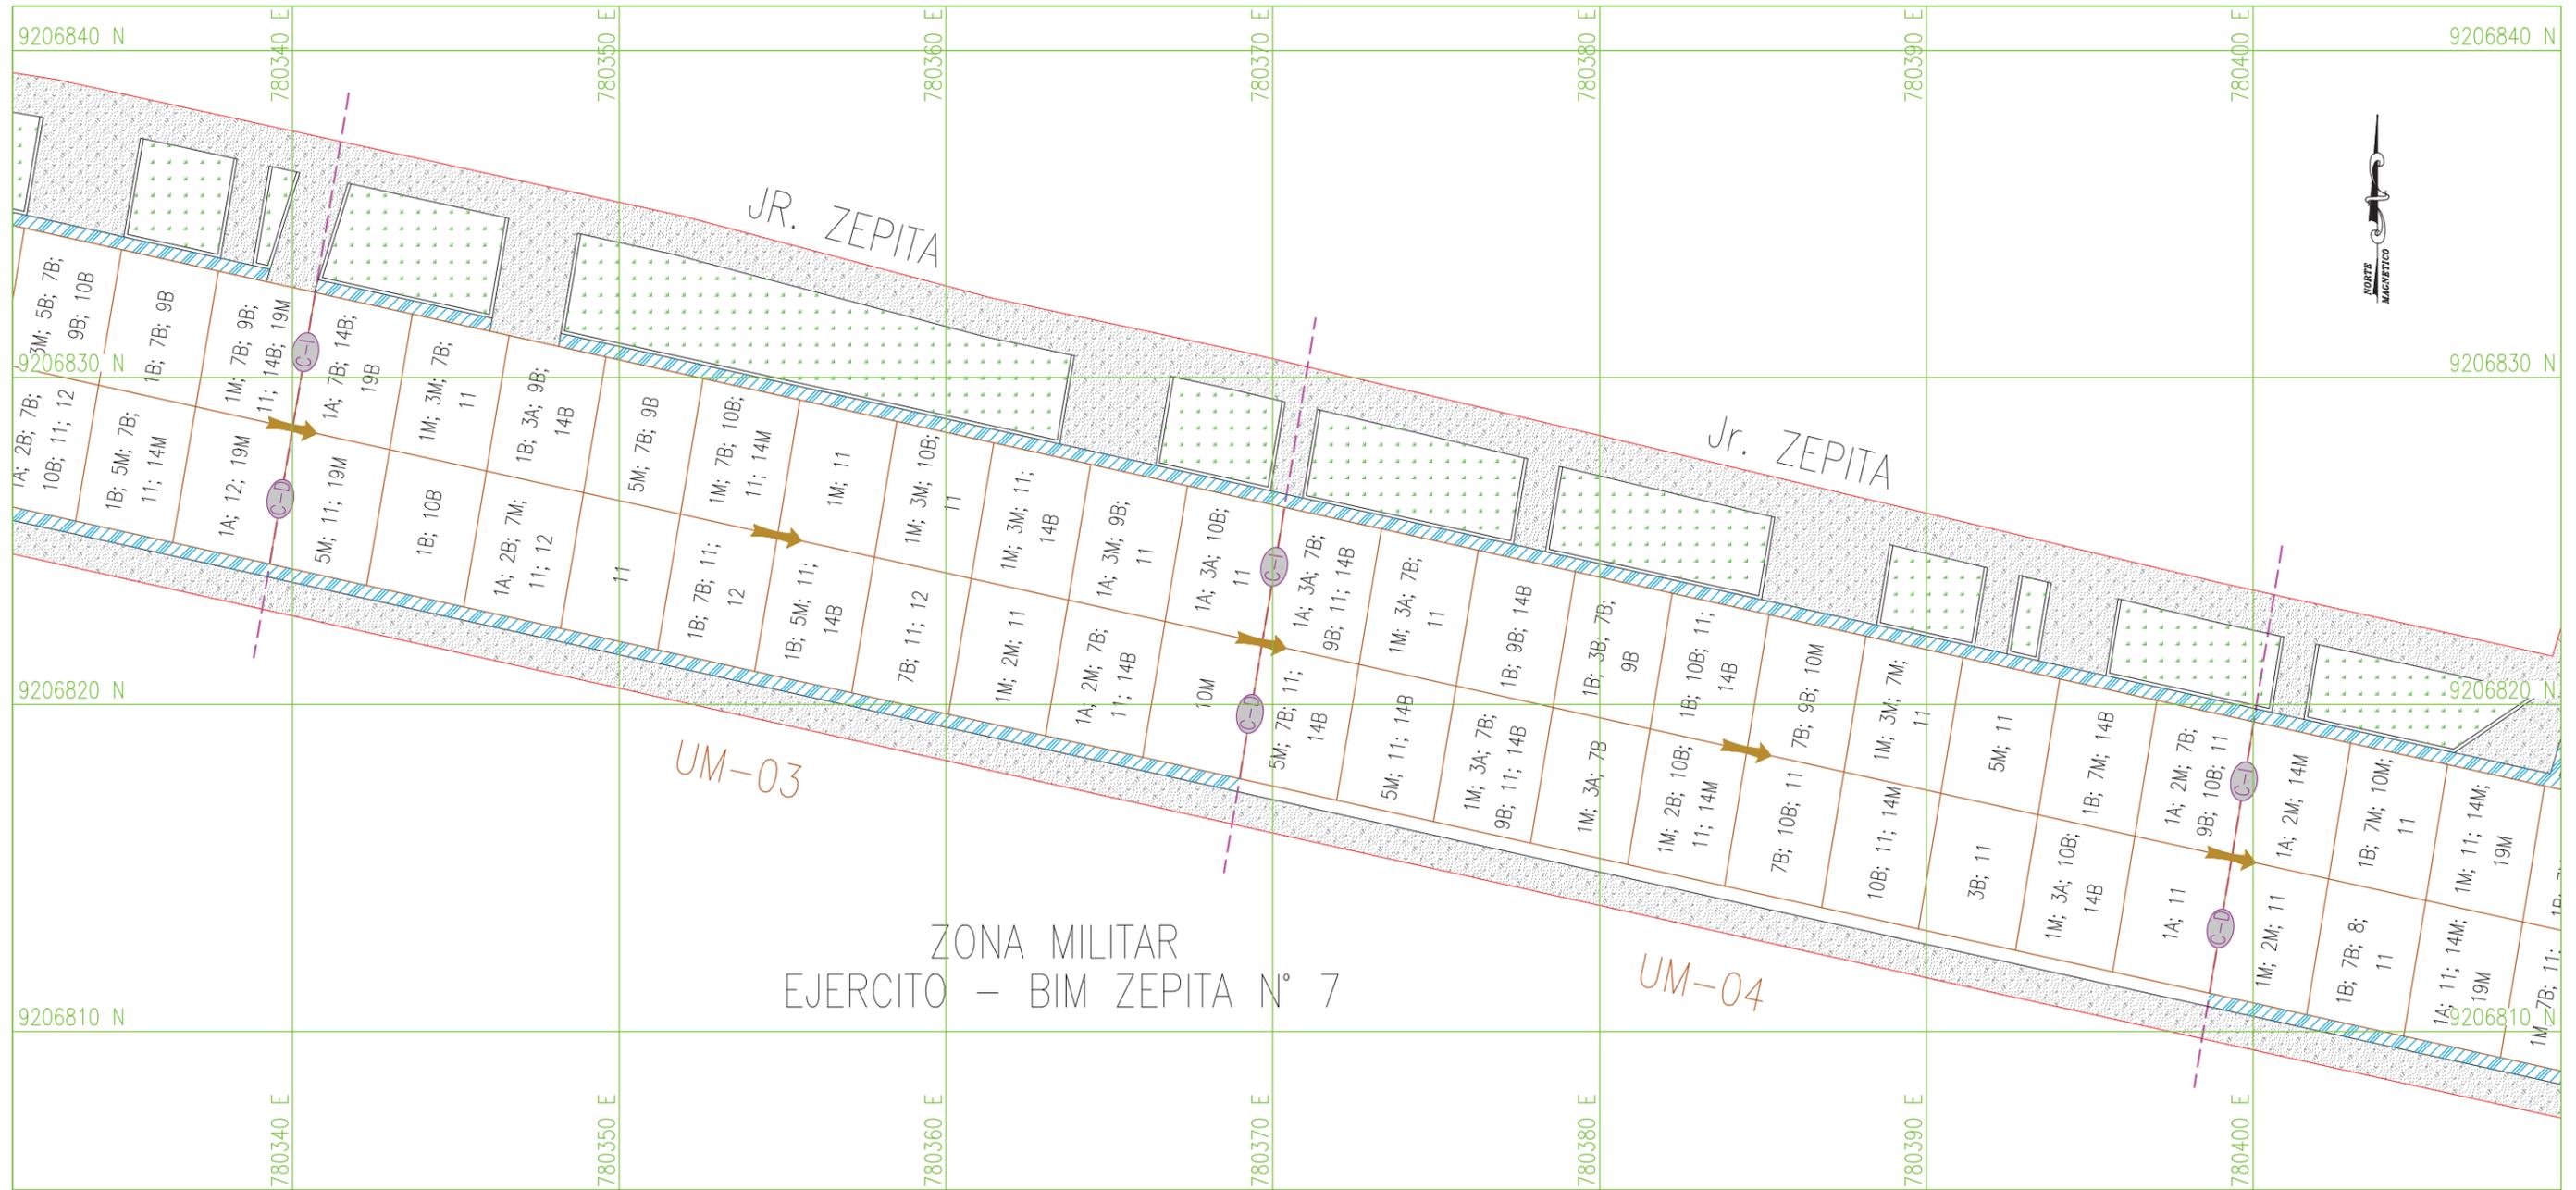
RESULTADOS DE EVALUACIÓN				
UNIDAD DE MUESTREO	PROGRESIVA INICIAL	PROGRESIVA FINAL	PCI	CALIFICACIÓN
UM-03	0+060.77	0+091.16	26.85	MALO
UM-04	0+091.16	0+121.55	27.36	MALO

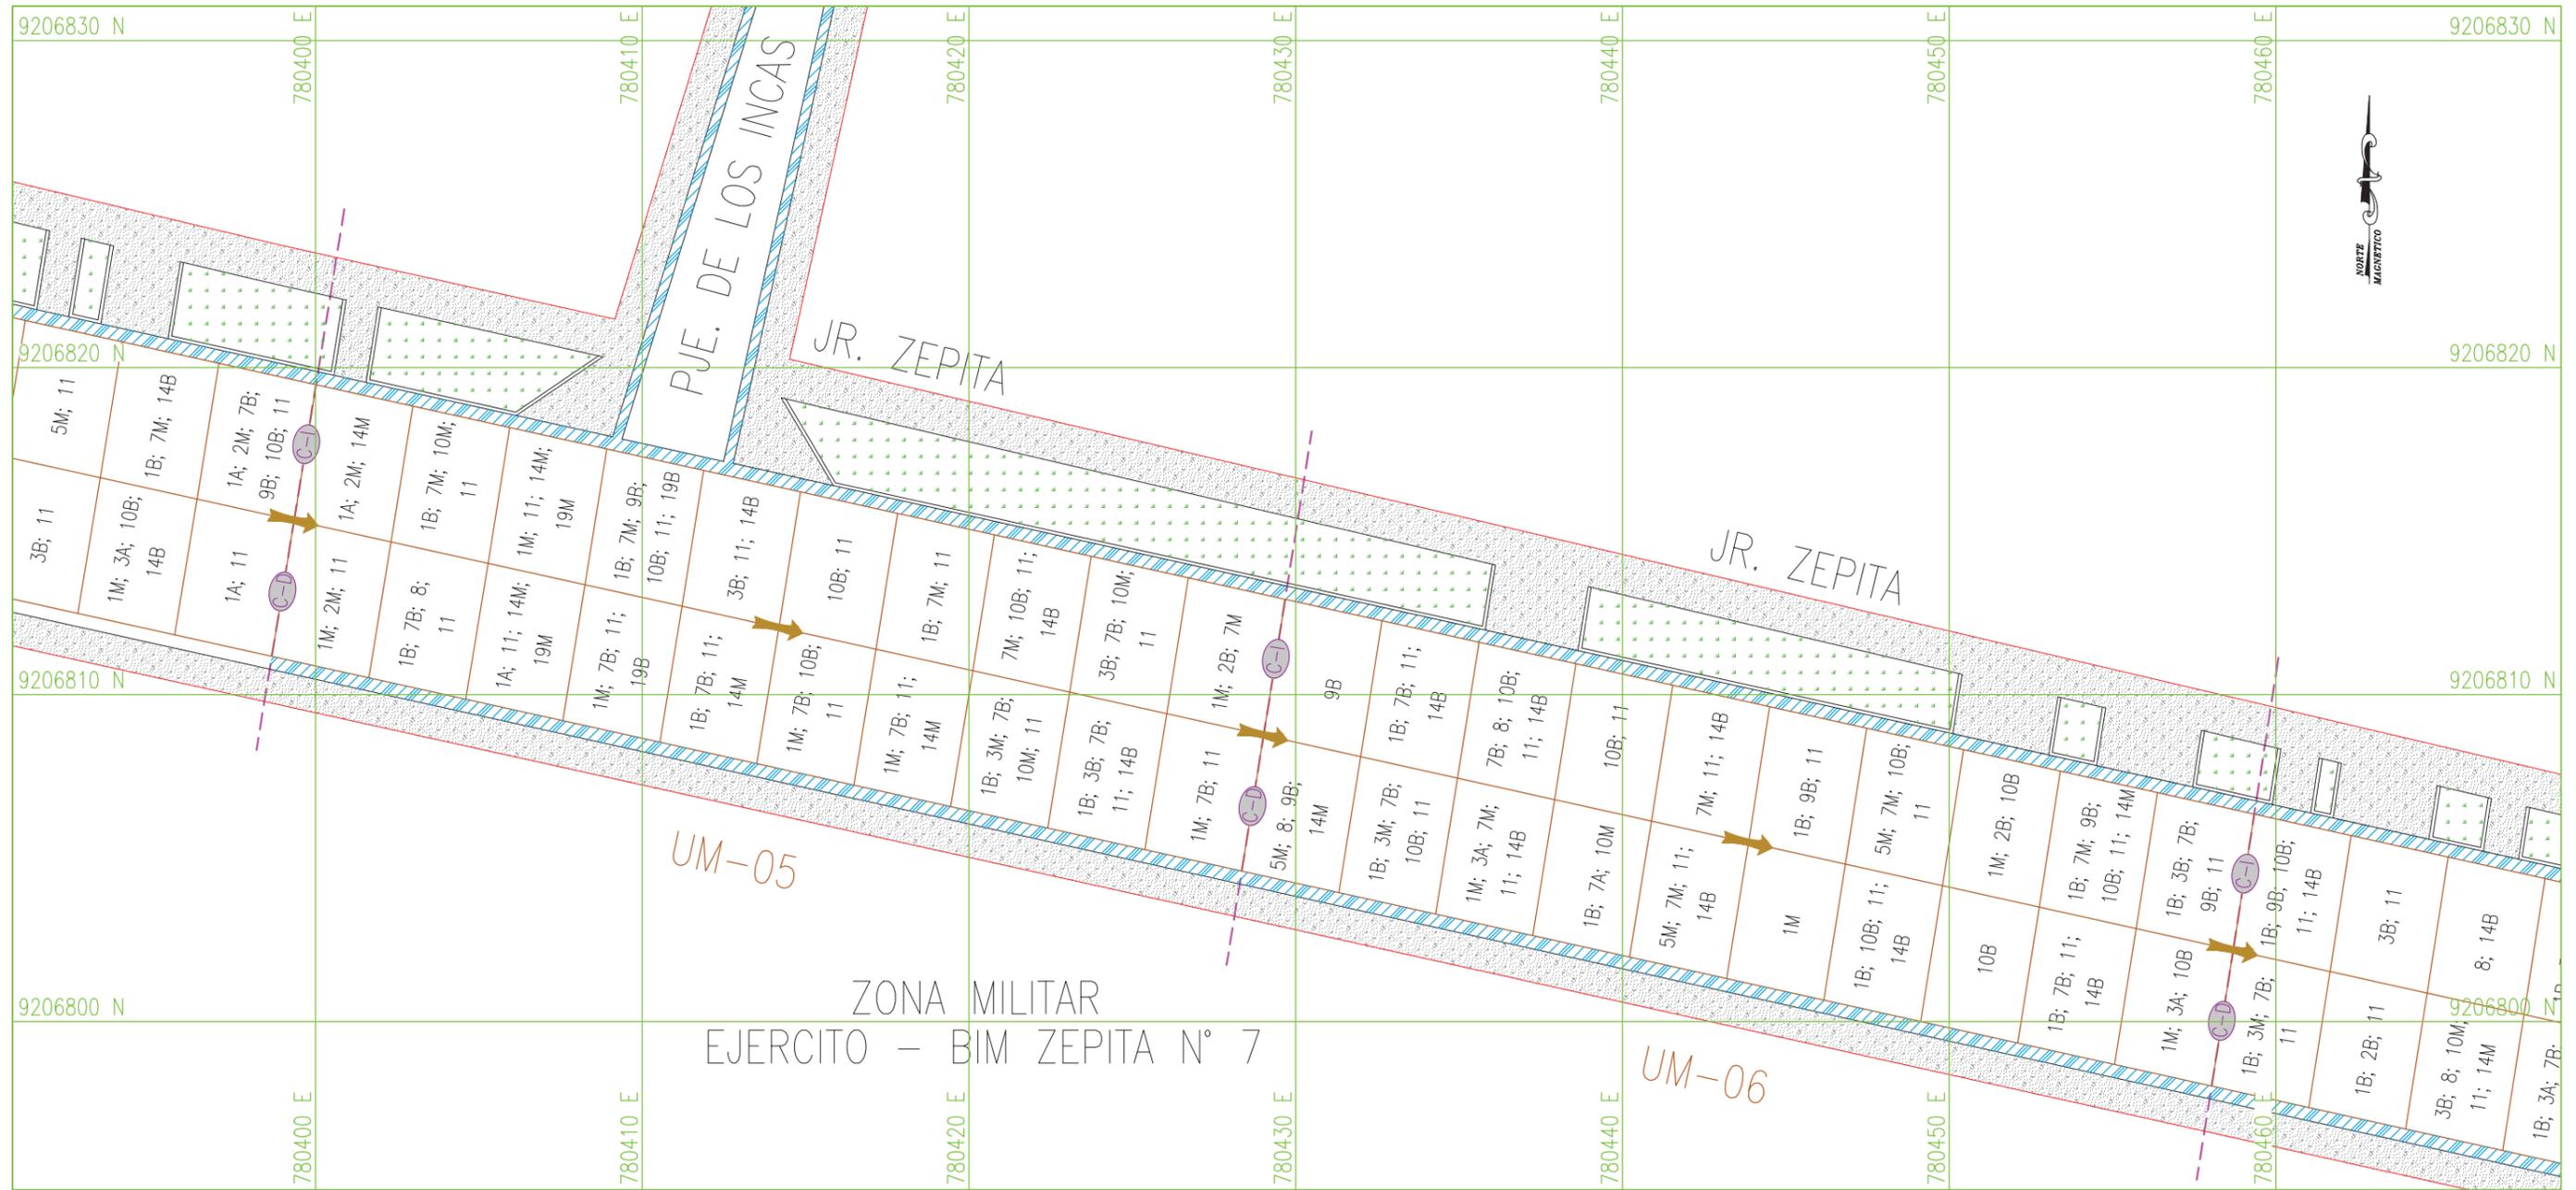
RESULTADOS DE EVALUACIÓN				
UNIDAD DE MUESTREO	PROGRESIVA INICIAL	PROGRESIVA FINAL	PCI	CALIFICACIÓN
UM-05	0+121.55	0+151.94	46.41	REGULAR
UM-06	0+151.94	0+182.33	40.19	REGULAR

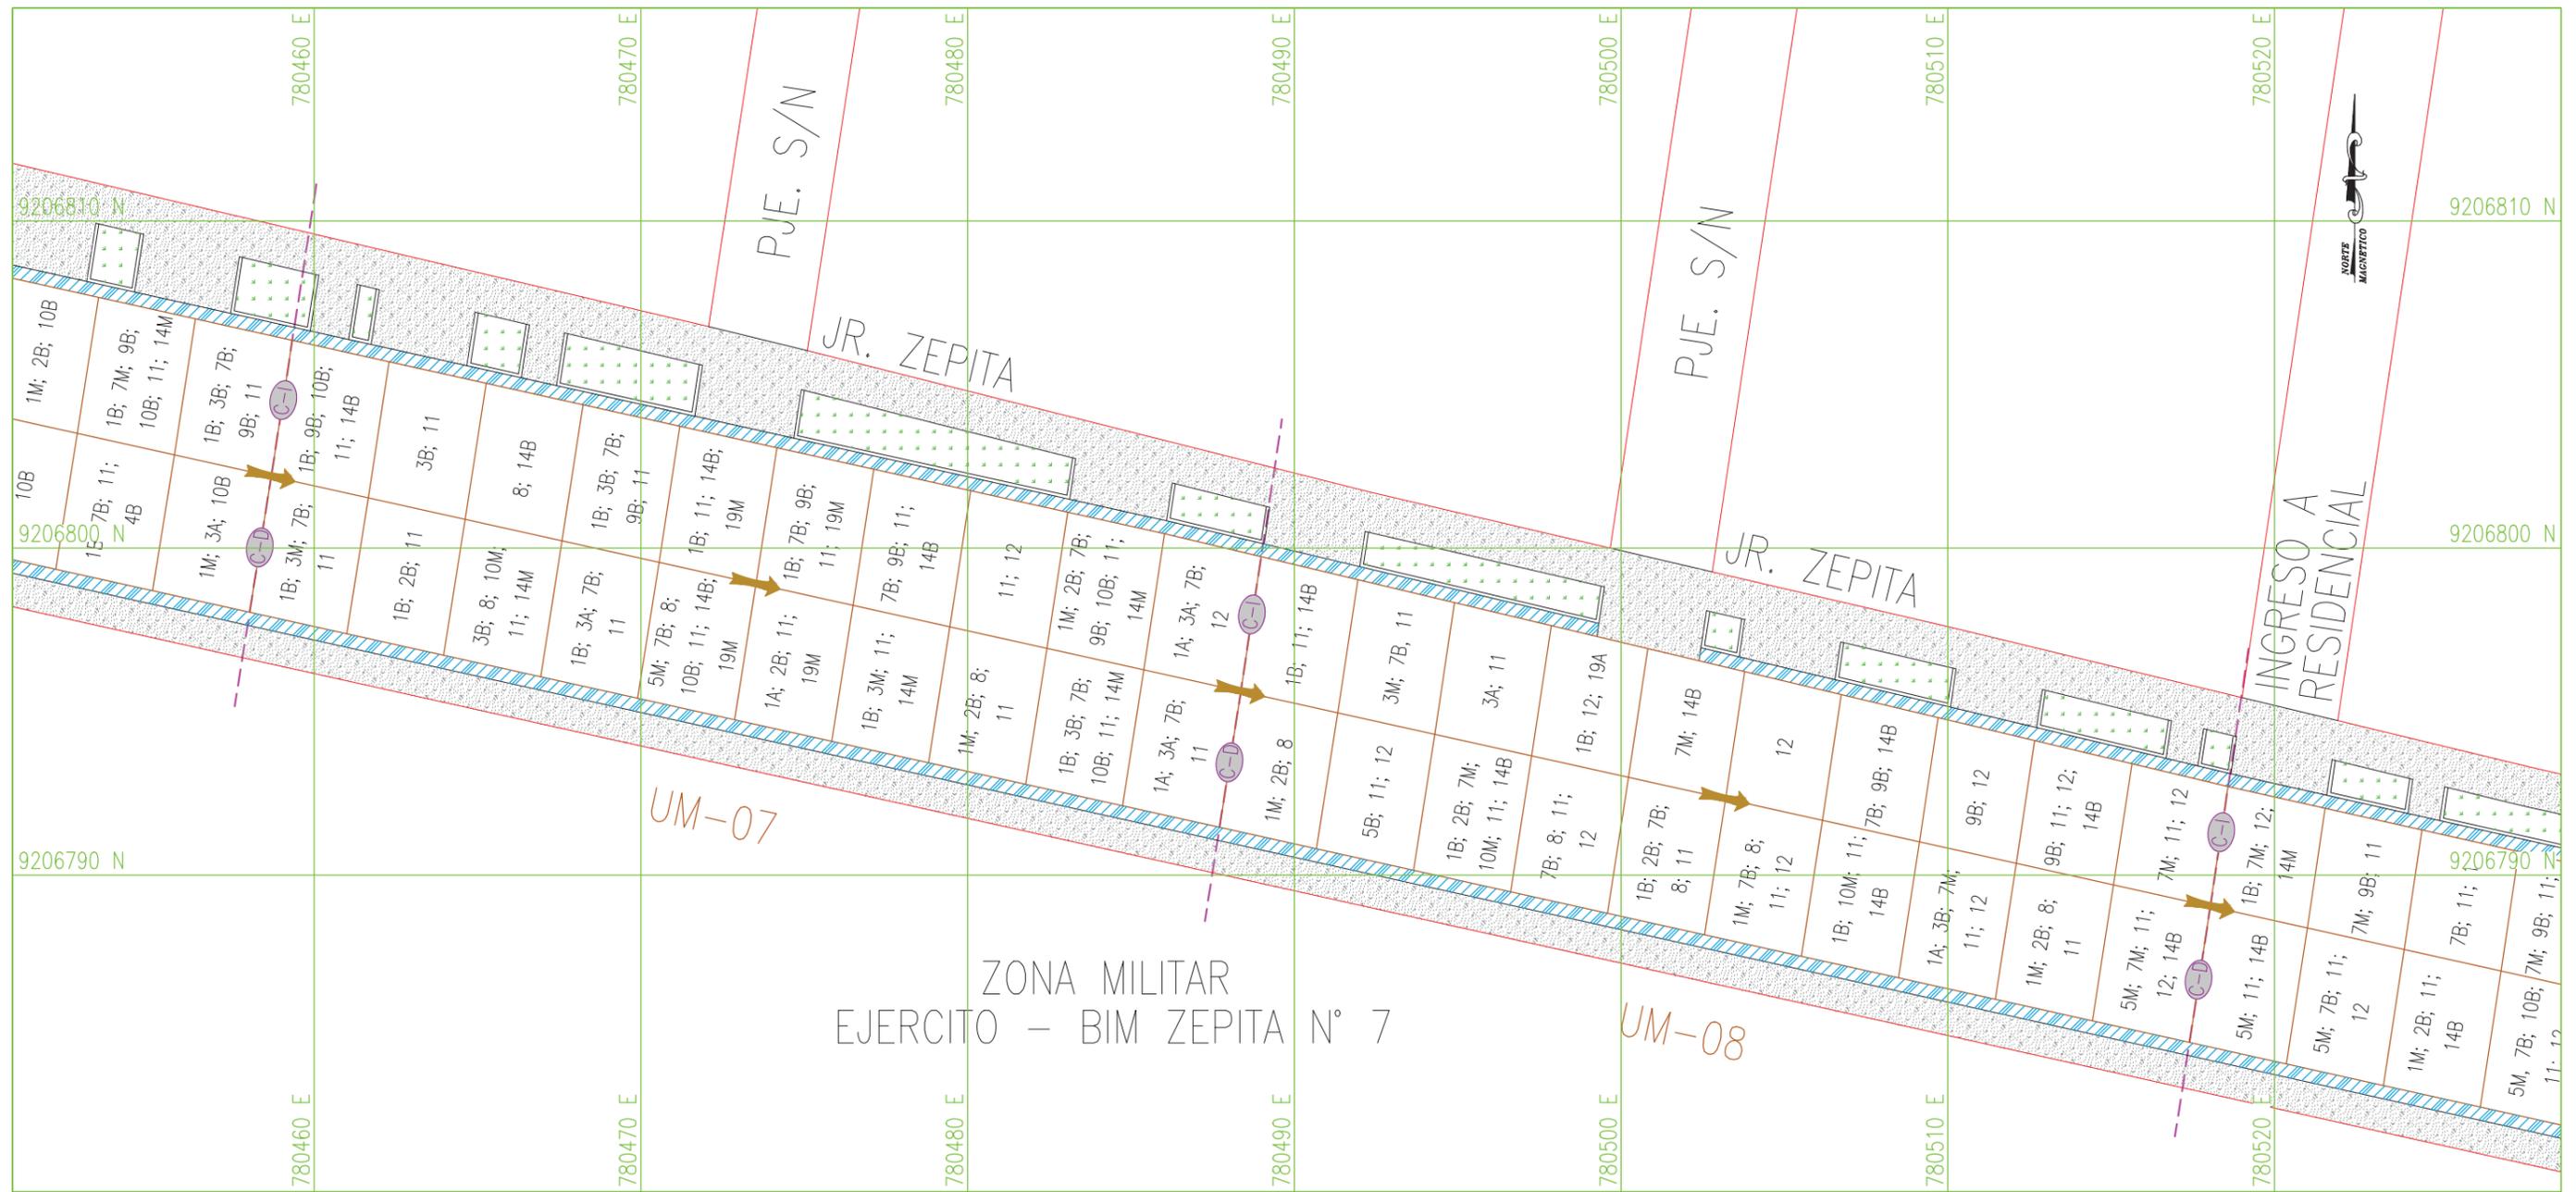
RESULTADOS DE EVALUACIÓN				
UNIDAD DE MUESTREO	PROGRESIVA INICIAL	PROGRESIVA FINAL	PCI	CALIFICACIÓN
UM-07	0+182.33	0+212.72	37.53	MALO
UM-08	0+212.72	0+243.11	55.16	BUENO

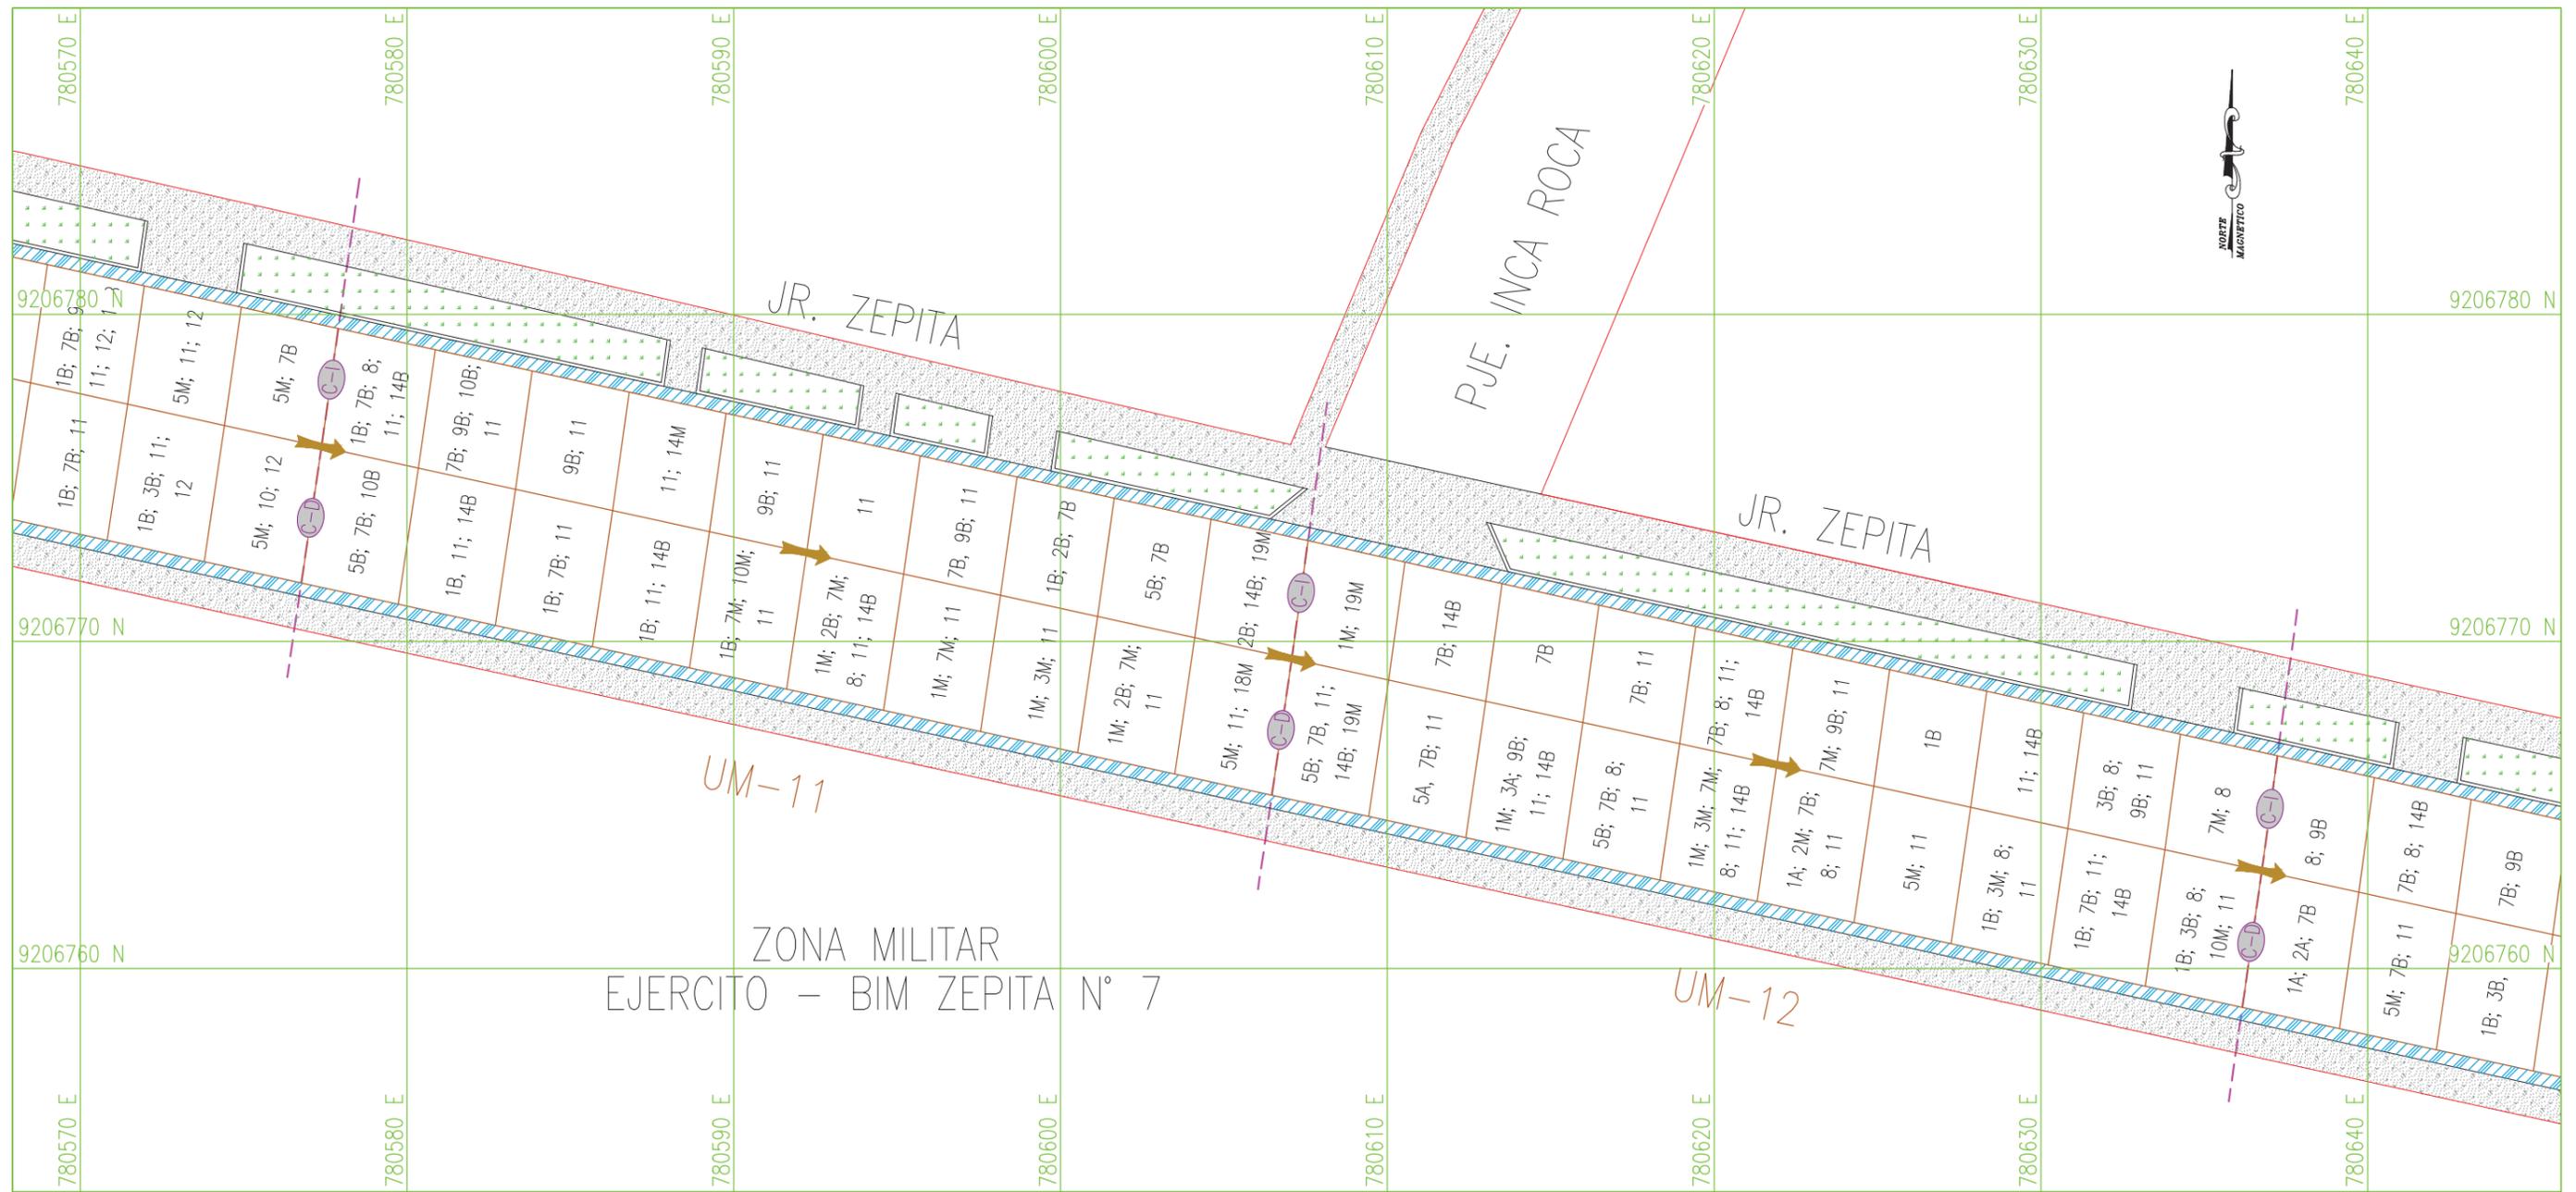
RESULTADOS DE EVALUACIÓN				
UNIDAD DE MUESTREO	PROGRESIVA INICIAL	PROGRESIVA FINAL	PCI	CALIFICACIÓN
UM-11	0+303.89	0+334.28	58.64	BUENO
UM-12	0+334.28	0+364.67	49.32	REGULAR

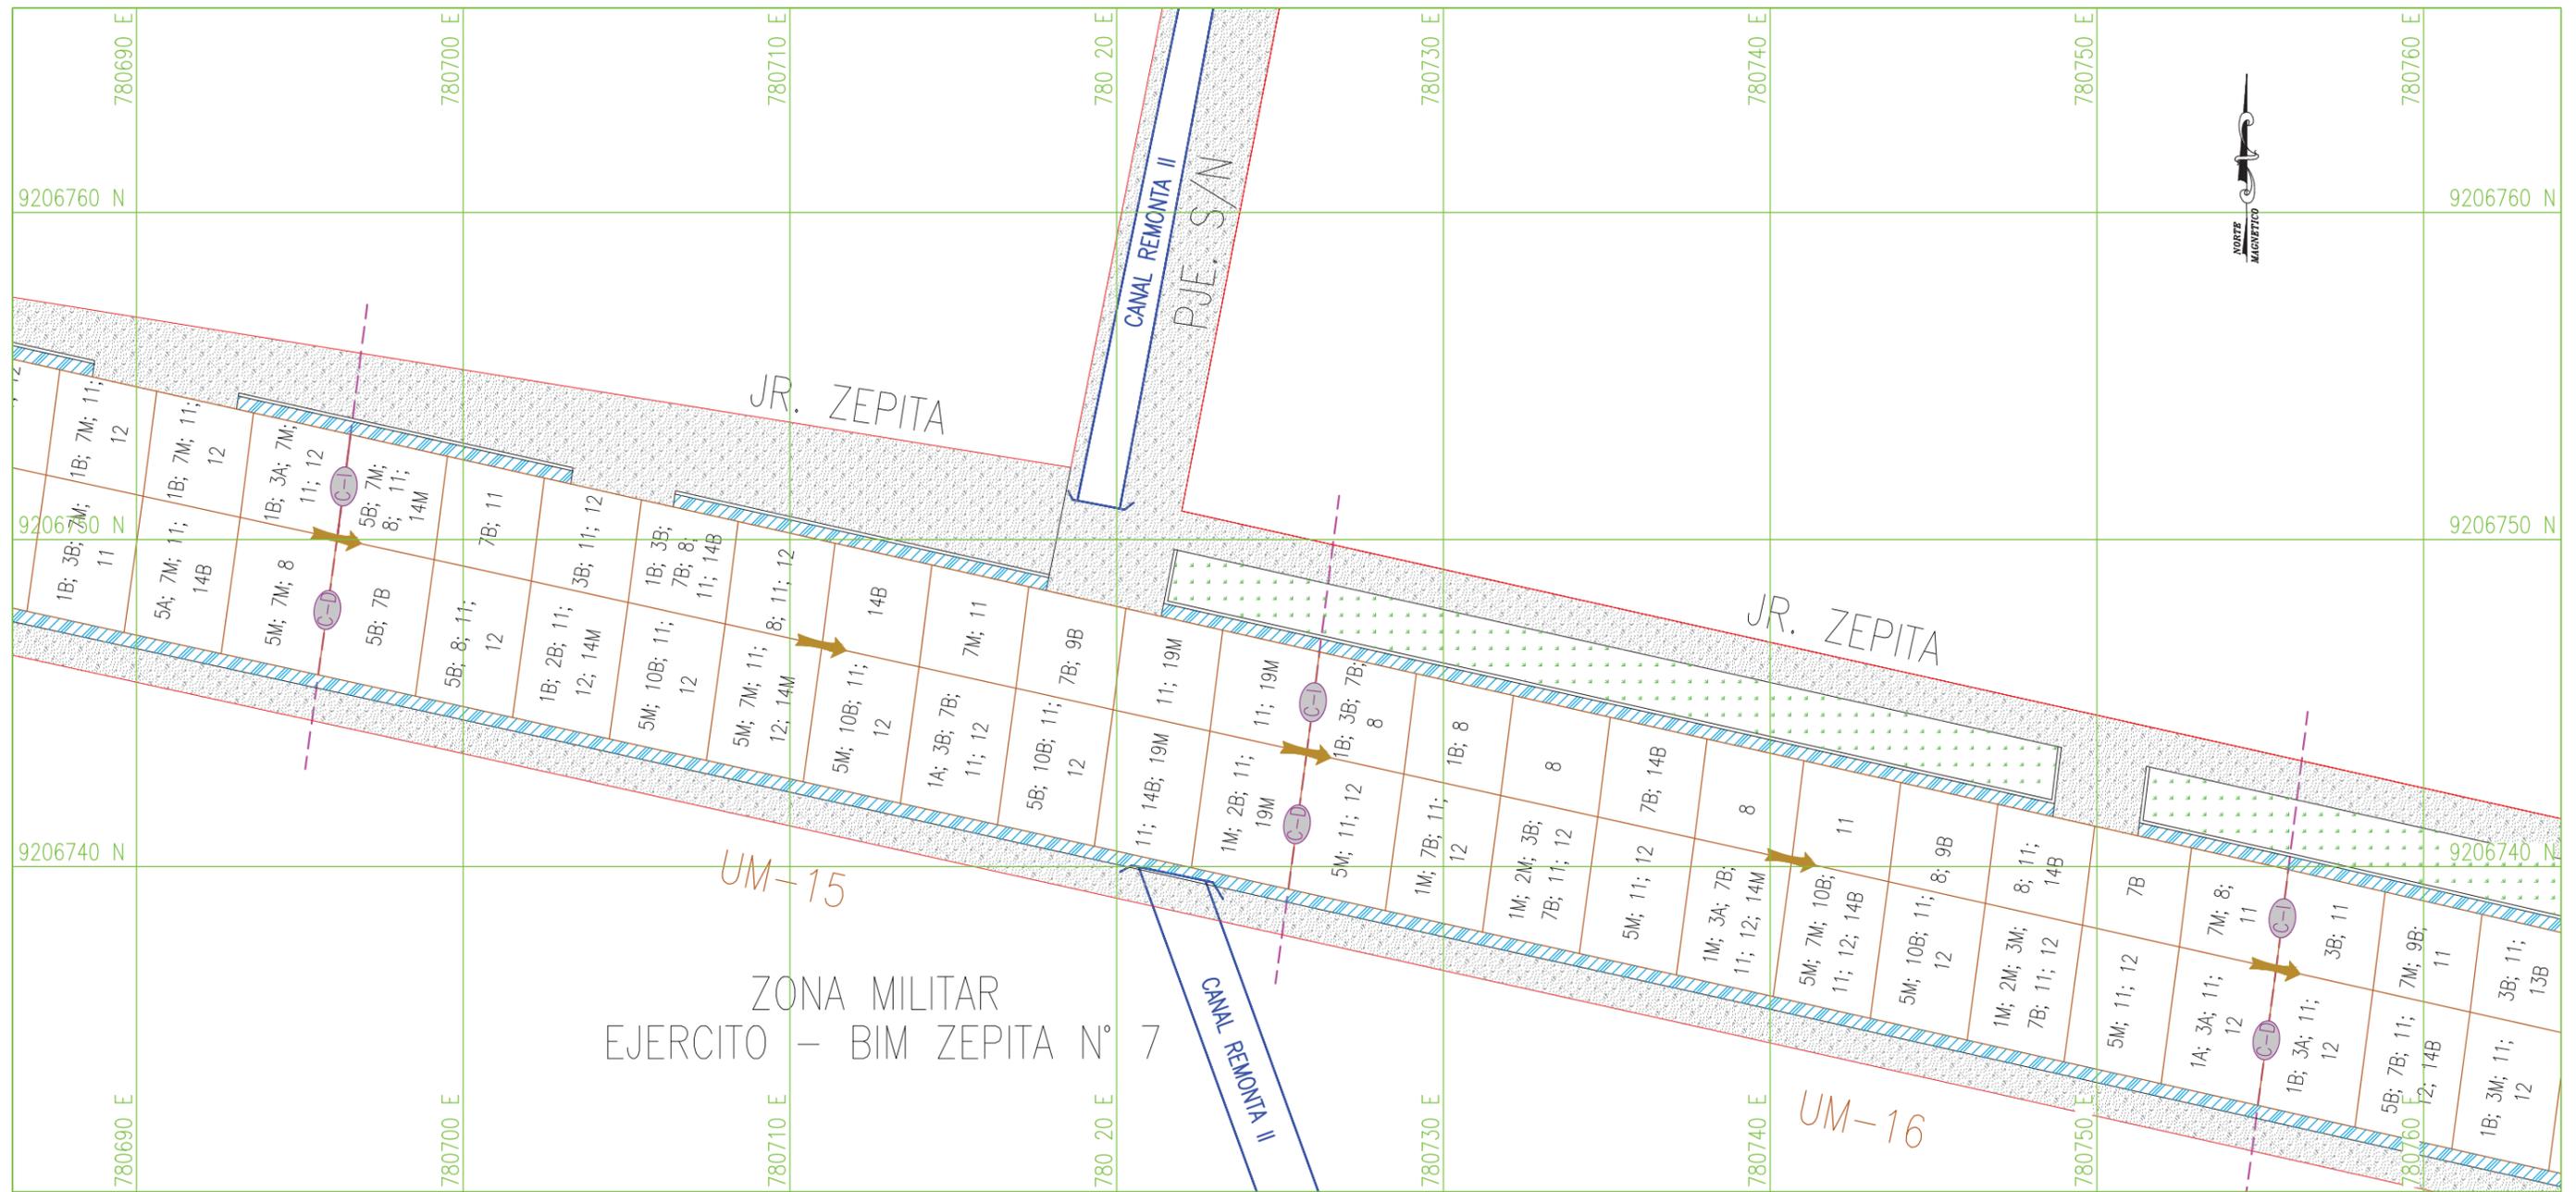
RESULTADOS DE EVALUACIÓN				
UNIDAD DE MUESTREO	PROGRESIVA INICIAL	PROGRESIVA FINAL	PCI	CALIFICACIÓN
UM-15	0+425.45	0+455.84	48.91	REGULAR
UM-16	0+455.84	0+486.23	45.79	REGULAR

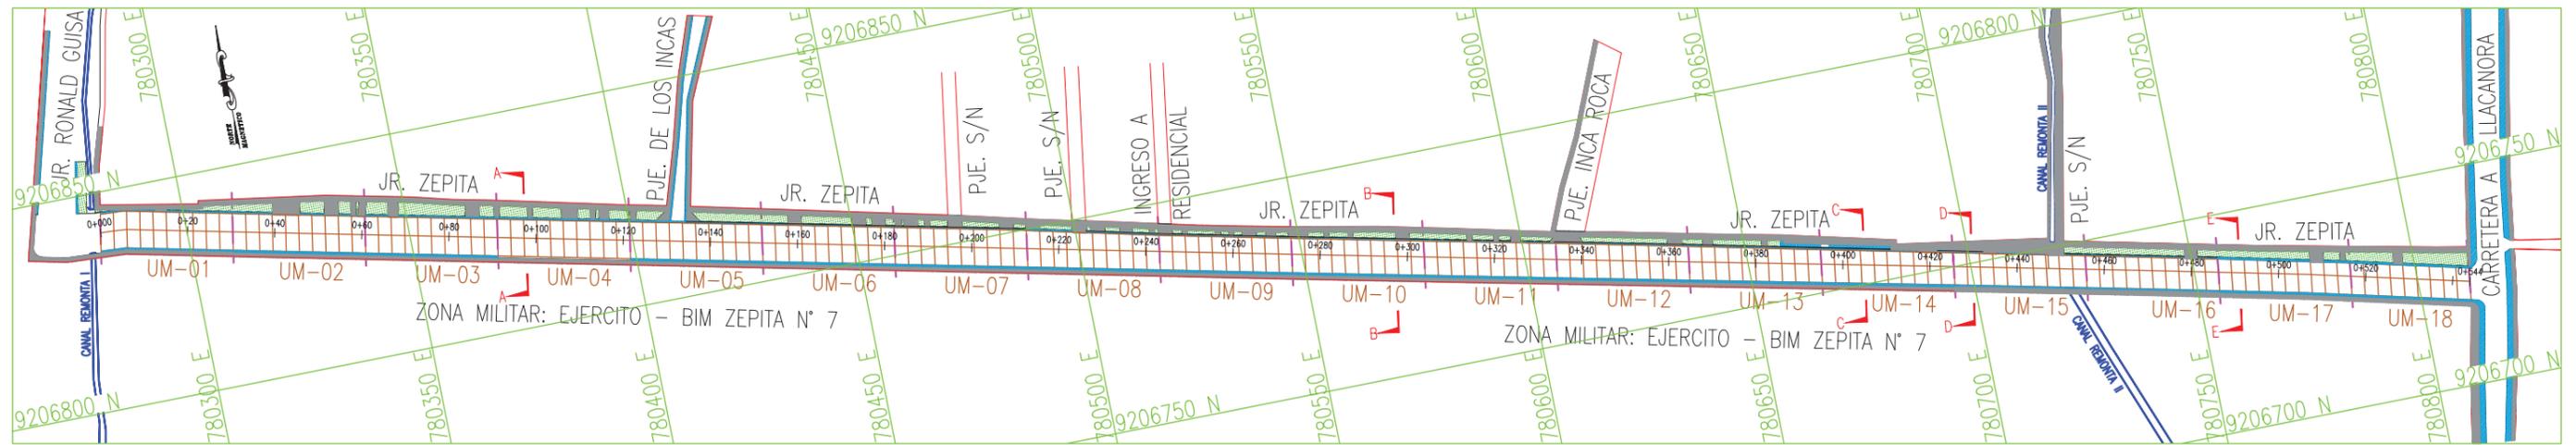
RESULTADOS DE EVALUACIÓN				
UNIDAD DE MUESTREO	PROGRESIVA INICIAL	PROGRESIVA FINAL	PCI	CALIFICACIÓN
UM-17	0+486.23	0+516.62	50.96	REGULAR
UM-18	0+516.62	0+544.00	41.09	REGULAR

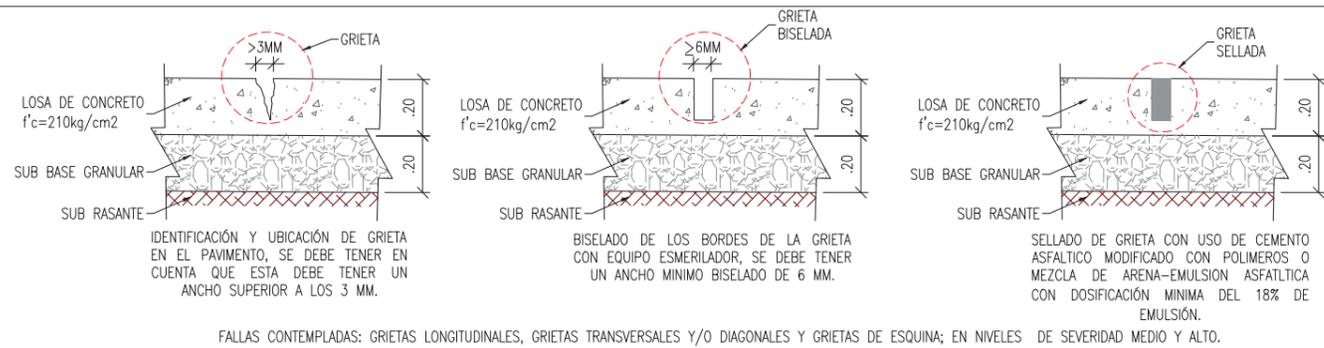
SELLADO DE GRIETAS

FALLAS CONTEMPLADAS: GRIETAS LONGITUDINALES, GRIETAS TRANSVERSALES Y/O DIAGONALES Y GRIETAS DE ESQUINA; EN NIVELES DE SEVERIDAD MEDIO Y ALTO.

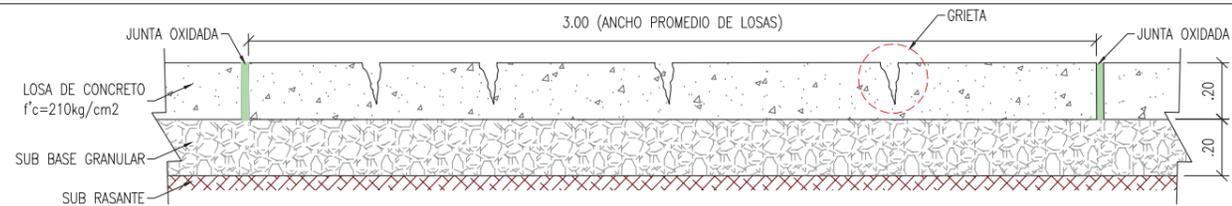
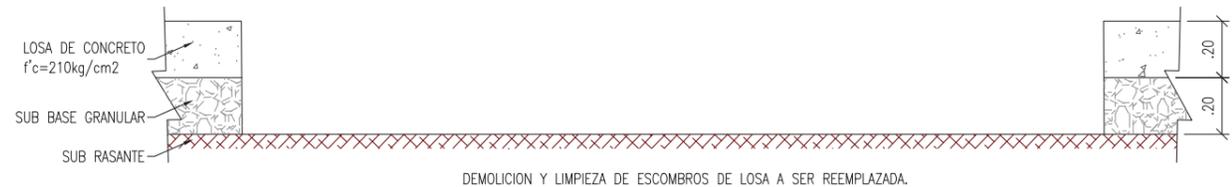
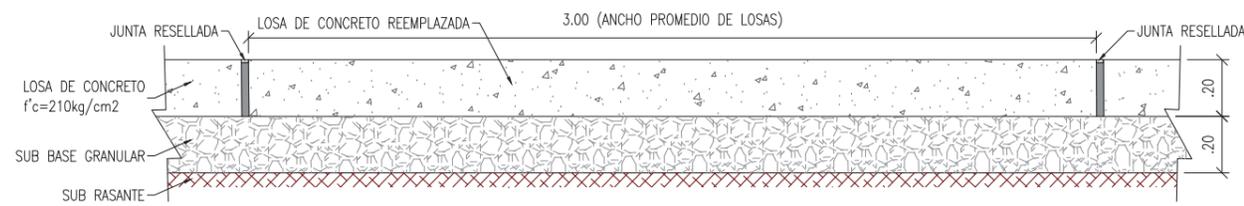
REEMPLAZO DE LOSAS

FALLAS CONTEMPLADAS: LOSA DIVIDIDA CON UN NIVEL DE SEVERIDAD MEDIA O ALTA.

LA CALIDAD DEL CONCRETO EMPLEADO PARA REPONER LA LOSA DEMOLIDA SERA DE $f'c=210kg/cm2$, ADEMAS LAS JUNTAS OXIDADAS DEBEN SER REPUESTAS, PARA LOS CUAL SERAN RELLENADAS CON UNA MEZCLA ASFALTICA Y SELLADAS ADECUADAMENTE CON UN MATERIAL DE POLIURETANO.

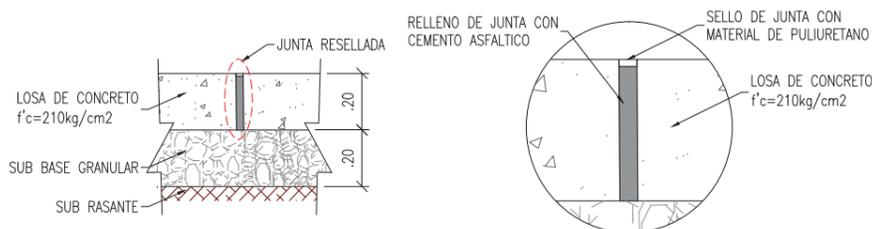
FALLAS CONTEMPLADAS: DETERIORO DE SELLO CON UN NIVEL DE SEVERIDAD ALTO.

ANTES DE SELLAR NUEVAMENTE LAS JUNTAS DETERIORADAS ES NECESARIO LLEVAR A CABO UN PROCESO DE LIMPIEZA QUE PERMITA REMOVER TODO EL MATERIAL INCOMPRESIBLE INMERSO EN LA JUNTA, POSTERIORMENTE SE PROCEDE A RELLENAR LA JUNTAS CON CEMENTO ASFALTICO, TENIENDO EN CONSIDERACION QUE ESTE DEBE QUEDAR 4 MM A 5 MM POR DEBAJO DEL NIVEL DE LA SUPERFICIE DE RODADURA, CON LA FINALIDAD DE DEJAR UN ESPACIO SUFICIENTE PARA LA APLICACION DEL SELLO DE LA JUNTA CON MATERIAL DE POLIURETANO.

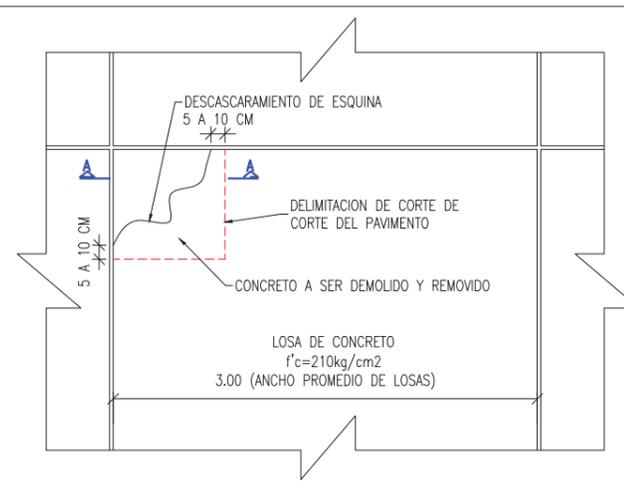
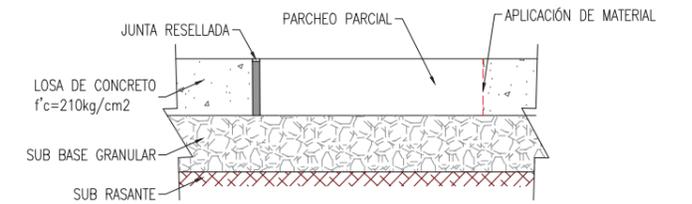
FALLAS CONTEMPLADAS: DESCASCARAMIENTO DE ESQUINA DE SEVERIDAD MEDIA O ALTA.

LA ZONA AFECTADA DEBE SER MARCADA PARA SU POSTERIOR CORTE, PARA ESTO DEBE TENERSE EN CONSIDERACION QUE LA DELIMITACION DE LA ZONA DE CORTE DEBE EXTENDERSE ENTRE 5 A 10 CM MAS ALLA DE LA ZONA DETERIORADA. LUEGO SE PROCEDE A LA DEMOLICION Y RETIRO DE ESCOMBROS DEL CONCRETO A SER REMOVIDO.

EL CONCRETO UTILIZADO PARA LLENAR EL PARCHEO PARCIAL SERA DE UNA RESISTENCIA DE $210kg/cm2$, ADEMAS SE DEBE RESELLAR LAS JUNTAS CONTIGUAS A LAS LOSAS EXISTENTES Y SE DEBE APLICAR MATERIAL EPOXICO EN LAS CARAS DE CORTE DEL CONCRETO CON LA FINALIDAD DE GARANTIZAR LA CORRECTA ADHESION DEL CONCRETO NUEVO CON EL CONCRETO ANTIGUO

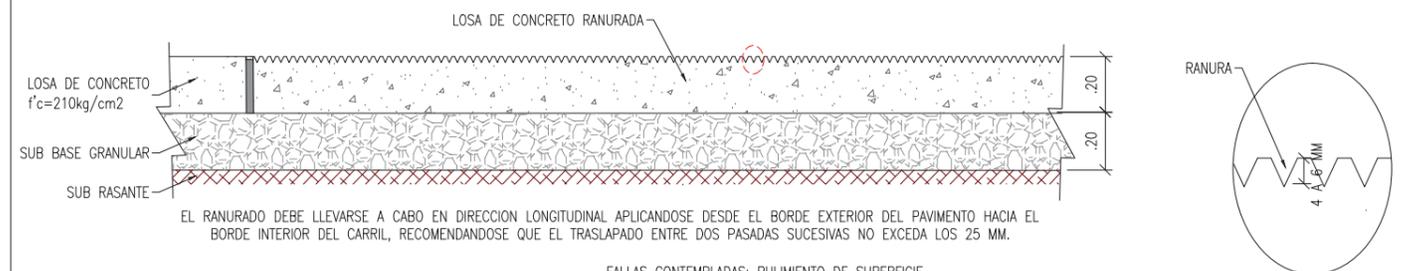
RANURADO DE SUPERFICIE

FALLAS CONTEMPLADAS: PULIMIENTO DE SUPERFICIE

EL RANURADO DEBE LLEVARSE A CABO EN DIRECCION LONGITUDINAL APLICANDOSE DESDE EL BORDE EXTERIOR DEL PAVIMENTO HACIA EL BORDE INTERIOR DEL CARRIL, RECOMENDANDOSE QUE EL TRASLAPADO ENTRE DOS PASADAS SUCEASIVAS NO EXCEDA LOS 25 MM.

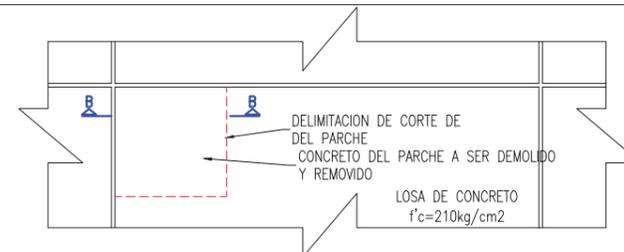
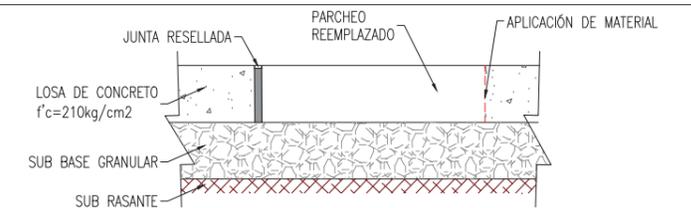
REEMPLAZO DE PARCHE

FALLAS CONTEMPLADAS: PARCHES GRANDES Y PEQUEÑOS EN NIVELES DE SEVERIDAD MEDIA Y ALTA

LA ZONA AFECTADA DEBE SER MARCADA PARA SU POSTERIOR CORTE. LUEGO SE PROCEDE A LA DEMOLICION Y RETIRO DE ESCOMBROS DEL CONCRETO A SER REMOVIDO.

EL CONCRETO UTILIZADO PARA REEMPLAZAR EL PARCHE SERA DE UNA RESISTENCIA DE $210kg/cm2$, ADEMAS SE DEBE RESELLAR LAS JUNTAS CONTIGUAS A LAS LOSAS EXISTENTES Y SE DEBE APLICAR MATERIAL EPOXICO EN LAS CARAS DE CORTE DEL CONCRETO CON LA FINALIDAD DE GARANTIZAR LA CORRECTA ADHESION DEL CONCRETO NUEVO CON EL CONCRETO ANTIGUO
