**DETERMINACIÓN DE LA CONDICIÓN ACTUAL DEL PAVIMENTO
RÍGIDO DEL JR. ZEPITA DEL DISTRITO DE BAÑOS DEL INCA,
MEDIANTE LA APLICACIÓN DEL MÉTODO DEL PCI**

TESIS PARA OPTAR EL TÍTULO PROFESIONAL DE:
INGENIERO CIVIL

Los resultados obtenidos nos permitieron establecer la existencia de 14 tipos de fallas presenten en el pavimento rígido del jirón Zepita, así mismo se pudo determinar que el PCI obtenido para el tramo en estudio fue de 43.10, según lo cual la condición actual del pavimento rígido del jirón Zepita es regular.

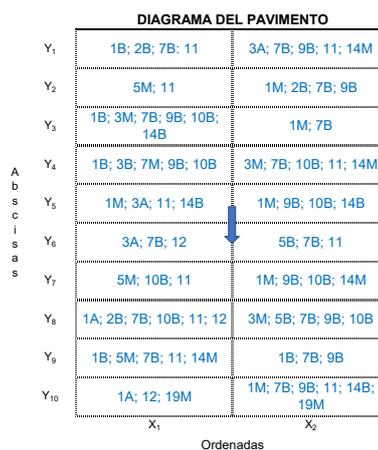
OBSERVACIONES
 * El daño 6, presenta severidad alta debido a la evidencia de las siguientes fallas: desprendimiento de sello en la mayoría de la unidad de muestra; y crecimiento de vegetación en porcentajes menores.

DAÑO	SEVERIDAD	N° LOSAS	DENSIDAD	VALOR DEDUCIDO
1	B	5	25.00%	11.84
1	M	6	30.00%	18.70
1	A	2	10.00%	18.57
2	B	3	15.00%	7.46
3	B	1	5.00%	3.94
3	M	3	15.00%	22.33
3	A	3	15.00%	32.87
5	B	2	10.00%	10.22
5	M	3	15.00%	30.20
6	A	-	-	8.00
7	B	13	65.00%	10.88
7	M	1	5.00%	1.89
9	B	9	45.00%	7.61
10	B	8	40.00%	7.47
11	-	10	50.00%	7.32
12	-	3	15.00%	2.12
14	B	4	20.00%	6.87
14	M	4	20.00%	14.20
19	M	2	10.00%	5.41

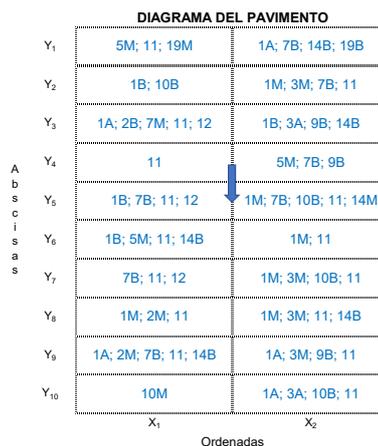
OBSERVACIONES
 * El daño 6, presenta severidad alta debido a la evidencia de las siguientes fallas: desprendimiento de sello en la mayoría de la unidad de muestra; y crecimiento de vegetación en porcentajes menores.

DAÑO	SEVERIDAD	N° LOSAS	DENSIDAD	VALOR DEDUCIDO
1	B	4	20.00%	9.77
1	M	6	30.00%	18.70
1	A	5	25.00%	32.36
2	B	1	5.00%	2.50
2	M	2	10.00%	7.77
3	M	4	20.00%	28.09
3	A	2	10.00%	24.19
5	M	3	15.00%	30.20
6	A	-	-	8.00
7	B	7	35.00%	6.59
7	M	1	5.00%	1.89
9	B	3	15.00%	3.26
10	B	4	20.00%	2.68
10	M	1	5.00%	0.90
11	-	15	75.00%	8.98
12	-	3	15.00%	2.12
14	B	5	25.00%	10.47
14	M	1	5.00%	3.15
19	B	1	5.00%	0.95
19	M	1	5.00%	2.62

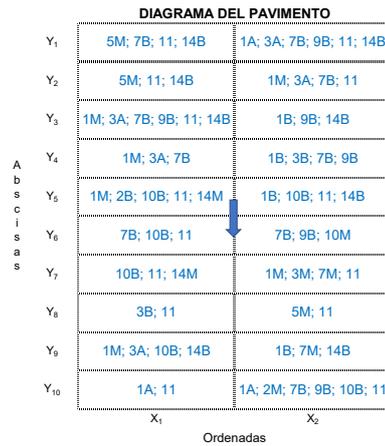
OBSERVACIONES
 * El daño 6, presenta severidad alta debido a la evidencia de las siguientes fallas: desprendimiento de sello en la mayoría de la unidad de muestra; y crecimiento de vegetación en porcentajes menores.

DAÑO	SEVERIDAD	N° LOSAS	DENSIDAD	VALOR DEDUCIDO
1	B	4	20.00%	9.77
1	M	6	30.00%	18.70
1	A	3	15.00%	24.65
2	B	1	5.00%	2.50
2	M	1	5.00%	2.59
3	B	2	10.00%	8.06
3	M	1	5.00%	7.72
3	A	5	25.00%	46.37
5	M	3	15.00%	30.20
6	A	-	-	8.00
7	B	9	45.00%	8.50
7	M	2	10.00%	3.72
9	B	6	30.00%	5.38
10	B	7	35.00%	6.12
10	M	1	5.00%	0.90
11	-	14	70.00%	8.56
14	B	7	35.00%	17.02
14	M	2	10.00%	6.43

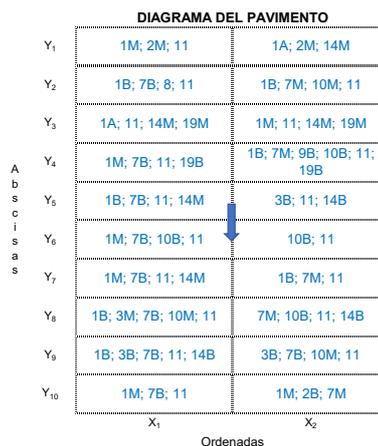
OBSERVACIONES
* El daño 6, presenta severidad alta debido a la evidencia de las siguientes fallas: desprendimiento de sello en la mayoría de la unidad de muestra; y crecimiento de vegetación en porcentajes menores.

DAÑO	SEVERIDAD	N° LOSAS	DENSIDAD	VALOR DEDUCIDO
1	B	7	35.00%	14.98
1	M	7	35.00%	21.47
1	A	2	10.00%	18.57
2	B	1	5.00%	2.50
2	M	2	10.00%	7.77
3	B	3	15.00%	12.36
3	M	1	5.00%	7.72
6	A	-	-	8.00
7	B	9	45.00%	8.50
7	M	5	25.00%	10.39
8	-	1	5.00%	-
9	B	1	5.00%	1.24
10	B	4	20.00%	2.68
10	M	3	15.00%	3.98
11	-	18	90.00%	9.69
14	B	3	15.00%	4.28
14	M	5	25.00%	18.73
19	B	2	10.00%	2.22
19	M	2	10.00%	5.41

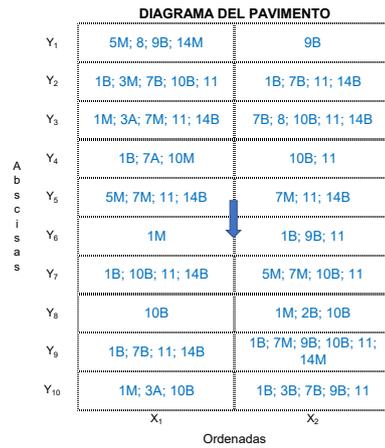
NOMBRE DE VÍA: Jr. Zepita UBICACIÓN: Baños del Inca, Cajamarca, Cajamarca CODIGO DE VÍA: Z/UM 06
 UNIDAD DE MUESTRA: UM 01 N° PAÑOS: 20 LONG. PROMEDIO DE PAÑOS: 4.20m x 3.00m
 ABCISA INICIAL: (X₁, Y₁); (X₂, Y₁) ABCISA FINAL: (X₁, Y₁₀); (X₂, Y₁₀) INSPECCIONADO POR: Bach. Lenin Orlando Chávez Pereyra

OBSERVACIONES
 * El daño 6, presenta severidad alta debido a la evidencia de las siguientes fallas: desprendimiento de sello en la mayoría de la unidad de muestra; y crecimiento de vegetación en porcentajes menores.

DAÑO	SEVERIDAD	N° LOSAS	DENSIDAD	VALOR DEDUCIDO
1	B	8	40.00%	16.22
1	M	4	20.00%	13.86
2	B	1	5.00%	2.50
3	B	1	5.00%	3.94
3	M	1	5.00%	7.72
3	A	2	10.00%	24.19
5	M	3	15.00%	30.20
6	A	-	-	8.00
7	B	5	25.00%	4.65
7	M	5	25.00%	10.39
7	A	1	5.00%	8.03
8	-	2	10.00%	-
9	B	5	25.00%	4.70
10	B	9	45.00%	8.76
10	M	1	5.00%	0.90
11	-	13	65.00%	8.29
14	B	7	35.00%	17.02
14	M	2	10.00%	6.43

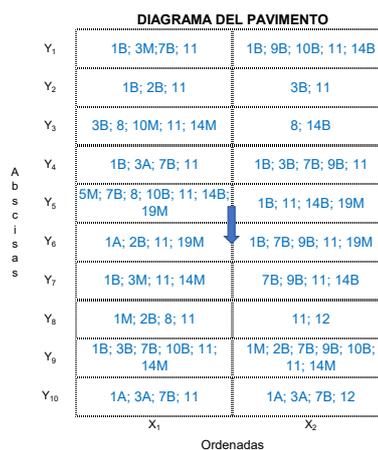
OBSERVACIONES
 * El daño 6, presenta severidad alta debido a la evidencia de las siguientes fallas: desprendimiento de sello en la mayoría de la unidad de muestra; y crecimiento de vegetación en porcentajes menores.

DAÑO	SEVERIDAD	N° LOSAS	DENSIDAD	VALOR DEDUCIDO
1	B	10	50.00%	18.51
1	M	2	10.00%	7.77
1	A	2	10.00%	18.57
2	B	4	20.00%	9.77
3	B	4	20.00%	16.71
3	M	2	10.00%	15.49
3	A	3	15.00%	32.87
5	M	1	5.00%	11.95
6	A	-	-	8.00
7	B	10	50.00%	9.33
8	-	4	20.00%	-
9	B	5	25.00%	4.70
10	B	4	20.00%	2.68
10	M	1	5.00%	0.90
11	-	18	90.00%	9.69
12	-	2	10.00%	1.33
14	B	5	25.00%	10.47
14	M	4	20.00%	14.20
19	M	4	20.00%	12.14

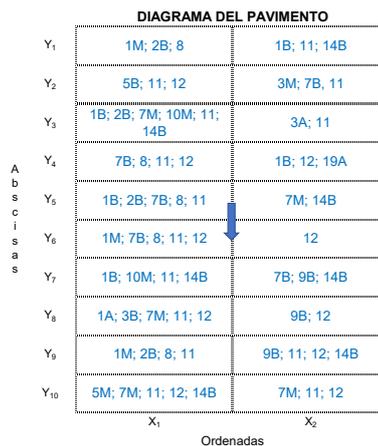
* El daño 6, presenta severidad alta debido a la evidencia de las siguientes fallas: desprendimiento de sello en la mayoría de la unidad de muestra; y crecimiento de vegetación en porcentajes menores.

DAÑO	SEVERIDAD	N° LOSAS	DENSIDAD	VALOR DEDUCIDO
1	B	5	25.00%	11.84
1	M	3	15.00%	11.07
1	A	1	5.00%	10.11
2	B	4	20.00%	9.77
3	B	1	5.00%	3.94
3	M	1	5.00%	7.72
3	A	1	5.00%	12.48
5	B	1	5.00%	5.12
5	M	1	5.00%	11.95
6	A	-	-	8.00
7	B	5	25.00%	4.65
7	M	5	25.00%	10.39
8	-	5	25.00%	0.33
9	B	3	15.00%	3.26
10	M	2	10.00%	2.22
11	-	14	70.00%	8.56
12	-	10	50.00%	8.97
14	B	7	35.00%	17.02
19	A	1	5.00%	9.66

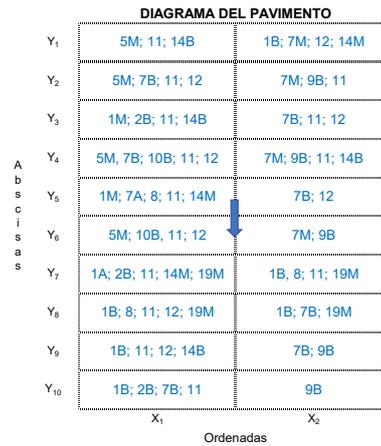
* El daño 6, presenta severidad alta debido a la evidencia de las siguientes fallas: desprendimiento de sello en la mayoría de la unidad de muestra; y crecimiento de vegetación en porcentajes menores.

DAÑO	SEVERIDAD	N° LOSAS	DENSIDAD	VALOR DEDUCIDO
1	B	6	30.00%	13.55
1	M	2	10.00%	7.77
1	A	1	5.00%	10.11
2	B	3	15.00%	7.46
5	M	4	20.00%	35.61
6	A	-	-	8.00
7	B	7	35.00%	6.59
7	M	4	20.00%	7.91
7	A	1	5.00%	8.03
8	-	3	15.00%	-
9	B	5	25.00%	4.70
10	B	2	10.00%	0.73
11	-	14	70.00%	8.56
12	-	8	40.00%	6.88
14	B	4	20.00%	6.87
14	M	3	15.00%	10.05
19	M	4	20.00%	12.14

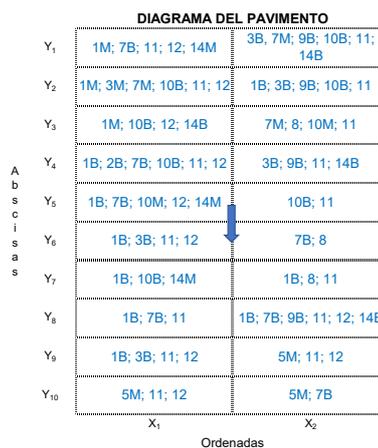
OBSERVACIONES
 * El daño 6, presenta severidad alta debido a la evidencia de las siguientes fallas: desprendimiento de sello en la mayoría de la unidad de muestra; y crecimiento de vegetación en porcentajes menores.

DAÑO	SEVERIDAD	N° LOSAS	DENSIDAD	VALOR DEDUCIDO
1	B	9	45.00%	17.41
1	M	3	15.00%	11.07
2	B	1	5.00%	2.50
3	B	5	25.00%	20.62
3	M	1	5.00%	7.72
5	M	3	15.00%	30.20
6	A	-	-	8.00
7	B	7	35.00%	6.59
7	M	3	15.00%	5.64
8	-	3	15.00%	-
9	B	4	20.00%	4.03
10	B	7	35.00%	6.12
10	M	2	10.00%	2.22
11	-	15	75.00%	8.98
12	-	10	50.00%	8.97
14	B	4	20.00%	6.87
14	M	3	15.00%	10.05

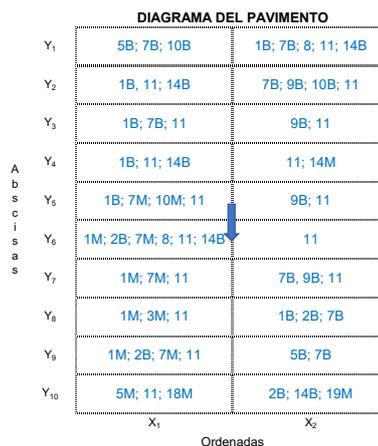
* El daño 6, presenta severidad alta debido a la evidencia de las siguientes fallas: desprendimiento de sello en la mayoría de la unidad de muestra; y crecimiento de vegetación en porcentajes menores.

DAÑO	SEVERIDAD	N° LOSAS	DENSIDAD	VALOR DEDUCIDO
1	B	6	30.00%	13.55
1	M	4	20.00%	13.86
2	B	4	20.00%	9.77
3	M	1	5.00%	7.72
5	B	2	10.00%	10.22
5	M	1	5.00%	11.95
6	A	-	-	8.00
7	B	7	35.00%	6.59
7	M	4	20.00%	7.91
8	-	2	10.00%	-
9	B	4	20.00%	4.03
10	B	2	10.00%	0.73
10	M	1	5.00%	0.90
11	-	16	80.00%	9.36
14	B	5	25.00%	10.47
14	M	1	5.00%	3.15
18	M	1	5.00%	0.84
19	M	1	5.00%	2.62

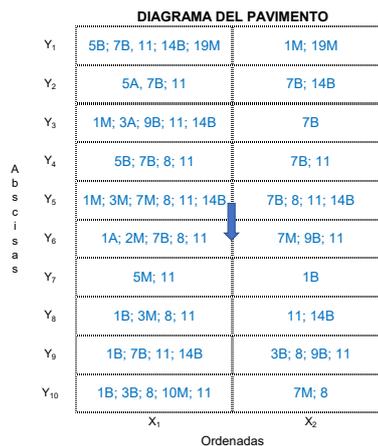
OBSERVACIONES
 * El daño 6, presenta severidad alta debido a la evidencia de las siguientes fallas: desprendimiento de sello en la mayoría de la unidad de muestra; y crecimiento de vegetación en porcentajes menores.

DAÑO	SEVERIDAD	N° LOSAS	DENSIDAD	VALOR DEDUCIDO
1	B	4	20.00%	9.77
1	M	3	15.00%	11.07
1	A	1	5.00%	10.11
2	M	1	5.00%	2.59
3	B	2	10.00%	8.06
3	M	2	10.00%	15.49
3	A	1	5.00%	12.48
5	B	2	10.00%	10.22
5	M	1	5.00%	11.95
5	A	1	5.00%	18.22
6	A	-	-	8.00
7	B	9	45.00%	8.50
7	M	3	15.00%	5.64
8	-	8	40.00%	2.02
9	B	3	15.00%	3.26
10	M	1	5.00%	0.90
11	-	15	75.00%	8.98
14	B	7	35.00%	17.02
19	M	2	10.00%	5.41

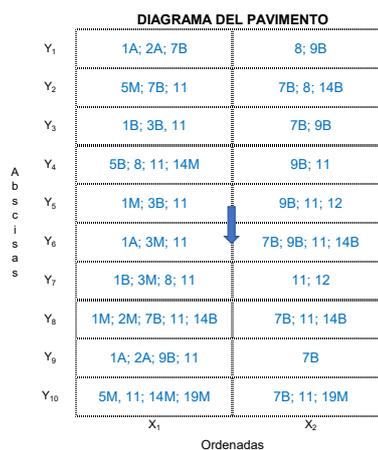
* El daño 6, presenta severidad alta debido a la evidencia de las siguientes fallas: desprendimiento de sello en la mayoría de la unidad de muestra; y crecimiento de vegetación en porcentajes menores.

DAÑO	SEVERIDAD	N° LOSAS	DENSIDAD	VALOR DEDUCIDO
1	B	1	5.00%	2.50
1	M	3	15.00%	11.07
1	A	3	15.00%	24.65
2	M	1	5.00%	2.59
2	A	2	10.00%	18.57
3	B	2	10.00%	8.06
3	M	2	10.00%	15.49
5	B	1	5.00%	5.12
5	M	2	10.00%	22.19
6	A	-	-	8.00
7	B	9	45.00%	8.50
8	-	4	20.00%	-
9	B	6	30.00%	5.38
11	-	15	75.00%	8.98
12	-	2	10.00%	1.33
14	B	4	20.00%	6.87
14	M	2	10.00%	6.43
19	M	2	10.00%	5.41

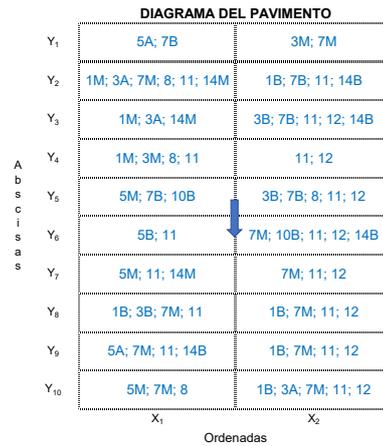
OBSERVACIONES
 * El daño 6, presenta severidad alta debido a la evidencia de las siguientes fallas: desprendimiento de sello en la mayoría de la unidad de muestra; y crecimiento de vegetación en porcentajes menores.

DAÑO	SEVERIDAD	N° LOSAS	DENSIDAD	VALOR DEDUCIDO
1	B	5	25.00%	11.84
1	M	3	15.00%	11.07
3	B	3	15.00%	12.36
3	M	2	10.00%	15.49
3	A	3	15.00%	32.87
5	B	1	5.00%	5.12
5	M	3	15.00%	30.20
5	A	2	10.00%	33.21
6	A	-	-	8.00
7	B	5	25.00%	4.65
7	M	10	50.00%	18.16
8	-	4	20.00%	-
10	B	2	10.00%	0.73
11	-	15	75.00%	8.98
12	-	8	40.00%	6.88
14	B	4	20.00%	6.87
14	M	3	15.00%	10.05

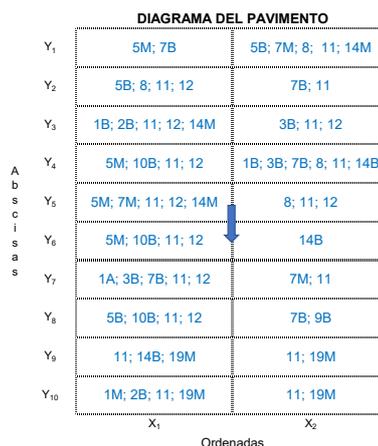
OBSERVACIONES
 * El daño 6, presenta severidad alta debido a la evidencia de las siguientes fallas: desprendimiento de sello en la mayoría de la unidad de muestra; y crecimiento de vegetación en porcentajes menores.

DAÑO	SEVERIDAD	N° LOSAS	DENSIDAD	VALOR DEDUCIDO
1	B	2	10.00%	4.99
1	M	1	5.00%	2.59
1	A	1	5.00%	10.11
2	B	2	10.00%	4.99
3	B	3	15.00%	12.36
5	B	3	15.00%	15.44
5	M	4	20.00%	35.61
6	A	-	-	8.00
7	B	5	25.00%	4.65
7	M	3	15.00%	5.64
8	-	4	20.00%	-
9	B	1	5.00%	1.24
10	B	3	15.00%	1.60
11	-	17	85.00%	9.55
12	-	9	45.00%	7.95
14	B	3	15.00%	4.28
14	M	3	15.00%	10.05
19	M	4	20.00%	12.14

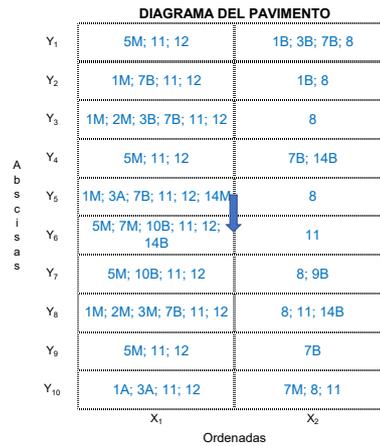
* El daño 6, presenta severidad alta debido a la evidencia de las siguientes fallas: desprendimiento de sello en la mayoría de la unidad de muestra; y crecimiento de vegetación en porcentajes menores.

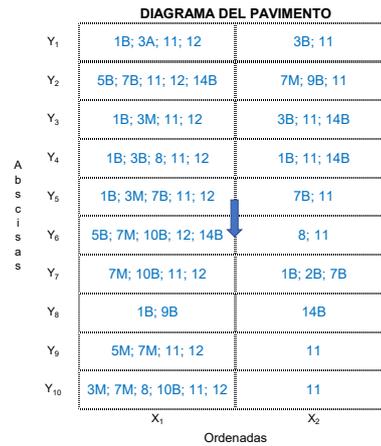
OBSERVACIONES
 * El daño 6, presenta severidad alta debido a la evidencia de las siguientes fallas: desprendimiento de sello en la mayoría de la unidad de muestra; y crecimiento de vegetación en porcentajes menores.

DAÑO	SEVERIDAD	N° LOSAS	DENSIDAD	VALOR DEDUCIDO
1	B	7	35.00%	14.98
2	B	1	5.00%	2.50
3	B	3	15.00%	12.36
3	M	3	15.00%	22.33
3	A	1	5.00%	12.48
5	B	2	10.00%	10.22
5	M	1	5.00%	11.95
6	A	-	-	8.00
7	B	4	20.00%	3.88
7	M	5	25.00%	10.39
8	-	3	15.00%	-
9	B	2	10.00%	2.33
10	B	3	15.00%	1.60
11	-	16	80.00%	9.36
12	-	9	45.00%	7.95
14	B	5	25.00%	10.47

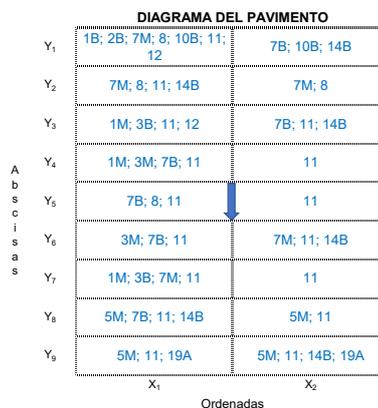
OBSERVACIONES
 * El daño 6, presenta severidad alta debido a la evidencia de las siguientes fallas: desprendimiento de sello en la mayoría de la unidad de muestra; y crecimiento de vegetación en porcentajes menores.

DAÑO	SEVERIDAD	N° LOSAS	DENSIDAD	VALOR DEDUCIDO
1	B	1	5.56%	2.78
1	M	3	16.67%	12.05
2	B	1	5.56%	2.78
3	B	2	11.11%	8.96
3	M	2	11.11%	17.16
5	M	4	22.22%	37.80
6	A	-	-	8.00
7	B	6	33.33%	6.25
7	M	5	27.78%	11.52
8	-	4	22.22%	0.08
10	B	2	11.11%	0.88
11	-	16	88.89%	9.63
12	-	2	11.11%	1.50
14	B	6	33.33%	16.19
19	A	2	11.11%	18.67

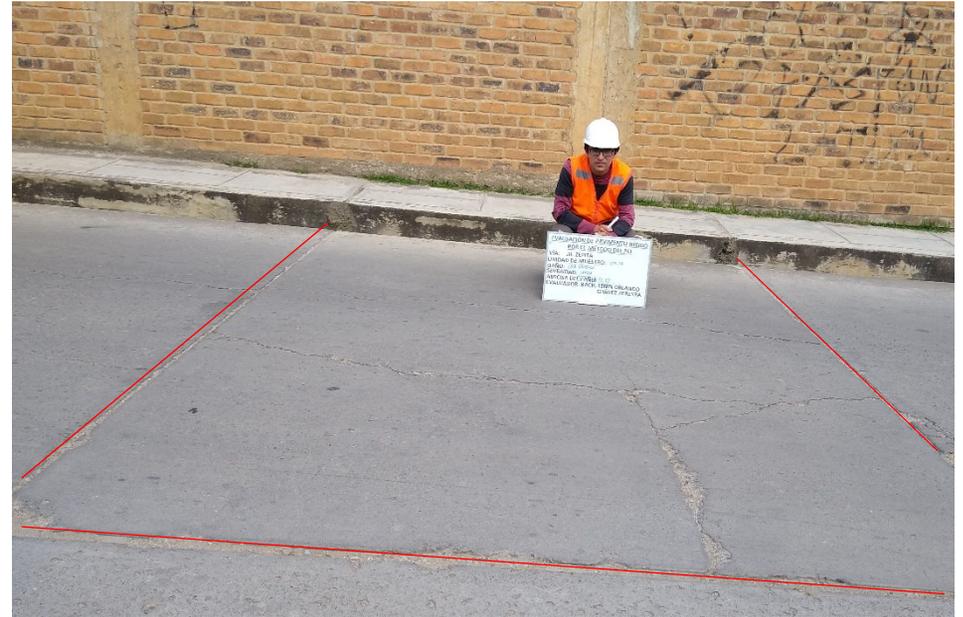
Fotografía 17: Losa dividida de severidad media – UM 14.

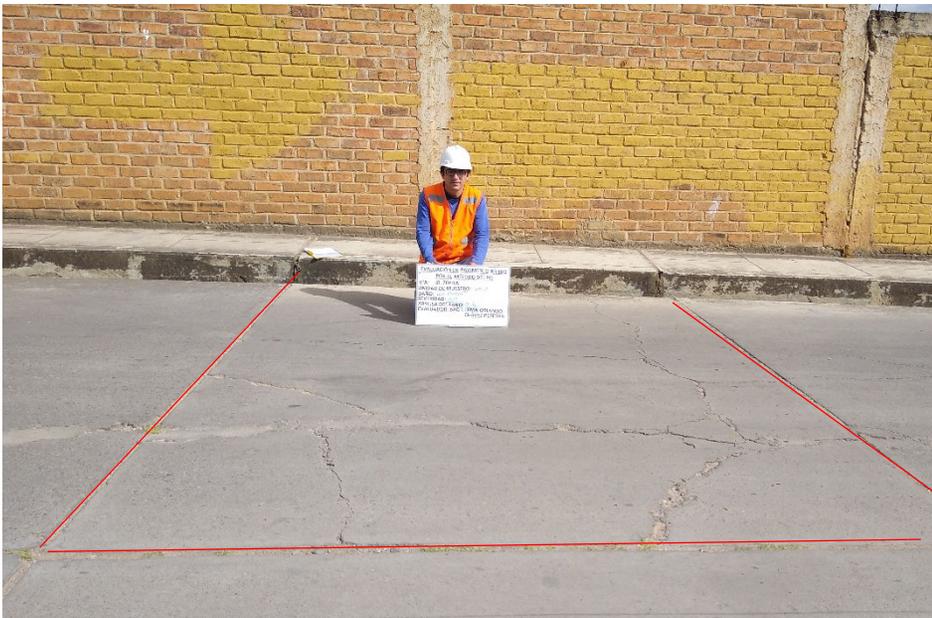
Fotografía 18: Losa dividida de severidad alta – UM 12.

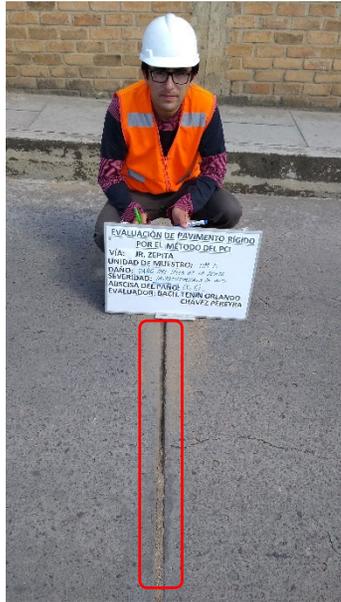
Fotografía 20: Desprendimiento de sello e intrusión de material incompresible en las juntas – UM 06.

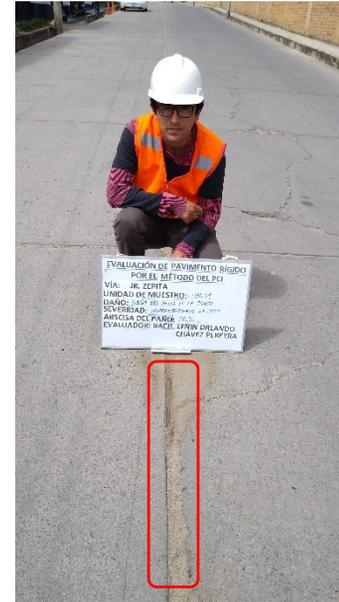
Fotografía 21: Desprendimiento de sello e intrusión de material incompresible en las juntas – UM 14.

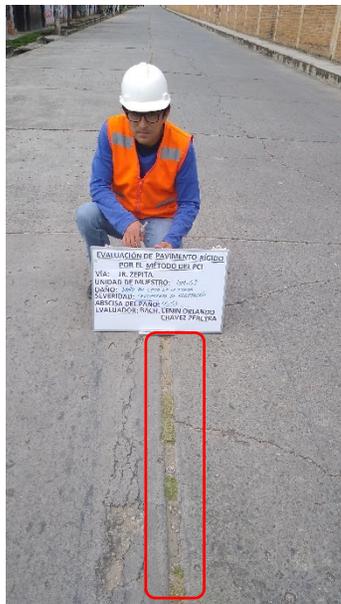
Fotografía 22: Crecimiento de vegetación en las juntas – UM 09.

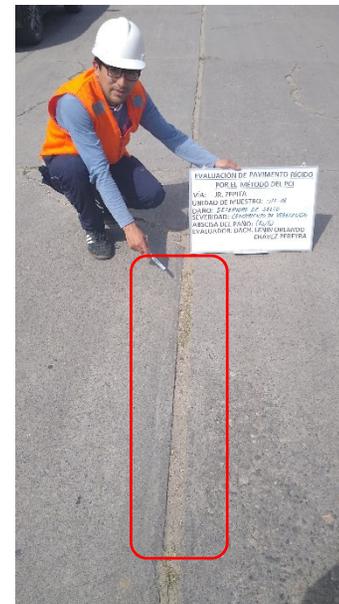
Fotografía 23: Crecimiento de vegetación en las juntas – UM 02.

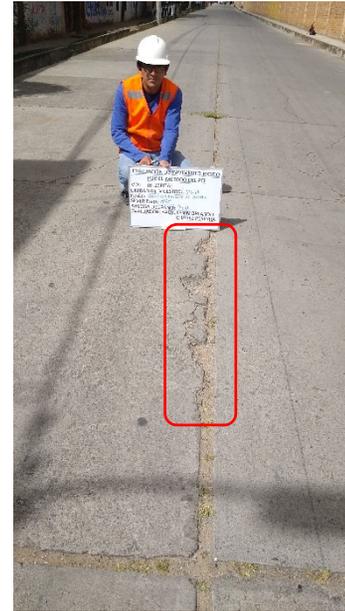
Fotografía 25: Descacaramiento de juntas de severidad media – UM 10.

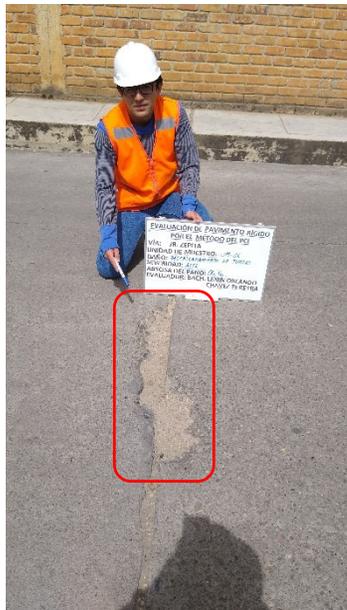
Fotografía 26: Descacaramiento de juntas de severidad alta – UM 09.

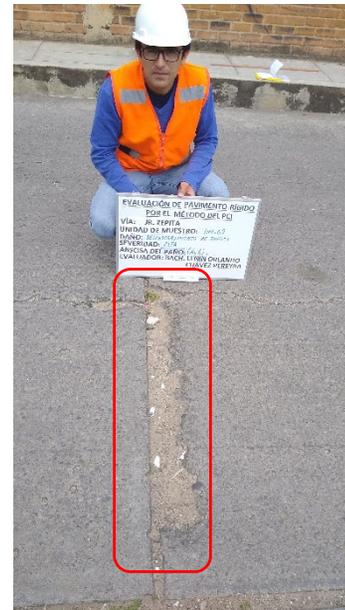
Fotografía 27: Descacaramiento de juntas de severidad alta – UM 02.

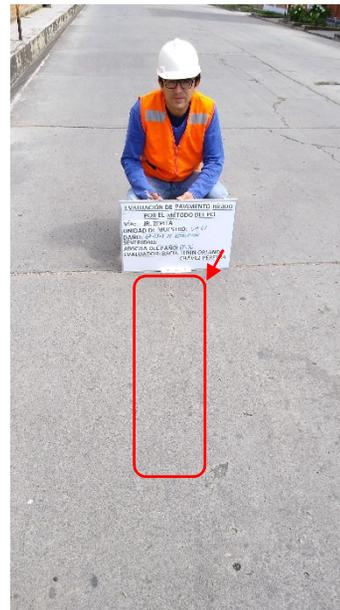
Fotografía 29: Grietas de retracción – UM 07.

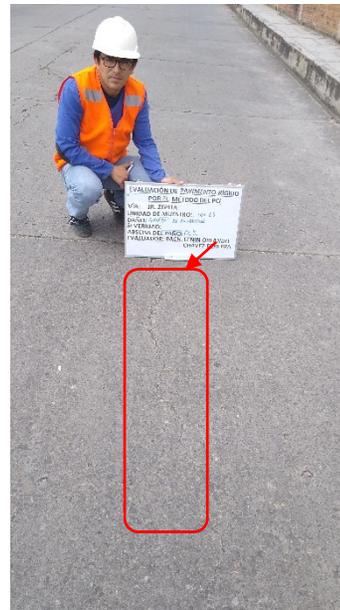
Fotografía 31: Grietas de retracción – UM 09.

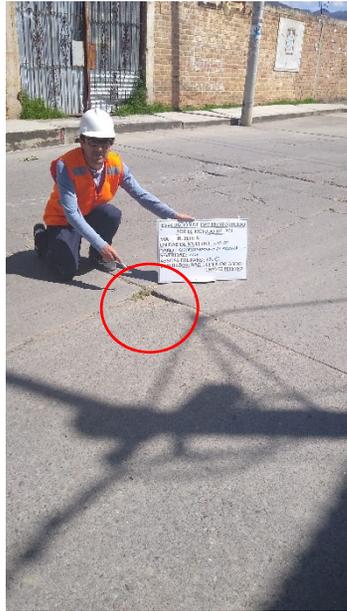
Fotografía 36: Descascaramiento de esquina de severidad baja – UM 01.

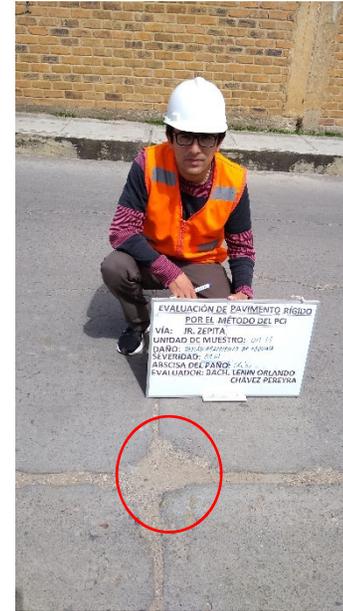
Fotografía 37: Descascaramiento de esquina de severidad baja – UM 14.

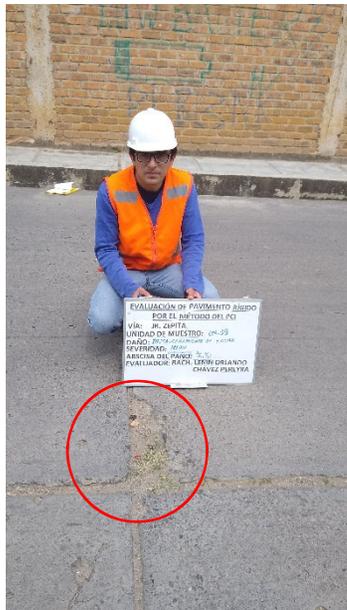
Fotografía 38: Descascaramiento de esquina de severidad alta – UM 08.

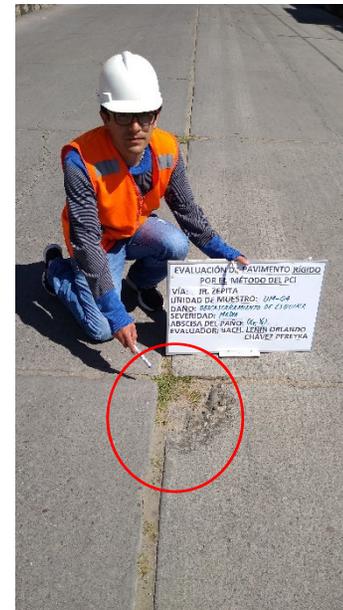
Fotografía 39: Descascaramiento de juntas de severidad alta – UM 04.

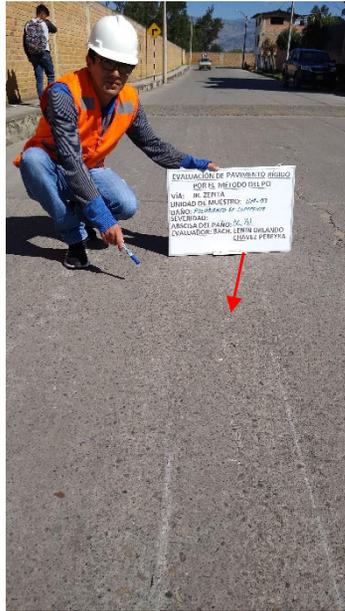
Fotografía 40: Pulimiento de superficie – UM 03.

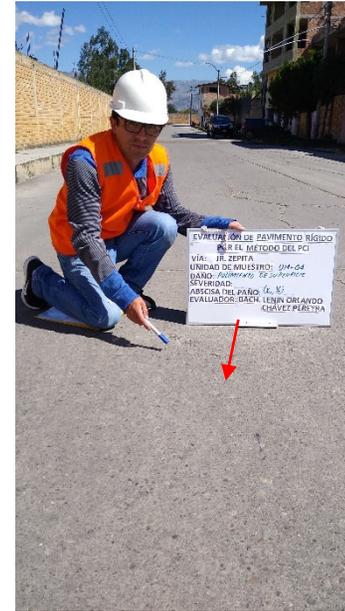
Fotografía 41: Pulimiento de superficie – UM 04.

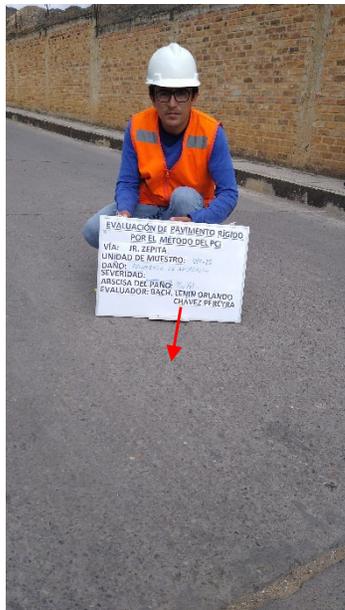
Fotografía 42: Pulimiento de superficie – UM 12.

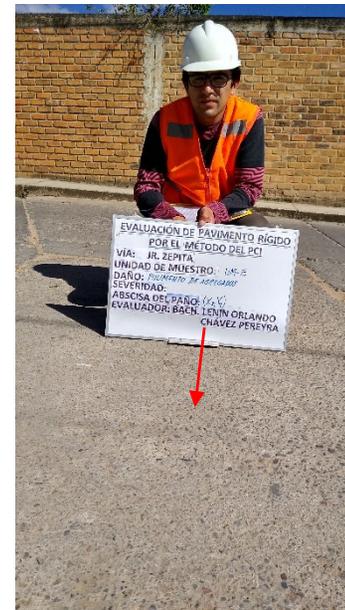
Fotografía 43: Pulimiento de superficie – UM 15.

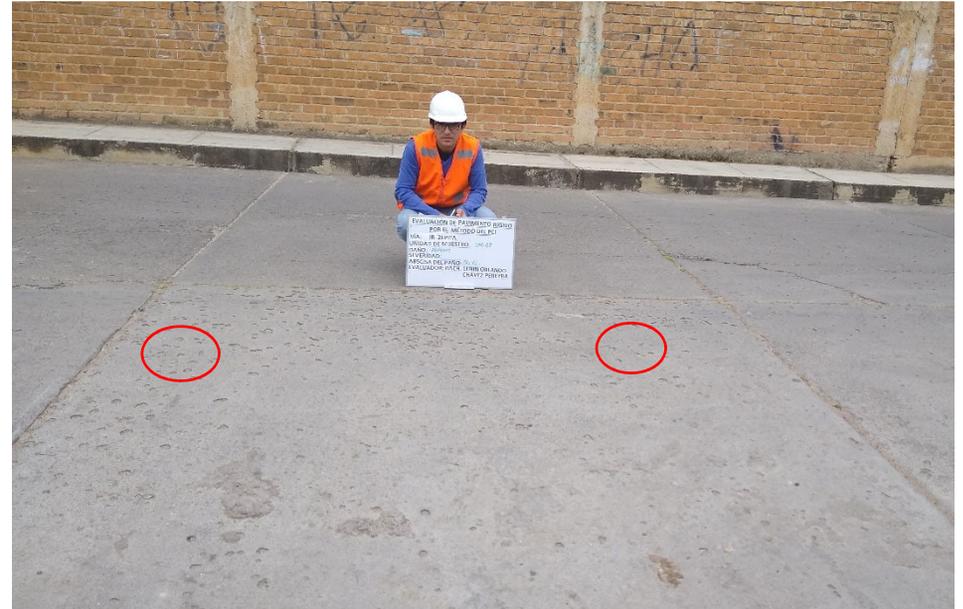
Fotografía 45: Popouts – UM 09.

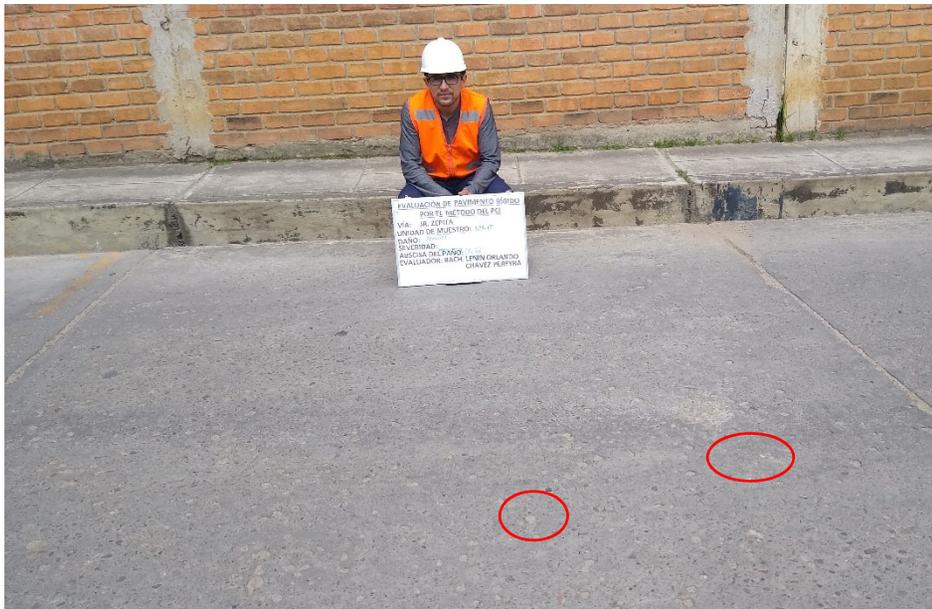
Fotografía 46: Popouts – UM 17.

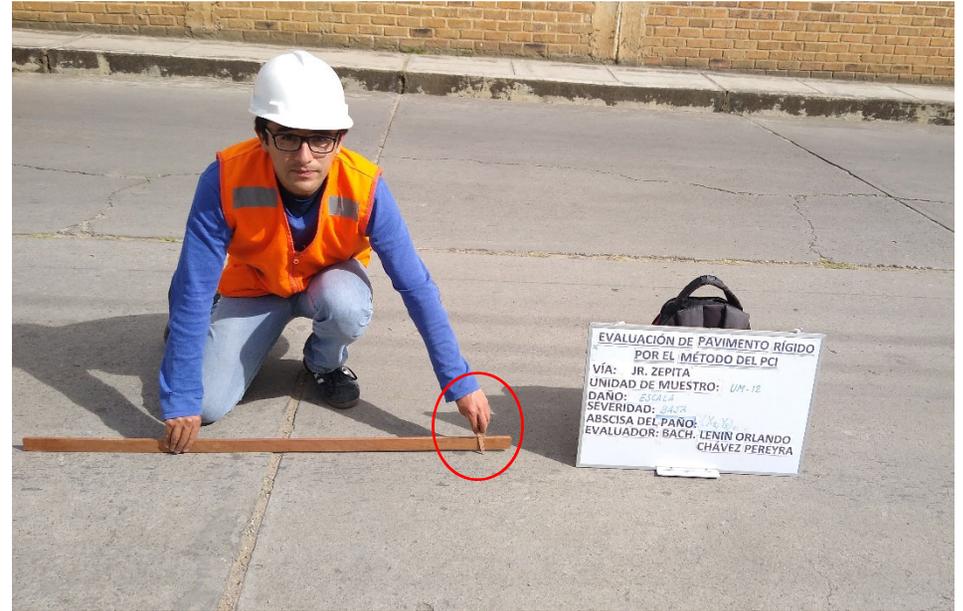
Fotografía 49: Escala de severidad baja – UM 12 (desnivel=6.7mm).

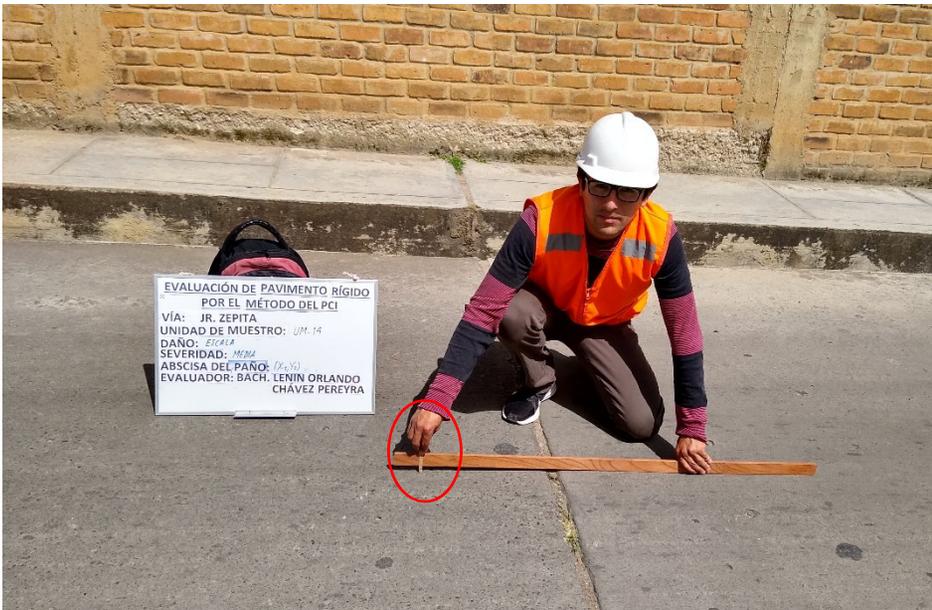
Fotografía 50: Escala de severidad media – UM 14 (desnivel=14.2mm).

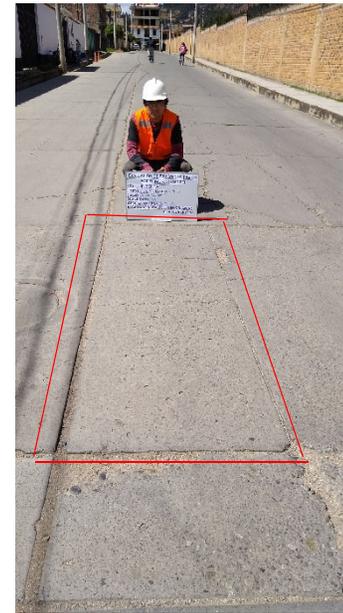
Fotografía 54: Parche grande de severidad media – UM 13.

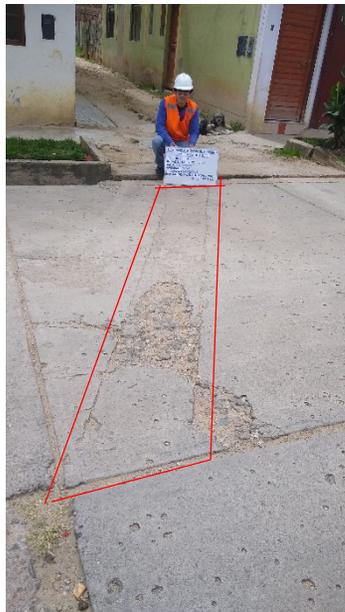
Fotografía 55: Parche grande de severidad alta – UM 08.

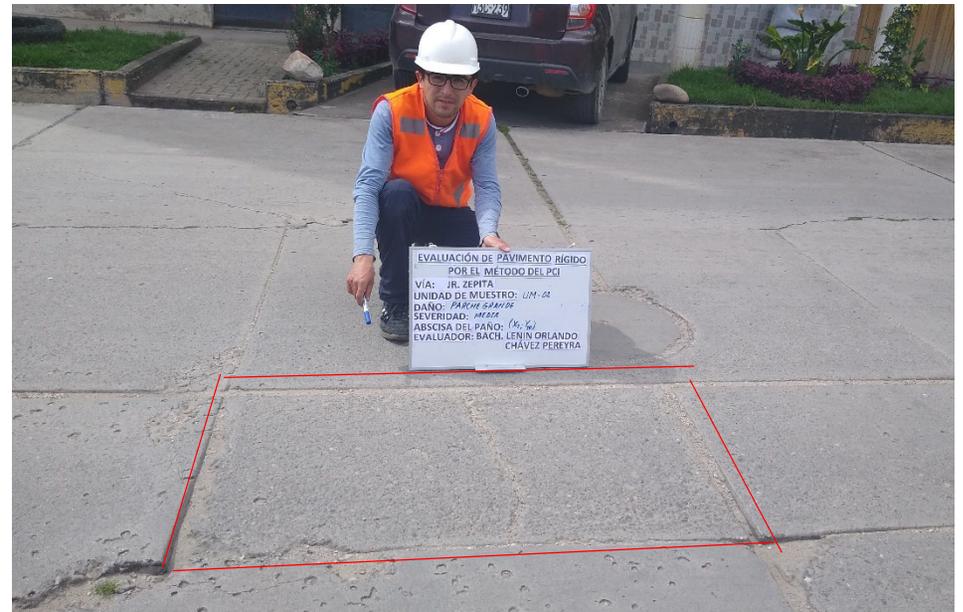
Fotografía 56: Parche grande de severidad media – UM 02.
