TESIS:

EVALUACIÓN DE LA VULNERABILIDAD SÍSMICA DE LA IGLESIA

BELÉN DE LA CIUDAD DE CAJAMARCA- 2017

MENCIÓN: INGENIERÍA CIVIL

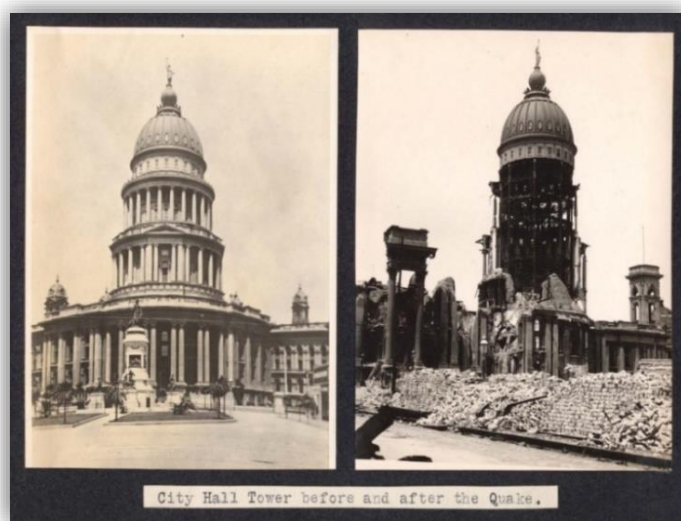
monumentos más representativos de la ciudad se vino abajo, la llamada torre City hall, tal como se puede apreciar en la Figura N°.2. (Goytia et al. 2001).

Figura N° 2: City Hall Tower antes y después del llamado "Temblor de San Francisco" en 1906. Estados Unidos, California.

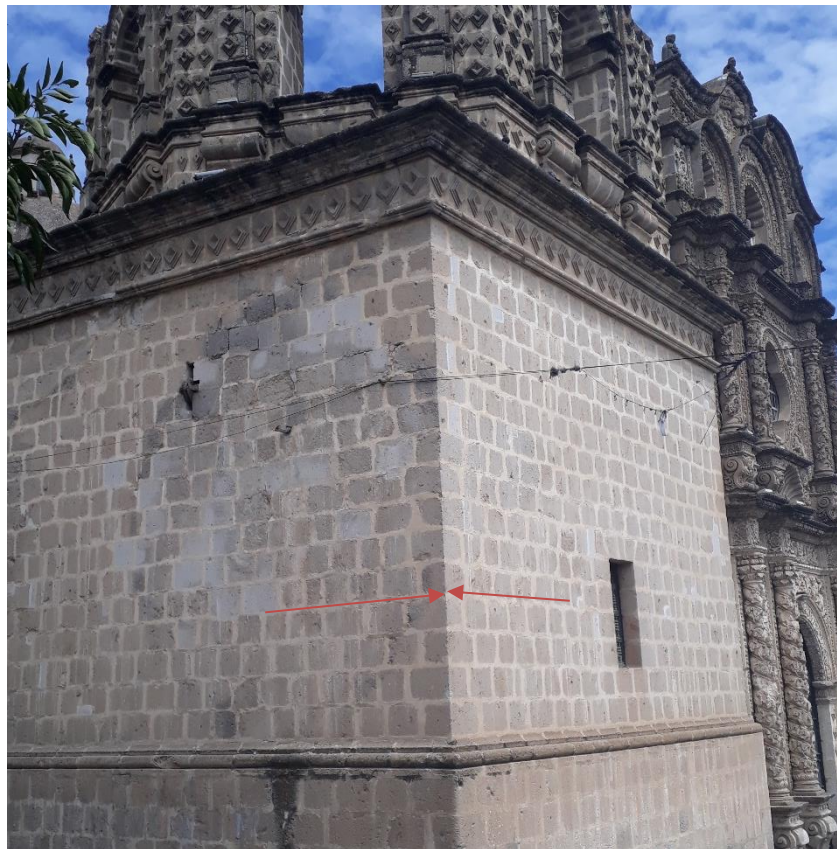
Figura N° 22: Conexión de muros tipo cajón en la estructura.

Para determinar este parámetro aplicado a la iglesia Belén y de acuerdo a la metodología, se tiene en cuenta las cuatro calificaciones, la clasificación que más se adecúa a la edificación histórica, según las características que esta posee en la evaluación de campo que está en función a las conexiones entre los elementos y la ligazón que posee, se determinó que este tipo de edificaciones no cuenta con conexiones en las uniones, sin embargo, presenta buena ligazón entre las unidades de piedra, la cual ha sido unida por un mortero de cal y arena que en la actualidad presenta buen comportamiento entre las paredes ortogonales resistentes, como se muestra en la Figura N° 22.

Según lo observado, la calificación para dicho parámetro corresponde al calificativo “C”.

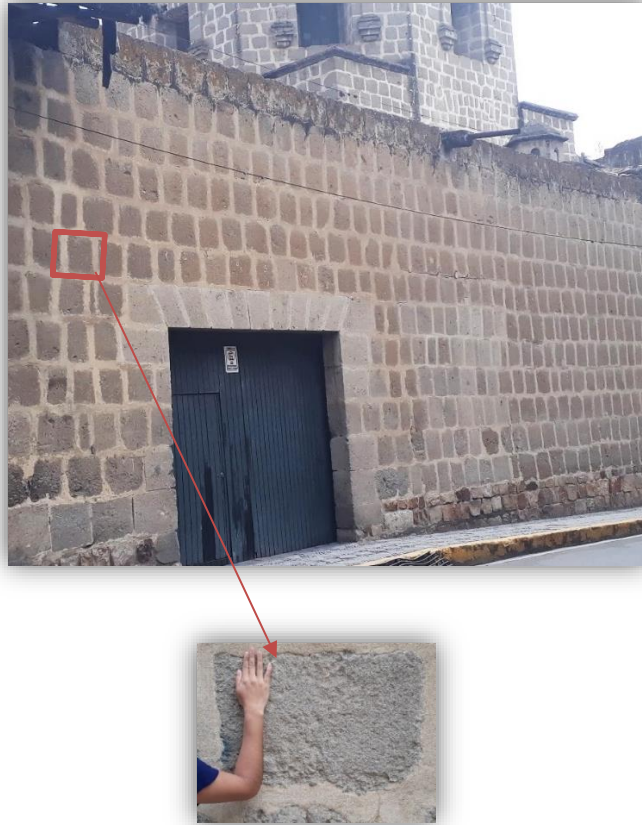
Figura N° 24: Mampostería de piedra labrada artesanalmente.

En la investigación en campo y teniendo en cuenta la clasificación de la metodología, se observó que el material predominante en este tipo de estructuras históricas son grandes bloques de piedra labradas artesanalmente de dimensiones rectangulares y homogéneas en sus caras y continuas a lo largo de los muros, aproximadamente de 45 x 80 cm, las cuales están bien ligadas por morteros verticales y horizontales de cal de 5 a 10 cm, actualmente presenta una regular conservación, sin embargo existe presencia de musgos producto de la humedad generada en épocas de lluvia, lo que es muy común en la ciudad de Cajamarca.

Debido a este análisis ubicamos al parámetro 2 en la clasificación A.
(Ver figura N° 25.)

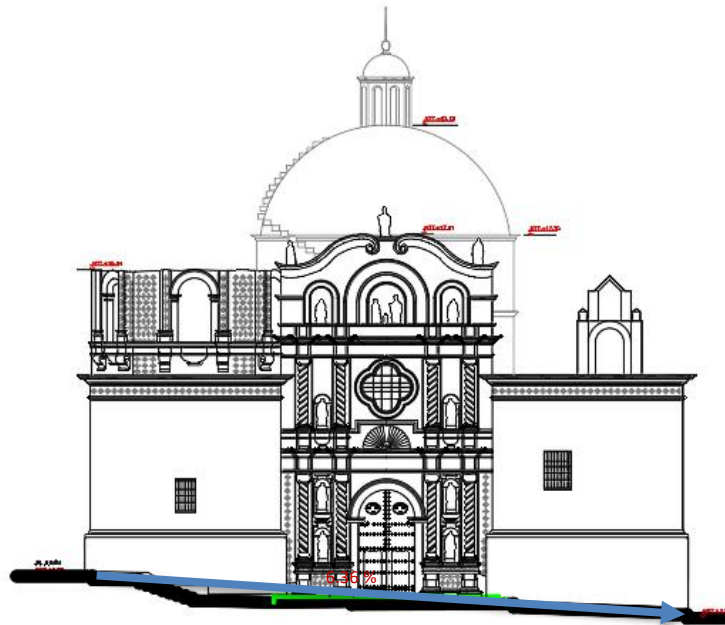
Figura Nº 30: Posición de la cimentación de la iglesia Belén.

Aplicando este parametro en la iglesia belen, se encontro con una pendiente de terreno con un valor de 6.37%, según los datos de campo y los planos, la cual es proximo a la calificacion correspondiente al calificativo "A".

El segundo parámetro a evaluar es la capacidad de suelo y según las auscultaciones realizadas por el Ministerio de Cultura se ha encontrado que es un tipo de suelo intermedio, la pendiente del terreno y la eventual ubicación de la cimentación a una misma cota y no presenta empuje no equilibrado debido a un terraplén, dicha clasificación corresponde a la posición "A".

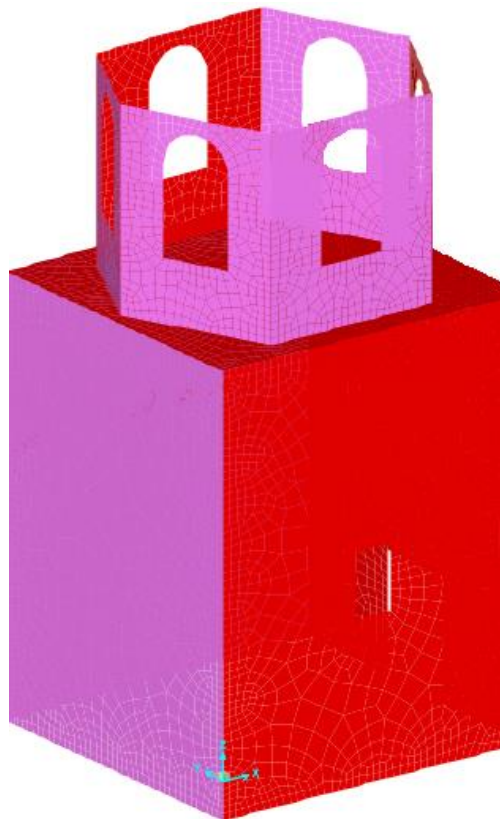
Figura N° 32: Isométrico Torre Iglesia Belén.

En el figura N° 32, podemos observar la torre principal que esta ubicada en la parte lateral izquierda de la estructura, en la que se puede observar la estructura de forma exagonal, que se apoya firmemente sobre los muros encajonados de piedra, dicha estructura esta funcionando adecuadamente a esfuerzos de compresion, que en la actualidad mantiene una buena estabilidad, lo que hace que se mantenga en pie, dichas fuerzas son transmitidas a los muros y luego a la cimentacion.

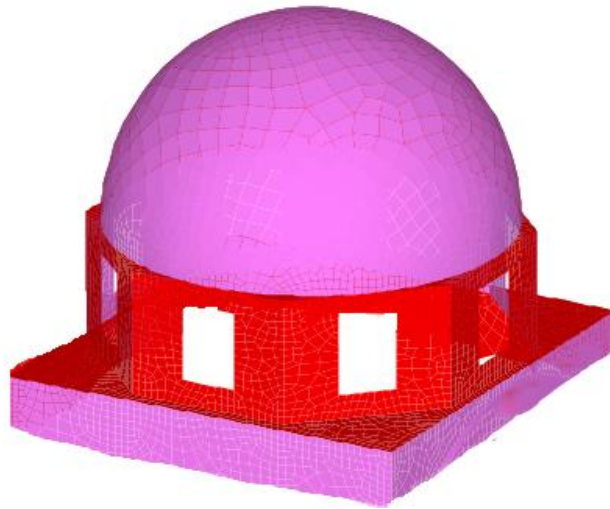
Figura Nº 33: Isométrico Cúpula iglesia Belén.

Otro de los bellos elementos arquitectonicos es la cupula que se encuentra en la parte central y mas alta de la iglesia, su configuracion es de una semiesfera, la cual se apoya sobre muros alrededor, los que a su vez transmiten las cargas a la cimentacion, actualmente se encuentra estable y sin daño aparente.

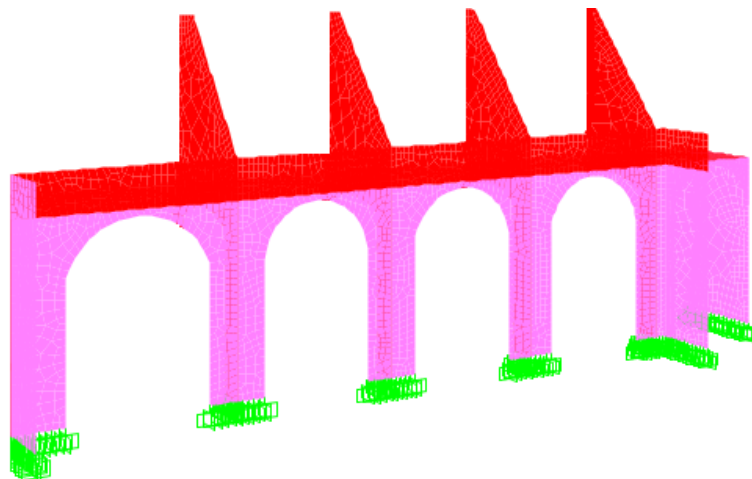
Figura Nº 34: Arcada iglesia Belén.

La Arcada de la iglesia Belén se encuentra en buen estado de conservación, sobre ella se apoya los contrafuertes que a su vez dan estabilidad a los muros laterales de la nave central, los elementos verticales dan estabilidad a la estructura, a través de los arcos que transmiten todas las cargas a la cimentación.

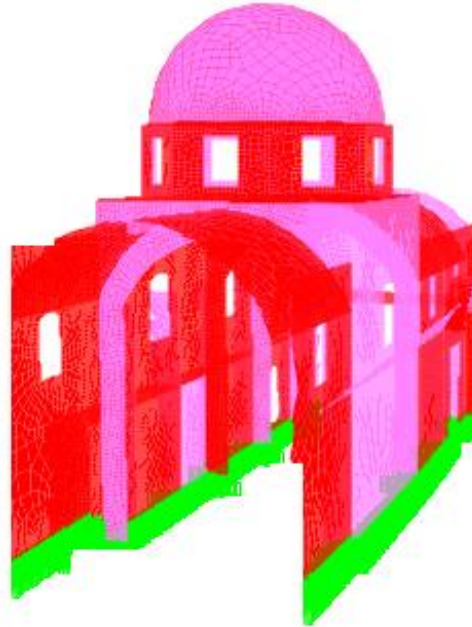
Figura Nº 35: Bóveda de cañón de la iglesia Belén.

La bóveda central de la iglesia Belén, esta apoyada sobre los muros de piedra de 1.60 m. de ancho aproximadamente, dichos elementos se encuentran estables y en posición vertical, transmiten las cargas a la cimentación.

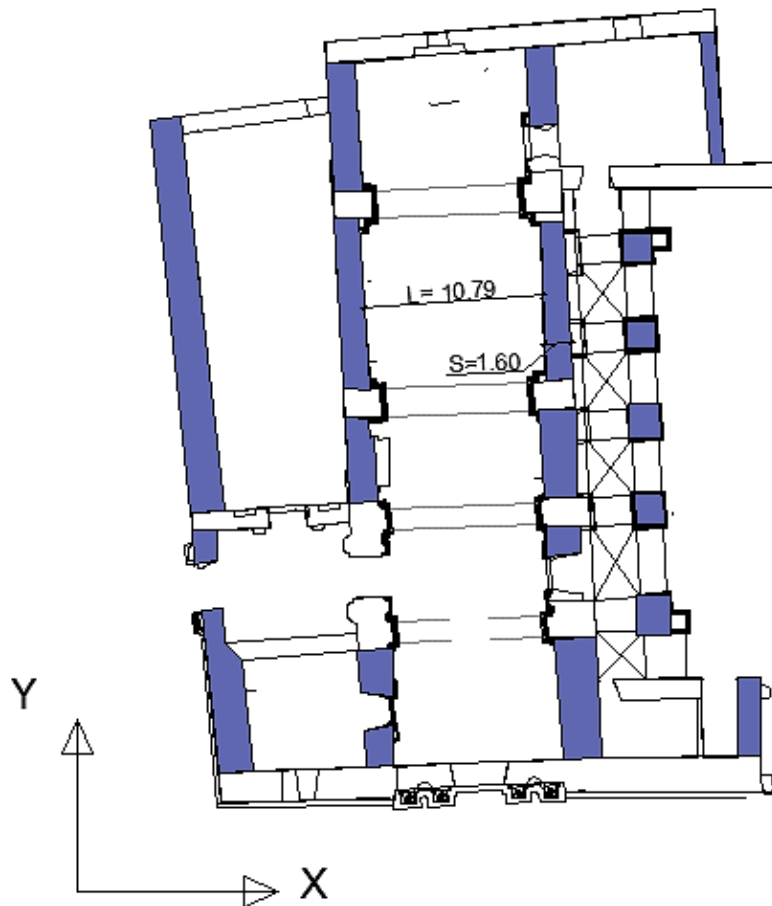
Figura N° 42: Distribución de muros portantes en la Iglesia Belén.

En la Figura N° 42, muestra la distribución de los muros portantes de la iglesia Belén, en donde la máxima separación entre muros (L) es de 10.79 m y el ancho de muros portantes (S) es de 1.60 m, a partir de dichos datos medidos en los planos se obtuvo el parámetro 8.

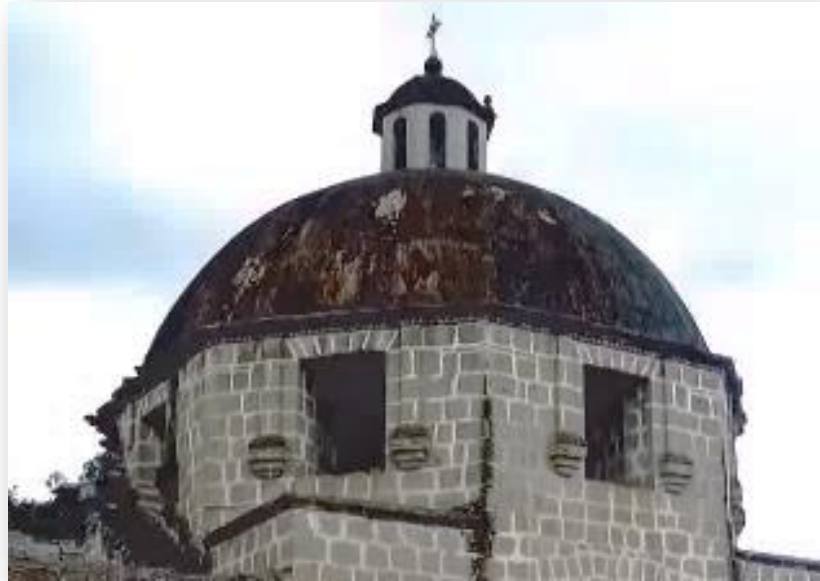
Figura N° 44: Cúpula de piedra de la iglesia Belén.

En este parámetro se logró evaluar las cubiertas tipo arcos y cúpulas que posee la estructura, son del mismo material empleado en los muros, este tipo de cubiertas por su configuración son muy pesadas, sin embargo, debido a la capacidad que tiene los arcos y curvas para resistir hacen que estas se mantengan estables, a pesar de la falta de vigas, la que se encuentra trabada únicamente con los muros que cargan dicha cobertura.

Se ha evidenciado deterioro debido a la humedad y a la proliferación de hongos, además se evidencia pequeñas fisuras, a partir de la inspección de campo, el parámetro 9 de la estructura se adapta a la calificación “B” (Ver figura N° 45).

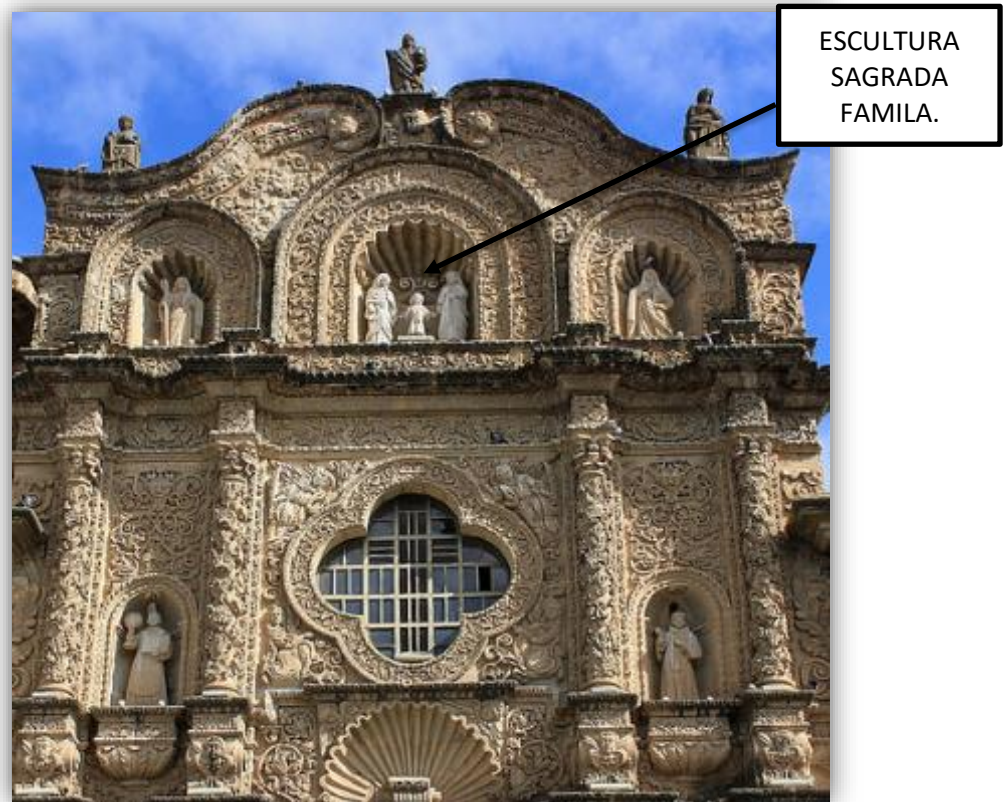
Figura N° 46: Estructura de piedra fachada principal.

Como se observa en la figura N° 46, sobre la fachada principal sobresale un tabique que solo está trabado por un solo lado la cual se encuentra estable, sin embargo, de producirse un movimiento sísmico, se generaría el posible colapso del elemento, además se observa que existe

sobre dicho tabique, estatuas de piedra que están fijadas a ella, las cuales son del mismo tipo de material de los muros, estas imágenes de piedra podrían colapsar causando daños a las personas durante un movimiento sísmico.

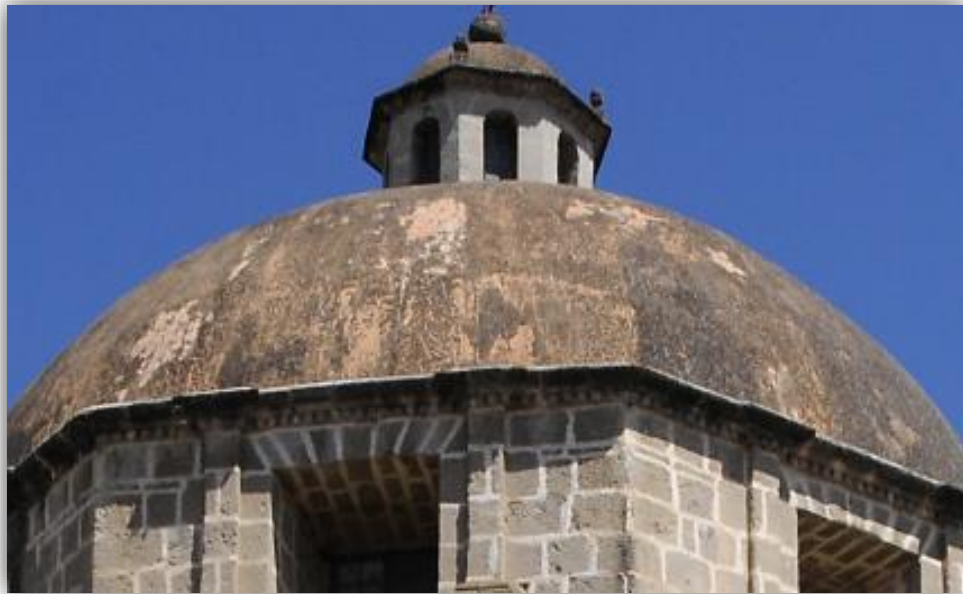
Figura N° 50: linterna sobre cúpula.

Otro de los elementos que encontramos en la iglesia Belén son las linternas, conocidas así por que dejan ingresar la luz solar y ventilación al interior de la estructura, estas estructuras tipo cilindro con aberturas provistas alrededor de ellas, se ubican al final de las cúpulas, la cual están fijadas a la estructura.

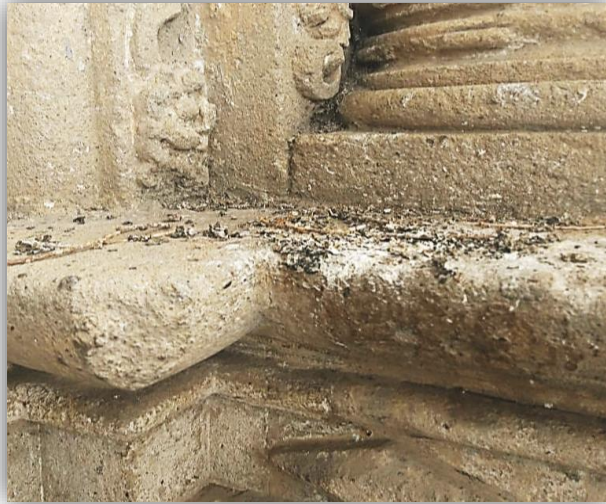
Otro de los problemas observados son los daños en las cubiertas producto de la humedad, que aumentan el deterioro de los elementos de piedra, disminuyendo su estabilidad y resistencia, también se han observado pequeñas grietas y fisuras, generadas por el peso propio de la estructura y por último se ha observado los ataques químicos y biológicos que están dañando la calidad de los bloques de piedra, producido principalmente por las aves que han hecho su habita en las cubiertas y fachadas.

Figura N° 55: Ataques químicos producto del excremento de aves en fachadas.

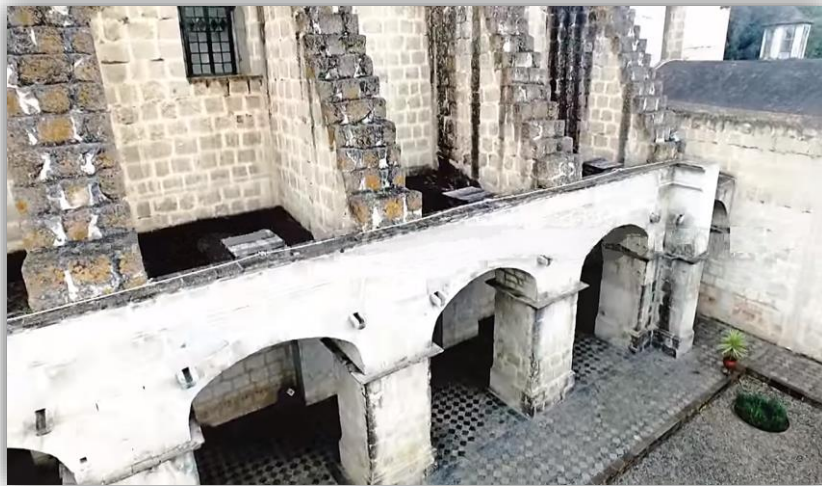
Figura N° 56: Presencia de hongos producto de la humedad en cubiertas y contrafuertes.
Fuente: Altavista, 2015

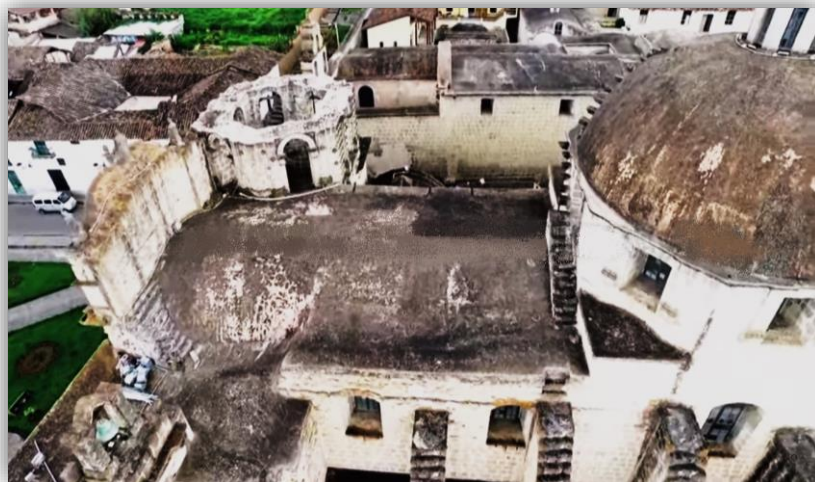
Figura N° 57: Cobertura de la iglesia Belén de Cajamarca .
Fuente: Altavista, 2015

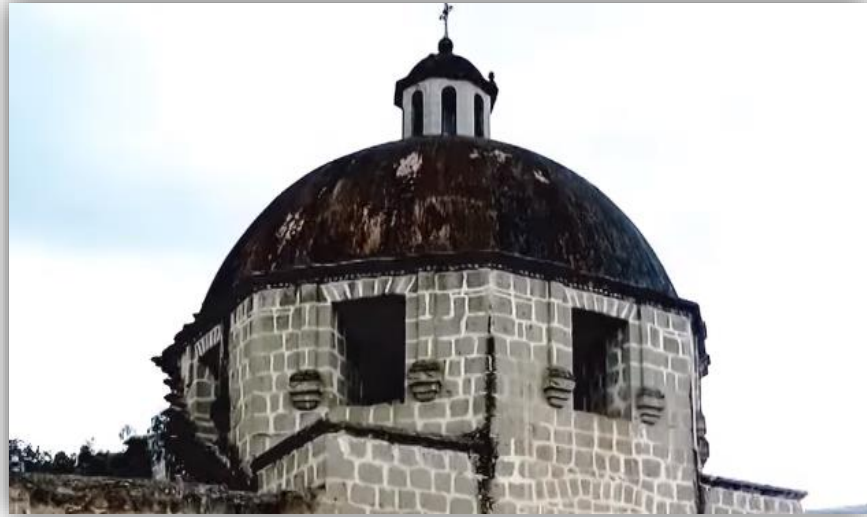
Figura Nº 58: Cúpula de la iglesia Belén afectado por las hongos producto de la humedad.
Fuente: Altavista, 2015

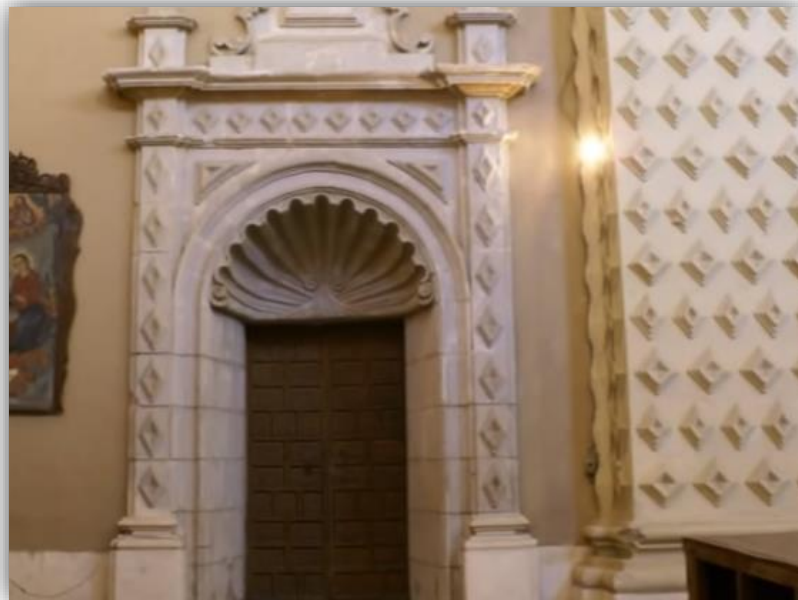
En la parte interior de la estructura podemos apreciar que todos los elementos se encuentran en buen estado de conservación, actualmente se considera como una de las más hermosas arquitecturas de la historia de Cajamarca, por sus detalles y acabados de alta calidad.

Figura Nº 59: Detalles y acabados interiores en buen estado.

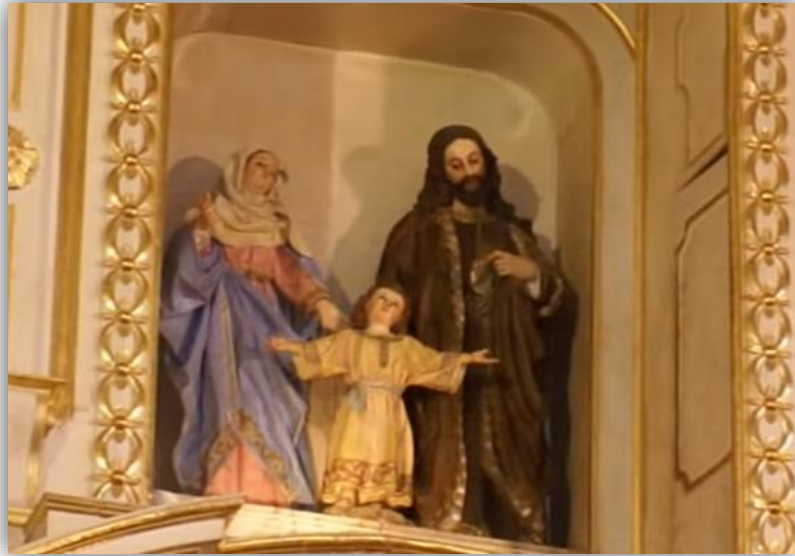
Figura N° 60: Esculturas de yeso en buen estado de conservación.

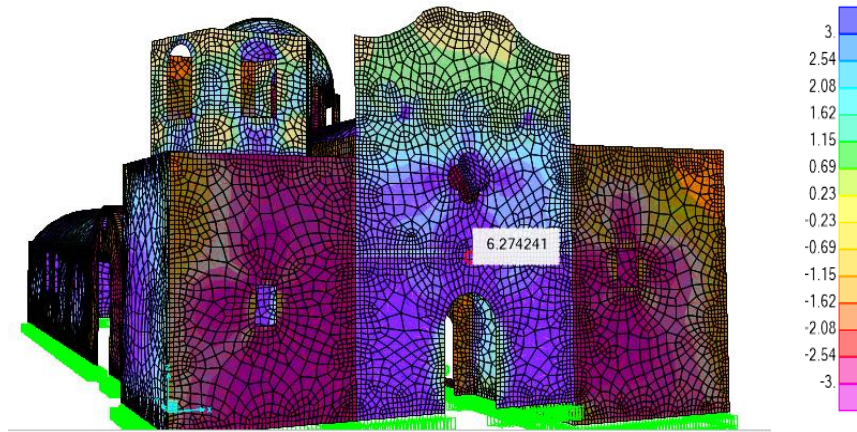
Figura N° 79: Esfuerzos máximos cortantes de los muros en la dirección de X
Fuente: Adaptación al software SAP 2000. V20.0, 2017

Los esfuerzos que se presentan en los muros están en el orden de 6.27 kg/cm² cerca de los vanos y en la base de la estructura, tal como se observa en la figura 79.

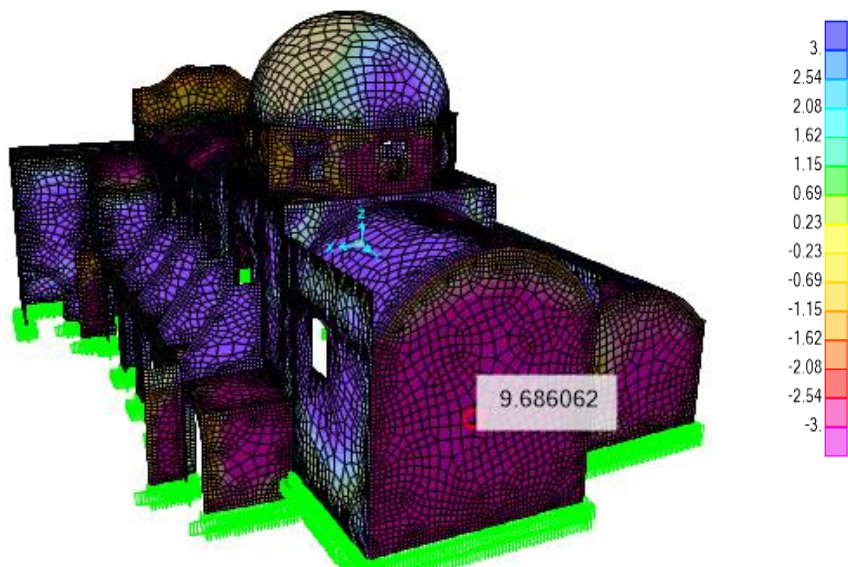
Figura N° 80: Esfuerzos máximos cortantes de los muros laterales en la dirección de X
Fuente: Adaptación al software SAP 2000. V20.0, 2017

Los muros de la parte posterior de la estructura también presentan grandes esfuerzos cortantes, que se encuentran en el orden de 9.68 kg/cm², evidentemente dicho resultado supera en gran medida el esfuerzo máximo admisible de la estructura.

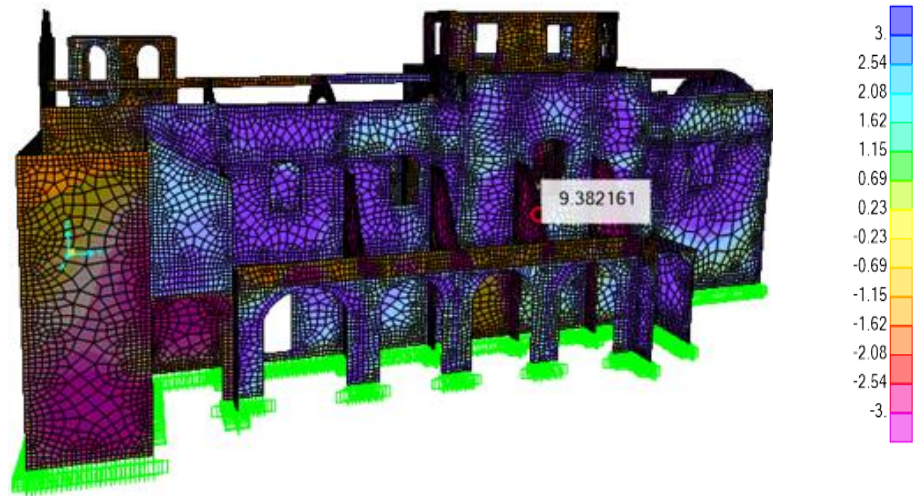
Figura N° 81: Esfuerzos máximos cortantes de los contrafuertes en la dirección de X
Fuente: Adaptación al software SAP 2000. V20.0, 2017

En la parte lateral de la estructura en la misma dirección de X se puede observar que existen contrafuertes, los cuales también generan esfuerzos máximos que están en el orden de los 9.38

kg/cm², poniendo en evidencia la poca capacidad resistente de la estructura en esta dirección.

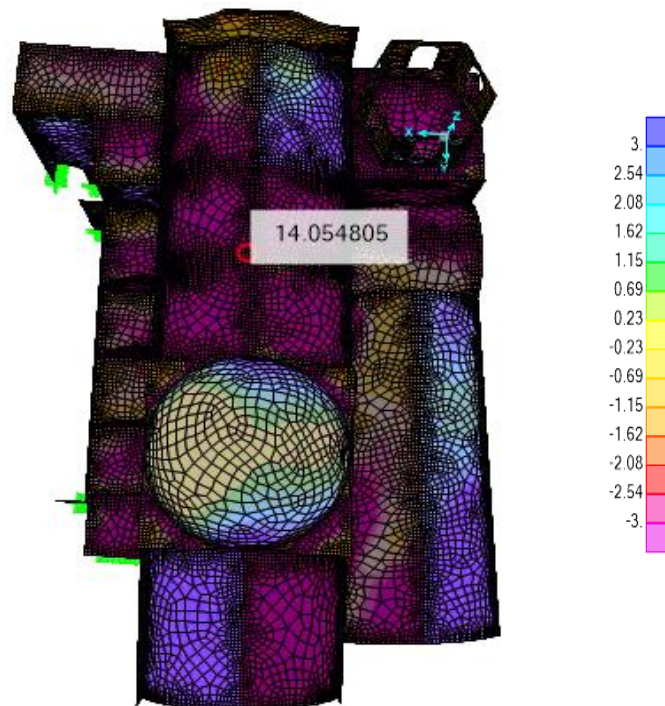
Figura N° 82: Esfuerzos máximos cortantes de los techos en la dirección de X
Fuente: Adaptación al software SAP 2000. V20.0, 2017

Otro de los elementos que sufre grandes esfuerzos para sismo en la dirección X, son los arcos y bóvedas de la estructura, obteniendo esfuerzos máximos de hasta 14.05 kg/cm². (Ver figura N° 82)

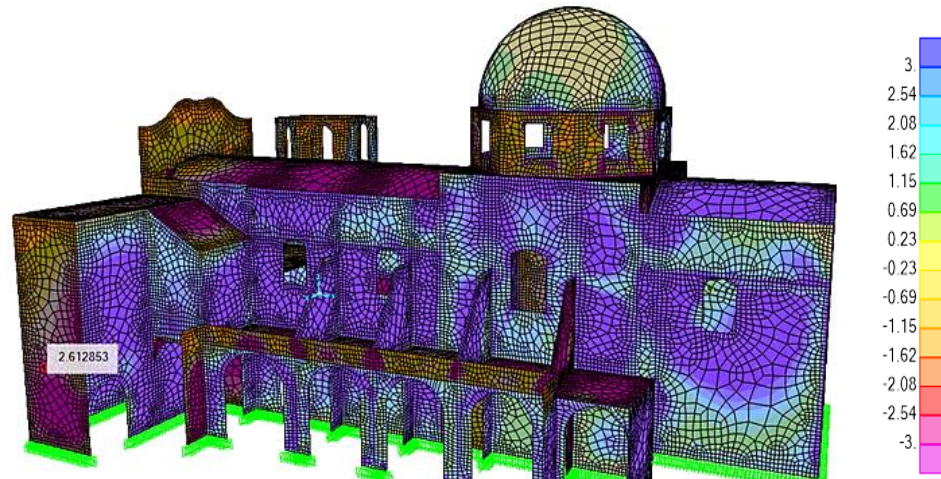
Figura N° 83: Esfuerzos máximos cortantes de los muros en la dirección de Y.
Fuente: Adaptación al software SAP 2000. V20.0, 2017

Por otro lado, podemos observar que los muros en la dirección de Y, para el sismo en la dirección de X, presenta resultado de los esfuerzos cortantes menores a los admisibles, esto se debe principalmente a que en esta dirección existen mayor número de muros resistentes, razón por la cual muestra un mejor comportamiento.

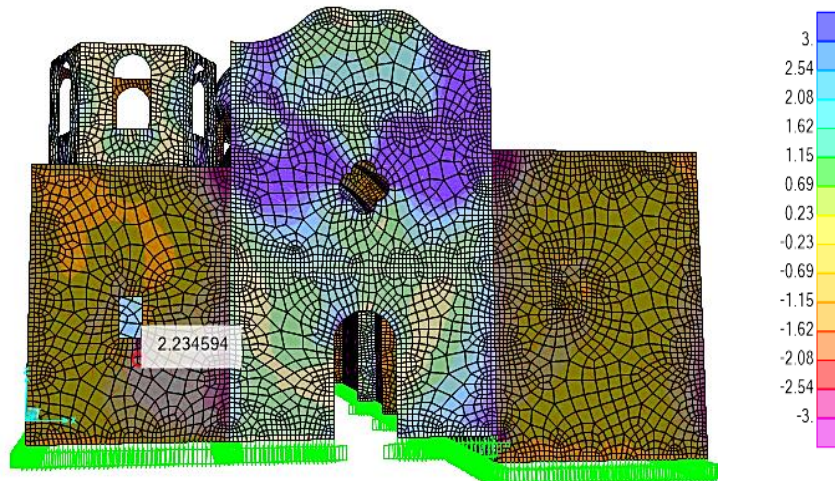
Figura N° 84: Esfuerzos máximos cortantes de los muros en la dirección de Y.
Fuente: Adaptación al software SAP 2000. V20.0, 2017

Como se observa en la figura N° 84, los esfuerzos que se generan en los muros laterales de la fachada principal para sismo en la dirección de Y, están en el orden de 2.23 kg/cm², valores relativamente bajos comparados con el comportamiento frente al sismo en la dirección de X, se puede evidenciar que en esta dirección de análisis la capacidad resistente es mayor.

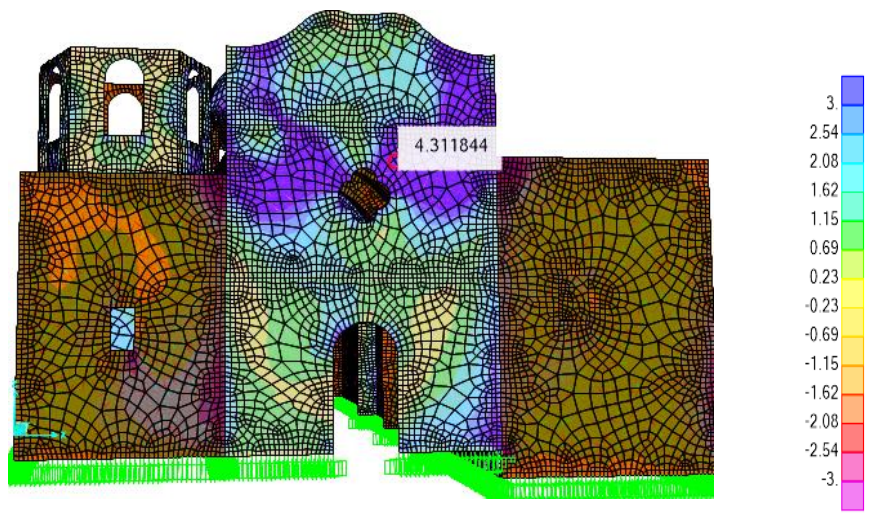
Figura N° 85: Esfuerzos máximos cortantes de los muros centrales en la dirección de X.
Fuente: Adaptación al software SAP 2000. V20.0, 2017

Los mayores esfuerzos se presentan en los muros centrales, que llegan a un límite de 4.31 kg/cm², resultado que representa el mayor esfuerzo generado en esta dirección.

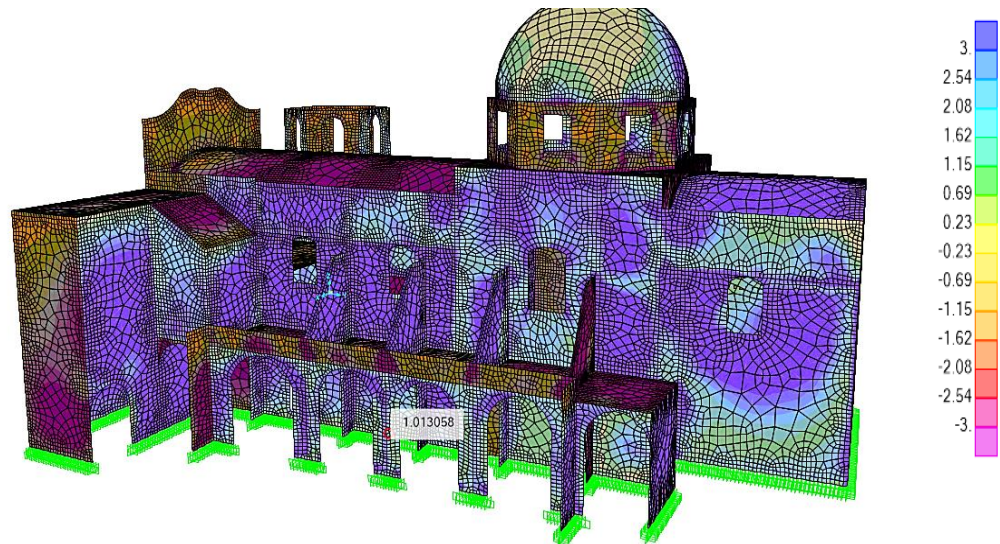
Figura N° 86: Esfuerzos máximos cortantes de la arquería lateral en la dirección de Y.
Fuente: Adaptación al software SAP 2000. V20.0, 2017

Por otro lado, se puede observar en la figura N° 86, que el lateral izquierdo de la estructura no presenta grandes esfuerzos, sin embargo, presenta valores por debajo del admisible en la arquería de la estructura, los cuales son pequeños esfuerzos alrededor de 1 kg/cm².

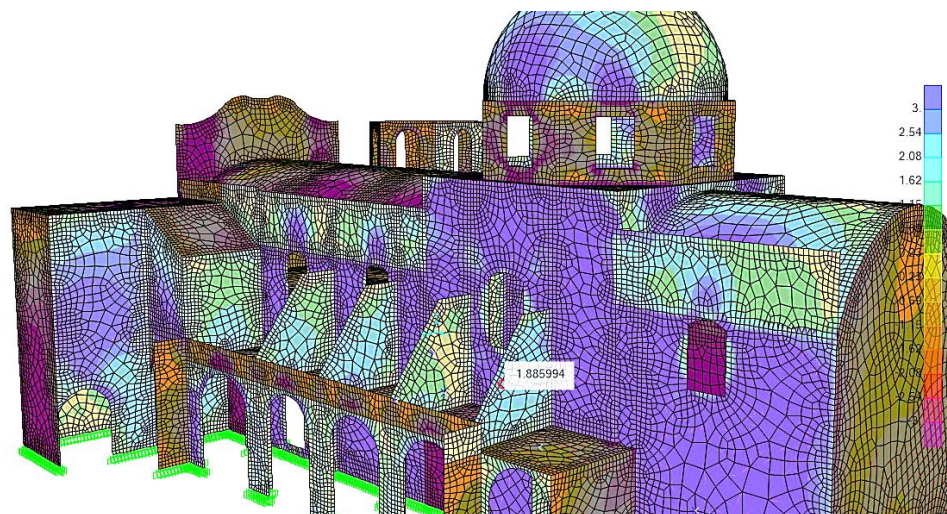
Figura N° 87: Esfuerzos máximos cortantes de los contrafuertes en la dirección de Y.
Fuente: Adaptación al software SAP 2000. V20.0, 2017

Los contrafuertes de la estructura también presentan esfuerzos cortantes que están por debajo de 1.88 kg/cm², tal como se aprecia en la figura N° 87.

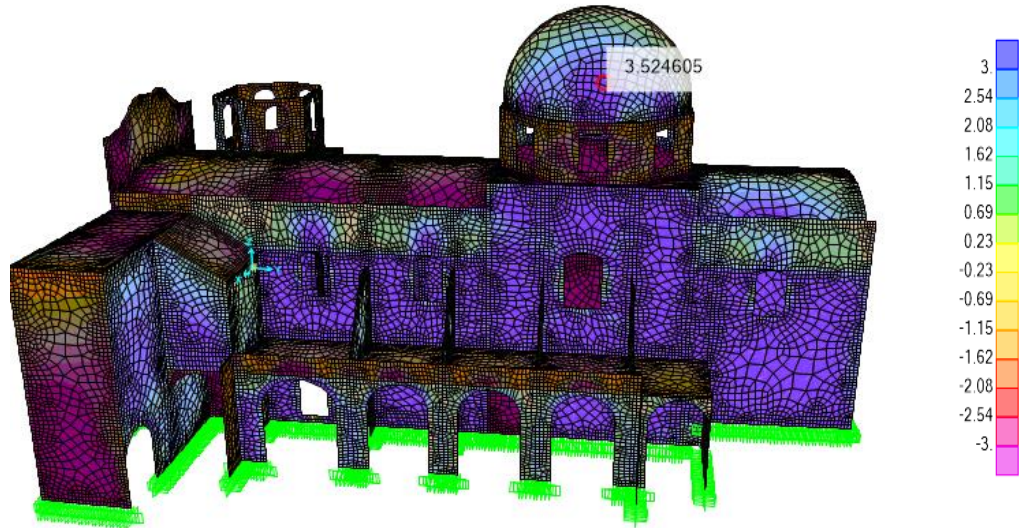
La cúpula de la iglesia Belén presenta esfuerzos cortantes alrededor de 3.52 kg/cm², tal como se puede ver en la figura N° 88 para el sismo generado en la dirección de Y.

Figura N° 88: Esfuerzos máximos cortantes de la cúpula en la dirección de Y.
Fuente: Adaptación al software SAP 2000. V20.0, 2017

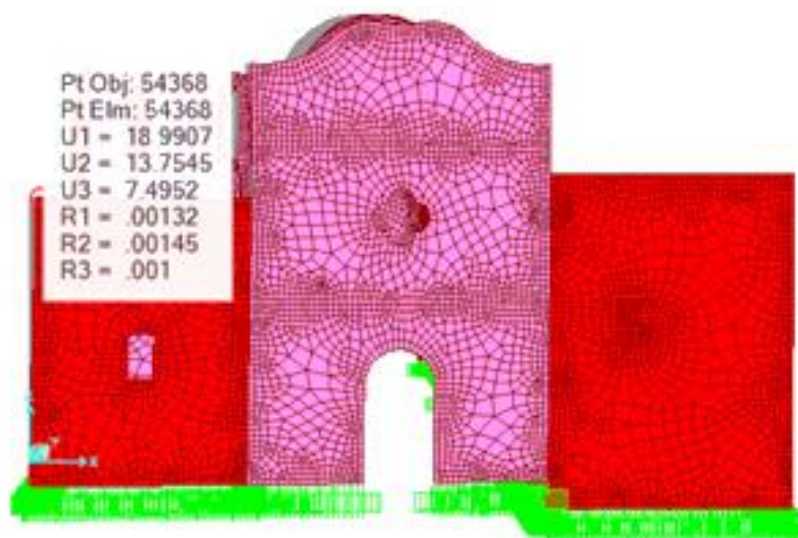
Los desplazamientos máximos generados en la estructura debido a la fuerza sísmica en la dirección de X, se muestra en la figura N° 89, es de 18.99 mm en X y 13.75 mm para Y, haciendo un comparativo con el desplazamiento máximo de la albañilería como referencia, debido a que no tenemos por norma desplazamientos máximos para mampostería de piedra, se ha tomado como referencia el desplazamiento de la albañilería, obtenemos que el desplazamiento no cumple y sobrepasa los desplazamientos máximos permisibles.

Figura N° 89: Desplazamientos máximos para el sismo en la dirección de X.
Fuente: Adaptación al software SAP 2000. V20.0, 2017

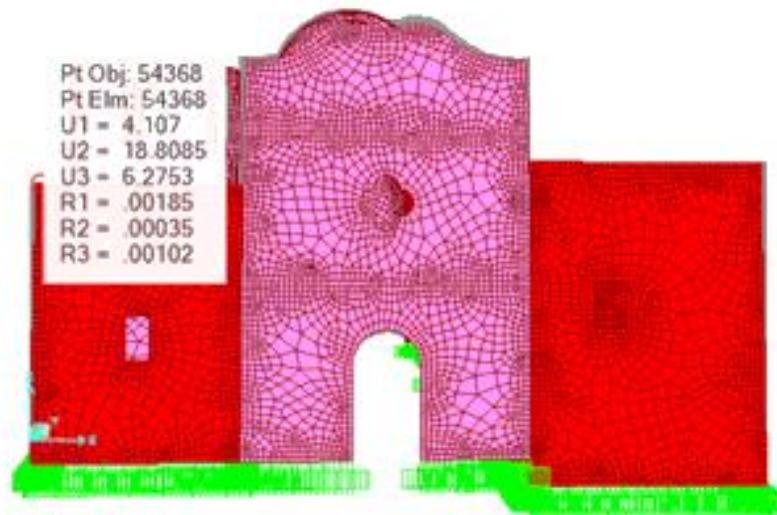
Si analizamos la estructura con el sismo generado en la dirección de Y, se puede apreciar que el desplazamiento máximo para la dirección de X es de 4.10 mm y para la dirección de Y de 18.52 mm, lo que muestra una gran diferencia entre el resultado para el sismo en X, cumpliendo únicamente con los desplazamientos máximos permisibles en la dirección de X.

Figura N° 90: Desplazamientos máximos para el sismo generado en la dirección de Y.

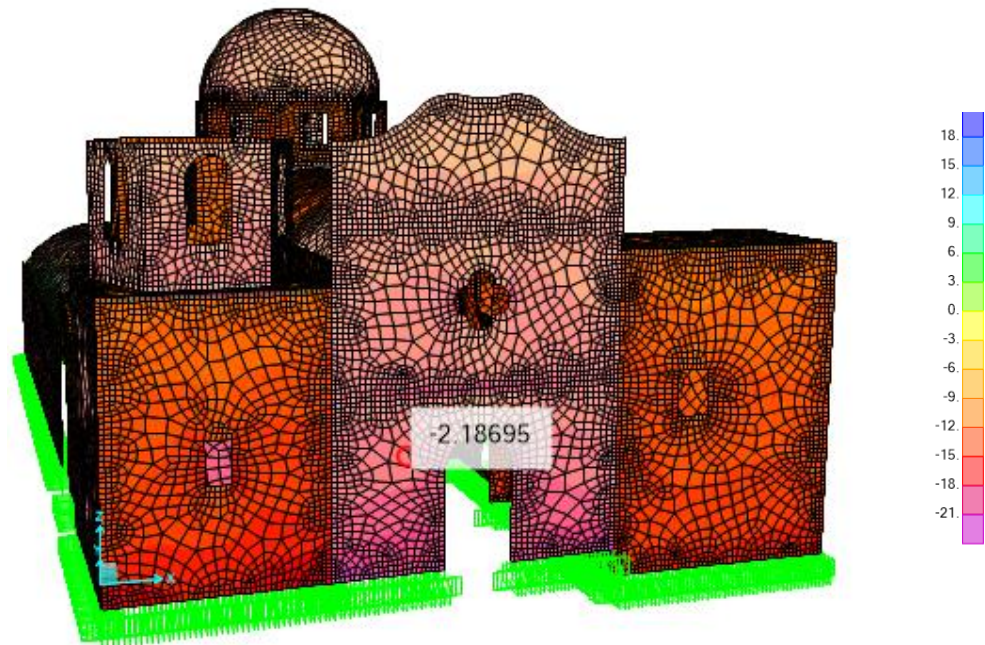
Los esfuerzos que presenta la estructura está cercano a los 2.00 kg/cm² en ambas direcciones de los muros estructurales, esto significa que dichos esfuerzos son insignificantes frente al gran peso y dimensiones de los muros.

Figura N° 91: Esfuerzos máximos de compresión de muros en la dirección de X.
Fuente: Adaptación al software SAP 2000. V20.0, 2017

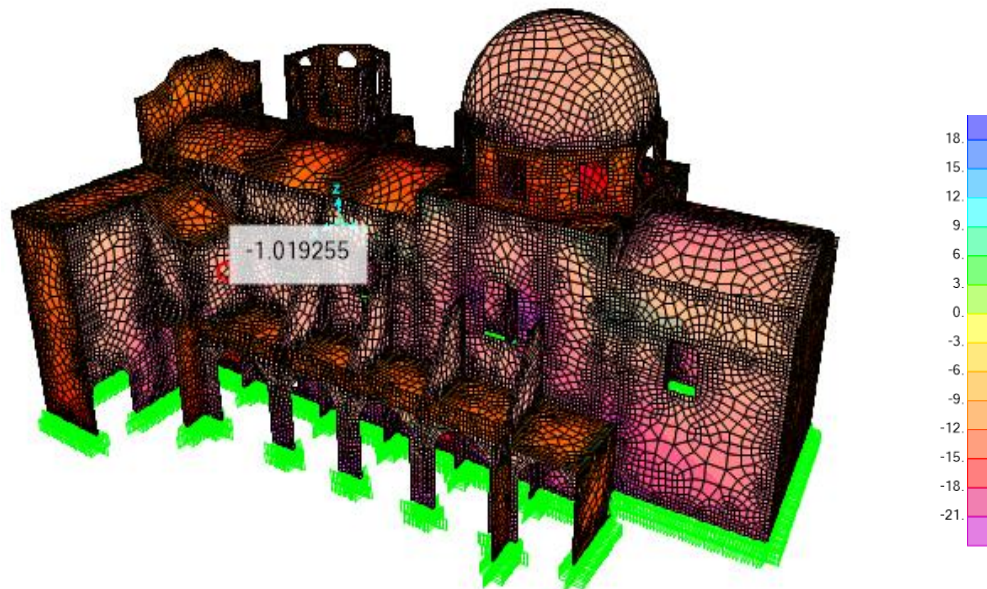
Figura N° 92: Esfuerzos máximos de compresión de muros en la dirección de X.
Fuente: Adaptación al software SAP 2000. V20.0, 2017

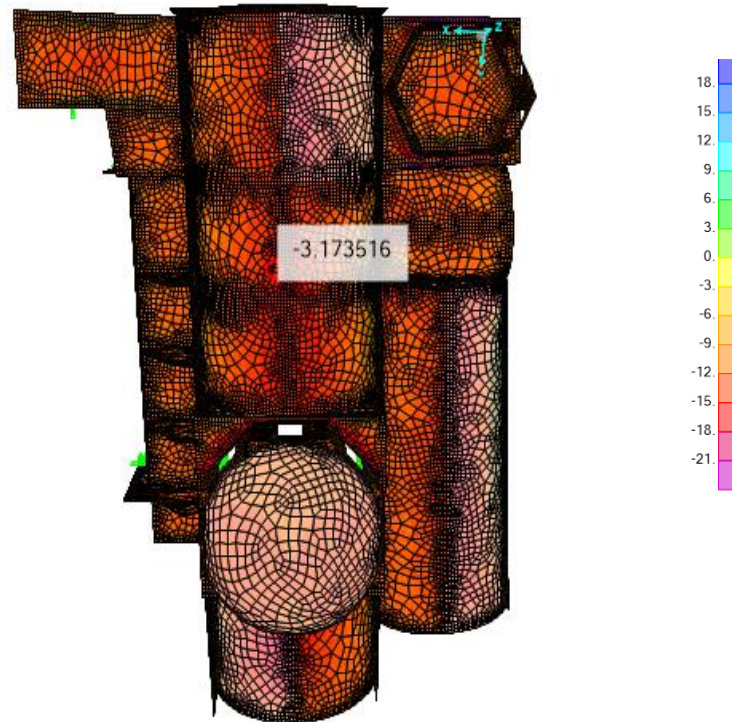
Los esfuerzos máximos que se generan en el techo de la estructura debido al peso propio se encuentran por debajo de los 3.17 kg/cm², es decir aproximadamente un 1/20 de la resistencia obtenida de las probetas de piedra.

Figura N° 93: Esfuerzos máximos de compresión de muros en la cobertura.
Fuente: Adaptación al software SAP 2000. V20.0, 2017
