UNIVERSIDAD NACIONAL DE CAJAMARCA

**“EVALUACIÓN SUPERFICIAL DE LAS CAUSAS DE DETERIORO DEL
PAVIMENTO RÍGIDO DE LAS CALLES DE LA LOTIZACIÓN 22 DE OCTUBRE,
CAJAMARCA”**

TESIS PARA OPTAR EL TÍTULO PROFESIONAL DE INGENIERO CIVIL

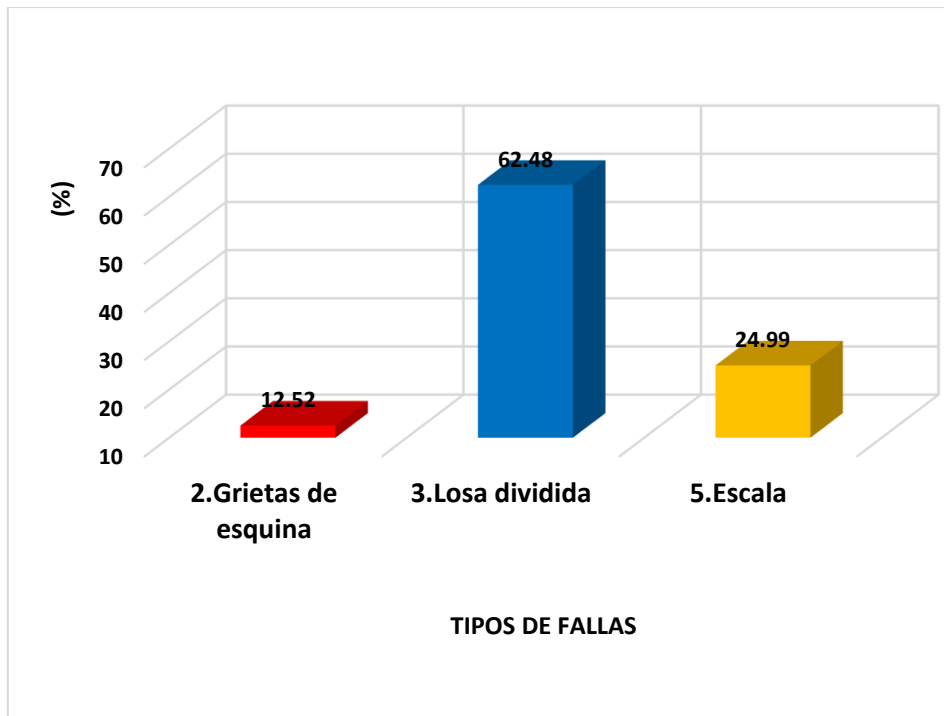
Figura 69. Densidades de las fallas más severas en la unidad 03- calle los Durazos.

Las fallas más severas encontradas en la evaluación del pavimento rígido de la unidad 03 fueron; de mediana severidad parche grande y desconchamiento. En la tabla 54 se calcularon los porcentajes de las densidades para cada una de las fallas encontradas en la unidad 03, así como su respectiva grafica para un mejor entendimiento.

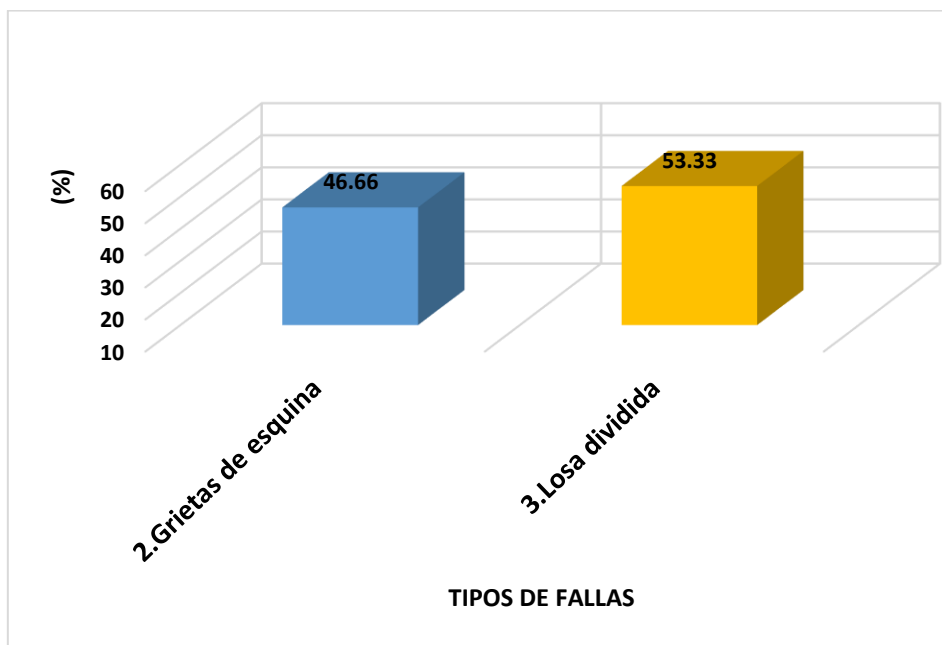
Figura 71. Densidades de cada una de las fallas en la unidad 01- calle los Saucos.

Las fallas encontradas en la evaluación del pavimento rígido de la unidad 01-calle los Saucos fueron: de mediana severidad encontramos parche grande; de baja severidad tenemos desconchamiento. En la tabla 57 se calcularon los porcentajes de las densidades para cada una de las fallas encontradas en la unidad 01 así como su respectiva grafica para un mayor entendimiento.

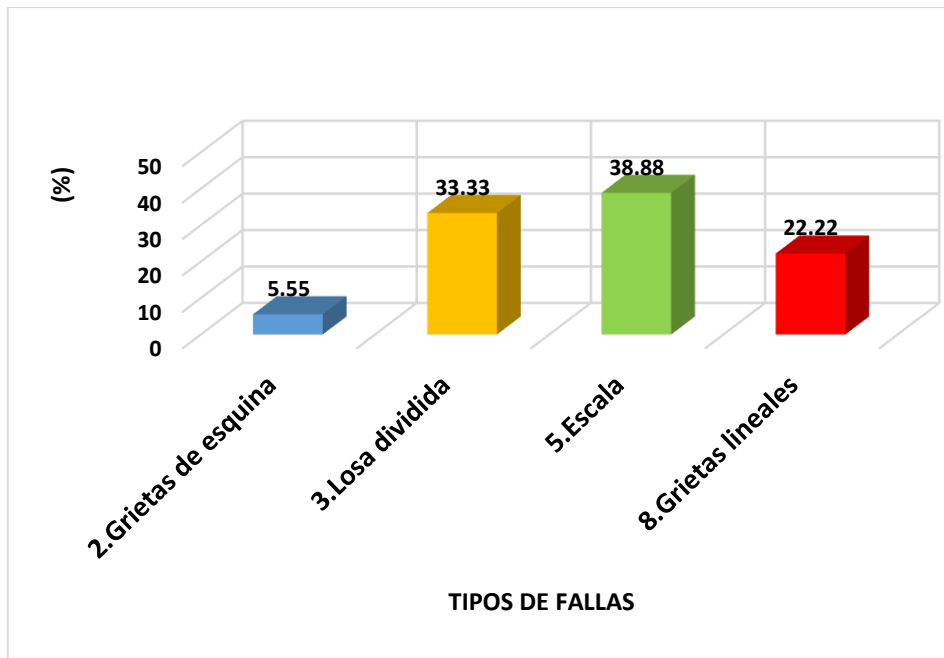
Figura 73. Densidades de cada una de las fallas en la unidad 02-calle los Saucos.

Las fallas encontradas en la evaluación del pavimento rígido de la unidad 02- calle los Saucos fueron; de mediana y baja severidad. De mediana severidad encontramos grietas lineales, parche grande y desconchamiento; de baja severidad tenemos Blowup-Buckling. En la tabla 60 se calcularon los porcentajes de las densidades para cada una de las fallas encontradas en la unidad 02-calle los Saucos, así como su respectiva grafica para un mayor entendimiento.

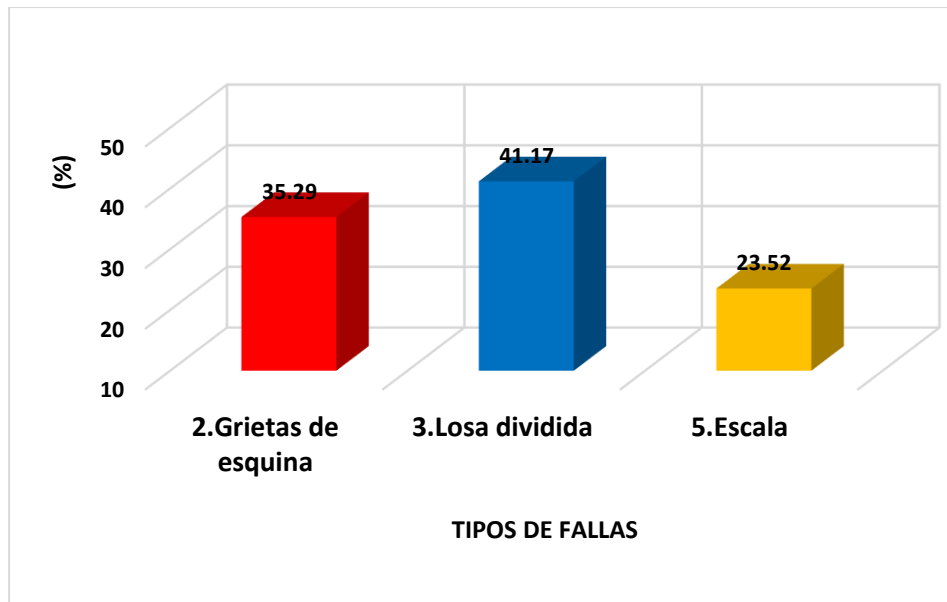
Figura 74. Densidades de las fallas más severas en la unidad 02-calle los Saucos.

Las fallas más severas encontradas en la evaluación del pavimento rígido de la unidad 02-calle los Saucos de la Lotización 22 de octubre fueron; de mediana y baja severidad: De mediana severidad tenemos grietas lineales y parche grande; de baja severidad tenemos Blowup-Buckling.

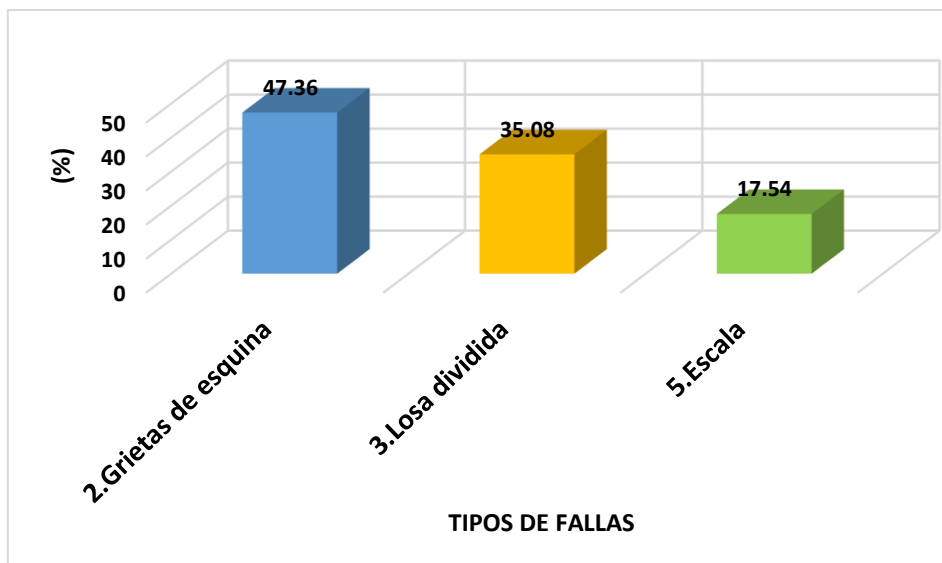
Figura 76. Densidades de cada una de las fallas en la unidad 03- calle los Saucos.

Las fallas encontradas en la evaluación del pavimento rígido de la unidad 03-calle los Saucos fueron: de mediana y baja severidad. De mediana severidad encontramos parche grande y desconchamiento; de baja severidad encontramos desconchamiento. En la tabla 64 se calcularon los porcentajes de las densidades para cada una de las fallas encontradas en la unidad 03-calle los Saucos, así como su respectiva grafica para un mayor entendimiento.

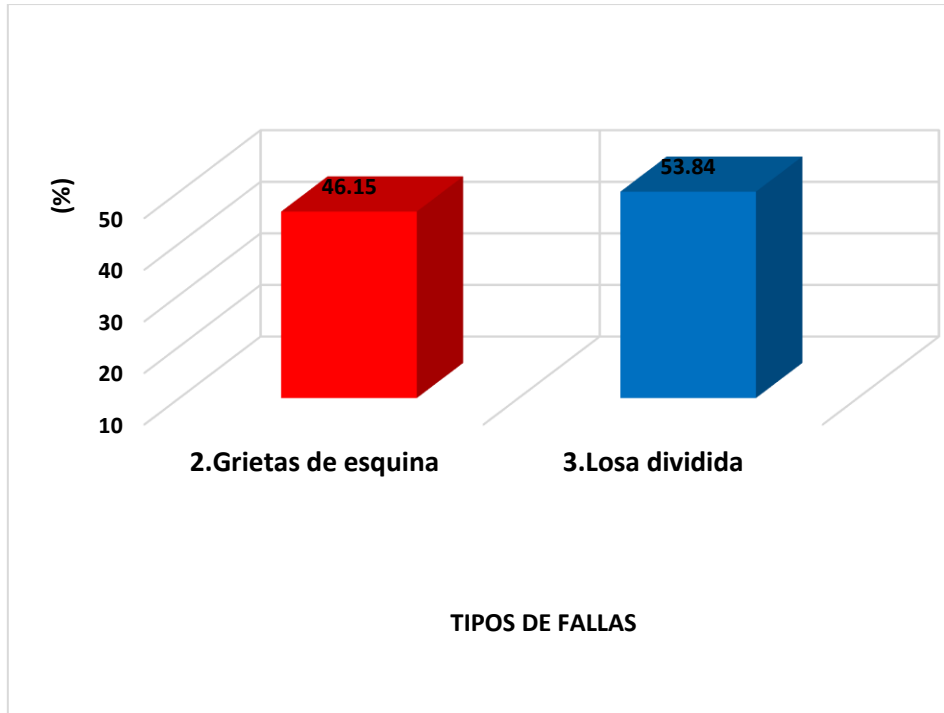
Figura 82. Densidades de las fallas más severas en la unidad 02-calle los Naranjos.

Las fallas más severas encontradas en la evaluación del pavimento rígido de la unidad 02-calle los Naranjos fueron; de mediana y baja severidad; de mediana severidad las grietas de esquina; de baja severidad encontramos desconchamiento. En la tabla 17 se calcularon los porcentajes de las densidades para cada una de las fallas encontradas en la unidad 02, así como su respectiva grafica para un mejor entendimiento.

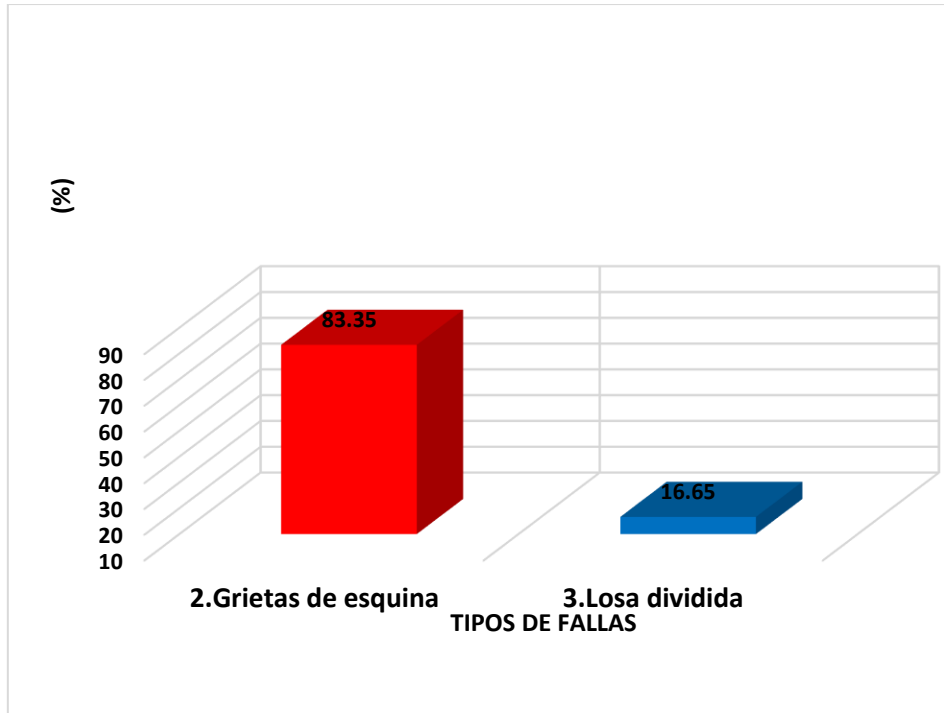
Figura 88. Densidades de las fallas más severas en la unidad 01-calle los Fresnos.

Las fallas más severas encontradas en la evaluación del pavimento rígido de la unidad 01-calle los fresnos fueron; de mediana y alta severidad; de mediana severidad losa dividida, grietas lineales y parche grande; de alta severidad encontramos grietas de esquina. En la tabla 80 se calcularon los porcentajes de las densidades para cada una de las fallas encontradas en la unidad 01 calle los Fresnos, así como su respectiva grafica para un mejor entendimiento.

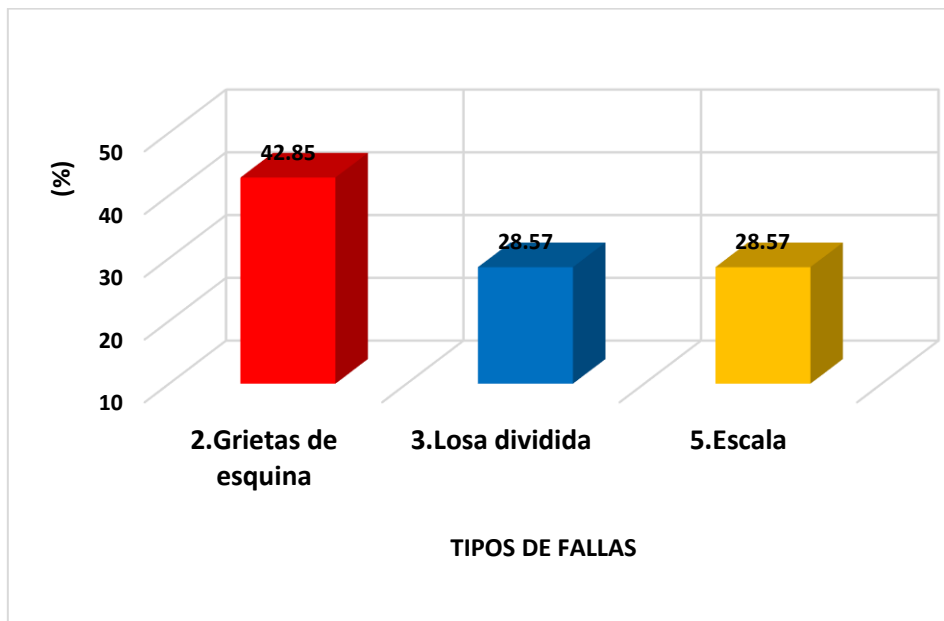
Figura 91. Densidades de las fallas más severas en la unidad 02-calle los Fresnos.

Las fallas más severas encontradas en la evaluación del pavimento rígido de la unidad 02-calle los Fresnos fueron; de mediana tenemos grietas de esquina, grietas lineales y parche grande. En la tabla 84 se calcularon los porcentajes de las densidades para cada una de las fallas encontradas en la unidad 02-calle los Fresnos, así como su respectiva grafica para un mejor entendimiento.

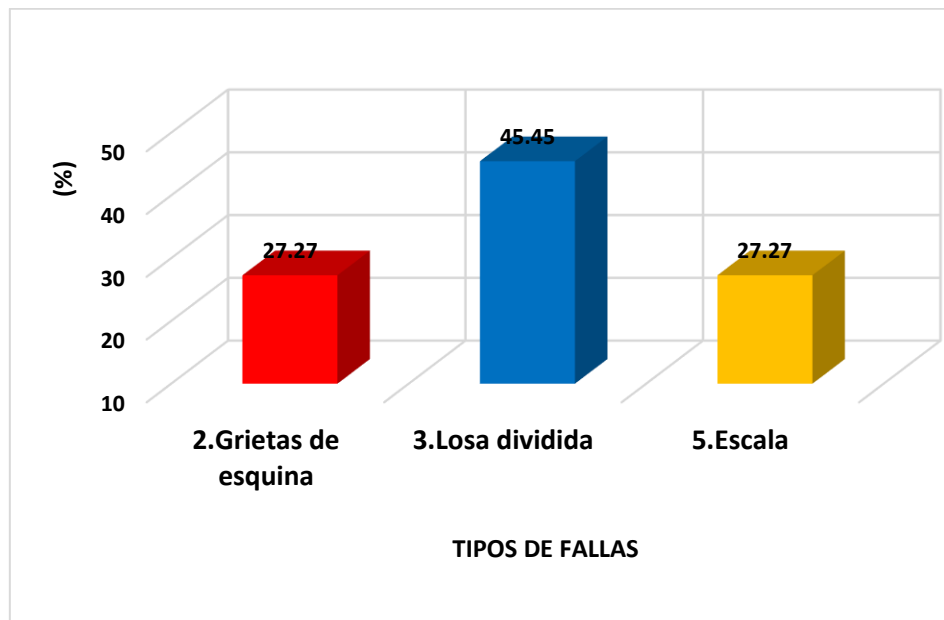
Figura 94. Densidades de las fallas más severas en la unidad 03-calle los Fresnos.

Las fallas más severas encontradas en la evaluación del pavimento rígido de la calle los Eucaliptos fueron; de mediana y alta severidad; de mediana severidad desconchamiento; de alta severidad encontramos losa. En la tabla 88 se calcularon los porcentajes de las densidades para cada una de las fallas encontradas en la unidad 03-calle los Fresnos, así como su respectiva grafica para un mejor entendimiento.

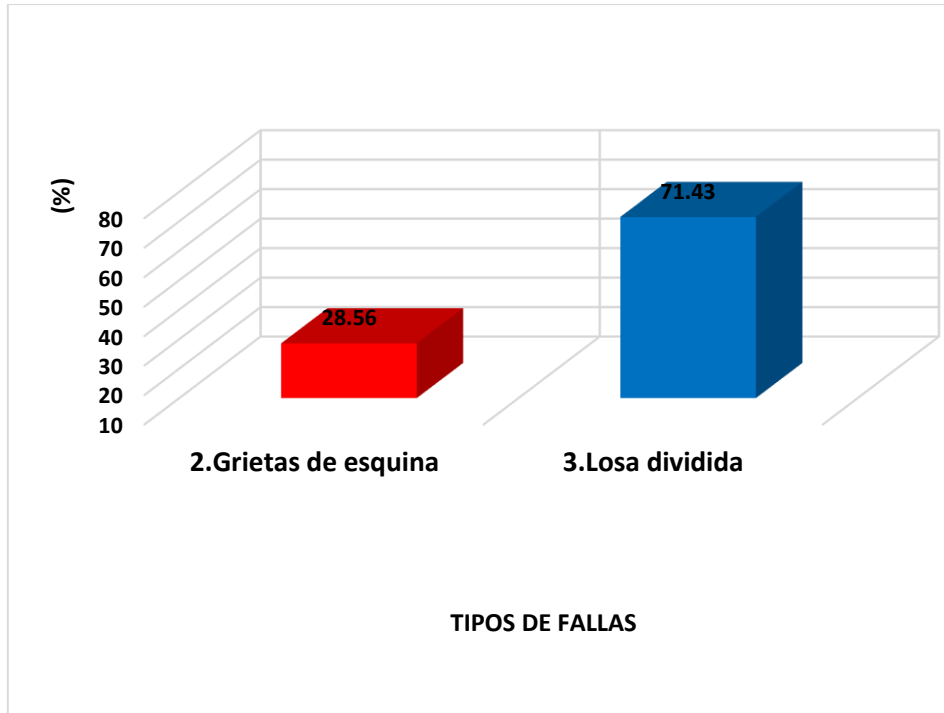
Figura 97. Densidades de las fallas más severas en la unidad 01-calle los Olivos.

Las fallas más severas encontradas en la evaluación del pavimento rígido de la unidad 01- calle los Olivos fueron; de mediana severidad grietas de esquina y parche grande. En la tabla 17 se calcularon los porcentajes de las densidades para cada una de las fallas encontradas en la unidad 01-calle los Olivos, así como su respectiva grafica para un mejor entendimiento.

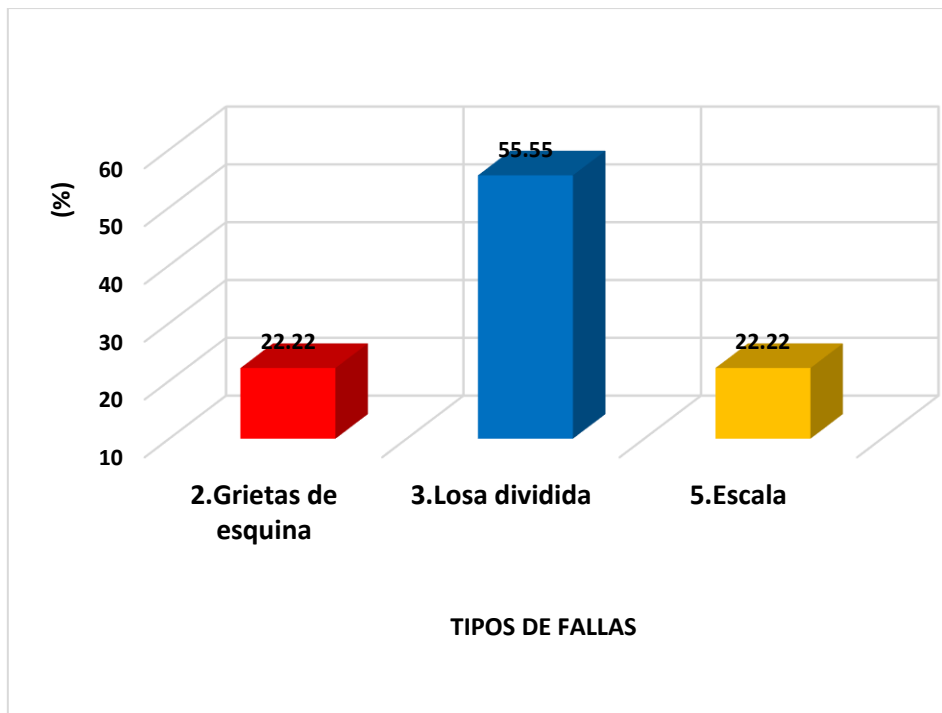
Figura 100. Densidades de las fallas más severas en la unidad 02-calle los Olivos.

Las fallas más severas encontradas en la evaluación del pavimento rígido de la unidad 02-calle los Olivos fueron; de mediana y alta severidad; de mediana severidad grietas de esquina y desconchamiento; de alta severidad encontramos parche grande. En la tabla 96 se calcularon

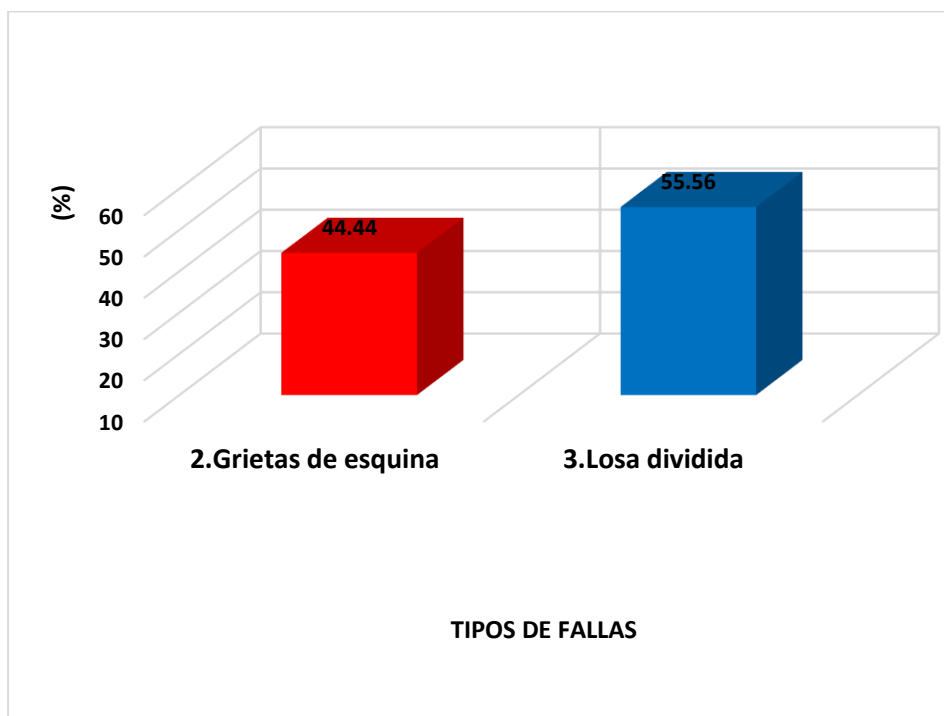
Figura 103. Densidades de las fallas más severas en la unidad 03 calle los Olivos.

Las fallas más severas encontradas en la evaluación del pavimento rígido de la unidad 03-calle los Olivos fueron; de mediana y alta severidad; de mediana severidad desconchamiento; de alta severidad encontramos desconchamiento. En la tabla 100 se calcularon los porcentajes de las densidades para cada una de las fallas encontradas en la unidad 03, así como su respectiva grafica para un mejor entendimiento.

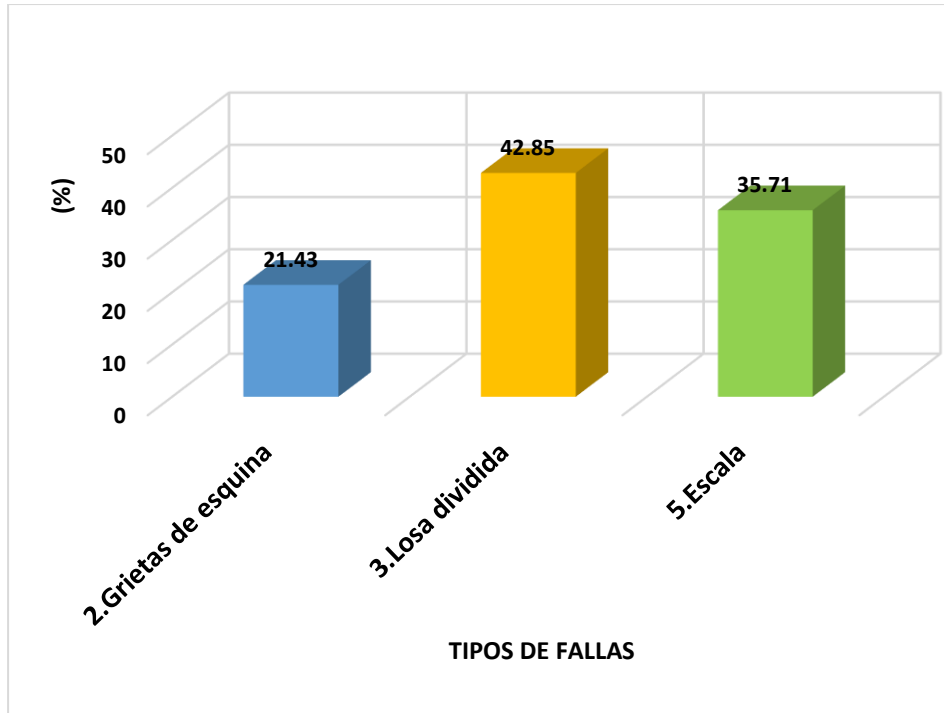
Figura 105. Densidades de cada una de las fallas en la unidad 01-calle los Pinos.

Como se aprecia en la tabla 101 se obtuvieron 5 valores deducidos: 47.500,33.00,21.50,5.50 y 5.00. Siguiendo el procedimiento del PCI, se obtiene como máximo valor deducido 64.10, dando como resultado el índice de condición de pavimento (PCI) de 35.90 que corresponde a un pavimento MALO.

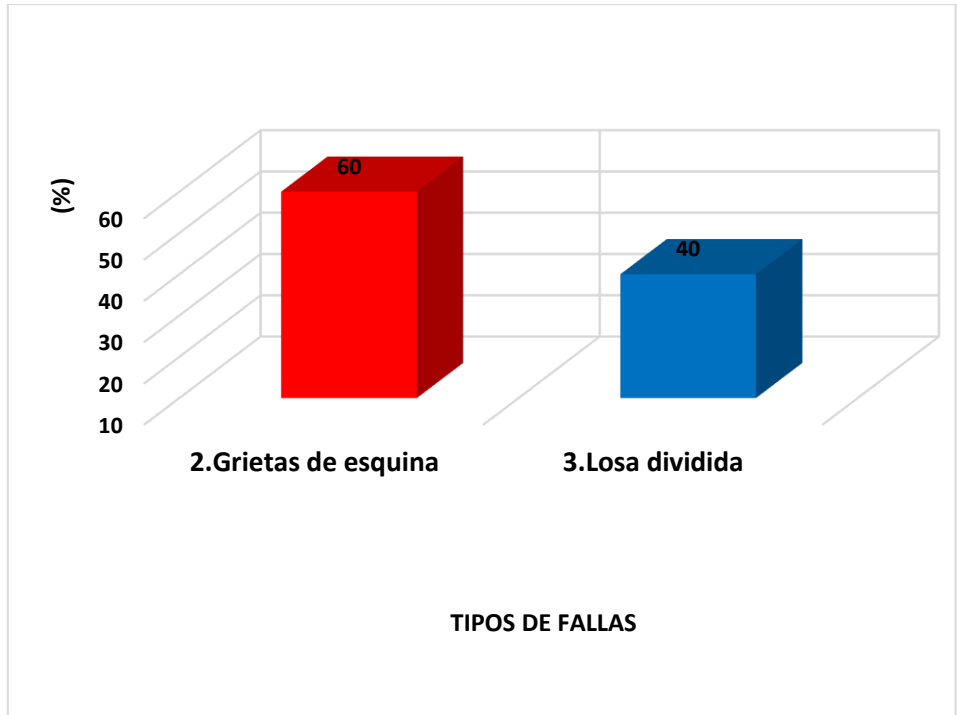
Figura 106. Densidades de las fallas más severas en la unidad 01

Las fallas más severas encontradas en la evaluación del pavimento rígido de la unidad 01-calle los Pinos fueron; de alta severidad tenemos parche grande y desconchamiento. En la tabla 104 se calcularon los porcentajes de las densidades para cada una de las fallas encontradas en la unidad 01, así como su respectiva grafica para un mejor entendimiento.

FALLAS	DENSIDAD POR FALLA	DENSIDAD (%)
9 H	50	60
16 H	33.33	40
TOTAL	83.33	100.00

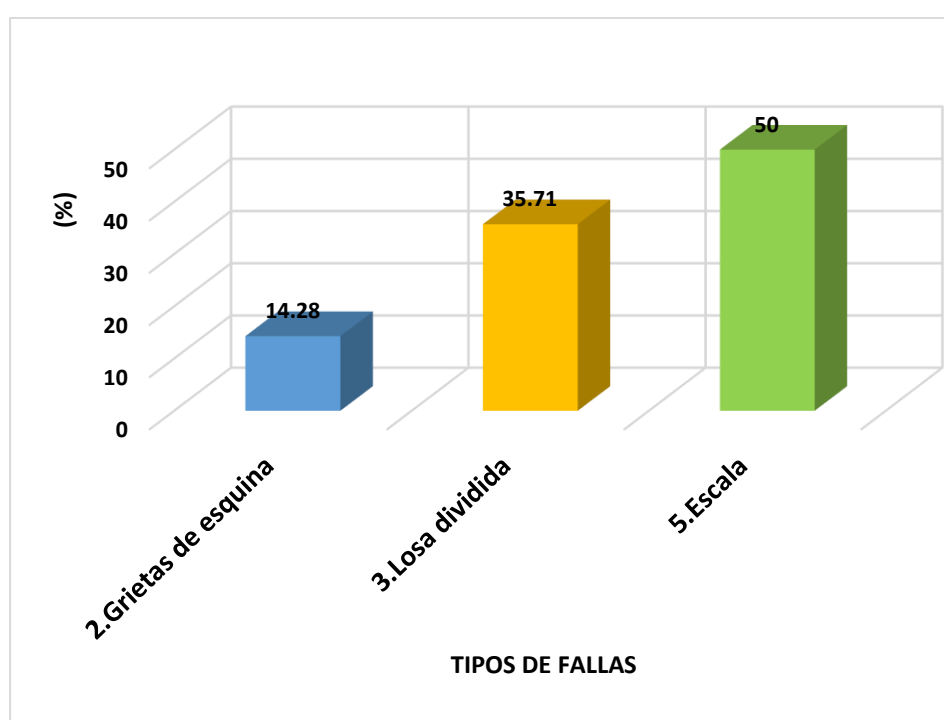
Figura 108. Densidades de cada una de las fallas en la unidad 02-calle los Pinos.

FALLAS	DENSIDADES	DENSIDAD (%)
8. Grietas lineales	16.67	14.28
9. Parche grande	41.67	35.71
16. Desconchamiento	58.33	50
SUMA TOTAL EN %	116.67	100.00

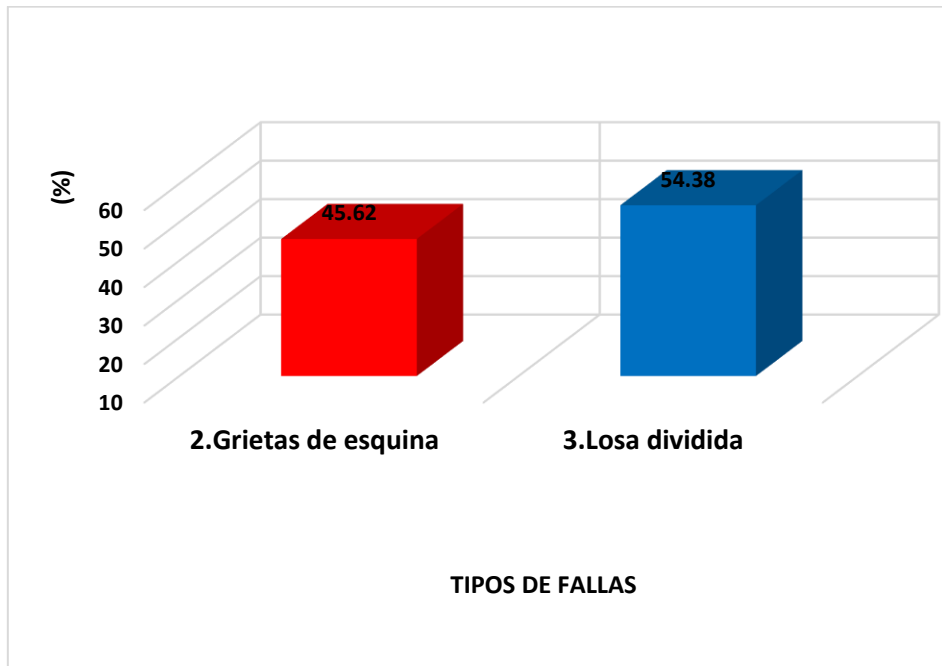
Figura 109. Densidades de las fallas más severas en la unidad 02-calle los Pinos.

Las fallas más severas encontradas en la evaluación del pavimento rígido de la unidad 02-calle los Pinos fueron; de alta severidad parche grande y desconchamiento. En la tabla 108 se calcularon los porcentajes de las densidades para cada una de las fallas encontradas en la unidad 02, así como su respectiva grafica para un mejor entendimiento.

FALLAS	DENSIDAD POR FALLA	DENSIDAD (%)
9 H	41.67	45.62
16 H	58.33	54.38
TOTAL	91.34	100.00

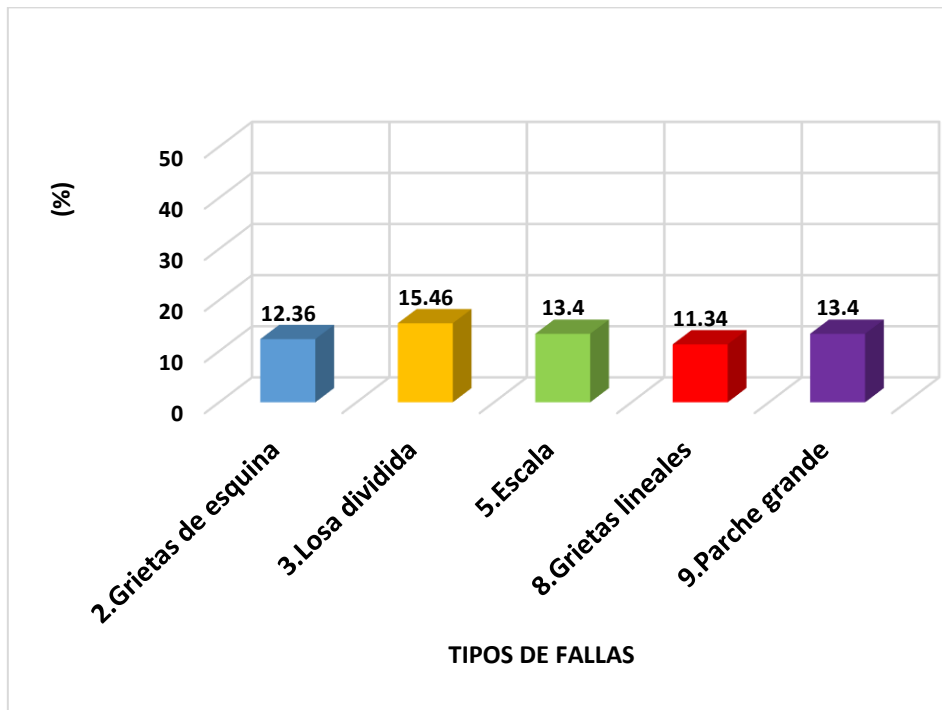
Figura 111. Densidades de cada una de las fallas en la unidad 03-calle los Pinos.

Las fallas encontradas en la evaluación del pavimento rígido de la unidad 03-calle los Pinos fueron: de mediana y alta severidad. De mediana severidad encontramos losa dividida, grietas lineales, parche grande y desconchamiento; de alta severidad tenemos grietas de esquina. En la tabla 111 se calcularon los porcentajes de las densidades para cada una de las fallas encontradas en la unidad 03-calle los Pinos, así como su respectiva grafica para un mayor entendimiento.

FALLAS	DENSIDADES	DENSIDAD (%)
2. Grieta de esquina	16.67	12.36
3. Losa dividida	8.33	15.46
8. Grietas lineales	8.33	13.4
9. Parche grande	41.67	11.34
16. Desconchamiento	8.33	13.4
SUMA TOTAL EN %	83.33	100.00

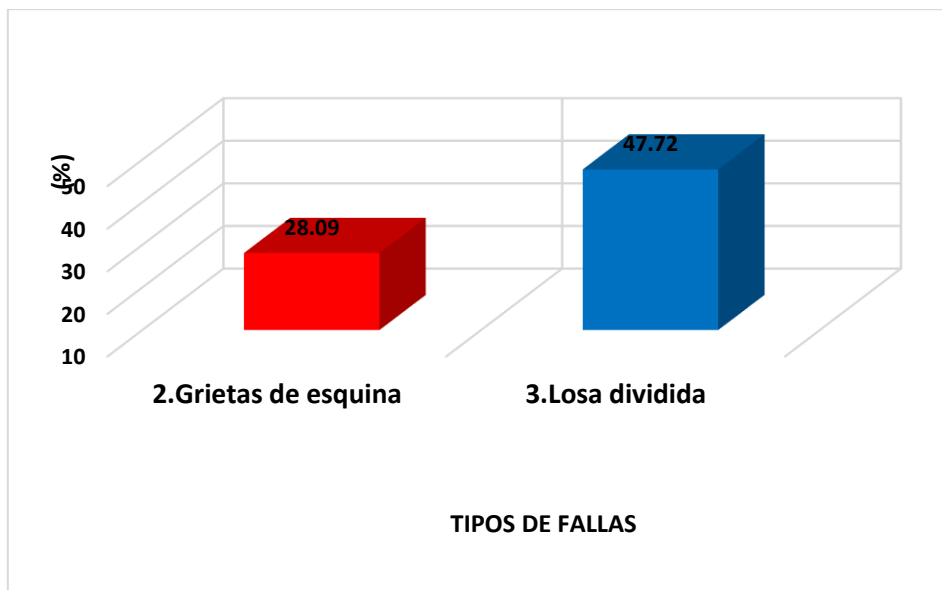
Figura 112. Densidades de las fallas más severas en la unidad 03.

Las fallas más severas encontradas en la evaluación del pavimento rígido de la calle los Pinos fueron; de mediana y alta severidad; de mediana severidad tenemos parche grande; de alta severidad encontramos grietas de esquina. En la tabla 112 se calcularon los porcentajes de las densidades para cada una de las fallas encontradas en la calle los Pinos, así como su respectiva grafica para un mejor entendimiento.

FALLAS	DENSIDAD POR FALLA	DENSIDAD (%)
2 H	16.67	28.09
9 M	42.67	47.72
TOTAL	59.34	100.00

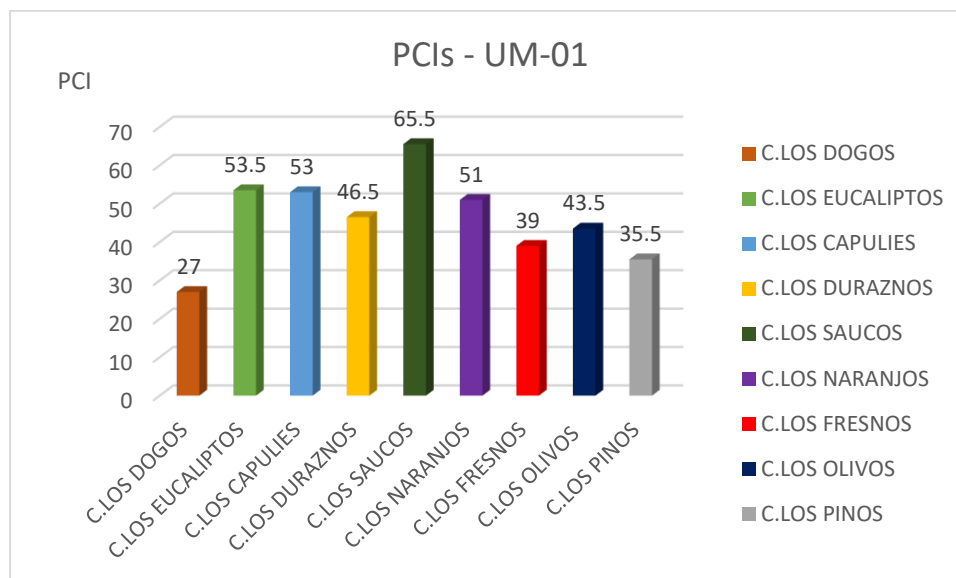
Figura 114. Resumen de las densidades de cada una de las fallas en las calles.

De todas las unidades analizadas, en la unidad de muestra 01 de todas las calles de la lotización 22 de octubre, dio como resultado el más bajo Índice de Condición del Pavimento (PCI), la calle los Fresnos con 39.00 que corresponde a un pavimento MALO y el Índice de Condición más alto la calle los Saucos con 65.50 que corresponde a un pavimento BUENO.

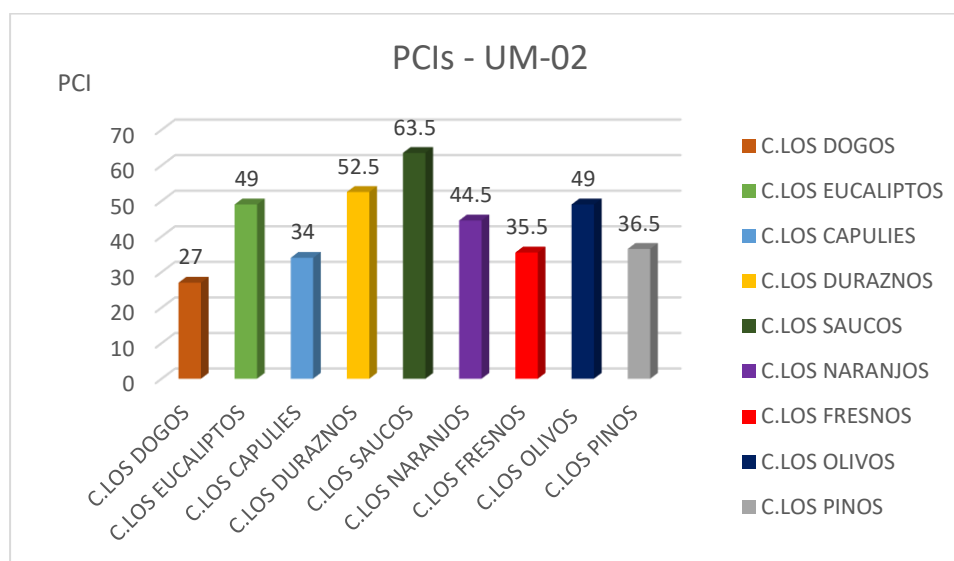
Figura 115. Resumen de las densidades de cada una de las fallas en las calles.

De todas las unidades analizadas, en la unidad de muestra 02 de todas las calles de la lotización 22 de octubre, dio como resultado el más bajo Índice de Condición del Pavimento (PCI), la calle los Fresnos con 35.50 que corresponde a un pavimento MALO y el Índice de Condición más alto la calle los Saucos con 63.50 que corresponde a un pavimento BUENO.

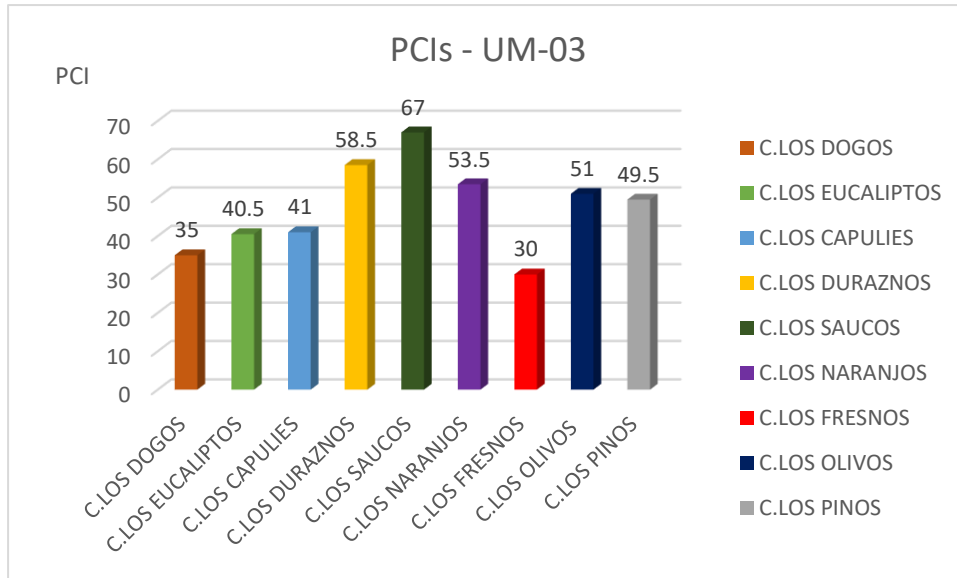
Figura 116. Resumen de las densidades de cada una de las fallas en las calles.

De todas las unidades analizadas, en la unidad de muestra 03 de todas las calles de la lotización 22 de octubre, dio como resultado el más bajo Índice de Condición del Pavimento (PCI), la calle los Fresnos con 30.00 que corresponde a un pavimento MALO y el Índice de Condición más alto la calle los Saucos con 67.00 que corresponde a un pavimento BUENO.

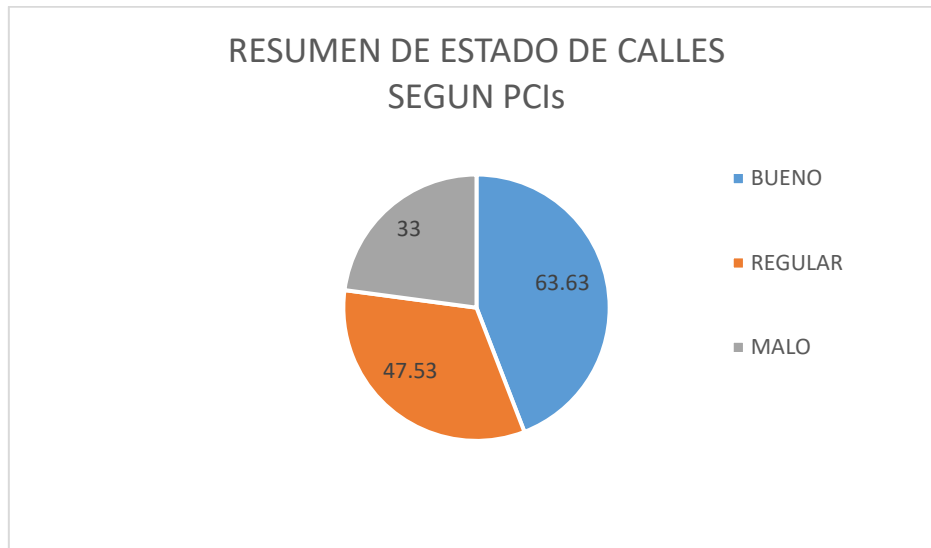
Figura 117. Resumen de la condición de las calles en estudio.

Para la condición Bueno se tiene dos calles con cuatro unidades de muestra, con un PCI promedio de 63.63 para la condición Regular se tiene siete calles con 15 unidades de muestra, con un PCI promedio de 47.53 y finalmente en la condición Malo se tienen dos calles con cuatro unidades de muestra, con un PCI promedio de 33.00. Haciendo un PCI promedio total de 48.05

El PCI ponderado de 49.50, nos hace concluir de forma generalizada que el pavimento ha comenzado a mostrar fallas localizadas, es decir el punto en que deben iniciarse acciones de mantenimiento correctivo y/o preventivo de forma inmediata o en corto plazo.

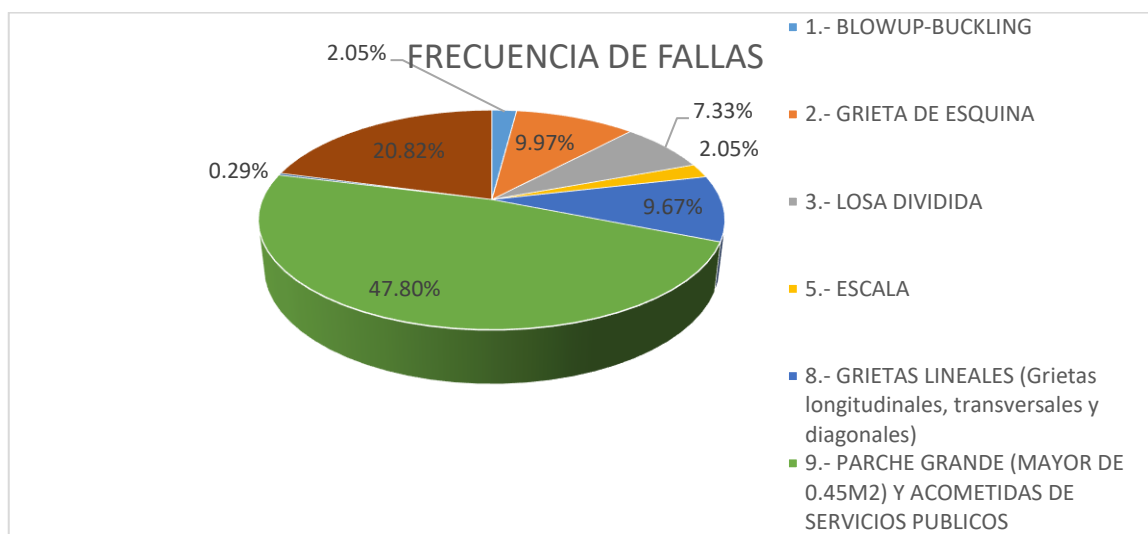
Gráfica 118: Frecuencia de fallas

Como se puede apreciar las fallas encontradas son losa dividida con 7.33 %, grieta de esquina con 9.97 %, grietas lineales con 9.67 %, parche grande con 47.80%, desconchamiento, mapa de grietas, craquelado con 20.82%. Siendo muy similar las frecuencias de cada falla, siendo la de menor incidencia las fallas escala y punzonamiento.

En la gráfica se puede notar la uniformidad de fallas encontradas, distinguiéndose ampliamente la falla de parche grande con 47.80% y la falla grieta de esquina con un 2% de incidencia.

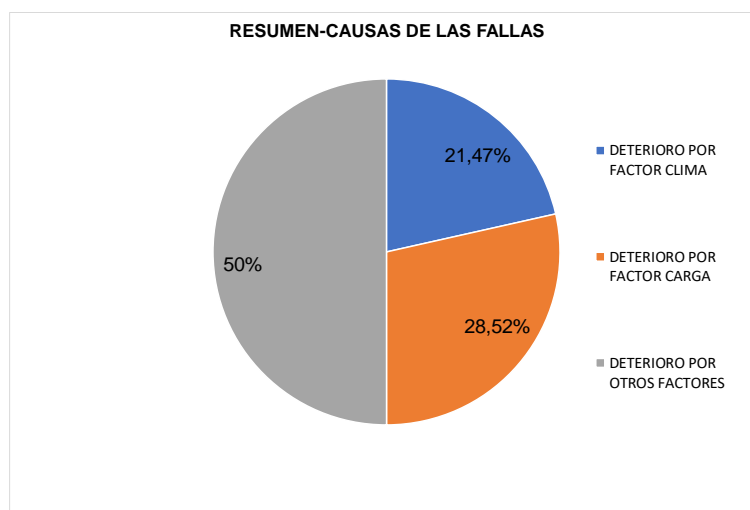
Grafica 119: Resumen de las principales causas del deterioro del pavimento rígido de cada una de las calles de la lotización 22 de octubre-Cajamarca

De acuerdo a la tabla 20, las causas que tiene mayor incidencia en las calles de la lotización 22 de octubre son los deterioros por otros factores con 50.00%, deterioros por factor carga con 28,52, siendo la de menor incidencia la causa por factor carga con 27.52%.
