UNIVERSIDAD NACIONAL DE CAJAMARCA

TESIS

**EVALUACIÓN GEOMECÁNICA DEL TRAMO DE LA CARRETERA ENTRE LAS
COMUNIDADES DE RAMBRÁN Y UNIÓN CASIPE-DISTRITO DE COSPÁN,
CAJAMARCA**

Cajamarca, 2022

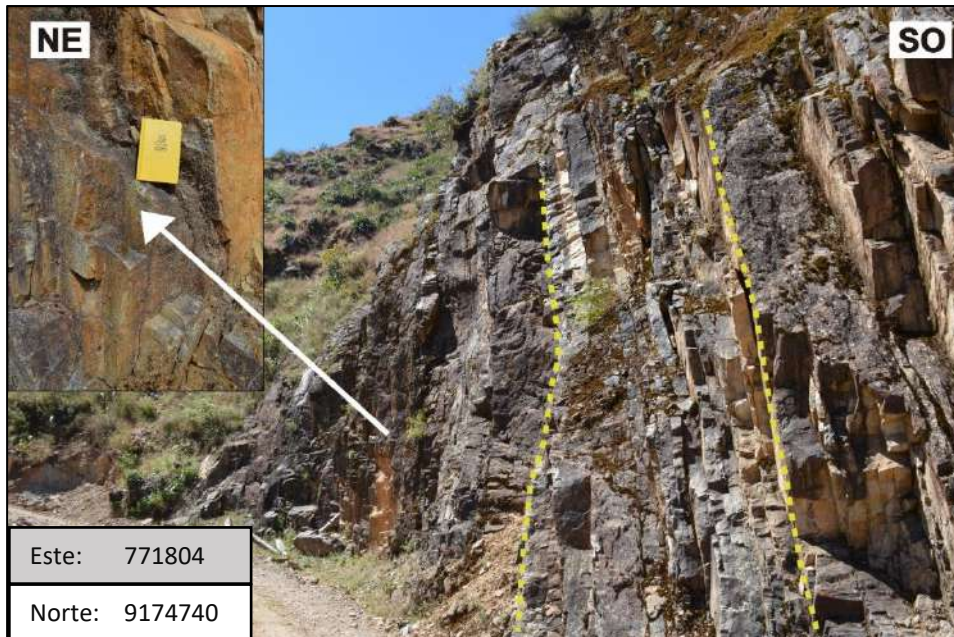
Foto 1: Afloramiento de areniscas de la Formación Chimú (progresiva Km 08+650)

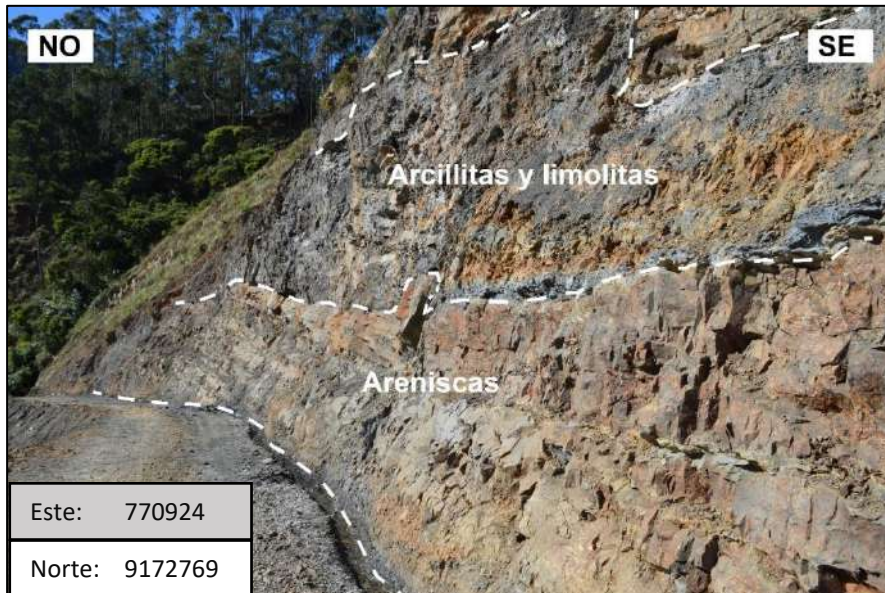
Foto 2: Afloramiento de Areniscas, arcillitas y limolitas de la Formación Santa (progresiva Km 02+200).

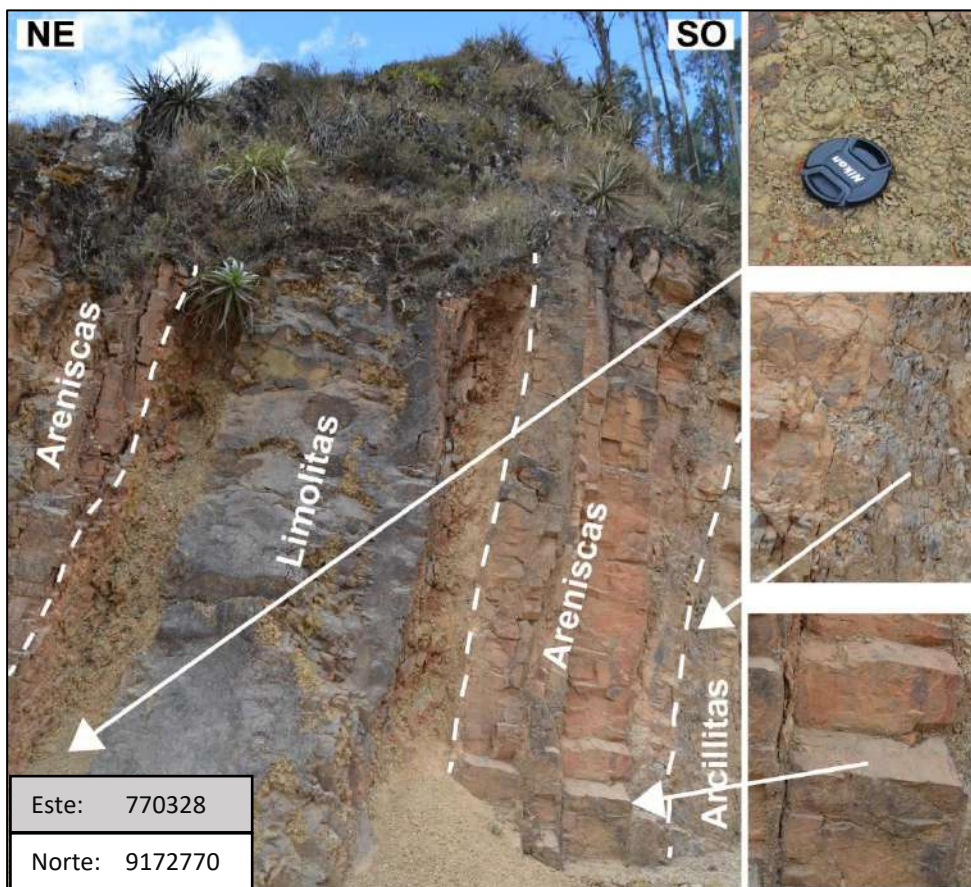
Foto 3: Afloramiento de arcillitas, limolitas y areniscas de la Formación Carhuaz (progresiva Km 02+450).

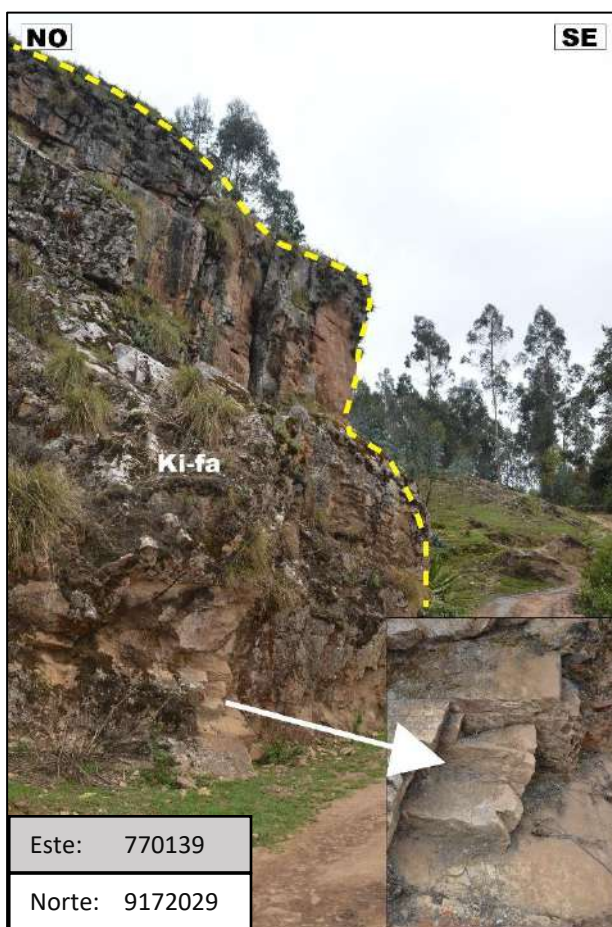
Foto 4: Afloramiento de areniscas de la Formación Farrat (progresiva Km 00+600).

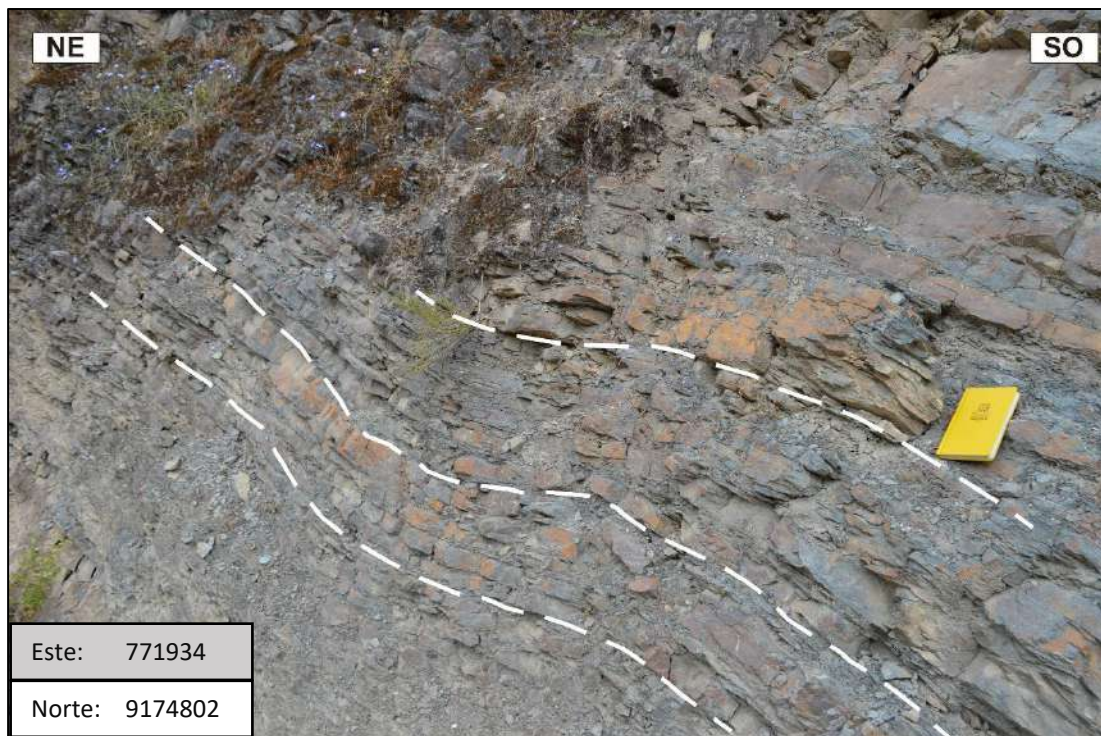
Foto 9: Plegamientos en areniscas de la Formación Chimú, sector Unión Casipe (progresiva Km 8+850).

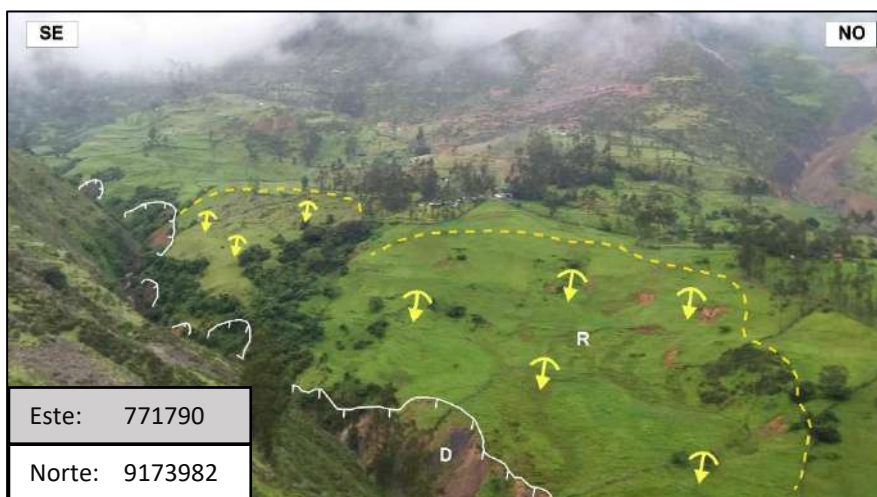
Encontramos este fenómeno en la comunidad de Casipe, se desarrollan en pendientes leves por acción de la gravedad, están afectando pastos y algunos cultivos, la reptación está relacionada a la sobresaturación de los suelos, producto las variaciones climáticas. Se pudo observar este fenómeno durante los meses de invierno entre enero y mayo (Foto 21).

Foto 21: Delimitado de color amarillo se observa reptación de suelos (R) en la época de invierno, delimitado de color blanco algunos derrumbes (D) en el flanco izquierdo de la quebrada las Palmas en la comunidad de Casipe.

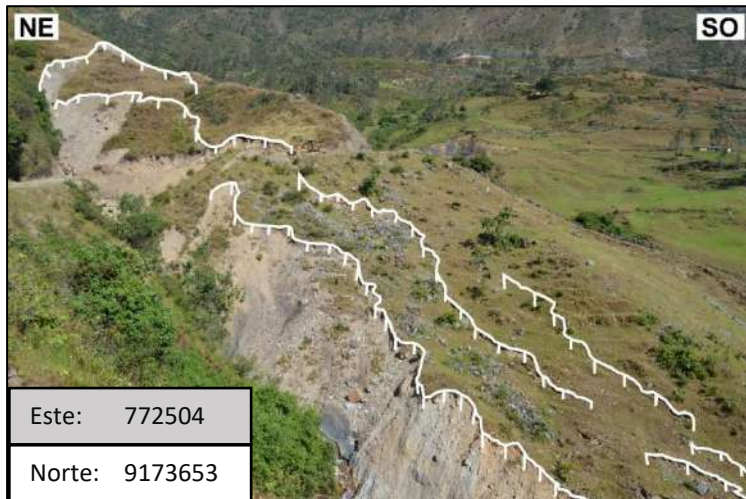
Foto 22: Se observa delimitada con líneas blancas las escarpas múltiples de derrumbes en el flanco derecho de la carretera hacia Rambrán, en el sector Las Lúcumas (progresiva Km 07+000).

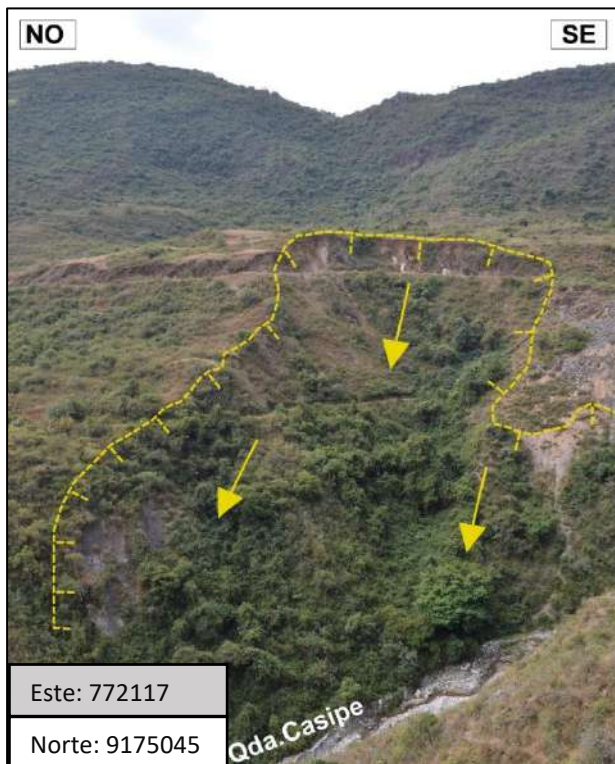
En el tramo encontramos algunos derrumbes antiguos en el flanco derecho de la quebrada Casipe (Foto 23) y otros más recientes en el flanco izquierdo de esta, también se observan algunos derrumbes al borde de la carretera y a lo largo de la quebrada las Palmas (Foto 22).

Foto 23: Derrumbes antiguos en el flanco derecho de la quebrada Casipe (progresiva Km 09+800).

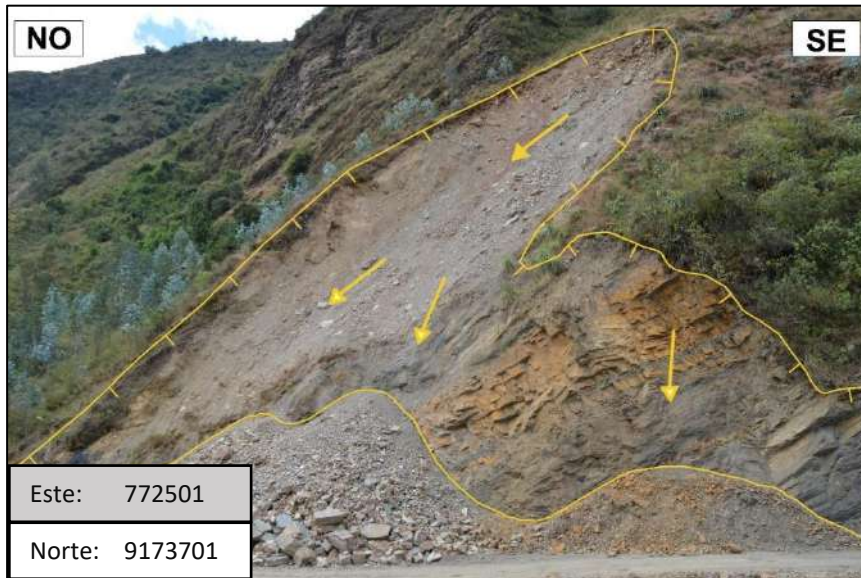
Estos fenómenos están afectando principalmente a la carretera y los cultivos, asimismo se incrementan en las épocas de mayor precipitación entre enero y mayo.

Foto 24: Derrumbes sobre afloramientos de la Formación Chimú, flanco izquierdo de la carretera hacia Rambrán (progresiva Km 07+050).

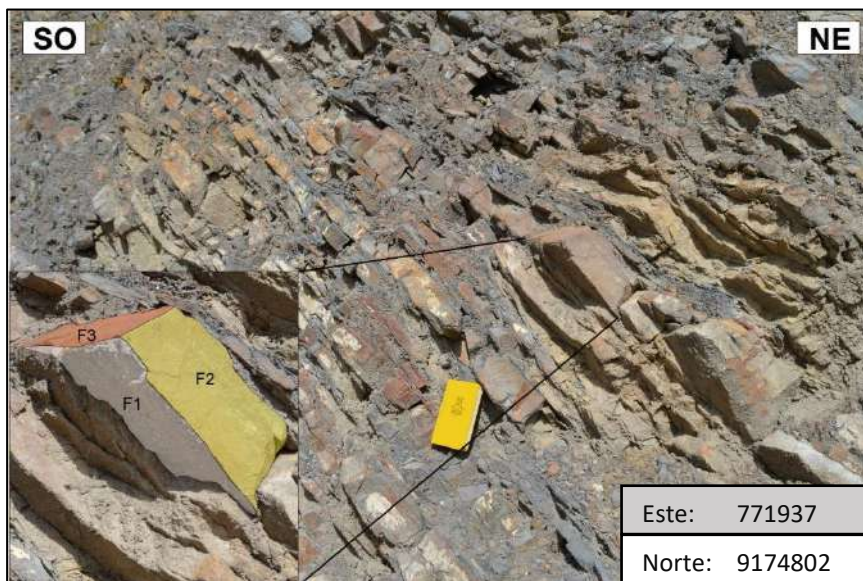
El talud está ubicado en el margen izquierdo de la carretera Cospán- Rambrán, consta areniscas de grano fino con intercalaciones de lutitas de la Formación Chimú. El talud tiene una altura de 8 m y en otros tramos alcanza los 12 m. El RMR para esta estación geomecánica es de 48.

Foto 27: Se observa un afloramiento de la Formación Chimú, correspondiente a la primera estación en el sector Unión Casipe (progresiva Km 08+900).

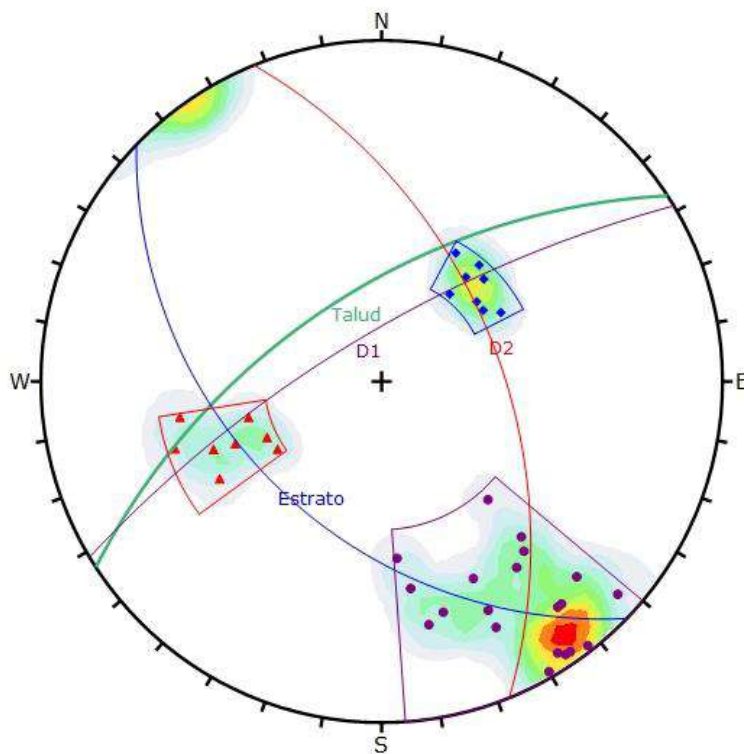
Figura 19: Densidad de familias, diagrama de polos y dirección del talud mostrados en Dips 6.0.

Teniendo como resultado la probabilidad de plano de deslizamiento (PPD) en porcentajes, se identifica así el modo de ruptura e inestabilidad del talud. El talud de la estación geomecánica 01 tendrá una mayor tendencia a fallar por ruptura tipo cuña con 5.99 % de probabilidad de plano de deslizamiento, considerando también la rotura tipo planar con 2.78 % y la rotura tipo volteo directo con 1.43 % de probabilidad (Tabla 22).

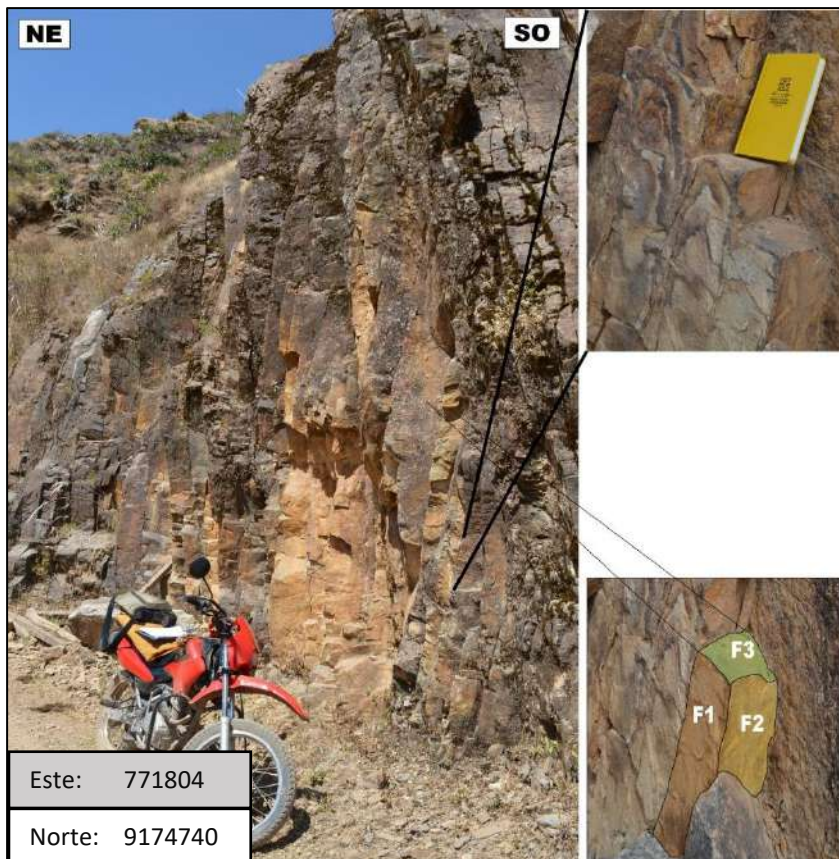
El talud está ubicado en la margen izquierda de la carretera Cospán - Rambrán, litológicamente está compuesto por bancos gruesos de Areniscas de coloración pardo – amarillento, los estratos están casi verticales, el talud presenta un ángulo de 68° y su altura supera los 20 metros, se determinó 3 familias de discontinuidades para este talud, el RMR para esta estación geomecánica fue de 67 y corresponde a una roca tipo II de buena calidad. En la tabla # 23, se presenta un resumen de los datos geológicos recolectados en campo de este afloramiento.

Foto 28: Se observa un afloramiento de areniscas pertenecientes a la Formación Chimú, correspondiente a la estación geomecánica 02 en el sector Unión Casipe (progresiva Km 08+650).

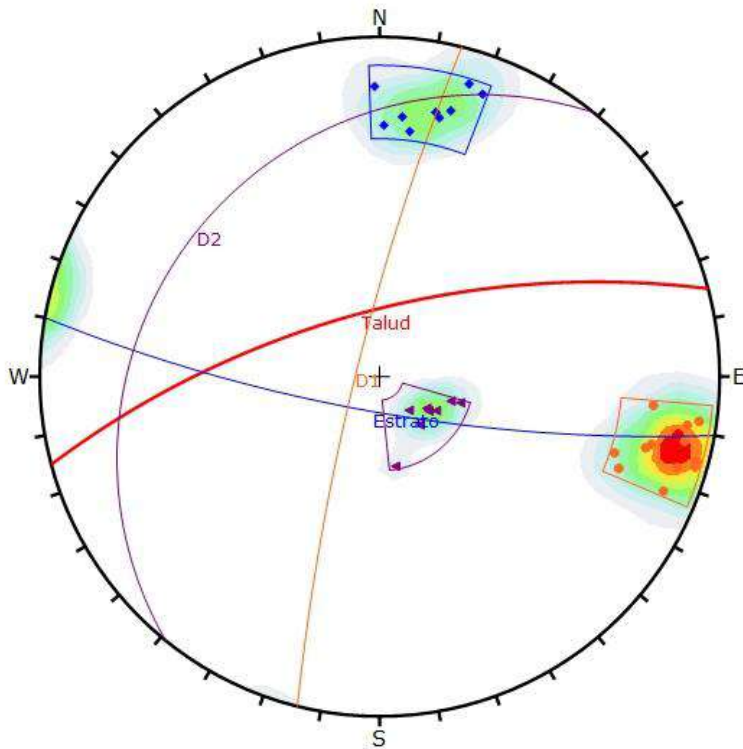
Figura 21: Densidad de familias, diagrama de polos y dirección del talud mostrados en Dips 6.0.

Teniendo como resultado la probabilidad de plano de deslizamiento (PPD) en porcentajes, se identifica así el modo de ruptura e inestabilidad del talud. El talud de la estación geomecánica 02 tendrá una mayor tendencia a fallar por ruptura tipo volteo directo con un 26.67 % de probabilidad de plano de deslizamiento, considerando también la rotura tipo volteo flexural con 13.33 % de probabilidad (Tabla 25).

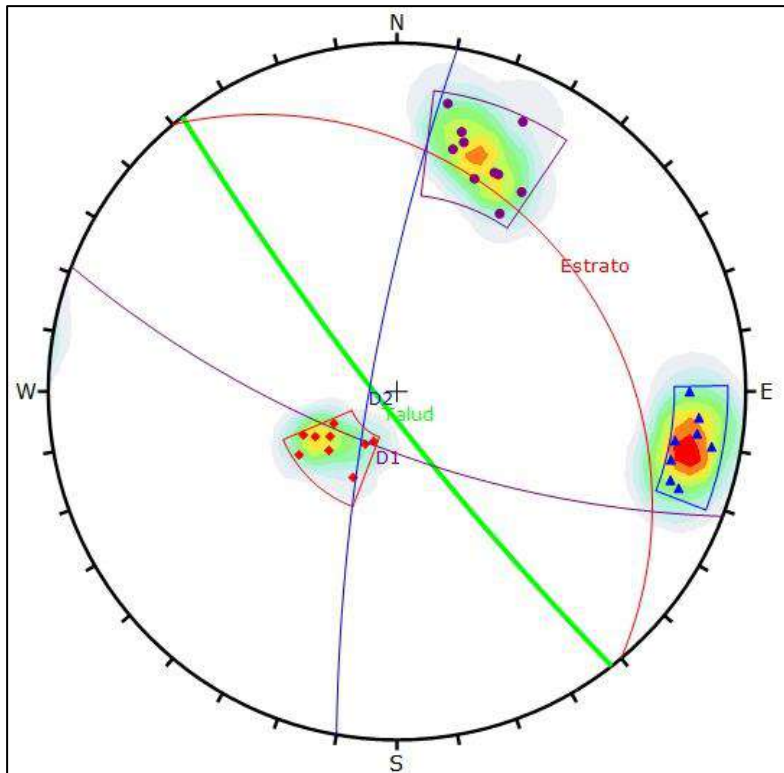
Figura 23: Densidad de familias, diagrama de polos y dirección del talud mostrados en Dips 6.0.

Teniendo como resultado la probabilidad de plano de deslizamiento (PPD) en porcentajes, se identifica así el modo de ruptura e inestabilidad del talud. El talud de la estación geomecánica 03 tendrá una mayor tendencia a fallar por ruptura tipo cuña con 28.93 % de probabilidad de plano de deslizamiento, considerando también la rotura planar con 7.41 % y la rotura tipo volteo directo con 2.28 % de probabilidad (Tabla 28).

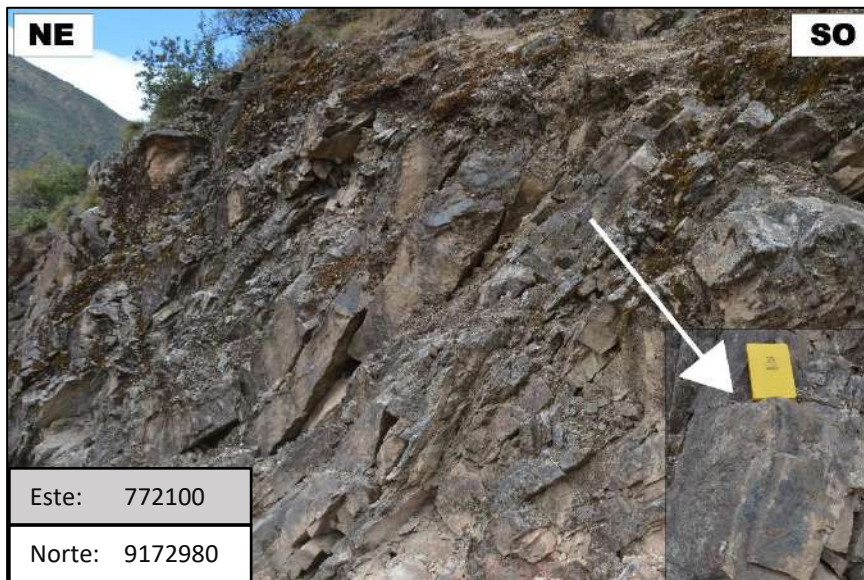
El talud está ubicado en la margen izquierda de la carretera Cospán – Campodén, en el sector Llimbe, litológicamente encontramos estratos de areniscas blanquecinas de la Formación Chimú, los estratos en este punto se encuentran moderadamente fracturados, el talud aquí presenta una inclinación mayor a 30° y su altura supera los 10 metros, aquí se determinó 5 familias de discontinuidades, el RMR para esta estación fue de 48 y corresponde a una roca de tipo III de mediana calidad. En la tabla # 29, se presenta un resumen de los datos geológicos recolectados en campo de este afloramiento.

Foto 30: Se observa un afloramiento de areniscas pertenecientes a la Formación Chimú, correspondiente a la estación geomecánica 04, en el sector Llimbe (progresiva Km 03+740).

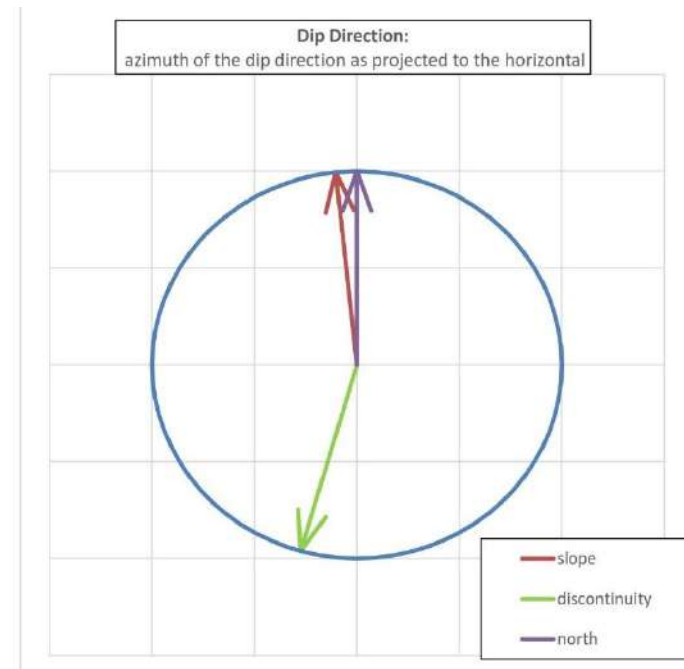
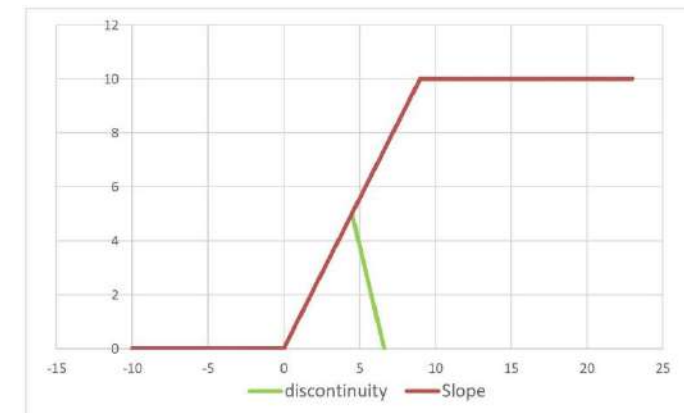
Discrete	Continuous
SMR	46	47
Class	III	III

Discrete	Continuous
Description	Normal	Normal
Stability	Partially stable	Partially stable
Failures	Some joints or many wedges	Some joints or many wedges
Support	Systematic	Systematic

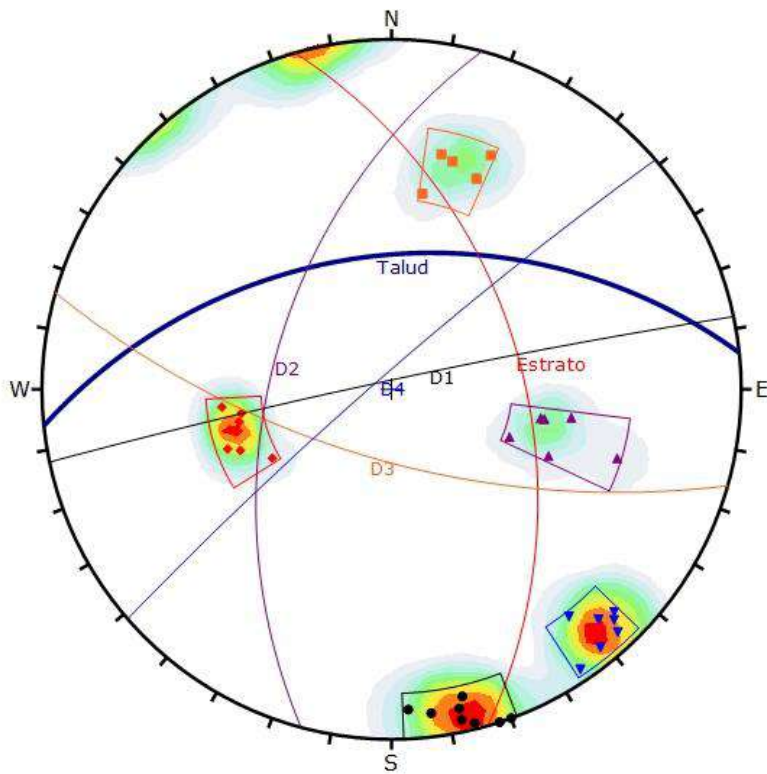
Figura 25: Densidad de familias, diagrama de polos y dirección del talud mostrados en Dips 6.0.

Teniendo como resultado la probabilidad de plano de deslizamiento (PPD) en porcentajes, se identifica así el modo de ruptura e inestabilidad del talud. El talud de la estación geomecánica 04 tendrá una mayor tendencia a fallar por ruptura tipo volteo directo con 14.26 % de probabilidad de plano de deslizamiento, considerando también la rotura tipo cuña con 0.53 % de probabilidad (Tabla 31).

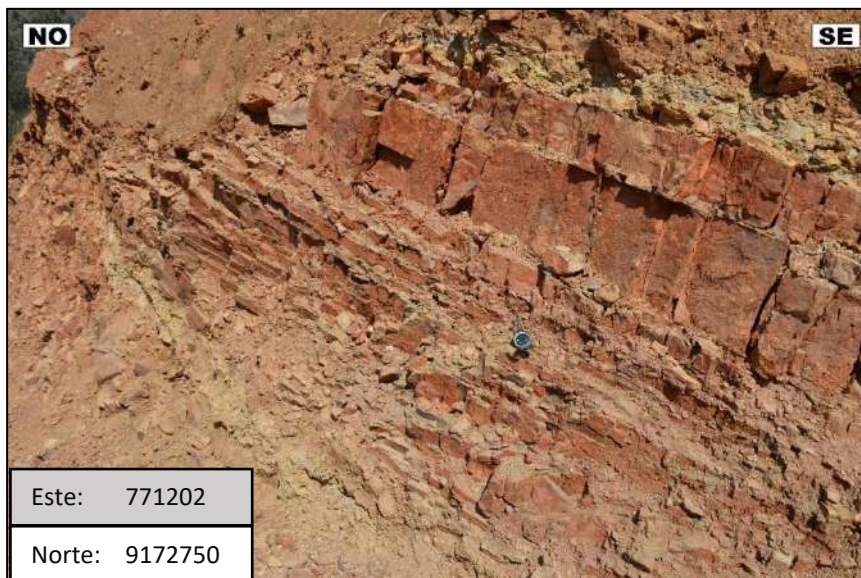
El talud está ubicado en la margen izquierda de la carretera Cospán – Campodén, en el sector Llimbe, litológicamente encontramos alternancia de areniscas rojizas de grano fino con limolitas perteneciente a la Formación Santa, los estratos en este punto se encuentran muy fracturados, el talud aquí presenta una inclinación mayor a 50° y su altura supera los 10 metros, aquí se determinó 3 familias de discontinuidades, el RMR para esta estación fue de 37 y corresponde a una roca de tipo IV de mala calidad. En la tabla # 32, se presenta un resumen de los datos geológicos recolectados en campo de este afloramiento.

Foto 31: Se observa un afloramiento de la Formación Santa, correspondiente a la estación geomecánica 05, en el sector Llimbe (progresiva Km 02+500).

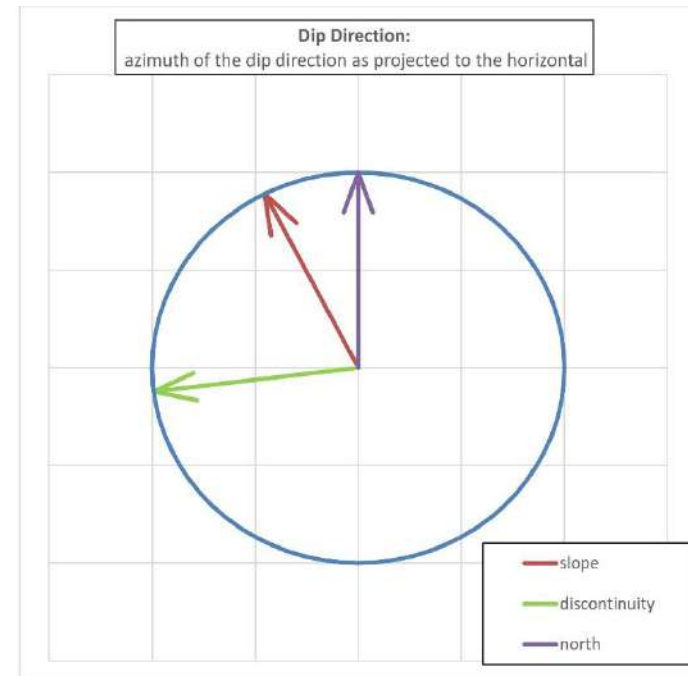
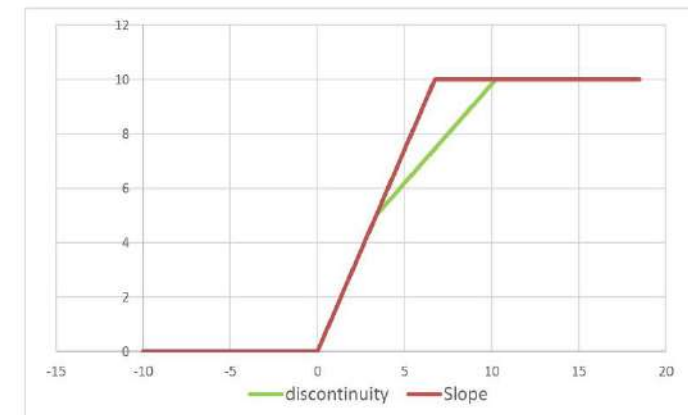
Discrete	Continuous
SMR	29	29
Class	IV	IV

Discrete	Continuous
Description	Bad	Bad
Stability	Unstable	Unstable
Failures	Planar or big wedges	Planar or big wedges
Suport	Important/corrective	Important/corrective

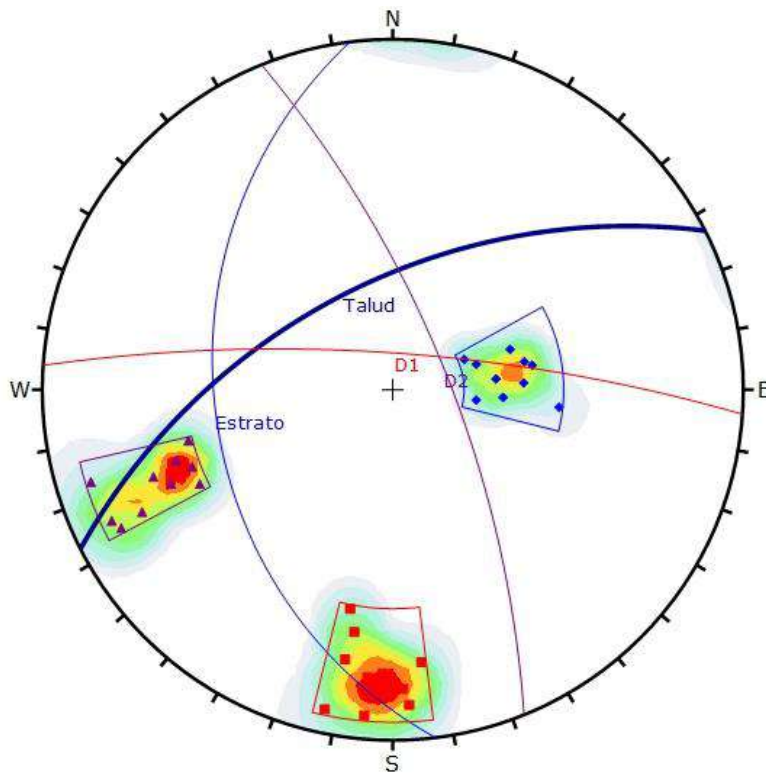
Figura 27: Densidad de familias, diagrama de polos y dirección del talud mostrados en Dips 6.0.

Teniendo como resultado la probabilidad de plano de deslizamiento (PPD) en porcentajes, se identifica así el modo de ruptura e inestabilidad del talud. El talud de la estación geomecánica 05 tendrá una mayor tendencia a fallar por ruptura tipo volteo directo con 11.95 % de probabilidad de plano de deslizamiento, considerando también la rotura tipo cuña con 8.67 % de probabilidad (Tabla 34).

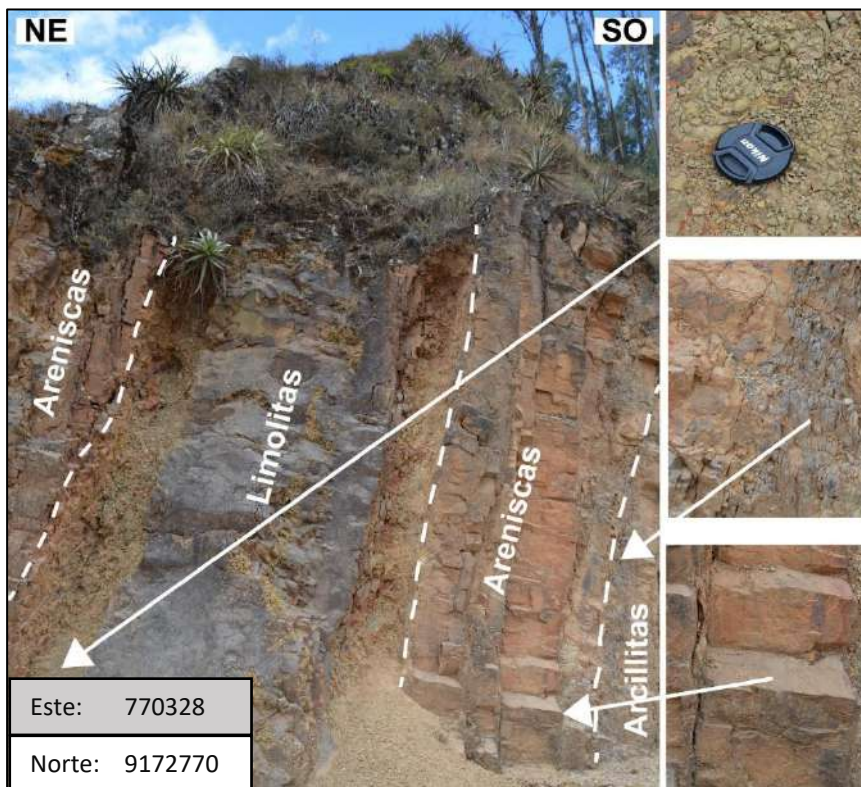
El talud está ubicado en la margen izquierda de la carretera Cospán – Campodén, en el sector Rambrán, litológicamente encontramos alternancia de areniscas rojizas con limolitas y arcillitas perteneciente a la Formación Carhuaz, los estratos en este punto se encuentran moderadamente fracturados y casi verticales, el talud aquí presenta una inclinación mayor a 70° y su altura supera los 12 m, aquí se determinó 3 familias de discontinuidades, el RMR para esta estación fue de 39 y corresponde a una roca de tipo IV de mala calidad. En la tabla # 35, se presenta un resumen de los datos geológicos recolectados en campo de este afloramiento.

Foto 32: Se observa un afloramiento de la Formación Carhuaz, correspondiente a la estación geomecánica 06, en el sector Rambrán (progresiva Km 01+420).

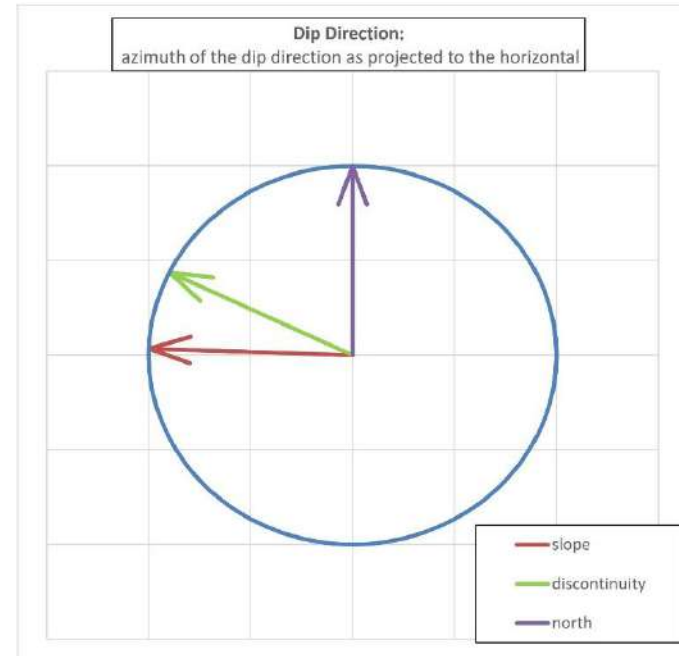
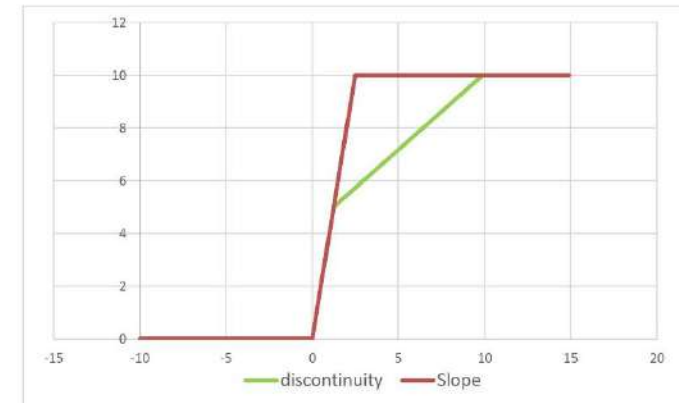
Auxiliar angles (degrees)	A	24°	
	B	30°	
	C	-46°	
Failure Type	Wedge/Planar		
Authors→ Coefficients ↓	Romana (1993) Discrete values	Tomás et al (2007) Continuous values	
F_1	0.40	0.43	
F_2	0.40	0.59	
F_3	-60.00	-59.58	
$F_1 \times F_2 \times F_3$	-10	-15	
Excavation method	Blasting or mechanical		
F_4	0		
	Discrete	Continuous	
SMR	29	24	
Class	IV	IV	
	Discrete	Continuous	
Description	Bad	Bad	
Stability	Unstable	Unstable	
Failures	Planar or big wedges	Planar or big wedges	
Support	Important/corrective	Important/corrective

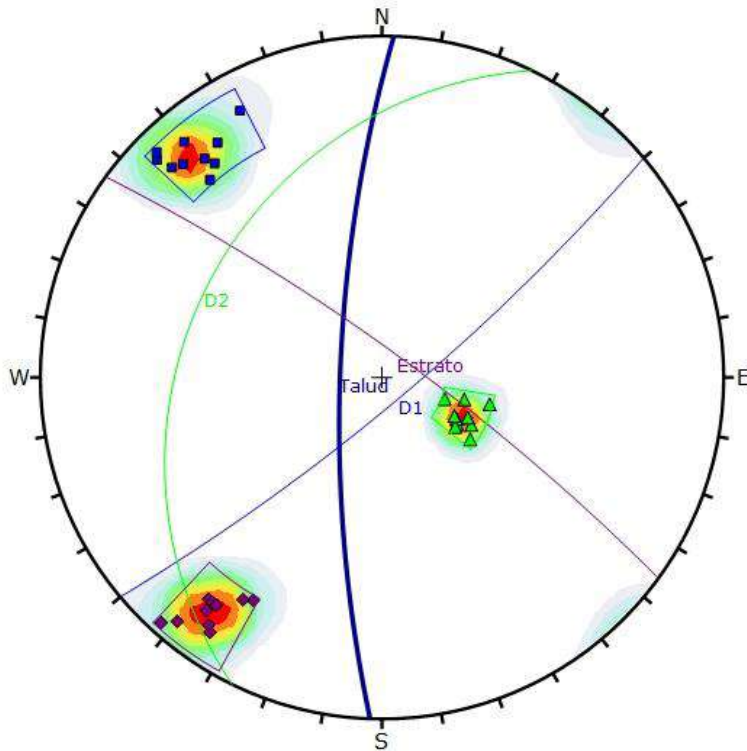
Figura 29: Densidad de familias, diagrama de polos y dirección del talud mostrados en Dips 6.0.

Teniendo como resultado la probabilidad de plano de deslizamiento (PPD) en porcentajes, se identifica así el modo de ruptura e inestabilidad del talud. El talud de la estación geomecánica 06 tendrá una mayor tendencia a fallar por ruptura tipo volteo directo con 28.00 % de probabilidad de plano de deslizamiento, considerando también la rotura tipo cuña con 19.31 % de probabilidad y la rotura tipo planar con 6.67 % de probabilidad (Tabla 37).

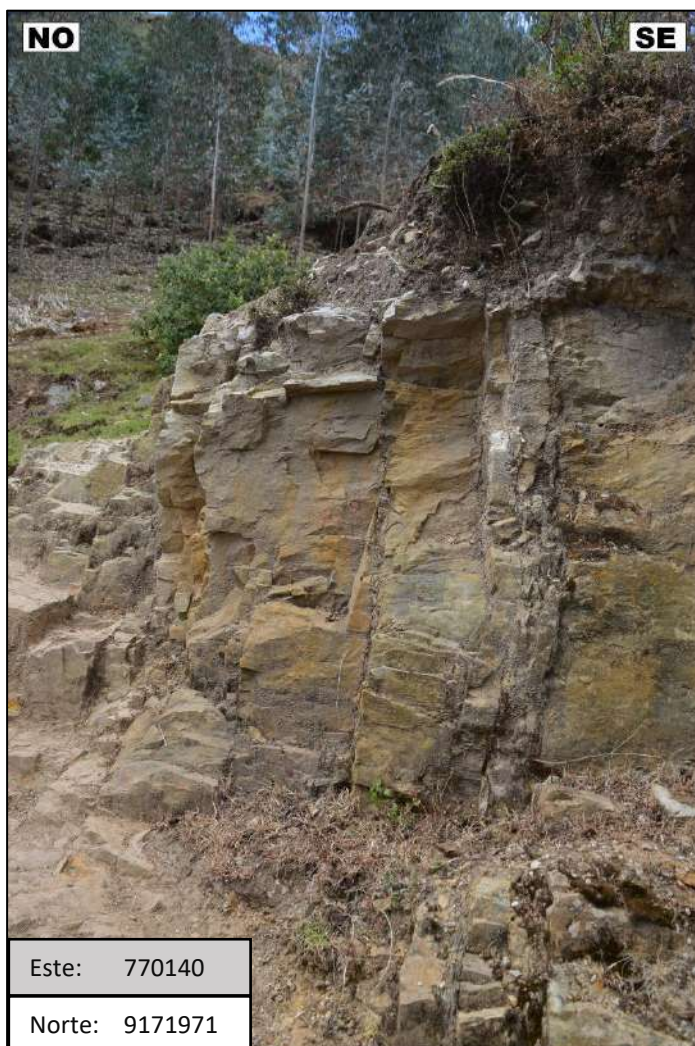
El talud está ubicado en la margen izquierda de la carretera Cospán – Campodén, en el sector Rambrán, litológicamente encontramos areniscas calcáreas la Formación Inca, los estratos en este punto se encuentran moderadamente fracturados y casi verticales, el talud aquí presenta una inclinación mayor a 45° y su altura supera los 5 metros, aquí se determinó 3 familias de discontinuidades, el RMR para esta estación fue de 62 y corresponde a una roca de tipo II de buena calidad. En la tabla # 38, se presenta un resumen de los datos geológicos recolectados en campo de este afloramiento.

Foto 33: Se observa un afloramiento de la Formación Inca, correspondiente a la estación geomecánica 07, en el sector Rambrán (progresiva Km 00+550).

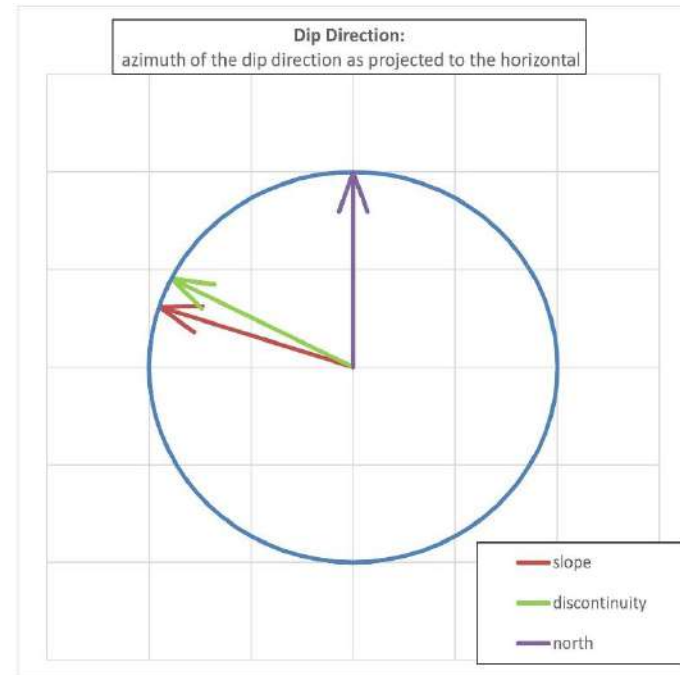
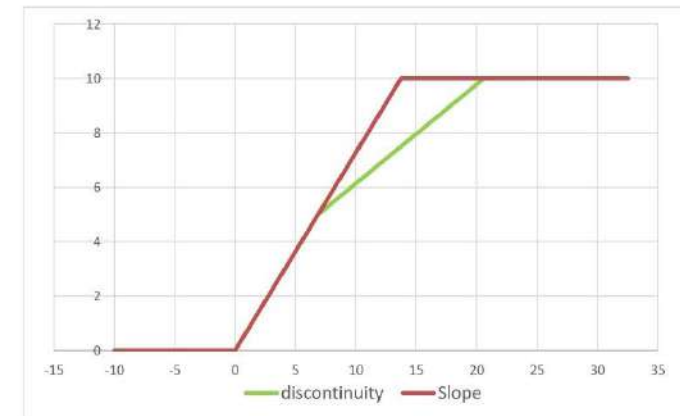
Discrete	Continuous
SMR	54	48
Class	III	III

Discrete	Continuous
Description	Normal	Normal
Stability	Partially stable	Partially stable
Failures	Some joints or many wedges	Some joints or many wedges
Support	Systematic	Systematic

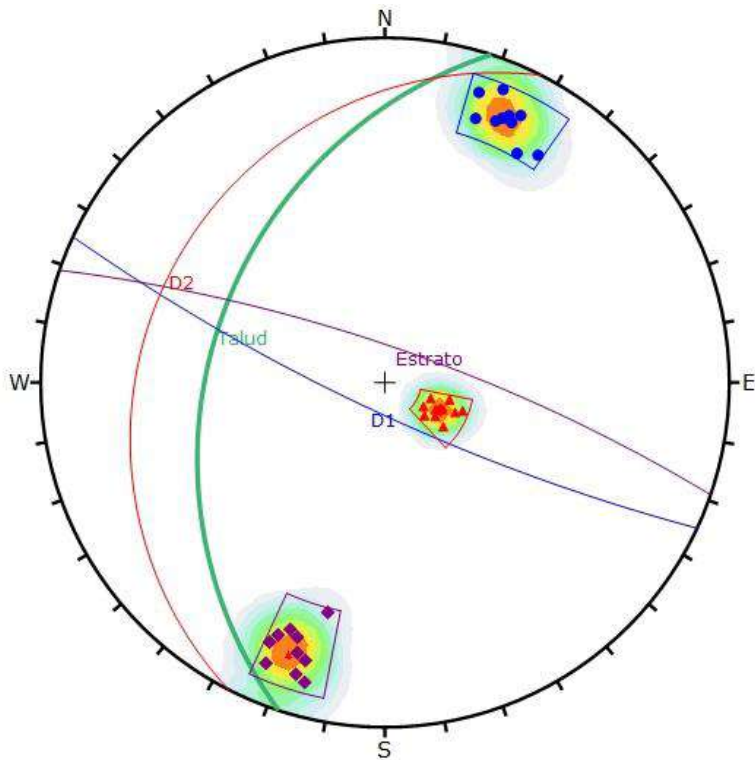
Figura 31: Densidad de familias, diagrama de polos y dirección del talud mostrados en Dips 6.0.

Teniendo como resultado la probabilidad de plano de deslizamiento (PPD) en porcentajes, se identifica así el modo de ruptura e inestabilidad del talud. El talud de la estación geomecánica 07 tendrá una mayor tendencia a fallar por ruptura tipo cuña con 8.00 % de probabilidad de plano de deslizamiento, considerando también la rotura tipo planar con 6.67 % y rotura tipo volteo directo con 2.76 % de probabilidad (Tabla 40).

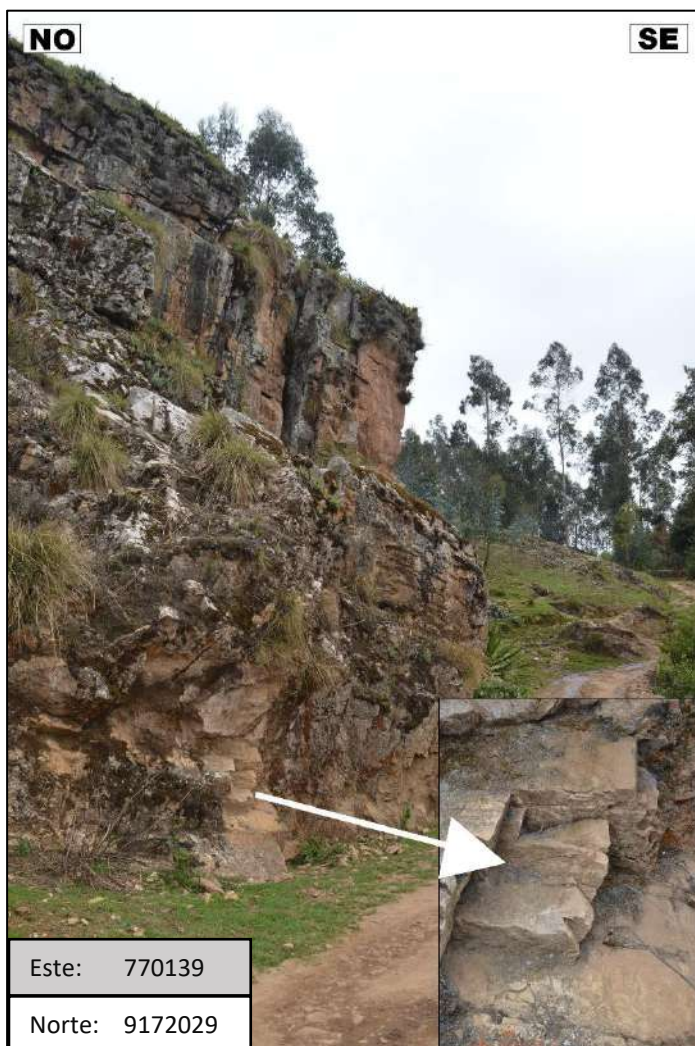
El talud está ubicado en la margen izquierda de la carretera Cospán – Campodén, en el sector Rambrán, litológicamente encontramos areniscas blancas de grano medio a grueso de la Formación Farrat, los estratos en este punto se encuentran ligeramente fracturados, el talud aquí presenta una inclinación mayor a 60° y su altura supera los 30 metros, aquí se determinó 3 familias de discontinuidades, el RMR para esta estación fue de 65 y corresponde a una roca de tipo II de buena calidad. En la tabla # 41, se presenta un resumen de los datos geológicos recolectados en campo de este afloramiento.

Foto 34: Se observa un afloramiento de la Formación Farrat, correspondiente a la estación geomecánica 08, en el sector Rambrán (progresiva Km 00+600).

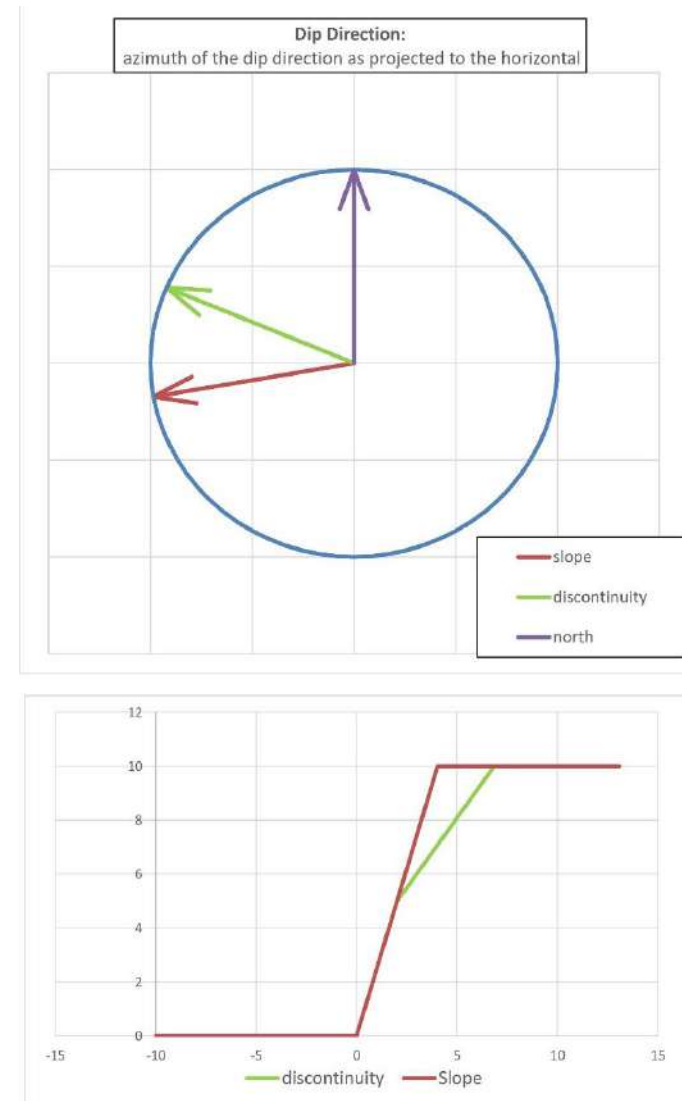
Tabla 42: SMR para la familia 02, estación Geomecánica 08

Project name	EVALUACIÓN GEOMECÁNICA DEL TRAMO DE LA CARRETERA ENTRE LAS COMUNIDADES DE RAMBRÁN Y UNIÓN CASIPE-DISTRITO DE COSPÁN, CAJAMARCA		
Date	11 de abril de 2020		
Author	Eduard Gálvez Mejía		
Company	Universidad Nacional de Cajamarca		
FAMILIA 02			
Basic RMR	65		
Slope	α_s	260°	
	β_s	68°	
Discontinuity	α_j	293°	
	β_j	46°	
Auxiliar angles (degrees)	A	33°	
	B	46°	
	C	-22°	
Failure Type	Wedge/Planar		
Authors→ Coefficients ↓	Romana (1993) Discrete values	Tomás et al (2007) Continuous values	
F_1	0.15	0.29	
F_2	1.00	0.92	
F_3	-60.00	-59.13	
$F_1 \times F_2 \times F_3$	-9	-16	
Excavation method	Blasting or mechanical		
F_4	0		
	Discrete	Continuous	
SMR	56	49	
Class	III	III	
	Discrete	Continuous	
Description	Normal	Normal	
Stability	Partially stable	Partially stable	
Failures	Some joints or many wedges	Some joints or many wedges	
Support	Systematic	Systematic

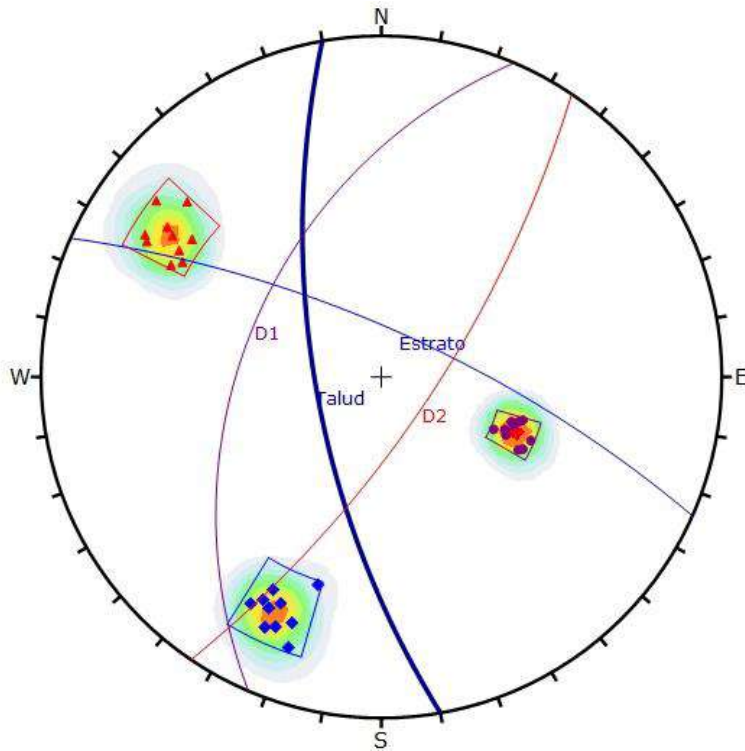
Figura 33: Densidad de familias, diagrama de polos y dirección del talud mostrados en Dips 6.0.

Teniendo como resultado la probabilidad de plano de deslizamiento (PPD) en porcentajes, se identifica así el modo de ruptura e inestabilidad del talud. El talud de la estación geomecánica 08 tendrá una mayor tendencia a fallar por ruptura tipo cuña 28.51 % de probabilidad de plano de deslizamiento, considerando también la rotura tipo volteo directo con 28.51 % de probabilidad (Tabla 43).

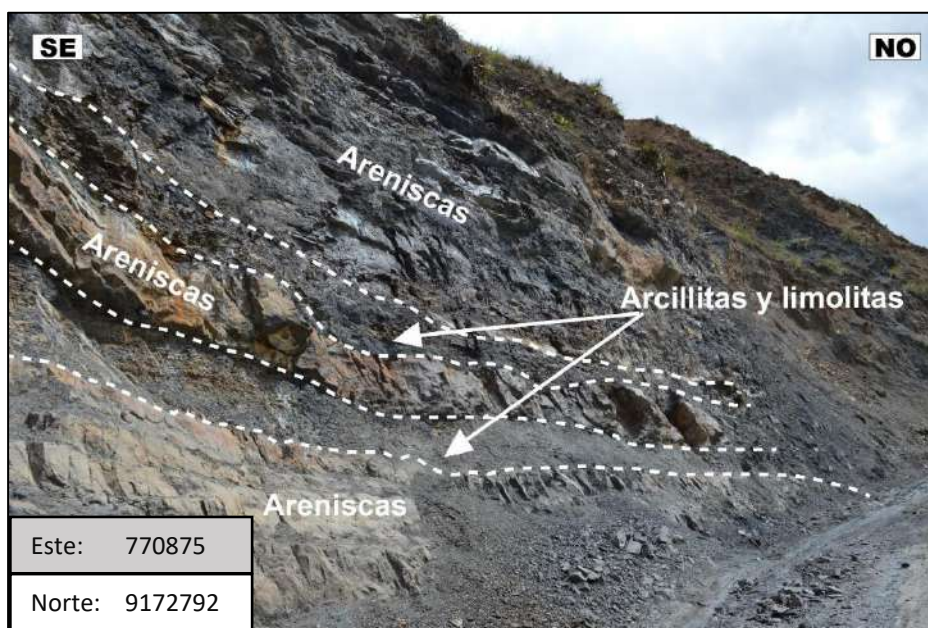
El talud está ubicado en la margen izquierda de la carretera Cospán – Campodén, en el sector Llimbe, litológicamente hay intercalación de areniscas con arcillitas y limolitas de la Formación Carhuaz, los estratos en este punto se encuentran muy fracturados y sub horizontales, el talud aquí presenta una inclinación mayor a 45° y su altura supera los 25 m, aquí se determinó 3 familias de discontinuidades, el RMR para esta estación fue de 37 y corresponde a una roca de tipo IV de mala calidad. En la tabla # 44, se presenta un resumen de los datos geológicos recolectados en campo de este afloramiento.

Foto 35: Se observa un afloramiento de la Formación Carhuaz, correspondiente a la estación geomecánica 09, en el sector Rambrán (progresiva Km 02+120).
