UNIVERSIDAD NACIONAL DE CAJAMARCA

TESIS

**EVALUACIÓN GEOMECÁNICA DEL TRAMO DE LA CARRETERA ENTRE LAS
COMUNIDADES DE RAMBRÁN Y UNIÓN CASIPE-DISTRITO DE COSPÁN,
CAJAMARCA**

Cajamarca, 2022

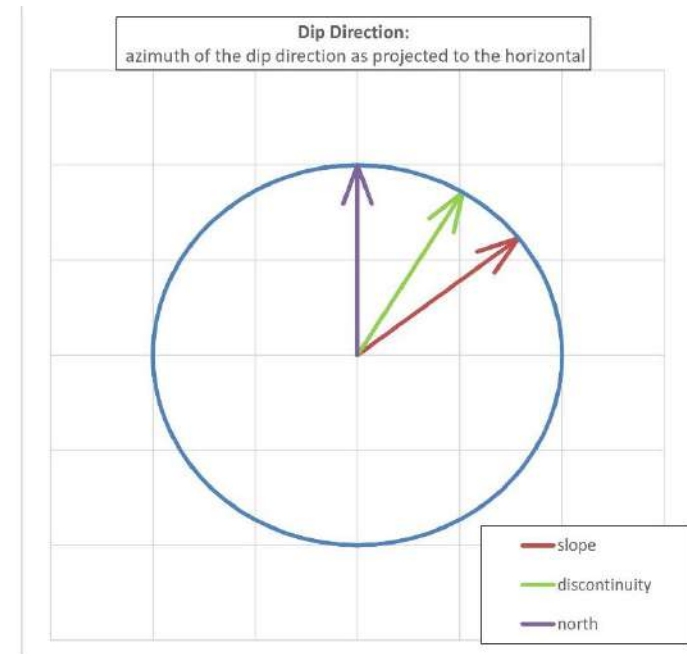
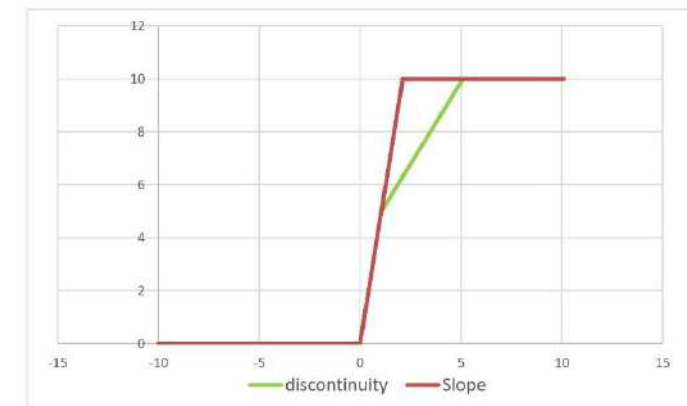
Discrete	Continuous
SMR	13	8
Class	V	V

Discrete	Continuous
Description	Very bad	Very bad
Stability	Completely unstable	Completely unstable
Failures	Big planar or soil-like	Big planar or soil-like
Support	Reexcavation	Reexcavation

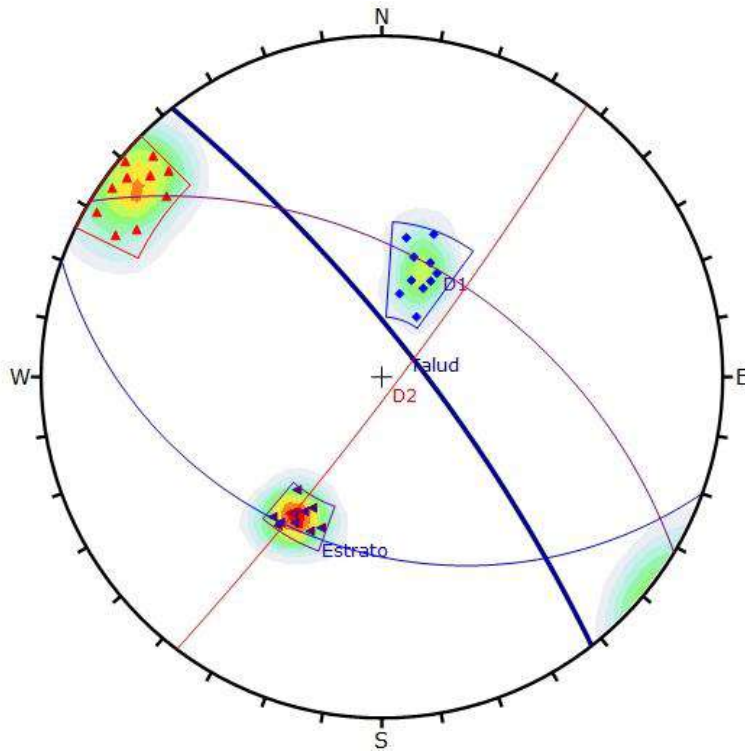
Figura 35: Densidad de familias, diagrama de polos y dirección del talud mostrados en Dips 6.0.

Teniendo como resultado la probabilidad de plano de deslizamiento (PPD) en porcentajes, se identifica así el modo de ruptura e inestabilidad del talud. El talud de la estación geomecánica 09 tendrá una mayor tendencia a fallar por ruptura tipo cuña con 32.41 % de probabilidad de plano de deslizamiento, considerando también la rotura tipo planar con 26.67 % y rotura volteo directo con 22.99 % de probabilidad (Tabla 46).

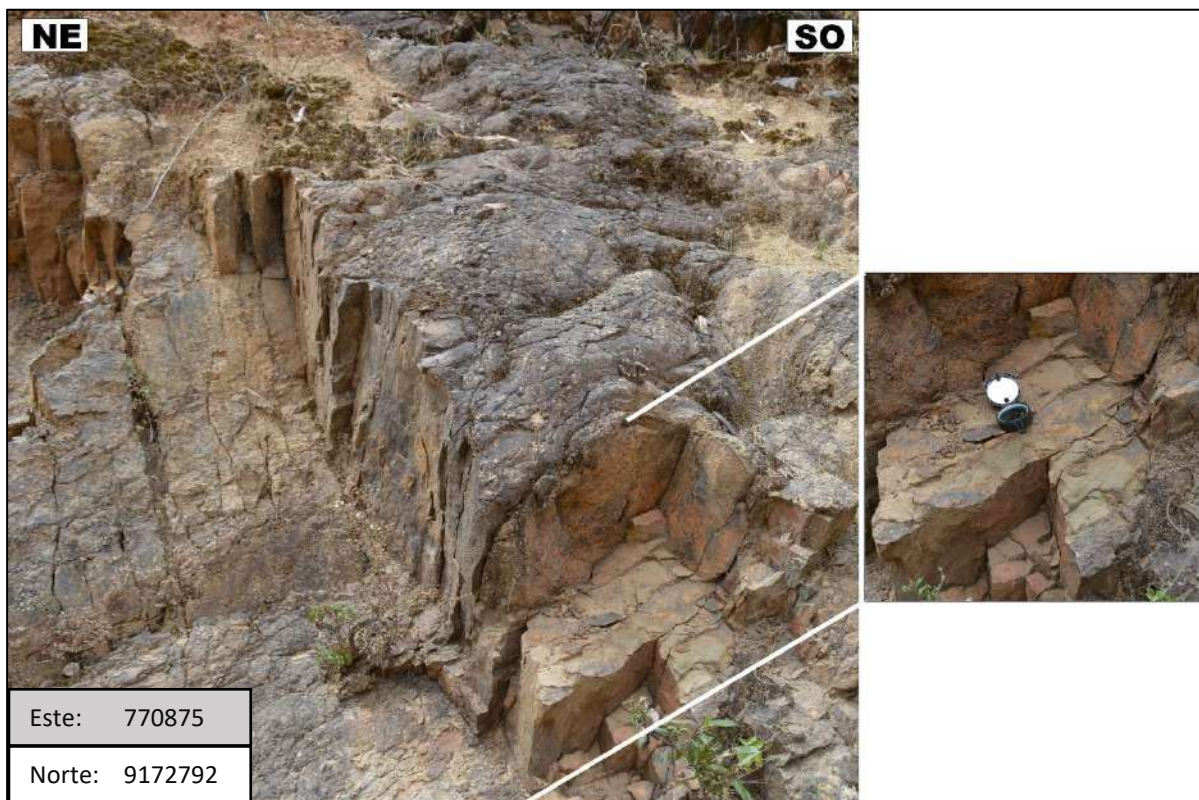
El talud está ubicado en la margen izquierda de la carretera Cospán – Campodén, en el sector Llimbe, litológicamente encontramos areniscas de la Formación Chimú, los estratos en este punto se encuentran moderadamente fracturados, el talud aquí presenta una inclinación mayor a 30° y su altura supera los 10 m, aquí se determinó 3 familias de discontinuidades, el RMR para esta estación fue de 37 y corresponde a una roca de tipo IV de mala calidad. En la tabla # 47, se presenta un resumen de los datos geológicos recolectados en campo de este afloramiento.

Foto 36: Se observa un afloramiento de la Formación Chimú, correspondiente a la estación geomecánica 10, en el sector Llimbe (progresiva Km 02+800).

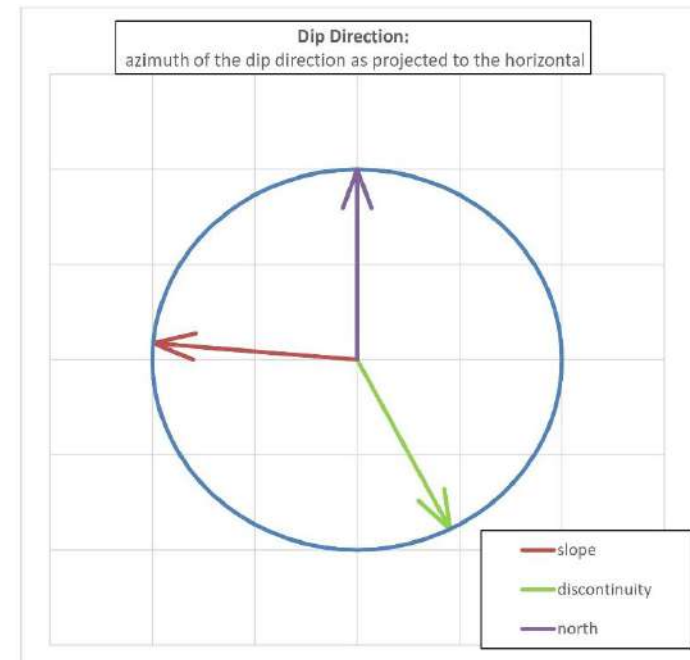
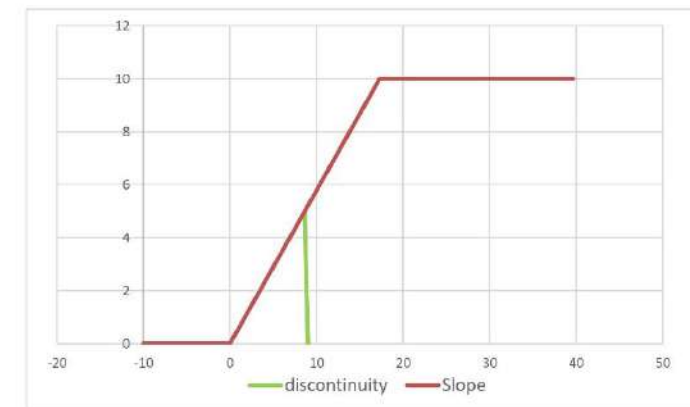
Discrete	Continuous
SMR	36	37
Class	IV	IV

Discrete	Continuous
Description	Bad	Bad
Stability	Unstable	Unstable
Failures	Planar or big wedges	Planar or big wedges
Support	Important/corrective	Important/corrective

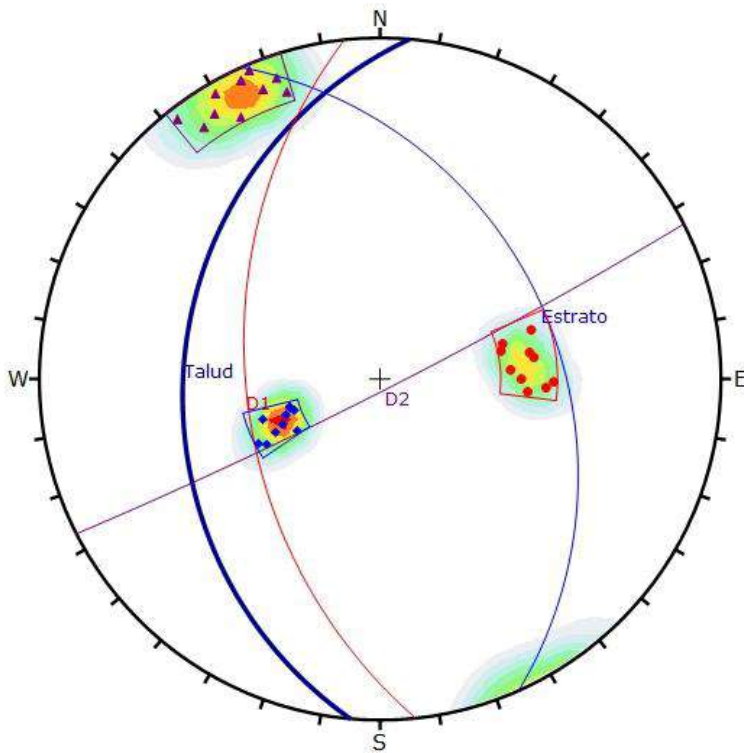
Figura 37: Densidad de familias, diagrama de polos y dirección del talud mostrados en Dips 6.0.

Teniendo como resultado la probabilidad de plano de deslizamiento (PPD) en porcentajes, se identifica así el modo de ruptura e inestabilidad del talud. El talud de la estación geomecánica 10 tendrá una mayor tendencia a fallar por ruptura tipo volteo directo con 2.30 % de probabilidad de plano de deslizamiento (Tabla 49).

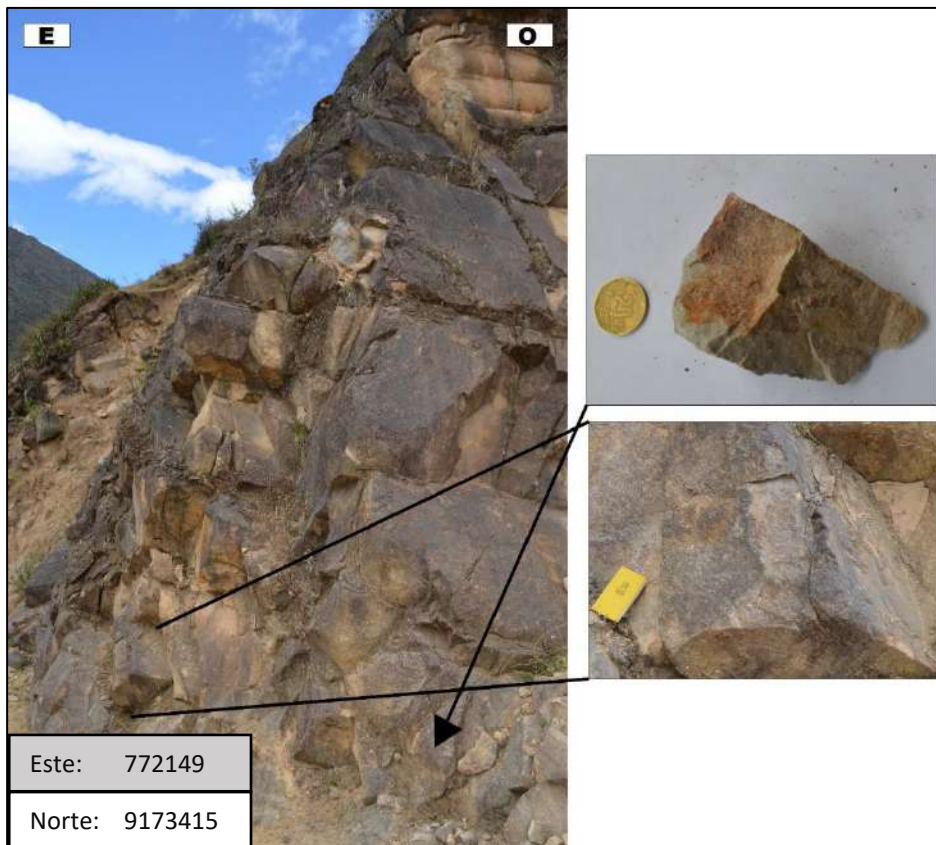
El talud está ubicado en la margen izquierda de la carretera Cospán – Campodén, en el sector Casipe, litológicamente encontramos areniscas de la Formación Chimú, los estratos en este punto se encuentran moderadamente fracturados, el talud aquí presenta una inclinación mayor a 45° y su altura supera los 20 m, aquí se determinó 3 familias de discontinuidades, el RMR para esta estación fue de 69 y corresponde a una roca de tipo II de buena calidad. En la tabla # 50, se presenta un resumen de los datos geológicos recolectados en campo de este afloramiento.

Foto 37: Se observa un afloramiento de la Formación Chimú, correspondiente a la estación geomecánica 11, en el sector Casipe (progresiva Km 06+150).

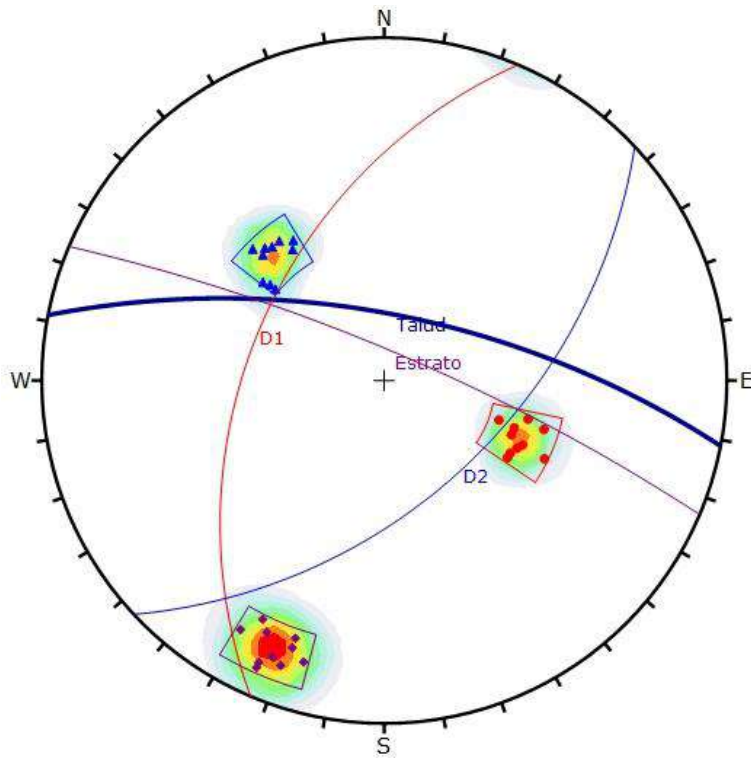
Figura 39: Densidad de familias, diagrama de polos y dirección del talud mostrados en Dips 6.0.

Teniendo como resultado la probabilidad de plano de deslizamiento (PPD) en porcentajes, se identifica así el modo de ruptura e inestabilidad del talud. El talud de la estación geomecánica 11 tendrá una mayor tendencia a fallar por ruptura tipo cuña con 9.43 % de probabilidad de plano de deslizamiento, considerando también la rotura tipo volteo directo con un 2.99 % de probabilidad (Tabla 52).

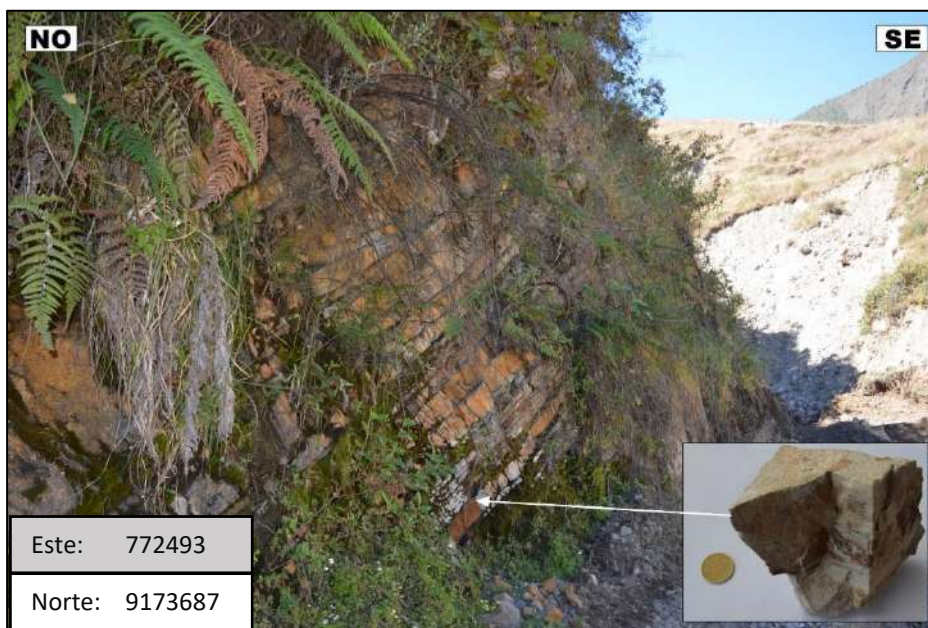
El talud está ubicado en la margen izquierda de la carretera Cospán – Campodén, en el sector Las Lúcumas, litológicamente encontramos areniscas de la Formación Chimú, los estratos en este punto se encuentran moderadamente fracturados, el talud aquí presenta una inclinación mayor a 45° y su altura supera los 25 m, aquí se determinó 3 familias de discontinuidades, el RMR para esta estación fue de 44 y corresponde a una roca de tipo III de mediana calidad. En la tabla # 53, se presenta un resumen de los datos geológicos recolectados en campo de este afloramiento.

Foto 38: Se observa un afloramiento de la Formación Chimú, correspondiente a la estación geomecánica 12, en el sector Las Lúcumas (progresiva Km 07+050).

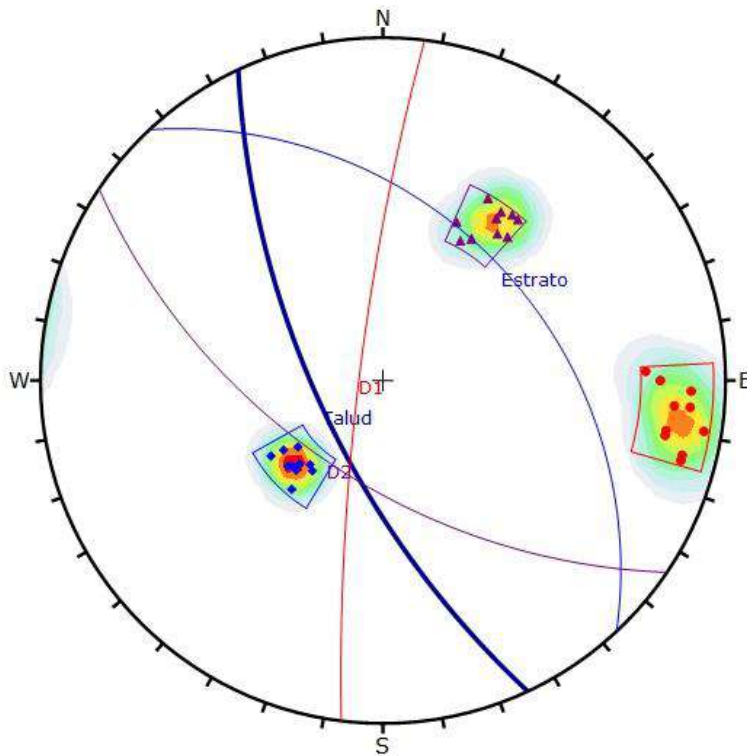
Figura 41: Densidad de familias, diagrama de polos y dirección del talud mostrados en Dips 6.0.

Teniendo como resultado la probabilidad de plano de deslizamiento (PPD) en porcentajes, se identifica así el modo de ruptura e inestabilidad del talud. El talud de la estación geomecánica 12 tendrá una mayor tendencia a fallar por ruptura tipo cuña con 22.99 % de probabilidad de plano de deslizamiento, considerando también la rotura tipo planar con 6.67 % y la rotura tipo volteo directo 2.30 % de probabilidad (Tabla 55).

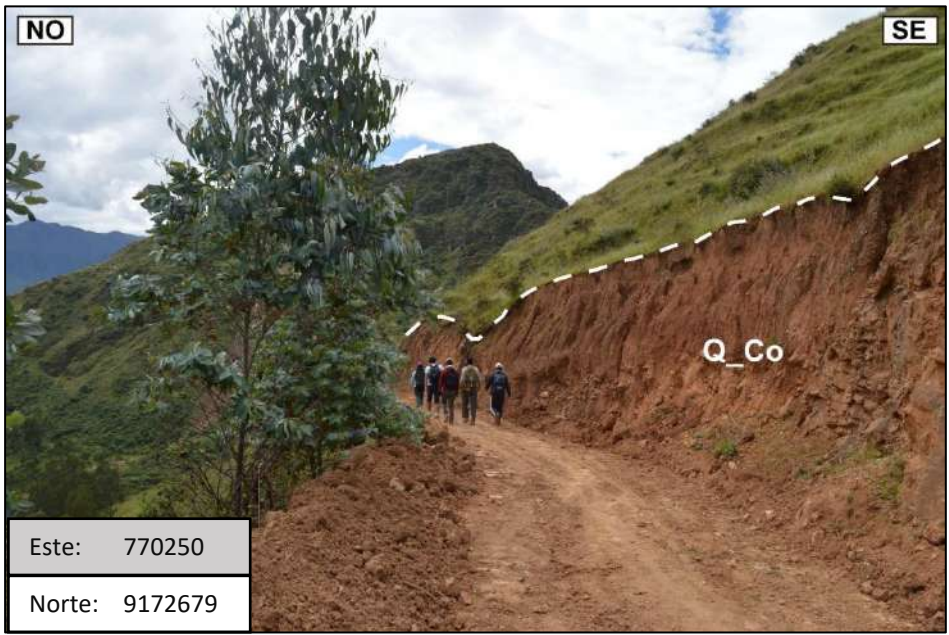
El talud está ubicado en el margen izquierdo de la carretera Cospán- Rambrán, en la foto observamos un depósito coluvial el cual está compuesto principalmente por gravas finas y bloques angulares de composición arenosa, presentan un color marrón, estos bloques están sostenidos por una matriz de composición areno-limosa (SM), este depósito se encuentra suprayaciendo parcialmente a la Formación Carhuaz.

Foto 39: Talud inestable sobre un depósito Coluvial en las progresivas Km 1+280 – Km 1+330

SOLUCIÓN 01: Se recomienda construir gaviones de cuatro camadas a lo largo de todo este tramo para estabilizar el talud. En este caso la estructura está parcialmente sumergida y para este análisis las características mecánicas de los gaviones han sido asumidas, además el análisis de estabilidad en condiciones naturales realizado mediante el software Slide v.6 nos muestra que el factor de seguridad aumenta de 0.667 a 1.089 y por lo tanto cumple con la condición de equilibrio límite. Asimismo se ha realizado el análisis de estabilidad en condiciones pseudoestáticas, aquí el factor de seguridad aumenta de 0.520 a 0.830, lo cual nos indica que el talud en condiciones pseudoestáticas y con un refuerzo de gavión no cumple con las condiciones de equilibrio límite.

Hacer banquetas y bajar el ángulo de talud, para esto se realizará bancos de 4m de altura con un ángulo de 45° por 2m de ancho de banco como se muestra en los siguientes análisis.

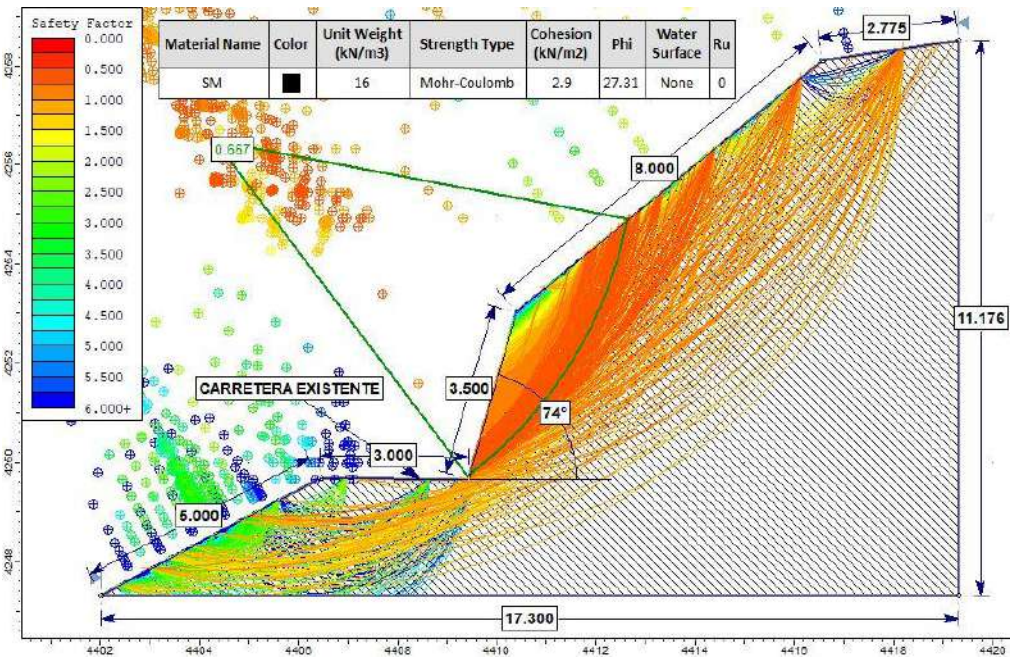
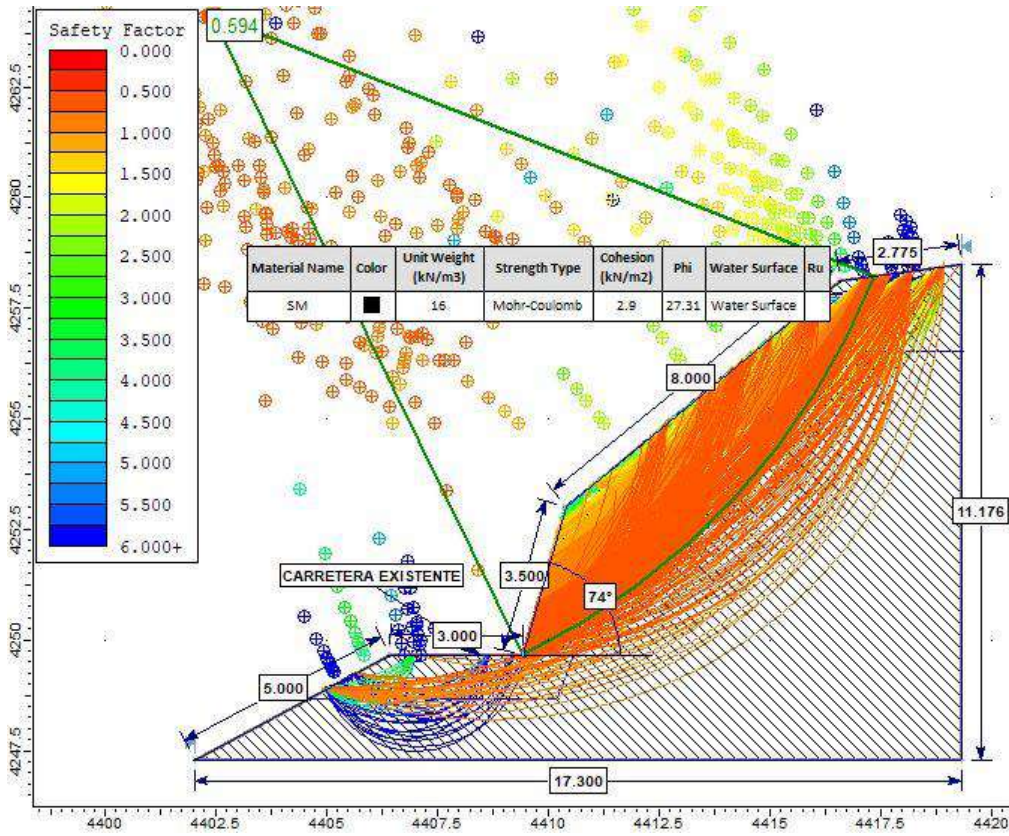
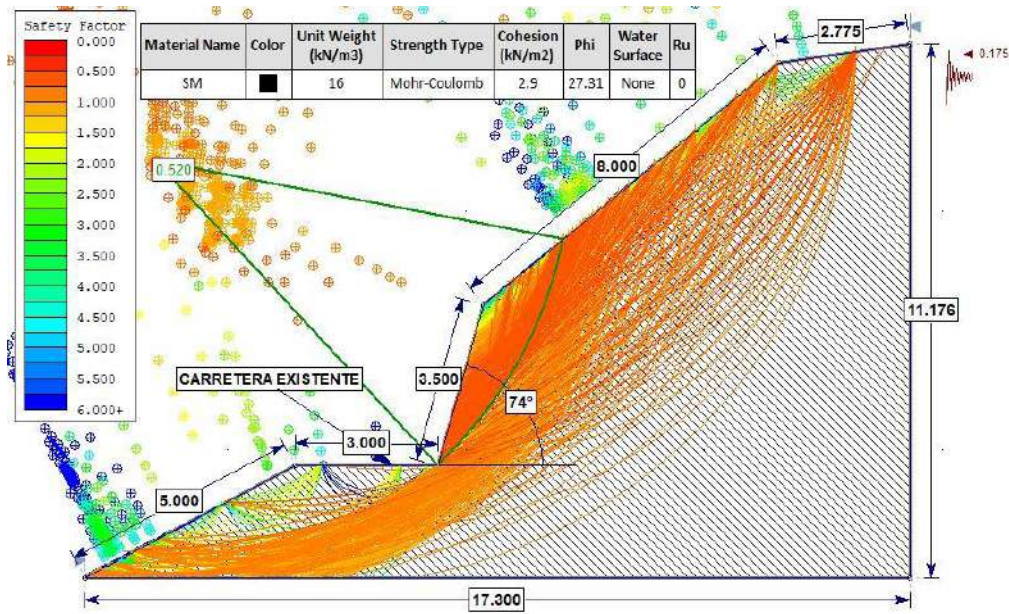
Figura 44: Análisis Slide en condiciones naturales.

Figura 45: Análisis Slide en condiciones de saturación parcial.

Figura 46: Análisis Slide en condiciones de sismicidad.

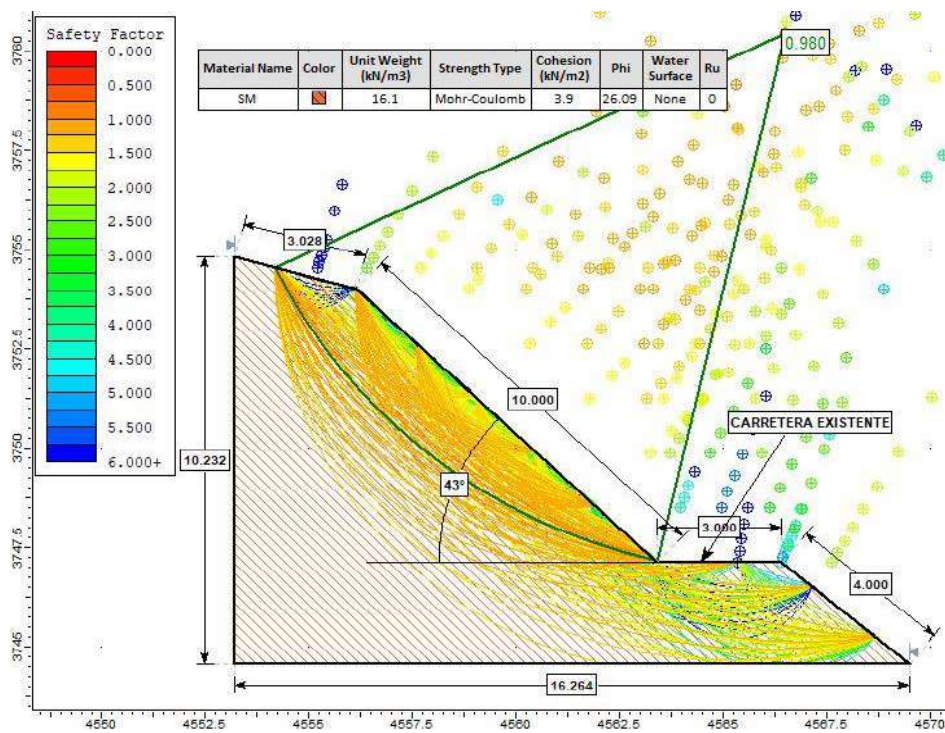
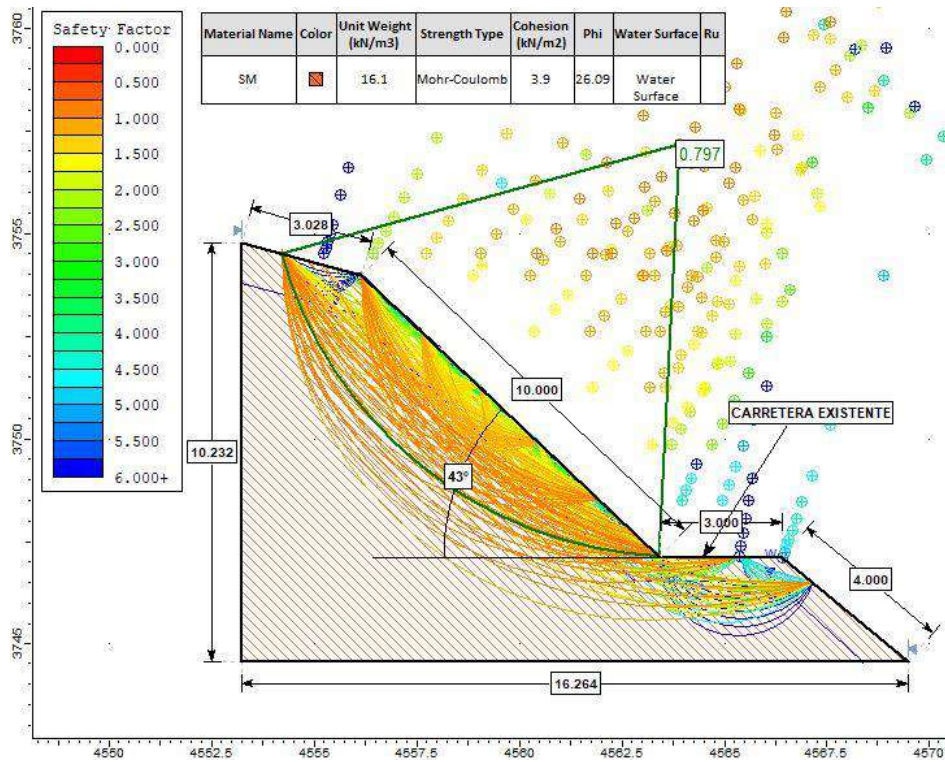
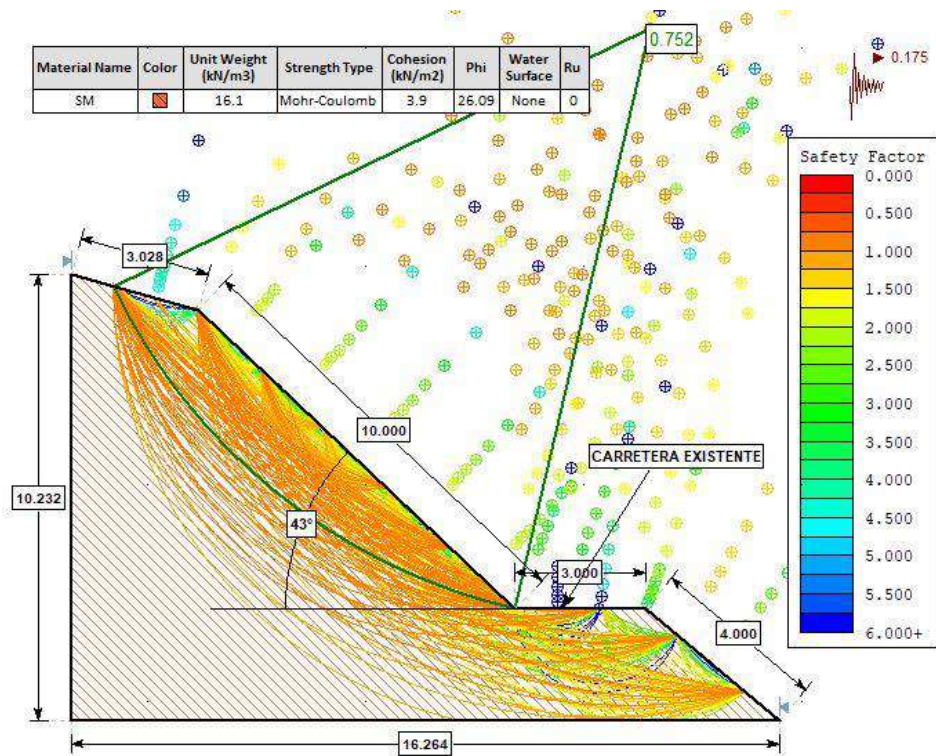
Figura 47: Análisis Slide en condiciones naturales.

Figura 48: Análisis Slide en condiciones de saturación parcial.

Figura 49: Análisis Slide en condiciones de sismicidad.

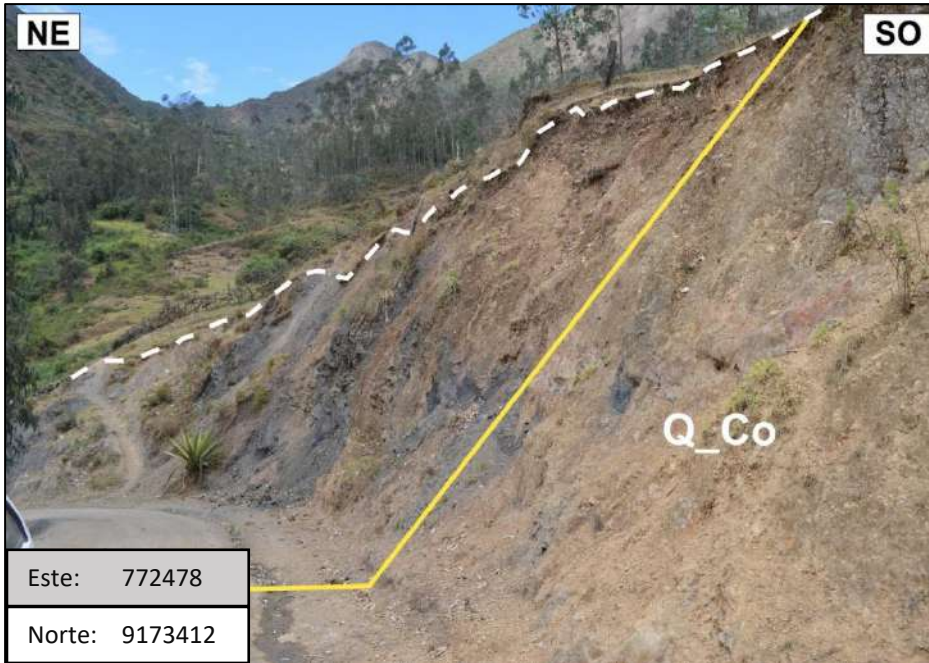
El talud está ubicado en el margen izquierdo de la carretera Cospán- Rambrán, en la foto observamos un depósito coluvial el cual está compuesto principalmente por gravas finas y bloques angulares de composición heterogénea, presentan un color amarillento con tonalidades grises, estos bloques están sostenidos por una matriz de composición arenolimososa (SM).

Foto 41: Talud inestable sobre un depósito Coluvial en las progresivas Km 6+500 – Km 6+520

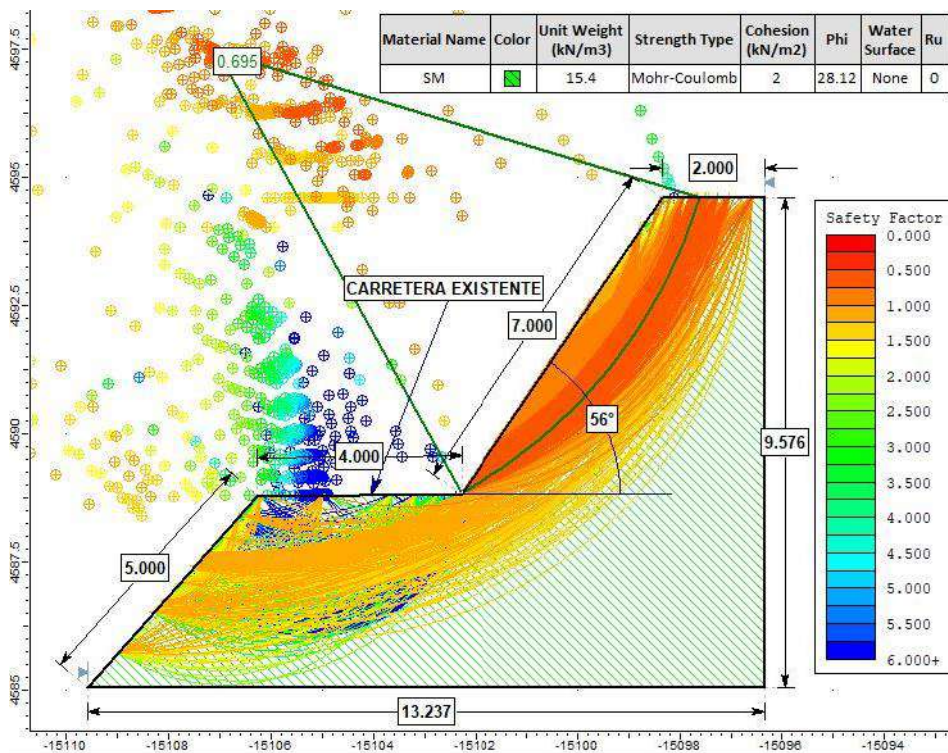
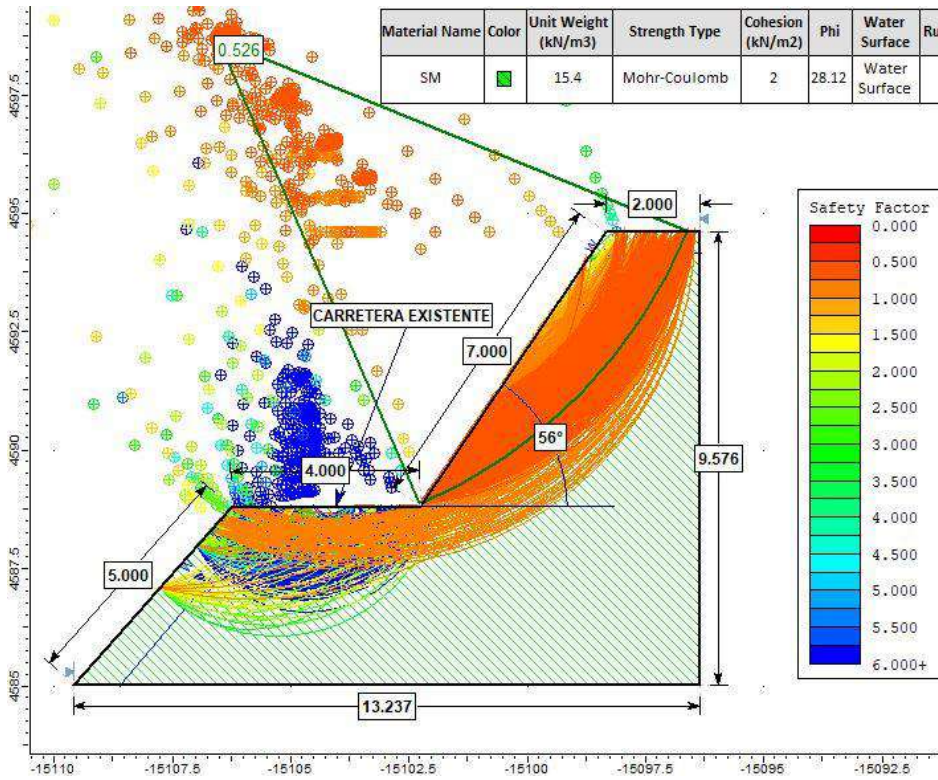
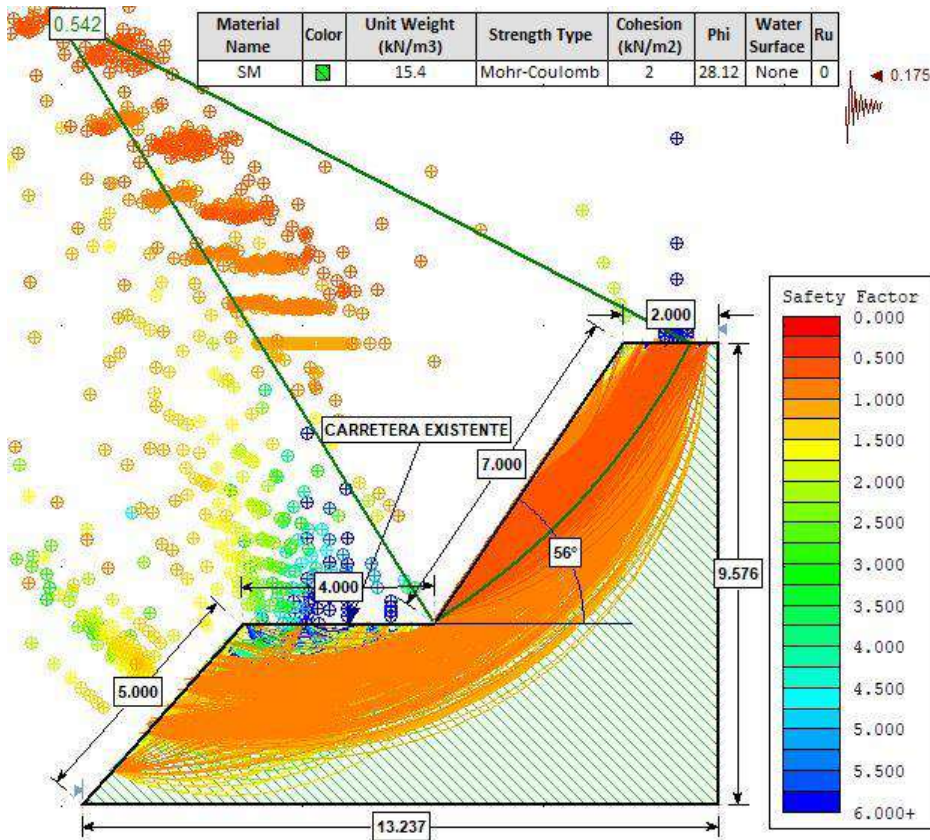
Figura 50: Análisis Slide en condiciones naturales.

Figura 51: Análisis Slide en condiciones de saturación parcial.

Figura 52: Análisis Slide en condiciones de sismicidad.

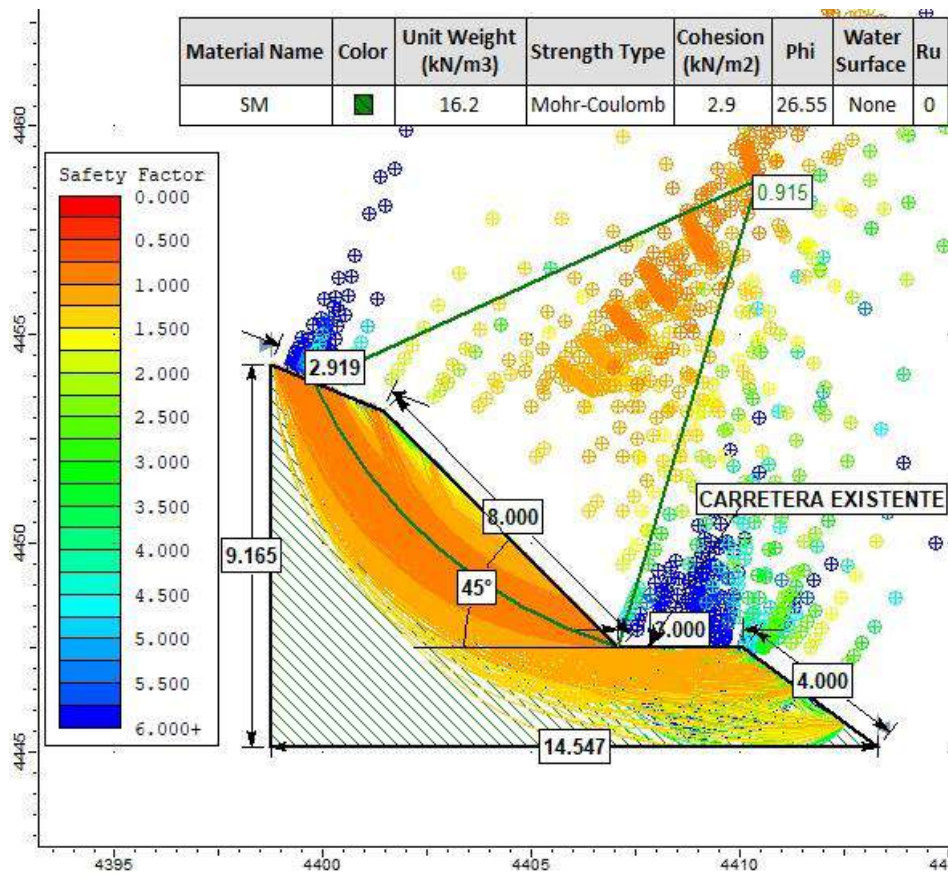
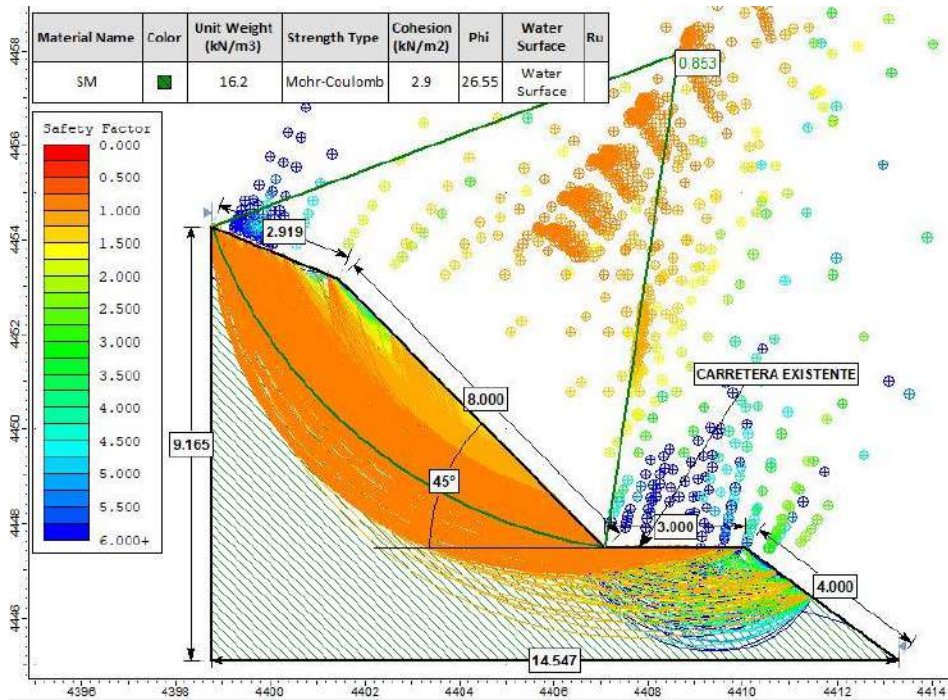
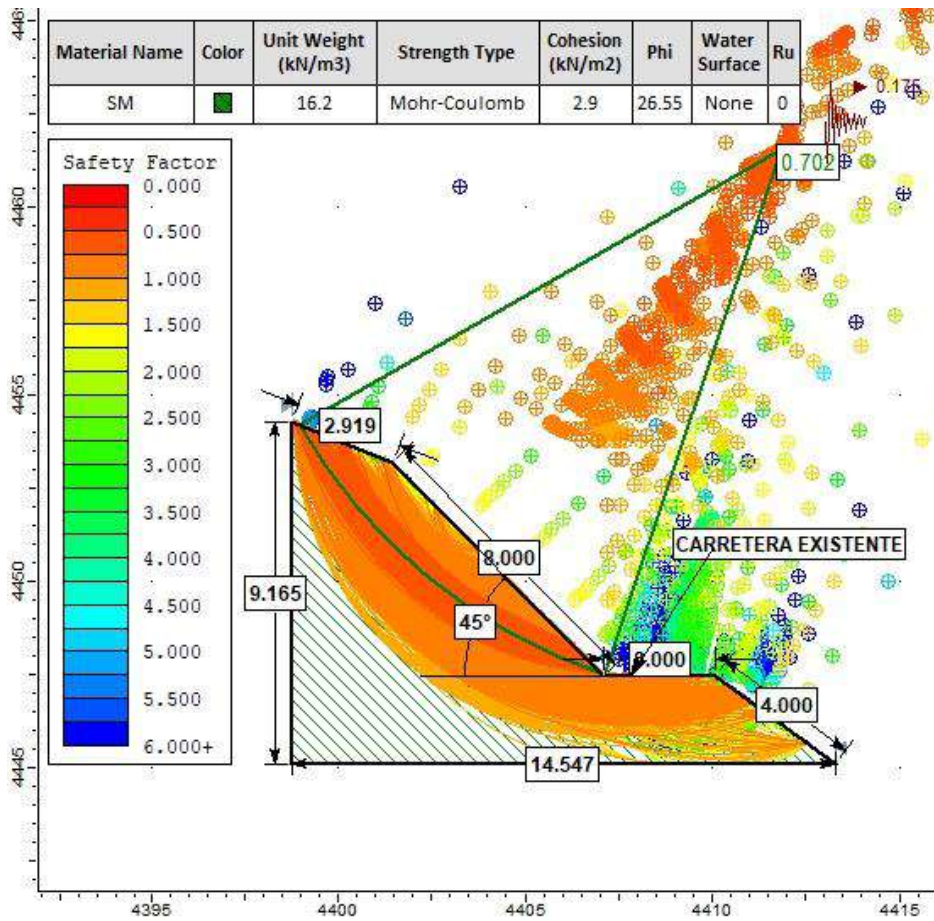
Figura 53: Análisis Slide en condiciones naturales.

Figura 54: Análisis Slide en condiciones de saturación parcial.

Figura 55: Análisis Slide en condiciones de sismicidad.

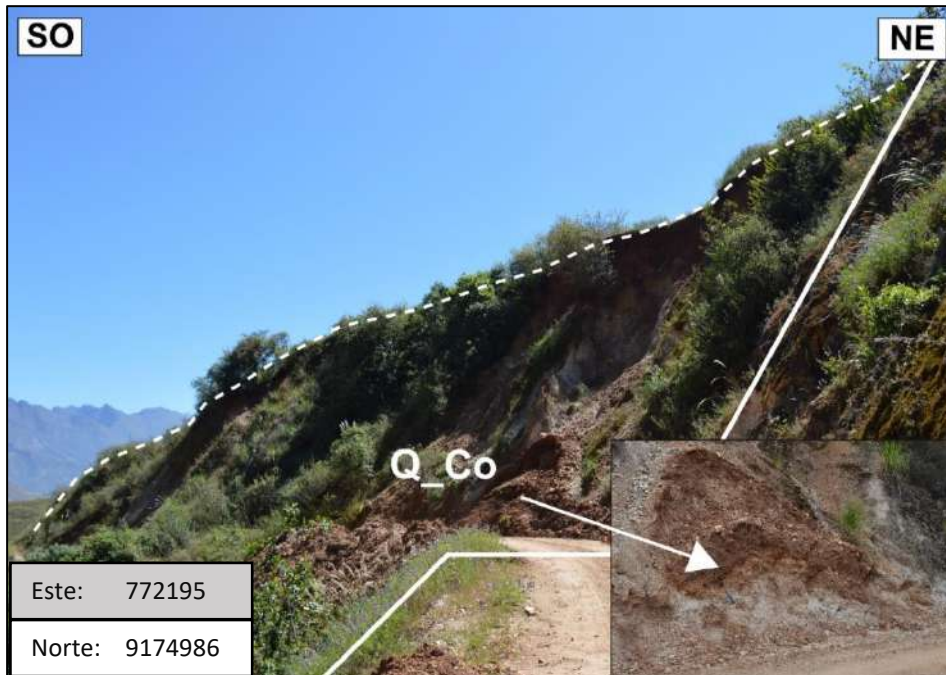
El talud está ubicado en el margen izquierdo de la carretera Cospán- Rambrán, en la foto observamos un depósito cuaternario el cual está compuesto principalmente por gravas finas y bloques angulosos de composición arenosa, presentan un color amarillento, estos bloques están sostenidos por una matriz de composición areno-limosa (SM). Además se observa la presencia de pequeños derrumbes en el talud produciendo inestabilidad en estos.

Foto 43: Talud inestable sobre un depósito Coluvial en las progresivas Km 9+620 – Km 9+660.

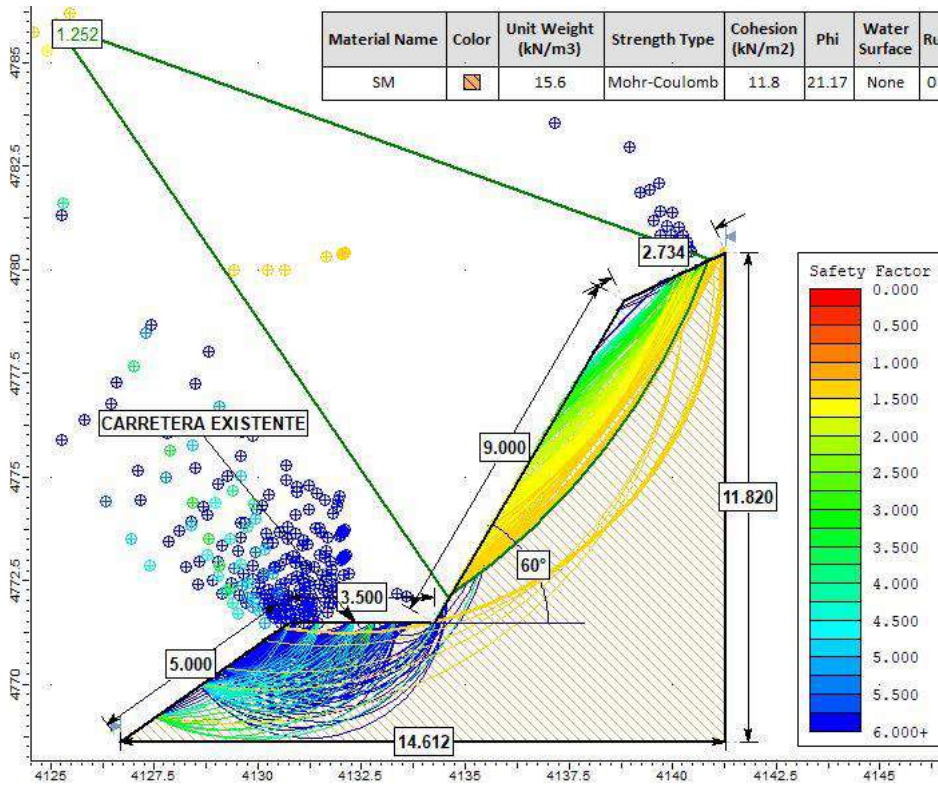
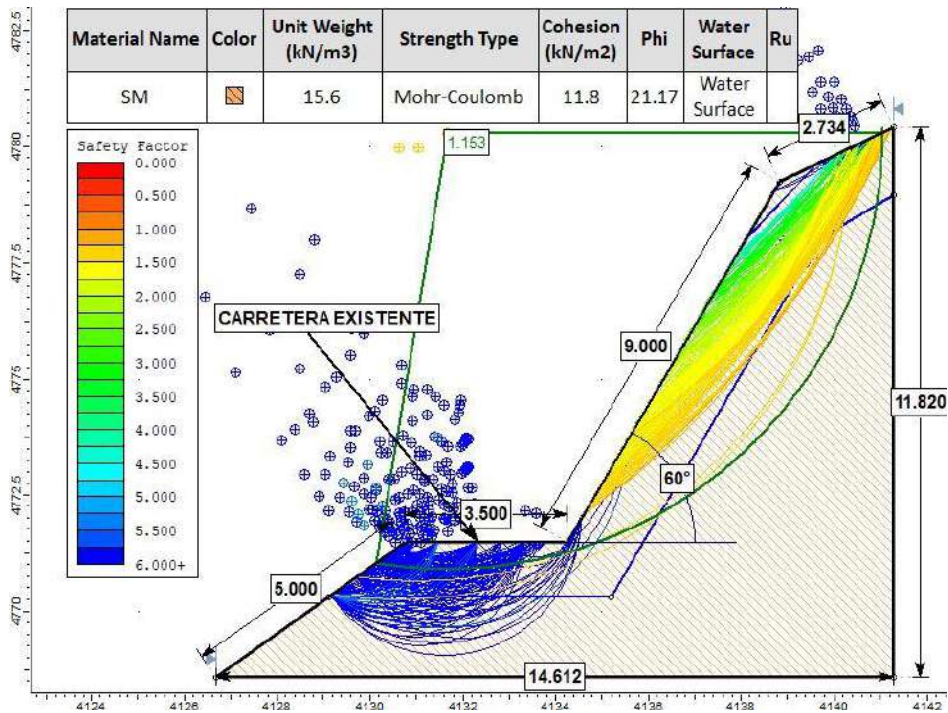
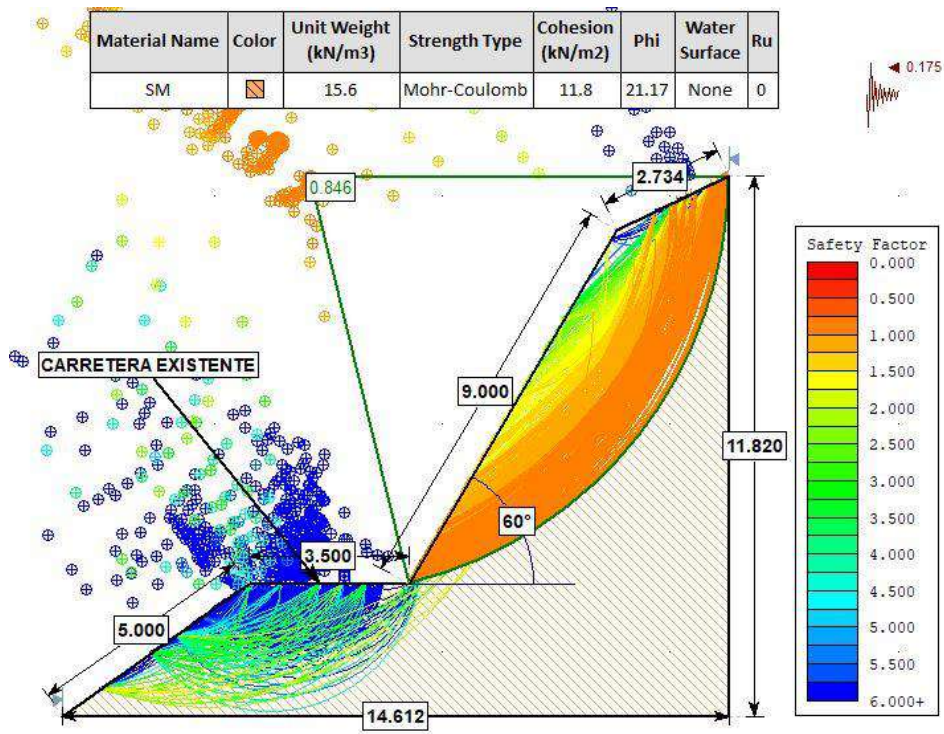
Figura 56: Análisis Slide en condiciones naturales.

Figura 57: Análisis Slide en condiciones de saturación parcial.

Figura 58: Análisis Slide en condiciones de sismicidad.

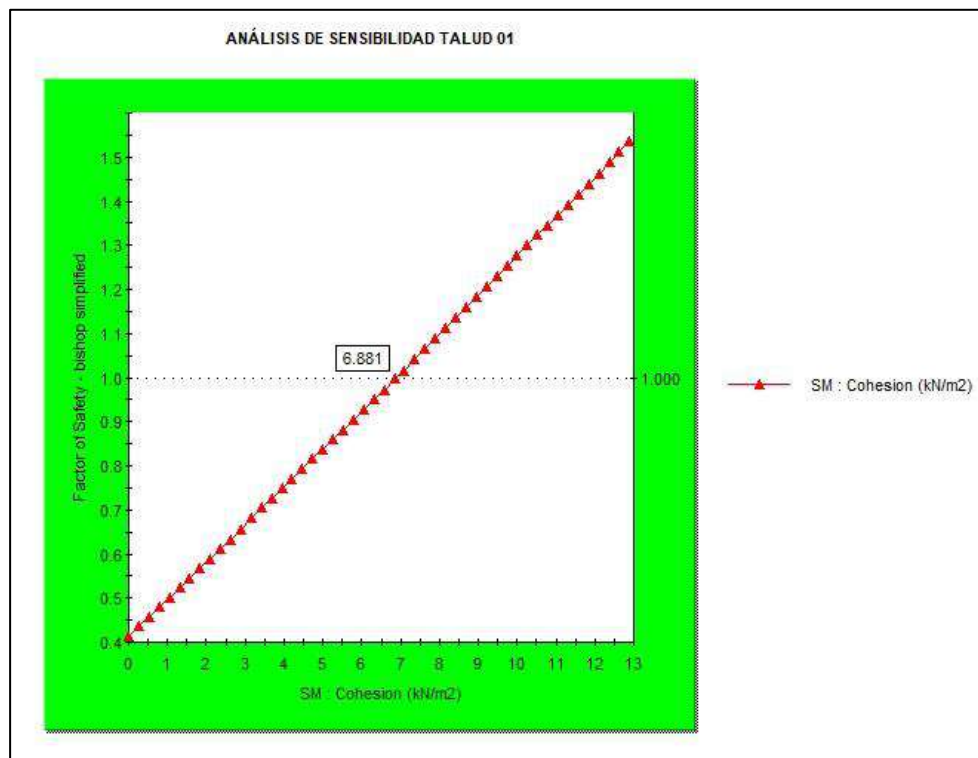
Progresiva	Material	Valor de cohesión calibrado (KN/m ²)
Km 1+280 – Km 1+330	Arena Limosa (SM)	6.881

Figura 59: Análisis de sensibilidad para determinar la cohesión mínima requerida en el talud 01 para que este sea estable.

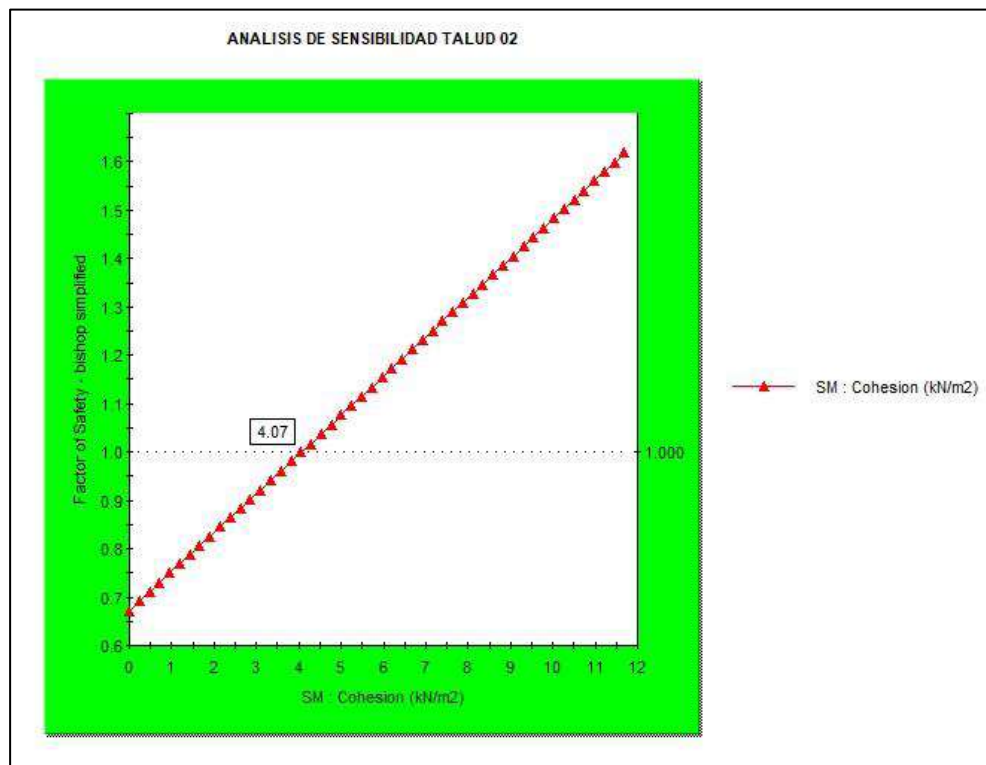
TALUD 02: Para el talud 02 según los resultados de laboratorio tenemos una cohesión de 3.9 KN/m², por lo tanto se realizó la calibración de la cohesión y para que este talud sea estable necesita una cohesión mínima de 4.07 KN/m², este valor se muestra en la tabla “63” y en la figura “60”.

Figura 60: Análisis de sensibilidad para determinar la cohesión mínima requerida en el talud 02 para que este sea estable.
