UNIVERSIDAD NACIONAL DE CAJAMARCA

TESIS

**EVALUACIÓN GEOMECÁNICA DEL TRAMO DE LA CARRETERA ENTRE LAS
COMUNIDADES DE RAMBRÁN Y UNIÓN CASIPE-DISTRITO DE COSPÁN,
CAJAMARCA**

Cajamarca, 2022

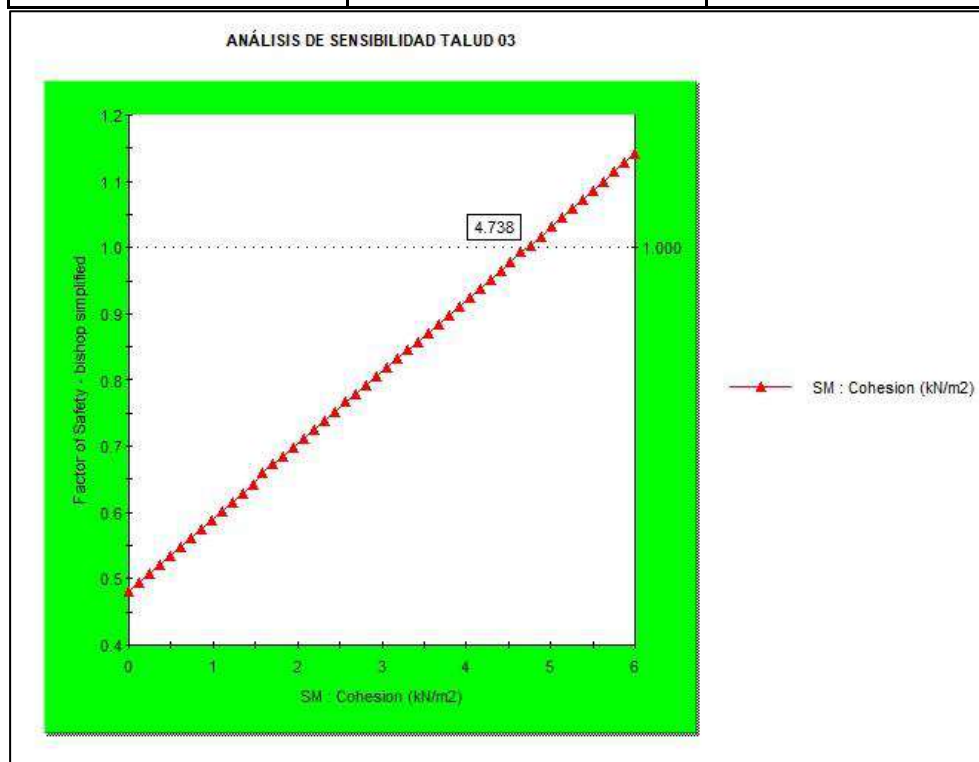
TALUD 03: Para el talud 03 según los resultados de laboratorio tenemos una cohesión de 2.0 KN/m², por lo tanto se realizó la calibración de la cohesión y para que este talud sea estable necesita una cohesión mínima de 4.738 KN/m², este valor se muestra en la tabla “64” y en la figura “61”.

Figura 61: Análisis de sensibilidad para determinar la cohesión mínima requerida en el talud 03 para que este sea estable.

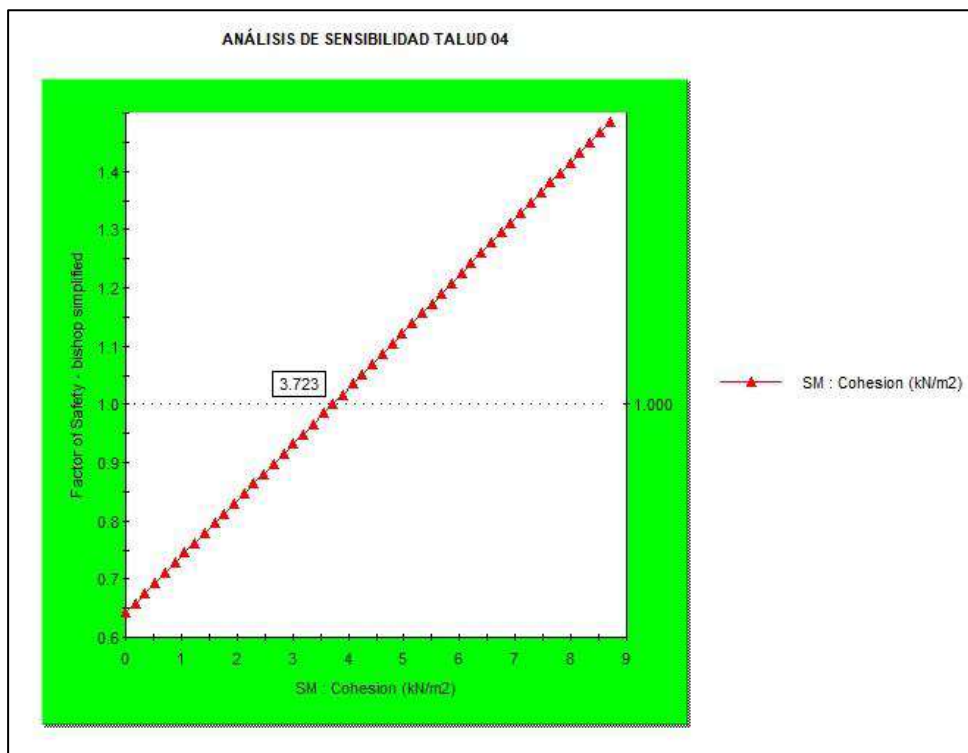
TALUD 04: Para el talud 04 según los resultados de laboratorio tenemos una cohesión de 2.9 KN/m², por lo tanto se realizó la calibración de la cohesión y para que este talud sea estable necesita una cohesión mínima de 3.723 KN/m², este valor se muestra en la tabla “65” y en la figura “62”.

Figura 62: Análisis de sensibilidad para determinar la cohesión mínima requerida en el talud 04 para que este sea estable.

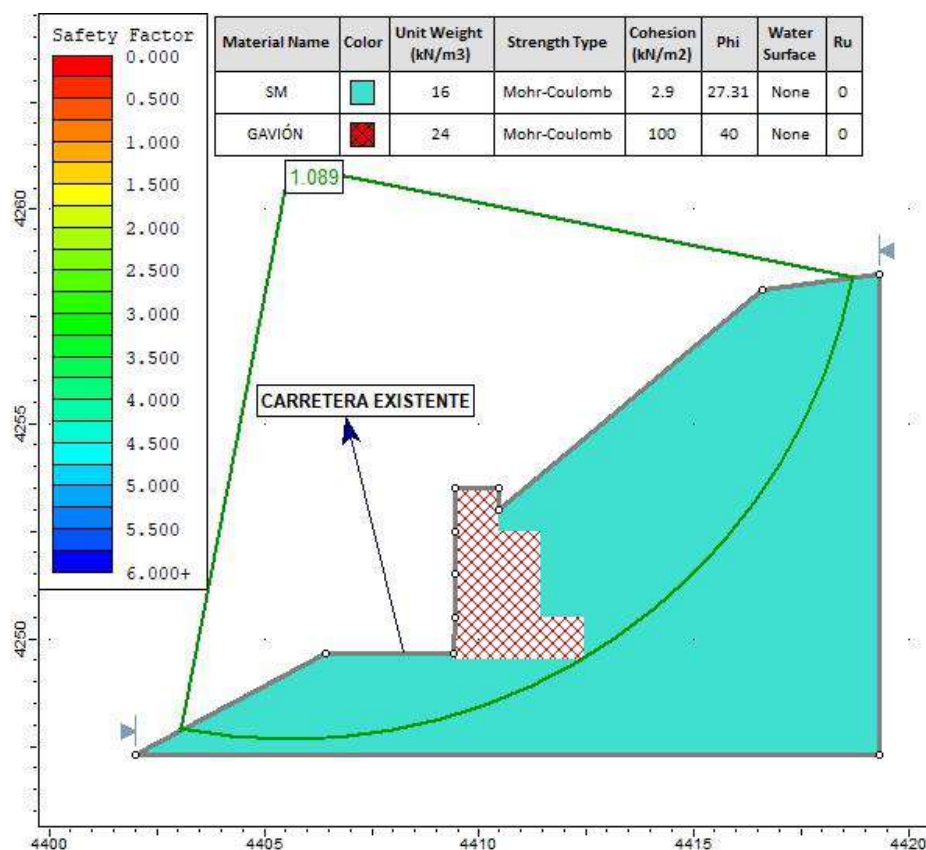
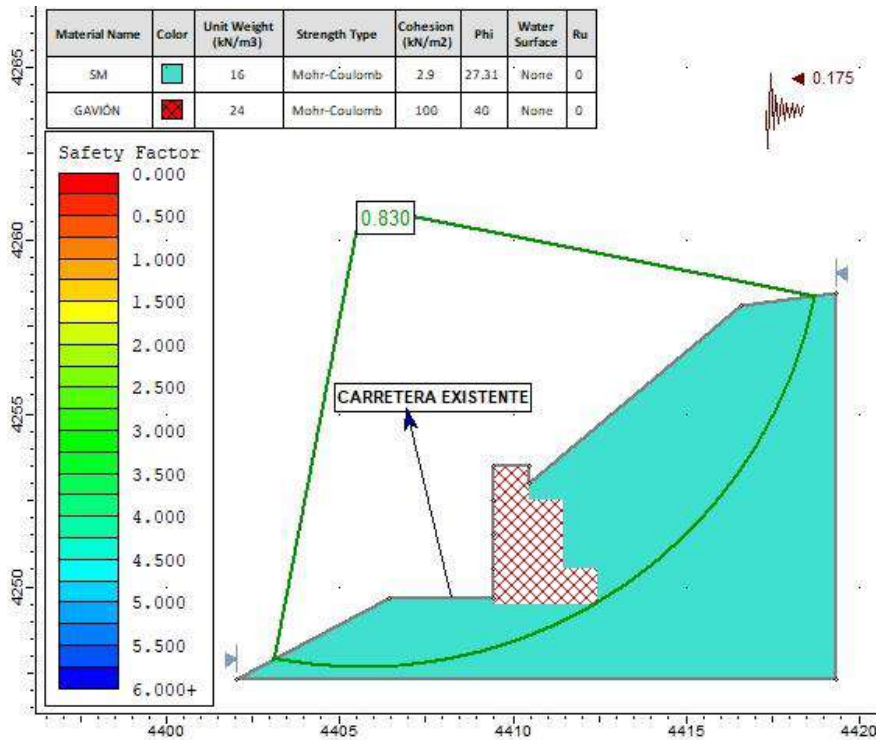
Figura 63: Se muestra el análisis slide V.6 en condiciones naturales, usando como refuerzo un gavión de 4 camadas.

Figura 64: Se muestra el análisis slide V.6 en condiciones de sismicidad, usando como refuerzo un gavión de 4 camadas.

SOLUCIÓN 01: Se recomienda construir gaviones de cuatro camadas a lo largo de todo este tramo para estabilizar el talud. En este caso la estructura está parcialmente sumergida y para este análisis las características mecánicas de los gaviones han sido asumidas, además el análisis de estabilidad en condiciones naturales realizado mediante el software Slide v.6 nos muestra que el factor de seguridad aumenta de 0.667 a 1.089 y por lo tanto cumple con la condición de equilibrio límite. Asimismo se ha realizado el análisis de estabilidad en condiciones pseudoestáticas, aquí el factor de seguridad aumenta de 0.520 a 0.830, lo cual nos indica que el talud en condiciones pseudoestáticas y con un refuerzo de gavión no cumple con las condiciones de equilibrio límite.

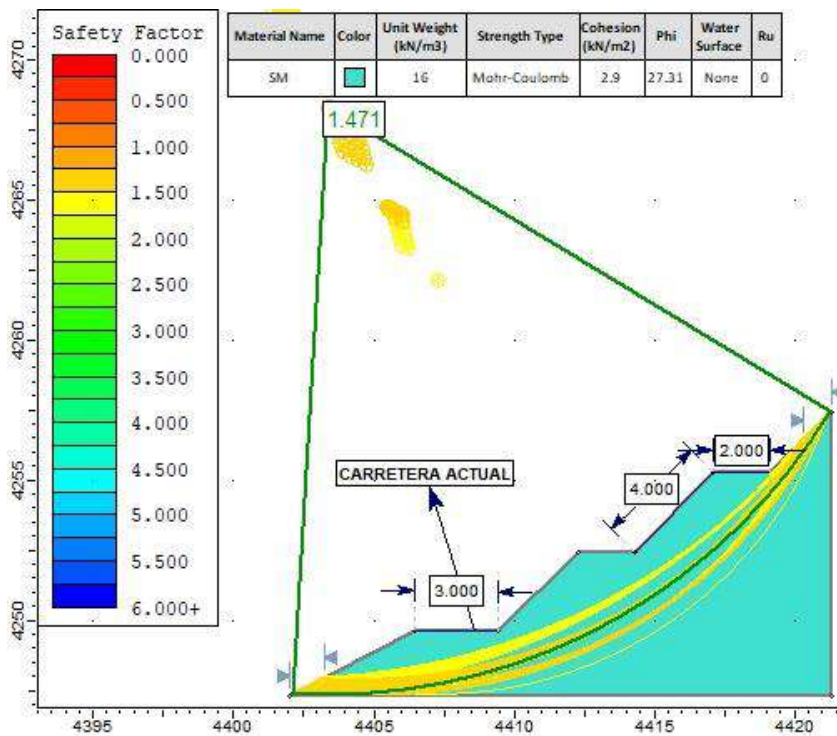
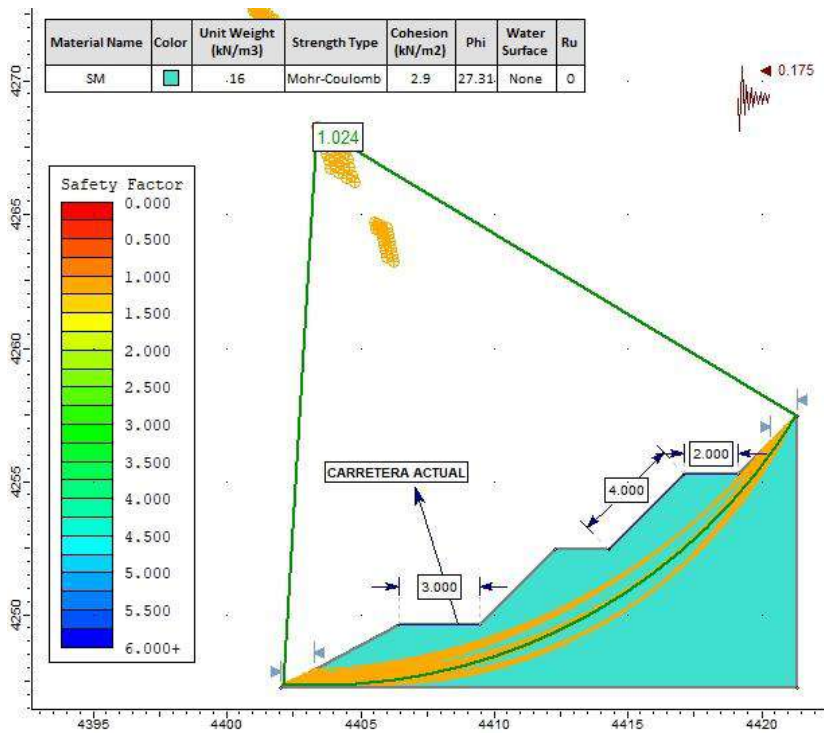
Figura 65: Se muestra el análisis slide V.6 en condiciones naturales, bajando el ángulo a 45°.

Figura 66: Se muestra el análisis slide V.6 en condiciones de sismicidad, bajando el ángulo a 45°.

Hacer banquetas y bajar el ángulo de talud, para esto se realizará bancos de 4m de altura con un ángulo de 45° por 2m de ancho de banco como se muestra en los siguientes análisis.

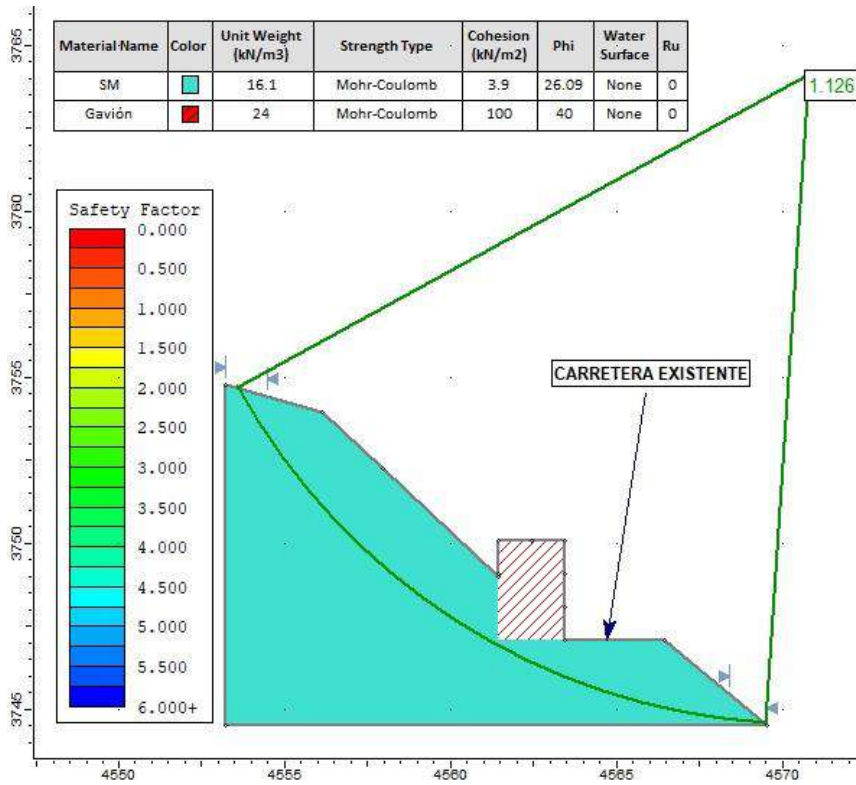
Figura 67: Se muestra el an3lisis slide V.6 en condiciones naturales, usando como refuerzo un gabi3n de 3 camadas.

SOLUCIÓN 01: Se recomienda construir gaviones de tres capas a lo largo de todo este tramo para estabilizar el talud. Para este análisis las características mecánicas de los gaviones han sido asumidas, además el análisis de estabilidad en condiciones naturales realizado mediante el software Slide v.6 nos muestra que el factor de seguridad aumenta de 0.980 a 1.126 y por lo tanto cumple con la condición de equilibrio límite. Asimismo se ha realizado el análisis de estabilidad en condiciones pseudoestáticas, aquí el factor de seguridad aumenta de 0.752 a 0.828, lo cual nos indica que el talud en condiciones pseudoestáticas y con un refuerzo de gavión no cumple con las condiciones de equilibrio límite.

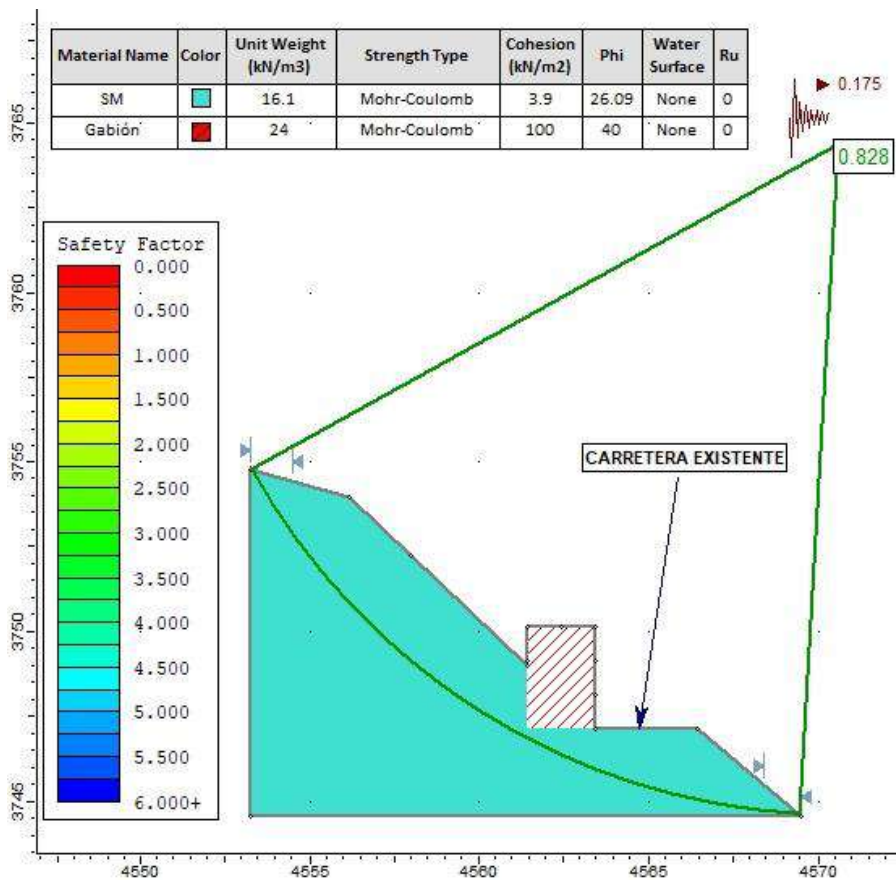
Figura 68: Se muestra el an3lisis slide V.6 en condiciones de sismicidad, usando como refuerzo un gabi3n de 3 camadas.

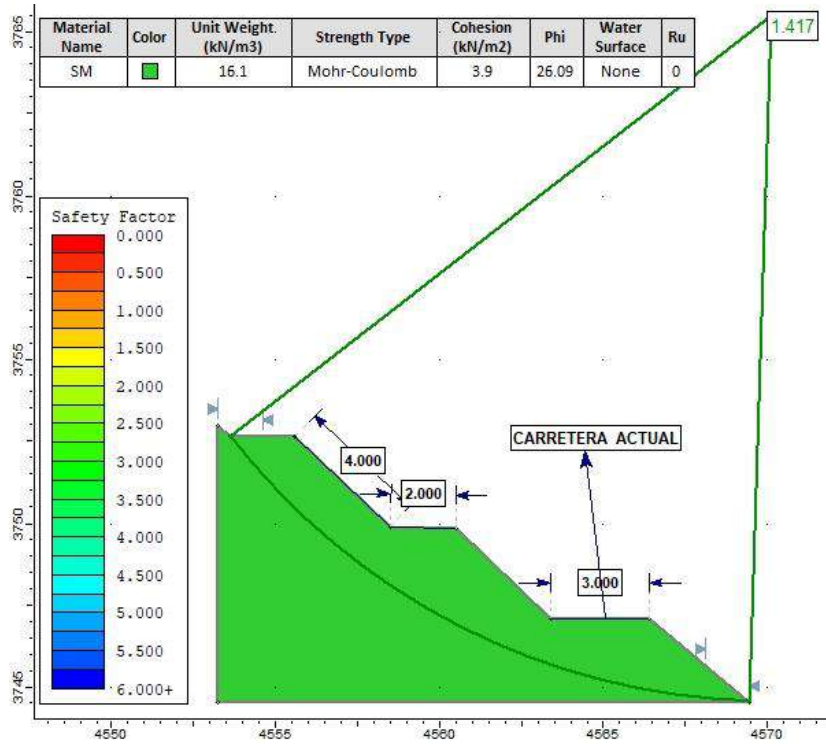
Figura 69: Se muestra el análisis slide V.6 en condiciones naturales, manteniendo el ángulo de 43° y realizando banquetas.

Mantener el ángulo inicial de 43° y hacer bancos de 4m de altura por 2m ancho de banco como se muestra en los siguientes análisis.

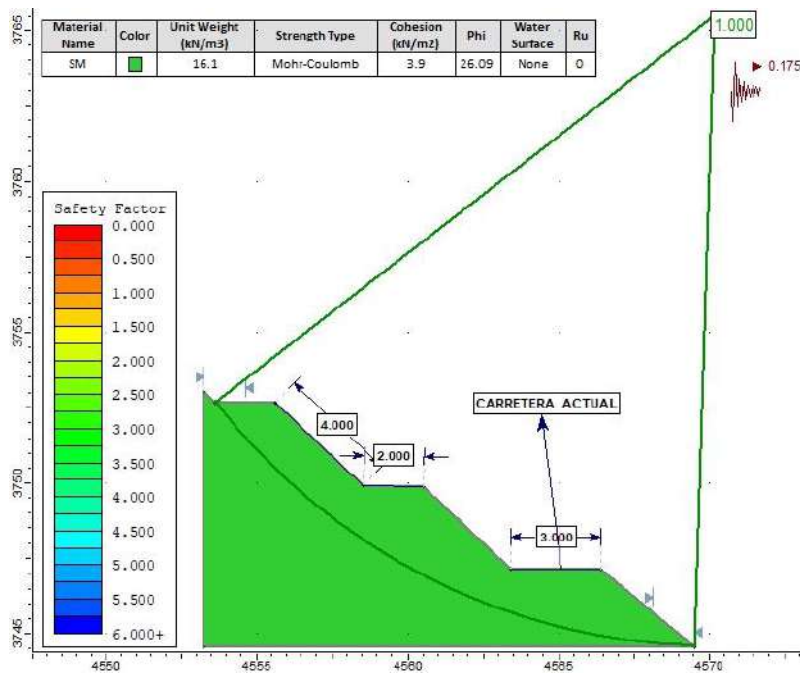
Figura 70: Se muestra el análisis slide V.6 en condiciones de sismicidad, manteniendo el ángulo de 43° y realizando banquetas.

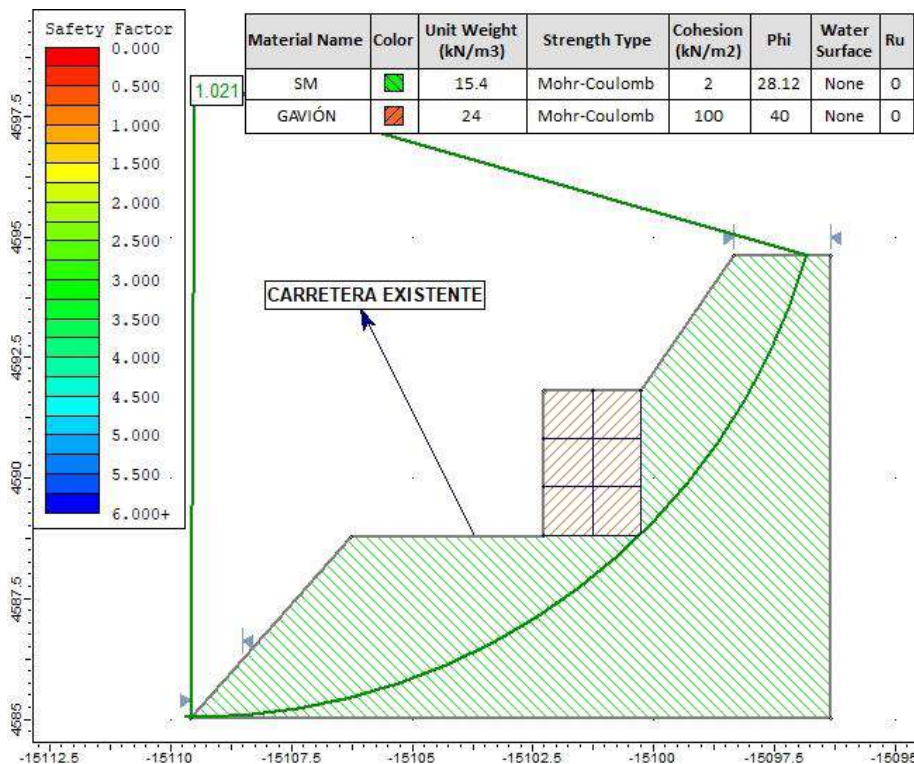
Talud 03 - Progresivas Km 6+500 – Km 6+520

Figura 71: Se muestra el análisis slide V.6 en condiciones naturales, usando como refuerzo un gavión de 3 camadas.

SOLUCIÓN 01: Se recomienda construir gaviones de dos camadas a lo largo de todo este tramo para estabilizar el talud. Para este análisis las características mecánicas de los gaviones han sido asumidas, además el análisis de estabilidad en condiciones naturales realizado mediante el software Slide v.6 nos muestra que el factor de seguridad aumenta de 0.695 a 1.021 y por lo tanto cumple con la condición de equilibrio límite. Asimismo se ha realizado el análisis de estabilidad en condiciones pseudoestáticas, aquí el factor de seguridad aumenta de 0.542 a 0.777, lo cual nos indica que el talud en condiciones pseudoestáticas y con un refuerzo de gavión no cumple con las condiciones de equilibrio límite.

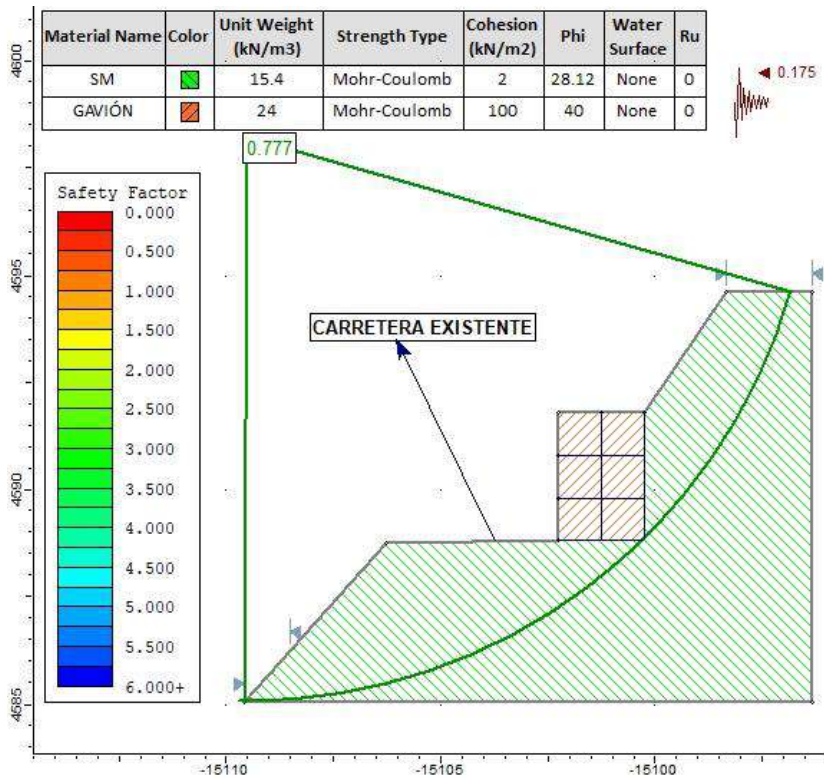
Figura 72: Se muestra el análisis slide V.6 en condiciones de sismicidad, usando como refuerzo un gavión de 3 camadas.

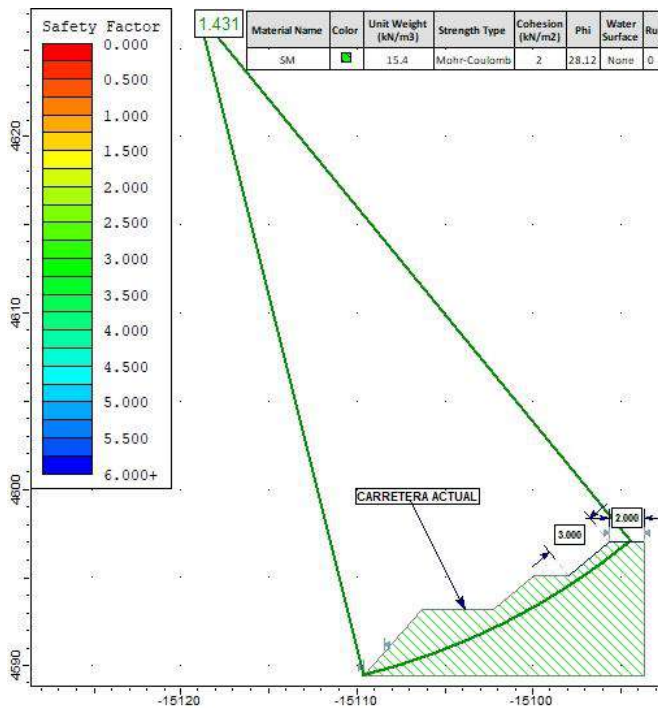
Figura 73: Se muestra el análisis slide V.6 en condiciones naturales, bajando el ángulo a 40° y realizando banquetas.

Hacer banquetas y bajar el ángulo de talud, para esto se realizará bancos de 3m de altura con un ángulo de 40° por 2m de ancho de banco como se muestra en los siguientes análisis.

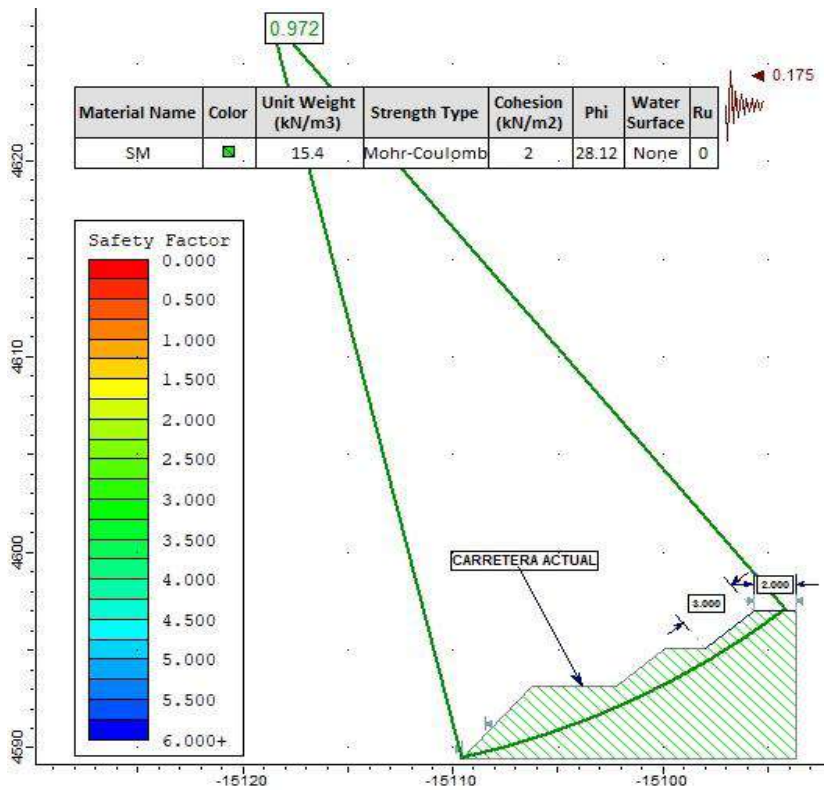
Figura 74: Se muestra el análisis slide V.6 en condiciones de sismicidad, bajando el ángulo a 40° y realizando banquetas.

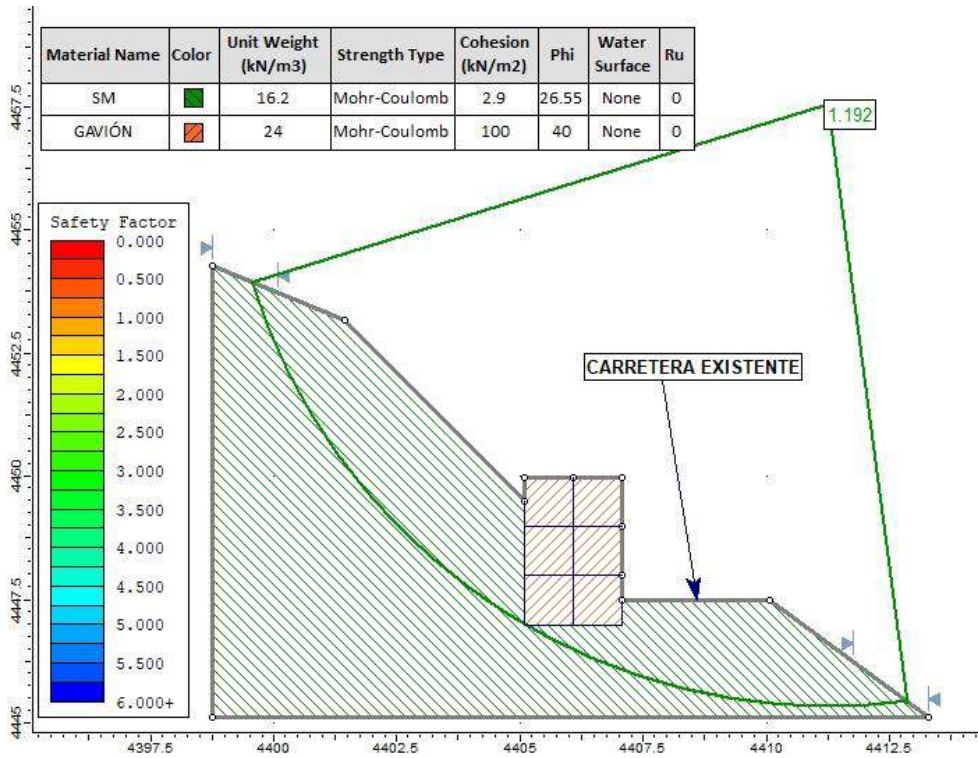
Talud 04 - Progresivas Km 6+750 – Km 6+800

Figura 75: Se muestra el análisis slide V.6 en condiciones naturales, usando como refuerzo un gavión de 3 camadas.

SOLUCIÓN 01: Se recomienda construir gaviones de tres capas a lo largo de todo este tramo para estabilizar el talud. Para este análisis las características mecánicas de los gaviones han sido asumidas, además el análisis de estabilidad en condiciones naturales realizado mediante el software Slide v.6 nos muestra que el factor de seguridad aumenta de 0.915 a 1.192 y por lo tanto cumple con la condición de equilibrio límite. Asimismo se ha realizado el análisis de estabilidad en condiciones pseudoestáticas, aquí el factor de seguridad aumenta de 0.702 a 0.886, lo cual nos indica que el talud en condiciones pseudoestáticas y con un refuerzo de gavión no cumple con las condiciones de equilibrio límite.

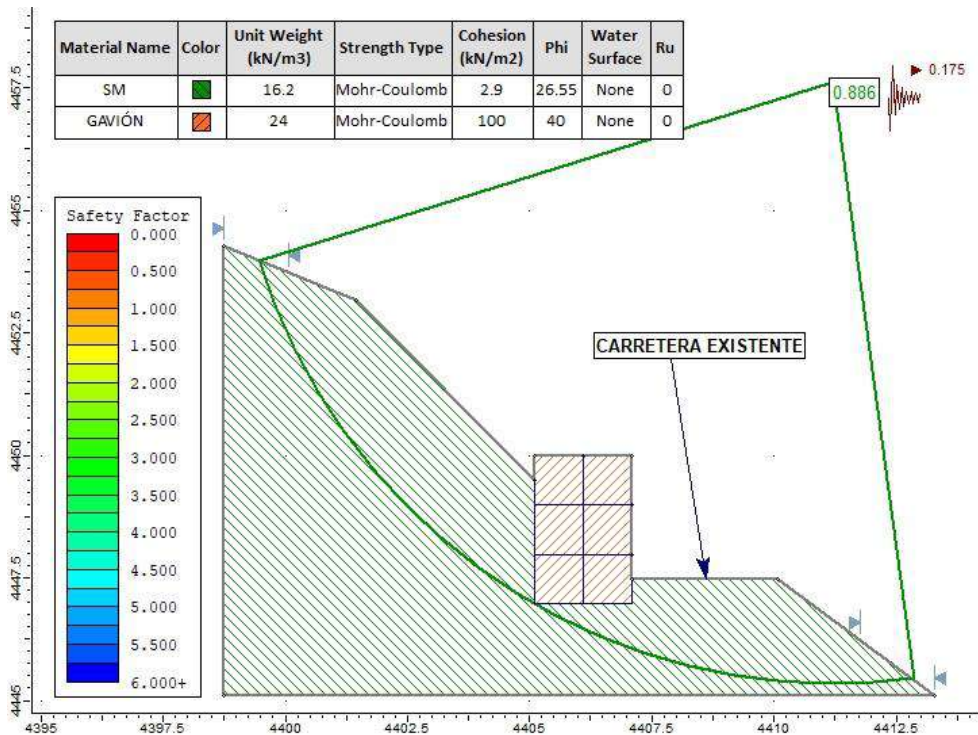
Figura 76: Se muestra el análisis slide V.6 en condiciones de sismicidad, usando como refuerzo un gavión de 3 camadas.

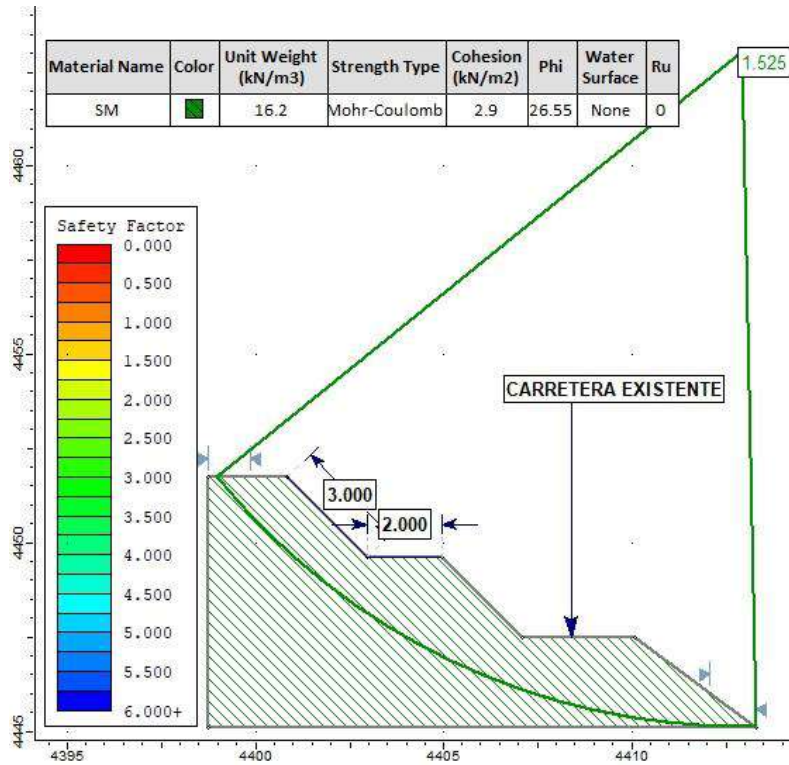
Figura 77: Se muestra el análisis slide V.6 en condiciones naturales, manteniendo el ángulo inicial de 45° y realizando banquetas.

Mantener el ángulo de talud y realizar banquetas, para esto se realizará bancos de 3m de altura con un ángulo de 45° por 2m de ancho de banco como se muestra en los siguientes análisis.

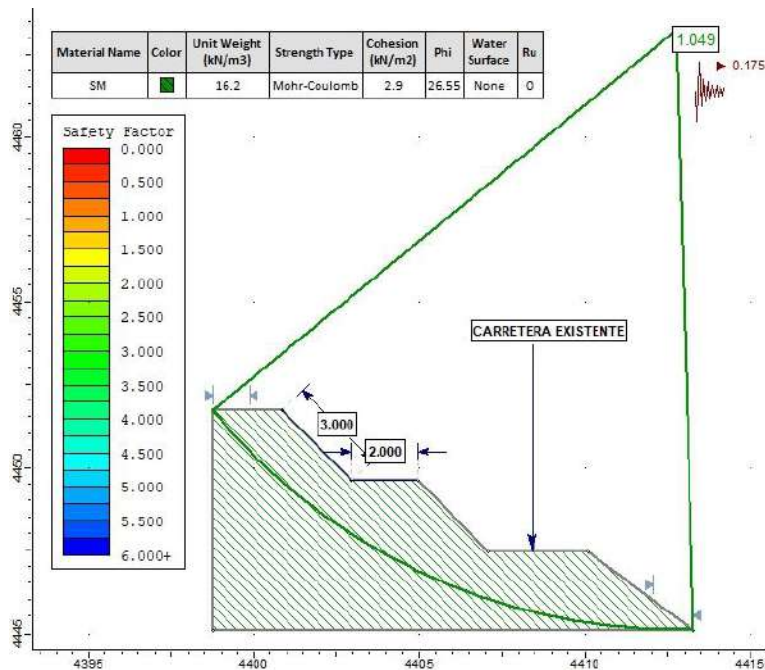
Figura 78: Se muestra el análisis slide V.6 en condiciones de sismicidad, bajando el ángulo a 40° y realizando banquetas.
