UNIVERSIDAD NACIONAL DE CAJAMARCA

ESCUELA ACADÉMICO PROFESIONAL DE INGENIERÍA CIVIL - SEDE JAÉN

EVALUACIÓN DEL ESTADO ACTUAL DEL PAVIMENTO RÍGIDO DE LA
CALLE LAS BEGONIAS DE LA URBANIZACIÓN LAS FLORES DE LA CIUDAD
DE JAÉN

TESIS PARA OPTAR EL TITULO PROFESIONAL DE INGENIERO CIVIL

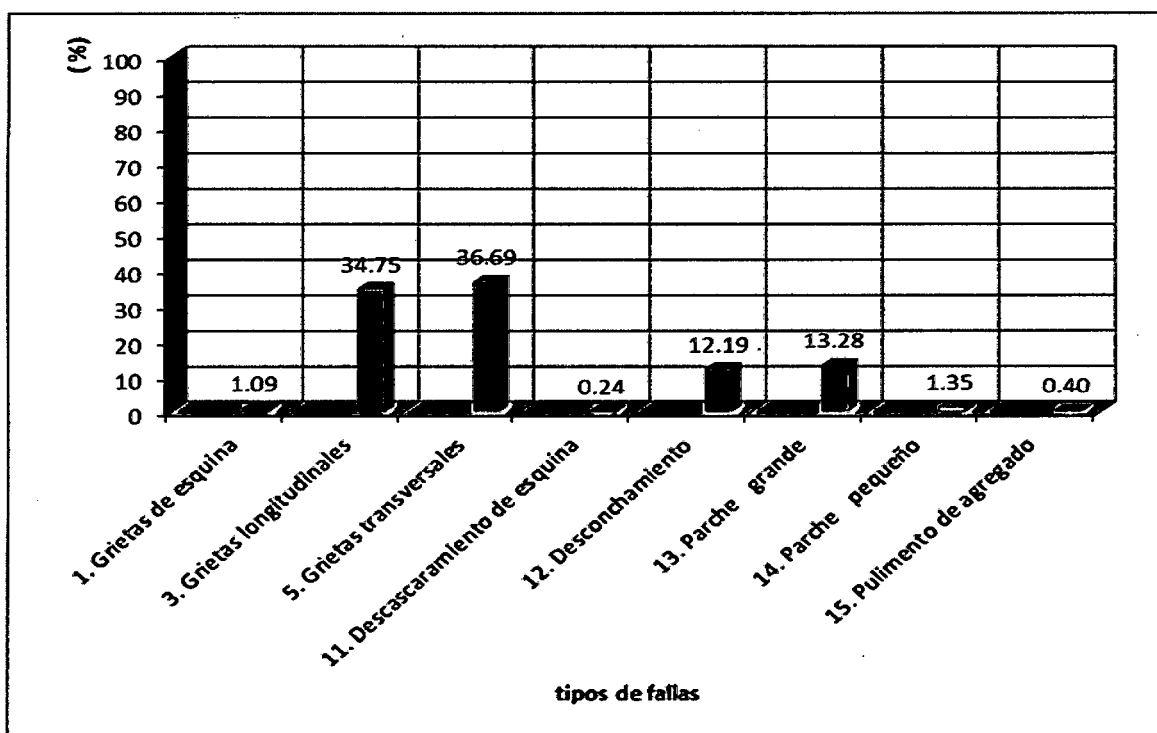
Figura 4. Densidades de cada una de las fallas en la cuadra 1

Las fallas encontradas en la evaluación del pavimento rígido de la cuadra 01 fueron; de mediana y de alta severidad las grietas de esquina, grietas longitudinales, grietas transversales; de mediana severidad encontramos daño del sello de la junta, parcheo grande, parcheo pequeño; de alta severidad encontramos desconchamiento; además se registraron descascaramiento de esquina de baja severidad y pulimento de agregado. En la tabla 5 se calcularon los porcentajes de las densidades para cada una de las fallas encontradas en la cuadra 1, así como su respectiva grafica para un mayor entendimiento mostrada en la figura 4.

FALLAS	DENSIDADES	DENSIDAD (%)
1. Grietas de esquina	1.43	1.09
3. Grietas longitudinales	45.71	34.75
5. Grietas transversales	48.27	36.69
11. Descascaramiento de esquina	0.32	0.24
12. Desconchamiento	16.04	12.19
13. Parche grande	17.47	13.28
14. Parche pequeño	1.77	1.35
15. Pulimento de agregado	0.53	0.40
SUMA TOTAL EN %	131.54	100.00

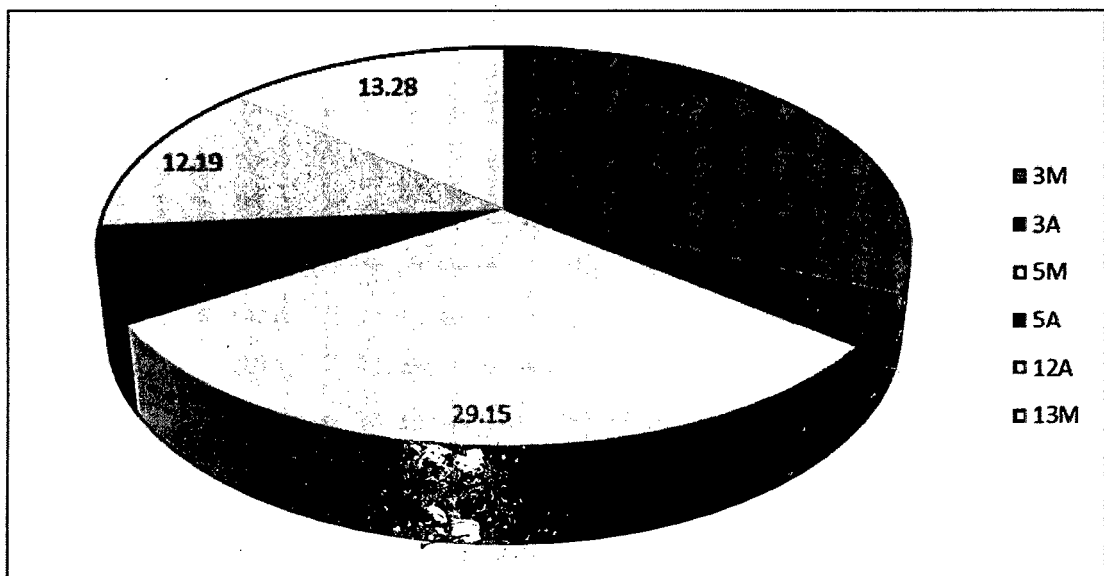
Figura 5. Densidades de las fallas más severas en la cuadra 1

Las fallas más severas encontradas en la evaluación del pavimento rígido de la cuadra 01 fueron; de mediana y de alta severidad las grietas longitudinales y grietas transversales; de alta severidad encontramos desconchamiento y de mediana severidad encontramos parche grande. En la tabla 6 se calcularon los porcentajes de las densidades para cada una de las fallas encontradas en la

FALLAS	DENSIDAD POR FALLA	DENSIDAD(%)
3M	40.35	30.68
3A	5.36	4.07
5M	38.35	29.15
5A	9.92	7.54
12A	16.04	12.19
13M	17.47	13.28

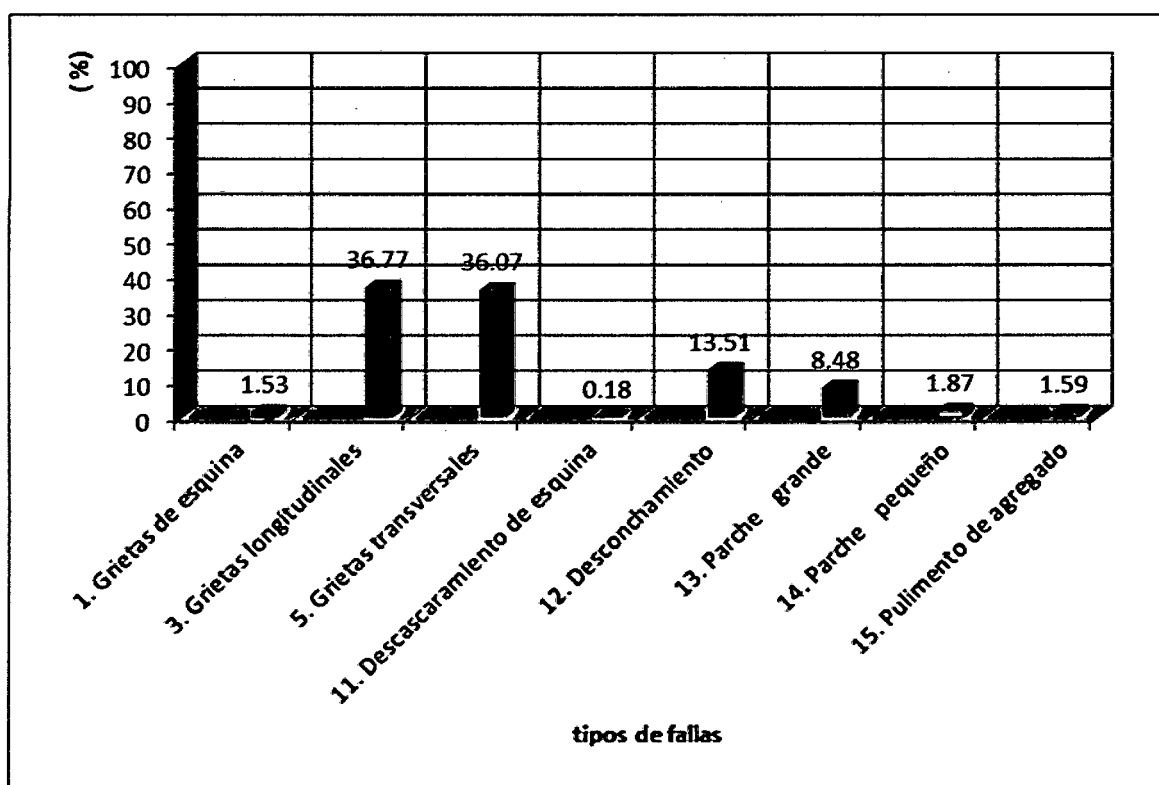
Figura 7. Densidades de cada una de las fallas en la cuadra 2

Las fallas encontradas en la evaluación del pavimento rígido de la cuadra 2 fueron; de mediana y de alta severidad las grietas de esquina, grietas longitudinales, grietas transversales; de mediana severidad encontramos diseño del sello de juntas, parcheo grande, parcheo pequeño; de alta severidad encontramos desconchamiento; además se registraron descascaramiento de esquina de baja severidad y pulimento de agregado. En la tabla 9 se calcularon las porcentajes de las densidades para cada una de las fallas encontradas en la cuadra 2 así como su respectiva grafica para un mayor entendimiento mostrada en la figura 7.

FALLAS	DENSIDADES	DENSIDAD (%)
1. Grietas de esquina	2.03	1.53
3. Grietas longitudinales	48.65	36.77
5. Grietas transversales	47.72	36.07
11. Descascaramiento de esquina	0.24	0.18
12. Desconchamiento	17.87	13.51
13. Parche grande	11.22	8.48
14. Parche pequeño	2.48	1.87
15. Pulimento de agregado	2.1	1.59
SUMA TOTAL EN %	132.31	100.00

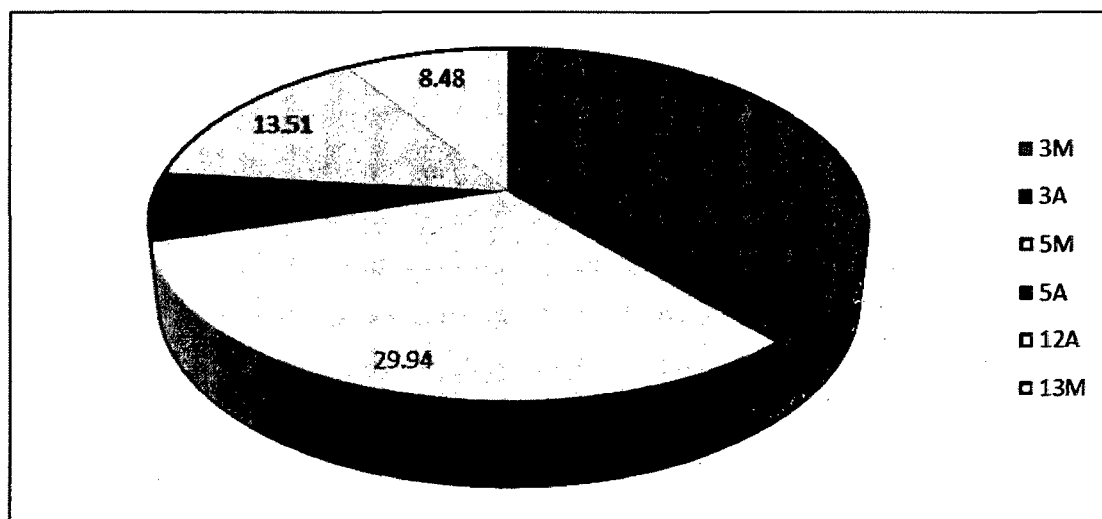
Figura 8. Densidades de las fallas más severas en la cuadra 2

Las fallas más severas encontradas en la evaluación del pavimento rígido de la cuadra 02 fueron; de mediana y de alta severidad las grietas longitudinales y grietas transversales; de alta severidad encontramos desconchamiento y de mediana severidad encontramos parche grande. En la tabla 10 se calcularon los porcentajes de las densidades para cada una de las fallas encontradas en la

FALLA	DENSIDAD	
	POR FALLA	DENSIDAD (%)
3M	43.58	32.94
3A	5.07	3.83
5M	39.62	29.94
5A	8.1	6.12
12A	17.87	13.51
13M	11.22	8.48

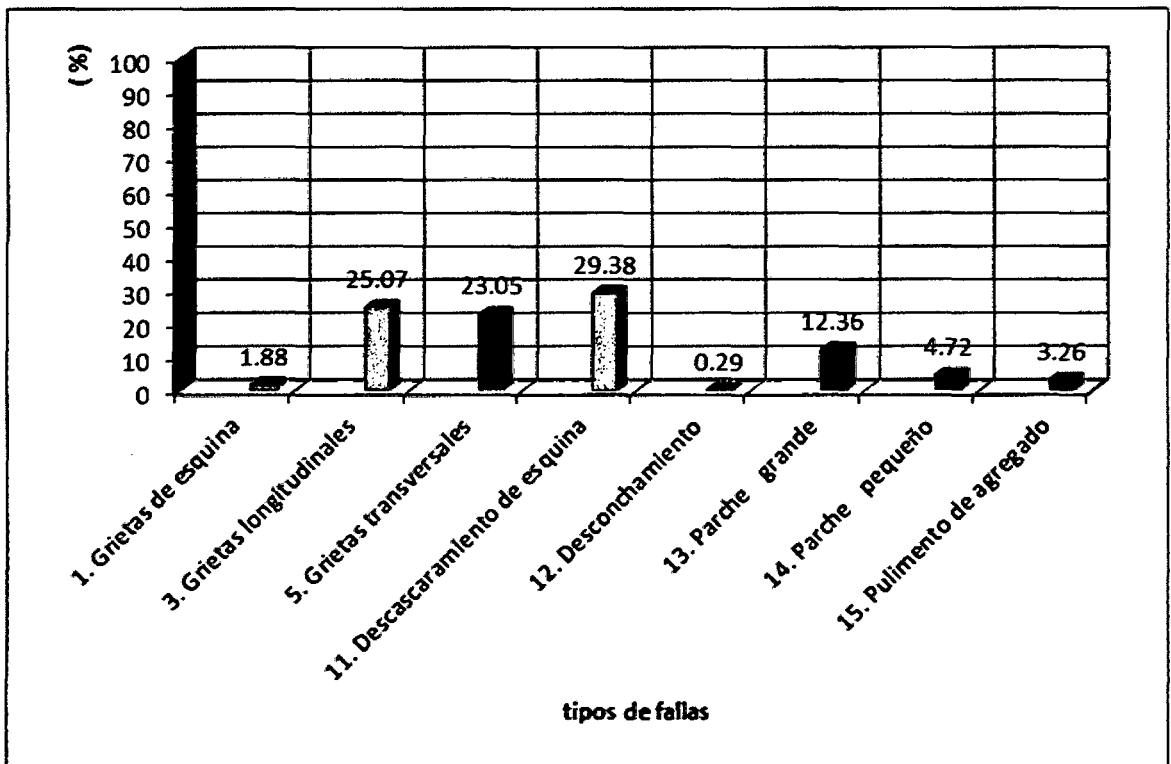
Figura 10. Densidades de cada una de las fallas en la cuadra 3

Las fallas encontradas en la evaluación del pavimento rígido de la cuadra 3 fueron; de mediana y de alta severidad las grietas de esquina; de mediana severidad encontramos grietas diagonales, grietas longitudinales, grietas transversales, diseño del sello de juntas, parcheo pequeño; de alta severidad encontramos desconchamiento; además se registraron descascaramiento de esquina de baja severidad y pulimento de agregado. En la tabla 13 se calcularon los porcentajes de las densidades para cada una de las fallas encontradas en la cuadra 3 así como su respectiva grafica para un mayor entendimiento mostrada en la figura 10.

FALLAS	DENSIDADES	DENSIDAD (%)
1. Grietas de esquina	1.77	1.88
2. Grietas diagonales	23.63	25.07
3. Grietas longitudinales	21.73	23.05
5. Grietas transversales	27.70	29.38
11. Descascaramiento de esquina	0.27	0.29
12. Desconchamiento	11.65	12.36
14. Parche pequeño	4.45	4.72
15. Pulimento de agregado	3.07	3.26
SUMA TOTAL EN %	94.27	100.00

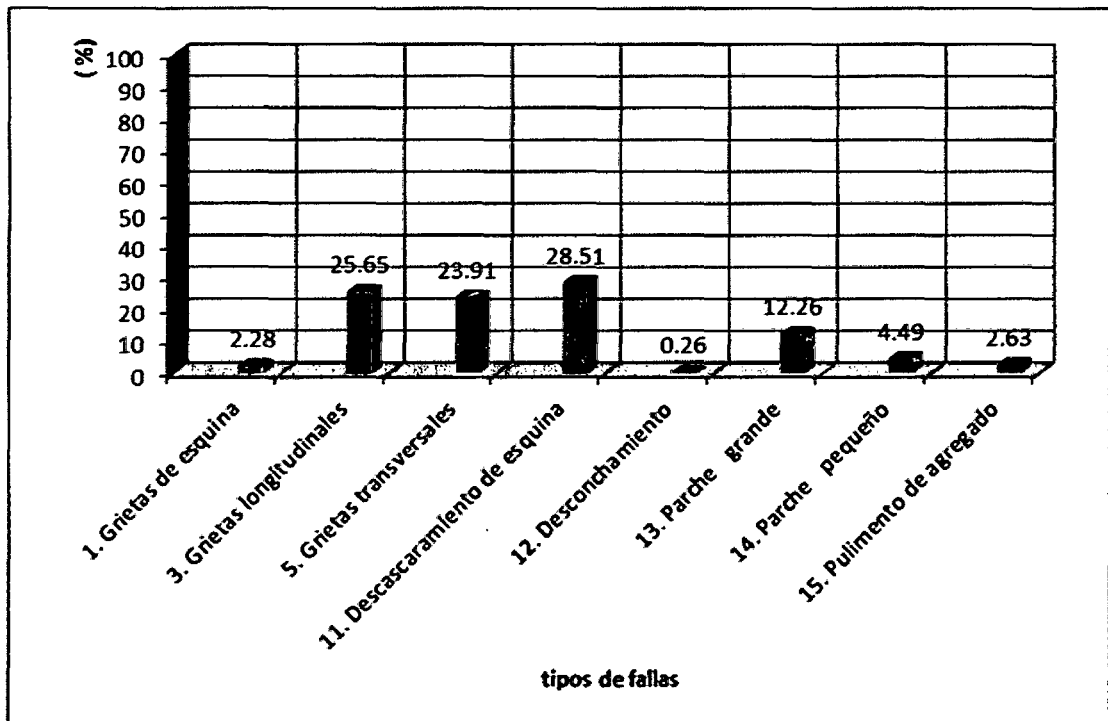
Figura 12. Densidades de cada una de las fallas en la cuadra 4

Las fallas encontradas en la evaluación del pavimento rígido de la cuadra 4 fueron; de mediana y de alta severidad las grietas de esquina; de mediana severidad encontramos grietas diagonales, grietas longitudinales, grietas transversales, diseño del sello de juntas, parcheo pequeño; de alta severidad encontramos desconchamiento; además se registraron descascaramiento de esquina de baja severidad y pulimento de agregado. En la tabla 16 se calcularon los porcentajes de las densidades para cada una de las fallas encontradas en la cuadra 4 así como su respectiva grafica para un mayor entendimiento mostrada en la figura 12.

FALLAS	DENSIDADES	DENSIDAD (%)
1. Grietas de esquina	2.24	2.28
2. Grietas diagonales	25.13	25.65
3. Grietas longitudinales	23.42	23.91
5. Grietas transversales	27.93	28.51
11. Descascaramiento de esquina	0.25	0.26
12. Desconchamiento	12.01	12.26
14. Parche pequeño	4.4	4.49
15. Pulimento de agregado	2.58	2.63
SUMA TOTAL EN %	97.96	100.00

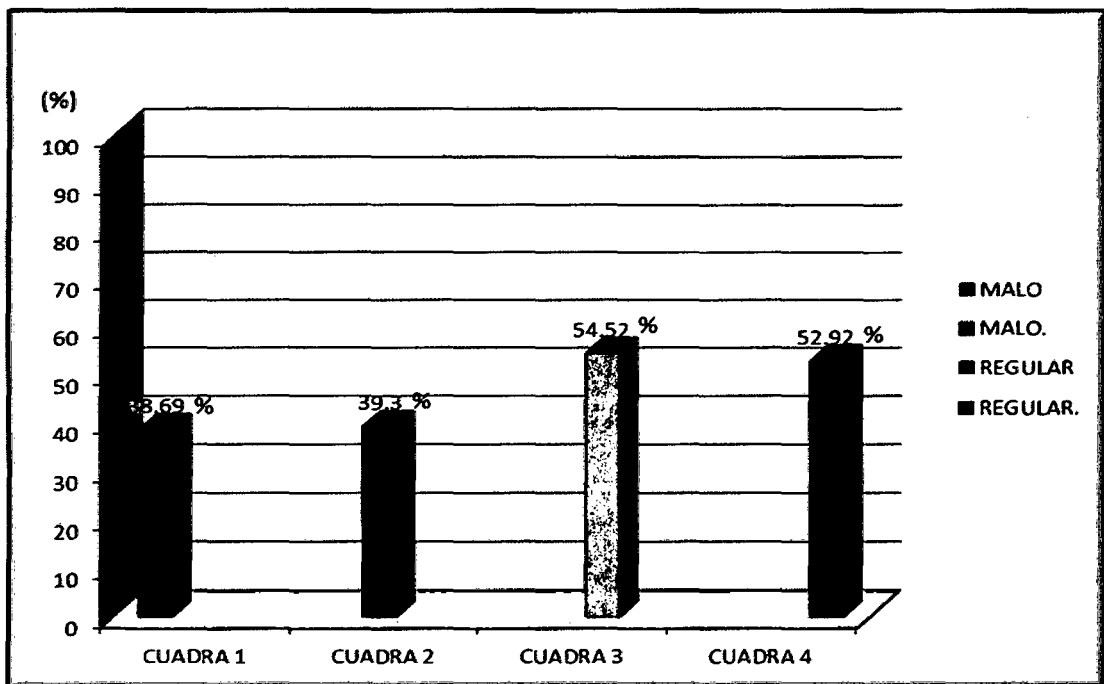
Figura 14. Índice de condición del pavimento de las 4 cuadras

En la figura 14 que se presenta a continuación tenemos el resumen de los índices de condición de pavimentos de las 4 cuadras evaluadas de los cuales nos resulta un pavimento de estado regular, con un PCI ponderado igual a 46.36%.
