**CÁLCULO DEL ÍNDICE DE CONDICIÓN DEL PAVIMENTO
FLEXIBLE EN LA CARRETERA JAÉN - CHAMAYA**

**PARA OPTAR EL TÍTULO PROFESIONAL DE:
INGENIERO CIVIL**

BACH. JOSÉ MERCY TOCTO OLIVERA

ING. PACO ARTURO CACHAY DIAZ

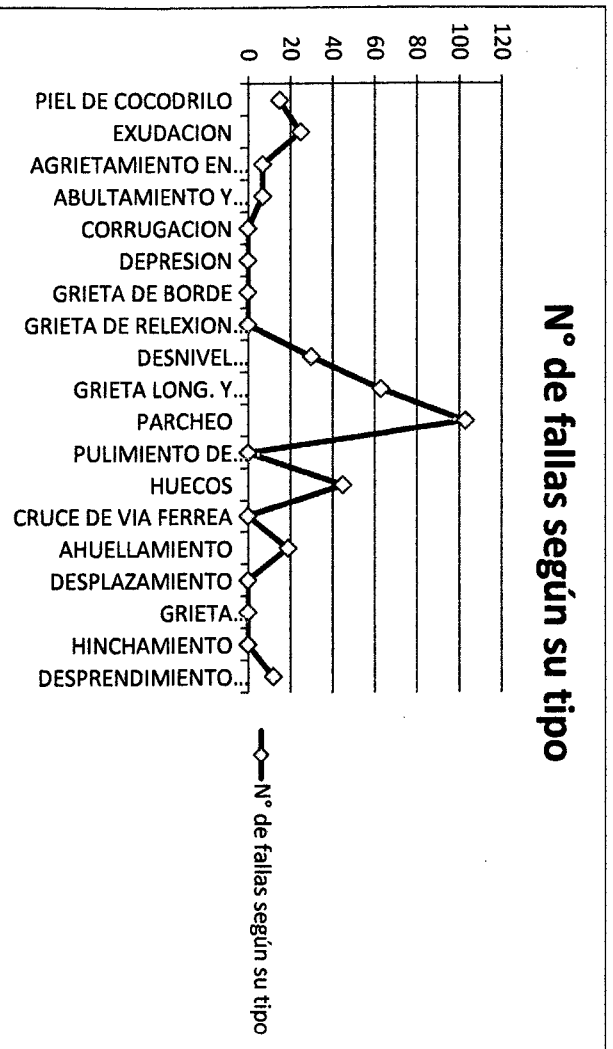
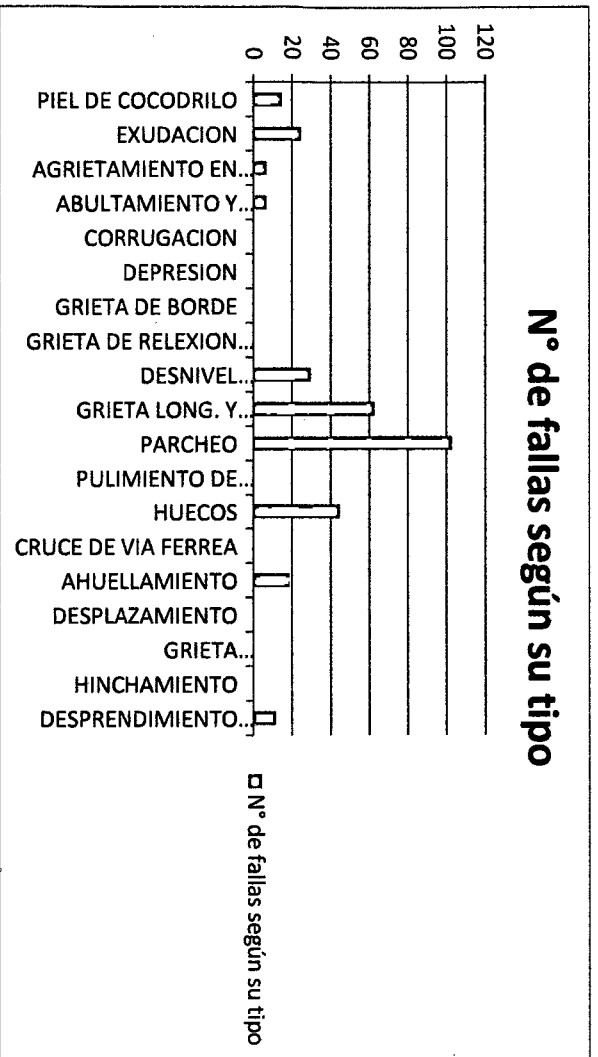
Figura 37. Numero de fallas según su tipo.

Figura 36. Numero de fallas según su tipo

En la figura 36 y figura 37 se pueden observar que los picos más altos se dan en las fallas de Parcheo como en las fallas de Grietas Longitudinales y Transversales, las cuales son las que más se encontraron en inspección realizada en la vía.

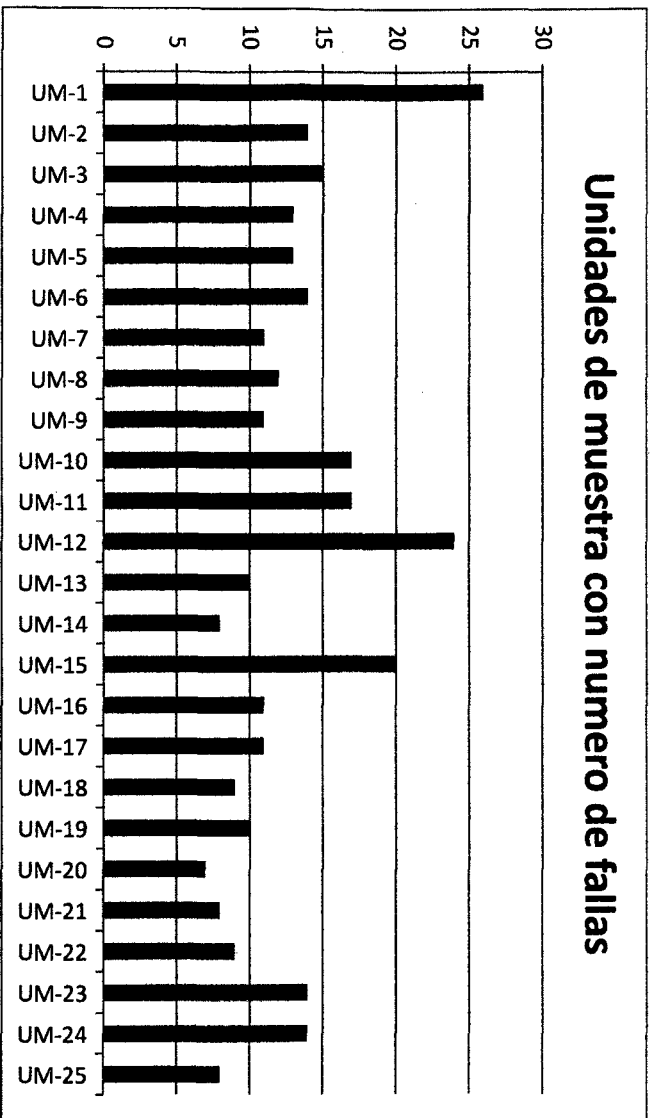
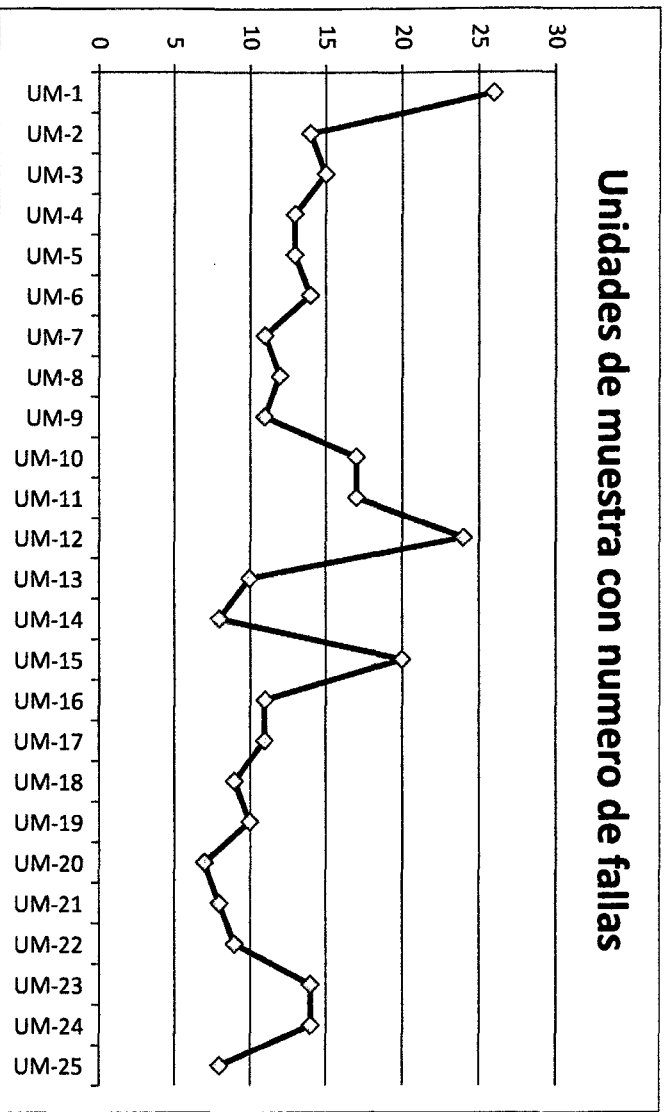
Figura 38. Unidades de muestra con número de fallas.

Figura 39. Unidades de muestra con número de fallas.

En la figura 38 y figura 39 se pueden observar que la unidad de muestra que presenta fallas en mayor cantidad es la UM-20 con un total de 26 fallas, que indica que esta área de pavimento es una de las que más daño ha sufrido en el transcurso de su vida útil, la cual ya no está en muy buenas condiciones de brindar el servicio y confort a los vehículos y peatones como lo hacía al inicio de su funcionamiento.

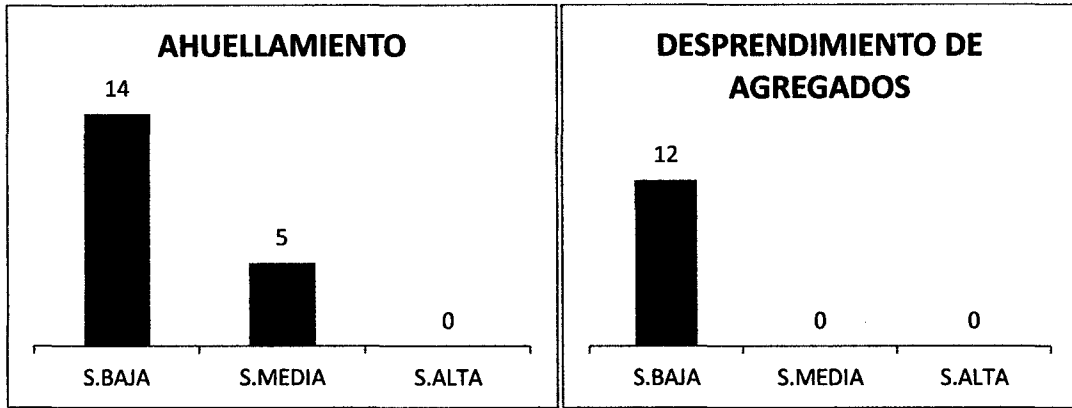
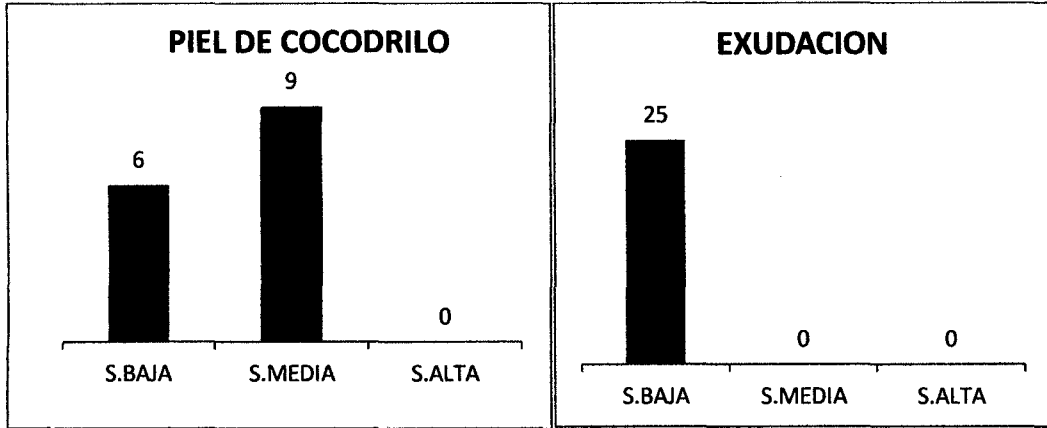
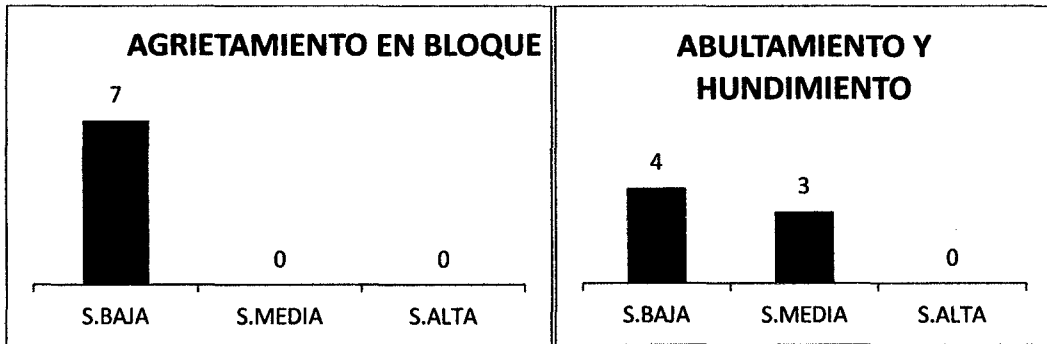
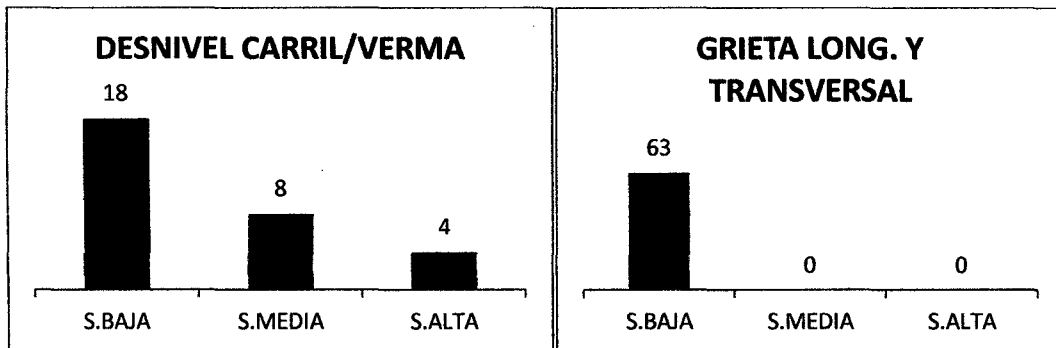
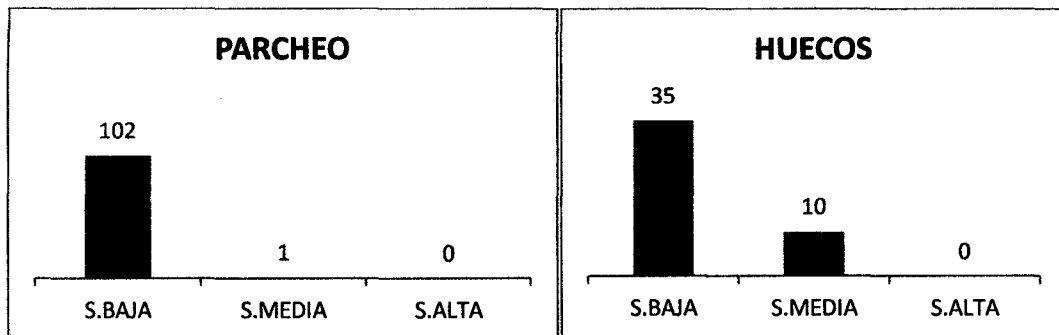
Figura 40. Resultados de nivel de severidad por tipo de falla.

En la figura 40 podemos obtener que según la severidad de la falla, el grado de severidad que existe en mayor cantidad es la severidad Baja. Esto indica que de todas las fallas encontradas la mayor parte de ellas son de severidad baja, esto debido a los trabajos de mantenimiento que se realiza cada cierto periodo y que se ha visto mejora el nivel de servicialidad de la vía.

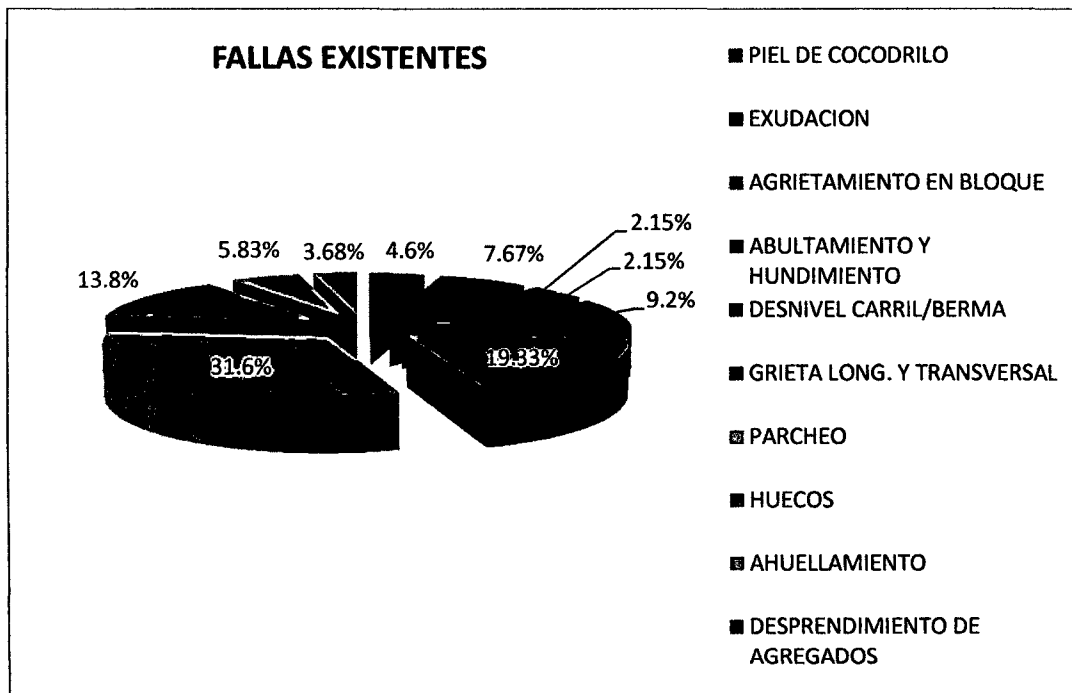
Figura 41. Resultados de fallas existentes en pavimento flexible.

En la figura 41 se puede observar que el 31.6% de fallas son de Parcheo, el 19.33% son de Grietas longitudinales y transversales, 13.8% es de Huecos, el 9.2% de desnivel carril/berma, el 7.67 % pertenece a exudación, el 5.83% a ahuellamiento, el 4.6% a piel de cocodrilo, el 3.68% pertenece a abultamientos y hundimientos y el 2.15% pertenecen tanto a agrietamiento en bloque como a

desprendimiento de agregados. La falla más influyente es el parcheo la cual está en porcentaje de 31.6% y la falla que menos se presenta es agrietamiento en bloque y abultamientos en un porcentaje de 7% cada una.

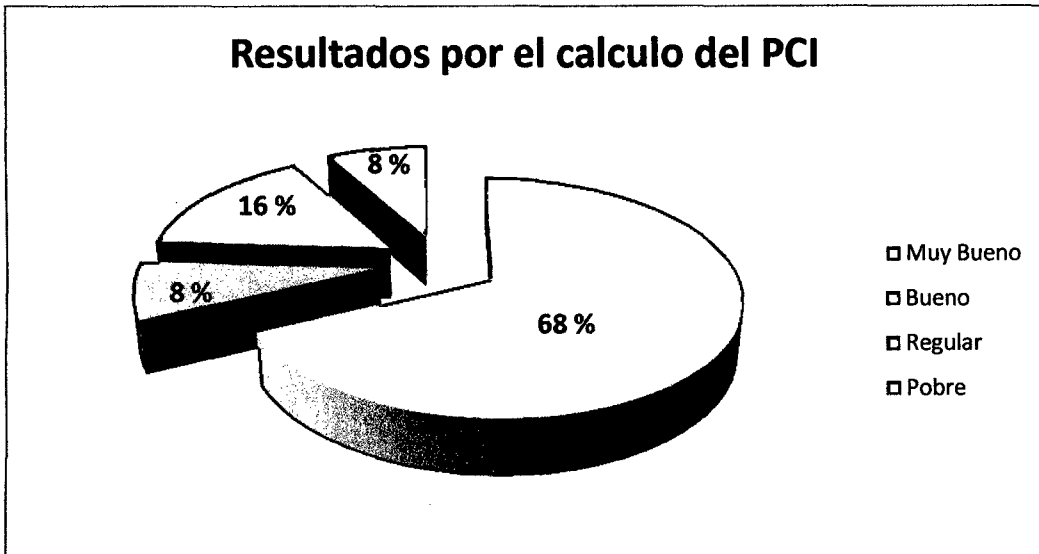
Figura 42. Porcentaje de unidades de muestra con un estado de pavimento muy bueno, bueno, regular y pobre.

En la figura 42 se puede observar que el 68% de la cantidad de muestras se encuentran en estado muy bueno, 16% del total de muestras se encuentran en estado regular, 8% se encuentran en estado bueno y finalmente un 8% se encuentran en estado pobre. Esto demuestra que la mayoría de unidades de muestras se encuentran en muy buen estado esto debido a las obras de mantenimiento que se realiza cada cierto tiempo.
