UNIVERSIDAD NACIONAL DE CAJAMARCA
FACULTAD DE INGENIERÍA
ESCUELA ACADÉMICO PROFESIONAL DE INGENIERÍA CIVIL

**“VULNERABILIDAD SÍSMICA DE LAS VIVIENDAS
AUTOCONSTRUIDAS DE ALBAÑILERÍA CONFINADA EN EL
CENTRO POBLADO PUYLLUCANA, DISTRITO DE LOS BAÑOS DEL
INCA, CAJAMARCA”**

Bach. RUÍZ ZELADA, Franklin Alexander

2022

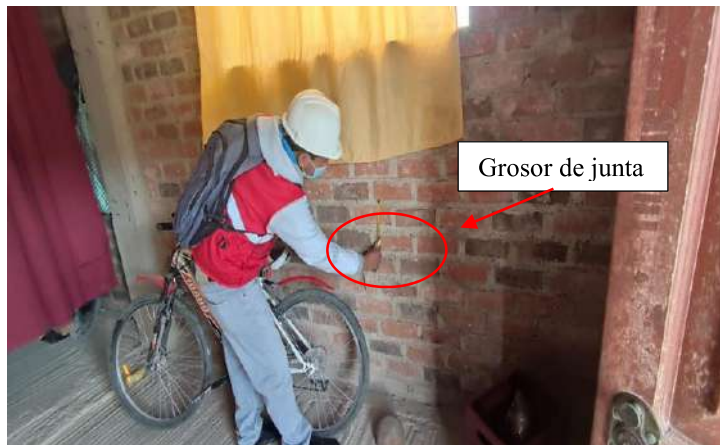
Medida del grosor de las juntas, estas juntas están por encima del límite máximo de 15 mm

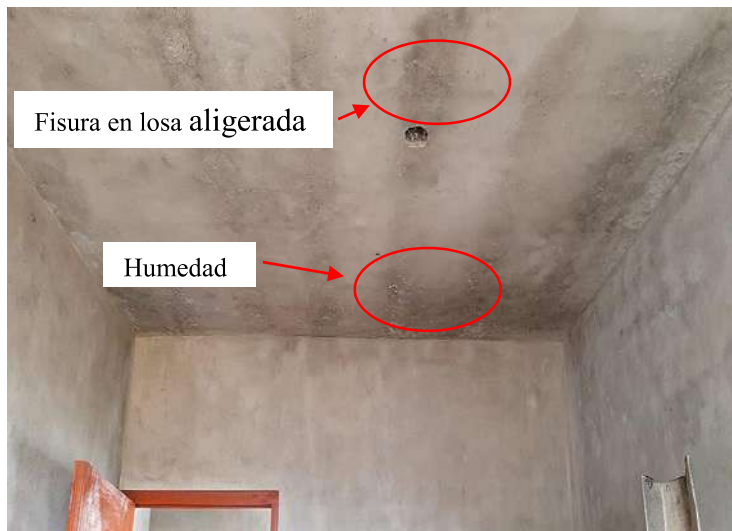
Humedad en la losa aligerada y fisuras en losa aligerada

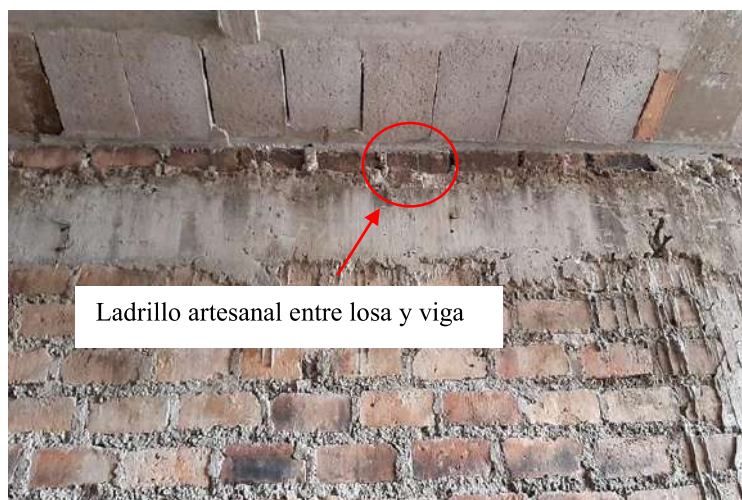
Junta fría, para llegar a la altura se colocó ladrillos sobre la viga que debió ser vaciado con la losa aligerada.

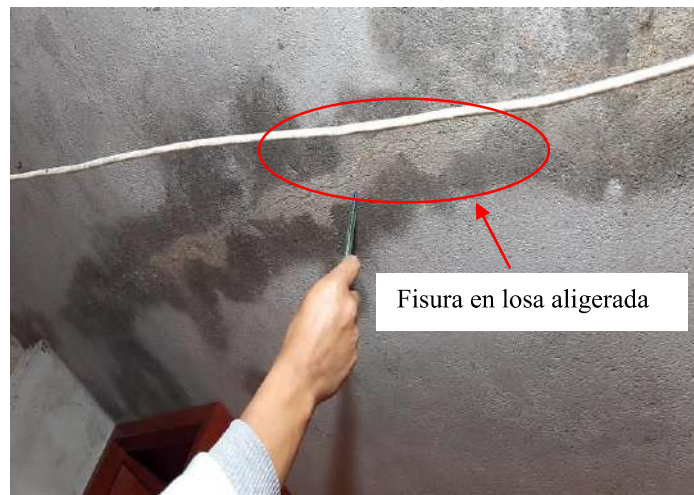
Fisura longitudinal en losa aligera, así también se puede apreciar la humedad en esta.

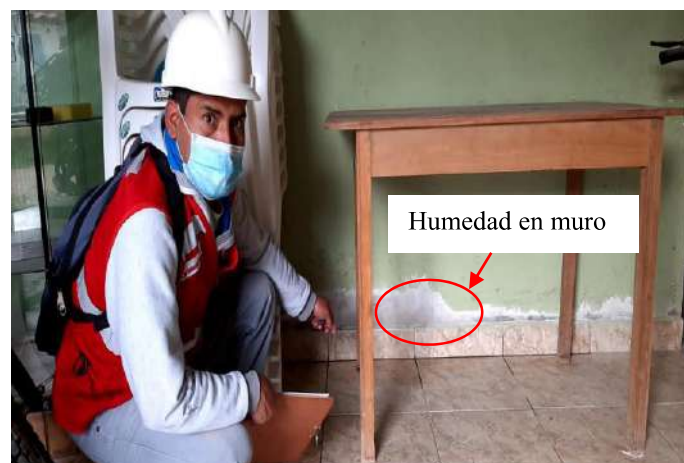
Humedad en muros de la vivienda.

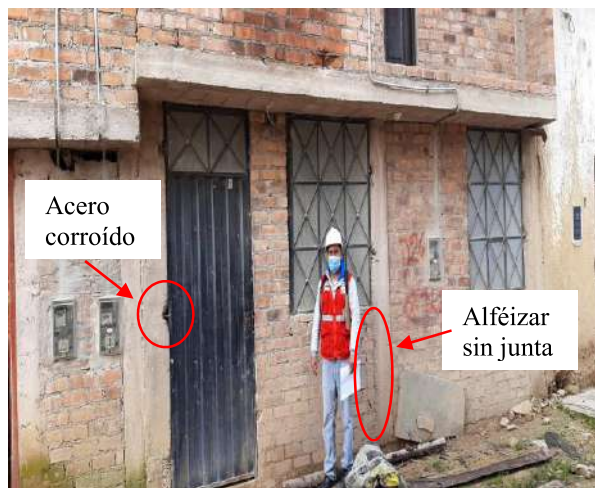
Acero expuesto en ingreso a la vivienda.

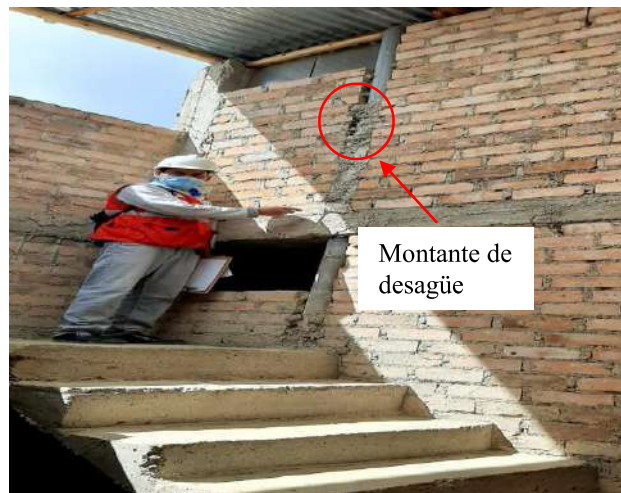
Montante de desagüe que corta a la viga, restando resistencia a la misma.

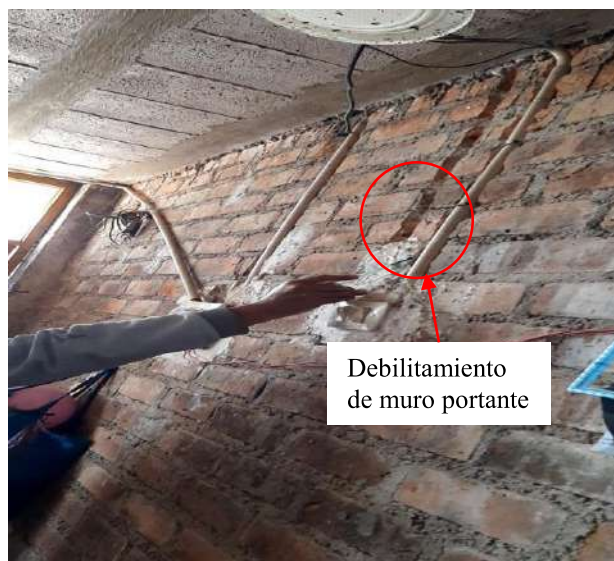
Cortes hechos en el muro portante para las instalaciones electricas.

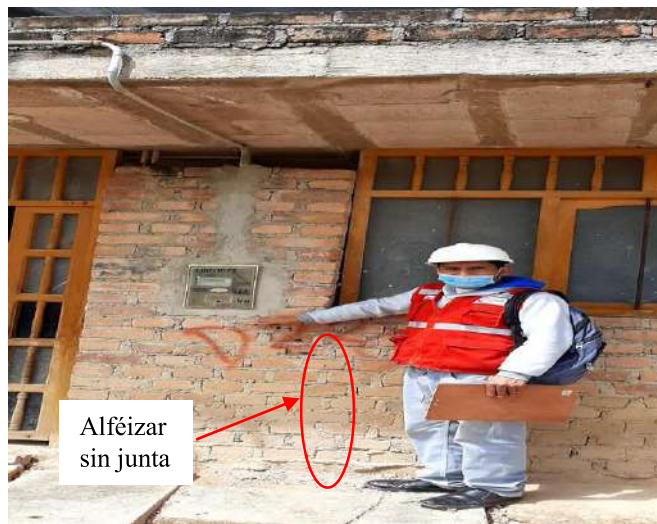
Tabiquería sin columnetas, alféizar sin junta

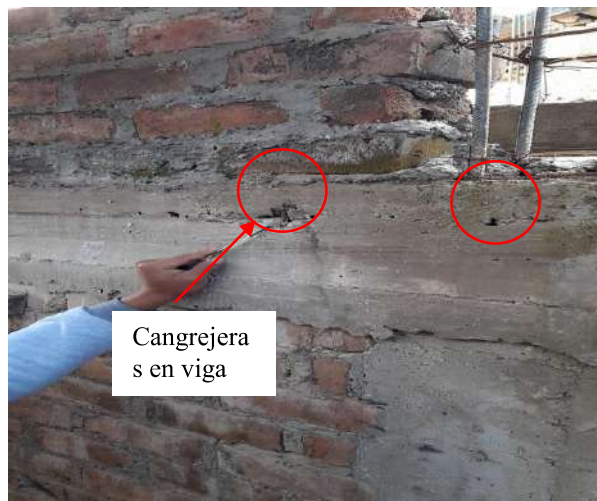
Acero expuesto en viga chata y cangrejeras

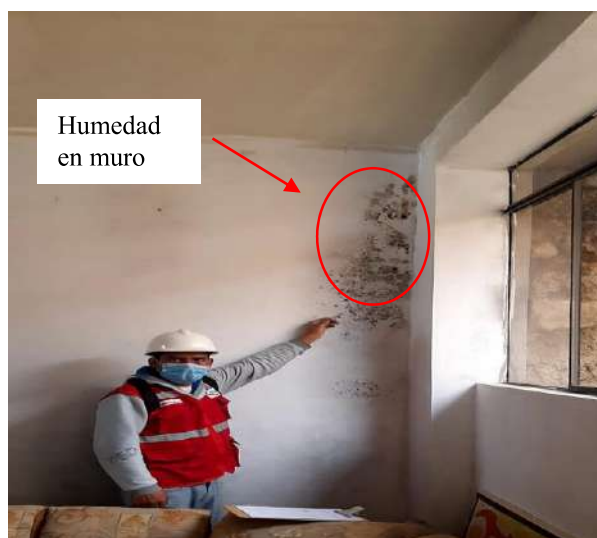
Humedad en muro portante

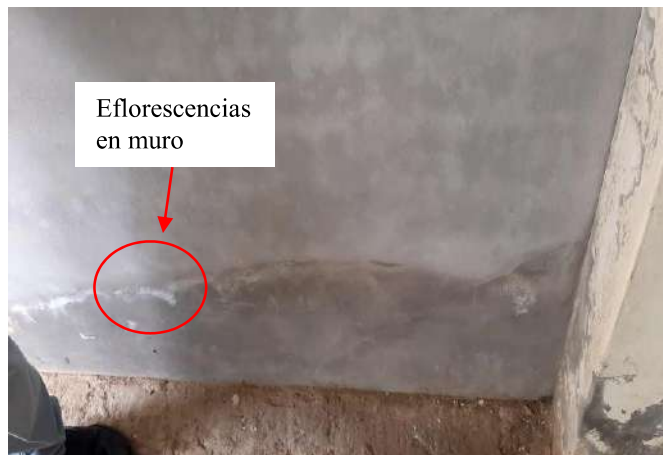
Eflorescencias en muros portantes de la vivienda

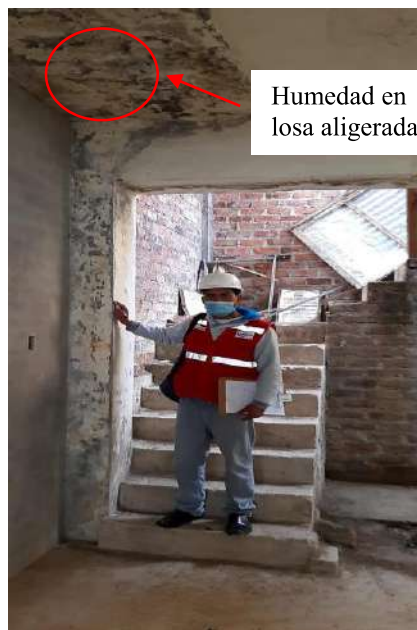
Humedad en losa aligerada y columna

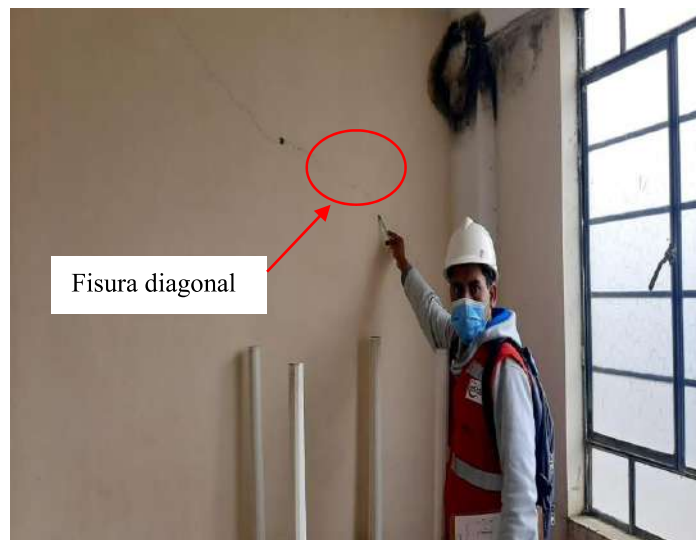
Fisura diagonal en muro portante de la vivienda

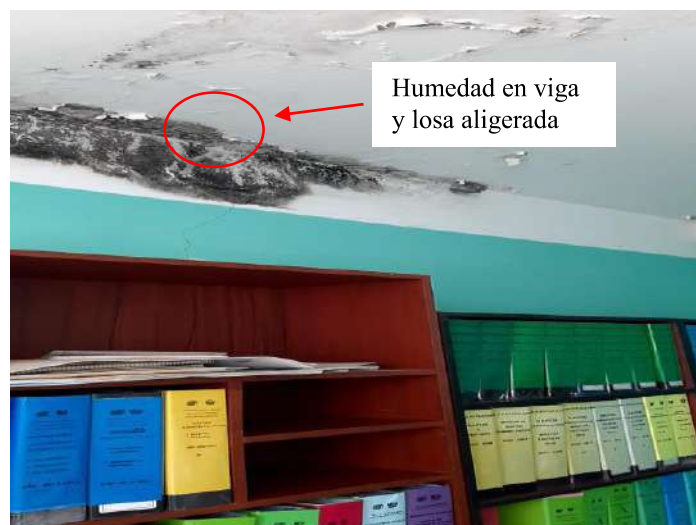
Eflorescencias en viga y humedad en losa aligerada

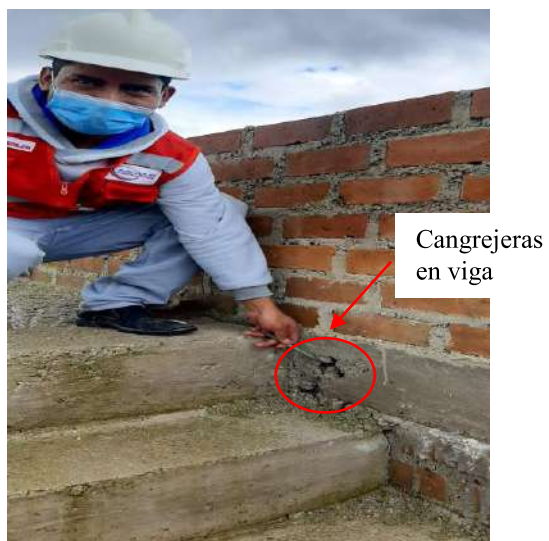
Cangrejas en viga chata de la vivienda

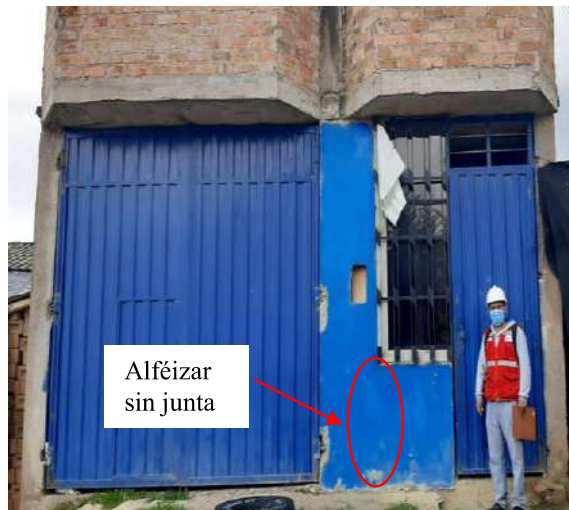
Exposicion del acero y alfeizar sin juntas

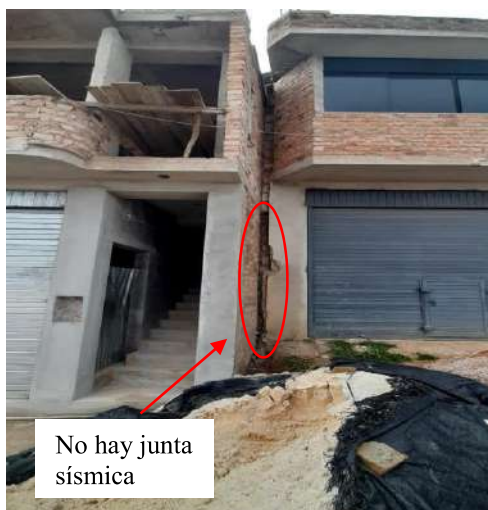
Falta de junta sísmica entre viviendas

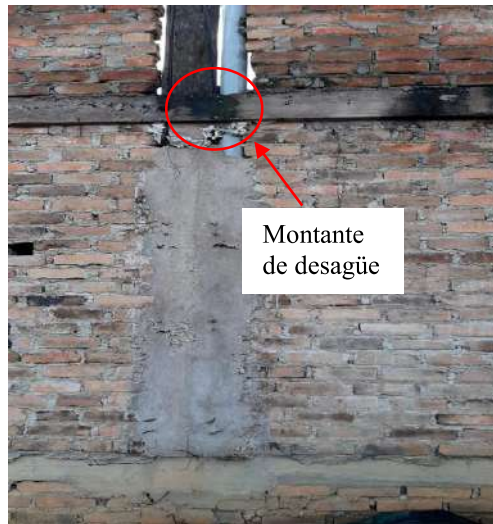
Montante de desagüe pegado a la columna, problema de unión muro columna de confinamiento

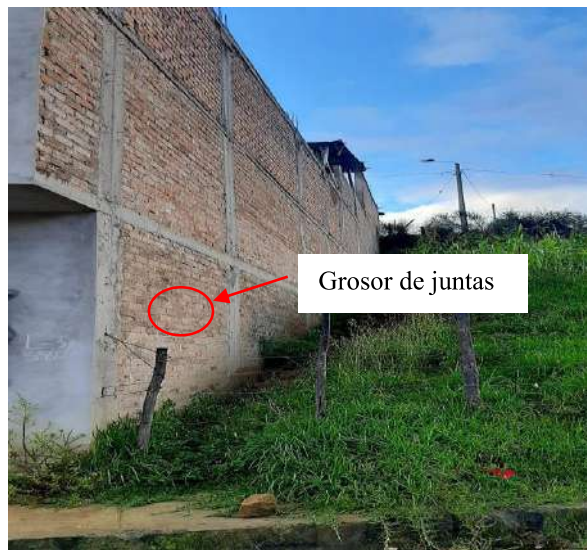
Vista de muro portante y grosor de junta mayor de 15 mm

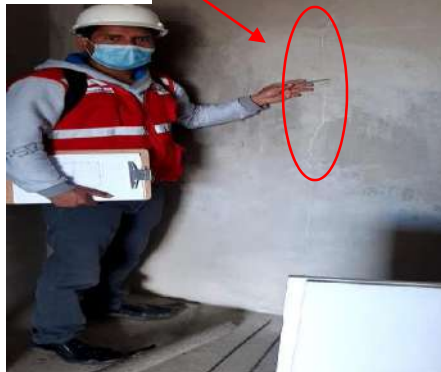
Fisura vertical en muro portante

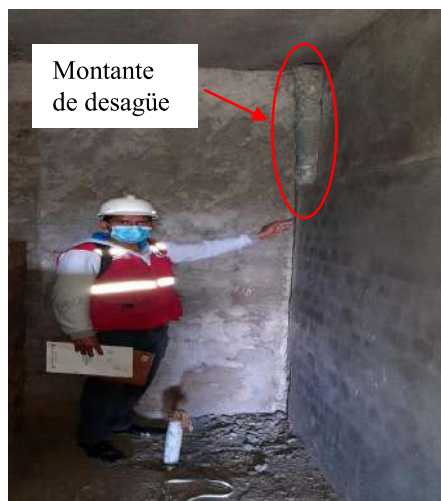
Montante de desagüe expuesta en muro portante

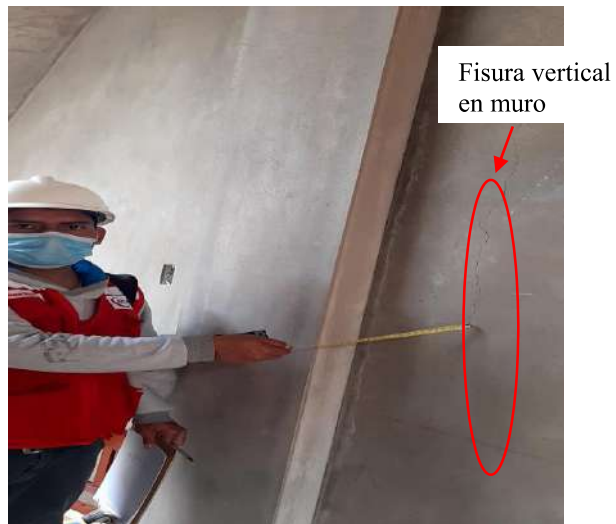
Fisura vertical en muro portante
