**UNIVERSIDAD NACIONAL DE CAJAMARCA**  
**FACULTAD DE INGENIERÍA**  
**ESCUELA ACADÉMICO PROFESIONAL DE INGENIERÍA CIVIL**

**“EVALUACIÓN DEL ESTADO DEL PAVIMENTO RÍGIDO SEGÚN EL  
ÍNDICE DE CONDICIÓN DEL PAVIMENTO (PCI) DEL JIRÓN MIGUEL  
IGLESIAS – DISTRITO DE CAJAMARCA, PROVINCIA DE CAJAMARCA –  
2020”**

**BACH. CRUZ CERNA, TANIA LUCILA**

**2023**

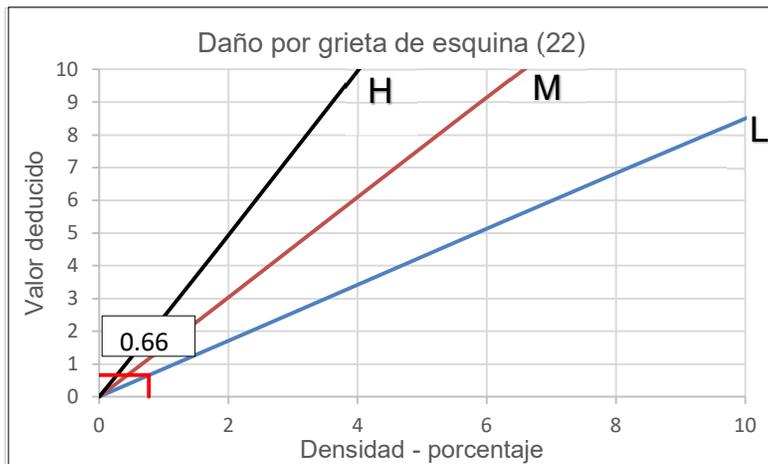
**Figura 42.** Daño por grieta de esquina de severidad leve y 0.77% de densidad

*Nota: Para las condiciones detalladas se tiene un valor deducido de 0.66*

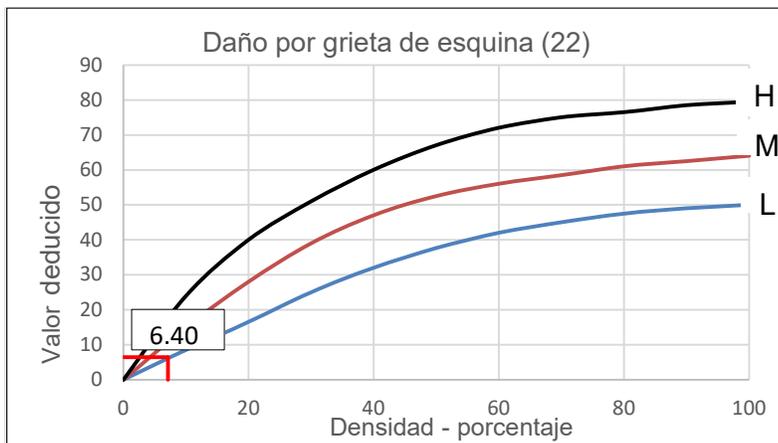
**Figura 43.** Daño por grieta de esquina de severidad leve y 7.14% de densidad

*Nota: Para las condiciones detalladas se tiene un valor deducido de 6.40*

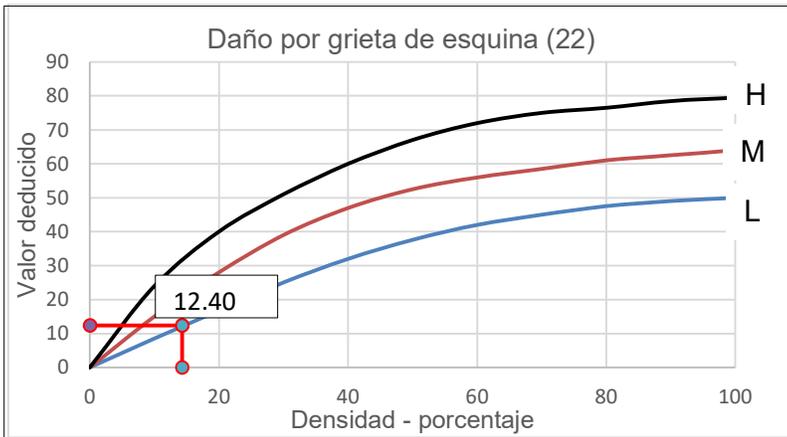
**Figura 44.** Daño por grieta de esquina de severidad leve y 14.29% de densidad

*Nota:* Para las condiciones detalladas se tiene un valor deducido de 12.40

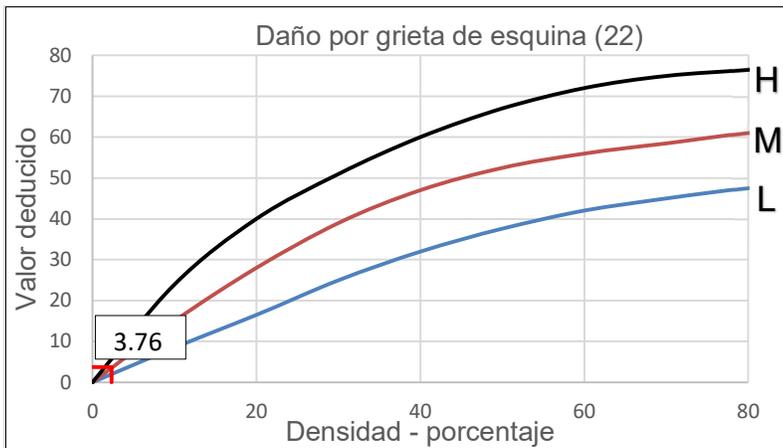
**Figura 45.** Daño por grieta de esquina de severidad media y 2.31% de densidad

*Nota:* Para las condiciones detalladas se tiene un valor deducido de 3.70

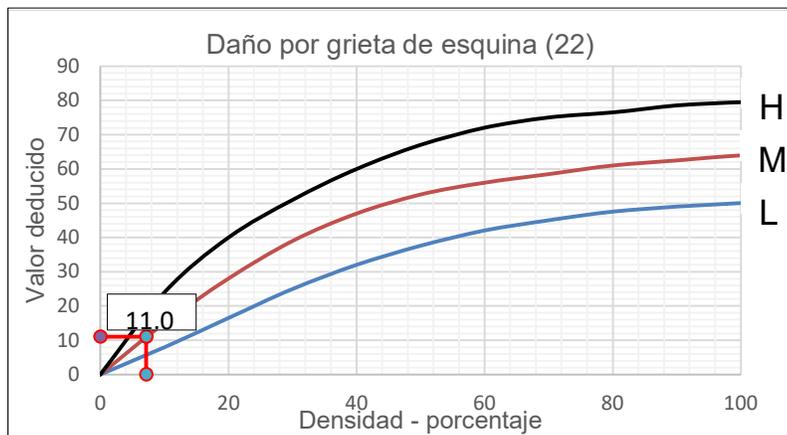
**Figura 46.** Daño por grieta de esquina de severidad media y 7.14% de densidad

*Nota:* Para las condiciones detalladas se tiene un valor deducido de 11.00

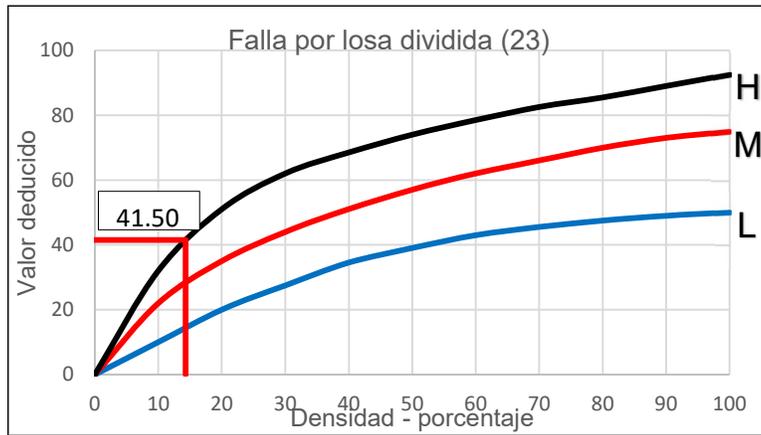
**Figura 54.** Daño por losa dividida de severidad alta y 14.29% de densidad

*Nota: Para las condiciones detalladas se tiene un valor deducido de 41.50*

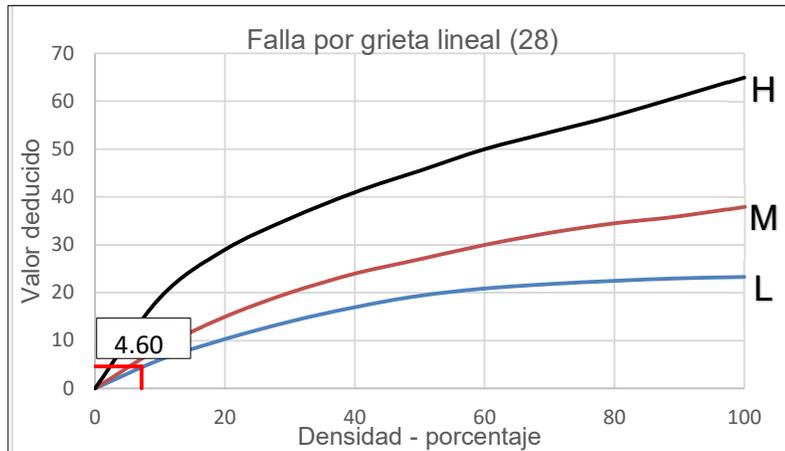
**Figura 56.** Daño por grieta lineal de severidad leve y 7.14% de densidad

*Nota: Para las condiciones detalladas se tiene un valor deducido de 4.60*

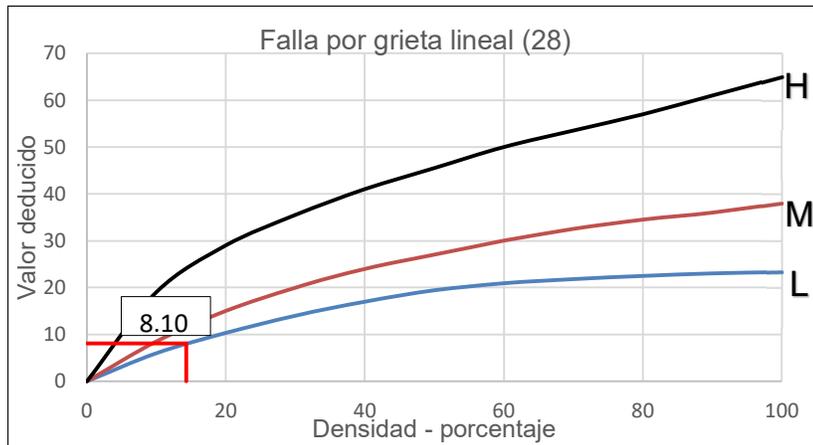
**Figura 57.** Daño por grieta lineal de severidad leve y 14.29% de densidad

*Nota:* Para las condiciones detalladas se tiene un valor deducido de 8.10

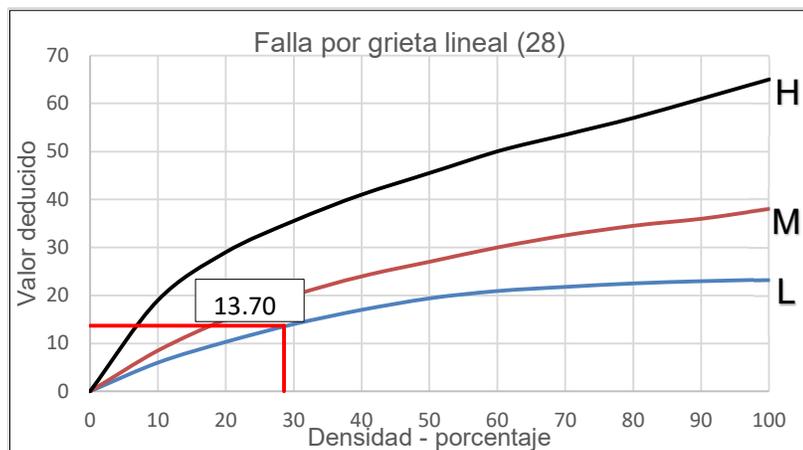
**Figura 59.** Daño por grieta lineal de severidad leve y 28.57% de densidad

*Nota:* Para las condiciones detalladas se tiene un valor deducido de 13.70

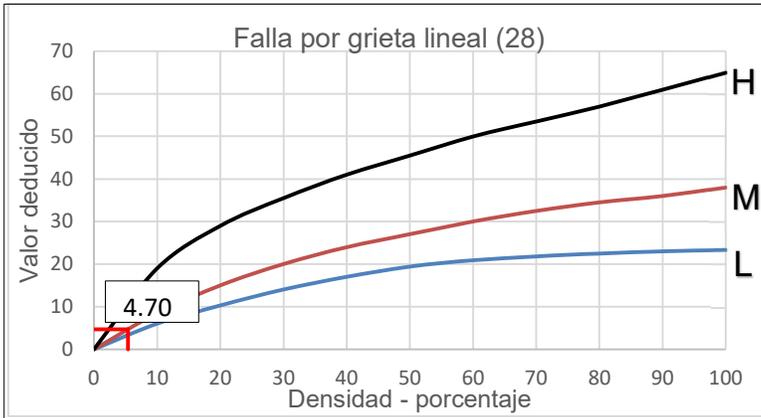
**Figura 60.** Daño por grieta lineal de severidad media y 5.38% de densidad

Nota: Para las condiciones detalladas se tiene un valor deducido de 4.70

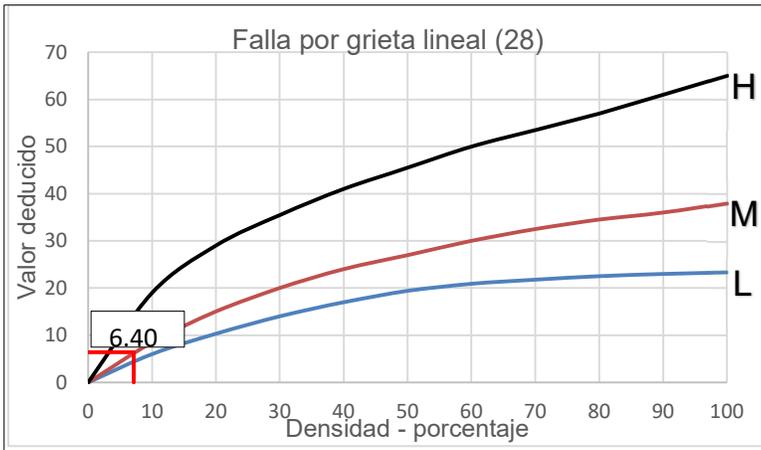
**Figura 61.** Daño por grieta lineal de severidad media y 7.14% de densidad

Nota: Para las condiciones detalladas se tiene un valor deducido de 6.40

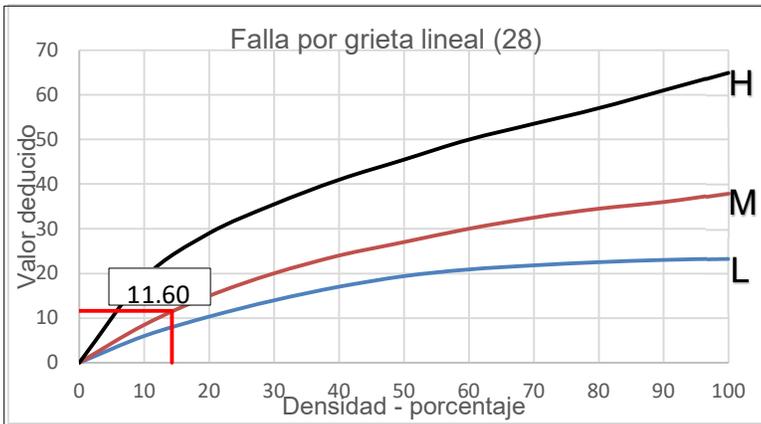
**Figura 62.** Daño por grieta lineal de severidad media y 14.29% de densidad

Nota: Para las condiciones detalladas se tiene un valor deducido de 11.60

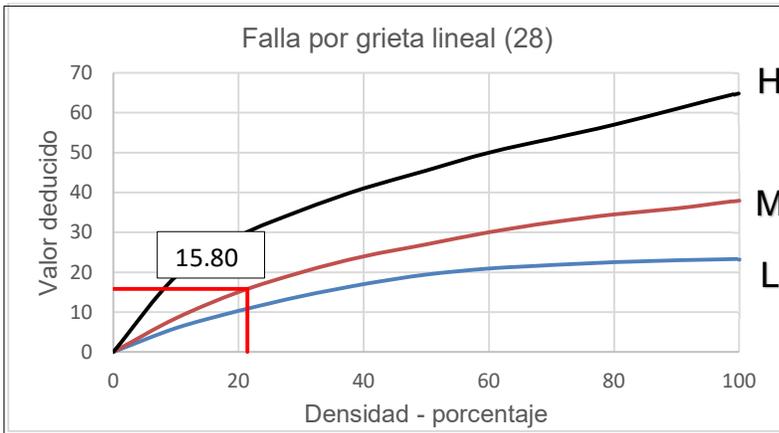
**Figura 63.** Daño por grieta lineal de severidad media y 21.43% de densidad

*Nota:* Para las condiciones detalladas se tiene un valor deducido de 15.80

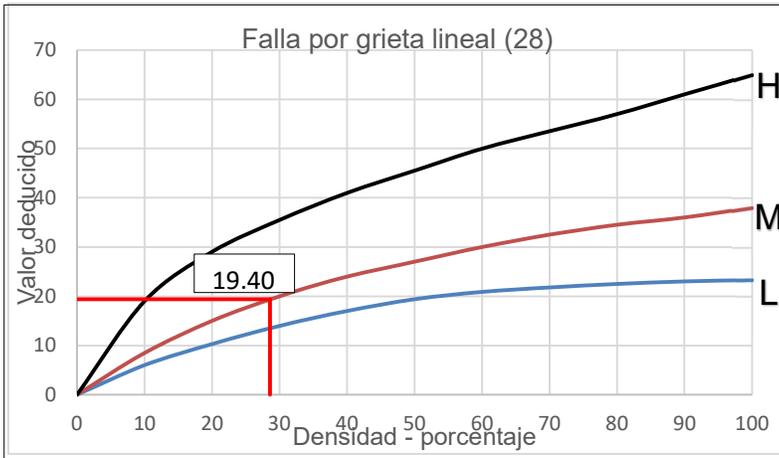
**Figura 64.** Daño por grieta lineal de severidad media y 28.57% de densidad

*Nota:* Para las condiciones detalladas se tiene un valor deducido de 19.40

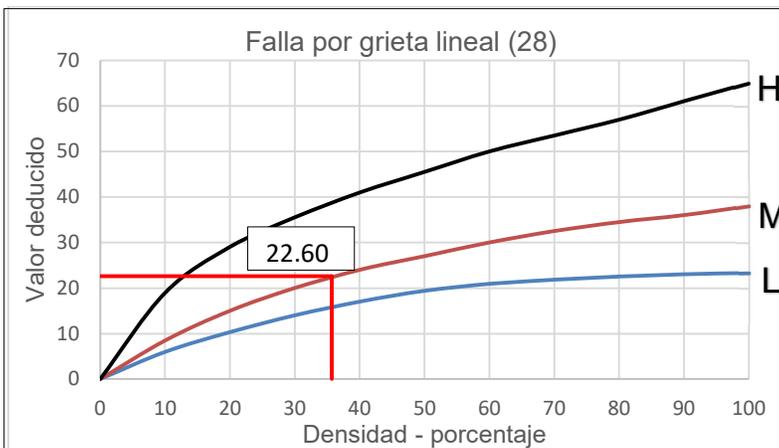
**Figura 65.** Daño por grieta lineal de severidad media y 35.71% de densidad

*Nota:* Para las condiciones detalladas se tiene un valor deducido de 22.60

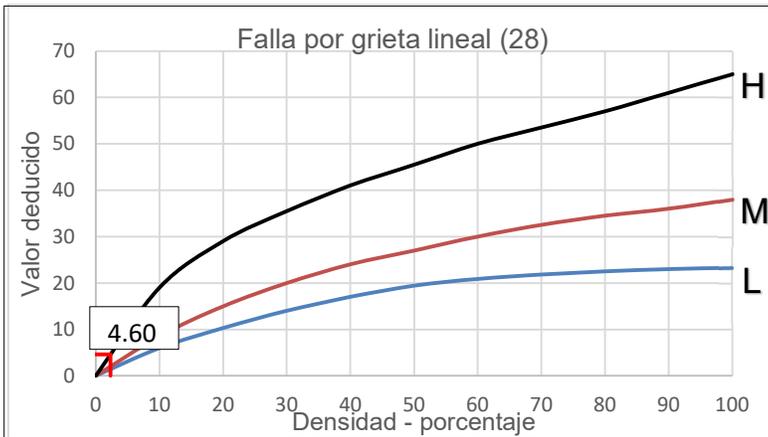
**Figura 66.** Daño por grieta lineal de severidad alta y 2.31% de densidad

*Nota:* Para las condiciones detalladas se tiene un valor deducido de 4.60

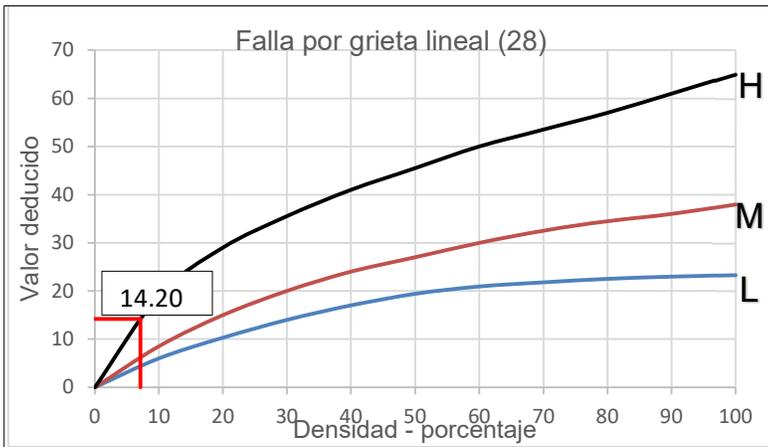
**Figura 67.** Daño por grieta lineal de severidad alta y 7.14% de densidad

*Nota:* Para las condiciones detalladas se tiene un valor deducido de 14.20

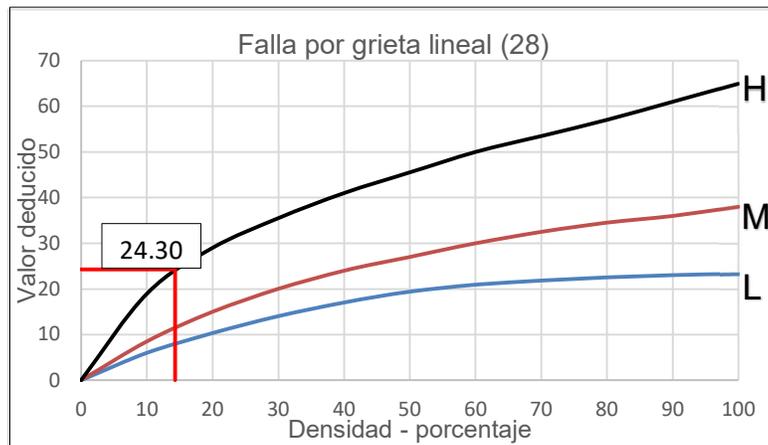
**Figura 68.** Daño por grieta lineal de severidad alta y 14.29% de densidad

*Nota:* Para las condiciones detalladas se tiene un valor deducido de 24.30

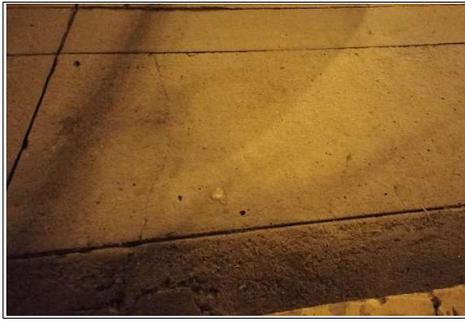
**Figura 69.** *Daño por grieta lineal de severidad baja*

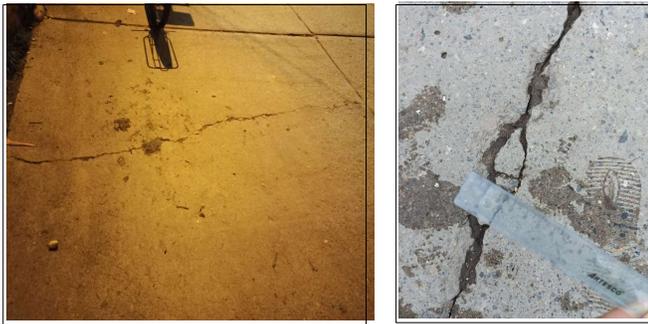
**Figura 70.** *Daño por grieta lineal de severidad media*

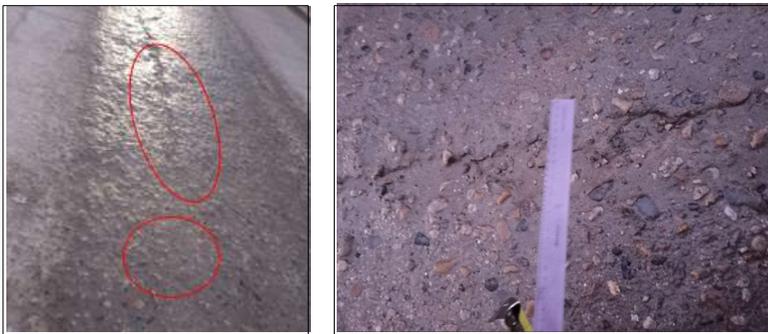
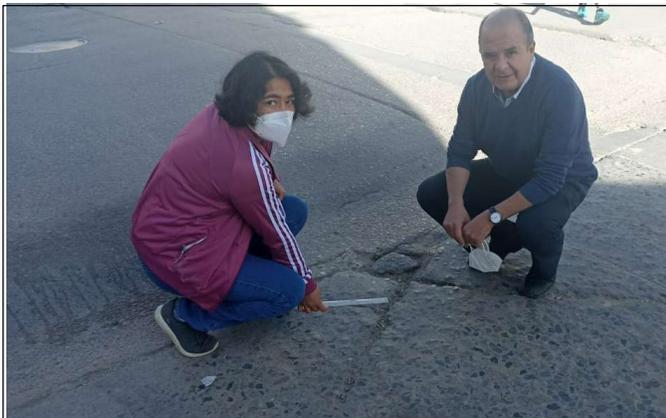
**Figura 71.** *Daño por grieta lineal de severidad alta*

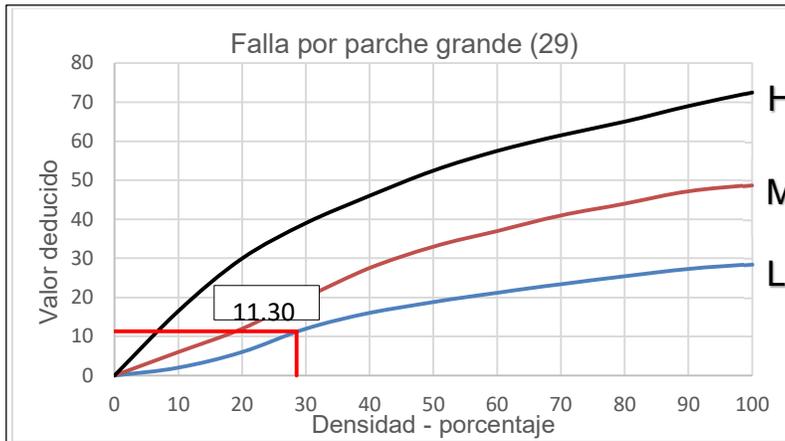
**Figura 73.** Daño por parche grande de severidad leve y 28.57% de densidad

*Nota: Para las condiciones detalladas se tiene un valor deducido de 11.30*

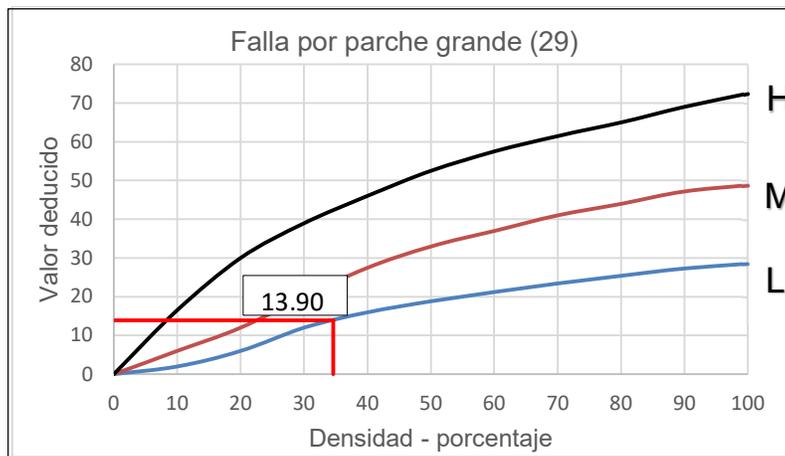
**Figura 74.** Daño por parche grande de severidad leve y 34.62% de densidad

*Nota: Para las condiciones detalladas se tiene un valor deducido de 13.90*

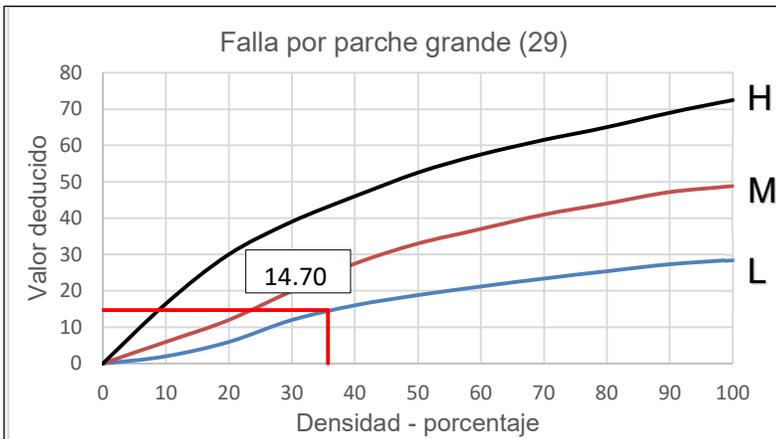
**Figura 75.** Daño por parche grande de severidad leve y 35.71% de densidad

*Nota: Para las condiciones detalladas se tiene un valor deducido de 14.70*

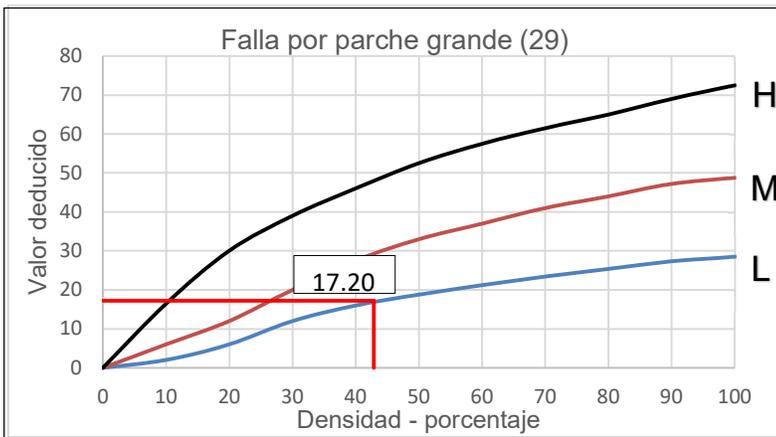
**Figura 76.** Daño por parche grande de severidad leve y 42.86% de densidad

*Nota: Para las condiciones detalladas se tiene un valor deducido de 17.20*

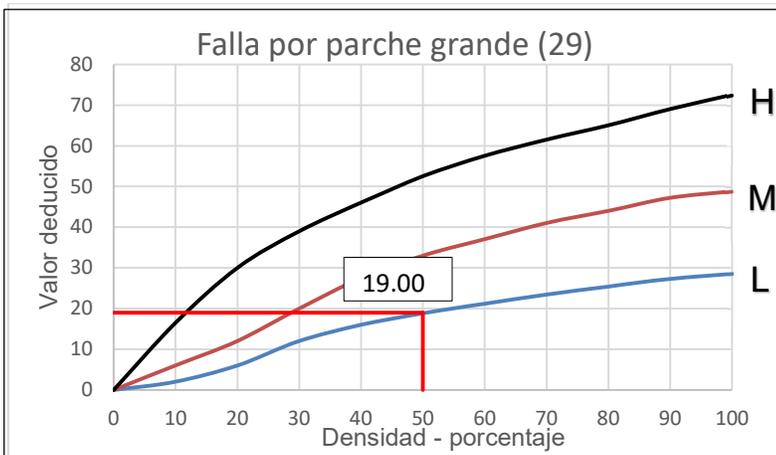
**Figura 77.** Daño por parche grande de severidad leve y 50% de densidad

*Nota: Para las condiciones detalladas se tiene un valor deducido de 19.00*

Analizando la tabla No. 10 se observó que el 50% de las losas están parchadas, no obstante dichos parches se encontraban en buen estado (mayor valor deducido = 19), así mismo se evidenció el inicio del descascaramiento de las juntas, ello probablemente por un esfuerzo excesivo de los bordes de las losas, pues como se observó todas las juntas carecen de un buen sellante, constituyendo esto último una falla en toda la unidad ocasionando la infiltración de materiales ajenos en ellas.

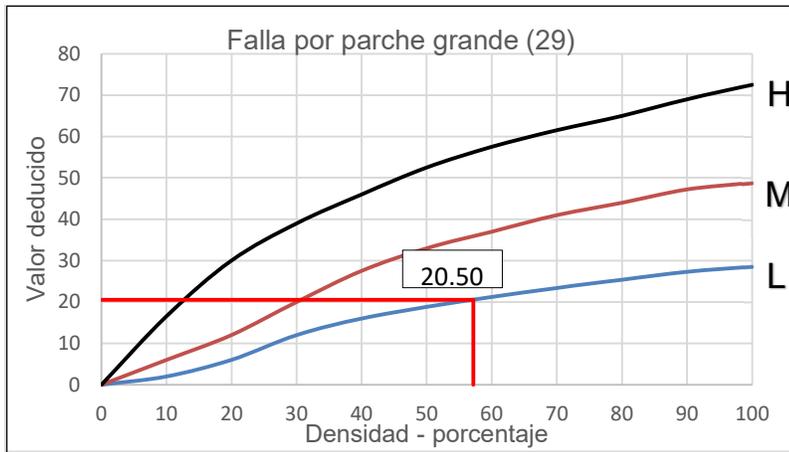
**Figura 78.** Daño por parche grande de severidad leve y 57.14% de densidad

*Nota:* Para las condiciones detalladas se tiene un valor deducido de 20.50

Analizando la tabla No. 11 se pudo ver que más de la mitad de las losas de la unidad de muestreo estaban parchadas (57.14%), no obstante dichos parches se encontraban en buen estado (mayor valor deducido = 20.50), así mismo se evidenció que todas las juntas carecían de un buen sellante, constituyendo esto último una falla en toda la unidad ocasionando la infiltración de materiales ajenos en ellas.

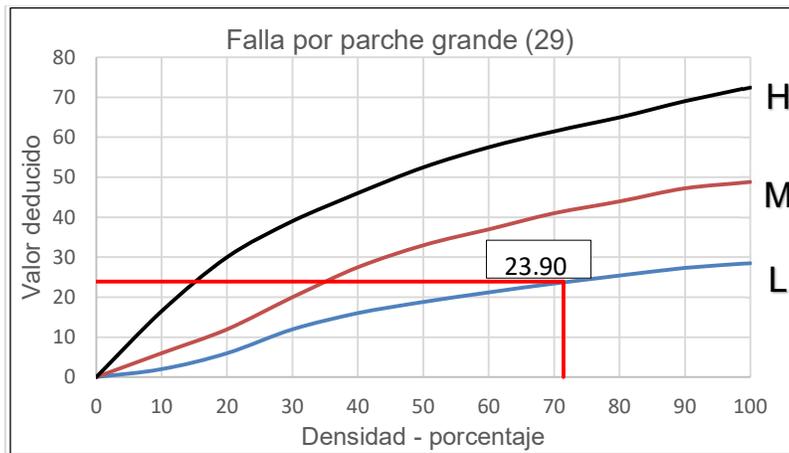
**Figura 79.** Daño por parche grande de severidad leve y 71.43% de densidad

*Nota:* Para las condiciones detalladas se tiene un valor deducido de 23.90

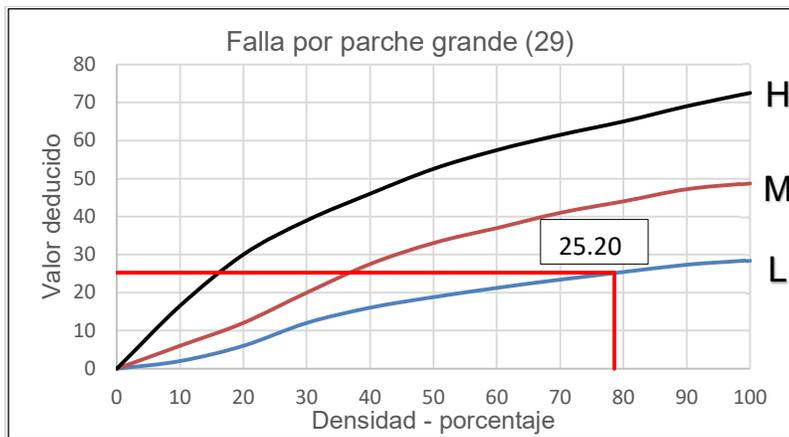
**Figura 80.** Daño por parche grande de severidad leve y 78.57% de densidad

*Nota:* Para las condiciones detalladas se tiene un valor deducido de 25.20

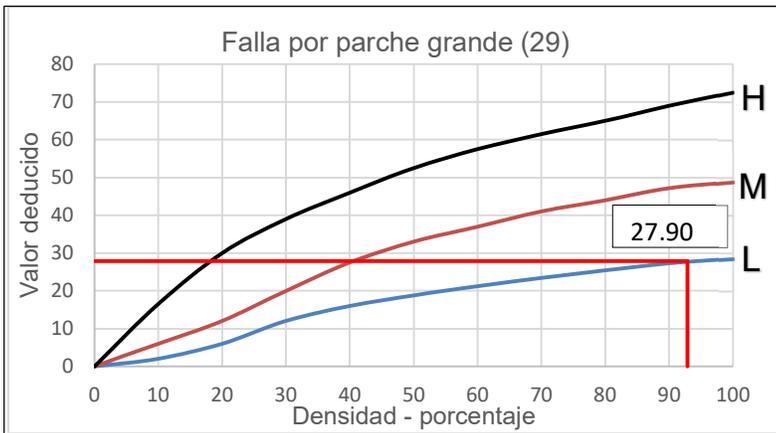
**Figura 81.** Daño por parche grande de severidad leve y 92.86% de densidad

*Nota:* Para las condiciones detalladas se tiene un valor deducido de 27.90

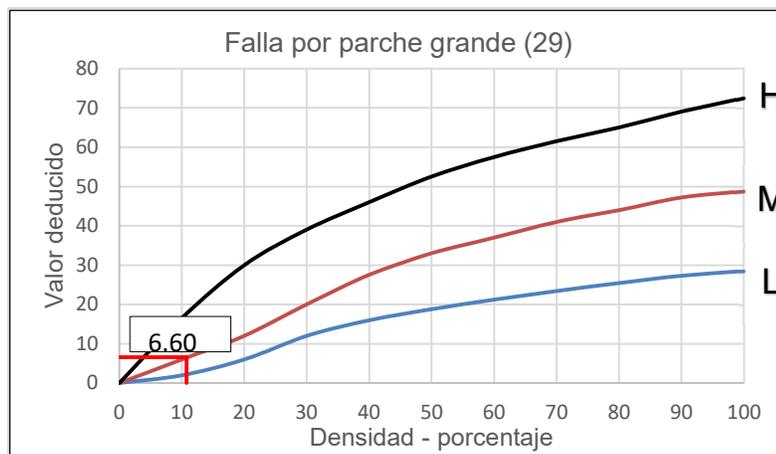
**Figura 83.** Daño por parche grande de severidad media y 10.77% de densidad

*Nota:* Para las condiciones detalladas se tiene un valor deducido de 10.77

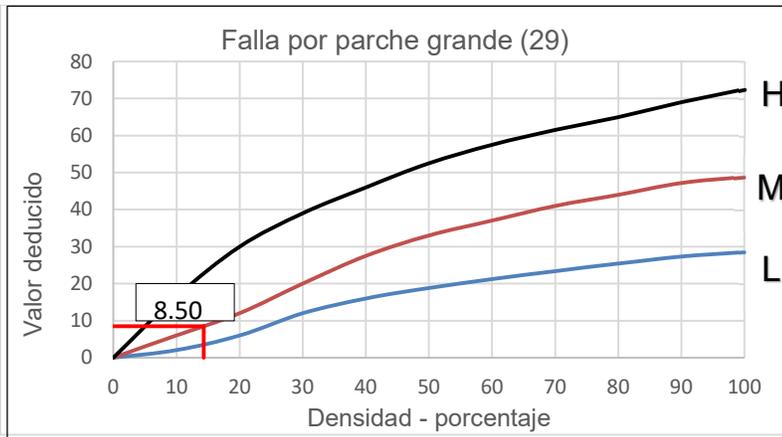
**Figura 84.** Daño por parche grande de severidad media y 14.29% de densidad

*Nota: Para las condiciones detalladas se tiene un valor deducido de 8.50*

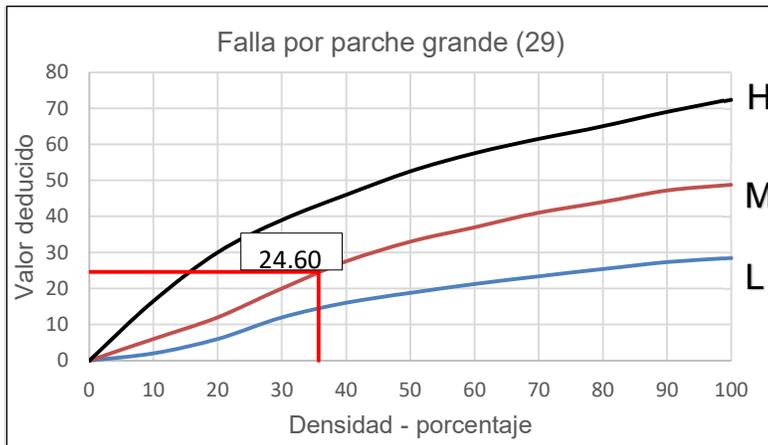
**Figura 87.** Daño por parche grande de severidad media y 35.71% de densidad

*Nota:* Para las condiciones detalladas se tiene un valor deducido de 24.60

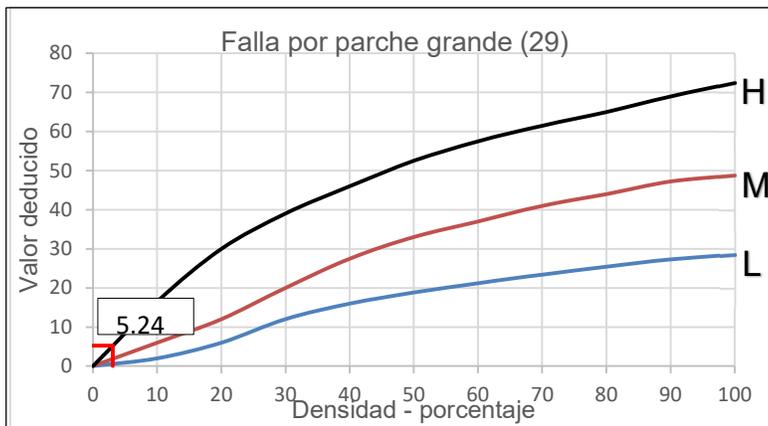
**Figura 88.** Daño por parche grande de severidad alta y 3.08% de densidad

*Nota:* Para las condiciones detalladas se tiene un valor deducido de 5.24

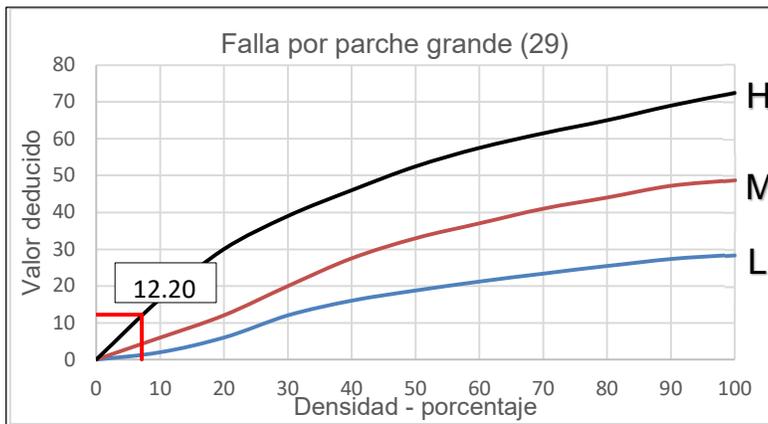
**Figura 89.** Daño por parche grande de severidad alta y 7.14% de densidad

*Nota:* Para las condiciones detalladas se tiene un valor deducido de 12.20

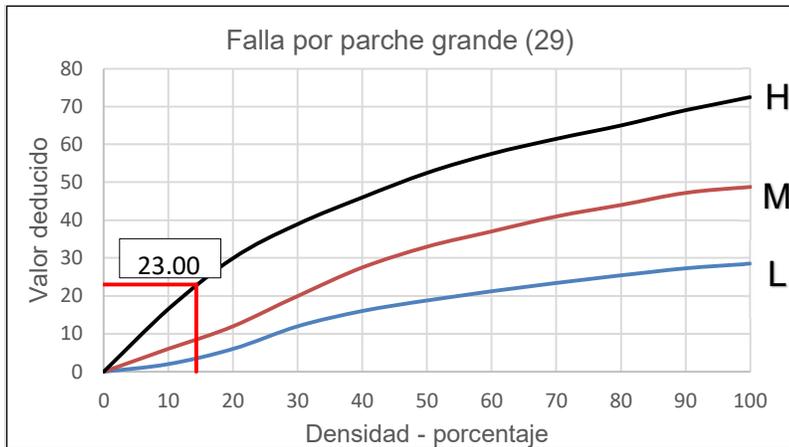
**Figura 90.** Daño por parche grande de severidad alta y 14.29% de densidad

*Nota:* Para las condiciones detalladas se tiene un valor deducido de 23.00

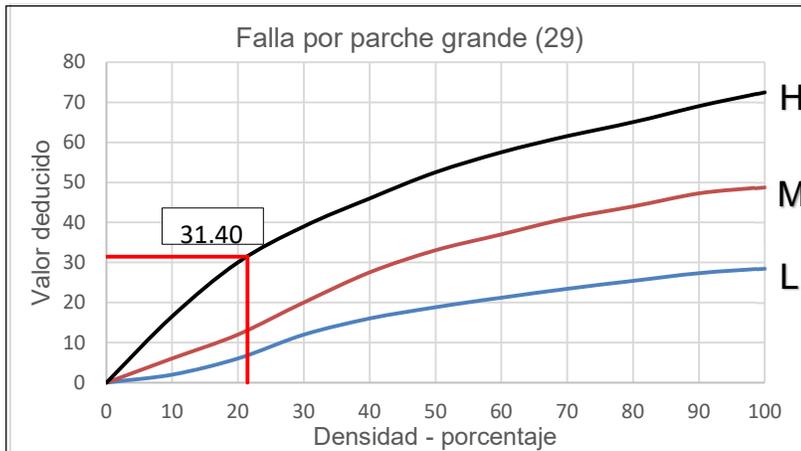
**Figura 91.** Daño por parche grande de severidad alta y 21.43% de densidad

*Nota:* Para las condiciones detalladas se tiene un valor deducido de 31.40

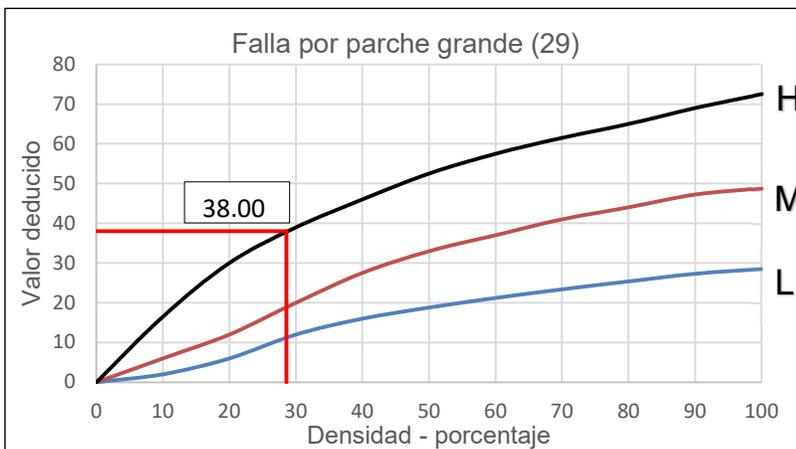
**Figura 92.** Daño por parche grande de severidad alta y 28.57% de densidad

*Nota:* Para las condiciones detalladas se tiene un valor deducido de 38.00

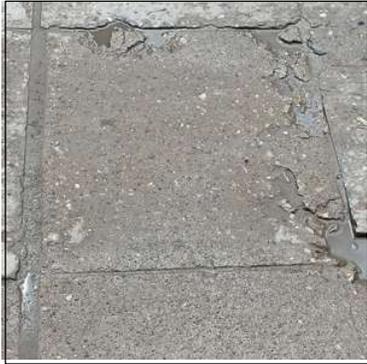
**Figura 95.** Daño por parche pequeño de severidad media

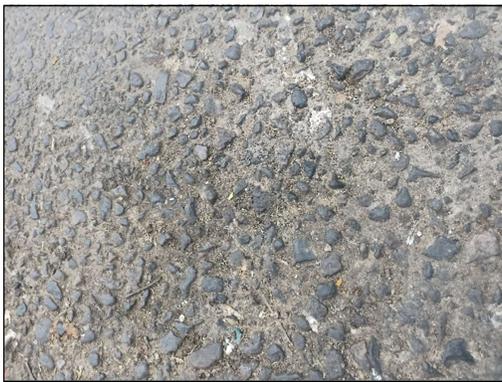
**Figura 96.** Daño por pulimento de agregados

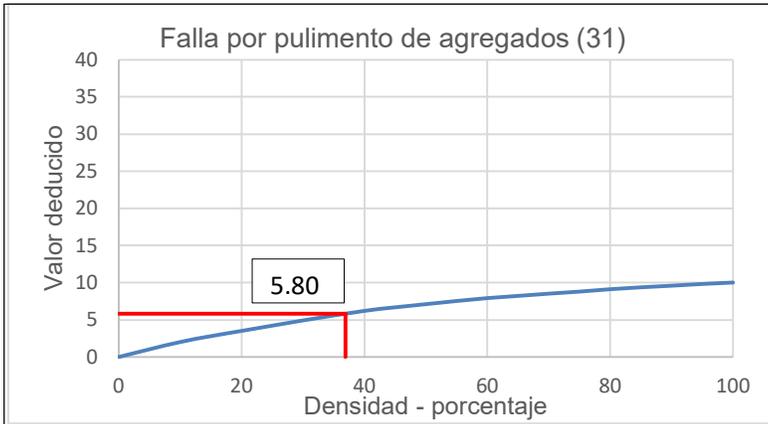
**Figura 98.** Daño por pulimento de agregados y 36.92% de densidad

*Nota: Para las condiciones detalladas se tiene un valor deducido de 5.80*

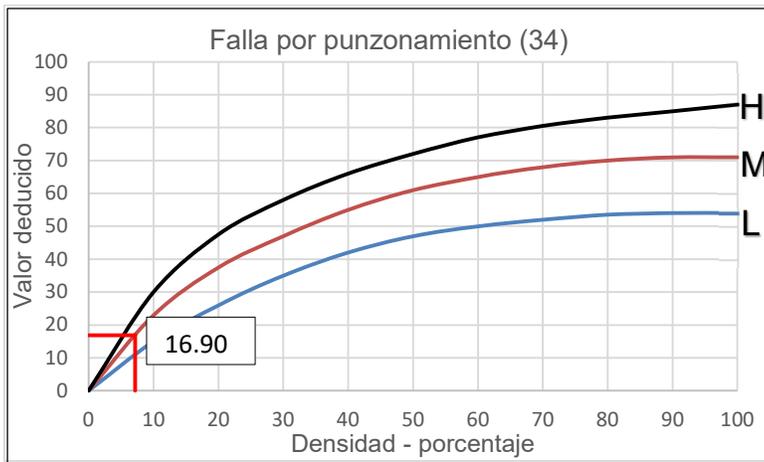
**Figura 99.** Daño por punzonamiento de severidad media y 7.14% de densidad

*Nota: Para las condiciones detalladas se tiene un valor deducido de 16.90*

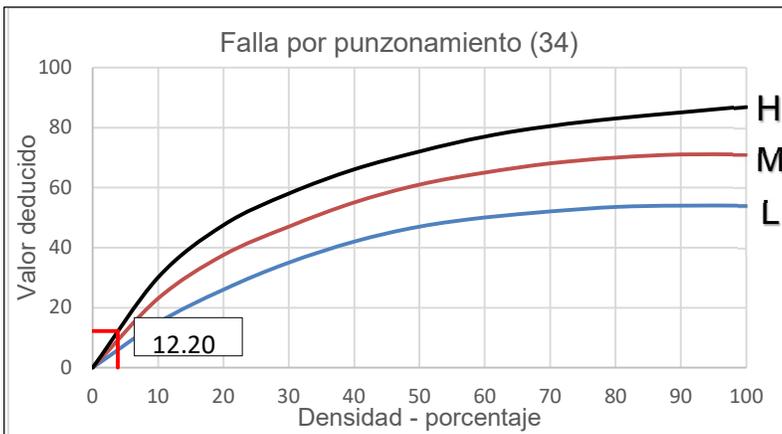
**Figura 100.** Daño por punzonamiento de severidad alta y 3.85% de densidad

*Nota: Para las condiciones detalladas se tiene un valor deducido de 12.20*

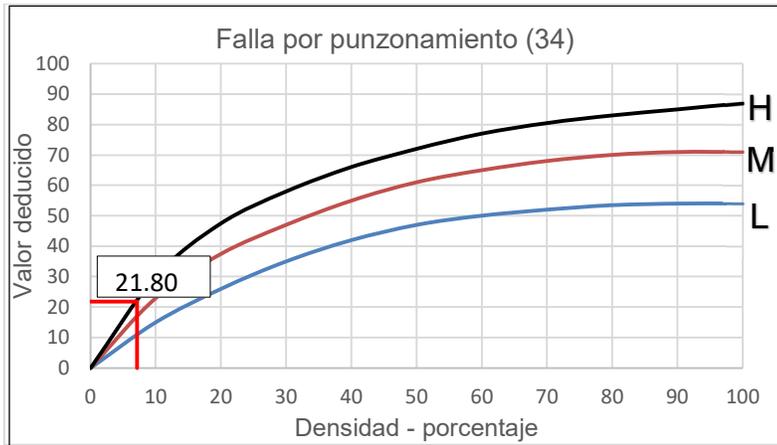
**Figura 101.** Daño por punzonamiento de severidad alta y 7.14% de densidad

*Nota:* Para las condiciones detalladas se tiene un valor deducido de 21.80

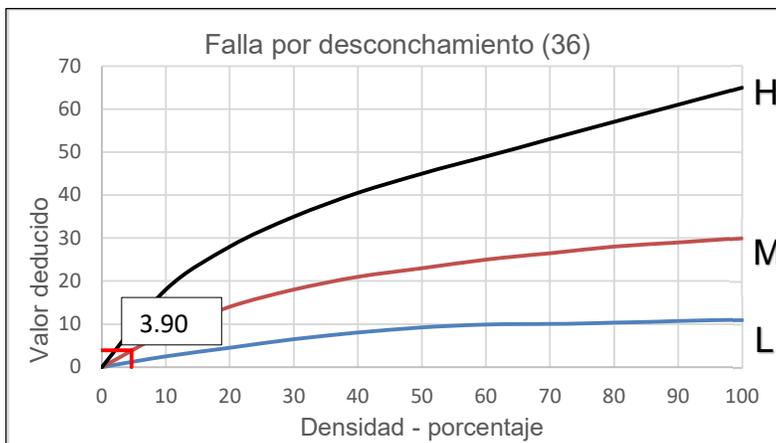
**Figura 103.** Daño por desconchamiento de severidad media y 4.62% de densidad

*Nota:* Para las condiciones detalladas se tiene un valor deducido de 3.90

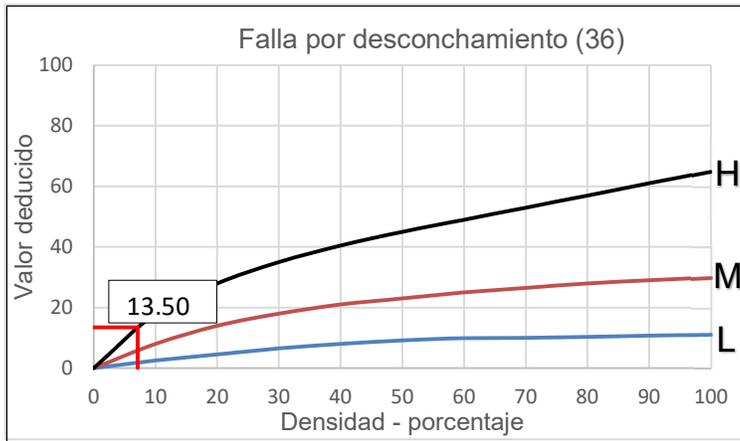
**Figura 104.** Daño por desconchamiento de severidad alta y 7.14% de densidad

*Nota:* Para las condiciones detalladas se tiene un valor deducido de 13.50

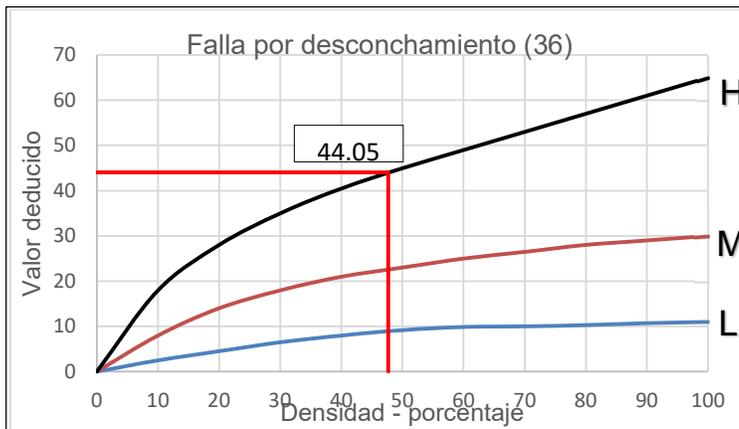
**Figura 105.** Daño por desconchamiento de severidad alta y 47.69% de densidad

*Nota:* Para las condiciones detalladas se tiene un valor deducido de 44.05

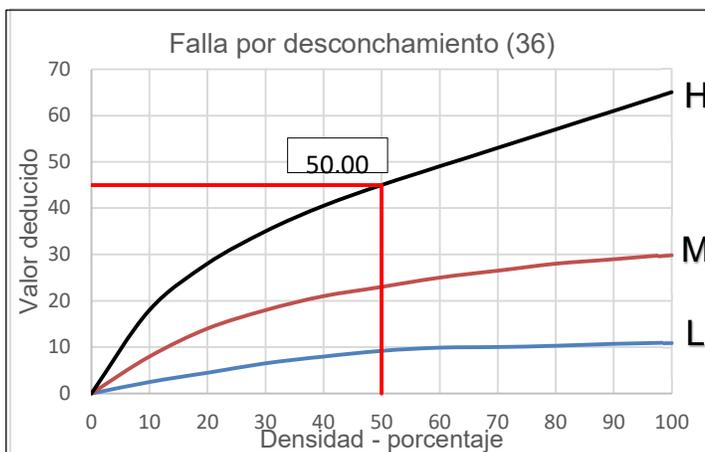
**Figura 106.** Daño por desconchamiento de severidad alta y 50% de densidad

*Nota:* Para las condiciones detalladas se tiene un valor deducido de 50

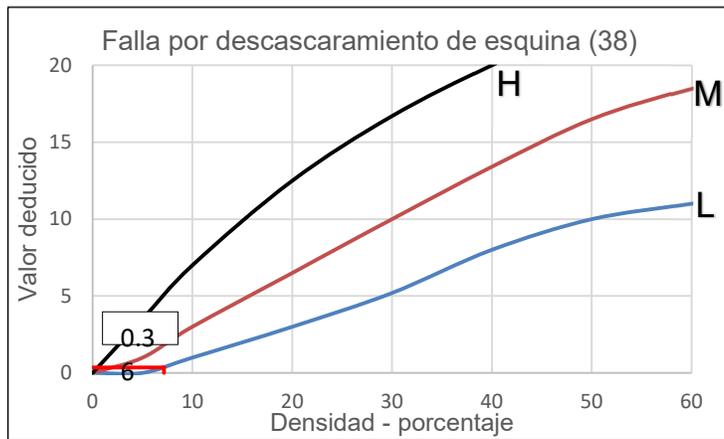
**Figura 108. Daño por descascado de esquina, severidad leve y 7.14% de densidad**

*Nota: Para las condiciones detalladas se tiene un valor deducido de 0.36*

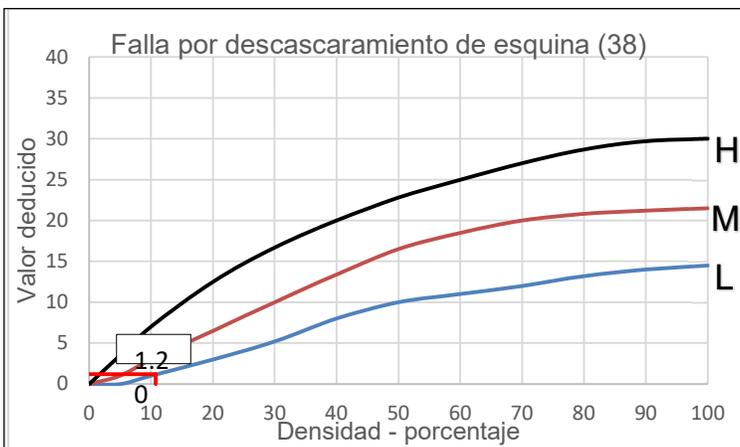
**Figura 109. Daño por descascado de esquina, severidad leve y 10.77% de densidad**

*Nota: Para las condiciones detalladas se tiene un valor deducido de 1.20*

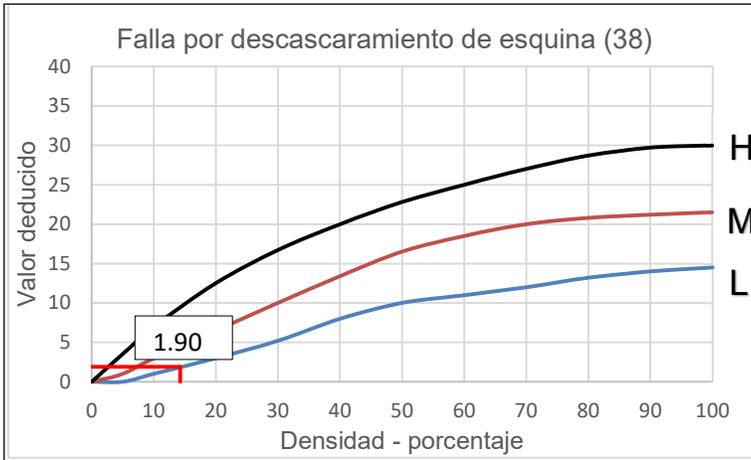
**Figura 110.** Daño por descascado de esquina, severidad leve y 14.29% de densidad

Nota: Para las condiciones detalladas se tiene un valor deducido de 1.90

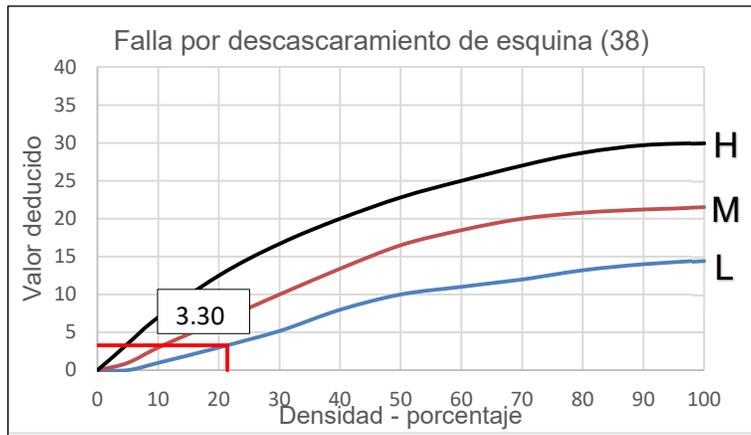
**Figura 111.** Daño por descascado de esquina, severidad leve y 21.43% de densidad

Nota: Para las condiciones detalladas se tiene un valor deducido de 3.30

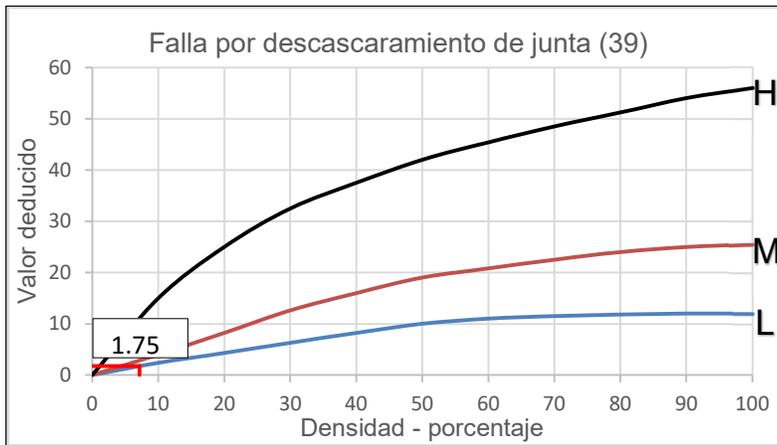
**Figura 113.** Daño por descascado de junta de severidad leve y 7.14% de densidad

*Nota: Para las condiciones detalladas se tiene un valor deducido de 1.75*

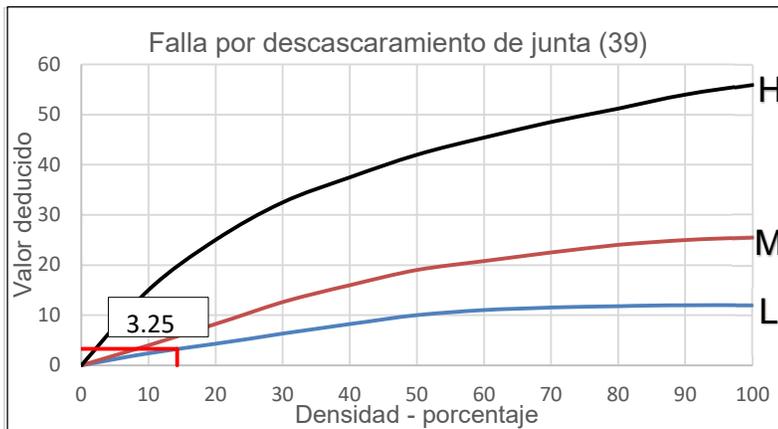
**Figura 114.** Daño por descascado de junta de severidad leve y 14.29% de densidad

*Nota: Para las condiciones detalladas se tiene un valor deducido de 3.25*

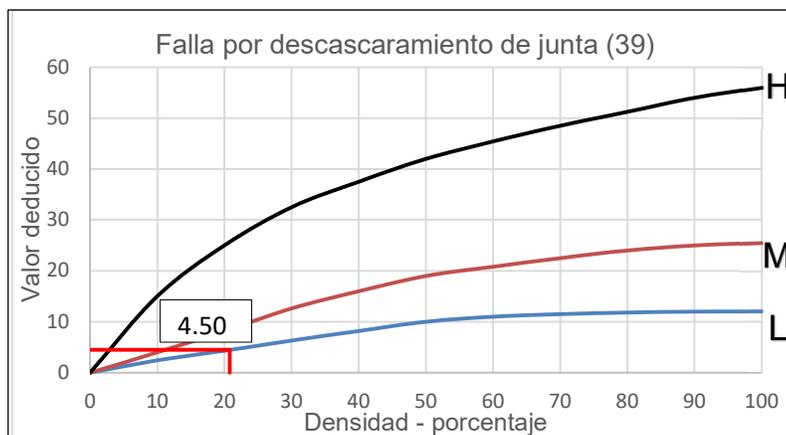
**Figura 115.** Daño por descascado de junta de severidad leve y 20.77% de densidad

*Nota: Para las condiciones detalladas se tiene un valor deducido de 4.50*

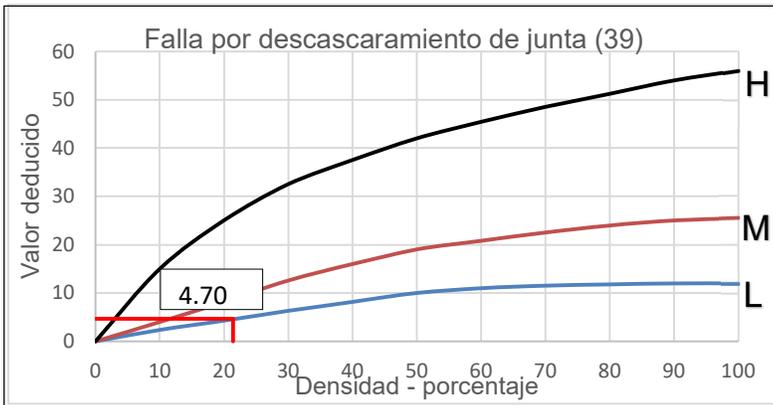
**Figura 116.** Daño por descascado de junta de severidad leve y 21.43% de densidad

*Nota:* Para las condiciones detalladas se tiene un valor deducido de 4.70

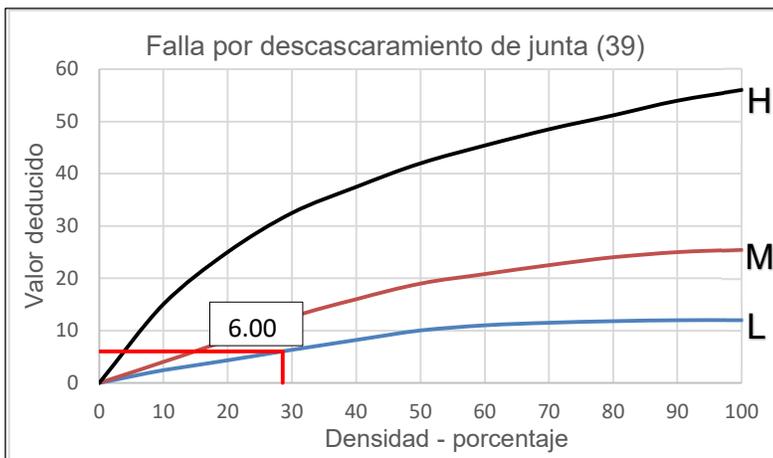
**Figura 117.** Daño por descascado de junta de severidad leve y 28.57% de densidad

*Nota:* Para las condiciones detalladas se tiene un valor deducido de 6.00

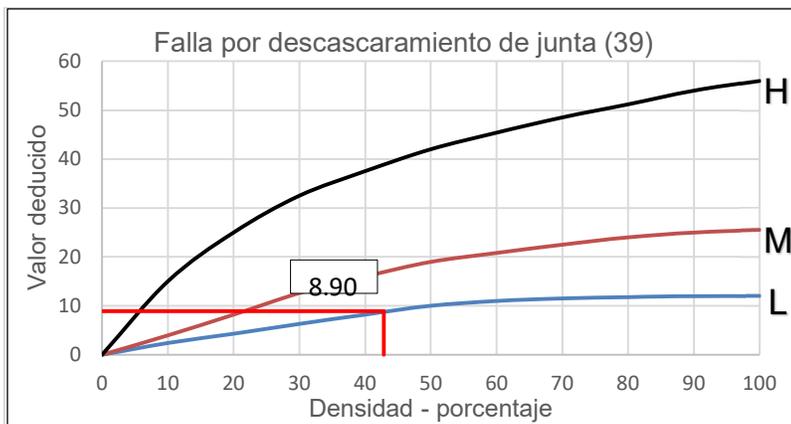
**Figura 118.** Daño por descascado de junta de severidad leve y 42.86% de densidad

*Nota:* Para las condiciones detalladas se tiene un valor deducido de 8.90

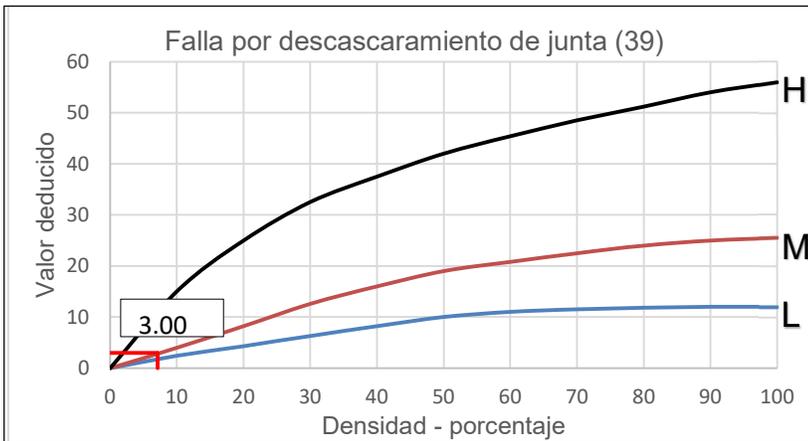
**Figura 119.** Daño por descascado de junta de severidad media y 7.14% de densidad

*Nota:* Para las condiciones detalladas se tiene un valor deducido de 3.00

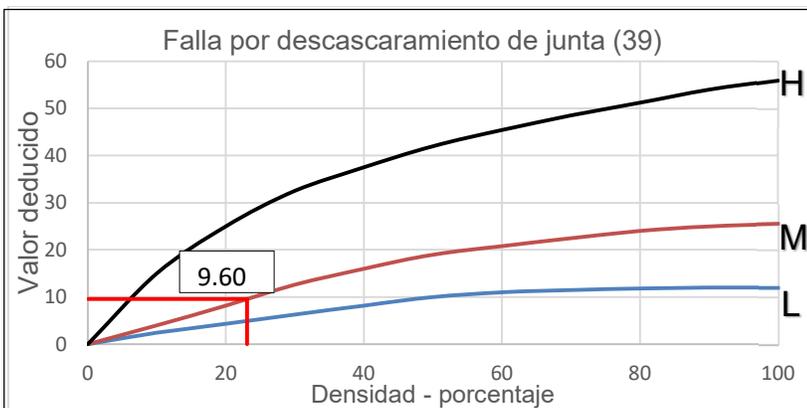
**Figura 121.** Daño por descascado de junta, severidad media y 23.08% de densidad

*Nota:* Para las condiciones detalladas se tiene un valor deducido de 9.60
