**UNIVERSIDAD NACIONAL DE CAJAMARCA**  
**FACULTAD DE INGENIERÍA**  
**ESCUELA ACADÉMICO PROFESIONAL DE INGENIERÍA CIVIL**

**“EVALUACIÓN DEL ESTADO DEL PAVIMENTO RÍGIDO SEGÚN EL  
ÍNDICE DE CONDICIÓN DEL PAVIMENTO (PCI) DEL JIRÓN MIGUEL  
IGLESIAS – DISTRITO DE CAJAMARCA, PROVINCIA DE CAJAMARCA –  
2020”**

**BACH. CRUZ CERNA, TANIA LUCILA**

**2023**

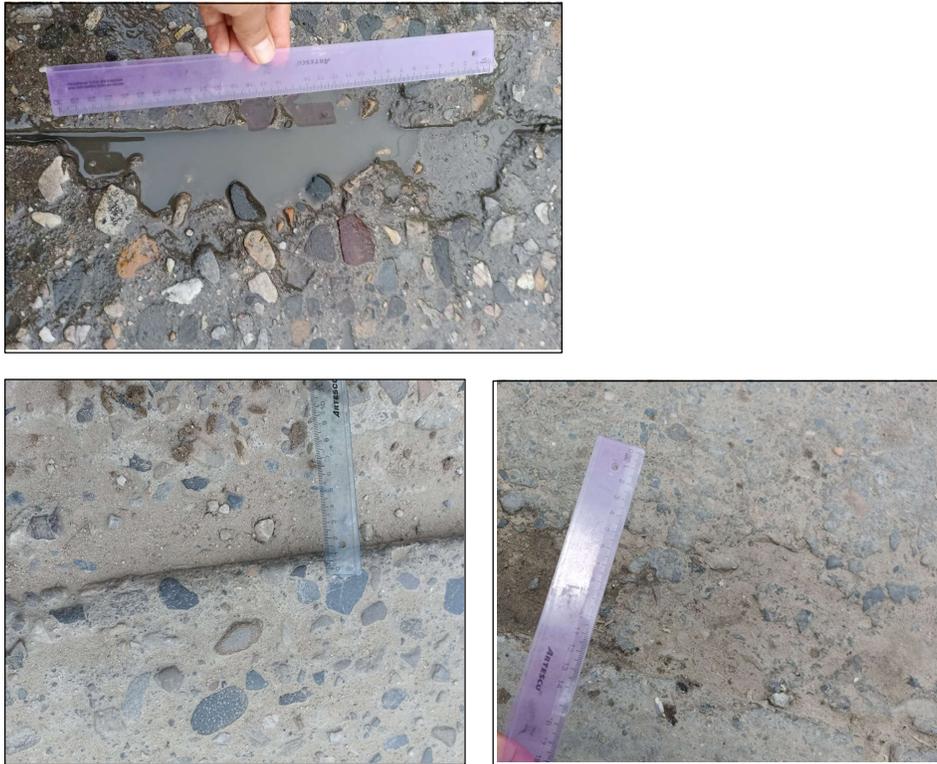
**Figura 124.** Daño por descascaramiento de junta de severidad baja, media y alta

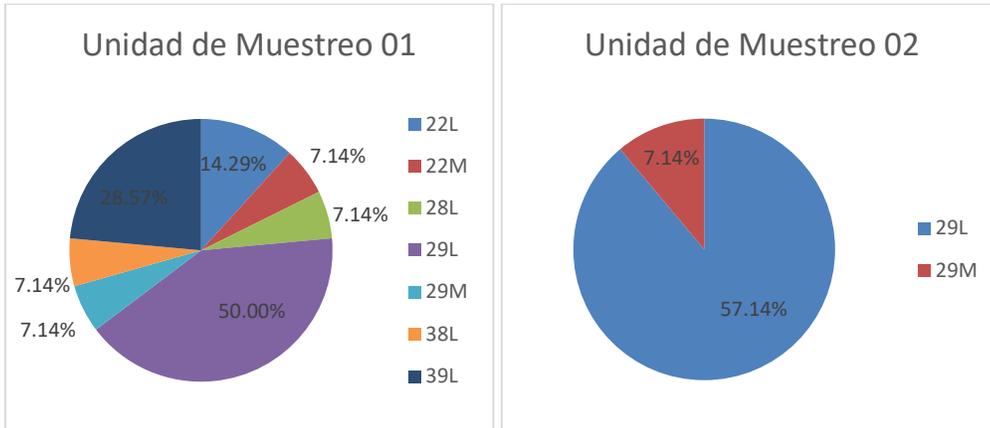
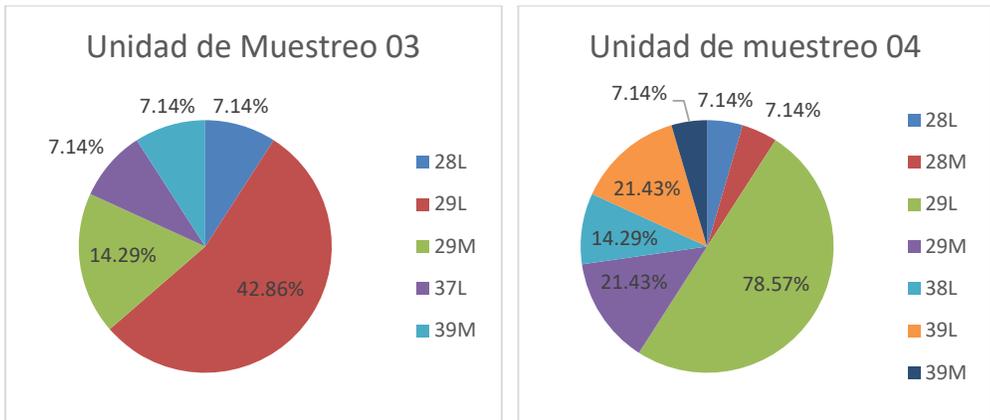
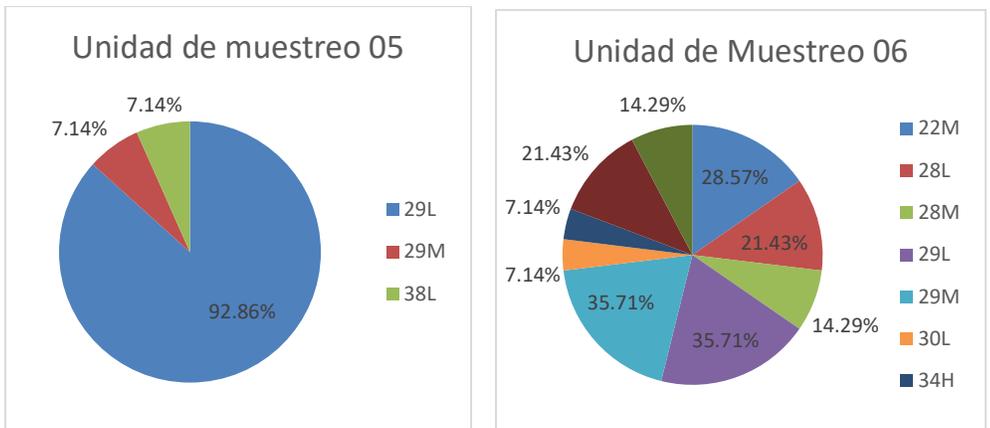
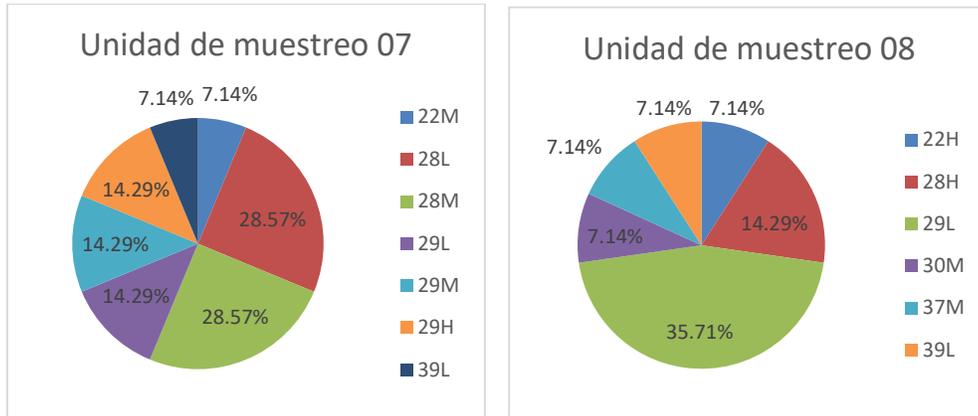
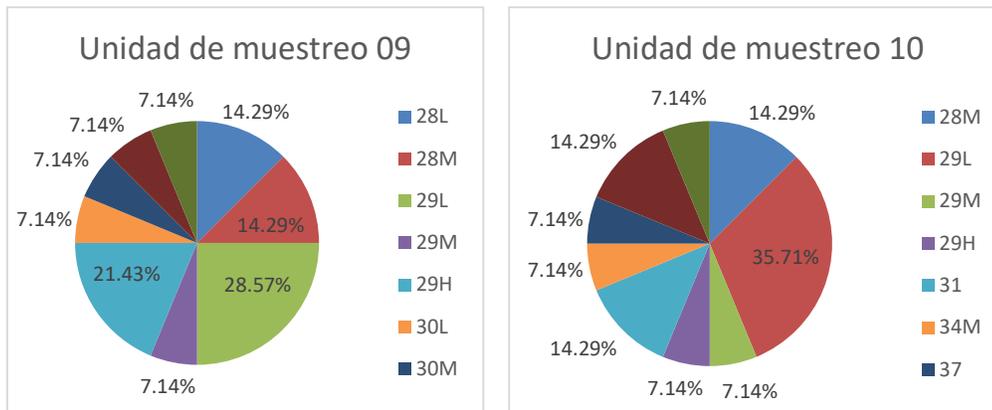
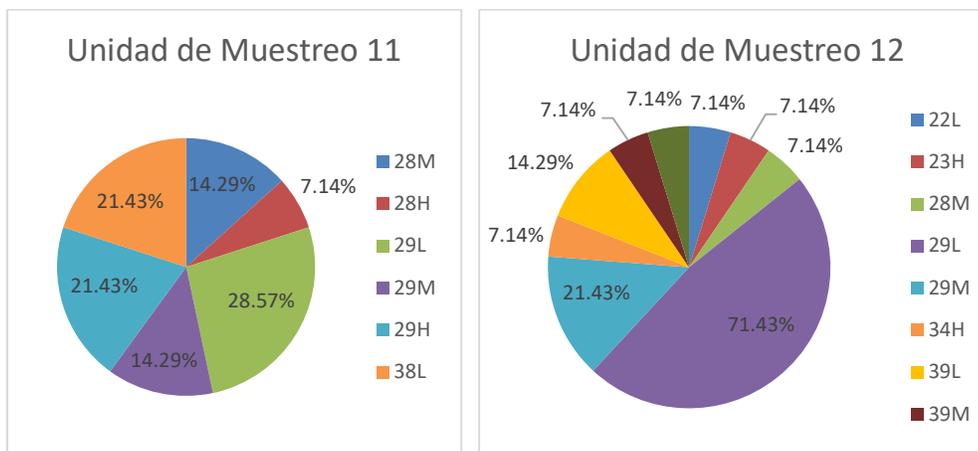
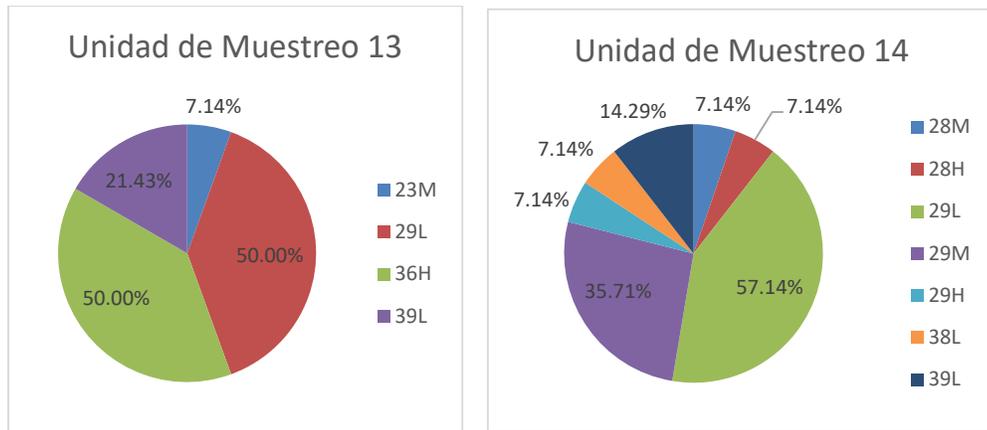
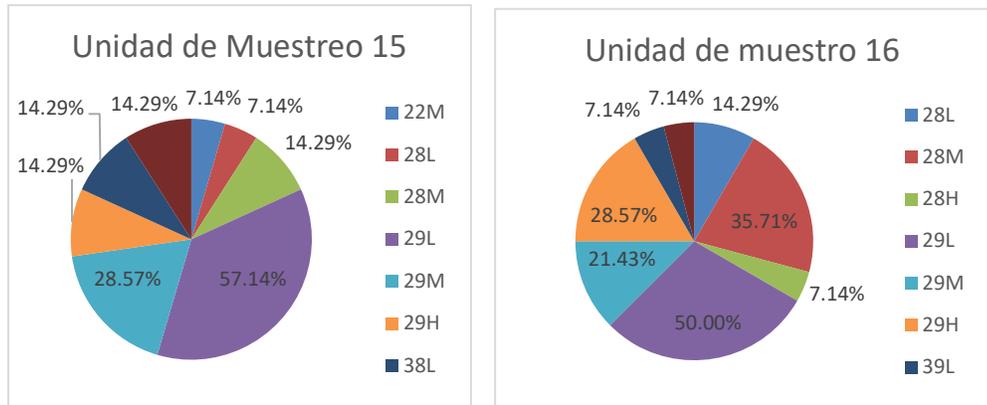
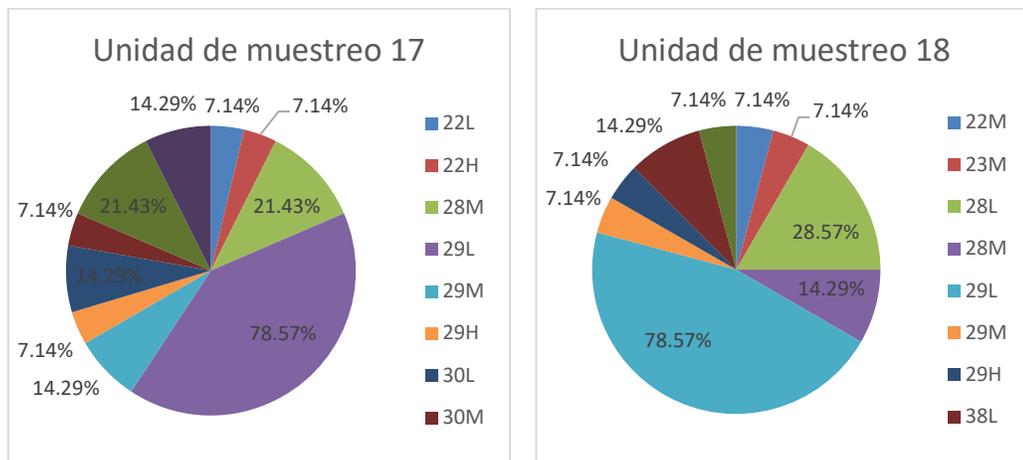
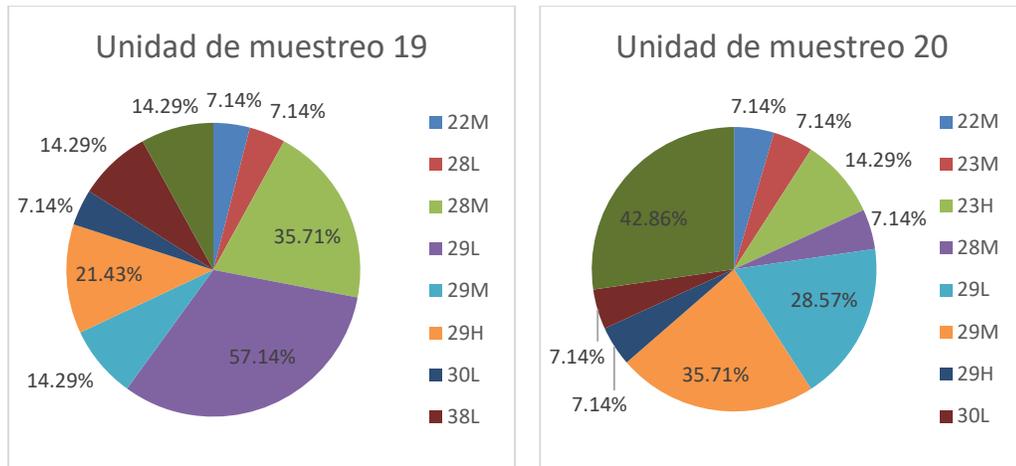
De las figuras 125 a la 134, podemos observar que la falla más presente fue la de parche grande de baja severidad (29L), exceptuando la unidad 07 donde la falla predominante era la de grieta lineal (28L y 28M), en la unidad 13 además de la falla de parche grande también existió una alta incidencia de la falla de desconchamiento de alta severidad (36H) y en la unidad 20 predominó la falla por parche grande de severidad media (29M).

Así mismo de las gráficas anteriores podemos decir que las unidades de muestreo 02 y 05 son las que menos tipos de fallas presentaban y a su vez son las que tienen el mayor valor del PCI por lo que se clasificó al pavimento de estas unidades como muy bueno, mientras que a las unidades que más tipos de fallas presentaban se les asignó un menor valor del PCI.

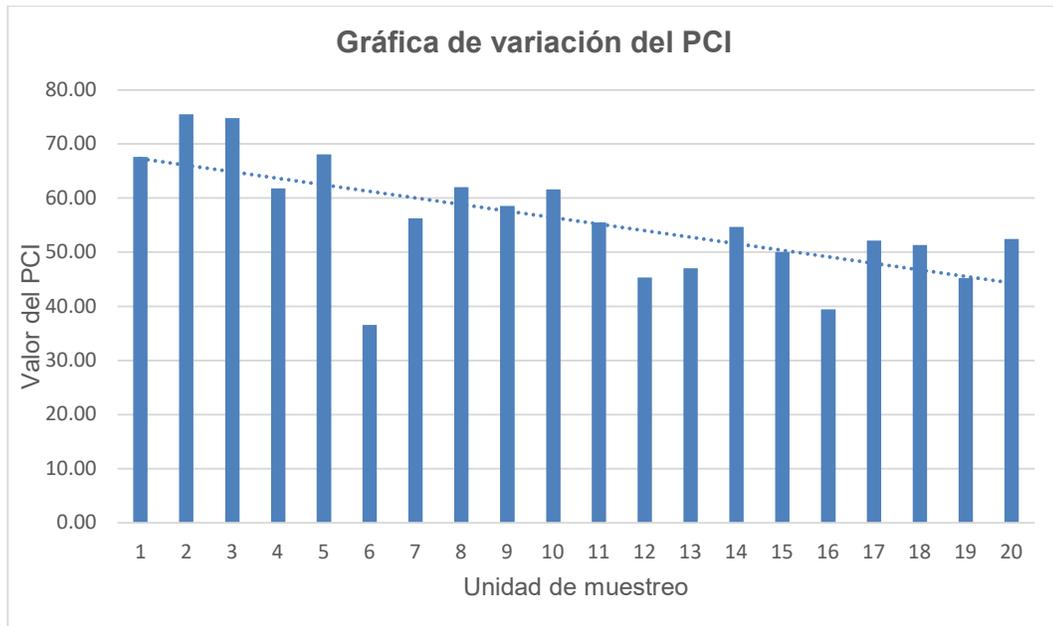
**Figura 135.** Variación del PCI en las unidades de muestreo del tramo I

De la figura 135 y la figura 20 del capítulo 3, se evidencia que los valores de PCI mas bajos coinciden con las unidades de muestreo que tienen paños en las intersecciones de vías de alto flujo:

- Unidad 6 Intersección entre Jr. Miguel Iglesias y Jr. Chanchamayo
- Unidad 12 Intersección entre Jr. Miguel Iglesias y Jr. Iquique
- Unidad 13 Intersección entre Jr. Miguel Iglesias y Jr. Prolongac. Los Pinos
- Unidad 16 Intersección entre Jr. Miguel Iglesias y Jr. Huancavelica
- Unidad 19 Intersección entre Jr. Miguel Iglesias y Jr. Los Reyes

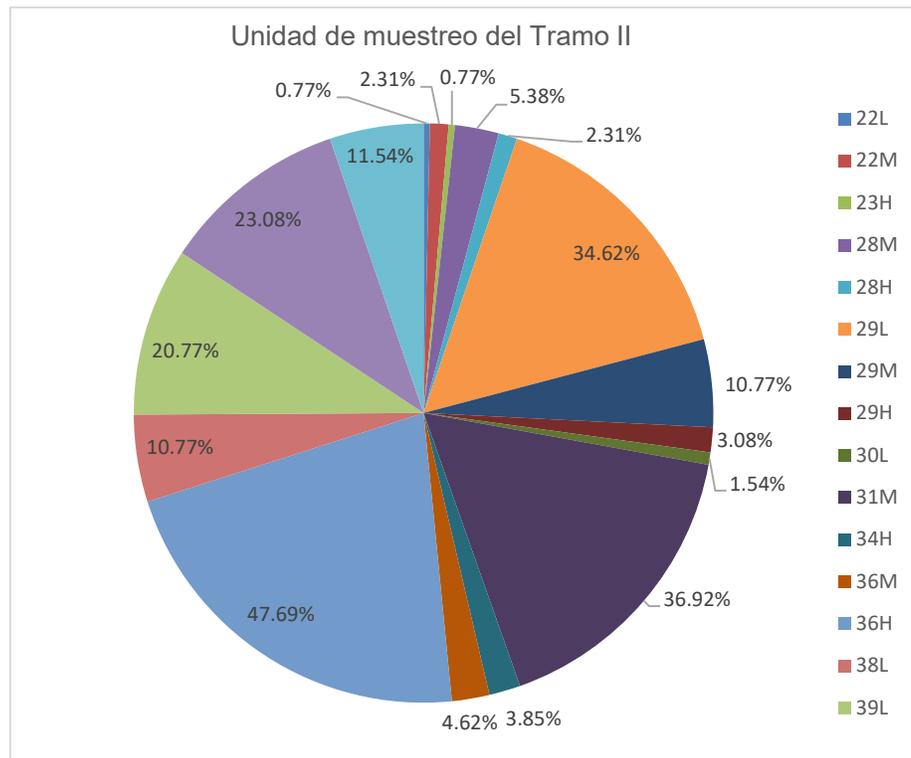
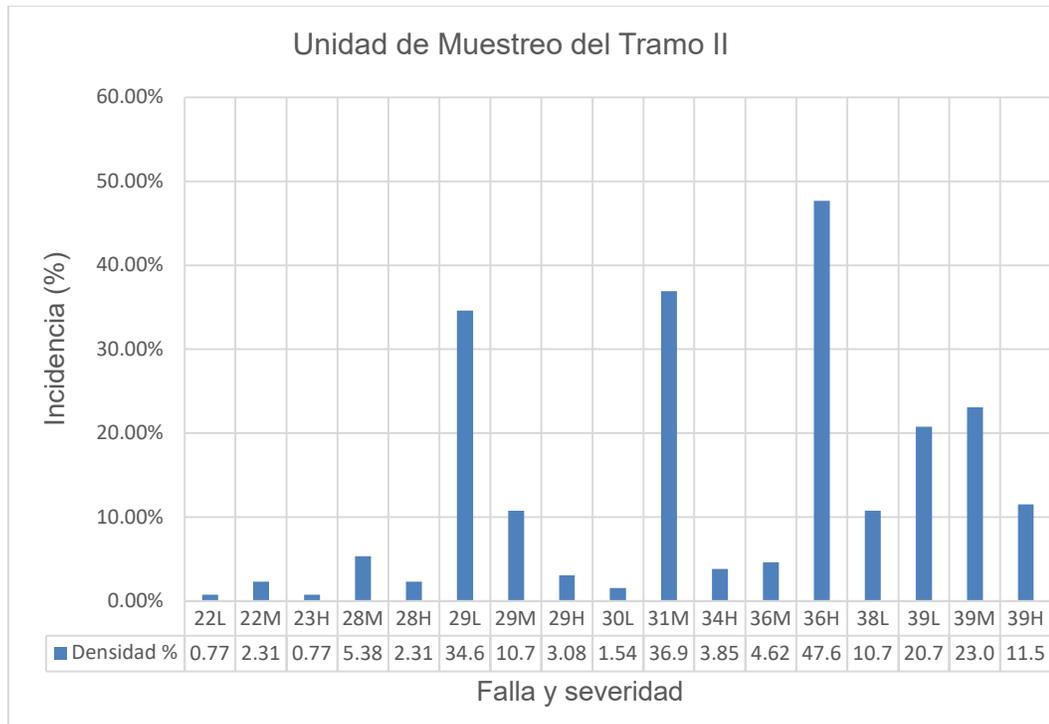
En las figuras 136 y 137 observamos que las fallas predominantes encontradas fueron:

- Desconchamiento de severidad alta (36H) presente en casi la mitad de las losas. El descamado de estos paños pudo haberse dado bien sea por malas técnicas en la construcción o por materiales de no muy buena calidad.
- Pulimento de agregados (31M), el cual estaba presente en el 36.9% de las losas y probablemente causado por el alto nivel de tránsito en ambos sentidos de la vía.
- Parche grande de baja severidad (29L), el 34.6% de las losas presentaban esta falla ocasionada principalmente por las conexiones domiciliarias de redes de saneamiento.
- Si sumamos las diferentes severidades de la falla descascamiento de junta (39L + 39M + 39H) veremos que más de la mitad de paños presentan esta falla (55.2%), probablemente originada por esfuerzos excesivos en las juntas más

aún considerando que el tramo presentaba un daño de sellado de juntas alto (26H).
