UNIVERSIDAD NACIONAL DE CAJAMARCA

TESIS

**“ESTADO DEL PAVIMENTO RÍGIDO DE LOS JIRONES DE LA
URBANIZACIÓN AMAUTA MEDIANTE EL MÉTODO PCI,
2022”**

CAJAMARCA – PERÚ

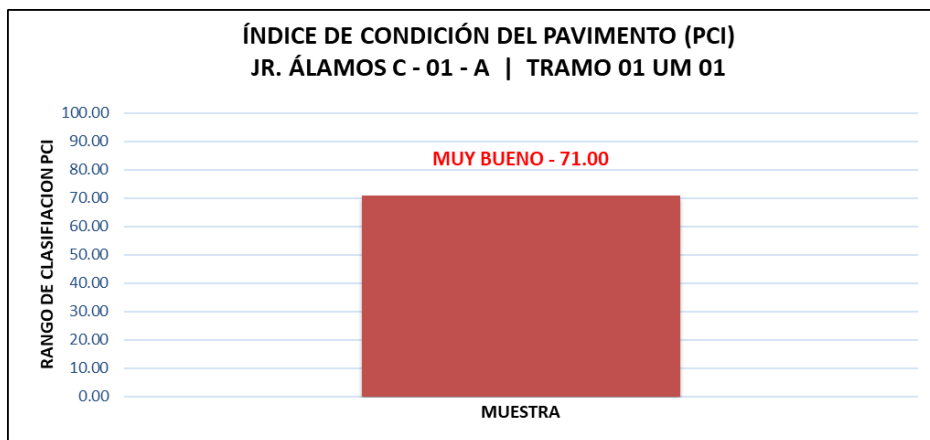
Figura N°42: Índice de Condición del Pavimento (PCI) Tramo 01 UM – 01

<p>MÁXIMO CVD = 29.00</p> <p>PCI = 100 - MAX. CVD = 71.00</p> <p>CLASIFICACIÓN = MUY BUENO</p>			RANGO	CLASIFICACIÓN	100-85	Excelente	85-70	Muy Bueno	70-55	Bueno	55-40	Regular	40-25	Malo	25-10	Muy Malo	10-0	Fallado
RANGO	CLASIFICACIÓN																						
100-85	Excelente																						
85-70	Muy Bueno																						
70-55	Bueno																						
55-40	Regular																						
40-25	Malo																						
25-10	Muy Malo																						
10-0	Fallado																						
Vista de la Unidad de Muestra: Tramo 01 UM - 01 C - 01 - A

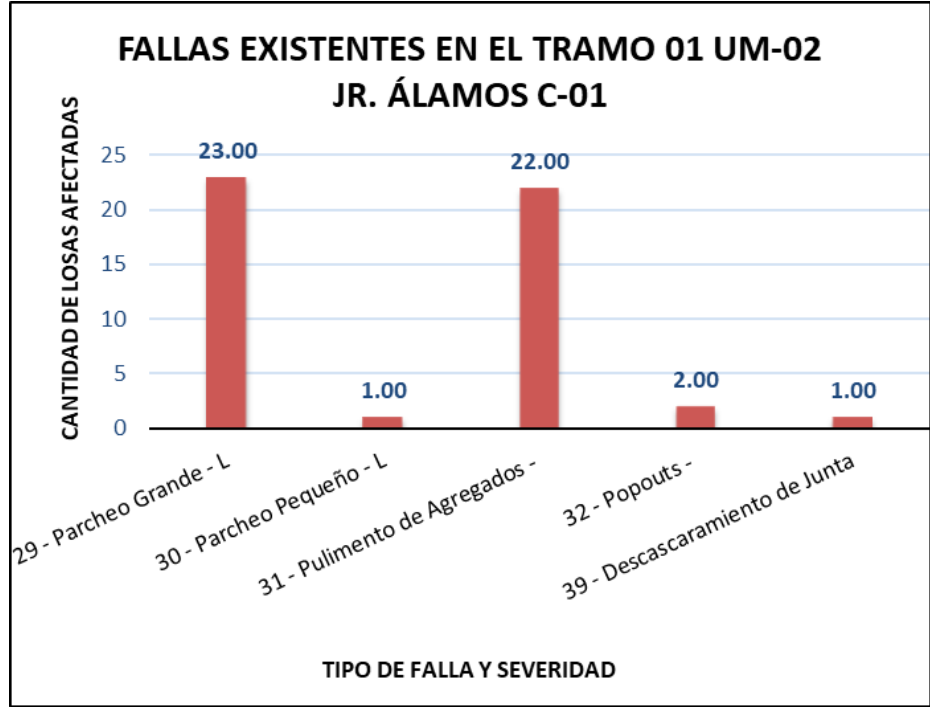
Figura N°43: Resumen de fallas existentes en el Tramo 01 UM – 02

Daño	Severidad	Cantidad																																																																																	
29 Parcho Grande	L	23																																																																																	
30 Parcho Pequeño	L	1																																																																																	
31 Pulimento de Agregados		22																																																																																	
32 Popouts		2																																																																																	
39 Descascaramiento de Junta	H	1

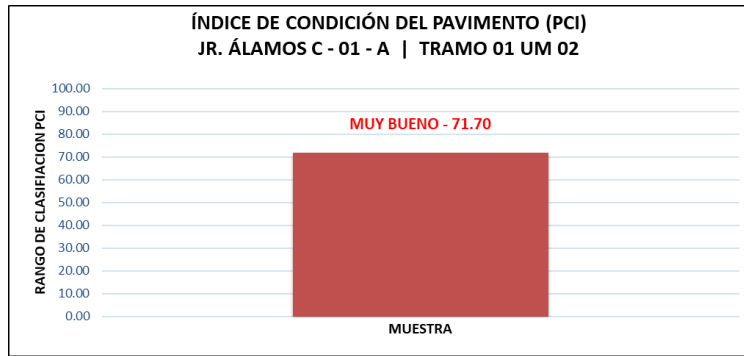
Figura N°44: Índice de Condición del Pavimento (PCI) Tramo 01 UM – 02

30	Parqueo Pequeño							
FALLAS								
Código de Falla	Descripción de la Falla	Severidad	Total	Densidad %	Valor deducido (q)			
29	Parqueo Grande	L	23	82.14	26.00			
30	Parqueo Pequeño	L	1	3.57	0.00			
31	Pulimento de Agregados		22	78.57	9.00			
32	Popouts		2	7.14	1.00			
			Tota VD =		36.00			
Número de Deducidos > 2q =		2						
Mayor Valor Deducido Individual (HDVi) =		26.00						
Nº Máximo Admisible de Valores Deducidos (mi) =		7.8						
$mi = 1.00 + \frac{9}{98}(100 - HDVi)$								
CÁLCULO DEL ÍNDICE DE CONDICIÓN DEL PAVIMENTO (PCI)								
Nº	Valores deducidos					TOTAL	q	CDV
1	26.00	9				35	2	28.30
2	26.00	2				28	1	28.00
Rangos de Clasificación del PCI								
RANGO		CLASIFICACIÓN						
100-85		Excelente						
85-70		Muy Bueno						
70-55		Bueno						
55-40		Regular						
40-25		Malo						
25-10		Muy Malo						
10-0		Fallado						
MÁXIMO CVD =		28.30						
PCI = 100 - MAX. CVD =		71.70						
CLASIFICACIÓN =		MUY BUENO

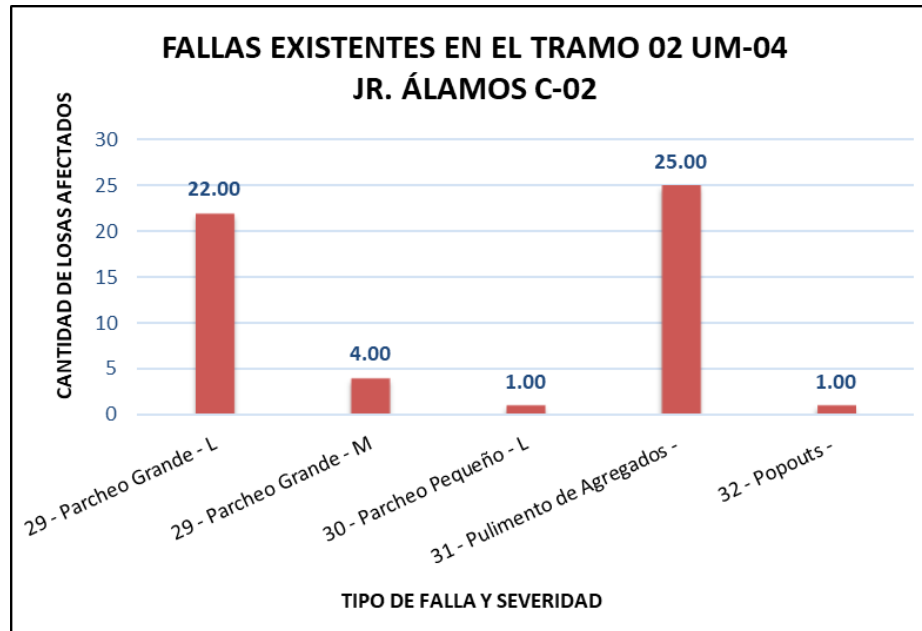
Figura N°47: Resumen de fallas existentes en el Tramo 02 UM – 04

Daño	Severidad	Cantidad																																																																																											
29	Parqueo Grande	L	22																																																																																										
29	Parqueo Grande	M	4																																																																																										
30	Parqueo Pequeño	L	1																																																																																										
31	Pulimento de Agregados		25																																																																																										
32	Popouts		1																																																																																										
Daño	Severidad	Cantidad																																																																																											
31	Pulimento de Agregados		25

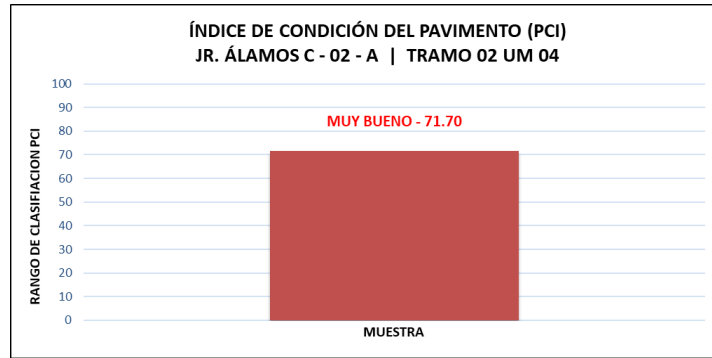
Figura N°48: Índice de Condición del Pavimento (PCI) Tramo 04

FALLAS												
Código de Falla	Descripción de la Falla	Severidad	Total	Densidad %	Valor deducido (q)							
29	Parcheo Grande	L	22	78.57	25.00							
29	Parcheo Grande	M	4	14.29	8.00							
30	Parcheo Pequeño	L	1	3.57	0.00							
31	Pulimento de Agregados		25	89.29	9.00							
32	Popouts		1	3.57	1.00							
Tota VD =					43							
Número de Deducidos > 2q =		3										
Mayor Valor Deducido Individual (HDVi) =		25.00										
Nº Máximo Admisible de Valores Deducidos (mi) =		7.89										
<div style="border: 1px solid black; padding: 5px; display: inline-block;"> $mi = 1.00 + \frac{9}{98}(100 - HDV)$ </div>												
CÁLCULO DEL ÍNDICE DE CONDICIÓN DEL PAVIMENTO (PCI)												
Nº	Valores deducidos									TOTAL	q	CDV
	1	25	8	1								
2	25	8	2							35	2	28.30
3	25	2								27	1	27.00
Rangos de Clasificación del PCI												
RANGO		CLASIFICACIÓN										
100-85		Excelente										
85-70		Muy Bueno

70-55		Bueno										
55-40		Regular										
40-25		Malo										
25-10		Muy Malo										
10-0		Fallado										
MÁXIMO CVD =		28.30										
PCI = 100 - MAX. CVD =		71.70										
CLASIFICACIÓN =		MUY BUENO										
Vista de la Unidad de Muestra: Tramo 02 UM - 04 C - 02 - A

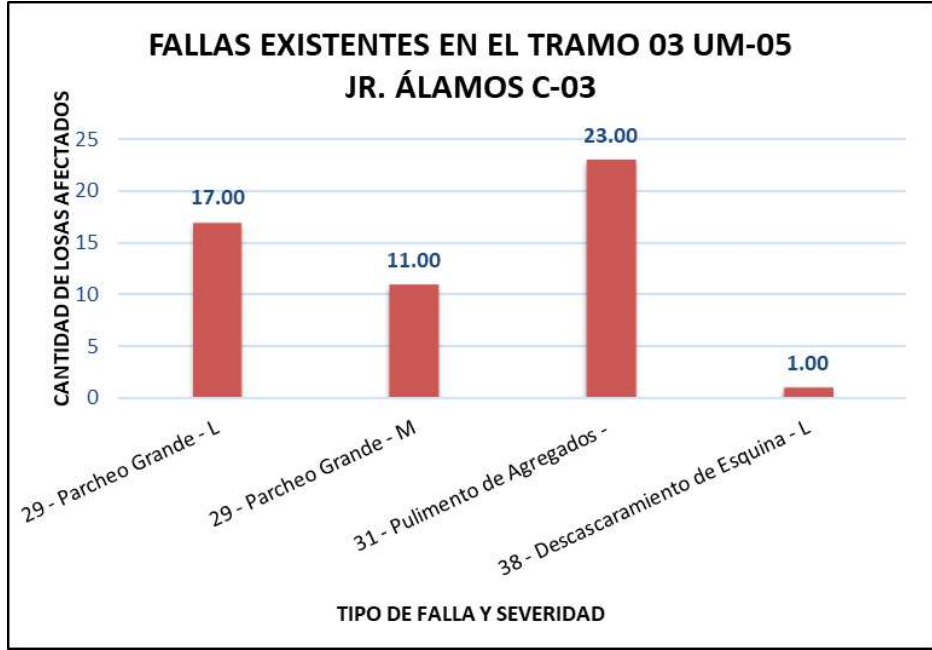
Figura N°49: Resumen de fallas existentes en el Tramo 03 UM – 05

Daño	Severidad	Cantidad																																																																							
29	Parqueo Grande	L	17																																																																						
29	Parqueo Grande	M	11																																																																						
31	Pulimento de Agregados		23																																																																						
38	Descascaramiento de Esquina	L	1

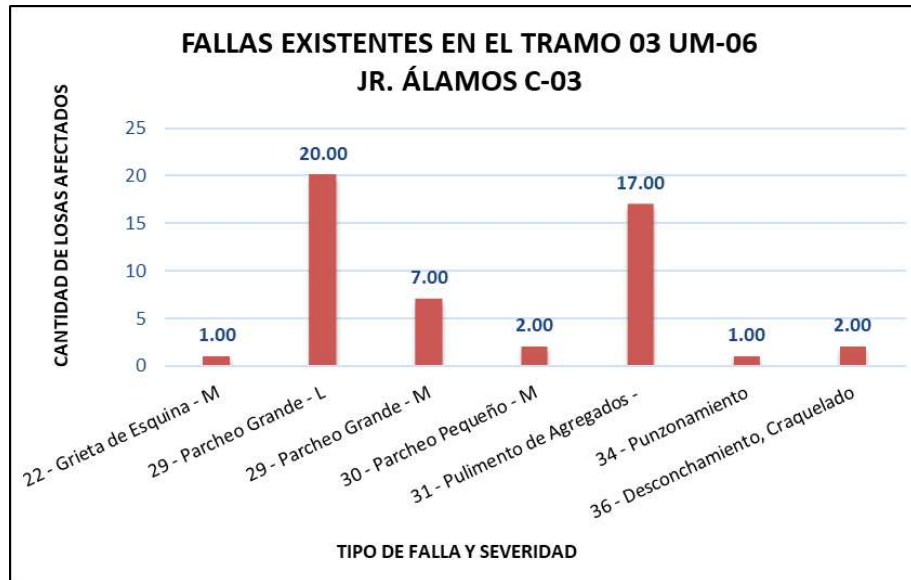
Figura N°51: Resumen de fallas existentes en el Tramo 03 UM – 06

<i>Daño</i>	<i>Severidad</i>	<i>Cantidad</i>																																																																																															
22	Grieta de Esquina	M	1																																																																																														
29	Parqueo Grande	L	20																																																																																														
29	Parqueo Grande	M	7																																																																																														
30	Parqueo Pequeño	M	2																																																																																														
31	Pulimento de Agregados		17																																																																																														
34	Punzonamiento	M	1																																																																																														
36	Desconchamiento, Craquelado	M	2

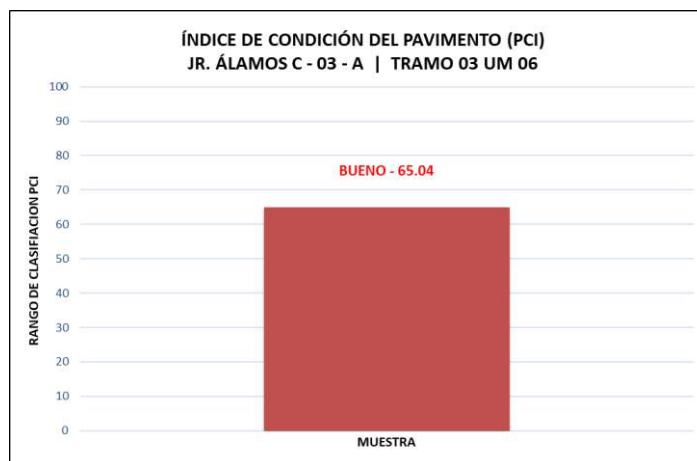
Figura N°52: Índice de Condición del Pavimento (PCI) Tramo 03 UM – 06

FALLAS									
Código de Falla	Descripción de la Falla	Severidad	Total	Densidad %	Valor deducido (q)				
22	Grieta de Esquina	M	1	3.57	5.00				
29	Parqueo Grande	L	20	71.43	24.00				
29	Parqueo Grande	M	7	25.00	16.00				
30	Parqueo Pequeño	M	2	7.14	1.00				
31	Pulimento de Agregados		17	60.71	8.00				
34	Punzonamiento	M	1	3.57	8.00				
36	Desconchamiento, Craquelado	M	2	7.14	6.00				
				Tota VD =	68.00				
Número de Deducidos > 2q =		6							
Mayor Valor Deducido Individual (HDVi) =		24.00							
Nº Máximo Admisible de Valores Deducidos (mi) =		7.98							
CÁLCULO DEL ÍNDICE DE CONDICIÓN DEL PAVIMENTO (PCI)									
Nº	Valores deducidos						TOTAL	q	CDV
1	24	16	8	8	6	5	67	6	34.20
2	24	16	8	8	6	2	64	5	34.96
3	24	16	8	8	2		58	4	33.96
4	24	16	8	2			50	3	32.00
5	24	16	2				42	2	33.50
6	24	2					26	1	26.00
Rangos de Clasificación del PCI									
RANGO		CLASIFICACIÓN							
100-85		Excelente							
85-70		Muy Bueno

70-55		Bueno							
55-40		Regular							
40-25		Malo							
25-10		Muy Malo							
10-0		Fallado							
MÁXIMO CVD =		34.96							
PCI = 100 - MAX. CVD =		65.04							
CLASIFICACIÓN =		BUENO

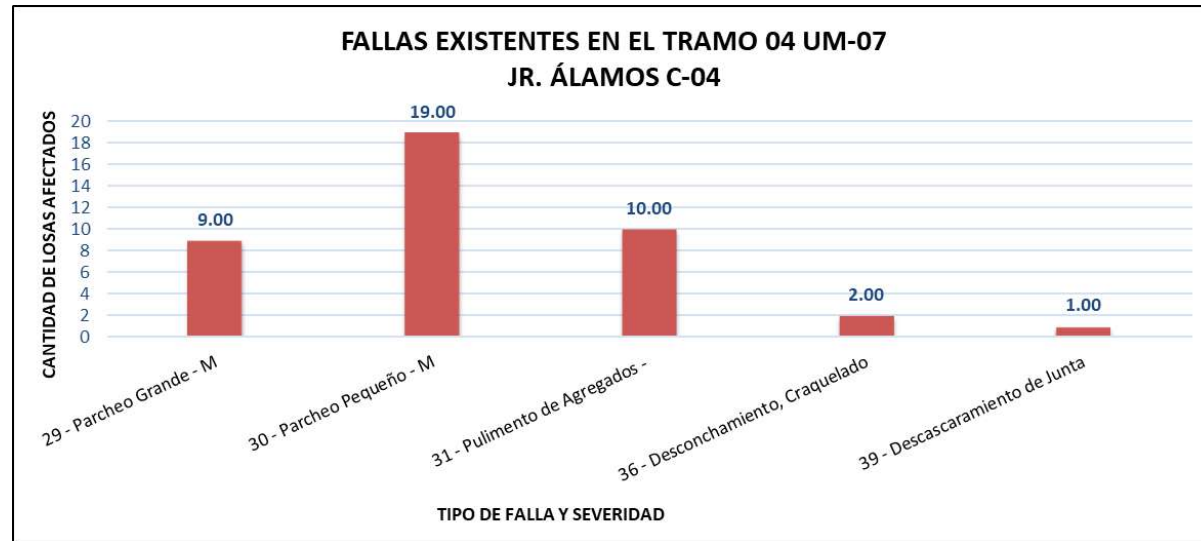
Figura N°53: Resumen de fallas existentes en el Tramo 04 UM – 07

N°	Daño	Severidad	Cantidad																																																																																																						
29	Parcheo Grande	M	9																																																																																																						
30	Parcheo Pequeño	M	19																																																																																																						
31	Pulimento de Agregados		10																																																																																																						
36	Desconchamiento, Craquelado	H	2																																																																																																						
39	Descascaramiento de Junta	M	1																																																																																																						
C1	C2

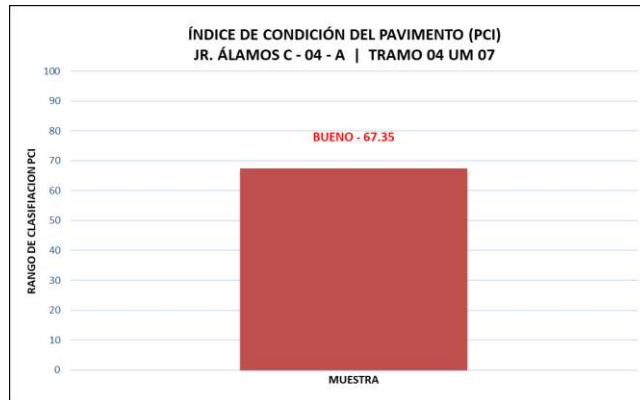
Figura N°54: Índice de Condición del Pavimento (PCI) Tramo 04 UM - 07

PCI = 100 - MAX. CVD =	67.35	
						CLASIFICACIÓN =	BUENO	
Vista de la Unidad de Muestra: Tramo 04 UM - 07 C - 04 - A

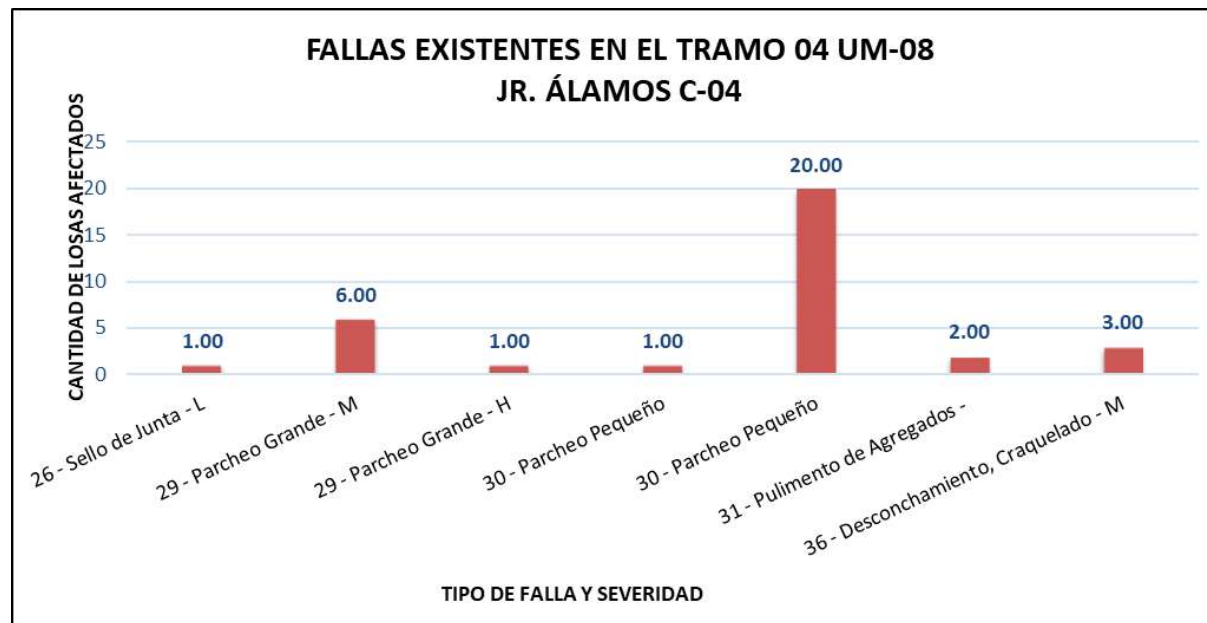
Figura N°55: Resumen de fallas existentes en el Tramo 04 UM – 08

Daño	Severidad	Cantidad																																																																																											
26 Sello de Junta	L	1																																																																																											
29 Parcheo Grande	M	6																																																																																											
29 Parcheo Grande	H	1																																																																																											
30 Parcheo Pequeño	L	1																																																																																											
30 Parcheo Pequeño	M	20																																																																																											
31 Pulimento de Agregados		2																																																																																											
36 Desconchamiento, Craquelado	M	3

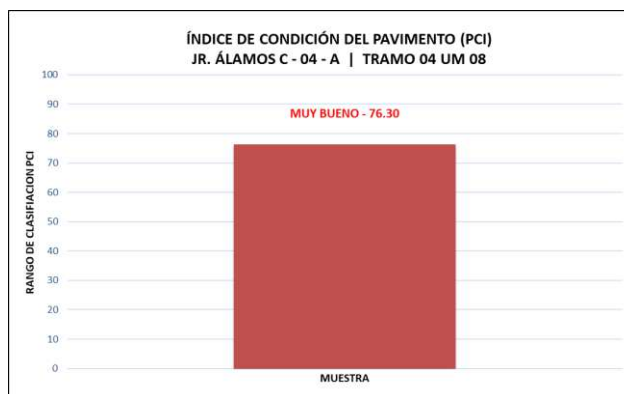
Figura N°56: Índice de Condición del Pavimento (PCI) Tramo 04 UM – 08

RANGO	CLASIFICACIÓN	100-85	Excelente	85-70	Muy Bueno	70-55	Bueno	55-40	Regular	40-25	Malo	25-10	Muy Malo	10-0	Fallado
RANGO	CLASIFICACIÓN																							
100-85	Excelente																							
85-70	Muy Bueno																							
70-55	Bueno																							
55-40	Regular																							
40-25	Malo																							
25-10	Muy Malo																							
10-0	Fallado																							
MÁXIMO CVD =						23.70																		
PCI = 100 - MAX. CVD =						76.30																		
CLASIFICACIÓN =						MUY BUENO																		
Vista de la Unidad de Muestra: Tramo 04 UM - 08 C - 04 - A

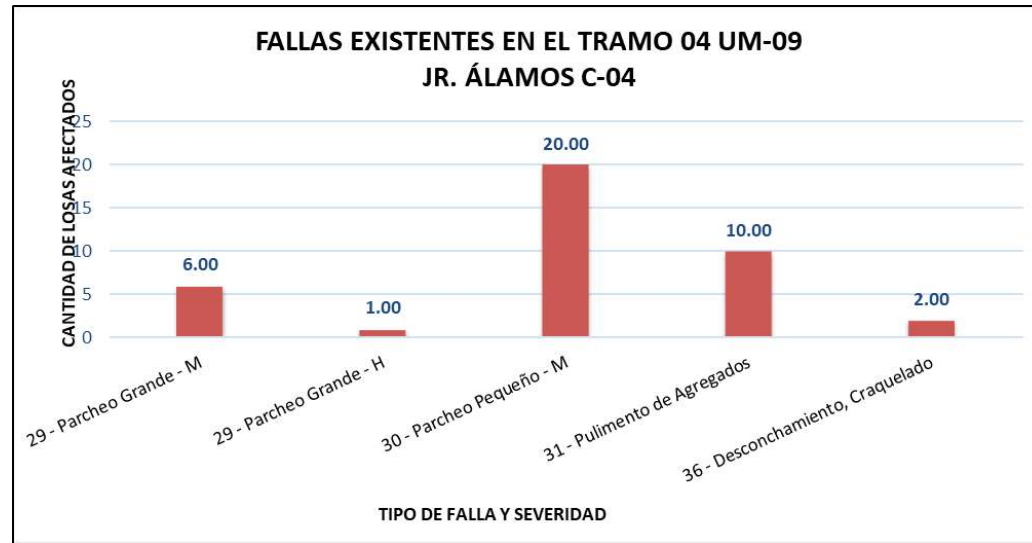
Figura N°57: Resumen de fallas existentes en el Tramo 04 UM – 09

Daño	Severidad	Cantidad																																																																																						
29 Parcheo Grande	M	6																																																																																						
29 Parcheo Grande	H	1																																																																																						
30 Parcheo Pequeño	M	20																																																																																						
31 Pulimento de Agregados		10																																																																																						
36 Desconchamiento, Craquelado	M	2

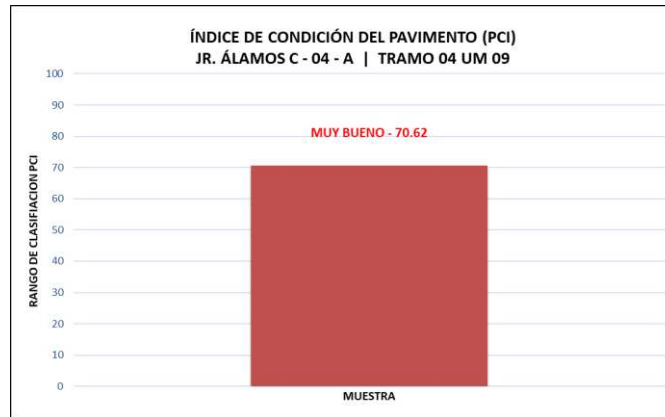
Figura N°58: Índice de Condición del Pavimento (PCI) Tramo 09

FALLAS								
Código de Falla	Descripción de la Falla	Severidad	Total	Densidad %	Valor deducido (q)			
29	Parqueo Grande	M	6	21.43	13.00			
29	Parqueo Grande	H	1	3.57	6.00			
30	Parqueo Pequeño	M	20	71.43	14.00			
31	Pulimento de Agregados		10	35.71	6.00			
36	Desconchamiento, Craquelado	M	2	7.14	6.00			
				Tota VD =	45.00			
Número de Deducidos > 2q =		5						
Mayor Valor Deducido Individual (HDVi) =		14.00						
N° Máximo Admisible de Valores Deducidos (mi) =		8.9						
<div style="border: 1px solid black; padding: 5px; display: inline-block;"> $mi = 1.00 + \frac{9}{98}(100 - HDVi)$ </div>								
CÁLCULO DEL ÍNDICE DE CONDICIÓN DEL PAVIMENTO (PCI)								
N°	Valores deducidos					TOTAL	q	CDV
	14	13	6	6	6			
1	14	13	6	6	6	45	5	29.38
2	14	13	6	6	2	41	4	23.15
3	14	13	6	2		35	3	21.70
4	14	13	2			29	2	23.70
5	14	2				16	1	16.00
Rangos de Clasificación del PCI								
						RANGO	CLASIFICACIÓN	
						100-85	Excelente

85-70	Muy Bueno	
						70-55	Bueno	
						55-40	Regular	
						40-25	Malo	
						25-10	Muy Malo	
						10-0	Fallado	
						MÁXIMO CVD =	29.38	
						PCI = 100 - MAX. CVD =	70.62	
						CLASIFICACIÓN =	MUY BUENO

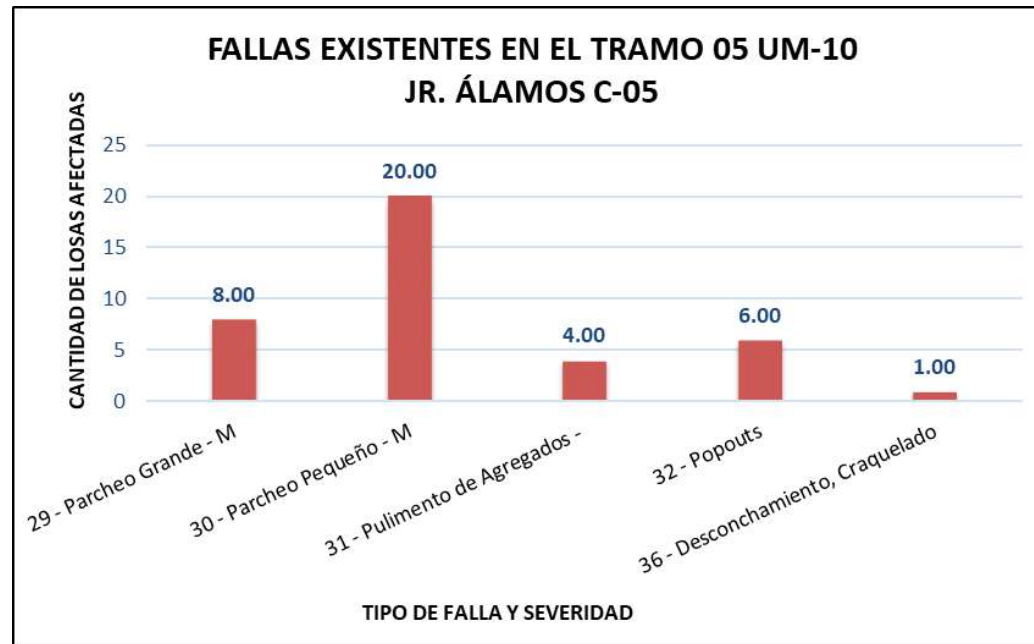
Figura N°59: Resumen de fallas existentes en el Tramo 05 UM -10

30	Parqueo Pequeño			11	30M																																																																																																																		
31	Pulimento de Agregados			10	30M																																																																																																																		
32	Popouts			9	30M																																																																																																																		
36	Desconchamiento, Craquelado	M	1	8	30M 36M																																																																																																																		
				7	30M

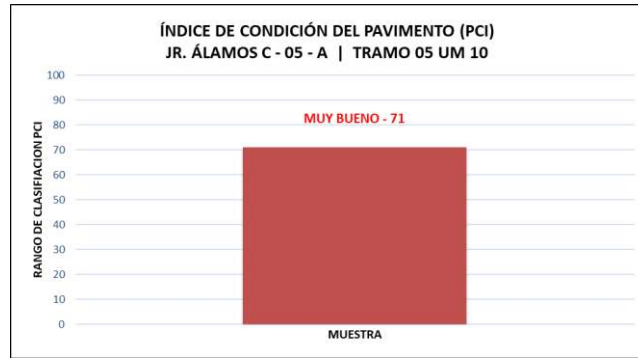
Figura N°60: Índice de Condición del Pavimento (PCI) Tramo 05 UM - 10

MÁXIMO CVD =						29.00	
		PCI = 100 - MAX. CVD =						71.00	
		CLASIFICACIÓN =						MUY BUENO	
Vista de la Unidad de Muestra: Tramo 05 UM - 10 C - 05 - A

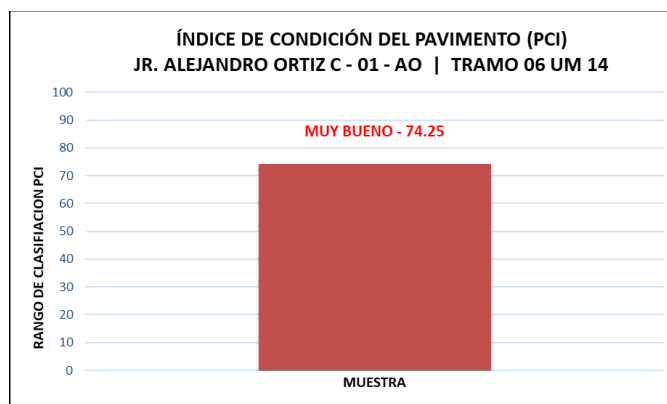
Figura N°68: Cálculo del Índice de Condición del Pavimento (PCI) Tramo 06 UM - 14

30 Parcheo Pequeño								
FALLAS								
Código de Falla	Descripción de la Falla	Severidad	Total	Densidad %	Valor deducido (q)			
28	Grietas Lineales	L	5	17.86	10.00			
28	Grietas Lineales	M	3	10.71	8.00			
29	Parcheo Grande	L	11	39.29	16.00			
30	Parcheo Pequeño	M	1	3.57	1.00			
31	Pulimento de Agregados		22	78.57	9.00			
39	Descascaramiento de Junta	M	2	7.14	3.00			
Tota VD =					47			
Número de Deducidos > 2q =		5						
Mayor Valor Deducido Individual (HDVi) =		16		$mi = 1.00 + \frac{9}{98}(100 - HDVi)$				
Nº Máximo Admisible de Valores Deducidos (mi) =		8.71						
CÁLCULO DEL ÍNDICE DE CONDICIÓN DEL PAVIMENTO (PCI)								
Nº	Valores deducidos					TOTAL	q	CDV
1	16	10	9	8	3	46	5	24.00
2	16	10	9	8	2	45	4	25.75
3	16	10	9	2		37	3	23.18
4	16	10	2			28	2	22.80
5	16	2				18	1	18.00
Rangos de Clasificación del PCI								
RANGO						CLASIFICACIÓN		
100-85						Excelente		
85-70						Muy Bueno		
70-55						Bueno		
55-40						Regular

40-25						Malo		
25-10						Muy Malo		
10-0						Fallado		
MÁXIMO CVD =						25.75		
PCI = 100 - MAX. CVD =						74.25		
CLASIFICACIÓN =						MUY BUENO

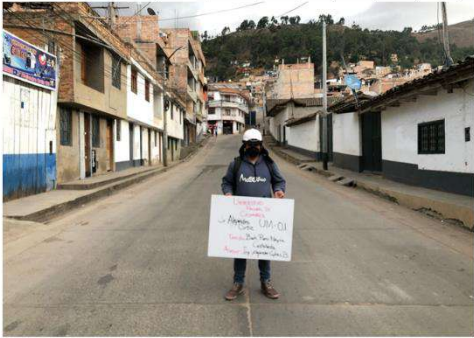
CLASIFICACIÓN =	EXCELENTE	
Vista de la Unidad de Muestra: Tramo 06 UM - 15 C - 01 - AO

FALLAS								
Código de Falla	Descripción de la Falla	Severidad	Total	Densidad %	Valor deducido (q)			
22	Grieta de Esquina	L	1	3.33	2.00			
28	Grietas Lineales	L	2	6.67	4.00			
28	Grietas Lineales	M	2	6.67	5.00			
31	Pulimento de Agregados		26	86.67	9.00			
32	Popouts		1	3.33	0.00			
			Tota VD =		20			
Número de Deducidos > 2q =		3						
Mayor Valor Deducido Individual (HDVi) =		9						
N° Máximo Admisible de Valores Deducidos (mi) =		9.36						
$mi = 1.00 + \frac{9}{98}(100 - HDVi)$								
CÁLCULO DEL ÍNDICE DE CONDICIÓN DEL PAVIMENTO (PCI)								
N°	Valores deducidos					TOTAL	q	CDV
1	9	5	4			18	3	8.80
2	9	5	2			16	2	9.60
3	9	2				11	1	11.00

Rangos de Clasificación del PCI		
						RANGO	CLASIFICACIÓN	
						100-85	Excelente	
						85-70	Muy Bueno	
						70-55	Bueno	
						55-40	Regular	
						40-25	Malo	
						25-10	Muy Malo	
						10-0	Fallado	
						MÁXIMO CVD =	11.00	
						PCI = 100 - MAX. CVD =	89.00

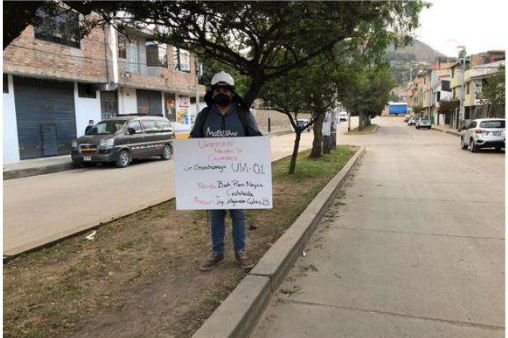
Vista de la Unidad de Muestra: Tramo 08 UM - 19 C - 16 - C

FALLAS									
Código de Falla	Descripción de la Falla	Severidad	Total	Densidad %	Valor deducido (q)				
22	Grieta de Esquina	L	1	3.57	2.00				
22	Grieta de Esquina	M	1	3.57	5.00				
26	Sello de Junta	M	1	3.57	4.00				
28	Grietas Lineales	L	1	3.57	1.00				
28	Grietas Lineales	H	8	28.57	34.00				
29	Parqueo Grande	M	7	25.00	17.00				
29	Parqueo Grande	H	3	10.71	17.00				
31	Pulimento de Agregados		28	100.00	10.00				
38	Descascaramiento de Esquina	M	1	3.57	1.00				
39	Descascaramiento de Junta	M	1	3.57	1.00				
			Tota VD =		92.00				
Número de Deducidos > 2q =		6							
Mayor Valor Deducido Individual (HDVi) =		34							
Nº Máximo Admisible de Valores Deducidos (mi) =		7.06							
mi = 1.00 + $\frac{9}{98}(100 - HDVi)$									
CÁLCULO DEL ÍNDICE DE CONDICIÓN DEL PAVIMENTO (PCI)									
Nº	Valores deducidos						TOTAL	q	CDV
1	34	17	17	10	5	4	87	6	45.35
2	34	17	17	10	5	2	85	5	47.00
3	34	17	17	10	2	2	82	4	48.10

4	34	17	17	2	2	2	74	3	47.56
5	34	17	2	2	2	2	59	2	45.40
6	34	2	2	2	2	2	44	1	44.00
Rangos de Clasificación del PCI									
RANGO		CLASIFICACIÓN							
100-85		Excelente							
85-70		Muy Bueno							
70-55		Bueno							
55-40		Regular							
40-25		Malo							
25-10		Muy Malo							
10-0		Fallado							
MÁXIMO CVD =		48.10							
PCI = 100 - MAX. CVD =		51.90							
CLASIFICACIÓN =		REGULAR

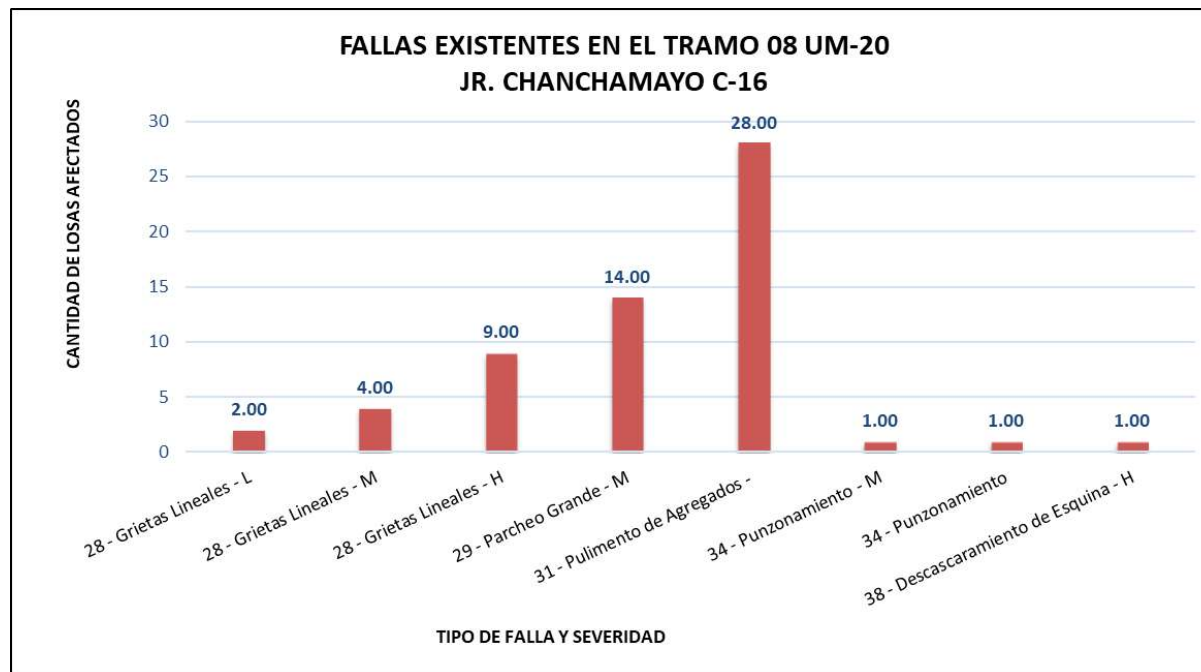
Figura N°79: Resumen de fallas existentes en el Tramo 08 UM - 20

Daño	Severidad	Cantidad																																																																			
28 Grietas Lineales	L	2																																																																			
28 Grietas Lineales	M	4																																																																			
28 Grietas Lineales	H	9																																																																			
29 Parcheo Grande	M	14																																																																			
31 Pulimento de Agregados		28																																																																			
34 Punzonamiento	M	1																																																																			
34 Punzonamiento	H	1																																																																			
38 Descascaramiento de Esquina	H	1																																																																			
	29M 34M 31 34H 28H 31	14

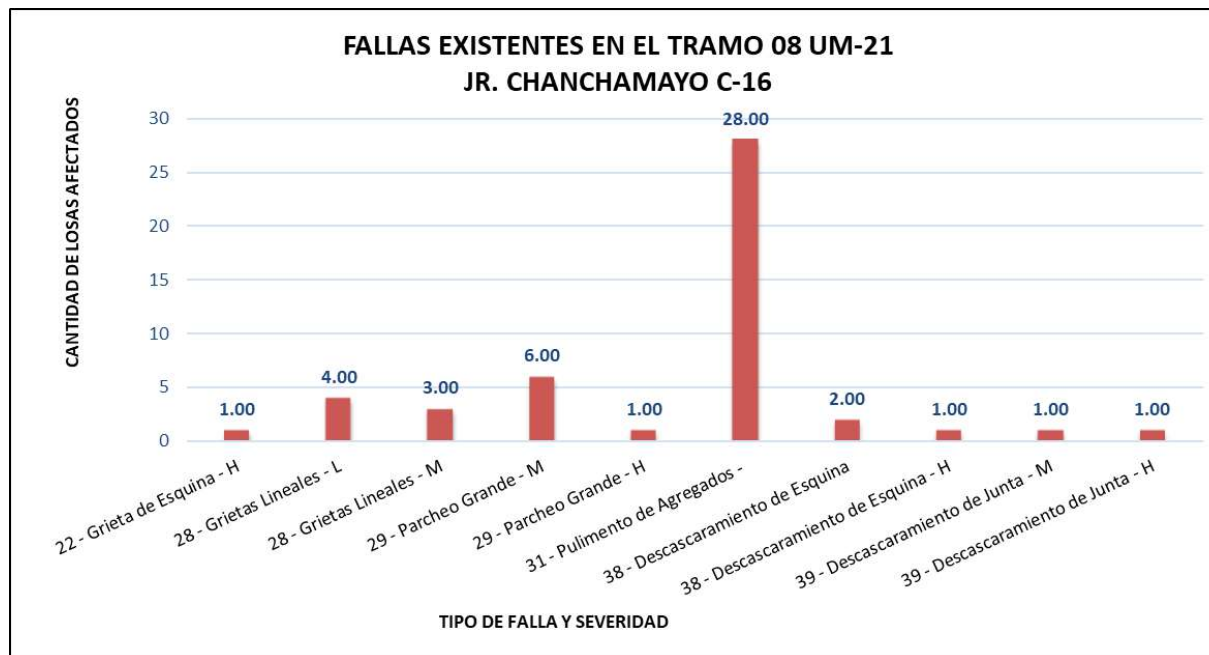
Figura N°81: Resumen de fallas existentes en el Tramo 08 UM - 21

Daño	Severidad	Cantidad																																																																																																										
22	Grieta de Esquina	H	1																																																																																																									
28	Grietas Lineales	L	4																																																																																																									
28	Grietas Lineales	M	3																																																																																																									
29	Parcheo Grande	M	6																																																																																																									
29	Parcheo Grande	H	1																																																																																																									
31	Pulimento de Agregados		28																																																																																																									
38	Descascaramiento de Esquina	L	2

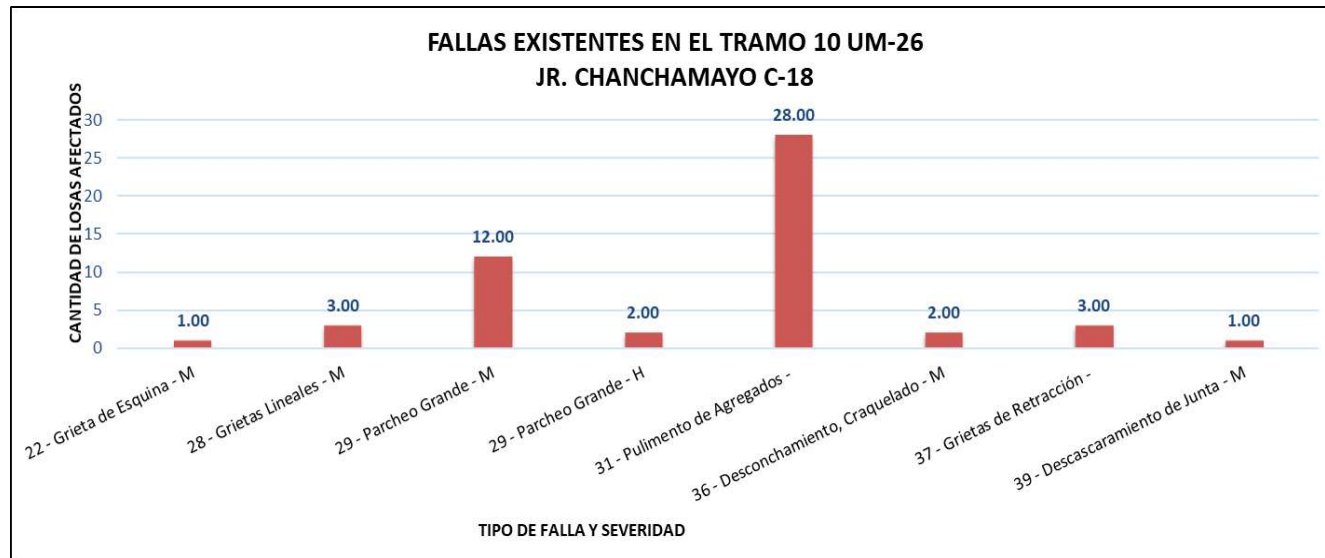
Figura N°91: Resumen de fallas existentes en el Tramo 08 UM - 26

31	Pulimento de Agregados		28
36	Desconchamiento, Craquelado	M	2
37	Grietas de Retracción		3
39	Descascaramiento de Junta	M	1
29H 37 31		31 12	
29M 37 31		31 11	
29M 37 31 28M		31 10	
29H 36M 31		31 9	
29M 31		31 8	
29M 31		31 7	
29M 31		31 6	
C1		C2	
28M 31 31 29M		12	
31 31 22M 29M		11	
28M 31 31 36M 29M		10	
31 31 29M		9	
31 31 29M		8	
31 31 39M 29M		7	
31 31 29M		6	
C1		C2

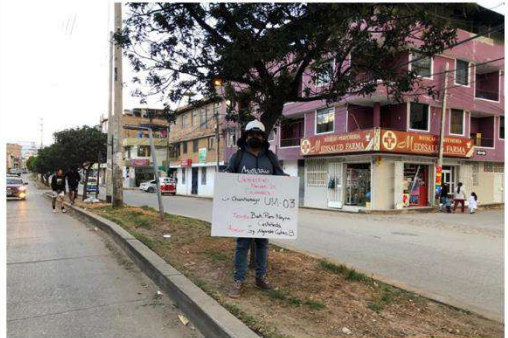
FALLAS										
Código de Falla	Descripción de la Falla	Severidad	Total	Densidad %	Valor deducido (q)					
22	Grieta de Esquina	L	1	3.57	2.00					
28	Grietas Lineales	M	4	14.29	11.00					
28	Grietas Lineales	H	3	10.71	20.00					
29	Parqueo Grande	M	12	42.86	29.00					
30	Parqueo Pequeño	M	1	3.57	1.00					
31	Pulimento de Agregados		27	96.43	10.00					
34	Punzonamiento	M	1	3.57	8.00					
36	Desconchamiento, Craquelado	M	1	3.57	3.00					
37	Grietas de Retracción		1	3.57	0.00					
39	Descascaramiento de Junta	M	1	3.57	1.00					
				Tota VD =	85.00					
Número de Deducidos > 2q =		6								
Mayor Valor Deducido Individual (HDVi) =		29								
Nº Máximo Admisible de Valores Deducidos (mi) =		7.52								
CÁLCULO DEL ÍNDICE DE CONDICIÓN DEL PAVIMENTO (PCI)										
Nº	Valores deducidos						TOTAL	q	CDV	
1	29	20	11	10	8	3	81	6	42.05	
2	29	20	11	10	8	2	80	5	41.25	
3	29	20	11	10	2	2	74	4	43.40	
4	29	20	11	2	2	2	66	3	42.40

5	29	20	2	2	2	2	57	2	44.10	
6	29	2	2	2	2	2	39	1	39.00

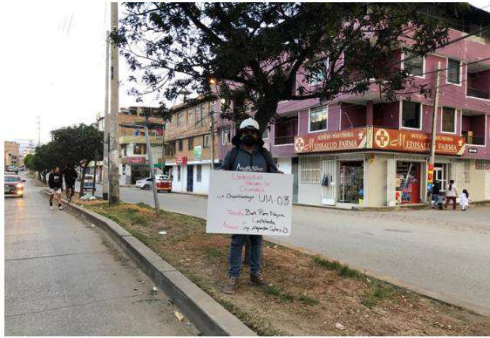
Vista de la Unidad de Muestra: Tramo 10 UM - 28 C - 18 - C

30 Parcheo Pequeño								
FALLAS								
Código de Falla	Descripcion de la Falla	Severidad	Total	Densidad %	Valor deducido (q)			
22	Grieta de Esquina	H	1	3.57	9.00			
26	Sello de Junta	M	1	3.57	4.00			
27	Desnivel Carril / Berma	M	1	3.57	2.00			
28	Grietas Lineales	H	1	3.57	7.00			
29	Parcheo Grande	M	8	28.57	20.00			
30	Parcheo Pequeño	H	1	3.57	2.00			
31	Pulimento de Agregados		28	100.00	10.00			
				Tota VD =	54.00			
Número de Deducidos > 2q =		5						
Mayor Valor Deducido Individual (HDVi) =		20		$mi = 1.00 + \frac{9}{98}(100 - HDVi)$				
Nº Máximo Admisible de Valores Deducidos (mi) =		8.35						
CÁLCULO DEL ÍNDICE DE CONDICIÓN DEL PAVIMENTO (PCI)								
Nº	Valores deducidos					TOTAL	q	CDV
1	20	10	9	7	4	50	5	29.50
2	20	10	9	7	2	48	4	27.70
3	20	10	9	2	2	43	3	27.38
4	20	10	2	2	2	36	2	29.00
5	20	2	2	2	2	28	1	28.00
Rangos de Clasificación del PCI								
RANGO		CLASIFICACIÓN						
100-85		Excelente						
85-70		Muy Bueno

70-55		Bueno						
55-40		Regular						
40-25		Malo						
25-10		Muy Malo						
10-0		Fallado						
MÁXIMO CVD =		29.50						
PCI = 100 - MAX. CVD =		70.50						
CLASIFICACIÓN =		MUY BUENO

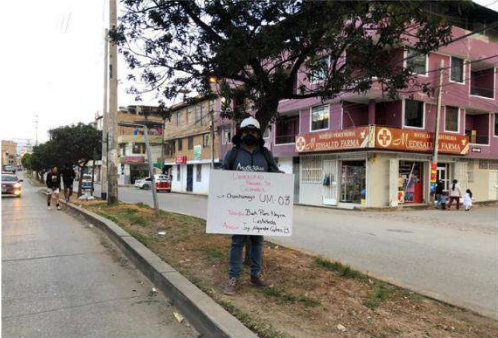
Vista de la Unidad de Muestra: Tramo 10 UM - 29 C - 18 - C

FALLAS								
Código de Falla	Descripción de la Falla	Severidad	Total	Densidad %	Valor deducido (q)			
22	Grieta de Esquina	M	1	3.57	5.00			
28	Grietas Lineales	M	1	3.57	3.00			
29	Parqueo Grande	M	12	42.86	29.00			
29	Parqueo Grande	H	1	3.57	6.00			
31	Pulimento de Agregados		28	100.00	10.00			
32	Popouts		1	3.57	0.00			
39	Descascaramiento de Junta	M	1	3.57	1.00			
				Tota VD =	54.00			
Número de Deducidos > 2q =		5						
Mayor Valor Deducido Individual (HDV) =		29						
Nº Máximo Admisible de Valores Deducidos (mi) =		7.52						
$mi = 1.00 + \frac{9}{98}(100 - HDV)$								
CÁLCULO DEL ÍNDICE DE CONDICIÓN DEL PAVIMENTO (PCI)								
Nº	Valores deducidos					TOTAL	q	CDV
	29	10	6	5	3			
1	29	10	6	5	3	53	5	28.33
2	29	10	6	5	2	52	4	30.24
3	29	10	6	5	2	52	3	33.30
4	29	10	2	5	2	48	2	38.00
5	29	2	2	2	2	37	1	37.00
Rangos de Clasificación del PCI								
RANGO						CLASIFICACIÓN		
100-85						Excelente		
85-70						Muy Bueno

70-55						Bueno		
55-40						Regular		
40-25						Malo		
25-10						Muy Malo		
10-0						Fallado		
MÁXIMO CVD =						38.00		
PCI = 100 - MAX. CVD =						62.00		
CLASIFICACIÓN =						BUENO

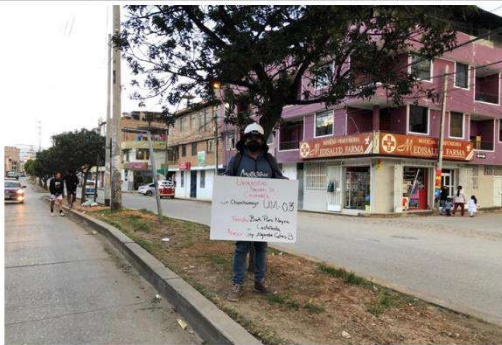
</div> </div>										RANGO	CLASIFICACIÓN	100-85	Excelente	85-70	Muy Bueno	70-55	Bueno	55-40	Regular	40-25	Malo	25-10	Muy Malo	10-0	Fallado	MÁXIMO CVD = 49.90		PCI = 100 - MAX. CVD = 50.10		CLASIFICACIÓN = REGULAR	
RANGO	CLASIFICACIÓN																														
100-85	Excelente																														
85-70	Muy Bueno																														
70-55	Bueno																														
55-40	Regular																														
40-25	Malo																														
25-10	Muy Malo																														
10-0	Fallado																														
MÁXIMO CVD = 49.90																															
PCI = 100 - MAX. CVD = 50.10																															
CLASIFICACIÓN = REGULAR																															
Vista de la Unidad de Muestra: Tramo 10 UM - 30 C - 18 - C

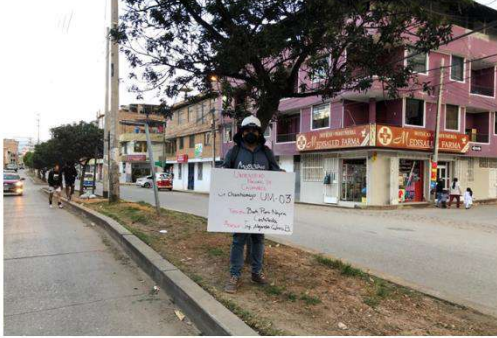
30 Parqueo Pequeño								
FALLAS								
Código de Falla	Descripción de la Falla	Severidad	Total	Densidad %	Valor deducido (q)			
29	Parqueo Grande	M	11	39.29	27.00			
29	Parqueo Grande	H	1	3.57	6.00			
30	Parqueo Pequeño	M	1	3.57	1.00			
31	Pulimento de Agregados		28	100.00	10.00			
32	Popouts		2	7.14	1.00			
36	Desconchamiento, Craquelado	M	5	17.86	13.00			
			Tota VD =		58.00			
Número de Deducidos > 2q =		4						
Mayor Valor Deducido Individual (HDVi) =		27	$mi = 1.00 + \frac{9}{98}(100 - HDVi)$					
Nº Máximo Admisible de Valores Deducidos (mi) =		7.7						
CÁLCULO DEL ÍNDICE DE CONDICIÓN DEL PAVIMENTO (PCI)								
Nº	Valores deducidos					TOTAL	q	CDV
1	27	13	10	6		56	4	32.72
2	27	13	10	2		52	3	33.30
3	27	13	2	2		44	2	35.00
4	27	2	2	2		33	1	33.00

25-10	Muy Malo	
						10-0	Fallado	
						MÁXIMO CVD =	35.00	
						PCI = 100 - MAX. CVD =	65.00	
						CLASIFICACIÓN =	BUENO	
Vista de la Unidad de Muestra: Tramo 10 UM - 31 C - 18 - C

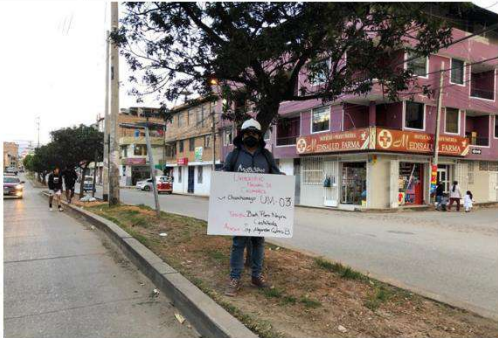
Vista de la Unidad de Muestra: Tramo 10 UM - 32 C - 18 - C

FALLAS								
Código de Falla	Descripción de la Falla	Severidad	Total	Densidad %	Valor deducido (q)			
28	Grietas Lineales	L	1	3.57	2.00			
29	Parcheo Grande	L	1	3.57	1.00			
29	Parcheo Grande	M	13	46.43	31.00			
31	Pulimento de Agregados		25	89.29	9.00			
36	Desconchamiento, Craquelado	M	2	7.14	6.00			
			Tota VD =		49.00			
Número de Deducidos > 2q =		3						
Mayor Valor Deducido Individual (HDVi) =		31						
N° Máximo Admisible de Valores Deducidos (mi) =		7.34						
$mi = 1.00 + \frac{2}{98}(100 - HDVi)$								
CÁLCULO DEL ÍNDICE DE CONDICIÓN DEL PAVIMENTO (PCI)								
N°	Valores deducidos					TOTAL	q	CDV
1	31	9	6			46	3	29.36
2	31	9	2			42	2	33.50
3	31	2	2			35	1	35.00
Rangos de Clasificación del PCI								
RANGO		CLASIFICACIÓN						
100-85		Excelente						
85-70		Muy Bueno						
70-55		Bueno						
55-40		Regular						
40-25		Malo						
25-10		Muy Malo						
10-0		Fallado						
MÁXIMO CVD =		35.00						
PCI = 100 - MAX. CVD =		65.00

CLASIFICACIÓN =		BUENO

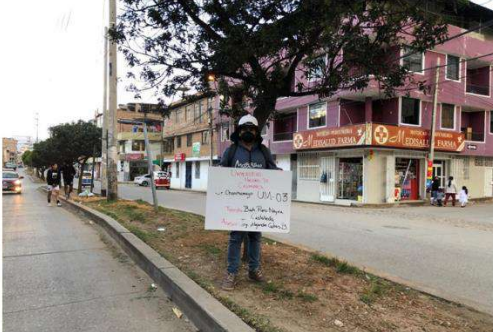
<p>Vista de la Unidad de Muestra: Tramo 10 UM - 33 C - 18 - C</p>

<p>MÁXIMO CVD = 33.00</p> <p>PCI = 100 - MAX. CVD = 67.00</p> <p>CLASIFICACIÓN = BUENO</p>						RANGO	CLASIFICACIÓN	100-85	Excelente	85-70	Muy Bueno	70-55	Bueno	55-40	Regular	40-25	Malo	25-10	Muy Malo	10-0	Fallado
RANGO	CLASIFICACIÓN																				
100-85	Excelente																				
85-70	Muy Bueno																				
70-55	Bueno																				
55-40	Regular																				
40-25	Malo																				
25-10	Muy Malo																				
10-0	Fallado

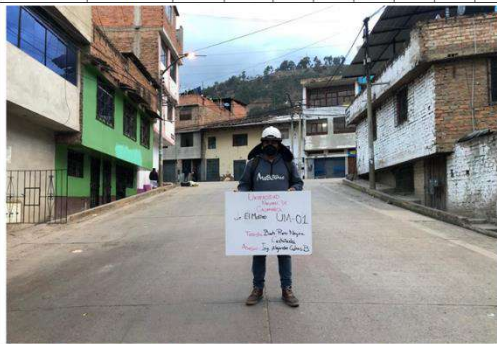
FALLAS												
Código de Falla	Descripción de la Falla	Severidad	Total	Densidad %	Valor deducido (q)							
29	Parcheo Grande	L	14	50.00	19.00							
30	Parcheo Pequeño	L	1	3.57	0.00							
30	Parcheo Pequeño	M	1	3.57	1.00							
31	Pulimento de Agregados		12	42.86	7.00							
32	Popouts		7	25.00	4.00							
34	Punzonamiento	M	2	7.14	16.00							
36	Desconchamiento, Craquelado	L	1	3.57	1.00							
36	Desconchamiento, Craquelado	M	2	7.14	6.00							
36	Desconchamiento, Craquelado	H	2	7.14	13.00							
37	Grietas de Retracción		7	25.00	1.00							
Tota VD =					68.00							
Número de Deducidos > 2q =		6										
Mayor Valor Deducido Individual (HDV) =		19										
N° Máximo Admisible de Valores Deducidos (mi) =		8.44										
$mi = 1.00 + \frac{9}{98}(100 - HDV)$												
CÁLCULO DEL ÍNDICE DE CONDICIÓN DEL PAVIMENTO (PCI)												
N°	Valores deducidos						TOTAL	q	CDV			
	19	16	13	7	6	4						
1	19	16	13	7	6	4	65	6	33.00

Rangos de Clasificación del PCI		
										RANGO	CLASIFICACIÓN	
										100-85	Excelente	
										85-70	Muy Bueno	
										70-55	Bueno	
55-40	Regular											
40-25	Malo											
25-10	Muy Malo											
10-0	Fallado											
MÁXIMO CVD =								34.60				
PCI = 100 - MAX. CVD =								65.40				
CLASIFICACIÓN =								BUENO				
Vista de la Unidad de Muestra: Tramo 11 UM - 35 C - 01 - EM

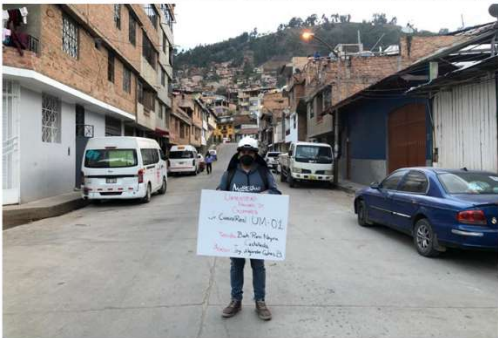
Vista de la Unidad de Muestra: Tramo 12 UM - 36 | C - 01 - CR

Nº	Valores deducidos								TOTAL	q	CDV
	16	12	11	7	7	5.00	4	4			
1	16	12	11	7	7	5.00	4	4	66	8	33.20
2	16	12	11	7	7	5.00	4	2	64	7	32.27
3	16	12	11	7	7	5.00	2	2	62	6	31.20
4	16	12	11	7	7	2	2	2	59	5	34.99
5	16	12	11	7	2	2	2	2	54	4	31.48
6	16	12	11	2	2	2	2	2	49	3	31.34
7	16	12	2	2	2	2	2	2	40	2	32.00
8	16	2	2	2	2	2	2	2	30	1	30.00

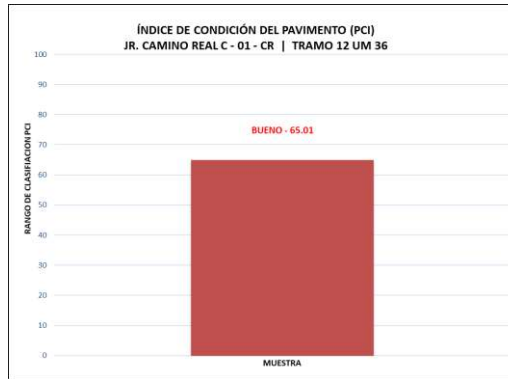
Figura N°112: Índice de Condición del Pavimento (PCI) Tramo 12 UM - 36

CLASIFICACIÓN = BUENO

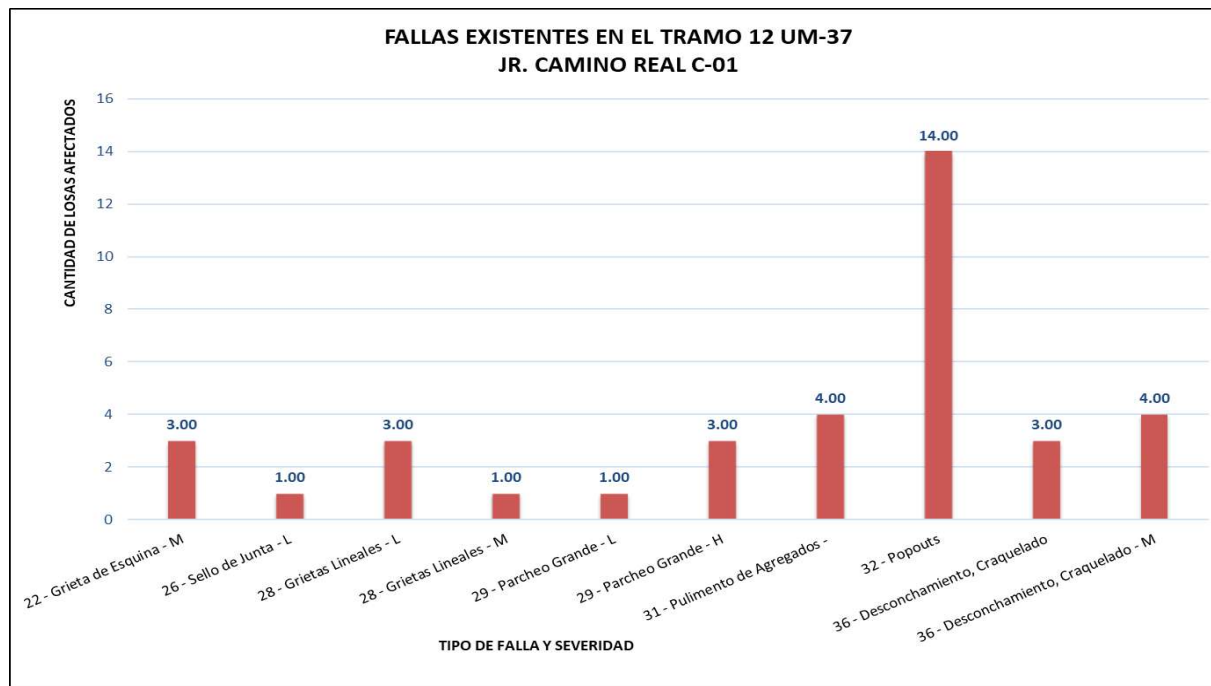
Figura N°113: Resumen de fallas existentes en el Tramo 12 UM - 37

27	Desnivel Carril / Berma	37	Grietas de Retracción
28	Grietas Lineales	38	Descascaramiento de Esquina
29	Parcheo Grande	39	Descascaramiento de Junta
30	Parcheo Pequeño		
	Daño	Severidad	Cantidad
22	Grieta de Esquina	M	3
26	Sello de Junta	L	1
28	Grietas Lineales	L	3
28	Grietas Lineales	M	1
29	Parcheo Grande	L	1
29	Parcheo Grande	H	3
31	Pulimento de Agregados		4
32	Popouts		14
36	Desconchamiento, Craquelado	L	3
36	Desconchamiento, Craquelado	M	4
			31
			22M
		22M	32
		32	32
		28L	31
		36L	32
		36L	32
		36L	32
		36M	32
		29L	36M
		32	32
		36L	29H
		36M	32
		32	32
		29H	28M
		36M	32
			28L
		32	
		29H	31
		26L	31
			32
		C1	C2

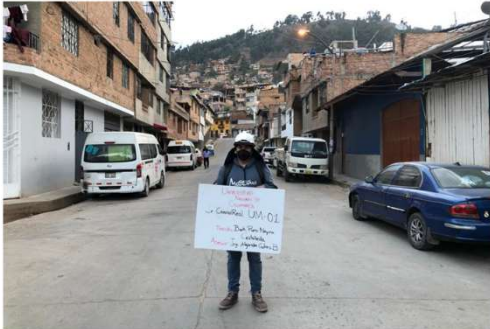
<p>Vista de la Unidad de Muestra: Tramo 12 UM - 37 C - 01 - CR</p> </div> <div style="width: 50%;"> <p style="text-align: center;">Rangos de Clasificación del PCI</p>

<p>MÁXIMO CVD = 40.42</p> <p>PCI = 100 - MAX. CVD = 59.58</p> <p>CLASIFICACIÓN = MUY BUENO</p> </div> </div>											RANGO	CLASIFICACIÓN	100-85	Excelente	85-70	Muy Bueno	70-55	Bueno	55-40	Regular	40-25	Malo	25-10	Muy Malo	10-0	Fallado
RANGO	CLASIFICACIÓN																									
100-85	Excelente																									
85-70	Muy Bueno																									
70-55	Bueno																									
55-40	Regular																									
40-25	Malo																									
25-10	Muy Malo																									
10-0	Fallado

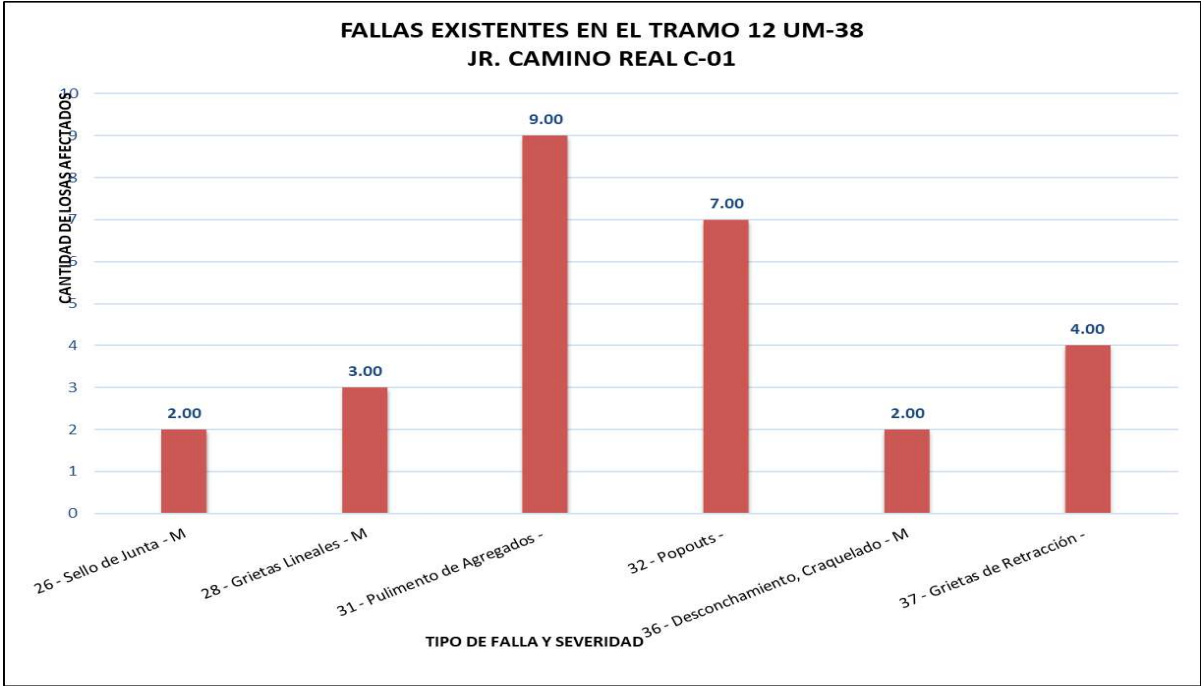
Figura N°115: Resumen de fallas existentes en el Tramo 12 UM - 38

27	Desnivel Carril / Berma	37	Grietas de Retracción
28	Grietas Lineales	38	Descascaramiento de Esquina
29	Parqueo Grande	39	Descascaramiento de Junta
30	Parqueo Pequeño		
	Daño	Severidad	Cantidad
26	Sello de Junta	M	2
28	Grietas Lineales	M	3
31	Pulimento de Agregados		9
32	Popouts		7
36	Desconchamiento, Craquelado	M	2
37	Grietas de Retracción		4
		C1	C2
		28M	37
		28M	37 31
		28M	37 31
		32	31 31
		36M	31
		36M	37 32
		26M	32 32
		26M	32 32
		32	31 31
		31	31
			34
			33
			32
			31
			30
			29
			28
			27
			26
			25

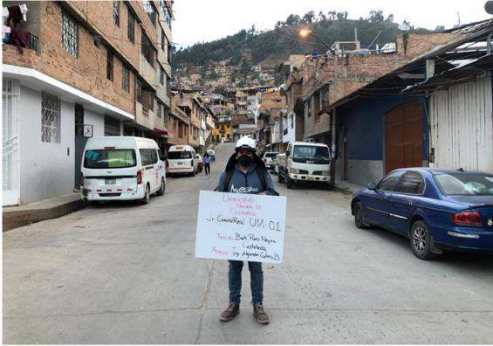
FALLAS									
Código de Falla	Descripción de la Falla	Severidad	Total	Densidad %	Valor deducido (q)				
26	Sello de Junta	M	2	10.00	4.00				
28	Grietas Lineales	M	3	15.00	12.00				
31	Pulimento de Agregados		9	45.00	7.00				
32	Popouts		7	35.00	6.00				
36	Desconchamiento, Craquelado	M	2	10.00	8.00				
37	Grietas de Retracción		4	20.00	0.00				
			Tota VD =		37.00				
Número de Deducidos > 2q =		5							
Mayor Valor Deducido Individual (HDVi) =		12							
Nº Máximo Admisible de Valores Deducidos (mi) =		9.08							
CÁLCULO DEL ÍNDICE DE CONDICIÓN DEL PAVIMENTO (PCI)									
Nº	Valores deducidos					TOTAL	q	CDV	
1	12	8	7	6	4	37	5	16.58	
2	12	8	7	6	2	35	4	19.25	
3	12	8	7	2	2	31	3	18.74	
4	12	8	2	2	2	26	2	21.10	
5	12	2	2	2	2	20	1	20.00

25-10	Muy Malo								
10-0	Fallado								
		MÁXIMO CVD =		21.10					
		PCI = 100 - MAX. CVD =		78.90					
		CLASIFICACIÓN =		MUY BUENO					
Vista de la Unidad de Muestra: Tramo 12 UM - 38 C - 01 - CR
