UNIVERSIDAD NACIONAL DE CAJAMARCA

TESIS

**“ESTADO DEL PAVIMENTO RÍGIDO DE LOS JIRONES DE LA
URBANIZACIÓN AMAUTA MEDIANTE EL MÉTODO PCI,
2022”**

CAJAMARCA – PERÚ

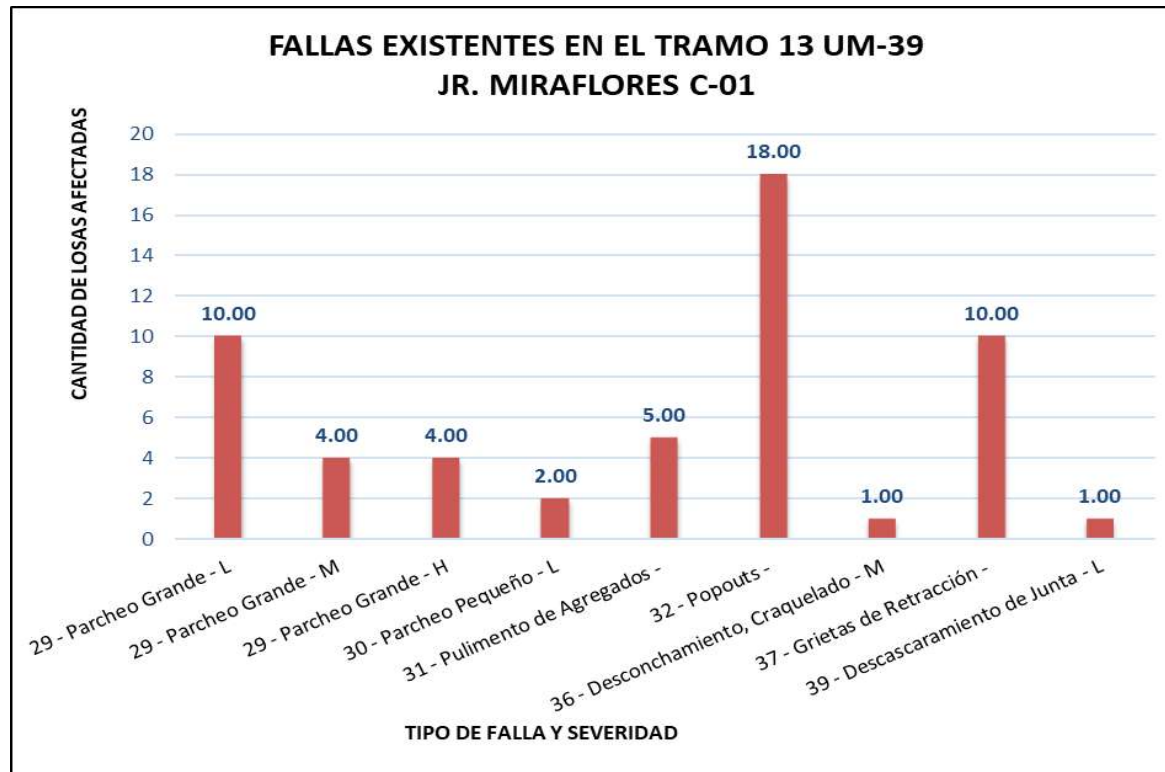
Figura N°117: Resumen de fallas existentes en el Tramo 13 UM - 39

Daño	Severidad	Cantidad																																																																																											
29 Parcheo Grande	L	10																																																																																											
29 Parcheo Grande	M	4																																																																																											
29 Parcheo Grande	H	4																																																																																											
30 Parcheo Pequeño	L	2																																																																																											
31 Pulimento de Agregados		5																																																																																											
32 Popouts		18																																																																																											
36 Desconchamiento, Craquelado	M	1

37 Grietas de Retracción		10																																																																																											
39 Descascaramiento de Junta	L	1																																																																																											
C1	C2

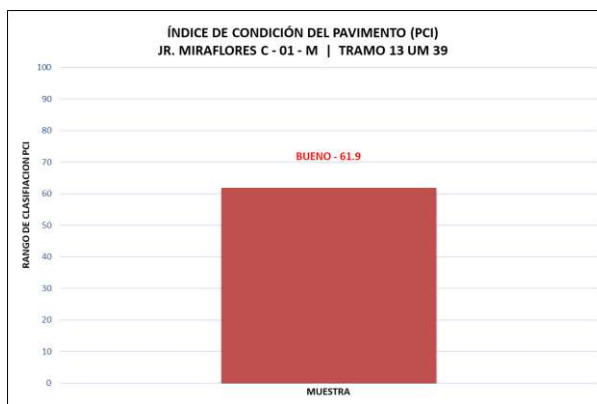
Figura N°118: Índice de Condición del Pavimento (PCI) Tramo 13 UM - 39

6	24	2	2	2	2	2	34	1	34.00
Rangos de Clasificación del PCI									
RANGO		CLASIFICACIÓN							
100-85		Excelente							
85-70		Muy Bueno							
70-55		Bueno							
55-40		Regular							
40-25		Malo							
25-10		Muy Malo							
10-0		Fallado							
MÁXIMO CVD =		38.10							
PCI = 100 - MAX. CVD =		61.90							
CLASIFICACIÓN =		BUENO

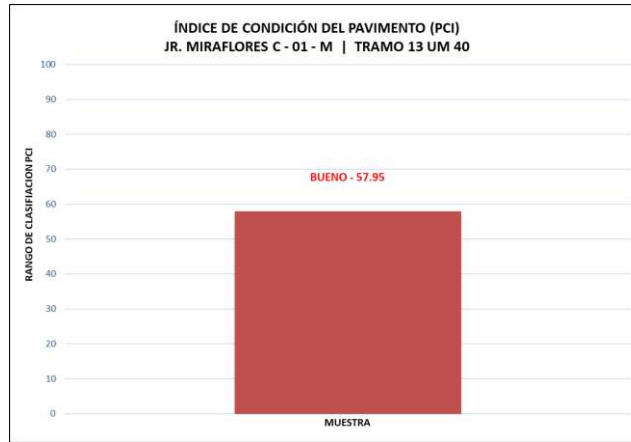
Figura N°120: Índice de Condición del Pavimento (PCI) Tramo 13 UM - 40

1	21	15	14	12	10	7	3		82	7	38.73
2	21	15	14	12	10	7	2		81	6	42.05
3	21	15	14	12	10	2	2		76	5	41.74
4	21	15	14	12	2	2	2		68	4	39.84
5	21	15	14	2	2	2	2		58	3	37.20
6	21	15	2	2	2	2	2		46	2	36.50
7	21	2	2	2	2	2	2		33	1	33.00
Rangos de Clasificación del PCI											
RANGO		CLASIFICACIÓN									
100-85		Excelente									
85-70		Muy Bueno									
70-55		Bueno									
55-40		Regular									
40-25		Malo									
25-10		Muy Malo									
10-0		Fallado									
MÁXIMO CVD =		42.05									
PCI = 100 - MAX. CVD =		57.95									
CLASIFICACIÓN =		BUENO

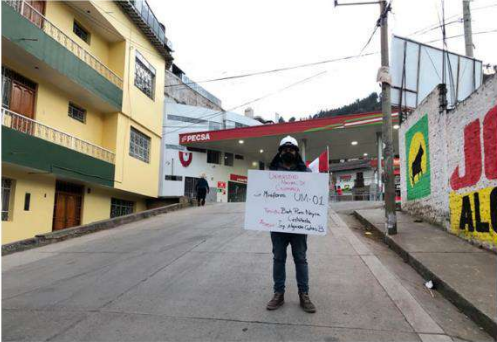
Vista de la Unidad de Muestra: Tramo 13 UM - 41 C - 01 - M

70-55		Bueno						
55-40		Regular						
40-25		Malo						
25-10		Muy Malo						
10-0		Fallado						
MÁXIMO CVD =		19.00						
PCI = 100 - MAX. CVD =		81.00						
CLASIFICACIÓN =		MUY BUENO

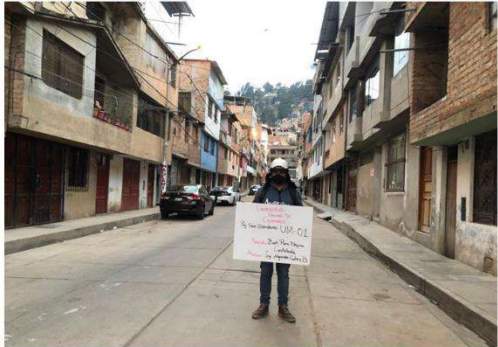
PCI = 100 - MAX. CVD =	82.00	
						CLASIFICACIÓN =	MUY BUENO	
Vista de la Unidad de Muestra: Tramo 14 UM - 42 C - 01 - SG

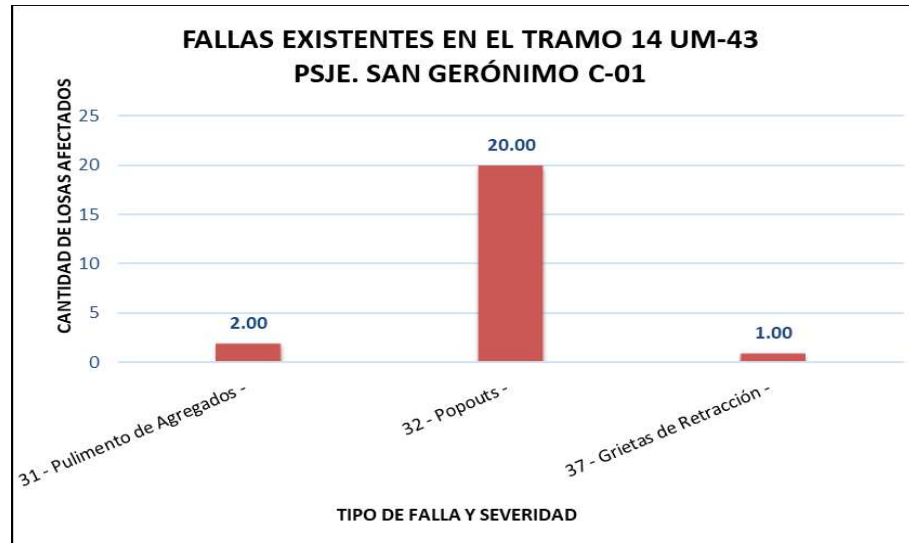
Figura N°125: Resumen de fallas existentes en el Tramo 14 UM - 43

27	Desnivel Carril / Berma	37	Grietas de Retracción
28	Grietas Lineales	38	Descascaramiento de Esquina
29	Parcheo Grande	39	Descascaramiento de Junta
30	Parcheo Pequeño		
	Daño	Severidad	Cantidad
31	Pulimento de Agregados		2
32	Popouts		20
37	Grietas de Retracción		1

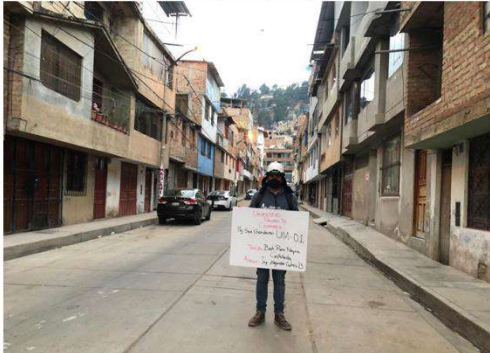
Vista de la Unidad de Muestra: Tramo 14 UM - 43 C - 01 - SG

30	Parqueo Pequeño						
FALLAS							
Código de Falla	Descripcion de la Falla	Severidad	Total	Densidad %	Valor deducido (q)		
31	Pulimento de Agregados		2	10.00	1.00		
32	Popouts		20	100.00	15.00		
37	Grietas de Retracción		1	5.00	0.00		
			Tota VD =		16.00		
Número de Deducidos > 2q =		1					
Mayor Valor Deducido Individual (HDVi) =		15.00		$mi = 1.00 + \frac{9}{98}(100 - HDV\bar{i})$			
Nº Máximo Admisible de Valores Deducidos (mi) =		8.81					
CÁLCULO DEL ÍNDICE DE CONDICIÓN DEL PAVIMENTO (PCI)							
Nº	Valores deducidos				TOTAL	q	CDV
1	15				15	1	15.00
Rangos de Clasificación del PCI							
RANGO		CLASIFICACIÓN					
100-85		Excelente					
85-70		Muy Bueno					
70-55		Bueno					
55-40		Regular					
40-25		Malo					
25-10		Muy Malo					
10-0		Fallado					
MÁXIMO CVD =		15.00					
PCI = 100 - MAX. CVD =		85.00					
CLASIFICACIÓN =		MUY BUENO

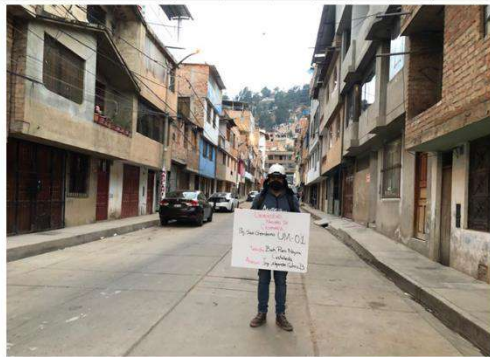
Rangos de Clasificación del PCI									
RANGO		CLASIFICACIÓN							
100-85		Excelente							
85-70		Muy Bueno							
70-55		Bueno							
55-40		Regular							
40-25		Malo							
25-10		Muy Malo							
10-0		Fallado							
MÁXIMO CVD =		19.00							
PCI = 100 - MAX. CVD =		81.00

CLASIFICACIÓN =		MUY BUENO

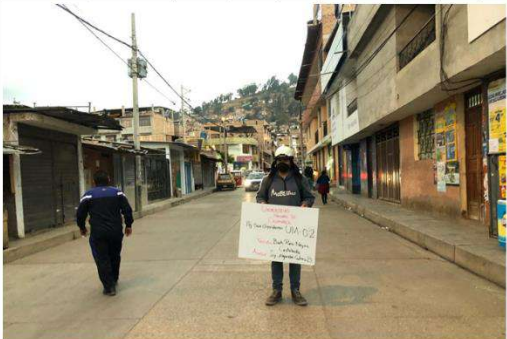
Rangos de Clasificación del PCI													
RANGO		CLASIFICACIÓN											
100-85		Excelente											
85-70		Muy Bueno											
70-55		Bueno											
55-40		Regular											
40-25		Malo											
25-10		Muy Malo											
10-0		Fallado											
MÁXIMO CVD =		32.72											
PCI = 100 - MAX. CVD =		67.28											
CLASIFICACIÓN =		BUENO											
Vista de la Unidad de Muestra: Tramo 15 UM - 45 C - 02 - M

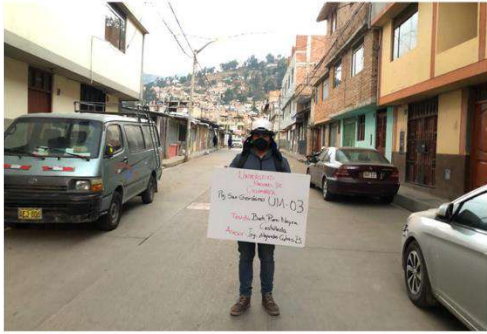
Vista de la Unidad de Muestra: Tramo 16 UM - 46 C - 03 - M

85-70		Muy Bueno							
70-55		Bueno							
55-40		Regular							
40-25		Malo							
25-10		Muy Malo							
10-0		Fallado							
MÁXIMO CVD =		26.00							
PCI = 100 - MAX. CVD =		74.00							
CLASIFICACIÓN =		MUY BUENO

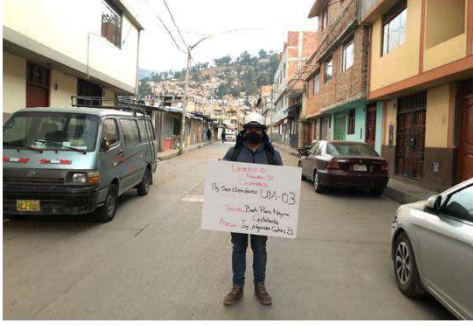
Vista de la Unidad de Muestra: Tramo 16 UM - 47 C - 03 - M

FALLAS							
Código de Falla	Descripción de la Falla	Severidad	Total	Densidad %	Valor deducido (q)		
29	Parcheo Grande	M	1	3.85	2.00		
31	Pulimento de Agregados		26	100.00	10.00		
32	Popouts		5	19.23	3.00		
36	Desconchamiento, Craquelado	M	2	7.69	6.00		
39	Descascaramiento de Junta	H	1	3.85	5.00		
Tota VD =					26.00		
Número de Deducidos > 2q =		4					
Mayor Valor Deducido Individual (HDVi) =		10.00		$mi = 1.00 + \frac{q}{98}(100 - HDVi)$			
N° Máximo Admisible de Valores Deducidos (mi) =		9.27					
CÁLCULO DEL ÍNDICE DE CONDICIÓN DEL PAVIMENTO (PCI)							
N°	Valores deducidos				TOTAL	q	CDV
1	10	6	5	3	24	4	6.40
2	10	6	5	2	23	3	13.10
3	10	6	2	2	20	2	16.00
4	10	2	2	2	16	1	16.00
Rangos de Clasificación del PCI							
RANGO		CLASIFICACIÓN					
100-85		Excelente					
85-70		Muy Bueno					
70-55		Bueno					
55-40		Regular					
40-25		Malo					
25-10		Muy Malo					
10-0		Fallado					
MÁXIMO CVD =		16.00					
PCI = 100 - MAX. CVD =		84.00

CLASIFICACIÓN =		MUY BUENO

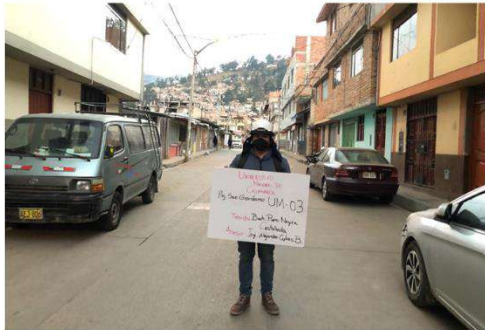
<p>MÁXIMO CVD = 20.80</p> <p>PCI = 100 - MAX. CVD = 79.20</p> <p>CLASIFICACIÓN = MUY BUENO</p>			RANGO	CLASIFICACIÓN	100-85	Excelente	85-70	Muy Bueno	70-55	Bueno	55-40	Regular	40-25	Malo	25-10	Muy Malo	10-0	Fallado
RANGO	CLASIFICACIÓN																							
100-85	Excelente																							
85-70	Muy Bueno																							
70-55	Bueno																							
55-40	Regular																							
40-25	Malo																							
25-10	Muy Malo																							
10-0	Fallado																							
Vista de la Unidad de Muestra: Tramo 16 UM - 48 C - 03 - M

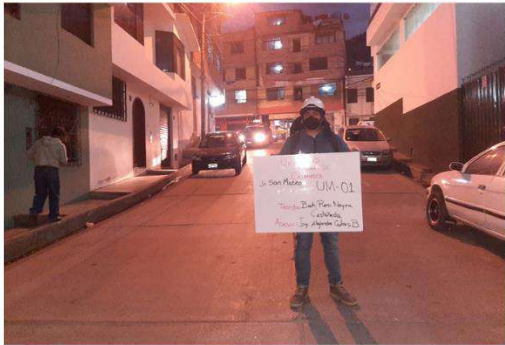
Vista de la Unidad de Muestra: Tramo 17 UM - 50 C - 01 - SM

FALLAS									
Código de Falla	Descripción de la Falla		Severidad	Total	Densidad %	Valor deducido (q)			
26	Sello de Junta		H	1	3.57	6.00			
28	Grietas Lineales		M	1	3.57	3.00			
29	Parcheo Grande		L	19	67.86	23.00			
29	Parcheo Grande		H	9	32.14	41.00			
31	Pulimento de Agregados			12	42.86	7.00			
32	Popouts			6	21.43	3.00			
36	Desconchamiento, Craquelado		L	2	7.14	2.00			
36	Desconchamiento, Craquelado		M	1	3.57	3.00			
37	Grietas de Retracción			13	46.43	2.00			
39	Descascaramiento de Junta		M	2	7.14	3.00			
				Tota VD =		93.00			
Número de Deducidos > 2q =		6							
Mayor Valor Deducido Individual (HDV _i) =		41.00		$mi = 1.00 + \frac{9}{98}(100 - HDV_i)$					
N° Máximo Admisible de Valores Deducidos (mi) =		6.42							
CÁLCULO DEL ÍNDICE DE CONDICIÓN DEL PAVIMENTO (PCI)									
N°	Valores deducidos						TOTAL	q	CDV
1	41	23	7	6	3	3	83	6	43.15
2	41	23	7	6	3	2	82	5	45.35
3	41	23	7	6	2	2	81	4	47.55
4	41	23	7	2	2	2	77	3	49.48

5	41	23	2	2	2	2	72	2	53.70
6	41	2	2	2	2	2	51	1	51.00
Rangos de Clasificación del PCI									
RANGO		CLASIFICACIÓN							
100-85		Excelente							
85-70		Muy Bueno							
70-55		Bueno							
55-40		Regular							
40-25		Malo							
25-10		Muy Malo							
10-0		Fallado							
MÁXIMO CVD =		53.70							
PCI = 100 - MAX. CVD =		46.30							
CLASIFICACIÓN =		REGULAR

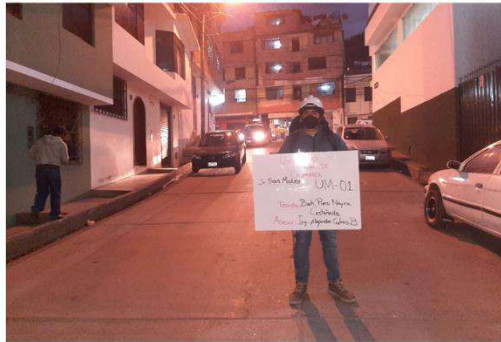
Rangos de Clasificación del PCI									
RANGO		CLASIFICACIÓN							
100-85		Excelente							
85-70		Muy Bueno							
70-55		Bueno							
55-40		Regular							
40-25		Malo							
25-10		Muy Malo							
10-0		Fallado							
MÁXIMO CVD =		47.00							
PCI = 100 - MAX. CVD =		53.00							
CLASIFICACIÓN =		REGULAR							
Vista de la Unidad de Muestra: Tramo 17 UM - 51 C - 01 - SM

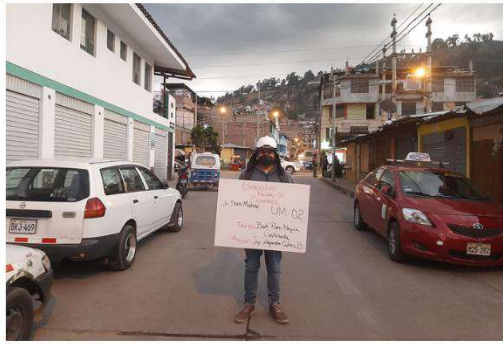
Vista de la Unidad de Muestra: Tramo 18 UM - 52 C - 02 - SM

FALLAS											
Código de Falla	Descripción de la Falla	Severidad	Total	Densidad %	Valor deducido (q)						
29	Parqueo Grande	L	9	30.00	12.00						
29	Parqueo Grande	M	7	23.33	15.00						
31	Pulimento de Agregados		27	90.00	9.00						
32	Popouts		1	3.33	0.00						
37	Grietas de Retracción		3	10.00	0.00						
			Tota VD =								
Número de Deducidos > 2q =		3									
Mayor Valor Deducido Individual (HDVi) =		15.00									
N° Máximo Admisible de Valores Deducidos (mi) =		8.81									
mi = 1.00 + $\frac{9}{98}(100 - HDVi)$											
CÁLCULO DEL ÍNDICE DE CONDICIÓN DEL PAVIMENTO (PCI)											
N°	Valores deducidos								TOTAL	q	CDV
1	15.00	12	9						36	3	22.40
2	15.00	12	2						29	2	23.70
3	15.00	2	2						19	1	19.00
Rangos de Clasificación del PCI											
RANGO		CLASIFICACIÓN									
100-85		Excelente									
85-70		Muy Bueno									
70-55		Bueno									
55-40		Regular									
40-25		Malo									
25-10		Muy Malo

10-0		Fallado									
MÁXIMO CVD =		23.70									
PCI = 100 - MAX. CVD =		76.30									
CLASIFICACIÓN =		MUY BUENO

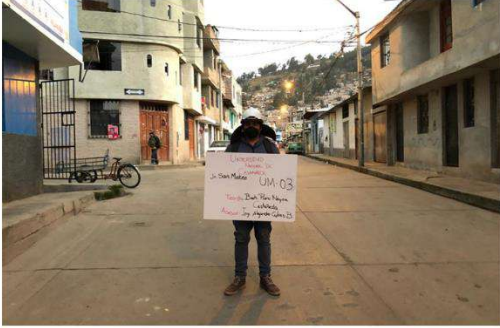
<p>MÁXIMO CVD = 49.00</p> <p>PCI = 100 - MAX. CVD = 51.00</p> <p>CLASIFICACIÓN = REGULAR</p>				RANGO	CLASIFICACIÓN	100-85	Excelente	85-70	Muy Bueno	70-55	Bueno	55-40	Regular	40-25	Malo	25-10	Muy Malo	10-0	Fallado
RANGO	CLASIFICACIÓN																				
100-85	Excelente																				
85-70	Muy Bueno																				
70-55	Bueno																				
55-40	Regular																				
40-25	Malo																				
25-10	Muy Malo																				
10-0	Fallado																				
Vista de la Unidad de Muestra: Tramo 19 UM - 53 C - 03 - SM

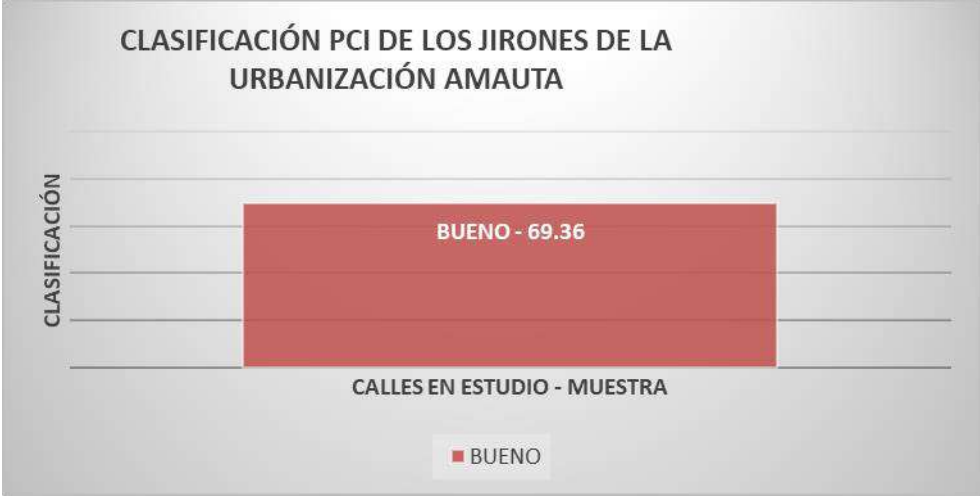
Figura N°153: Clasificación PCI promedio de los jirones de la Urbanización Amauta

Por lo tanto, el PCI promedio obtenido en los jirones de la Urbanización Amauta evaluada conformada por 20 tramos y 55 Unidades de Medida fue de 66.41, clasificándose de esta manera como un pavimento en estado “BUENO” comparándolo así con el Antecedente Local de Raico (2019) en donde también obtienen un estado actual de pavimento de “MUY BUENO” con un PCI total de 81.52 en donde también la falla con mayor presencia es la de pavimento de agregados.

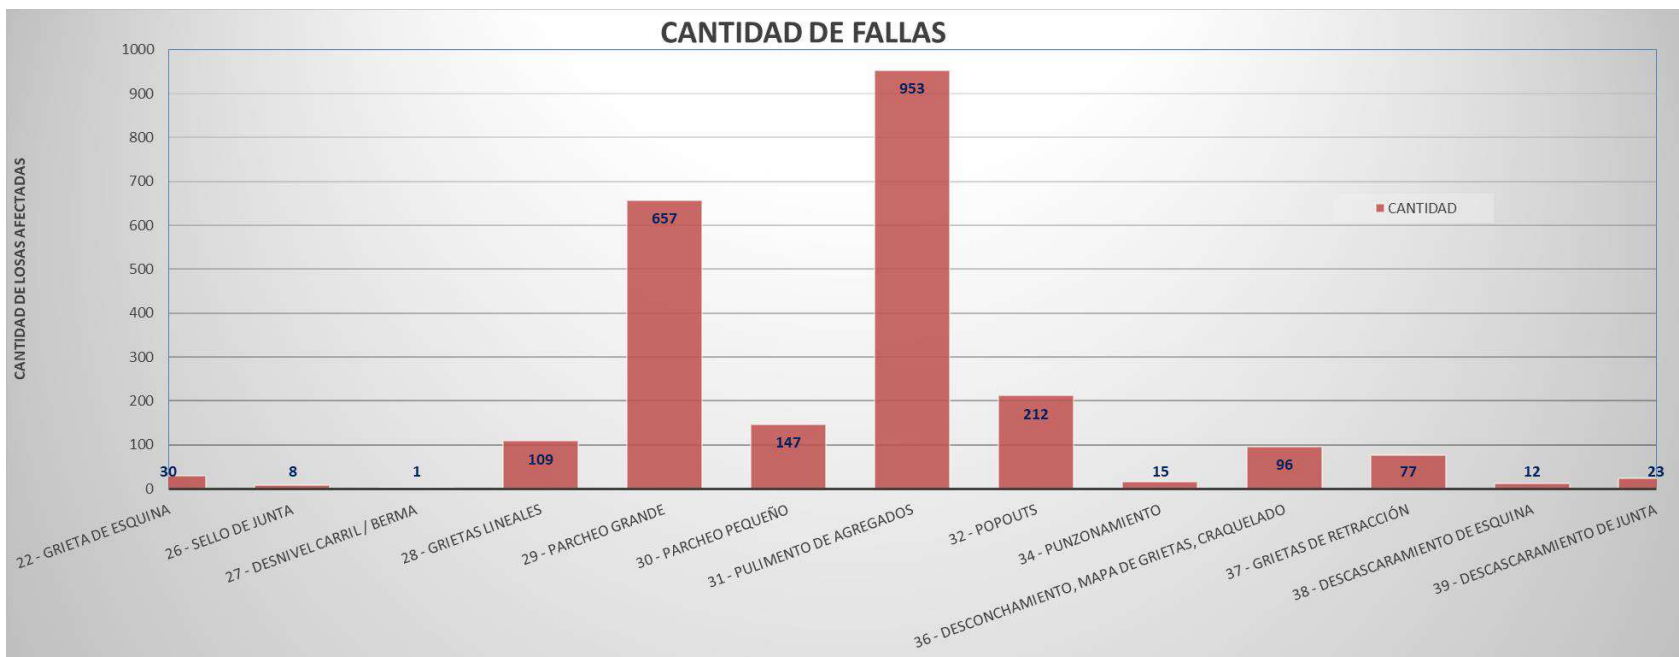
Figura N°154: Incidencia por tipo de falla dentro de los jirones de la Urbanización Amauta

Se sabe que las fallas con mayor incidencia son tanto parches grandes como pequeños debido al uso de los paños para la instalación de gas dejando así, en la mayoría de muestras, dicha falla en estado leve dentro del pavimento rígido y comparándolo con el antecedente local de Ayay, I. y Chilón V. (2017) que también incluye a los parches grandes como falla más común en su trabajo de investigación.

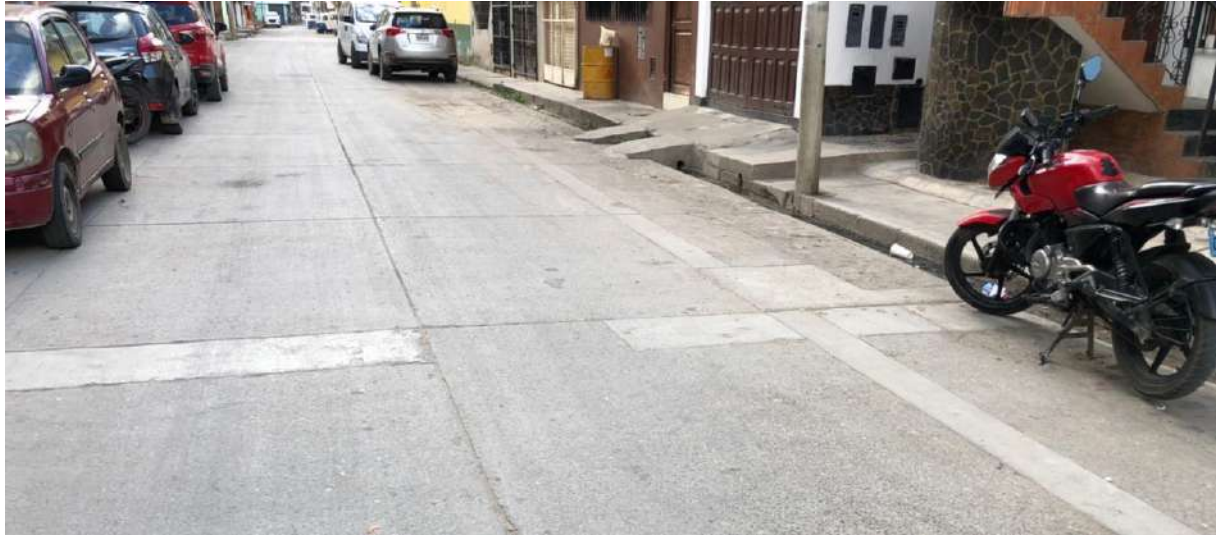
Fotografía N°20:Tramo 01 UM – 01 visibilidad de Parcheos grandes a lo largo de toda la vía

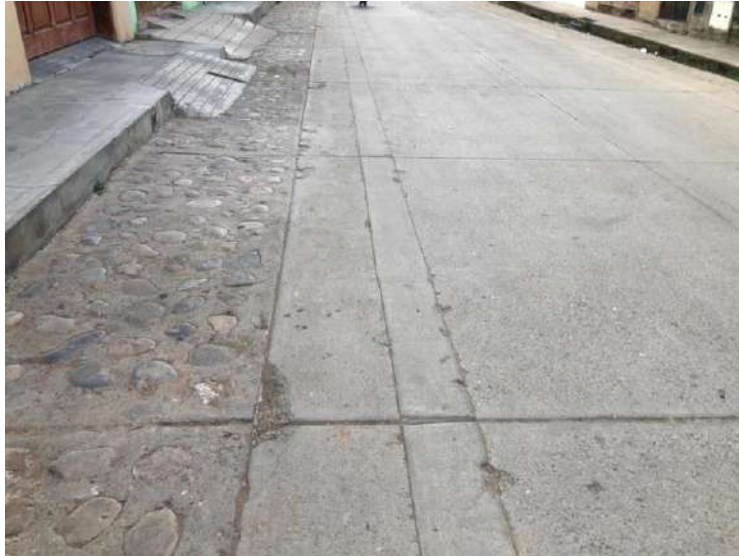
Fotografía N°21:Tramo 02 UM – 03 visibilidad de descascaramiento de esquina y Parcheos grandes a lo largo de toda la vía

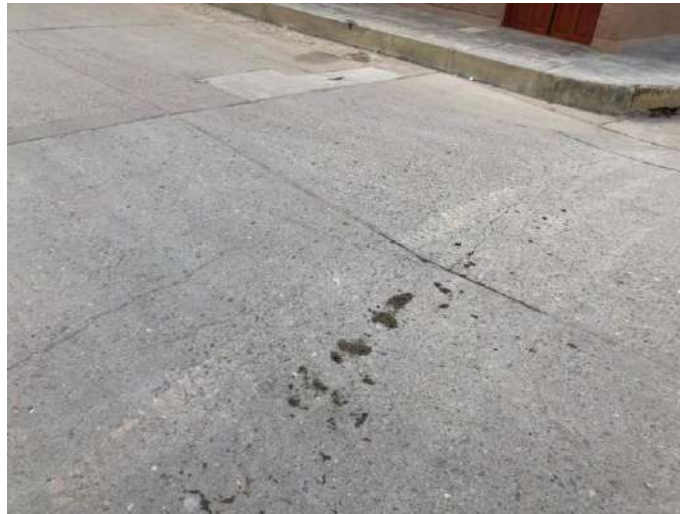
Fotografía N°22:Tramo 02 UM – 04 pulimiento de agregados y Parcheos grandes a lo largo de toda la vía

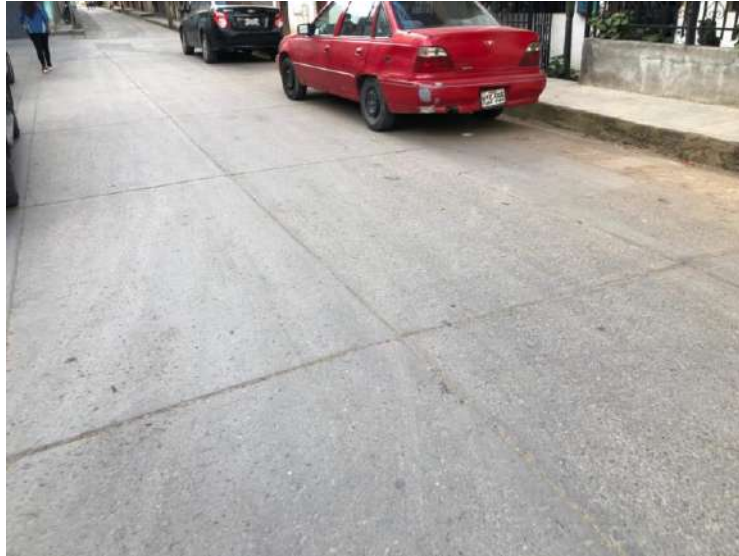
Fotografía N°23:Tramo 03 UM – 05 Parcheos grandes a lo largo de toda la vía

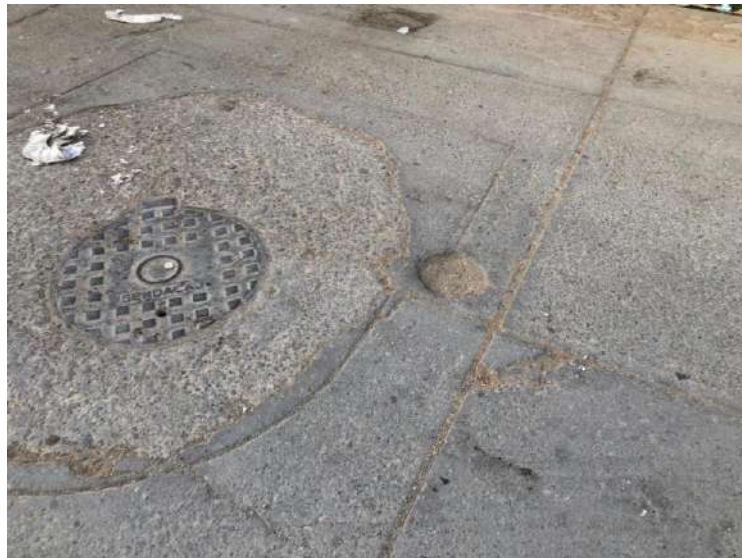
Fotografía N°24:Tramo 03 UM – 06 Descascaramiento de esquina

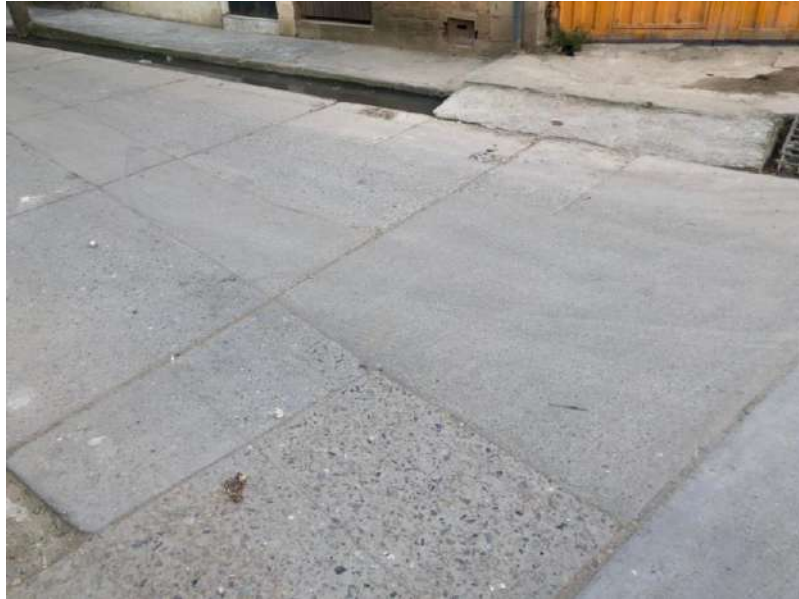
Fotografía N°25:Tramo 04 UM – 07 Parcheos grandes a lo largo de toda la vía

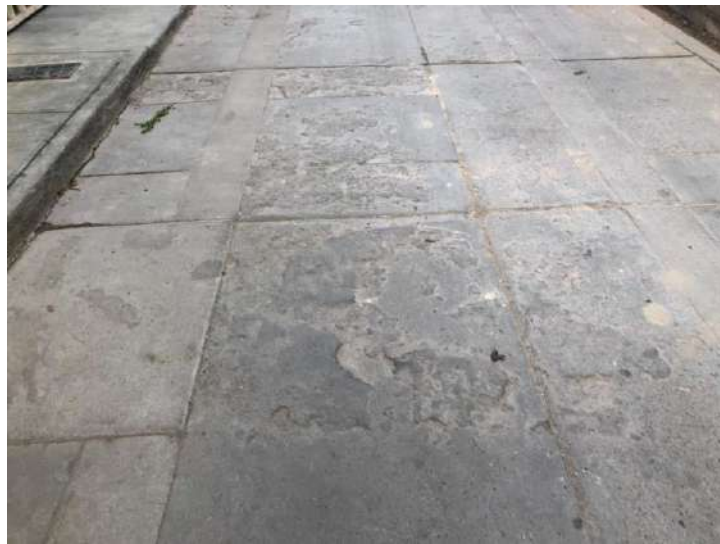
Fotografía N°26:Tramo 04 UM – 08 Desconchamiento, craquelado con Parcheos pequeños y grandes

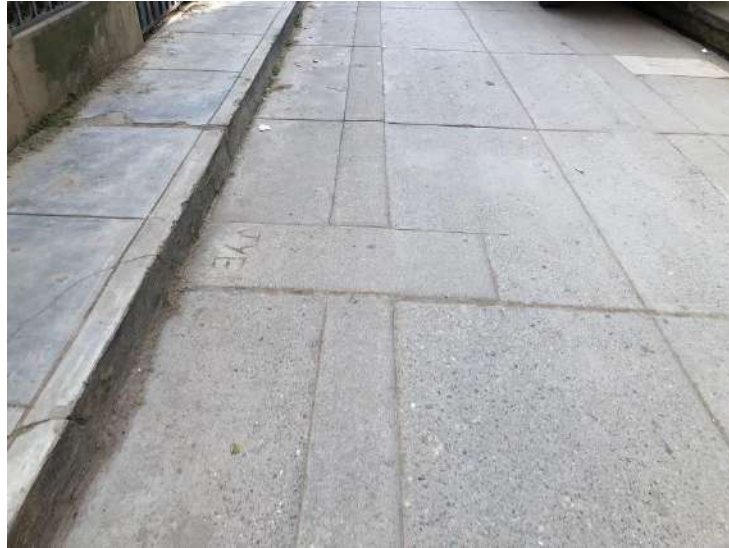
Fotografía N°27:Tramo 05 UM – 11 Parcheos pequeños y grandes a lo largo de toda la vía

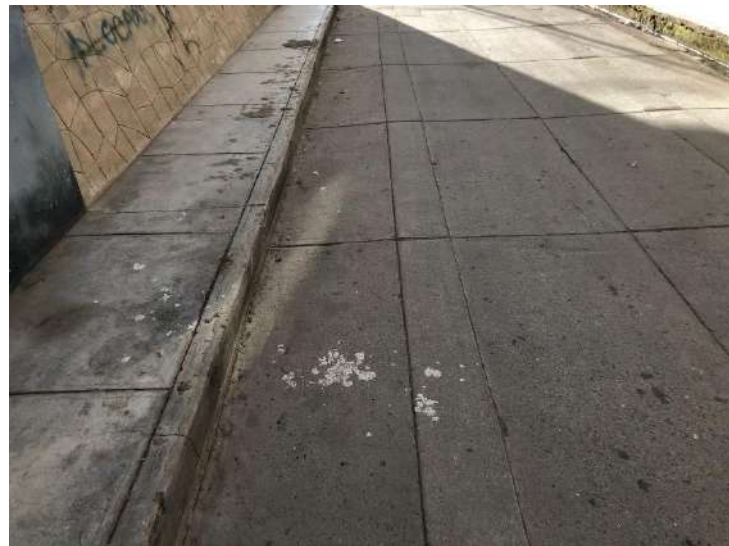
Fotografía N°28:Tramo 05 UM – 12 Presentación de Popouts

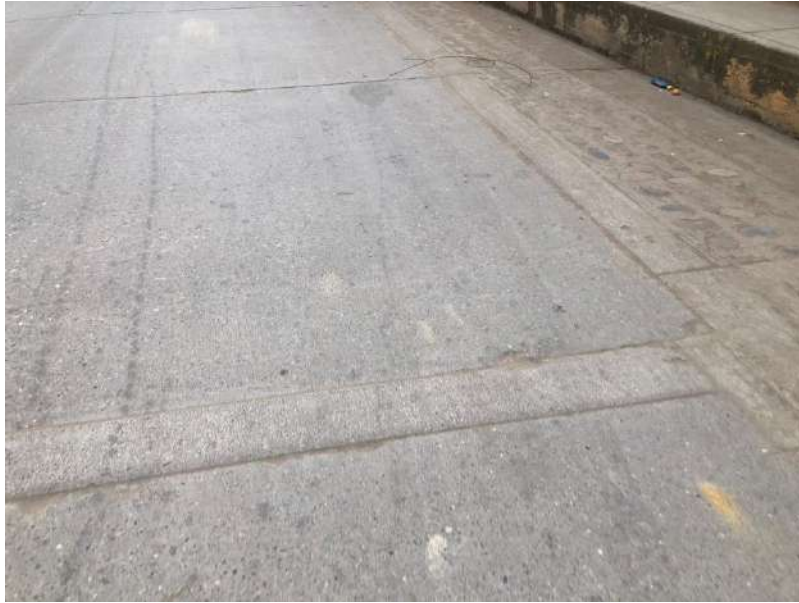
Fotografía N°31:Tramo 07 UM – 16 Popouts con Parcheos grandes y pequeños

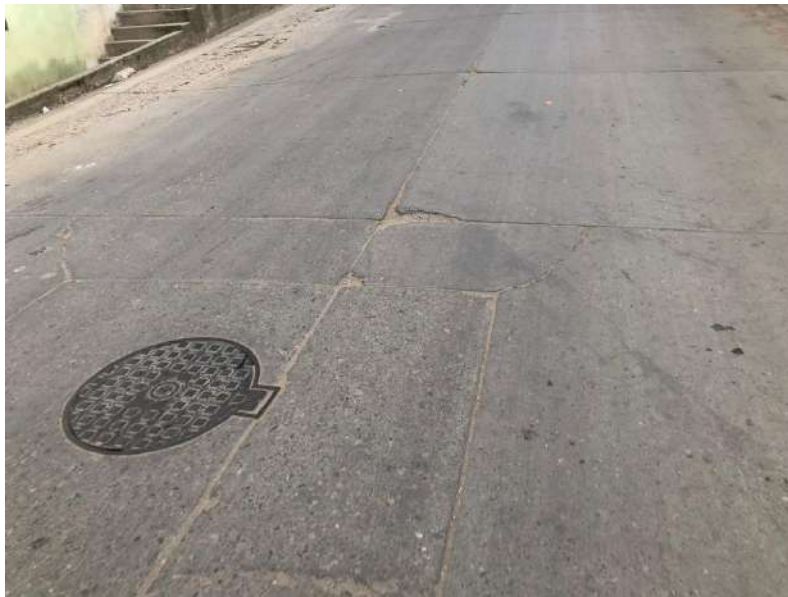
Fotografía N°32:Tramo 07 UM –17 Descascaramiento de equina con grietas lineales

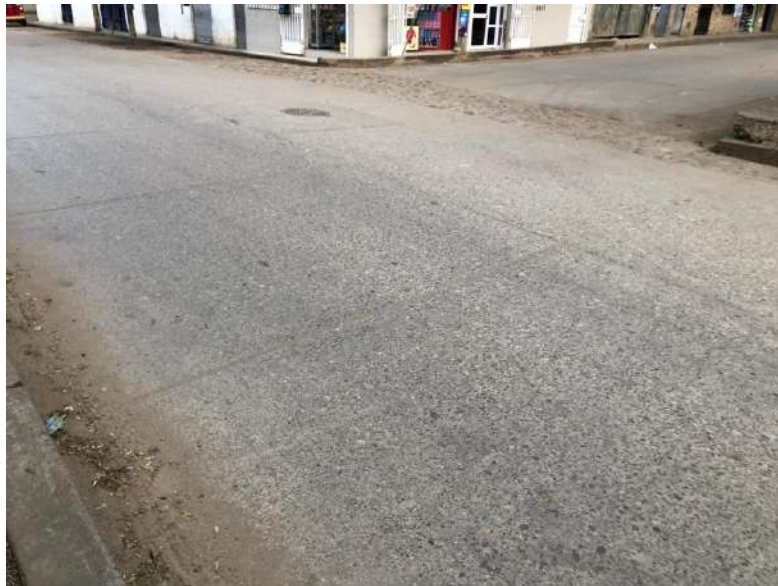
Fotografía N°34:Tramo 08 UM – 21 Pulimento de agregados con parcheo grande en buzón

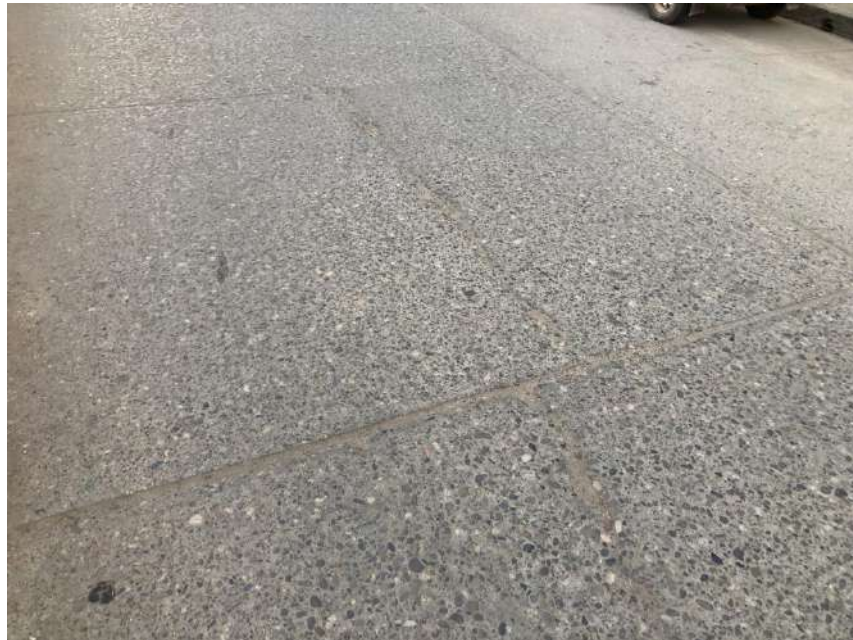
Fotografía N°37:Tramo 09 UM – 24 Pulimento de agregados con Parcheos grandes

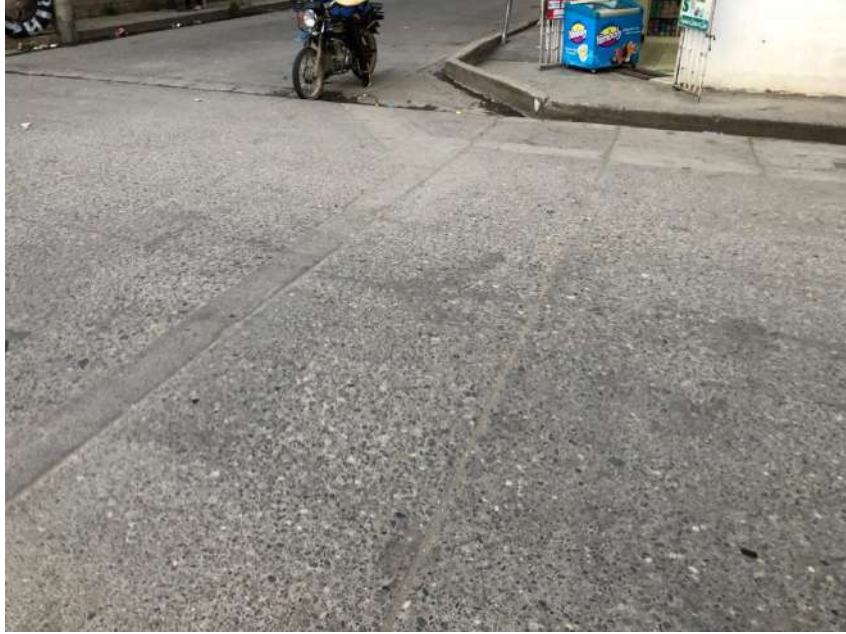
Fotografía N°38:Tramo 09 UM – 24 Pulimento de agregados con Parcheos grandes y pequeños

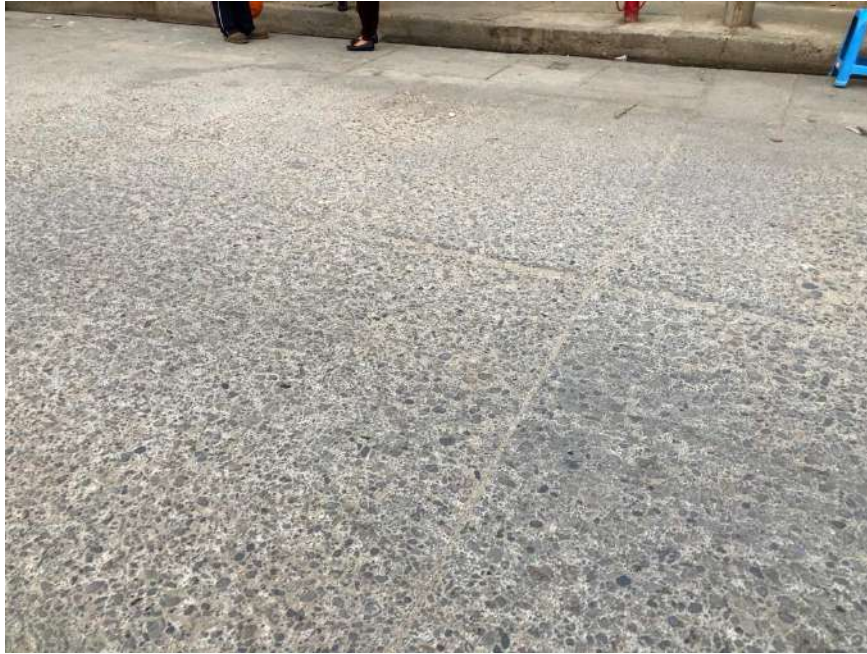
Fotografía N°39:Tramo 10 UM – 25 Pulimento de agregados con Parcheos grandes y pequeños

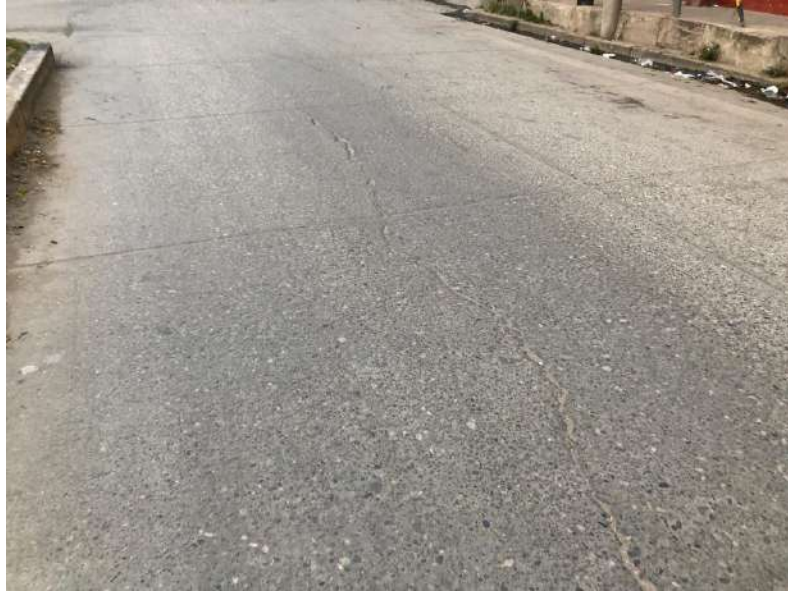
Fotografía N°41:Tramo 10 UM – 33 Pulimento de agregados con grietas lineales, además de parcheos pequeños

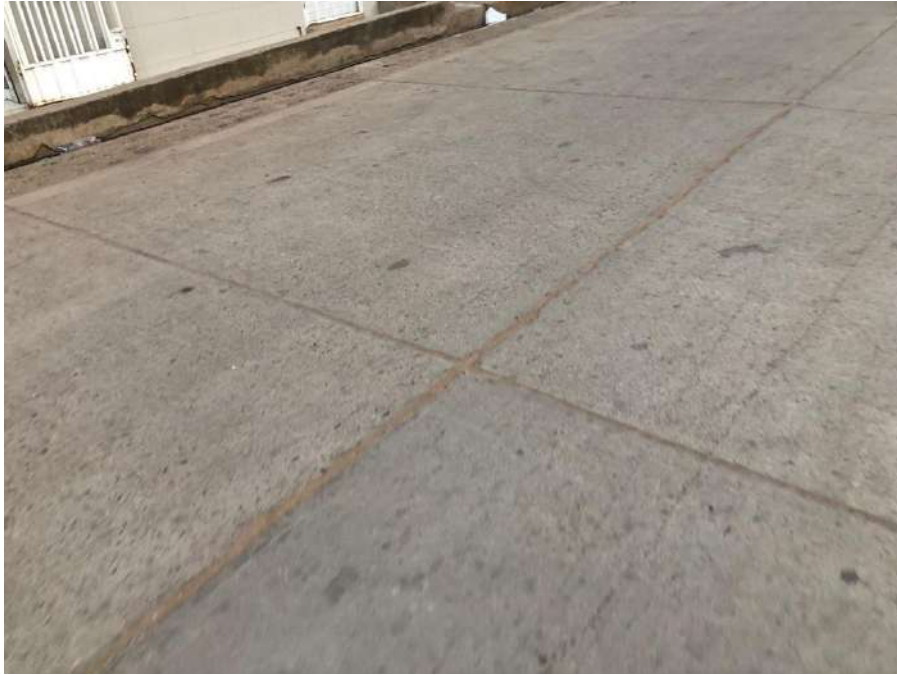
Fotografía N°46:Tramo 13 UM – 39 Pulimento de agregados con popouts

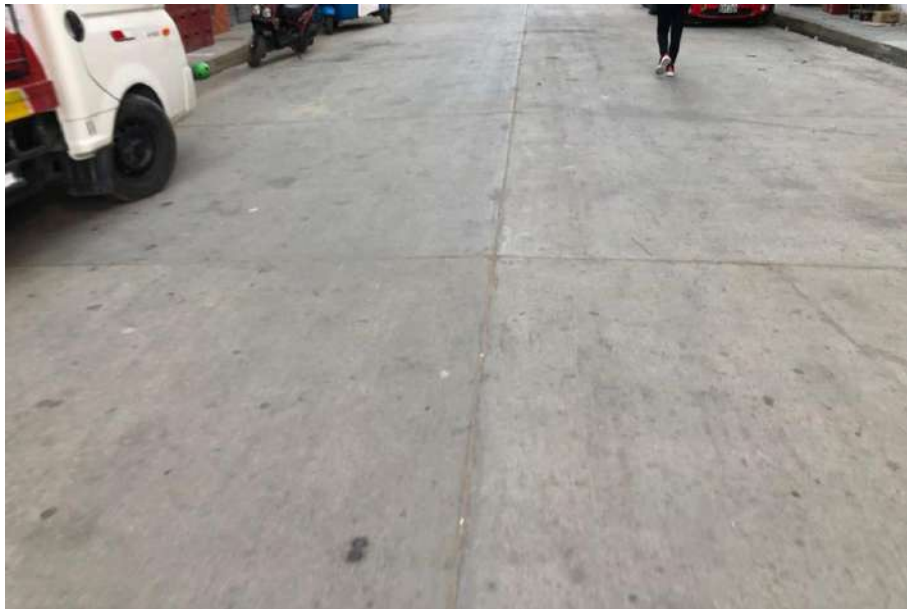
Fotografía N°47:Tramo 13 UM – 40 Vista de popouts

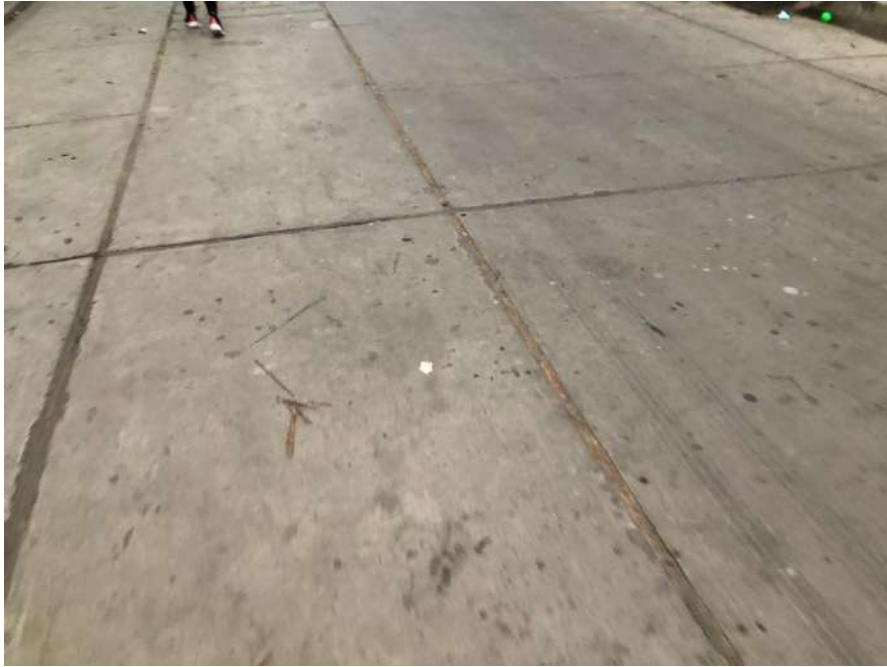
Fotografía N°48:Tramo 14 UM – 42 Vista de popouts

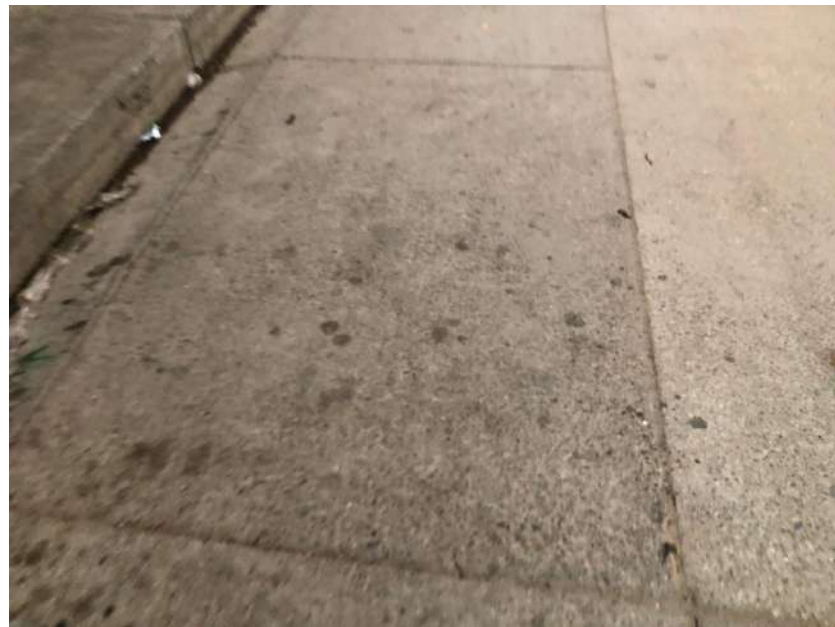
Fotografía N°51:Tramo 15 UM – 45 Popouts con pulimento de agregados

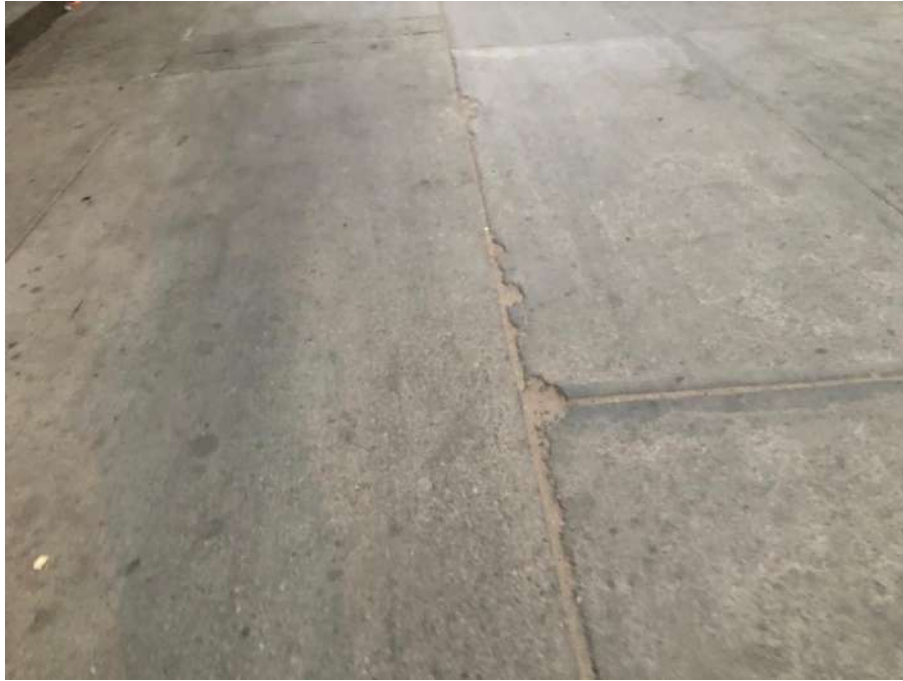
Fotografía N°52:Tramo 16 UM – 47 Popouts con desconchamiento y descascaramiento de junta

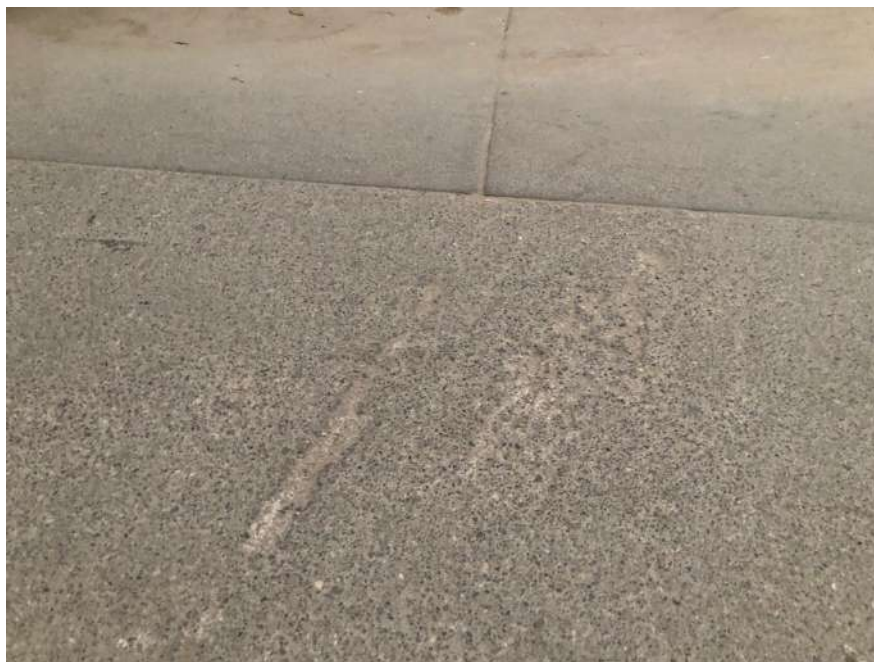
Fotografía N°53:Tramo 16 UM – 48 Pulimento de agregados

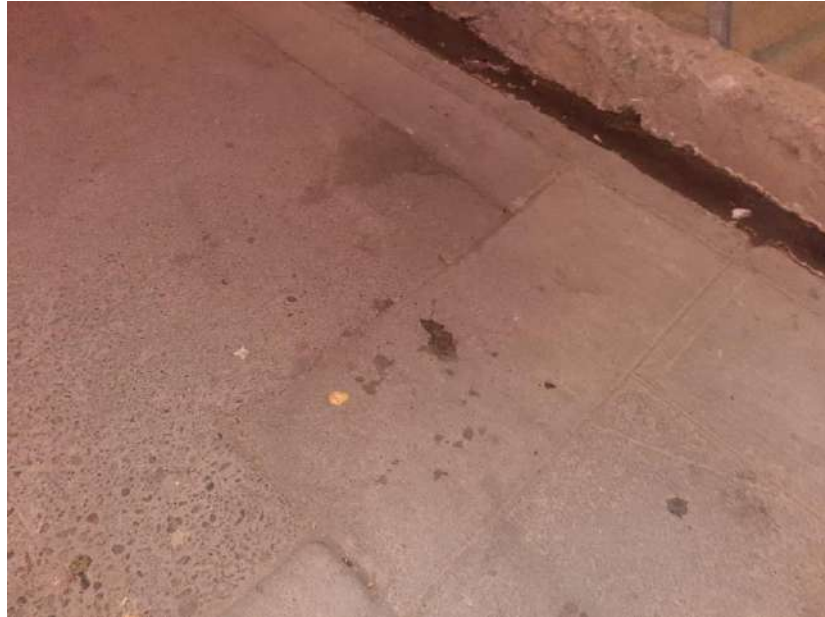
Fotografía N°54:Tramo 17 UM – 50 Pulimento de agregados con Parcheos grandes y pequeños

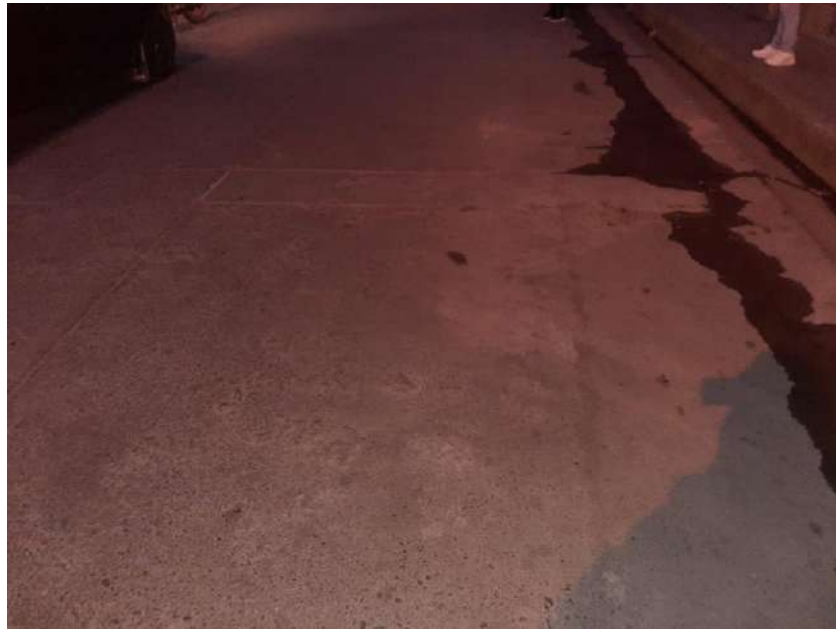
Fotografía N°55:Tramo 17 UM – 51 Desconchamiento con Parcheos grandes y pulimento de agregados

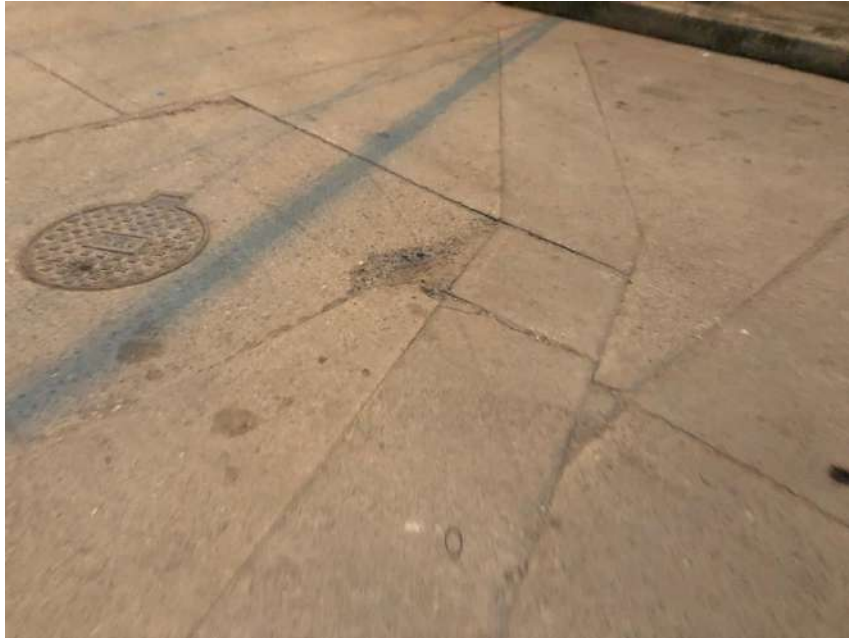
*Fotografía N°56:Tramo 18 UM – 52 Descascaramiento de junta a lado del buzón con popouts y
Parcheos grandes*

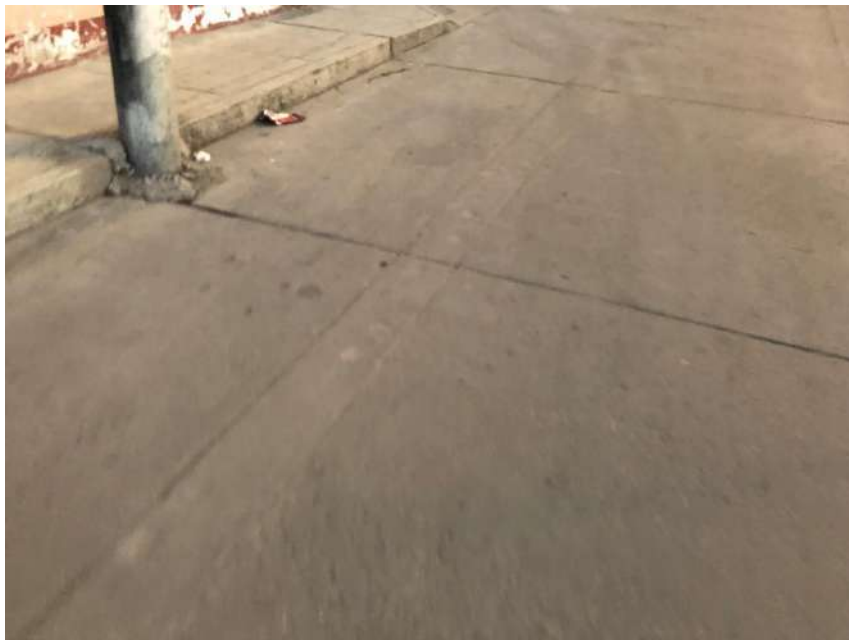
Fotografía N°57:Tramo 18 UM – 52 Parcheos pequeños

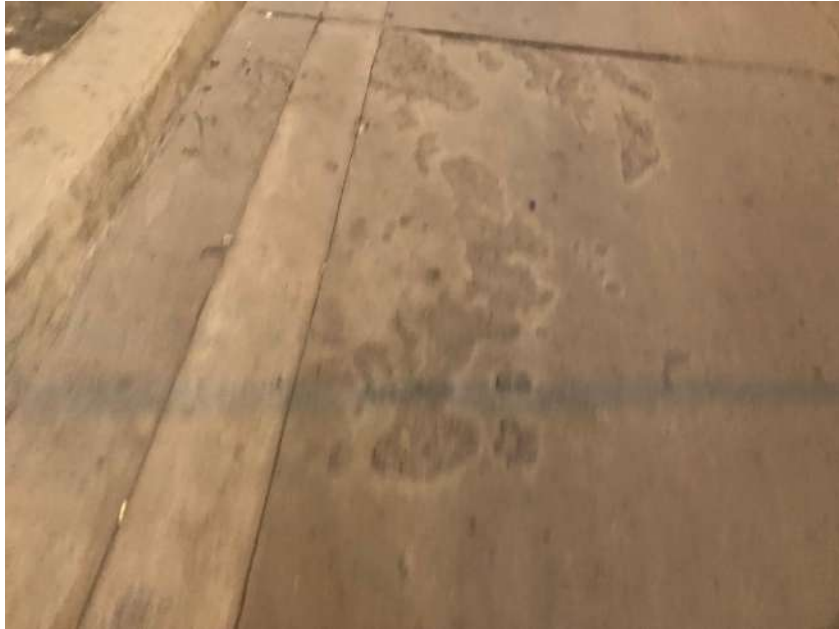
Fotografía N°58:Tramo 19 UM – 53 Desconchamiento, craquelado con popouts y parcheo pequeño
