UNIVERSIDAD NACIONAL DE CAJAMARCA

TESIS

**“ESTADO DEL PAVIMENTO RÍGIDO DE LOS JIRONES DE LA
URBANIZACIÓN AMAUTA MEDIANTE EL MÉTODO PCI,
2022”**

CAJAMARCA – PERÚ

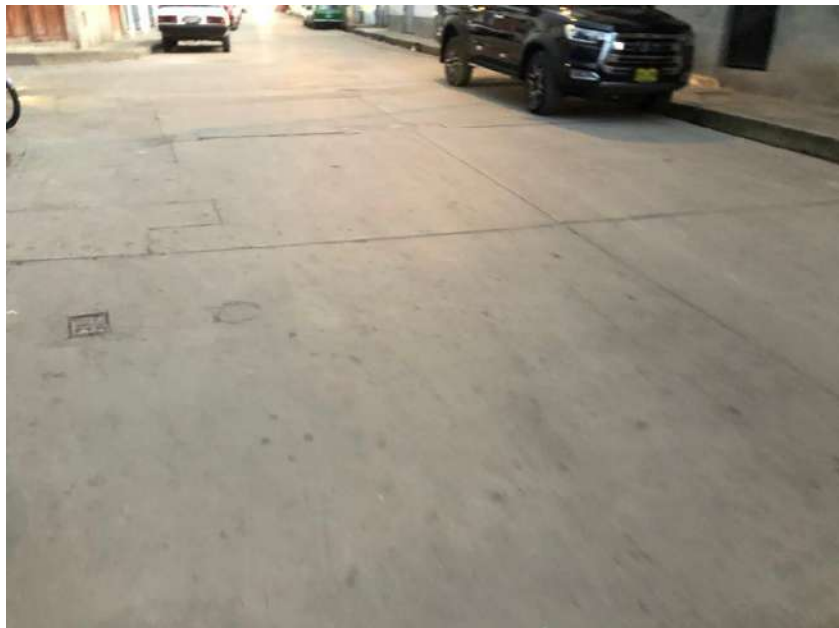
Fotografía N°59:Tramo 19 UM – 53 Popouts con Parcheos grandes
