UNIVERSIDAD NACIONAL DE CAJAMARCA
FACULTAD DE INGENIERÍA
ESCUELA ACADÉMICO PROFESIONAL DE INGENIERÍA CIVIL

**“EVALUACIÓN DEL ESTADO DE CONSERVACIÓN DEL AFIRMADO
HUACARIZ SAN ANTONIO - LA COLPA, APLICANDO LOS MÉTODOS URCI Y
TMH-12”**

Bach. ALVARADO CASTILLO MARILYN ALEXANDRA

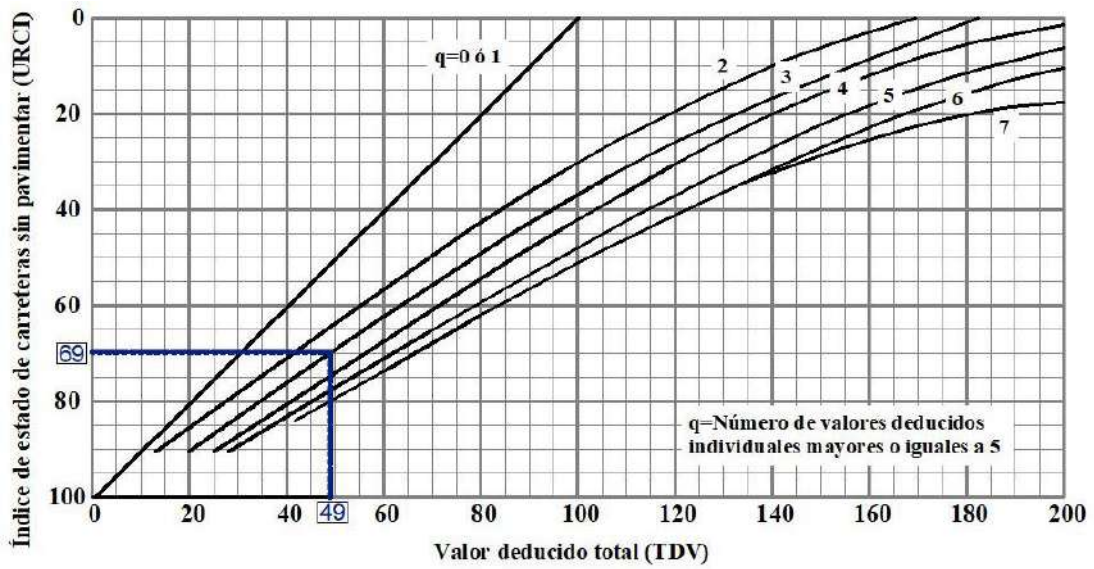
Figura 56

Curva URCI para determinar el índice de condición de la carretera sin pavimentar para la Unidad muestral 1

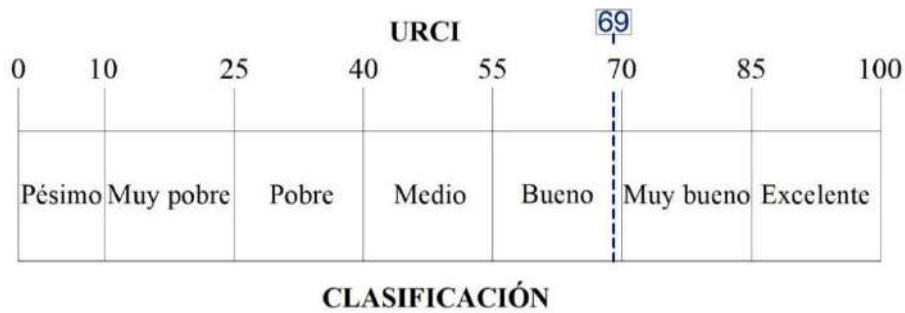
Figura 57

Clasificación URCI de la unidad muestral 1

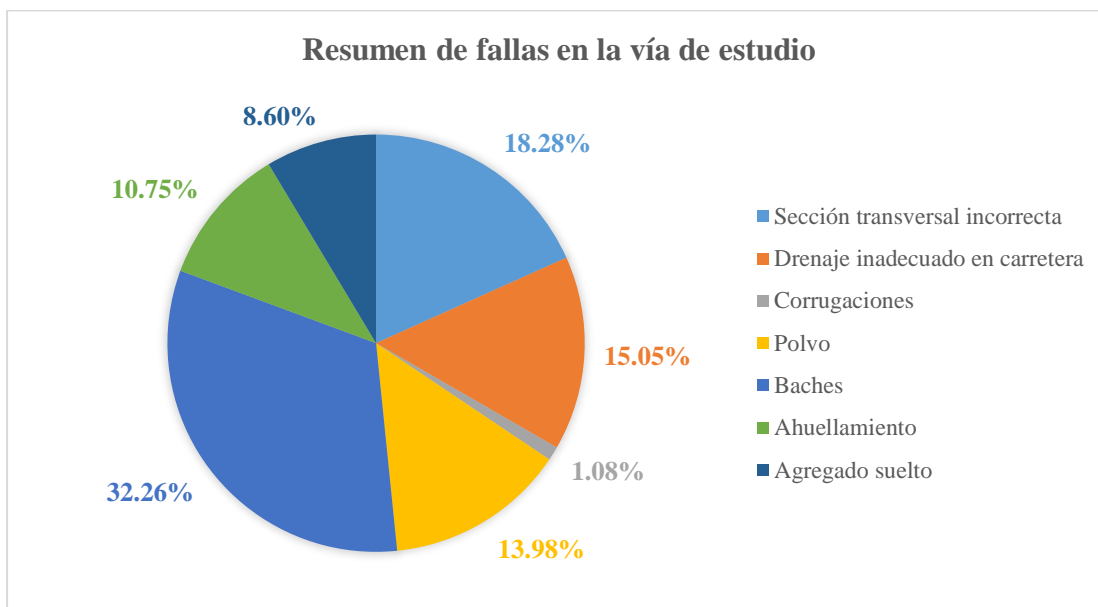
Figura 105

Presencia de fallas en la vía estudiada Huacariz San Antonio - La Colpa

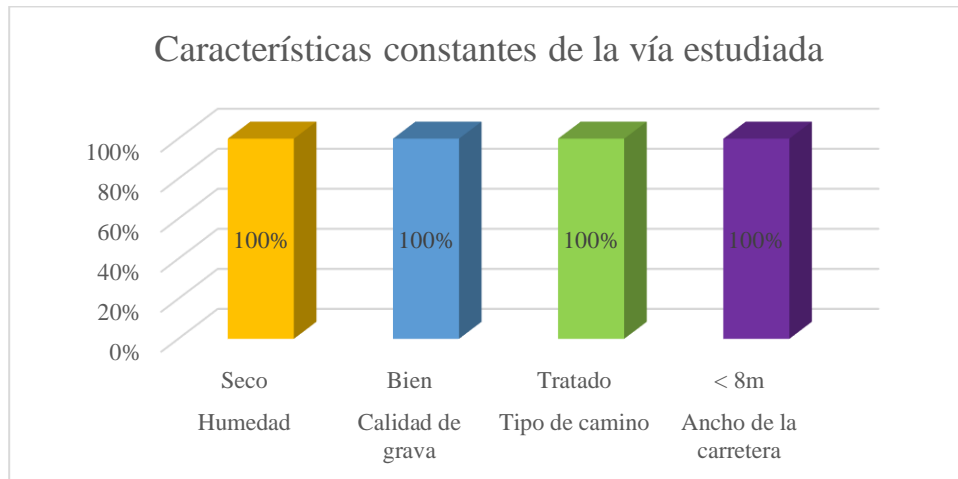
Figura 106

Las características generales de las unidades de muestra según el método TMH-12 fueron constantes en la mayor parte de ellas, tal es el caso de la humedad, calidad de grava, tipo de camino y ancho de carretera. En el caso del rendimiento general, el valor 2 se registró 11 veces, representando el 84.62% con respecto al total, mientras que el valor 3 se registró 2 veces, representando solo el 15.38%. La cantidad de grava de forma suficiente se registró 12 veces, representando el 92.31% con respecto del total, mientras que las exposiciones aisladas solo se registraron 1 vez, representando el 7.69%. La forma de carretera es plana en un 69.23% de las unidades de muestra y desigual en un 30.77%. El drenaje de la carretera mayor se encontraba a ras de suelo, representando un 53.85%, y el menor levemente por encima, representando un 15.38%. Finalmente, la seguridad de conducción es pobre en la mayor parte de las unidades de muestra.

Características constantes en la vía estudiada Huacariz San Antonio - La Colpa

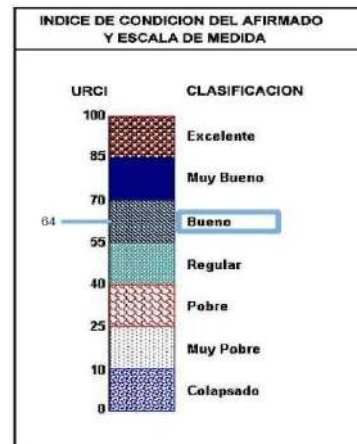
La Unidad muestral 2 presenta sección transversal incorrecta, drenaje inadecuado, polvo, baches, ahuellamiento y agregado suelto.
 El índice de condición de la carretera sin pavimentar (URCI) es 64, lo que indica que la condición del afirmado es BUENO.

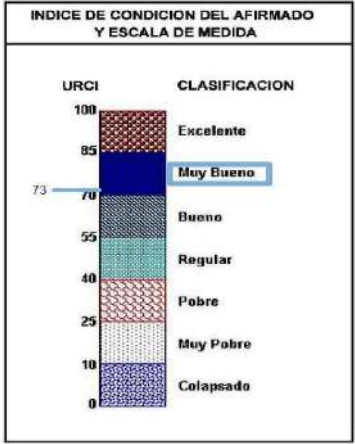
La Unidad muestral 3 presenta sección transversal incorrecta, drenaje inadecuado, polvo, baches, ahuellamiento y agregado suelto.

El índice de condición de la carretera sin pavimentar (URCI) es 73, lo que indica que la condición del afirmado es MUY BUENO.

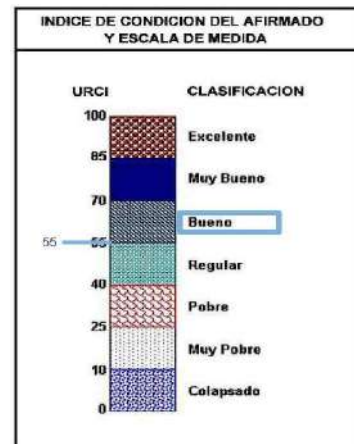
La Unidad muestral 5 presenta sección transversal incorrecta, drenaje inadecuado, polvo, baches, ahuellamiento y agregado suelto.

El índice de condición de la carretera sin pavimentar (URCI) es 55, lo que indica que la condición del afirmado es BUENO.

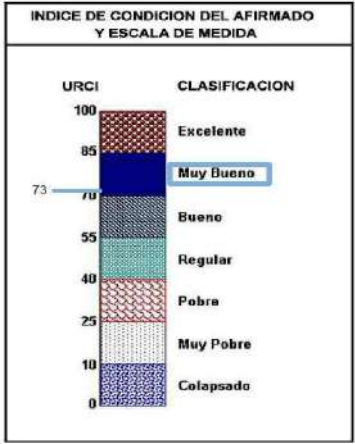
La Unidad muestral 6 presenta sección transversal incorrecta, drenaje inadecuado, polvo y baches. El índice de condición de la carretera sin pavimentar (URCI) es 73, lo que indica que la condición del afirmado es MUY BUENO.

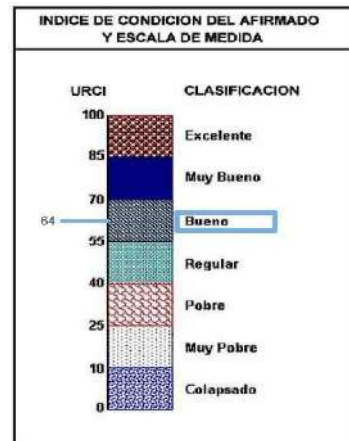
La Unidad muestral 7 presenta sección transversal incorrecta, polvo, baches y agregado suelto. El índice de condición de la carretera sin pavimentar (URCI) es 64, lo que indica que la condición del afirmado es BUENO.

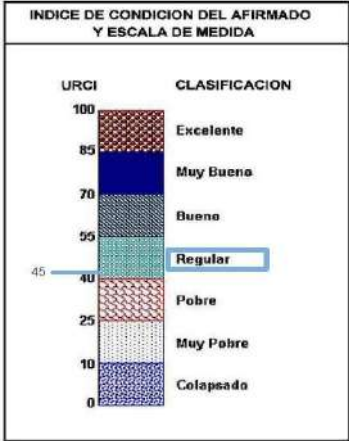
La Unidad muestral 9 presenta sección transversal incorrecta, drenaje inadecuado, polvo, baches, ahuellamiento y agregado suelto.
 El índice de condición de la carretera sin pavimentar (URCI) es 45, lo que indica que la condición del afirmado es REGULAR.

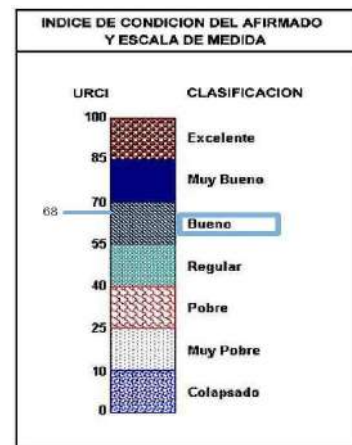
La Unidad muestral 11 presenta sección transversal incorrecta, drenaje inadecuado, polvo y baches. El índice de condición de la carretera sin pavimentar (URCI) es 68, lo que indica que la condición del afirmado es BUENO.

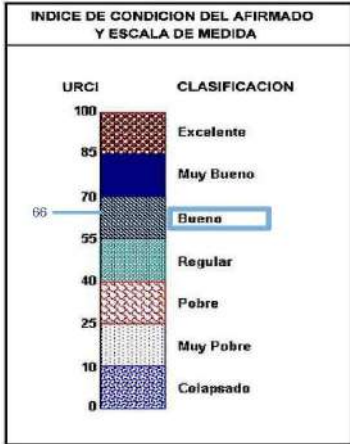
La Unidad muestral 12 presenta sección transversal incorrecta, drenaje inadecuado, polvo y baches. El índice de condición de la carretera sin pavimentar (URCI) es 66, lo que indica que la condición del afirmado es BUENO.
