UNIVERSIDAD NACIONAL DE CAJAMARCA
FACULTAD DE INGENIERÍA
ESCUELA ACADÉMICO PROFESIONAL DE INGENIERÍA CIVIL

TESIS

**“ESTUDIO PATOLÓGICO DEL EDIFICIO DE LA UNIVERSIDAD NACIONAL DE
CAJAMARCA - SEDE CAJABAMBA”**

2024

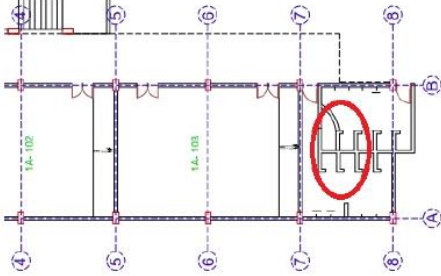
UBICACIÓN PLANO: Elemento: Losa Nivel: Primero Eje: 8-8 a 7-7 Tramo: A-A a B-B

PARAMETROS DE AFECTACIÓN	Seguridad		DESCRIPCION Y OBSERVACIONES: Tipo de lesión: Eflorescencia Descripción: Eflorescencias múltiples en toda la losa Dimensiones: Ancho promedio: 30 cm Observaciones: Múltiples eflorescencias en toda la losa posiblemente por humedad.
	Funcionalidad		
	Aspecto	X	
GRADO DE LESIÓN	Leve	X	
	Moderado		
	Severo		
TIPO DE PATOLOGIA	Mecánica		
	Física		
	Química	X	
	Org. Biológico		
		CODIGO DE FOTOGRAFÍA:	F1A-02

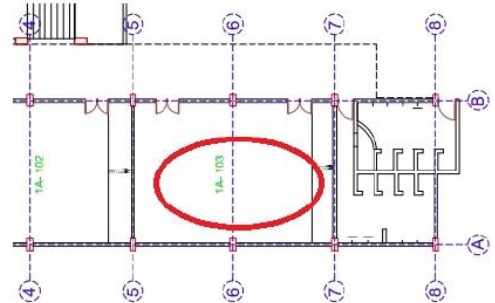
UBICACIÓN PLANO: Elemento: Losa Nivel: Primero Eje: 7-7 a 5-5 Tramo: A-A a B-B

PARAMETROS DE AFECTACIÓN	Seguridad		DESCRIPCION Y OBSERVACIONES: Tipo de lesión: Eflorescencia Descripción: Eflorescencias múltiples en toda la losa Dimensiones: Ancho promedio: 20 cm Observaciones: Múltiples eflorescencias en la losa posiblemente por humedad.
	Funcionalidad		
	Aspecto	X	
GRADO DE LESIÓN	Leve	X	
	Moderado		
	Severo		
TIPO DE PATOLOGIA	Mecánica		
	Física		
	Química	X	
	Org. Biológico		
		CODIGO DE FOTOGRAFÍA:	F1A-04

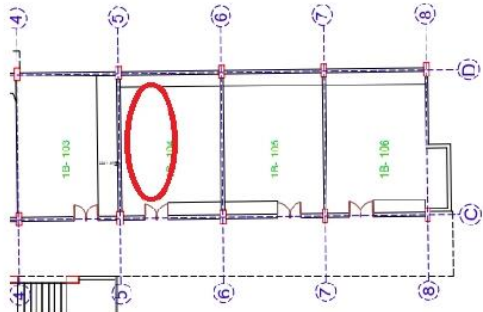
UBICACIÓN PLANO: Elemento: Losa Nivel: Primero Eje: 6-6 a 5-5 Tramo: C-C a D-D

PARAMETROS DE AFECTACIÓN	Seguridad		DESCRIPCION Y OBSERVACIONES: Tipo de lesión: Eflorescencia Descripción: Eflorescencias en la losa y parte de viga Dimensiones: Ancho promedio: 30 cm Observaciones: Eflorescencia en la losa posiblemente por humedad.
	Funcionalidad		
GRADO DE LESIÓN	Aspecto	X	
	Leve	X	
	Moderado		
TIPO DE PATOLOGIA	Severo		
	Mecánica		
	Física		
	Química	X	
	Org. Biológico

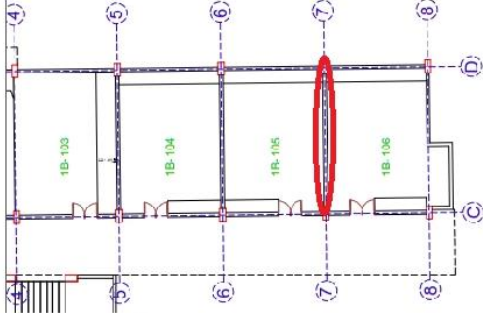
UBICACIÓN PLANO: Elemento: Muro Eje: 7-7 Nivel: Primero Tramo: C-C a D-D

PARAMETROS DE AFECTACIÓN	Seguridad		DESCRIPCION Y OBSERVACIONES:
	Funcionalidad		
GRADO DE LESIÓN	Aspecto	X	Tipo de lesión: Fisura Descripción: Fisura en junta Dimensiones: Ancho promedio: 0.5 mm Ancho máximo: 1 mm Largo: 1.70 m Observaciones: Fisura en junta entre muro y columna.
	Leve	X	
	Moderado		
TIPO DE PATOLOGIA	Severo		
	Mecánica	X	
	Física		
	Química		
	Org. Biológico		
		CODIGO DE FOTOGRAFÍA:	F1B-03

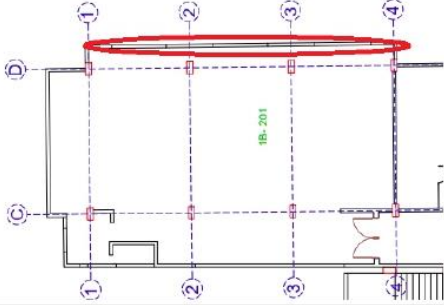
UBICACIÓN PLANO: Elemento: Muro Eje: D'-D' Nivel: Segundo Tramo: 1-1 a 4-4

PARAMETROS DE AFECTACIÓN	Seguridad		DESCRIPCION Y OBSERVACIONES: Tipo de lesión: Fisura Descripción: Fisuras que inician en vigas y siguen a través del muro horizontalmente hasta las ventanas. Dimensiones: Ancho promedio: 0.5 mm Ancho máximo: 1 mm Largo: 1.10 m Observaciones: Múltiples fisuras horizontales en muro.
	Funcionalidad	X	
GRADO DE LESIÓN	Aspecto	X	
	Leve		
	Moderado	X	
TIPO DE PATOLOGIA	Severo		
	Mecánica	X	
	Física		
	Química		
	Org. Biológico

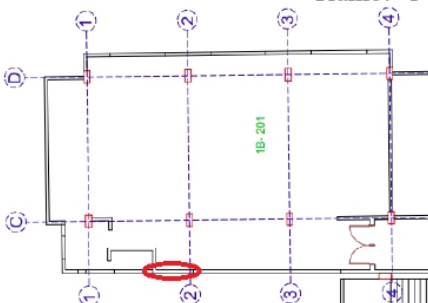
UBICACIÓN PLANO: Elemento: Muro Eje: C'-C' Nivel: Segundo Tramo: 1-1 a 2-2

PARAMETROS DE AFECTACIÓN	Seguridad		DESCRIPCION Y OBSERVACIONES: Tipo de lesión: Fisura Descripción: Fisura que inicia en viga y sigue través del muro horizontalmente. Dimensiones: Ancho promedio: 0.2 mm Ancho máximo: 0.5 mm Largo: 1.10 m Observaciones: Fisura horizontal en muro.
	Funcionalidad		
GRADO DE LESIÓN	Aspecto	X	
	Leve	X	
	Moderado		
TIPO DE PATOLOGIA	Severo		
	Mecánica	X	
	Física		
	Química		
	Org. Biológico		
		CODIGO DE FOTOGRAFÍA:	F2B-02

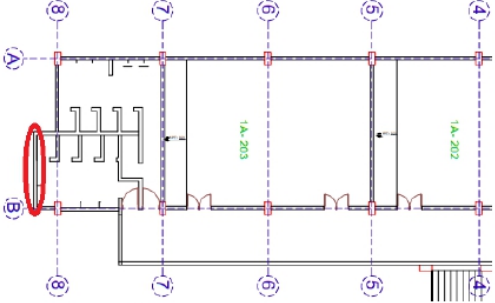
UBICACIÓN PLANO: Elemento: Muro Eje: 8'-8' Nivel: Segundo Tramo: A-A a B-B

PARAMETROS DE AFECTACIÓN	Seguridad		DESCRIPCION Y OBSERVACIONES: Tipo de lesión: Eflorescencia y mancha Descripción: Eflorescencias y colores extraños. Dimensiones: Ancho promedio: 80 cm Largo: 1.10 m Observaciones: No presenta exudación o polvo.
	Funcionalidad	X	
	Aspecto	X	
GRADO DE LESIÓN	Leve		
	Moderado	X	
	Severo		
TIPO DE PATOLOGIA	Mecánica		
	Física		
	Química	X	
	Org. Biológico	X	
		CODIGO DE FOTOGRAFÍA:	F2A-01

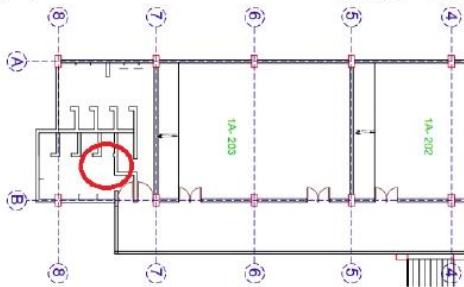
UBICACIÓN PLANO: Elemento: Losa Nivel: Segundo Eje: 8-8 a 7-7 Tramo: A-A a B-B

PARAMETROS DE AFECTACIÓN	Seguridad		DESCRIPCION Y OBSERVACIONES: Tipo de lesión: Eflorescencia Descripción: Eflorescencias en la losa Dimensiones: Ancho promedio: 5 cm Observaciones: Eflorescencias en la losa posiblemente por humedad de niveles superiores.
	Funcionalidad		
Aspecto	X		
GRADO DE LESIÓN	Leve	X	
	Moderado		
	Severo		
TIPO DE PATOLOGIA	Mecánica		
	Física		
	Química	X	
	Org. Biológico

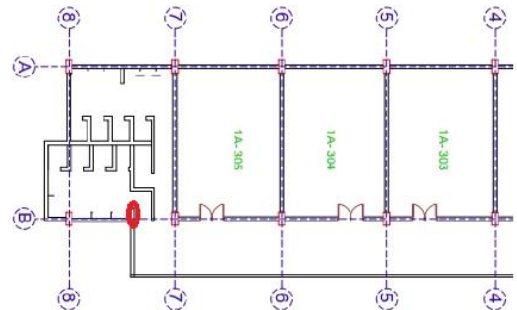
UBICACIÓN PLANO: Elemento: Muro Eje: 8'-8' Nivel: Tercero Tramo: A-A a B-B

PARAMETROS DE AFECTACIÓN	Seguridad		DESCRIPCION Y OBSERVACIONES: Tipo de lesión: Fisura Descripción: Fisura que inicia en viga y sigue través del muro horizontalmente. Dimensiones: Ancho promedio: 0.4 mm Ancho máximo: 1 mm Largo: 0.55 m Observaciones: Fisuras horizontal a través del muro	
	Funcionalidad			
GRADO DE LESIÓN	Aspecto	X		
	Leve	X		
	Moderado			
TIPO DE PATOLOGIA	Severo			
	Mecánica	X		
	Física			
	Química			
	Org. Biológico			
		CODIGO DE FOTOGRAFÍA:	F3A-02

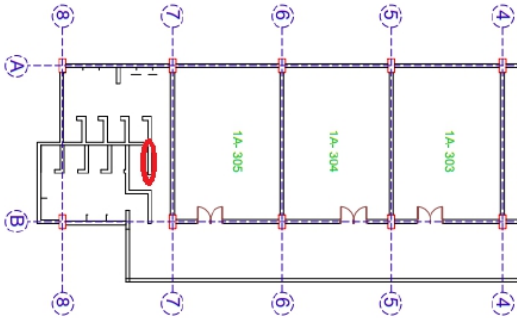
UBICACIÓN PLANO: Elemento: Muro Eje: 7'-7' Nivel: Tercero Tramo: A-A a B-B

PARAMETROS DE AFECTACIÓN	Seguridad		DESCRIPCION Y OBSERVACIONES: Tipo de lesión: Eflorescencia Descripción: Eflorescencia en muro Dimensiones: Ancho promedio: 60 cm Observaciones: Eflorescencia en muro posiblemente por humedad.
	Funcionalidad		
GRADO DE LESIÓN	Aspecto	X	
	Leve	X	
	Moderado		
TIPO DE PATOLOGIA	Severo		
	Mecánica		
	Física		
	Química	X	
	Org. Biológico

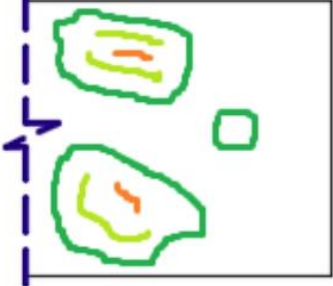
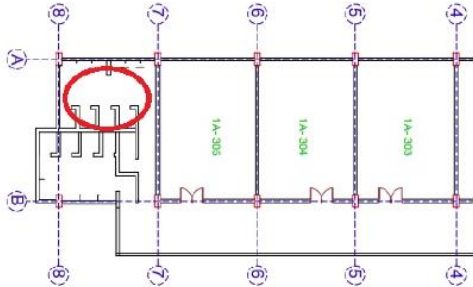
UBICACIÓN PLANO: Elemento: Losa Eje: 7-7 a 8-8 Nivel: Tercero Tramo: A-A a B-B

PARAMETROS DE AFECTACIÓN	Seguridad		DESCRIPCION Y OBSERVACIONES: Tipo de lesión: Eflorescencia y manchas Descripción: Eflorescencia y colores extraños. Dimensiones: Ancho promedio: 1.30 m Largo: 1.50 m Observaciones: No presenta exudación.
	Funcionalidad	X	
GRADO DE LESIÓN	Aspecto	X	
	Leve		
	Moderado	X	
TIPO DE PATOLOGIA	Severo		
	Mecánica		
	Física		
	Química	X	
	Org. Biológico	X	
		CODIGO DE FOTOGRAFÍA:	F3A-04

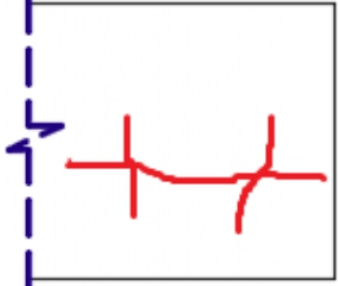
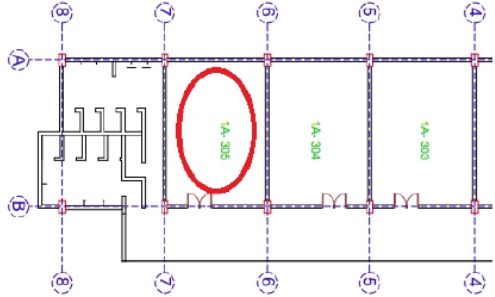
UBICACIÓN PLANO: Elemento: Losa Eje: 6-6 a 7-7 Nivel: Tercero Tramo: A-A a B-B

PARAMETROS DE AFECTACIÓN	Seguridad		DESCRIPCION Y OBSERVACIONES: Tipo de lesión: Fisura Descripción: Fisura y fisuras menores de 0.2mm. Dimensiones: Ancho promedio: 0.5 mm Ancho máximo: 3 cm Largo: 3.10 m Observaciones: Fisuras múltiples en losa
	Funcionalidad	X	
GRADO DE LESIÓN	Aspecto	X	
	Leve		
	Moderado	X	
TIPO DE PATOLOGIA	Severo		
	Mecánica		
	Física	X	
	Química		
	Org. Biológico		
		CODIGO DE FOTOGRAFÍA:	F3A-05

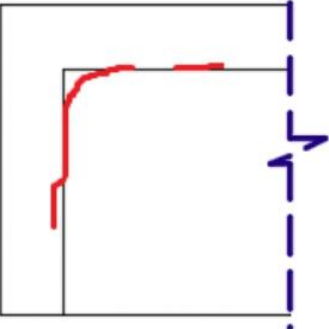
UBICACIÓN PLANO: Elemento: Columna Nivel: Tercero Eje: 6-6 Tramo: A-A a B-B

PARAMETROS DE AFECTACIÓN	Seguridad		DESCRIPCION Y OBSERVACIONES:
	Funcionalidad	X	
GRADO DE LESIÓN	Aspecto	X	Tipo de lesión: Grieta
	Leve		Descripción: Grieta que inicia en junta con muro y sigue hasta la parte inferior de la columna
	Moderado	X	Dimensiones: Ancho promedio: 2 mm Ancho máximo: 5 mm Largo: 1.10 m
TIPO DE PATOLOGIA	Severo		Observaciones: Grieta en junta y parte de tarrajeo de la columna
	Mecánica	X	
	Física		
	Química		
	Org. Biológico		
		CODIGO DE FOTOGRAFÍA:	F3A-06

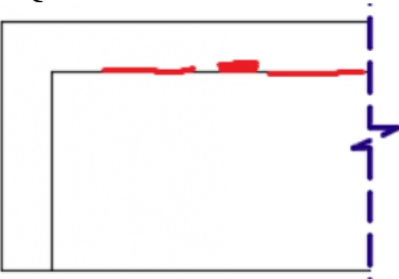
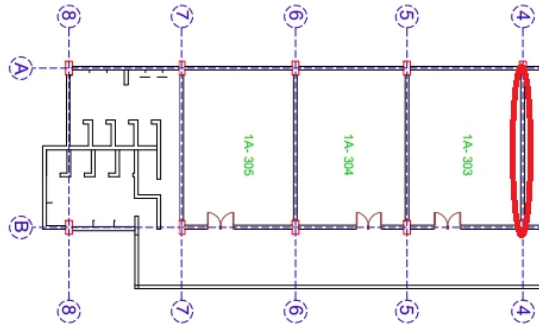
UBICACIÓN PLANO: Elemento: Viga Eje: 4-4 Nivel: Tercero Tramo: A-A a B-B

PARAMETROS DE AFECTACIÓN	Seguridad		DESCRIPCION Y OBSERVACIONES: Tipo de lesión: Desprendimiento Descripción: Desprendimiento y fisuras horizontales menores que inicia en junta con muro con ancho de 0.2 mm Dimensiones: Ancho: 5 cm Largo: 15 cm Observaciones: Desprendimiento de tarrajeo en viga y fisuras en viga y junta.	
	Funcionalidad	X		
GRADO DE LESIÓN	Aspecto	X		
	Leve			
	Moderado	X		
TIPO DE PATOLOGIA	Severo			
	Mecánica	X		
	Física			
	Química			
	Org. Biológico			
		CODIGO DE FOTOGRAFÍA:	F3A-07

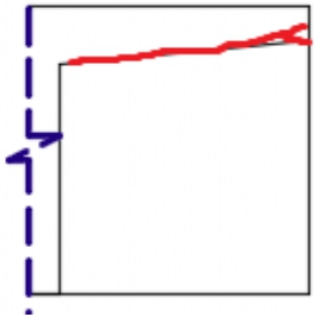
UBICACIÓN PLANO: Elemento: Viga Eje: 2-2 Nivel: Tercero Tramo: B'-B' a B-B

PARAMETROS DE AFECTACIÓN	Seguridad	X	DESCRIPCION Y OBSERVACIONES: Tipo de lesión: Grieta Descripción: Grieta en viga paralelo a la junta. Dimensiones: Ancho promedio: 3 mm Ancho máximo: 5 mm Largo: 2.30 m Observaciones: Grieta con posible desprendimiento futuro.
	Funcionalidad	X	
	Aspecto	X	
GRADO DE LESIÓN	Leve		
	Moderado		
	Severo	X	
TIPO DE PATOLOGIA	Mecánica	X	
	Física		
	Química		
	Org. Biológico

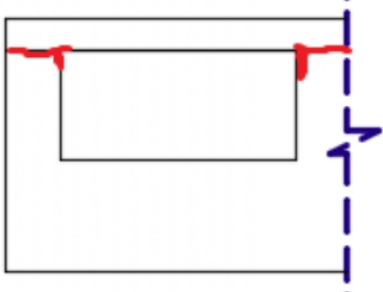
UBICACIÓN PLANO: Elemento: Vigüeta Eje: B'-B' Nivel: Tercero Tramo: 1-1 a 2-2

PARAMETROS DE AFECTACIÓN	Seguridad	X	DESCRIPCION Y OBSERVACIONES: Tipo de lesión: Grieta y desprendimientos Descripción: Grieta que inicia en viga y sigue horizontalmente a través del muro hasta ventana Dimensiones: Ancho promedio: 3 mm Ancho máximo: 5 mm Largo: 1.60 m Observaciones: Grieta que continua a la descrita en la ficha N° 20, la grieta se aprecia en ambos lados del muro además de que presenta desprendimientos de tarrajeo.
	Funcionalidad	X	
	Aspecto	X	
GRADO DE LESIÓN	Leve		
	Moderado		
	Severo	X	
TIPO DE PATOLOGIA	Mecánica	X	
	Física		
	Química		
	Org. Biológico

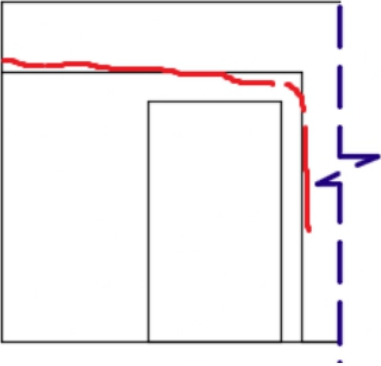
UBICACIÓN PLANO: Elemento: Viga Eje: 1-1 Nivel: Tercero Tramo: B-B a B'-B'

PARAMETROS DE AFECTACIÓN	Seguridad	X	DESCRIPCION Y OBSERVACIONES: Tipo de lesión: Grieta Descripción: Grieta que inicia en viga y sigue horizontalmente hasta la columna en donde va hasta la parte inferior de la columna Dimensiones: Ancho promedio: 1 mm Ancho máximo: 1.4 mm Largo: 2.15 m Observaciones: Grieta en viga y fisura menor en columna.
	Funcionalidad	X	
	Aspecto	X	
GRADO DE LESIÓN	Leve		
	Moderado		
	Severo	X	
TIPO DE PATOLOGIA	Mecánica	X	
	Física		
	Química		
	Org. Biológico

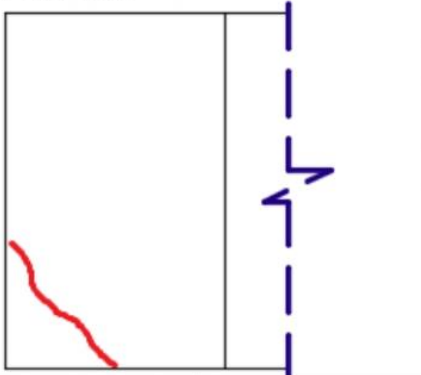
UBICACIÓN PLANO: Elemento: Muro Nivel: Tercero Eje: C-C Tramo: 1'-1' a 1-1

PARAMETROS DE AFECTACIÓN	Seguridad	X	DESCRIPCION Y OBSERVACIONES: Tipo de lesión: Grieta Descripción: Grieta que inicia en muro y sigue en ángulo de 45° aprox. hasta la parte exterior de losa del segundo piso Dimensiones: Ancho promedio: 2 mm Ancho máximo: 3 mm Largo: 1.00 m Observaciones: Grieta en muro y parte exterior de losa.
	Funcionalidad	X	
	Aspecto	X	
GRADO DE LESIÓN	Leve		
	Moderado		
	Severo	X	
TIPO DE PATOLOGIA	Mecánica	X	
	Física		
	Química		
	Org. Biológico

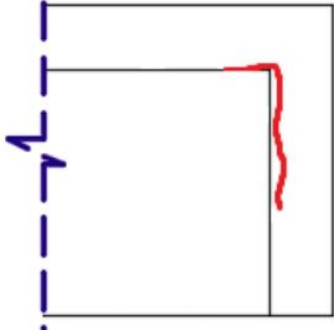
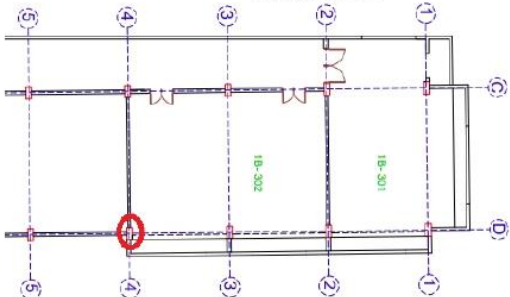
UBICACIÓN PLANO: Elemento: Columna Nivel: Tercero Eje: 4-4 Tramo: D-D

PARAMETROS DE AFECTACIÓN	Seguridad		DESCRIPCION Y OBSERVACIONES:
	Funcionalidad	X	
GRADO DE LESIÓN	Aspecto	X	
	Leve		
	Moderado	X	
TIPO DE PATOLOGIA	Severo		
	Mecánica	X	
	Física		
	Química		
	Org. Biológico		Tipo de lesión: Fisura Descripción: Fisura paralela al filo de la columna que inicia en junta y sigue hasta la parte inferior de la columna Dimensiones: Ancho promedio: 0.5 mm Ancho máximo: 5 mm Largo: 0.80 m Observaciones: Fisura en columna con posible desprendimiento en tarrajeo.
		CODIGO DE FOTOGRAFÍA:	F3B-02

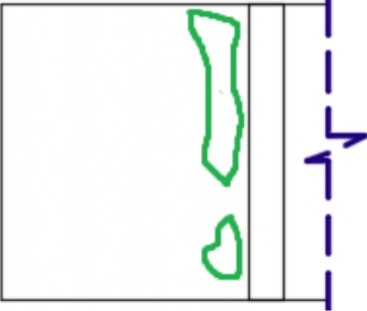
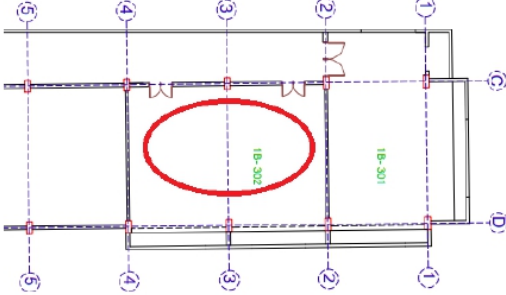
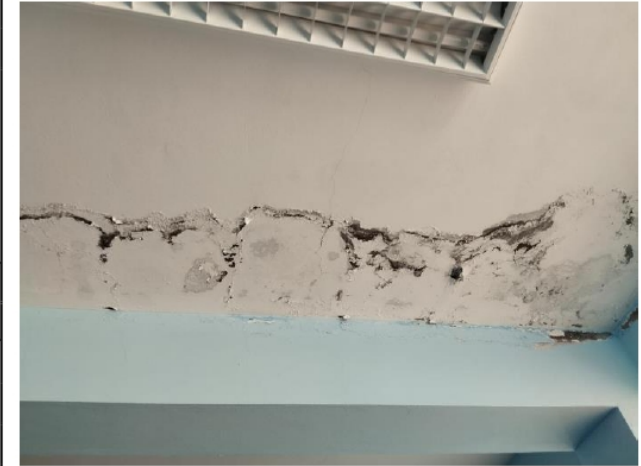
UBICACIÓN PLANO: Elemento: Losa Eje: 2-2 a 4-4 Nivel: Tercero Tramo: C-C a D-D

PARAMETROS DE AFECTACIÓN	Seguridad		DESCRIPCION Y OBSERVACIONES:
	Funcionalidad		
GRADO DE LESIÓN	Aspecto	X	Tipo de lesión: Eflorescencia Descripción: Eflorescencias en la losa Dimensiones: Ancho promedio: 40 cm Observaciones: Eflorescencia en la losa posiblemente por humedad.
	Leve	X	
	Moderado		
TIPO DE PATOLOGIA	Severo		
	Mecánica		
	Física		
	Química	X	
	Org. Biológico		
		CODIGO DE FOTOGRAFÍA:	F3B-03

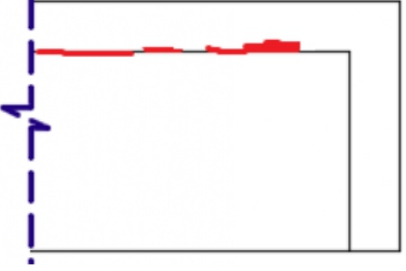
UBICACIÓN PLANO: Elemento: Viga Eje: 2-2 Nivel: Tercero Tramo: C-C a D-D

PARAMETROS DE AFECTACIÓN	Seguridad		DESCRIPCION Y OBSERVACIONES:
	Funcionalidad	X	
GRADO DE LESIÓN	Aspecto	X	Tipo de lesión: Grieta y desprendimiento Descripción: Grieta en viga y desprendimiento Dimensiones: Ancho promedio: 1 mm Ancho máximo: 5 mm Largo: 1.10 m Observaciones: Grieta horizontal, fisuras verticales menores a 0.1 mm en viga y desprendimiento de viga
	Leve		
	Moderado	X	
TIPO DE PATOLOGIA	Severo		
	Mecánica	X	
	Física		
	Química		
	Org. Biológico		
		CODIGO DE FOTOGRAFÍA:	F3B-04

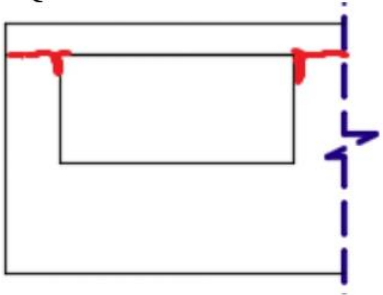
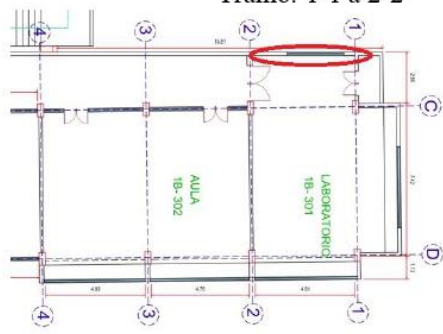
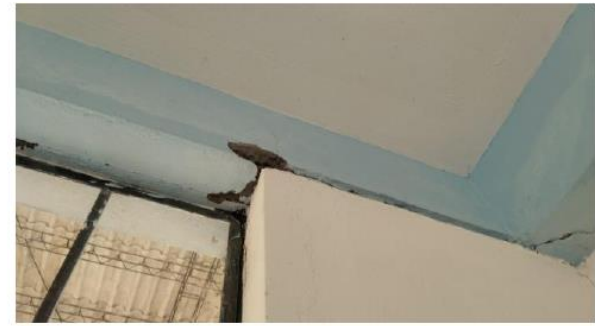
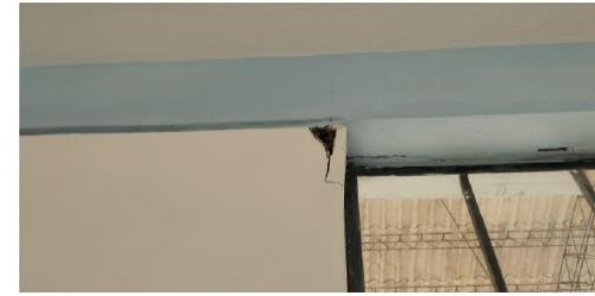
UBICACIÓN PLANO: Elemento: Vigueta Nivel: Tercero Eje: D'-D' Tramo: 1-1 a 2-2

PARAMETROS DE AFECTACIÓN	Seguridad		DESCRIPCION Y OBSERVACIONES:
	Funcionalidad	X	
GRADO DE LESIÓN	Aspecto	X	Tipo de lesión: Fisura y desprendimiento Descripción: Fisura horizontal paralela a la junta con muro y desprendimiento Dimensiones: Ancho promedio: 0.5 mm Ancho máximo: 1 mm Largo: 2.16 m
	Leve		
	Moderado	X	
TIPO DE PATOLOGIA	Severo		Observaciones: Fisura horizontal y desprendimiento a ambos lados de ventana en viga y muro
	Mecánica	X	
	Física		
	Química		
	Org. Biológico		
		CODIGO DE FOTOGRAFÍA:	F3B-05
