UNIVERSIDAD NACIONAL DE CAJAMARCA
FACULTAD DE INGENIERÍA
ESCUELA ACADÉMICO PROFESIONAL DE INGENIERÍA CIVIL

**RIESGO SÍSMICO DE LAS VIVIENDAS DE ALBAÑILERÍA
CONFINADA DEL SECTOR MONTEGRANDE, JAÉN**

**TESIS PARA OPTAR EL TÍTULO PROFESIONAL DE:
INGENIERO CIVIL**

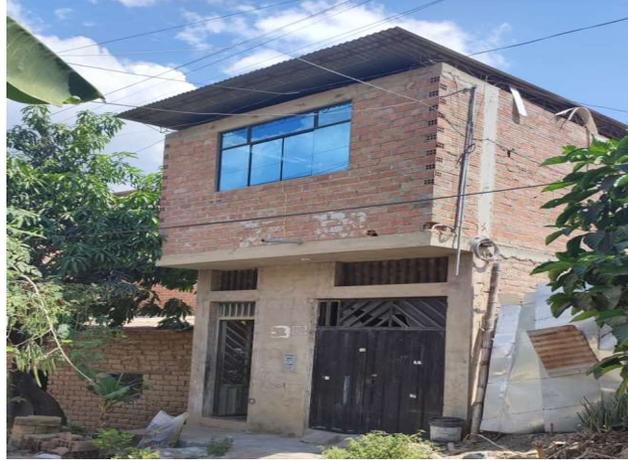
Foto de la vivienda, propiedad de
Arcila Hernández
Dirección: López Albújar N° 107

Humedad en el techo Proveniente de
instalaciones sanitarias del segundo piso
